天塩川における魚類等の生息環境保全に関する  
平成 25 年度年次報告書

平成 26 年 5 月 20 日

天塩川魚類生息環境保全に関する専門家会議

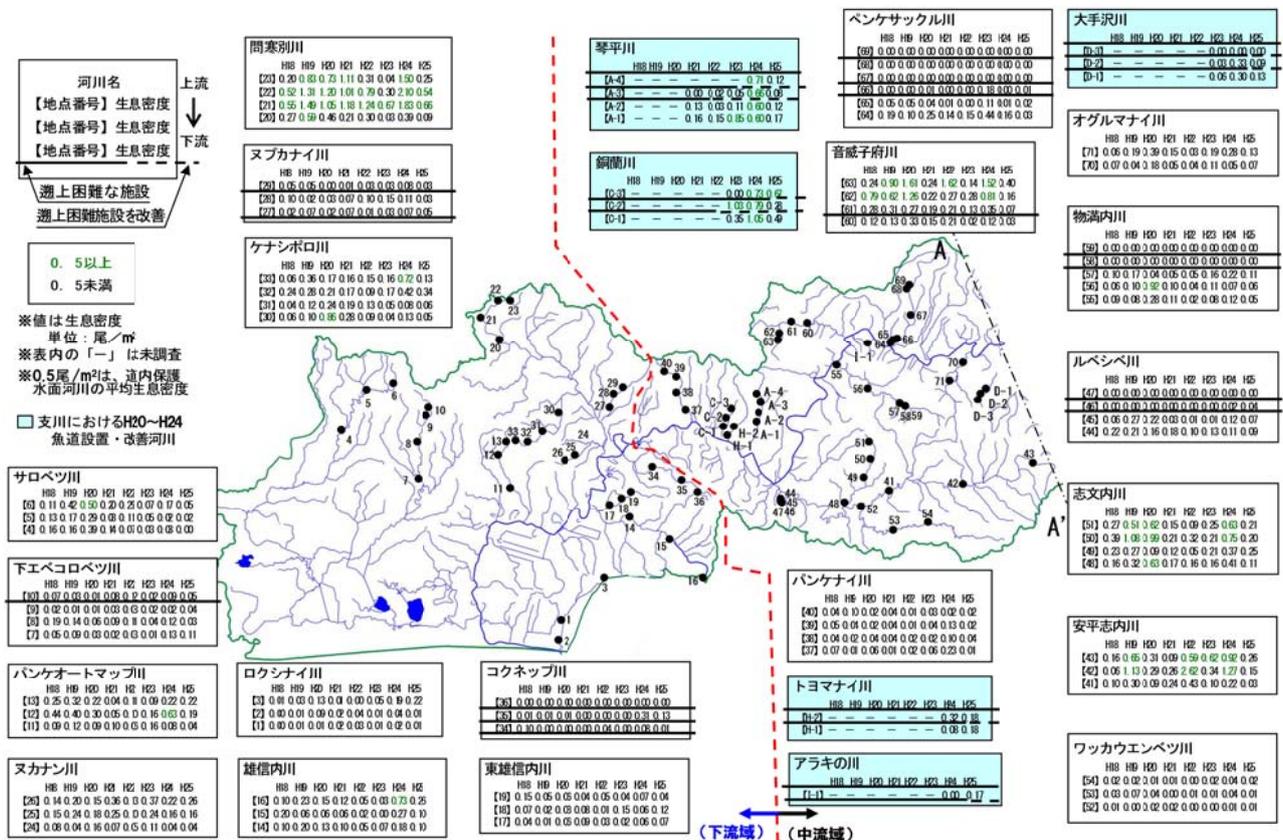
図 1 流域全体のサクラマス幼魚生息密度調査結果（下流域）

天塩川流域におけるサクラマス幼魚の生息密度調査については、平成 18 年度から毎年 6 月に実施しており、平成 25 年度は 59 河川 190 箇所で行った。結果の詳細を図-1、図-2 示す。

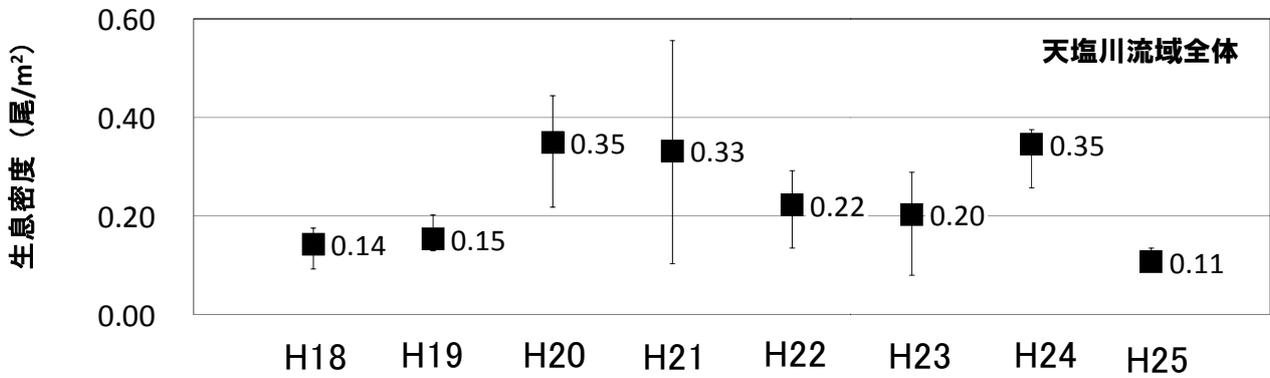
図-3 流域全体のサクラマス幼魚の生息密度

流域全体の生息密度は、図-3 に示すように概ね平成 18、19 年度は 0.14~0.15 であり、平成 20、21、24 年度は高く、平成 22、23 年度はこれらのほぼ中間的な確認状況となっていたが、平成 25 年度は平成 18 年度以降最も低い値であった。

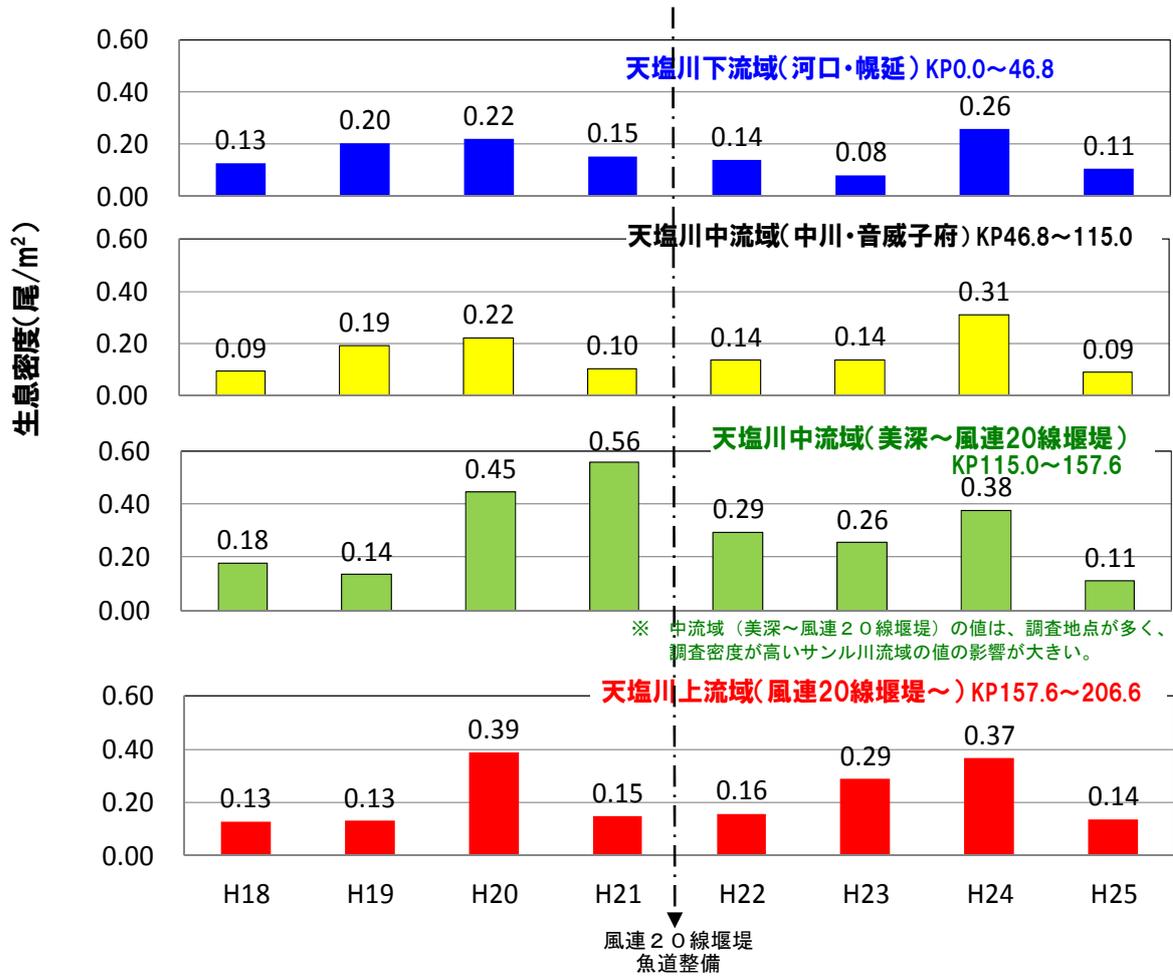
図-4 上中下流域別サクラマス幼魚の生息密度

また、図-4 に示すように上・中・下流の流域別の平均値については、河川によって傾向が異なるが、平成 25 年度は下流域~中流域~上流域の流域間の差が少なくいずれも低い値であり、その中でも上流に向かうほどに生息密度が高くなる傾向であった。

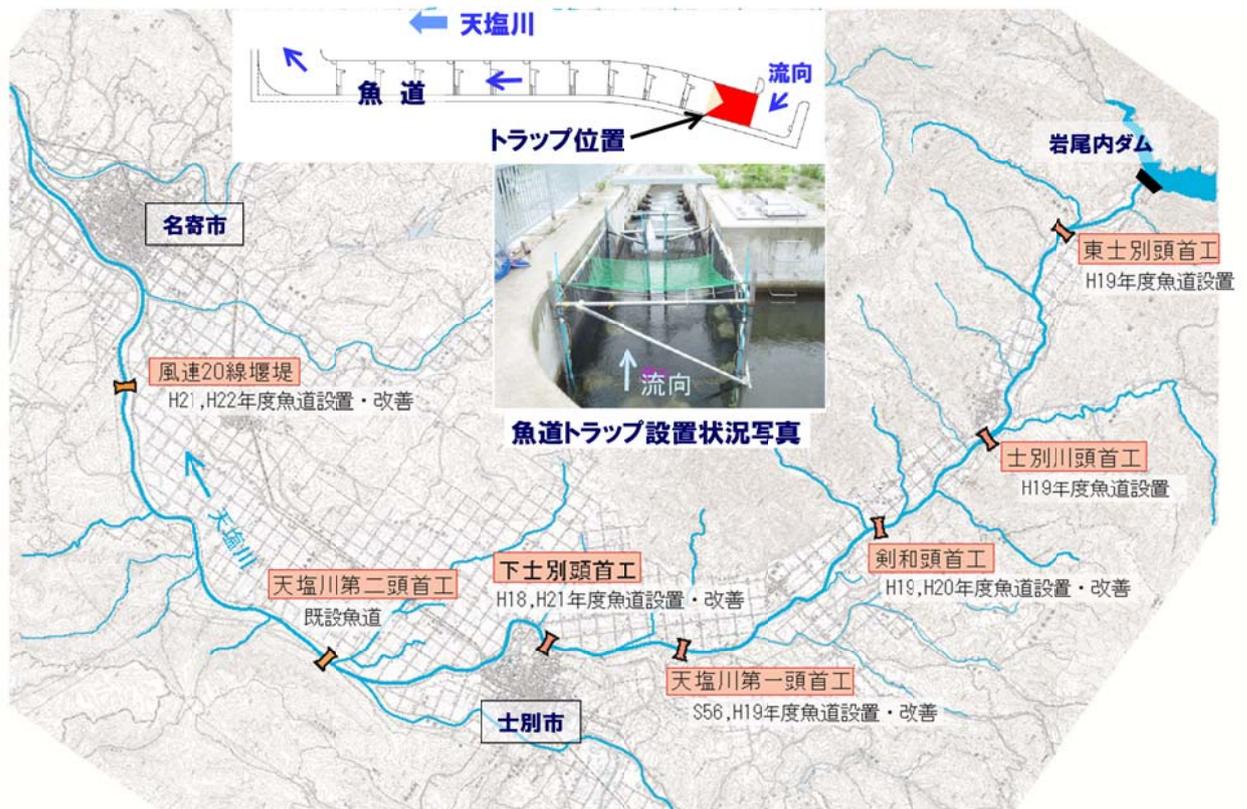
図- 5 天塩川上流頭首工での魚道トラップ調査位置図

天塩川上流の各頭首工における魚道トラップによる遡上実態調査は、平成 20、21 年度は、風連 20 線堰堤を除く 6 箇所での頭首工で実施していたが、平成 21 年度末に風連 20 線堰堤の魚道が設置されたことから、平成 22 年度以降は、風連 20 線堰堤も含めて 7 箇所の頭首工で、7 月と 8 月の 2 回（6 日間連続 144 時間）調査を実施した。（図-5 参照）

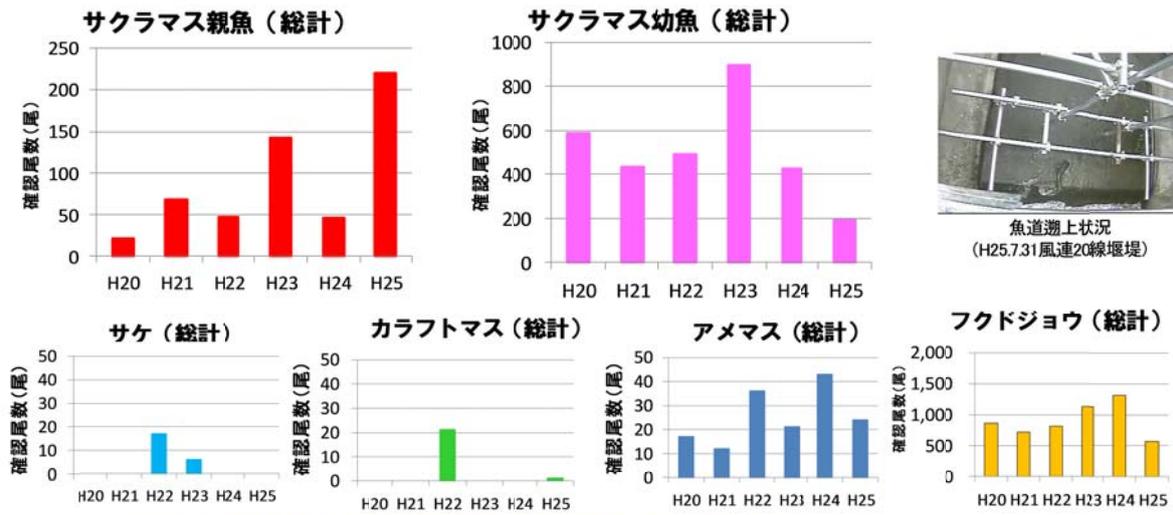
図- 6 天塩川上流頭首工での魚道トラップ調査結果

図-6 に示すように、風連 20 線堰堤に魚道が新設されたことにより魚類の確認数は増加傾向にあるものの、流況等の影響により増減していると考えられ、平成 25 年度（7～8 月）の調査においては、サクラマス親魚が例年に比べて多く確認されているが、サクラマス幼魚については例年に比べて確認数が少なかった。

また、各頭首工において、遊泳魚（大型魚、小型魚）のほか底生魚が捕獲されており、魚道機能は維持されているものと判断される。

※1: 7頭首工の7月と8月の総計 (H20,H21は風連20線堰堤を除く6頭首工の総計)  
 ※2: H25年のサクラマス親魚及びアメマス尾数には、上流の頭首工で再採捕された重複尾数(サクラマス親魚2尾、アメマス2尾)を含む。  
 ※3: 大型魚はサクラマス親魚、サケ親魚、カラフトマス、アメマスなどで、小型魚はサクラマス幼魚、ウグイ、ワカサギなどで、底生魚はフクドジョウ、ハナカジカ、ヨシノボリ、カワヤツメ等である。

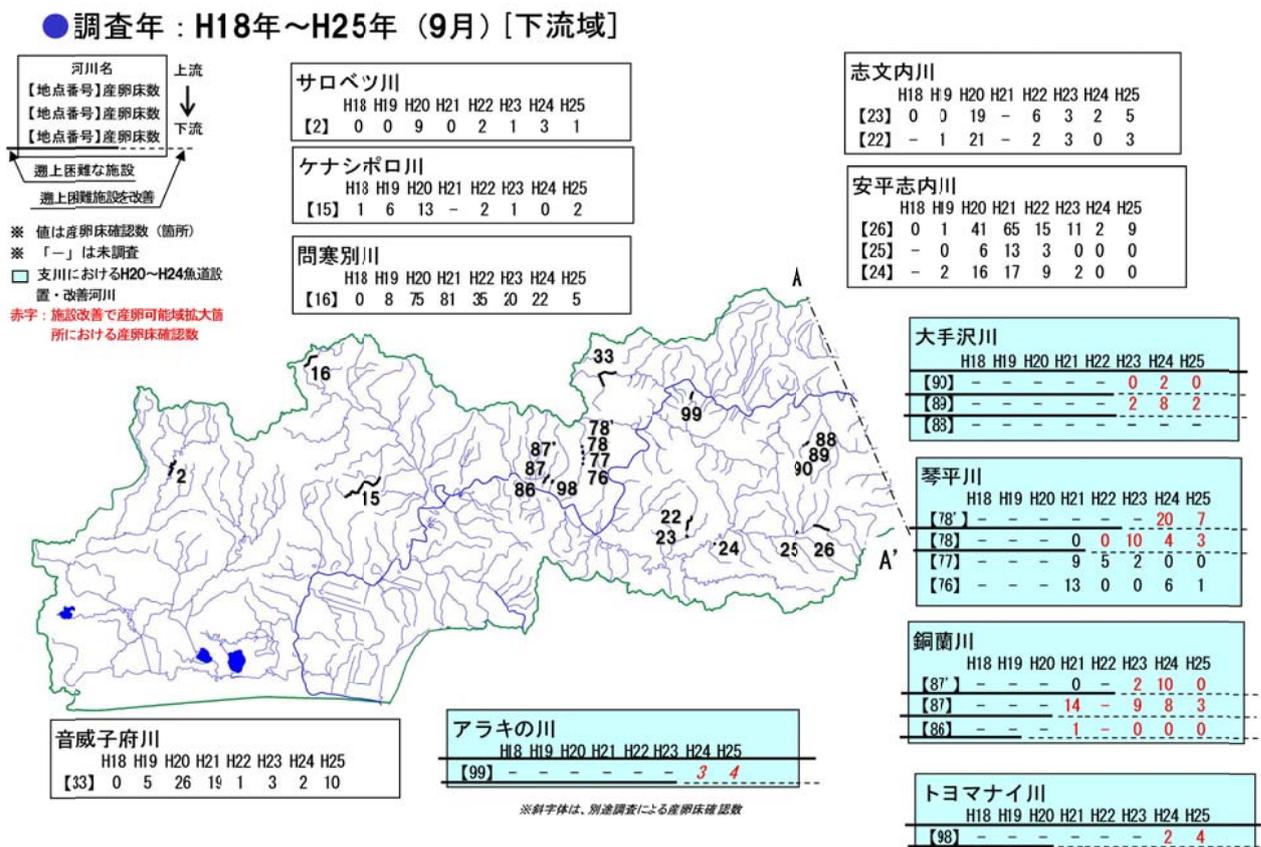
図-7 天塩川流域におけるサクラマス産卵床調査結果（下流域）

天塩川流域におけるサクラマスの産卵床については、平成18年度から毎年9月に実施しており、平成21年度からは代表河川及び魚道新設河川に絞り込んで調査を行っている。図-7、図-8に結果を示す。

平成25年度は、経年的に産卵床調査を行っている河川のほとんどの調査地点で産卵床を確認している。

また、これまで魚道の設置等の取り組みを行った銅蘭川や琴平川、大手沢川、アラキの川、右の沢川、九線川では、魚道施設の上流部において産卵床を確認している。ペンケニウブ川においては、別途調査により、試験魚道を設置した取水堰より上流の支川で昨年よりも多くの産卵床を確認した。

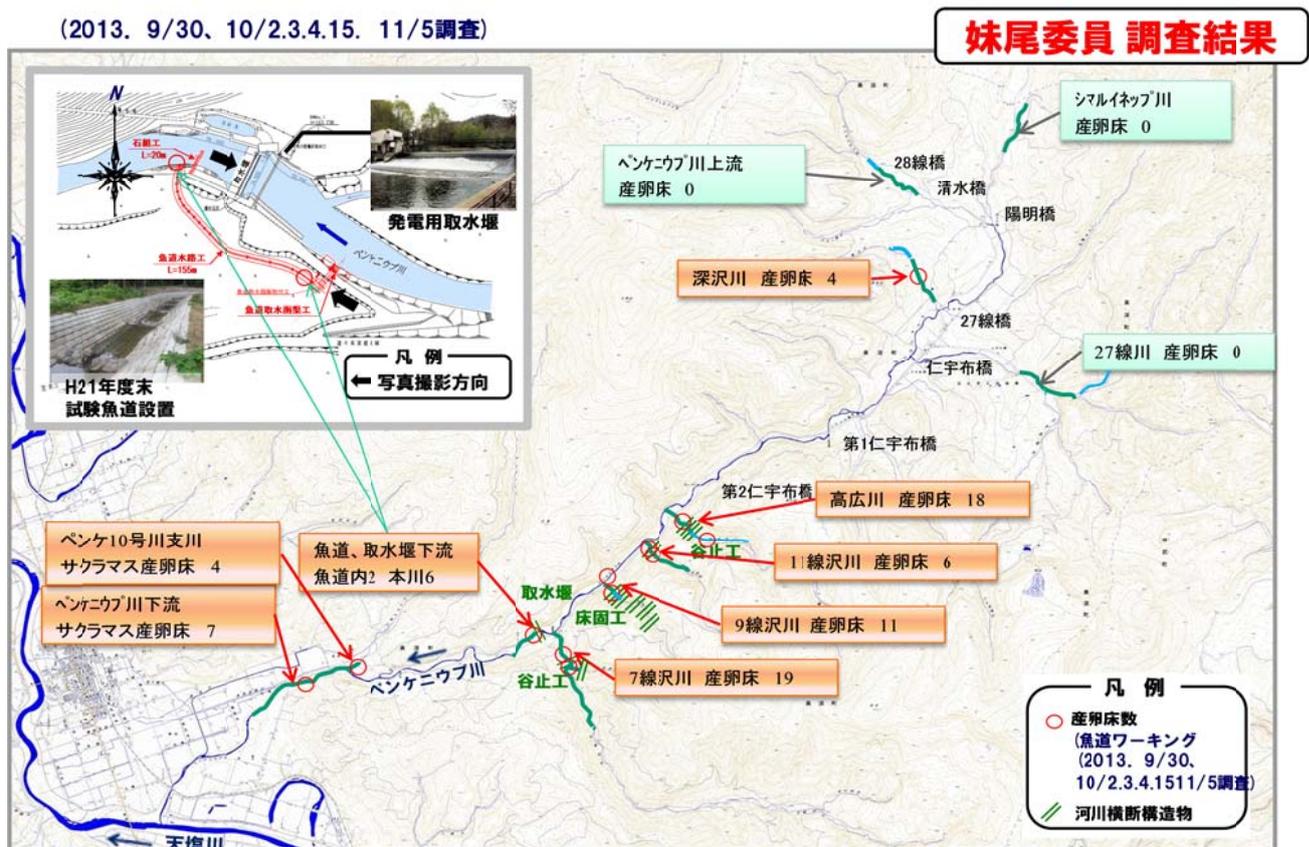
図- 10 ペンケニウプ川産卵床調査結果（平成 25 年 9 月 30～11 月 5 日）

ペンケニウプ川取水堰下流の減水区間では、河川内を流下する流量によって左右されるが、平成 25 年度は 8 月下旬から 9 月にかけて流水が比較的多かったため、魚道内を含め河川内においても 8 箇所確認された。また、ペンケニウプ川下流域においては産卵時期において水量が増加し、産卵条件が劣化している状況が確認され 11 箇所（支川ペンケ十号川の 4 箇所を含む）にとどまった。

試験魚道より上流の本支流河川では、七線沢川 19 箇所、九線沢川 11 箇所、十一線沢川 6 箇所、高広川 18 箇所、深沢川 4 箇所を確認し、年々増加していることも確認された。

なお、二十七線川、ペンケニウプ川上流、シマルイネップ川においては産卵床の確認はできなかった。

平成21年度末に、魚道設置による改善延長が約90kmにおよぶバンケニウブ川取水堰に試験魚道を設置し、平成22～24年度に引き続き平成25年度も魚道を設置した効果確認のために、図-10、図-11に示す詳細な産卵床調査を別途に行っている。

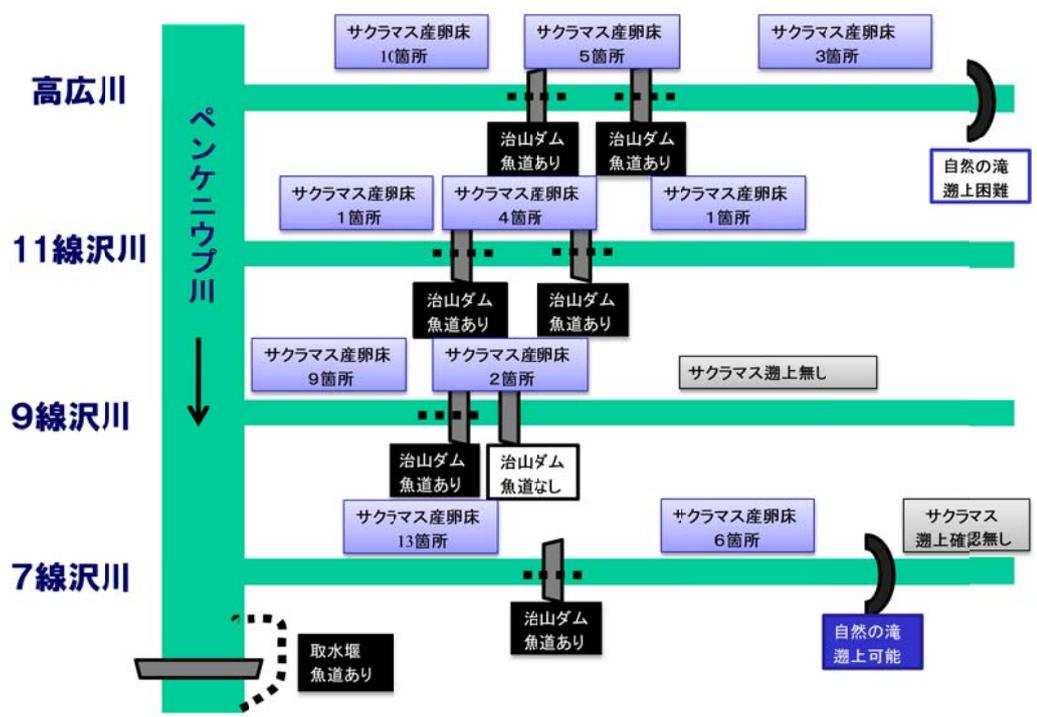
図- 11 ペンケニウプ川産卵床調査結果（平成 22～25 年）

(H22年)	(H23年)	(H24年)	(H25年)	
河川名	2010	2011	2012	2013	備 考
ペンケニウプ川下流	—	—	35 ※1	11 ※1	河床低下激しい・水量多い
ペンケニウプ川堰下	—	8	2	8	魚道も含む
7線沢川	8	11	13	19	激流の滝上流産卵床無し
9線沢川	4	6	8	11	下流ダム魚道整備・遡上確認
11線沢川	—	3	2	6	下流ダム魚道整備・遡上確認
高広川	4	3	13	18	下流ダム魚道整備・遡上確認
深沢川	—	1	3	4	調査区間下流無し、上流で確認
ペンケニウプ川上流	0	0	0	0	産卵床確認無し
27線川	0	0	0	0	産卵床確認無し
シマルネツプ川	2	0	0	0	産卵床確認無し

- ペンケニウプ川堰より下流域は河川流量に関係して変化が大きい
- 7線沢川・9線沢川・11線沢川・高広川の各支流河川は急流河川で、治山ダムが設置されているが、魚道の設置に伴ってサクラマスの遡上産卵が確認され産卵床も増加傾向である
- 深沢川は、産卵環境も良好な河川であるが、年々上流域に産卵床が確認される。さらに上流域に遡上していることが窺える。
- ペンケニウプ川上流域は、河川環境も良好であるが産卵床は確認されていない。深沢川のように産卵床が上流域に変化していることからさらに上流に産卵床があることが予想される。
- 27線川・シマルネツプ川は、良好な河川環境に関わらず産卵床の確認はされていない。

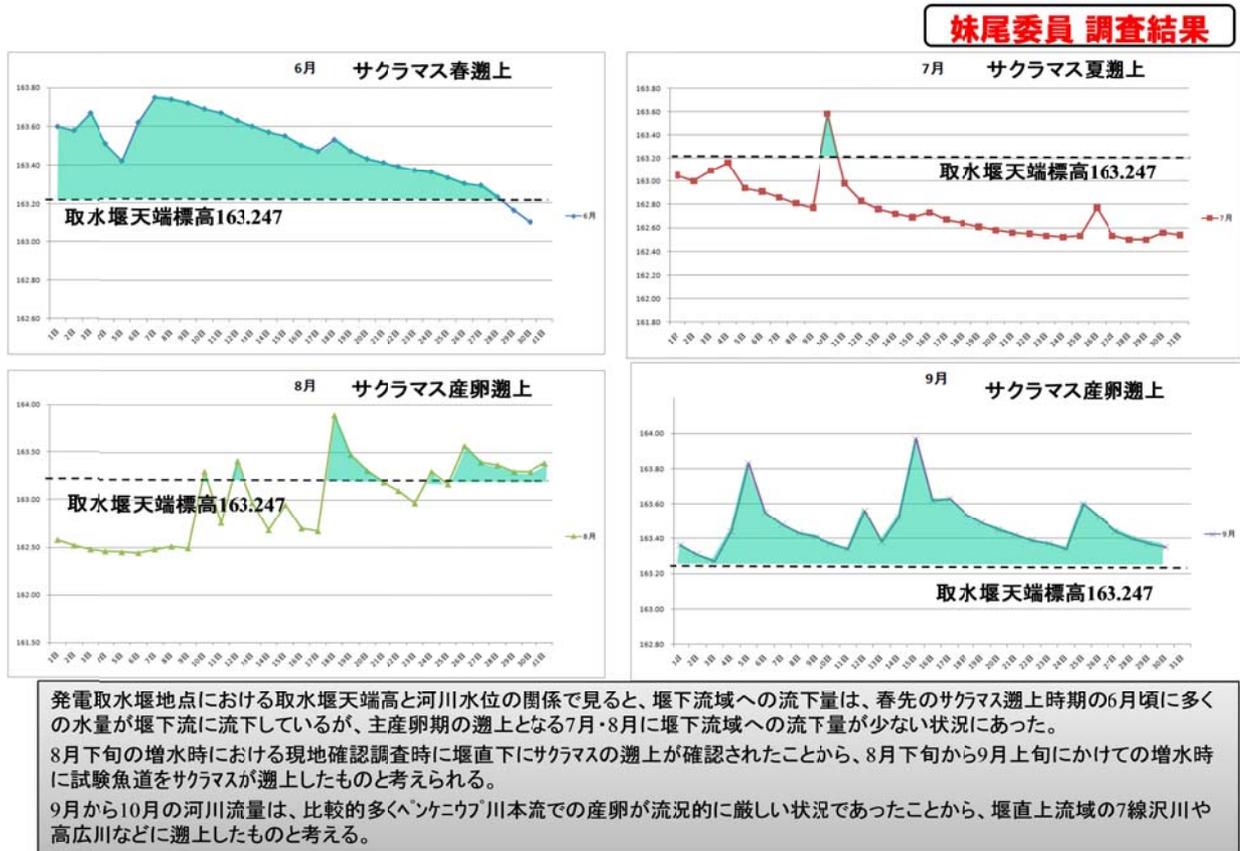
図- 12 ペンケニウ川取水堰上流水位データ比較（平成 25 年の 6 月～9 月）

平成 25 年におけるペンケニウプ川取水堰の流量は、6 月中は比較的豊富な水量が確保されていたが、サクラマスの遡上最盛を向かえる 7 月から 8 月中旬までは、河川流量が少なく堰下流への流水は魚道からの流水のみとなっており、サクラマスの遡上には厳し

い条件であったと考えられるが、8月下旬から9月期には比較的豊富な水量が確保されていたため、この時期の水量時に遡上した個体も多くあったと考えられる。また、支流河川を見ると、最上流を目指していることが確認された。

ペンケニウ川でのサクラマス産卵に関する考察としては、サクラマスの遡上・産卵は堰部を流下する流量との関係に大きく左右されるが、今年度の結果から判断すると、6月などの多量の増水時、8月下旬からの増水時に遡上しているものと判断される。

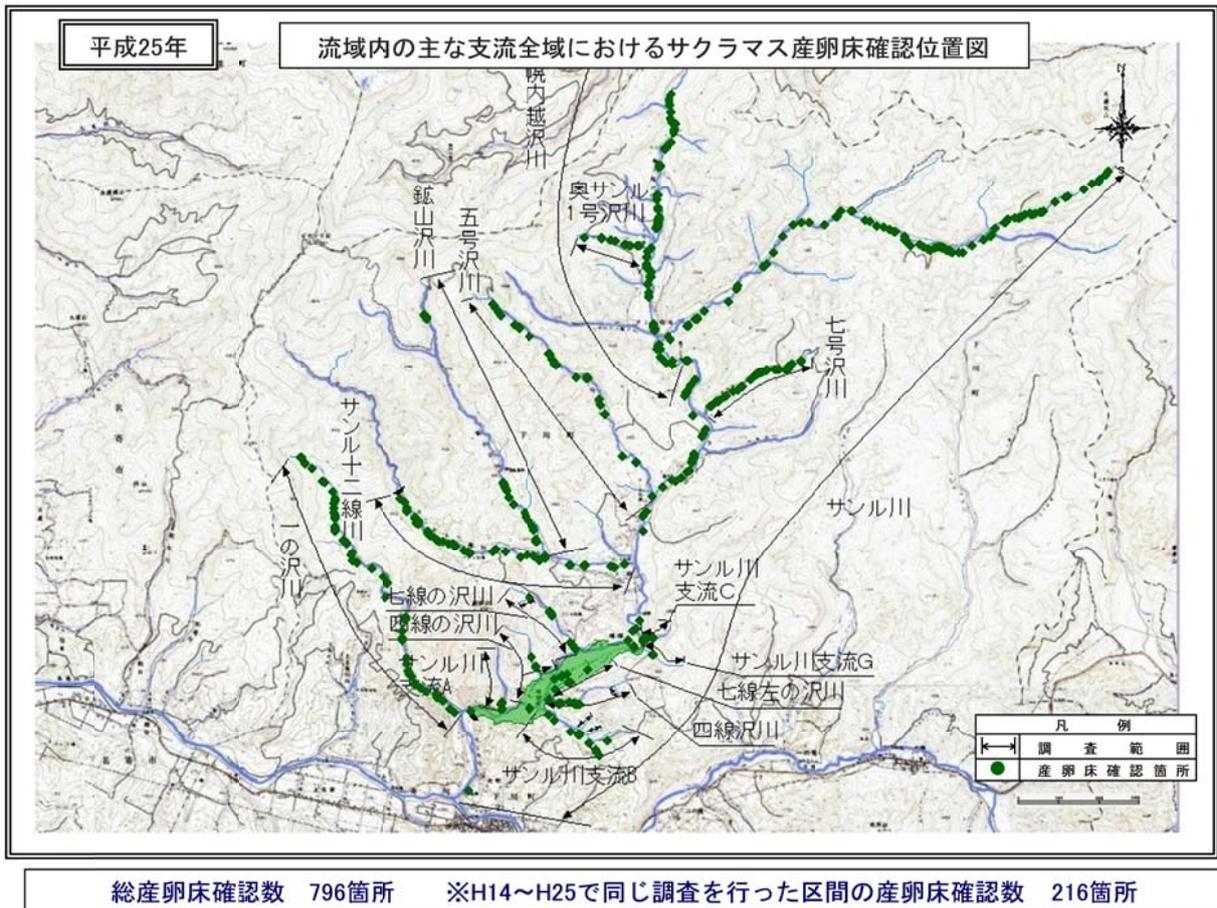
図-13 サンプル川流域のサクラマス産卵床確認位置図（平成25年度）

サンプル川流域における産卵床調査は、年度により調査範囲が異なっており、平成22年度以降は、平成19～21年度に比べて代表支川に絞り込んだ範囲で調査を行っている。平成25年度の調査結果を図-13に示す。また、平成14～25年の同一調査区間における産卵床確認数は図-14に示すように、平成20年度をピークに近年減少傾向にある。平成25年度は前年度と同程度の産卵床確認数であった。

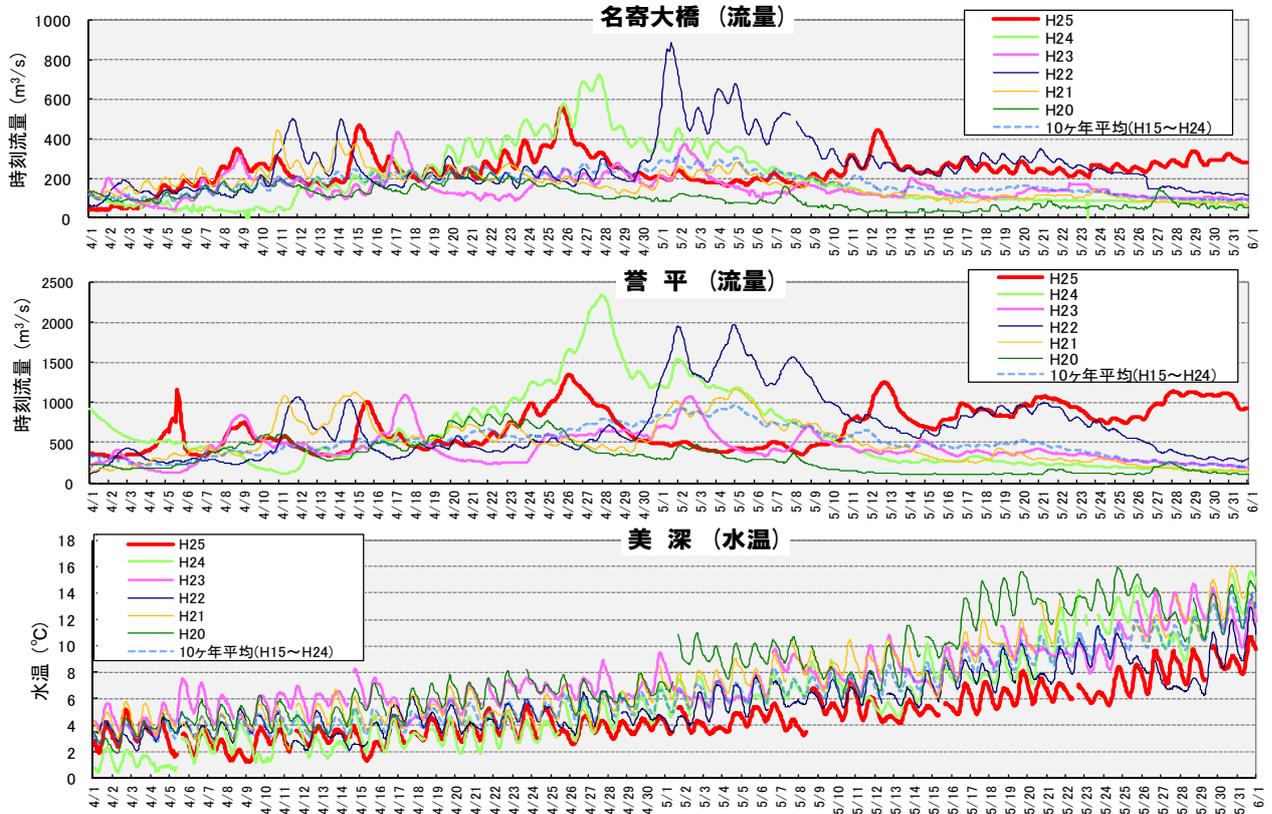
図-15 天塩川における流量と水温（平成20年度～25年度）

流域全体における前年度の産卵床数と翌年度の幼魚の生息密度との関連について、融雪期の流量や水温（図-15 参照）が浮上稚魚に及ぼす影響を踏まえて、以下の通り考察した。なお、産卵床確認数の傾向としては、平成 20、21 年度が特異的に多く、平成 19、22～25 年度は概ね同程度であった。

以上から、前年度の産卵床はやや多くなったが、浮上稚魚の成長が遅れるとともに下流に流されやすい状況が継続したため、結果として近年において最も低い生息密度として確認された可能性がある。

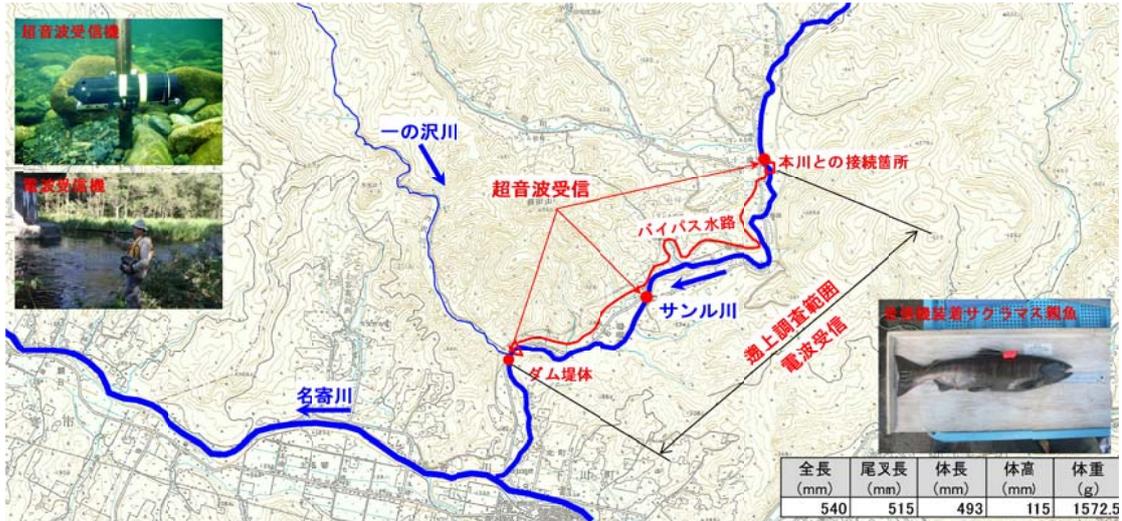
図- 17 サンル川サクラマス遡上追跡調査位置図

- ・電波及び超音波発信機を装着したサクラマス親魚（雌魚）を放流し、受信機においてサクラマスの位置・時刻情報を把握する
- ・調査期間は、9月20日～9月29日（10日間）に実施した。
- ・調査区間は、ダム堤体下流から本川との接続箇所上流とした。

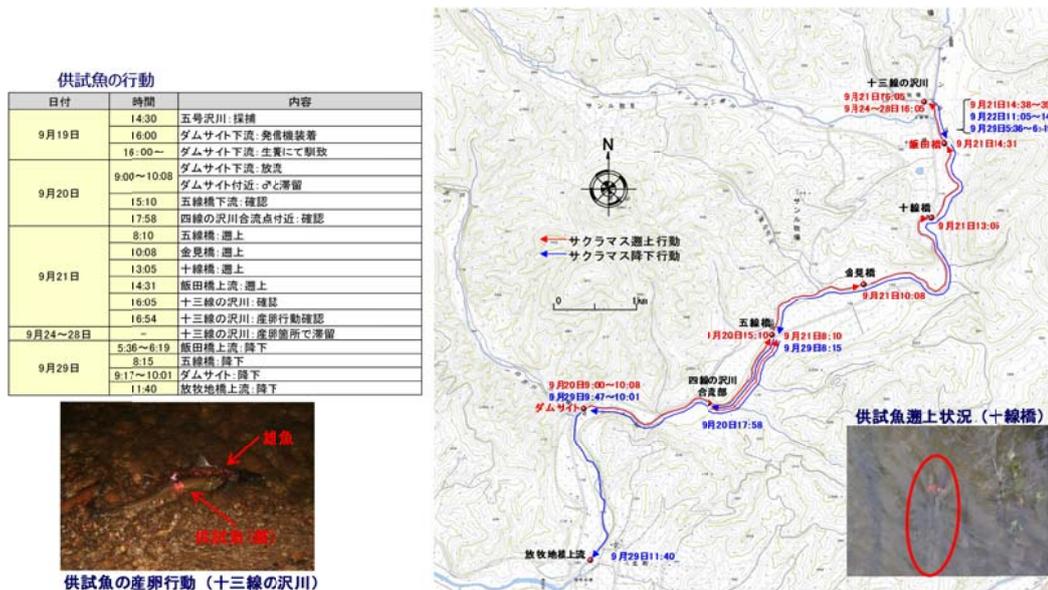
図- 18 サンル川サクラマス遡上追跡調査結果（遡上状況）

- ・ダムサイトより上流地点で採捕された供試魚を用い、9月20日から追跡を行った結果、ダムサイトより約8km上流の飯田橋地点を遡上し、その後サンル川支川の十三線の沢川に遡上し、産卵を行った。
- ・流況・水温及び成熟度等により、遡上行動及び遡上速度の変化が考えられるため、引き続き調査を継続する。

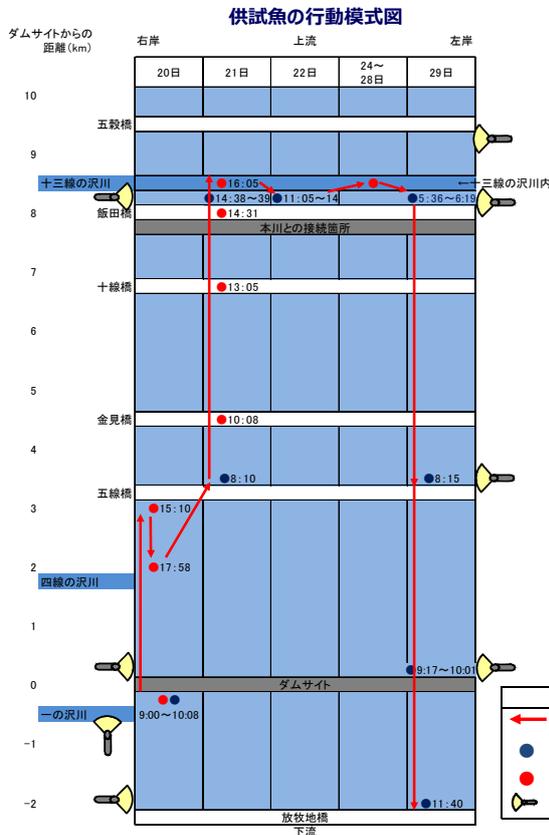
図- 19 サンプル川サクラマス遡上追跡調査結果（詳細遡上行動）

- ①ダムサイトから飯田橋地点を通過した時間は28時間23分であった。（移動距離約8km）。
- ②連続的な遡上を観察された五線橋から飯田橋までの移動時間は6時間21分であった。（移動距離約4.9km、平均遡上速度約0.77km/h）

区 間	行動	距離 (km)	通過日時	到達日時	時間	平均移動速度 (km/h)
ダムサイト～飯田橋	遡上	8.0	20日10:08	21日14:31	28時間23分	0.28
五線橋～飯田橋	遡上	4.9	21日8:10	21日14:31	6時間21分	0.77
飯田橋～ダムサイト	降下	8.0	29日6:19	29日9:47	3時間28分	2.31
飯田橋～放牧地橋上流	降下	10.0	29日6:19	29日11:40	5時間21分	1.87

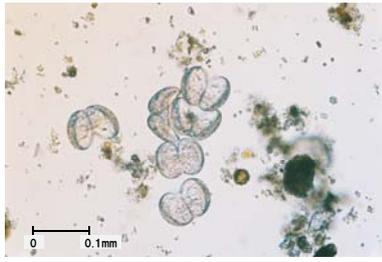
写真- 1 カワシジュガイ類のグロキディウム幼生

調査結果としては、カワシンジュガイについては卵の放出を 6 月 13 日、グロキディウム幼生の放出を 6 月 6 日、6 月 13 日に確認し、コガタカワシンジュガイについては卵の放出を 5 月 29 日、グロキディウム幼生の放出を 6 月 6 日、6 月 13 日に確認した。

カワシジュガイ (H25. 6. 6 撮影)

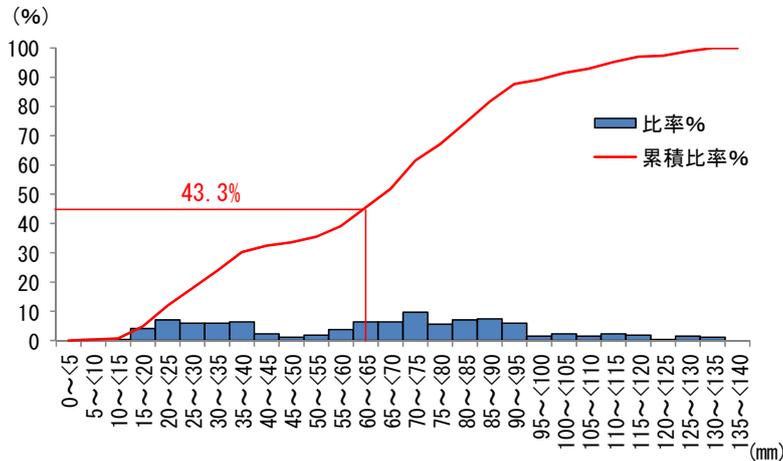
図- 20 カワシンジュガイの殻長分布 (カワシンジュガイ移植先)

- ・カワシンジュガイ移植先で確認したカワシンジュガイの総個体数は 268 個であった。
- ・そのうち殻長 65mm以下の幼貝は 116 個で出現率は 43.3%であった（種の同定不能個体を除く）。
- ・また、殻長が 10mm 未満の 9 個体については、種の同定が不能であった。

- ・カワシンジュガイ及びコガタカワシンジュガイ移植先の幼貝（65mm以下）出現率が15%を上回っており、ホンカワシンジュガイについての既往知見（Hastie & Young 2003年）を当てはめると、移植を行った個体群は生育に持続性があり、継続した世代交代が行われていると考えられる。

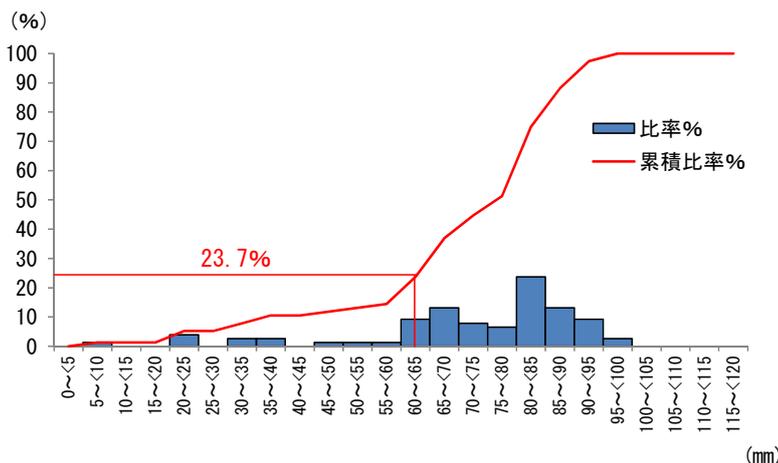
図- 21 コガタカワシンジュガイの殻長分布 (コガタカワシンジュガイ移植先)

- ・コガタカワシンジュガイ移植先で確認したコガタカワシンジュガイの総個体数は、76 個であった。
- ・そのうち殻長 65mm以下の幼貝は 18 個で出現率は、23.7%であった。

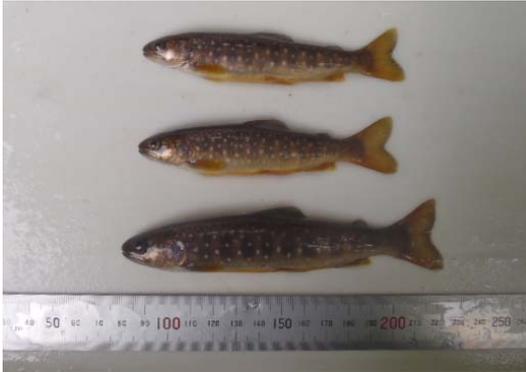
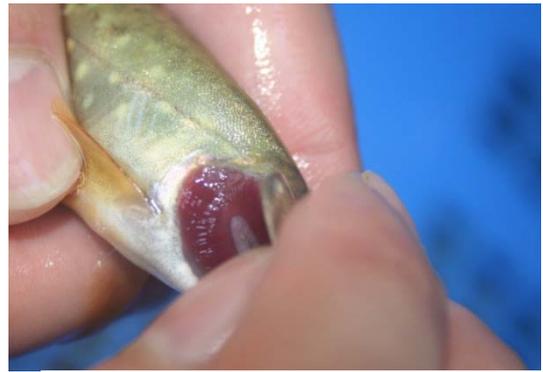
写真- 2 アメマス生息確認調査

調査結果としては、ふ化後1年以上経過している7尾のアメマスが採捕された。また、採捕された全てのアメマスの鰓へのグロキディウム幼生の寄生状況を目視確認したが、寄生は確認されなかった。

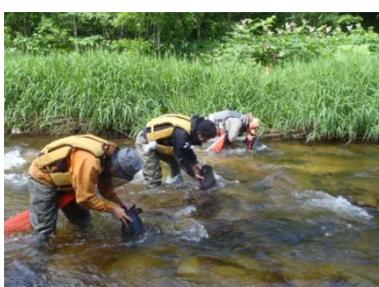
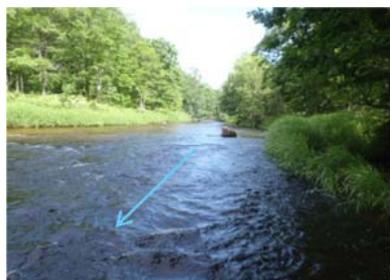
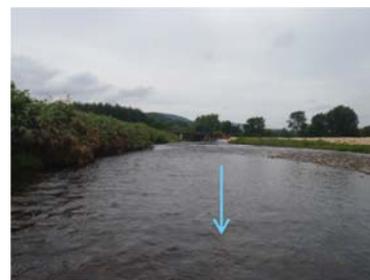
写真- 3 カワシジユガイ類の事前調査

カワシジユガイ類目視確認状況

サナル大橋上流地点

飯田橋下流地点

生息状況の調査結果としては、サナル大橋上流地点における確認個体数は、カワシジユガイ 9 個体、コガタカワシジユガイ 15 個体、計 24 個体であり、飯田橋下流地点においては、カワシジユガイ類は確認されなかった。

平成 25 年度の事前調査としては、サナル大橋上流地点（延長約 300m）及び飯田橋下流地点（延長約 180m）において、生息状況調査（群生箇所の有無）及び幼生放出試験を 7 月 11 日に実施した。

調査方法としては、箱メガネを用いて、カワシジユガイ類の生息状況の目視確認を行い、カワシジユガイ類を確認した場合は種の同定及び殻長・殻高を測定し、確認箇所を記録した。また、幼生放出試験の供試個体として、最大でカワシジユガイ、コガタカワシジユガイ各 10 個体について採取した。

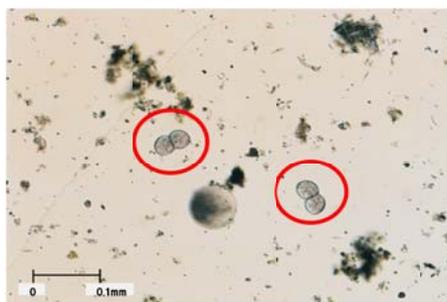
写真- 4 確認したカワシジユガイの幼生

また、幼生放出の調査結果として、カワシジユガイ（9 個体）については卵、グロキディウム幼生ともに放出を確認したが、コガタカワシジユガイ（10 個体）については卵、グロキディウム幼生ともに確認できなかった。なお、幼生放出調査は、Young & Williams（1984）の酸素刺激によるグロキディウム幼生放出試験により行った。

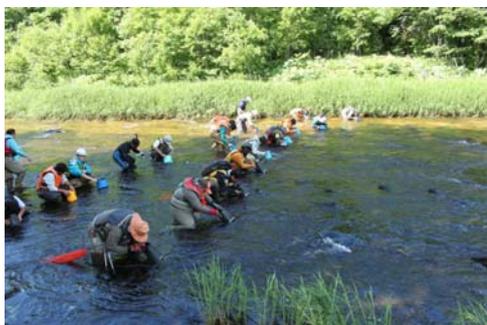
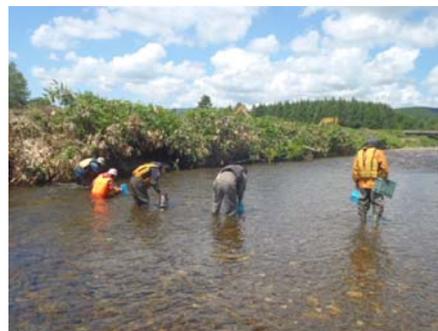
写真- 5 カワシンジュガイ類の調査状況

サンプル大橋上流地点

飯田橋下流地点

カワシンジュガイ類の調査結果として、サンプル大橋上流地点ではカワシンジュガイ 32 個体、コガタカワシンジュガイ 42 個体、計 74 個体を採取し、採取した個体は、カワシンジュガイ移植先、コガタカワシンジュガイ移植先にそれぞれ移植放流した。なお、飯田橋下流地点ではカワシンジュガイ類は、確認されなかった。

- ・箱メガネを用いて、カワシンジュガイ類の生息状況を目視確認した
- ・カワシンジュガイ類を確認した場合は、随時採取を行うとともに、周辺の河床を手探りにより確認を行った
- ・濁りによる視界不良を防止するため、調査は下流から上流に向かって行った

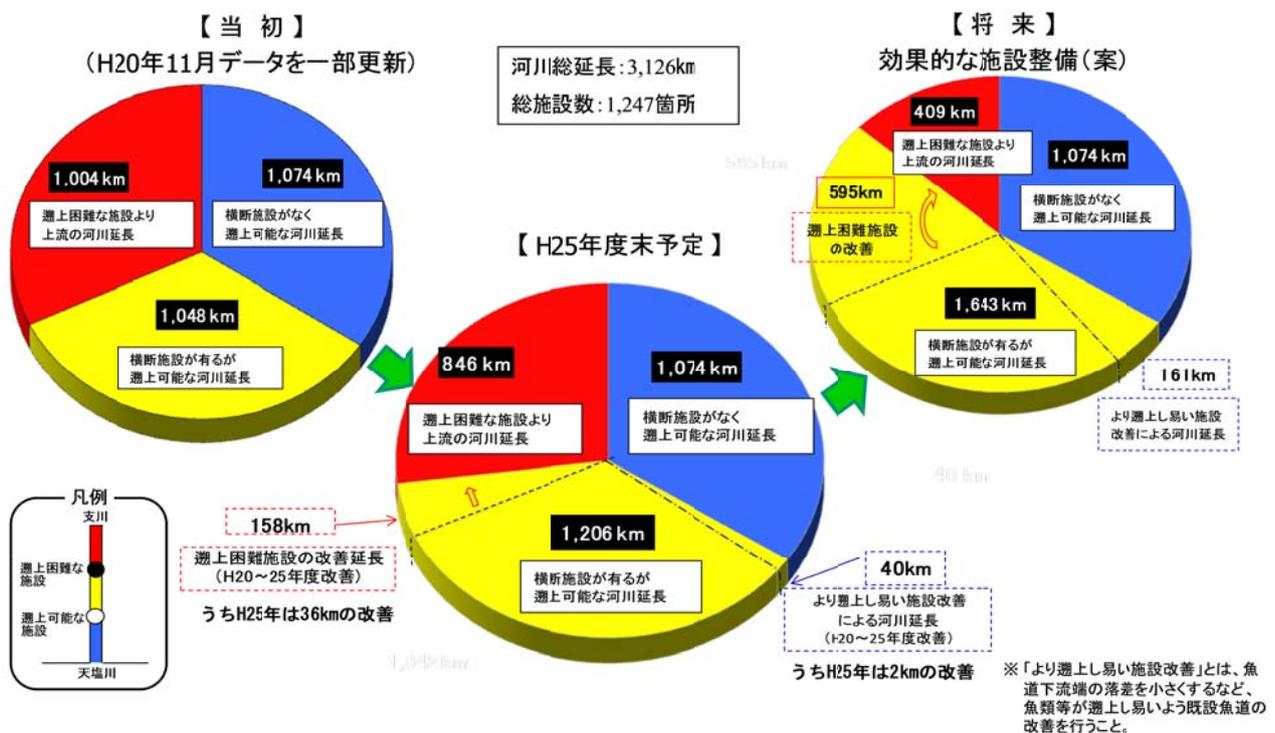
図-23 天塩川流域における魚類遡上環境改善計画図

図-23に流域全体での平成20年度以降の取り組み状況と施設整備(案)として将来の状況を示すとともに、図-24に平成25年度に魚道設置や改善等を実施した施設を示す。平成20~25年度に遡上困難施設の整備・改善により157kmが遡上可能となったほか、より遡上しやすい施設への整備・改善により40kmが遡上しやすい状況となった。

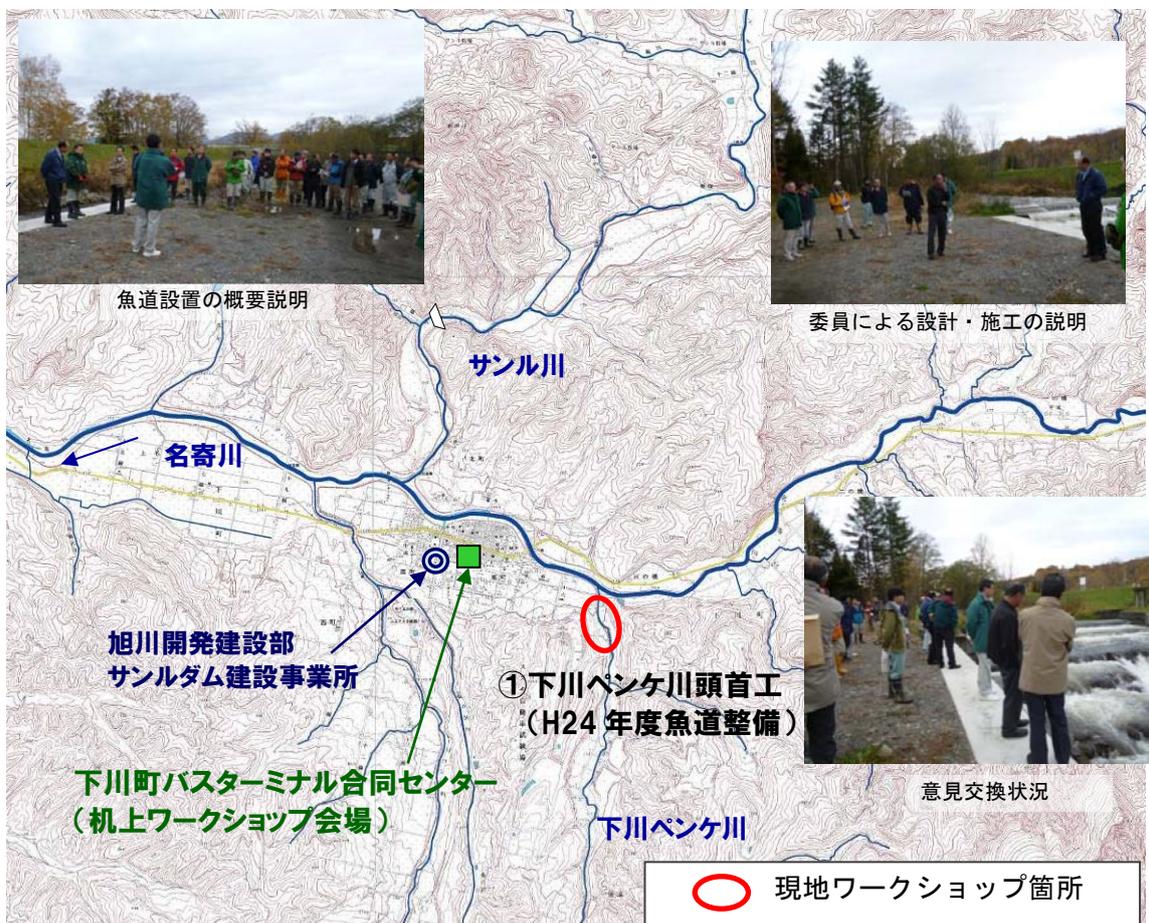
図- 25 川づくりワークショップ（現地）の開催状況（平成 25 年 10 月 26 日）

天塩川流域において、関係機関が連携して、魚類等の生息環境保全に向けた効果的な取り組みを行うための技術力向上や情報共有を目的として、10 月 26 日に下川町で川づくりワークショップを開催した。ワークショップには、開発局、北海道、コンサルタントなどの川づくり関係者等 65 名が参加し、魚道ワーキング委員（真山委員、妹尾委員、安田委員）による机上ワークショップの他、下川ペンケ川の魚道設置箇所において現地ワークショップ（図-25）を行った。

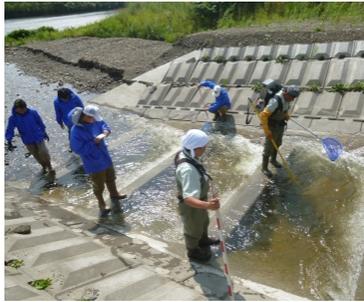
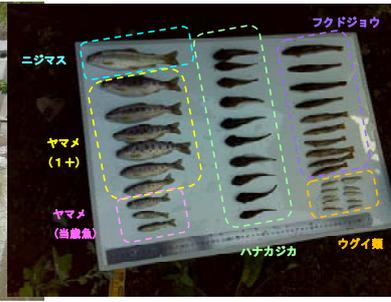
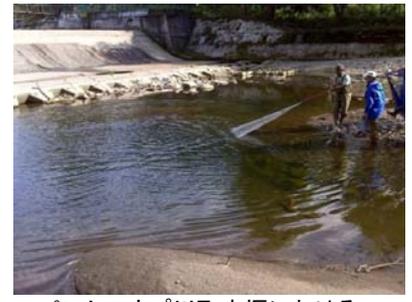
写真- 7 天塩川中・上流域での取り組み(1) (平成 25 年 8 月 16 日)

アラキの川魚道の流況確認  
及び魚類調査

アラキの川魚類調査における  
代表的な採捕魚

ペンケニウブ川取水堰における  
魚類調査

天塩川中・上流域では、平成 21、23 年度に魚道整備をしたペンケニウブ川取水堰及びアラキの川について魚類生息、遡上状況の調査等を 8 月に行うとともに、9 月にはアラキの川、ペンケニウブ川支川（7 線沢川、9 線沢川、11 線沢川、深沢川、25 線川、27 線川）及び下川ペンケ川において魚類生息、サクラマス遡上・産卵状況について調査を行った。また、10 月に今後魚道設置検討箇所であるコクネップ川落差工及びピヤシリ川落差工において、流況等の現地調査及び設計協議を実施した。（写真-7～9）

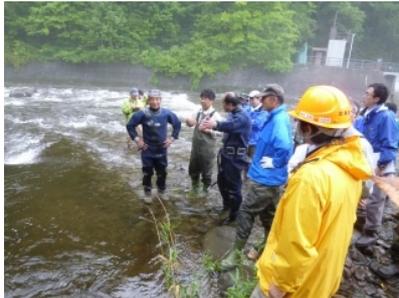
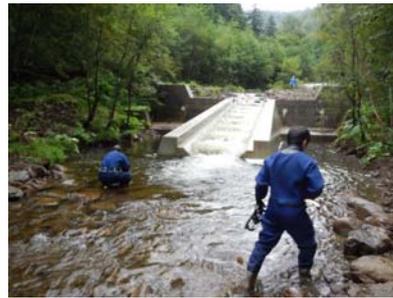
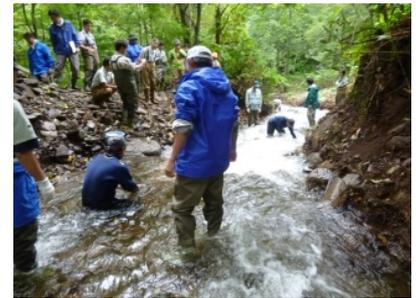
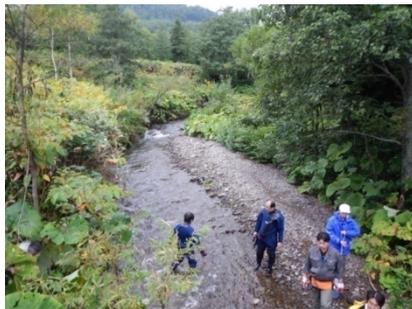
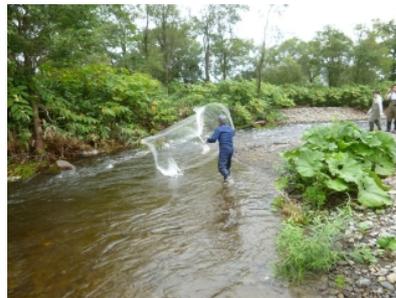
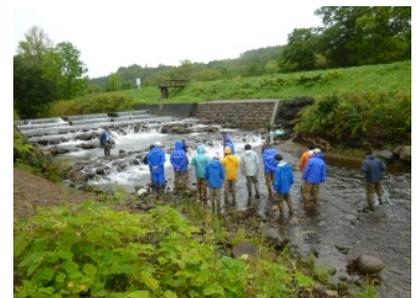
写真- 8 天塩川中・上流域での取り組み(2) (平成 25 年 9 月 14~15 日)

ペンケニウブ川試験魚道における  
サクラマス親魚遡上調査

9線沢川魚道の流況確認  
と魚類調査状況

11線沢川のペンケニウブ川合流  
部落差における石組み改善状況

深沢川における魚類調査及び  
産卵床調査状況

25線川における魚類調査状況

下川ペンケ川頭首工魚道

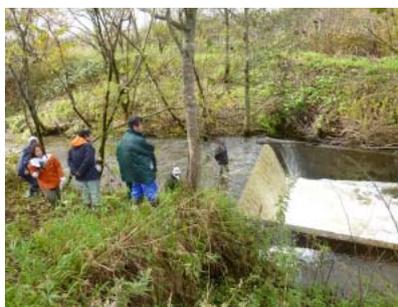
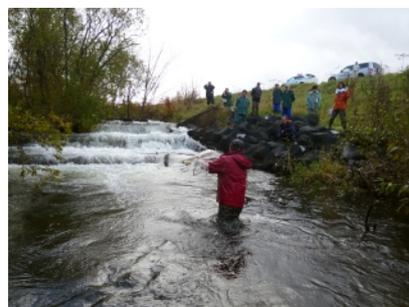
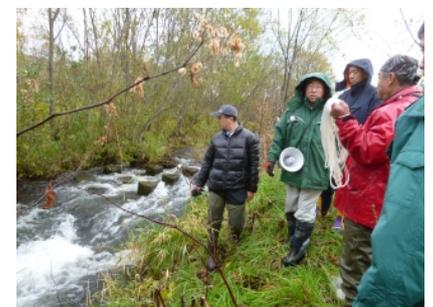
写真- 9 天塩川中・上流域での取り組み(3) (平成 25 年 10 月 27 日)

コクネップ川落差工の流況確認

ピヤシリ川落差工の流況確認  
と魚類調査状況

ピヤシリ川落差工上流部の河川  
環境・流況の確認

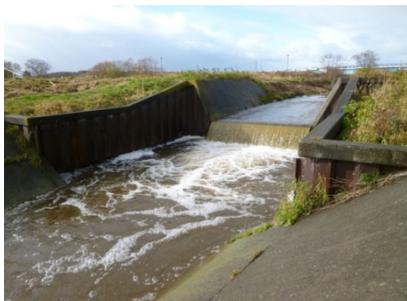
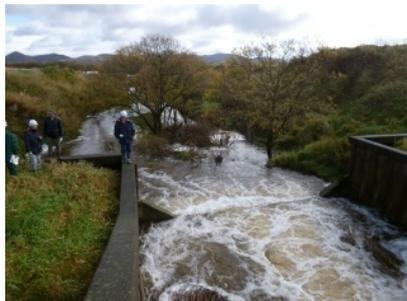
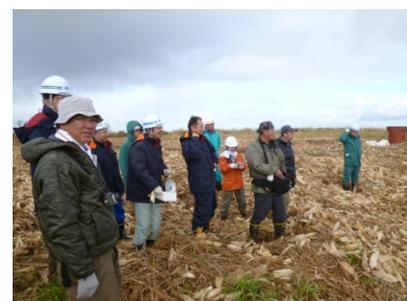
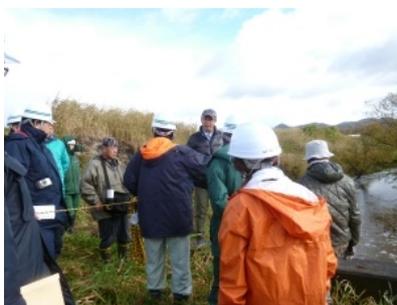
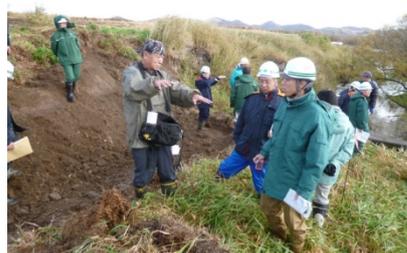
写真- 10 天塩川下流域での取り組み（平成 25 年 10 月 27 日）

円山ウブシ川の落差状況(3段目)

円山ウブシ川落差工の流況確認

天塩川合流点付近の河道形状の確認

円山ウブシ川落差工の魚道設計・  
施工についての意見交換

天塩川下流域において連続性の確保が望まれている円山ウブシ川の落差工において、現地調査と設計協議を実施した（写真-10）。

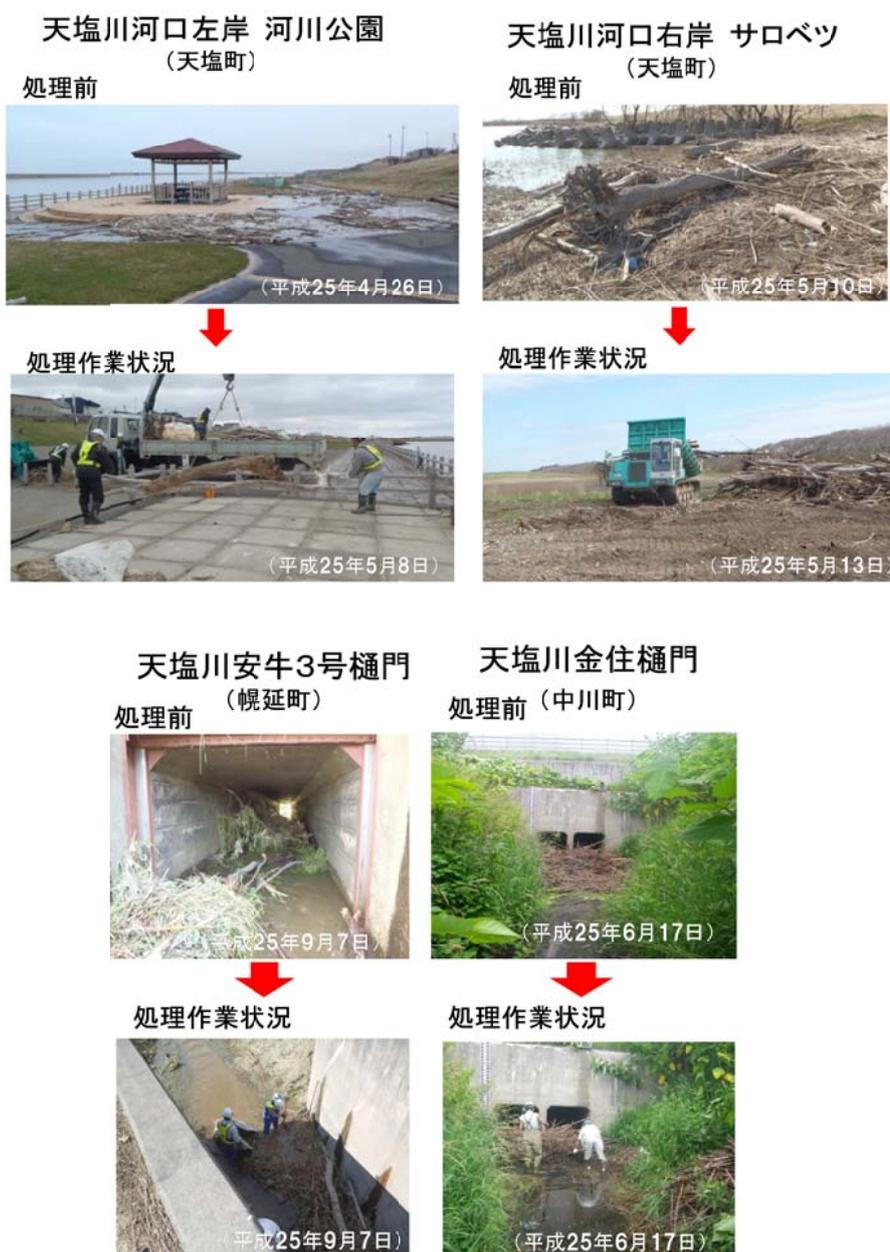
写真- 13 流木・塵芥処理の状況（処理前、処理作業中）

また、平成 25 年は、春の融雪出水により流木が発生したため、施設管理者が早急に流木処理（約 880m<sup>3</sup>）を実施するとともに、平成 25 年の出水により樋門において流木・塵芥が堆積したため、施設管理者が早急に流木・塵芥処理を行ったほか、その他、河道内に堆積した流木や不法投棄ゴミの処理を行った。処理前及び処理作業状況について写真-13 に示す。

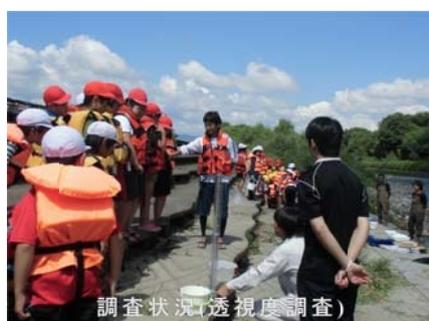
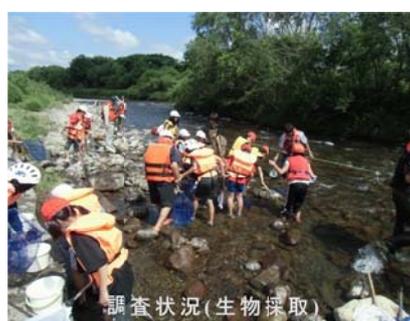
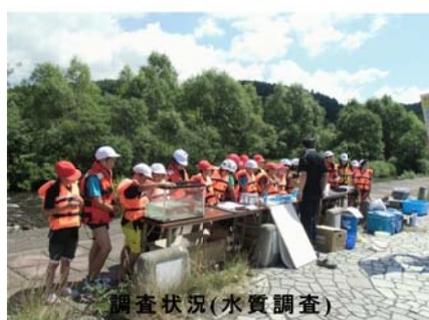
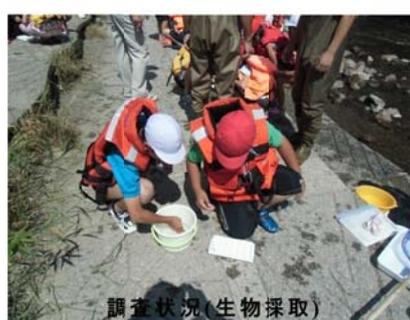
写真- 14 「全国水生生物調査」における情報提供（天塩川）

平成 25 年度には、旭川開発建設部名寄河川事務所及び留萌開発建設部幌延河川事業所により天塩川水系の名寄川（7/19）、問寒別川（7/24）、雄信内川（7/25）においてこの調査が開催され、地域の小学校から約 100 名が参加し、水生生物調査及び水質簡易試験を行った。

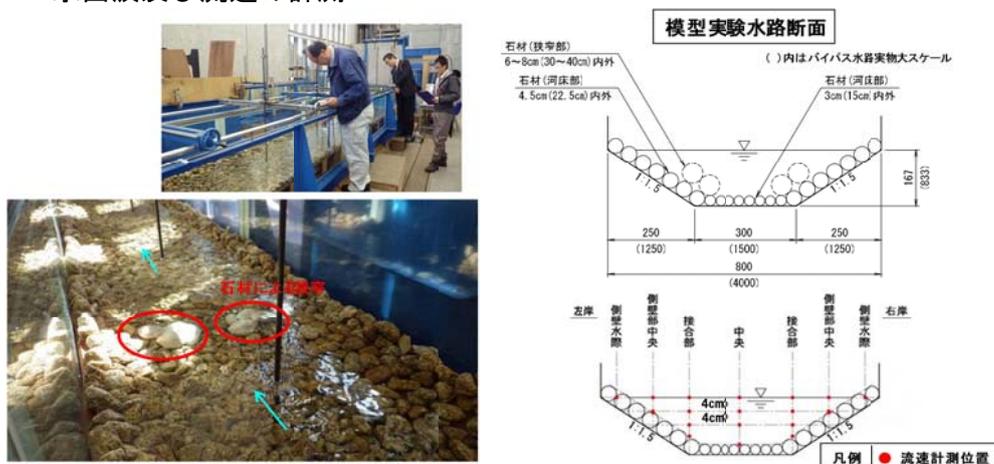
図- 26 バイパス水路模型実験構造図

- ・水路に石材を空積みで敷設（法面 20cm、底面 15cm 程度の玉石）
- ・水路断面 底面幅 1.5m、法勾配 1 : 1.5（1m<sup>3</sup>/s 流下時の水深 83.3cm）
- ・河床勾配  $i=1/1,000$ 、 $i=1/2,000$
- ・水面波及び流速の計測

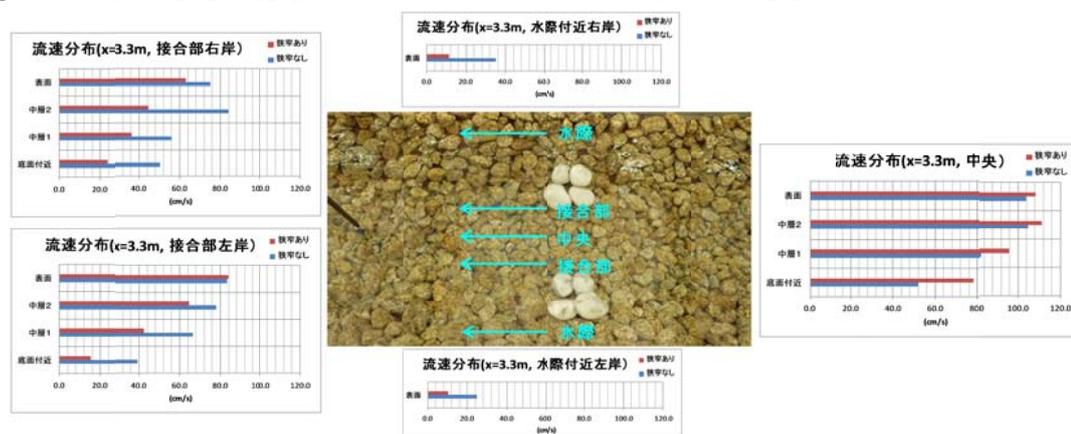
図- 27 バイパス水路模型実験 流速計測結果

- ① 狭窄部の有無に拘わらず、魚類の遡上に適した流速となることが確認された。また、狭窄部を設けた場合、流速に緩急の変化を創出することが確認された。
- ② 狭窄部を設けた場合の流速は、中央部縦断方向で 0.8~1.1m/s 程度、横断方向表層部で 0.1~1.1m/s 程度であった。
- ③ 狭窄部を設けない場合の流速は、中央部表面付近で 1.0m/s 程度、底面付近で 0.5m/s 程度であった。
- ④ 狭窄による下流への流速変化については下流 5m 程度まで影響することが確認された。
- ⑤ 水面の波立ちも確認され、水中カバーとしての効果が確認された。
