天塩川における魚類等の生息環境保全に関する  
平成 25 年度年次報告書

平成 26 年 5 月 20 日

天塩川魚類生息環境保全に関する専門家会議

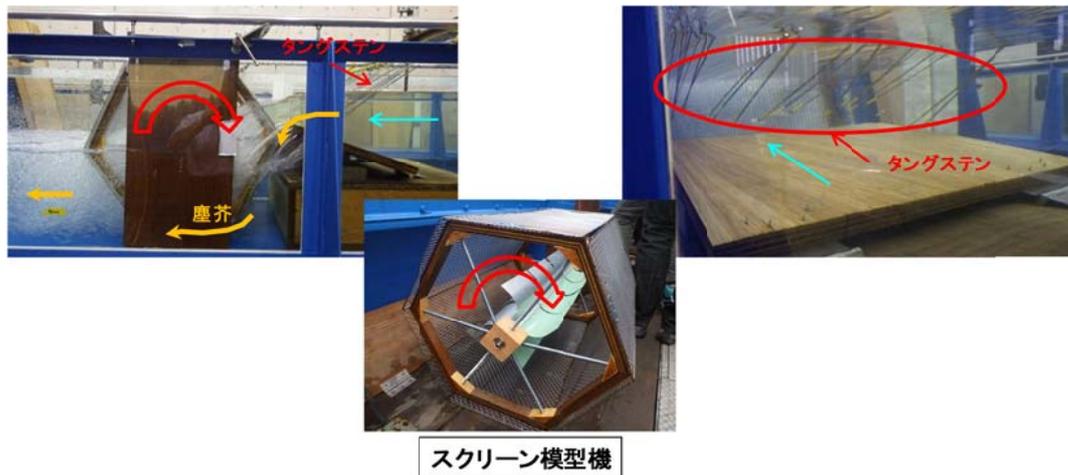
写真- 15 本川との接続箇所 スクリーンの実験状況

- ・本川との接続箇所を想定して、スクリーンの正常な稼働、及び塵芥の確実な流下機能を確認した。
- ・またタングステンスクリーンを上流から水中へすだれ状に吊り下げることにより、スクリーンの回転と相まって、魚（アユ）の忌避行動が確認された。
- ・模型実験結果に基づき、スクリーン試験機の設計・製作を行った。

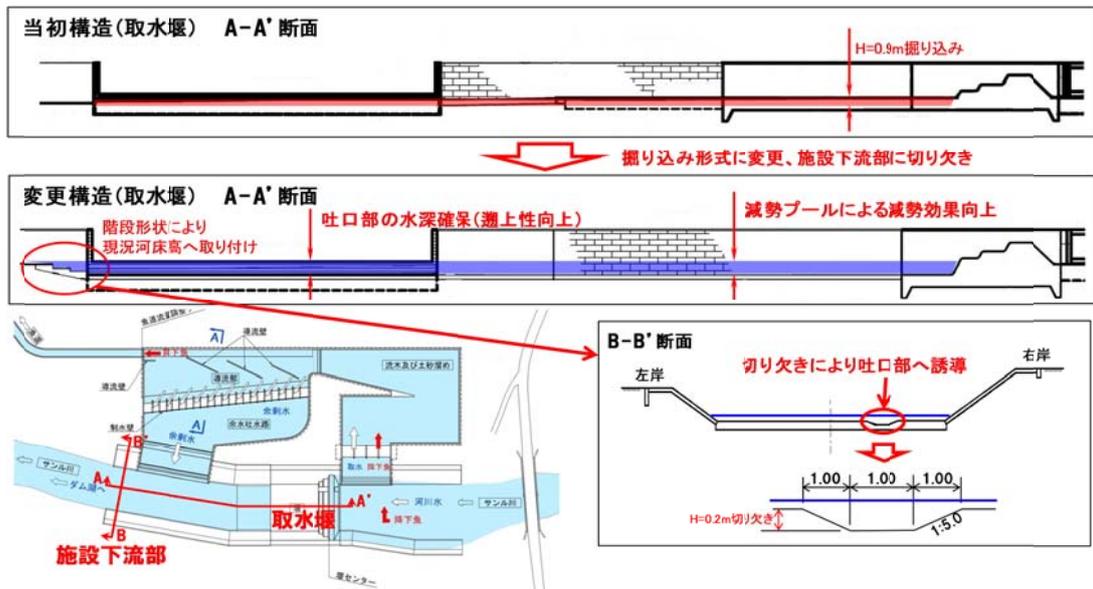
図- 28 本川との接続箇所 取水堰下流の構造

- ・取水堰下流の水叩きを掘り込み形式に変更（H=0.9m 掘り込み）
- ・施設下流部に切り欠きを設置（H=0.2m 切り欠き）

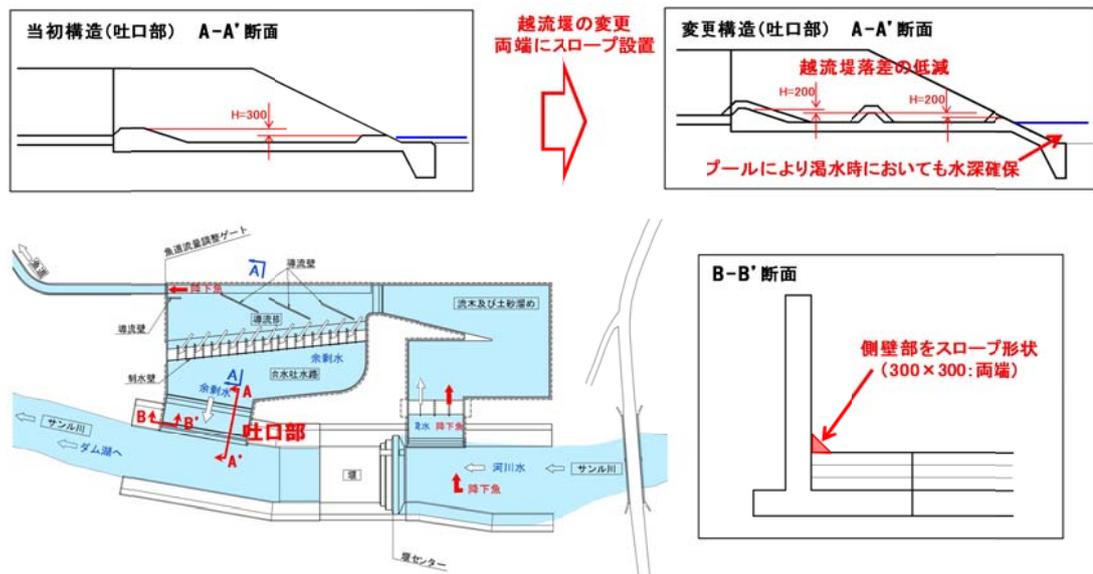
図- 29 本川との接続箇所 吐口部の構造

- ・ 越流堰間の落差を低減 (2 段 :  $H=0.30\text{m}$  → 3 段 :  $H=0.20\text{m}$ )
- ・ 越流堰の側壁部両端をスロープ形状とし、遡上性を向上

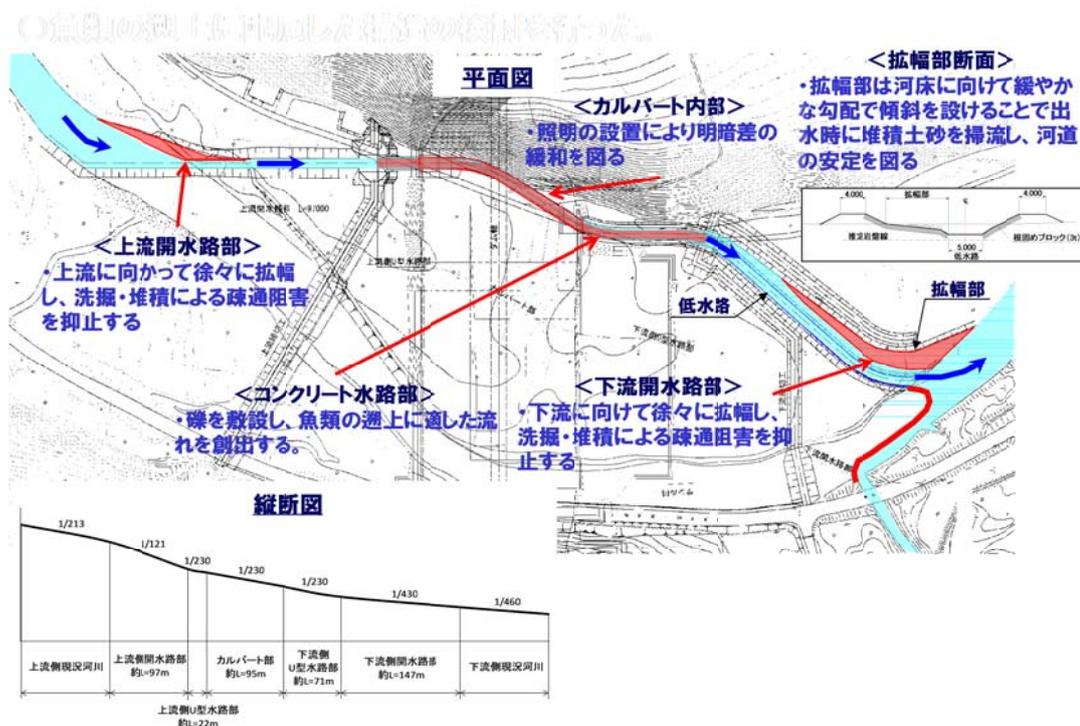
図-30 仮排水路の平面図・縦断面図

- ・上流開水路部：上流に向かって徐々に拡幅し、洗掘・堆積による疎通阻害を抑止する。
- ・コンクリート水路部：礫を敷設し、魚類の遡上に適した流れを創出する。
- ・カルバート内部：照明の設置により明暗差の緩和を図る。
- ・下流開水路部：下流に向けて徐々に拡幅し、洗掘・堆積による疎通阻害を抑止する。
- ・拡幅部断面：拡幅部は河床に向けて緩やかな勾配で傾斜を設けることで出水時に堆積土砂を掃流し、河道の安定を図る。

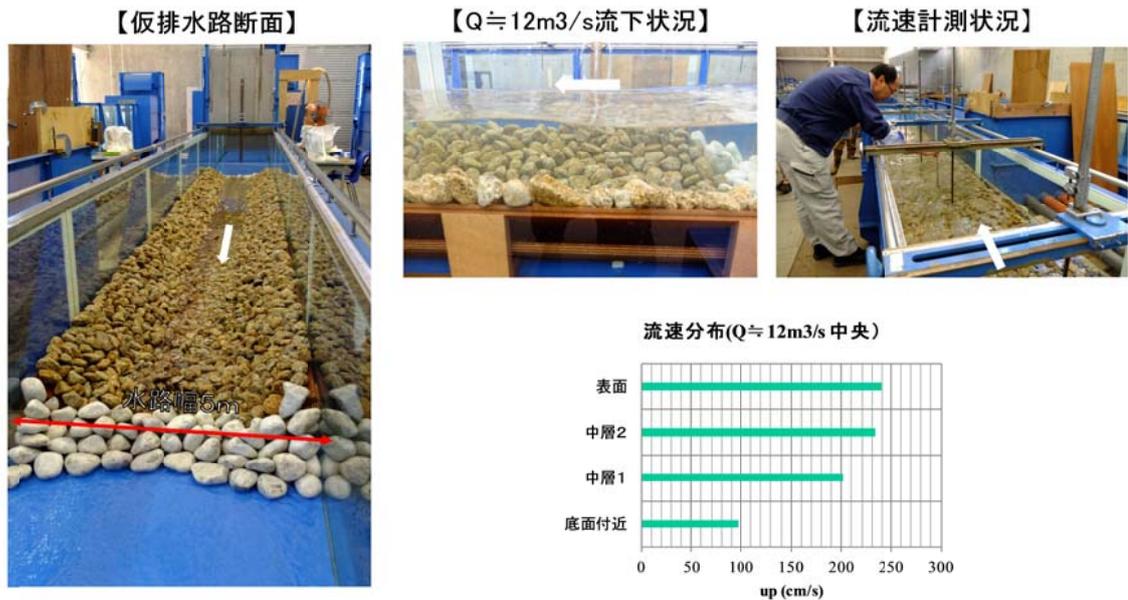
図- 31 ダム堤体仮排水路（礫床）の流況確認

- ・流れの表面及び中層では、2m/s以上の流速となっているものの、底面付近では礫により流れが緩くなり、魚類が遡上しやすい構造であることが確認された。

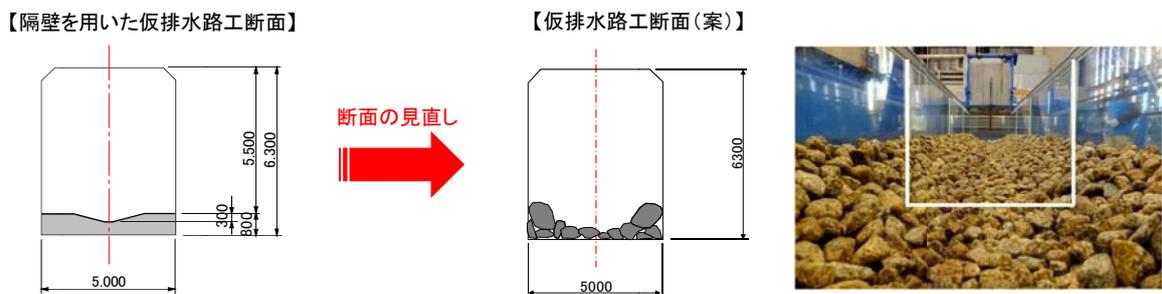
図- 32 仮排水路工断面の見直し

平成 26 年度、現地試験仮排水路において、機能確認試験を実施し、仮排水路へ改良反映する。

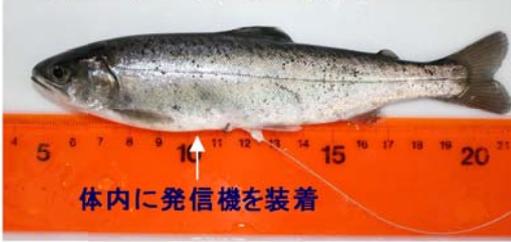
**・ラジオテレメリー調査**

- サクラマス上調査
  - ・ ラジオテレメトリー調査またはビデオ撮影
- スモルト降下調査
  - ・ ラジオテレメトリー調査またはビデオ撮影
  - ・ スモルトダム湖流下調査（スクリュートラップ等）

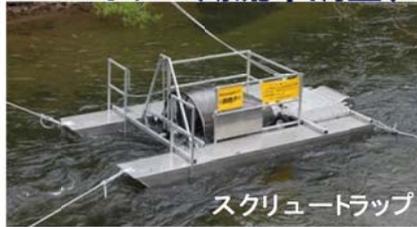
**・スモルトダム湖流下調査(スクリュートラップ等)**

図- 34 機能確認調査手法

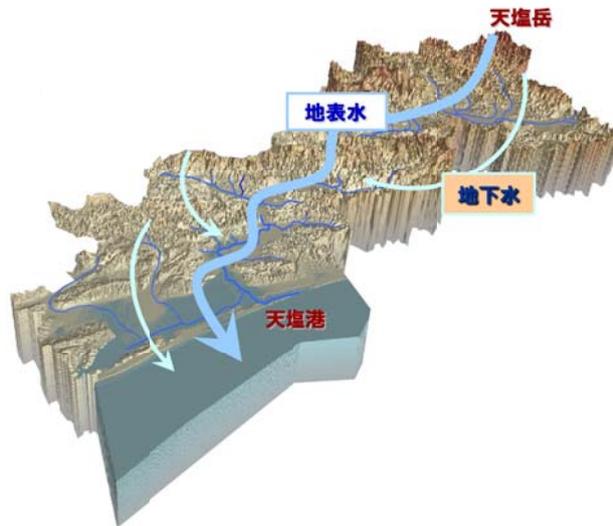
図- 40 天塩川流域における三次元水循環モデル

天塩川流域における地表水及び地下水の特性を把握するため、平成 21 年度に図-40 に示す天塩川全流域（5,590km<sup>2</sup>）を対象とした三次元水循環モデルの構築を行った。本モデルにより、地下水の流れだけではなく地表水の流れを再現することが可能である。

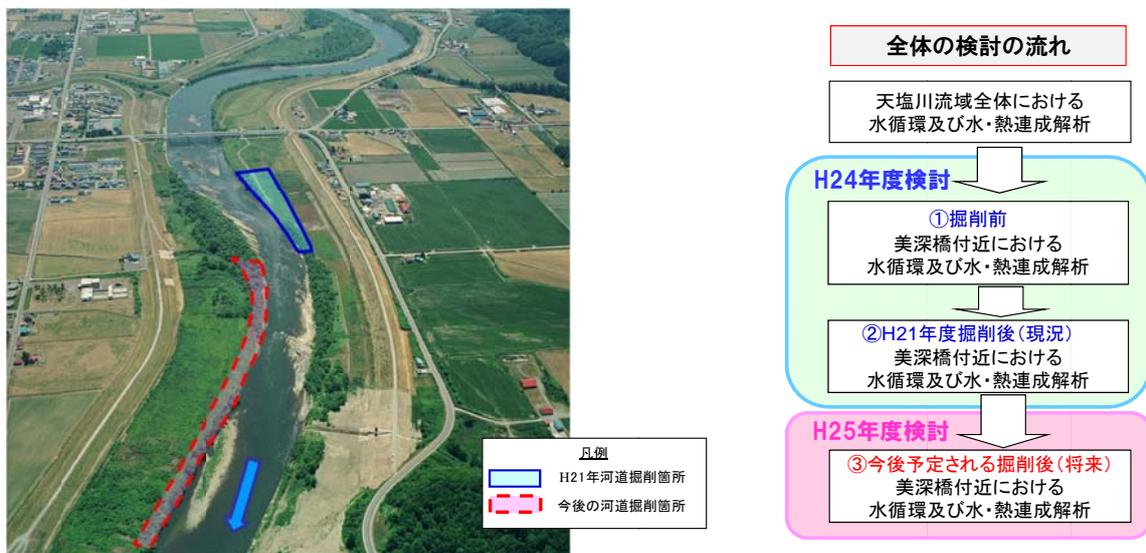
図- 41 検討箇所と検討の流れ

全体の検討の概要としては、図-41 のフローに示すとおり、河道掘削に伴う地下水流出状況及び地下水の水温を把握するため、水循環解析及び水・熱連成解析を行った。現況において、天塩川流域全体の解析モデルにおいて河川流量との整合を、美深橋周辺の詳細解析モデルにおいて地下水温との整合を図り、再現性を検討した。

以上を踏まえ、美深橋周辺の詳細解析モデルにおいて、河道掘削前、及び将来（今後の河道掘削後）において解析を実施した。また、河道掘削前、現況、将来の解析結果を用いて、地下水湧出量、地下水水温について比較分析を行った。

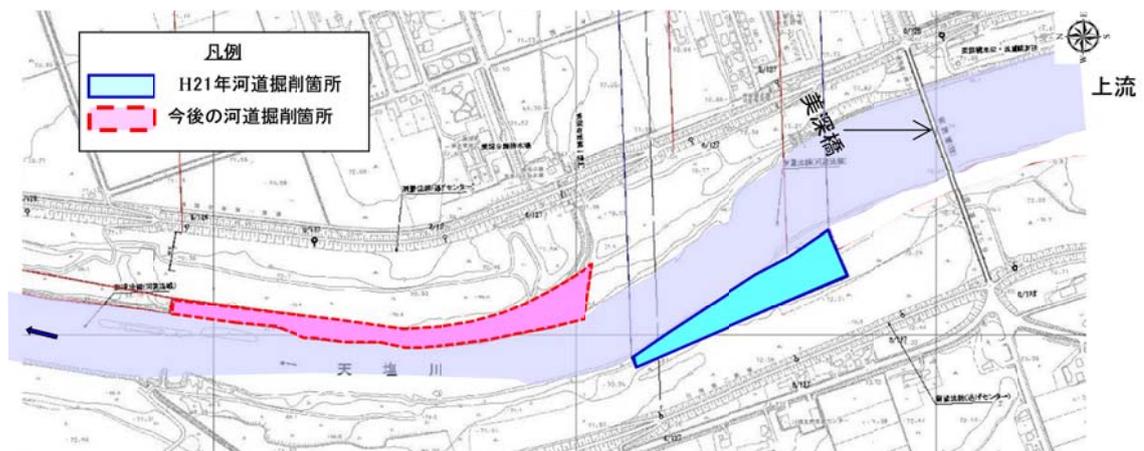
図-43 解析箇所位置図

- ・解析箇所：美深橋周辺 ①H21河道掘削箇所、②今後の河道掘削箇所
- ・解析期間：平成22年8月1日～平成23年6月30日  
※地下水の実測値が存在する平成23年1月を含みサケの遡上期間から幼魚の降下期間を勘案して設定
- ・解析モデル：GETFLOWS（3次元水循環モデル）
- ・解析パターン：①河道掘削前、②現況（H21河道掘削後）、③将来（今後の河道掘削後）の3パターン

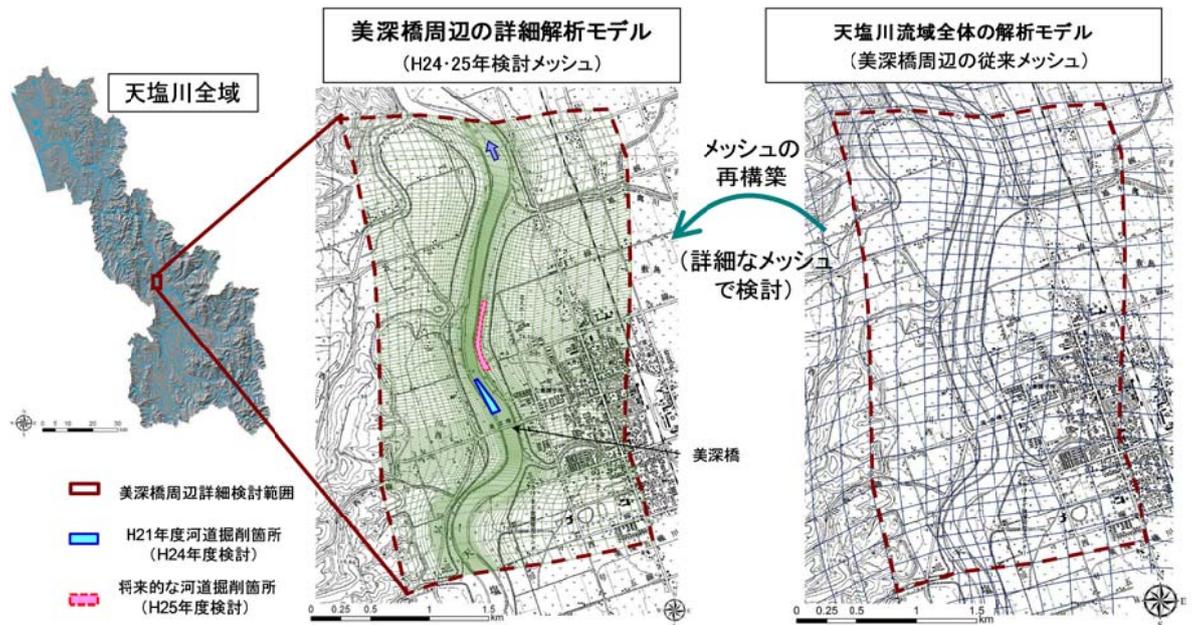
図- 45 美深橋周辺の解析モデル

また、美深橋周辺の河道付近の詳細メッシュは図-45のとおりであり、降水量、河川流量、気温、地盤中の熱伝導率、地温勾配、地下水流速等のパラメータは、平成24年度（天塩川における魚類等の生息環境保全に関する平成24年度年次報告書 P35 参照）と同様とし、その検討結果については、平成23年1月の実測地下水温（図-43参照）との確認を行った。

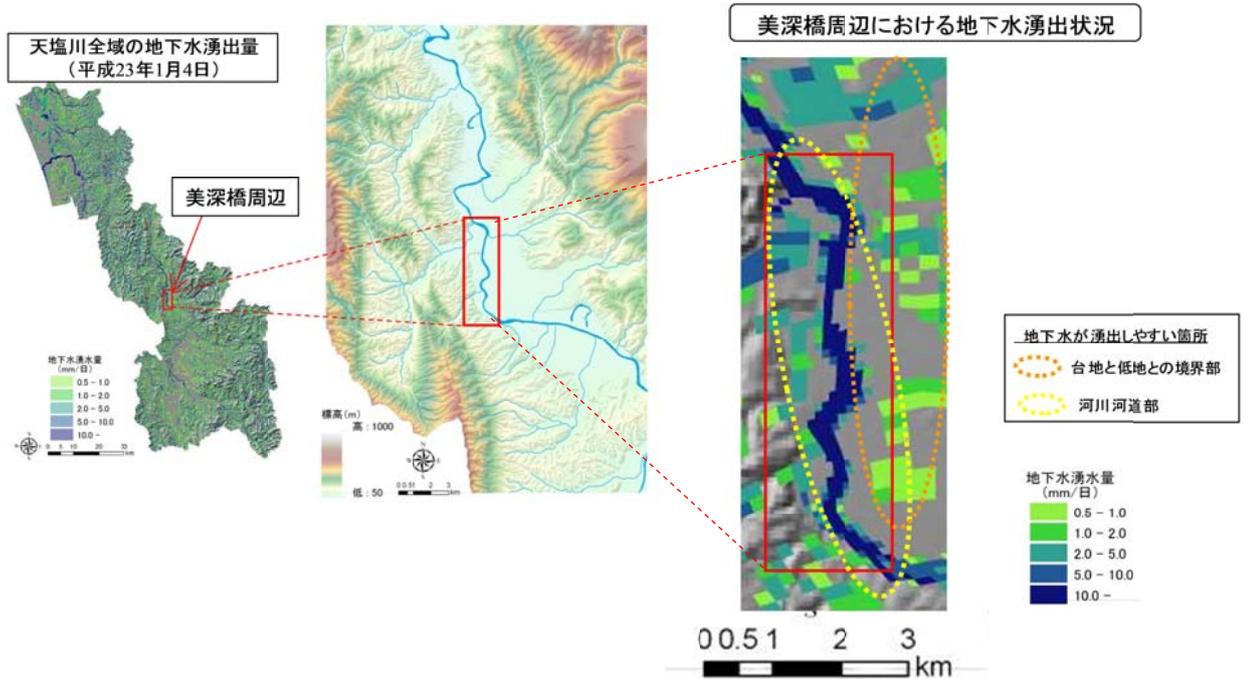
図- 47 美深橋周辺における地下水湧出状況（掘削前）

水循環モデルを用いた解析の結果、掘削前の美深橋周辺は、山地に囲まれた低地であるため、台地と低地との境界や、河川の河道部において地下水が湧出する状況となった。

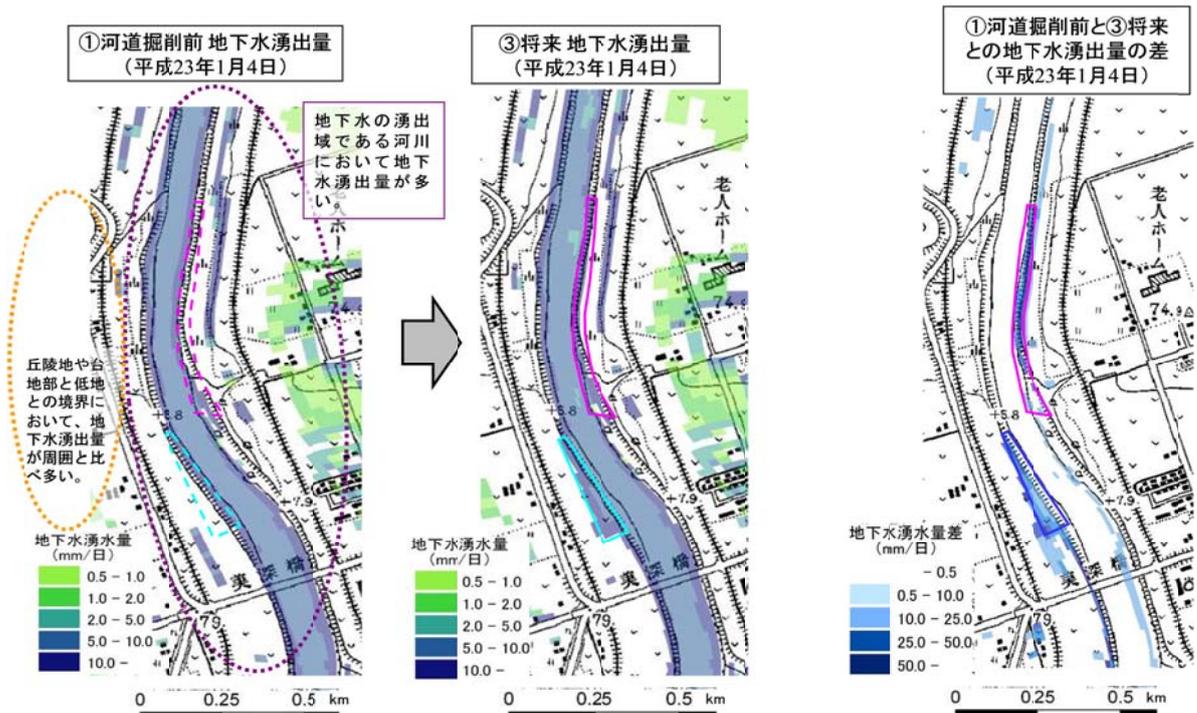
①河道掘削前と③将来（掘削後）の地下水湧出量の変化

また、掘削前と将来掘削後の地下水湧出状況の変化について解析した結果は、図-48に示すとおりであり、H21 掘削箇所及び今後の掘削箇所のいずれも、地下水湧出量が10mm/日以上となり、河道掘削により、地下水湧出量が増加する結果が得られた。

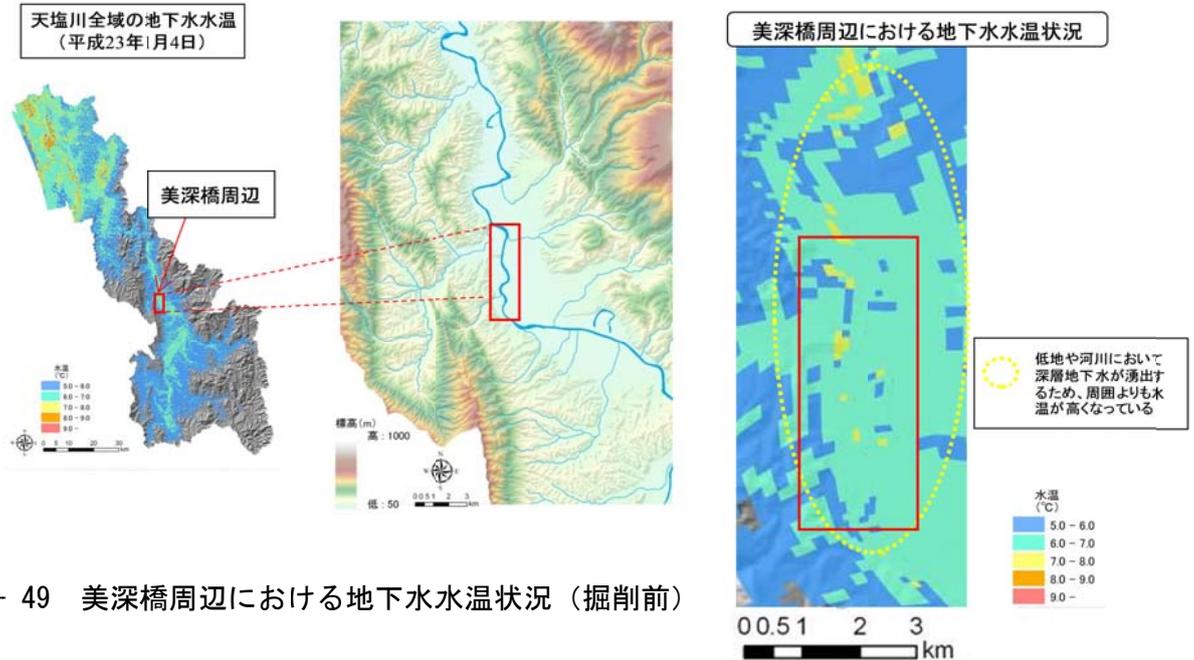
図- 49 美深橋周辺における地下水水温状況（掘削前）

水循環モデルを用いた解析の結果、河床や台地と低地の境界において水温が高い傾向となった。美深橋周辺は山地に囲まれた低地であるため、地下水湧出域である河床等において比較的水温の高い深層地下水が湧出する状況になったと考えられる。

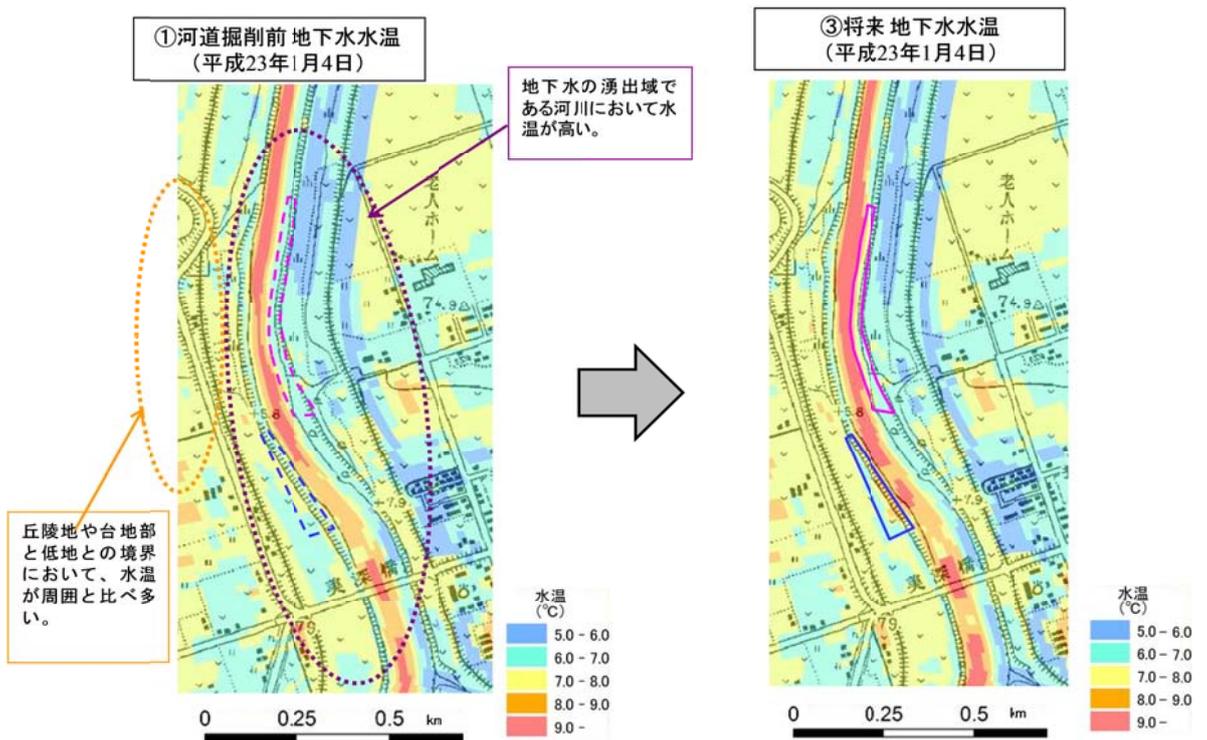
図- 50 美深橋周辺における地下水水温の解析結果（掘削前と将来掘削後）

掘削前と将来掘削後の地下水水温の変化について解析した結果は、図-50 に示すとおりであり、H21 掘削箇所及び今後の掘削箇所において、河道掘削前では 6.5～7.0℃程度となったが、それぞれ掘削後は 8.0～8.5℃となる結果が得られた。

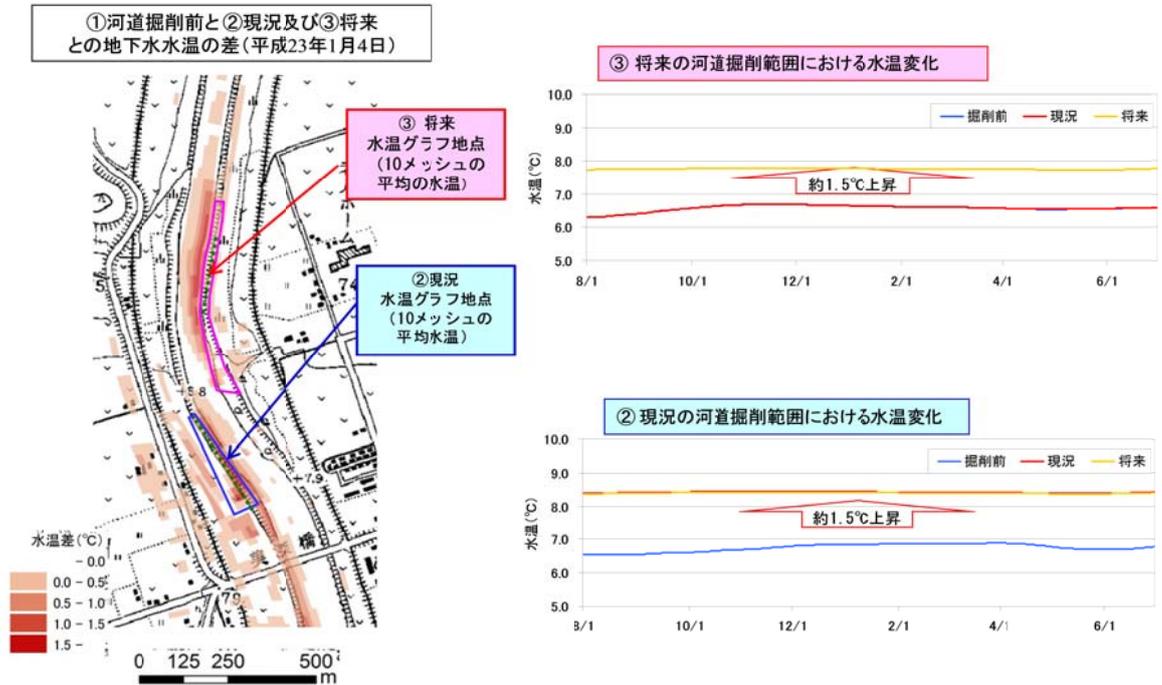
図- 51 美深橋周辺における地下水水温の変化（掘削前と将来掘削後）

また、掘削前と将来掘削後の地下水水温の差について比較した結果は、図-51 に示すとおりであり、H21 掘削箇所及び今後の掘削箇所において、河道掘削により、地下水湧出水温が約 1.5℃上昇すると予測できる。

これらの河道掘削により、水温が上昇する要因として、掘削により地下水の湧出域が拡大したことで、水温の高い深層地下水が湧出しやすくなったことが想定される。
