天塩川における魚類等の生息環境保全に関する  
平成 30 年度年次報告書

令和元年 5 月 1 4 日

天塩川魚類生息環境保全に関する専門家会議

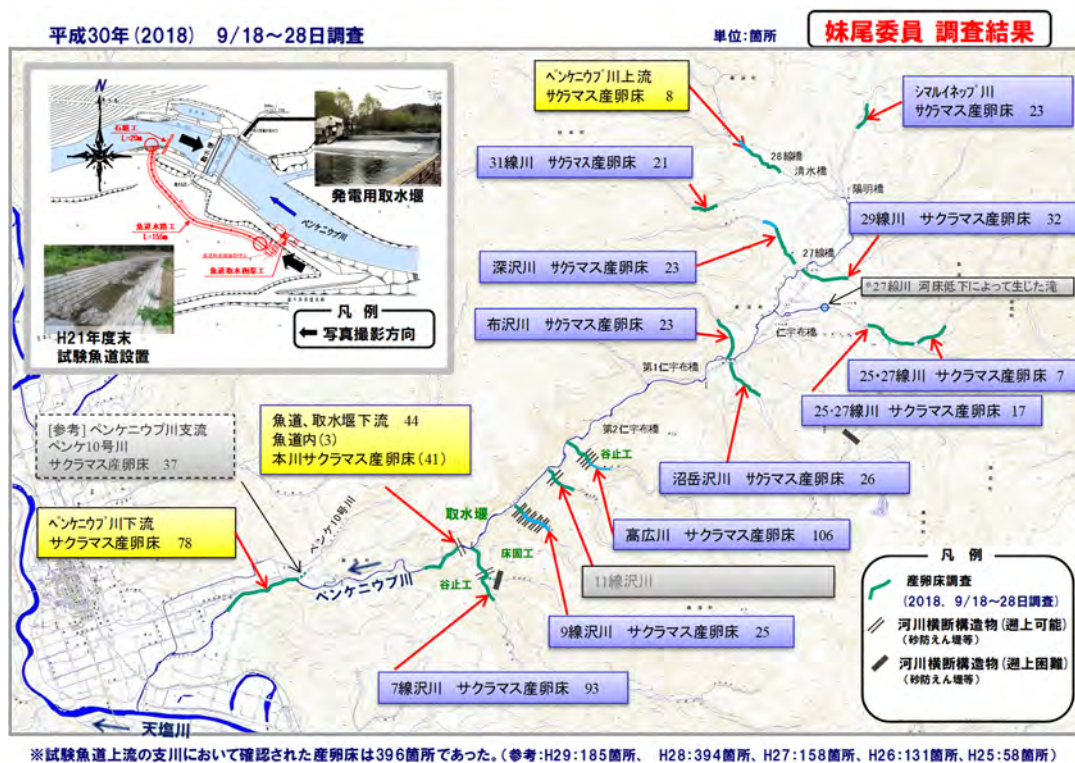
図- 15 ペンケニウプ川のサクラマス産卵床調査結果 (平成 30 年 9 月)

ペンケニウプ川産卵床数は次図に示すように年々増加傾向を示している。平成 29 年度は、産卵直後に降雨洪水によって相当数の産卵床が流失し減少したが、平成 30 年度では平成 28 年度と同程度の産卵床数となった。

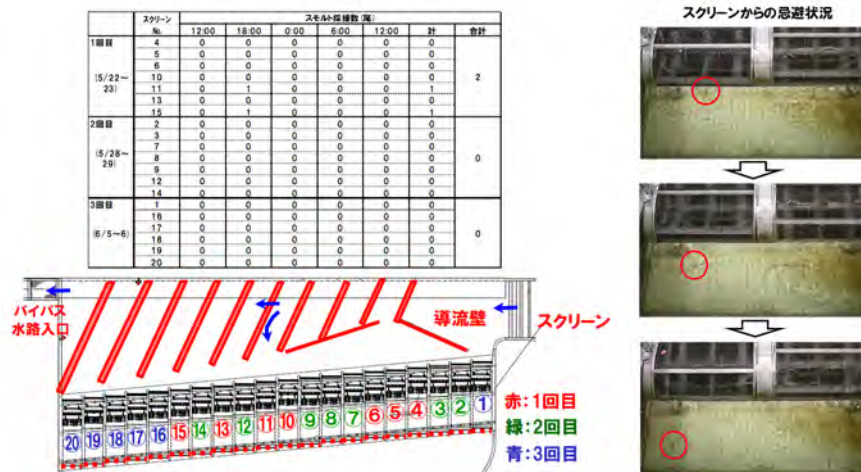
図- 36 スモルトの行動調査結果（ドラムスクリーンの忌避状況）

- ・1回目の調査を5月22日に7径間、2回目の調査を5月28日に7径間、3日目の調査を6月5日に6径間で実施し、スクリーンから忌避するスモルトが確認された。
- ・3回の調査の結果、スクリーンを通過し下流で採捕された個体は2尾のみであった。
- ・なお、スクリーンの周辺にはサクラマス幼魚（0+）が見られた。

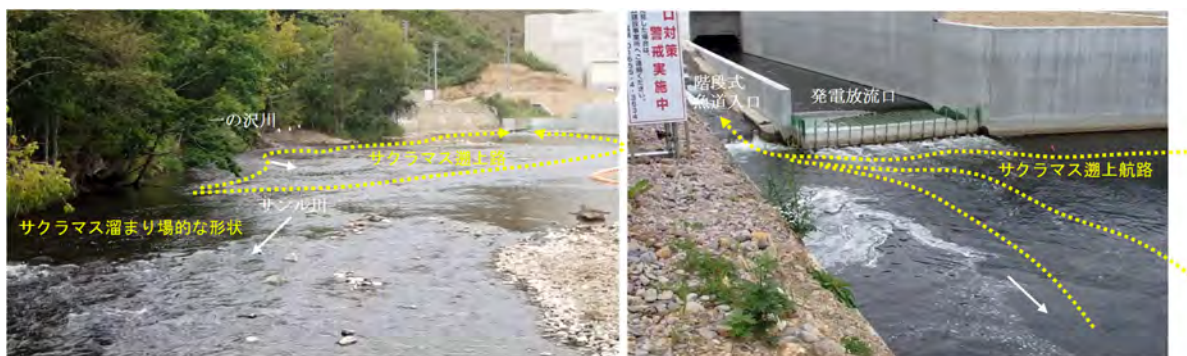
ダム下流の流況

- ・ダム下流の流況は、一の沢川合流後の下流において過去にサクラマスの溜まり場となっていた淵を再現した。通水後も一の沢川下流の淵にサクラマスの溜まり場的な形状が確認できた。
- ・発電放流口下流については、放流水がスクリーンを通過後減勢され、下流部に大きな泡の発生もなく階段式魚道からの流れを感知しやすい状況が確認できた。また、発電放流口からの放流による大きな流れも減勢され、魚道からの連続した流れが形成されていることからサクラマスもこの流れに誘導され、遡上が可能なが確認できた。

階段式魚道入口部と発電放流口の流況
