## 天塩川における魚類等の生息環境保全に関する 令和元年度年次報告書

令和2年7月15日

天塩川魚類生息環境保全に関する専門家会議

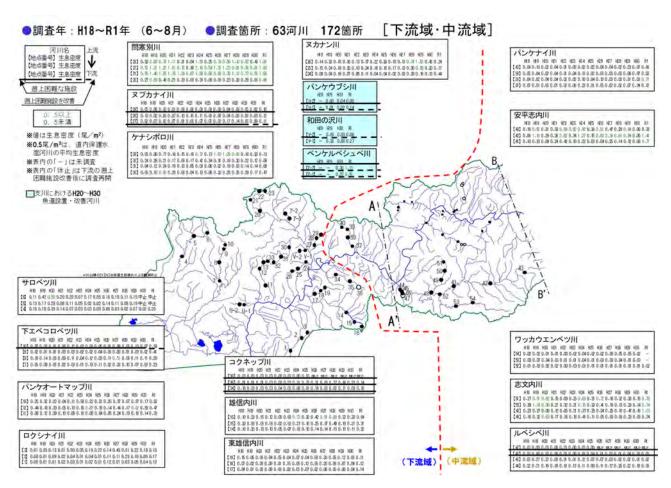
図 1 流域全体のサクラマス幼魚生息密度調査結果(下流域・中流域)

天塩川流域におけるサクラマス幼魚の生息密度調査については、平成 18 年度から毎年 6~7 月頃に実施しており、令和元年度は 63 河川 172 箇所で調査を行った。結果の詳細を図-1~図-3 示す。

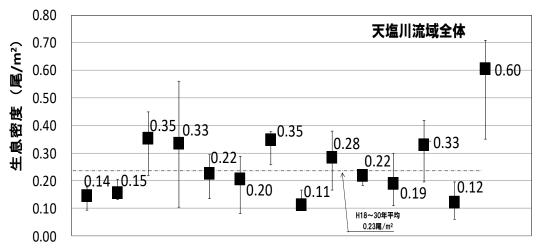
図-4 流域全体のサクラマス幼魚の平均生息密度

流域全体の平均生息密度は、図-4 に示すように年度による変動があるが、令和元年度は 0.60 尾/m²であり、流域の平均的な値 (平成  $18\sim30$  年: 0.23 尾/m²) を大きく上回り、平成 18 年以降で最も高い値であった。

※経年変化をみるため、全地点の生息密度(=全採捕尾数÷全採捕水面積)を算出

※H26 年度以降の生息密度は、H25 年迄の流域平均算出値との整合性を確保するため、観測を休止した地点(遡上困難施設上流で H25 年迄に複数年採捕数が無かった地点)の採捕数を O 尾(採捕水面積は H18~H25 の平均採捕水面積)と仮定して算出している

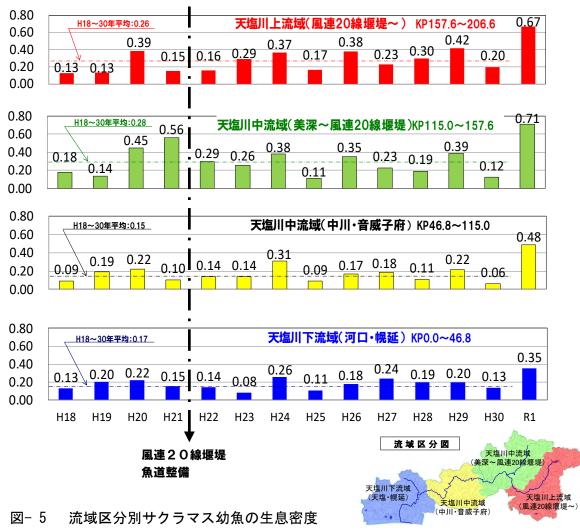
また、図-5に示すように上·中·下流の流域別の生息密度については、河川によって傾向が異なるが、令和元年度は各流域においてそれぞれの流域の平均的な値(平成  $18\sim30$ 年)の 2 倍以上であった。

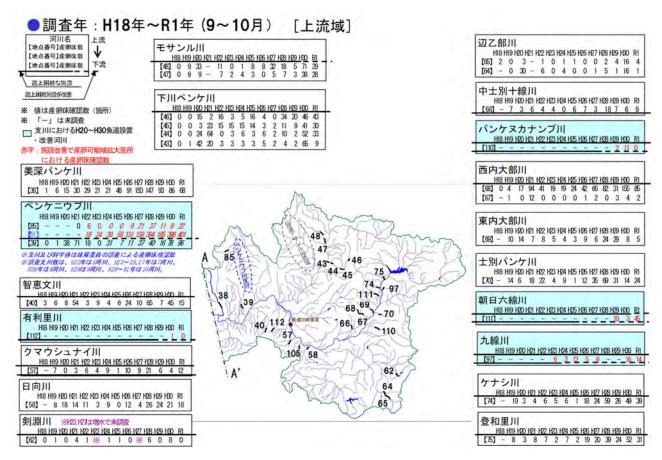
図-7 天塩川流域におけるサクラマス産卵床調査結果(上流域)

天塩川流域におけるサクラマスの産卵床調査については、平成 18 年度から毎年 9 月 ~10 月に実施しており、平成 21 年度からは代表河川及び魚道新設河川に絞り込んで調査を行っている。図-6、図-7、図-8 に調査結果を示す。

令和元年度は、経年的に産卵床調査を行っている河川のほとんどの調査地点で産卵床を確認しており、サクラマス産卵床確認数はこれまでの流域平均値(平成18~30年:355箇所)の約1.7倍の597箇所が確認された。

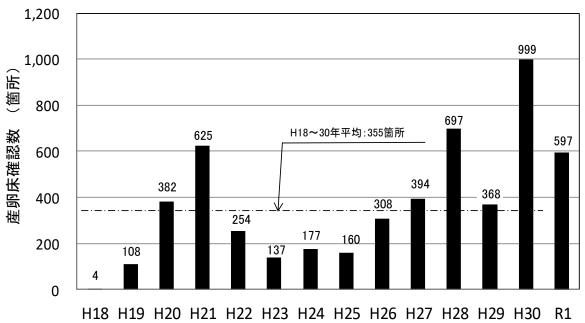
図-8 サンル川流域を除く天塩川流域全調査定点におけるサクラマス産卵床確認数 (平成 18~令和元年継続調査区間の集計)

※1:H19年以降組続的に胴査した16河川(22地点)の確認数を集計。 (サロベン川II/No2)、間変別川I/No18」、マニをカ川(No24No25, No28)、査成 子府川(No33)、美深パンケ川(No38)、ペンケニウフ川(No39)、菅恵文川 [No40]、下川ペンケ川(No43~No46)、ケマウシュナイ川(No57)、日向川 (No58)、中土別十線川(No66)、西内大部川(No58)、東内大部川 (No69)、土別パンケ川(No70)、ケナシ川(No74)、全和里川(No75))

<sup>※2:</sup>H18年(4箇所)は、左記※1の河川のうち、調査を 実施したアンダーラインのある9河川(12地点)の 確認数を集計。

<sup>※3:</sup> サンル川流域は調査密度が異なるため除外

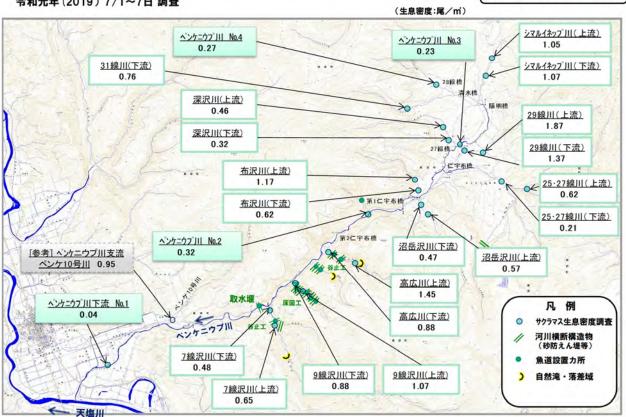
図-9 ペンケニウプ川のサクラマス幼魚生息密度調査結果(令和元年7月)

サクラマス幼魚の生息密度調査では、年々増加傾向を示し、平成29年度にペンケニウプ川平均(単純平均)で0.67尾/㎡と高い数値が見られ、令和元年度も各調査地点で0.04~1.87尾/㎡、ペンケニウプ川平均(単純平均)で0.73尾/㎡と高い値を示しており、前年度のサクラマス産卵床数との関係が大きいと考えられる。

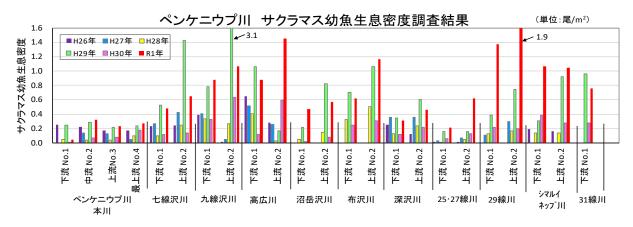
図- 10 サクラマス幼魚の生息密度の比較(H26 年~R1 年)

調査を行っている各河川での生息密度の経年的変化を見ると、平成29年度を除くと年々増加傾向を示し安定している状況にあると判断できる。

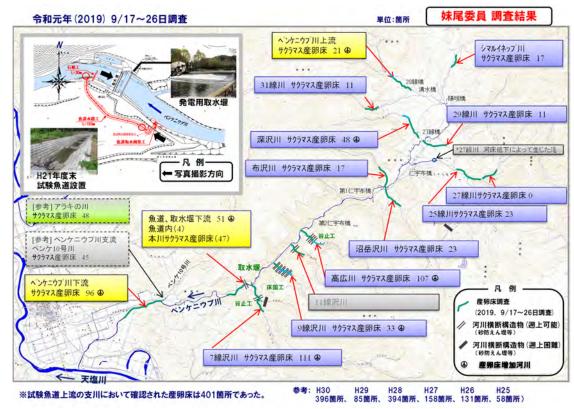
図-11 ペンケニウプ川のサクラマス産卵床調査結果(令和元年9月)

ペンケニウプ川産卵床数は次図に示すように年々増加傾向を示している。平成 29 年度は、産卵直後に降雨洪水によって相当数の産卵床が流失し減少したが、令和元年度では平成 28、30 年度と同程度の産卵床数となった。

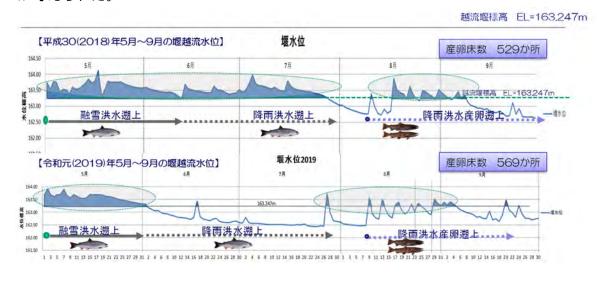
図- 12 ペンケニウプ川取水施設天端高以上の河川水位状況と親魚遡上状況

平成30年度の堰下流への越流量は5月から6月中旬の融雪洪水と7月下旬までの降雨洪水により越流量が多く、サクラマスの遡上も多くなったと考えられるほか、8月中下旬の越流量も遡上意欲を促進させ産卵床の増加に関係したと考えられた。

令和元年度は5月の融雪洪水時には越流量も多くなっていたが、6月、7月は殆どの期間で越流量はなかった。しかし、令和元年度の産卵床数が過去最大を記録した要因には、平成28年度のサクラマス産卵床の及び平成29年度のサクラマス幼魚生息密度から判断し、令和元年度はサクラマスの遡上産卵が増加する年となっていることが考えられる。また、ペンケニウプ川水系においては、越流量の関係と遡上・産卵を見ると、年々、時期別越流量に関係なく産卵床数は増加傾向を示している。この要因は、8月中下旬における降雨洪水による越流量も大きく関係していることが窺われる。

したがって、堰での越流量とサクラマス遡上の関係については、5月・6月時の越流量も重要な遡上要素となるが、8月の降雨洪水による越流量も重要な遡上要素となるこが考えられた。

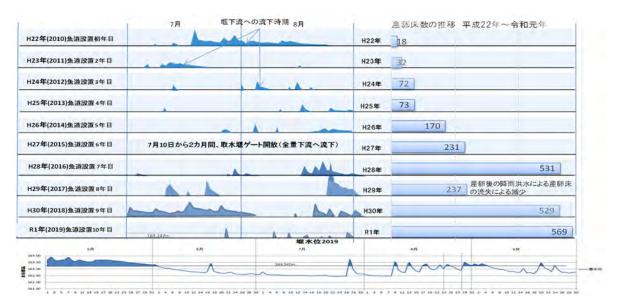
図-13 ペンケニウプ川取水施設天端高以上の河川水位状況と産卵床確認数

いわれ、ペンケニウプ川でも6月には堰上流河川で確認されており、特に産卵時期に遡上する8月の越流量が重要と考えられた。堰からの越流量は下図に示すとおりであるが、5月、6月は融雪洪水の影響で殆ど越流量は確保され、7月、8月時期は年によって変化している状況にある。

このような越流量の変化にあっても、サクラマス産卵床数年々増加傾向を示しており、 令和元年のように7月、8月の越流量が少ない年においても産卵床数は増加する傾向を示 した。

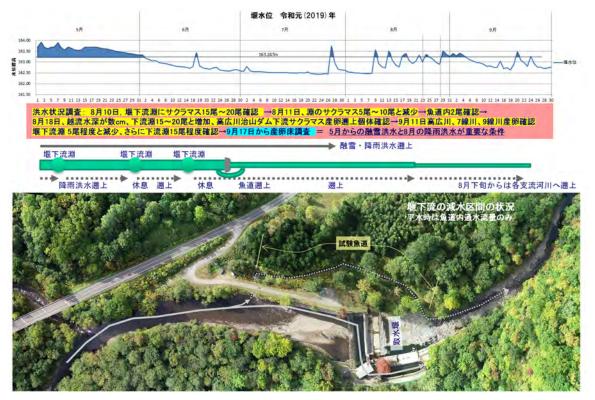
図- 14 ペンケニウプ川の河川流量とサクラマス遡上

過年度までの遡上調査結果や令和元年度の越流時のサクラマス行動調査から判断し、ペンケニウプ川水系でのサクラマス遡上は、春先の融雪洪水時及び降雨洪水時の多少の増水時に徐々に上流を目指し遡上しているものと考えられる。

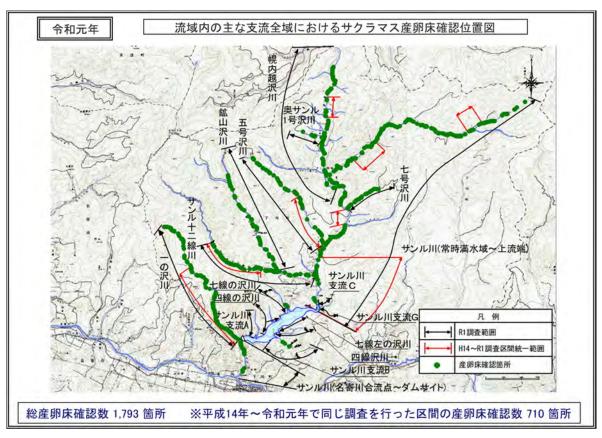
図- 15 サンル川流域のサクラマス産卵床確認位置図(令和元年度)

サンル川流域におけるサクラマス産卵床調査は、年度により調査範囲が異なっており、平成 22 年度以降は、平成 19~21 年度に比べて代表支川に絞り込んだ範囲で調査を行っている。令和元年度のサクラマス産卵床総確認数は 1,793 箇所であり、そのうち平成 14~令和元年の調査区間統一範囲では 710 箇所となった。この統一範囲の産卵床確認数は、平成 14年以降のデータの中では、平成 30 年に次いで 4番目に多い値であった。なお、サンルダム魚道施設のバイパス水路内におけるサクラマス産卵床及び疑似産卵床は確認されなかった。

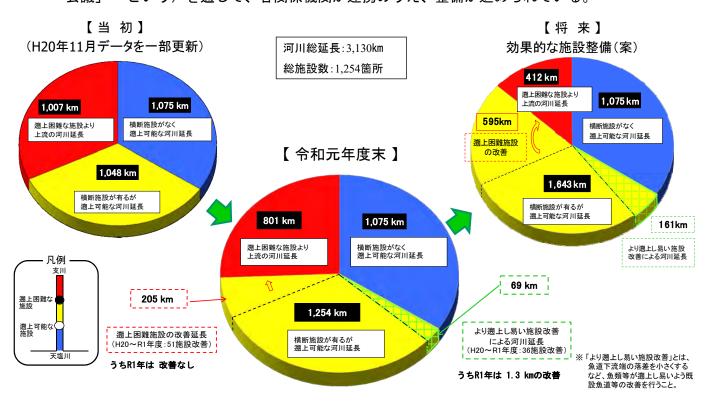
図- 17 天塩川流域における魚類遡上環境改善計画図

図-17 に流域全体での平成 20 年度以降の取り組み状況と施設整備(案)として将来の状況を示すとともに、図-18 に令和元年度に魚道設置や改善等を実施した施設を示す。平成 20~令和元年度の遡上困難施設等の整備・改善により河川延長約 205km が遡上可能となったほか、約 69km がより遡上しやすい状況となった。

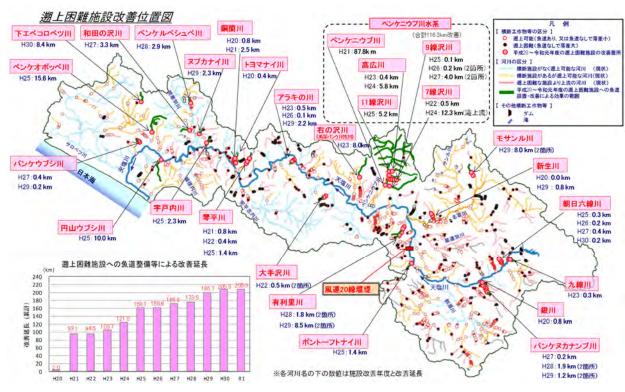
図-19 「遡上困難施設」の改善実施状況(平成20~令和元年度)

天塩川水系の支川にある遡上困難施設のうち、平成 20~令和元年の間に 51 施設において 魚道整備等により、河川延長合計 205.3km の遡上環境の改善が行われた。

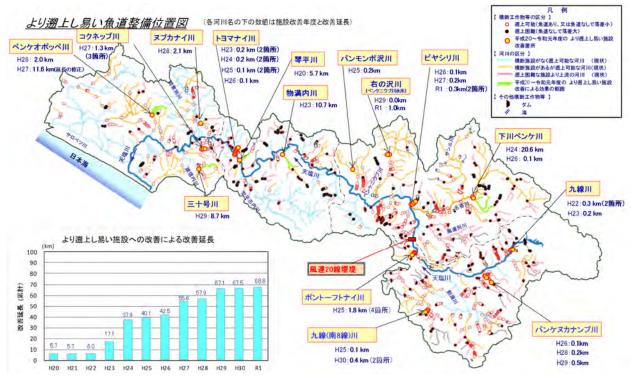
図-20 「より遡上し易い施設改善」の実施状況(平成20~令和元年度)

また、遡上可能施設については、平成20~令和元年の間に36施設で落差を小さくしてより遡上し易い施設にするための魚道整備等が実施されて、河川延長合計68.8kmの遡上環境の改善が行われた。

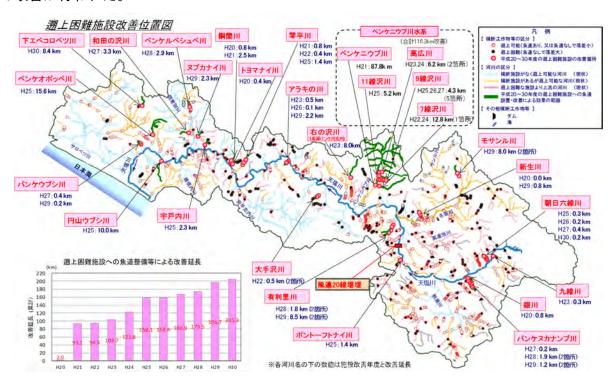
図-22 「遡上困難施設の改善」実施状況(平成30年度末時点)

天塩川水系では魚類等の移動の連続性確保のため、関係各機関が連携をして魚道整備等による遡上困難施設の改善を実施しており、支川では平成 20~30 年の間に 51 施設で整備され、河川延長合計 205.3km の遡上環境の改善が行われた。そのうち、ペンケニウプ川水系は 116.3km の改善が行われ、ペンケニウプ川水系以外は 89.0km の改善が行われた。

このほかに、遡上可能施設ではあるが落差を小さくしてより遡上し易い施設にするための魚道整備は平成 20~30 年の間に 33 施設で実施され、河川延長合計 67.5km の遡上環境の改善が行われた。

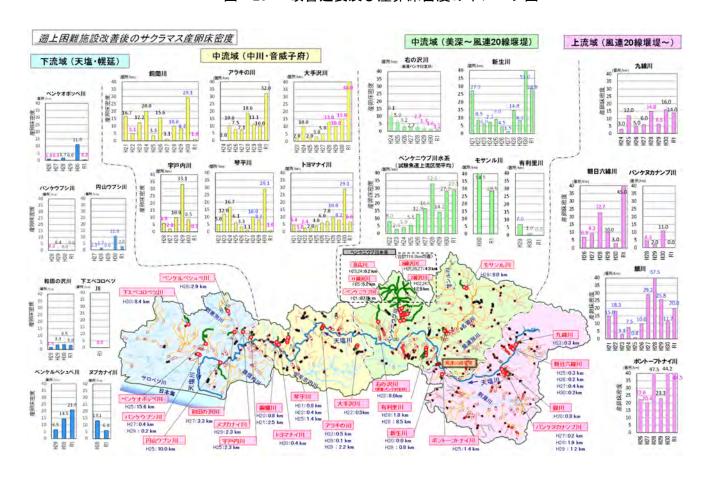
図- 24 「遡上困難施設」改善後におけるサクラマス産卵床密度

具体的な評価方法としては、経年的に実施しているサクラマス産卵床調査結果をもとに、各支川ごとの1km当たりの産卵床確認数(産卵床密度)を算出し、それに各支川の改善延長(前年度末迄)を乗じて、改善区間内のサクラマス産卵床数を推計した。

サクラマス産卵床数(G)推計値=前年度末迄の改善延長(R) × 改善後のサクラマス 産卵床密度(D)

ここで、サクラマス産卵床密度(D)=産卵床確認筒所数(N)÷調査区間距離(S)

注)施設改善した当該支川におけるサクラマス産卵床調査結果を基本とし、当該支川で欠測した年度がある場合には近傍支川からの推定値(同一の調査年度のときの産卵床数の比から欠測年の産卵床数を推定)によるほか、当該支川でこれまで調査がされていない場合は近傍支川における調査結果を代用する。

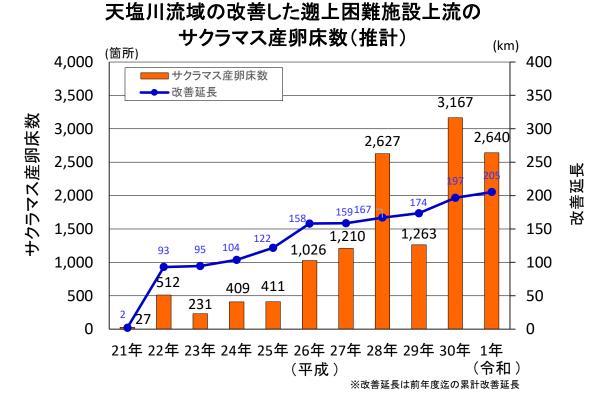
図-25 改善した遡上困難施設上流のサクラマス産卵床数(推計)

平成 20~30 年度迄の「遡上困難施設への魚道整備等」により遡上可能となった施設上流区域(改善区間延長約 205km)内のサクラマス産卵床数は、当該支川の産卵床調査結果または近傍支川の調査結果から推定した値を基に算出すると、令和元年度では約 2,640 箇所と推計される。

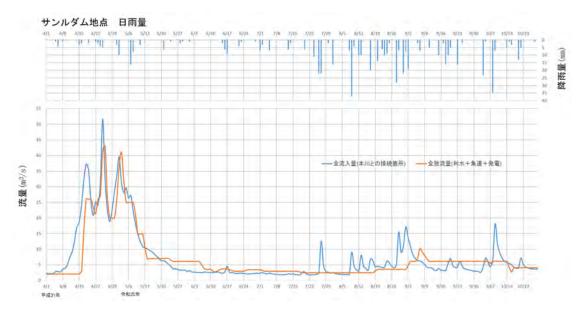
図-26 サンルダム流入・放流量及び降水量(令和元年度)

・流入量についても平成29、30年度に比べ少なかったが、5月下旬~7月中旬の降雨が少なかった時期についても流入量よりも多く放流することで、サンルダムの下流河川への補給に努めていた。

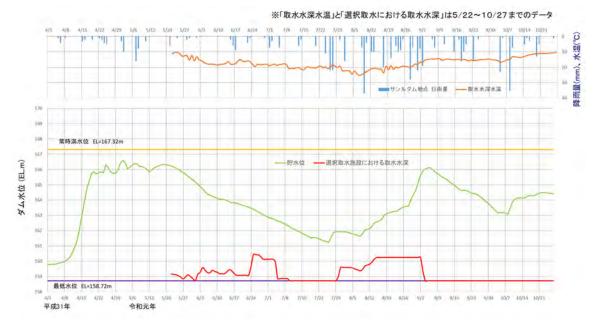
図-27 サンルダム貯水位(令和元年度)

また、5 月下旬よりサンルダムの貯水位が低下し続けたことから、選択取水施設における取水水深地点の水温は  $20^{\circ}$ Cに近づき、超える日も記録した。その後、8 月からの降雨により、貯水位が徐々に回復し続け、特に 9 月からは選択取水施設の取水位置を最低水位に固定することで取水水深の水温は  $15^{\circ}$ C前後を記録した。

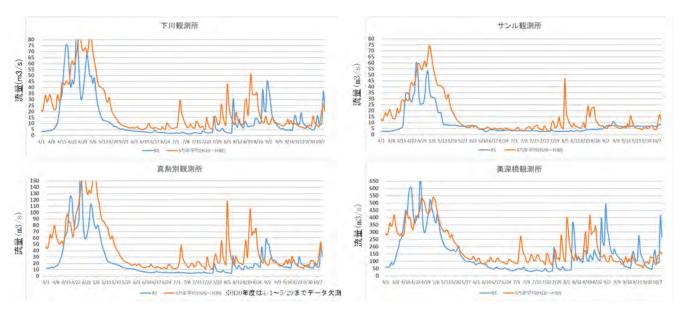
図-30 各観測所地点の流量比較

令和元年度は、すべての観測所地点において、5月上旬頃から8月下旬頃までは全体的に 流量が少なかった。

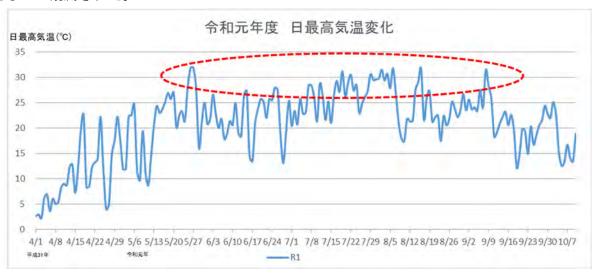
図-31 下川雨量観測所地点(気象台)の気温変化

令和元年度は 4 月中旬頃から 20  $^{\circ}$   $^{\circ}$  を超える日が観測され、7 月中旬から 8 月上旬の間では 30  $^{\circ}$  を超えるような高温が連日続いた。また、5 月下旬、8 月中旬、9 月上旬にも 30  $^{\circ}$  を超える日が観測された。

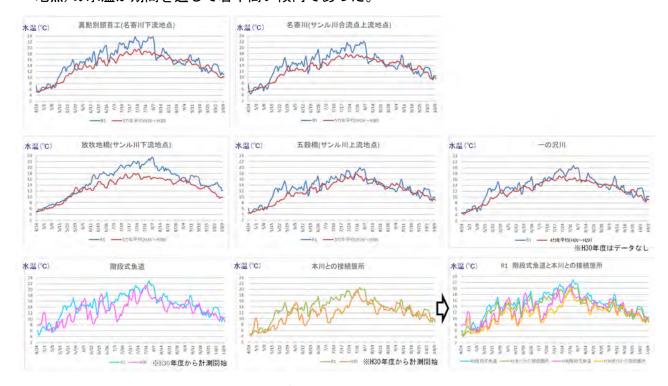
図-33 名寄川およびサンル川本支流の水温観測結果

各地点ともに令和元年度は過去5ヵ年平均(一の沢川は4ヵ年平均、階段式魚道・本川との接続箇所は平成30年度)に比べ8月中旬頃までは水温が高い状態が続いていた。特に、放牧地橋地点(サンル川下流地点)では6月1日~10月10日の期間において水温が高い状態であった。

また、令和元年度の階段式魚道(バイパス水路下流地点)と本川との接続箇所(バイパス水路入口地点)の水温を比較したところ、平成30年度と同様に階段式魚道(バイパス水路下流地点)の水温が期間を通して若干高い傾向であった。

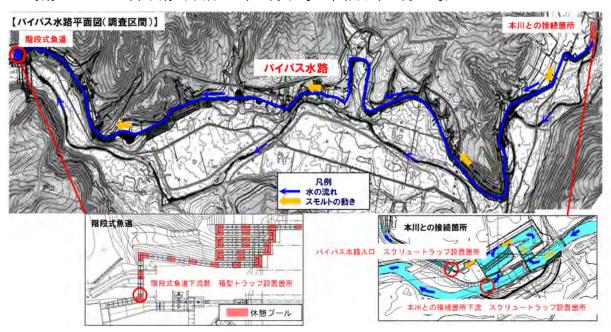
図-34 各魚道施設におけるスモルト行動調査位置図

- ・目的:本川との接続箇所から階段式魚道を含むバイパス水路全川におけるスモルトの降下を確認するため、本川との接続箇所、バイパス水路約 7km、階段式魚道約 440m を通じたスモルトの行動調査を行う。
- ・内容:本川との接続箇所下流及びバイパス水路入口にスクリュートラップ、階段式魚道下流部に箱型トラップを設置し、魚類の採捕を行う。採捕魚の回収は8:00 及び16:00 の1日2回とし、階段式魚道下流部の箱型トラップについては、8:00~16:00 の間は半面(右岸側)、16:00~翌8:00 の間は全面の設置とする。
- ・時期:スモルト降下期(平成31年4月下旬~令和元年6月上旬)

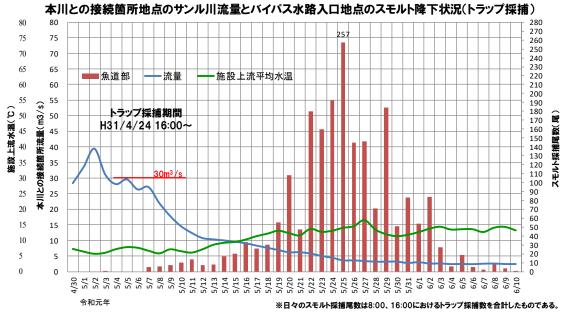
図-35 バイパス水路入口地点のスモルト降下状況とサンル川流量(令和元年度)

・平成29、30年度と比べ、ピークが1週間ほど早く、5月25日頃となった。

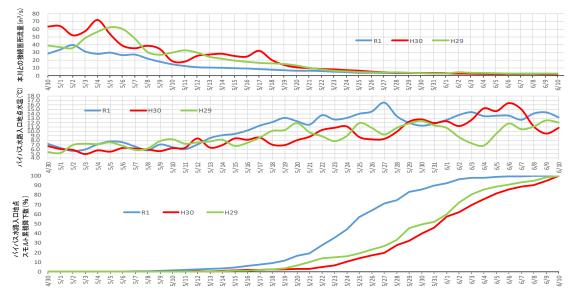
図-37 (参考)本川との接続箇所における3カ年の水温・流量、スモルト降下時期

●【調査状況(本川との接続箇所における3カ年の水温・流量、スモルト降下時期)】 バイパス水路入口地点の3カ年のスモルト降下時期について累積曲線により整理した結果、令和元年度は過去2カ年に比べ、降下時期が早いことがわかる。

また、流量と水温のグラフから令和元年度は過去2カ年と比べ、流量が少なく、気温が 10°C以上となった時期が早いことがわかる。

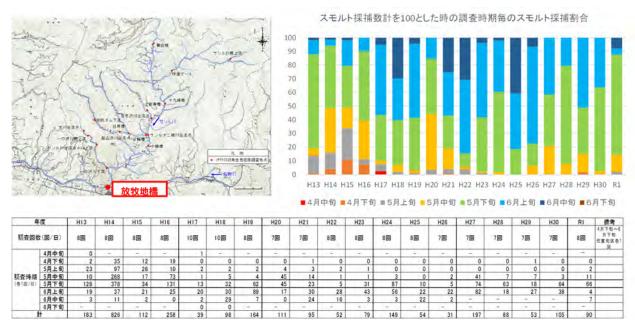
図-44 ダム下流部(放牧地橋地点)におけるスモルト採捕調査結果

令和元年度は、5月下旬に最も多くのスモルトが採捕された。

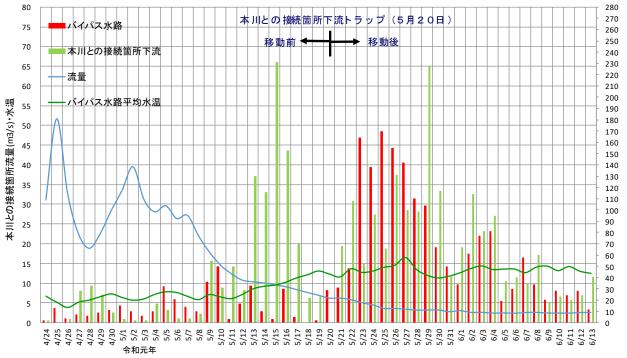
図-46 バイパス水路入口・本川との接続箇所下流のサクラマス幼魚(0+)の採捕状況とサンル川流量

- ・バイパス水路入口地点では流量が 5m³/s 程度となった 5 月 23 日以降多くの個体が確認され、ピークは同地点で採捕されたスモルトと同じく 5 月 25 日頃となった。
- ・本川との接続箇所下流地点では 5 月 15 日頃にピークとなり、5 月下旬頃にも多くの 個体が確認された。

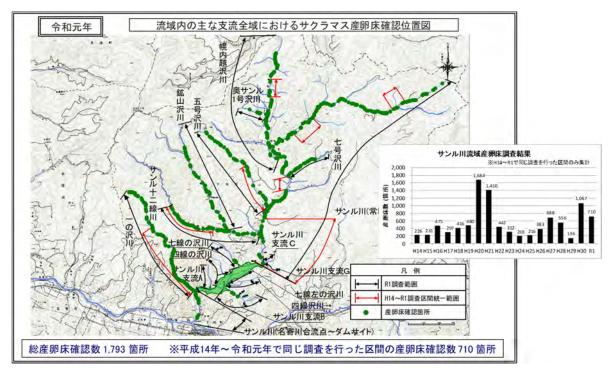
図 - 48 サンル川流域サクラマス産卵床調査結果

- ・令和元年度のサンル川流域におけるサクラマス産卵床の総確認数は 1,793 箇所であり、そのうち平成 14 年~令和元年調査区間統一範囲では 710 箇所となった。統一範囲において平成 14 年以降のデータの中では、平成 30 年に次いで 4番目に多い値であった。
- ・バイパス水路内におけるサクラマス産卵床及び疑似産卵床は確認されなかった。

- ・令和元年度のサンル川流域における調査結果速報でのサクラマス産卵床確認数は 1,793 箇所となっており、ダム堤体より上流の産卵床数は 1,331 箇所、ダム地点下流のサンル川における産卵床数は 49 箇所、ダム地点下流の一の沢川での産卵床数は 413 箇所であった。
- ・令和元年度の産卵床数調査結果での分布と過去のサンル川における産卵床数の分布を基に、 産卵床数の割合を比較したところ、一の沢川の産卵床数の割合が例年に比べ増加した。

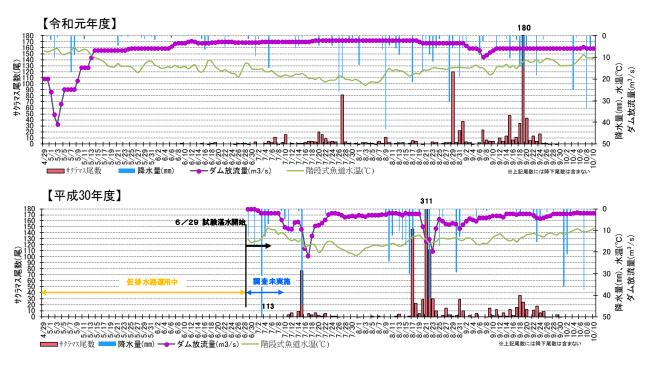
図-51 サクラマス遡上数とダム放流量 (利水放流量+発電放流量)

・解析結果より、4月29日~10月10日までで861尾(内訳として、4、5月は0尾、6月に5尾、7月に194尾、8月に191尾、9月に471尾、10月に0尾)のサクラマス親魚の遡上が確認されており、9月19日には180尾と今期では最も多くの遡上が確認された。平成30年度と比較し、遡上のピークが1ヶ月ほど遅かった。なお、平成30年度は7月11日からの撮影となっており、7月11日~10月10日までの遡上数は1,022尾だった。

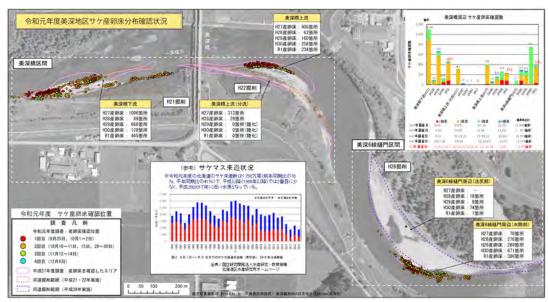
図-58 美深橋周辺におけるサケ産卵床の確認状況

・サケ個体 :美深橋下流及び上流で約279尾、美深6線樋門周辺で約109尾確認した。

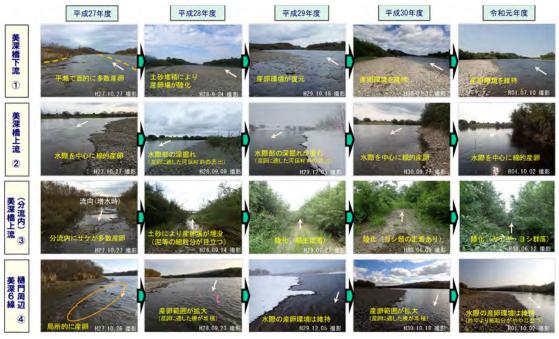
写真-16 美深橋周辺におけるサケ産卵環境の経年変化(平成27~令和元年)

平成28年8月台風による出水等で埋没・陸化した平瀬は、平成29年の融雪出水で堆積土砂がフラッシングされて以降、大きな堆積は生じていない状況である。

なお、蛇行部内岸側に位置する美深橋上流の分流内では、細粒分の土砂堆積が進行し陸化・ 植生の定着が著しいため、平成29年以降はサケの産卵場としては利用されていない。

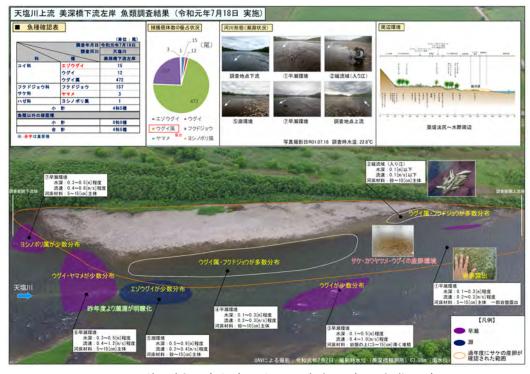
図-60 美深橋下流左岸における魚類分布と水際環境

上流側の淵環境 (水深 0.5~0.9m)に 体長 15cm 程度のエゾウグイが生息している。また、水際のほとんどは浅瀬の緩流域 (水深 0.1m以下、流速 0.1m/s 以下) となっており、ウグイ属、フクドジョウが多数生息している。

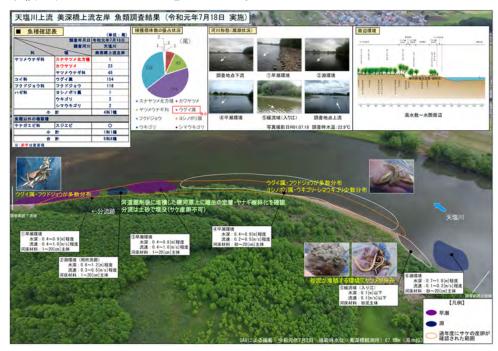
図-61 美深橋上流左岸における魚類分布と水際環境

また、上流側に見られる緩流域(水深 0.1m 以下、流速 0.1m/s 以下)で流れが巻く環境には砂泥が堆積し、ヤツメなどが生息している。

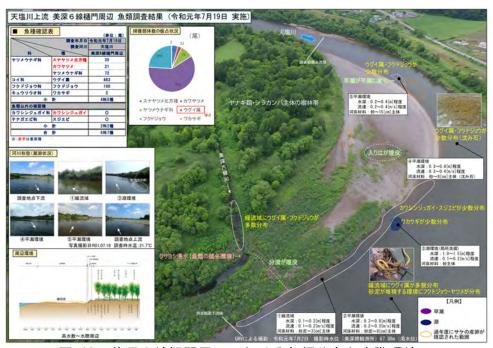
図-62 美深 6 線樋門周辺における魚類分布と水際環境

なお、平成30年度までヤツメやエゾウグイ、ウグイが生息していた礫河原の入り江環境が埋没していた。

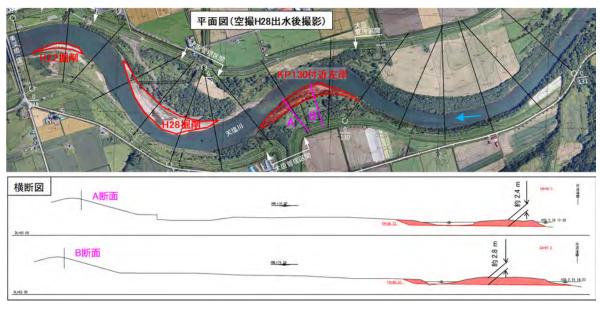
図-64 KP130付近左岸の河道掘削(予定)の概要

平面 2 次元河床変動解析にあたっては、KP130 付近左岸の掘削を想定した河道を対象に、 美深橋観測所における近 10 ヶ年時刻流量から河道形成流量である平均年最大流量 (1,300m³/s)以上を対象として、将来河道予測計算(10年後,20年後,30年後)を実施した。

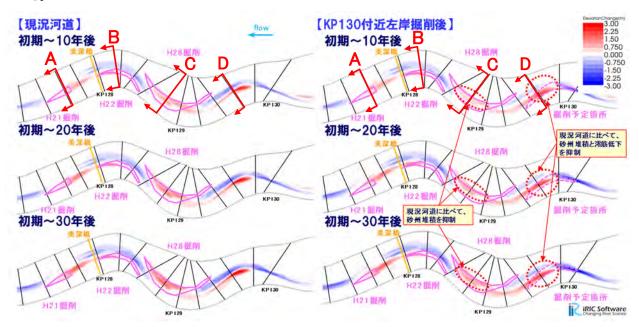
図-65 掘削(KP130付近)の有無による将来河道予測結果(現況河道からの河床変動量コンター図)

将来河道予測計算で、KP130 付近左岸を掘削した場合と掘削しなかった場合について比較

した結果、H21 及び H22 年掘削箇所への効果はほとんどなかったが、H28 年掘削箇所 (KP128.8 付近右岸) 砂州堆積が抑制 (1.5 $m\to1$ .0m) されるとともに、当該掘削箇所について砂州堆積 および澪筋低下が抑制 (砂州堆積 2.9 $m\to2$ .0m、澪筋低下が 1.8 $m\to0$ .7m) される結果となった。

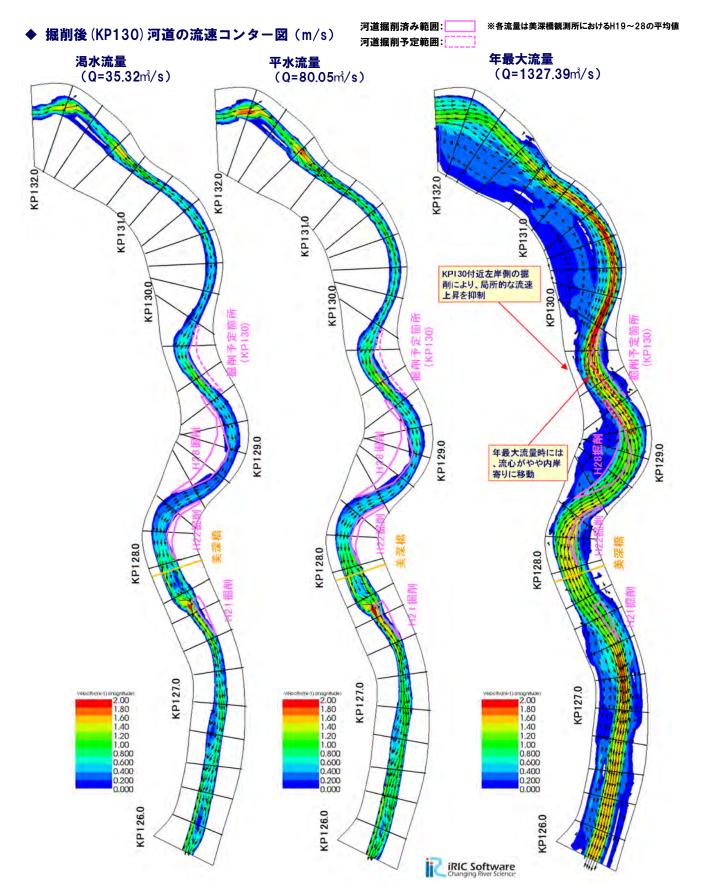
図-67 掘削後(KP130付近)河道の流速コンタ一図

美深橋周辺の掘削後(KP130付近)河道の渇水・平水・年最大流量流下時における平面2次元流況解析結果の流速コンター図を以下に示す。

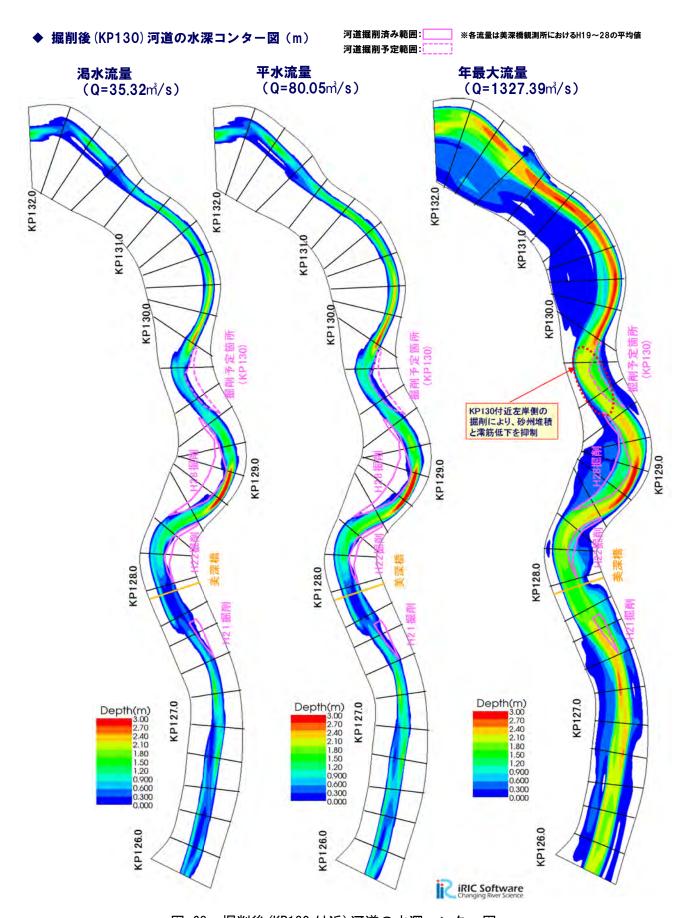
図-68 掘削後(KP130付近)河道の水深コンター図

また、美深橋周辺の掘削後(KP130付近)河道の渇水・平水・年最大流量流下時における平面 2次元流況解析結果の水深コンター図を次に示す。
