### 近年の風水害について

# 沙流川 平成15年8月台風10号洪水について

# 平成18年7月下旬 九州南部の豪雨災害と対応状況 [7月19日～23日]

平成18年8月17日 国土交通省九州地方整備局

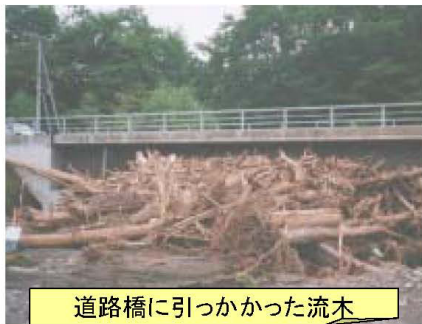
道路橋に引っかった流木

○ダムのない沙流川上流や厚別川は、流木により被害が拡大。

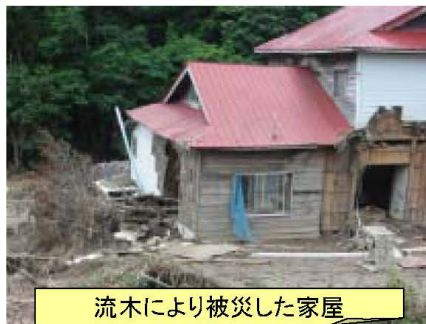
流木により被災した家屋

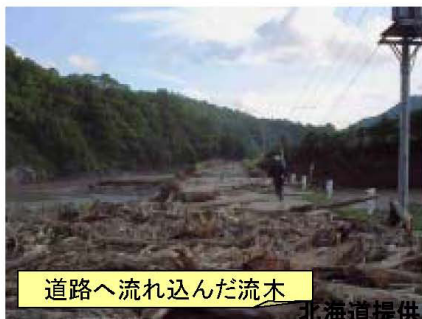
道路へ流れ込んだ流木

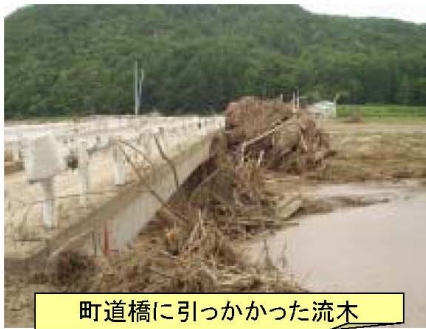
町道橋に引っかった流木

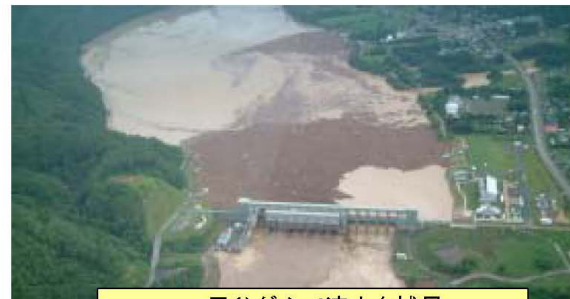
二風谷ダムで流木を補足

○沙流川下流は、二風谷ダムに貯留され、流木による被害はなし。

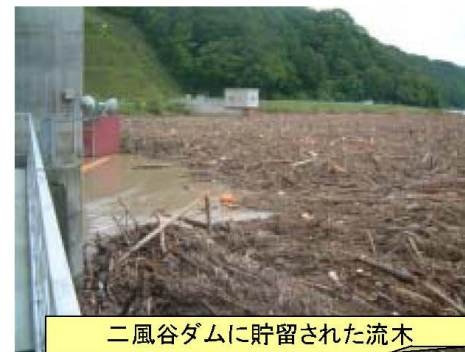
二風谷ダムに貯留された流木

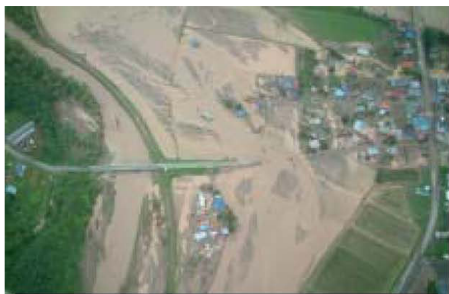
沙流川上流 堤防溢水・破堤により氾濫

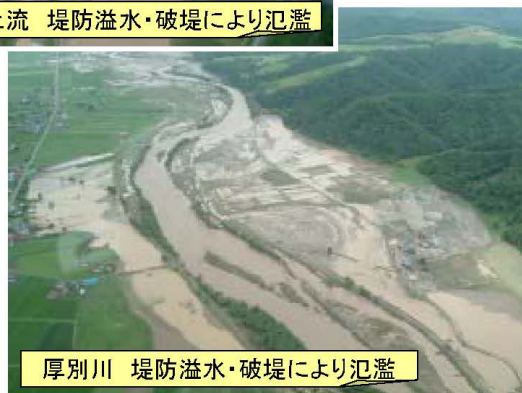
厚別川 堤防溢水・破堤により氾濫

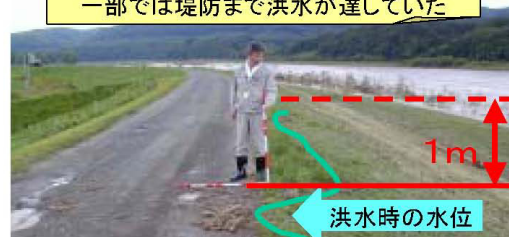
○二風谷ダムへの流入量より放流量を少なくし、約1mの水位低下。溢水・破堤を回避。

一部では堤防まで洪水が達していた

二風谷ダムによる水位低下の効果

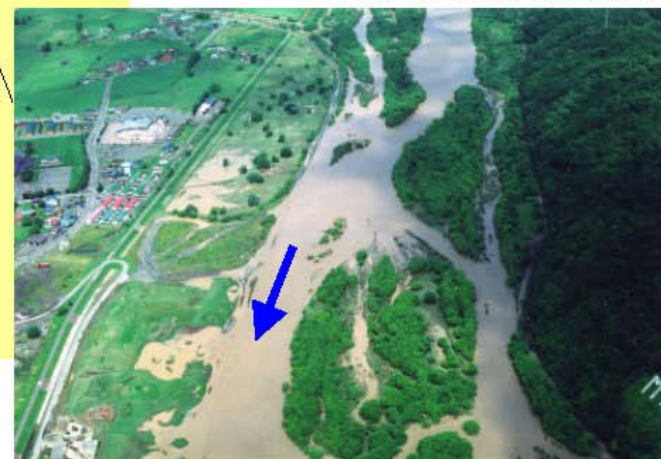
目名基準地点付近  
平成15年8月10日撮影

大きな被害が発生した厚別川と同じ日高地方にある静内川では、高見ダムの洪水調節により、下流市街地(目名基準地点)の水位を約1m下げることができました。  
(ダムが無かった場合、計画高水位を約0.5m上回っていたことが想定されます)

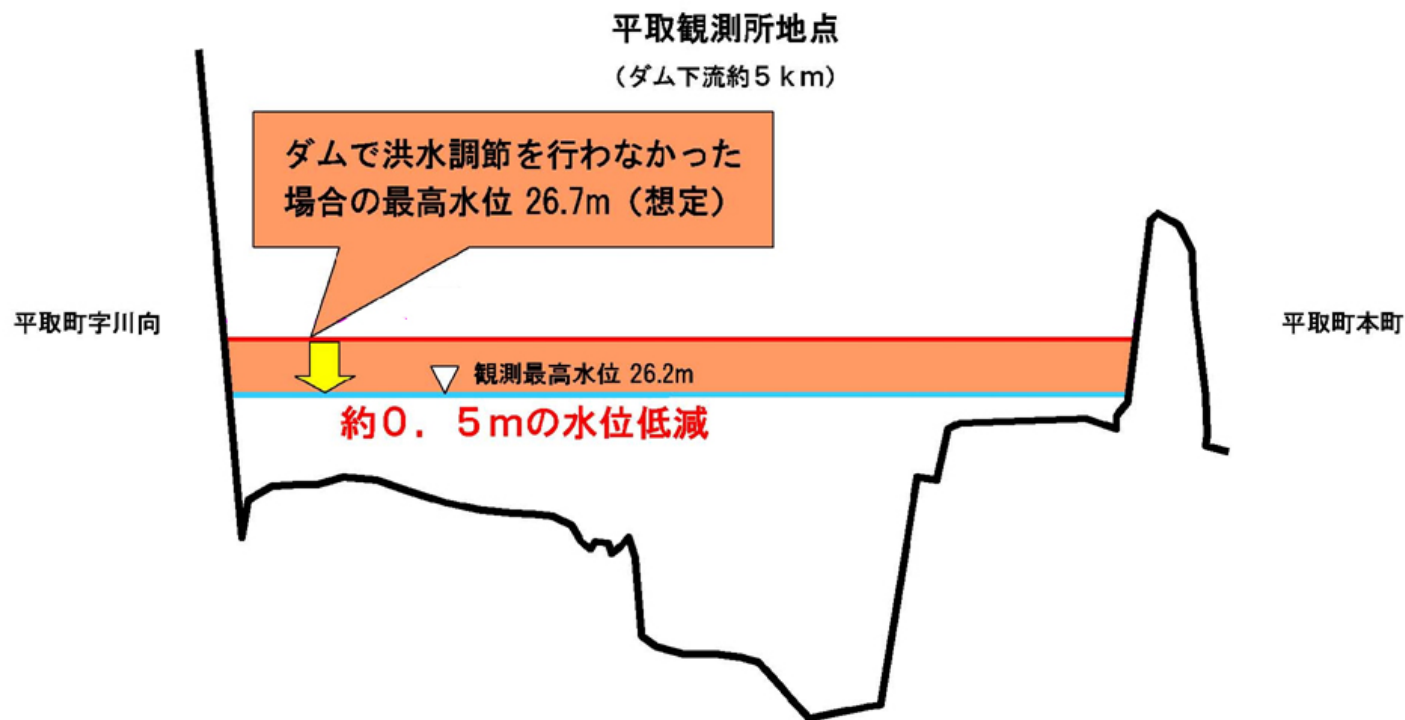
## 24. 二風谷ダムによる水位低下効果（平取水位観測所地点）

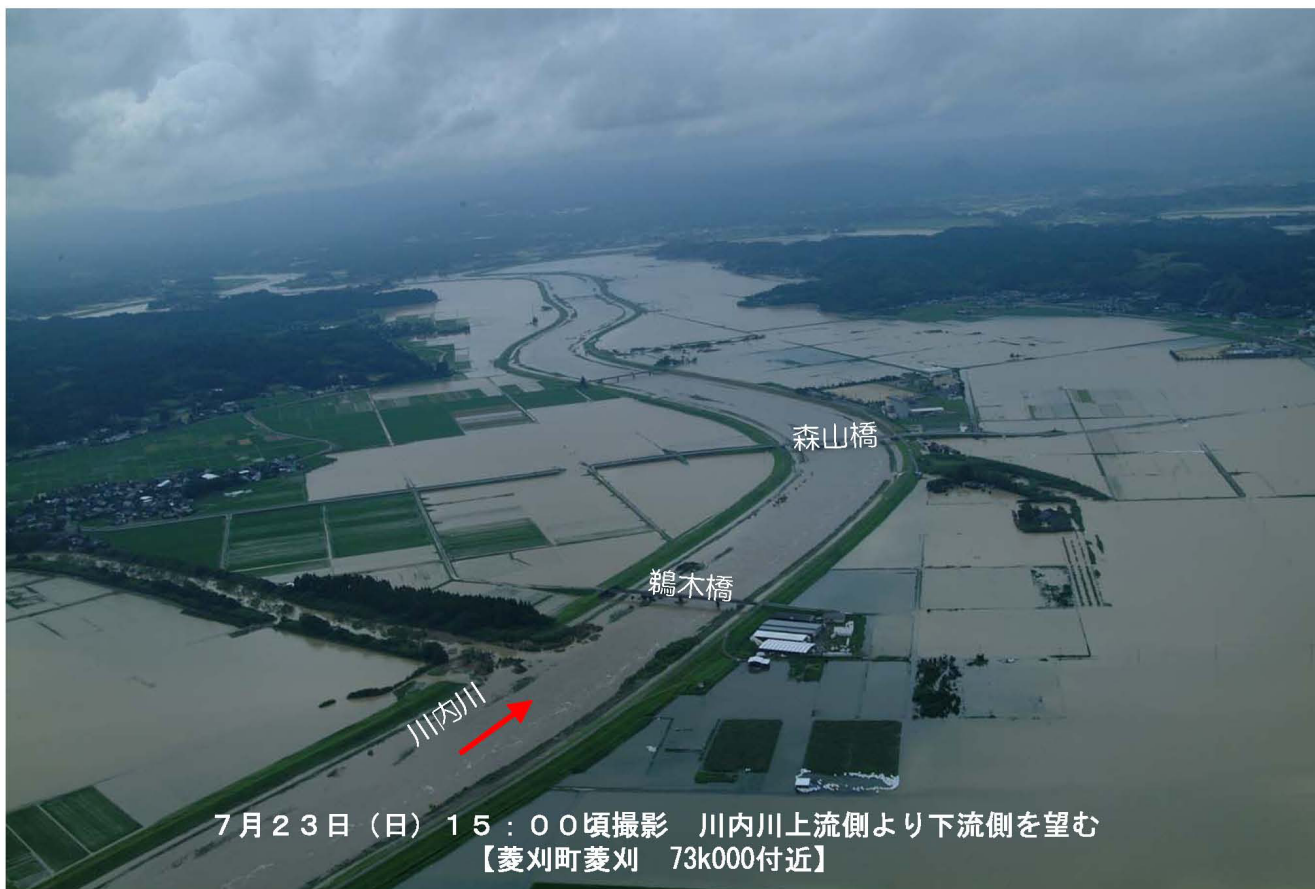
菱刈町菱刈地区被災状況(航空写真)
