天塩川における魚類等の生息環境保全に関する  
平成 21 年度年次報告書（案）

平成 22 年 5 月 8 日

天塩川魚類生息環境保全に関する専門家会議

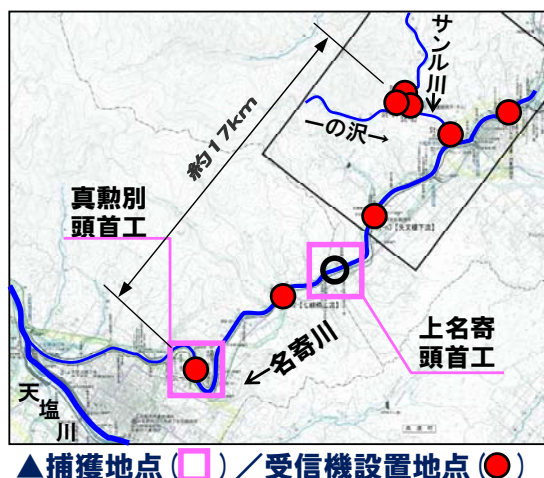
図-6 サクラマス遡上追跡調査位置図 (捕獲・発信機装着・放流)

調査は、名寄川の真勲別頭首工から調査用魚道までの約 17km の範囲に受信機を 8 地点に設置して実施した。

サクラマスの捕獲は、真勲別頭首工と上名寄頭首工の魚道にトラップを設置することにより実施し、8月7日から9月27日までに47個体に発信機を装着させ放流した。

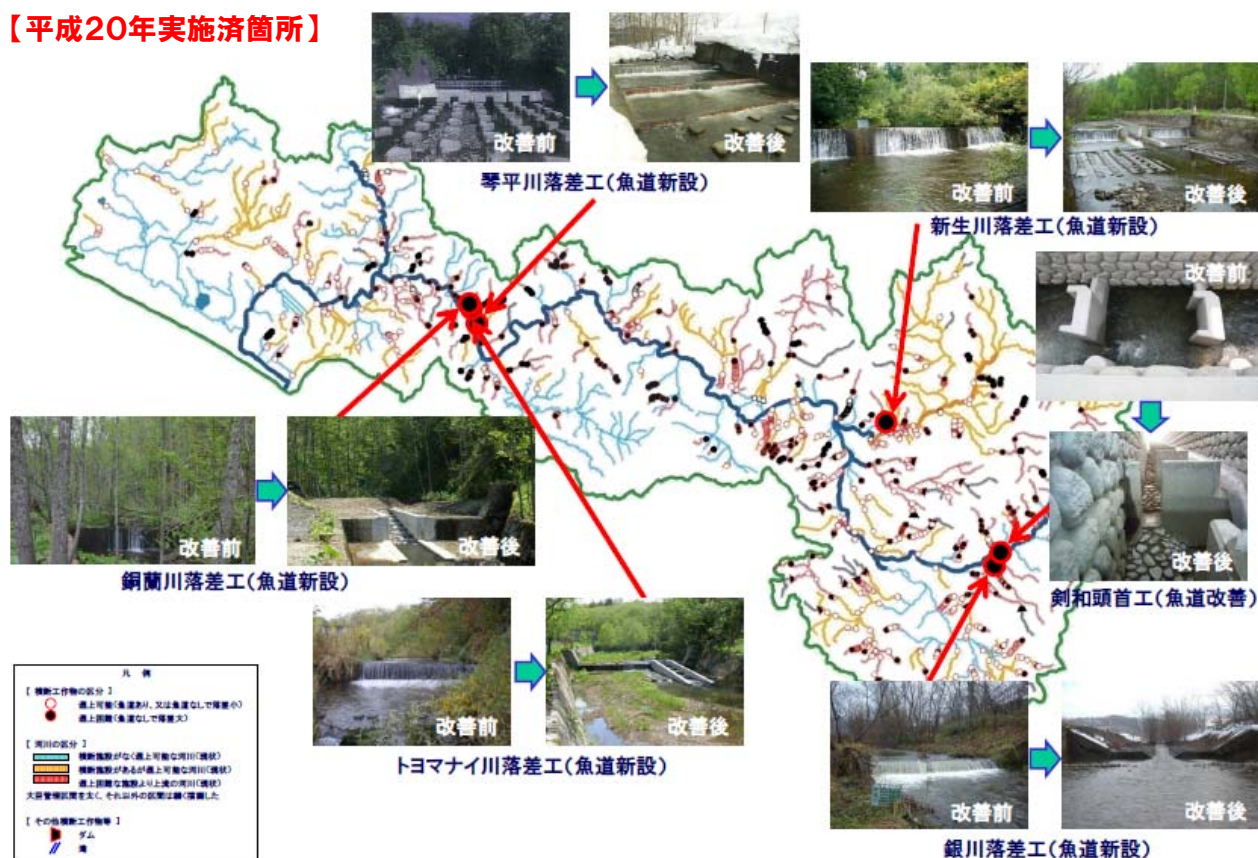
図-12 魚道新設・改善箇所位置図（平成20年度実施）

この魚道施設整備(案)をもとに、天塩川流域における魚類等の移動の連続性確保に向けた関係機関連携会議(以下、「関係機関連携会議」<sup>注1</sup>)という)をとおして、関係各機関と連携のうえ、平成20年度においては、5箇所の魚道新設と1箇所の魚道改善を行い、平成21年度においては、4箇所の魚道新設等と5箇所の魚道改善が行われた。

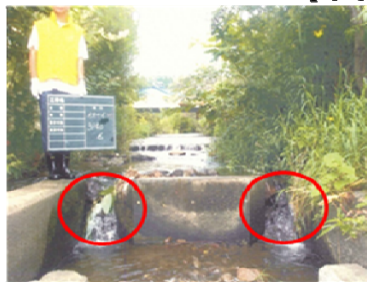
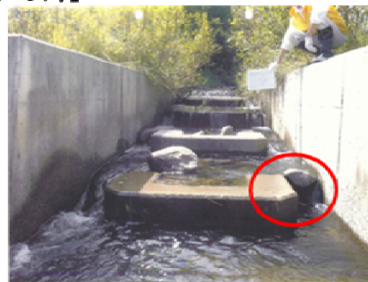
既設魚道の維持管理にあたっては、施設管理者だけでなく市民団体や地元住民等と連携して情報収集を行うことが望ましく、天塩川においては、NPO 法人天塩川リバーネット21による魚道点検が行われている。土砂埋塞状況や落差状況等の点検結果については、各魚道施設管理者に報告され、土砂埋塞した魚道については、適宜土砂撤去が行われ、魚道流路の確保に向けた取り組みが行われている。

魚道部の土砂埋塞状況

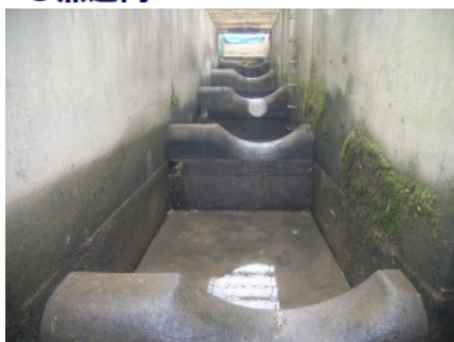
改善前(越流部はく離の発生)

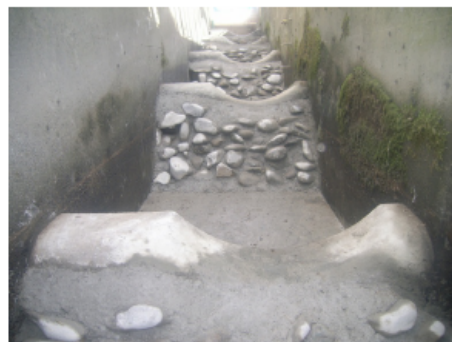
改善後(玉石積みによるはく離の解消)

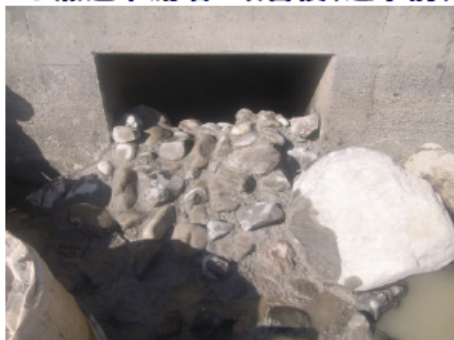
魚道下流端(魚道から河川への流れ込みの創出)

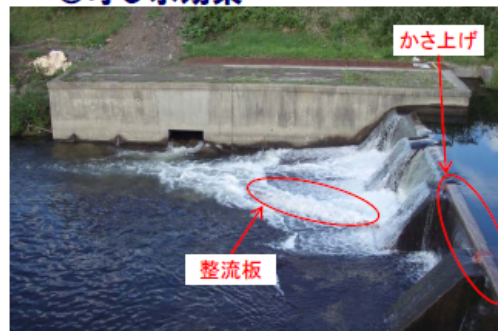
整流板と固定堰のかさ上げ(呼び水効果の創出)

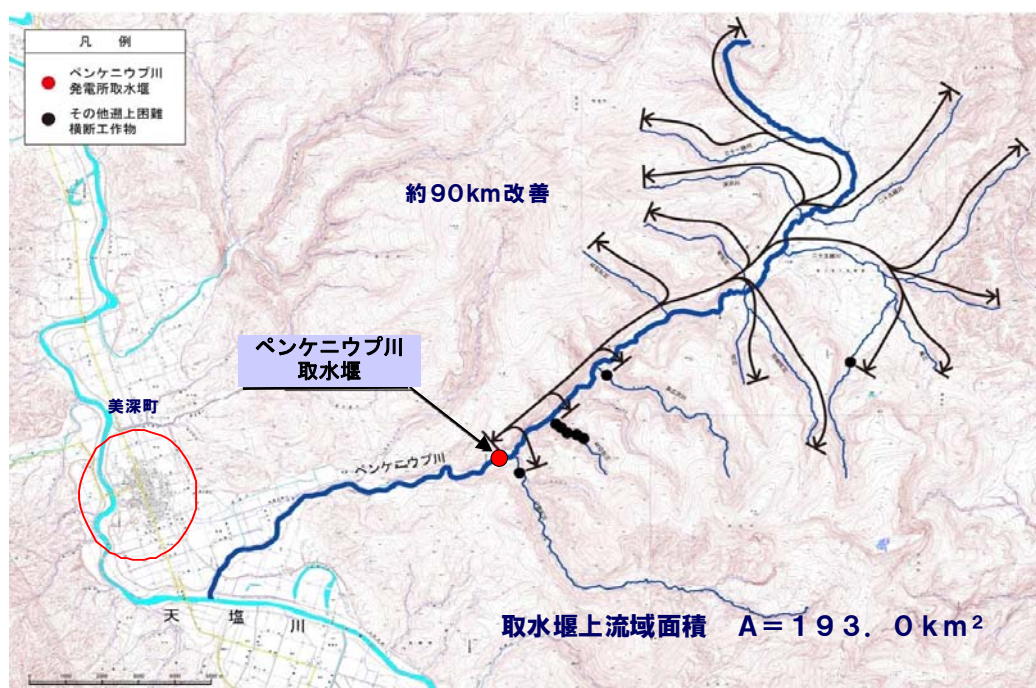
図-16 ペンケニウプ川取水堰に魚道を設置した場合の遡上可能範囲

一方、ペンケニウプ川取水堰の上流域は魚類等の生息や産卵に適した河川環境を有しており、同取水堰に魚道を設置した場合、魚類等の移動可能延長が約 90km 改善され、魚道の設置効果が大きいことから、遡上障害施設へ魚道整備する効果を把握するには適切な箇所と考えられる。

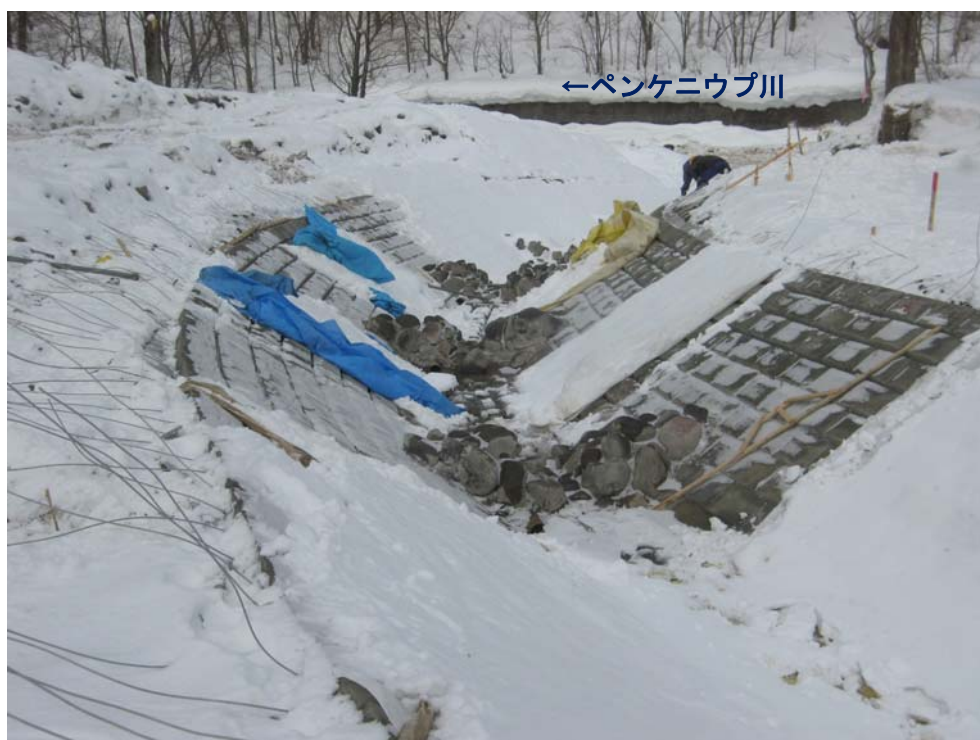
下流側の魚道水路工と石積み隔壁（施工中）

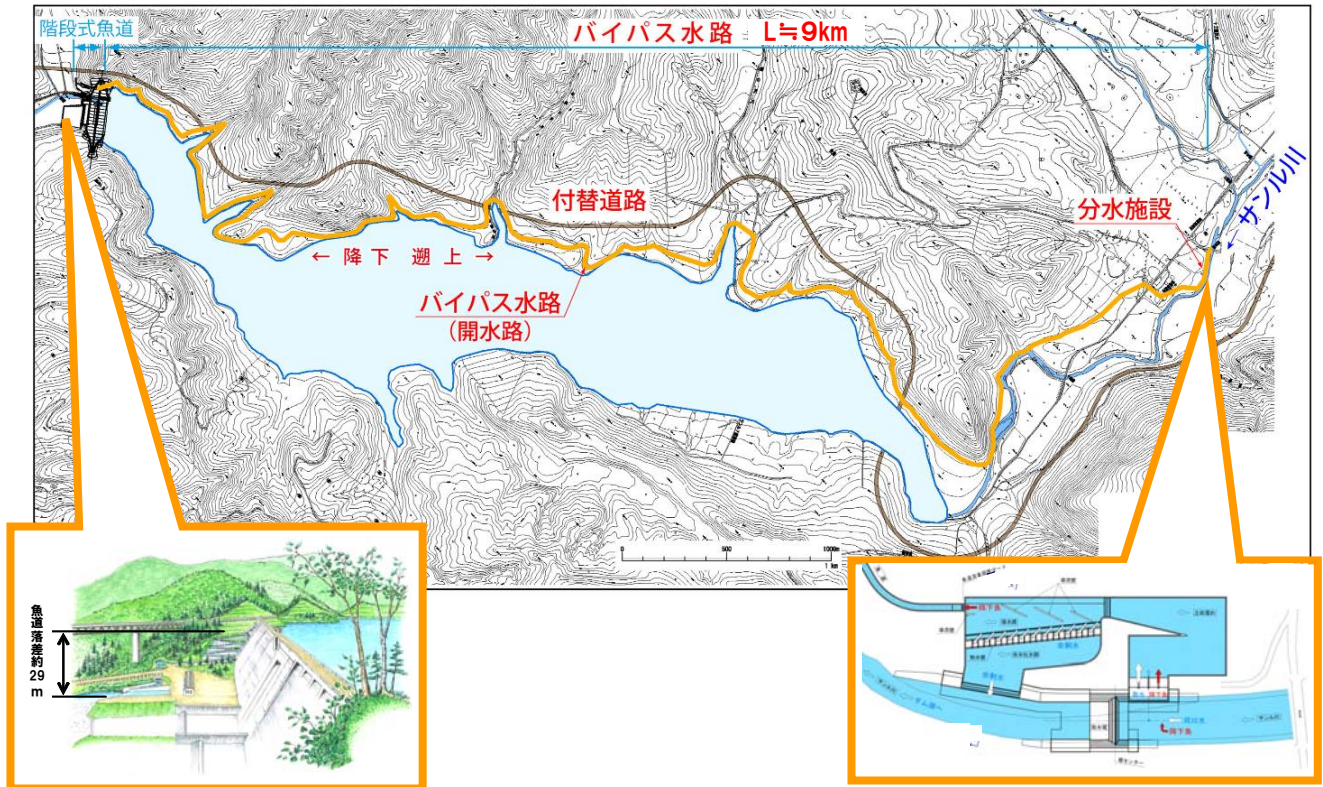
図-18 サンプルダム魚道の概要

サンプル川には回遊魚としてサクラマスが遡上・降河することから、ダムが建設された場合でも遡上・降河できる環境を確保することが求められている。このため、「中間取りまとめ」においては、ダム湖を通過しないバイパス魚道を基本とし、ダム上流部には、降河してきたサクラマスのスモルトを魚道へ誘導する分水施設を設置し、ダム湖岸沿いにはダム堤体までバイパス水路を配置し、ダム堤体から下流河川までは階段式魚道を配置することとした。

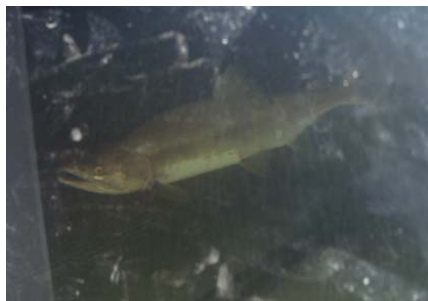
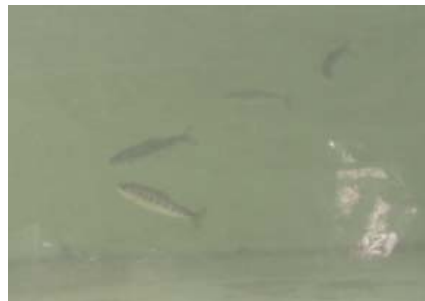
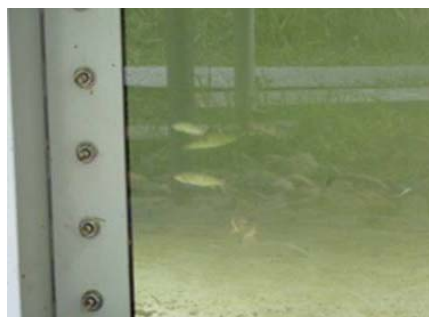
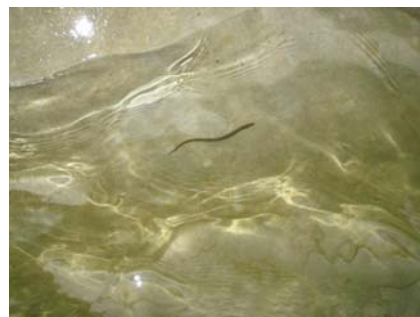
#### 調査用魚道を遡上した魚類

また、平成 21 年度は平成 20 年度に比べて、調査用魚道直下で確認されたサクラマス親魚が減少していること、及びサクラマス親魚に比べて遡上能力が劣ると言われるカラフトマス親魚のほか、ヤマメ等の小型魚の遡上も多く確認しており、調査用魚道の改善効果があり、魚道及び迷入防止施設は十分に機能したものと考えられる。

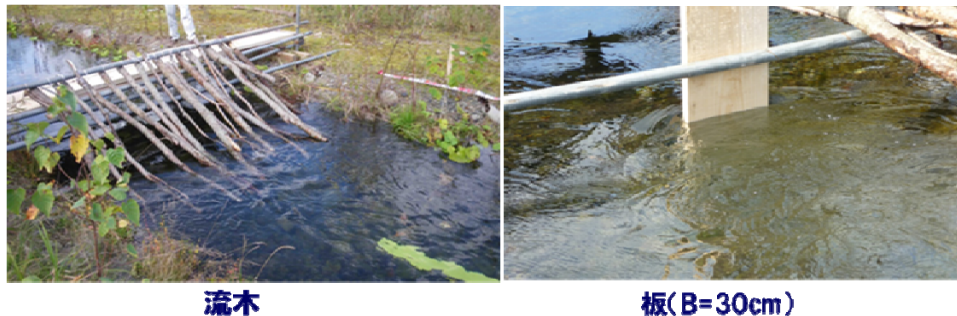
試験は、流木や伐採木等を用いて実施した結果、幅 30cm 程度の木材を立てる方法がより遡上意欲を向上させる流れとなった。あわせて魚の隠れ場所を創出するための橋を丸太等で必要に応じて設置することが効果的であることが確認された。

試験の実施状況

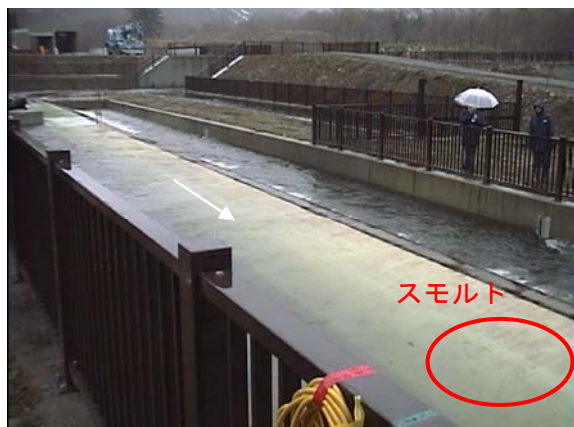
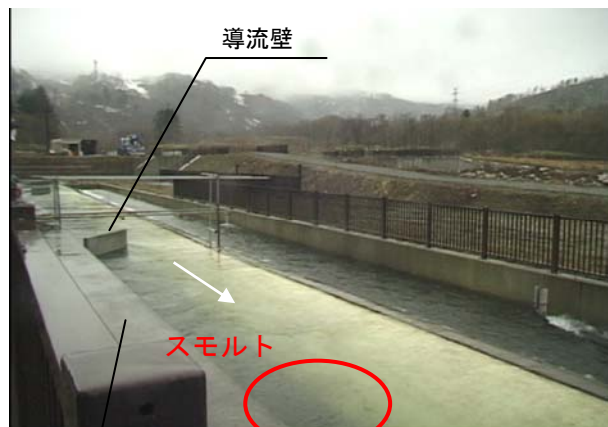
調査の結果、導流壁により流速が増加し、スモルトはひさし側の加速した流れにのって速やかに降下したことから、分水施設への導流壁の設置は効果があると確認された。

美利河ダム魚道スモルト降下状況

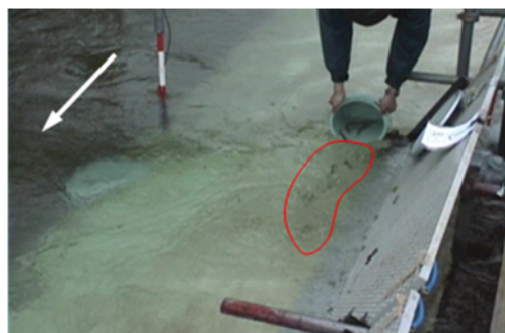
試験の結果、現地で捕獲した天然スモルトをスクリーン近傍で放流した場合においても、直ちにひさし側に移動して降下した。

スモルト降下状況
