資料 - 1

天塩川魚類生息環境保全について その10

平成21年度
天塩川水系における魚類の移動の連続性確保に
向けた取組み状況

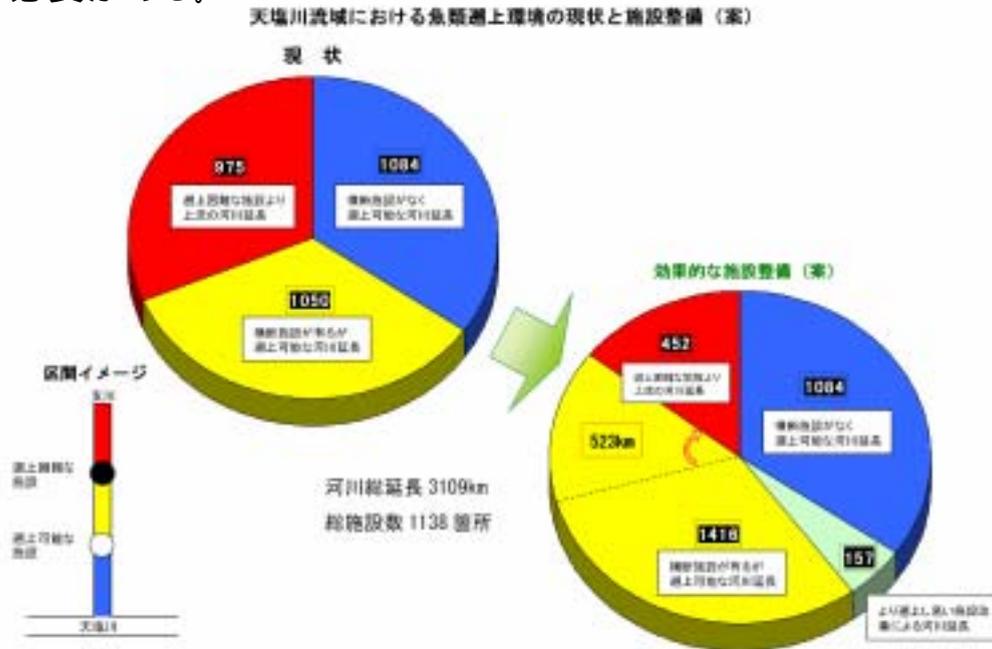
図-53 天塩川流域における魚類遡上環境の現状と施設整備 (案)

天塩川水系における既設横断工作物へ魚道を整備するにあたり、遡上障害となる横断工作物が414箇所あり、全ての横断工作物に魚道を設置するには膨大な時間を要することとなる。このため、効果的かつ効率的に魚類の生息環境を改善するために魚道を整備する施設を抽出し、魚道を整備する必要がある。

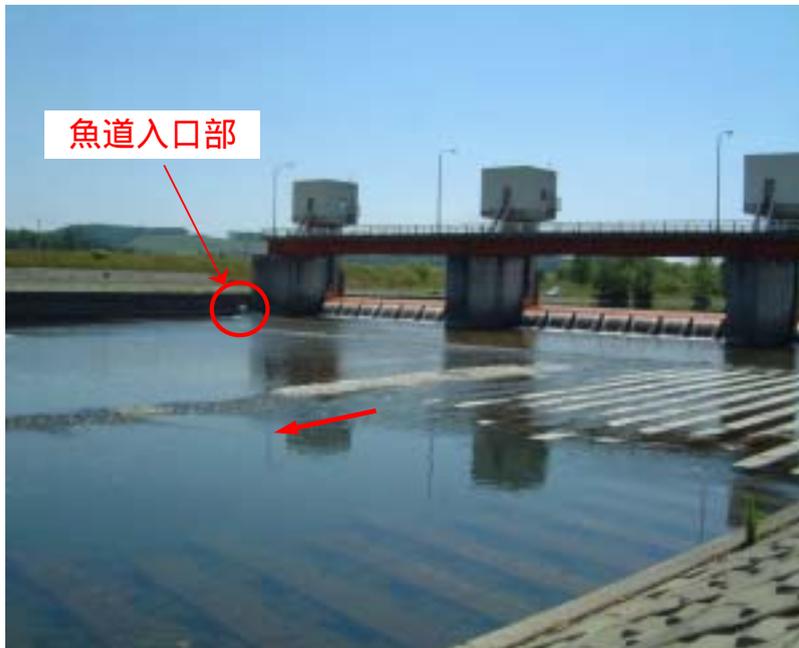
真勲別頭首工

- ・ 真勲別頭首工の下流部は、川幅が広く魚道入口部がわかりにくい状況にある。
- ・ 平水時や湯水時には、魚道入口部の水面落差が約70cm、エプロン部の水深が10cm程度であり、遡上が困難な状況にある。

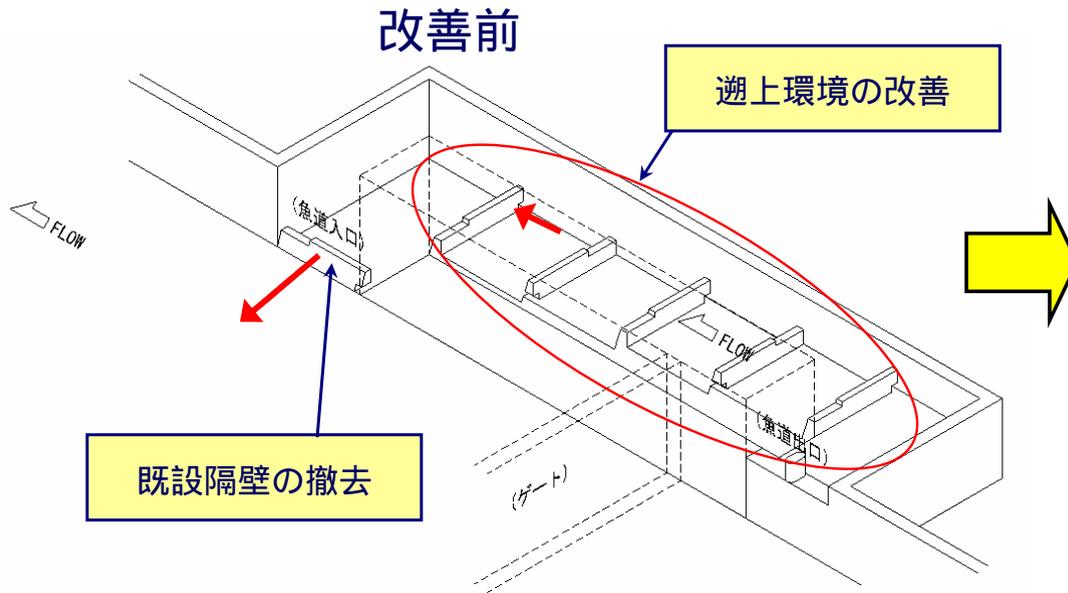
改善後(通水前)

階段部(傾斜側壁、台形型隔壁)

改善後(通水後)

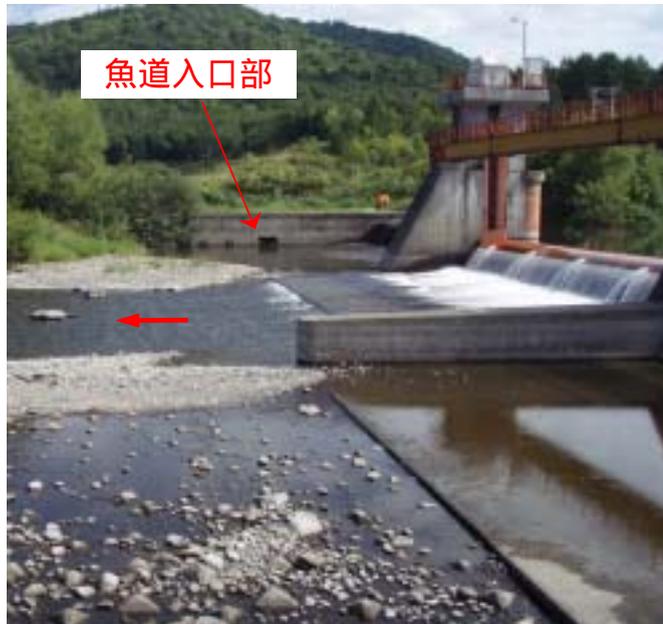
上名寄頭首工

- ・ 上名寄頭首工の魚道入口部は、頭首工ゲートからの流水に対し、魚道からの流れが小さいことから、魚道入口部への集魚効果が小さいと考えられる。
- ・ このため、頭首工の直下で滞留するサクラマスが確認されている。

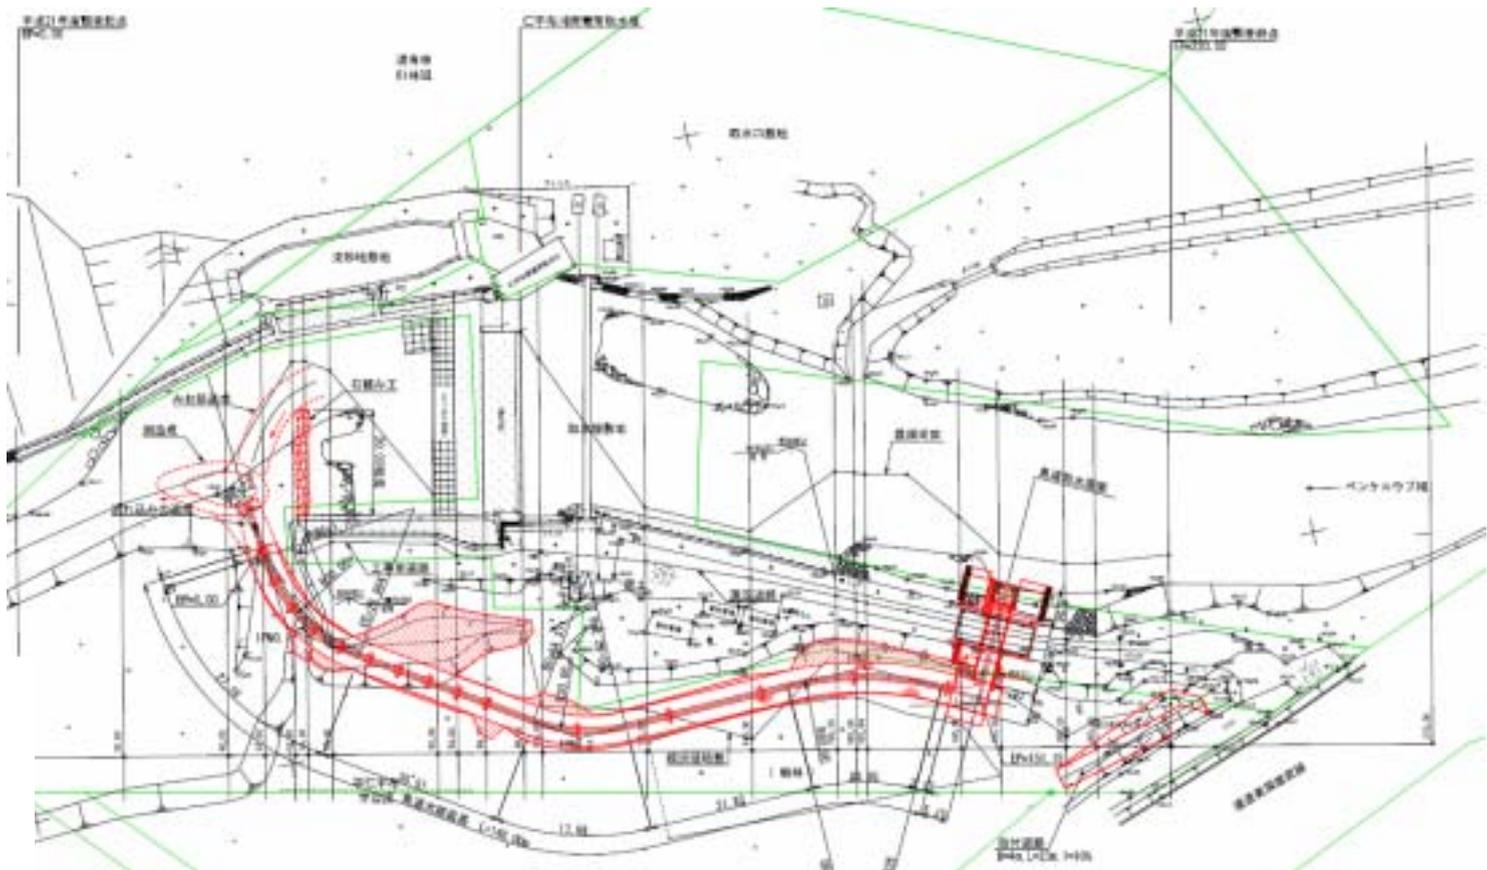
- 試験魚道は、取水堰の構造物を左岸側に迂回する河川敷地内を予定。

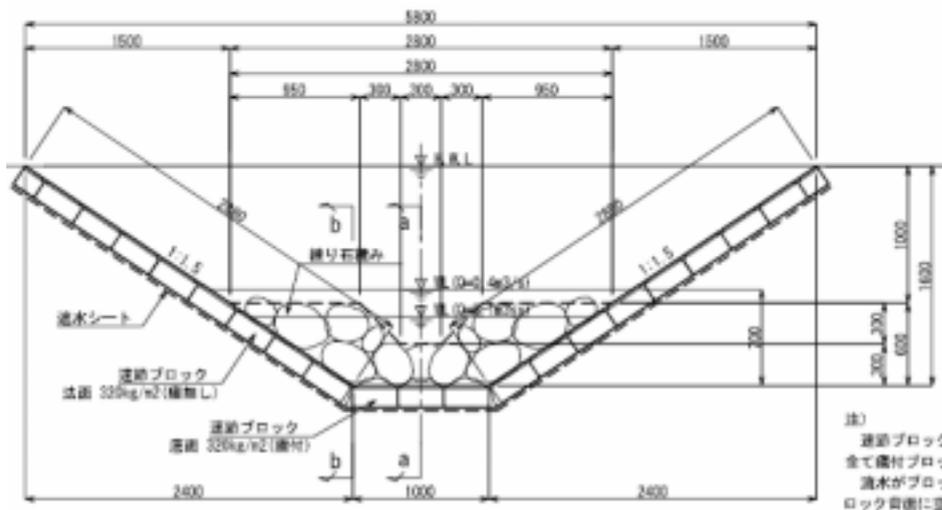
標準構造図

縦断面図

@ 6.0m (i = 1/30)
@ 18.0m (i = 1/90)

i = 1/30 (下流部) 及び i = 1/90 (上流部)

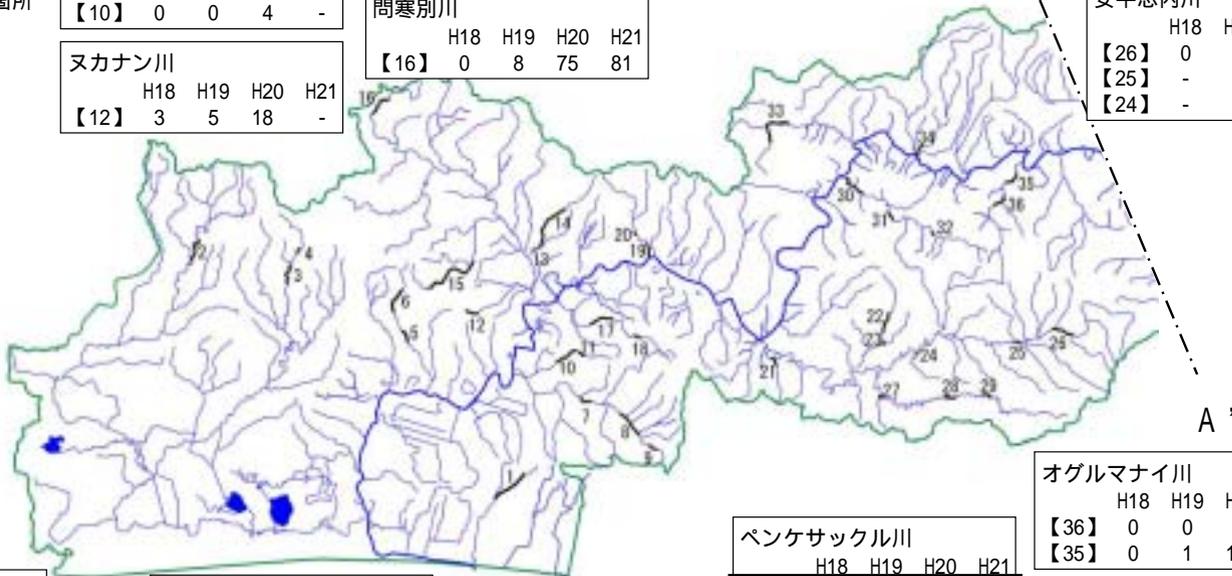
天塩川流域におけるサクラマス産卵床調査結果

調査年: H18年~H21年 (9月)

値は産卵床箇所数 単位:箇所
「-」は未調査

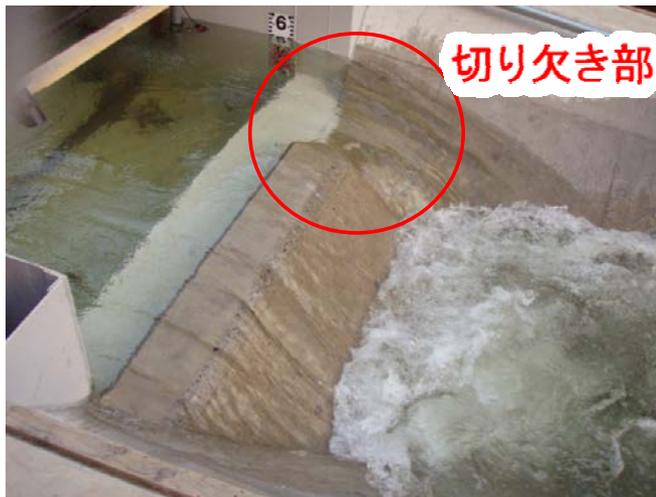
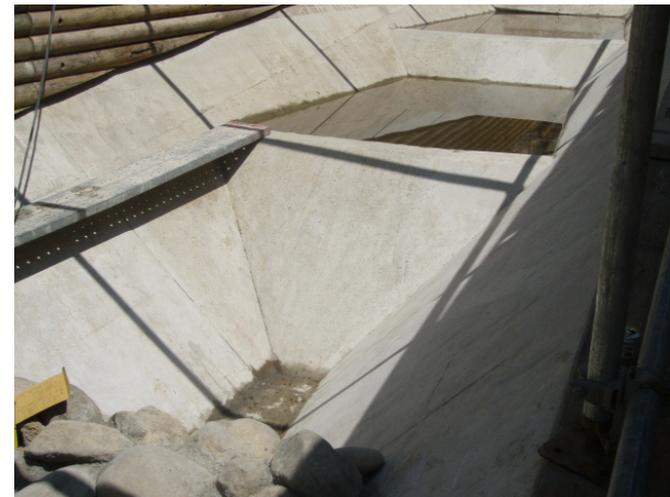
台形断面越流部での越流水深

対策：切り欠き部を設けない越流形状

平成20年度の遡上実績を踏まえ、均等な越流水深を確保するとともに、魚道内の水流の乱れを解消
 羅臼での台形断面魚道では越流水深15cmでカラフトマス・シロザケが遡上

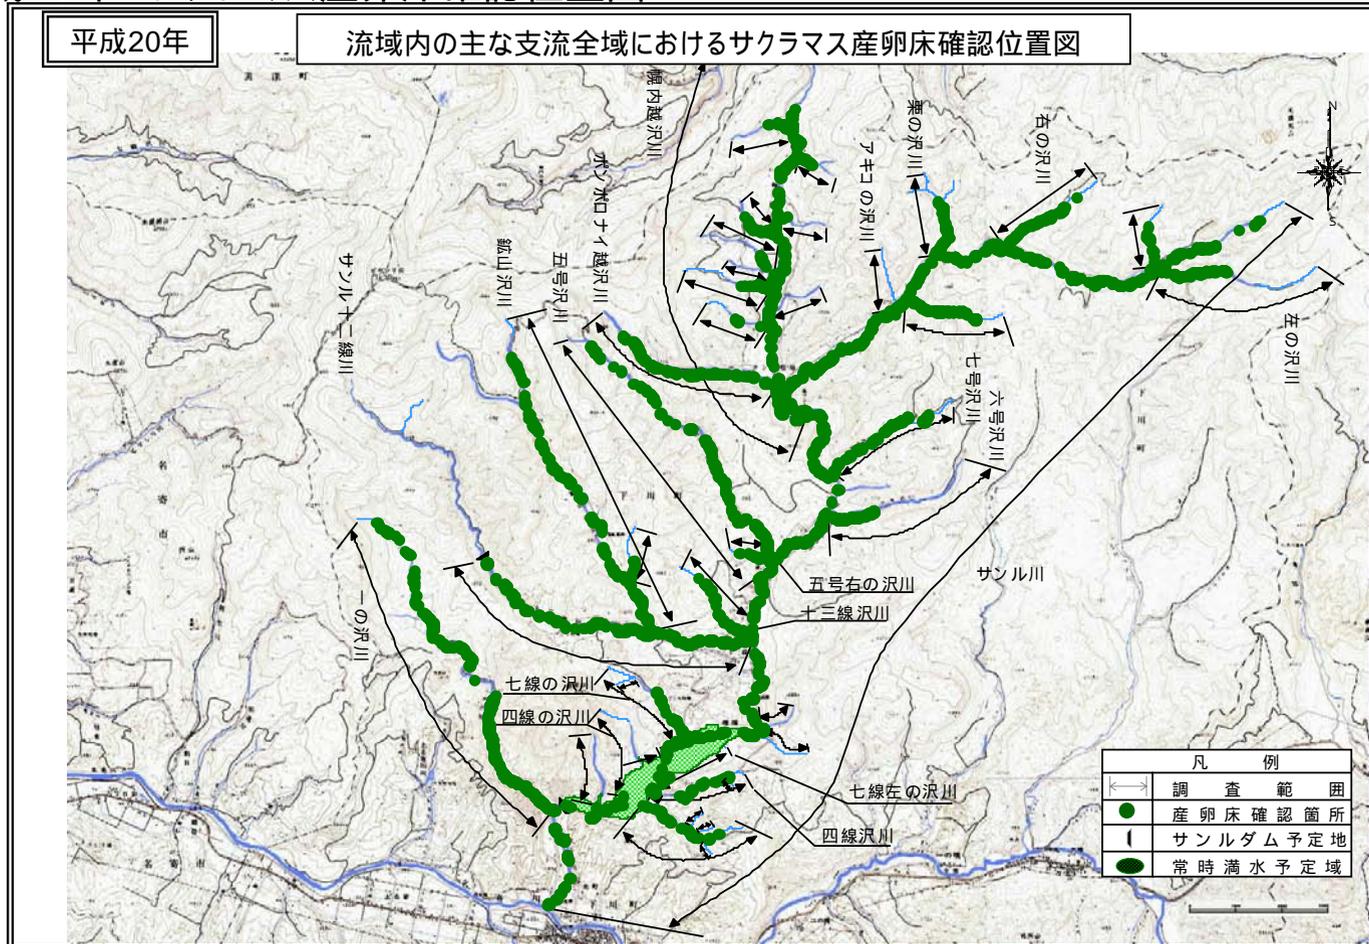
平成20年 サクラマス産卵床確認位置図

総産卵床確認数 4,639箇所...

うち、常時満水予定域における確認数 334箇所...

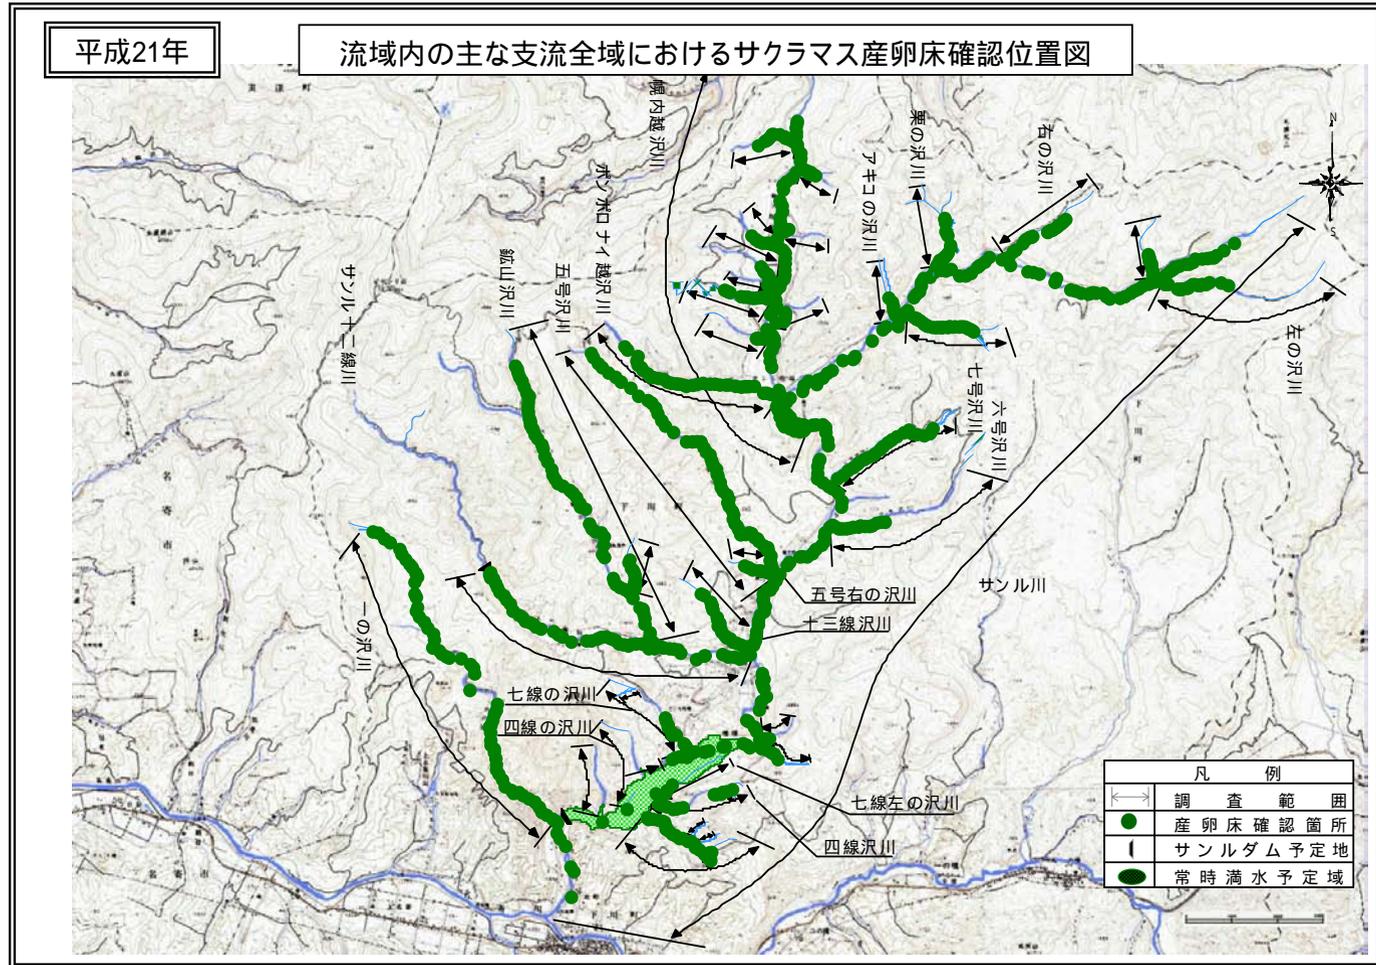
平成21年 サクラマス産卵床確認位置図(第1回目(H21.9.14-23))

総産卵床確認数 4,566箇所...

うち、常時満水予定域における確認数 196箇所...

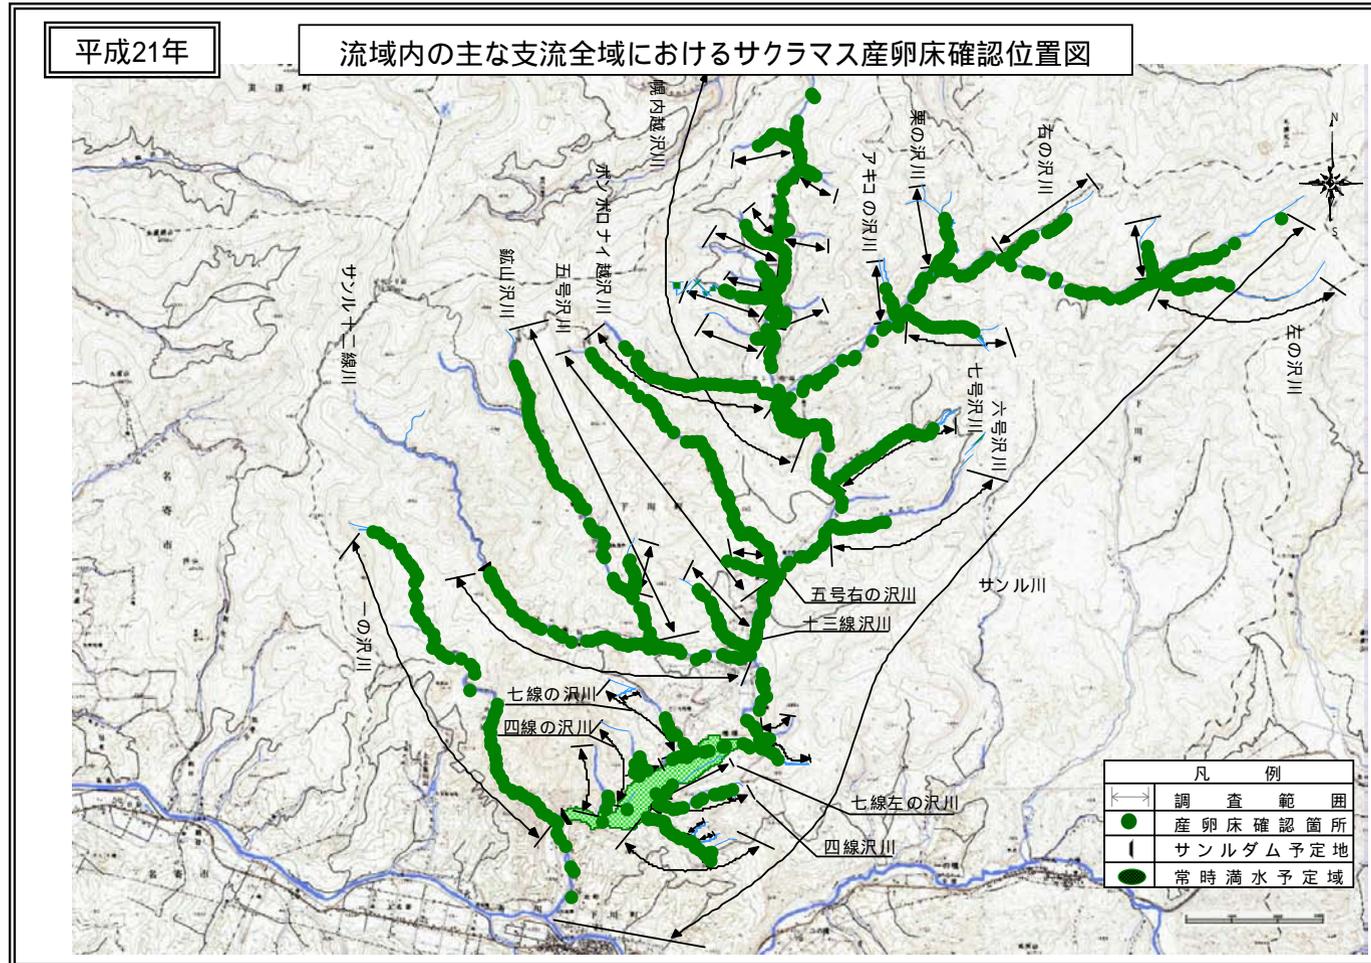
平成21年 サクラマス産卵床確認位置図(第1回目・第2回目(H21.10.6-19)合計)

総産卵床確認数 4,935箇所...

うち、常時満水予定域における確認数 197箇所...

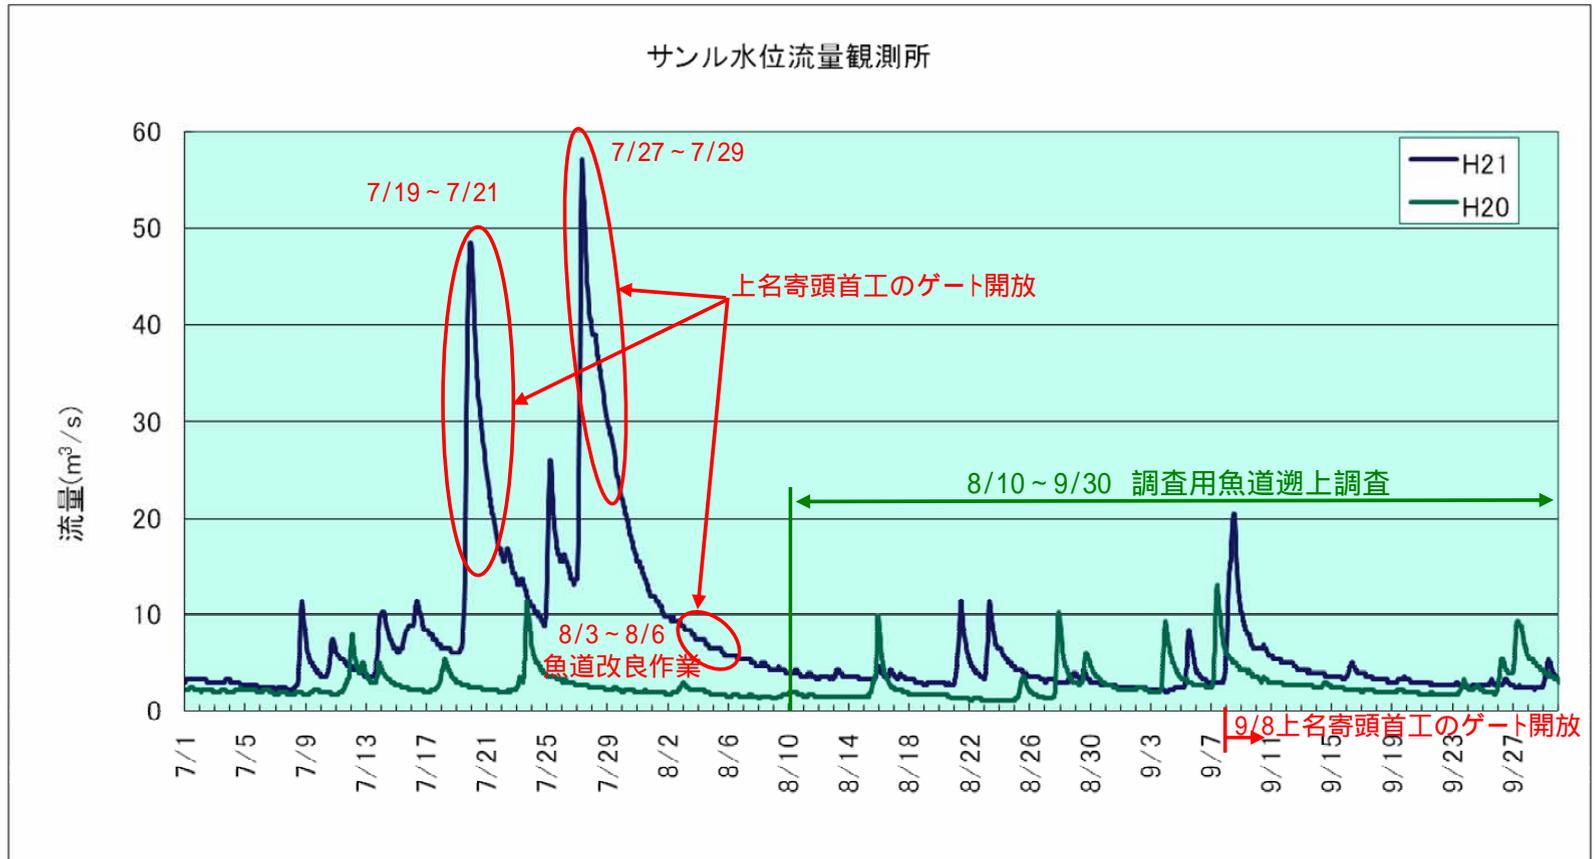
サンル川 流量(7月～9月)

サンル川遡上調査の結果 (H20とH21の比較)

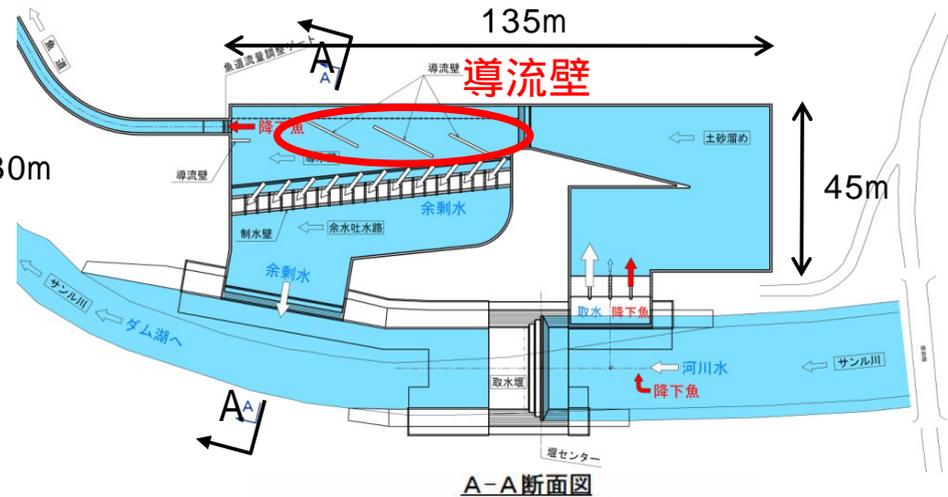
A-A断面図

サンルダム分水施設

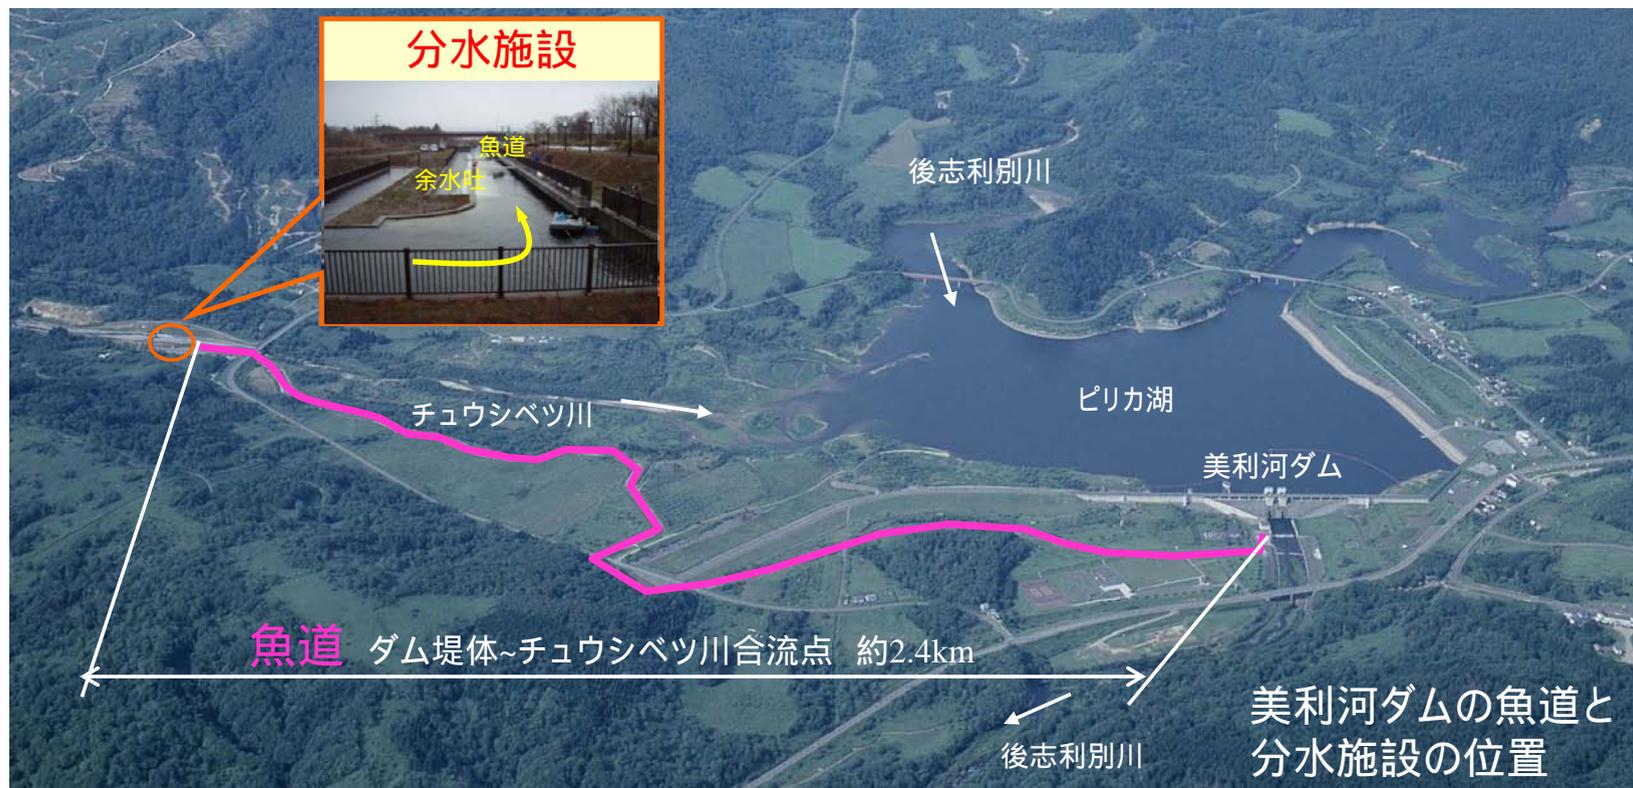
美利河ダム分水施設

- 分水施設越流部に、導流壁を3箇所設置
- 越流部下流に仮ひさしと導流堤を設置

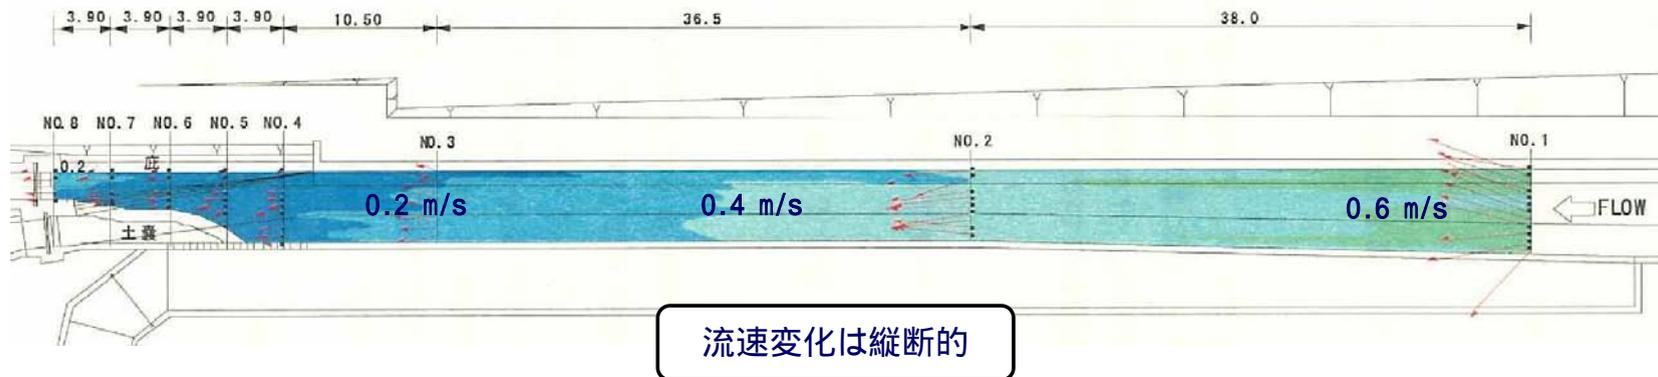
平成20年度の結果 (4/30・分水施設流量 $3.9\text{m}^3/\text{s}$)

昨年度と同様に、スモルト降下に有効な仮ひさしと導流堤を設置。

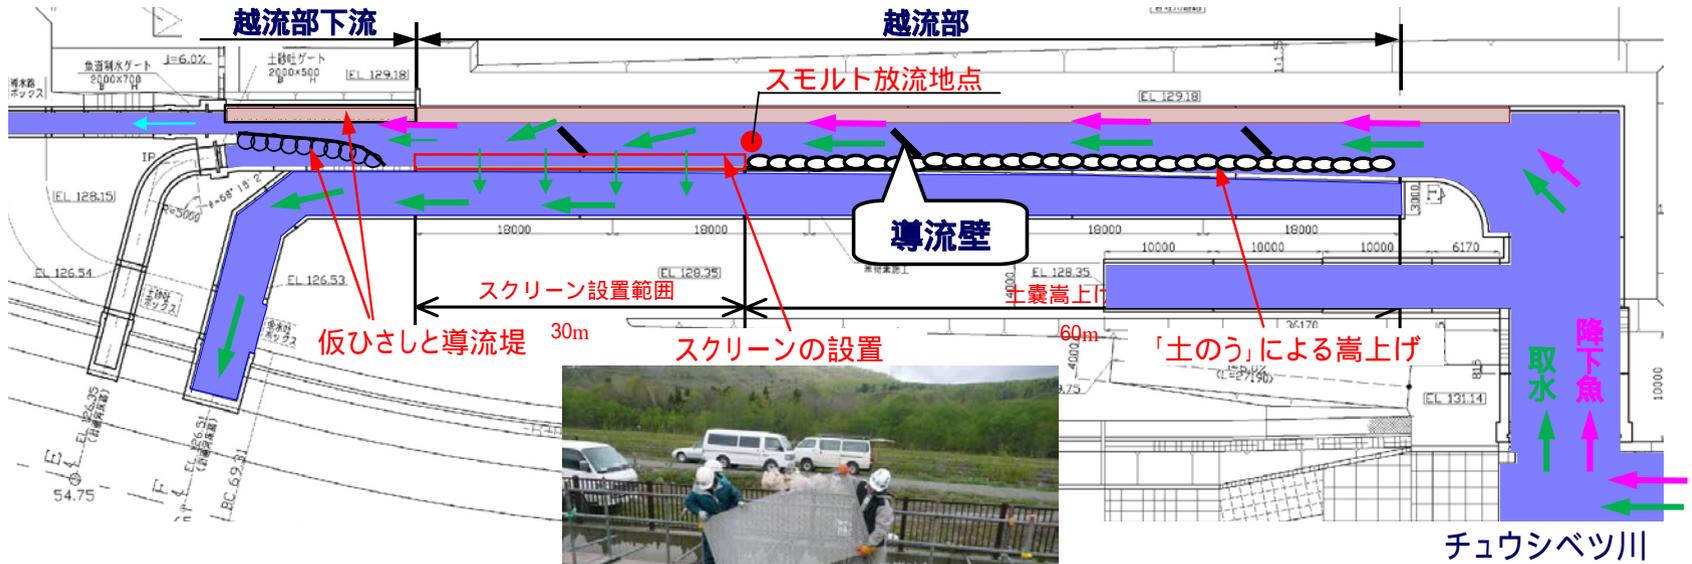
- スクリーンへの接近流速をサンルダム分水施設と同程度となるように、スクリーン部の上流側の越流堰を「土のう」で堰上げ

幅2m × 高さ1mのスクリーンを計15枚設置

サンル川の既往スモルト調査より
迷入防止のスクリーン目間は
13mm
