天塩川における魚類等の生息環境保全に関する  
平成 28 年度年次報告書

平成 29 年 5 月 12 日

天塩川魚類生息環境保全に関する専門家会議

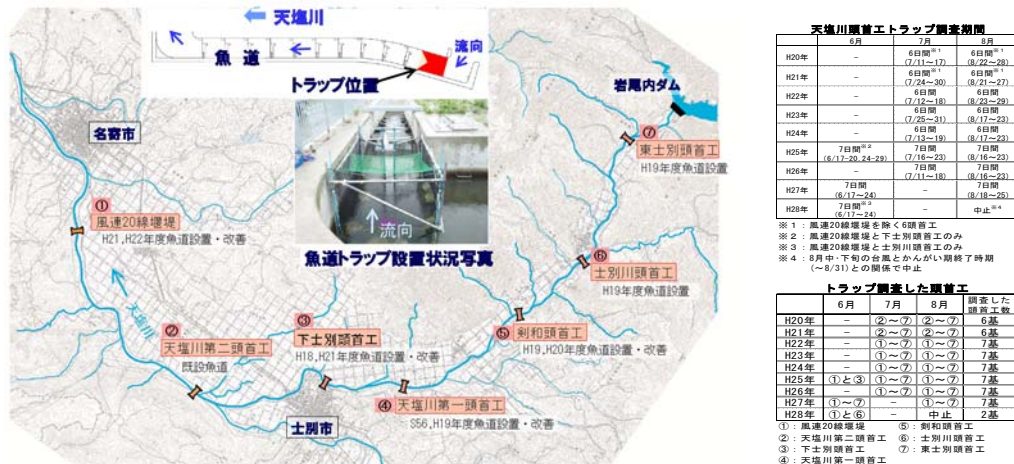
図- 5 天塩川上流頭首工での魚道トラップ調査位置図

天塩川上流の各頭首工における魚道トラップによる遡上実態調査は、平成 20 年度以降実施しており、平成 28 年度は風連 20 線堰堤及び士別川頭首工の 2 頭首工において、早い時期に遡上するサクラマス親魚を把握するため、6 月に 1 回実施した。なお、当初は 8 月についても調査を予定していたが、台風の影響で中止した。(図-5 参照)

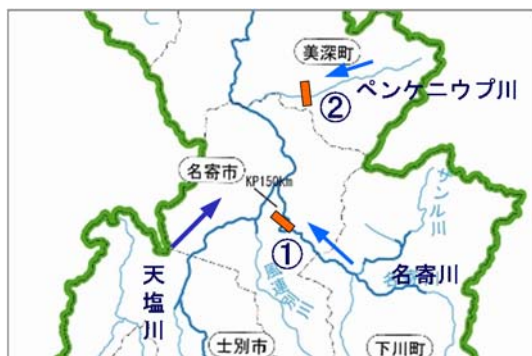
図-7 名寄川の頭首工及びペンケニウブ川取水堰における魚道トラップ調査位置図

名寄川の真熟別頭首工及びペンケニウブ川取水堰の試験魚道において、サクラマス等の遡上状況を把握するため、融雪出水期(5～6月)と9月に、連続した7日間(168時間)で魚道トラップ調査を実施した。

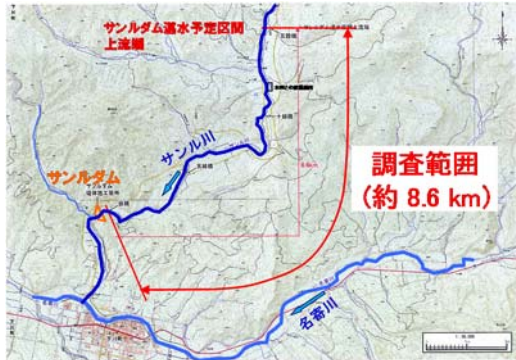
図- 18 カワシンジュガイ類調査範囲

サンル川のサンルダム湛水予定区域の全域（延長：約 8.6km）

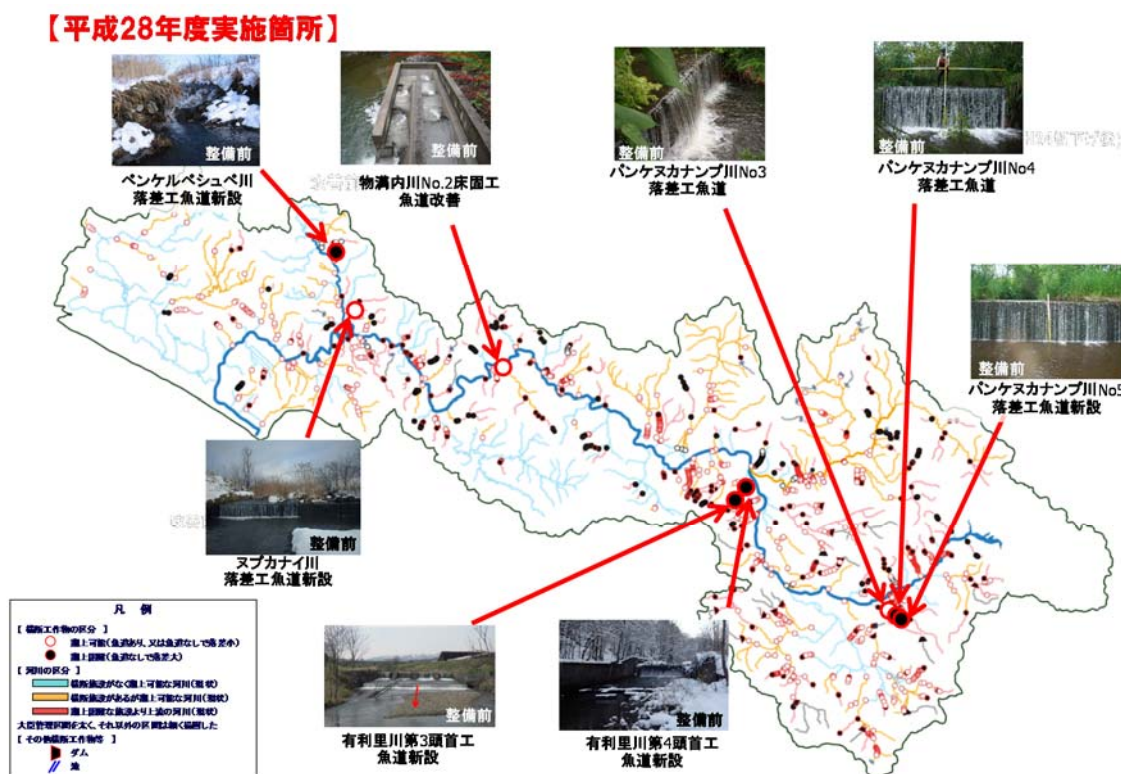
図- 21 魚道新設・改善箇所位置図（平成 28 年度実施）

図-20に流域全体での平成20年度以降の取り組み状況と施設整備（案）として将来の状況を示すとともに、図-21に平成28年度に魚道設置や改善等を実施した施設を示す。平成20～28年度の遡上困難施設の整備・改善により174kmが遡上可能となったほか、施設整備・改善により58kmがより遡上しやすい状況となった。

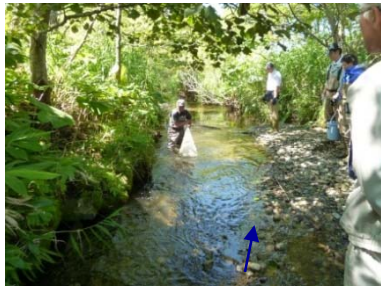
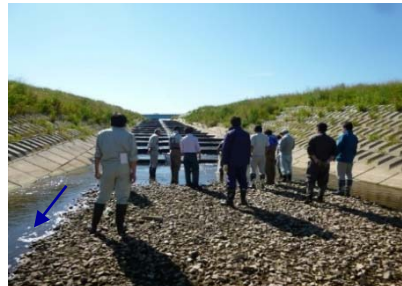
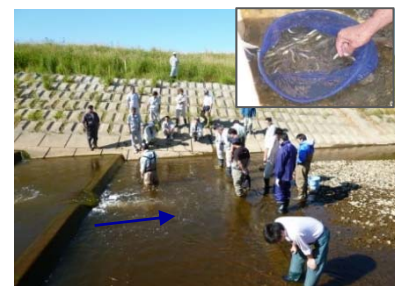
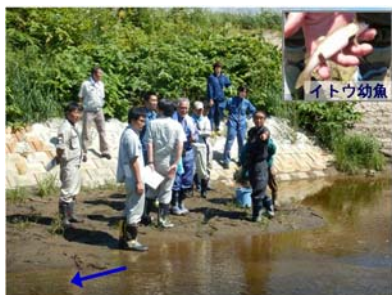
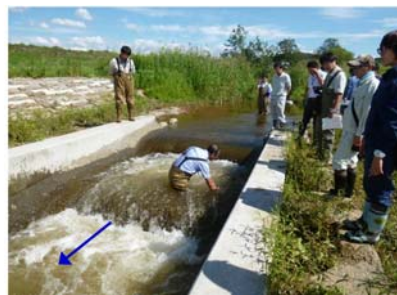
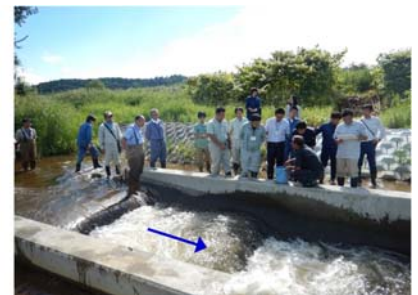
写真- 8 天塩川下流域での取り組み（平成 28 年 8 月 25 日）

天塩川下流域では、平成 25, 26 年度に魚道整備を実施した円山ウブシ川及びペンケオポッペ川落差工において、魚道整備箇所の流況・生息魚類の確認を行ったほか、ヌブカナイ川の魚道設置予定箇所の現地調査等を行った。(写真-8)

パンケウブシ川魚道の現地確認

パンケウブシ川魚道内における生息魚類確認（ワカサギ、スヤツメ、ウキゴリほか）

和田の沢川魚道の現地確認

和田の沢川魚道における生息魚類確認（イトウ、ヤマメ、スヤツメほか）

コクネップ川魚道の流況等確認（No4 落差工魚道）

コクネップ川魚道の現地確認（No5 落差工魚道）

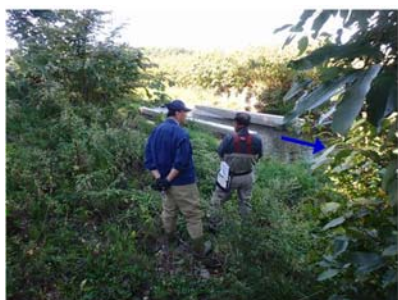
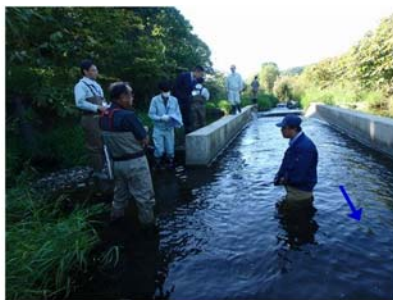
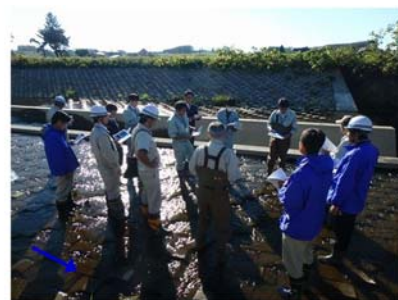
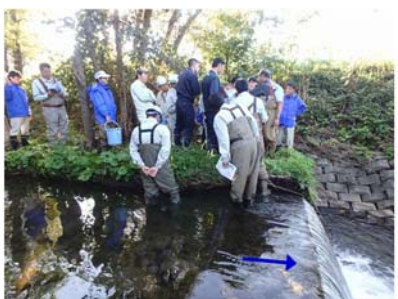
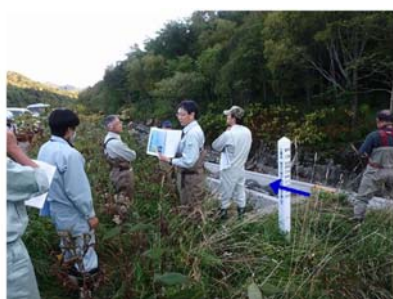
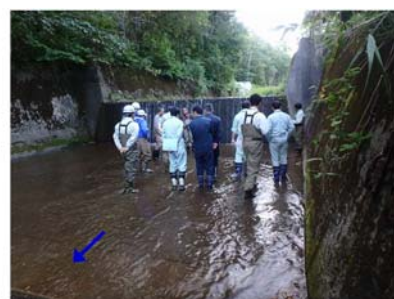
写真- 10 天塩川上流域での取り組み (平成 28 年 9 月 21 日)

天塩川上流域では、施設管理者を含めて九線(南8線)川、パンケヌカナンブ川、朝日六線川の既整備魚道の流況・魚類等の確認及び魚道整備箇所の現地確認・設計協議を実施した。(写真-10)

九線(南8線)川(No.1 落差工)  
魚道の現地確認

九線(南8線)川(No.1 落差工)  
魚道の流況・生息魚類確認

パンケヌカナンブ川(No.2 落差工)  
魚道の流況・生息魚類確認

パンケヌカナンブ川(No.3 落差工)  
魚道整備に向けた設計協議

朝日六線川(3号床固工)  
魚道の流況・生息魚類確認

朝日六線川(4号床固工)  
魚道整備に向けた設計協議

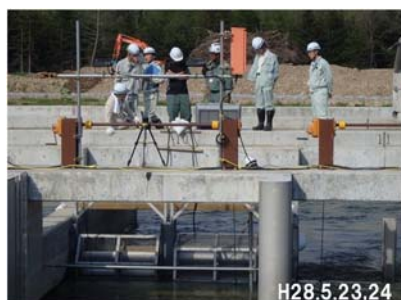
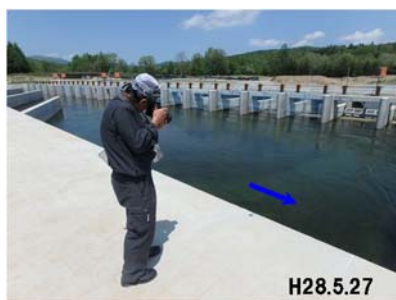
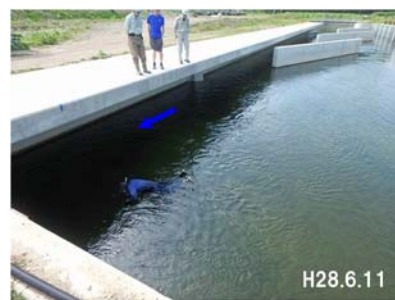
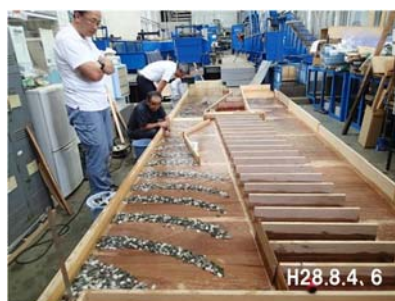
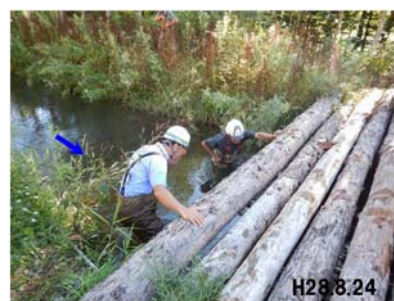
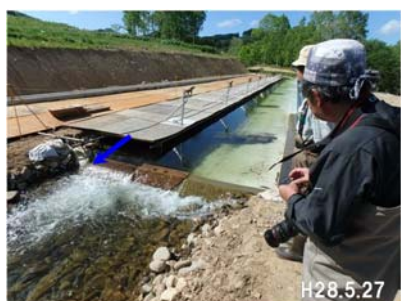
写真- 11 サンプルダムにおける取り組み（平成 28 年 5 月～9 月）

本川との接続箇所におけるスモルト降下状況・流況確認及び機能向上に向けた協議・模型実験を実施したほか、バイパス水路や試験階段式魚道における流況、サクラマス親魚遡上状況、仮排水路のスモルト降下状況等について確認した。(写真-11)

[本川との接続箇所]  
施設内流況・スクリーン稼働状況確認

[本川との接続箇所]  
スモルト降下状況確認

[本川との接続箇所]  
施設内の流況確認

[本川との接続箇所]  
施設内流況改善模型実験

[バイパス水路]  
バイパス水路流況確認

[バイパス水路]  
試験余水吐施設スモルト降下状況確認

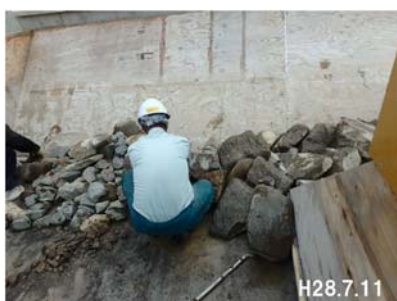
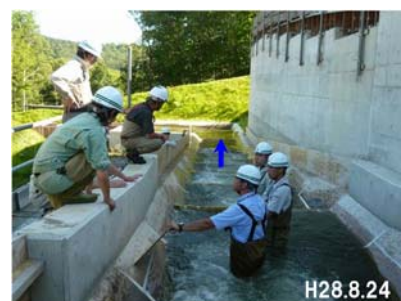
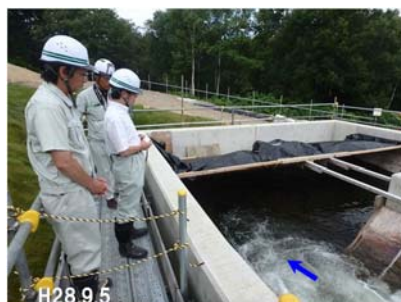
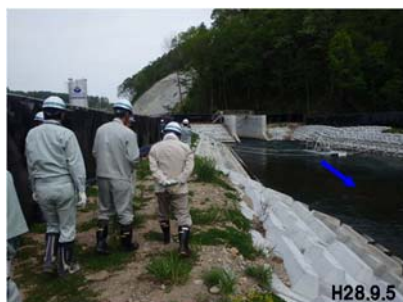
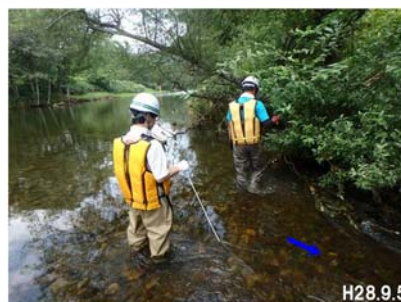
[試験階段式魚道]  
折返し部の石組み指導

[試験階段式魚道]  
流況確認

[仮排水路]  
スモルトの降下状況確認

[サンプル川下流]  
サクラマス産卵状況確認

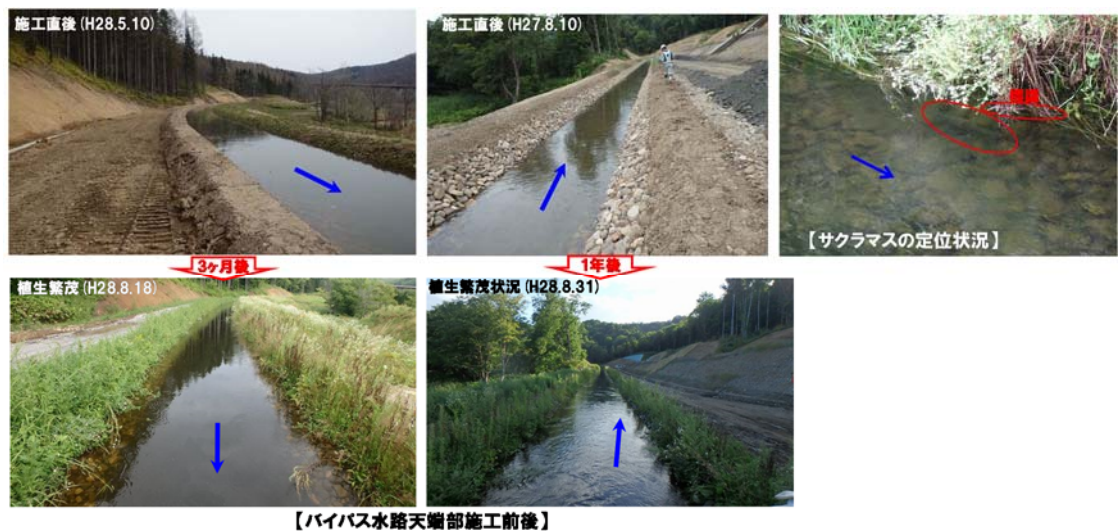
写真- 16 バイパス水路天端部の水際植生の繁茂状況（施工直後と3ヶ月以降）

- ・現地在来植生の早期回復として、工事区間で発生する表土によりバイパス水路の天端部を盛土した。
- ・当年春季までに施工を完了することにより、当年夏季には水際に影ができるまで植生が繁茂することを確認した。
- ・水際の植生による影となる箇所において、サクラマスの定位を確認するとともに、捕食は確認されなかった。

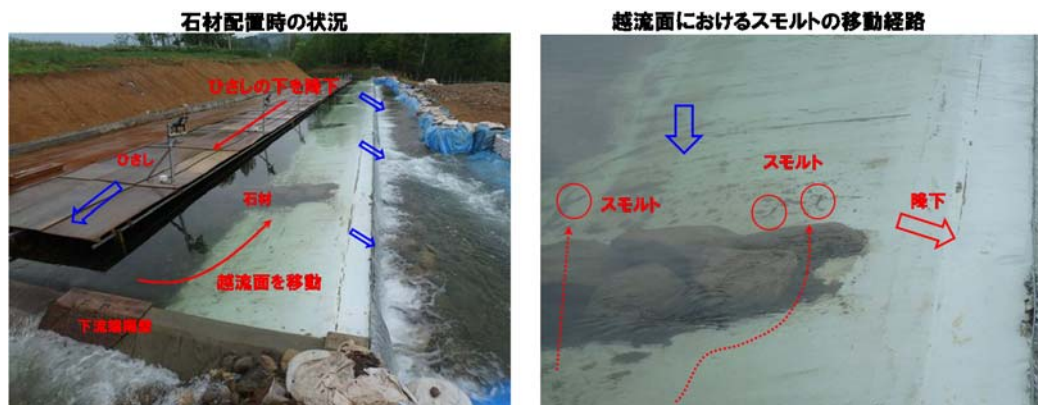
写真- 17 試験余水吐のスモルト降下状況

- ・ 放流したスモルトは、水路右岸側のひさし下を降下。
- ・ 試験階段式魚道へ降下する個体が確認されるものの、下流端の隔壁から施設内を上流側へ移動する個体を確認。
- ・ その移動する個体は、白色の越流面を移動。
- ・ 石材の余水吐側を移動する個体があり、そのことにより余水吐へ降下する個体を確認。

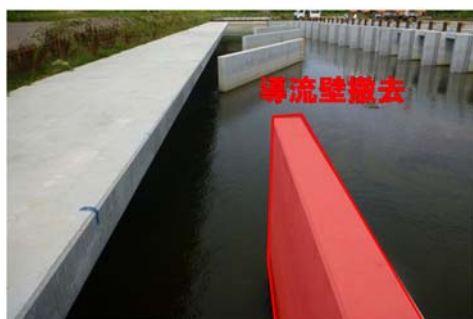
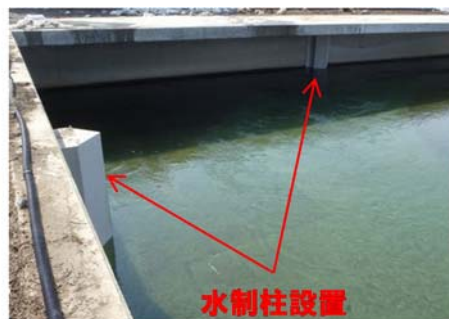
写真- 19 施設内改良(平成 27 年度)の状況

- ・施設内の改良（バイパス水路入口部の導流壁撤去・水制柱設置等）後の導流部において、施設内流入量  $18\text{m}^3/\text{s}$ 、 $13\text{m}^3/\text{s}$ 、 $8\text{m}^3/\text{s}$  のときの施設内、バイパス水路入口方向、余水吐（スクリーン無し）方向への流況（流向・流速）を計測した。

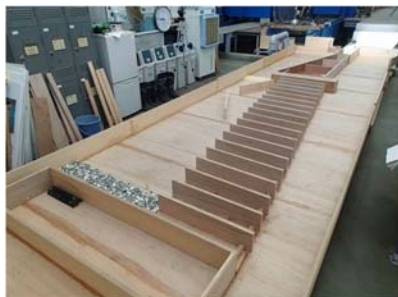
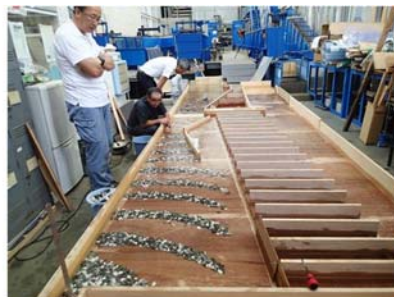
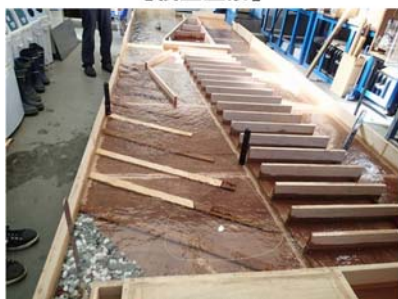
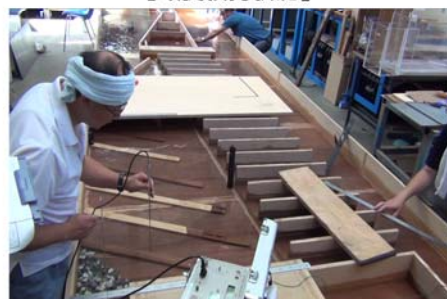
写真- 20 模型実験の状況

- ・実験は 1/20 スケール模型において、施設内でスモルトが多数確認され始めた  $15\text{m}^3/\text{s}$  及び以降、継続的に降下が確認されている  $10\text{m}^3/\text{s}$ 、 $5\text{m}^3/\text{s}$  を対象に確認を行った。

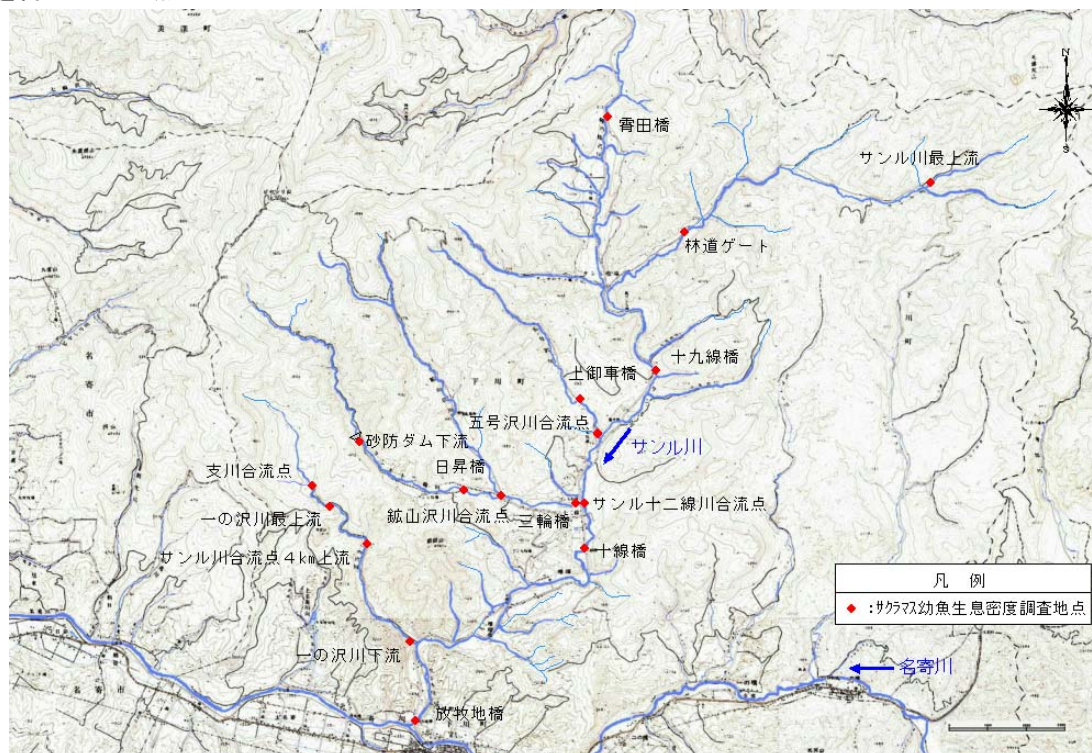
図- 55 サクラマス幼魚生息密度調査位置図

これまでと同様に、サンル川本川及び支流（湛水域を除く）において、6月に実施する。

※これまでの調査 20 地点のうち、湛水域（常時満水位エリア：サンル川 3 地点）を除く 17 地点

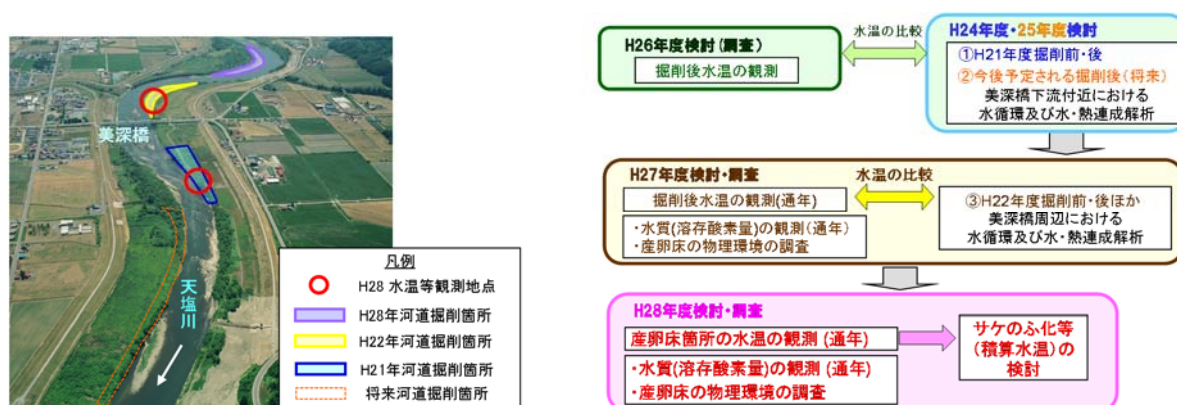
図- 57 美深橋付近における検討の概要

平成 28 年度の検討としては、河道掘削箇所でサケ産卵床として多く利用されている実深橋周辺において、年間を通して水温観測等を実施しており、その観測結果をもとにサケのふ化時期等について検討を行った。また、産卵床が多く確認された箇所の物理環境についてデータ収集・蓄積を行った。
