天塩川における魚類等の生息環境保全に関する 平成 28 年度年次報告書(案)

平成 29 年 2 月 27 日

天塩川魚類生息環境保全に関する専門家会議

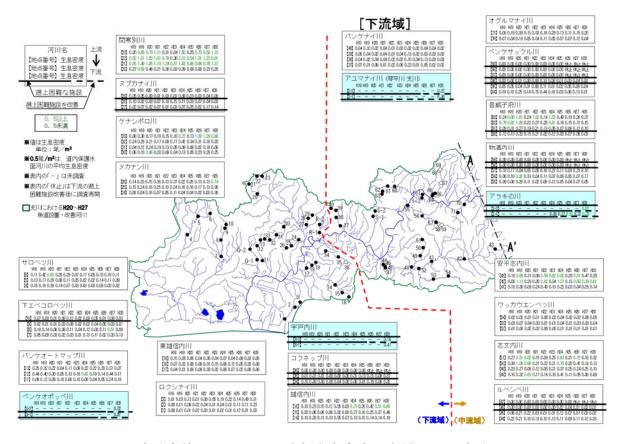
図 1 流域全体のサクラマス幼魚生息密度調査結果(下流域)

天塩川流域におけるサクラマス幼魚の生息密度調査については、平成 18 年度から毎年 6 月に実施しており、平成 28 年度は 61 河川 174 箇所で調査を行った。結果の詳細を図-1、図-2 示す。

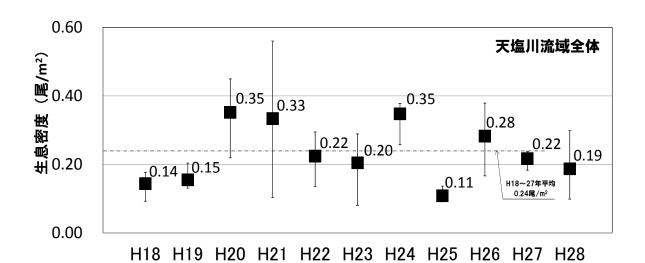
図-3 流域全体のサクラマス幼魚の生息密度

流域全体の生息密度は、図-3 に示すように年度による変動があるが、平成 28 年度は 過去 10 ヵ年の平均的な値であった。

※経年変化をみるため、全地点の生息密度(=全採捕尾数÷全採捕水面積)を算出

※H26 年度以降の生息密度は、H25 年迄の流域平均算出値との整合性を確保するため、観測を休止した地点(遡上困難施設上流で H25 年迄に複数年採捕数が無かった地点)の採捕数を O 尾(採捕水面積は H18~H25 の平均採捕水面積)と仮定して算出している

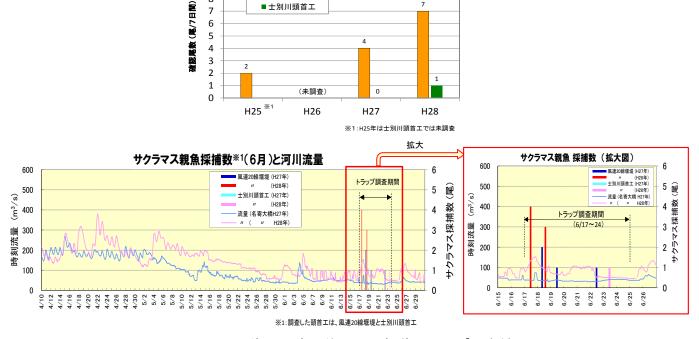
図-6 天塩川上流頭首工での魚道トラップ調査結果

図-6 に示すように、平成 28 年度における調査は、サクラマス遡上時期を確認するため、昨年に引き続き 6 月に調査を実施しているが、その調査では、風連20線堰堤における 6 月のサクラマス親魚は7個体確認されている。また、上流の士別川頭首工においてもサクラマス親魚は1個体確認されている。

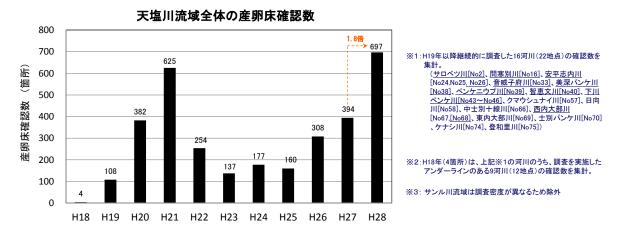
図- 11 天塩川流域全体のサクラマス産卵床確認数(平成18~28年継続調査区間の集計)

平成28年度は、経年的に産卵床調査を行っている河川のほとんどの調査地点で産卵床を確認しており、平成23年以降増加傾向が続いているほか、経年的に産卵床調査を行っている地点における今年度の確認数は、昨年度の1.8倍となっている。

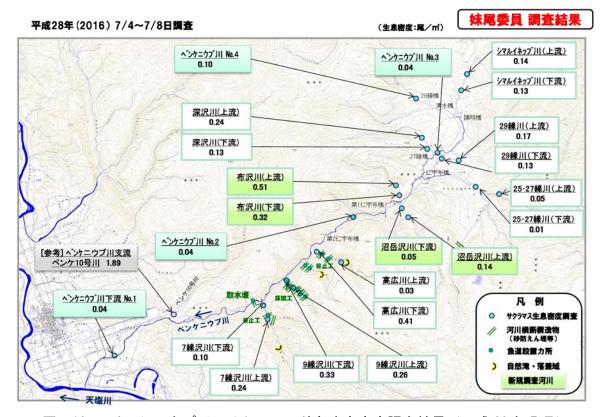
図-12 ペンケニウプ川のサクラマス幼魚生息密度調査結果(平成28年7月)

サクラマス幼魚生息密度の最大は布沢川上流 0.51 尾/ m^2 、最小は 27 線川下流の 0.01 尾/ m^2 で平均 0.11 尾/ m^2 であった。

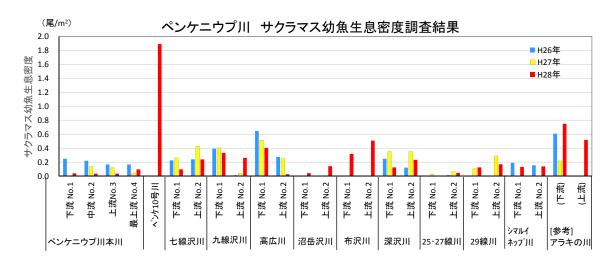
図- 13 サクラマス幼魚の生息密度の比較(H26 年~H28 年)

サクラマス幼魚の生息密度調査は、平成26~28年の3か年実施したが、調査実施時期によって多少相違が確認された。ペンケニウプ川水系は、各河川ともに水温が低い状況で、7月から8月にかけて実施した平成26年が比較的密度が高く、6月下旬から7月上旬に実施した平成27年は密度が低い傾向を示す。一方、ペンケ10号川やアラキの川などの比較的水温の高い支流では、流水内に多くの幼魚が見られ、密度も高い結果となっている。これらの結果は、河川形態の多様化や水温などに大きく左右される。

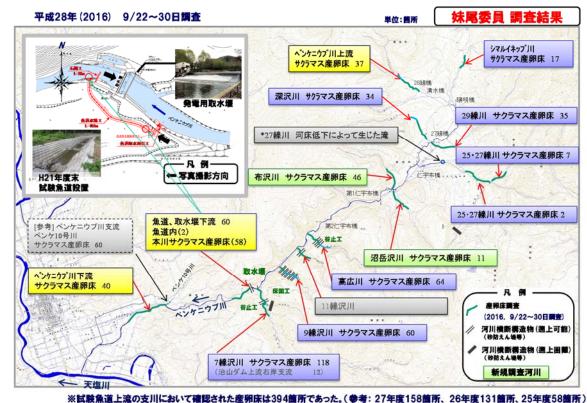
図- 14 ペンケニウプ川のサクラマス産卵床調査結果(平成 28 年 9 月)

魚道設置により年々サクラマス産卵床は増加傾向を示し、昨年は多くのサクラマス産卵床が確認されたが、平成28年度は昨年の2倍を超える産卵床数が確認された。これらの増加要因は、産卵時期の河川流量の関係や支流河川での魚道整備などによるものであるが、25線川などの支川等で河床低下により遡上が難しい箇所があり、今後改善状況によっては、さらに産卵床が多くなる可能性がある。

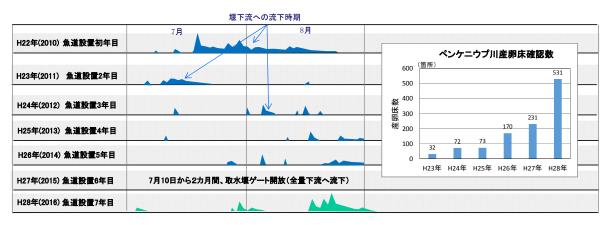
図- 15 ペンケニウプ川取水施設天端高以上の河川水位状況と産卵床確認数

サクラマスの産卵には、取水施設地点における水位の関係が影響し、取水地点の堰高を 越えて下流域に流下する水量によりサクラマスの遡上が左右される。特に、7月、8月に多 くの流量が堰下流に流下することでサクラマスの遡上意欲も増加する。

平成23~26年は、年によって異なるが、7月及び8月上旬の流量が多い年に産卵床数も 多く、平成25年のように7月、8月上旬の流量が少ない年は産卵床数が前年並みであり、 平成28年は8月中旬に多くの流量が堰下流へ流下し産卵床数も多くなっている。

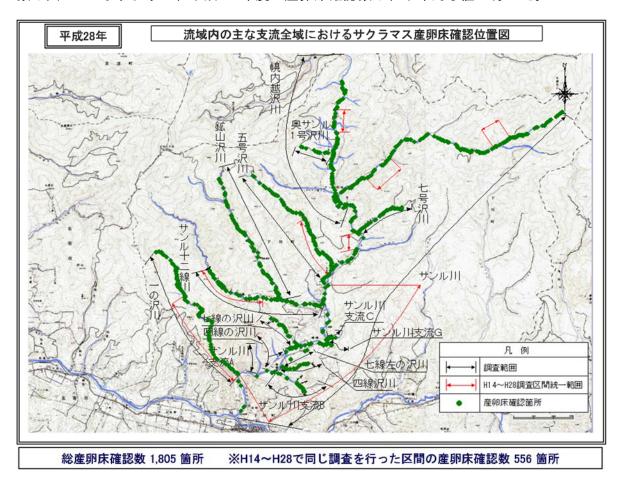
図- 16 サンル川流域のサクラマス産卵床確認位置図(平成28年度)

サンル川流域における産卵床調査は、年度により調査範囲が異なっており、平成22年度 以降は、平成19~21年度に比べて代表支川に絞り込んだ範囲で調査を行っている。平成28年度の調査結果を図-16に示す。また、平成14~28年の同一調査区間における産卵床確認 数は図-17に示すように、平成28年度の産卵床確認数は、平年的な値であった。

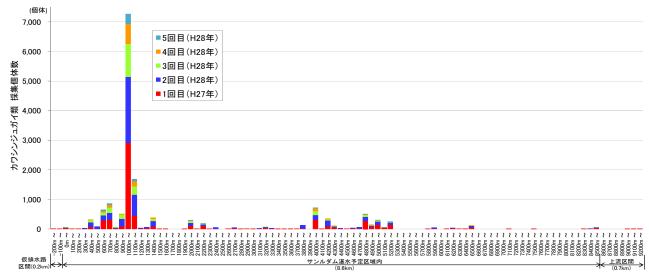
図- 19 カワシンジュガイ類調査結果

平成 28 年調査で採集したカワシンジュガイ類の個体数は全部で 9,563 個体であり、そのうち、カワシンジュガイは 9,172 個体で、コガタカワシンジュガイは 391 個体であった。これにより、平成 27 年に採集した個体数と合わせて、これまでのカワシンジュガイ類の総個体数は 15,776 個体(うちカワシンジュガイ 14,667 個体、コガタカワシンジュガイ 1,109 個体)となった。

最も採集個体数が多かった区間は、昨年と同様に 1,000~1,100m 区間で 4,352 個体採集された。その箇所は蛇行部の外岸側で中州により分流し、ヨシ類が繁茂している環境であり、流速が緩やかでカワシンジュガイ類が漂着しやすいことやカワシンジュガイの宿主であるサクラマス幼魚の良好な生息環境となっているため、寄生した幼生が着床し易い環境であること等が考えられる。調査区間全体を縦断的に見ると下流側に多く、上流側は少なかった。

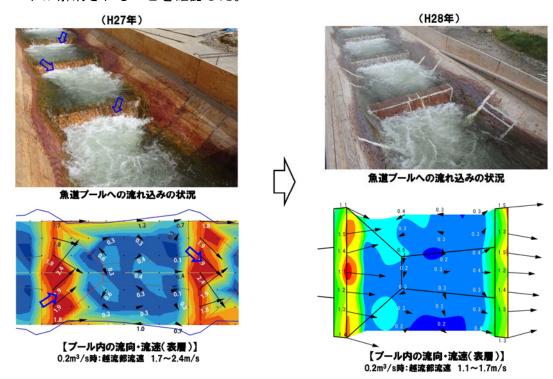
図-23 試験階段式魚道の流況調査結果(流速コンター図)

・隔壁からの流れ込みが直線的となり、水面が左右に振れる現象が抑えられ、水流の乱れが解消されることを確認した。

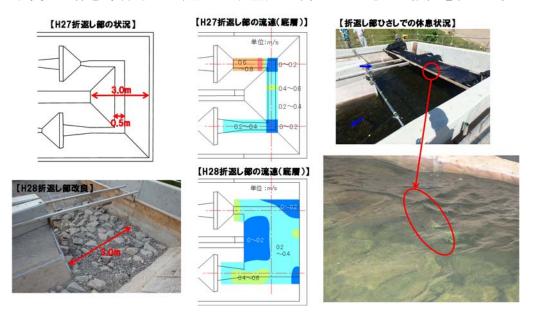
図- 24 試験階段式魚道 折返し部の改良(石材配置と壁面の鉛直化、ひさしの設置)

・階段式魚道折返し部における水面変動を改善するため、底面に石材を配置するとともに、更なる休息環境向上の観点から、壁面の鉛直化とひさしの設置を行った。

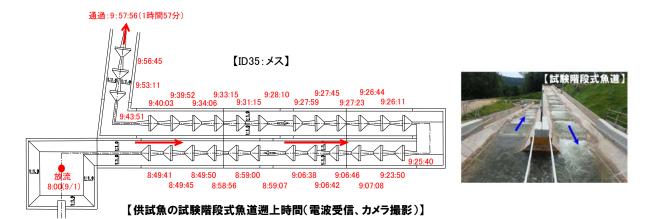
図 - 26 試験階段式魚道のサクラマス溯上調査結果

- ・サクラマス親魚の供試魚が魚道上流端まで遡上するのを確認した(約2時間)。供試 魚は1段毎、または2段・3段と連続して遡上した。
- ・折返し部の改良により、サクラマスの休息範囲が大きくなるとともに、ひさし下での 安定した休息を確認した。

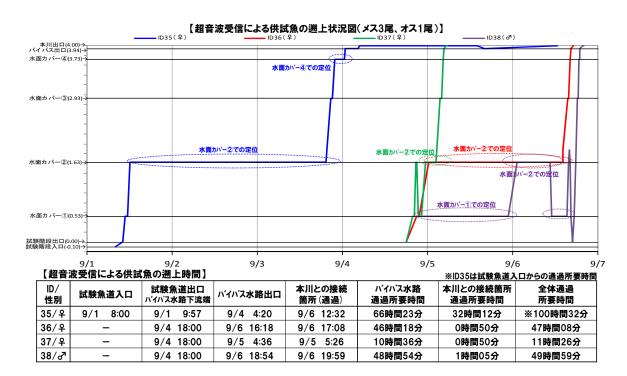
図-28 バイパス水路におけるサクラマス親魚遡上状況図(超音波受信による)

- ・バイパス水路流量 1.5m³/s 時に供試魚 4 尾放流(試験階段式魚道下流端 1 尾、バイパス水路下流端 3 尾)の遡上調査の結果、全ての個体が本川まで遡上していることが確認されるとともに、バイパス水路内における産卵床及び疑似産卵床は確認されなかった。
- ・水面カバーと併せて石材配置した休息場において一時定位する個体が確認された。
- 目視により通常の水路部石材凸部の背後においても定位する個体が確認された。

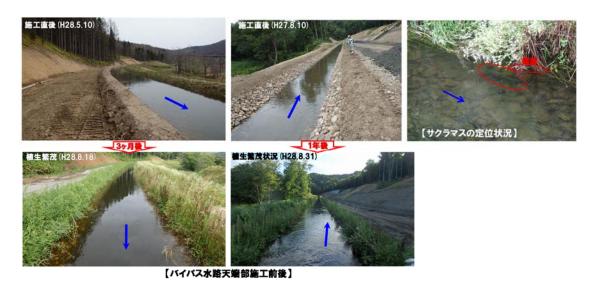
写真-16 バイパス水路天端部の水際植生の繁茂状況(施工直後と3ヶ月以降)

- ・現地在来植生の早期回復として、工事区間で発生する表土によりバイパス水路の天端 部を盛土した。
- ・当年春季までに施工を完了することにより、当年夏季には水際に影ができるまで植生 が繁茂することを確認した。
- ・水際の植生による影となる箇所において、サクラマスの定位を確認するとともに、捕食は確認されなかった。

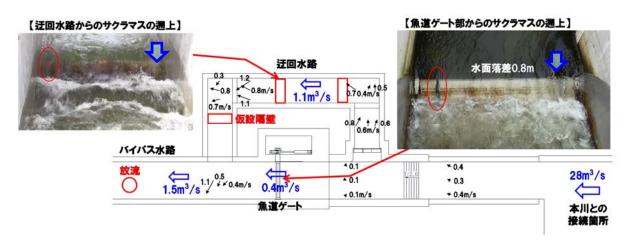
図-30 迂回水路におけるサクラマス遡上状況と流況図

・ 遡上確認の結果、迂回水路から2尾、魚道ゲート部から1尾の遡上が確認された。

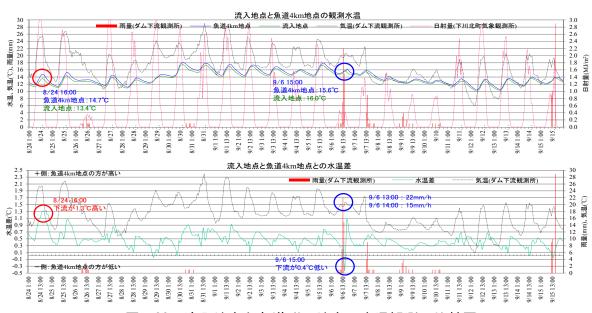
図-32 流入地点と魚道 4km 地点の水温観測・比較図

- ・魚道 4km 地点の水温は 10.4~18.1℃の範囲で、流入地点から魚道 4km の流下により水温が最大 1.3℃上昇した。(8/24 16:00)。
- ・魚道 4km 地点の水温が流入地点より 0.4℃低下した 9/6 15:00 については、強い降雨が確認されており、魚道への雨水の流入による影響と考えられる。

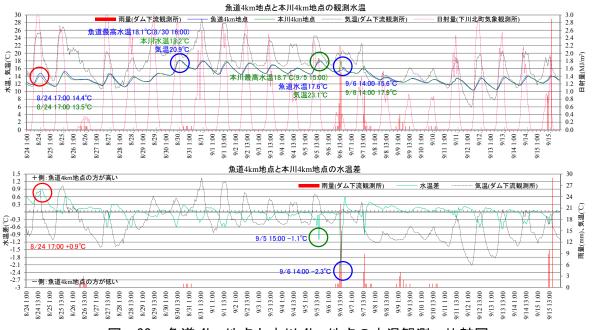
図-33 魚道 4km 地点と本川 4km 地点の水温観測・比較図

- ・魚道 4km 地点とサンル川本川 4km 地点の観測水温は同様の変動を示しており、その水温差は概ね±1.0℃程度であった。
- ・魚道 4km 地点の水温が本川 4km 地点より 2.3℃低下した 9/6 14:00 については、強い雨が確認されており、魚道への雨水の流入による影響と考えられる。

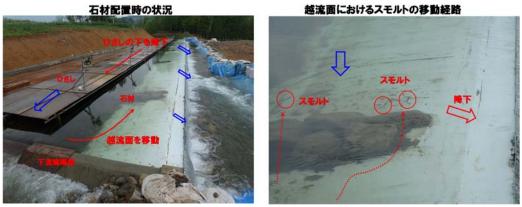
写真-17 試験余水吐のスモルト降下状況

- ・放流したスモルトは、水路右岸側のひさし下を降下。
- ・試験階段式魚道へ降下する個体が確認されるものの、下流端の隔壁から施設内を上流 側へ移動する個体を確認。
- ・その移動する個体は、白色の越流面を移動。
- 石材の余水吐側を移動する個体があり、そのことにより余水吐へ降下する個体を確認。

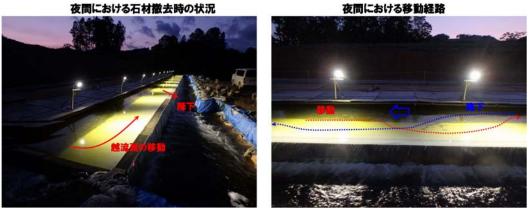
写真-18 試験余水吐のスモルト降下状況(石材撤去時の夜間)

- ・余水吐側への流れ込みの流況変化はなくなり、白色の越流面ひさし側を直線的に移動。
- ・夜間においては、明間の暗い箇所の越流面で余水吐側へ移動し、余水吐に近付き降下 した。

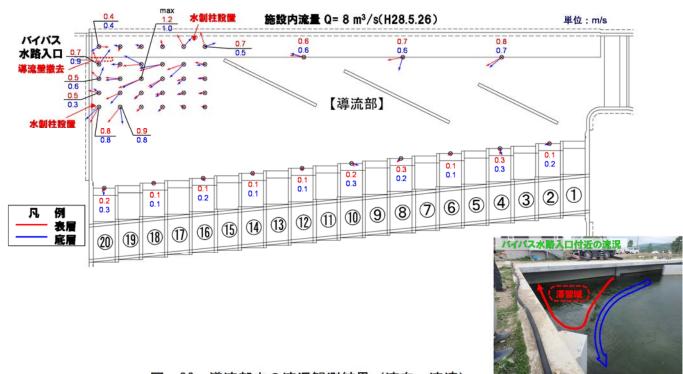
図-36 導流部内の流況観測結果(流向・流速)

・いずれの流量においてもバイパス水路入口付近に滞留域が創出されるとともに、バイパス水路へ向かう流況が確認された。

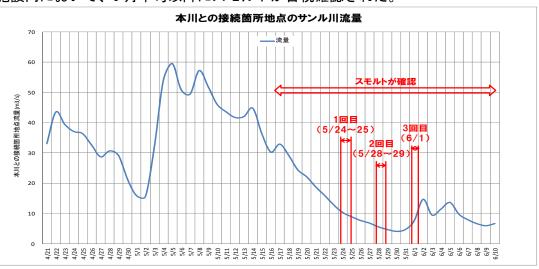
図-38 スモルト行動調査時の流量とスモルト確認状況

- ・調査は1回目 $(5/24~8:00\sim24$ 時間:流量 $9\sim10\text{m}^3/\text{s})$ 、2回目 $(5/28~8:00\sim24$ 時間:流量 $5\sim6\text{m}^3/\text{s}$)、3回目 $(6/1~8:00\sim16$ 時間:流量 $6\sim9\text{m}^3/\text{s}$) 実施した。
- ・施設内において、5月中旬以降にスモルトが目視確認された。

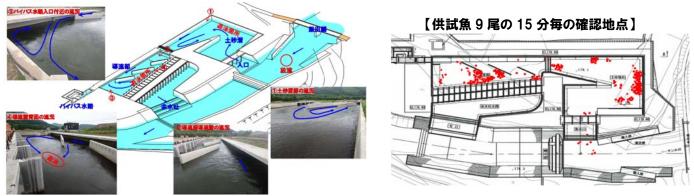
図-39 スモルトの行動調査結果(スモルトの移動経路)

- ・電波発信機を装着したスモルト供試魚は、土砂溜部外側の滞留域及び導流壁間やバイパス水路入口付近を通過し、導流壁背面の滞留域に遊泳していることが確認された。
- ・目視観察においては、自然のスモルトが導流壁背面に滞留した後、バイパス水路へ降下する個体が確認された。
- ・バイパス水路入口の滞留域に自然のスモルトの定位が目視確認され、バイパス水路へ降下が確認されるものの、供試魚及び自然のスモルトの導流壁背面への遊泳が確認された。これは導流部から余水吐側へ向かう流れが強いこと、導流壁背面の滞留域はバイパス水路入口の滞留域に比べ大きいためと考えられる。
- ・そのためバイパス水路入口付近に導流壁背面よりも大きな滞留域を創出することにより、バイパス水路への更なる誘導機能の向上を図る必要がある。

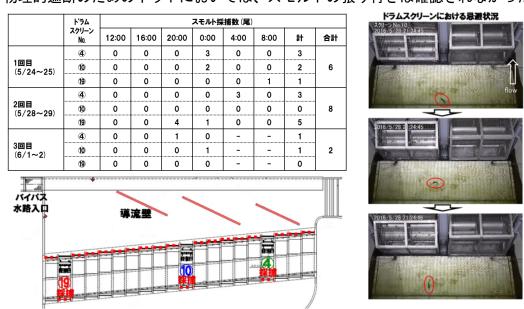
図-43 スモルトの行動調査結果(ドラムスクリーンの忌避状況)

- ・ドラムスクリーンを忌避するスモルトが確認されるものの、行動が活発化した夜間においてドラムスクリーン下流へ降下する個体が見られ、合計 16 尾確認された。 (3 径間、3 回の計 64 時間)。
- ・物理的遮断のためのネットにおいては、スモルトの張り付きは確認されなかった。

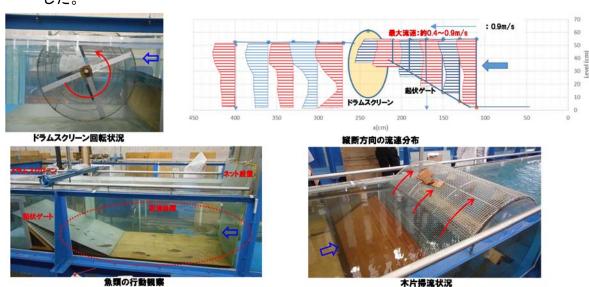
図-45 ドラムスクリーン模型実験状況 (魚類行動観察、木片掃流状況と流速分布)

- ・ドラムスクリーン下流水位を高く保持し、回転翼をドラム外周近くまで配置 (4 本 3 組) することにより、安定した上向きの回転を確認した。
- ・魚類を放流し経過観察を行った結果、健全な魚類の状態においてドラムスクリーン下流に降下する魚類は確認されなかった。これは起伏ゲート傾斜面上における流速増加とドラムスクリーンの物理的障害による回避行動であると考えられた。
- -28m³/s を想定した流量時における起伏ゲート傾斜面上の最大流速は約0.4~0.9m/s であり、スモルトの突進速度以下であるため、ドラムスクリーンから回避できる流速であることを確認した。
- ・ 塵芥等の流下物を想定した木片はドラム表面に付着し、下流に掃流させることを確認した。

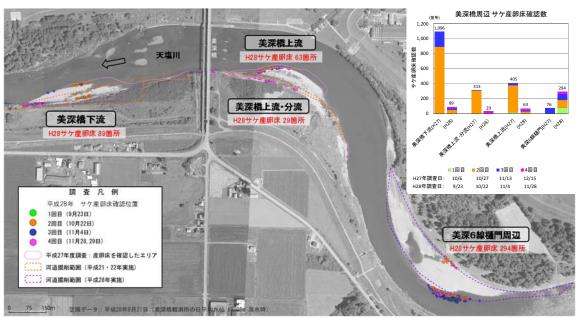
図-58 美深橋周辺におけるサケ産卵床の確認状況

- ・サケ産卵床:美深橋下流で89箇所、上流(左岸)で92箇所(うち水際側で63箇所、分流側で29箇所)、合計で181箇所確認した。そのほか、平成28年度に河道掘削を実施した上流(右岸)の美深6線樋門周辺では、294箇所確認した。
- サケ個体 :美深橋下流及び上流で約100尾、美深6線樋門周辺で500尾以上確認した。

美深橋下流及び上流(左岸)における産卵床確認数は昨年度の 1/10 程度に減少しており、この減少の要因としては、今年のサケの遡上数が少ないことも一因として考えられるが、今年 8 月の台風による出水等により、昨年度まで確認していた美深橋下流等のサケの産卵場が堆積土砂により埋没・陸化し、産卵環境(物理環境)が変化したたことが大きな要因と考えられる。

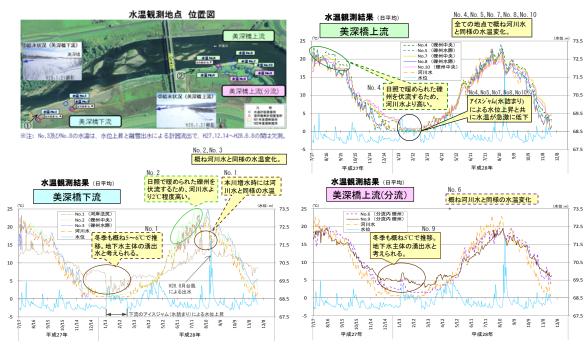
図-61 湧出水の水温観測結果 (平成27年7月~平成28年12月)

※1: 伏流水とは、河川の流水が浸透して河床の砂礫層や旧河道などを流れている水。

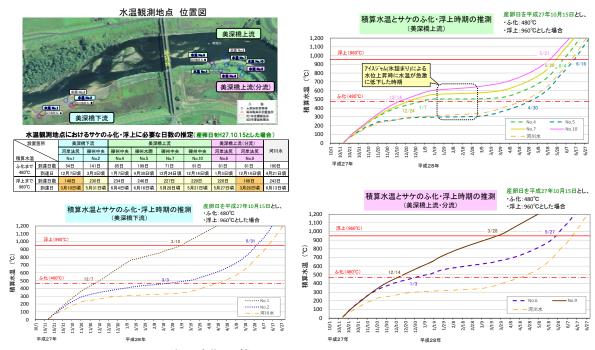
図- 62 サケのふ化・浮上時期の推測(平成27年10月~平成28年春の水温観測結果から)

- ・地下水の湧出が卓越すると考えられる No. 1 及び No. 9 観測地点では、浮上時期が 3 月上旬~下旬の早い時期になることが推測された。
- No. 2、No. 6、No. 7、No. 10 観測地点では、浮上時期が 5 月下旬の時期になることが推測された。
- No. 4、No. 5 観測地点では、浮上時期が 6 月上旬~中旬の遅い時期になることが推測された。

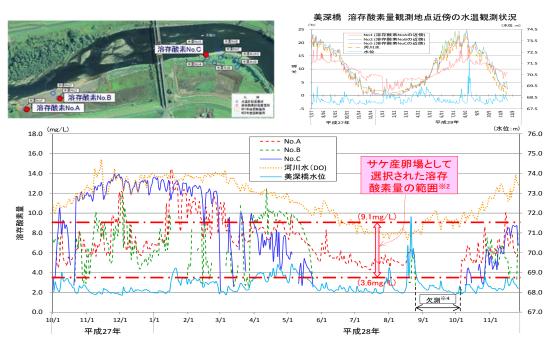
図- 63 美深橋周辺における湧出水の溶存酸素量の実測結果

※2: 当該地点が細粒分の堆積しやすい地点であり、目詰まりがフラッシュされるまでの間は、溶存酸素量が低くなる傾向にあると考えられる。

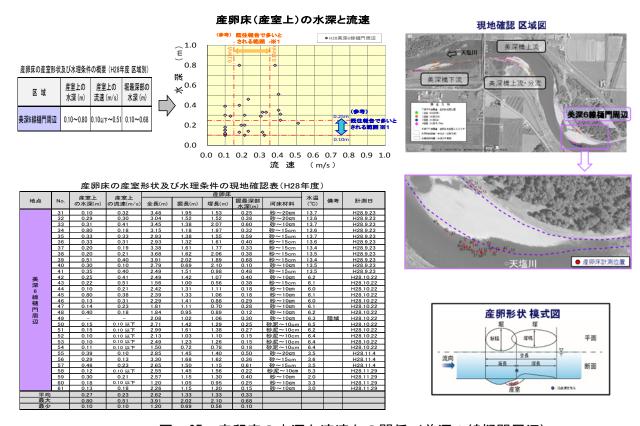
図-65 産卵床の水深と流速との関係(美深6線樋門周辺)

なお、既往報告として、水深が 0.10~0.25m、流速が 0.15~0.35m/s の場所に多数の産卵床を確認したとの報告があり、美深 6 線樋門周辺の産卵床は概ねこの範囲内に集中している。

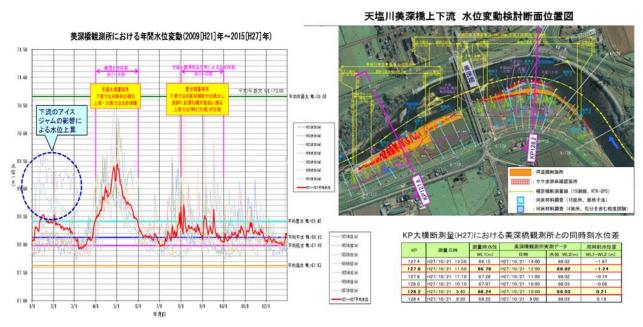
図-66 美深観測所における年間水位変動状況

美深橋観測所における近年 (平成 21~27年)の流況としては、融雪期(4~5月)に年最大流量相当となり、夏期出水期(8~10月)に豊水流量相当し、サケの遡上・産卵期(10~12月)及び産卵床内のふ化仔魚期(1~3月)は平水~低水流量相当となる。

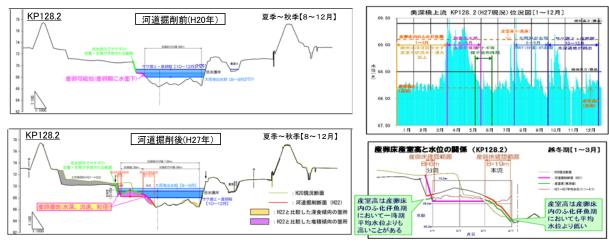
図-68 美深橋上流(KP128.2 断面)における水位変動と冠水状況

- ・河道掘削工事から5年が経過し、融雪・夏期出水を経て河道掘削箇所に堆積厚最大 1.2m 程度の礫河原が形成され、そのうち比較的比高の低い分流部及び本流水際部の帯状に広い範囲に大規模なサケ産卵床が確認された。
- ・美深橋上流の産卵床の水深(平成27年実測値)は、本流水際部で0.05~0.70m、分流部で0.05~0.08mであり、本流水際部では産卵床が多く確認された既往報告に近い環境となっている。また、本流水際部の産室高は産卵床内のふ化仔魚期(1~3月)においても平均水位(平成21~27年)よりも低い位置にある。なお、分流部の産室高は産卵床内のふ化仔魚期に一時期河川水位よりもわずかに高い位置になることもあるが、河岸法尻部は湧出水が湧出し河川水位よりも高い水位であることから、支障はないと考えられる。
