# 天塩川流域における魚類の生息環境保全 及び移動の連続性確保について

# **平成29年度 天塩川水系における魚類の移動の連続性確保に 向けた取組み状況について**

# **平成29年度 スモルト降下に関する 調査・検討について**

# **平成29年度 サクラマス遡上に関する 調査・検討について**

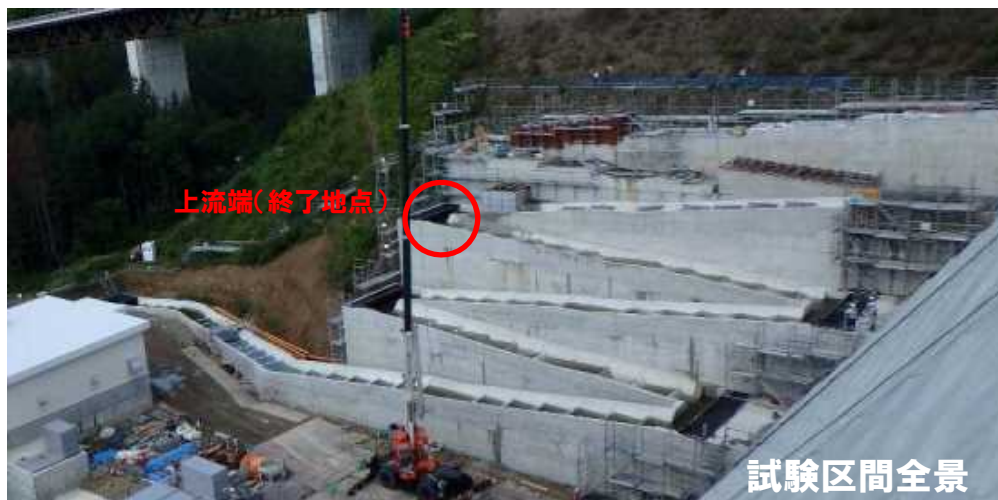
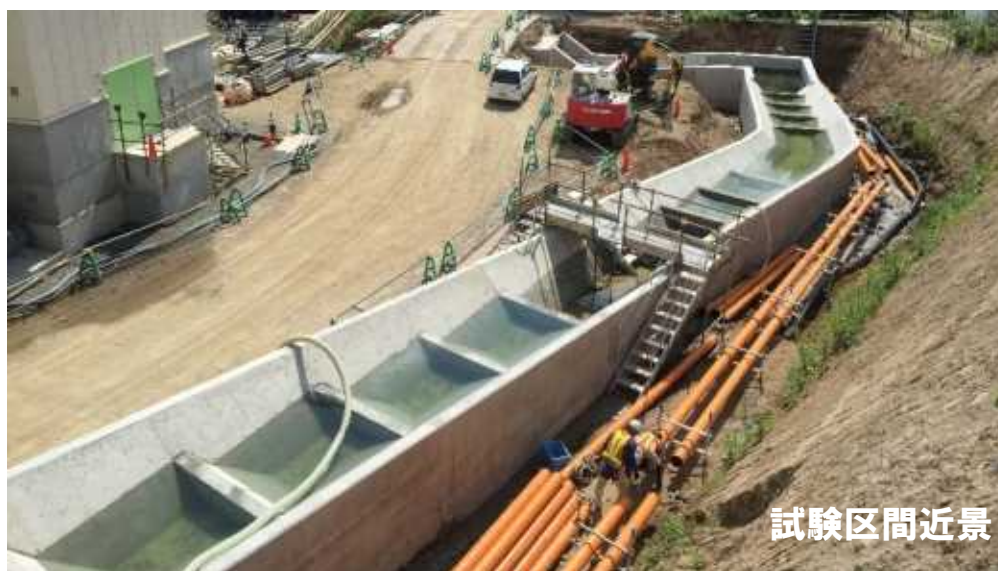
・8月28日に堤体下流の階段式魚道が延長約440mのうち下流端より約270mの区間が完成。

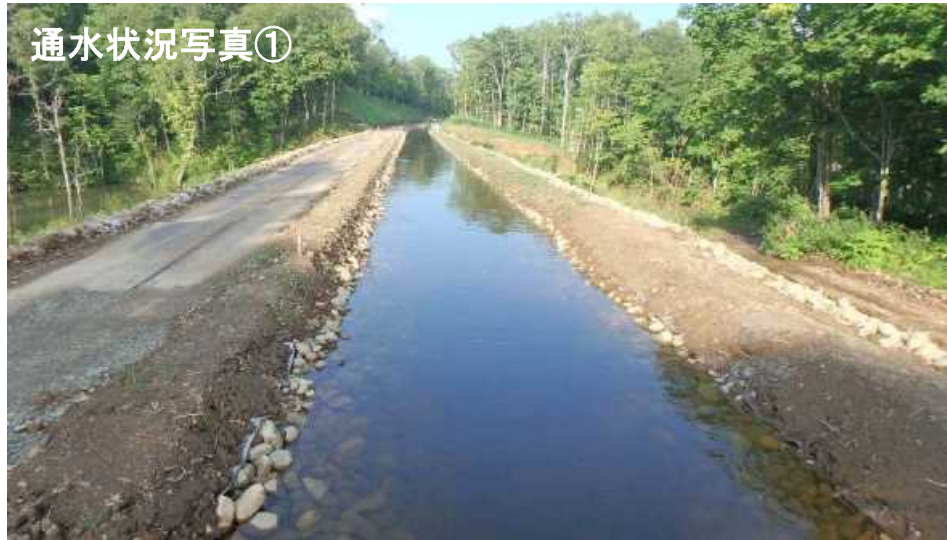
通水状況写真①

・8月28日にバイパス水路延長約7kmのうち上流端より約6kmの区間が完成。

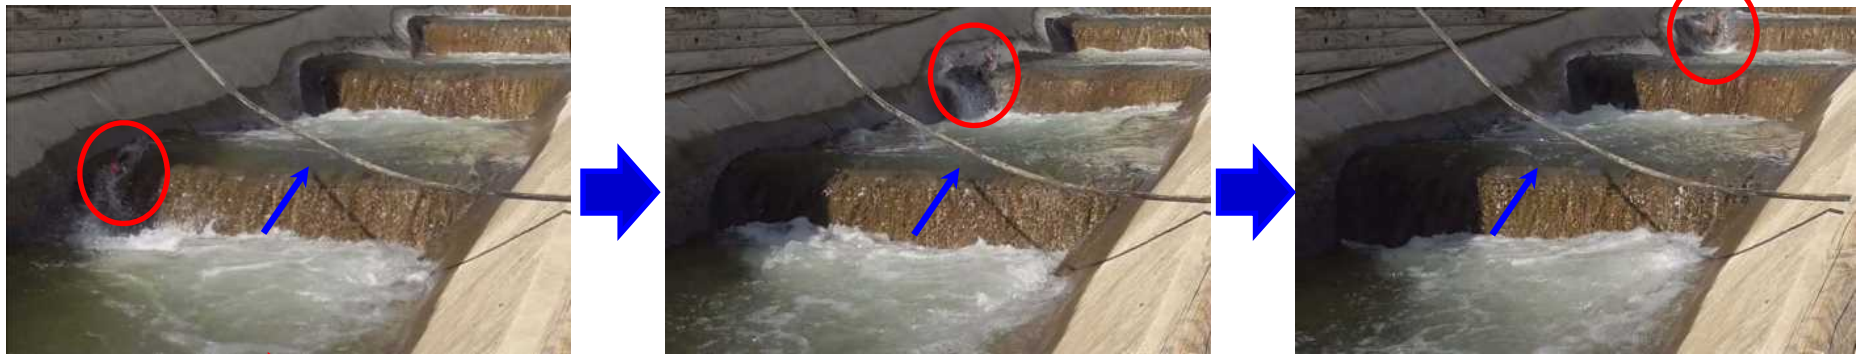
【階段式魚道の遡上状況写真 ID3雌】

・9月6日にダム湛水域周辺で採捕したサクラマス親魚(雌2尾)に電波及び超音波発信機を装着し、階段式魚道におけるサクラマスの遡上状況を確認した。

- ・今年度の階段式魚道の遡上調査結果では、階段式魚道(270m区間)の上流端までの遡上を確認した。
- ・供試魚は折り返しプールで休みながら1段毎、または2段・3段と連続して遡上し、折り返しプールの機能も確認出来た。

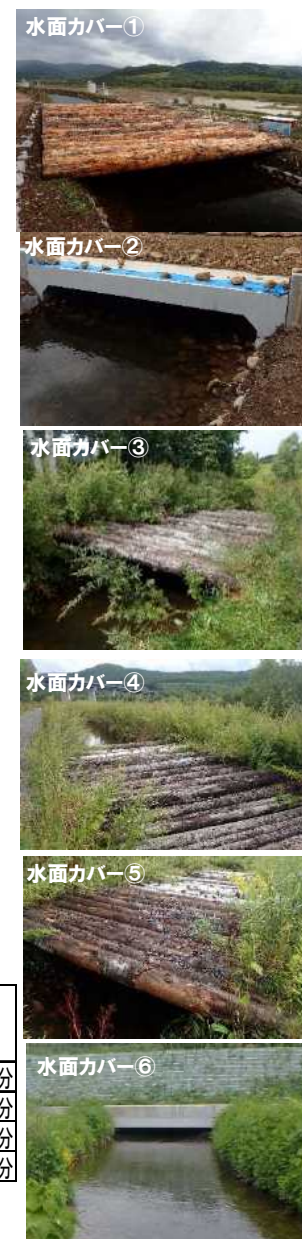
- ・バイパス水路流量 $1.5\text{m}^3/\text{s}$ における遡上調査の結果、全ての個体が本川との接続箇所を経由し本川まで遡上していることが確認されるとともに、水面カバーにおいて一時定位する個体を確認された。
- ・バイパス水路内における産卵床及び疑似産卵床は確認されなかった。

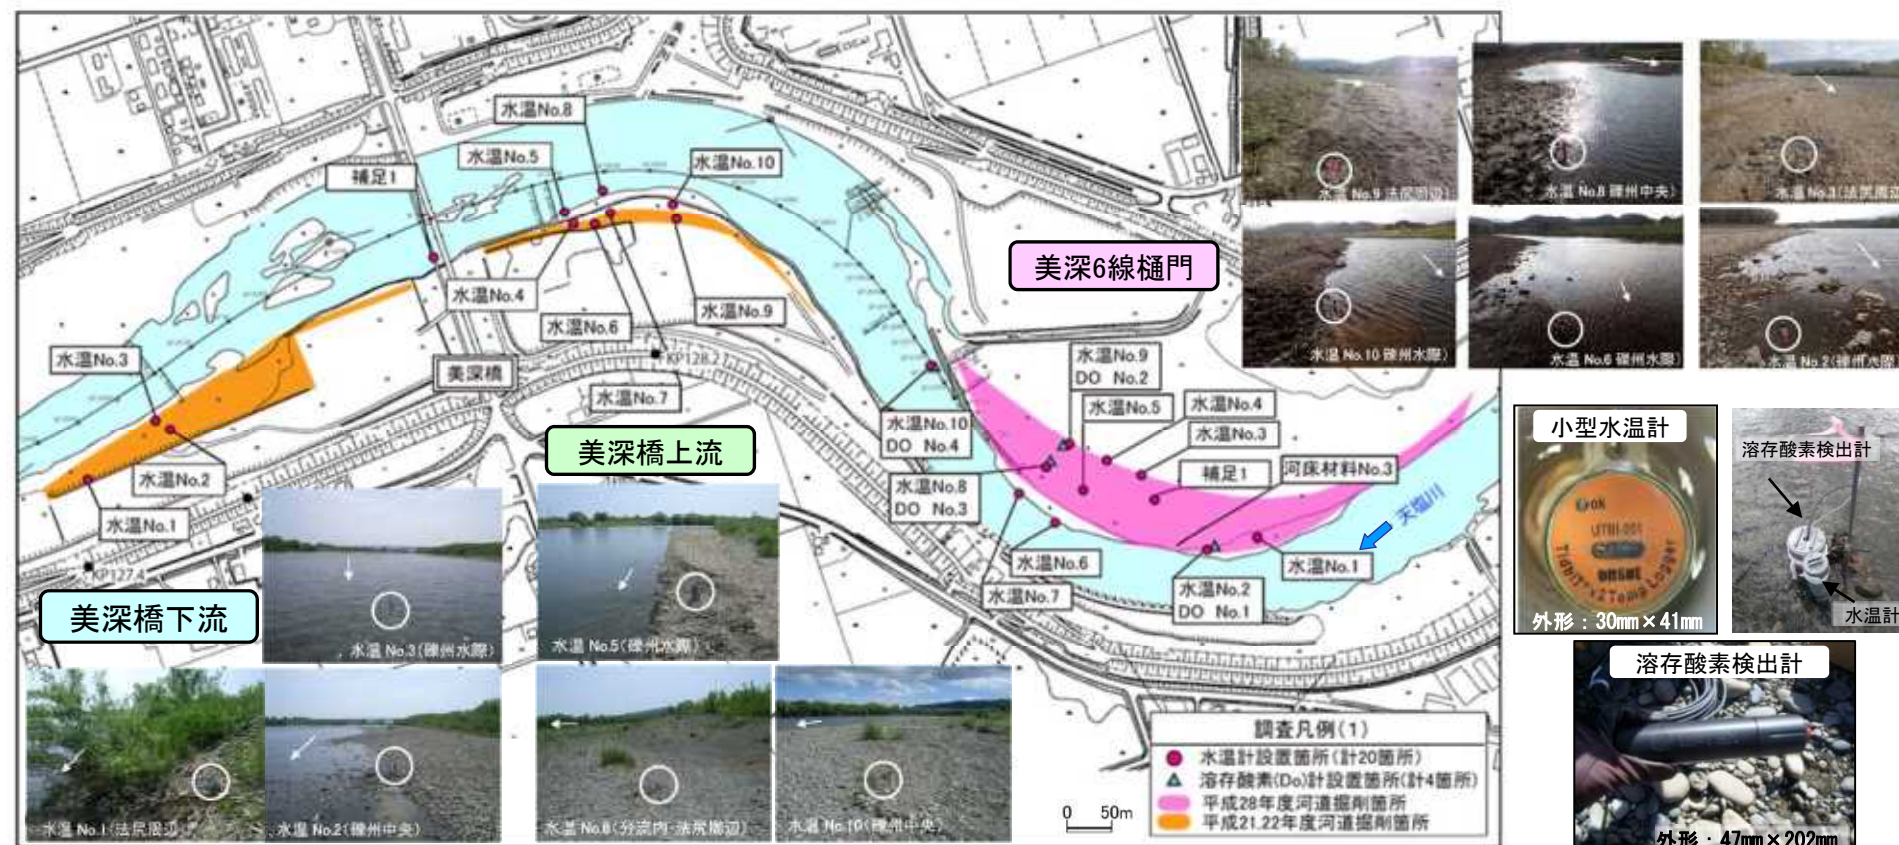
観測地点断面図

●目的：平成21、22及び28年度の河道掘削箇所でサケ産卵床として多く利用されている美深橋周辺において、サケの産卵からふ化・浮上までの時期を含む連続的な水温観測や溶存酸素量観測を実施しており、産卵環境に適した湧出水について確認を行った。

●観測方法：小型温度ロガー・溶存酸素検出計による連続観測（1時間間隔）

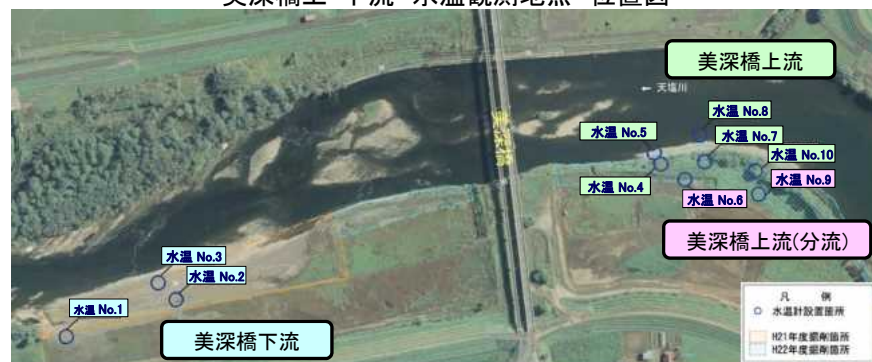
美深橋上・下流 水温観測地点 位置図

- ・ No.1 (美深橋下流・河岸法尻) 及びNo.9地点(美深橋上流の分流内礫州)で湧出する水は、地下水※<sup>1</sup>が卓越する湧出水と考えられ、冬季も概ね水温が5～6℃程度で推移している。
- ・ No.6 (美深橋上流の分流内礫州) 及びNo.10地点(美深橋上流の礫州中央)で湧出する水は、冬季においても3℃程度の水温を維持しており、地下水の影響を受けている湧出水と考えられる。
- ・ 上記以外の地点では、伏流水※<sup>2</sup>が卓越する湧出水と考えられ、河川水温と同様の水温変化を示している。

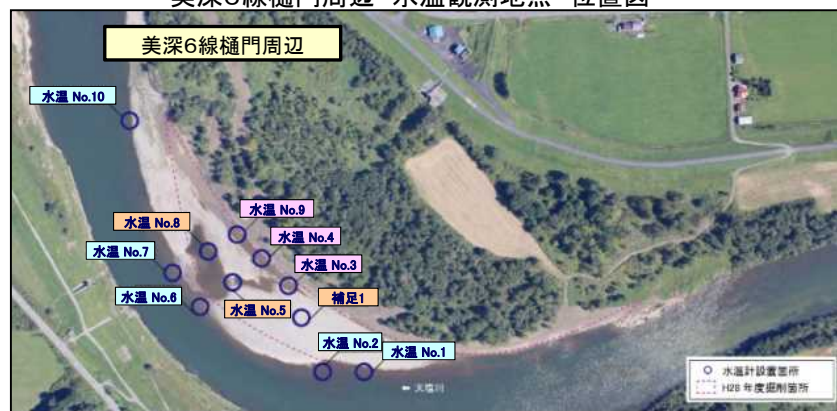
美深6線樋門周辺 水温観測地点 位置図

- No.3、No.9(河岸法尻部)及びNo.6、No.10(礫州水際部)地点で湧出する水は、地下水※<sup>1</sup>が卓越する湧出水と考えられ、冬季も概ね水温が4～5℃程度で推移している。
- No.5、No.8、補足1(礫州中央部)で湧出する水は、冬季においても3℃程度の水温を維持しており、地下水の影響を受けている湧出水と考えられる。
- No.1、No.2(礫州水際部)地点では、伏流水※<sup>2</sup>が卓越する湧出水と考えられ、河川水温と同様の水温変化を示している。
