天塩川における魚類等の生息環境保全に関する
平成 29 年度年次報告書(案)

平成 30 年 2 月 26 日

天塩川魚類生息環境保全に関する専門家会議

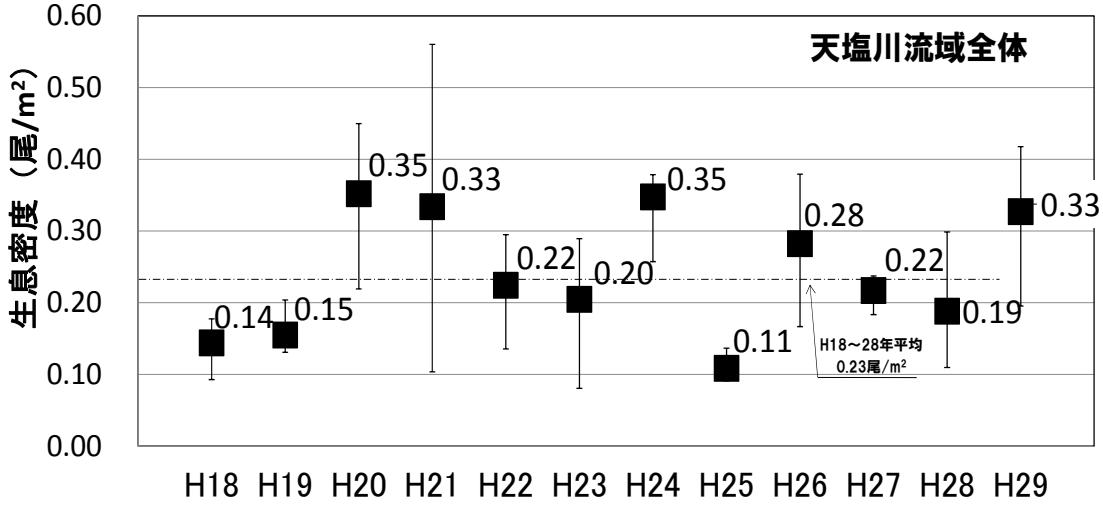
図-3 流域全体のサクラマス幼魚の生息密度

※■は、全調査地点から算出した生息密度の平均値
※各年度の最大値と最小値は、図-4の4つに分割した流域の最大値と最小値を示す

※経年変化をみるため、全地点の生息密度（＝全採捕尾数÷全採捕水面積）を算出
※H26年度以降の生息密度は、H25年迄の流域平均算出値との整合性を確保するため、観測を休止した地点（遡上困難施設上流でH25年迄に複数年採捕数が無かった地点）の採捕数を0尾（採捕水面積はH18～H25の平均採捕水面積）と仮定して算出している

流域全体の生息密度は、図-3に示すように年度による変動があるが、平成29年度は0.33尾/m²であり、過去11カ年平均（平成18～28年:0.23尾/m²）を上回る値であった。

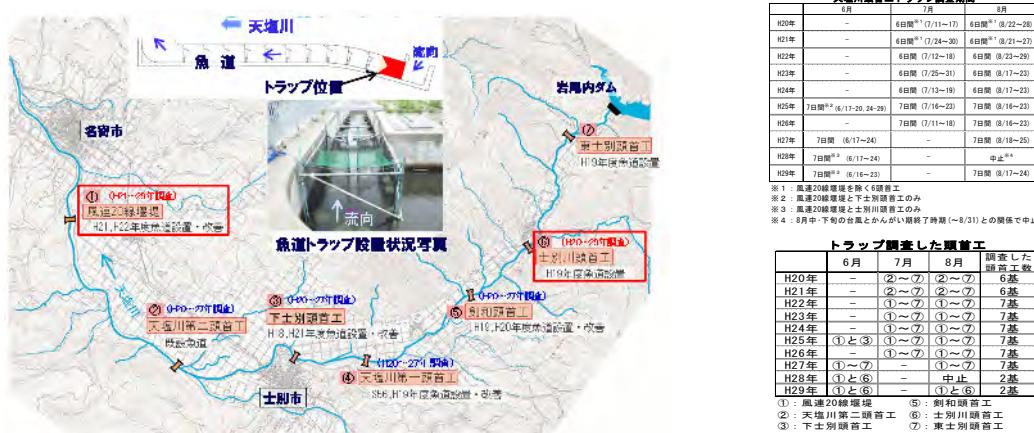
図- 5 天塩川上流頭首工での魚道トラップ調査位置図

天塩川上流の各頭首工における魚道トラップによる遡上実態調査は、平成 20 年度以降実施しており、平成 29 年度は風連 20 線堰堤及び士別川頭首工において、サクラマス親魚の遡上状況を把握するため、6 月と 8 月に実施した。(図-5 参照)

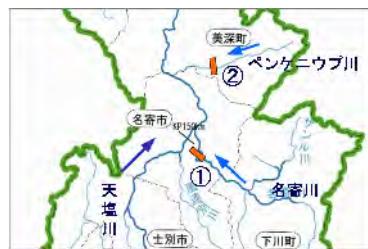
図-7 名寄川及びペンケニウプ川における魚道トラップ調査位置図

名寄川の真勲別頭首工魚道及びペンケニウプ川取水堰の試験魚道において、サクラマス等の遡上状況を把握するため、融雪出水期(5~6月)と8~9月に、連続した7日間(168時間)で魚道トラップ調査を実施した。

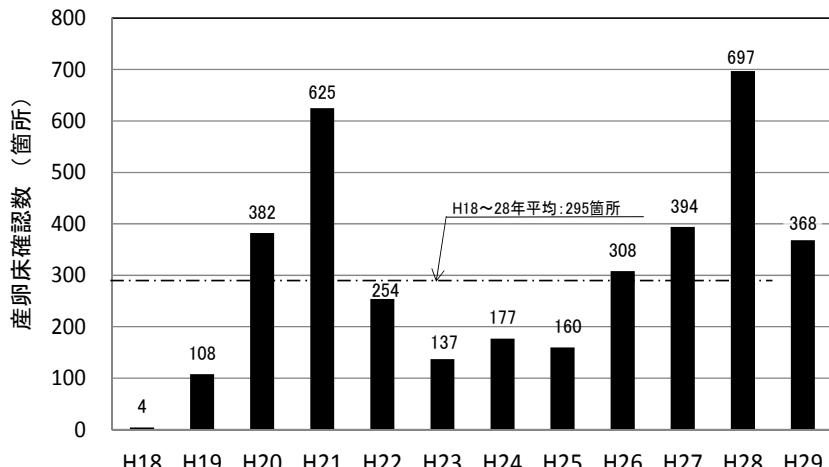
図- 11 天塩川流域全体のサクラマス産卵床確認数（平成 18～29 年継続調査区間の集計）

※1:H19年以降継続的に調査した16河川(22地点)の確認数を集計。
(サロベツ川[No2]、間寒別川[No16]、安平志内川[No24, No25, No26]、音威子府川[No33]、美深パンケ川[No38]、パンケニウブ川[No39]、智恵文川[No40]、下川パンケ川[No43～No46]、クマウシナユイ川[No57]、日向川[No58]、士別十線川[No66]、西内大部川[No67, No68]、東内大部川[No69]、土別パンケ川[No70]、ケナシ川[No74]、登和里川[No75])

※2:H18年(4箇所)は、左記※1の河川のうち、調査を実施したアンダーラインのある9河川(12地点)の確認数を集計。

※3: サンル川流域は調査密度が異なるため除外

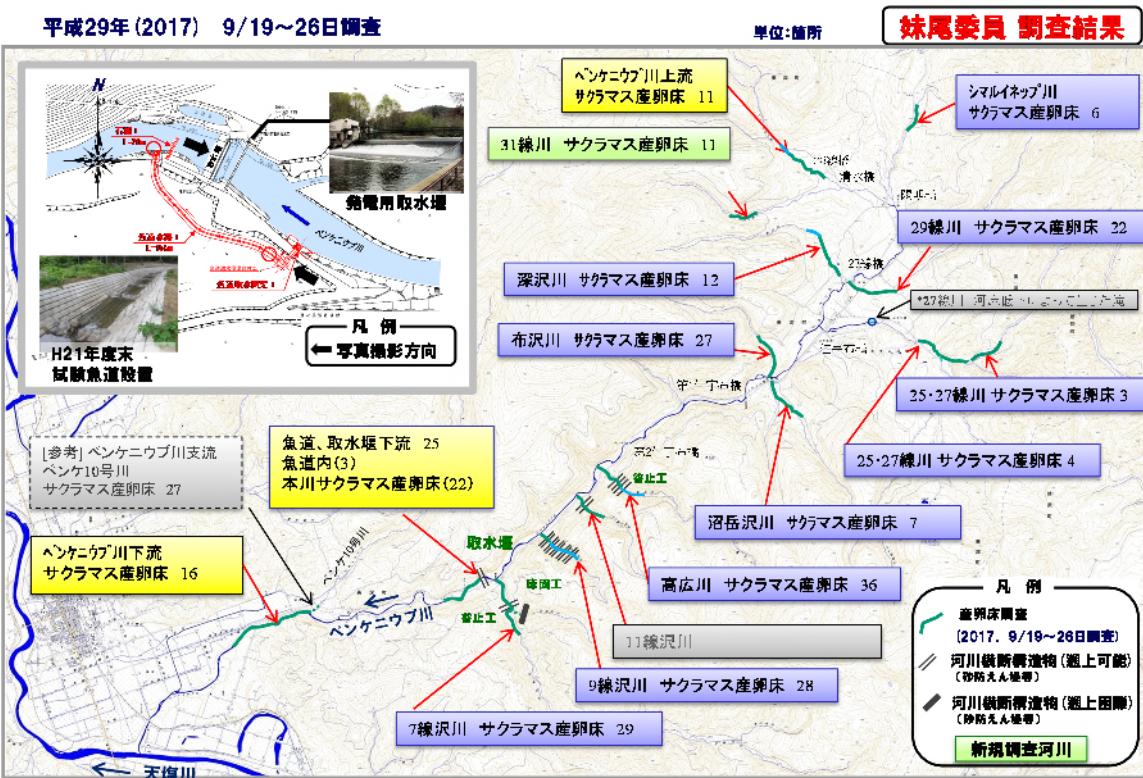
表- 1 ペンケニウプ川のサクラマス産卵床調査結果（平成 29 年 9 月）

ペンケニウプ川では魚道設置効果によりサクラマス産卵床は年々増加傾向を示し、今年度においても降雨等の影響を受けたが、平均的な産卵床確認数であった。なお、平成 29 年の産卵床確認数は、9/19～26 の本調査の時に確認したものであり、事前調査時に確認した産卵床で 9 月 19 日の出水によって流失及び土砂堆積等によって埋ってしまったものは含まれていない。

H22年 (2010)	H23年 (2011)	H24年 (2012)	H25年 (2013)	H26年 (2014)	H27年 (2015)	H28年 (2016)	H29年 (2017)	備 考
ベンケニウプ川下流	—	—	31	7	11	37	40	16	このほか支流10号川では27箇所の産卵床確認
ベンケニウプ川堰下	—	8	2	8	19	15	60	25	
7線川	8	11	13	19	41	67	118	29	
9線川	4	6	8	11	13	15	60	28	
11線川	—	3	2	6	10	—	—	—	平成28年河道整備し産卵場増加している
高広川	4	3	13	18	33	33	64	36	
沼岳沢川	—	—	—	—	—	—	11	7	
布沢川	—	—	—	—	—	—	46	27	
深沢川	—	1	3	4	8	11	34	12	
ベンケニウプ川上流	0	0	0	0	9	21	37	11	
25・27線川	0	0	0	0	6	6	9	—	下流域に河床低下による滝があり、遡上阻害の可能性有り
29線川	—	—	—	—	15	15	35	22	
シマルイヌップ川	2	0	0	0	5	11	17	6	
31線川(新規)	—	—	—	—	—	—	—	11	平成29年度からの新規調査河川
合計	18	32	72	73	170	231	531	237

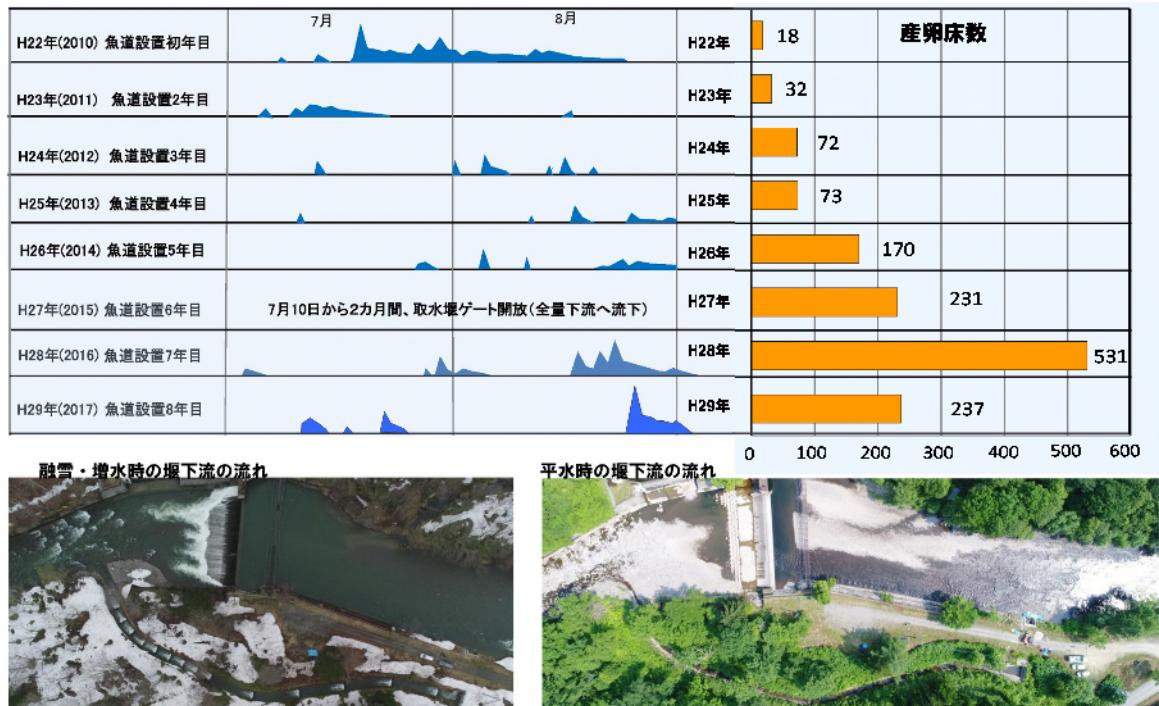
図-16 ペンケニウップ川取水施設天端高以上の河川水位状況と産卵床確認数

ペンケニウップ川におけるサクラマスの遡上と河川流量の関係及び産卵床数の関係について見ると、平成28年度の産卵床数は全道的に遡上数が多く当該河川も例外ではなかった。流量的には7月～8月の越流量はあまり変化がないが産卵床は年々増加傾向を示している。これは、サクラマスの遡上が5月、6月の融雪洪水時にあるものと考えられ今後も更なる期待が持たれる。

サクラマスの遡上と流量の関係についても、7月・8月での堰からの越流量に大きく関係すると考えられていたが、5月・6月時の融雪洪水時に相当数が遡上していることが窺われ、ある程度の水準でサクラマスの遡上は可能と考えられる。

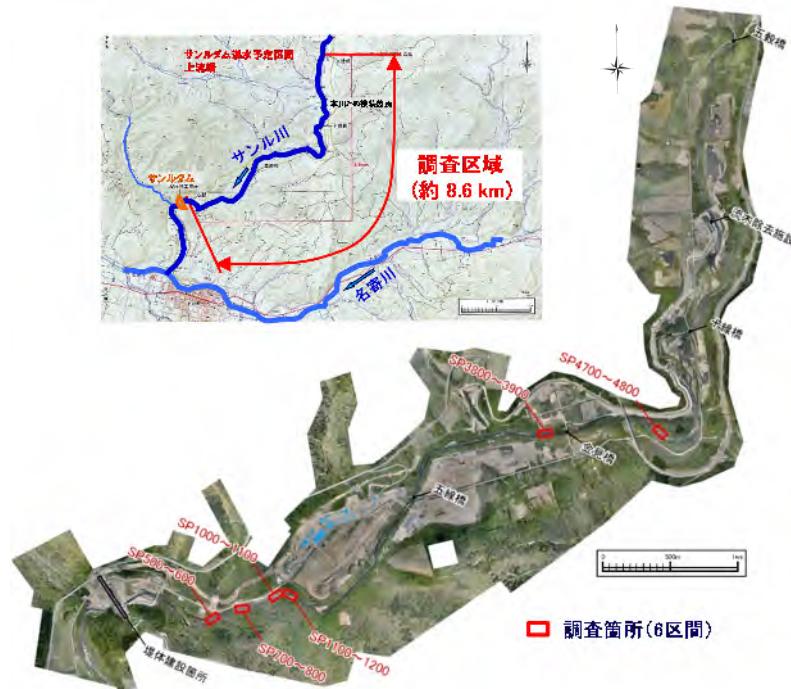
図-20 カワシンジュガイ類調査範囲

サンル川のサンルダム湛水予定区域に生息するカワシンジュガイ類の採集・移植を実施した。

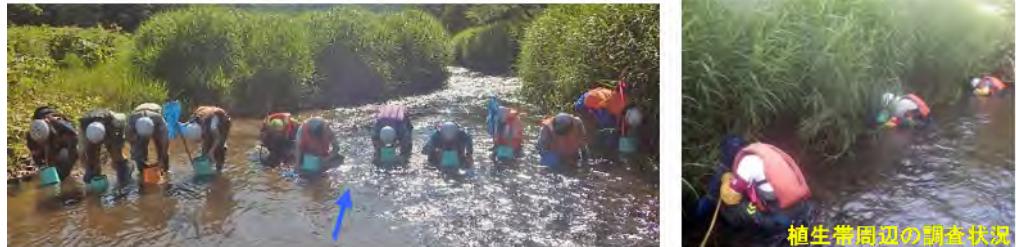
写真-2 サンルダム湛水予定区域におけるカワシンジュガイ類の調査・採集状況

- ・箱メガネを用いて、カワシンジュガイ類の生息状況を目視確認した。

- ・カワシンジュガイ類を確認した場合は、徒手またはカワシンジュガイ類採集用のタモ

網等を用いて採集した。

- ・ヨシ・ヤナギ等の植生帯周辺は幼貝が多く生息している可能性が高いため、そのような環境では重点的に採集を行った。
- ・濁りによる視界不良を防止するため、調査は下流から上流に向かって行った。

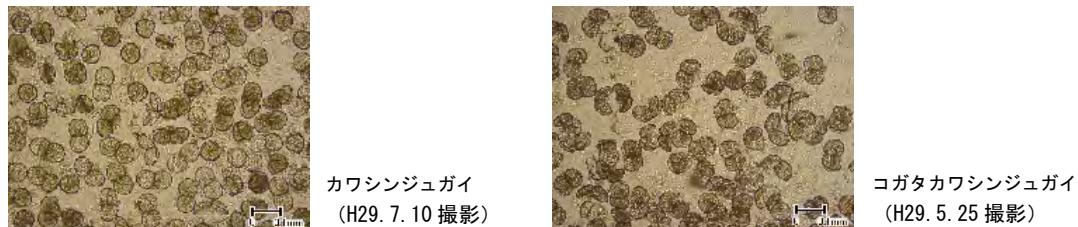
写真- 3 カワシンジュガイ類のグロキディウム幼生

試験結果としては、カワシンジュガイについては、卵の放出を 6 月 8 日～7 月 3 日に、グロキディウム幼生の放出を 7 月 3 日～20 日に確認した。また、コガタカワシンジュガイについては、卵の放出を 4 月 18 日～5 月 25 日に、グロキディウム幼生の放出を 5 月 18 日～6 月 1 日に確認した。

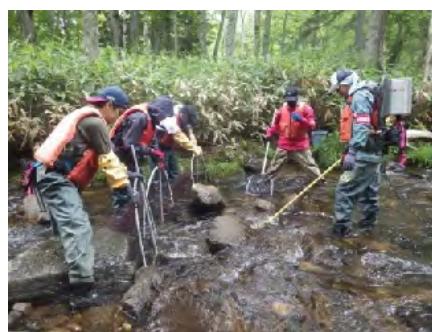
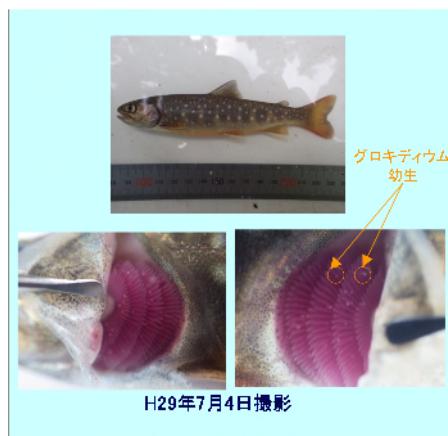
写真- 4 アメマス採捕状況と鰓にグロキディウム幼生の寄生が確認されたアメマス

調査結果としては、合計 20 尾のアメマスを採捕した。また、採捕された全てのアメマスの鰓へのグロキディウム幼生の寄生の有無について目視観察した結果、昨年度に続き H29 年度の調査においてもアメマス（3 尾）の鰓にグロキディウム幼生が多数寄生していることを確認した。

アメマス採捕状況

H29年7月4日撮影

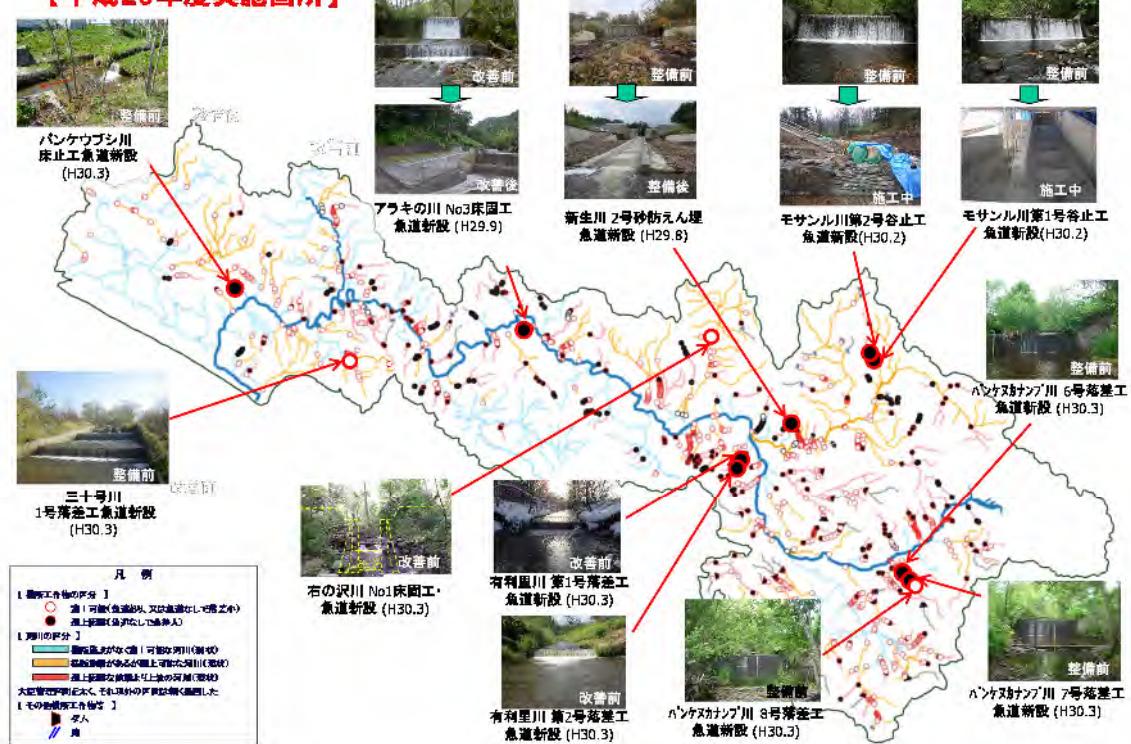
図- 23 魚道新設・改善箇所位置図（平成 29 年度実施）

図-22に流域全体での平成20年度以降の取り組み状況と施設整備（案）として将来の状況を示すとともに、図-23に平成29年度に魚道設置や改善等を実施した施設を示す。平成20～29年度の遡上困難施設の整備・改善により197kmが遡上可能となったほか、施設整備・改善により67kmがより遡上しやすい状況となった。

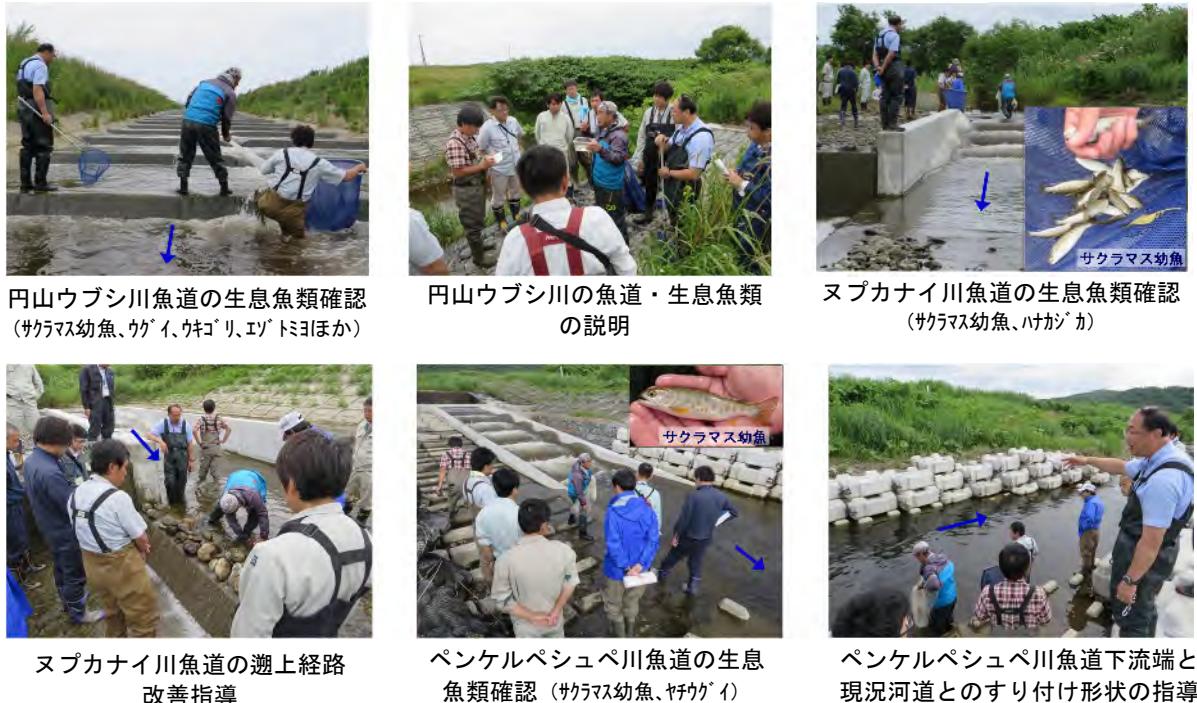
写真- 6 天塩川下流域での取り組み（平成 29 年 7 月 19 日）

天塩川下流域では、平成 25, 28 年度に魚道整備を実施した円山ウブシ川及びヌプカナイ川、ペンケルペシュペ川の落差工や床固工において、施設管理者を含めて魚道整備箇所の流況・生息魚類の確認を行った。（写真-6）

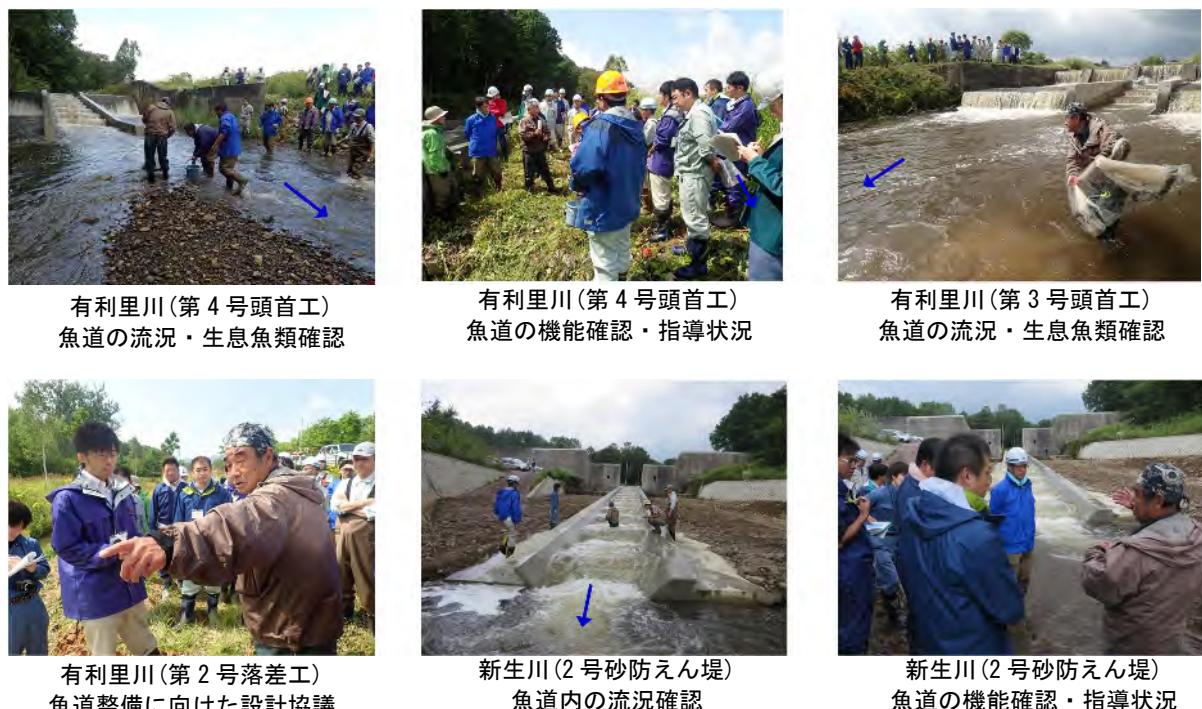
写真- 7 天塩川上・中流域での取り組み（平成 29 年 8 月 25 日）

天塩川上・中流域では、平成 28, 29 年度に魚道整備を実施した有利里川及び新生川の頭首工や砂防えん堤において、施設管理者を含めて魚道整備箇所の流況・生息魚類の確認を行ったほか、有利里川の魚道設置予定箇所の現地確認・設計協議を行った。（写真-7）

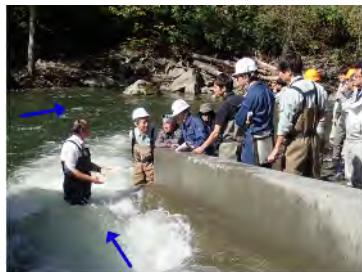
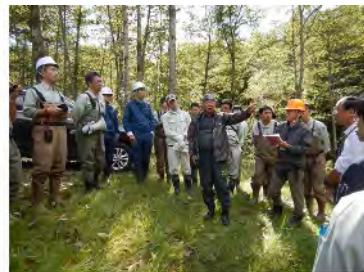
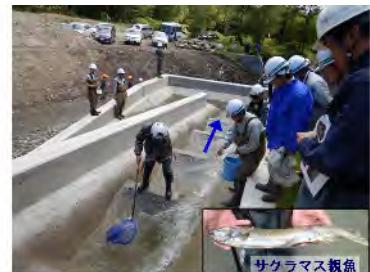
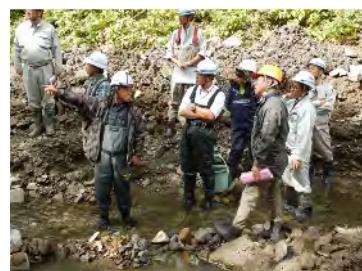
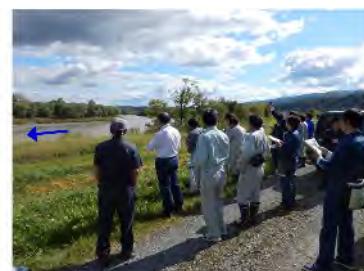
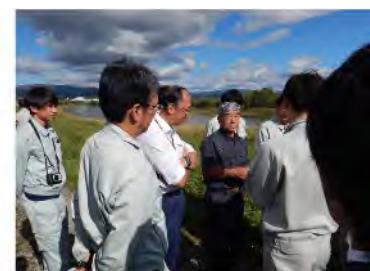
写真- 8 天塩川上流域での取り組み（平成 29 年 9 月 21 日）

天塩川中流域では、平成 28, 29 年度に魚道改善・整備を実施した物満内川及びアラキの川の床固工において、施設管理者を含めて魚道整備箇所の流況・生息魚類等を行った。また、天塩川美深橋上流において、河道掘削箇所及び上下流の流況等の確認を行った。（写真-8）

物満内川 (No2 床固工魚道増設)
魚道の流況確認

物満内川 (No2 床固工魚道増設)
魚道・河道整備に対する指導

アラキの川 (No3 床固工魚道)
魚道の流況・生息魚類確認

アラキの川 (No3 床固工魚道)
魚道・河道整備に対する指導

美深橋上流河道掘削箇所
流況、砂州堆積状況の確認

美深橋上流河道掘削箇所
河道整備に対する指導状況

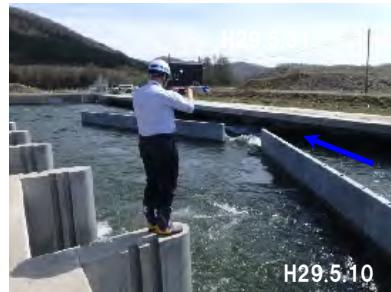
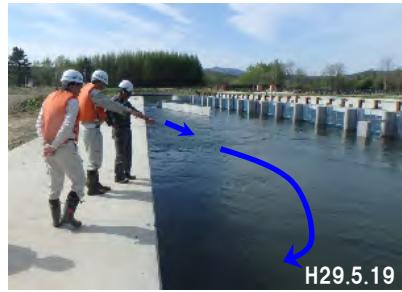
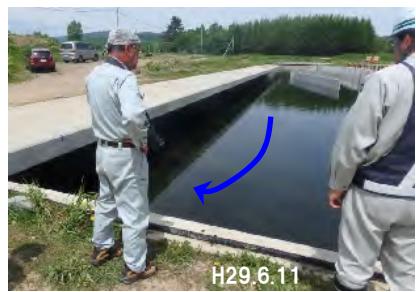
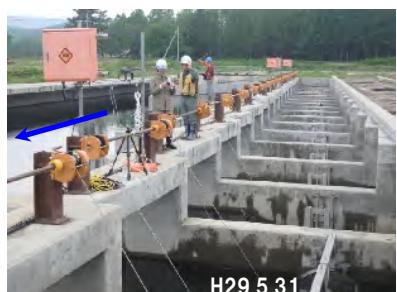
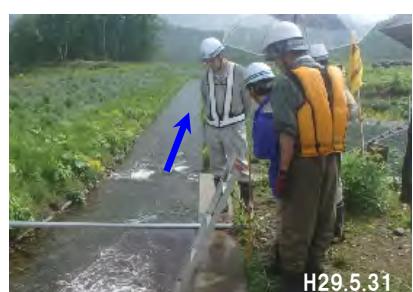
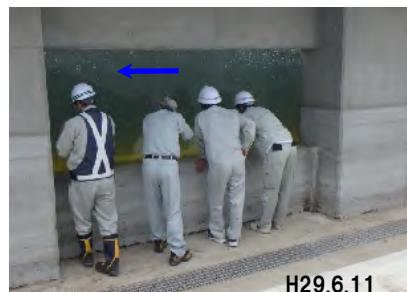
写真- 12 サンルダムにおける取り組み（平成 29 年 5 月～10 月）

サンルダムの魚道についての機能確認や整備等にあたっては、事業進捗に合わせ適宜、専門家会議委員による現地指導・確認等を実施した。(写真-12)

[本川との接続箇所]
流況・スクリーン稼働状況確認

[本川との接続箇所]
施設内流況確認

[本川との接続箇所]
施設内の流況確認

[本川との接続箇所]
バイパス水路流況確認

[本川との接続箇所]
スモルト降下状況の確認

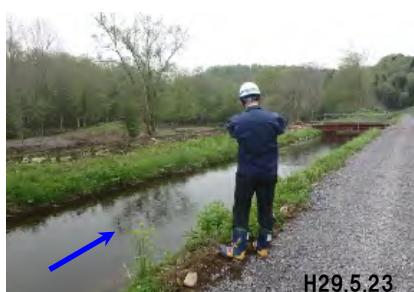
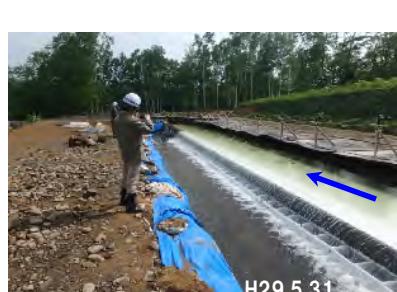
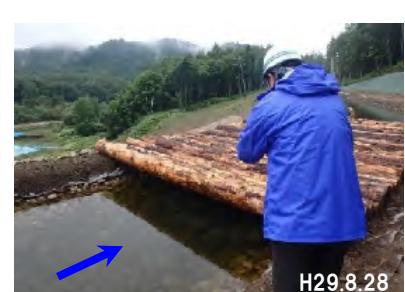
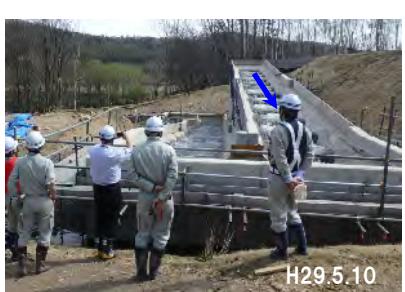
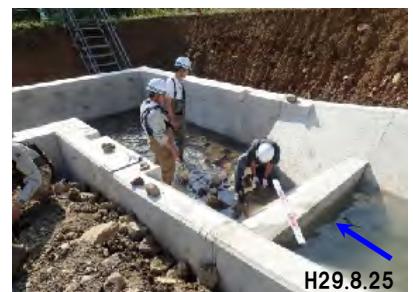
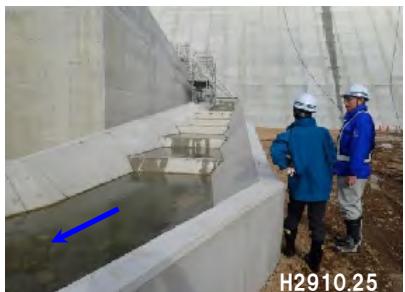
[バイパス水路]
スモルト降下状況の確認

[バイパス水路]
試験余水吐施設スモルト降下状況確認

[バイパス水路]
カバー部の流況確認

[試験階段式魚道]
通水状況確認

[階段式魚道]
折返し部石組み指導

[階段式魚道]
施設確認

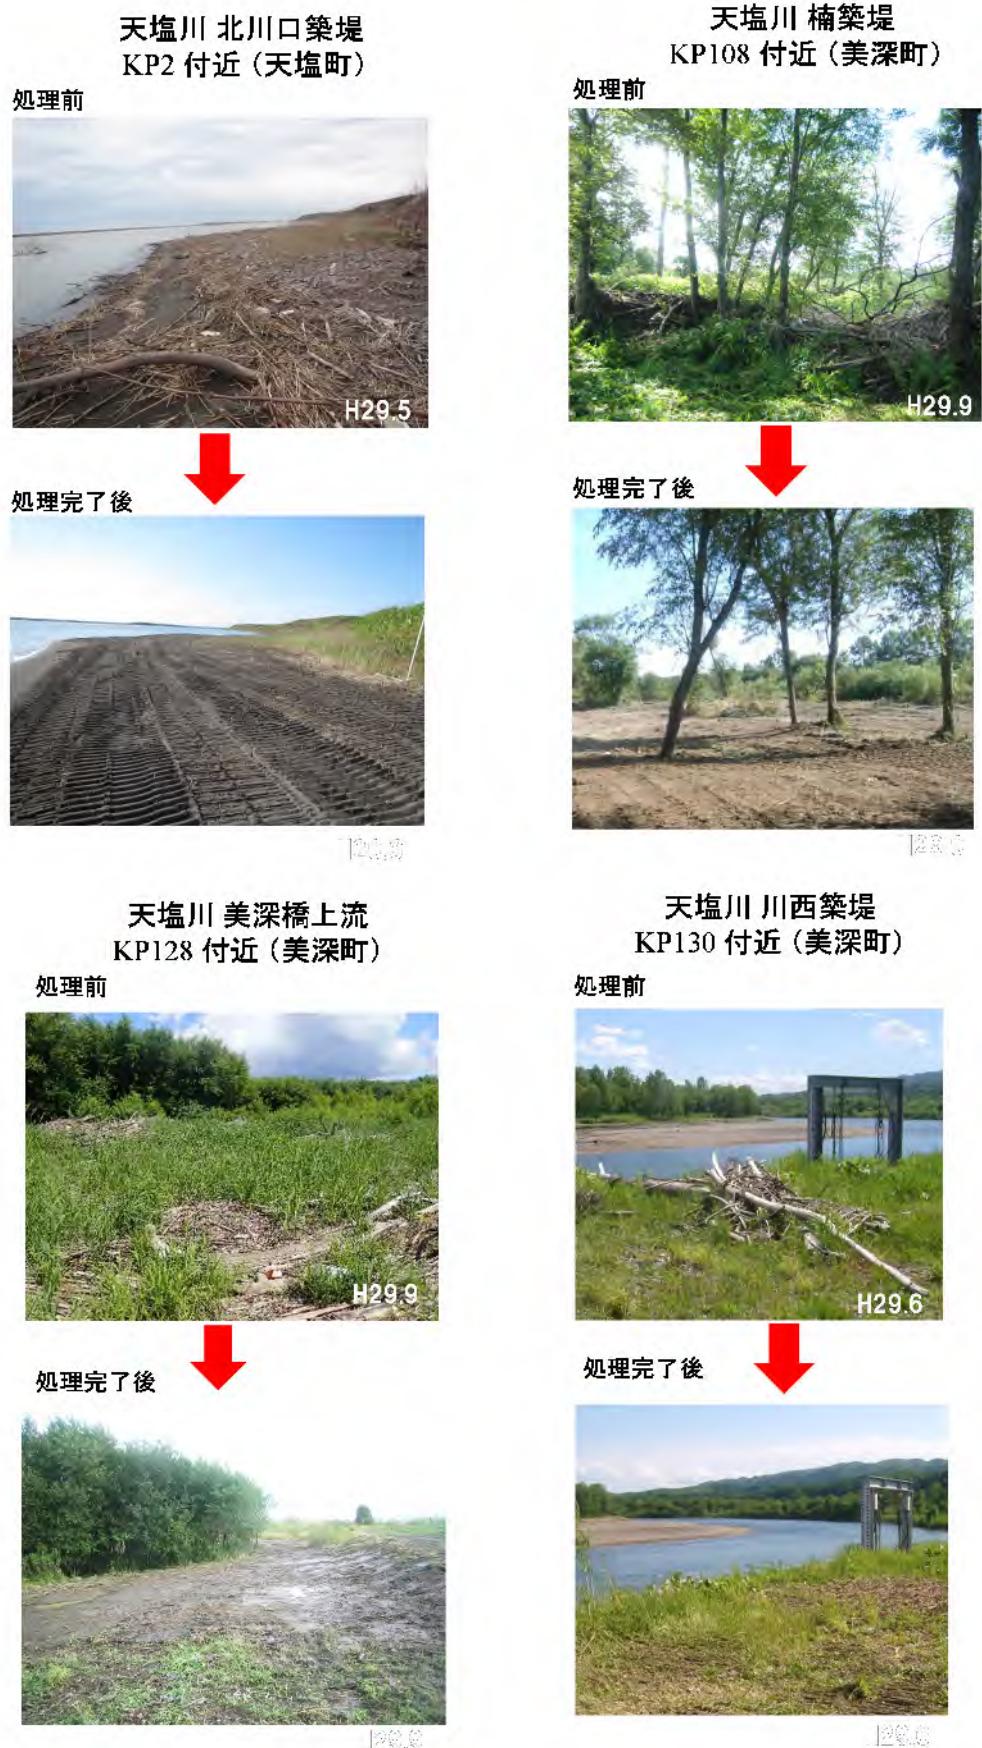
写真- 14 H29 年融雪出水後の流木・塵芥処理の状況（処理前、処理完了後）

また、平成 29 年は、春の融雪出水等により、河岸や高水敷等に堆積した流木・塵芥について、施設管理者が流木処理（約 790m³）を行った。

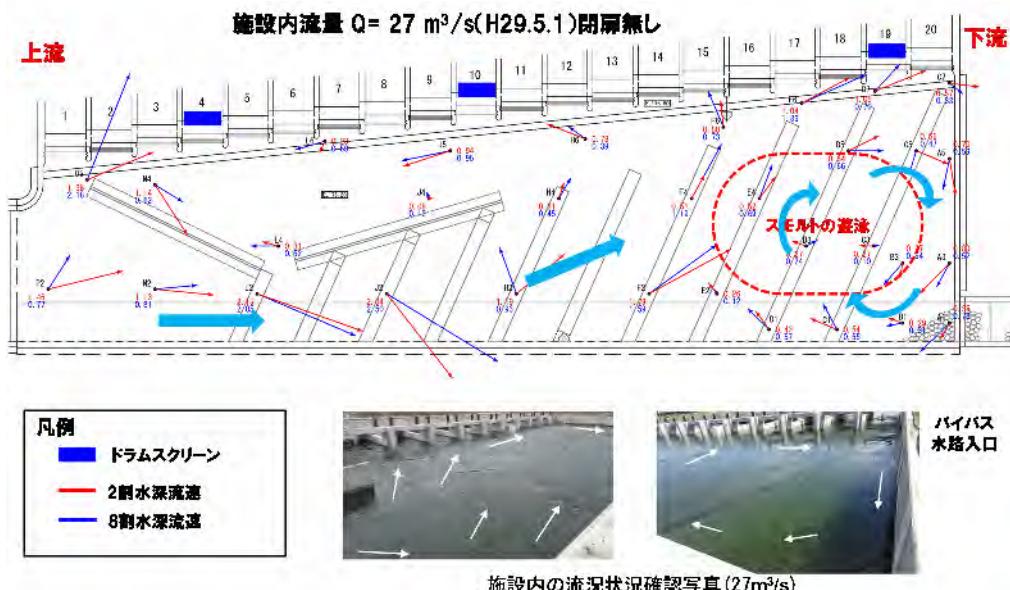
図- 25 施設内の流況観測結果 ($Q=27\text{m}^3/\text{s}$ 程度)

- ・施設内の流況としては、バイパス水路入口付近にスモルトが定位する大きな流況が確認された。

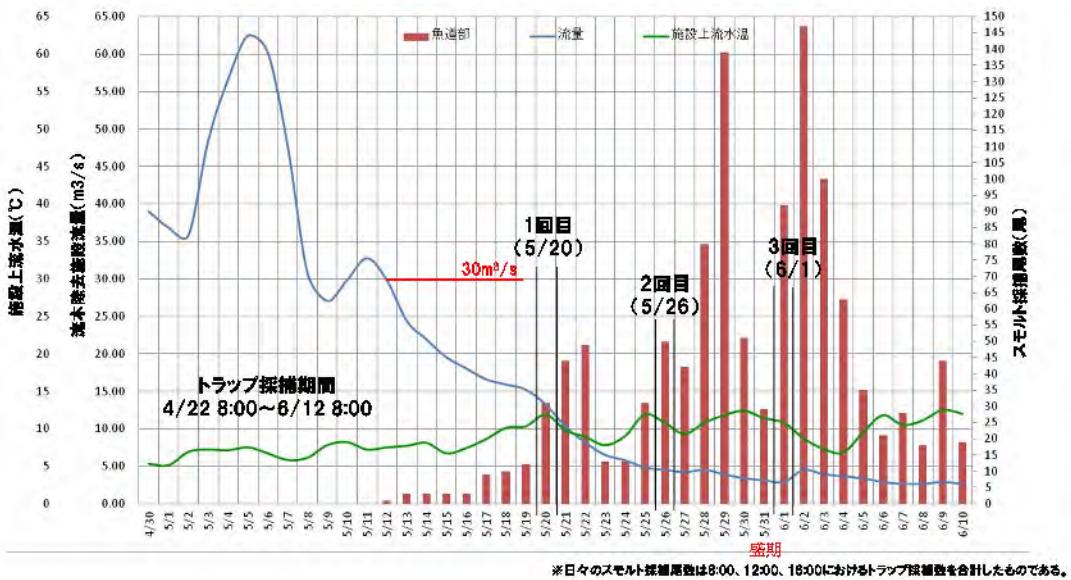
図- 28 本川との接続箇所地点のサンル川流量とバイパス水路入口地点のスモルト降下状況

- ・魚道施設へのスモルトの降下は、5月中旬（5/12）の流量 $30\text{m}^3/\text{s}$ 付近で最初に確認され、5月下旬～6月上旬の流量 $3\sim13\text{m}^3/\text{s}$ にわたって多くの個体が確認された。
- ・スモルトの電波追跡調査は3回行い、それぞれの流量は、1回目 5/20：平均流量 $13\text{m}^3/\text{s}$ 、2回目 5/26：平均流量 $5\text{m}^3/\text{s}$ 、3回目 6/1：平均流量 $3\text{m}^3/\text{s}$ であった。

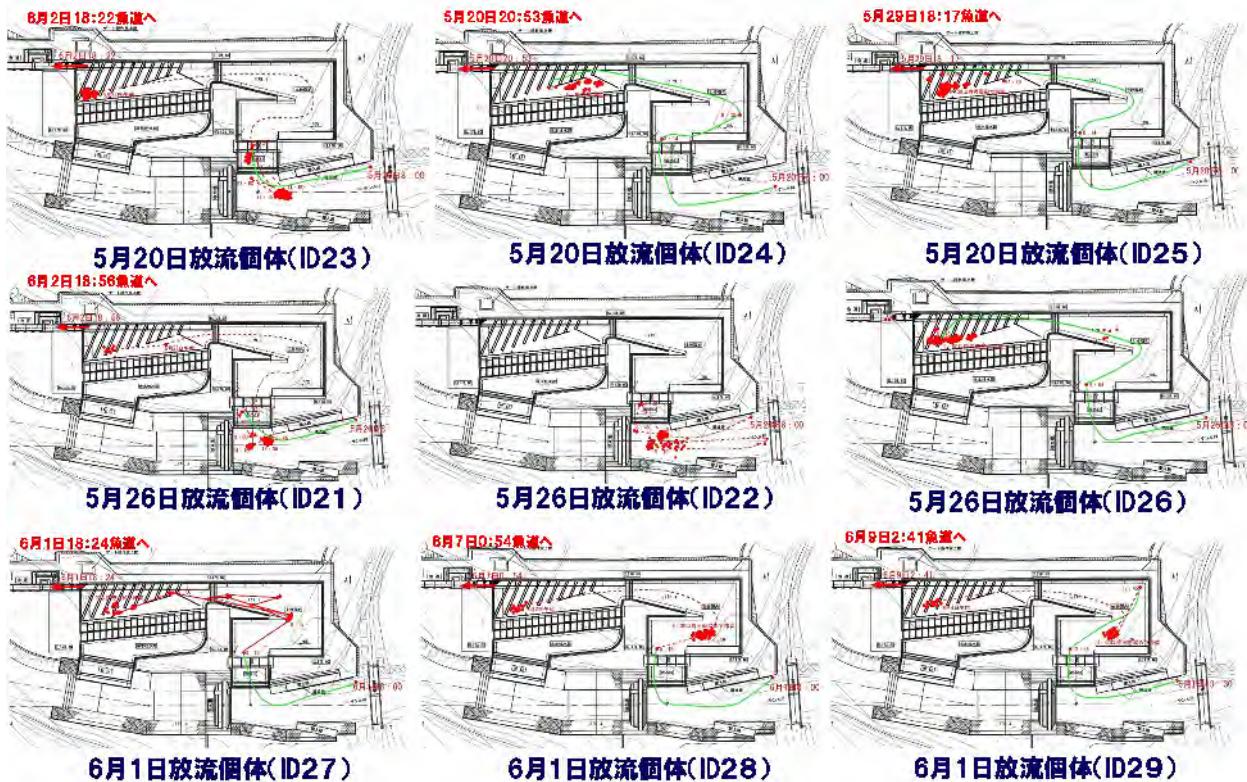
図- 29 本川との接続部におけるスモルト降下経路図（電波発信機装着魚）

- ・電波発信機を装着して調査を実施したスモルト 9 尾の内、本川との接続箇所を通過しバイパス水路入口部で採捕した個体は 7 尾であった。

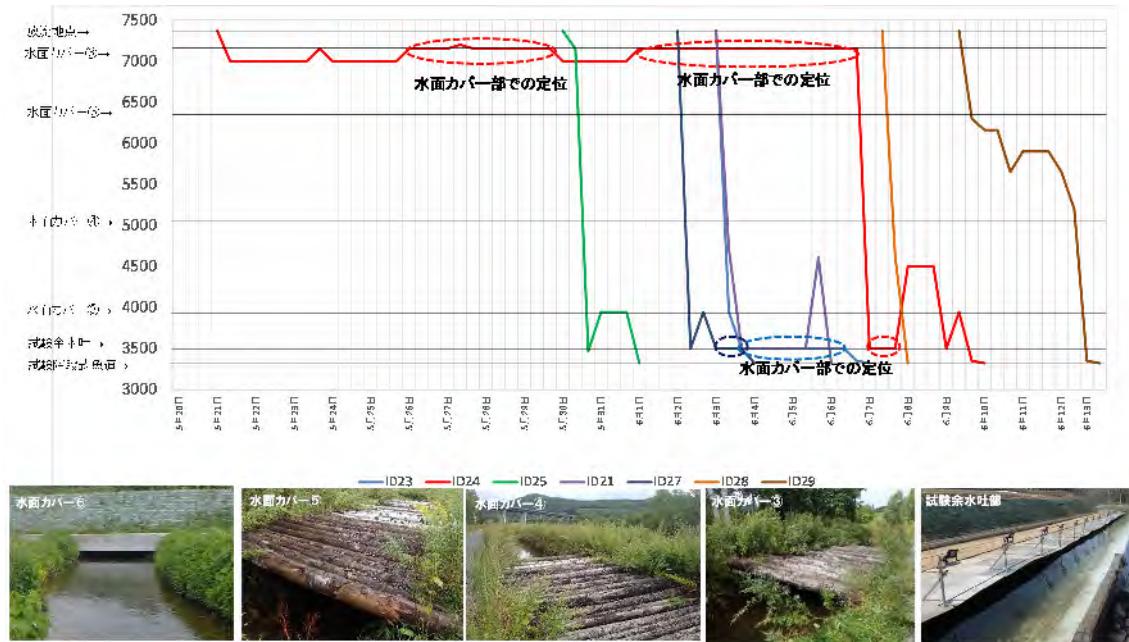
図- 30 バイパス水路内におけるスモルト降下状況（電波発信機装着魚）

- ・バイパス水路流量 $1.5\text{m}^3/\text{s}$ における調査の結果、バイパス水路へ降下した 7 尾全てが、試験階段式魚道下流端まで降下することが確認された。
- ・水面カバーと併せて石材配置した休息場（以降、水面カバーと呼ぶ）において一時定位する個体が確認された。

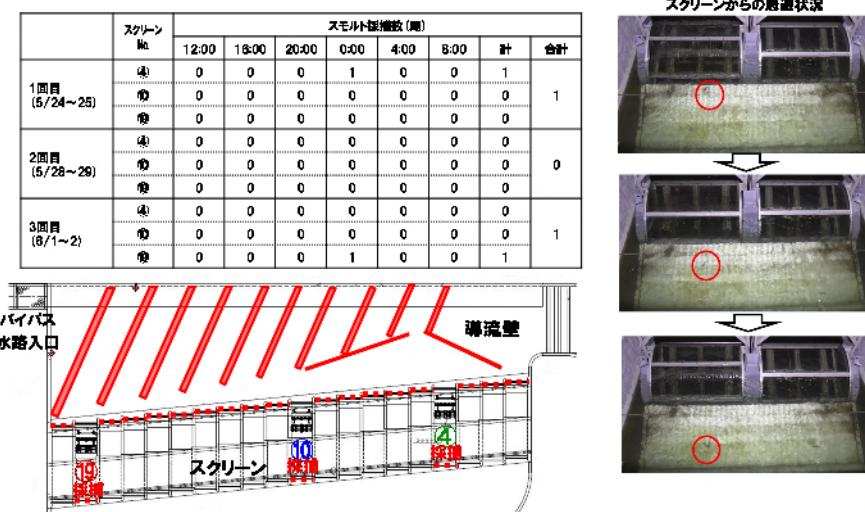
図- 31 スモルトの行動調査結果（ドラムスクリーンの忌避状況）

- ・スクリーンから忌避するスモルトが確認され、3回（24時間/回）の試験において、スクリーンを通過し下流で採捕された個体は2尾のみであり、いずれも10cm程度の比較的小さな個体であった（3径間、3回の計72時間）。
- ・また、スモルトの張り付きは確認されなかった。

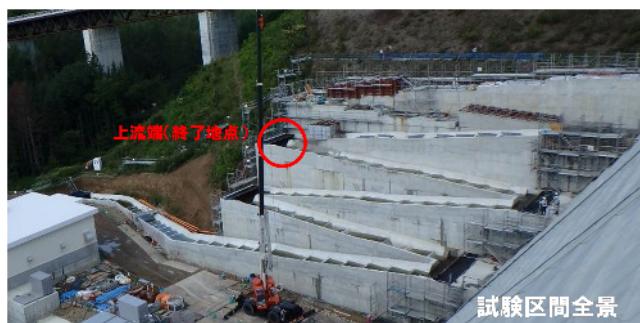
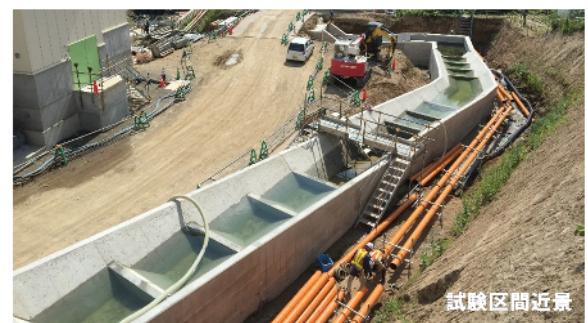
写真- 16 階段式魚道の整備状況

○8月28日に堤体下流の階段式魚道が延長約440mのうち下流端より約270mの区間が完成。

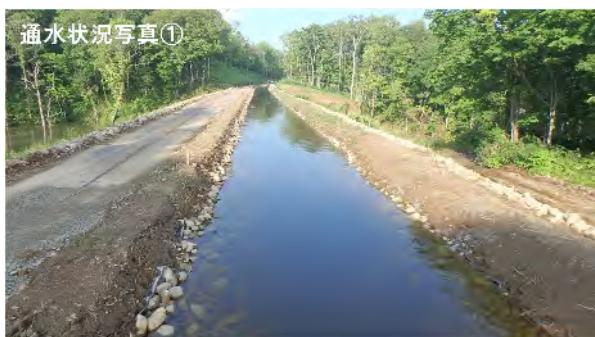
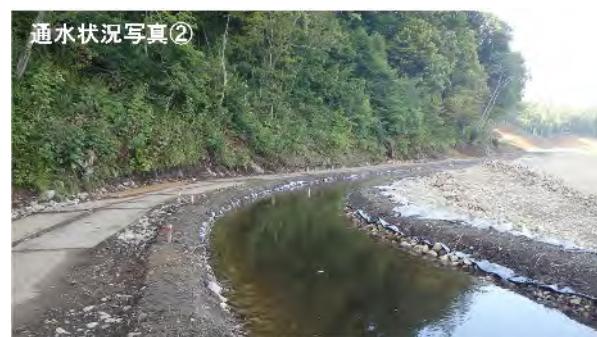
写真- 17 バイパス水路の現地確認状況

○8月28日にバイパス水路延長約7kmのうち上流端より約6kmの区間が完成。

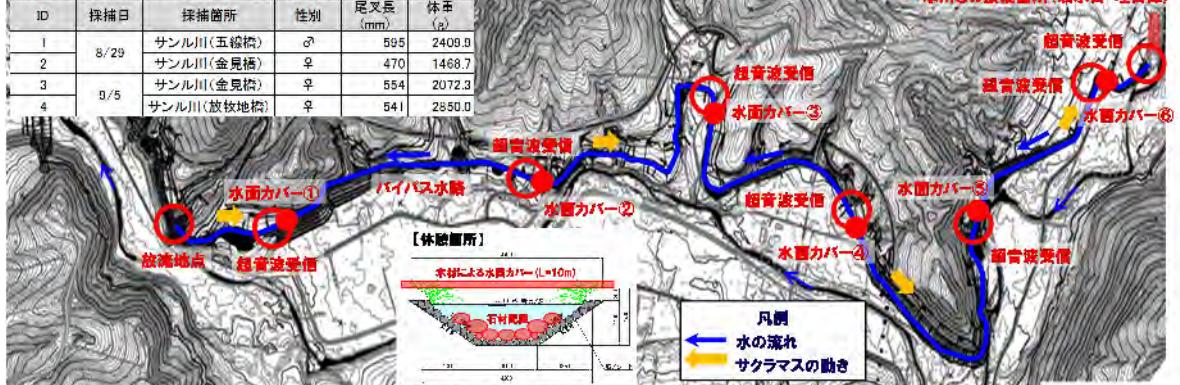
図 - 34 バイパス水路のサクラマス遡上調査平面図

- ・ダム湛水域周辺で採捕したサクラマス親魚4尾（雌3尾、雄1尾）に超音波発信機を装着し、バイパス水路6km地点から放流した後、固定型受信機において通過時間、位置情報を調査することにより、バイパス水路内におけるサクラマスの遡上状況を確認した。
- ・調査時期は8月30日～9月13日に実施した。

- ・供試魚4尾放流（階段式魚道下流端2尾、バイパス水路下流端2尾）の結果、全ての個体が、階段式魚道（270m区間）、バイパス水路（6km区間）、本川との接続箇所において、遡上していることが確認された。
- ・水面カバーで定位する個体が確認された。

- ・バイパス水路流量 $1.5\text{m}^3/\text{s}$ における遡上調査の結果、全ての個体が本川との接続箇所を経由し本川まで遡上していることが確認されるとともに、水面カバーにおいて一時定位する個体が確認された。
- ・バイパス水路内における産卵床及び疑似産卵床は確認されなかった。

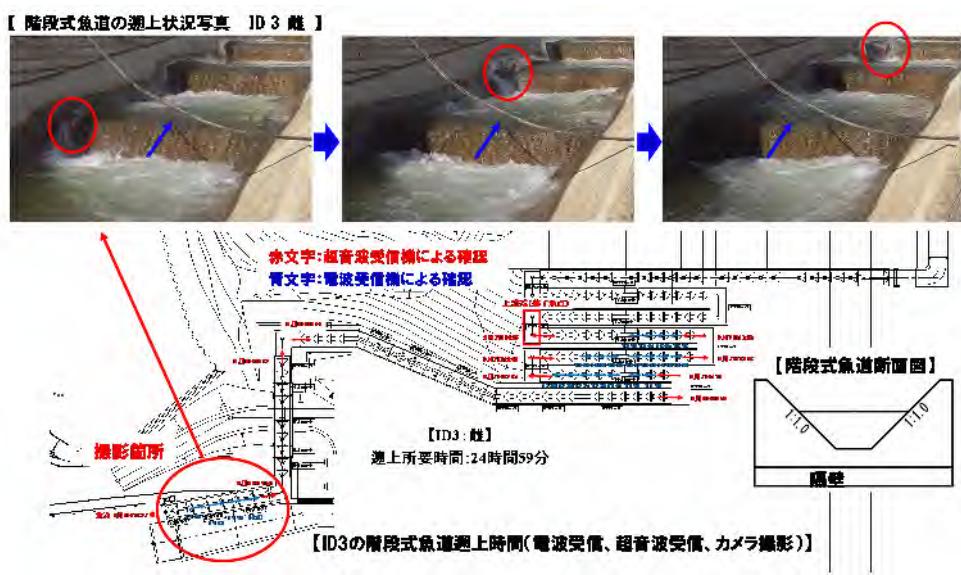
図 - 35 階段式魚道のサクラマス遡上調査結果 (ID3 雌)

- ・9月6日にダム湛水域周辺で採捕したサクラマス親魚（雌2尾）に電波及び超音波発信機を装着し、階段式魚道におけるサクラマスの遡上状況を確認した。
- ・今年度の階段式魚道の遡上調査結果では、階段式魚道（270m区間）の上流端までの遡上を確認した。
- ・供試魚は折り返しプールで休みながら1段毎、または2段・3段と連続して遡上し、折り返しプールの機能も確認出来た

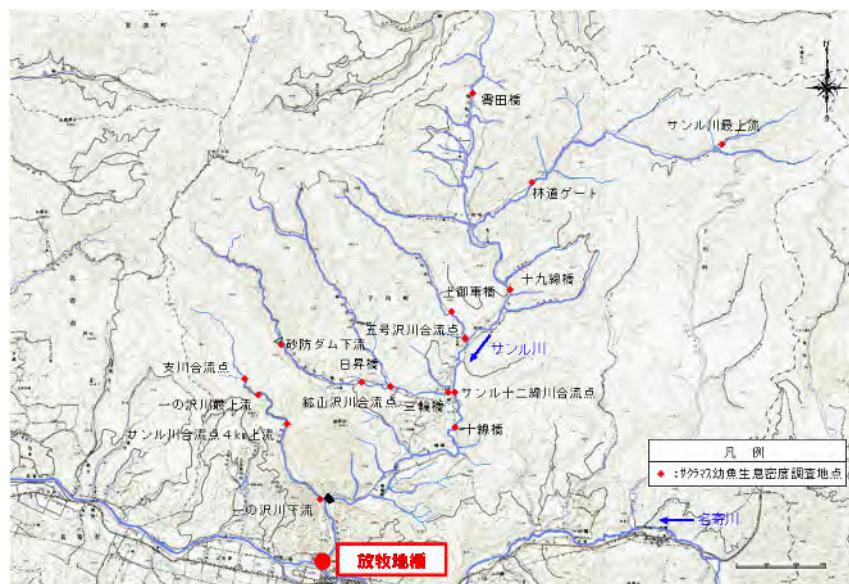
図- 38 下流部でのスモルト採捕調査位置図

○スモルトの降下状況を把握するため、ダム下流地点でスモルト採捕調査を行う。

○ダム下流地点の放牧地橋地点でスモルト採捕を行う。

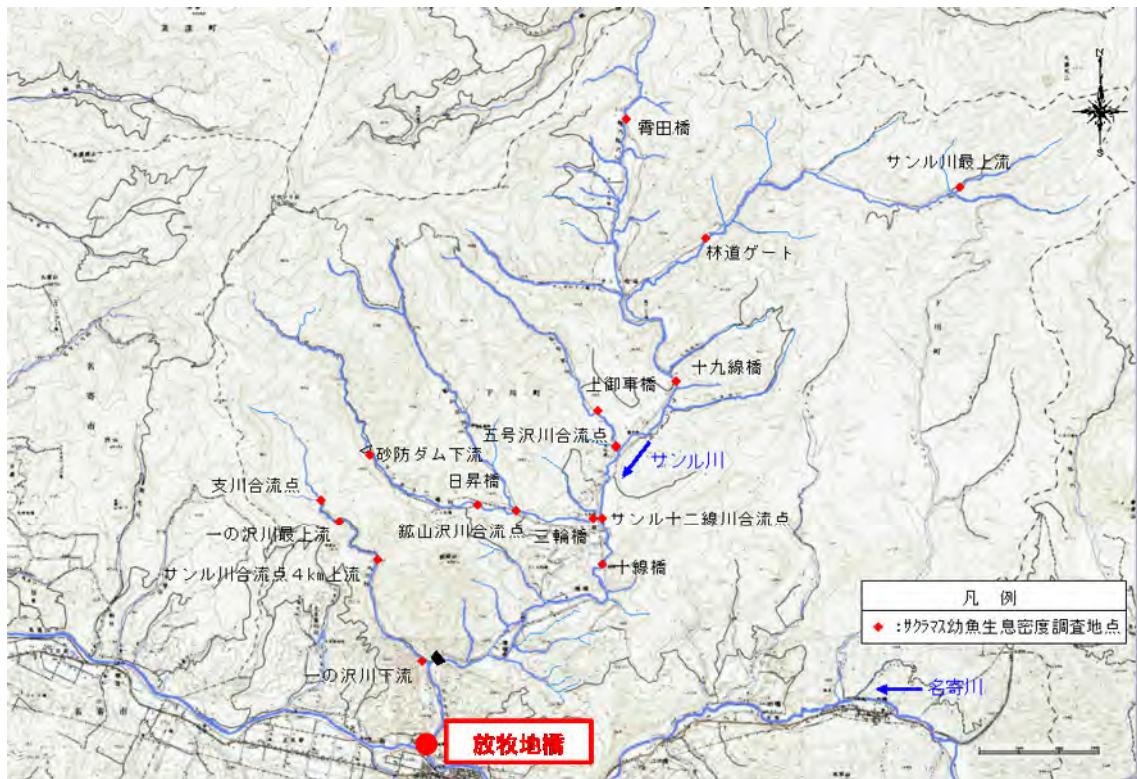
図- 48 スモルト降下機能確認 調査位置図

降下機能確認として、ダム下流地点（放牧地橋）におけるスモルト採捕数の経年比較による機能確認を行う。

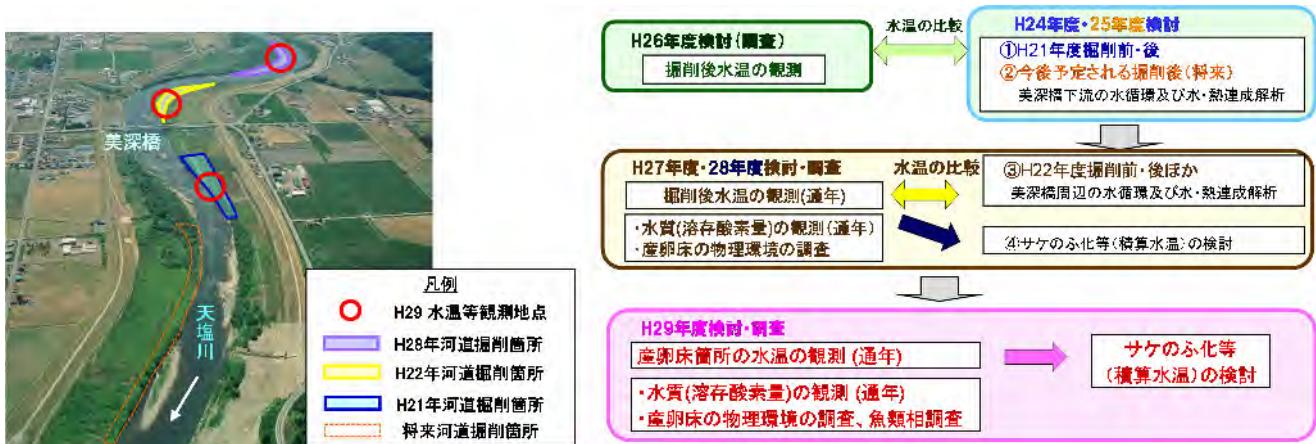
図- 49 美深橋付近における検討の概要

平成 29 年度の検討としては、河道掘削箇所でサケ産卵床として多く利用されている美深橋周辺において、年間を通して水温観測等を実施しており、その観測結果をもとにサケのふ化等について検討を行うとともに、美深橋周辺の魚類の生息及び分布状況を把握した。

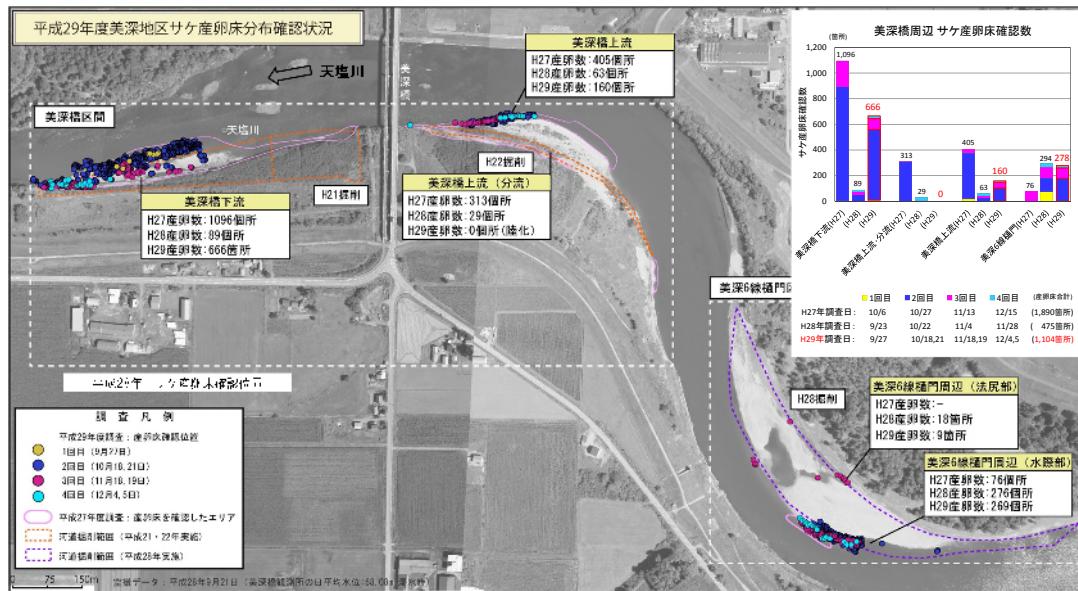
図-50 美深橋周辺におけるサケ産卵床の確認状況

- ・サケ産卵床：美深橋下流で 666 箇所、上流で 160 箇所（うち水際側で 160 箇所、分流側で 0 箇所）を確認し、平成 28 年度に河道掘削した上流の美深 6 線樋門周辺では 278 箇所確認し、H29 年度の美深橋周辺でのサケ産卵床確認数は合計で 1,104 箇所確認した。
- ・サケ個体：美深橋下流及び上流で約 270 尾、美深 6 線樋門周辺で約 110 尾確認した。

平成 29 年度の美深橋下流・上流左岸、及び美深 6 線樋門周辺における産卵床確認数は、平成 28 年度の 2.3 倍（平成 27 年度の 0.6 倍）と回復傾向にある。この回復傾向の要因としては、昨年、美深橋下流左岸の平瀬が平成 28 年 8 月台風による出水等で埋没・陸化して産卵できない状況となっていたが、今年の融雪出水で堆積土砂がフラッシングされて産卵環境が復元したことが大きな要因と考えられる。

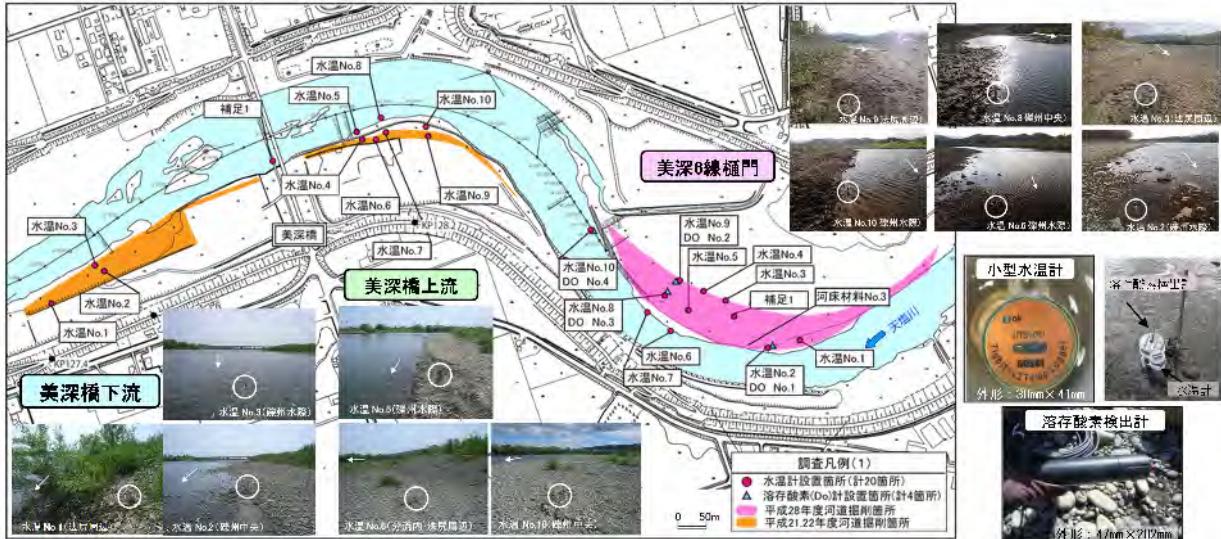
図-51 美深橋周辺における湧出水の水温及び溶存酸素量観測位置・平面図

平成 21、22 及び 28 年度の河道掘削箇所でサケ産卵床として多く利用されている美深橋周辺において、サケの産卵からふ化・浮上までの時期を含む連続的な水温観測や溶存酸素量観測を実施しており、産卵環境に適した湧出水について確認を行った。

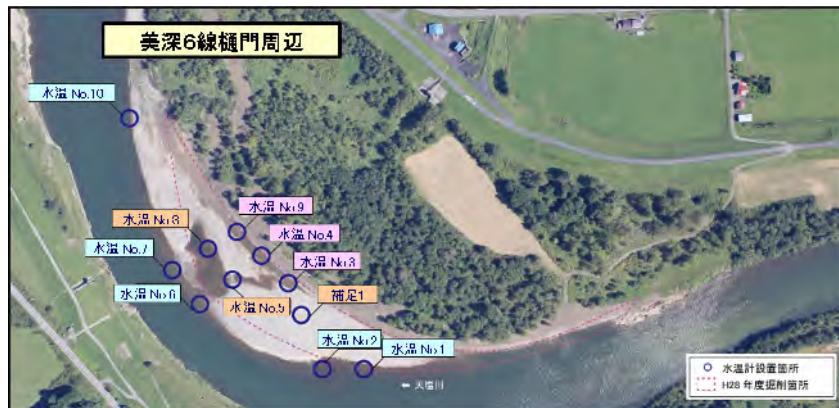
図- 58 美深 6 線樋門周辺の水温観測地点 位置図

- ・No. 3、No. 9(河岸法尻部) 及び No. 6、No. 10(礫州水際部) 地点で湧出する水は、地下水が卓越する湧出水と考えられ、冬季も概ね水温が 4~5°C 程度で推移している。
- ・No. 5、No. 8、補足 1(礫州中央部) で湧出する水は、冬季においても 3°C 程度の水温を維持しており、地下水の影響を受けている湧出水と考えられる。
- ・No. 1、No. 2(礫州水際部) 地点では、伏流水が卓越する湧出水と考えられ、河川水温と同様の水温変化を示している。

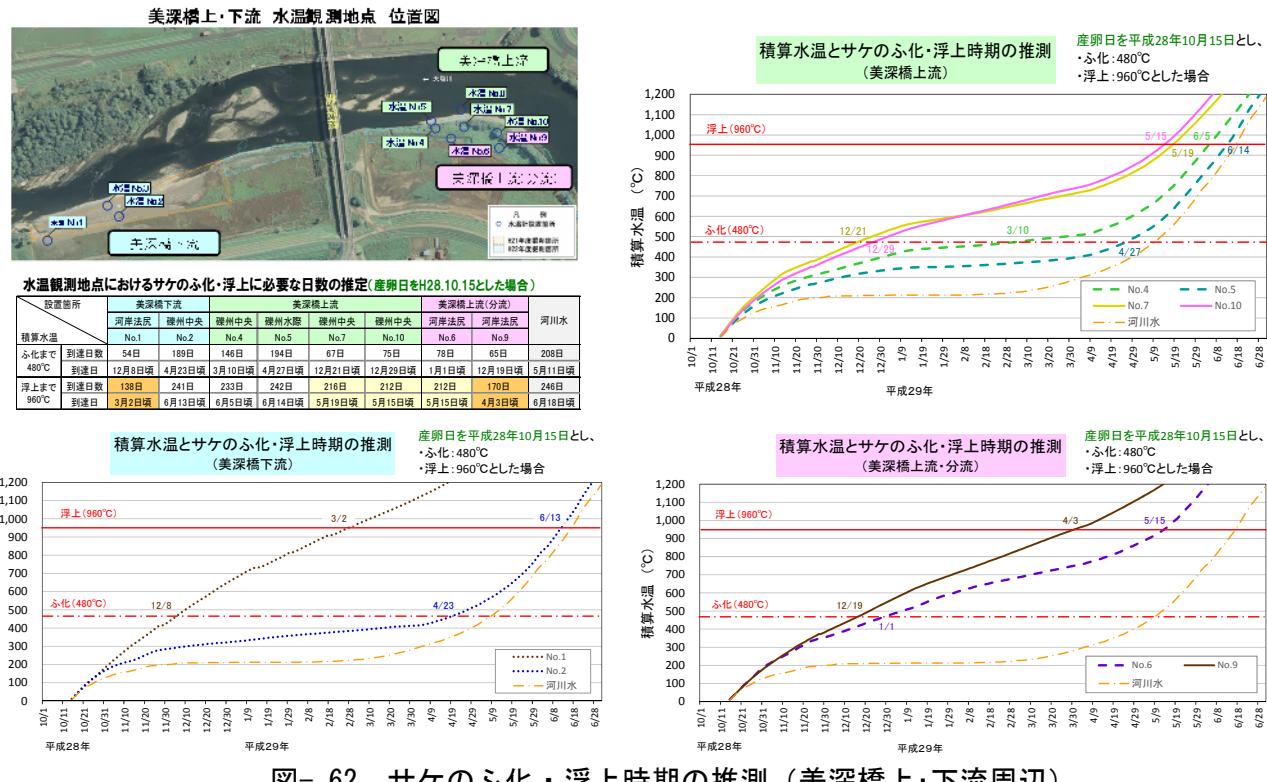
図- 62 サケのふ化・浮上時期の推測（美深橋上・下流周辺）

- 地下水の湧出が卓越すると考えられる No. 1 及び No. 9 観測地点では、浮上時期が 3 月上旬～下旬の早い時期になることが推測された。
- No. 2、No. 6、No. 7、No. 10 観測地点では、浮上時期が 5 月下旬の時期になることが推測された。
- No. 4、No. 5 観測地点では、浮上時期が 6 月上旬～中旬の遅い時期になることが推測された。
