天塩川における魚類等の生息環境保全に関する
平成 29 年度年次報告書(案)

平成 30 年 2 月 26 日

天塩川魚類生息環境保全に関する専門家会議

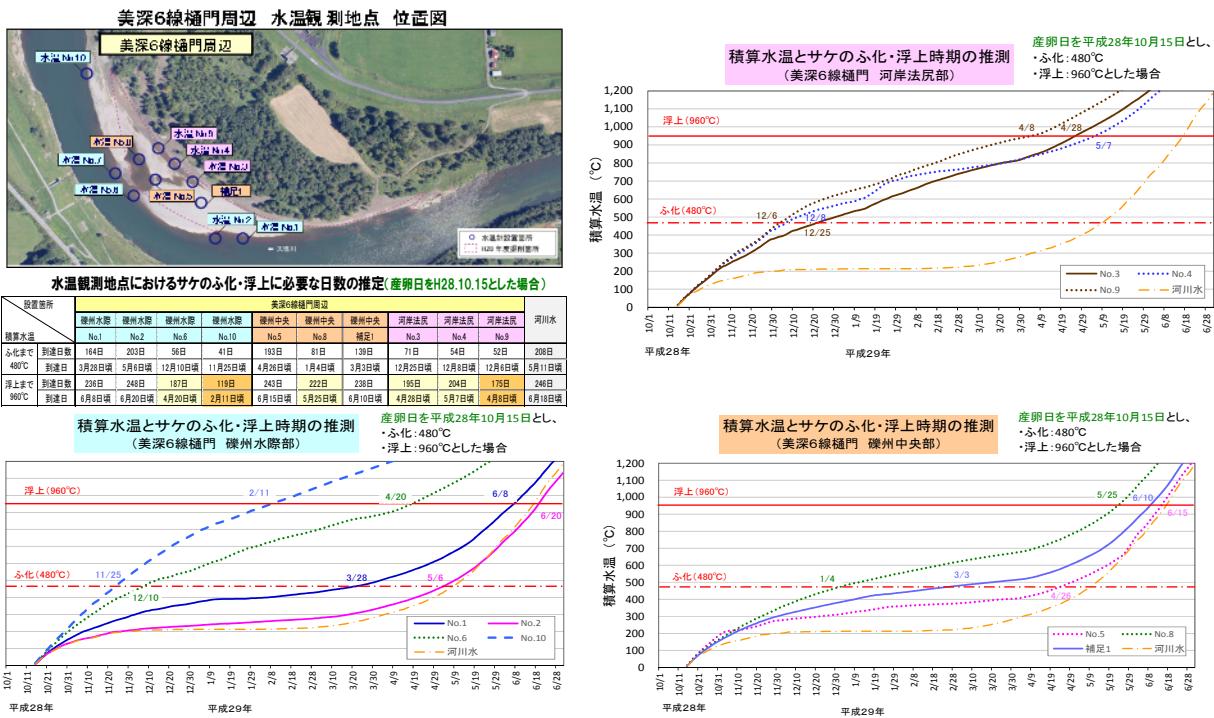
図- 63 サケのふ化・浮上時期の推測（美深 6 線樋門周辺）

- 地下水の湧出が卓越すると考えられる No. 9 及び No. 10 観測地点では、浮上時期が 2 月中旬～4 月上旬の早い時期になることが推測された。
- No. 3、No. 4、No. 6、No. 8 観測地点では、浮上時期が 4 月中旬～5 月下旬の時期になることが推測された。
- No. 1、No. 2、No. 5、補足 1 観測地点では、浮上時期が 6 月上旬～中旬の遅い時期になることが推測された。

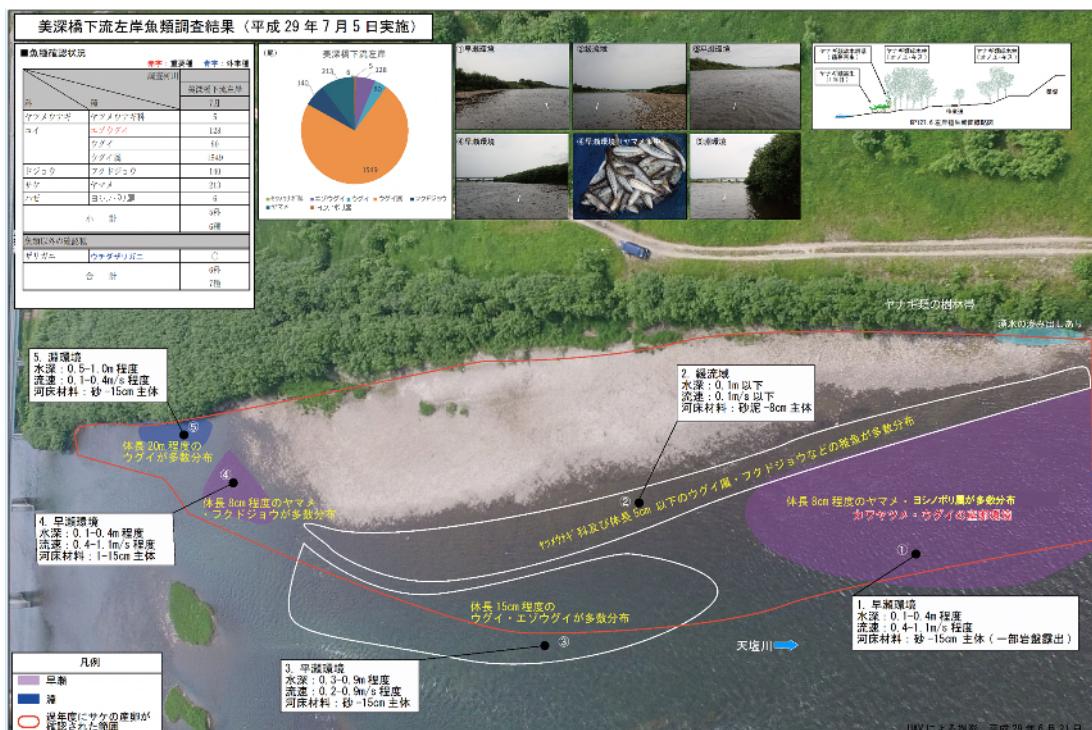
図-67 美深橋下流左岸における魚類分布と水際環境

また、水際のほとんどは浅瀬の緩流域（水深0.1m以下、流速0.1m/s以下）となっており、ヤツメウナギ科やウグイ、フクドジョウの稚魚が多数生息している。

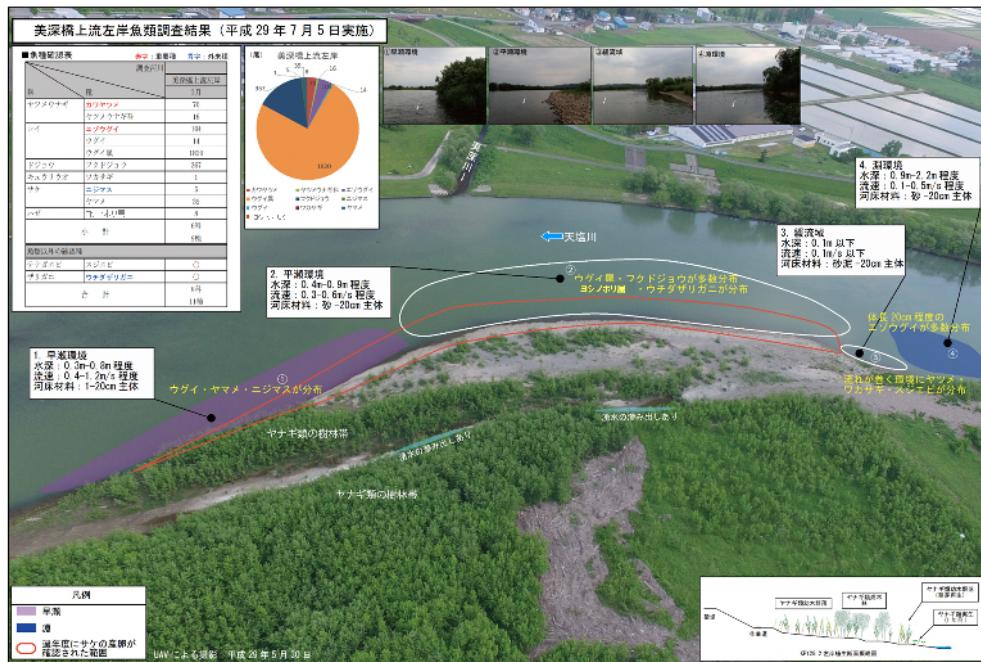
図-68 美深橋上流左岸における魚類分布と水際環境

また、淵下流の緩流域（水深0.1m以下、流速0.1m/s以下）で流れが巻く環境には砂泥が堆積し、ヤツメウナギ科、ワカサギ、スジエビなどが生息している。

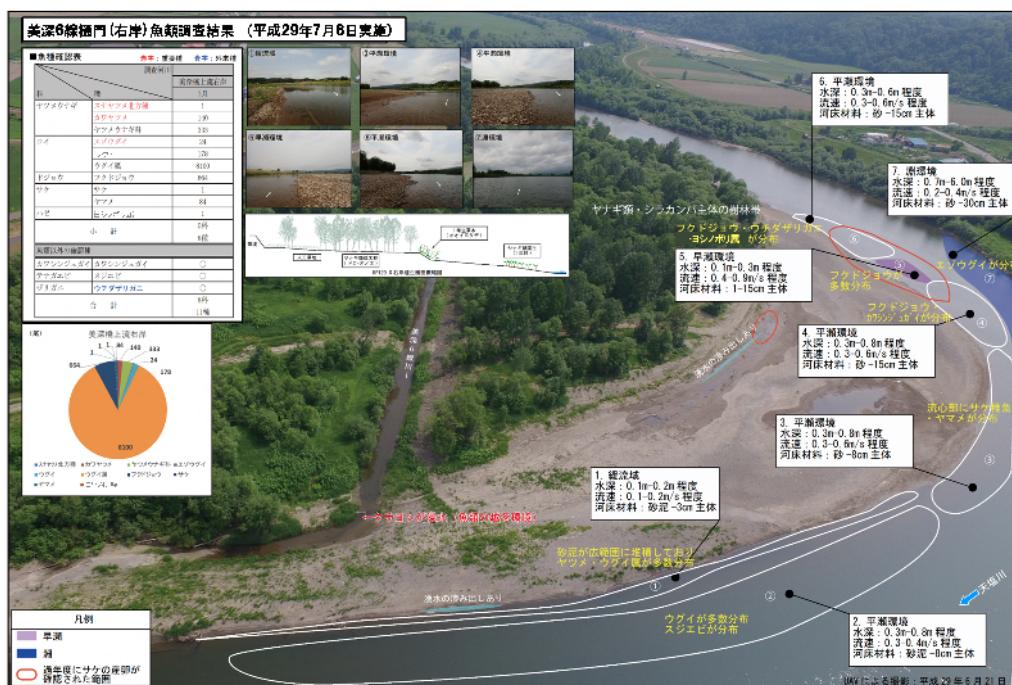
図-69 美深6線樋門周辺における魚類分布と水際環境

また、水際下流側の砂泥が広範囲に堆積した緩流域（水深0.1m程度、流速0.1m/s程度）には、ヤツメウナギ科、ウグイが多数生息している。
