# 天塩川流域における魚類の生息環境保全 及び移動の連続性確保について

# **平成30年度 天塩川流域における魚類の移動の連続性確保に 向けた取組み状況について**

# **天塩川流域における魚類の移動の連続性 確保に向けた取組みの評価について ～天塩川水系のサクラマス資源の推計～**

# **平成30年度 スモルト降下に関する 調査・検討について**

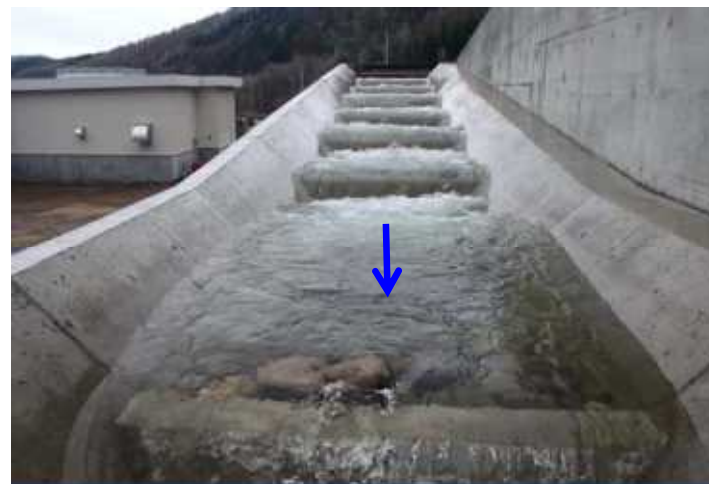
階段部への石材配置状況

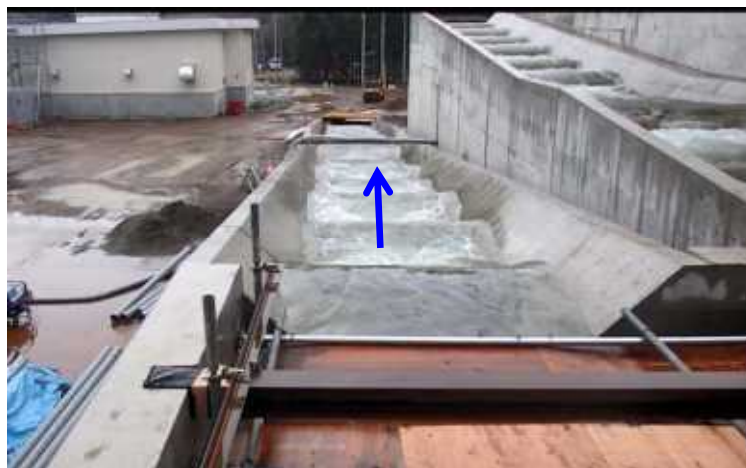
180° 折返部における日影の設置

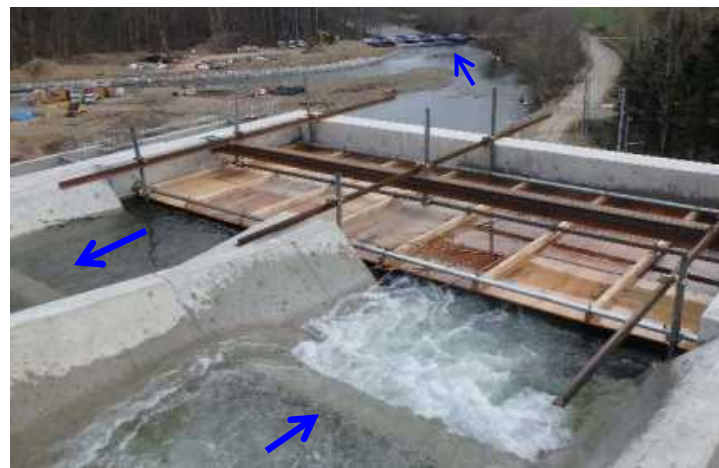
180° 折返部における日影の設置

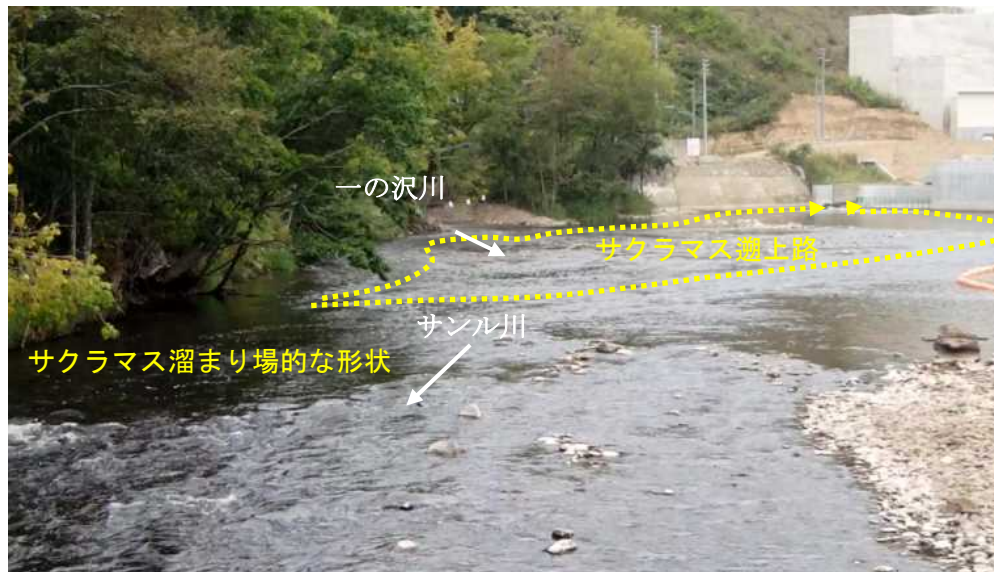
- ・ダム下流の流況は、一の沢川合流後の下流において過去にサクラマスの溜まり場となっていた淵を再現した。通水後も一の沢川下流の淵にサクラマスの溜まり場的な形状が確認できた。
- ・発電放流口下流については、放流水がスクリーンを通過後減勢され、下流部に大きな泡の発生もなく階段式魚道からの流れを感知しやすい状況が確認できた。また、発電放流口からの放流による大きな流れも減勢され、魚道からの連続した流れが形成されていることからサクラマスもこの流れに誘導され、遡上が可能なが確認できた。

ダム下流の流況

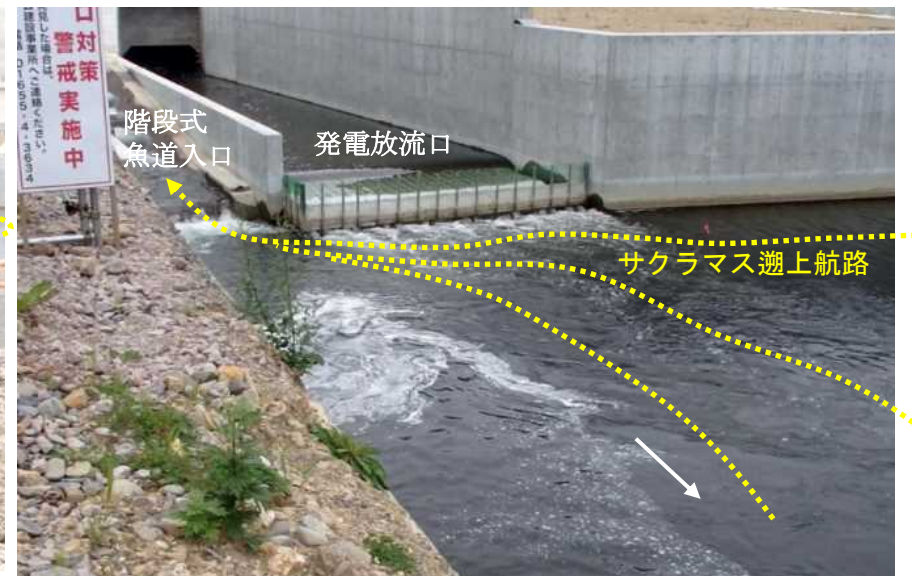
階段式魚道入口部と発電放流口の流況

- ・発電放流口からの放流による流れによって、階段式魚道からの連続した流れが形成されていることからサクラマス親魚もこの流れに誘導され、階段式魚道への誘導遡上が可能な流況が形成されたことを確認した。

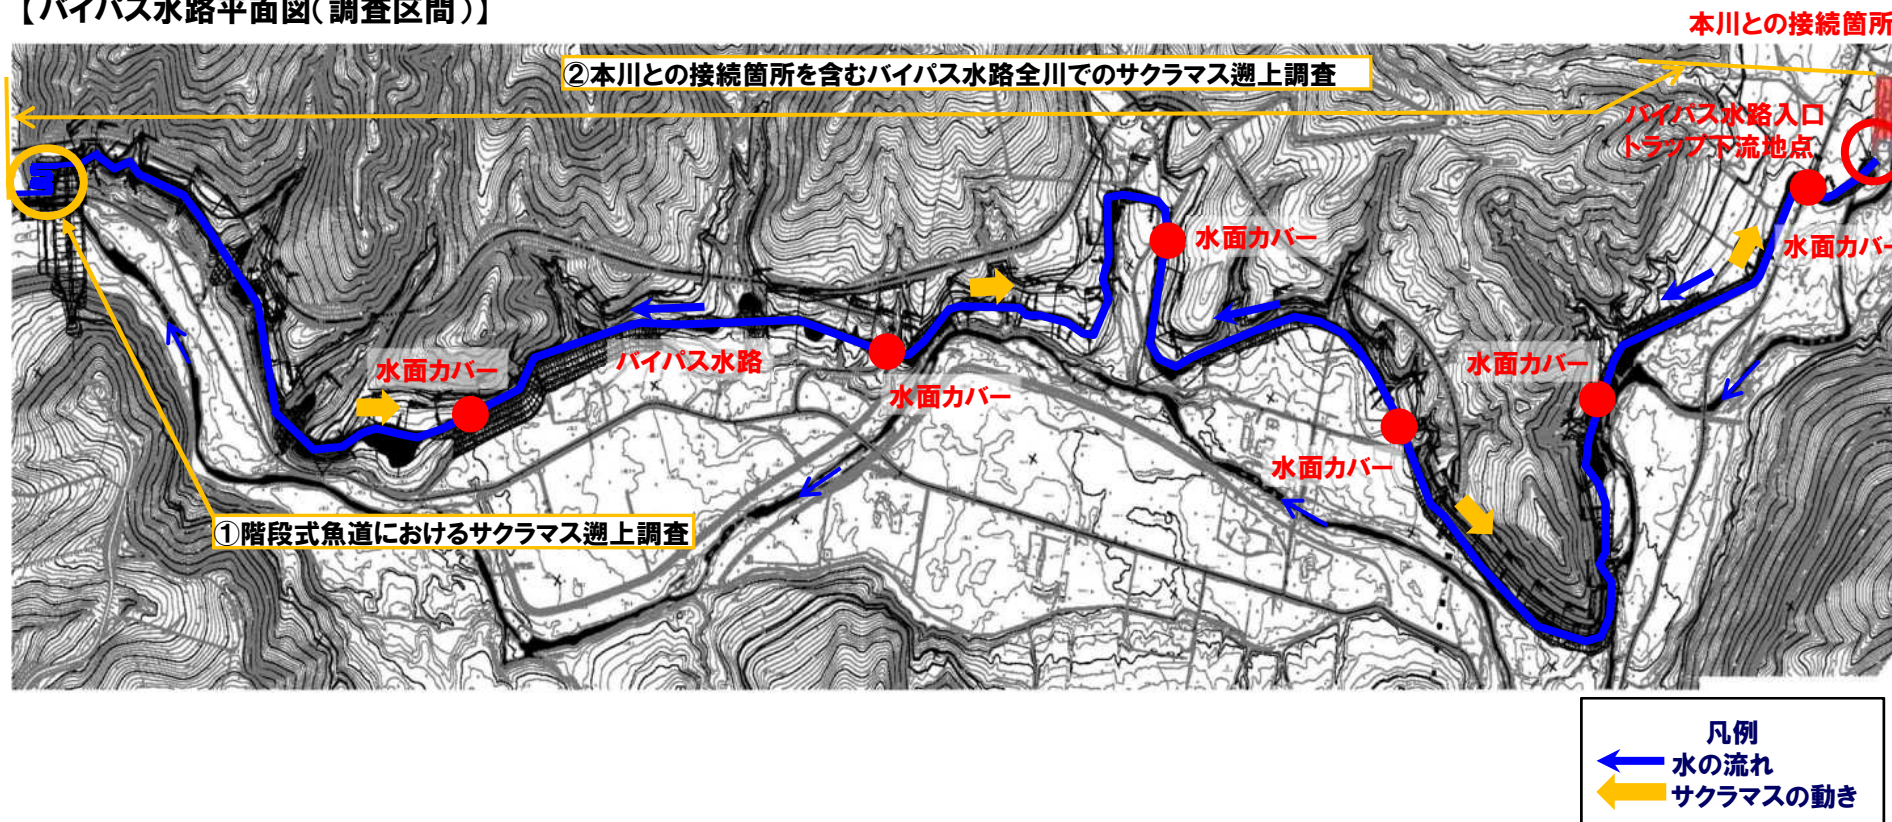
【バイパス水路平面図(調査区間)】

**調査目的:** 階段式魚道約440m、バイパス水路約7km区間、本川との接続箇所の各魚道施設におけるサクラマスの遡上を確認する。

**調査内容:** ①階段式魚道におけるサクラマス遡上調査  
②本川との接続箇所を含むバイパス水路全川でのサクラマス遡上調査

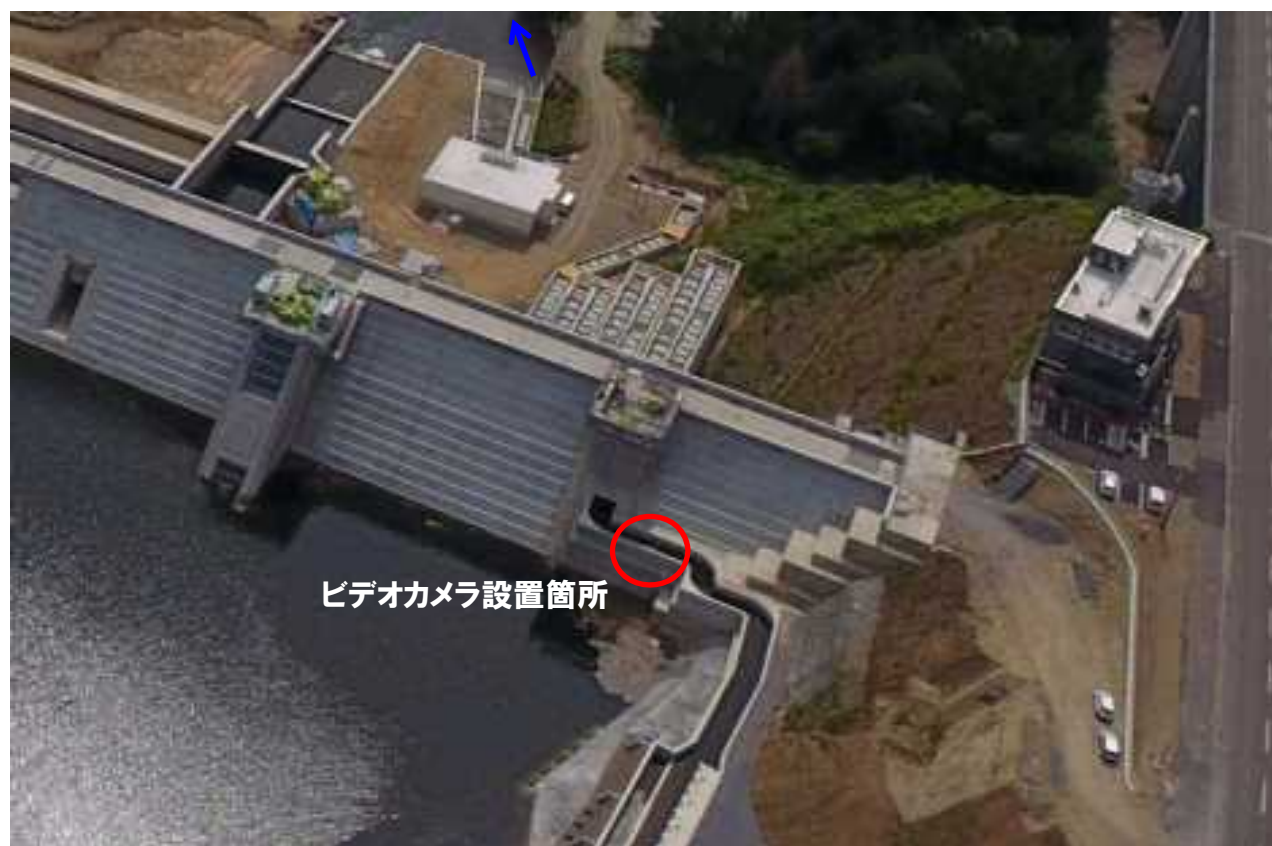
### 【ビデオカメラ設置箇所】

**調査内容:** 階段式魚道を遡上してきたサクラマス親魚について、ダム堤体上流のバイパス水路に設置したビデオカメラでサクラマス親魚の遡上状況の録画撮影を行い、映像解析結果から遡上数を計測した。

- ・ダム堤体上流に設置したカメラにおいて7月11日～10月10日の間でビデオ撮影を実施した結果、総尾数で1,022尾(内訳として、7月に113尾、8月に720尾、9月に189尾)のサクラマス親魚の遡上が確認できた。また、9月29日を最後に、サクラマス親魚の遡上は確認できなかった。
- ・8月21日に1日当たりの最多遡上数として、サクラマス親魚311尾の遡上を確認した。
