# 天塩川流域における魚類の生息環境保全 及び移動の連続性確保について

# **令和元年度 天塩川流域における魚類の移動の連続性確保に 向けた取組み状況について**

# **天塩川流域における魚類の移動の連続性 確保に向けた取組みの評価について ～天塩川水系のサクラマス資源の推計～**

# 河道掘削による魚類生息環境への影響について

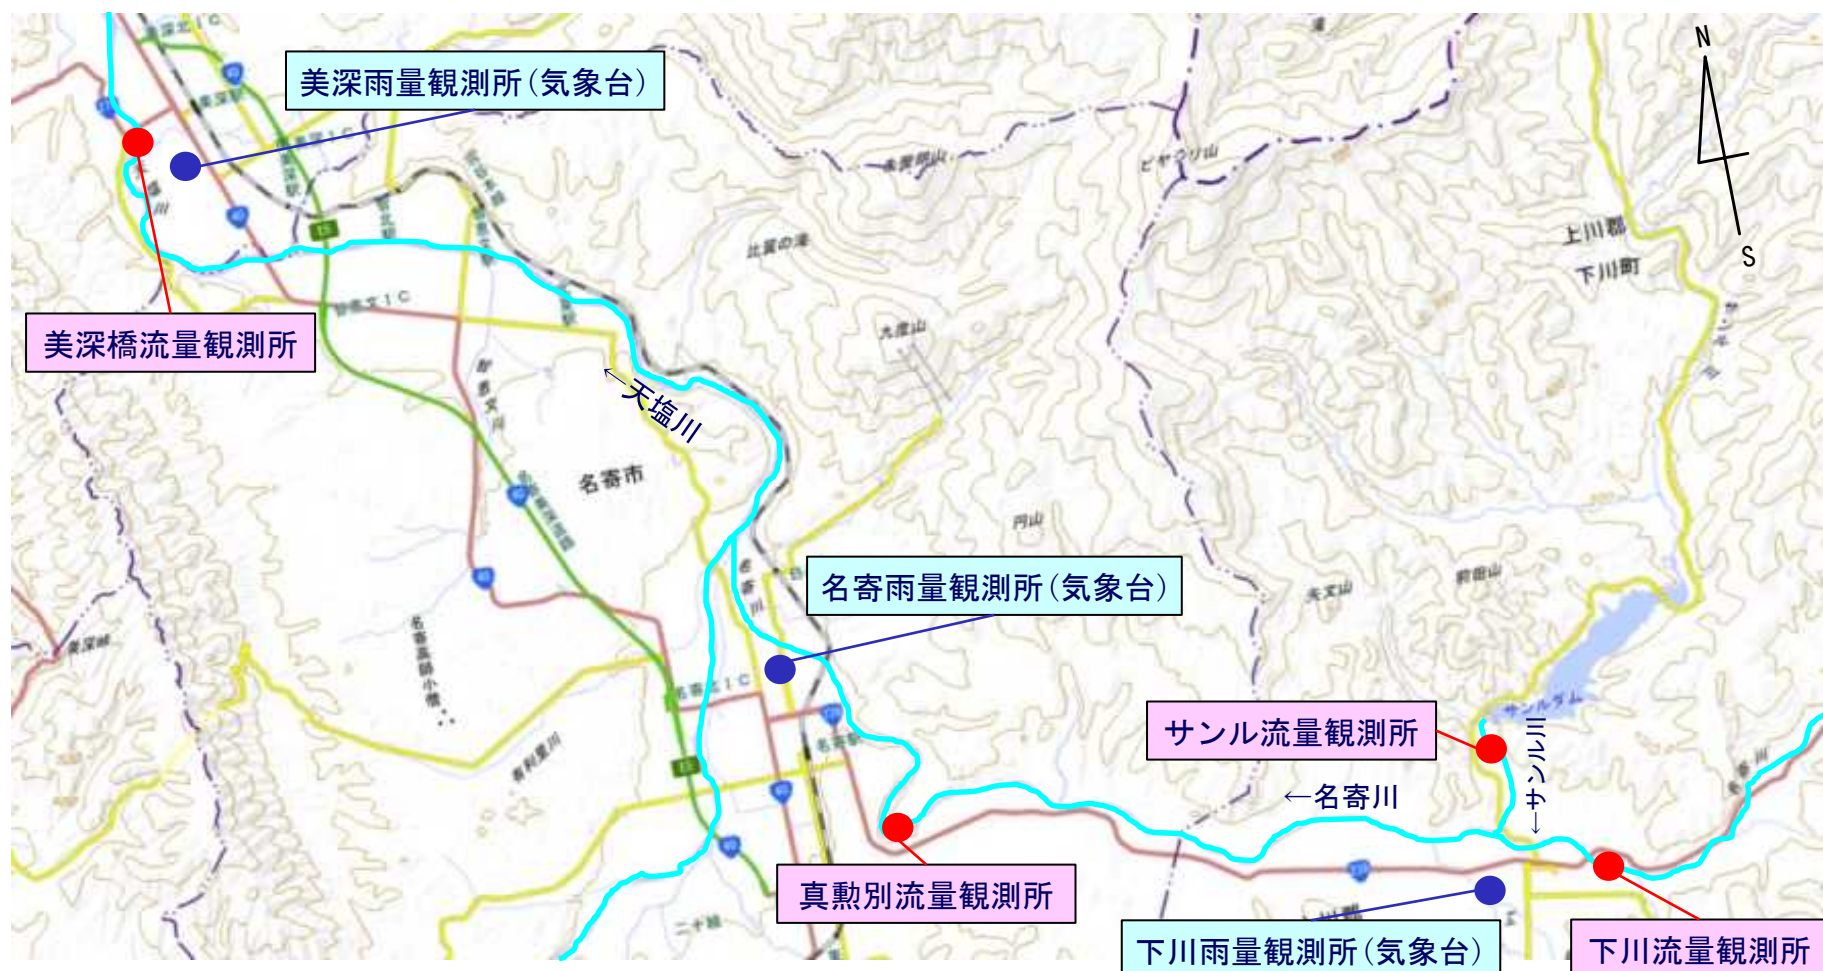
- ・令和元年度(4/1～10/10)における各観測地点の雨量・流量について、下の図に示す観測所地点毎に令和元年度と過去5ヵ年平均との比較を行った。  
 なお、下川雨量観測所については、令和元年度の気温変化についてもグラフに示した。

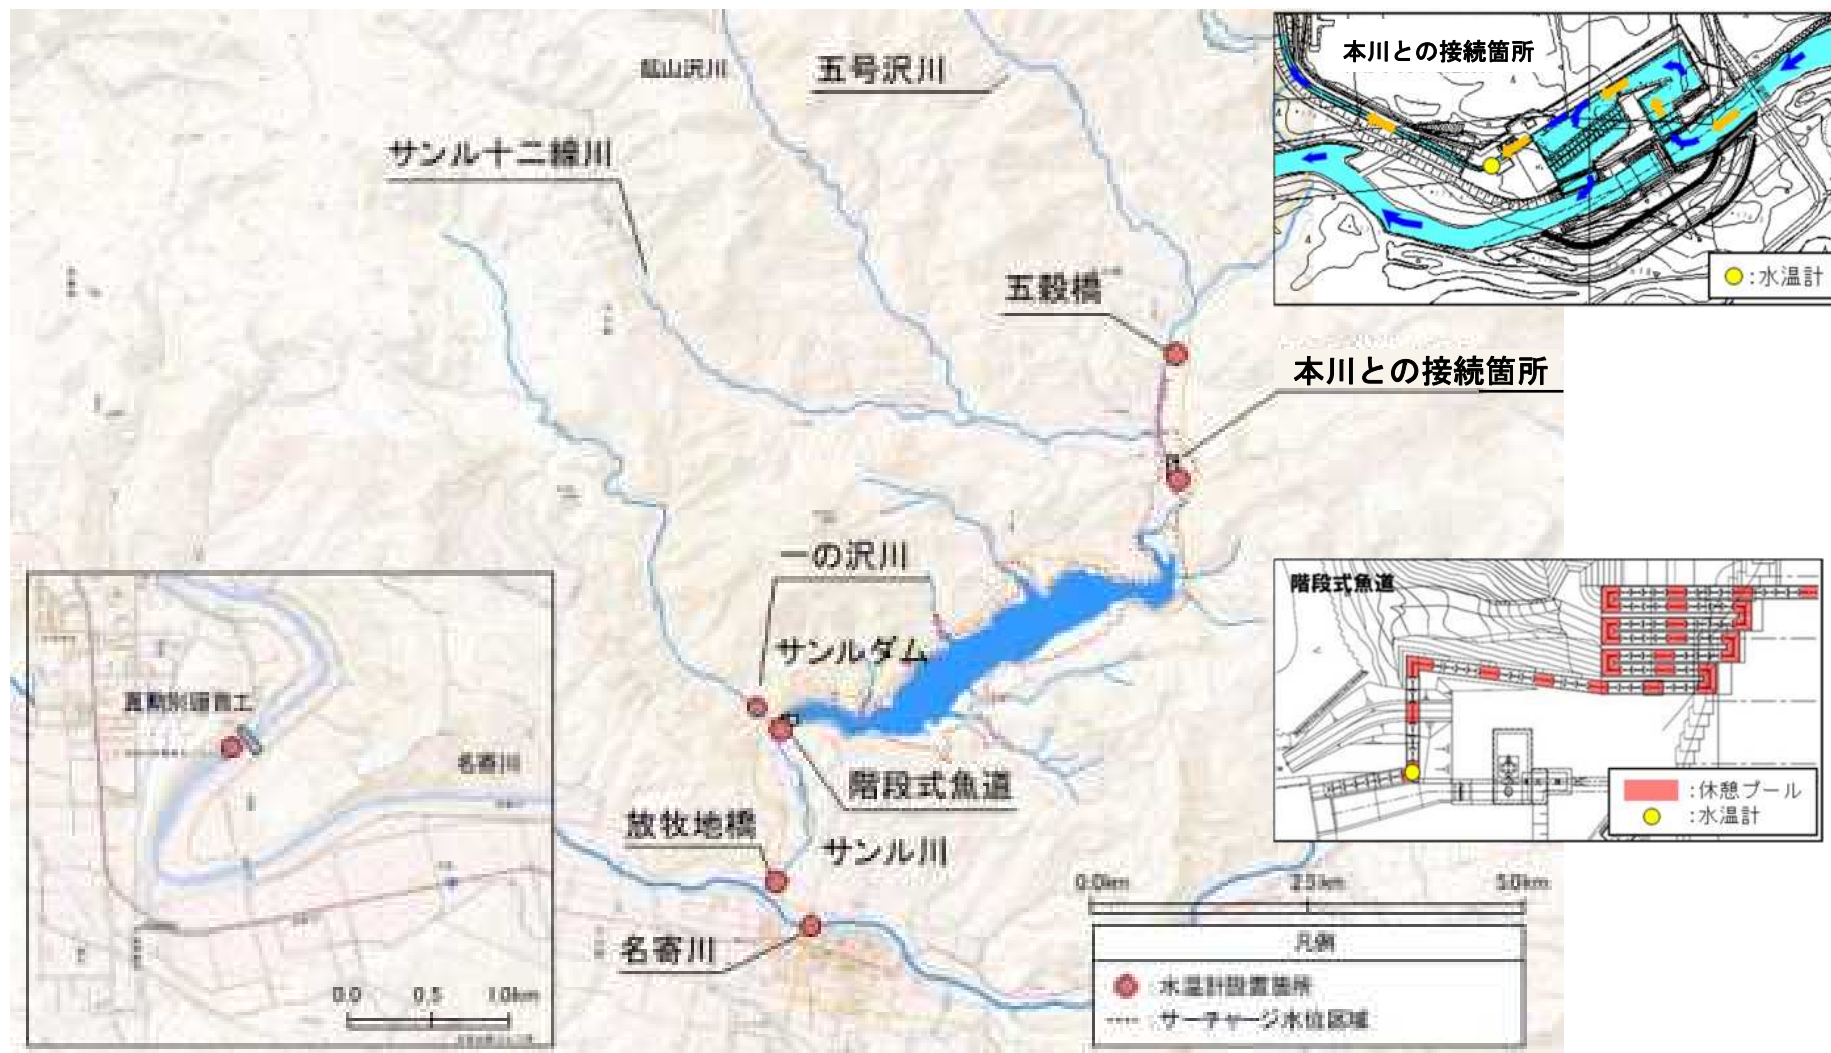
- ・ 名寄川およびサンル川本支流の水温観測調査として下の図に示す箇所に水温計を設置し、令和元年度(4/24～10/10)における各観測地点の日平均水温について、過年度水温データとの比較を行った。

- 各地点ともに令和元年度は過去5ヵ年平均（一の沢川は4ヵ年平均、階段式魚道・本川との接続箇所はH30年度）に比べ8月中旬頃までは水温が高い状態が続いていた。特に、放牧地橋地点（サンル川下流地点）では6/1～10/10の期間において水温が高い状態であった。
- 令和元年度の階段式魚道（バイパス水路下流地点）と本川との接続箇所（バイパス水路入口地点）の水温を比較したところ、平成30年度と同様に階段式魚道（バイパス水路下流地点）の水温が期間を通して若干高い傾向であった。

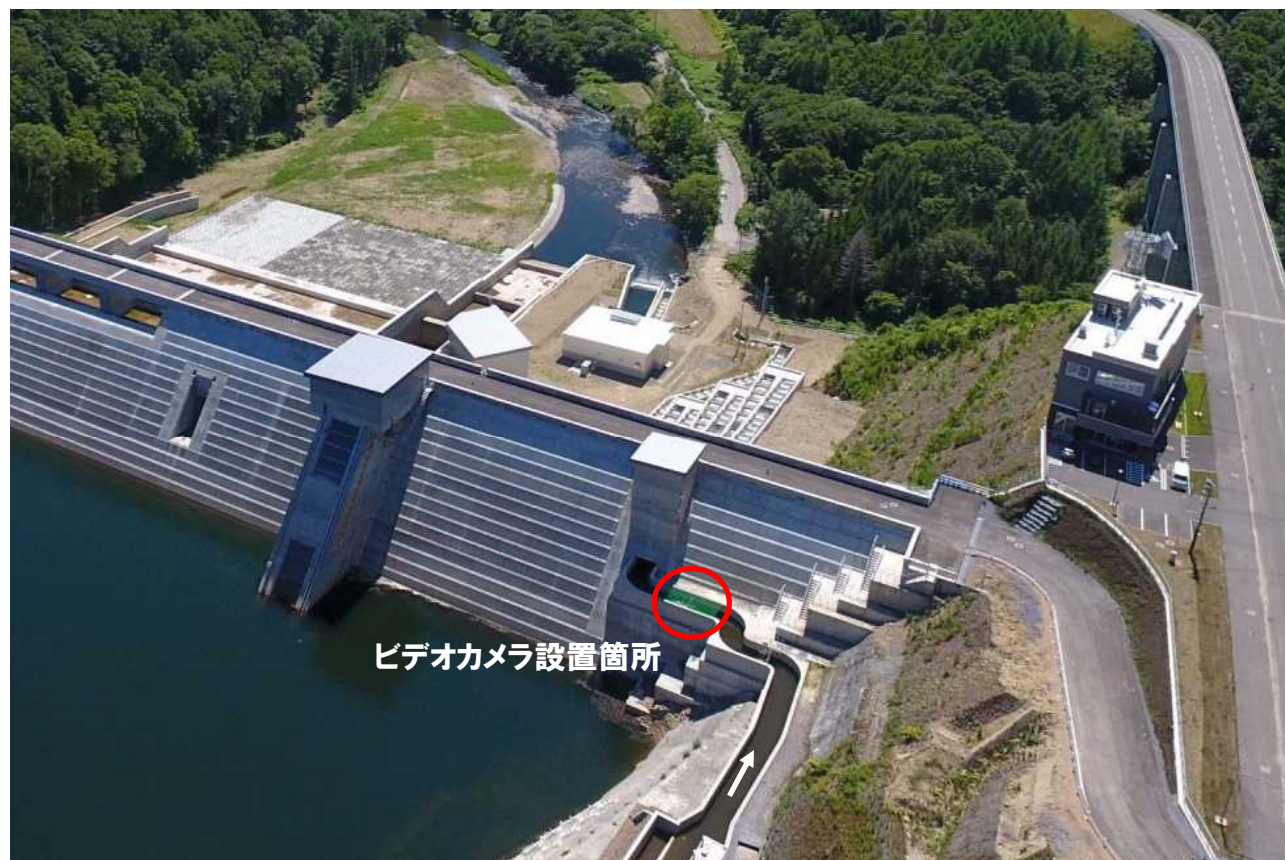
【ビデオカメラ設置箇所】

遡上解析ビデオカメラ設置状況

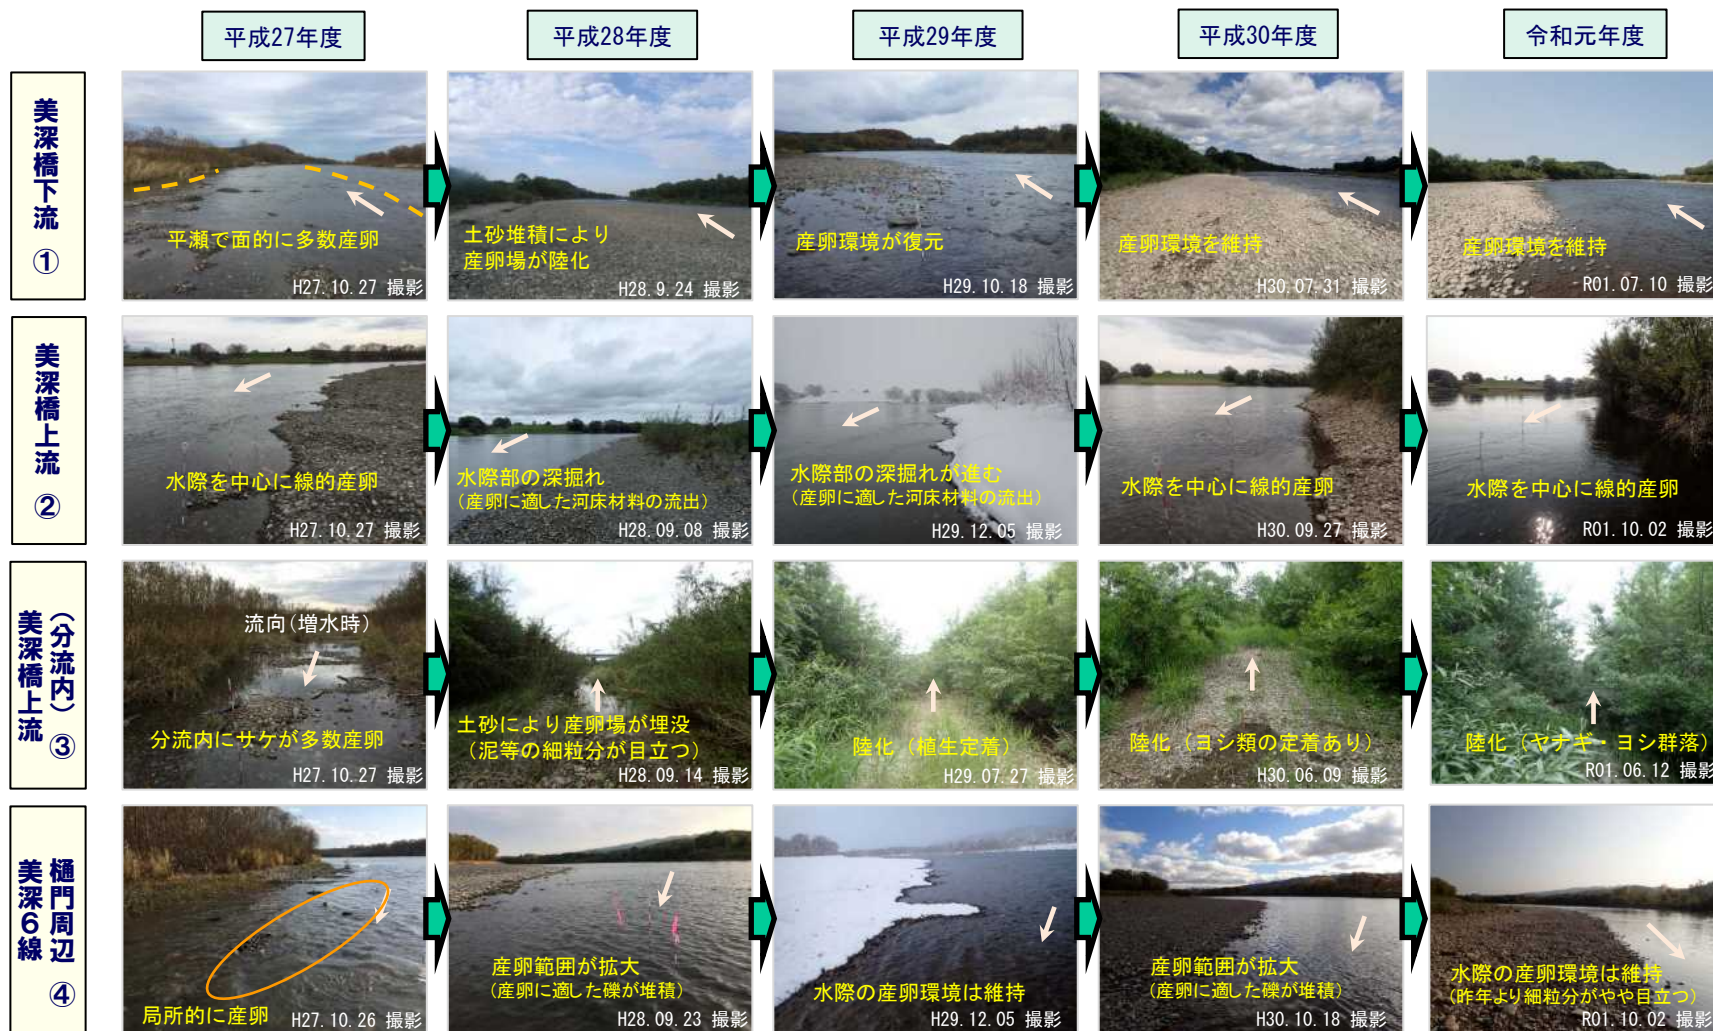
- 平成28年8月台風による出水等で埋没・陸化した平瀬は、平成29年の融雪出水で堆積土砂がフラッシングされて以降、大きな堆積は生じていない状況である。
- なお、蛇行部内岸側に位置する美深橋上流の分流内では、細粒分の土砂堆積が進行し陸化・植生の定着が著しいため、平成29年以降はサケの産卵場としては利用されていない。

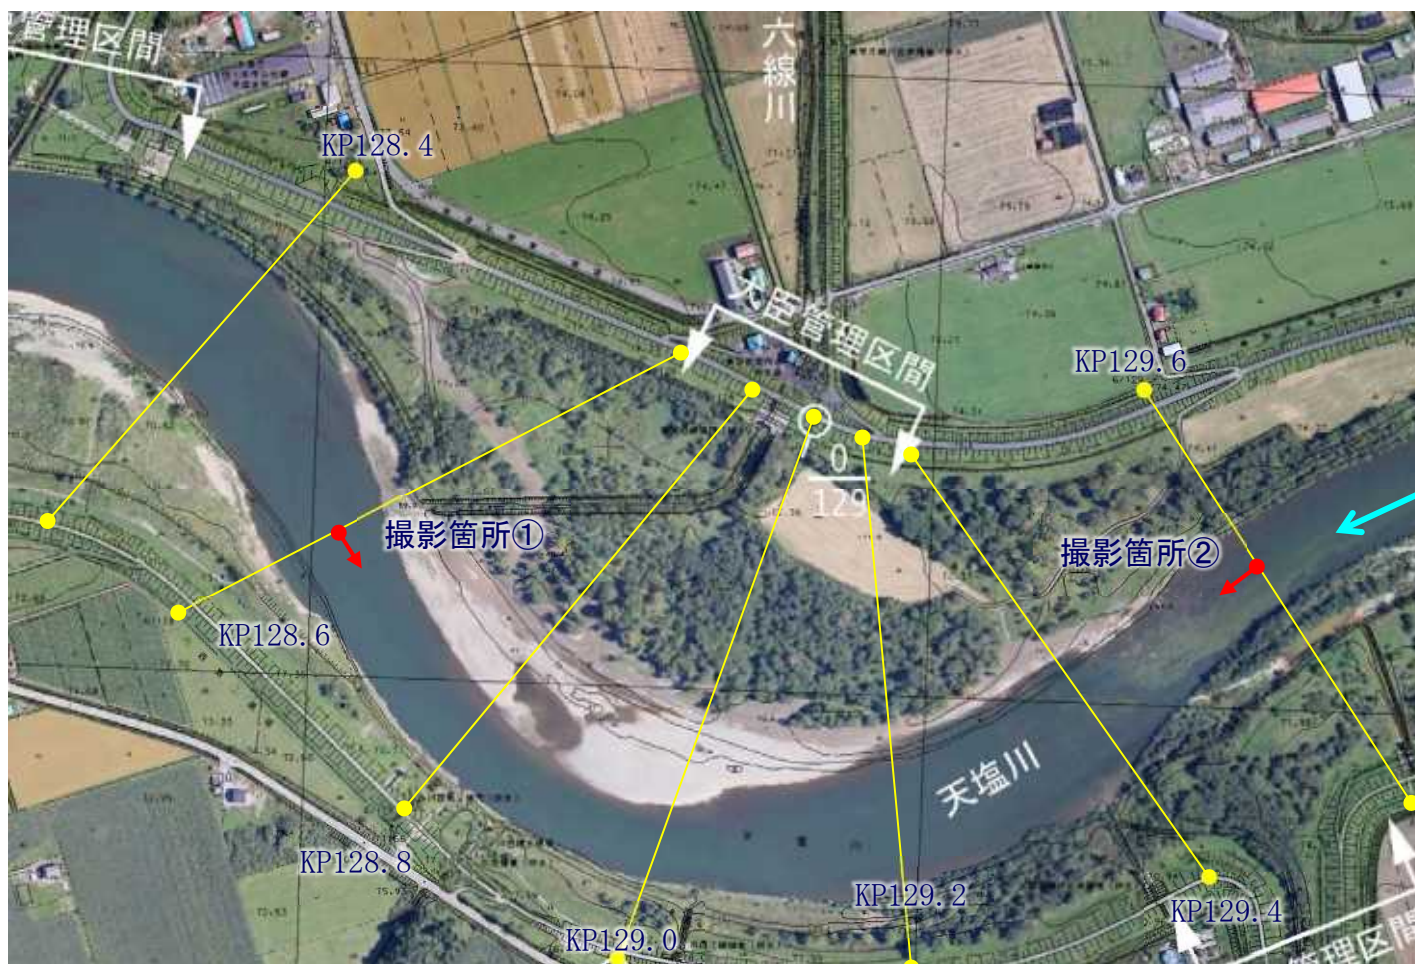
撮影箇所図

平面2次流況解析の検証材料とするため、ドローン撮影により現地湾曲部の平常時及び出水時における主流部の変化を把握した。撮影は、平常時：R1/8/6、洪水（融雪）時：R1/5/4に実施した。
