忠別川における河道の質的整備 に向けた検討ワーキング (第3回)

～ 検討手法の見直し ～

旭川開発建設部

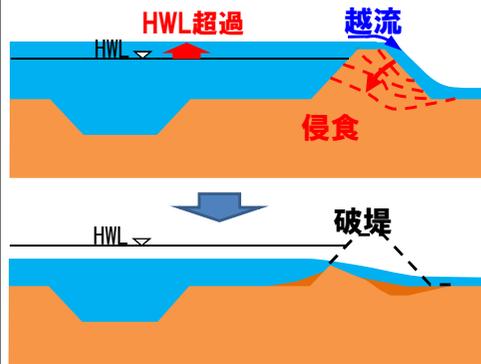
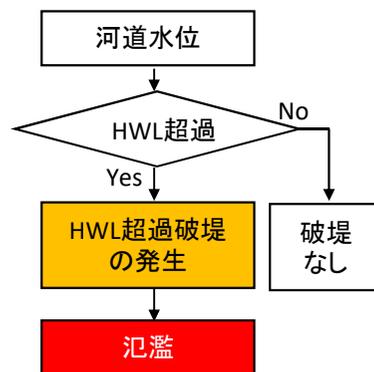
【HWL超過破堤】(流下能力)

- 水位がHWLを超過

※樹木は非倒伏で設定

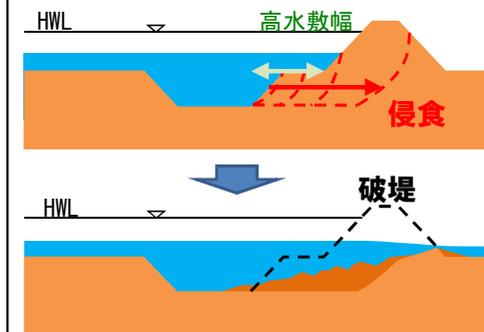
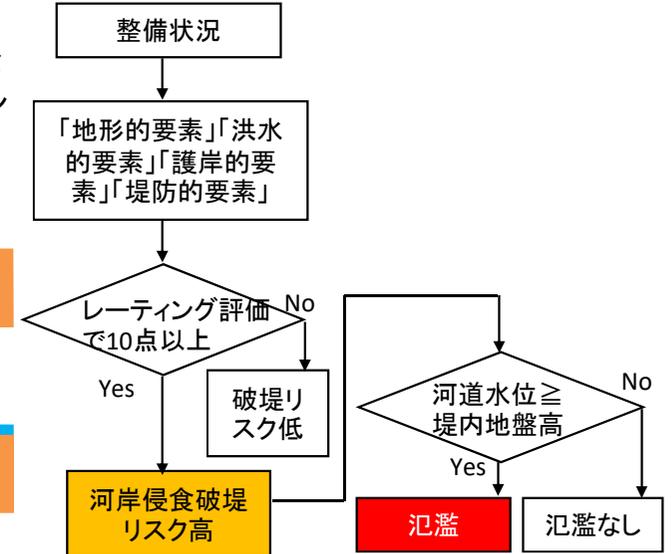
【河岸侵食からの破堤】

- 堤防防御ライン、河岸保護機能が十分でない箇所についてレーティングにより危険度を評価

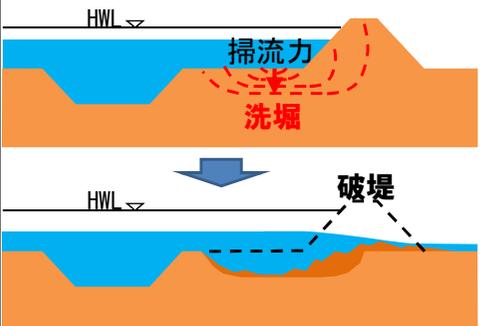
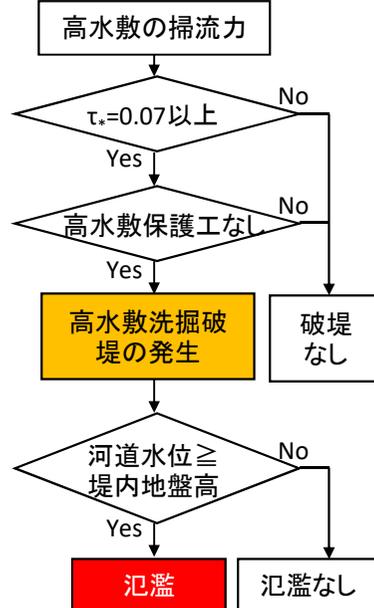
【高水敷洗掘破堤】

- 高水敷上の掃流力より評価(※)

※高水敷洗掘の指標 $\tau_* = 0.07$ は、「急流河川における浸水想定区域検討の手引き、H15北陸地方整備局」を参考。

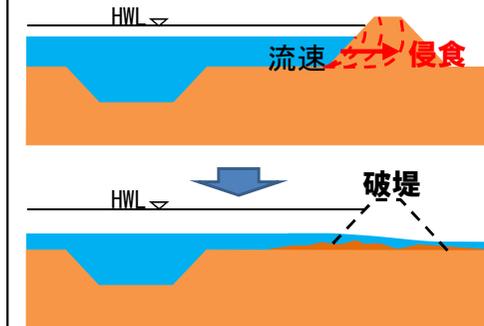
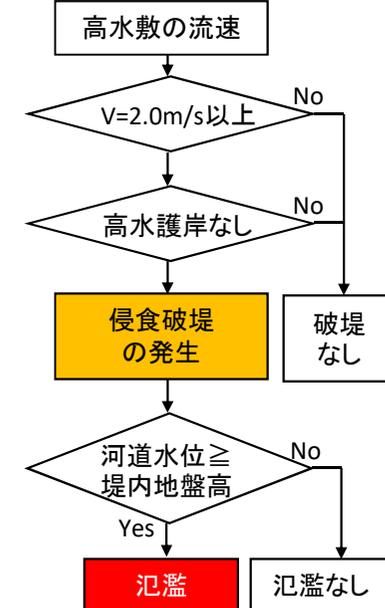
【侵食破堤】

- 高水敷流速より評価(※)

※芝草剥離の流速2.0m/sは、「美しい山河を守る災害復旧基本方針、H26」を参考。

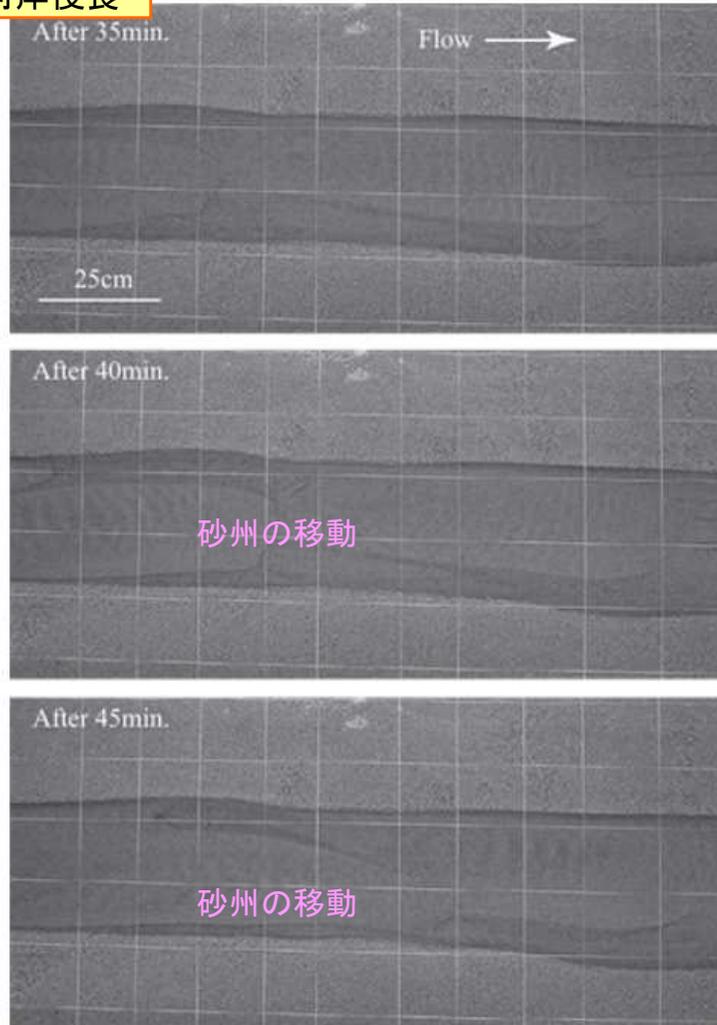
図-9 Case1 における交互砂州の移動が下流方向へ卓越している時期の連続写真

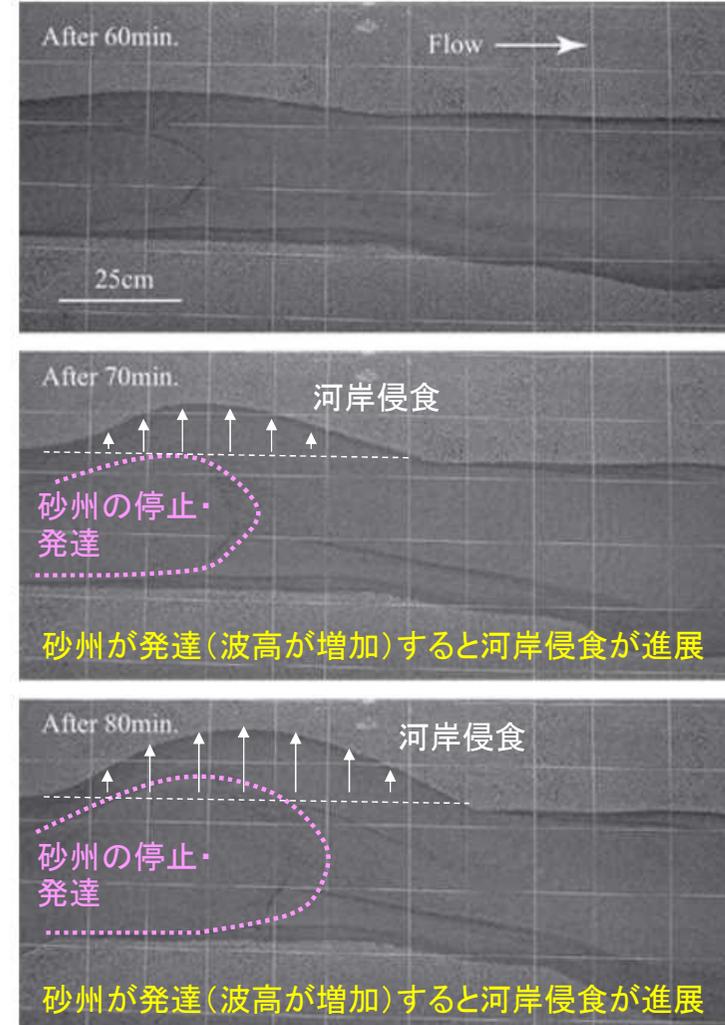
図-10 Case1 における交互砂州の移動がほぼ停止し河岸侵食が縦横段方向へ顕著になっている時期の連続写真

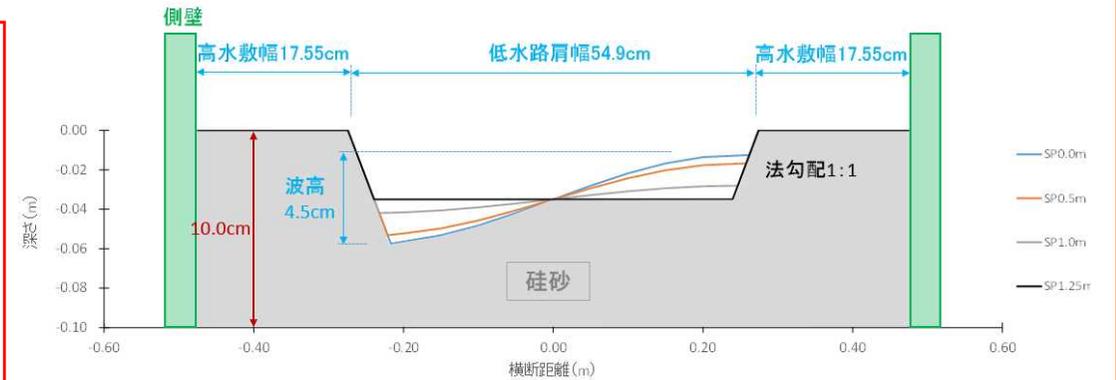
初期砂州波高 4.5cm

■ 初期砂州波高が大きいと、初期には浮州状態となり、砂州の移動速度は低下、河岸侵食の速度は増加する傾向にある。

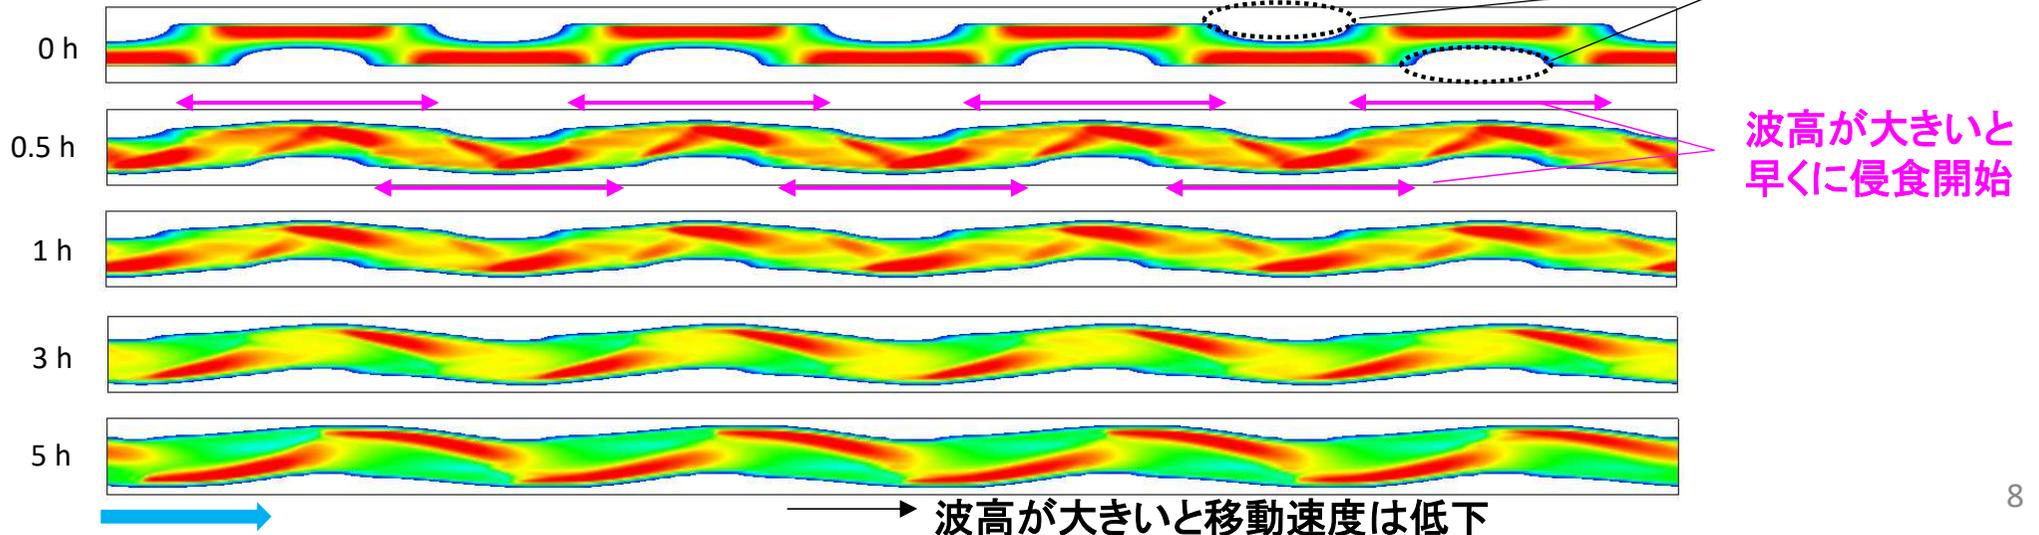
砂州波高4.5cm (Q=2ℓ/s)

- ・5分程度で10cm河岸侵食。
- ・砂州はゆっくりと下流移動。左右岸交互に侵食し、流路は蛇行する。
- ・砂州の移動速度が前ケースより遅いが、蛇行形状に大きな違いは無い。

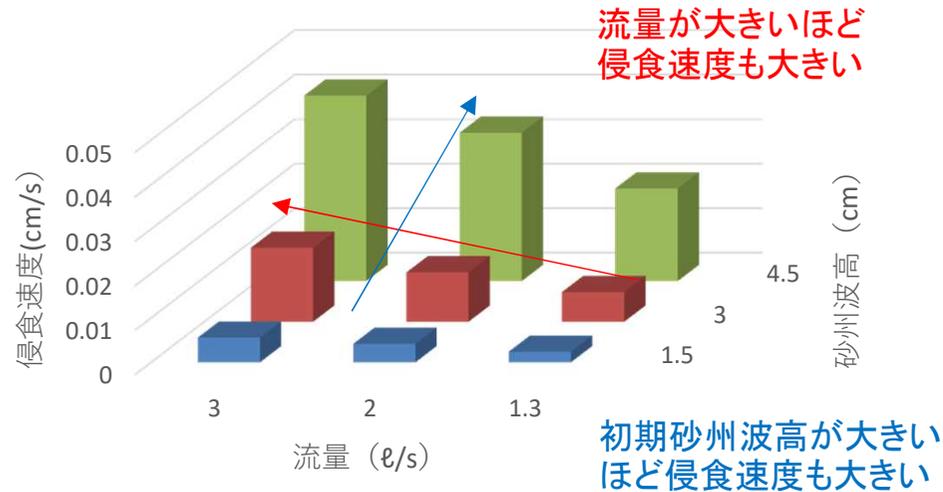
10cm侵食するまでの速度

流量が大きくなると河岸侵食速度が増加する。
初期砂州波高が大きくなると河岸侵食速度が増加する。
流量が大きいときの方が、河岸侵食が進行しても、初期砂州波高の影響が残りやすい。

- 流量と初期砂州波高の組合せ9ケースの結果より、流量の増加、初期砂州波高の増加とともに侵食速度が増加する傾向。
- 流量が大きいほど、初期の砂州波高と、侵食速度との関係性が明瞭となる傾向。

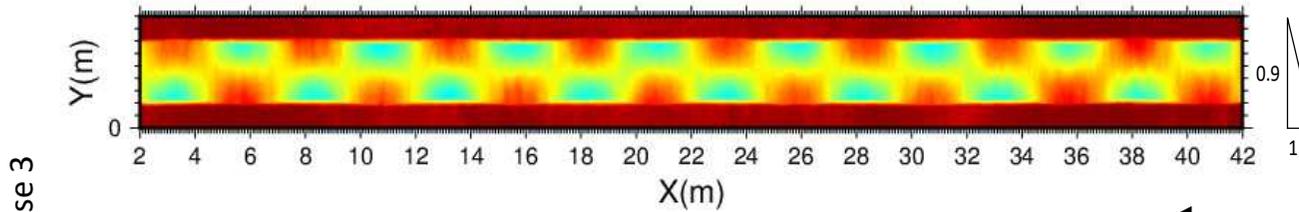
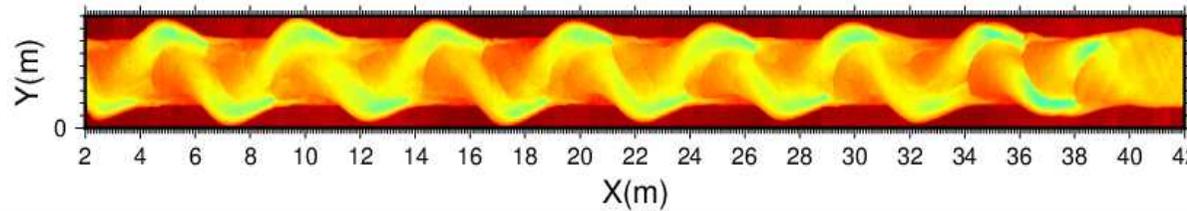
初期波高4.5cm

■初期砂州波高が大きい方が水路側壁に速く到達する。

移動床実験の状況 流量 $Q=2.0 \text{ l/s}$ (1/1～1/2確率規模流量)

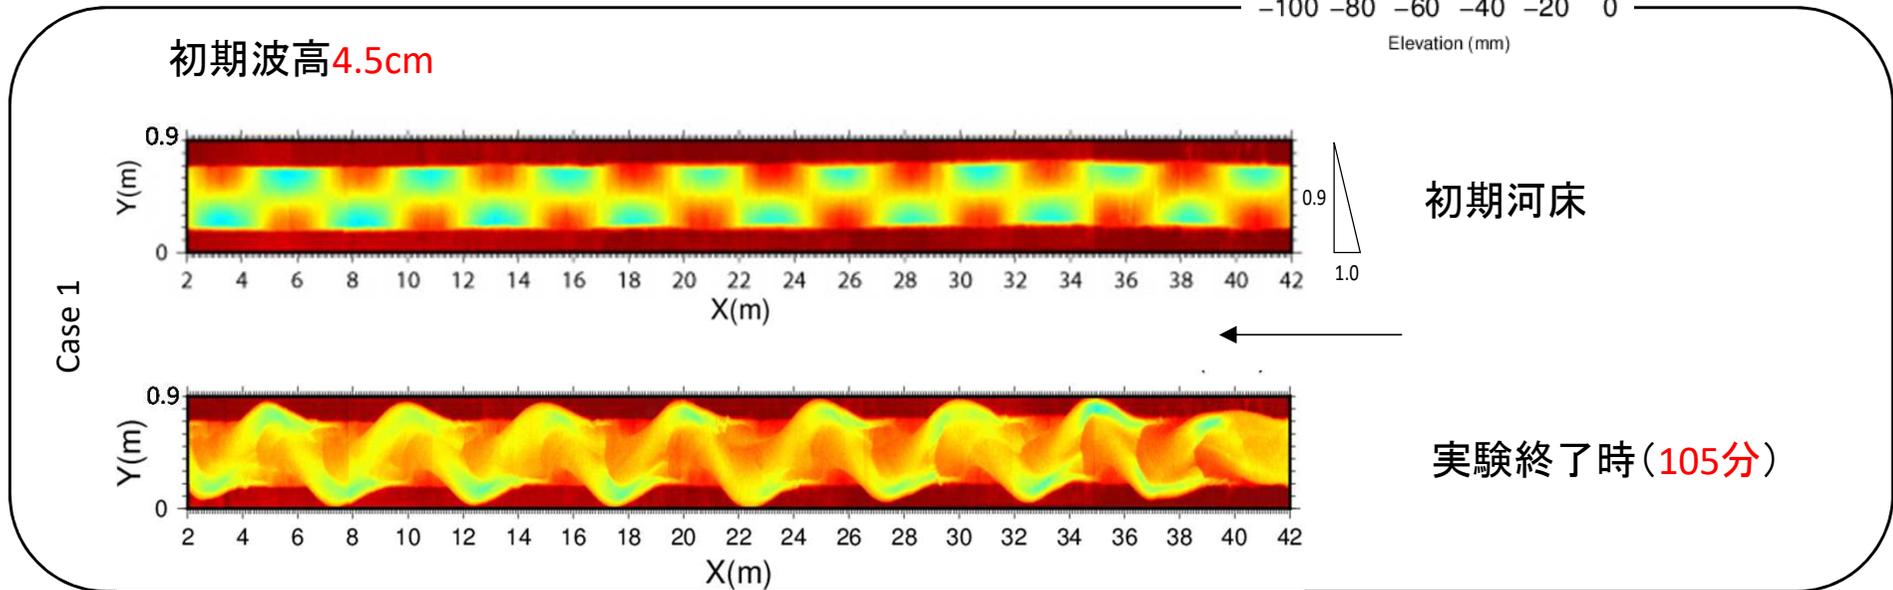
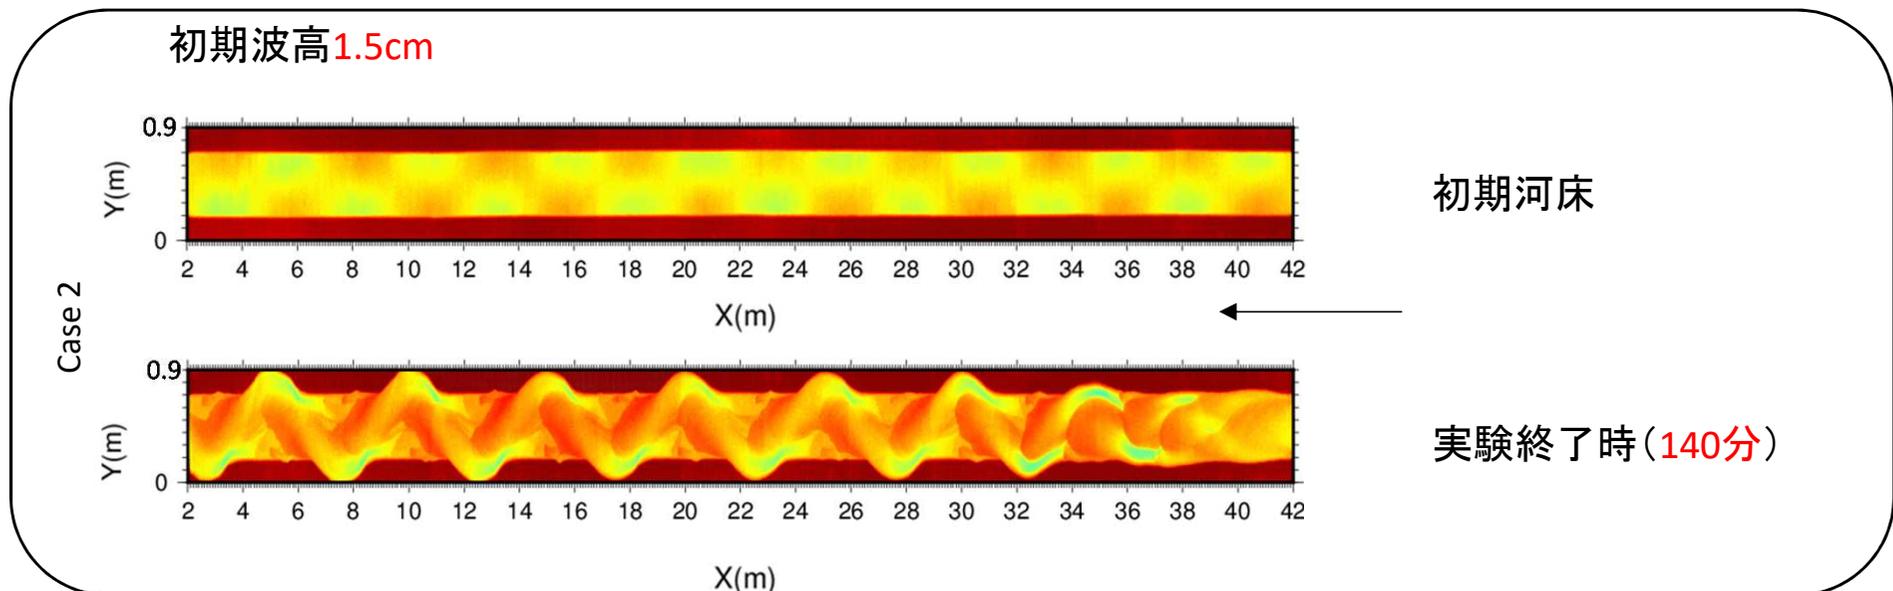
■ 流量を大きくしても、初期砂州波高が大きい方が水路側壁に速く到達する傾向は同じである。

移動床実験の状況 流量 $Q=3.0 \text{ l/s}$ (1/5～1/10確率規模流量)

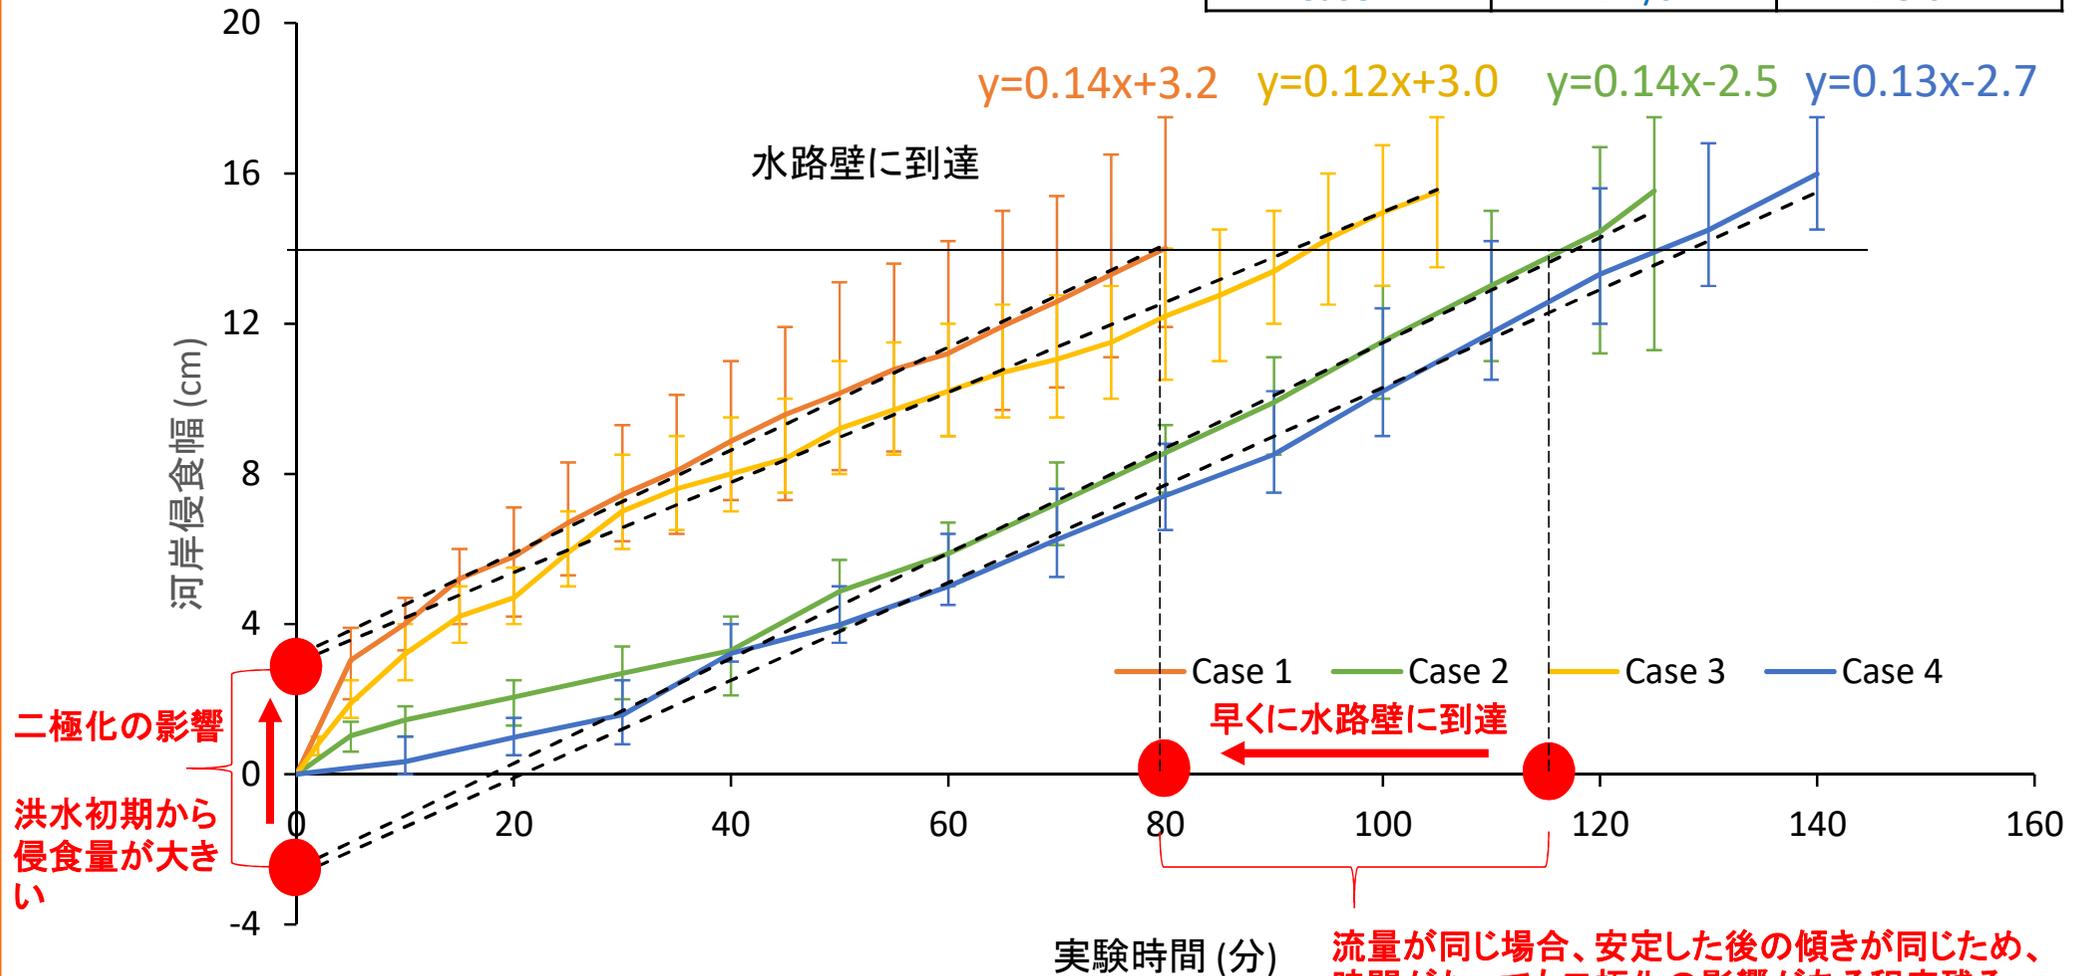
- 二極化の影響は、洪水初期の河岸侵食量に強い影響を与える。
- 流量が同じ場合でも、侵食が同様な大きさ(傾き)で進行するため、初期の二極化の影響が残る。

- ・ 流量規模が同じ場合、傾き(側岸侵食速度)がほぼ同じ。
- ・ 初期砂州波高が同じ場合、切片がほぼ同じ。

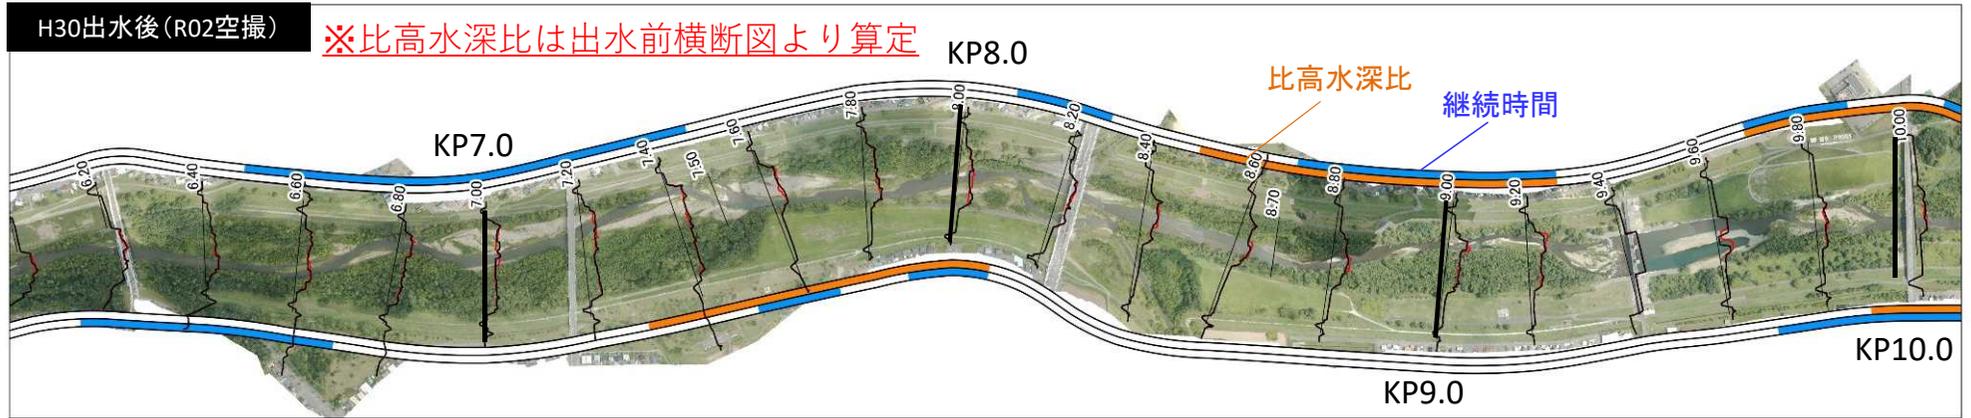
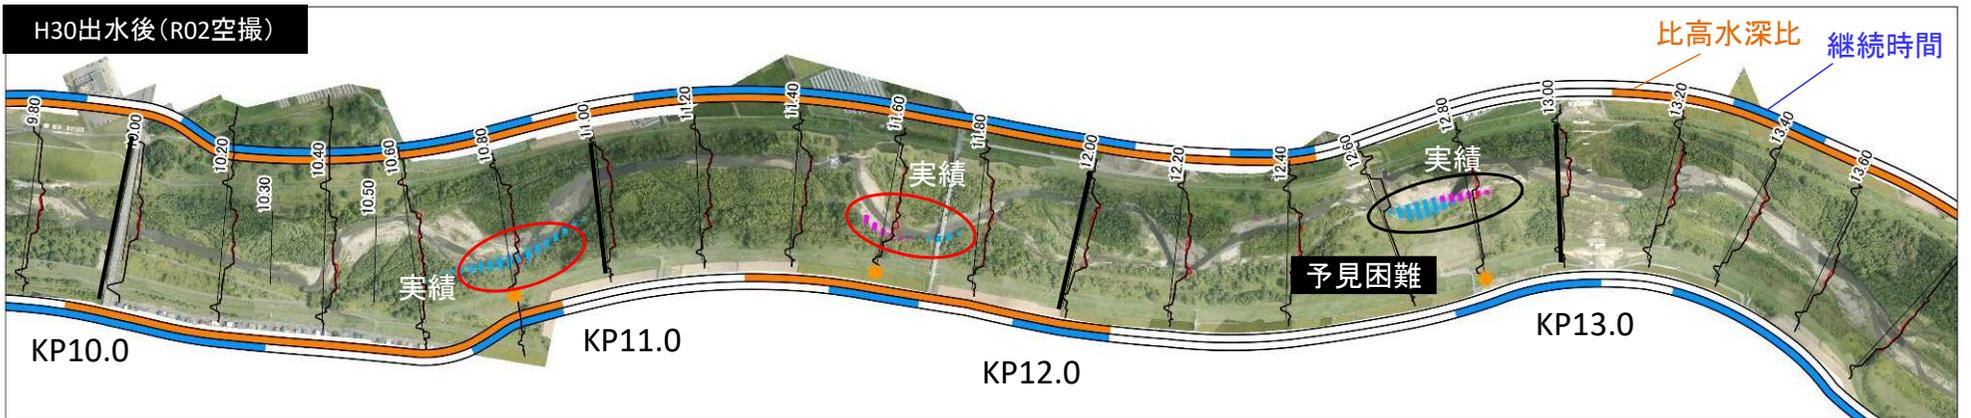
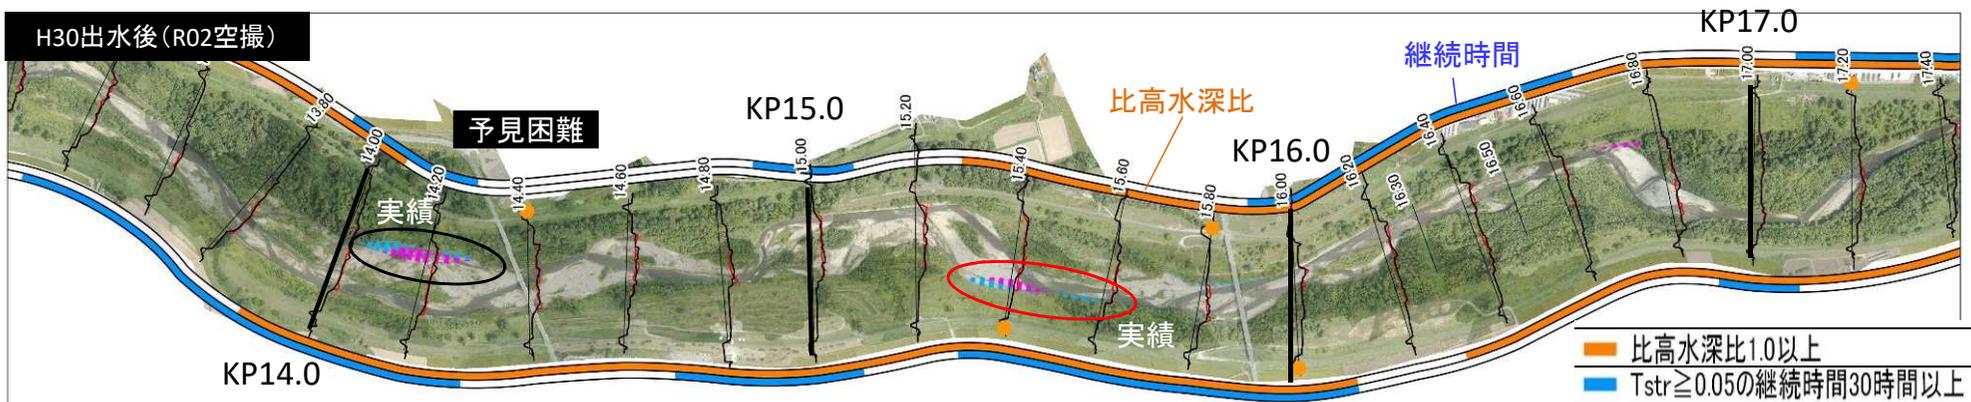
■ 忠別川における比高水深比と実績侵食箇所を比較を整理した。実績侵食箇所では比高水深比が1.0以上となっていた箇所が数多く確認された。(頭首工近傍などは予見困難。)

— 測量横断 (H24・H25) — 測量横断 (R02) ■■■ H28 侵食 ■■■ H28 侵食 ● 侵食箇所 (横断面図より判読) □ 既設護岸

■ 比高水深比1.0以上
■ Tstr ≥ 0.05の継続時間30時間以上

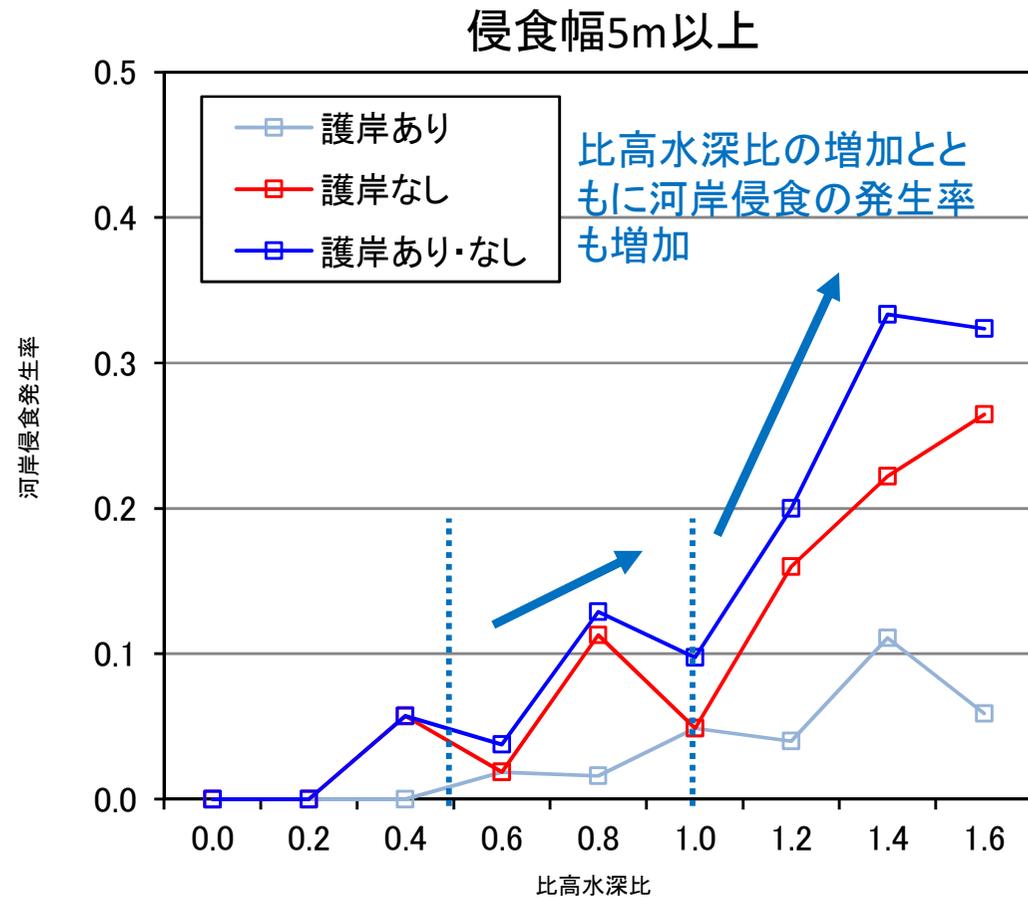
- 忠別川における平成28年出水および平成30年出水の河岸侵食箇所と比高水深比の関係を整理した。
- 比高水深比が大きい箇所では、河岸侵食の発生率も大きくなる傾向にあった。
- しかしながら、比高水深比が小さい箇所でも河岸侵食が発生していることから、比高水深比のみで河岸侵食箇所を特定するのは困難である。

図 比高水深比と河岸侵食発生率

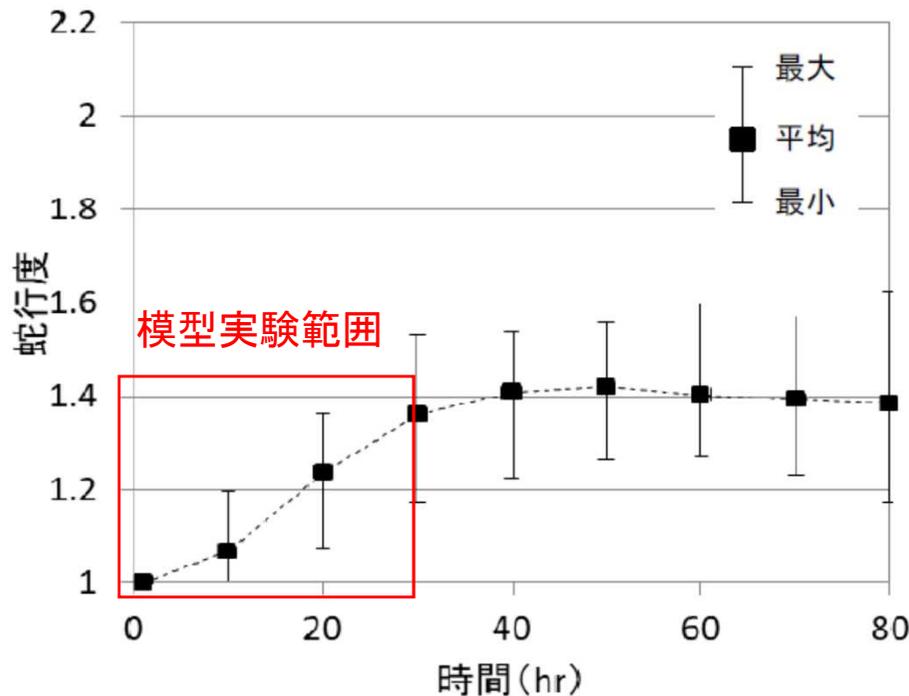
図-6 $i=0.01$ の 25 ケースの蛇行度の時間変化

※蛇行度 = 流路に沿った距離 / 直線距離
 ※蛇行度大 ≡ 侵食幅大

- 模型実験の時間範囲は、侵食幅の変化が線形の関係性にある領域である。
- 最終的な侵食幅は、洪水が長く続くと頭打ちになる。

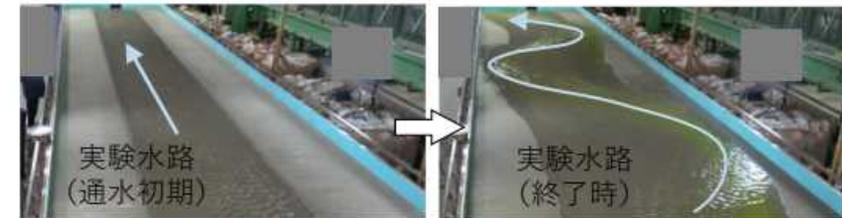
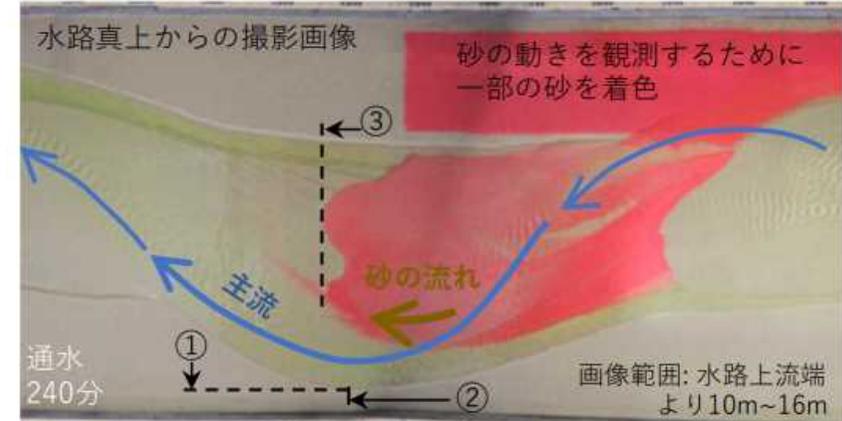
(a) 実験水路 (上) および水路真上からの撮影画像 (下)

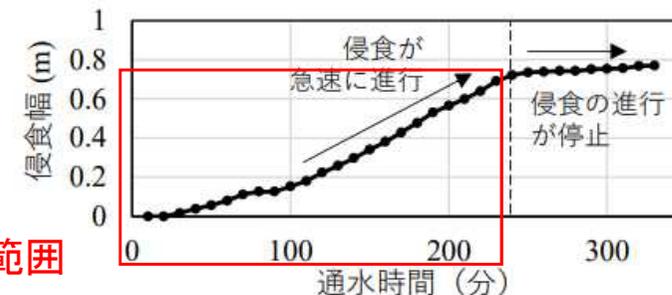
(b) 侵食幅①の時間変化 (点線は通水240分を示す)

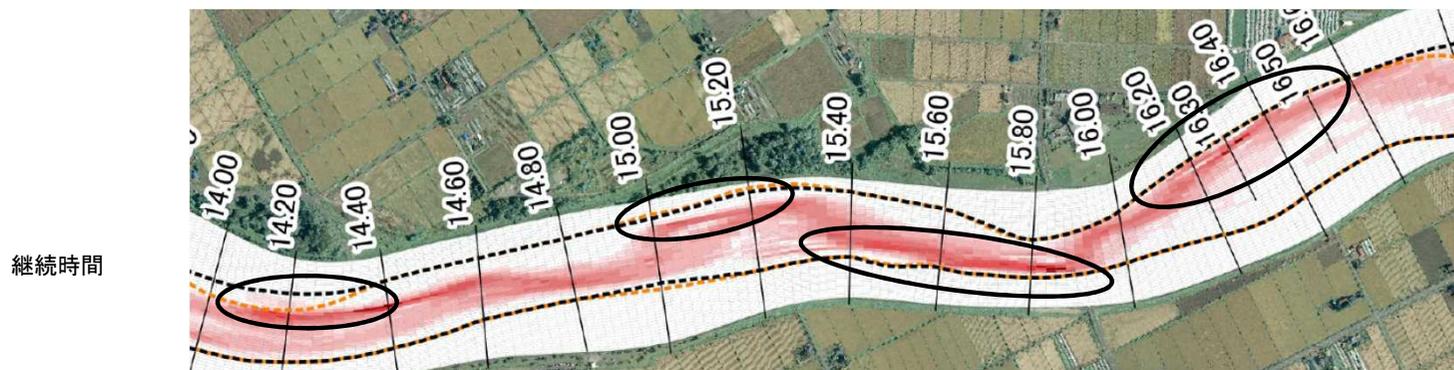
- 一般に洪水継続時間が長いほど侵食され易い傾向にあることから、忠別川における平成28年出水および平成30年出水の河岸侵食箇所と洪水継続時間の関係を整理した。
- 実績の河岸侵食箇所においては、洪水継続時間が長い出水であったことが分かる。

無次元掃流力0.05以上の継続時間(H28出水)

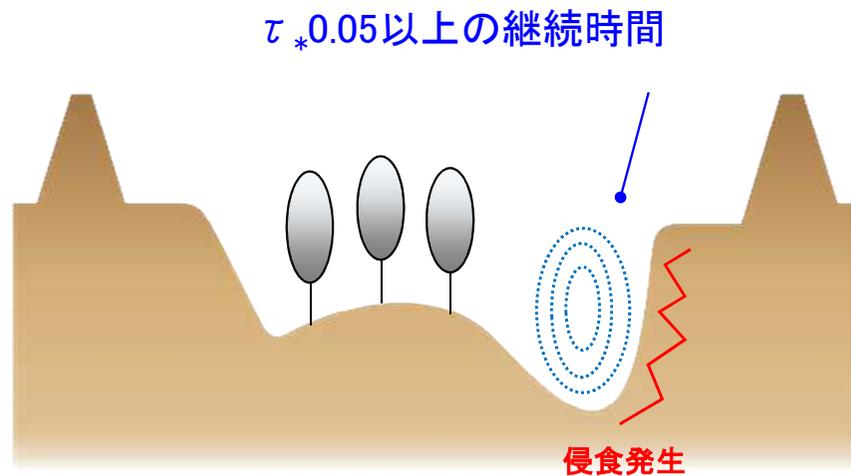
図 河岸近傍の負荷と侵食のイメージ

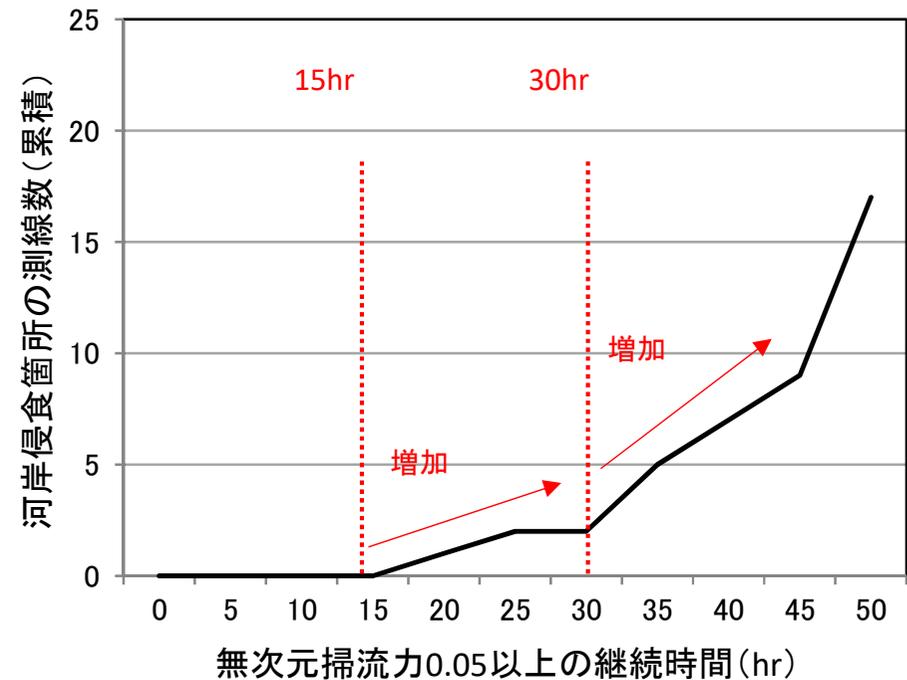
■ 洪水継続時間が長い箇所では、河岸侵食の発生率も増加する傾向にある。

図 河岸侵食箇所におけるH28出水時の $\tau^*0.05$ 以上の継続時間(対象河岸より河岸間の10%の範囲)

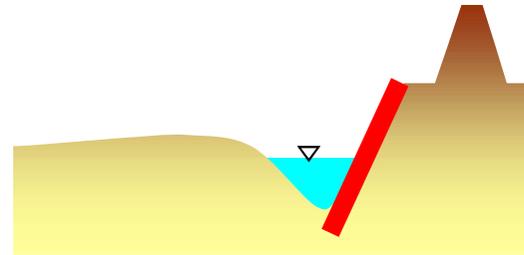
○機能あり(護岸安定)

最深河床高 \leq 護岸基礎高

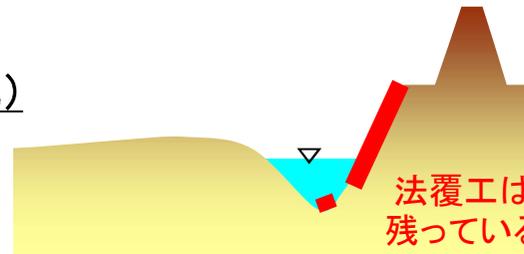
△機能なし(護岸不安定化)

最深河床高 $>$ 護岸基礎高

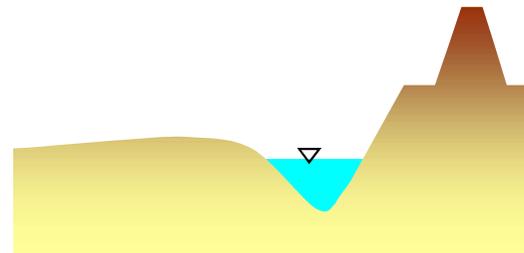
×機能なし(護岸なし)

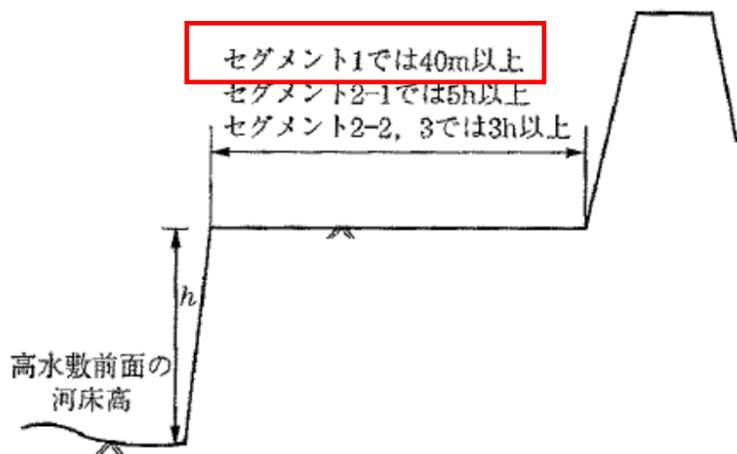
- 40m以上 …… 既往洪水では耐える
- 20～40m以下 …… 出水発生で脆弱
- 20m以下 …… 出水発生で極めて脆弱
(H28、H30出水でも多数の実績有)

図 8-5 セグメントごとの必要な高水敷幅の目安

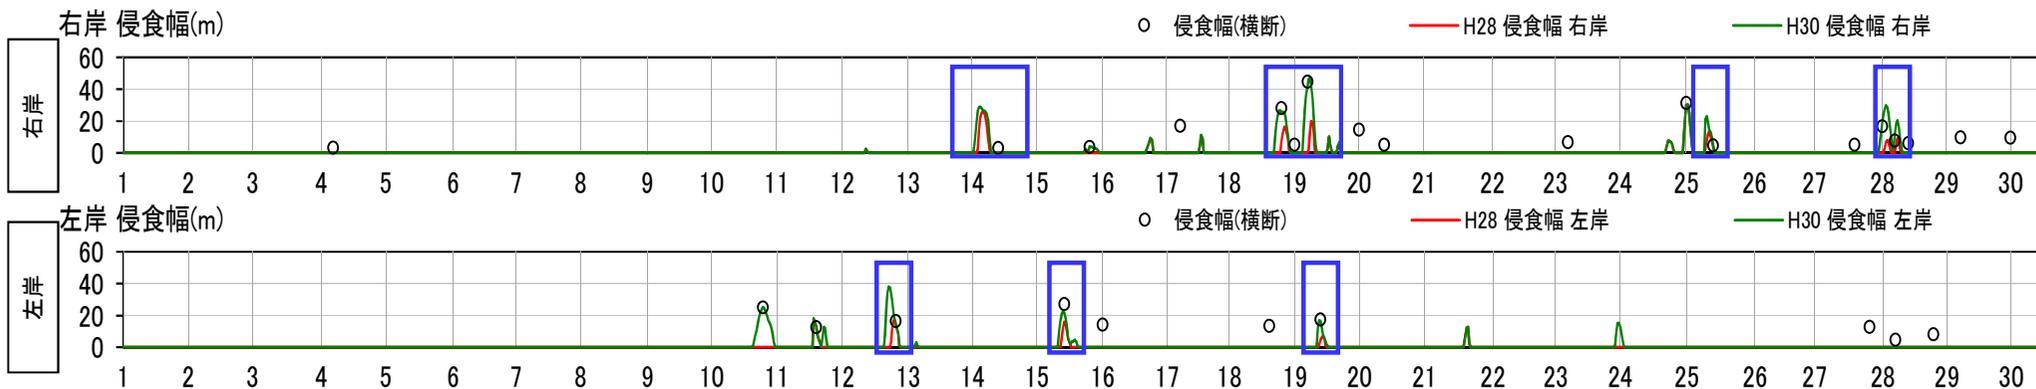
図 実績侵食幅縦断

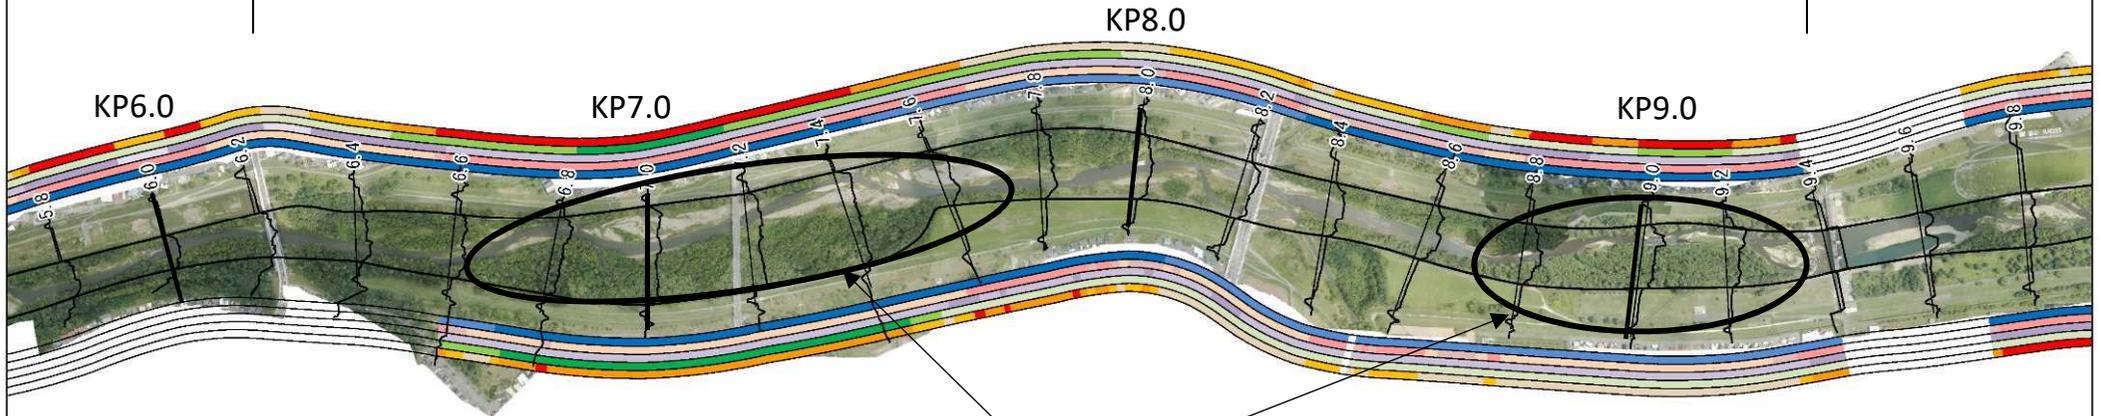
優先度1

河岸侵食破堤に関するレーティング評価の状況

優先1区間では河岸侵食破堤のリスクが高い

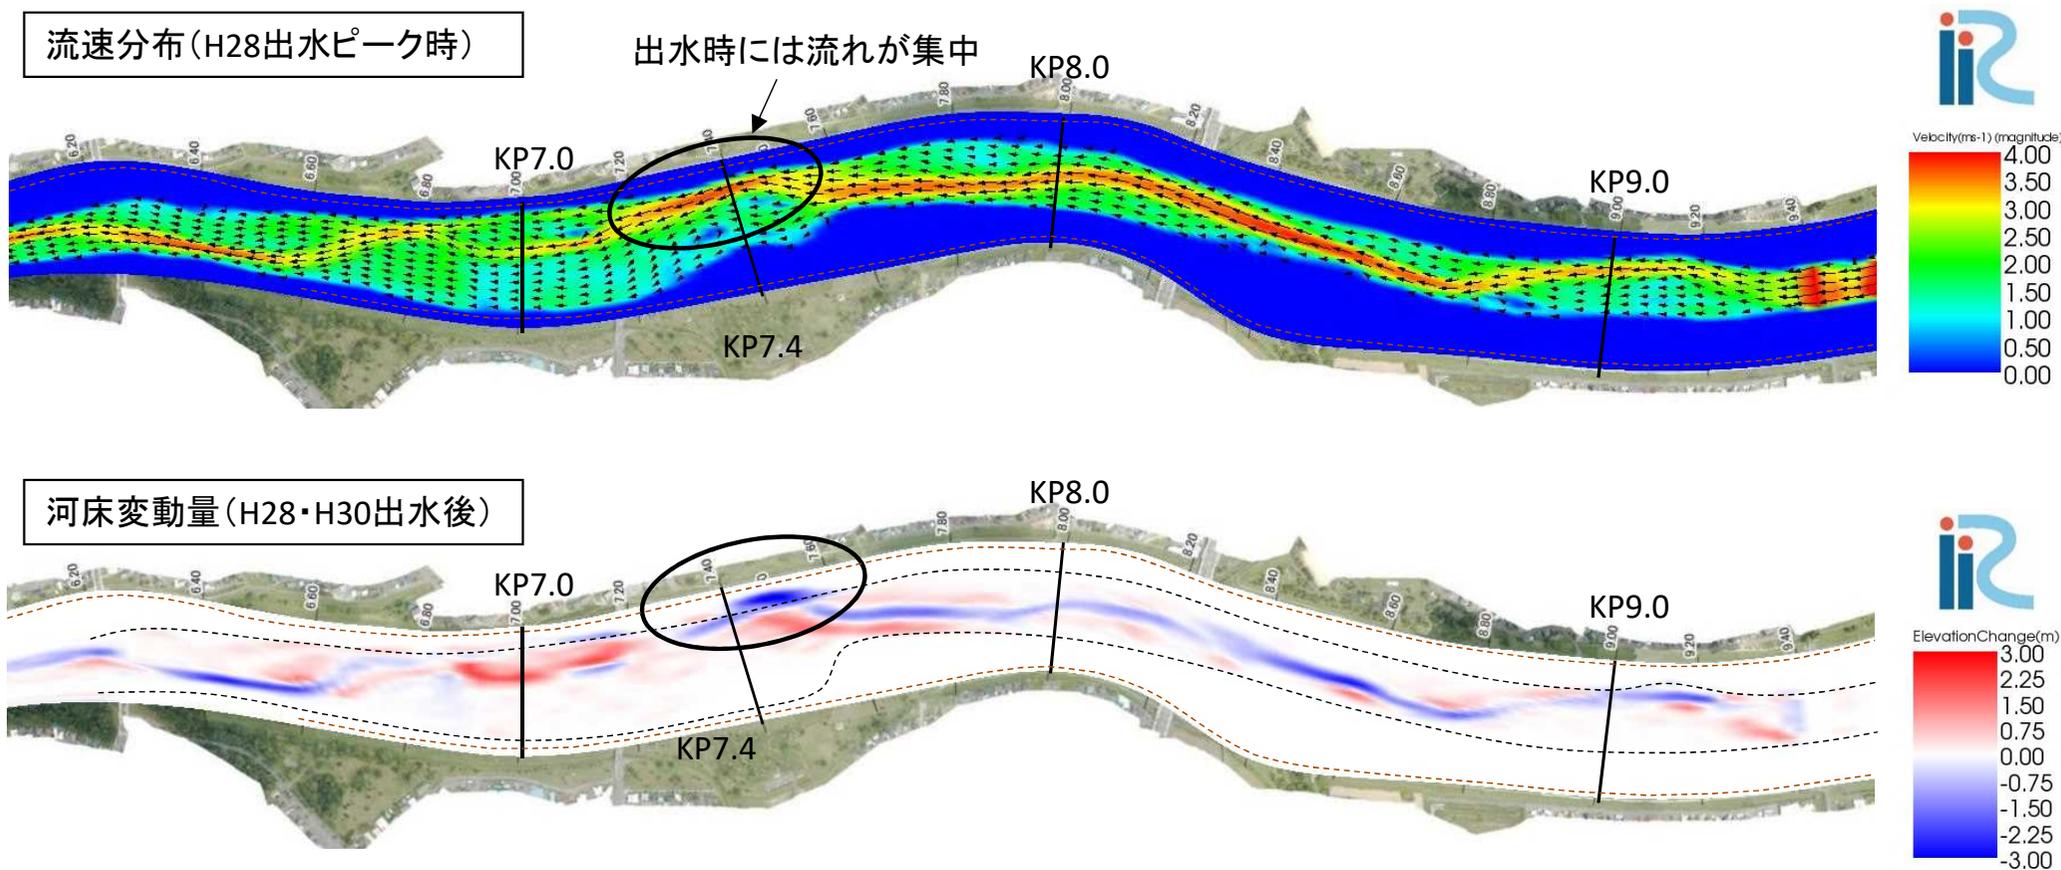
- 検証の結果、KP7.4付近右岸では出水時に流れが集中することで、河岸侵食が進行し易くなっていることが判明した。
- 河岸侵食発生後の侵食の進行状況については、高水敷幅の狭いKP7.4付近では平成28年出水で高水敷の半分程度が侵食され、平成30年出水ではほぼ全ての高水敷が侵食されることが懸念される。
- KP7.4右岸付近では護岸損傷で法覆工も崩落傾向にあり、優先度1区間における河岸侵食の対策は急務といえる。

河岸侵食の状況

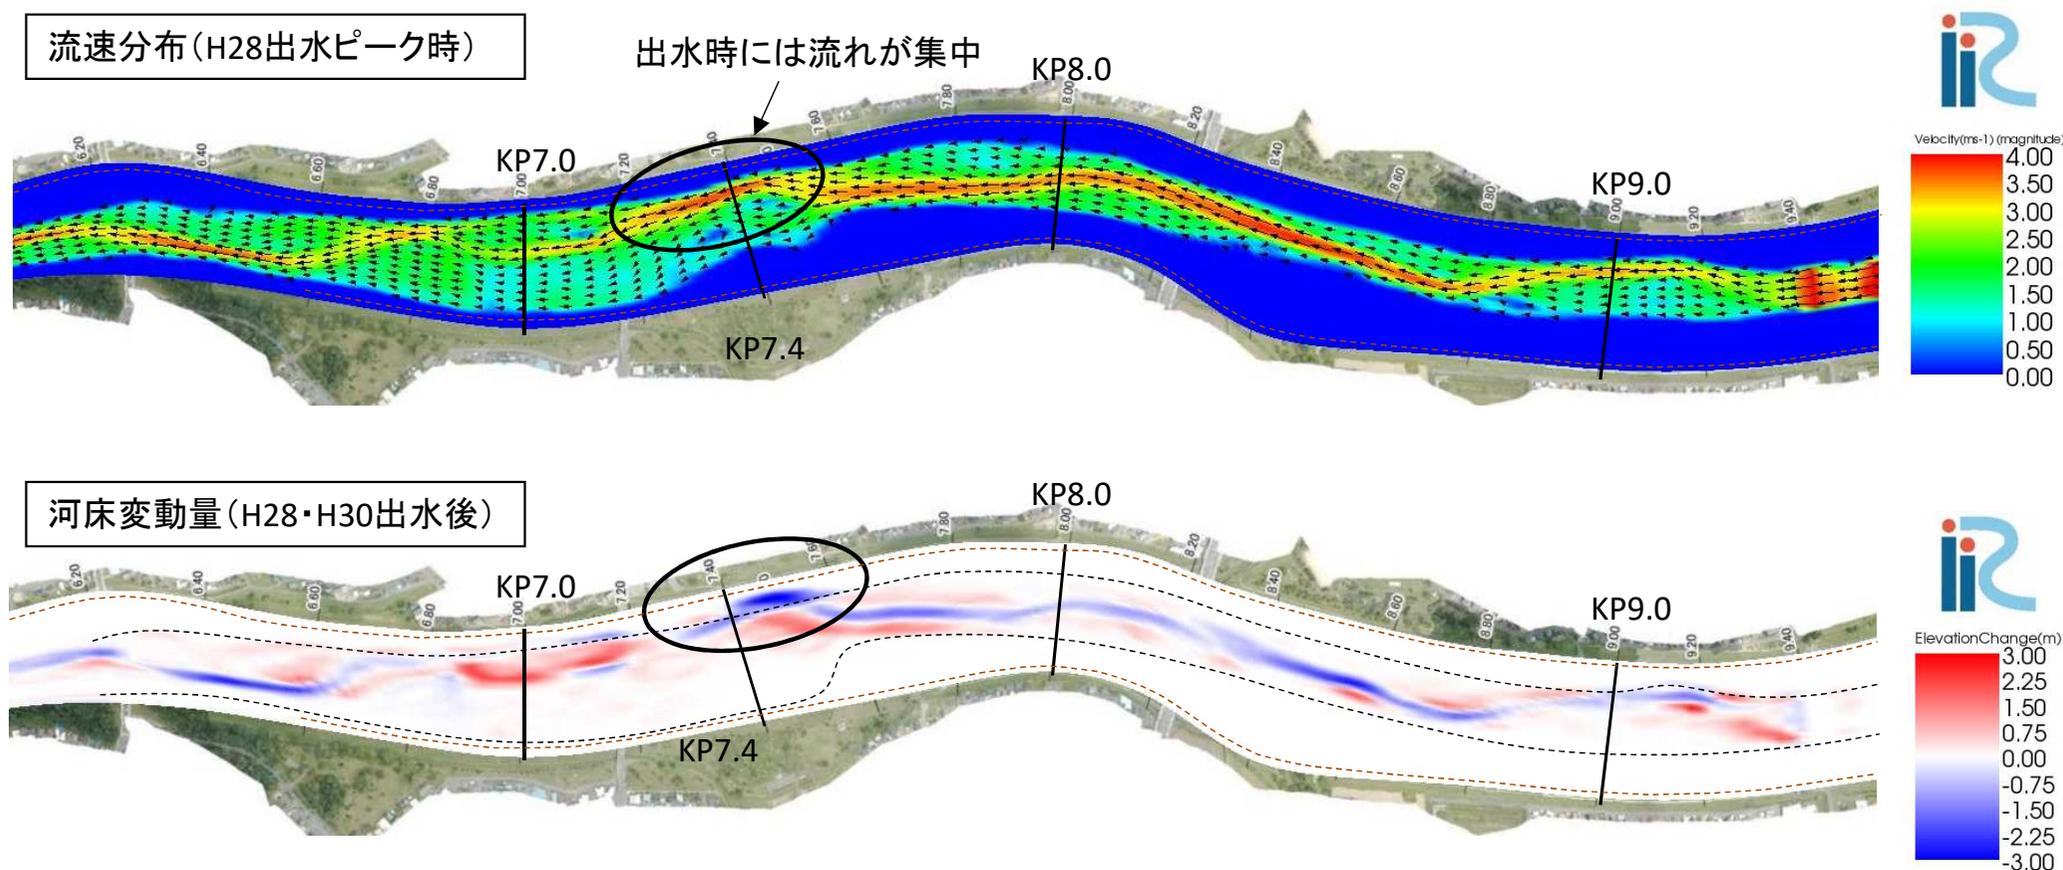
- 大出水時には、上流部において河岸侵食、河床洗掘などによる土砂供給が増大(本検証では1.5倍)していることが想定されるため、当該区間への影響を感度分析的に検証した。
- 結果としては、一番の懸案箇所となるKP7.4付近右岸での状況は、土砂供給動的平衡時と比較しても大きな差異はなかった。(変わりなく対策は急務)

※土砂供給1.5倍
