忠別川における河道の質的整備 に向けた検討ワーキング (第2回)

～ 本編説明資料 ～

旭川開発建設部

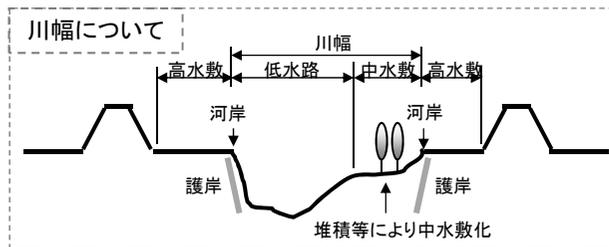
図 低水護岸設置延長の変遷 (KP2.4より上流)

- 期間1では、急流河川における河岸侵食防止等を考慮した高水敷造成、護岸整備等が行われ、**平成9年頃までに概ね現在の川幅が形成されている。**
- また、**平成10年頃までに多くの低水護岸が設置され、川幅が固定化**されている。

高水敷造成や低水護岸整備

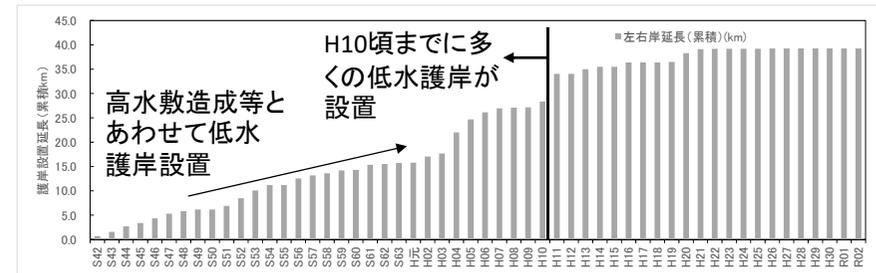
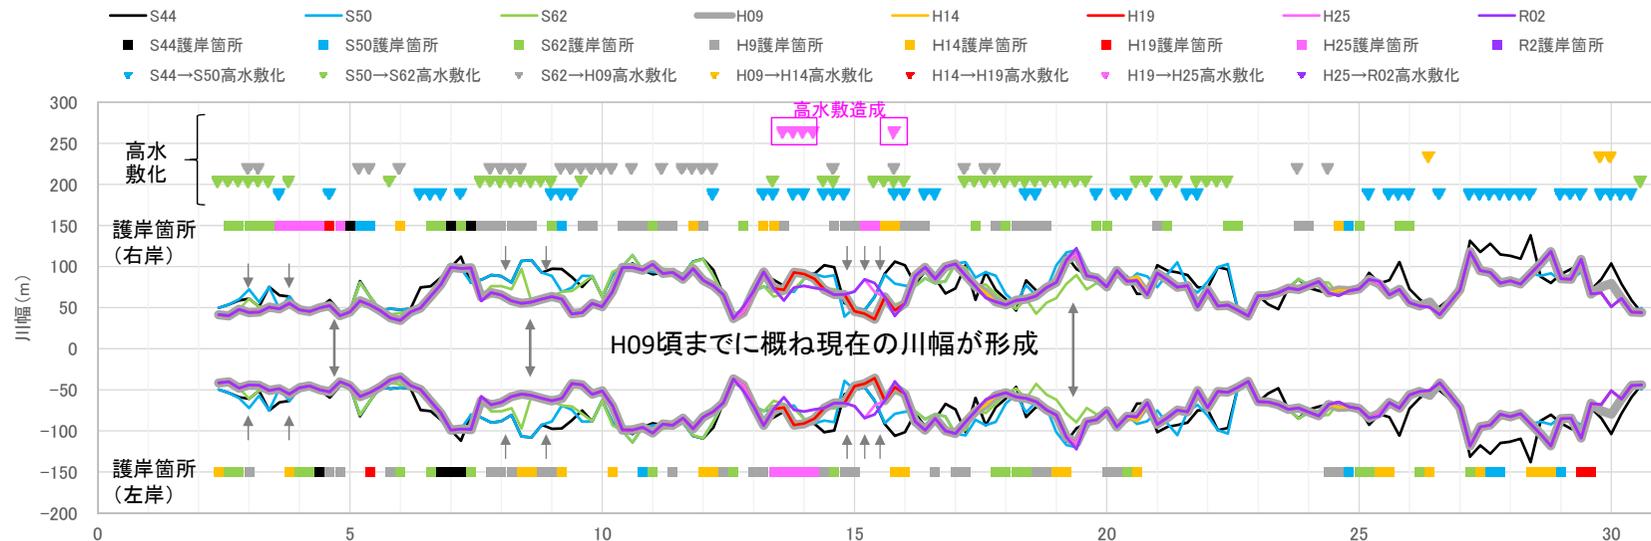
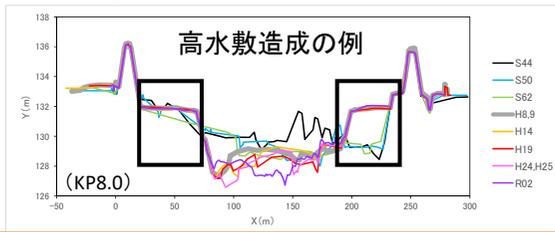
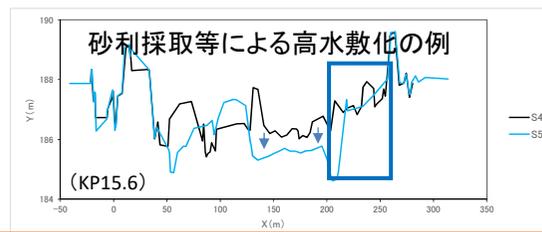
図 川幅の縦断

※空中写真、横断図を基に作成した。
 ※川幅は、高水敷造成、砂利採取等により高水敷化した箇所の河岸間とした。

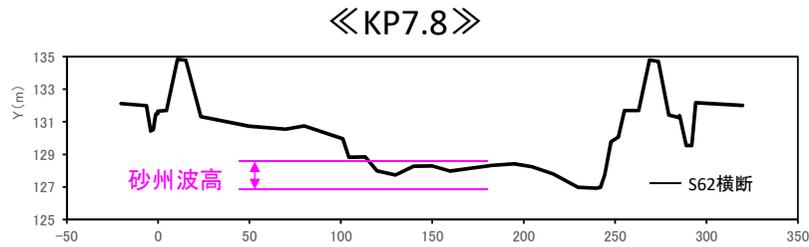
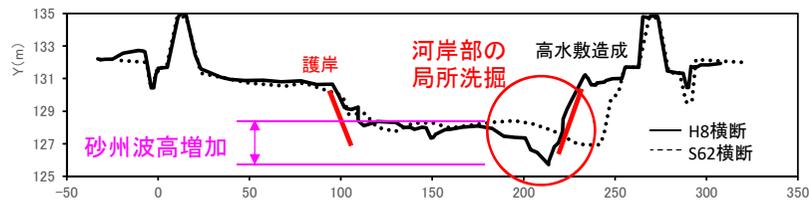
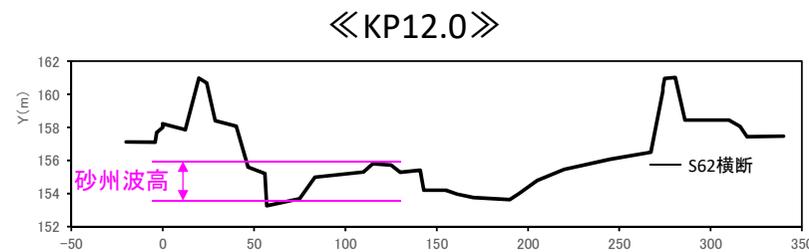
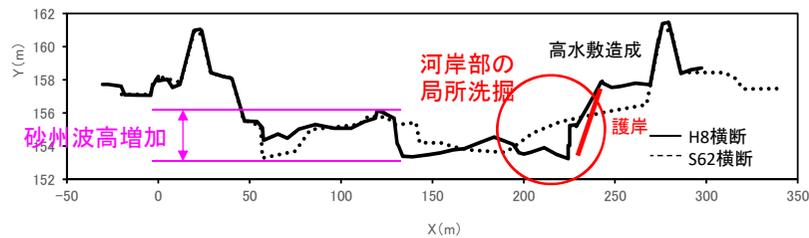
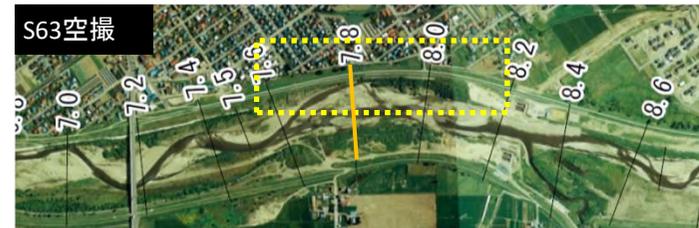
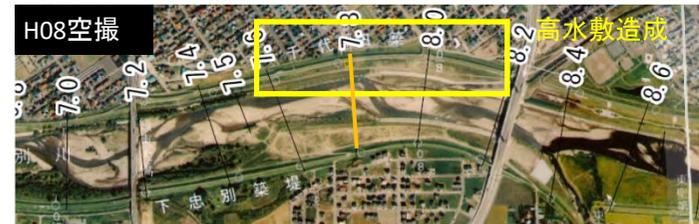
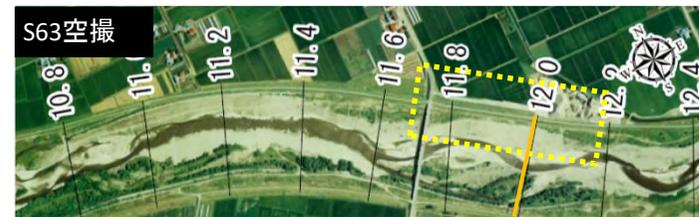
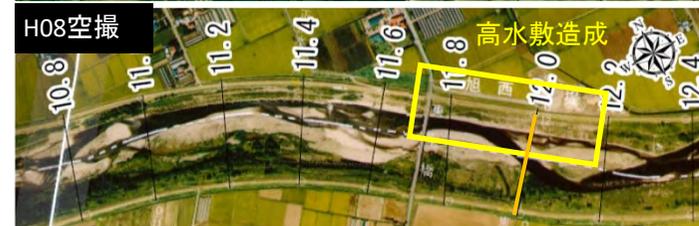
高水敷造成箇所の横断変化の特徴

■ 高水敷造成および低水護岸の設置が行われた箇所の横断形状の経年変化を見ると、**河岸部の局所洗掘が発生し、砂州波高が増加している。**

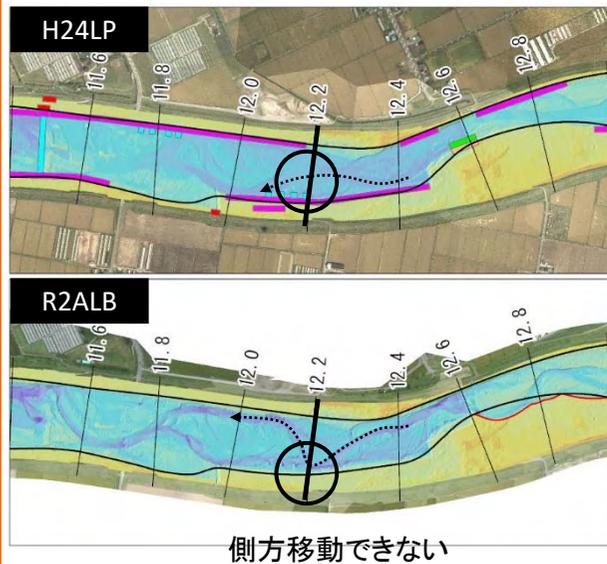
側方移動が抑制されている箇所

- 近年の出水前後の河道変化を見ると、**滯筋の側方移動を抑制した箇所では河岸の局所洗掘により砂州波高が増加**している。
- 一方、側方移動が抑制していない箇所では、砂州波高が増加していない。
- このことから、**期間1における砂州波高の増加は、川幅の固定化による滯筋側方移動の抑制**が影響していたと考えられる。

出水前後のレーザー測量から見た流路変化と砂州波高の特徴

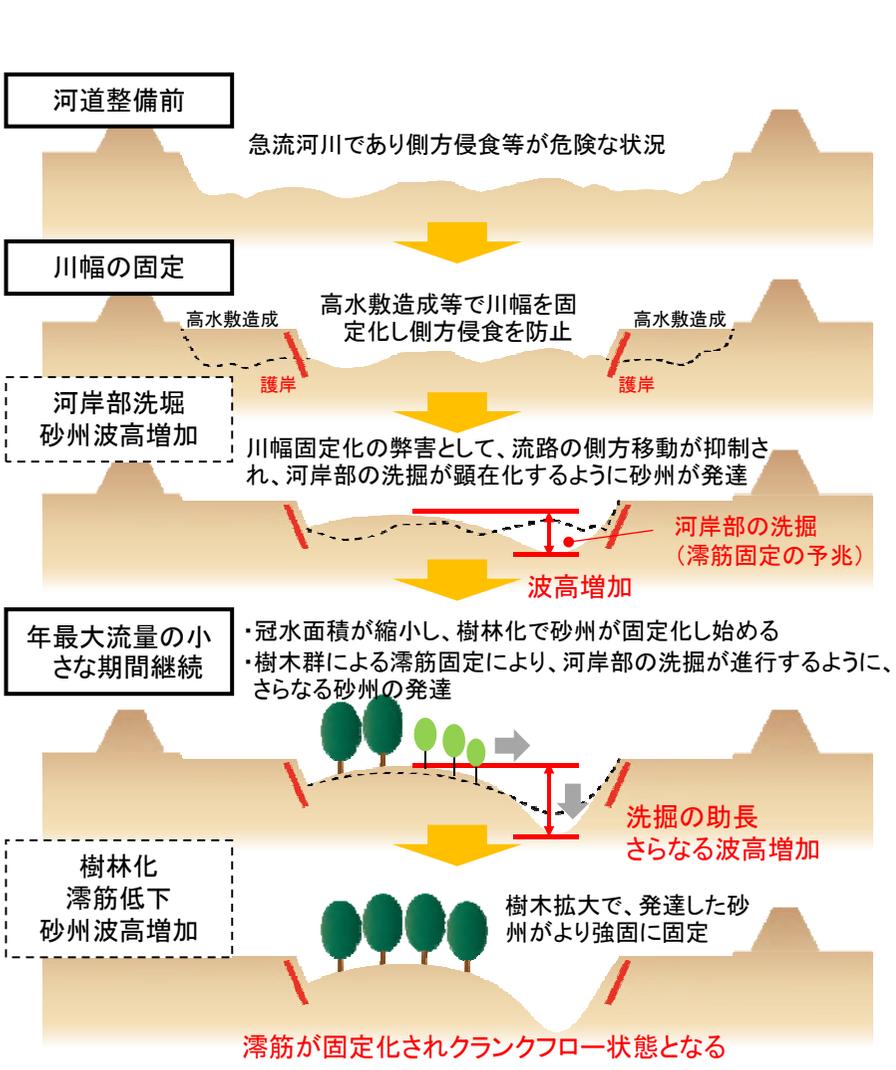
河道変化の状況

- 忠別川では、治水安全度確保のため河道整備を行ってきたが、**川幅の固定化によって、河岸部の洗掘および砂州波高の増加**が生じた。さらに、年最大流量の小さな期間の継続等によって**樹林化や滞筋低下が進行し、さらに砂州波高が増加**している。
- 現在の忠別川は、こうした長期的な変化により**滞筋が固定化**されている。

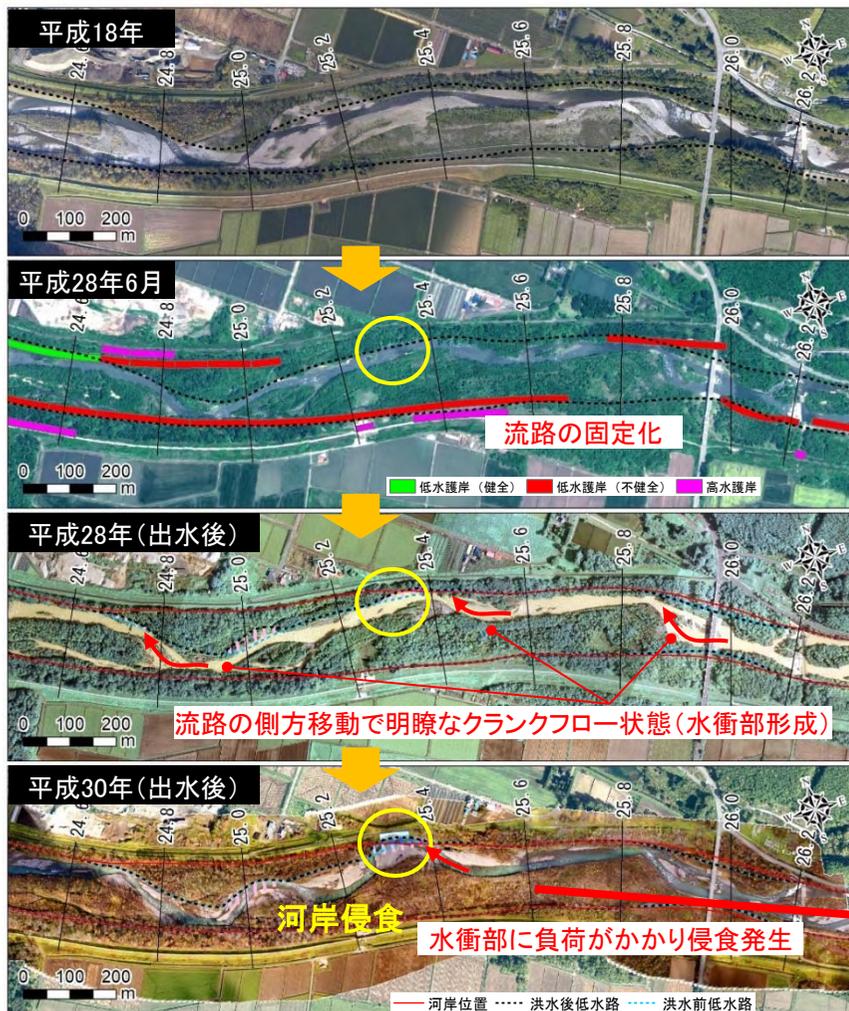
河岸侵食箇所の状況

- 平成28年出水では、固定化された滞筋に長時間流水が集中して滞筋の流向が変化し、水衝部が形成された。
- 平成30年出水では、平成28年出水の河岸侵食で形成された水衝部に、長時間流水が集中して河岸侵食が発生した。
- このように、砂州波高が増加して流路が固定化された箇所、出水時に長時間流水が集中する箇所では河岸侵食が発生する傾向であり、忠別川が直面している新たな課題となっている。

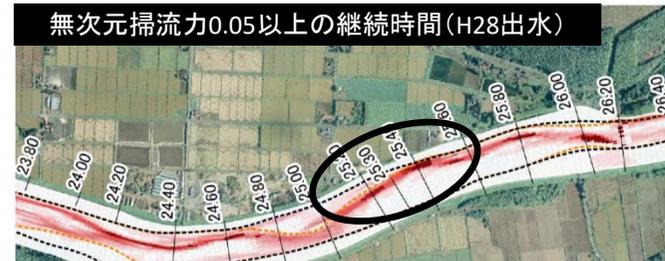
無次元掃流力0.05以上の継続時間(H28出水)

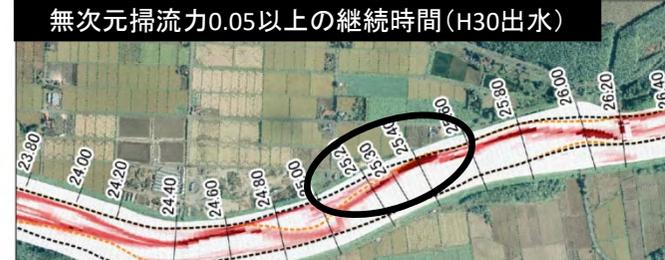
無次元掃流力0.05以上の継続時間(H30出水)

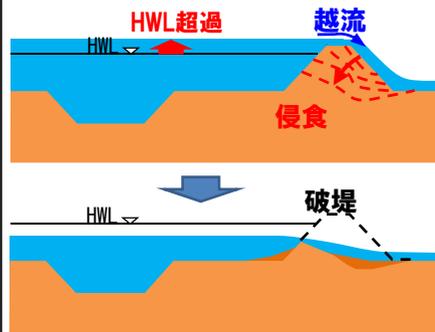
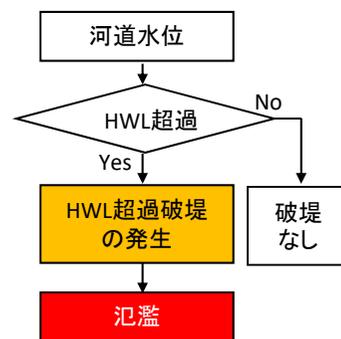
【HWL超過破堤】(流下能力)

- 水位がHWLを超過

※樹木は非倒伏で設定

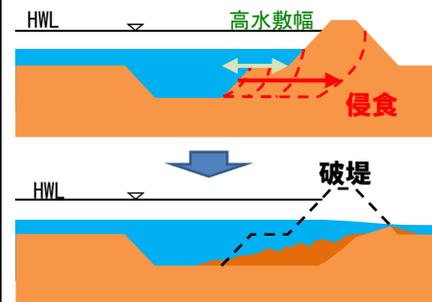
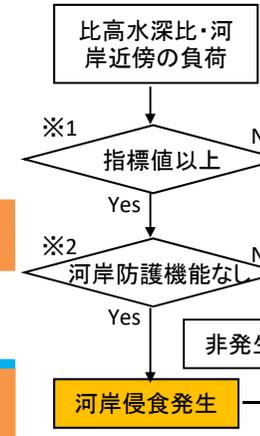
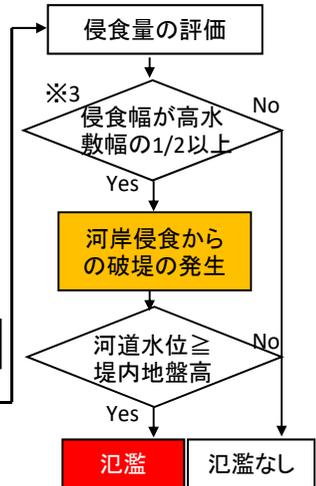
【河岸侵食からの破堤】

- 二極化指標(比高水深比、河岸近傍の負荷)、侵食速度より評価

- ※1 比高水深比1.0以上、河岸の負荷発生 ($\tau > 0.05$ 以上の継続時間30hr以上)
- ※2 護岸基礎高 \geq 最深河床高
- ※3 出水の連続発生を考慮し、高水敷が半分流出すると破堤と判定

- 河岸侵食破堤においては、侵食発生箇所の評価と、侵食幅の評価について検討を行った。
- 侵食発生箇所については、実績被災箇所のメカニズムから、**二極化指標として、比高水深比1.0以上（潜在的なリスク：砂州の発達状況）+ 河岸への負荷（トリガー： $\tau_*0.05$ 以上の継続時間30hr以上）**とした。
- 侵食幅については、侵食発生箇所における破堤への影響として、**実績侵食幅を捉えられる適切な侵食係数を分析した上で、侵食速度式を設定した。**

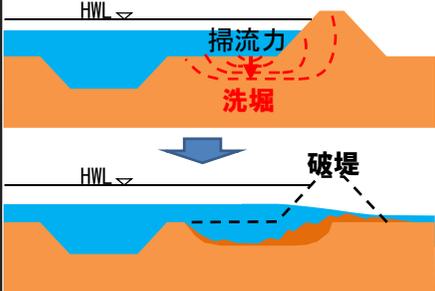
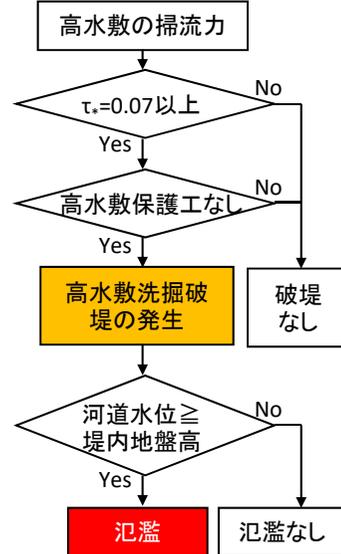
【高水敷洗掘破堤】

- 高水敷上の掃流力より評価(※)

※高水敷洗掘の指標 $\tau > 0.07$ は、「急流河川における浸水想定区域検討の手引き(H15北陸地方整備局)」を参考。

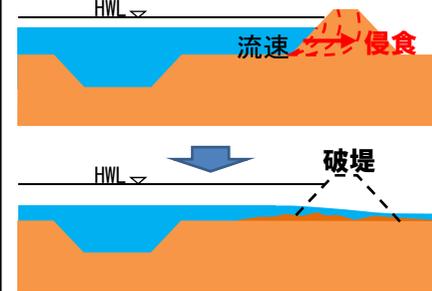
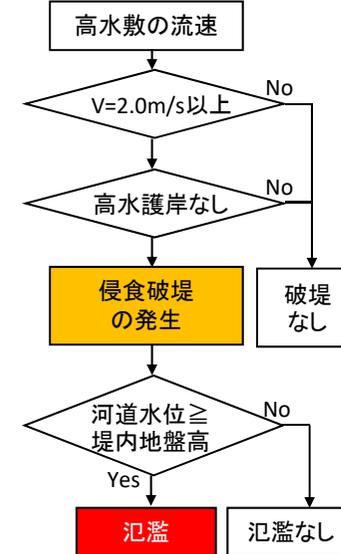
【侵食破堤】

- 高水敷流速より評価(※)

※芝草剥離の流速2.0m/sは、「美しい山河を守る災害復旧基本方針,H26」を参考。

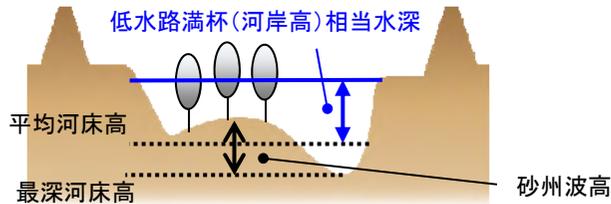
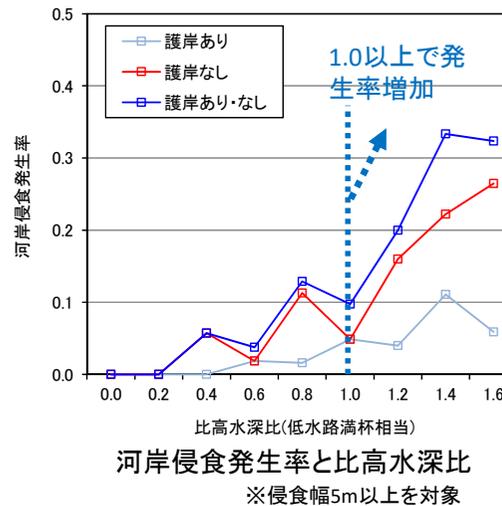
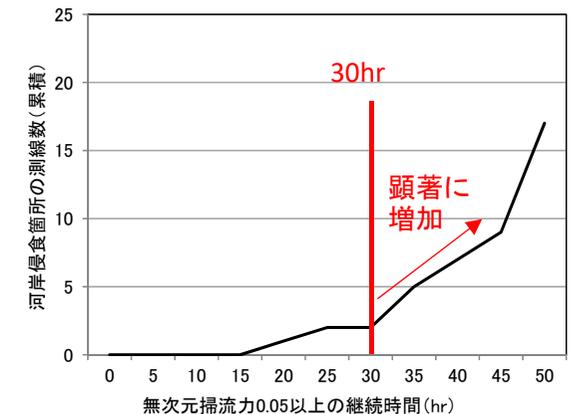
侵食発生箇所の評価

- ・実績出水の分析の結果、比高水深比1.0以上で侵食発生率が増加する傾向、侵食箇所では $\tau_*0.05$ 以上の継続時間30hr以上の傾向であった。
- ・これらを出水前河道に適用すると、実績の侵食箇所が概ね抽出可能であった。

比高水深比 = 砂州波高 / 河岸満杯相当水深

河岸侵食箇所の無次元掃流力0.05以上の継続時間(H28出水時) ※河岸近傍の水利諸量は再現計算より

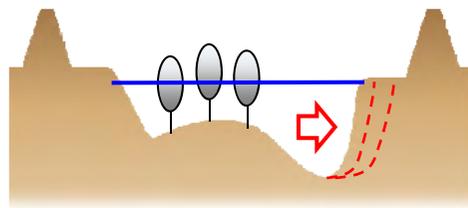
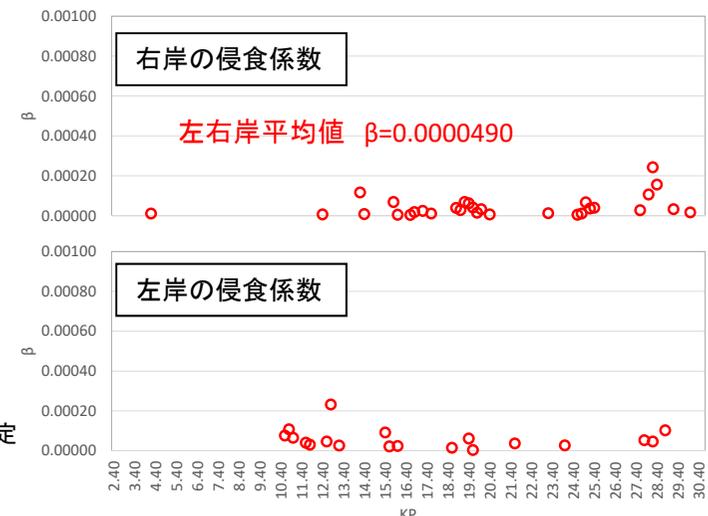
侵食幅の評価

- ・侵食速度式の適用にあたっては、実績侵食幅と再現計算の流速、限界流速を用いて侵食係数 β を分析した。
- ・左右岸の河岸の土質条件が概ね同条件(砂礫層)であることから、 β を全川の平均値として適用すると、実績侵食幅は概ね再現される結果となった。

$$E = \beta (U - U_{cr})^*$$

E: 侵食速度 (m/s)、 β : 侵食係数、
U: 流速 (m/s)、 U_{cr} : 限界流速 (m/s)

※「洪水の水利と河道の設計法」より
※限界流速は、河床材料が動く限界流量時の流速から設定

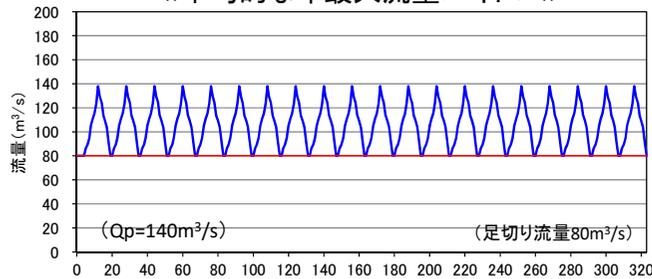
《平均的な年最大流量ハイドロ》

年最大流量の小さな期間の平均ハイドロ波形 (20サイクル)

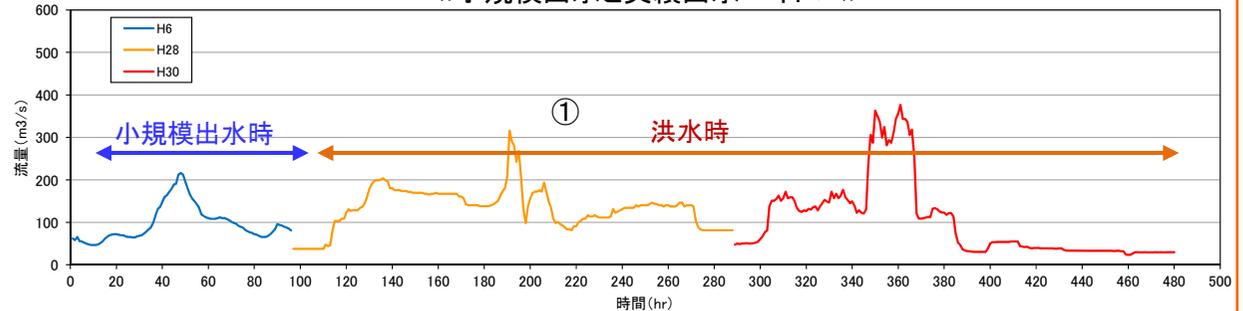
《小規模出水と実績出水ハイドロ》

小規模出水については、140m³/s以上、300m³/s以下程度の継続時間の長いハイドロとして、H6年5月の $Q_p=216\text{m}^3/\text{s}$ を抽出した。

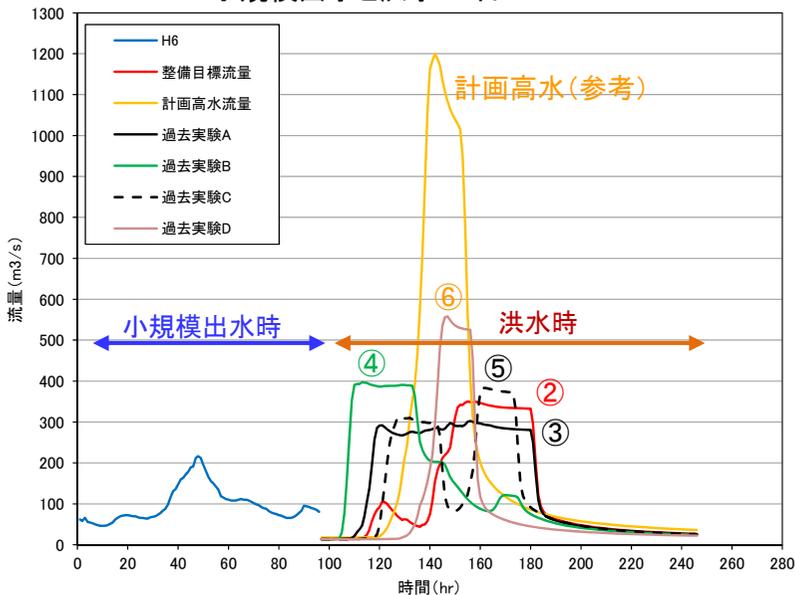
《小規模出水と洪水ハイドロ》

■ 洪水時の破堤危険度を評価するため、現況河道に対して、平均的な年最大ハイドロ (20年間)、洪水ハイドロとして、目標流量相当ハイドロ (様々なハイドロパターン6ケース、及び小規模出水との組み合わせの有無) を与えた。(参考として計画高水流量 (超過洪水) についても実施)

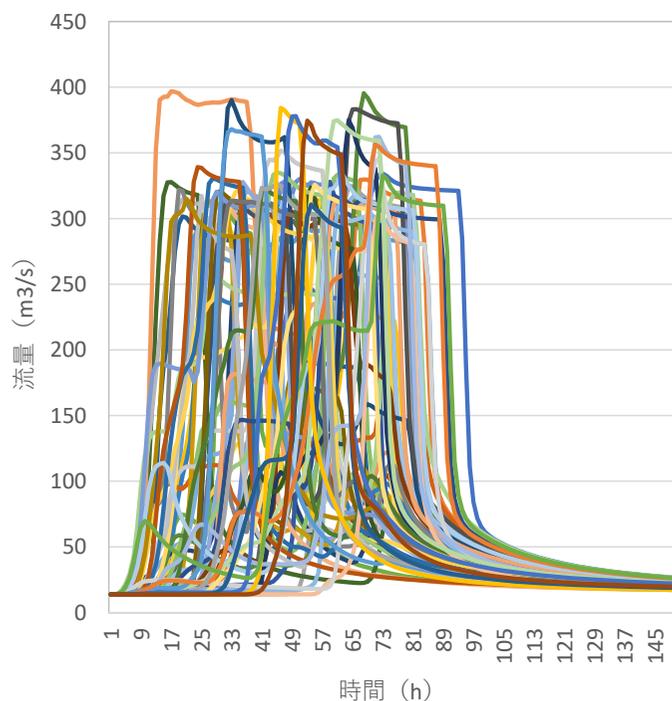
図 整備計画目標流量相当の過去実験ハイドロ

- 様々な洪水パターンについては、d4PDF過去実験^{※1}から得られる、整備計画目標流量(350m³/s)に相当するハイドロとして、ピーク流量300m³/s~400m³/sの62ハイドロを抽出し、最も継続時間長いハイドロ^{※2}、ピーク流量が大きいハイドロ、二山ハイドロの3ハイドロを選定した。(過去実験A~C)
- また、過去実験のうち、実績雨量^{※3}以下ケースの最大ピーク流量ハイドロについても選定した。(過去実験D)

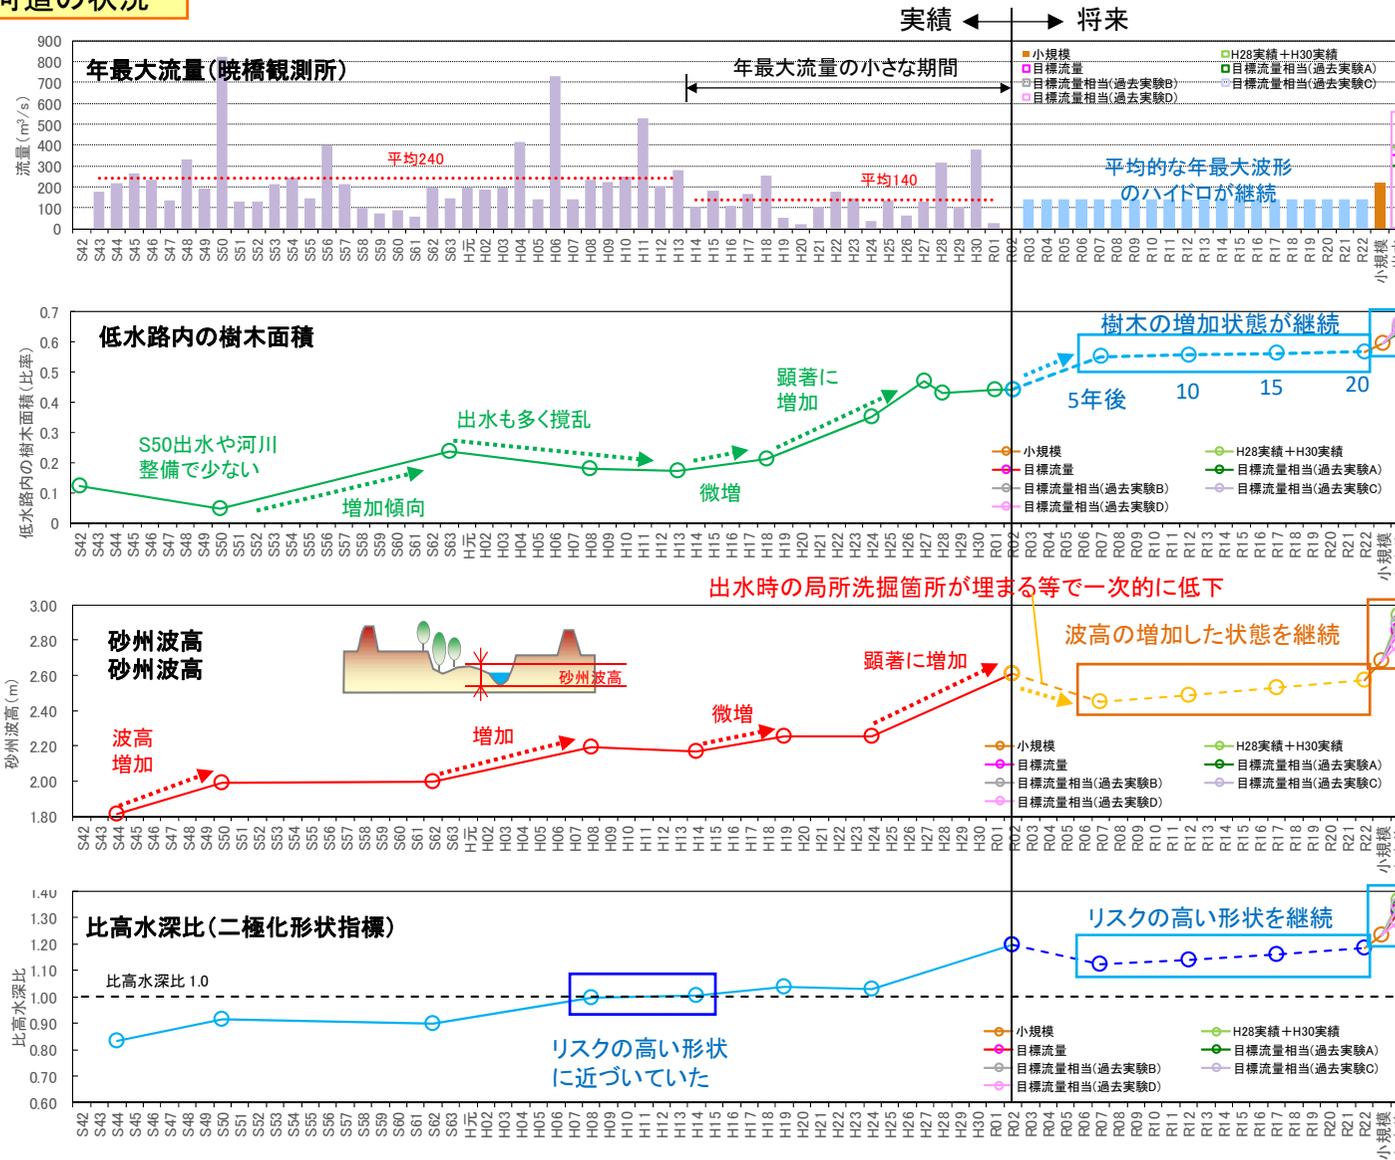
将来河道の状況

■ 忠別川の今後の河道状況を見ると、平均的な年最大ハイドロ、様々な洪水パターンにおいても樹林化、砂州波高、比高水深比が増加するトレンドとなっており、今後さらに破堤リスクが高まる状況にあると考えられる。

洪水後に顕著に樹木増加
⇒HWL超過破堤、
高水敷洗堀破堤、
侵食破堤のリスク増加

洪水後に顕著に
波高増加

洪水後に顕著に比高水深比増加
⇒河岸侵食リスク増加

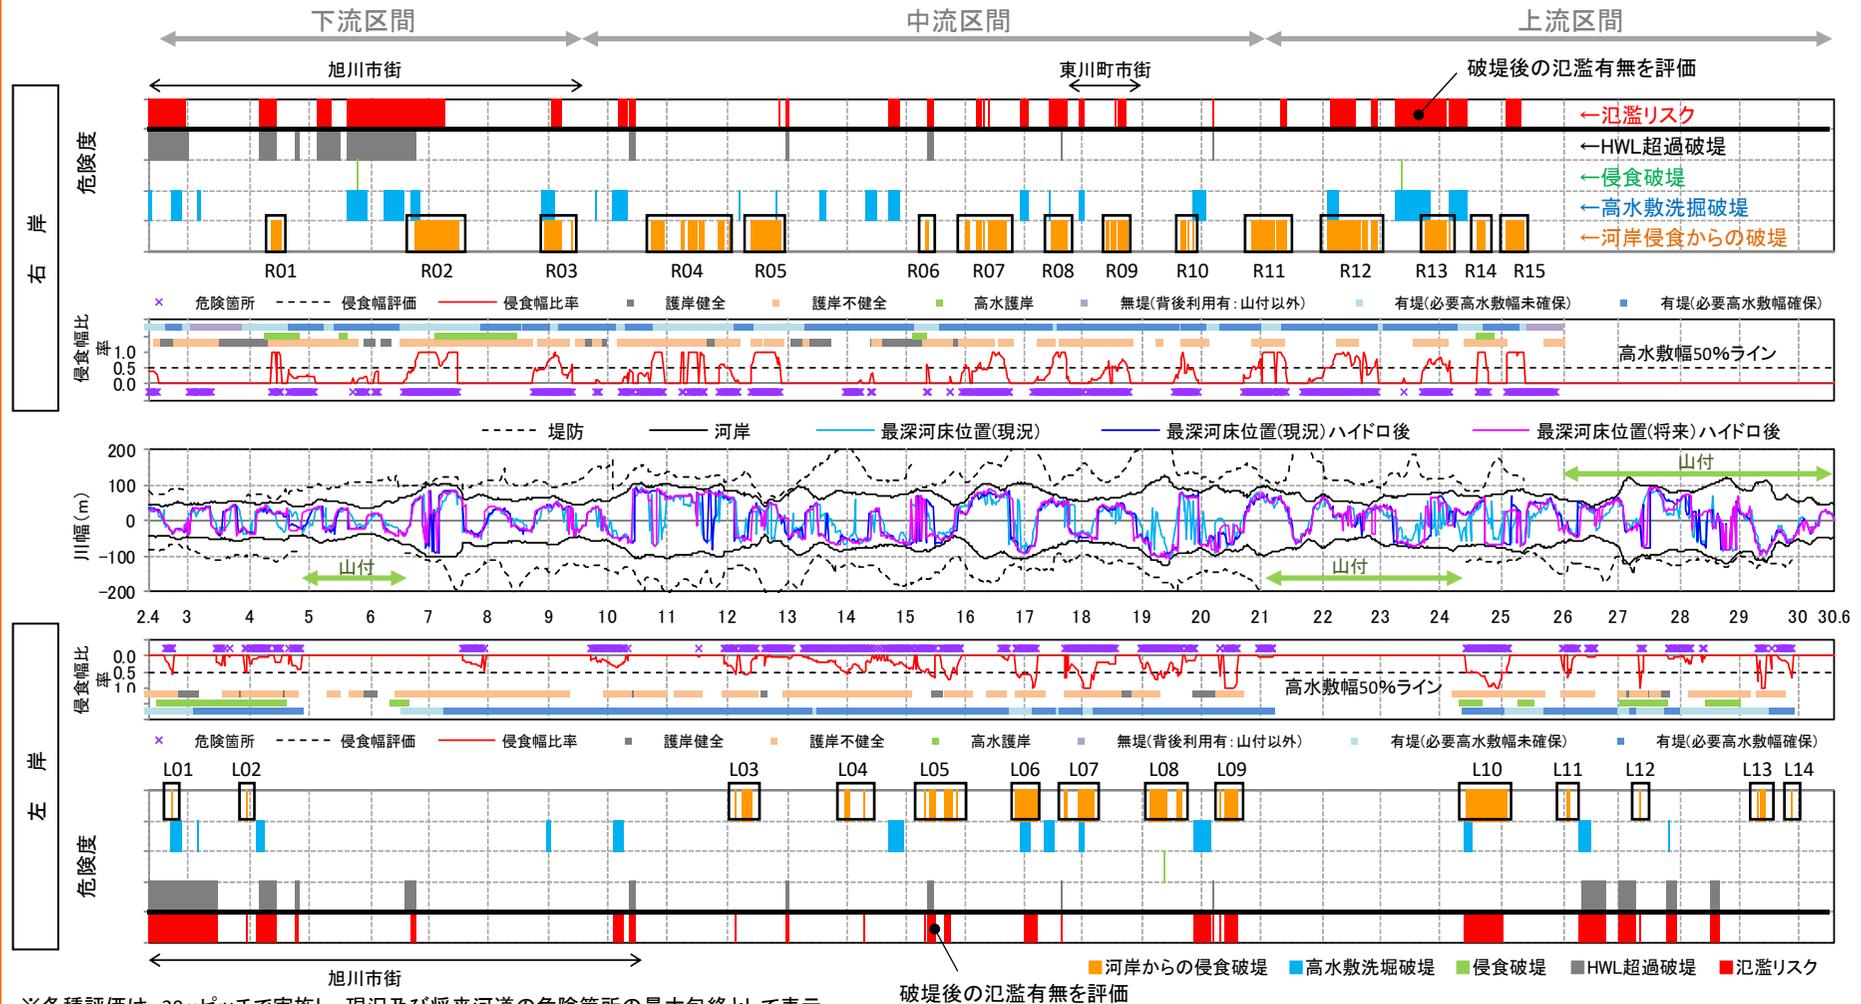
目標流量相当時の危険度（現況+20年後河道）

- 氾濫の危険度分析の結果、**HWL超過破堤は、堤々間の幅が狭い下流で多く見られている。**（樹木は非倒伏で設定のため）
- **河岸侵食からの破堤は、下流部で部分的に発生しているほか、中流部で多く見られる。**
- 高水敷洗掘破堤は全川的にみられ、侵食破堤は一部箇所で見られている。

※危険度分析は、目標流量相当ハイドロ群の現況・20年後河道における最大包絡である

※各種評価は、20mピッチで実施し、現況及び将来河道の危険箇所の最大包絡として表示

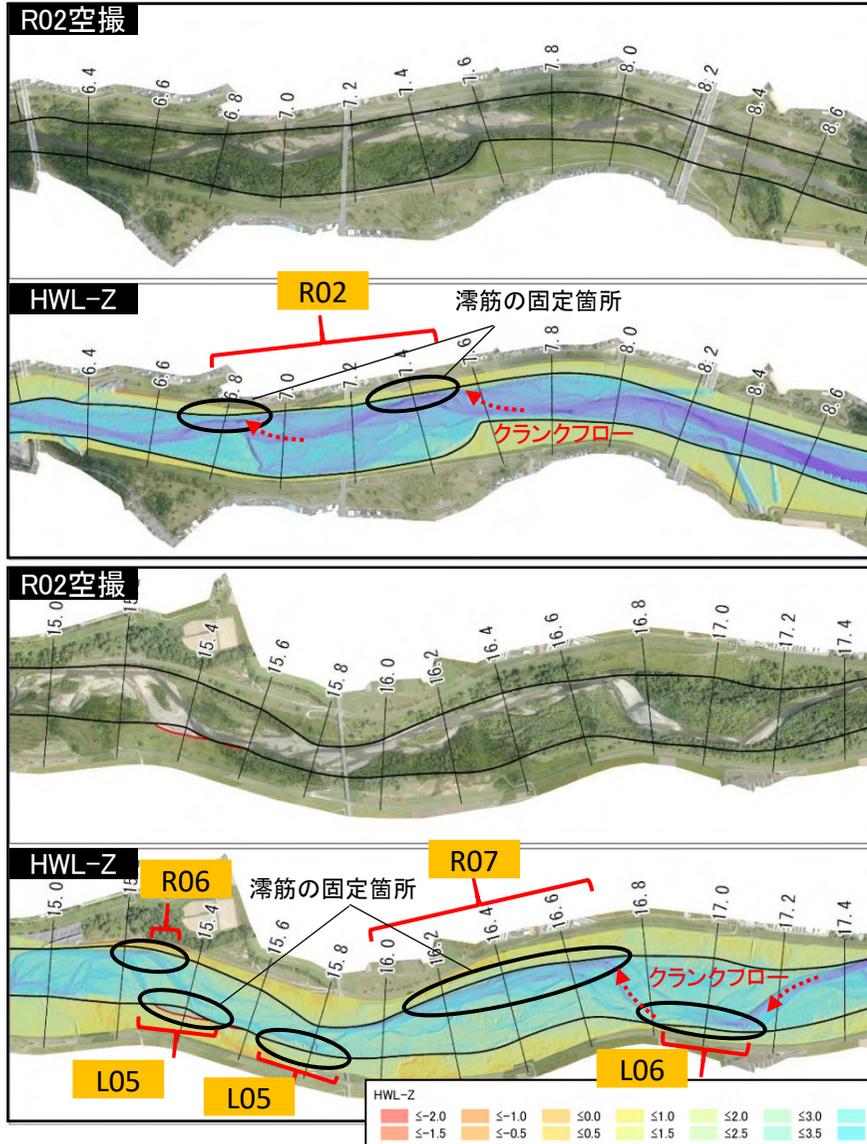
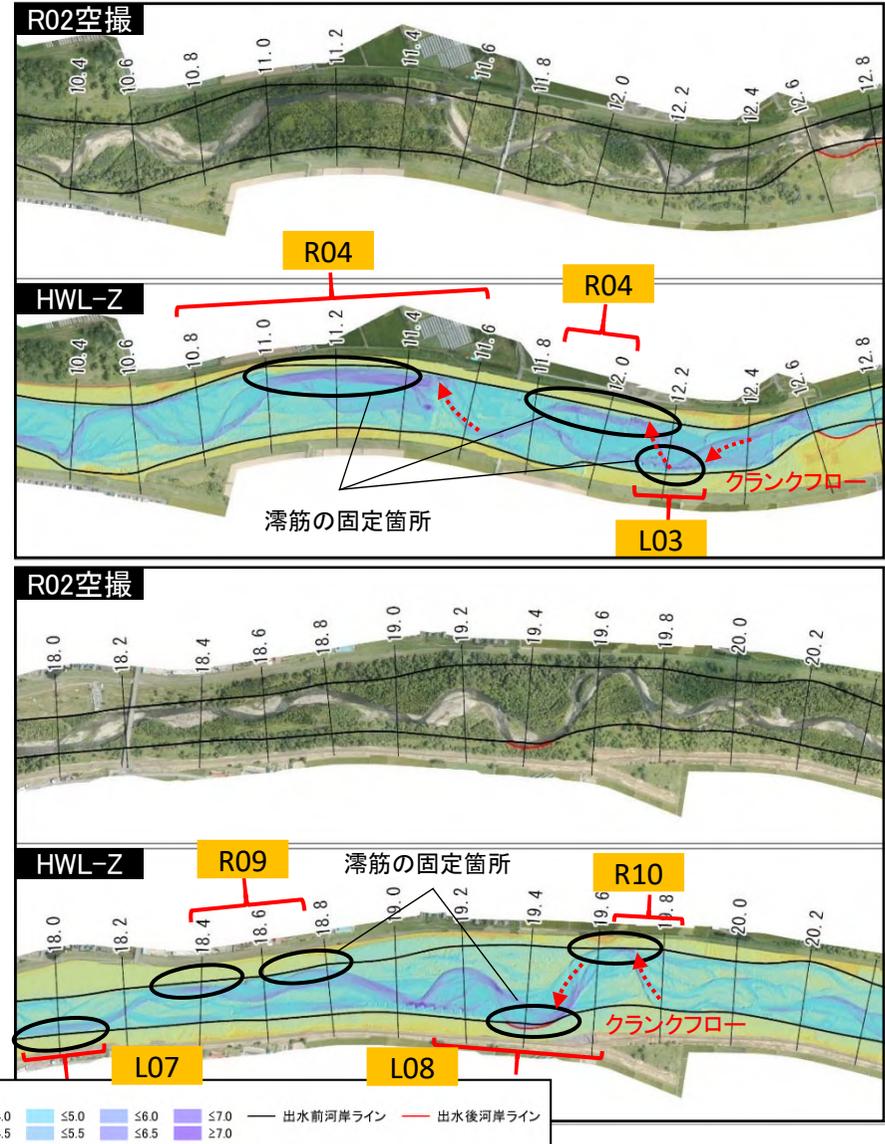
目標流量相当時の河岸侵食の危険度

■ 河岸侵食からの破堤が予想される箇所については、平成30年出水の被災箇所のように、滞筋が固定化されている箇所やクラックフロー箇所となっている。

※R02～L08: 氾濫の危険度分析による河岸侵食危険箇所

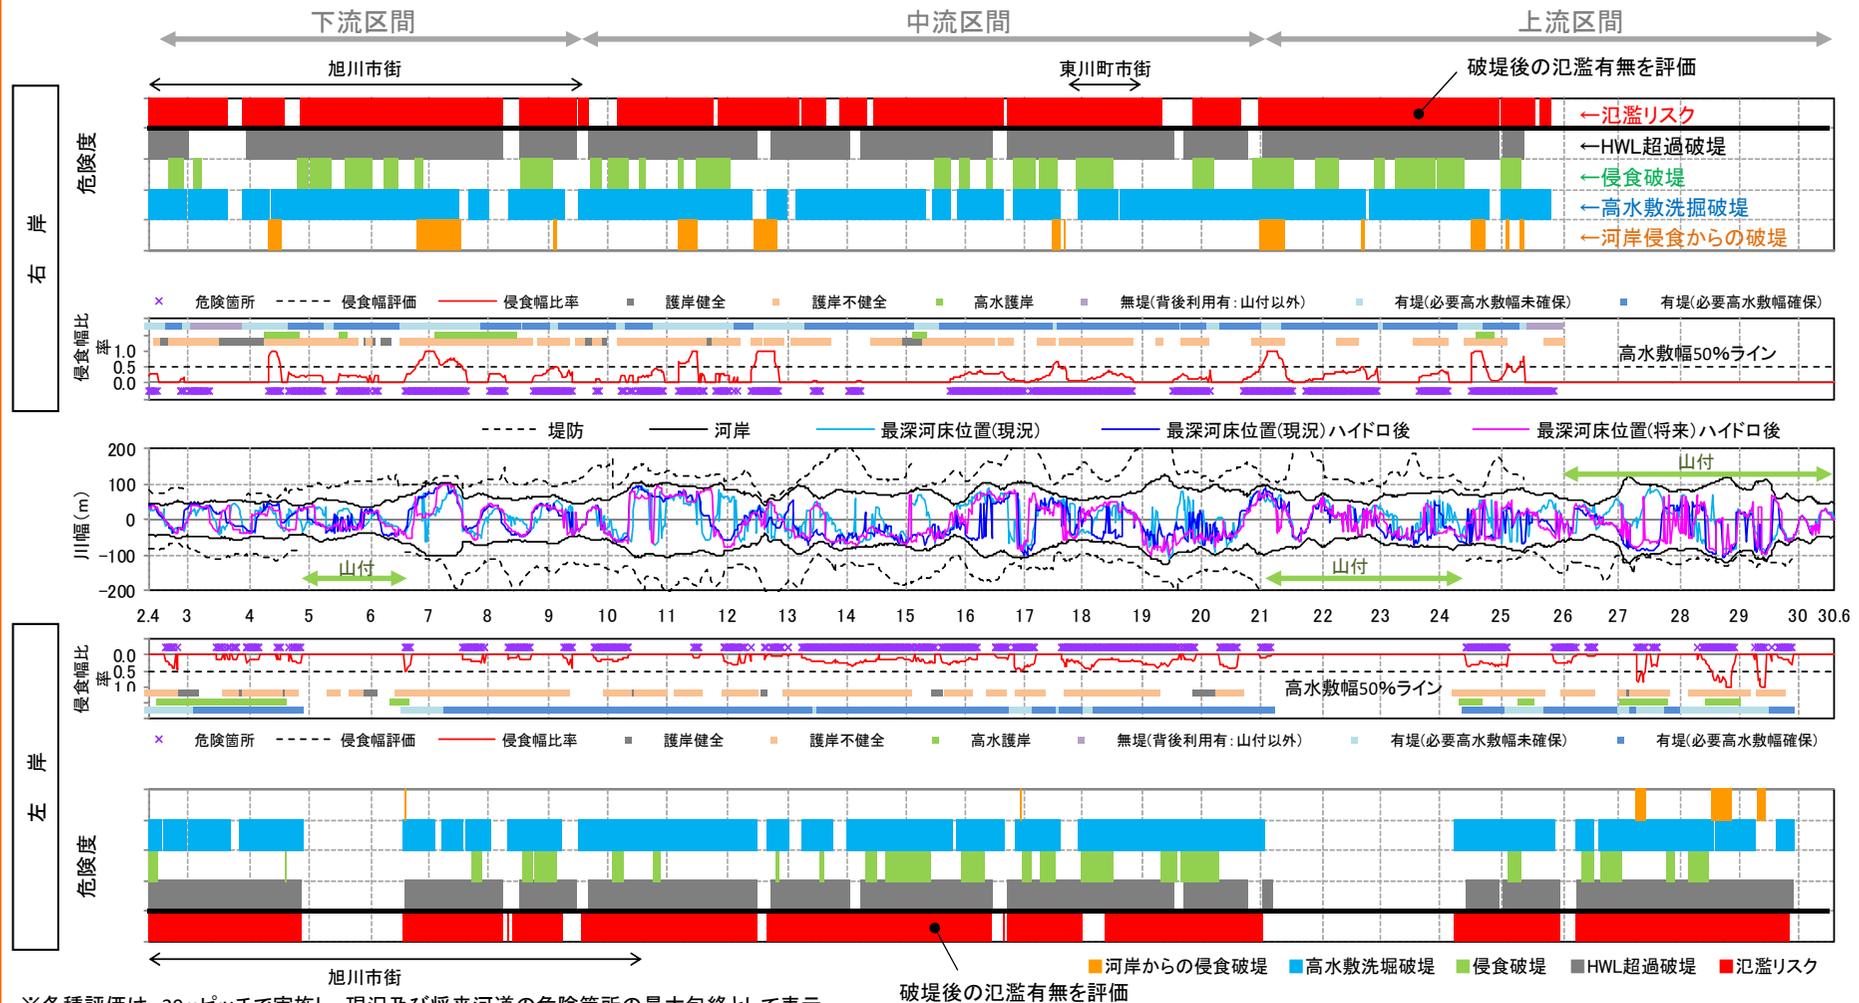
計画高水流量時の危険度(現況+20年後河道)

- **計画高水流量時(超過洪水)**については、流量規模が大きく、高水敷に負荷がかかり、「**高水敷洗掘破堤**」、「**侵食破堤**」、「**HWL超過破堤**」の**目標流量相当時と比較して危険箇所が多くなっている**。
- 「**河岸侵食からの破堤**」については、目標流量相当時に比べて**洪水継続時間が短いため発生箇所は少ない**状況となっている。

※危険度分析は、現況・20年後河道における最大包絡である

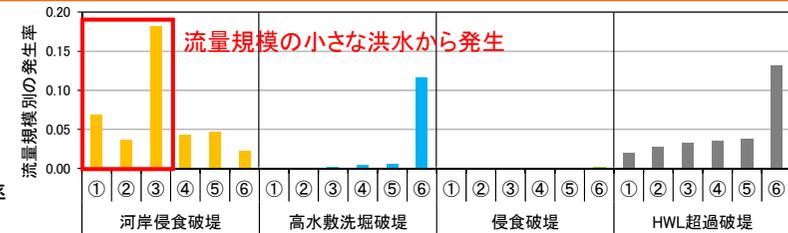
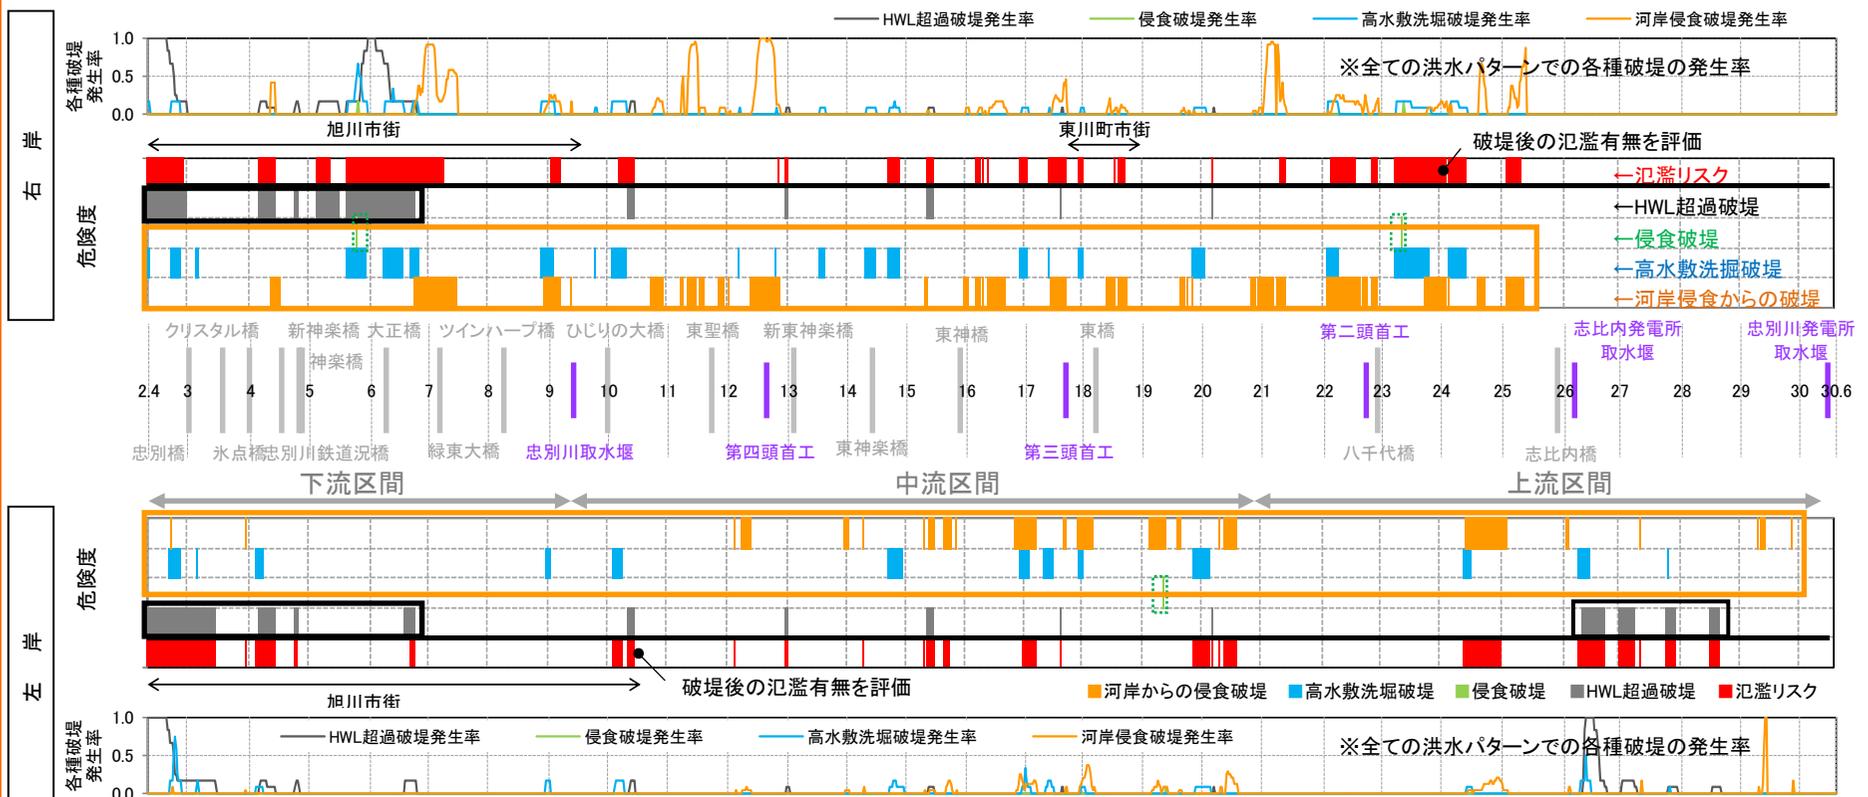
対策必要箇所(目標流量規模相当：現況+20年後河道)

- 忠別川では今後の樹林化の進行等が懸念されることから、洪水の安全な流下の観点から破堤リスクを解消することを基本とし、現況及び20年後河道において、**目標流量相当で破堤が懸念される箇所を対策必要箇所とする。**
- 全川的に、**流量規模の小さな洪水から発生する「河岸侵食からの破堤」の発生率は高い。**
- 一方で、HWL超過・高水敷洗堀・侵食破堤は、流量規模の大きな洪水で発生し、発生率は河岸侵食からの破堤と比較して低い。

- ① Qp=300m³/s: 過去実験A
- ② Qp=350m³/s: 目標流量
- ③ Qp=376m³/s: H28+H30出水
- ④ Qp=400m³/s: 過去実験C
- ⑤ Qp=380m³/s: 過去実験B
- ⑥ Qp=560m³/s: 過去実験D

※全ての洪水パターンでの発生率：発生率(河岸侵食からの破堤) = 破堤の回数 ÷ 24ケース (河道2ケース(現況・20年後) × ハイドロ12パターン)

発生率(HWL超過・高水敷洗堀・侵食破堤) = 破堤の回数 ÷ 12ケース (河道2ケース(現況・20年後) × ピーク6パターン) (準二次元計算)

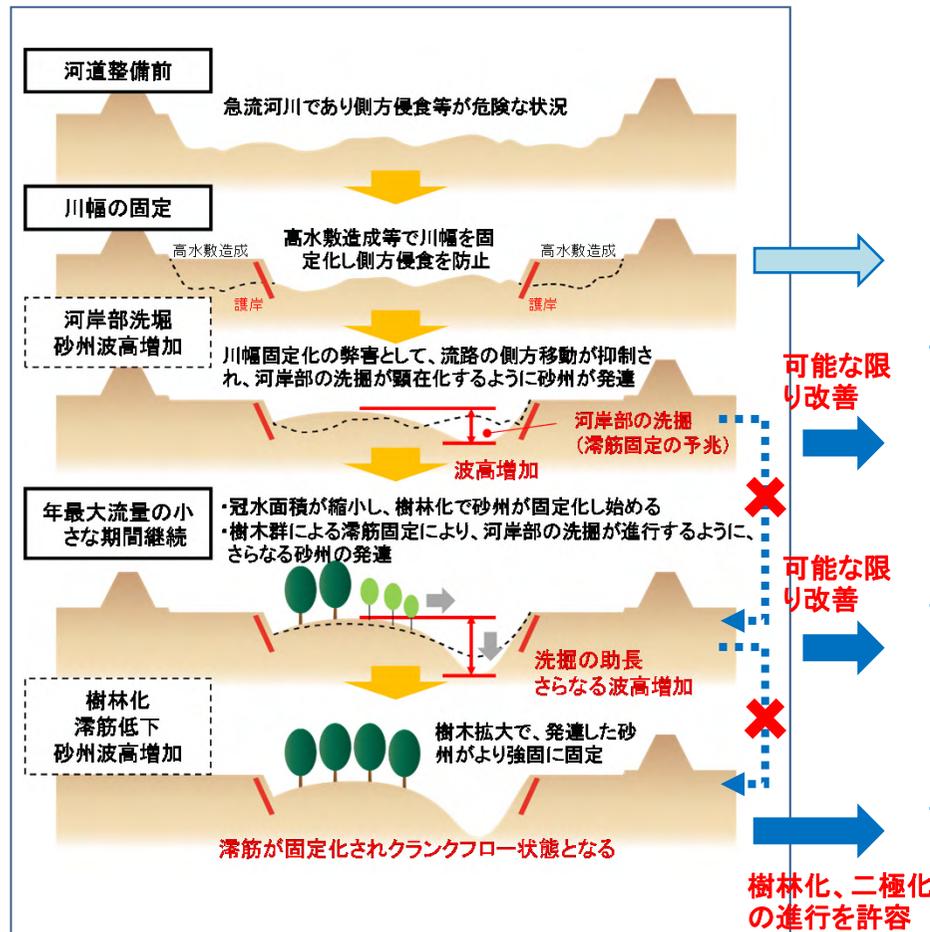
対策に向けて

- 忠別川では、治水安全度確保のため河道整備を行ってきたが、**川幅の固定化によって、河岸部の洗掘および砂州波高の増加**が生じた。さらに、年最大流量の小さな期間の継続等によって**樹林化や滞筋低下が進行し、さらに砂州波高が増加している。**
- 平成28年・30年出水実績からは滞筋の固定化等による河岸侵食の顕在化、氾濫危険度分析からは**河岸侵食、高水敷洗掘等による破堤被害、氾濫リスクが懸念等が、忠別川の新たな課題(質的劣化)**として明らかとなった。
- 忠別川の河道変化の状況を踏まえると、想定される対策案は**可能な限り改善を目指して洪水に備える方法、樹林化・二極化の進行を許容し、現況河道を完全に防御**する方法が考えられ、合理的な方法を検討していく必要がある。

- ◎合理的な対策の方向性を検討
- ・破堤リスクの低減効果 の観点
 - ・氾濫リスクの低減効果 の観点
 - ・維持管理を含めたトータルコスト の観点など

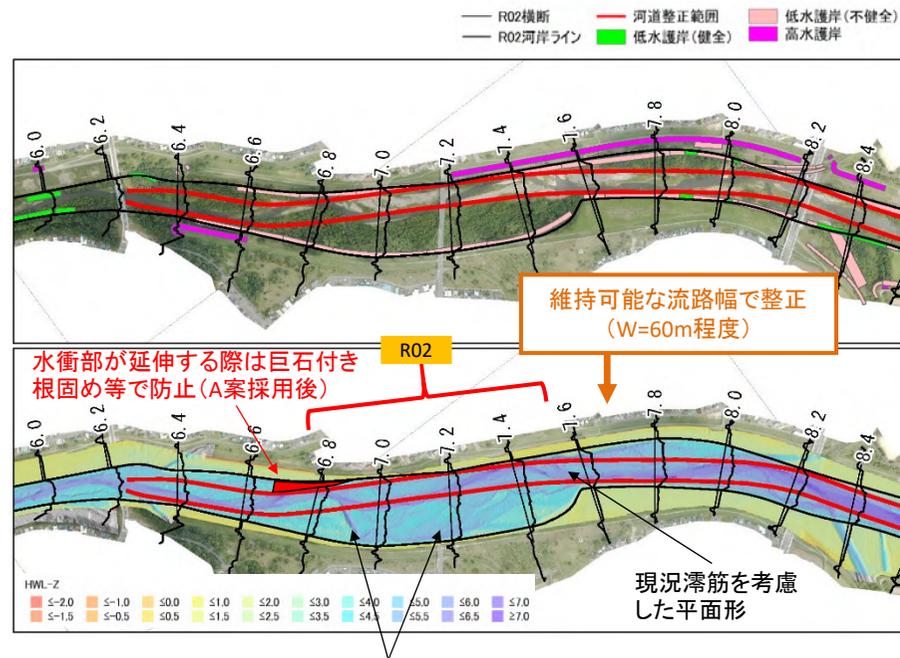
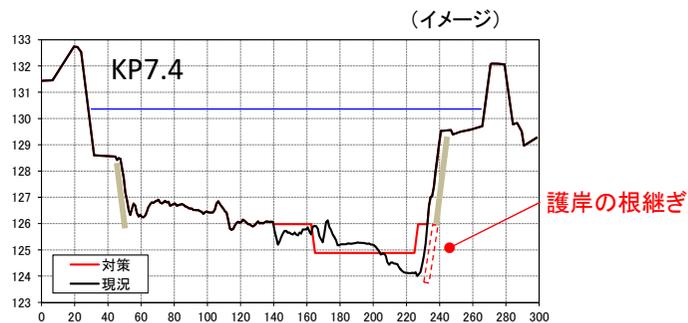
下流のイメージ

- 河道対策案(A案)では、維持可能な流路幅・河床高、平面形状として、クランクフロー(砂州波長の短い箇所)の是正を図りながら検討する。
- なお、上記において対策が不十分な箇所においては、水制、巨石付き根固め等を検討する。(A案が採用された後)

旧流路は、好適な河畔環境となっており、地域で保全活動が行われている【保全】

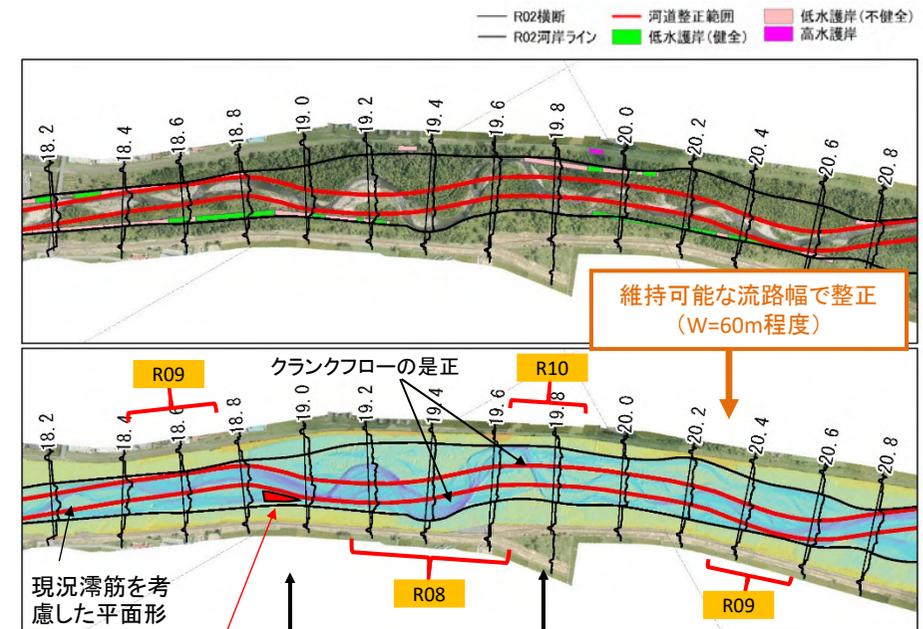
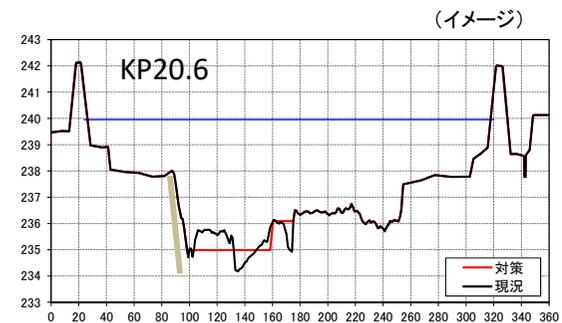
中流・上流のイメージ

水衝部が延伸する際は 蛇行波長が短いため、巨石付き根固め等で防止 滑らかな平面形に整備 (A案採用後)

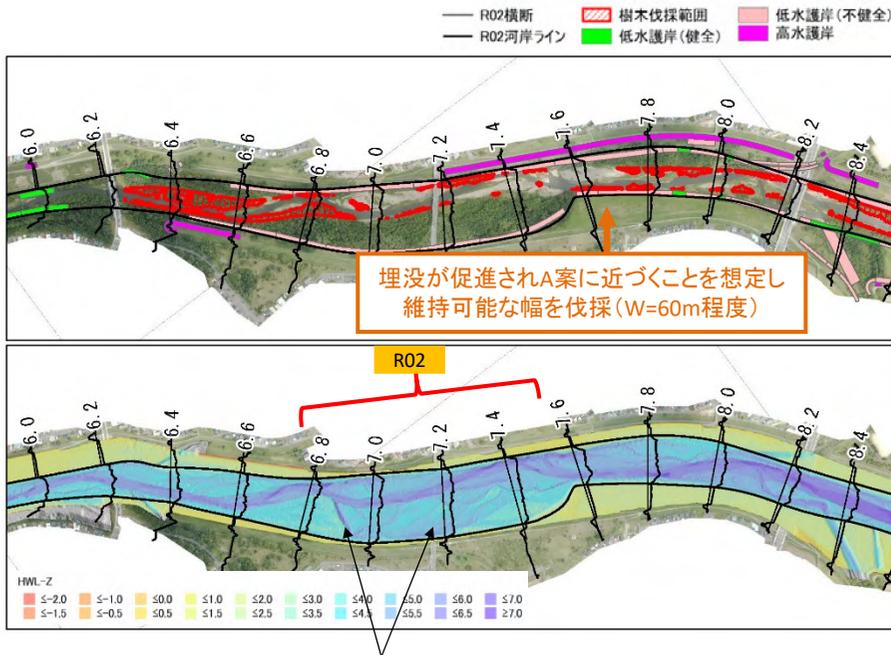
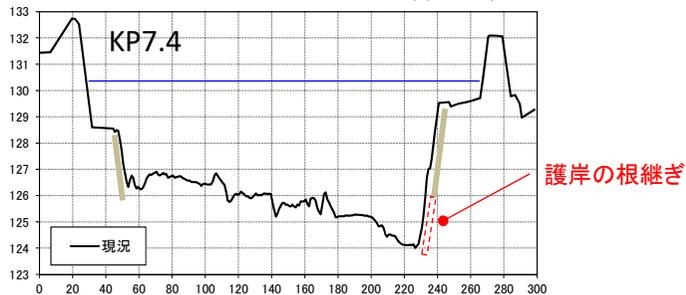
下流のイメージ

- 樹木伐採案(B案)では、樹木伐採後の主流部の負荷低減により、深掘れ部の自然の営力での埋め戻しによりA案の状況へ近づけることを期待し、A案と同様な幅で樹木伐採を行う。C案は、現況河道のまま、護岸の根継ぎ等を実施する。
- なお、上記において対策が不十分な箇所においては、クランクフローの是正等を検討する。(B案が採用された後)

旧流路は、好適な河畔環境となっており、地域で保全活動が行われている【保全】
