忠別川における河道の質的整備 に向けた検討ワーキング (第2回)

～ 本編説明資料 ～

旭川開発建設部

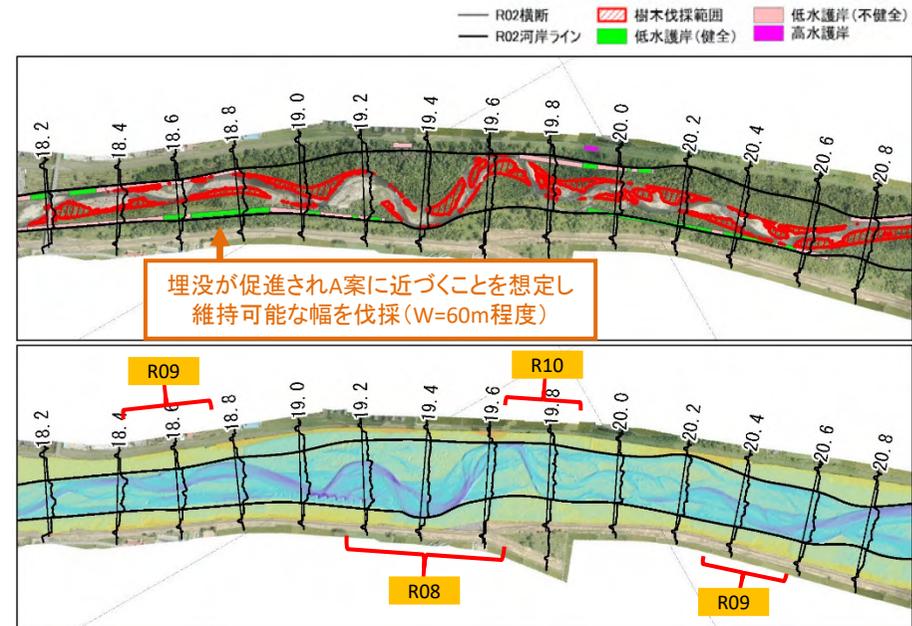
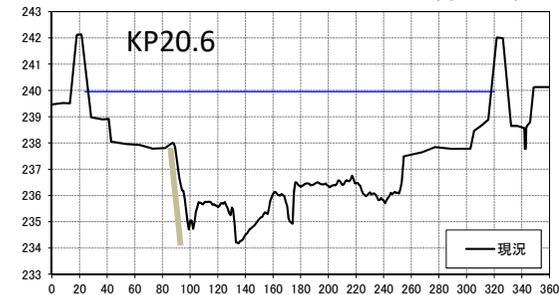
中流・上流のイメージ

- 樹木伐採案(B案)では、樹木伐採後の主流部の負荷低減により、深掘れ部の自然の営力での埋め戻しによりA案の状況へ近づけることを期待し、A案と同様な幅で樹木伐採を行う。C案は、現況河道のまま、護岸の根継ぎ等を実施する。
- なお、上記において対策が不十分な箇所においては、クランクフローの是正等を検討する。(B案が採用された後)

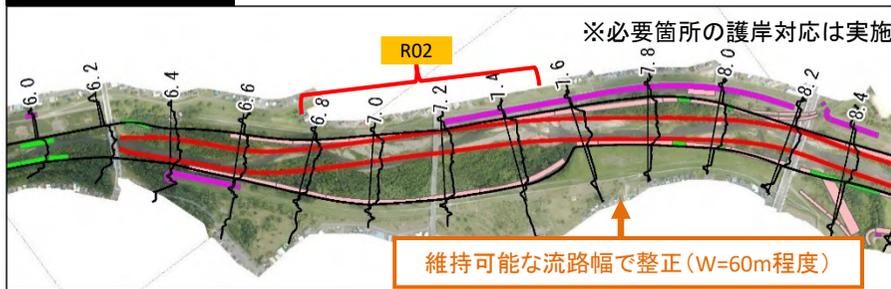
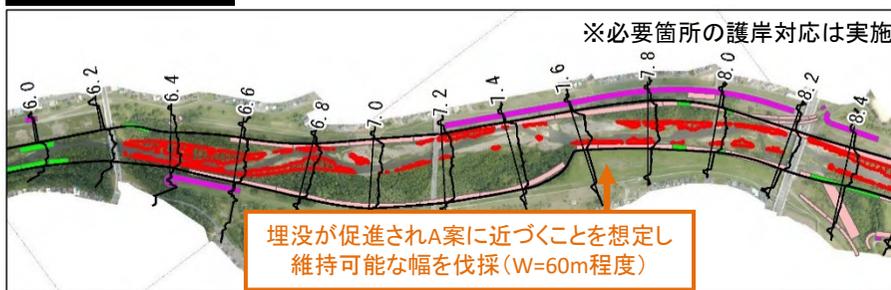
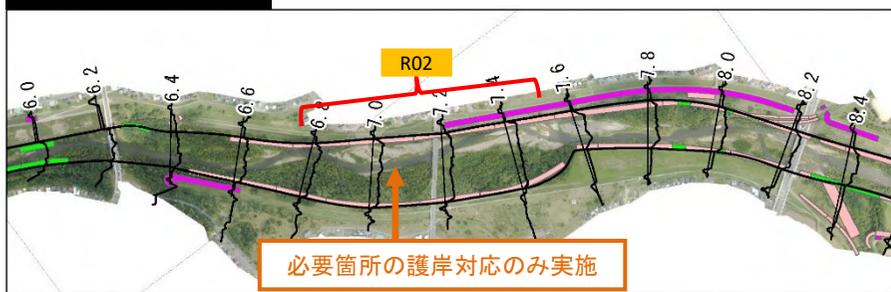
《下流のイメージ》

A案 河道対策案

B案 樹木伐採案

C案 護岸での防御案

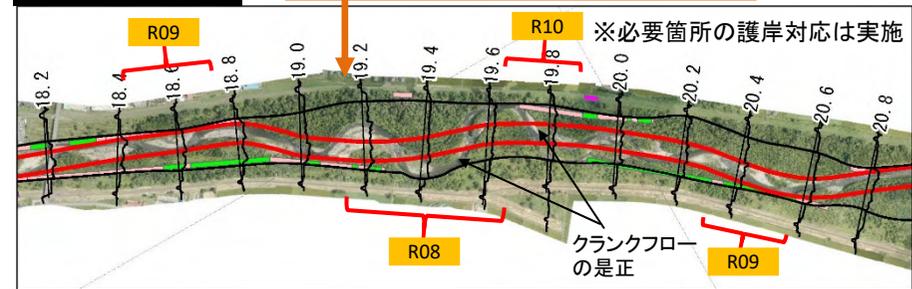
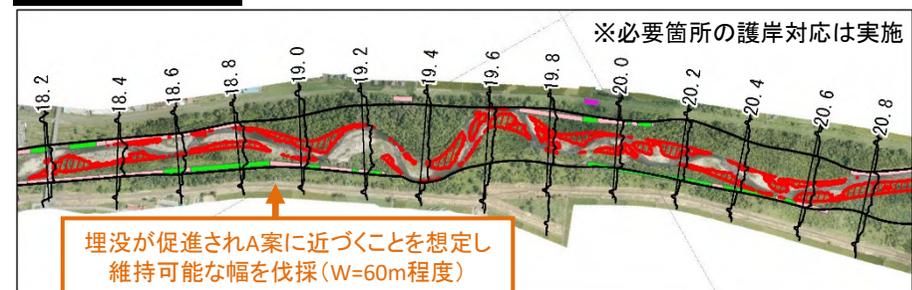
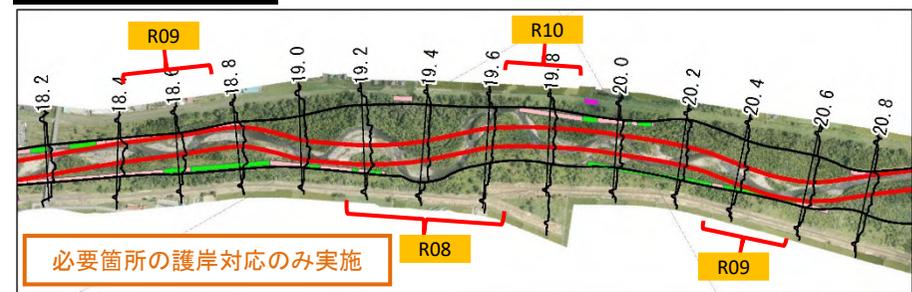
《中流のイメージ》

A案 河道対策案

B案 樹木伐採案

C案 護岸での防御案
