令和3年度

石狩川上流 河道管理ワーキング 委員説明会

北海道開発局 旭川開発建設部
旭川河川事務所

5. 石狩川上流河道再生工事 KP159.1 (花咲大橋下流) ~ KP164.6 (永山橋)

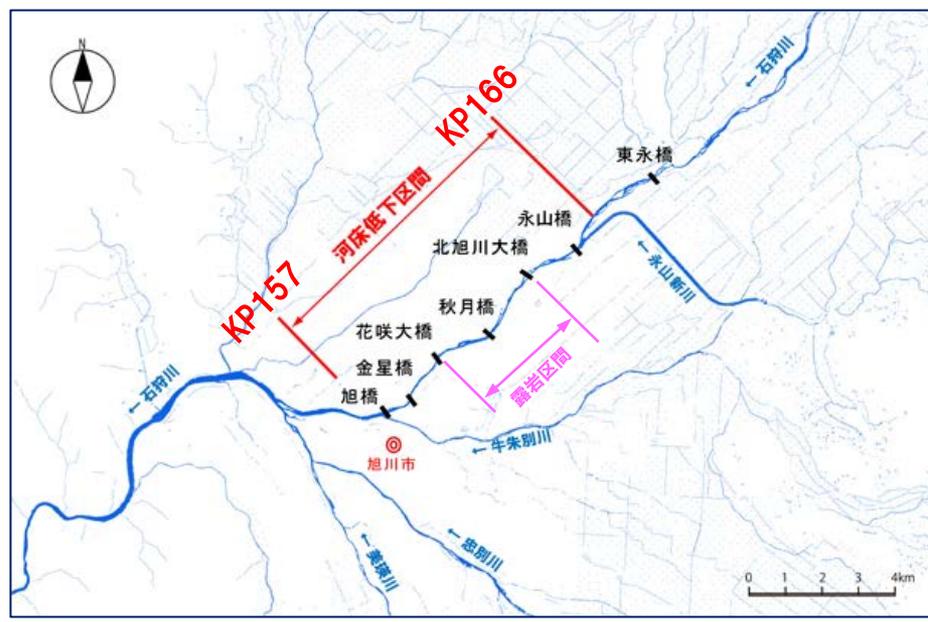
石狩川上流の河床低下区間位置図

- 現地の河床低下状況、露岩状況などを把握
- 石狩川のKP157(旭橋付近)～KP166(永山床止付近)の区間では、河床低下が進行
- 特に露岩区間では、河床低下が顕著であり、既設護岸や橋脚の安定性低下などが懸念
- 河床低下が進行した場合、洪水時に護岸が損傷し、堤防決壊につながる可能性がある
- 露岩区間は砂礫流出により、サケの産卵など、魚類の生息に適した環境が上下流に比べて少ない

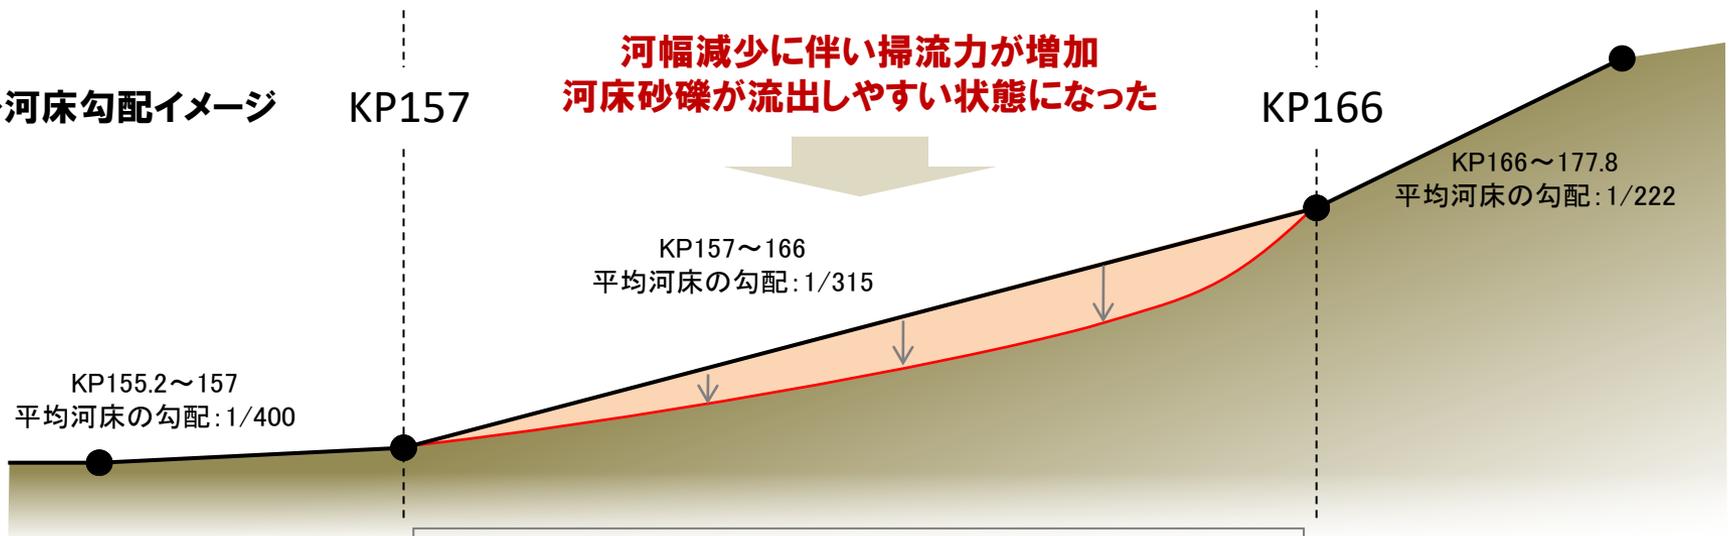
◆河床勾配イメージ

- 昭和50年代まで: 主に砂利採取により河床低下が進行。
- 昭和50年代以降: 低水路幅の減少および軟岩洗掘の影響により河床低下が進行。

よって、河幅が狭くなったことで、水深が増加し、掃流力が増加したと考えられる

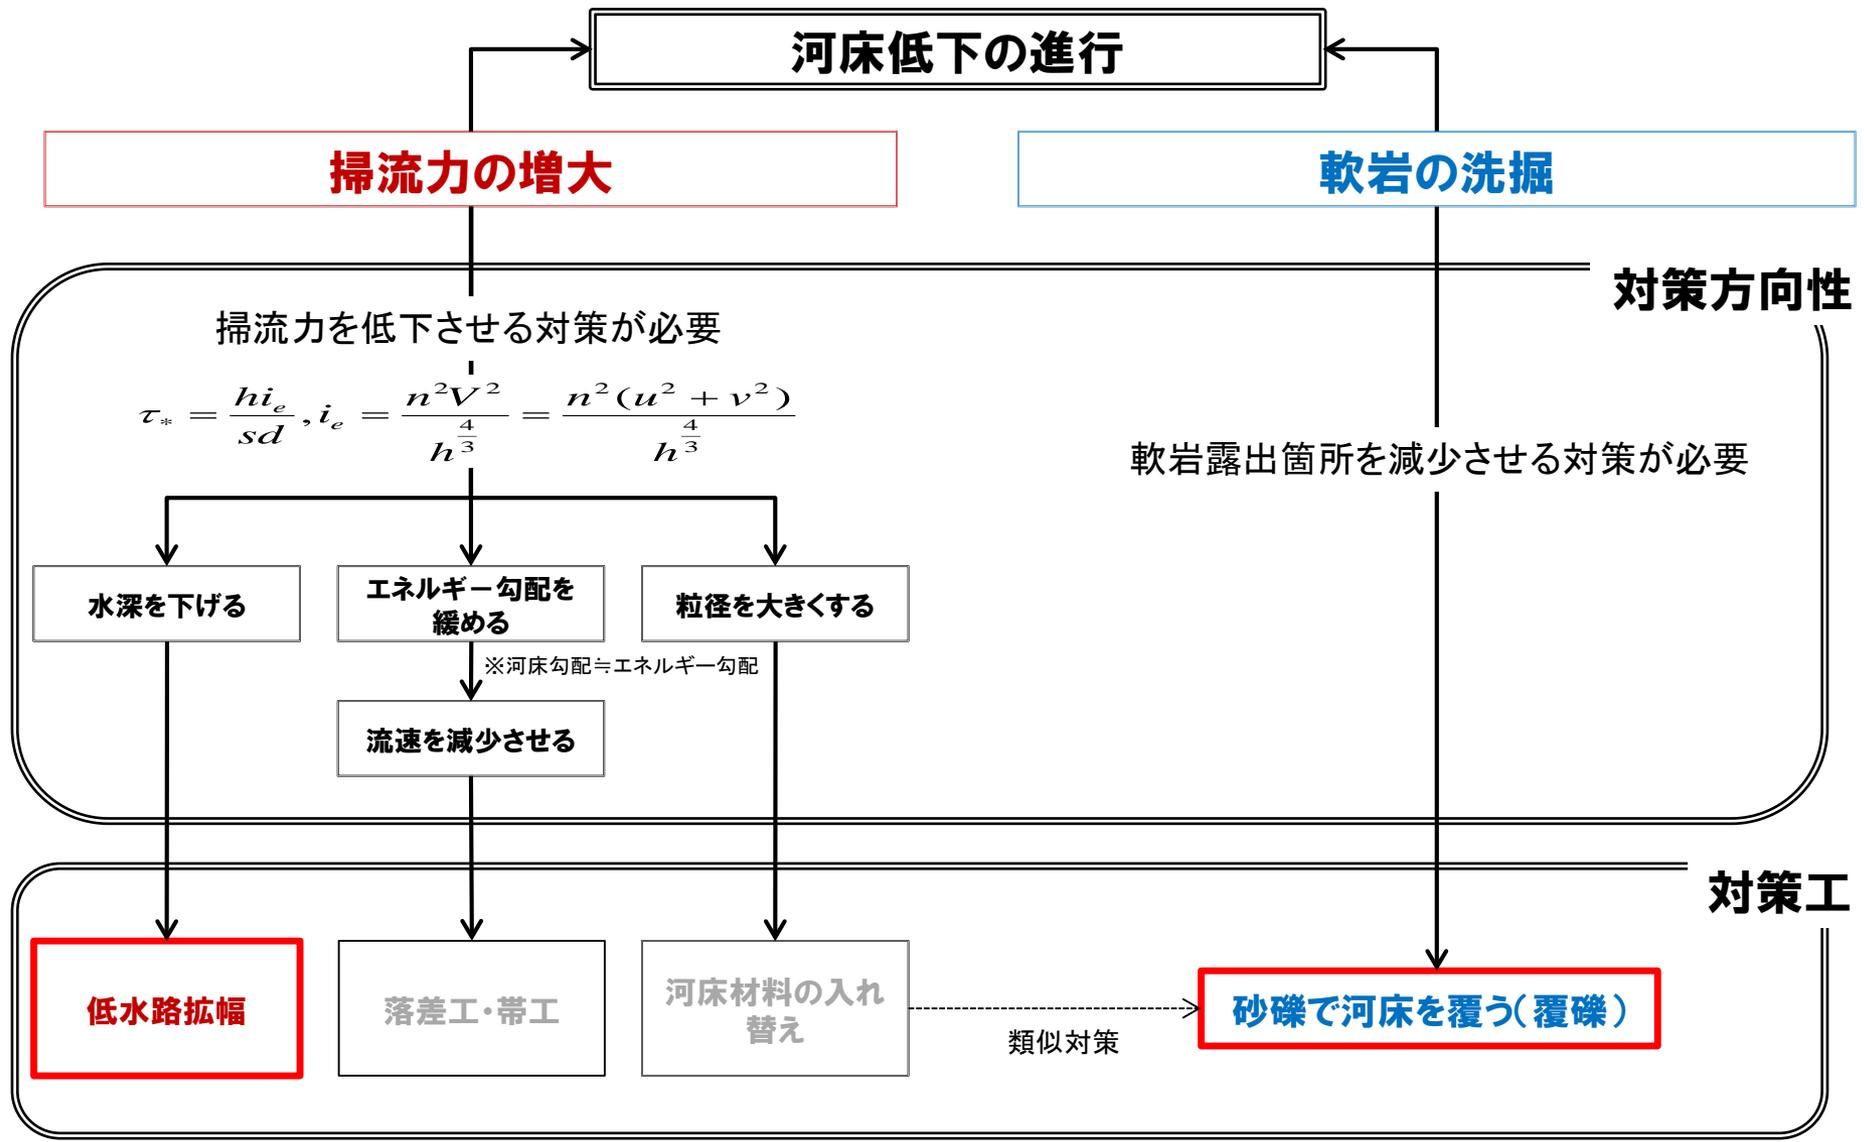
➤ 現地の河床低下要因を踏まえ、掃流力低減のための「**低水路拡幅**」と、軟岩洗掘抑制のための「**覆礫**」を対策工として選定。

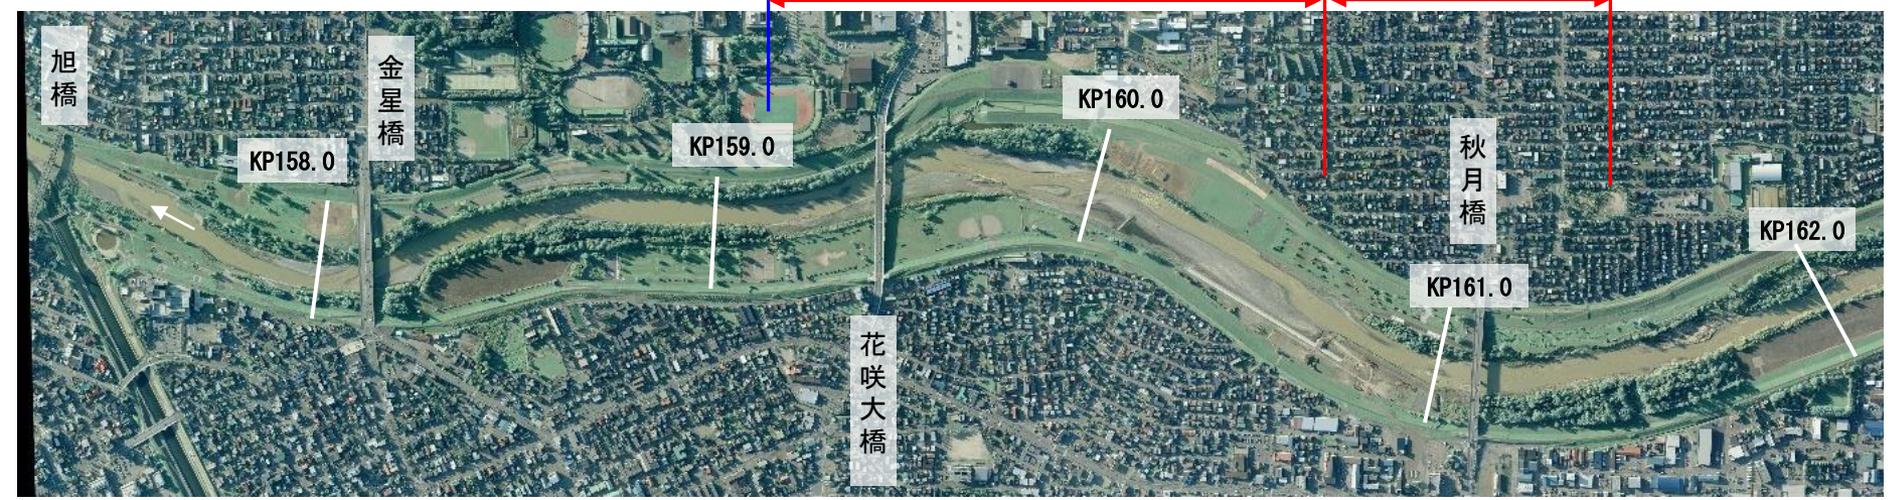
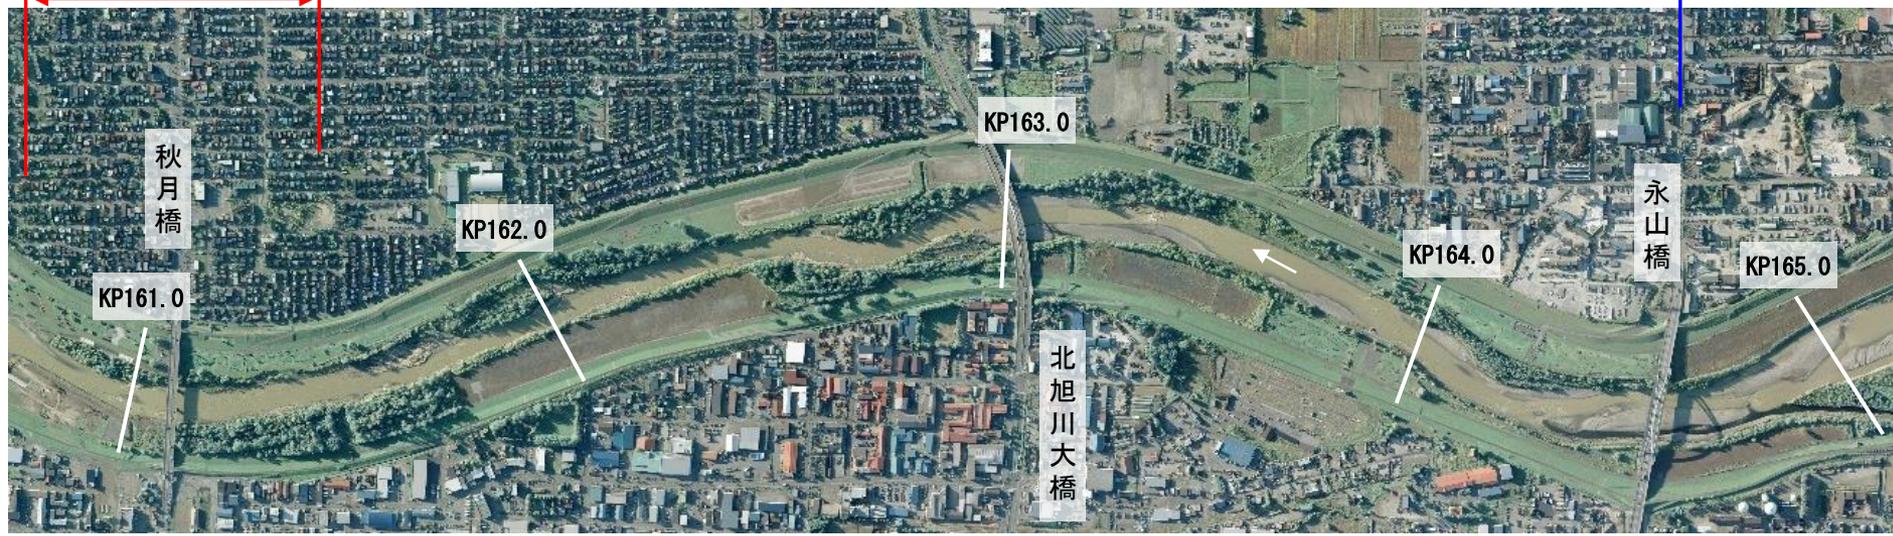
● 工事進捗中 (H28撮影)

河道再生工事(河床低下対策)

H26~H27工事済み

H28~H31工事区間

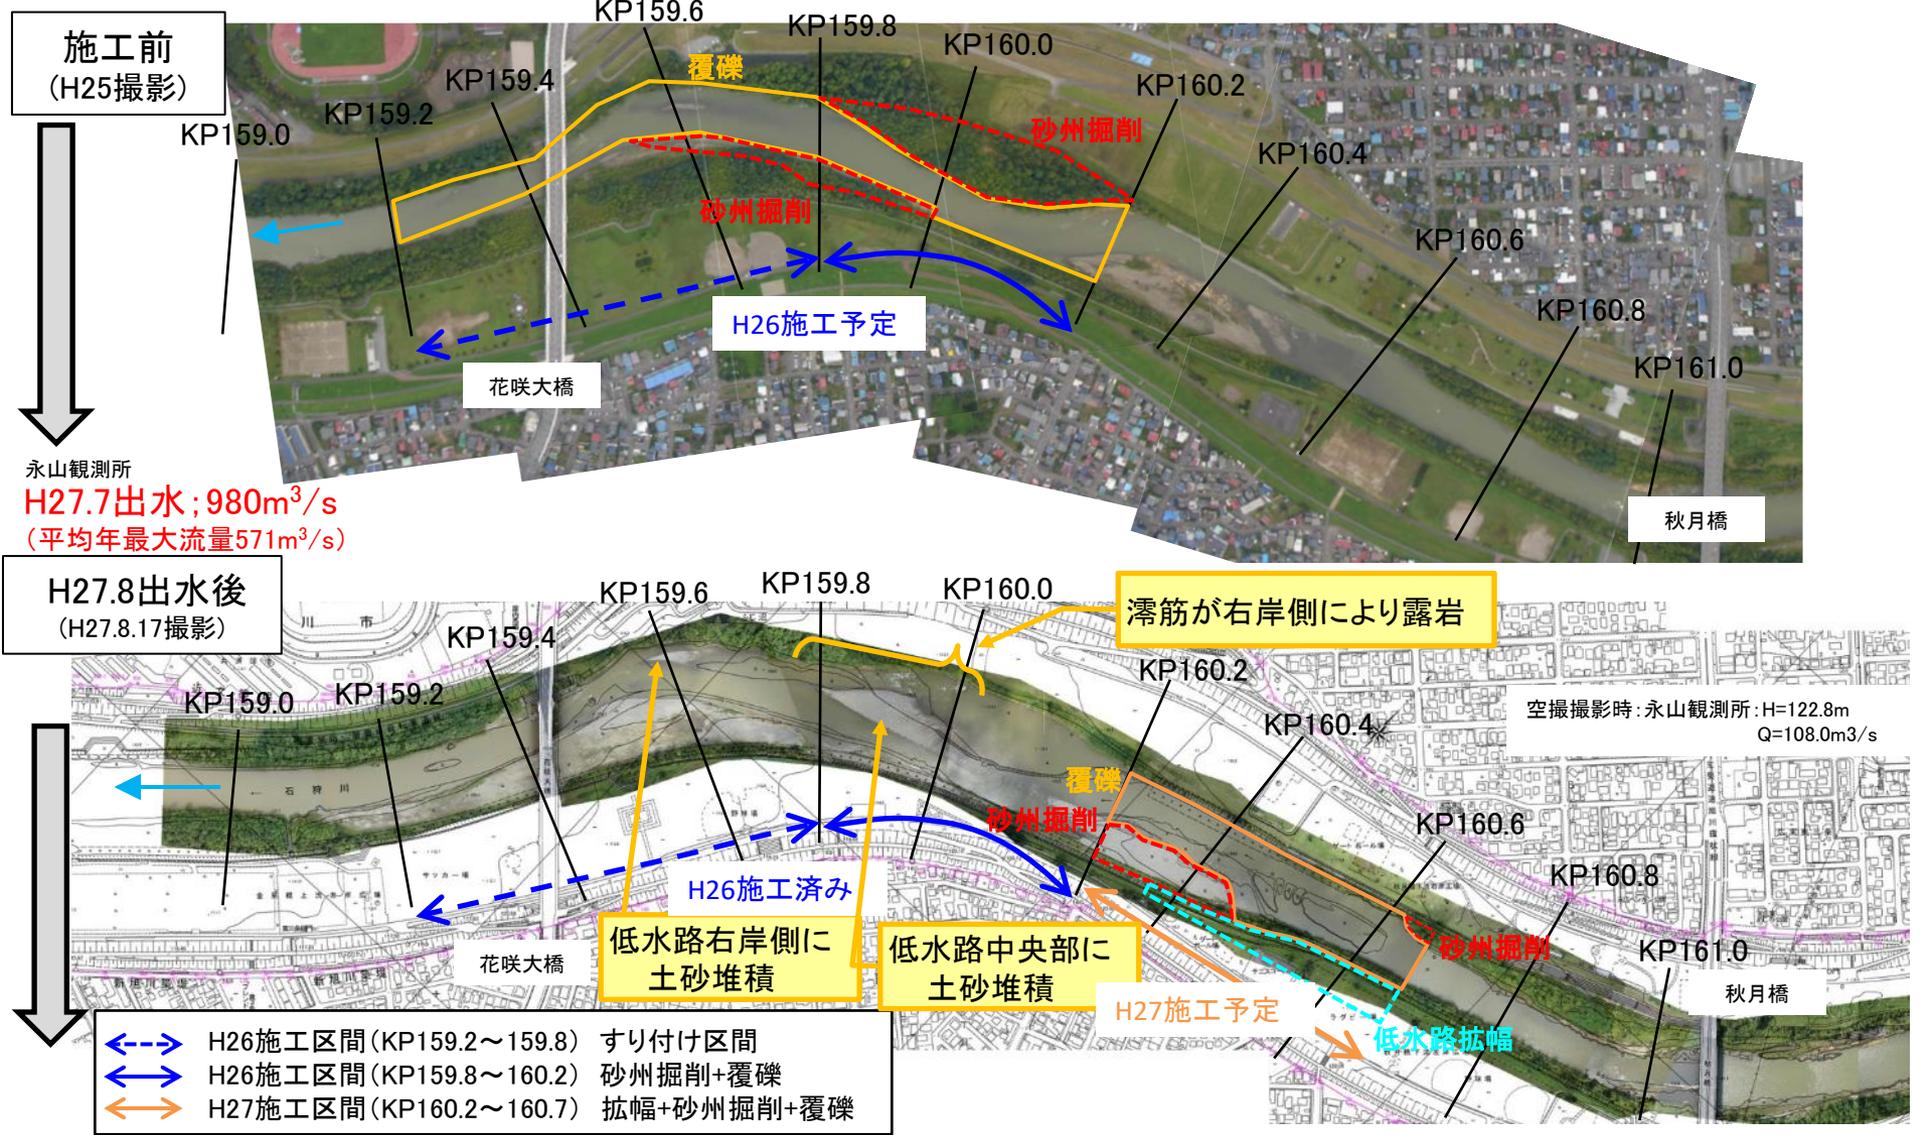
①施工前(H25)⇒H27夏季出水後の変化

- H27.8出水後 : KP159.6付近右岸側に土砂堆積。
 KP160.0付近では低水路中央部に土砂が堆積し、滯筋が右岸に寄り露岩が発生。

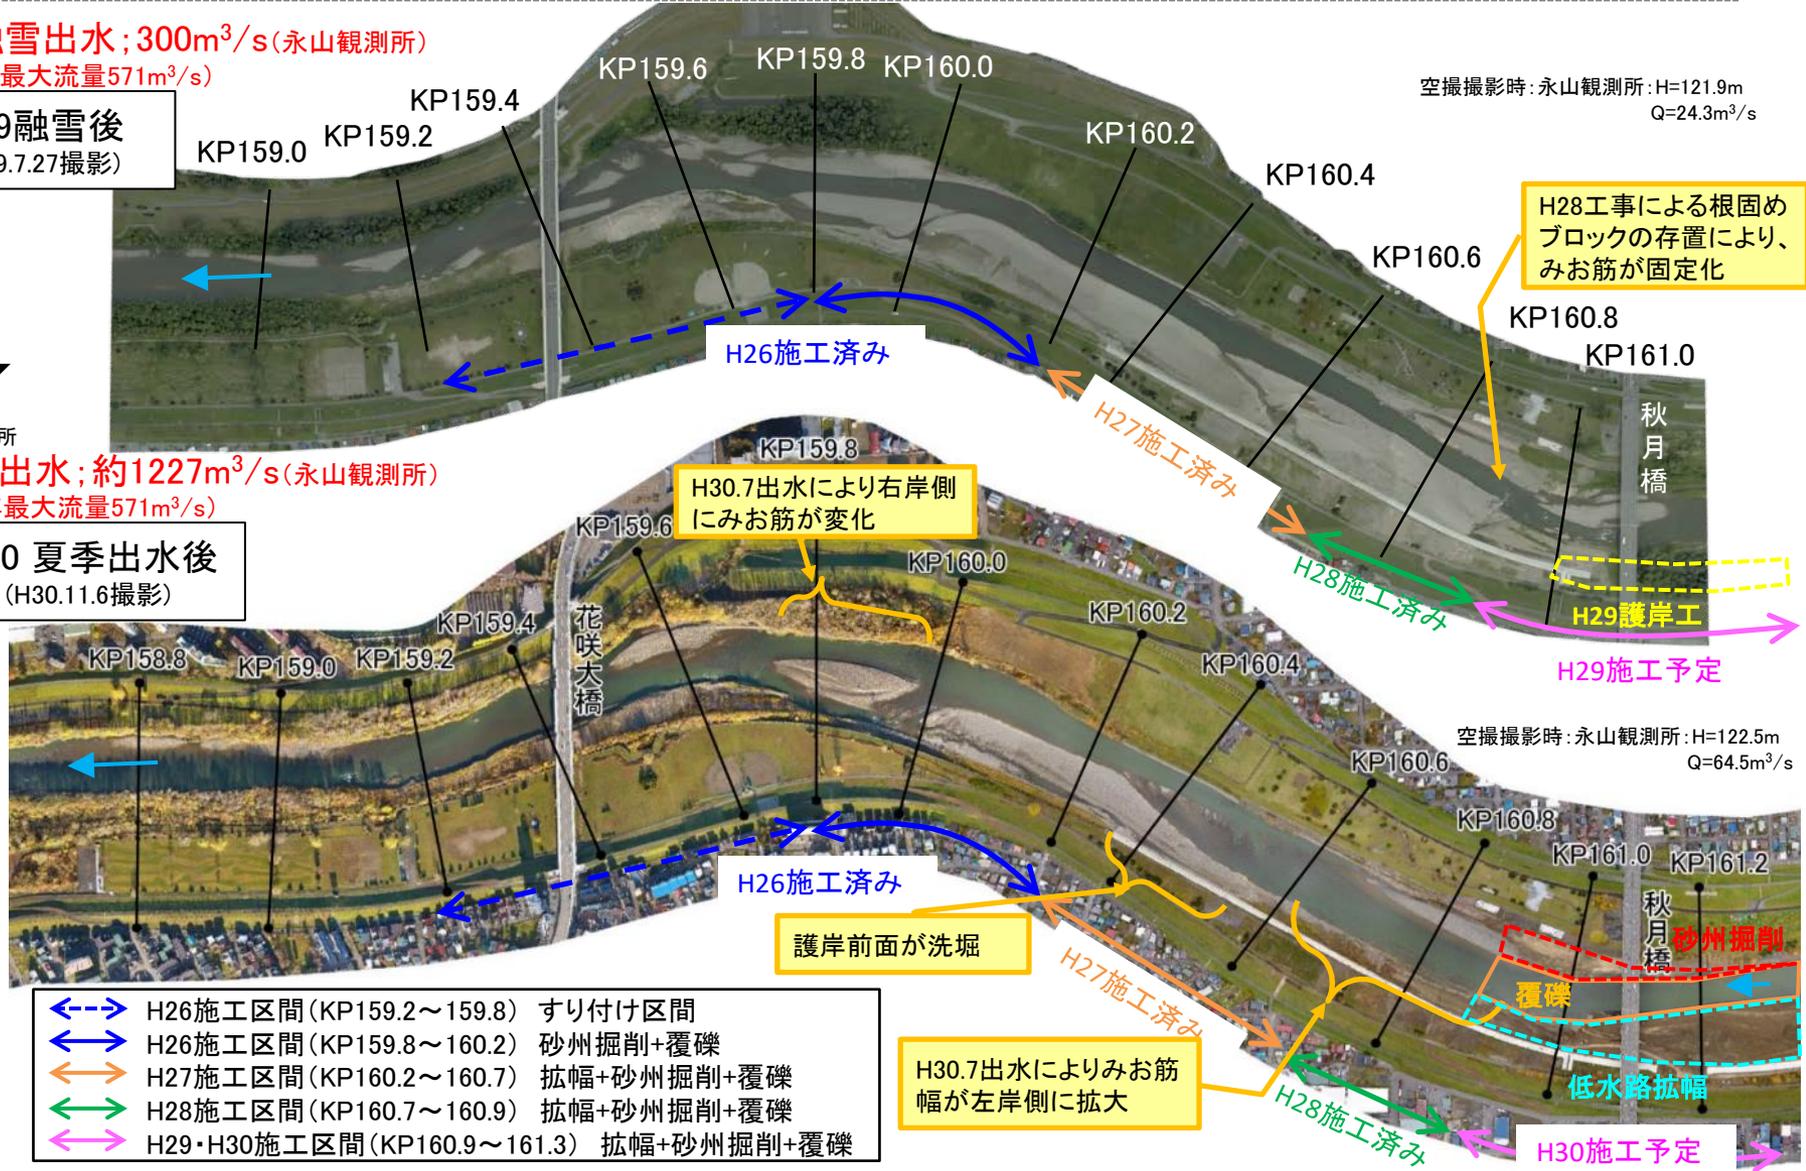
③ H29融雪後⇒H30夏季出水後の変化

- H29融雪後: KP160.9に上流端左岸側に根固めブロック(H28工事仮締切材)が存置され、局所的な河床低下を確認。
- H30夏季出水後: KP159.7~160.0右岸にみお筋が移動。KP160.4~KP160.6左岸の護岸前面が洗堀。KP160.6~161.0みお筋幅が左岸側に拡大。

H28工事による根固めブロックの存置により、みお筋が固定化

護岸前面が洗堀

H30.7出水により右岸側にみお筋が変化

H30.7出水によりみお筋幅が左岸側に拡大

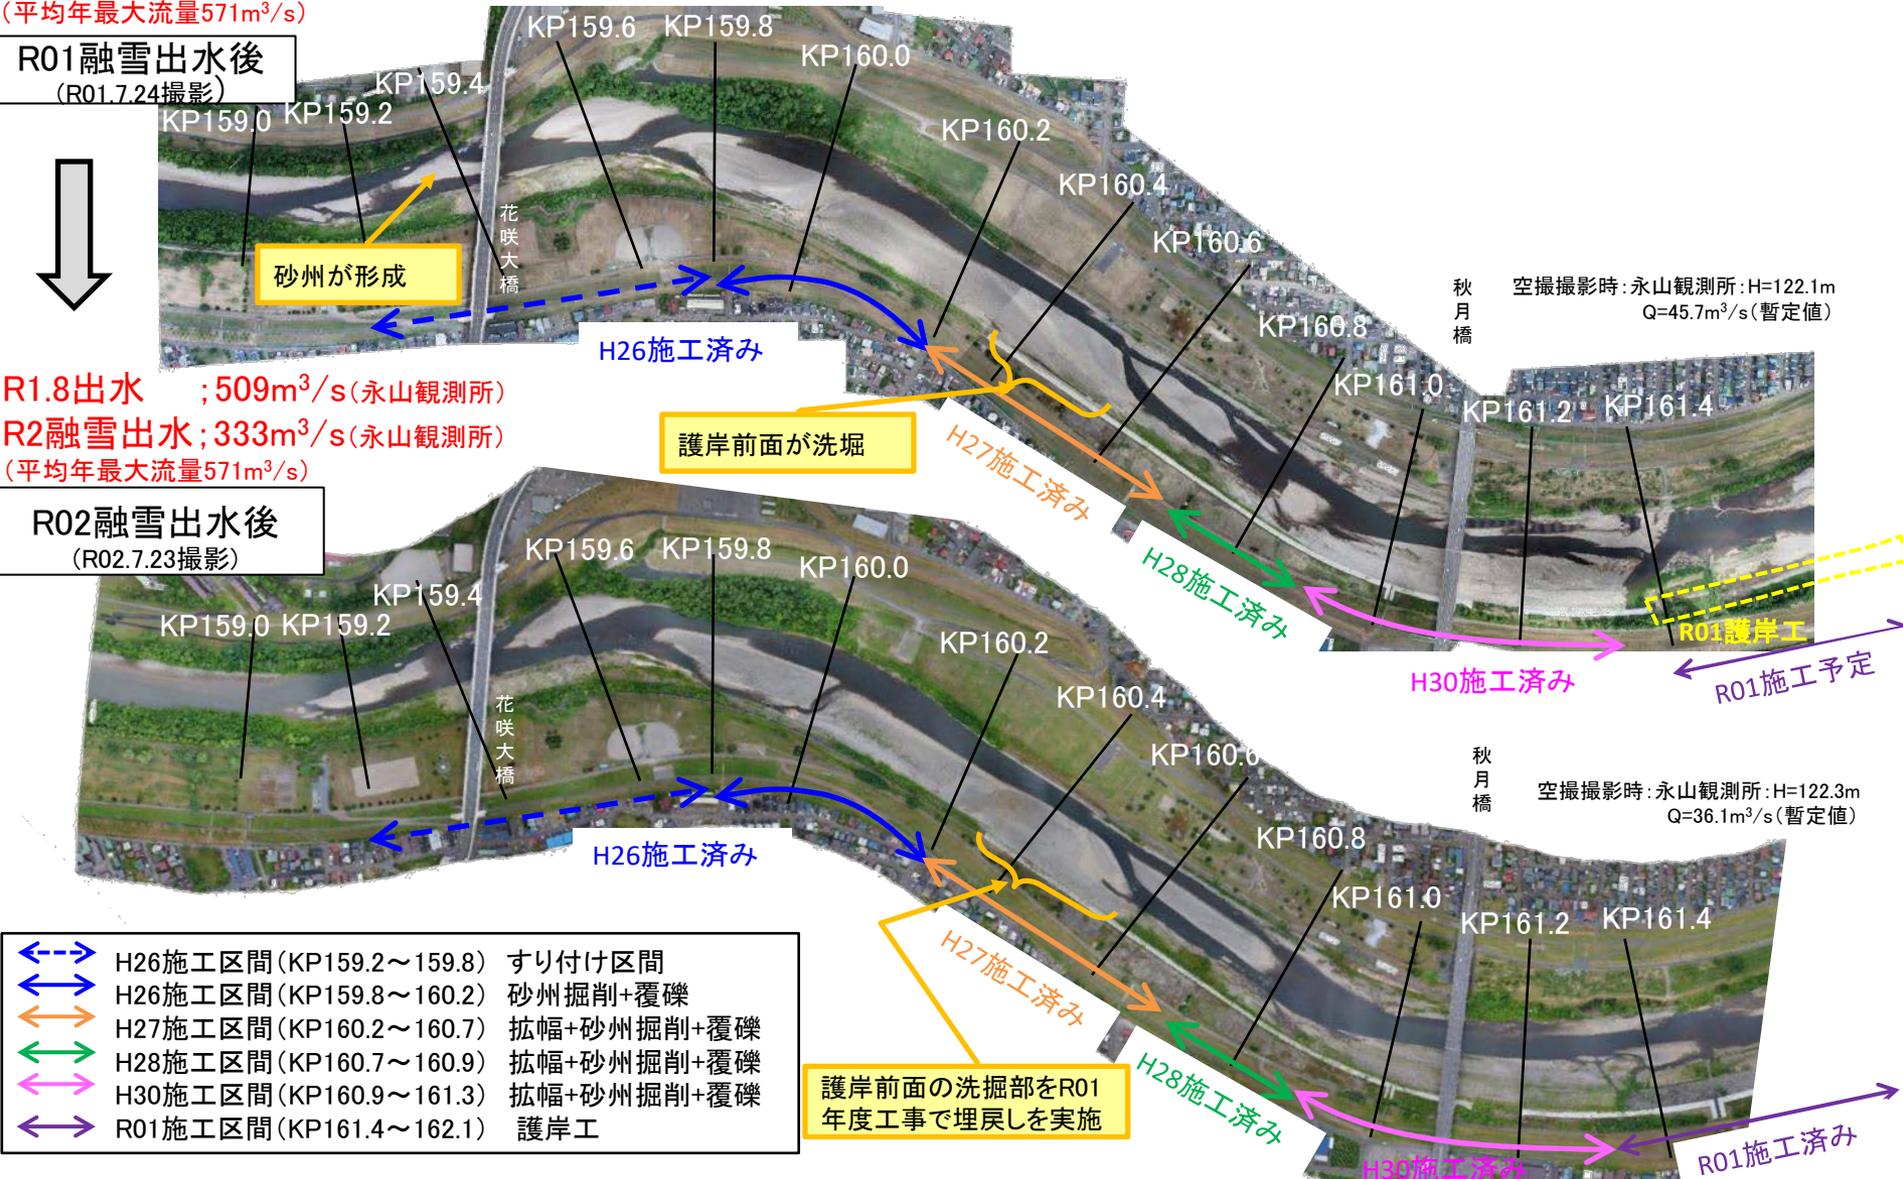
④R01融雪後⇒R02融雪後の変化

- R01融雪後: KP159.2~159.5に砂州が形成。KP160.4~KP160.6左岸の護岸前面が洗堀(R1年度工事で埋戻し実施)。
- R02融雪後: R01融雪後と比べても、大きな河道変化は確認できない。

護岸前面の洗堀部をR01年度工事で埋戻しを実施

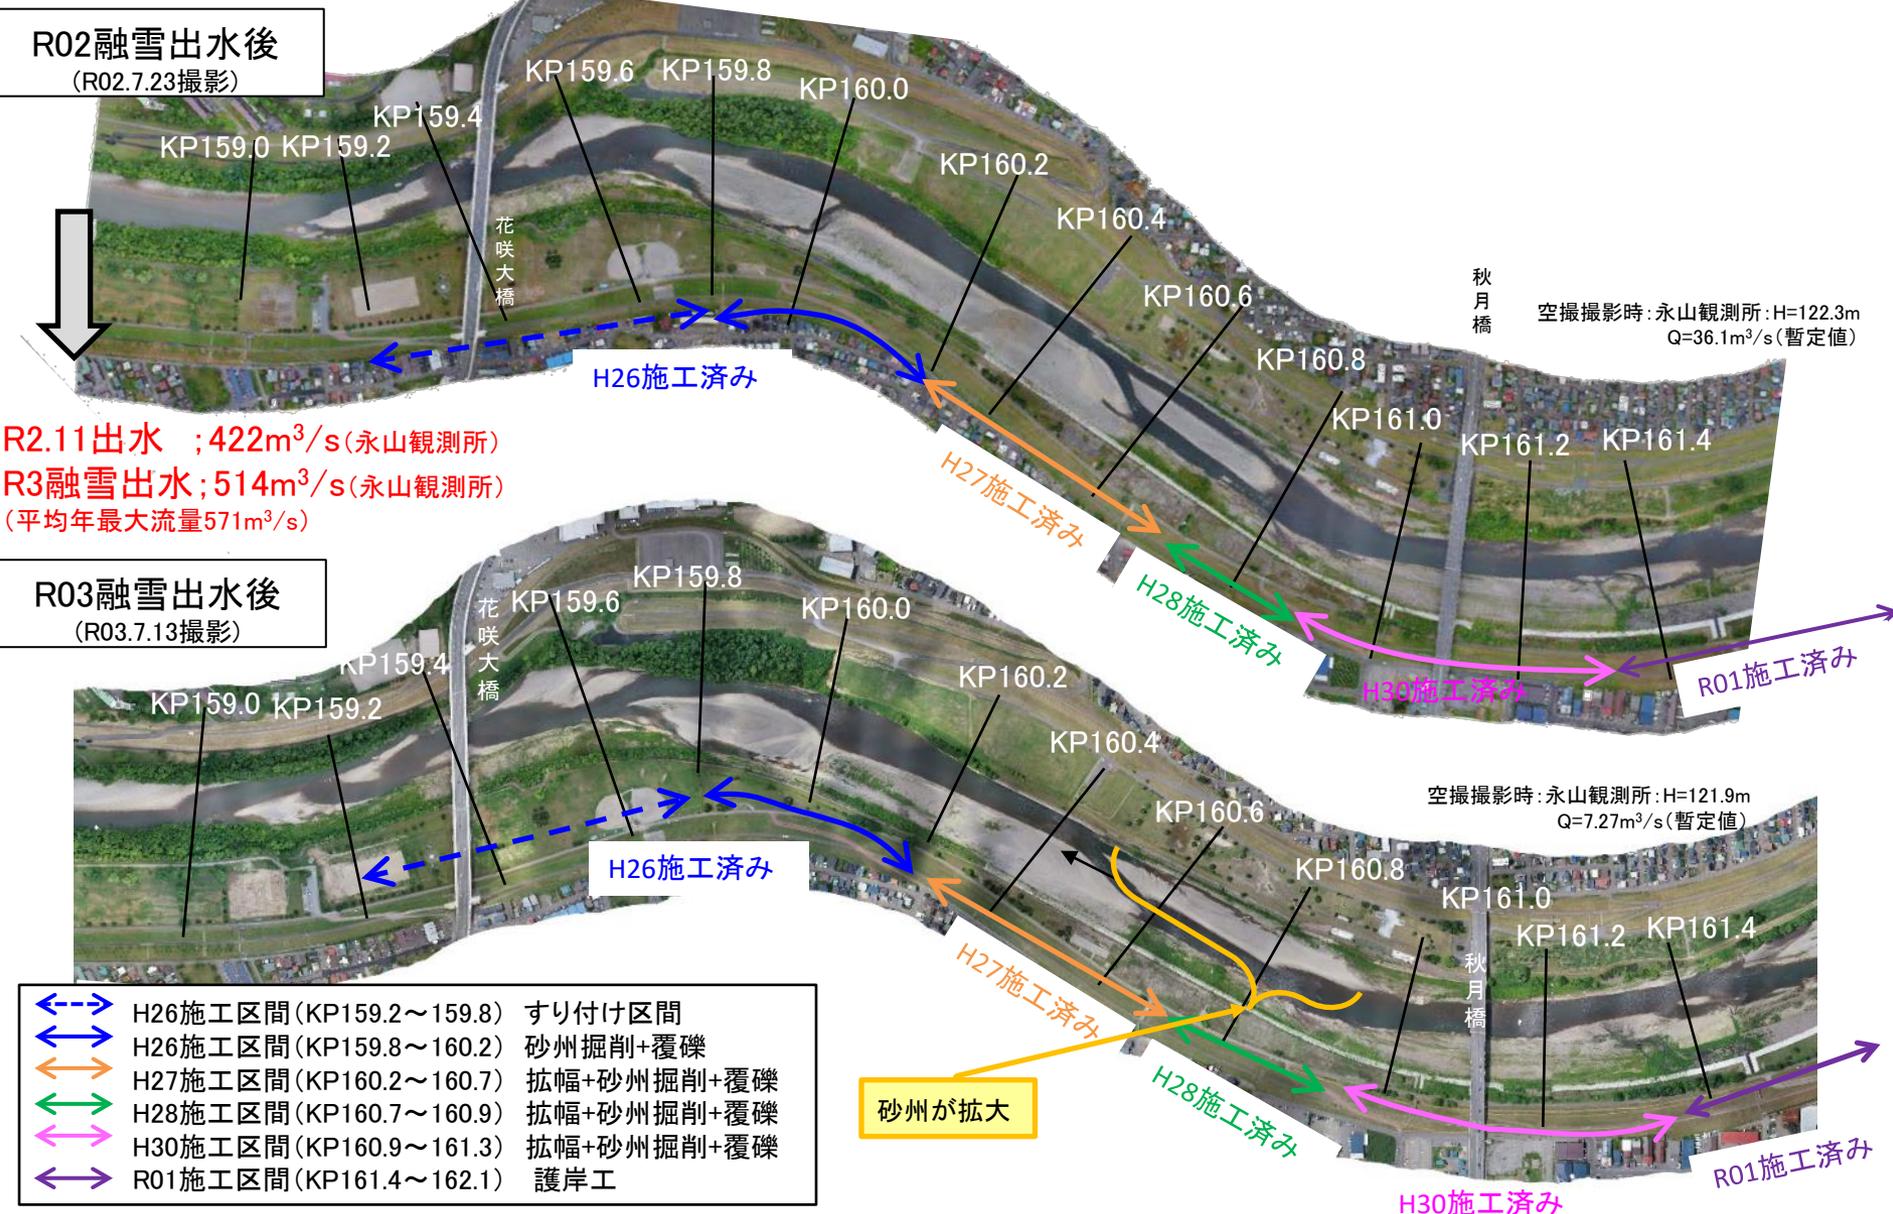
⑤R02融雪後⇒R03融雪後の変化

➤ R03融雪後：R02融雪後と比べ一部の砂州で拡大があるが、大きな河道変化は確認できない。

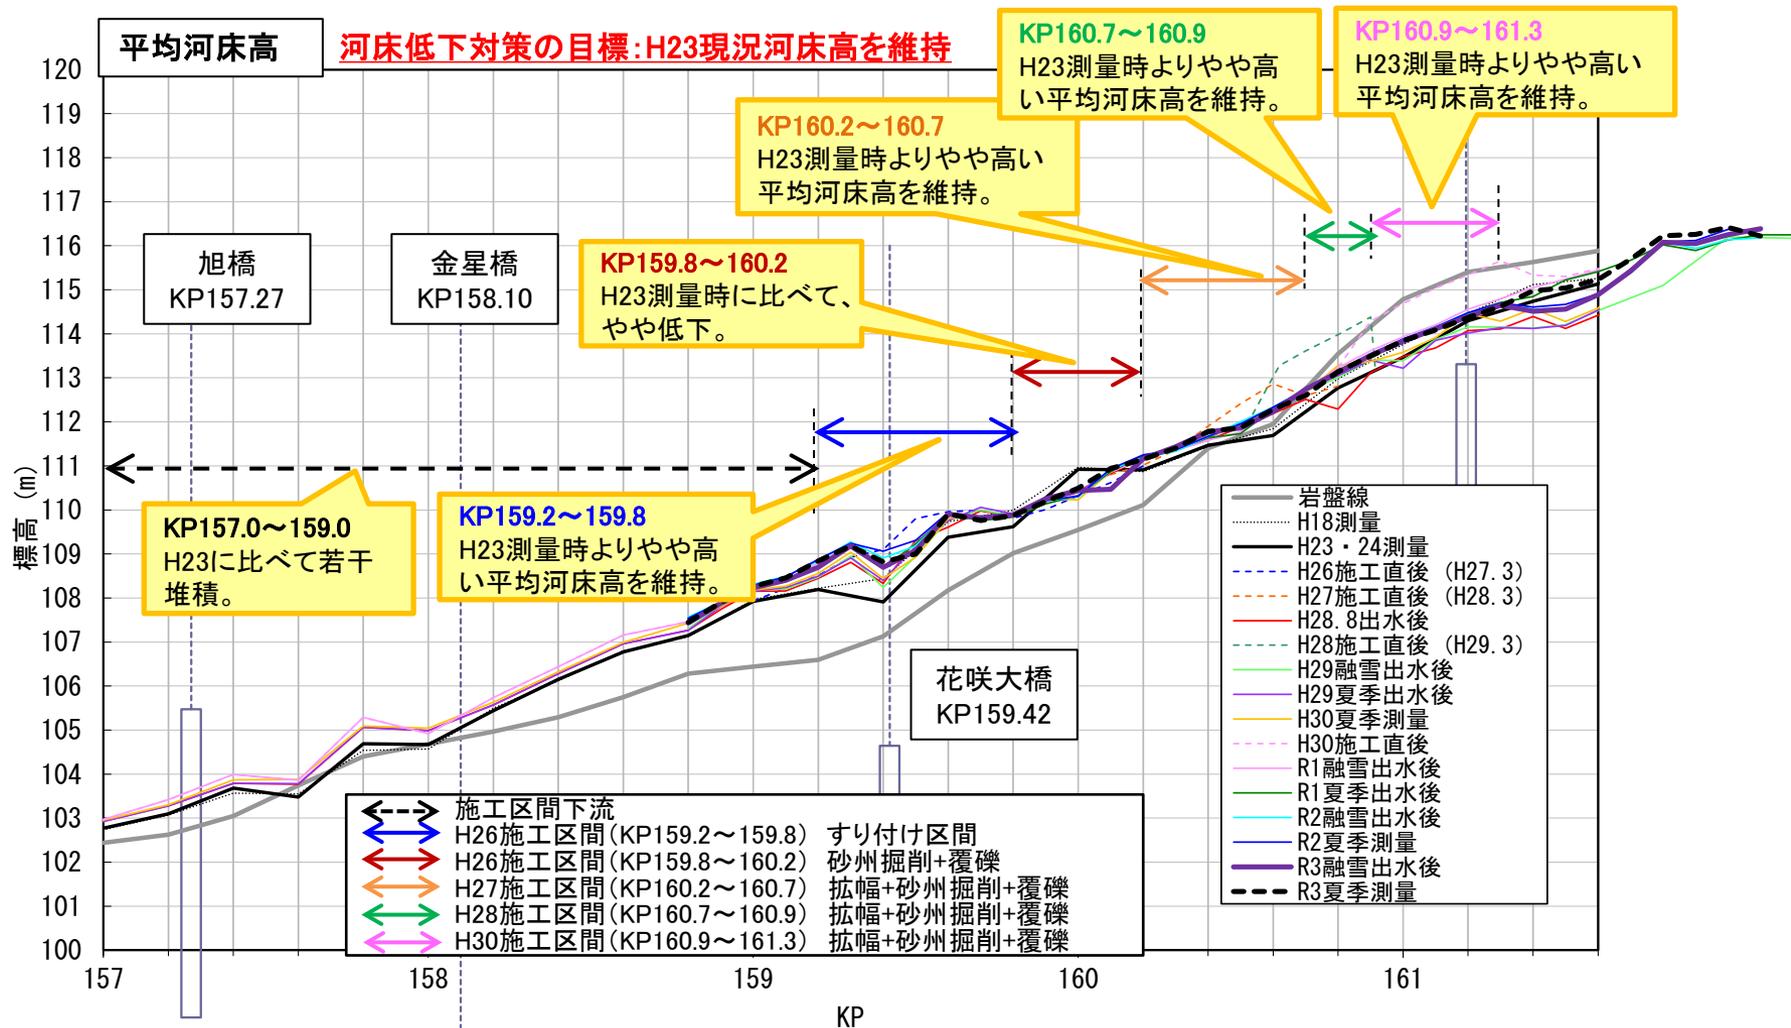
6-4.縦断図 ①平均河床高

- 未施工区間(KP157.0~159.0) : H23測量時に比べて、若干堆積。
- H26施工区間(KP159.2~159.8) : H23測量時よりやや高い平均河床高を維持。
- H26施工区間(KP159.8~160.2) : H23測量時に比べて、やや低下。
- H27施工区間(KP160.2~160.7) : H23測量時よりやや高い平均河床高を維持。
- H28施工区間(KP160.7~160.9) : H23測量時よりやや高い平均河床高を維持。
- H30施工区間(KP160.9~161.3) : H23測量時よりやや高い平均河床高を維持。

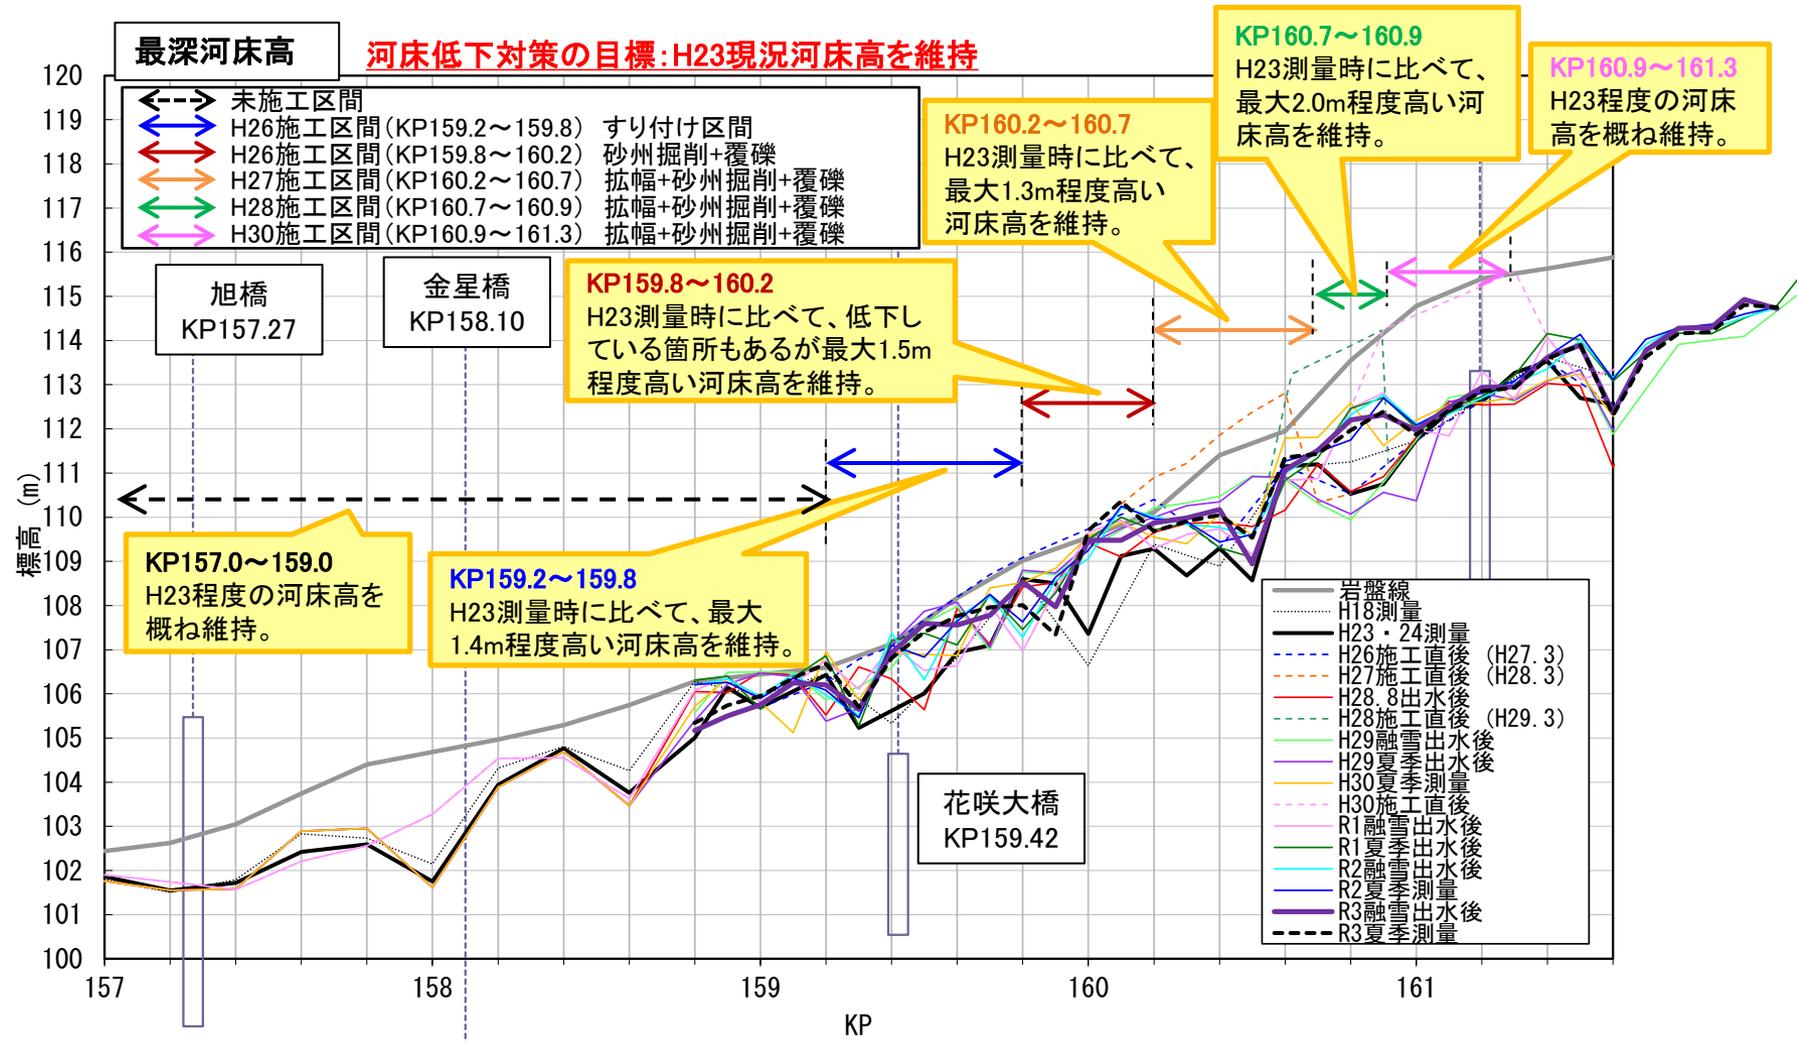
②最深河床高

- 未施工区間 (KP157.0~159.0) : H23程度の河床高を概ね維持。
- H26施工区間 (KP159.2~159.8) : H23測量時に比べて、最大1.4m程度高い河床高を維持。
- H26施工区間 (KP159.8~160.2) : H23測量時に比べて、低下している箇所もあるが最大1.5m程度高い河床高を維持。
- H27施工区間 (KP160.2~160.7) : H23測量時に比べて、最大1.3m程度高い河床高を維持。
- H28施工区間 (KP160.7~160.9) : H23測量時に比べて、最大2.0m程度高い河床高を維持。
- H30施工区間 (KP160.9~161.3) : H23測量時程度の河床高を概ね維持。

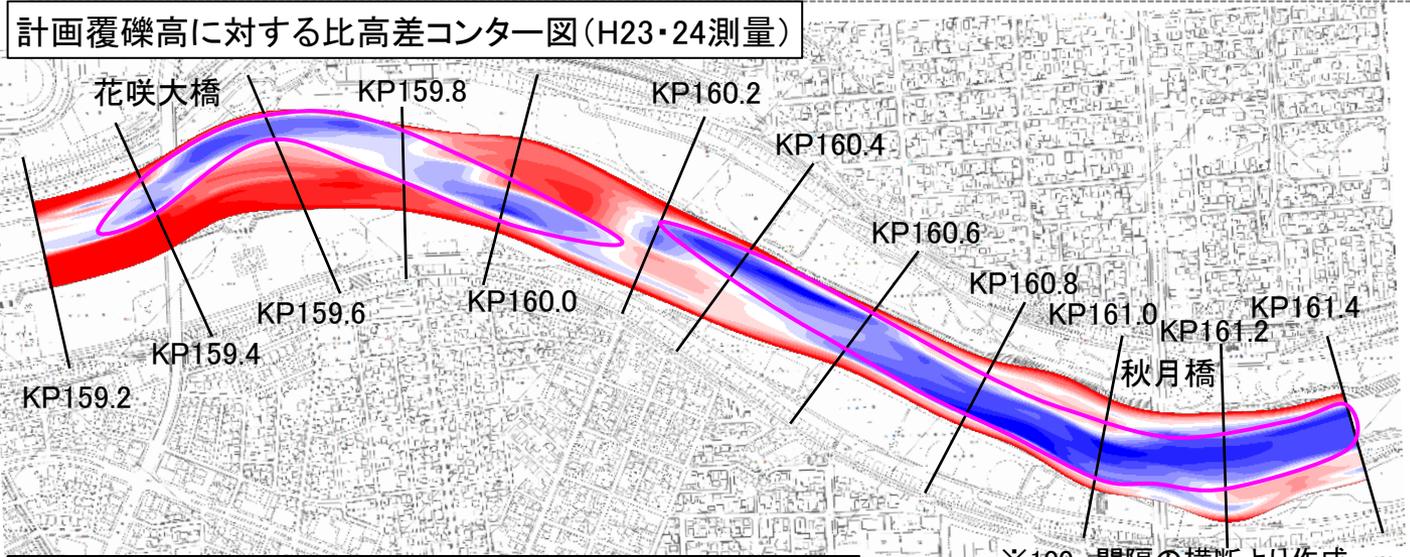
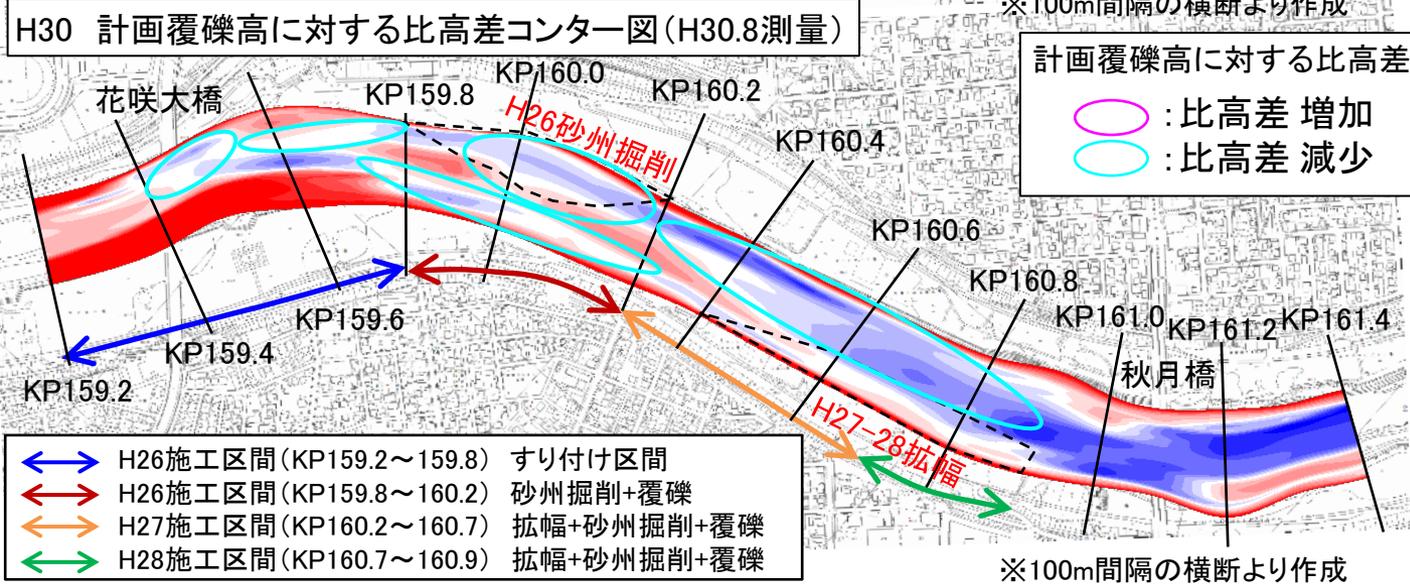
①対策実施前:H23・24、対策実施後:H30.8

- 現時点の施工済み区間KP159.2～161.4を対象に、対策前後における計画覆礫高に対する比高差の比較を行った。
- H30時点(H30.8)では、対策実施前(H23・24)に比べて全体的に比高差が減少。

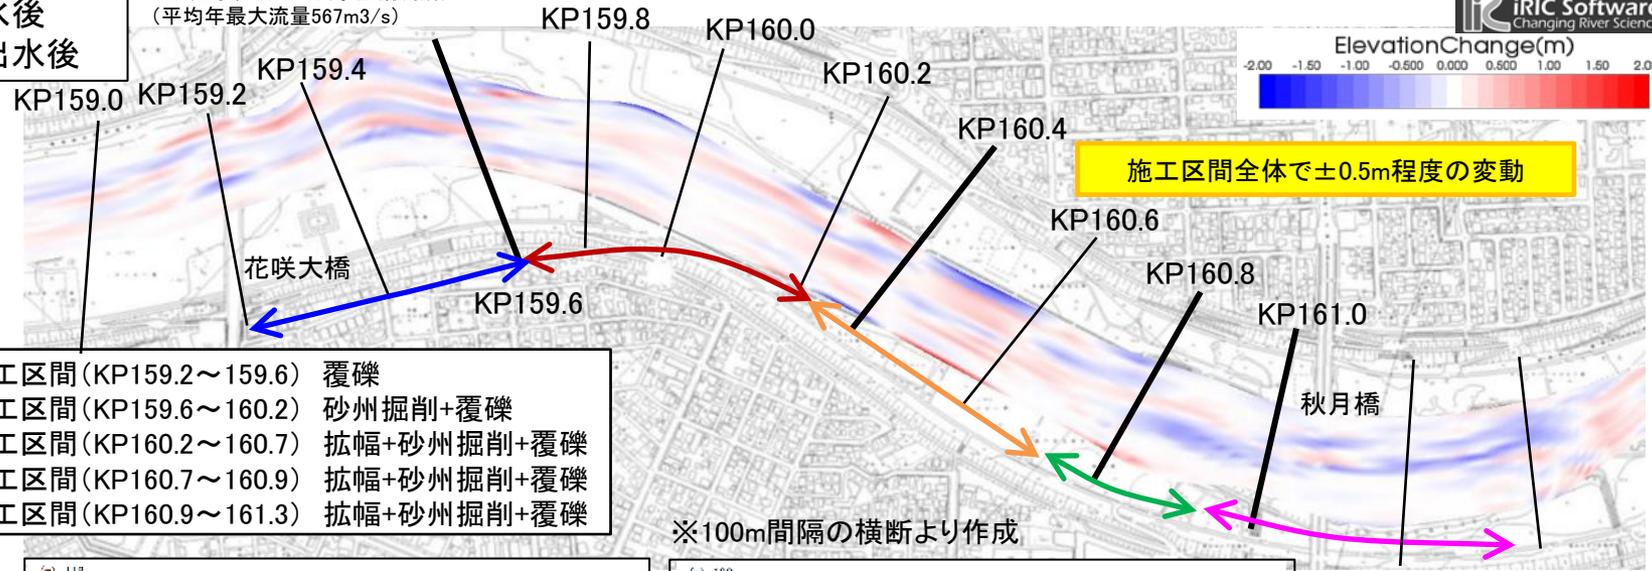
②R01融雪出水後～R01夏季出水後の変化:河床変動高コンター

施工区間全体で±0.5m程度の変動

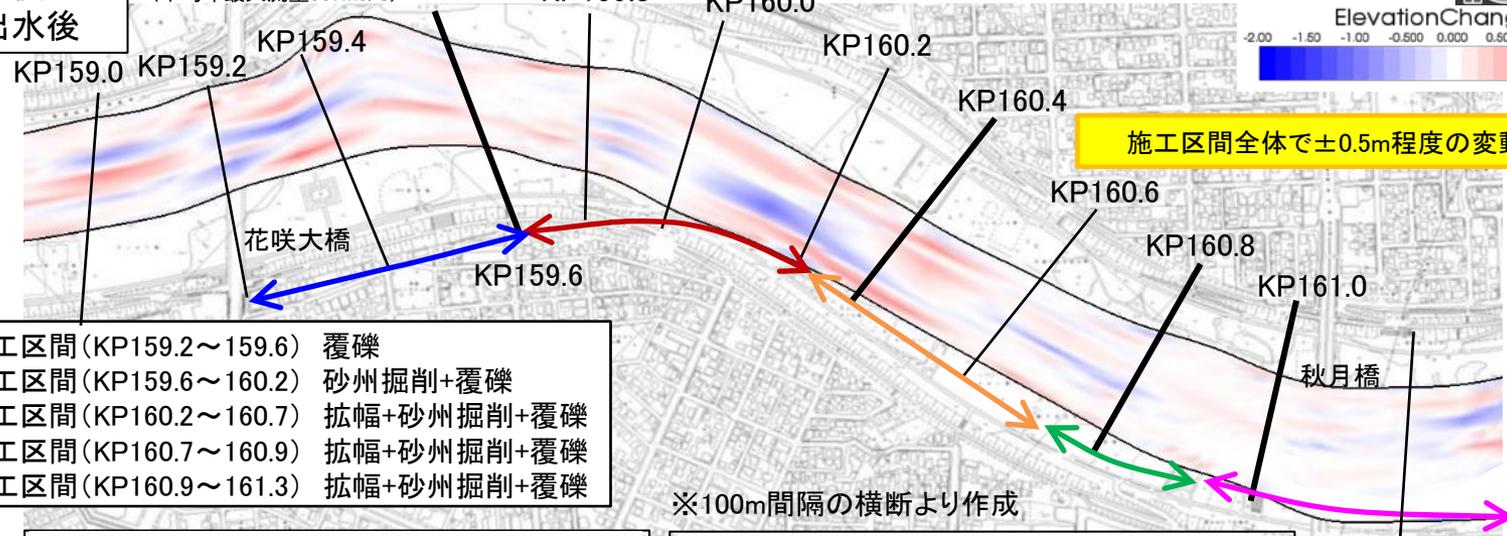
③R01夏季出水後～R02融雪出水後の変化:河床変動高コンター

施工区間全体で±0.5m程度の変動

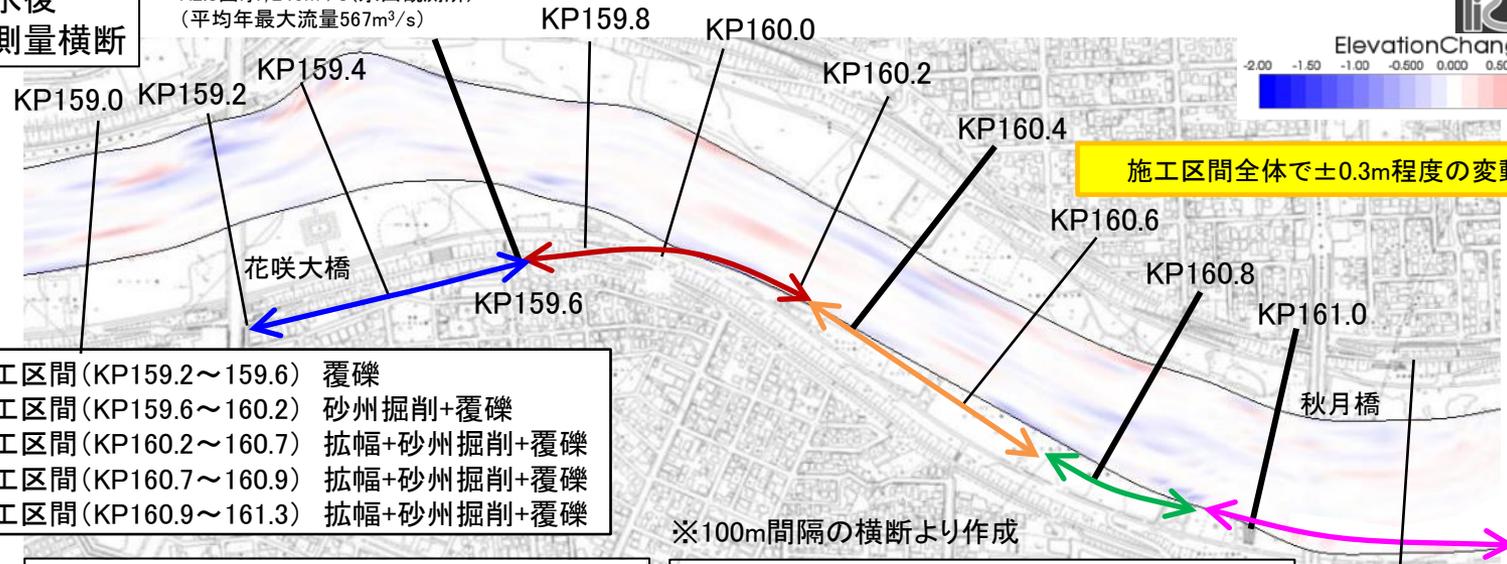
④R02融雪出水後～R02夏季測量横断の変化:河床変動高コンター

施工区間全体で±0.3m程度の変動
