令和3年度

石狩川上流 河道管理ワーキング 委員説明会

北海道開発局 旭川開発建設部
旭川河川事務所

5. 石狩川上流河道再生工事 KP159.1 (花咲大橋下流) ~ KP164.6 (永山橋)

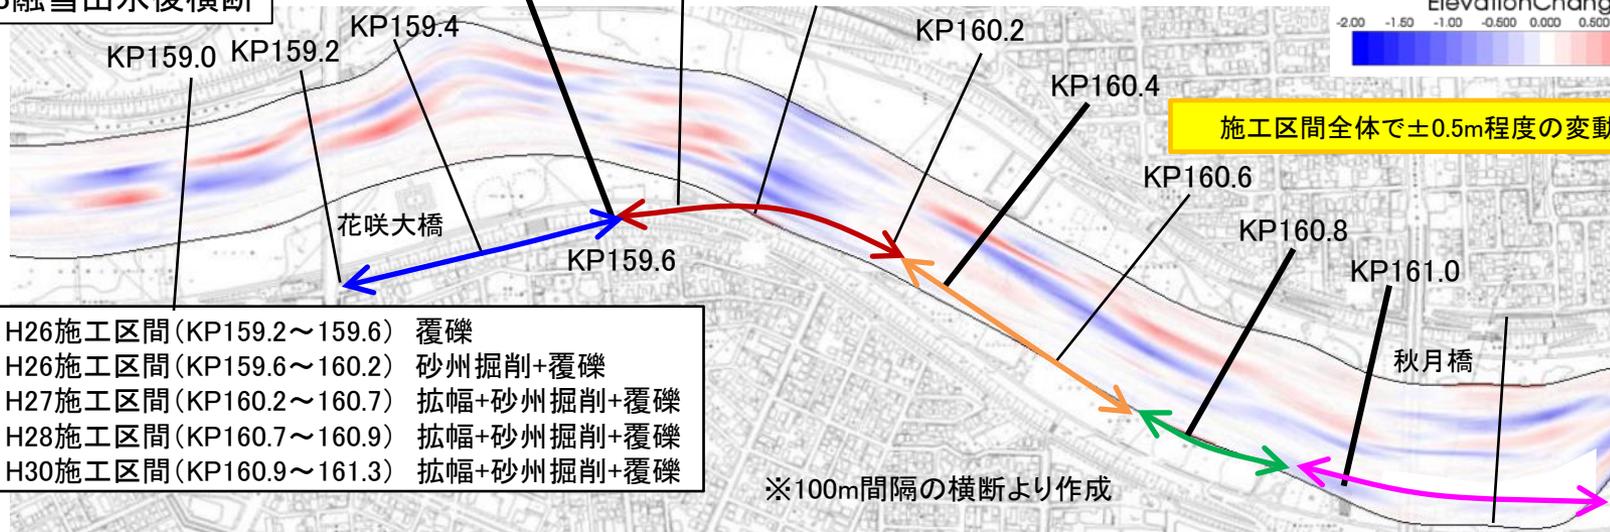
⑤R02夏季測量～R03融雪出水後横断の変化：河床変動高コンター

施工区間全体で±0.5m程度の変動

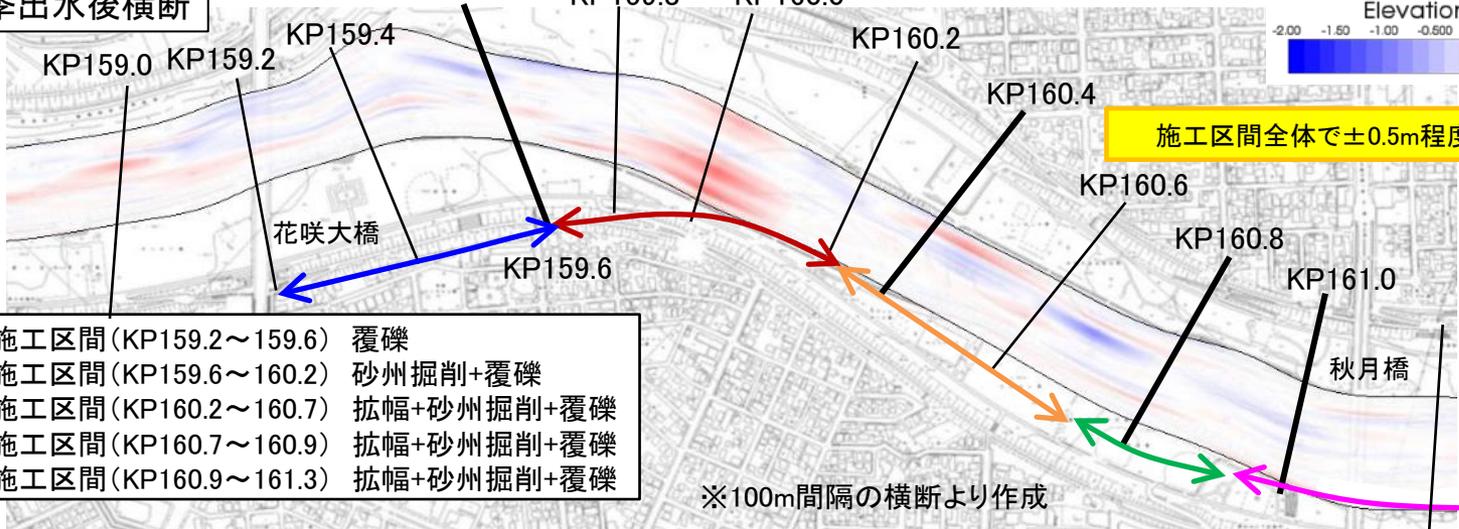
⑥R03融雪出水後～R03夏季出水後横断の変化：河床変動高コンター

施工区間全体で±0.5m程度の変動

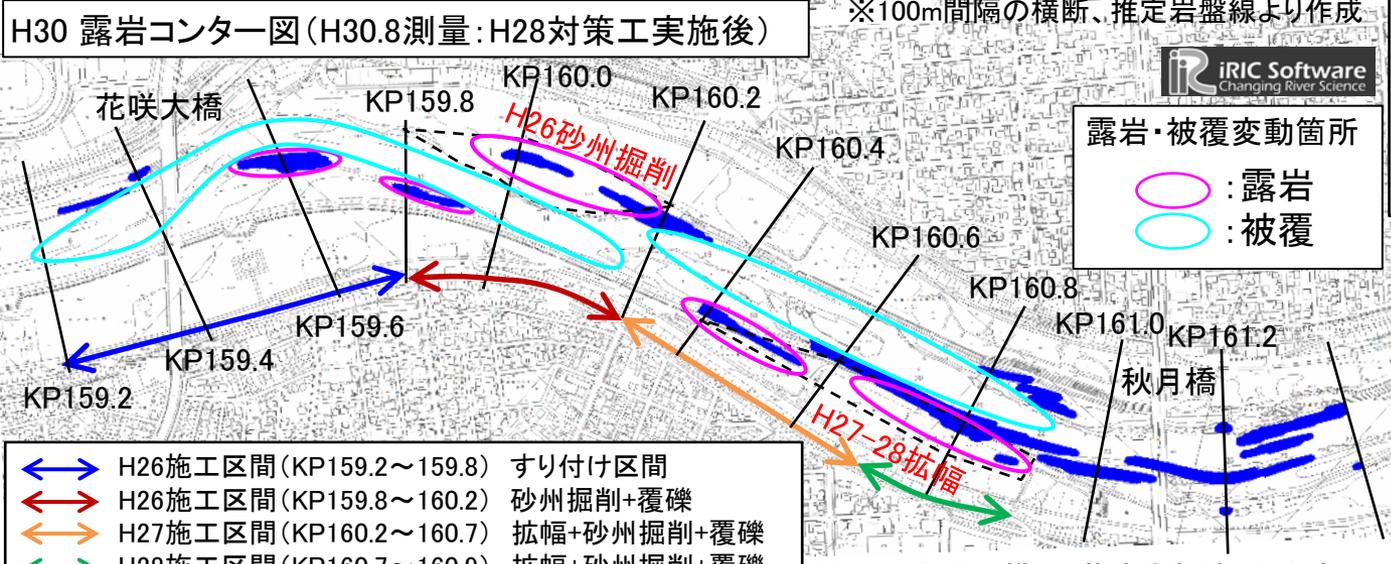
①対策実施前：H23・24、対策実施後：H30.8

- 施工済み区間KP159.2～161.4を対象に、対策前後における露岩面積の比較を行った。
- H30時点(H30.8)の露岩面積は、対策実施前(H23・24)に比べて54%程度減少。

露岩面積
85,000m²
(KP159.2～161.4)

露岩面積
39,000m²
(KP159.2～161.4)

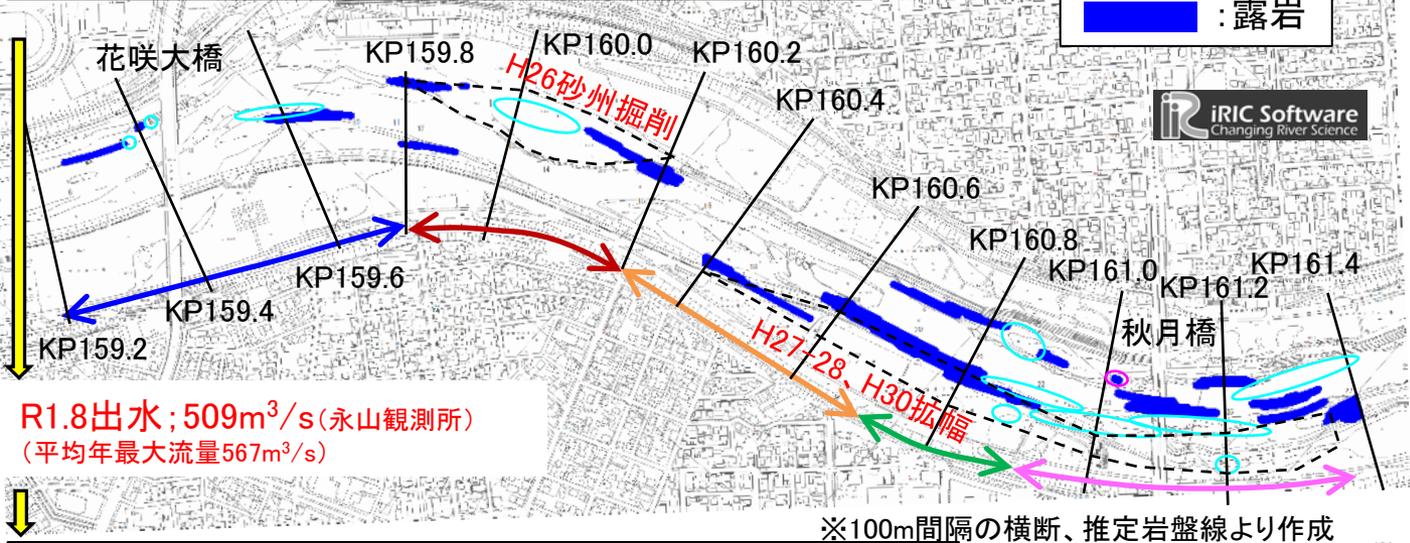
R1融雪後 露岩コンター図 (R1.6測量: H30対策工実施後)

- R1融雪出水後 (R1.6) の露岩面積は、対策実施前 (H23・24) に比べて67%程度減少、H30.8に比べて28%程度減少。
- R1夏季出水後 (R1.10) の露岩面積は、対策実施前 (H23・24) に比べて74%程度減少、R1融雪後に比べて21%程度減少。

露岩面積
28,000m²
(KP159.2~161.4)

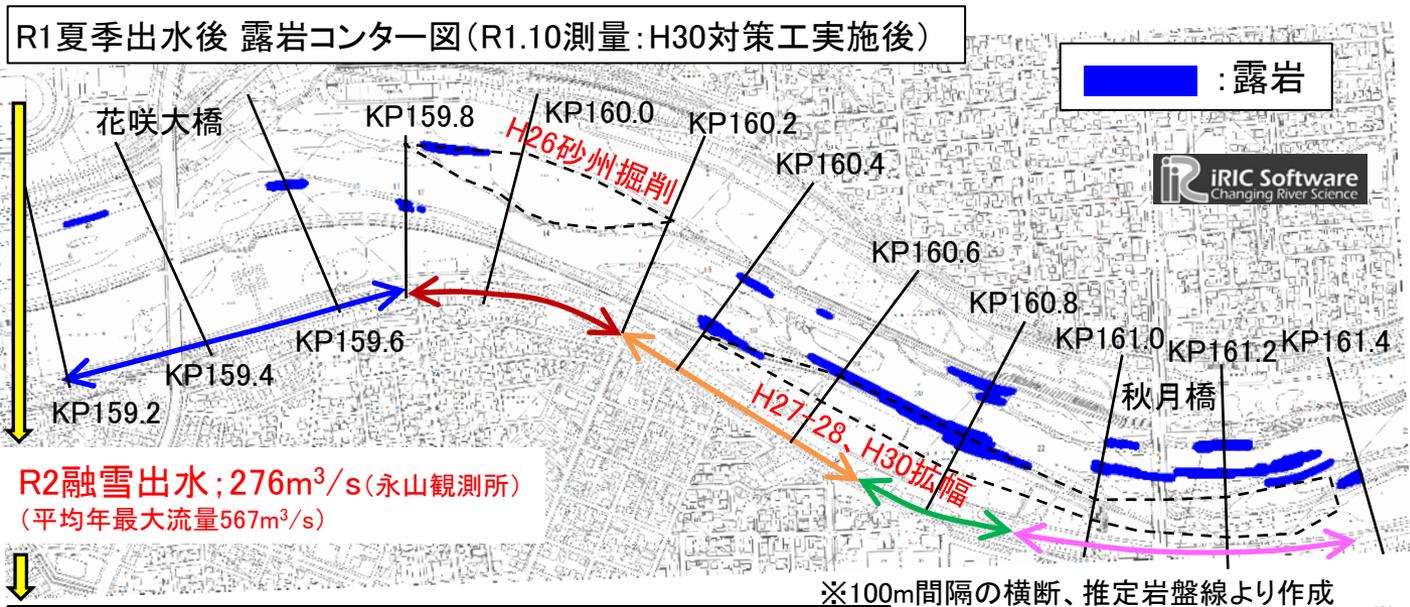
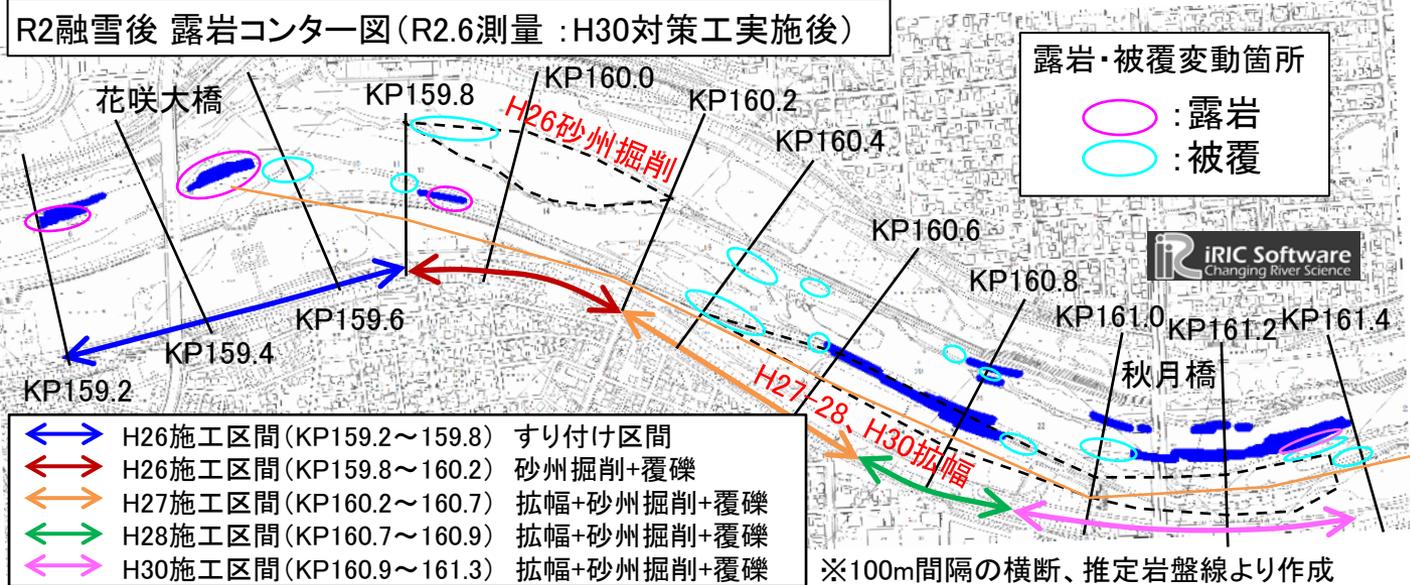
③対策実施後【R01夏季出水後、R02融雪出水後】

➢ R2融雪出水後(R2.6)の露岩面積は、対策実施前(H23・24)に比べて79%程度減少、R1夏季出水後(R1.10)に比べて18%程度減少。

露岩面積
22,000m²
(KP159.2~161.4)

露岩面積
18,000m²
(KP159.2~161.4)

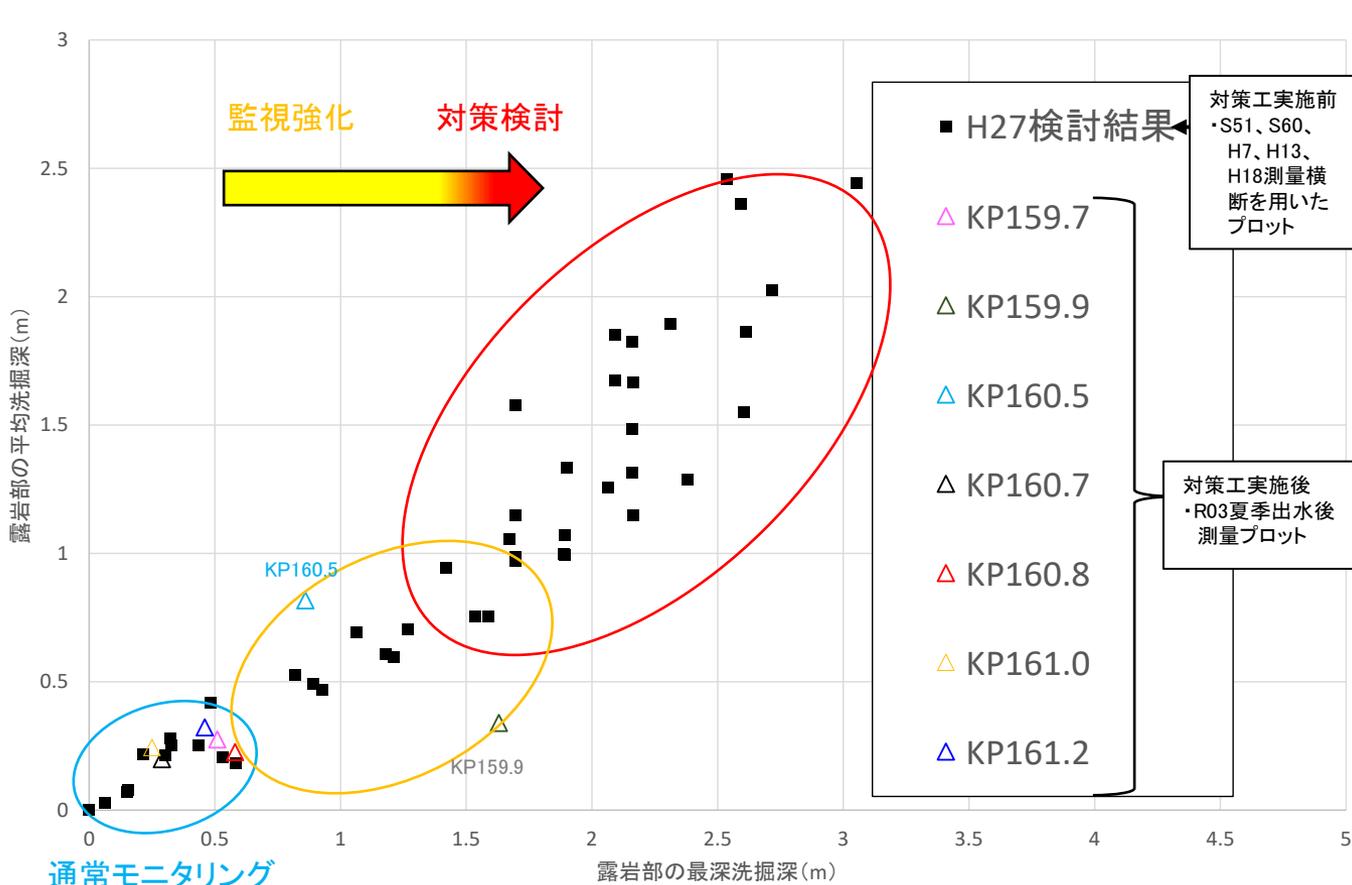
① 露岩部の平均洗掘深と最深洗掘深の関係図

- H27に検討した順応的管理の閾値の目安(案)のグラフに、R03夏季出水後測量結果から岩盤洗掘箇所をプロットした。
- KP159.9、KP160.5が**監視強化**の範疇であり、それ以外は**通常モニタリング**の範疇である。

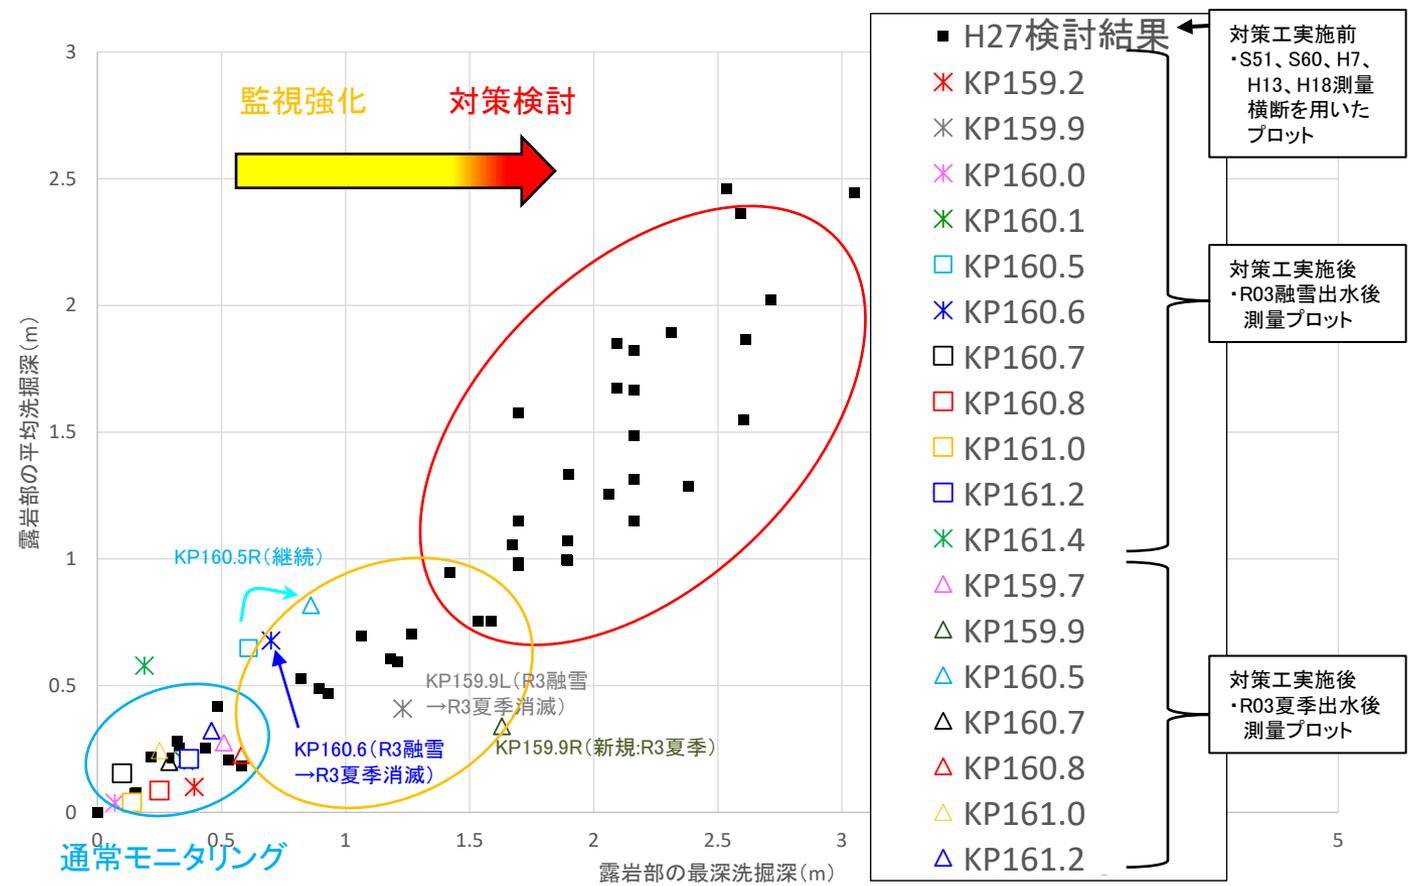
②R03融雪出水後からR03夏季出水後の変化

- R03融雪後に**監視強化**であったKP159.9L、KP160.6がR03夏季出水後に消滅した。
- KP160.5はR03夏季出水後においても露岩が継続し**監視強化**の範疇にある。
- R03夏季出水後、新たにKP159.9Rで**監視強化**の範囲となる露岩が発生した。
- 上記以外は**通常モニタリング**の範疇である。
- このように現在の段階施工中では、閾値を超過した箇所においても今後上流への施工が進むにつれ、下流区間に土砂堆積することが想定されるため、今後も経過観察を実施する。

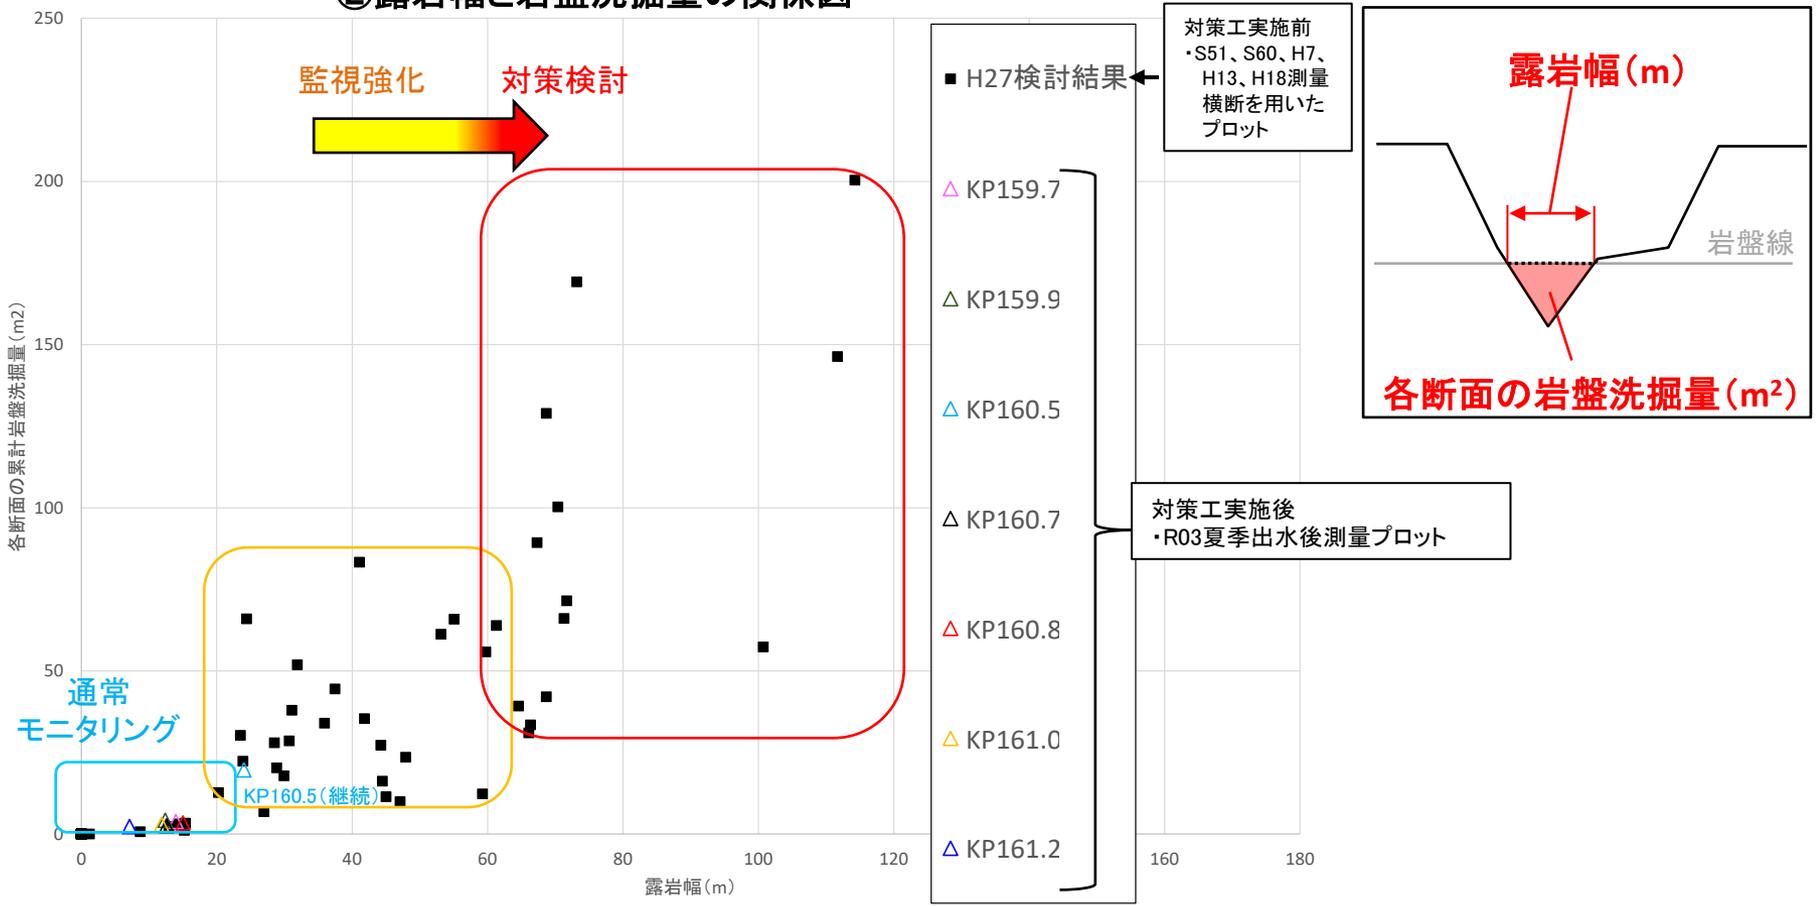
② 露岩幅と岩盤洗掘量の関係図

➤ KP160.5が監視強化の範疇であり、それ以外は通常モニタリングの範疇である。

- KP160.5は、R03融雪後では通常モニタリングであったが、R03夏季出水後には**監視強化**へと変化した。
- このように現在の段階施工中では、閾値を超過した箇所においても今後上流への施工が進むにつれ、下流区間に土砂堆積することが想定されるため、今後も経過観察を実施する。

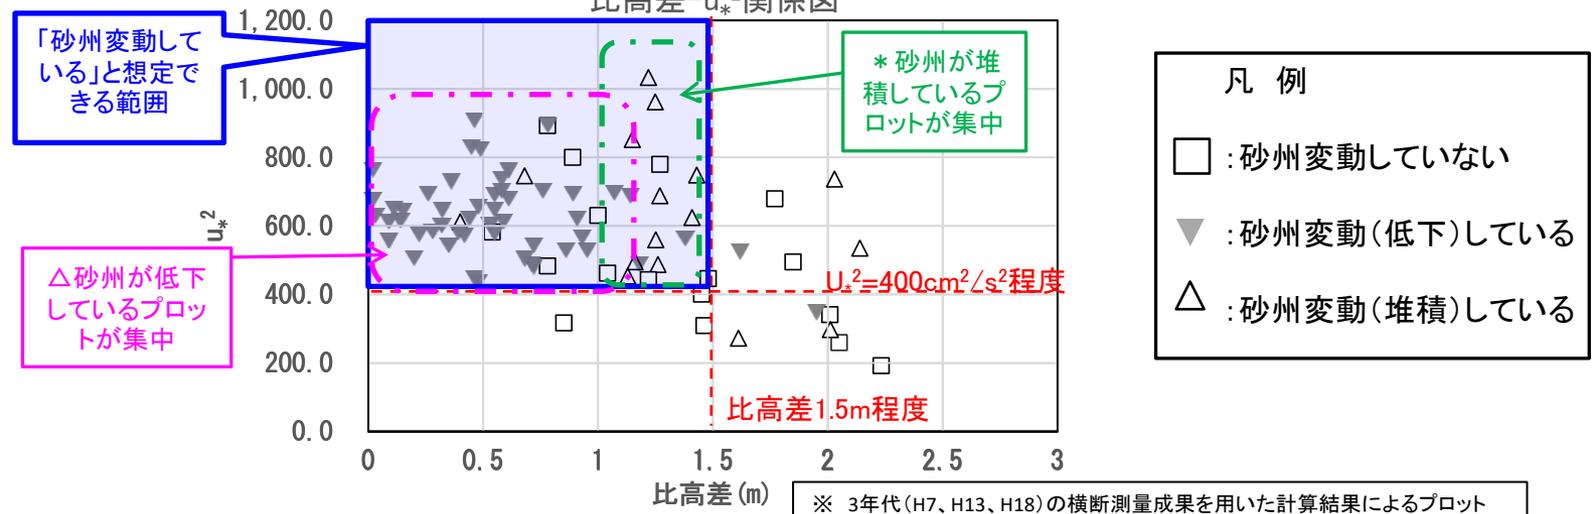
比高差- u_*^2 関係図

- ▶ 平成28年8月出水により工事施工区間では、滯筋と砂州の比高差が生じている箇所がある。
- ▶ 滯筋部と砂州の比高差が拡大すると、滯筋部の掃流力増加と砂州上の掃流力低下を招き、滯筋は河床低下、砂州は土砂堆積が生じやすくなる。
- ▶ その結果、砂州の樹林化や滯筋の固定化を引き起こし、対策工実施前の河道に戻る可能性がある。
- ▶ このため、砂州の比高差を適切な状態に維持していく必要があり、砂州管理の評価指標の検討を過年度より行っている。

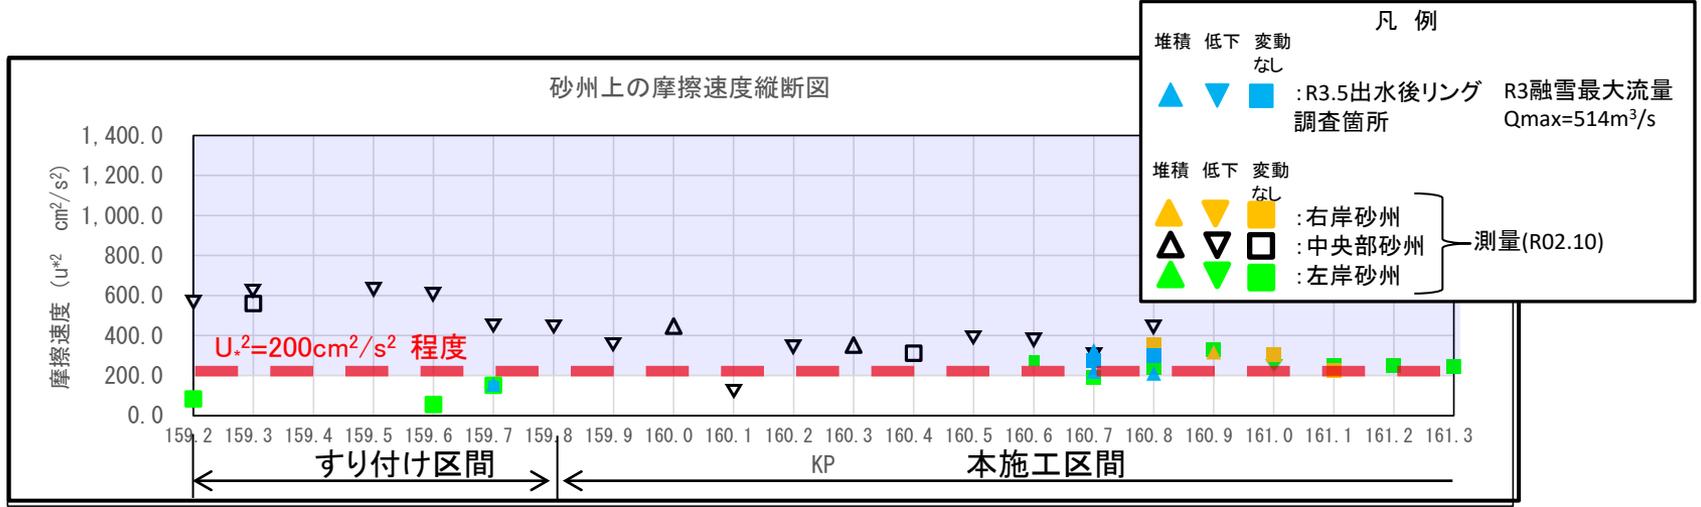
①令和3年融雪出水ピーク時(縦断的变化状況)

➤ H26～30年度までに河床低下対策工工事を実施した区間(KP159.2～161.3)について、測量及びリング法の調査結果から砂州変動箇所の比高差とR3年融雪出水時の摩擦速度(u_*^2)を算出し、縦断図としてプロットした。

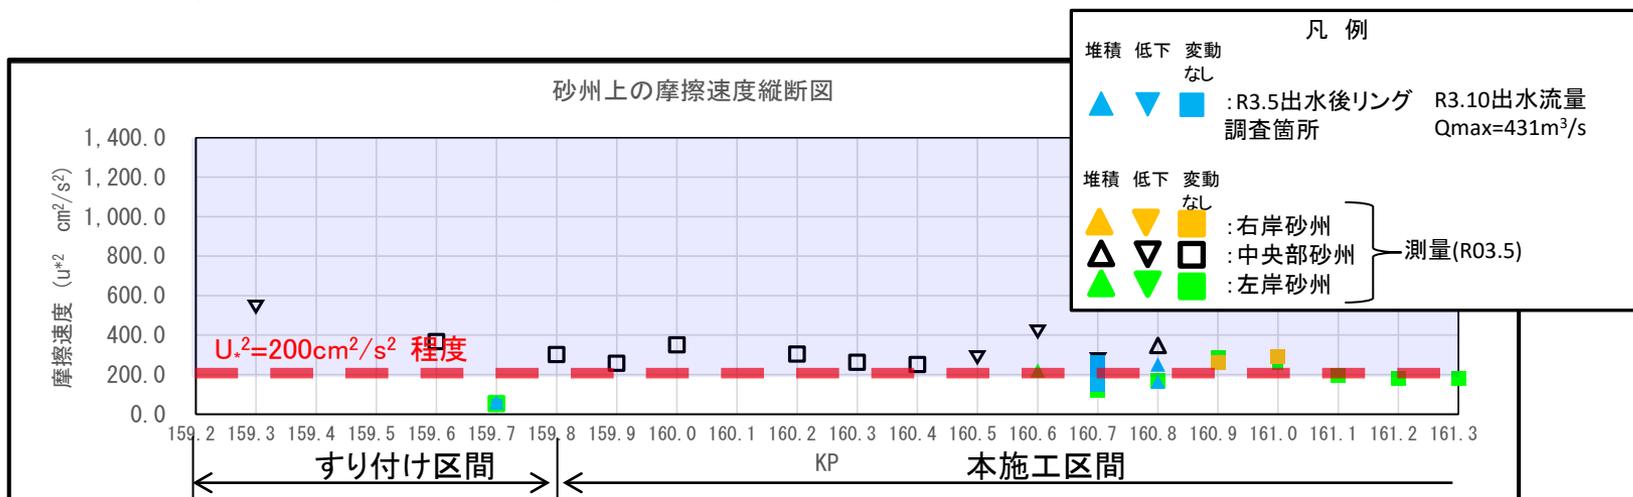
②令和3年夏季出水ピーク時(縦断的变化状況)

- R3年夏季出水時についてもH26～30年度までに河床低下対策工工事を実施した区間(KP159.2～161.3)について、測量及びリング法の調査結果から砂州変動箇所の比高差とR3年融雪出水時の摩擦速度(u_*^2)を算出し、縦断図としてプロットした。

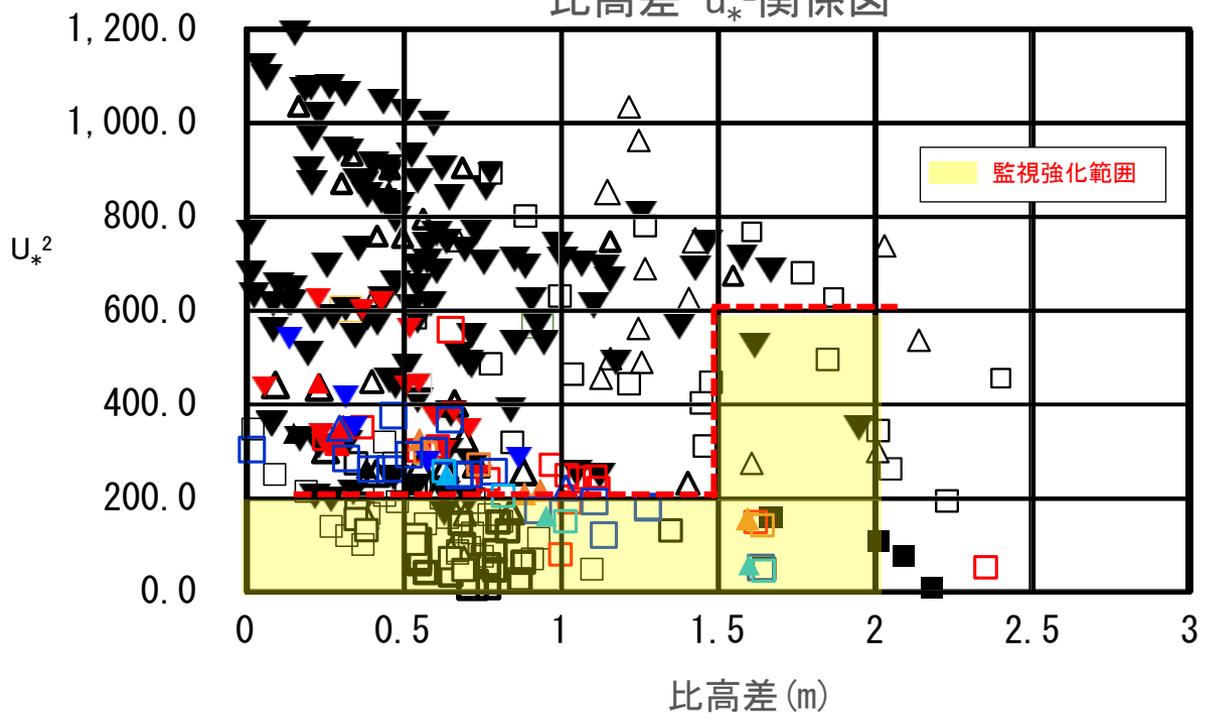
比高差- u_*^2 関係図

- ▶ 過年度を含めた砂州比高差と出水時の摩擦速度 (u_*^2) の関係を図示すると、比高差が小さい砂州 (概ね1.5m未満) では摩擦速度が $200\text{cm}^2/\text{s}^2$ を超えると攪乱を受けている状況が把握できた。
- ▶ 一方、砂州比高差が比較的大きい砂州 (概ね1.5m以上) では、摩擦速度が $600\text{cm}^2/\text{s}^2$ を超えると攪乱を受けている状況が把握できた。
