# 第26回 石狩川上流 河道管理ワーキング

＜R4モニタリング結果＞

令和5年2月22日

北海道開発局 旭川開発建設部  
旭川河川事務所

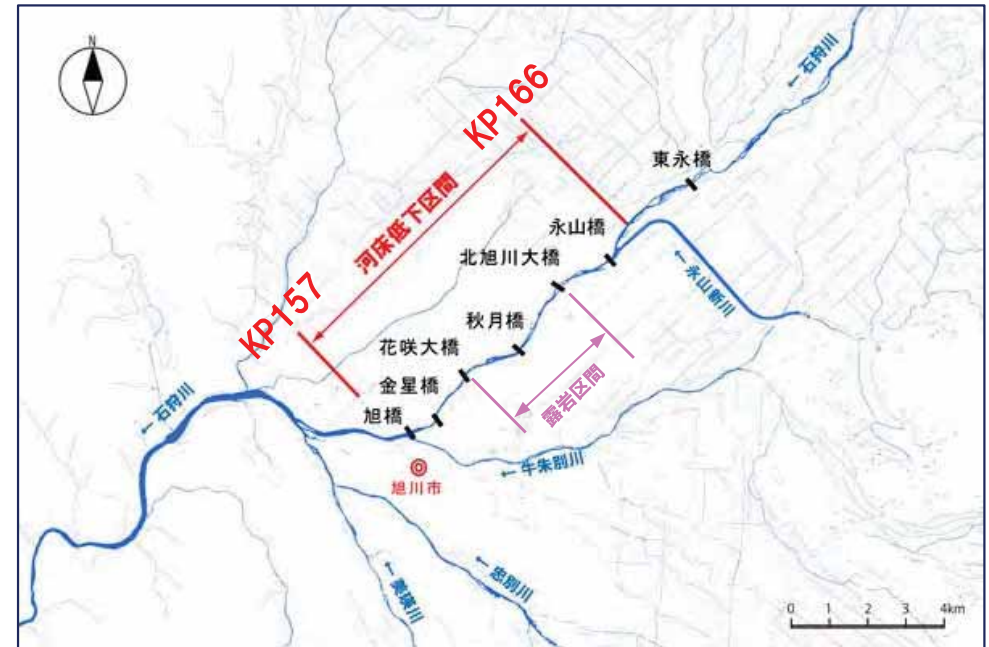
石狩川上流の河床低下区間位置図

- 現地の河床低下状況、露岩状況などを把握
- ・ 石狩川のKP157(旭橋付近)～KP166(永山床止付近)の区間では、河床低下が進行
- ・ 特に露岩区間では、河床低下が顕著であり、既設護岸や橋脚の安定性低下などが懸念
- ・ 河床低下が進行した場合、洪水時に護岸が損傷し、堤防決壊につながる可能性がある
- ・ 露岩区間は砂礫流出により、サケの産卵など、魚類の生息に適した環境が上下流に比べて少ない

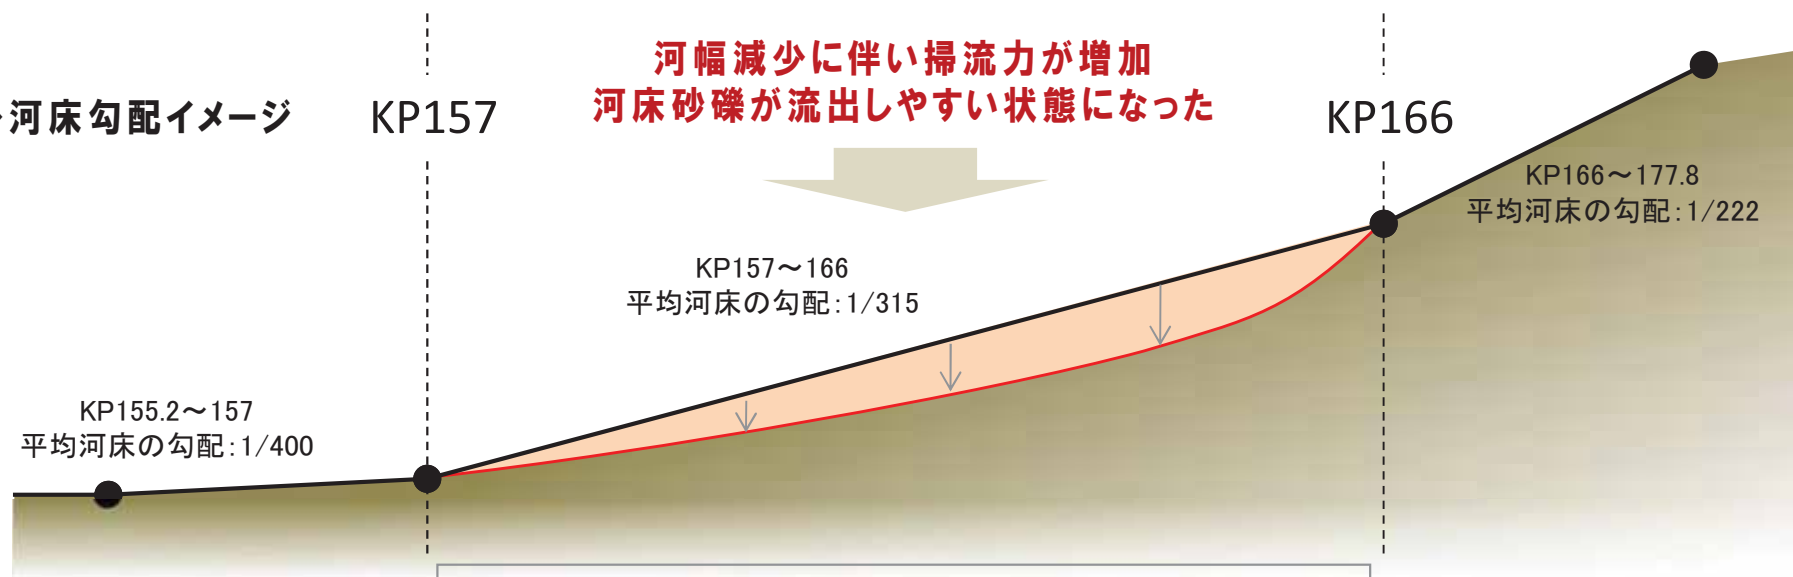
### ◆河床勾配イメージ

- 昭和50年代まで: 主に砂利採取により河床低下が進行。
- 昭和50年代以降: 低水路幅の減少および軟岩洗掘の影響により河床低下が進行。

#### ◆掃流力増加のメカニズム

掃流力は、以下の式で算出

$$\tau_* = hi/sd$$

$\tau_*$ : 掃流力、 $h$ : 水深、 $i$ : 河床勾配、 $s$ : 砂の水中比重、 $d$ : 河床材料の粒径

$s$ は一定、 $d$ や $i$ は変化していないことを確認

よって、**河幅が狭くなったことで、水深が増加し、掃流力が増加したと考えられる**

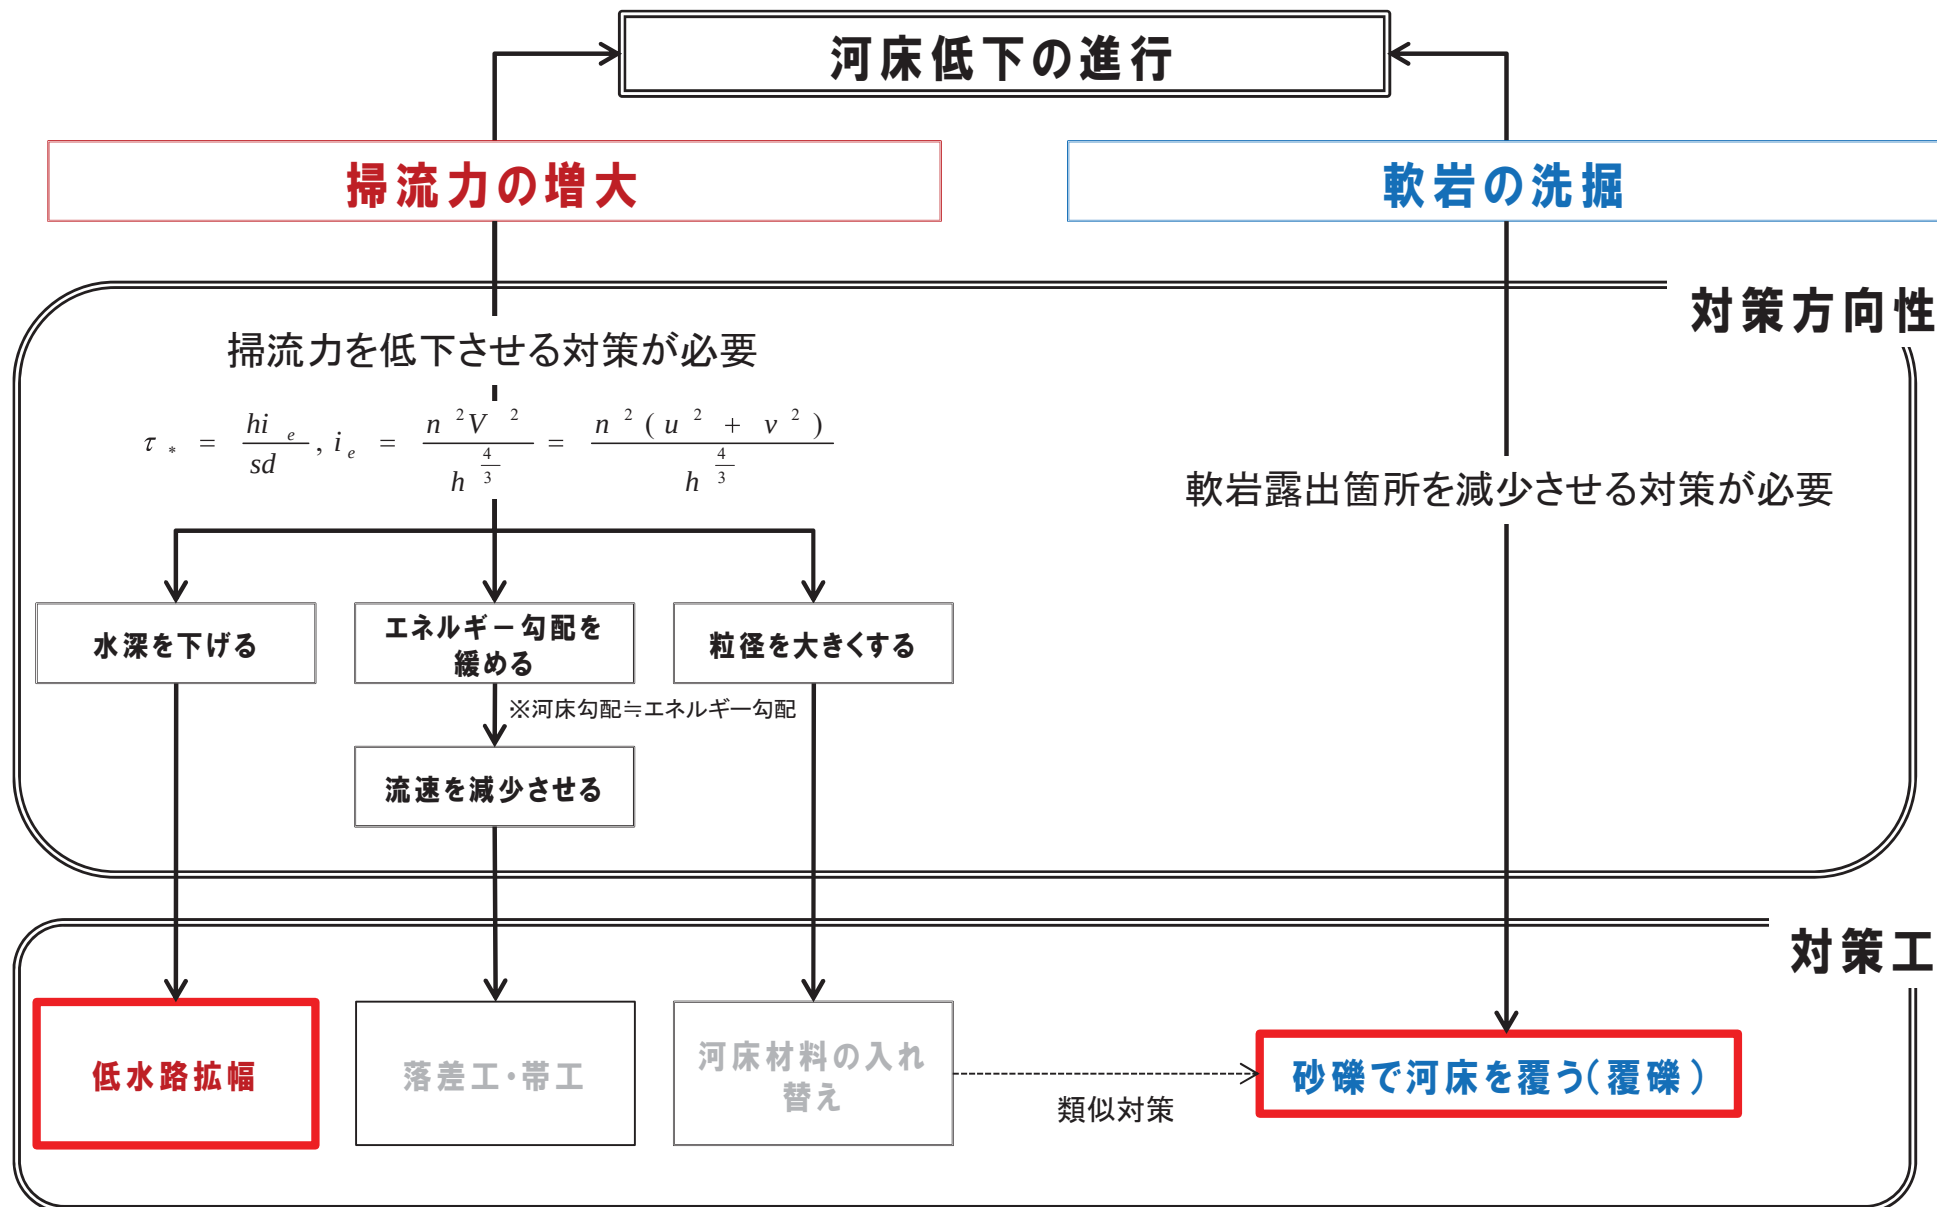
- 現地の河床低下要因を踏まえ、掃流力低減のための「**低水路拡幅**」と、軟岩洗掘抑制のための「**覆礫**」を対策工として選定。

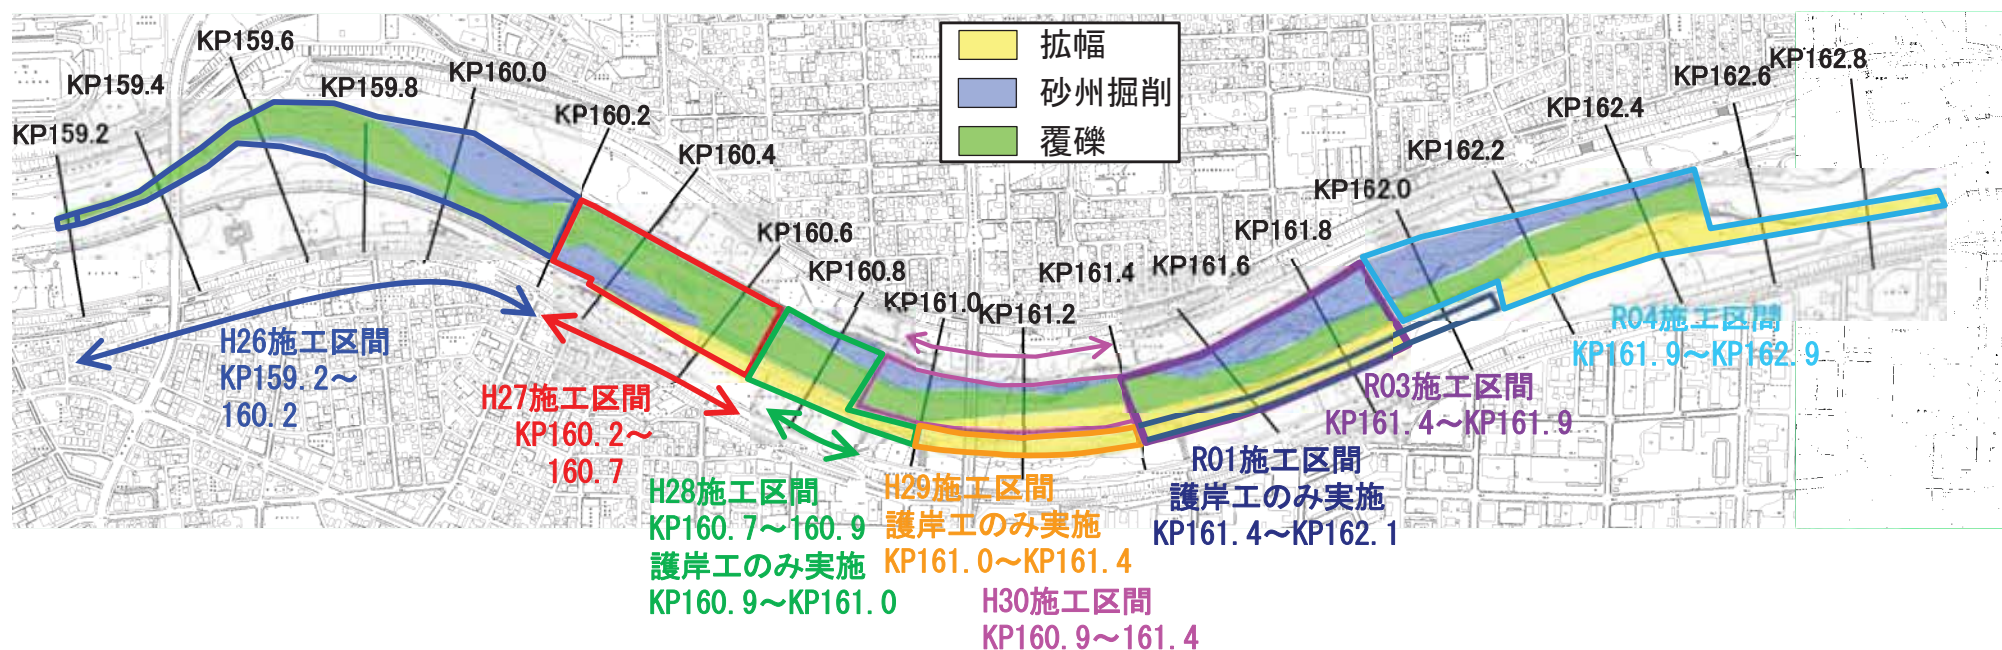
- 着手1年目である平成26年度(第1期)は、KP159.2～160.2区間において覆礫・砂州掘削を実施。  
この区間は、上流の低水路拡幅区間と下流の現河床を、約1kmに渡ってすり付ける擦付区間。
- 2年目の平成27年度(第2期)は、KP160.2～160.7区間において施工を実施し、低水路拡幅に着手。  
KP160.4～160.7における約300mの低水路拡幅を実施。
- 3年目の平成28年度(第3期)は、KP160.7～160.9区間において対策工を実施(KP160.9～161.0は護岸工のみ実施)し、平成27年度に引き続き左岸側の低水路拡幅を実施。
- 4年目の平成29年度(第4期)は、KP161.0～161.4区間左岸側において護岸工を実施。
- 5年目の平成30年度(第5期)は、KP160.9～161.4区間において、河道拡幅・砂州掘削・覆礫を実施。
- 6年目の令和元年度(第6期)は、KP161.4～162.1区間左岸側において護岸工を実施。
- 7年目の令和2年度は、工事は未実施。
- 8年目の令和3年度(第7期)は、KP161.4～161.9区間において低水路拡幅、覆礫を実施。
- 9年目の令和4年度(第8期)は、KP161.9～162.9区間において、河道拡幅、護岸工、覆礫を実施。

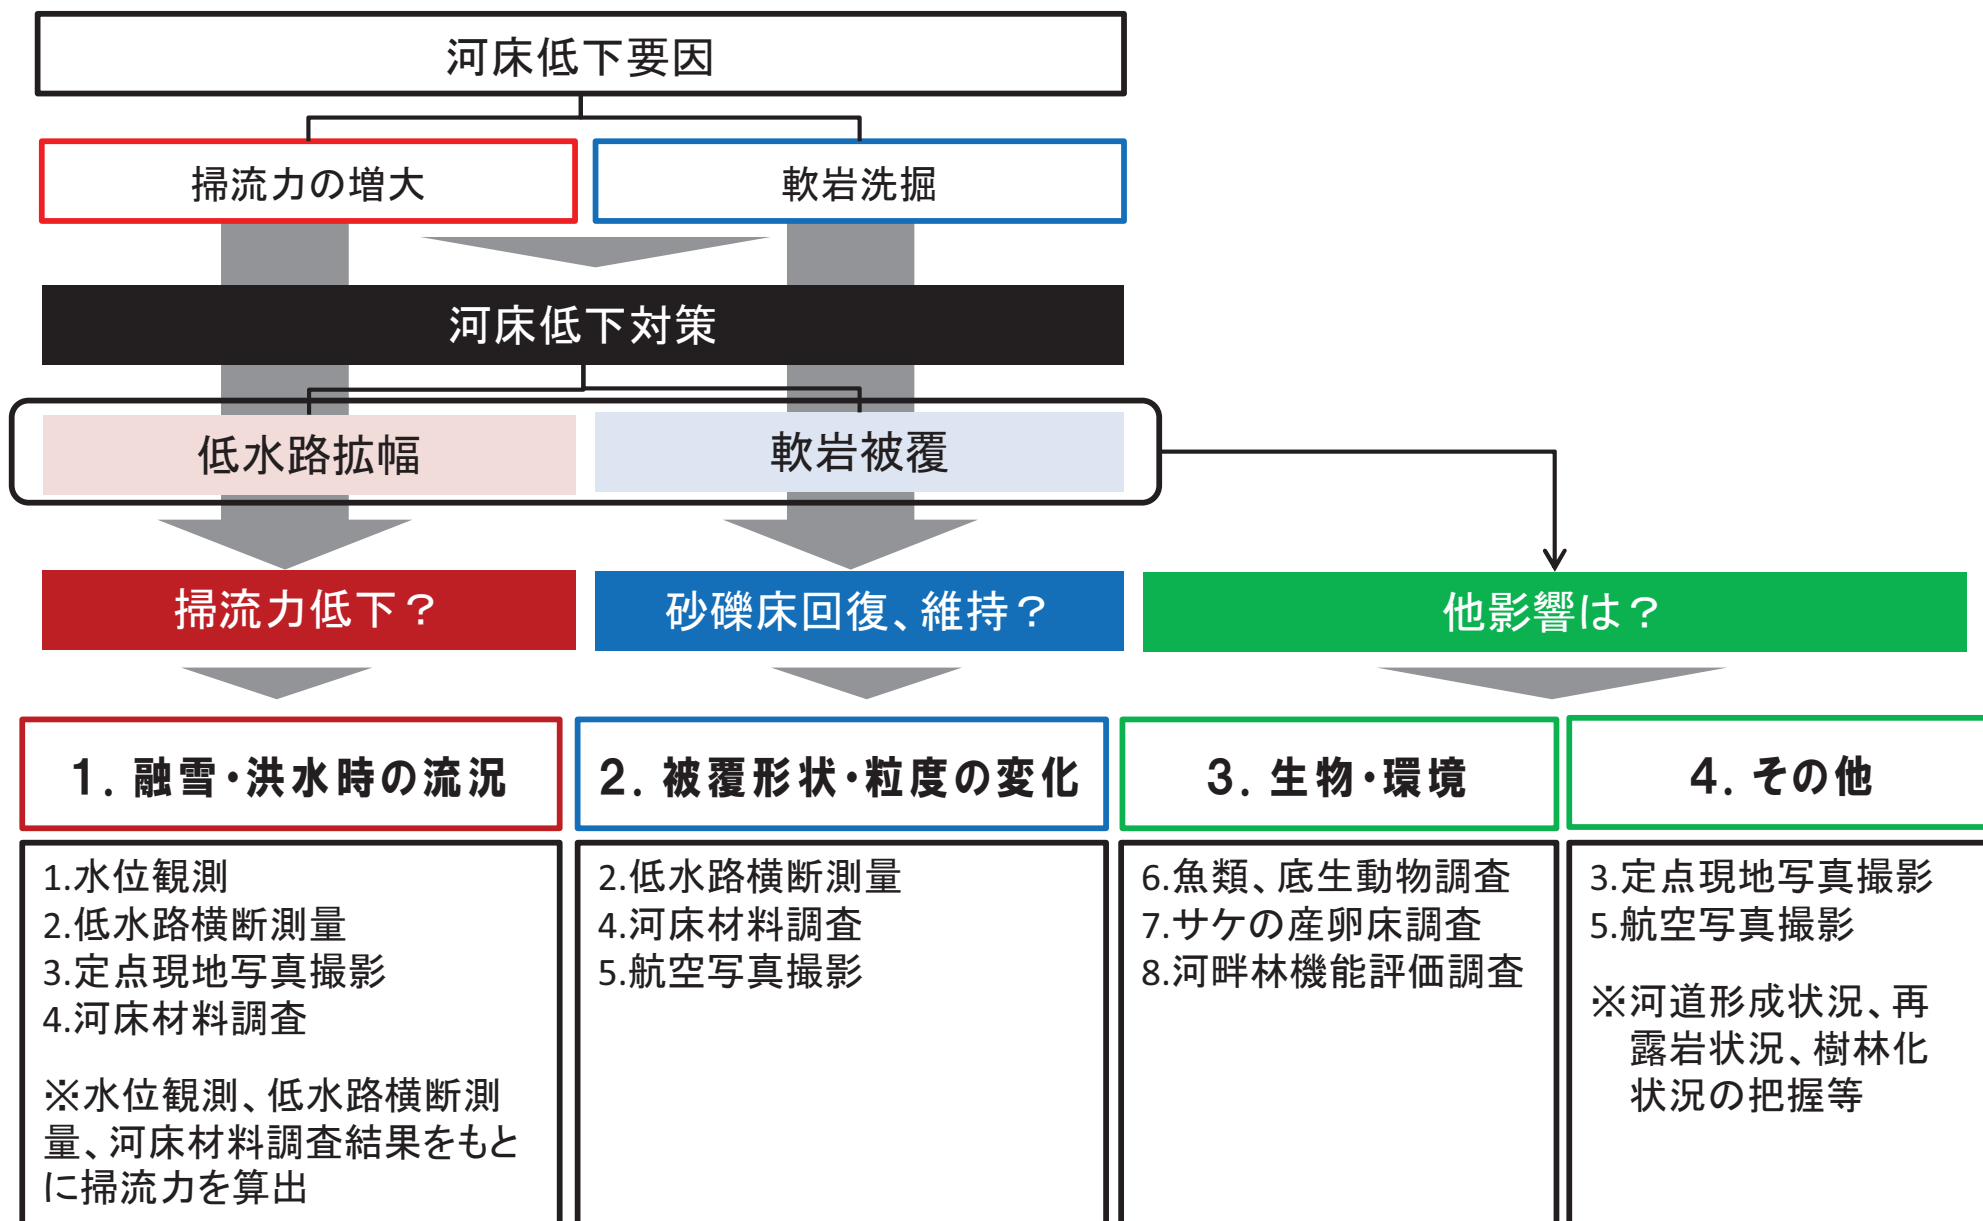
➤ 河床低下要因や河床低下対策の目的を踏まえ、以下1～8のモニタリングを実施。

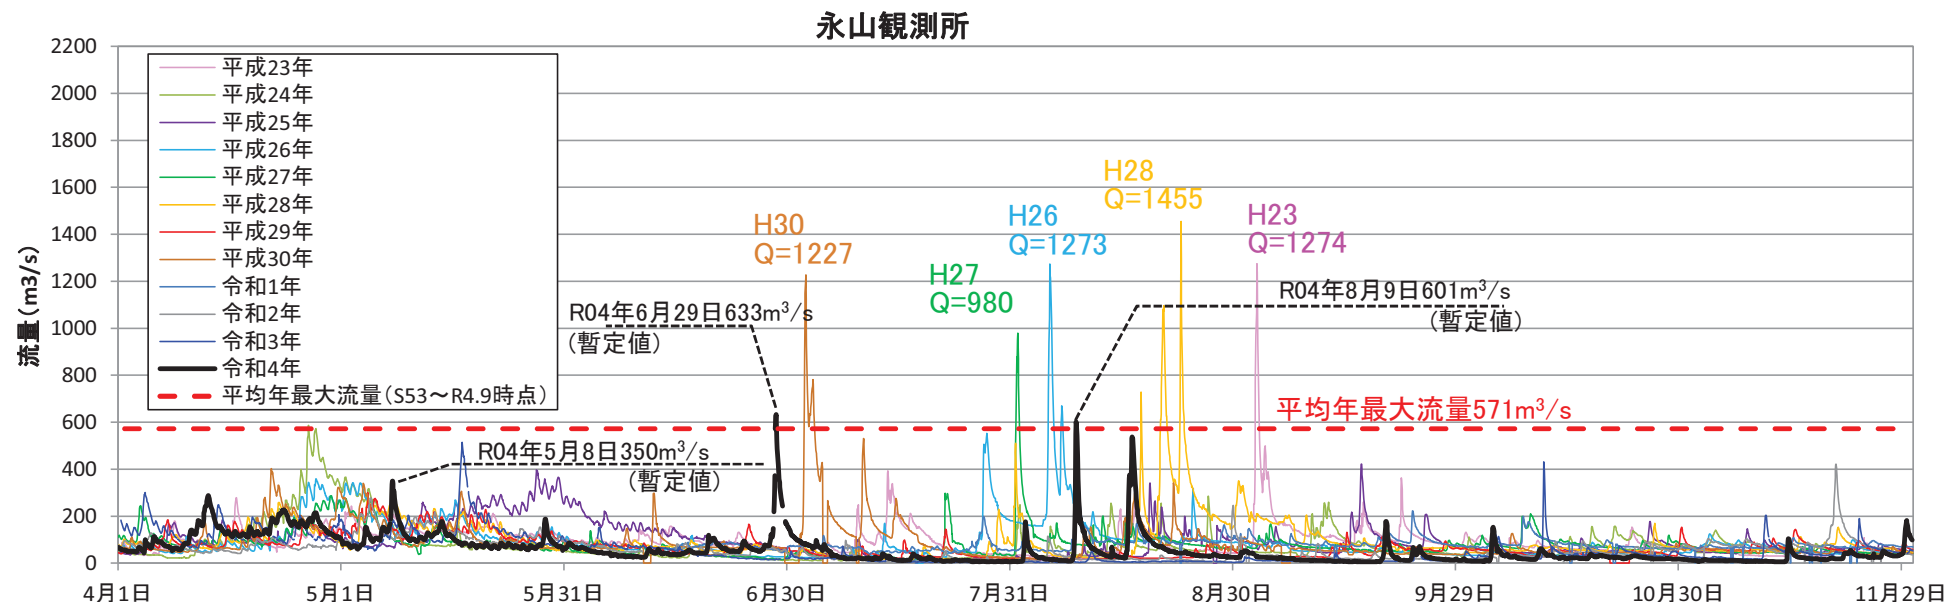
- R04年の融雪期ピーク流量は $350\text{m}^3/\text{s}$  (暫定値)であり、近年の融雪期流量としては比較的大きい規模であった。
- 融雪出水後において、平均最大流量を超える出水が2回発生している。

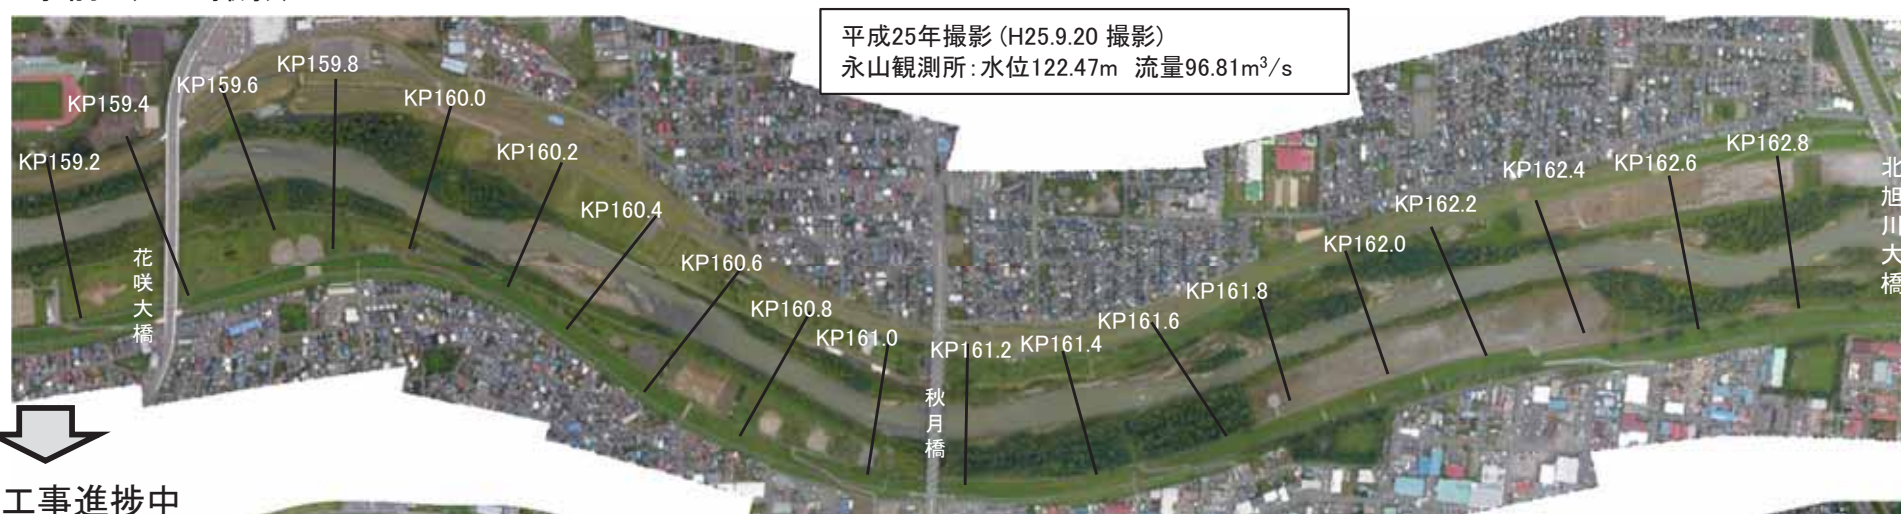
#### ●工事前 (H25撮影)

- 河道再生工事はH26年度から開始し、現在段階施工途中であるが、完成区間においては、低水路幅が拡がり、砂州が形成されている。

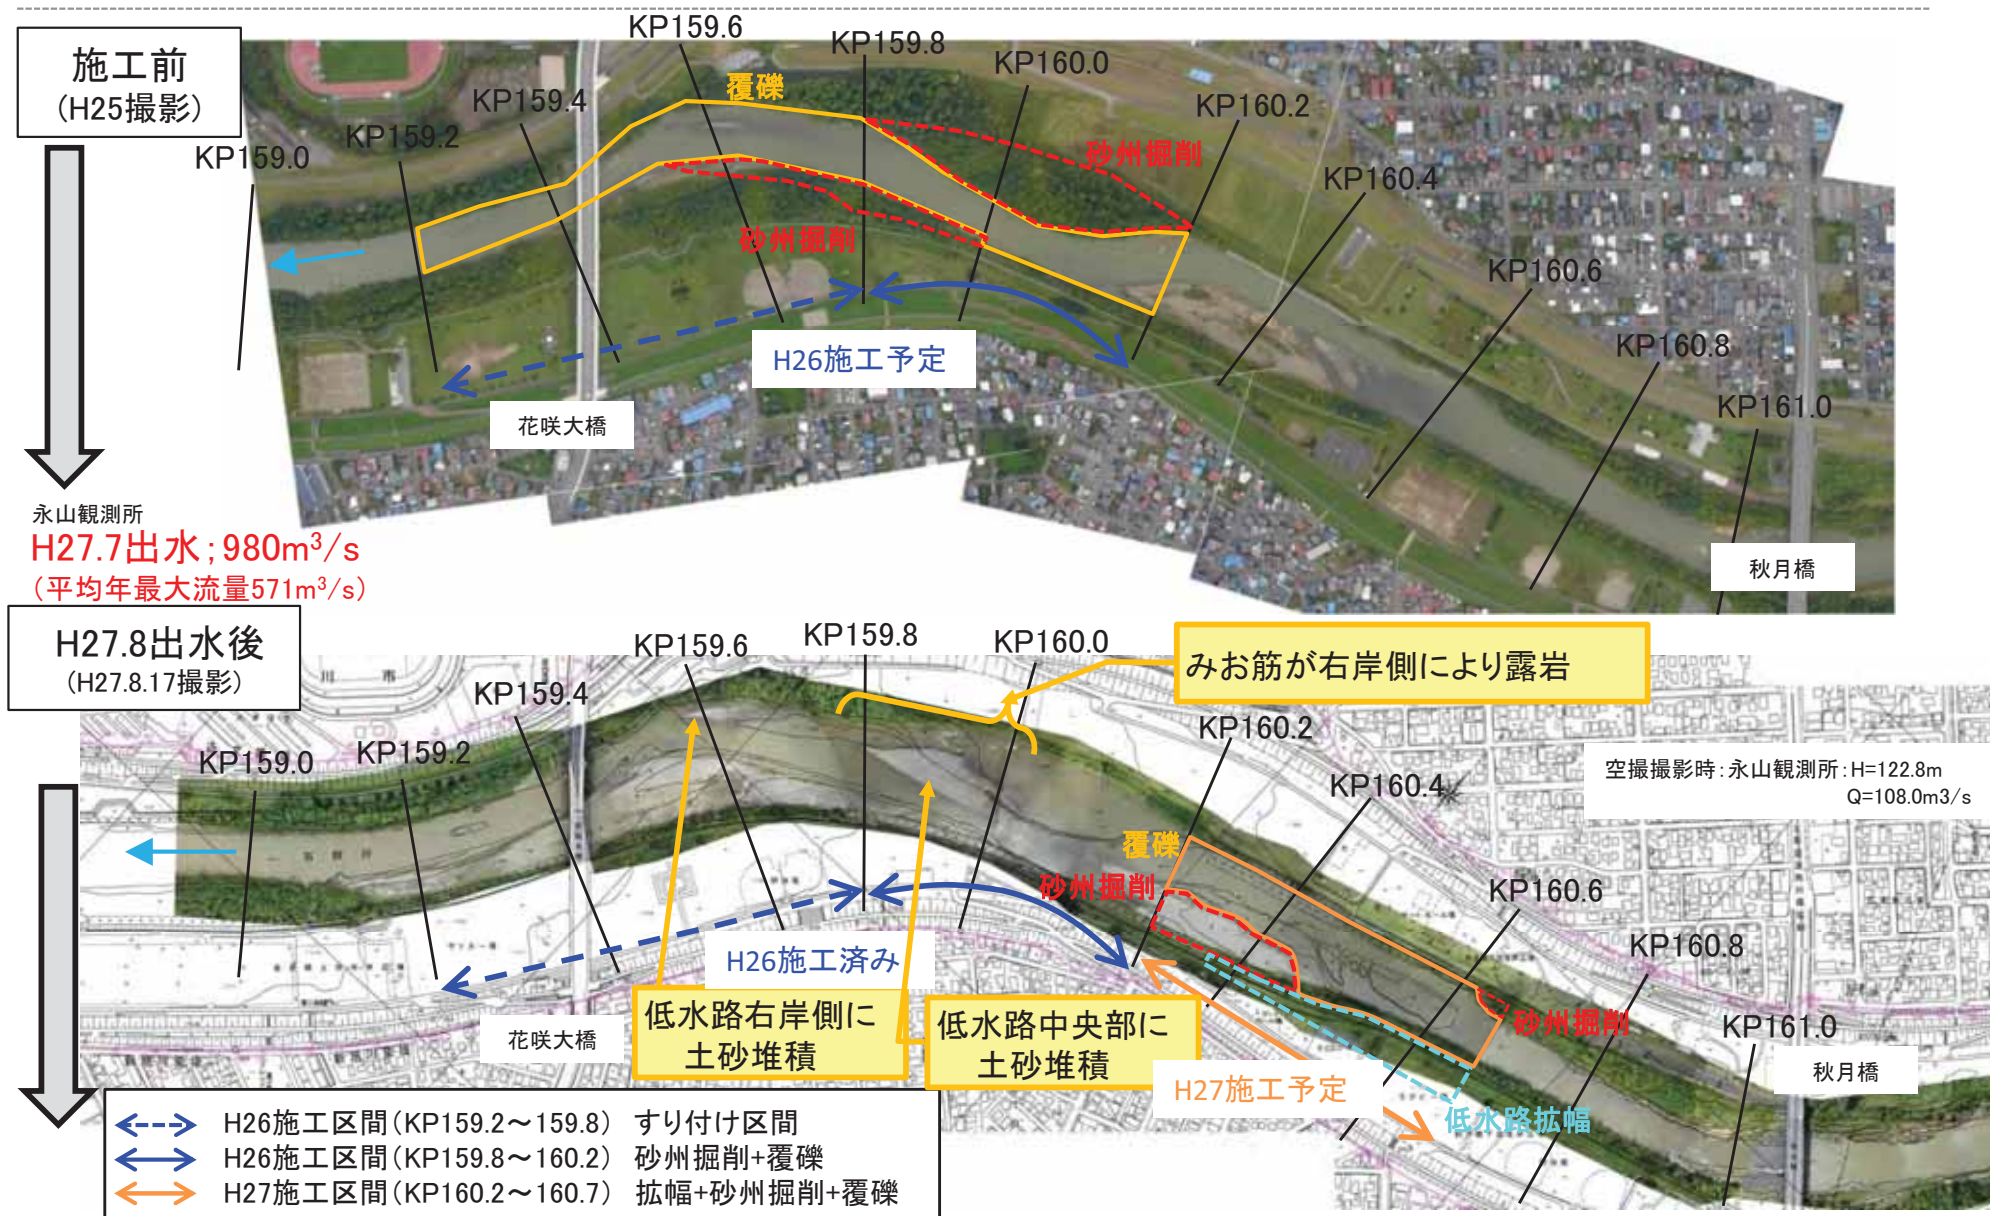
➤ H27.8出水後 : KP159.6付近右岸側に土砂堆積。

KP160.0付近では低水路中央部に土砂が堆積し、みお筋が右岸に寄り露岩が発生。

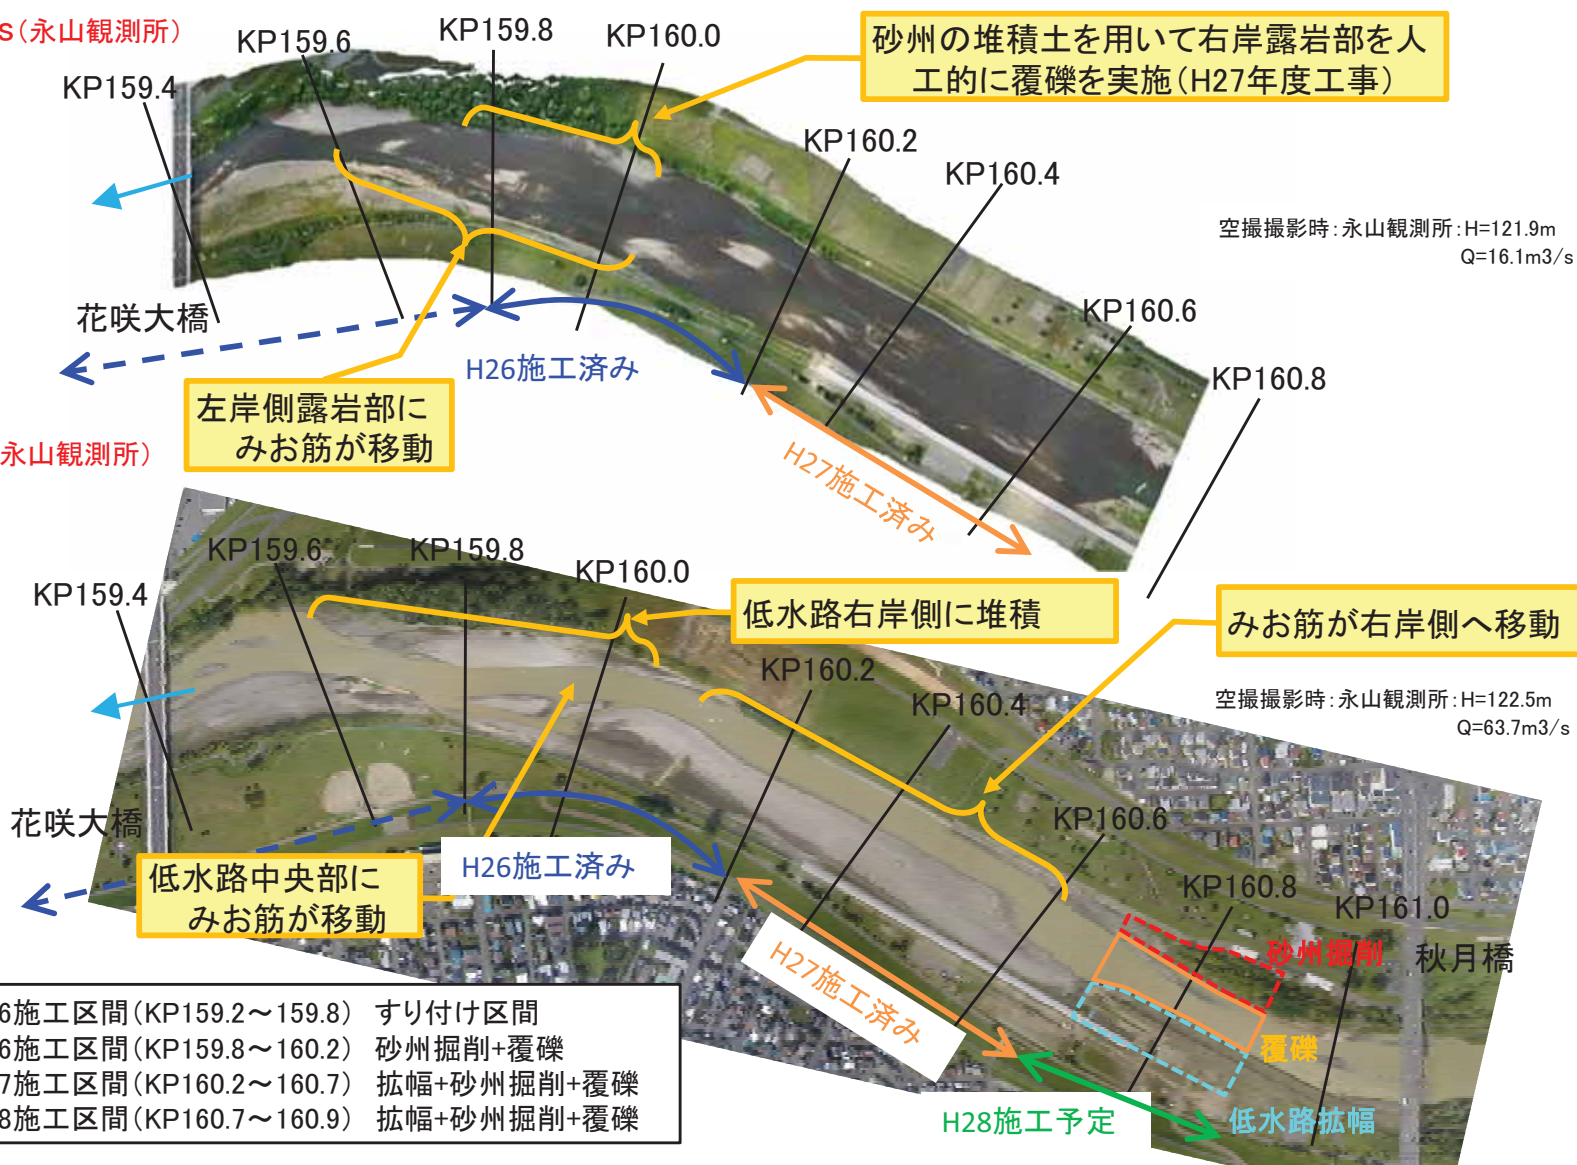
- H28融雪後 : H27施工区間は全体的に施工形状を概ね維持。KP159.6～160.0ではみお筋が左岸露岩部に移動。
- H28.8出水後 : KP160より上流側では、みお筋が右岸側へ移動。KP159.6～160.0右岸側に土砂が堆積し、KP159.8～160.0付近ではみお筋が低水路中央部に移動。

H28融雪出水;  $270\text{m}^3/\text{s}$  (永山観測所)  
(平均年最大流量 $571\text{m}^3/\text{s}$ )

H28.8月出水;  $1455\text{m}^3/\text{s}$  (永山観測所)  
(平均年最大流量 $571\text{m}^3/\text{s}$ )

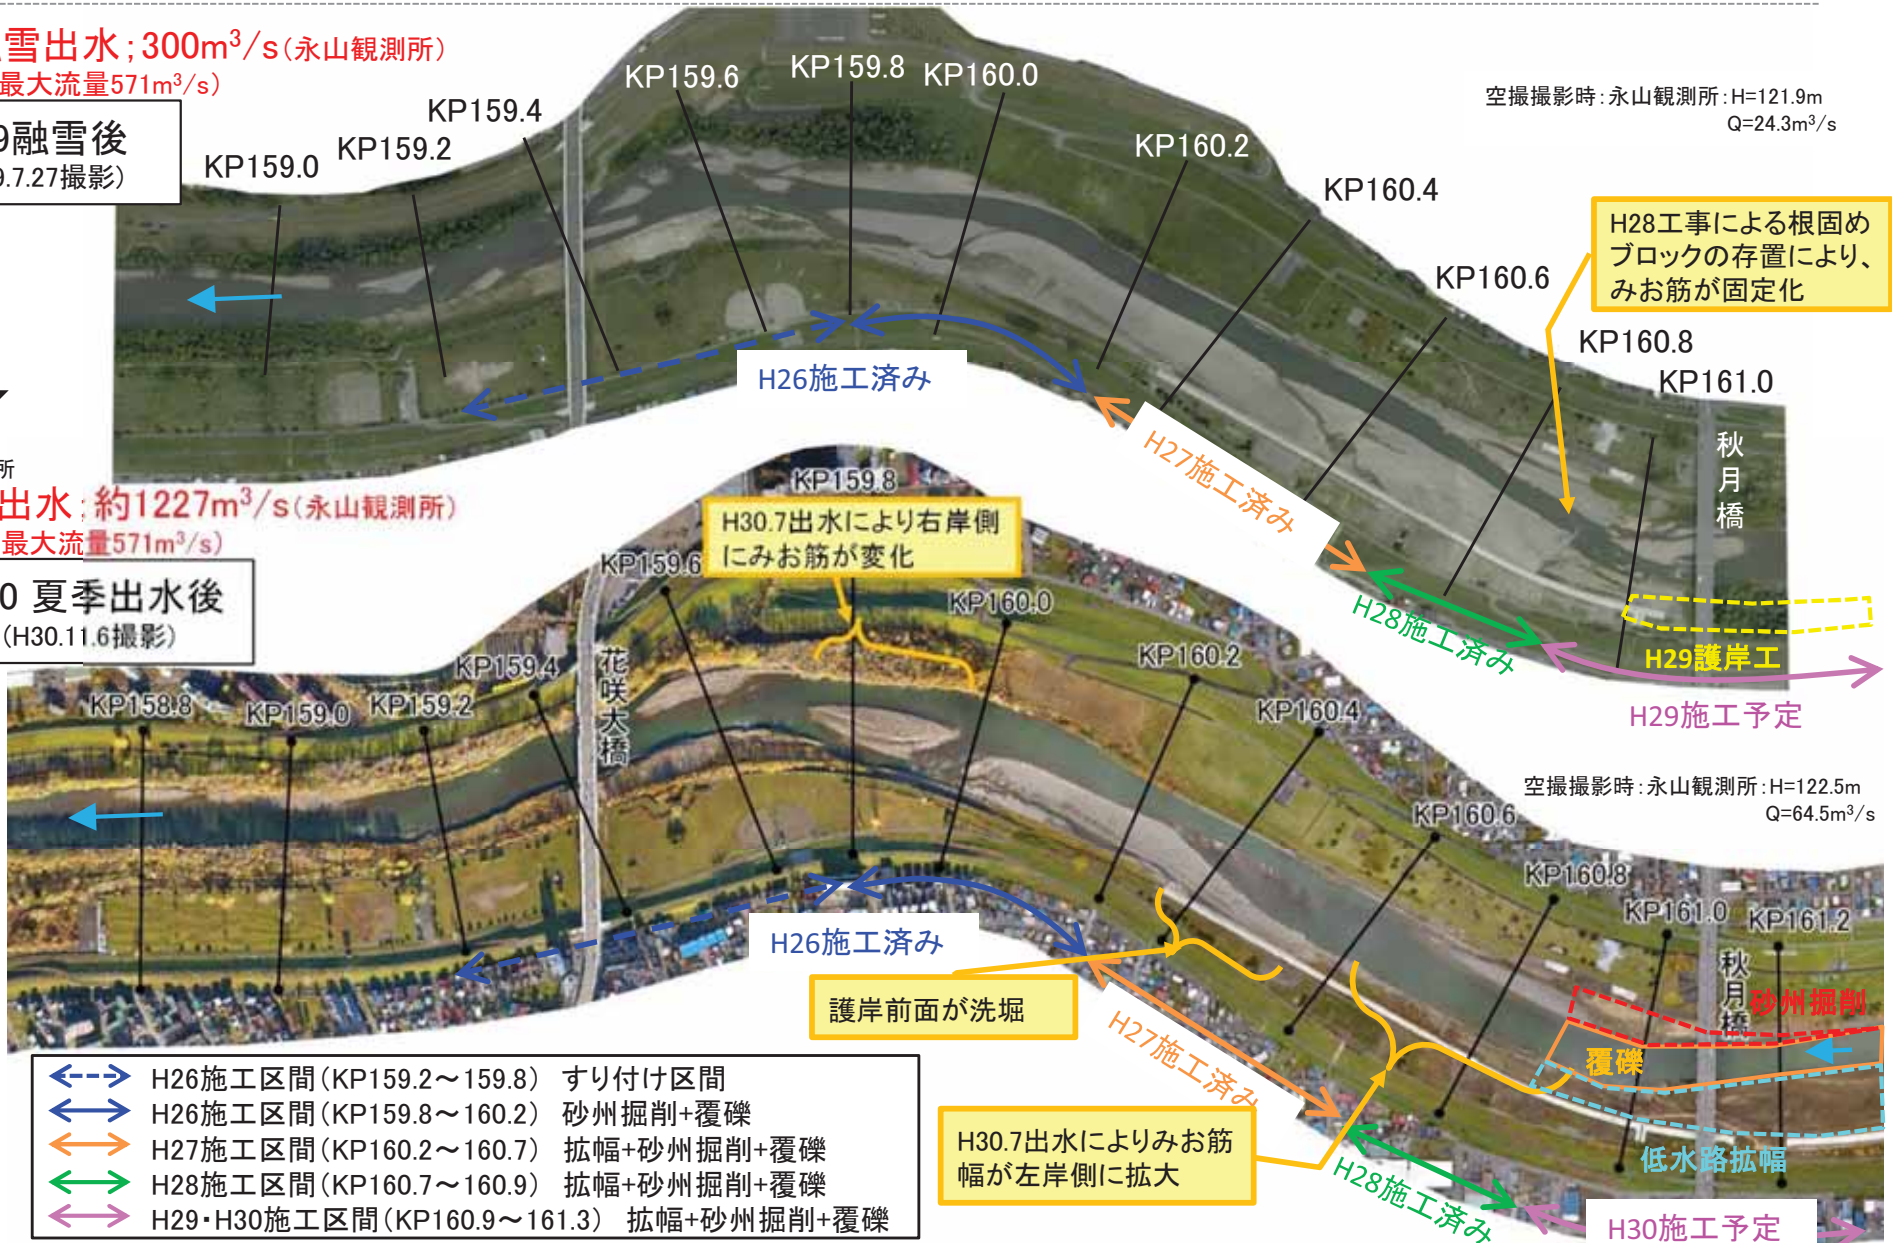
- H29融雪後: KP160.9に上流端左岸側に根固めブロック(H28工事仮締切材)が存置され、局所的な河床低下を確認。
- H30夏季出水後: KP159.7~160.0右岸にみお筋が移動。KP160.4~KP160.6左岸の護岸前面が洗堀。KP160.6~161.0みお筋幅が左岸側に拡大。

H29融雪出水; 300m<sup>3</sup>/s(永山観測所)  
(平均年最大流量571m<sup>3</sup>/s)

H30.8出水: 約1227m<sup>3</sup>/s(永山観測所)  
(平均年最大流量571m<sup>3</sup>/s)

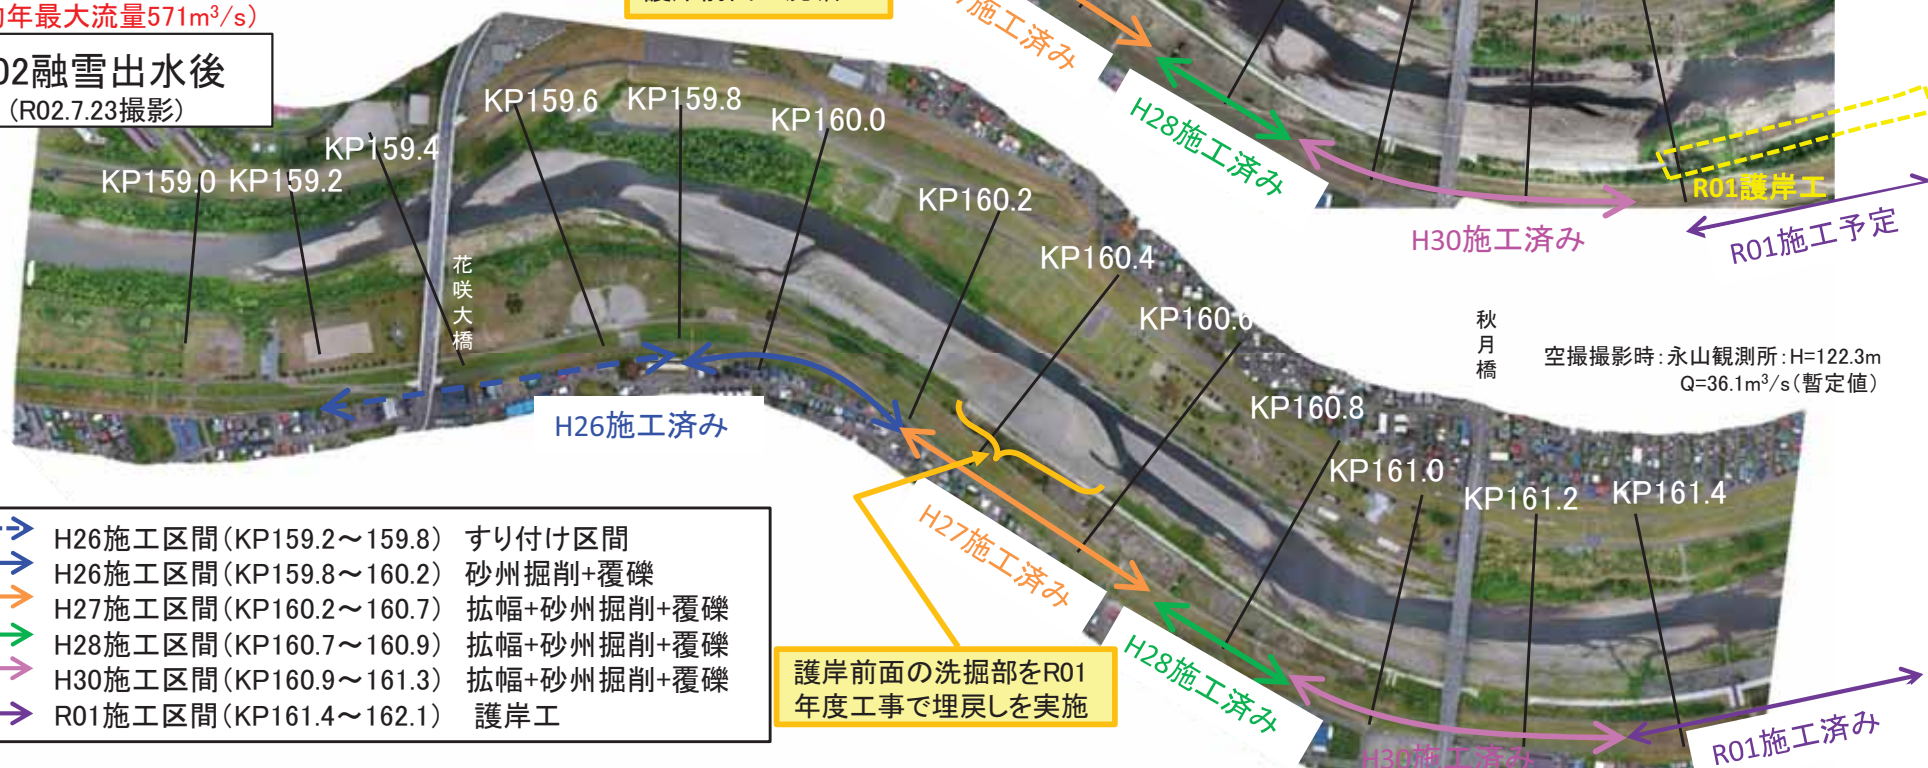
- R01融雪後: KP159.2～159.5に砂州が形成。KP160.4～KP160.6左岸の護岸前面が洗堀(R1年度工事で埋戻し実施)。
- R02融雪後: R01融雪後と比べても、大きな河道変化は確認できない。

護岸前面の洗堀部をR01年度工事で埋戻しを実施

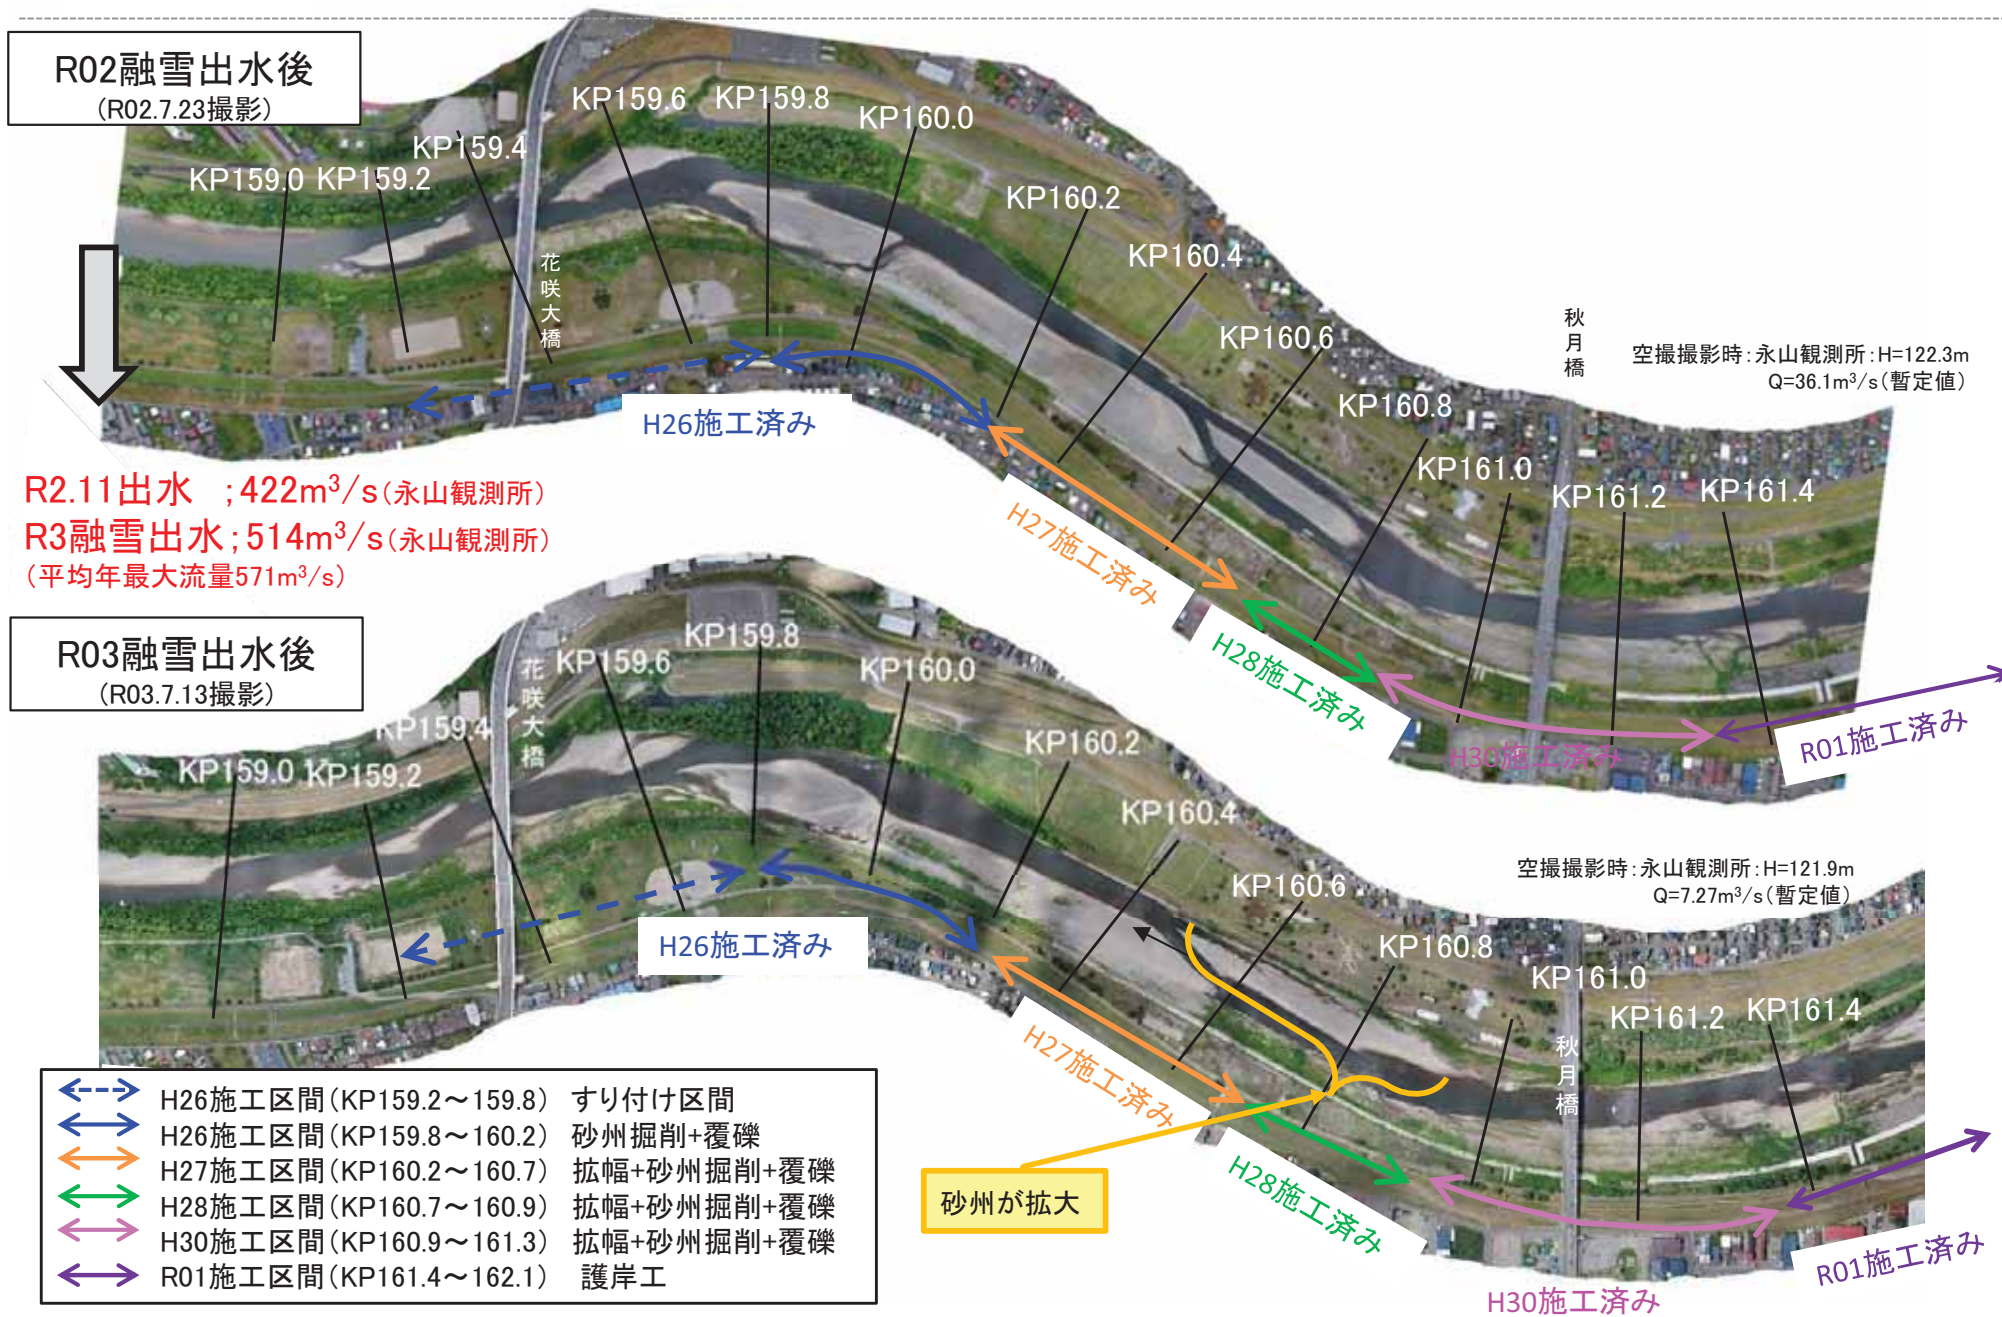
➤ R03融雪後：R02融雪後と比べ一部の砂州で拡大があるが、大きな河道変化は確認できない。

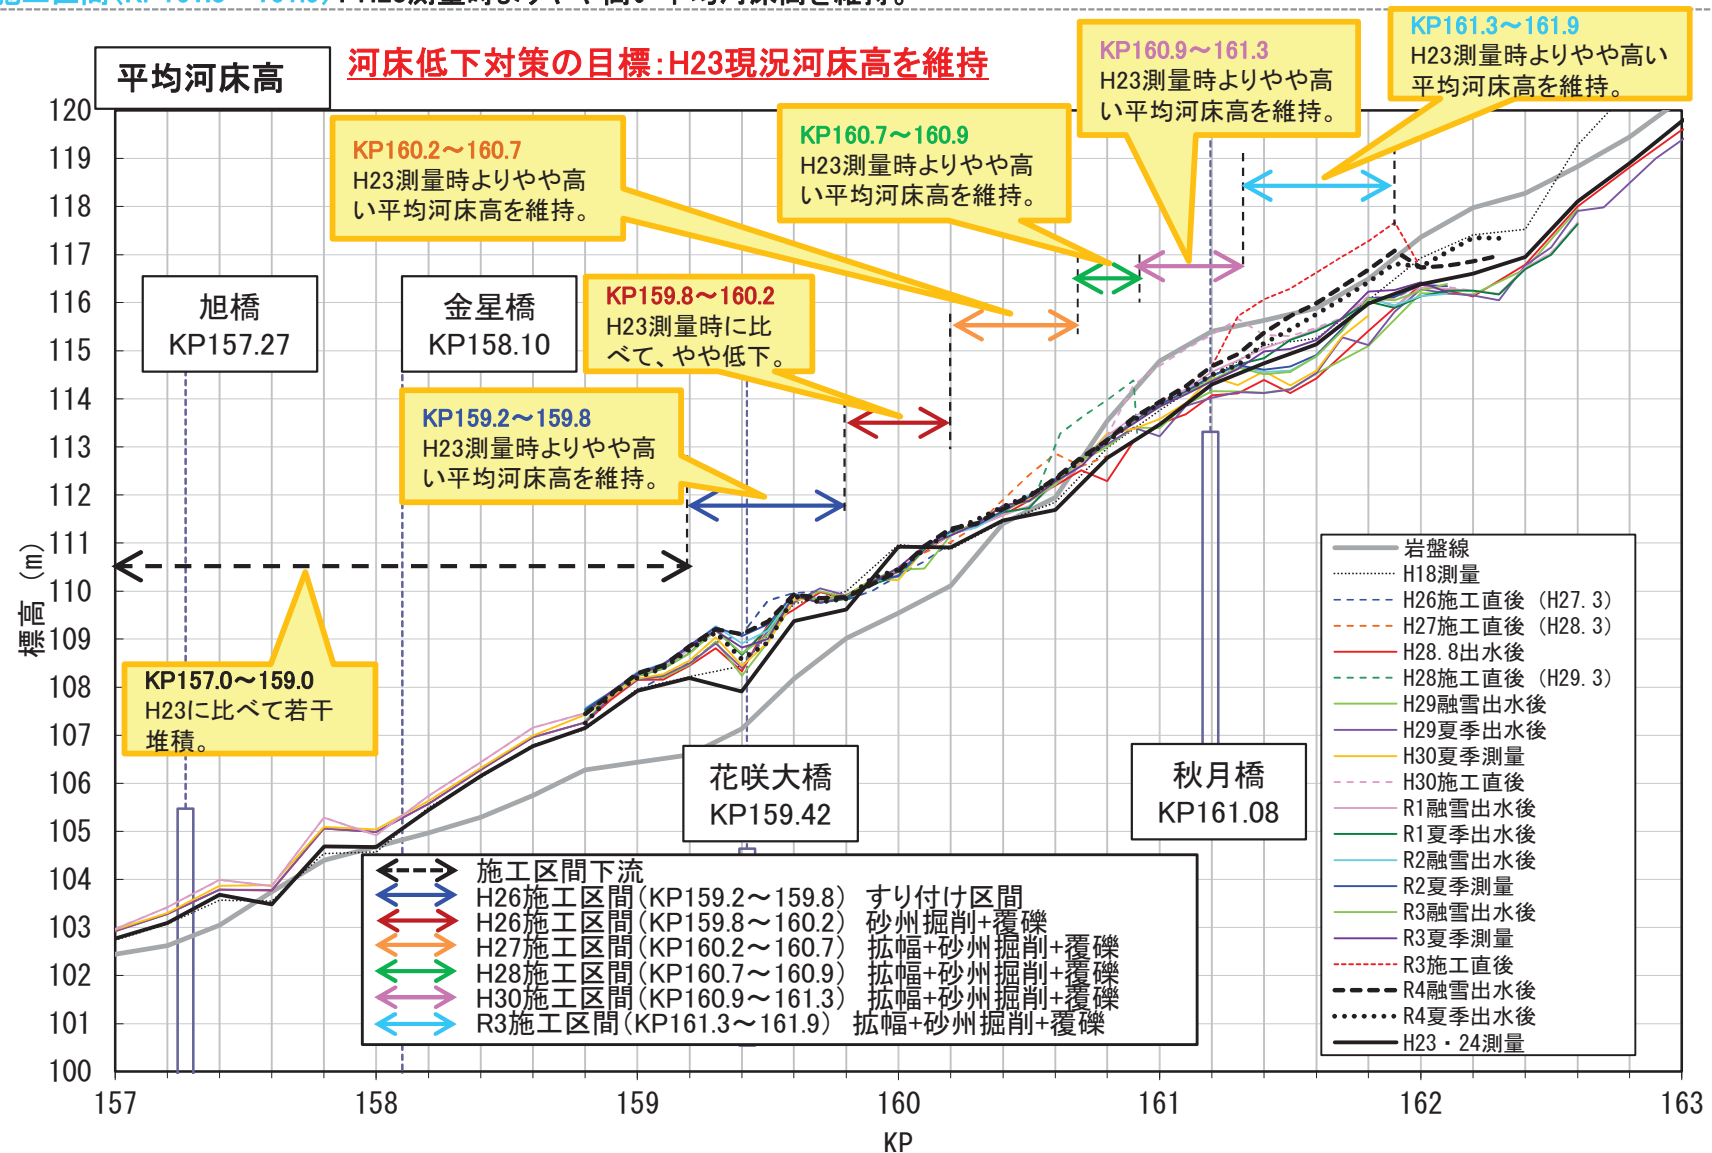
- 未施工区間(KP157.0～159.0)：H23測量時に比べて、若干堆積。
- H26施工区間(KP159.2～159.8)：H23測量時よりやや高い平均河床高を維持。
- H26施工区間(KP159.8～160.2)：H23測量時に比べて、やや低下。
- H27施工区間(KP160.2～160.7)：H23測量時よりやや高い平均河床高を維持。
- H28施工区間(KP160.7～160.9)：H23測量時よりやや高い平均河床高を維持。
- H30施工区間(KP160.9～161.3)：H23測量時よりやや高い平均河床高を維持。
- R03施工区間(KP161.3～161.9)：H23測量時よりやや高い平均河床高を維持。
