# 第26回 石狩川上流 河道管理ワーキング

＜R4モニタリング結果＞

令和5年2月22日

北海道開発局 旭川開発建設部  
旭川河川事務所

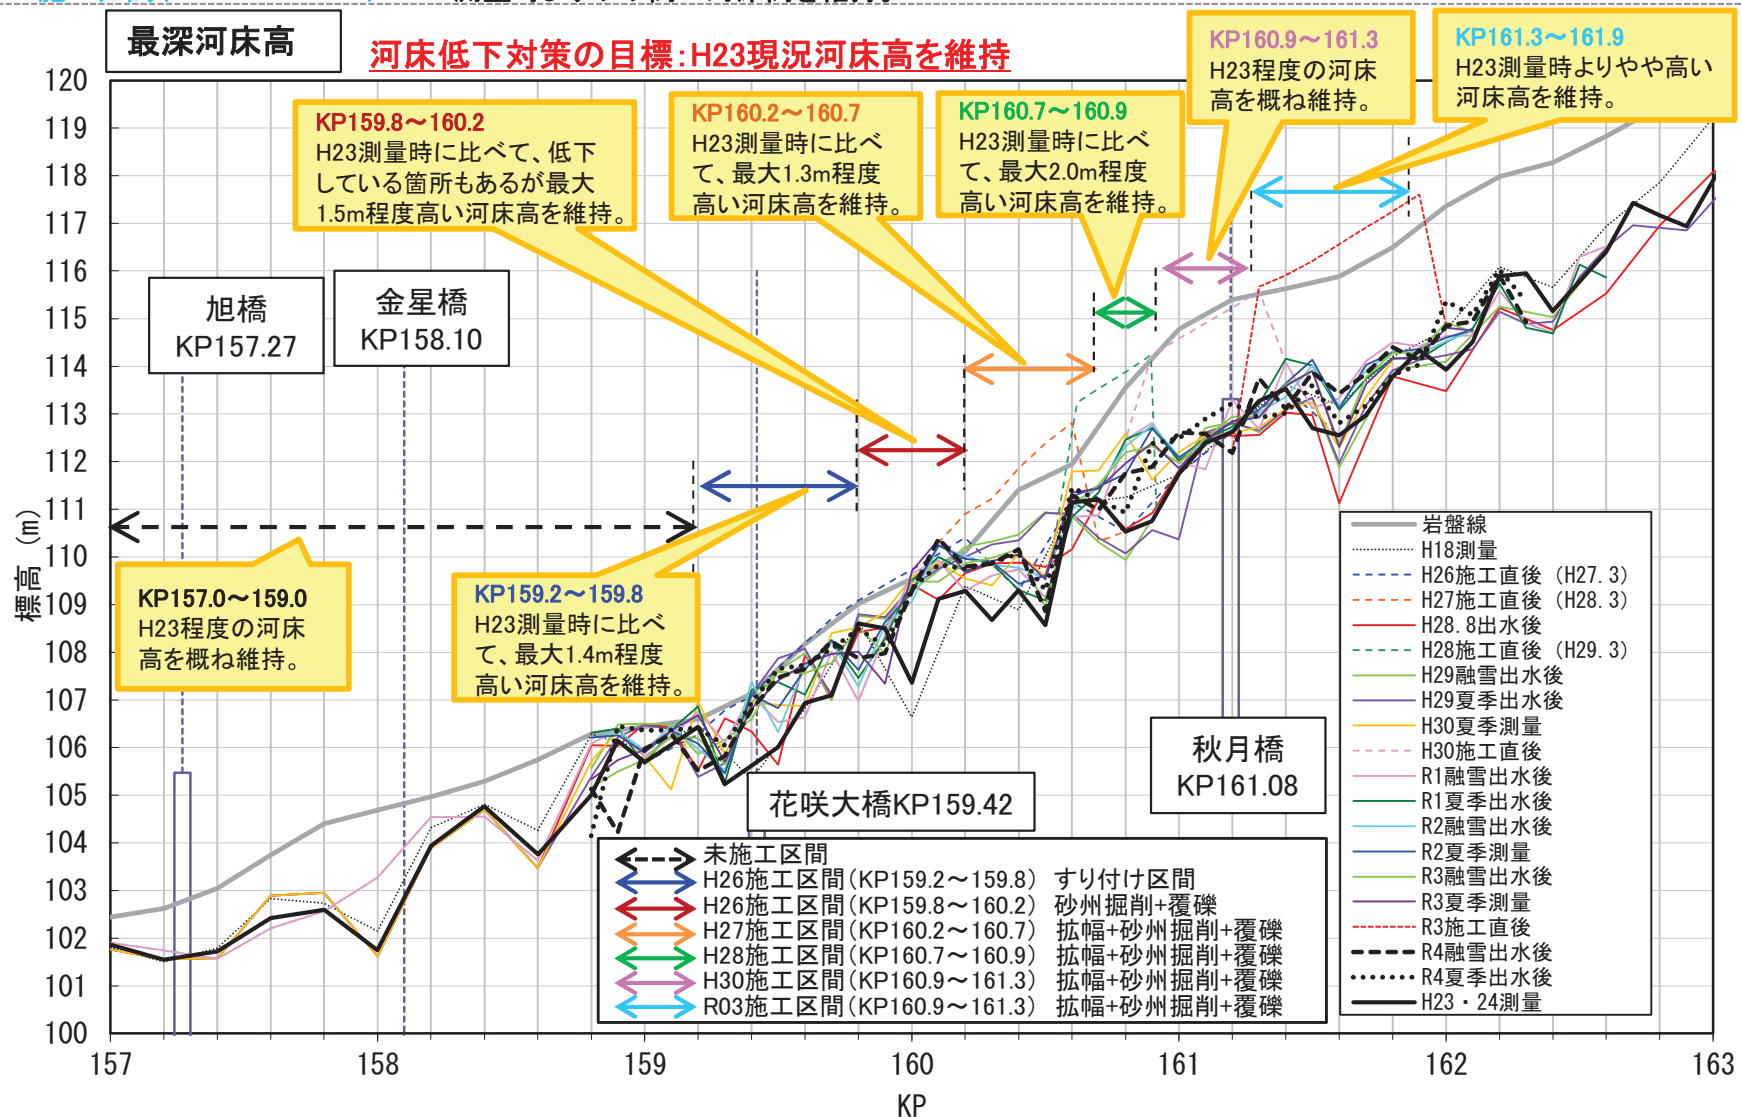
- 未施工区間(KP157.0~159.0) : H23程度の河床高を概ね維持。
- H26施工区間(KP159.2~159.8) : H23測量時に比べて、最大1.4m程度高い河床高を維持。
- H26施工区間(KP159.8~160.2) : H23測量時に比べて、低下している箇所もあるが最大1.5m程度高い河床高を維持。
- H27施工区間(KP160.2~160.7) : H23測量時に比べて、最大1.3m程度高い河床高を維持。
- H28施工区間(KP160.7~160.9) : H23測量時に比べて、最大2.0m程度高い河床高を維持。
- H30施工区間(KP160.9~161.3) : H23測量時程度の河床高を概ね維持。
- R03施工区間(KP161.3~161.9) : H23測量時よりやや高い河床高を維持。

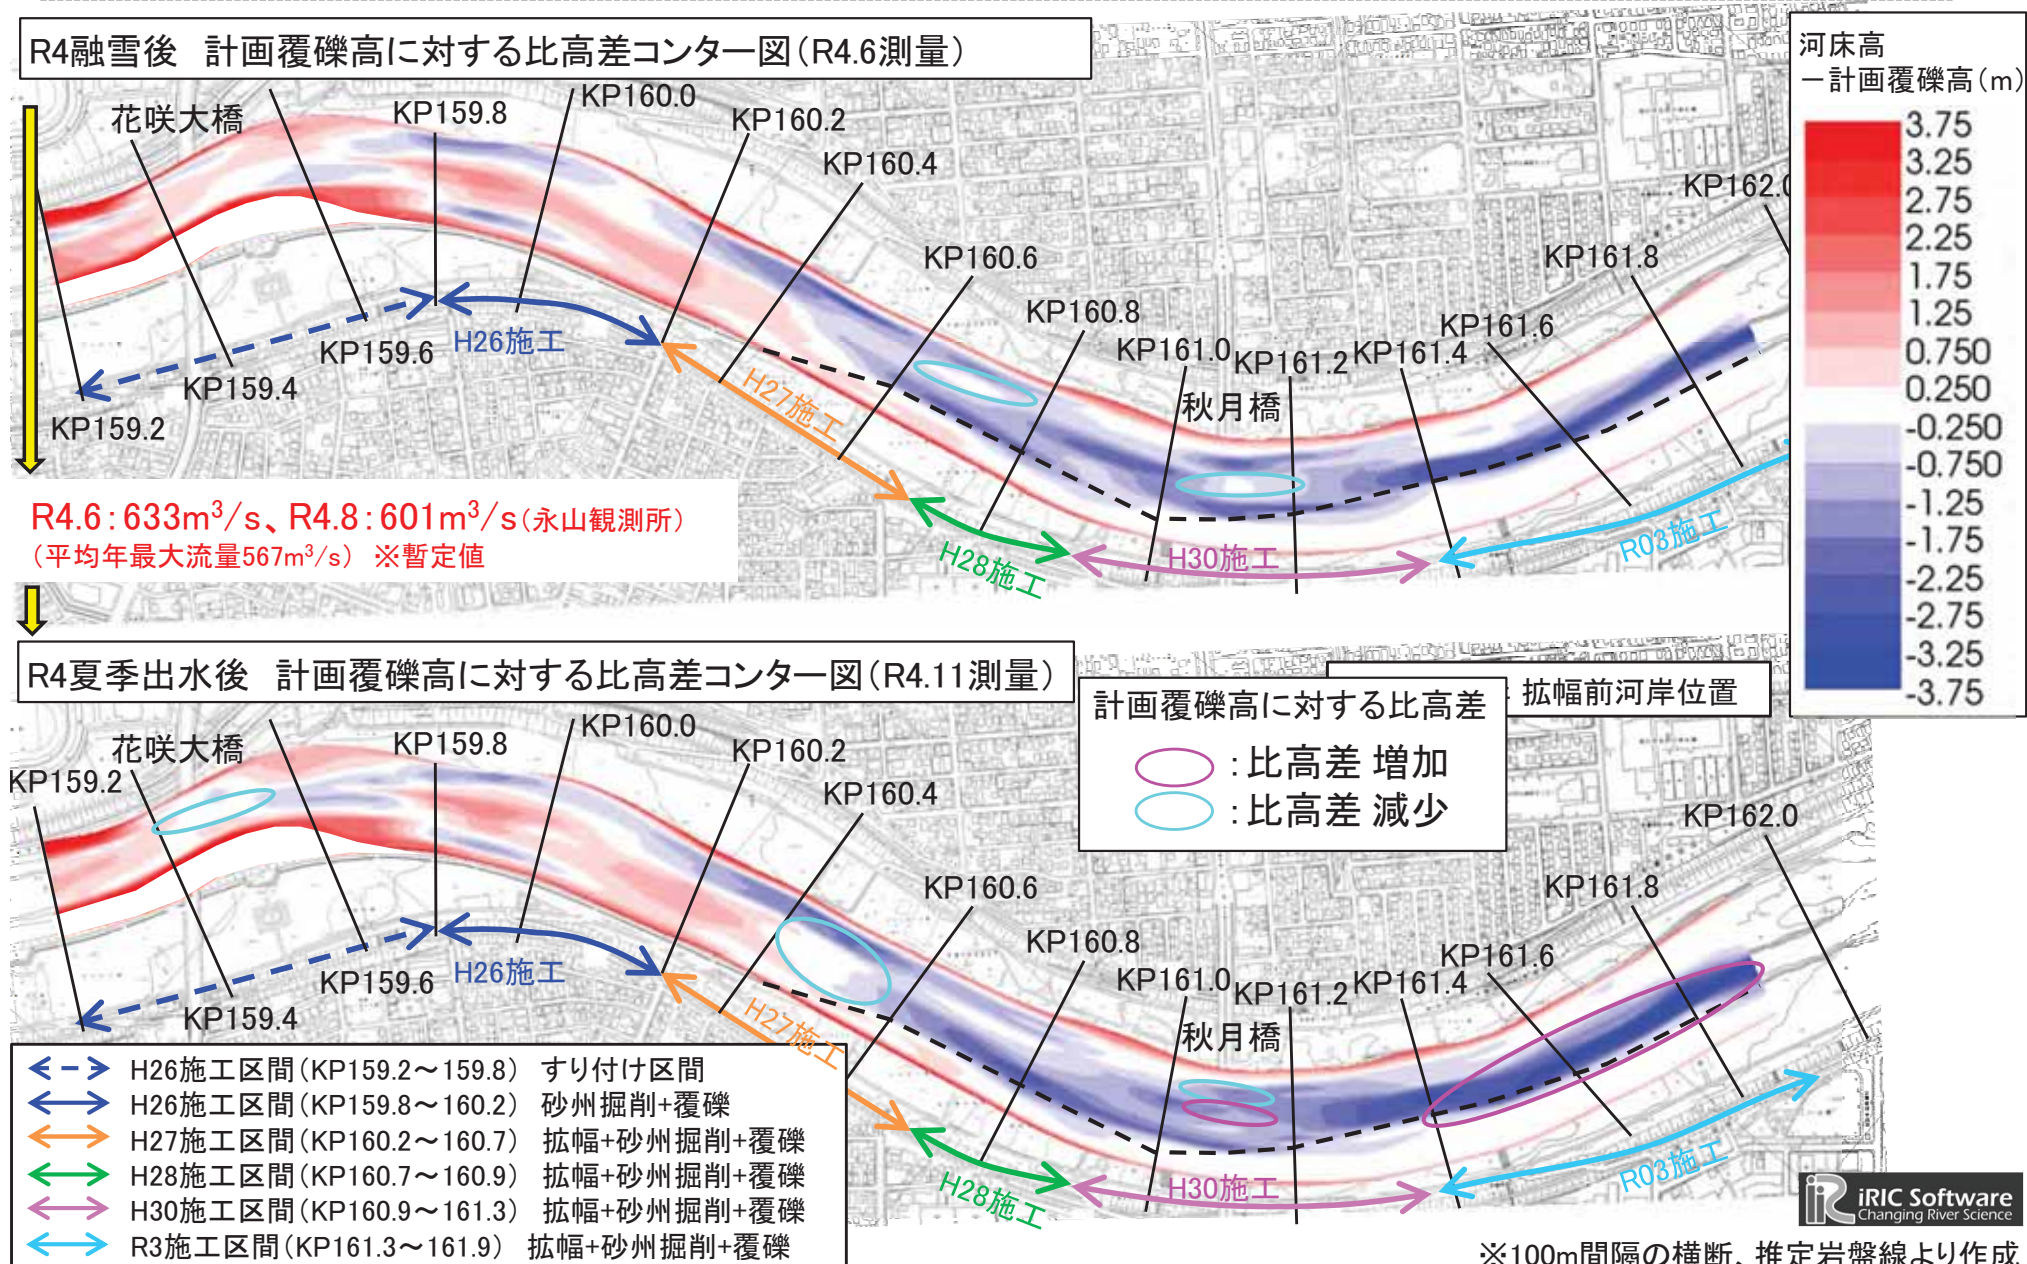
- 対策工実施後は対策実施前(H23・24)に比べて比高差が減少。
- R4融雪出水後(R4.6)、R4夏季出水後(R4.11)はR3施工区間において比高差が大きくなっているが、施工前に比べると減少傾向。

- R4融雪出水後(R4.6)は、R3夏季出水後(R3.11)に比べてKP161.0～161.4の中央部で減少傾向。秋月橋兩岸付近(KP161.1)やKP161.2～161.6の左岸拡幅(巨礫)箇所前面では増加傾向。
- R4夏季出水後(R4.11)は、R4融雪出水後(R4.6)に比べて、主にR3施工区間において増加傾向。

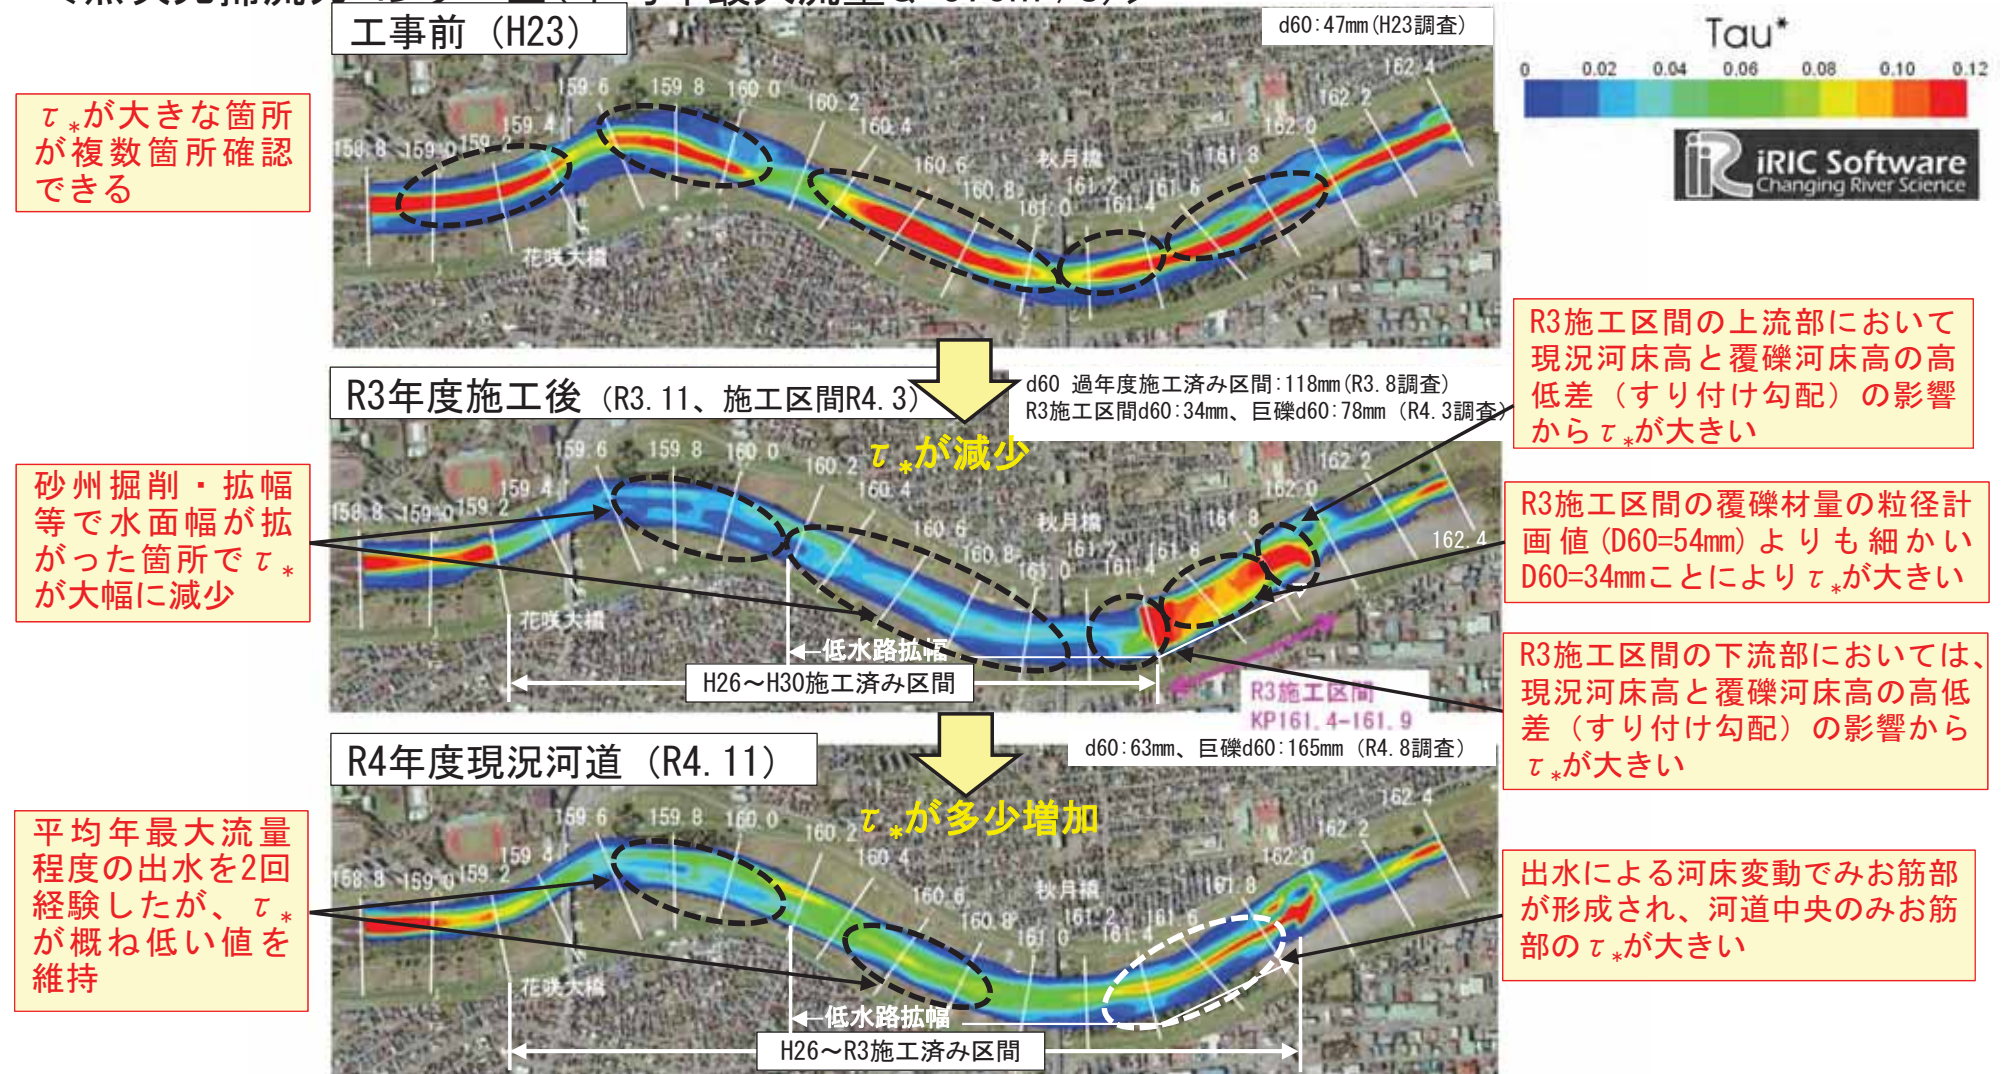
### <無次元掃流力コンター図(平均年最大流量 $Q=570\text{m}^3/\text{s}$ )>

- 工事（低水路拡幅、砂州掘削及び覆礫等）により工事前(H23)よりも水面幅が広がったことでR3施工後河道は秋月橋下流区間において $\tau_*$ が減少している。
- 一方で、秋月橋上流のR3施工区間河道においては覆礫材料粒径が細かい等の影響により $\tau_*$ が大きい。その後R4現況河道は平均年最大流量程度の出水を2回経験し、河床材料粒径が大きくなったことから $\tau_*$ が低くなった。
- 全体として工事前(H23)よりもR4現況河道の方が $\tau_*$ を低く維持している。

※無次元掃流力の算定式:  $\tau_* = h i_e / s d$   
 ( $\tau_*$ : 無次元掃流力、 $h$ : 水深、 $i_e$ : エネルギー勾配、 $s$ : 砂粒の水中比重、 $d$ : 粒径)

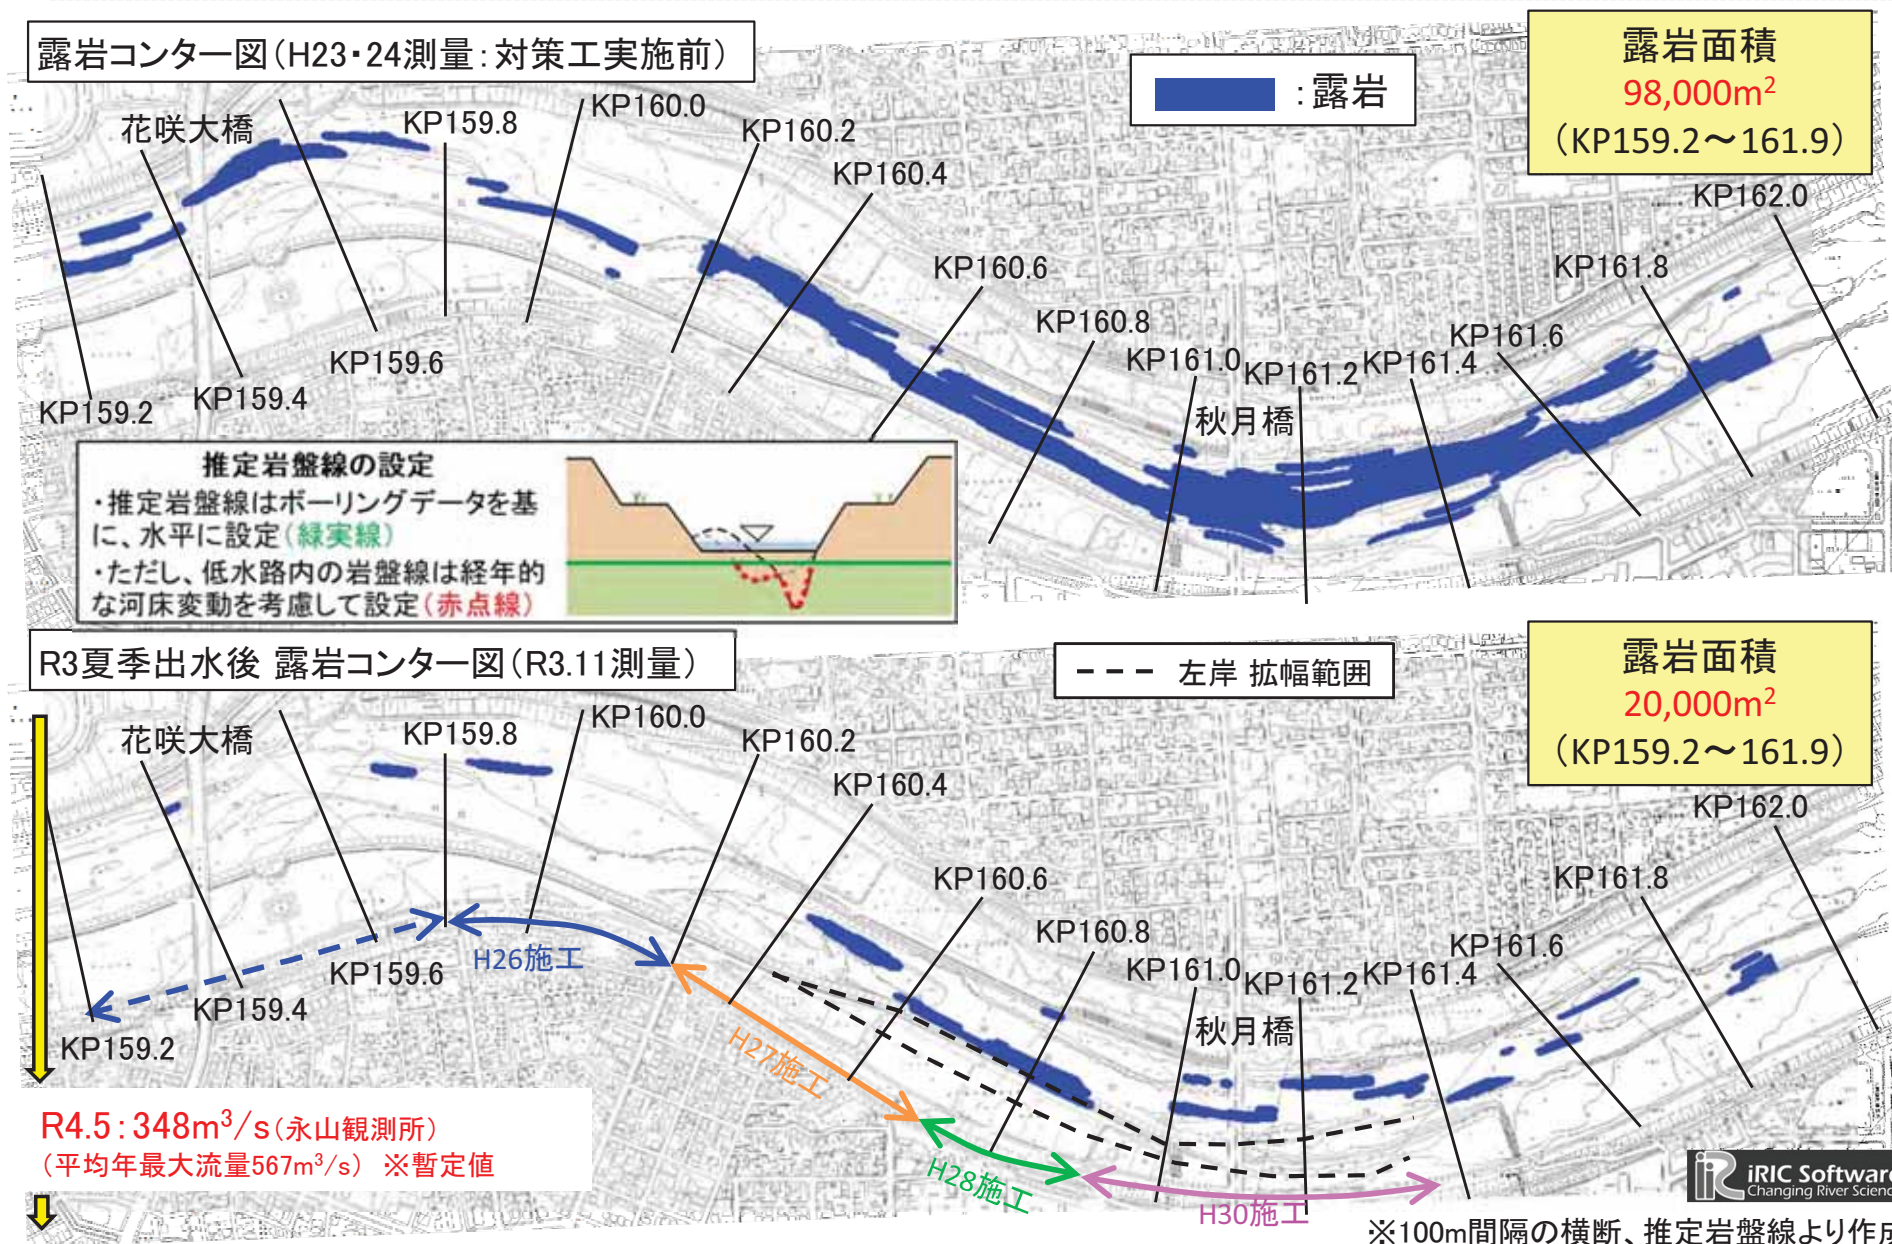
- 対策工実施後は対策実施前(H23・24)に比べて露岩面積が減少。
- R4融雪出水後(R4.6)は74%程度、R4夏季出水後(R4.11)は67%程度減少しており、概ね同程度を維持。

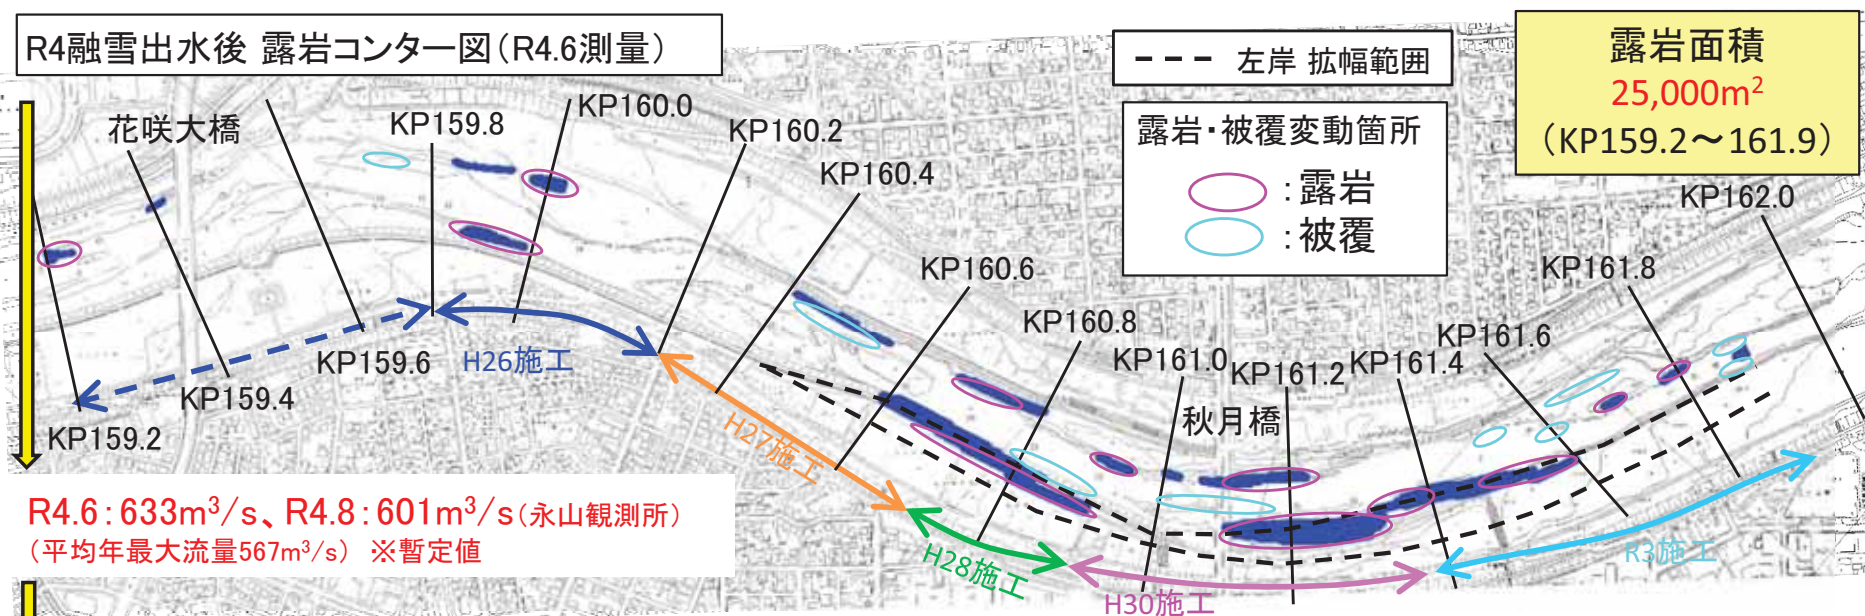
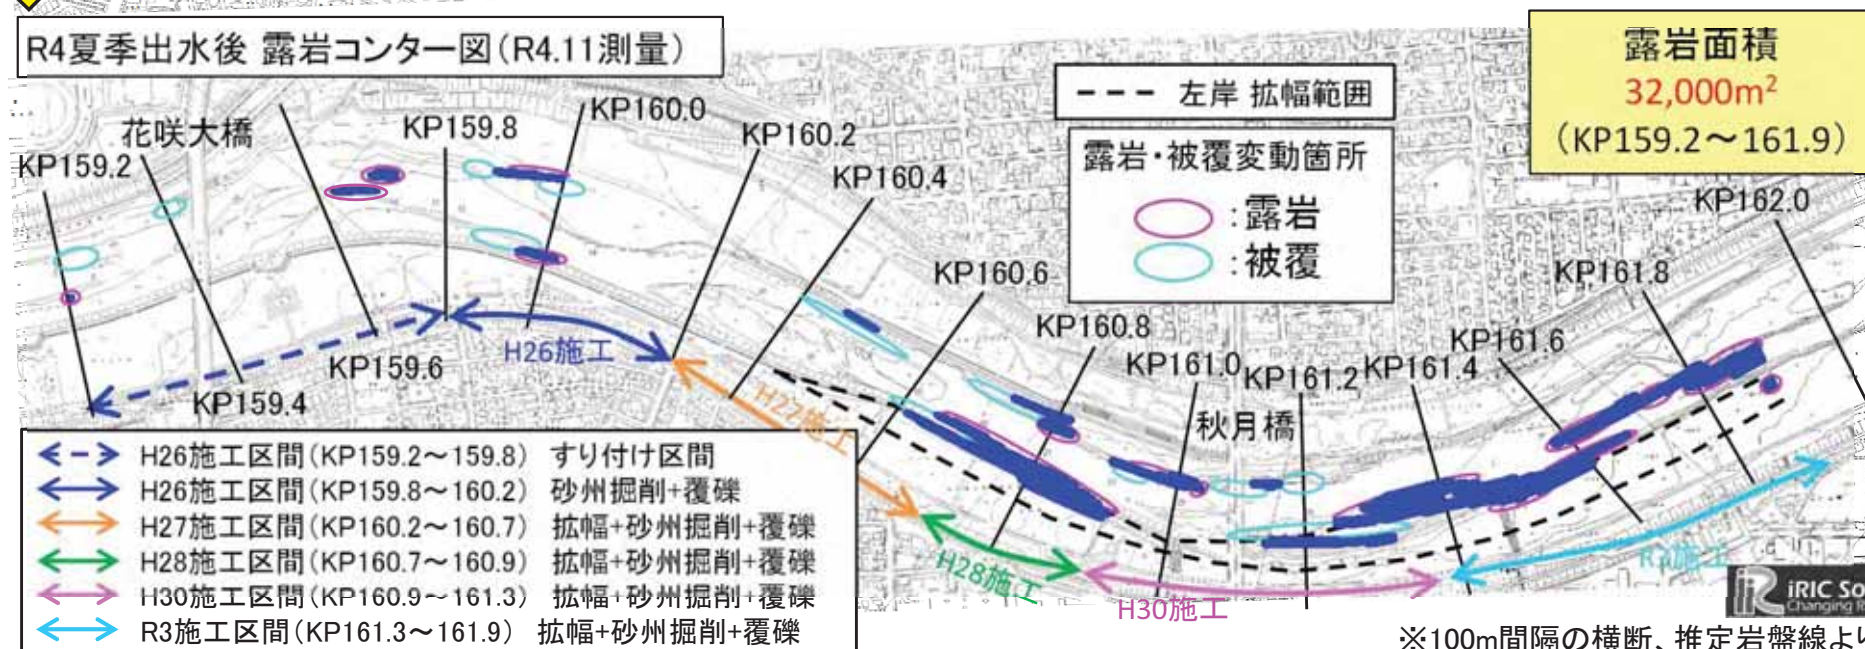
- R3夏季出水後(R3.11)⇒R4融雪出水後(R4.6)は、KP161.0～161.4の中央部で減少傾向したが、左右岸付近及びKP161.2～161.6の左岸拡幅(巨礫)箇所前面は増加傾向。
- R4融雪出水後(R4.6)⇒R4夏季出水後(R4.11)は、主にR3施工区間において増加傾向。

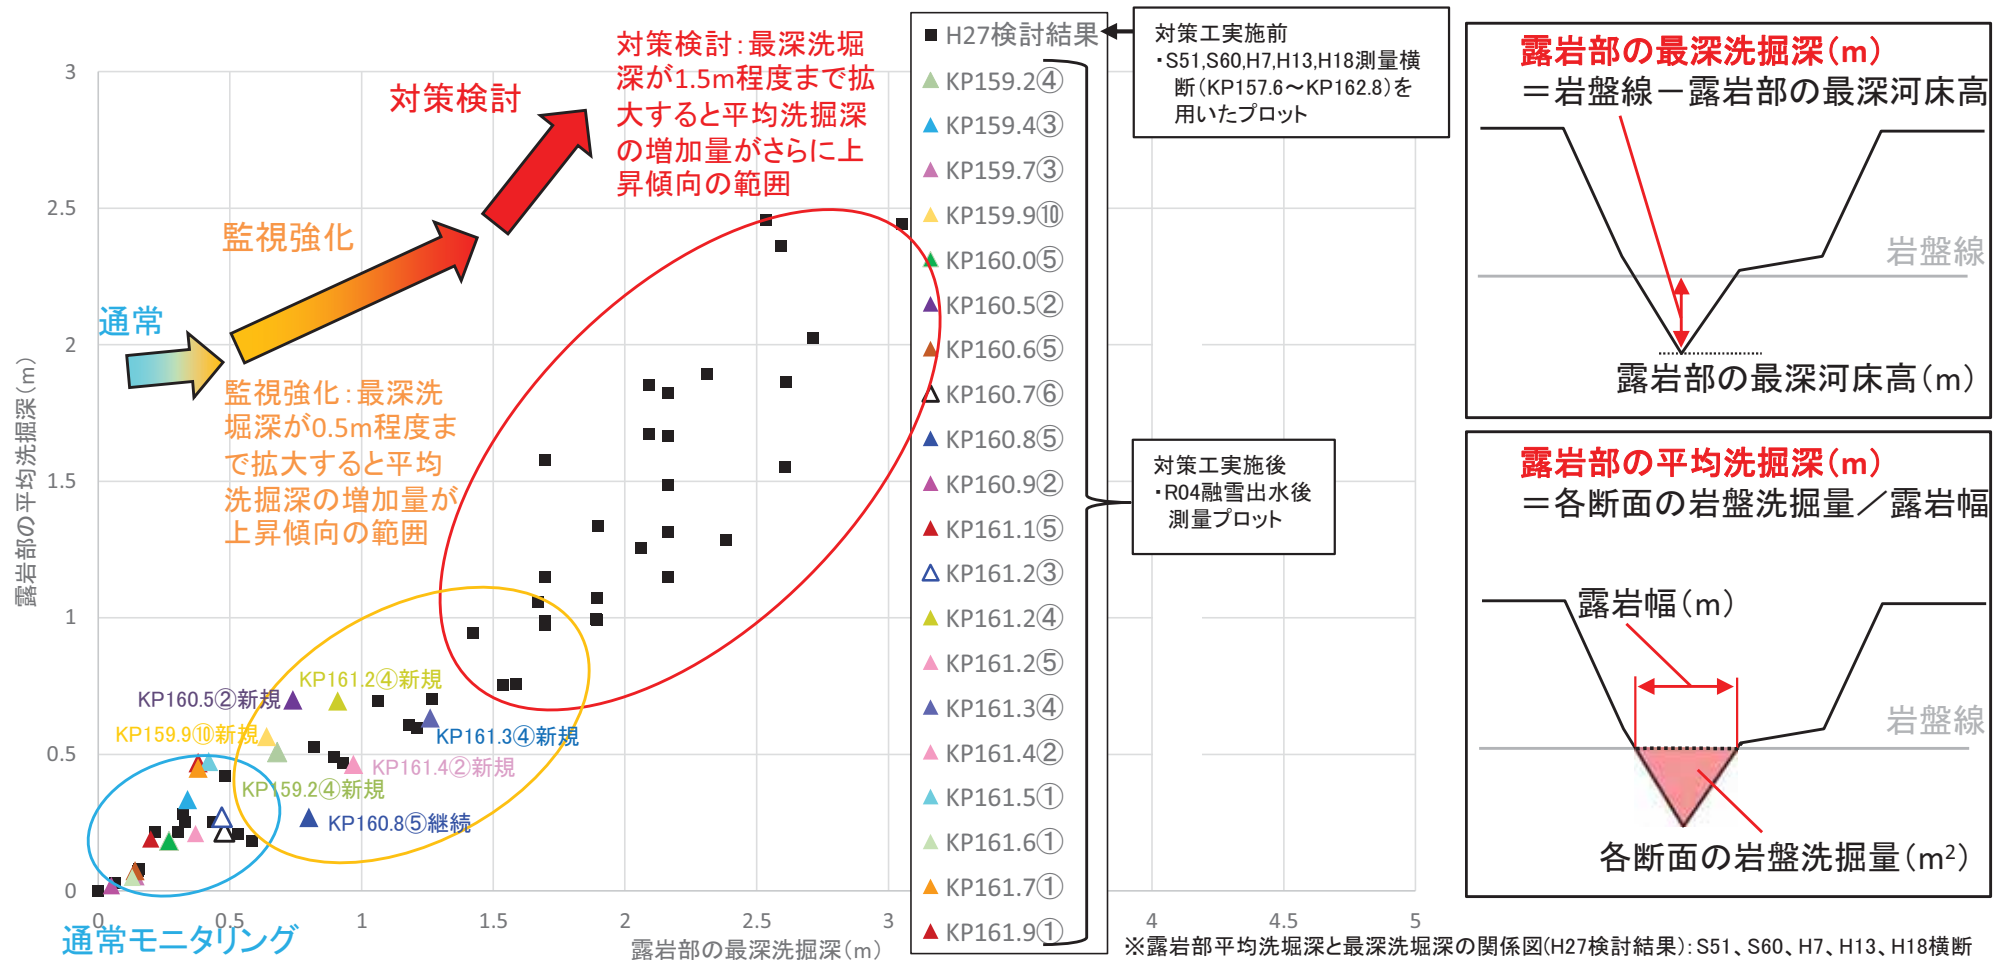
#### ①露岩部の平均洗掘深と最深洗掘深の関係図

- 露岩洗掘に関する順応的管理の閾値(H27検討案※)のグラフに、R04融雪出水後測量結果から軟岩洗掘箇所をプロットした。KP160.8⑤は昨年度から継続して露岩し洗掘が進行している。
- KP159.2④、KP159.9⑩、KP160.5②、KP160.8⑤、KP161.2④、KP161.3④、KP161.4②が監視強化の範疇であり、それ以外は通常モニタリングの範疇である。

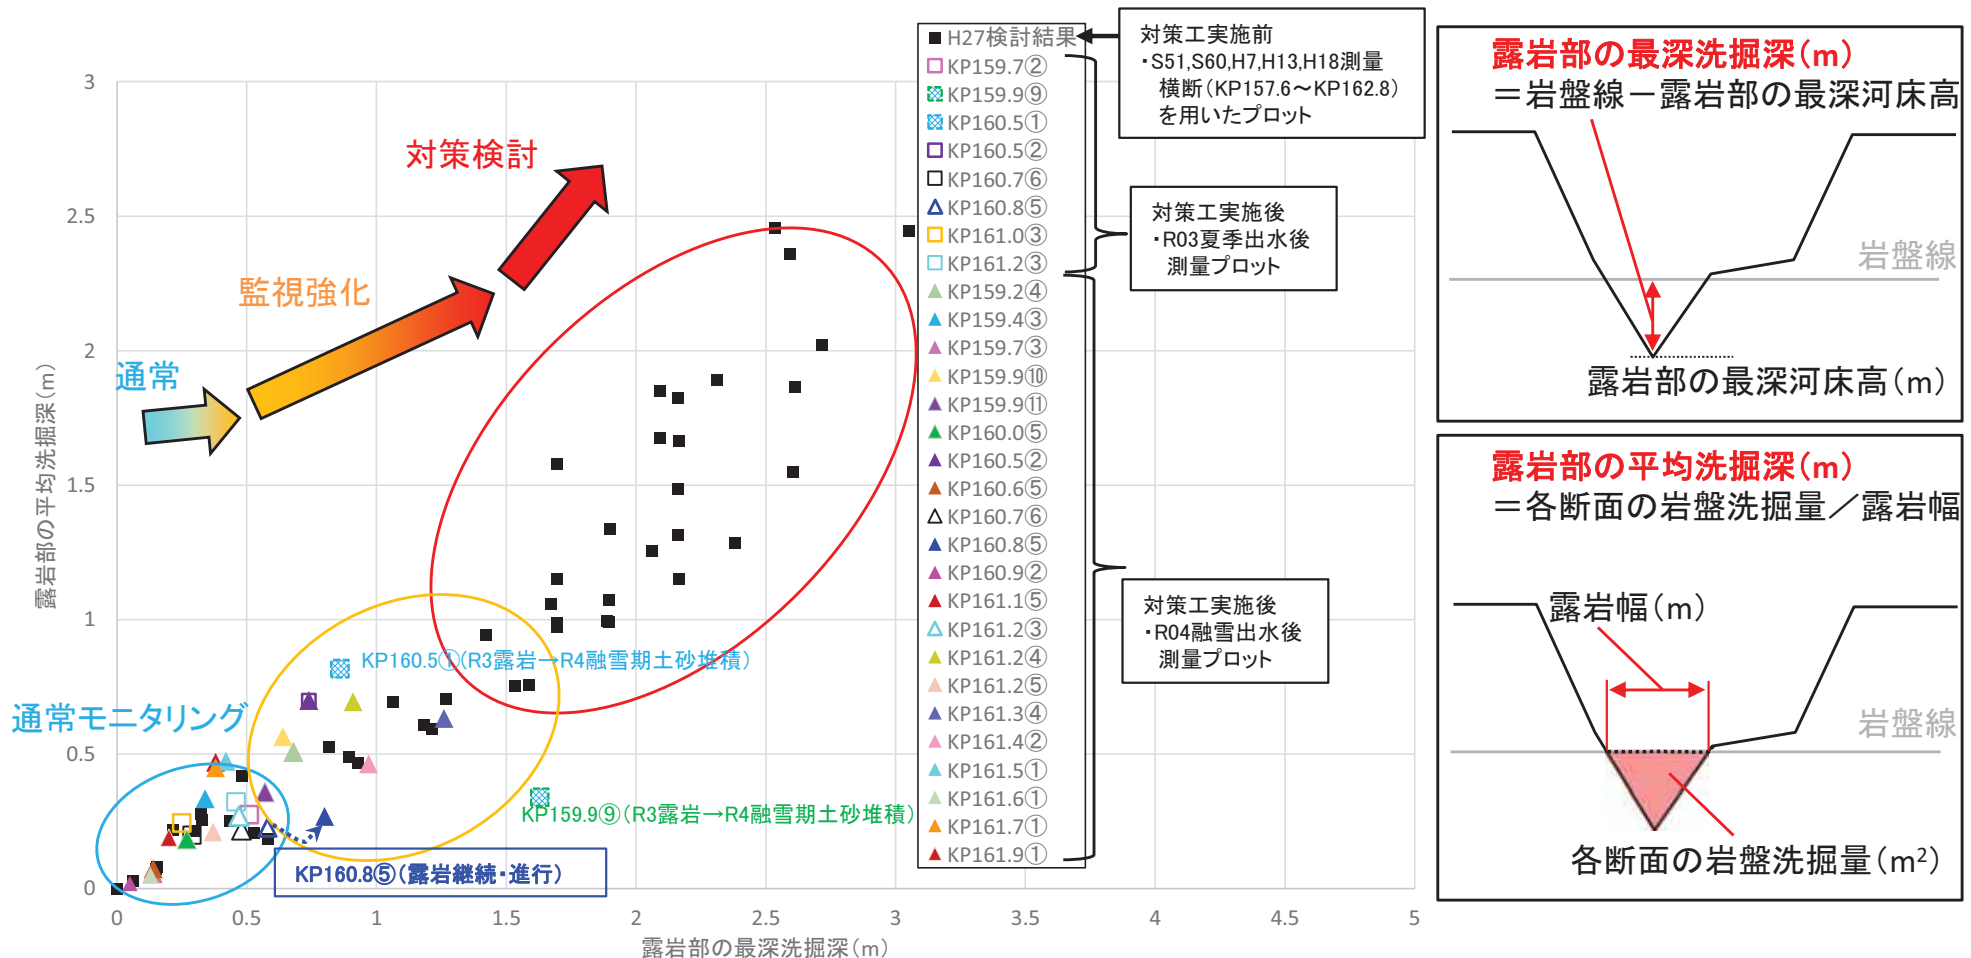
- R03夏季出水後に監視強化であったKP159.9⑨、KP160.5①がR04融雪出水後において軟岩上に砂礫が堆積した。
- KP160.8⑤はR3夏季出水後からR04融雪出水後においても露岩洗堀が進行し、監視強化の範疇となった。
- R04融雪出水後に新たに6点で監視強化の範囲となる露岩が発生した。
- 上記以外は通常モニタリングの範疇である。

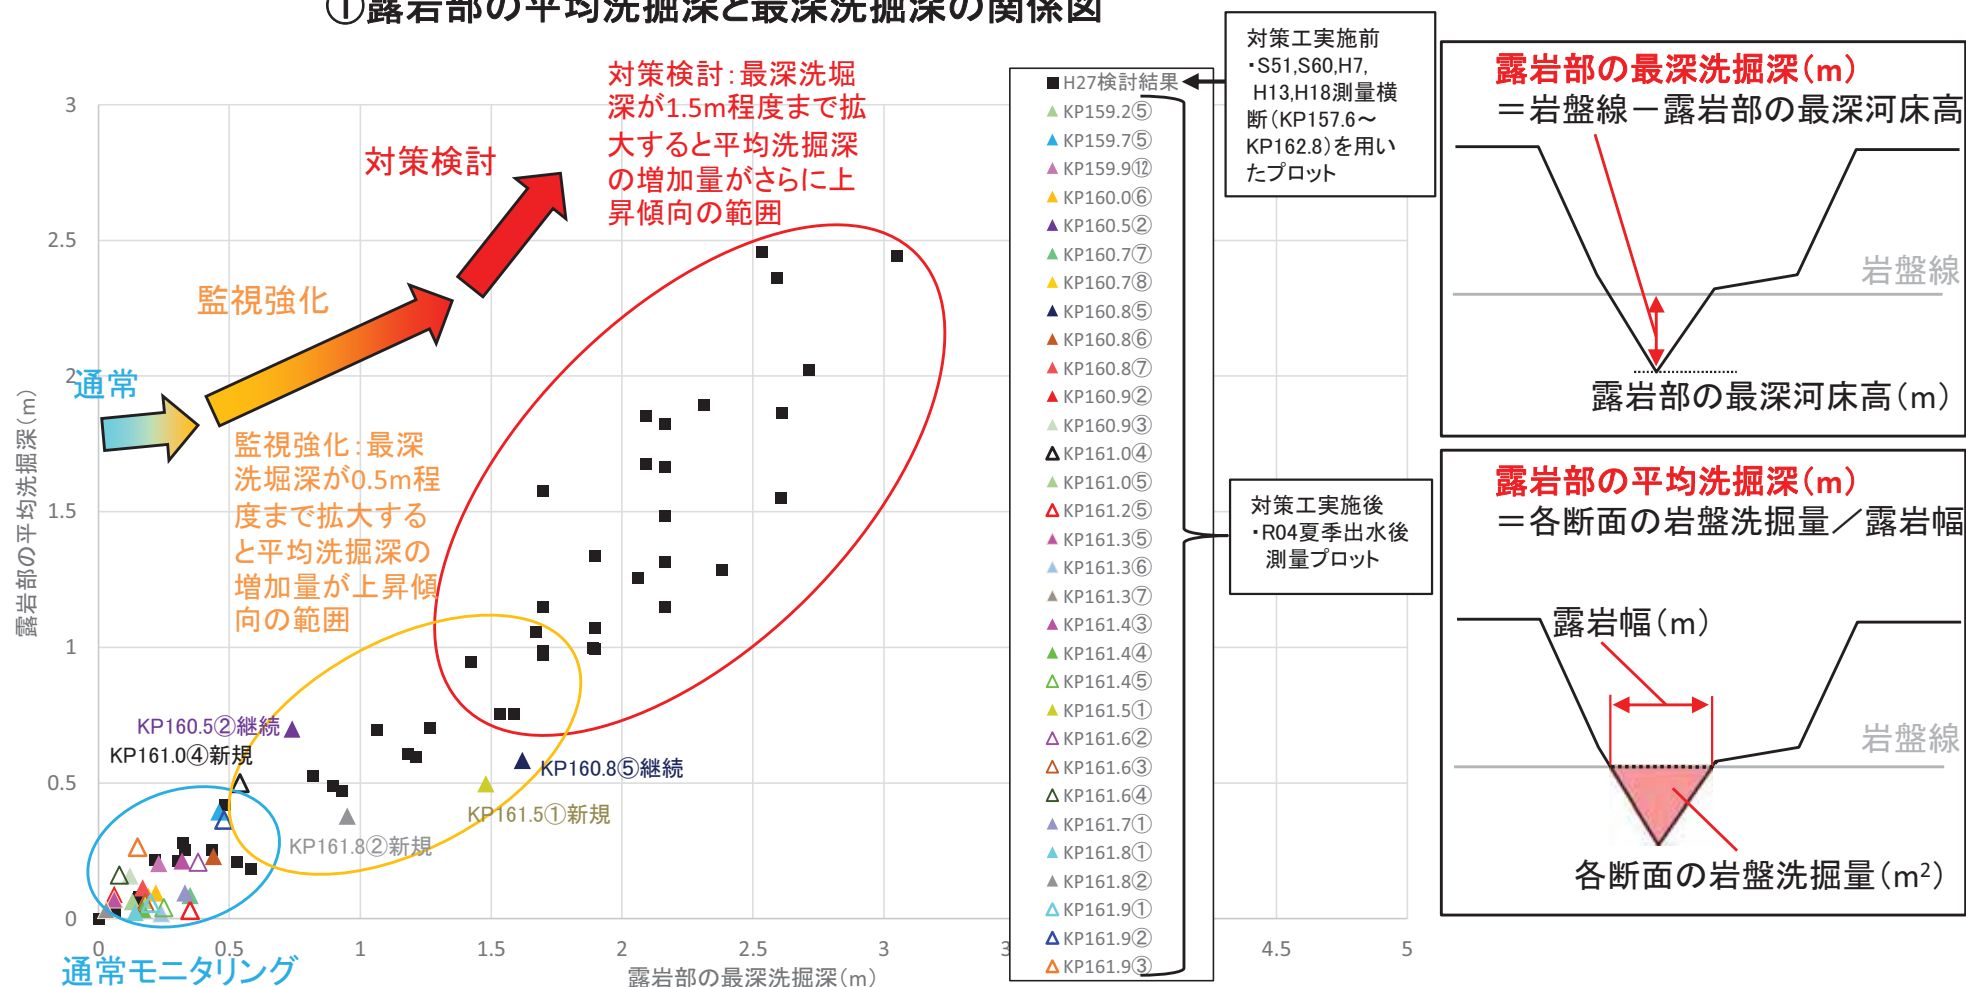
#### ①露岩部の平均洗掘深と最深洗掘深の関係図

- 露岩洗掘に関する順応的管理の閾値(H27検討案※)のグラフに、R04夏季出水後測量結果から軟岩洗掘箇所をプロットした。
- 5カ所の露岩部(KP160.5②継続、KP160.8⑤継続、KP161.0④新規、KP161.5①新規、KP161.8②新規)が監視強化の範疇であり、それ以外は通常モニタリングの範疇である。

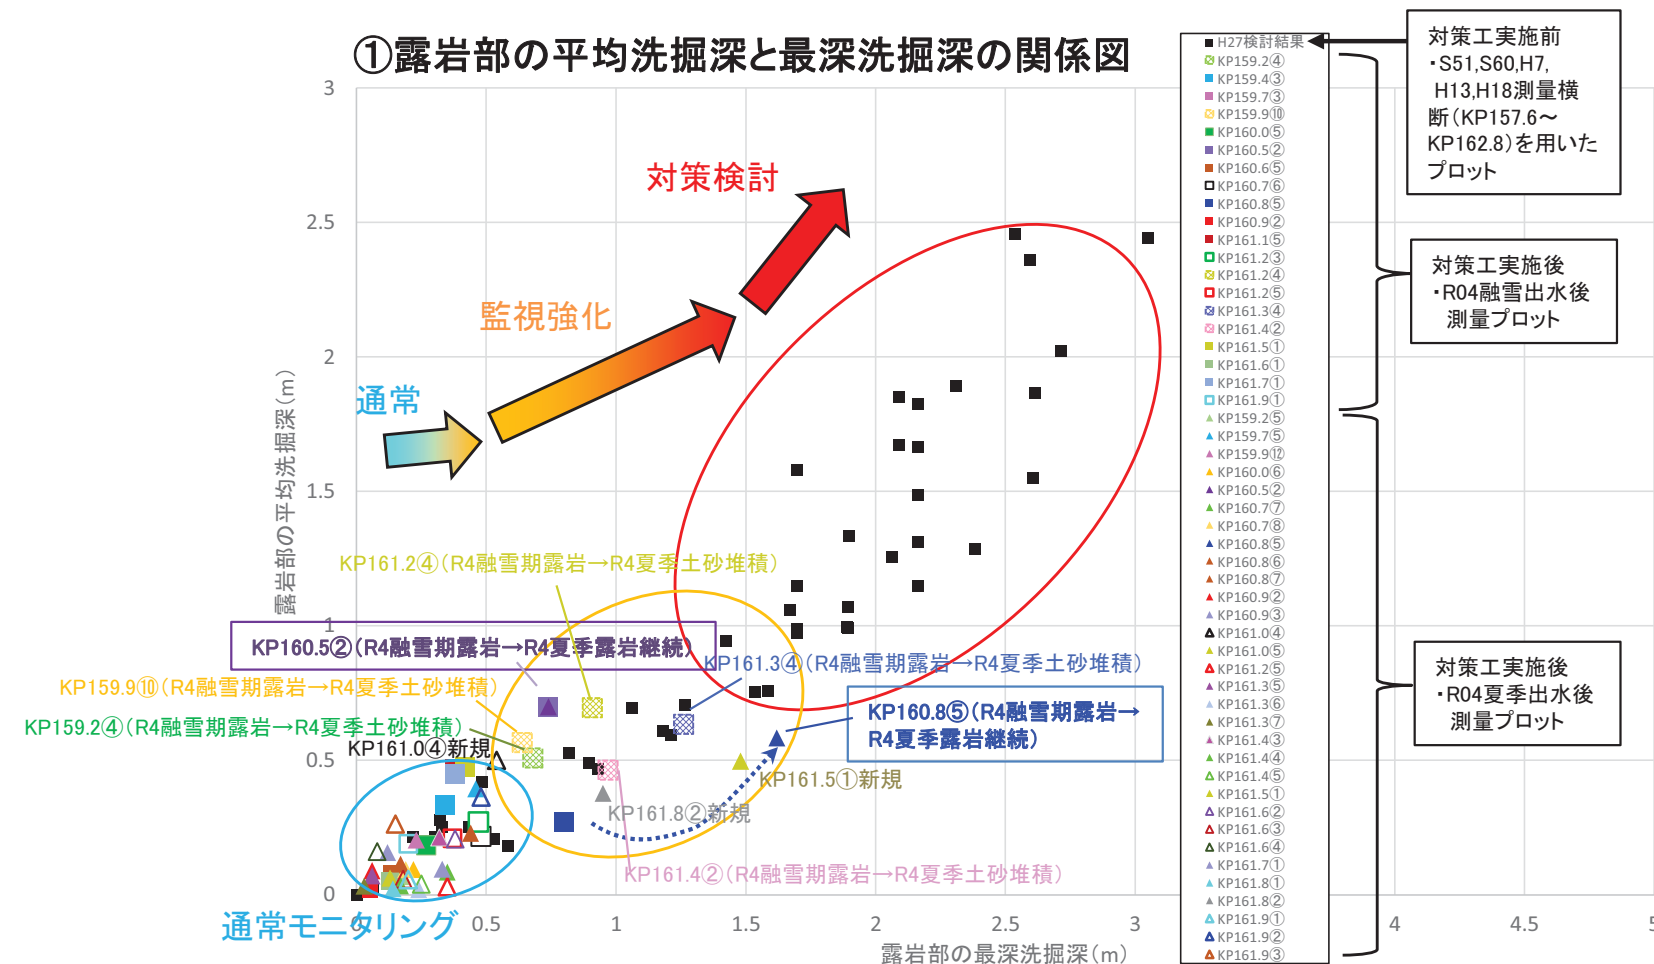
- R04融雪出水後に監視強化であったKP159.2④、KP159.9⑩、KP161.2④、KP161.3④、KP161.4②がR04夏季出水後において露岩上に砂礫が堆積した。
- KP160.5②、KP160.8⑤はR4融雪出水後からR04夏季出水後においても露岩が継続し監視強化の範疇となった。
- R04夏季出水後に新たに3点で監視強化の範囲となる露岩が発生した。
- 上記以外は通常モニタリングの範疇である。
- このように現在の段階施工中では、閾値を超過した箇所においても今後上流への施工が進むにつれ、下流区間に土砂堆積することが想定されるため、今後も経過観察を実施する。

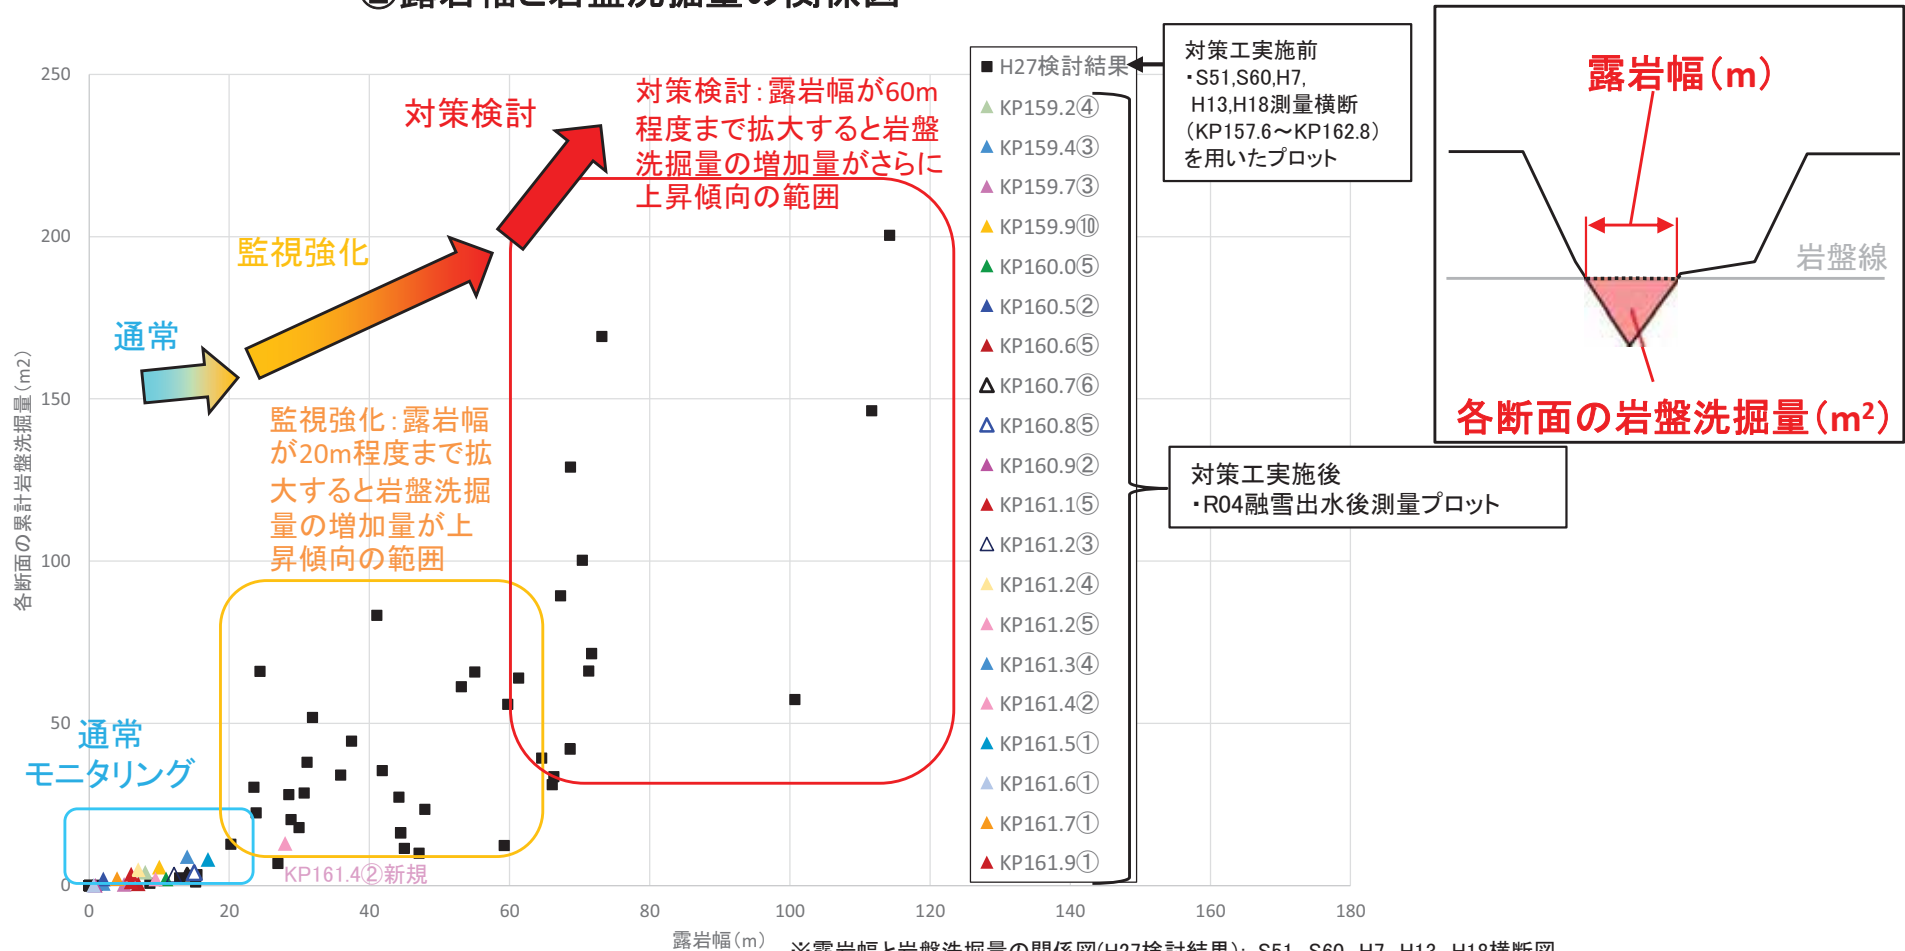
### ② 露岩幅と岩盤洗掘量の関係図

- 露岩洗掘に関する順応的管理の閾値(H27検討案※)のグラフに、R04融雪出水後測量結果から軟岩洗掘箇所をプロットした。
- KP161.4②が監視強化の範疇であり、それ以外は通常モニタリングの範疇である。

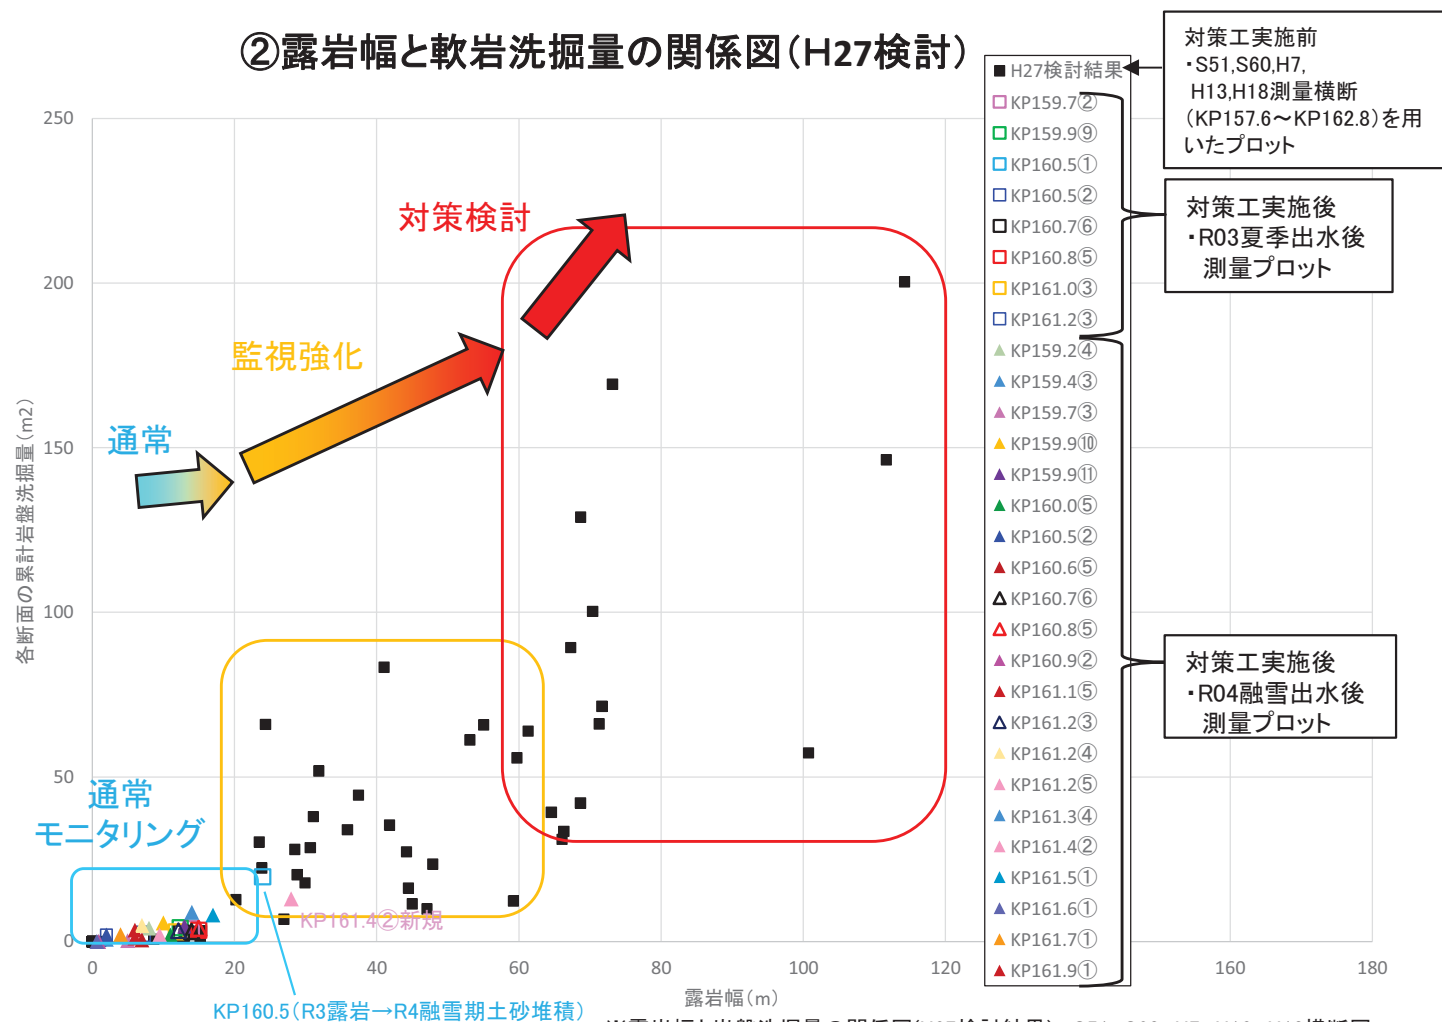
- R03夏季出水後に監視強化であったKP160.5は R04融雪後に軟岩上に砂礫が堆積した。
- R04 融雪後に新たに露岩がKP161.4②で発生した。
