# 第26回 石狩川上流 河道管理ワーキング

＜R4モニタリング結果＞

令和5年2月22日

北海道開発局 旭川開発建設部  
旭川河川事務所

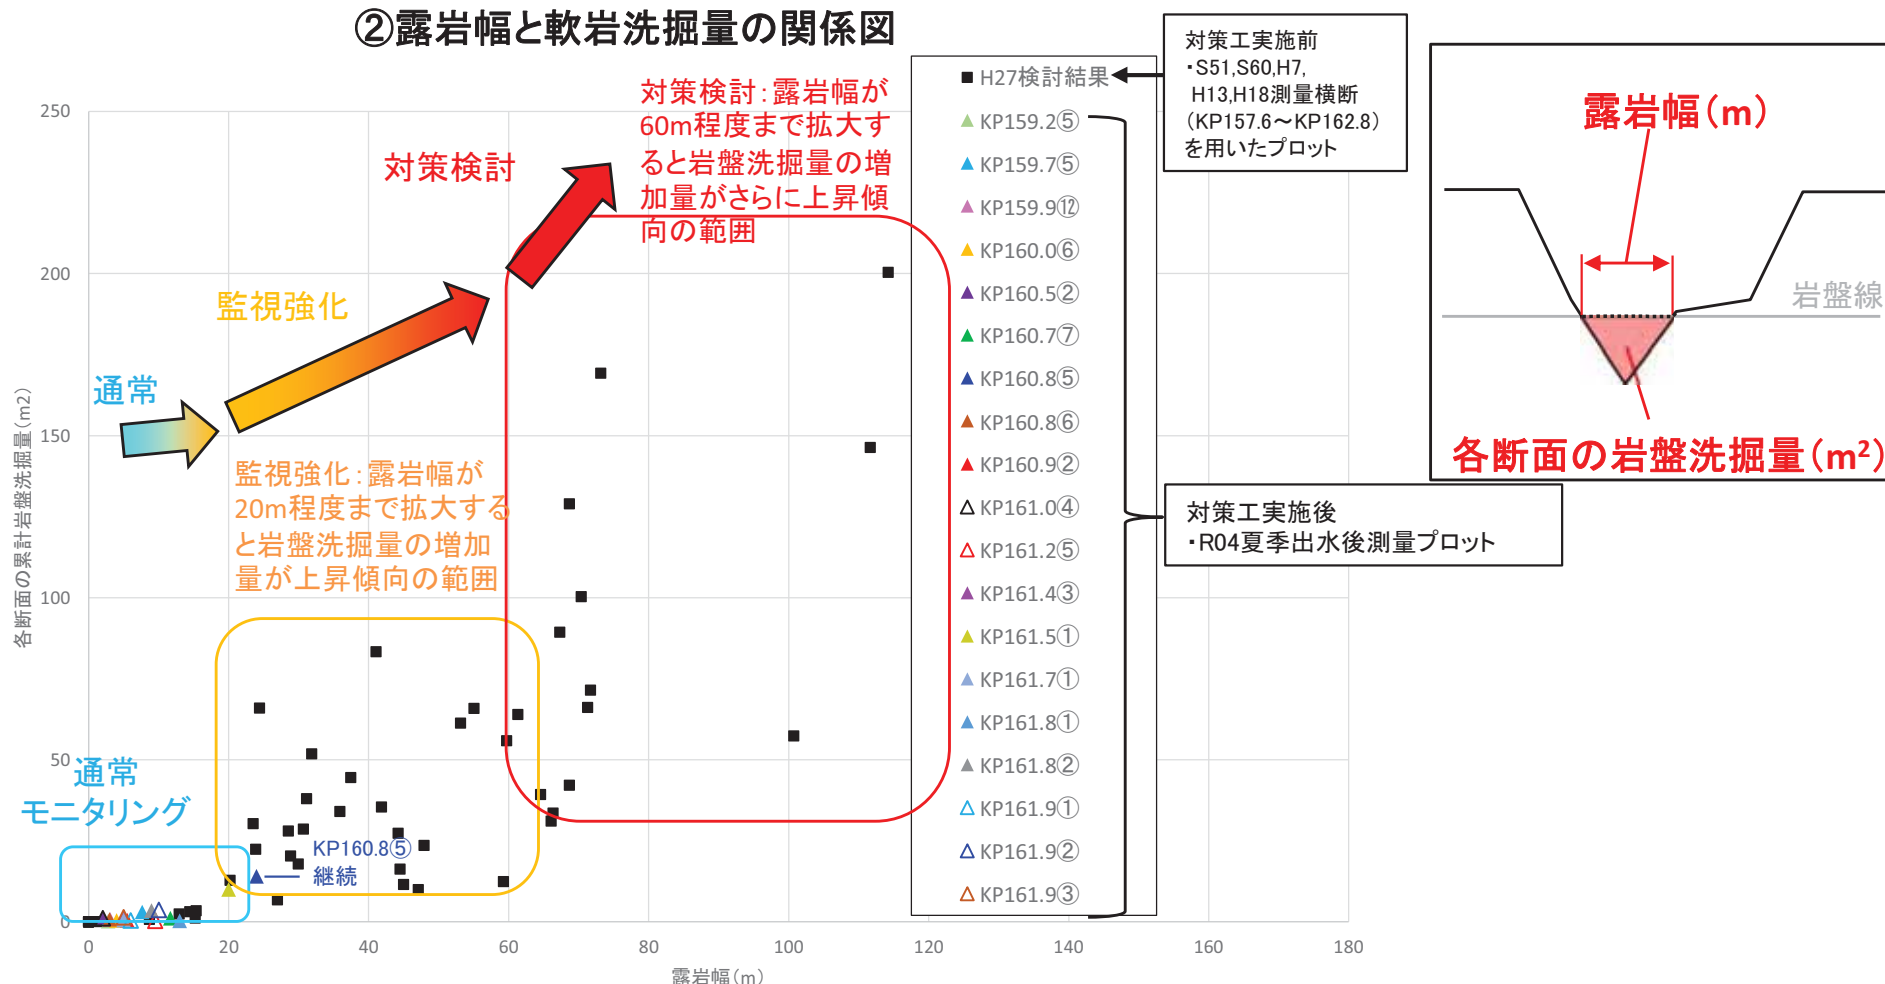
#### ②露岩幅と軟岩洗掘量の関係図

- 露岩洗掘に関する順応的管理の閾値(H27検討案※)のグラフに、R04夏季出水後測量結果から軟岩洗掘箇所をプロットした。
- 1箇所の露岩部(KP160.8⑤継続)が監視強化の範疇であり、それ以外は通常モニタリングの範疇である。

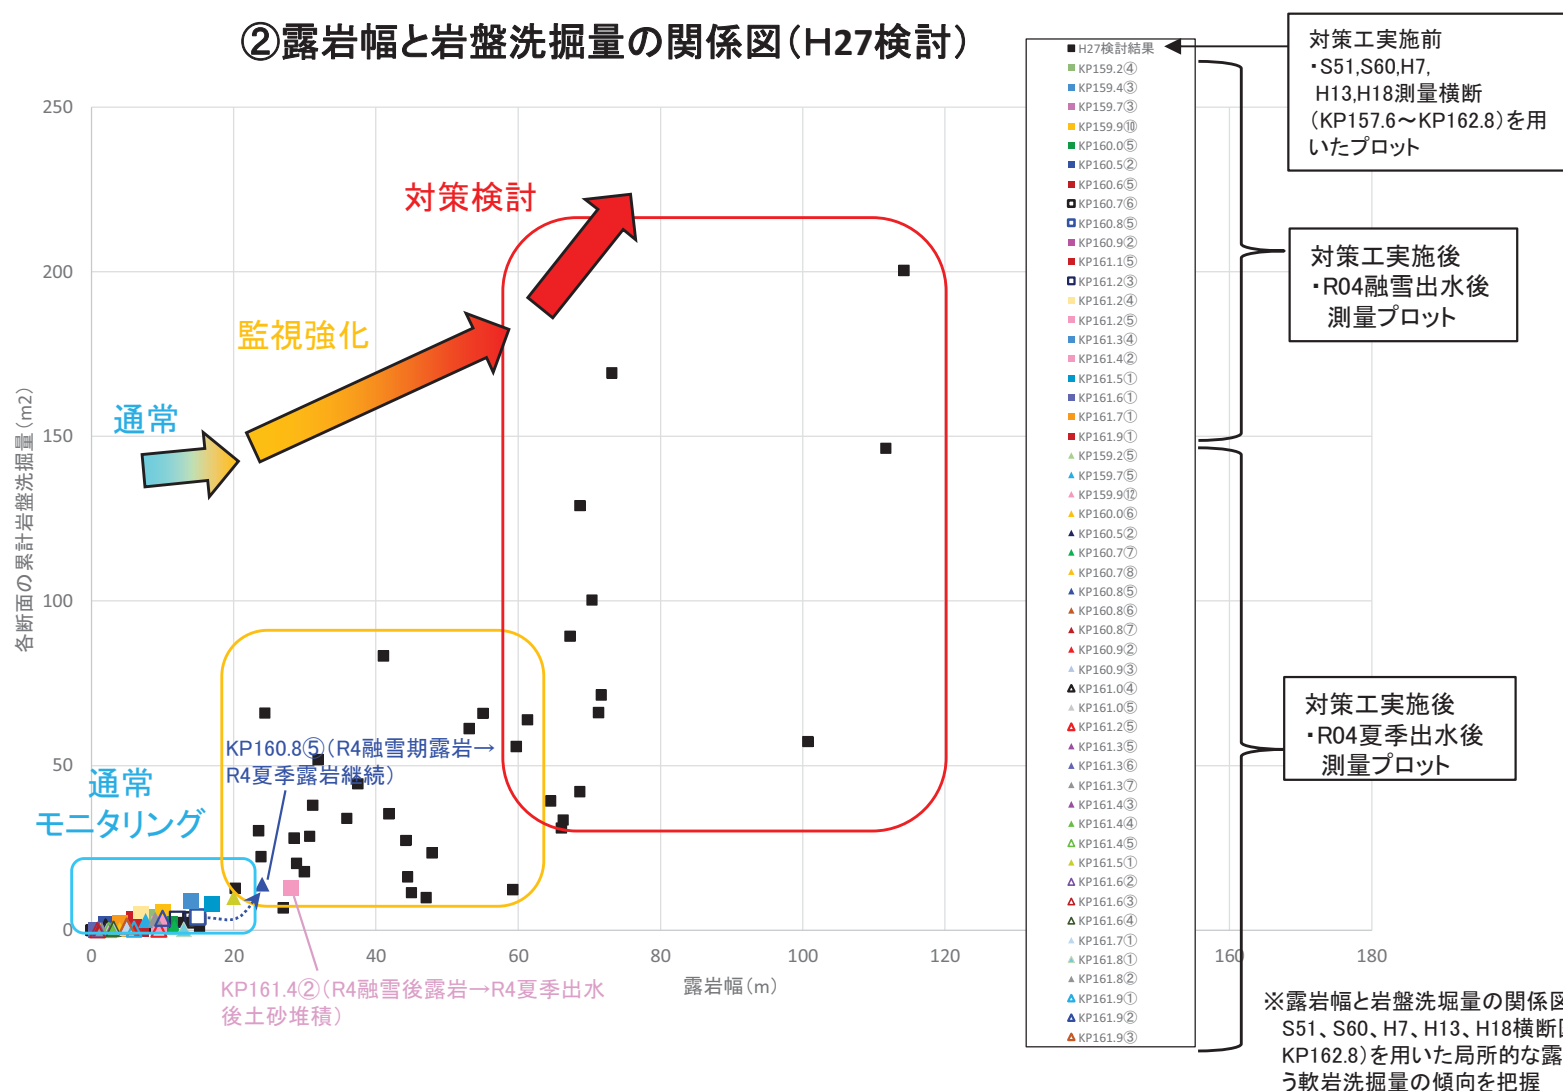
#### ②露岩幅と岩盤洗掘量の関係図(H27検討)

- R03融雪出水後に監視強化であったKP161.4②は R04夏季出水後に軟岩上に砂礫が堆積した。
- R04 夏季出水後にKP160.8⑤で監視強化となる露岩が発生した。
- このように現在の段階施工中では、閾値を超過した箇所においても今後上流への施工が進むにつれ、下流区間に土砂堆積することが想定されるため、今後も経過観察を実施する。

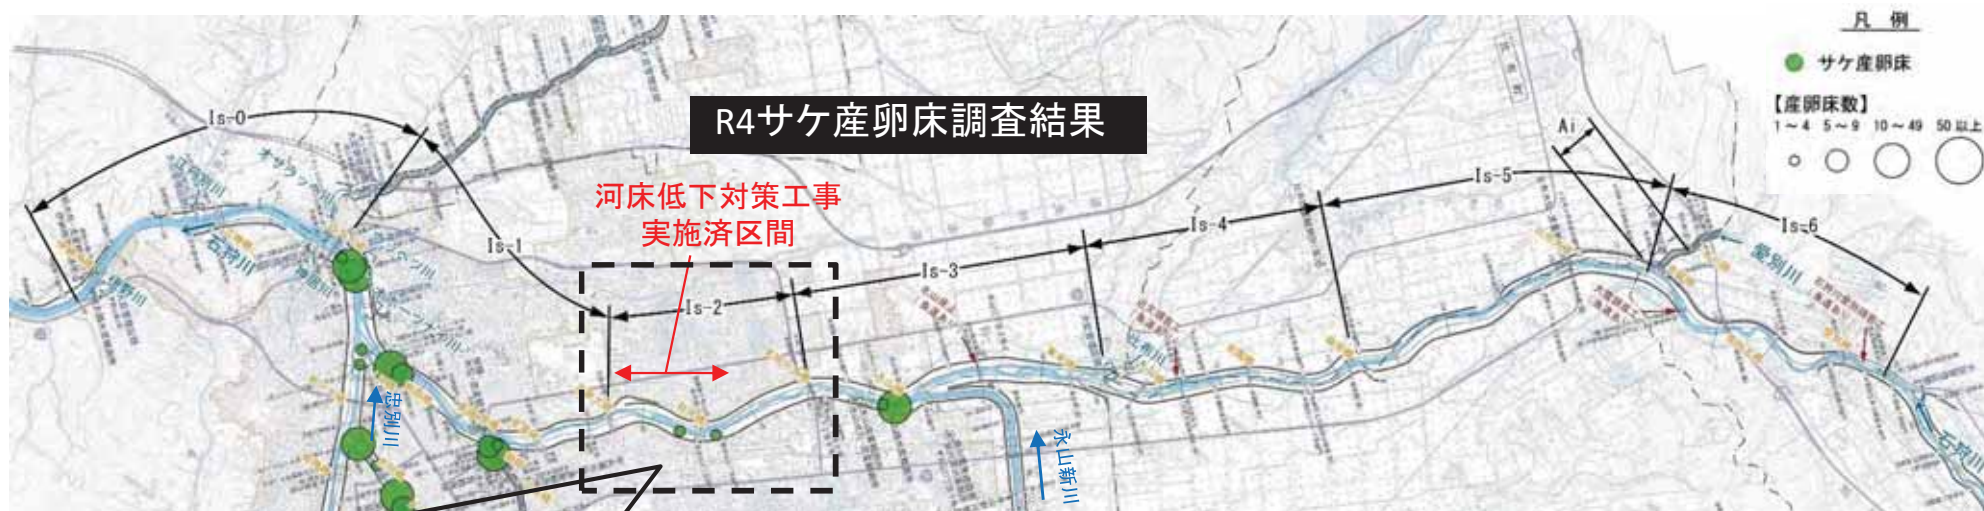
- 河道再生区間におけるR4サケ産卵床は、河道再生工事が完了しているKP160.5で2床、KP161.3で1床(計3床)確認された。
