# 資料- 1

## H28モニタリング結果報告

旭川開発建設部 治水課

# H28モニタリング結果

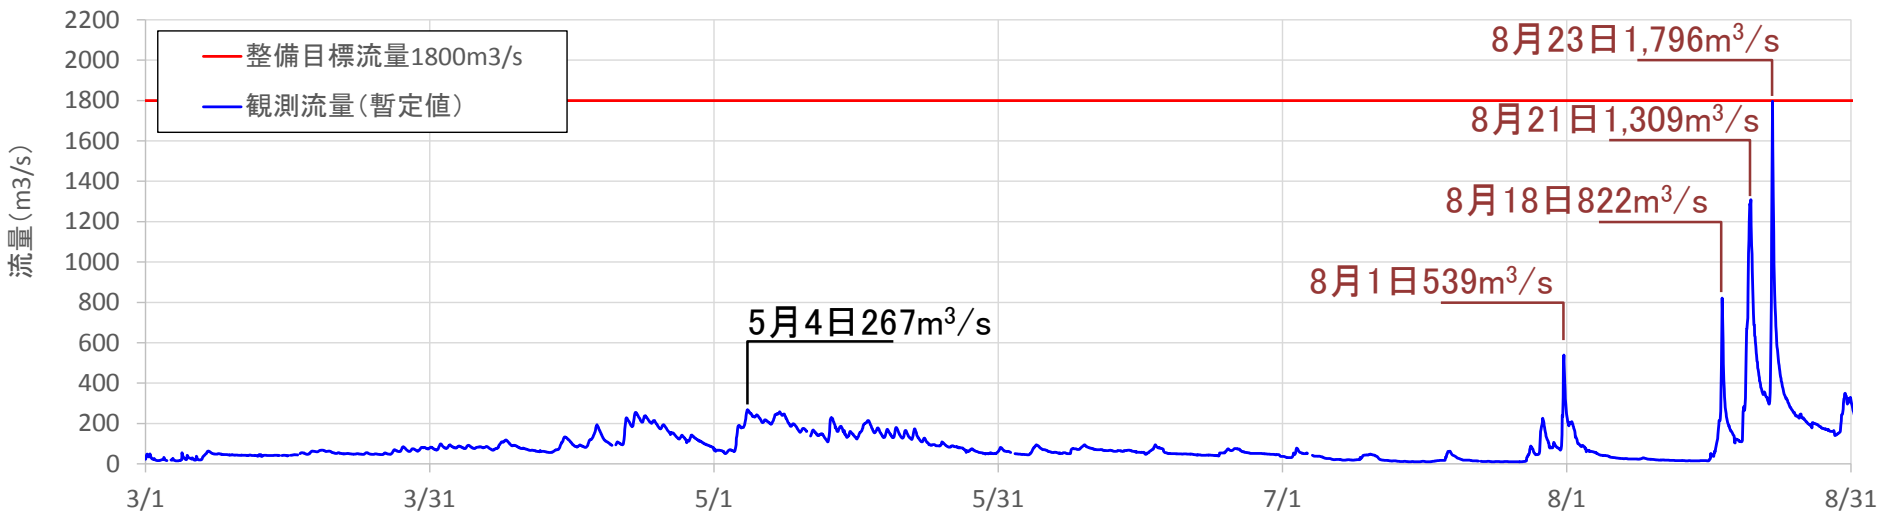
時刻流量 (永山観測所)

- H28年融雪出水のピーク流量は267m<sup>3</sup>/s、H28.8出水のピーク流量は1,796m<sup>3</sup>/s(いずれも暫定値)。
- H28.8出水のピーク流量は整備目標流量1,800m<sup>3</sup>/sと同程度であり、S53年以降では最大。
- H28.8は500m<sup>3</sup>/s (断面平均の掃流力が限界掃流力を上回る流量)以上をピークとするハイドロが4回発生。

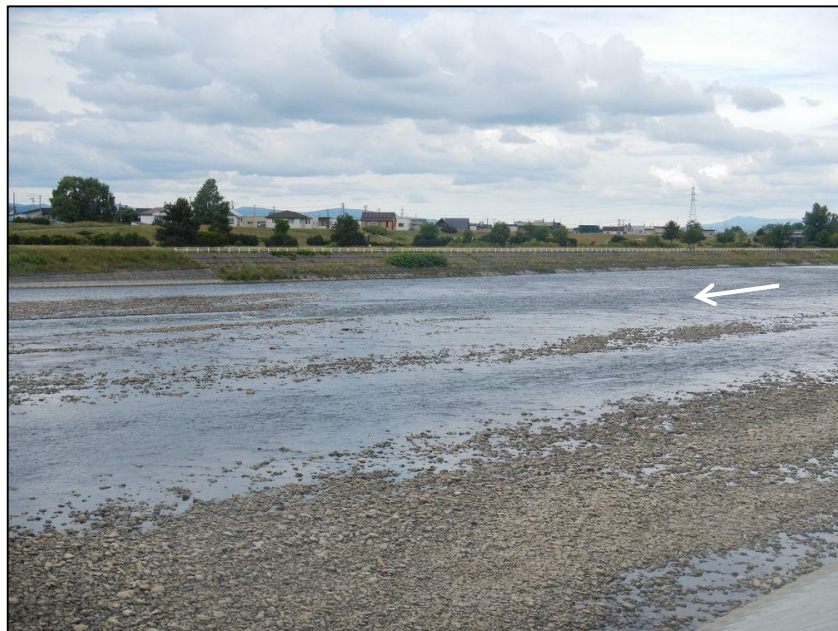
右岸側から撮影 低水路内を全体的に流下している

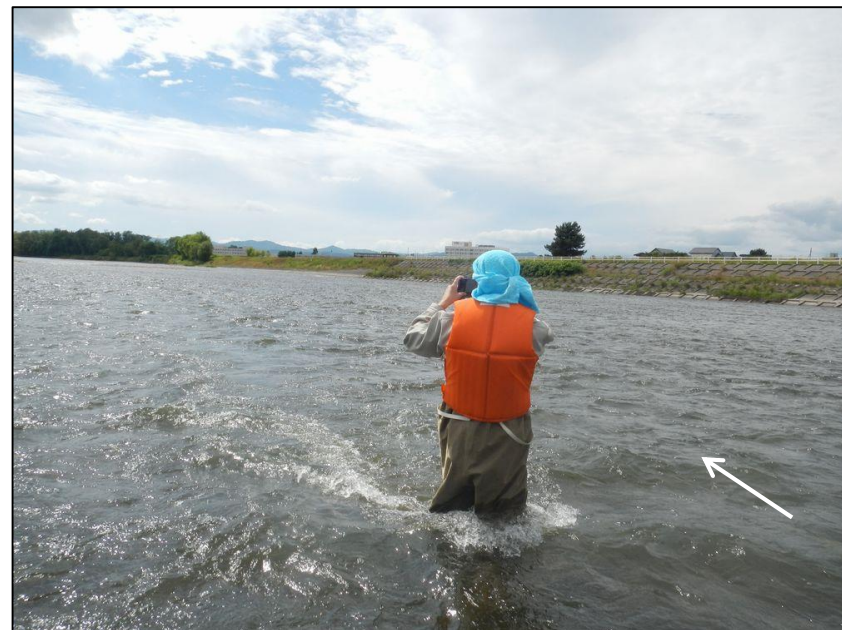
低水路センター付近

左岸側から撮影 砂礫が広く分布

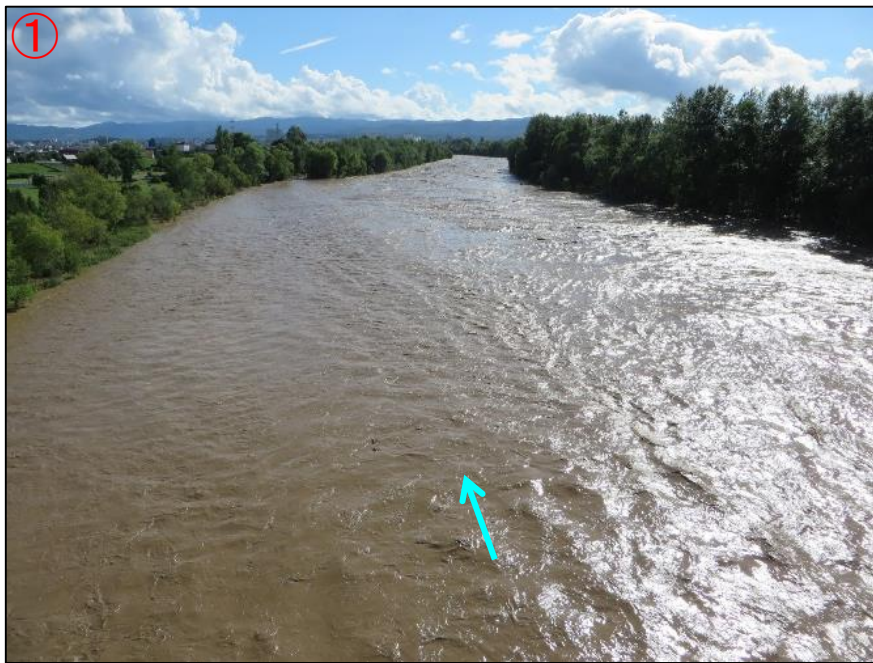
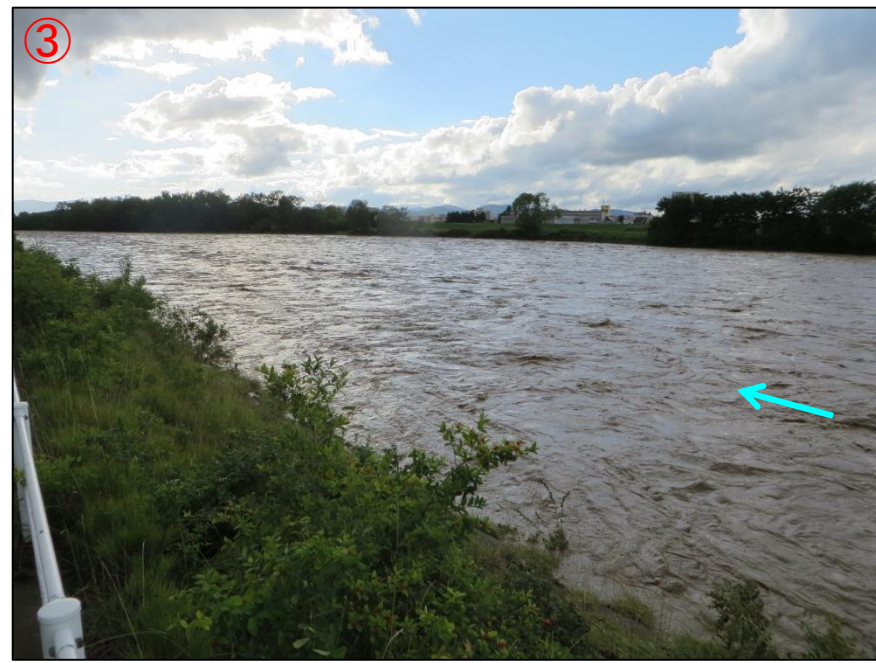
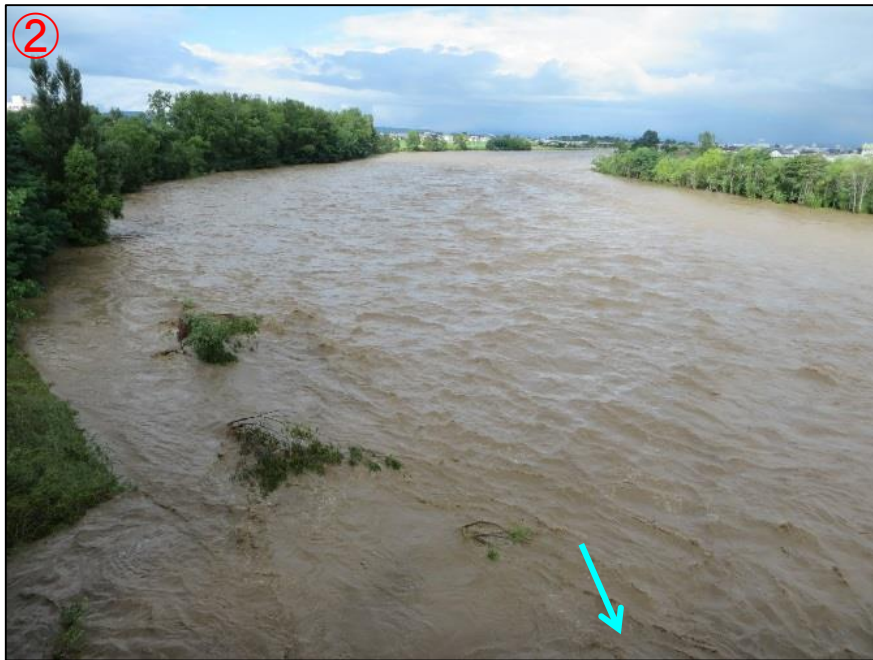
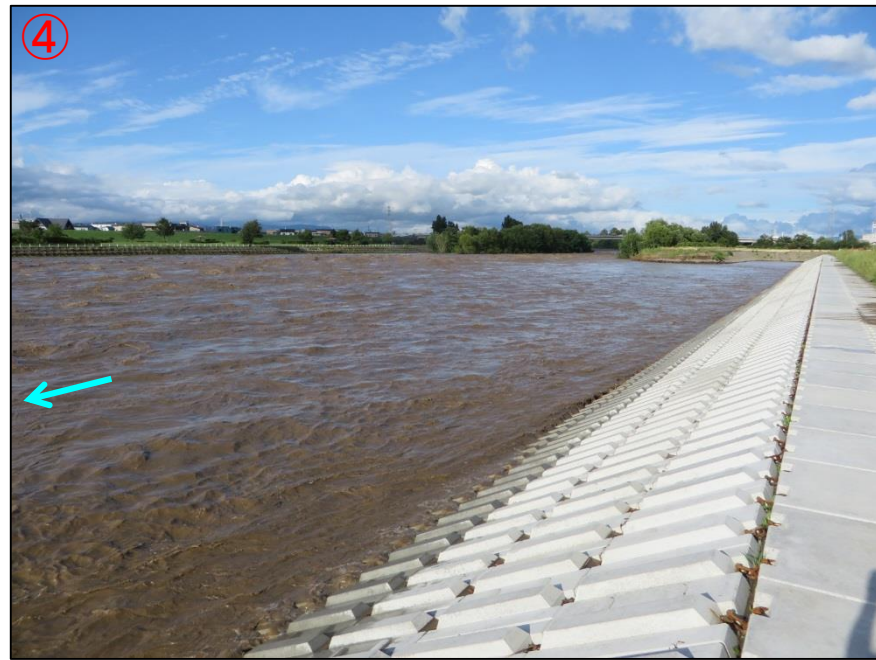
8/23 15:45撮影 Q=1,100m<sup>3</sup>/s程度(永山観測所)

H28.8.23撮影 永山観測所 $Q=1000\text{m}^3/\text{s}$ 程度(ピーク後 暫定値)

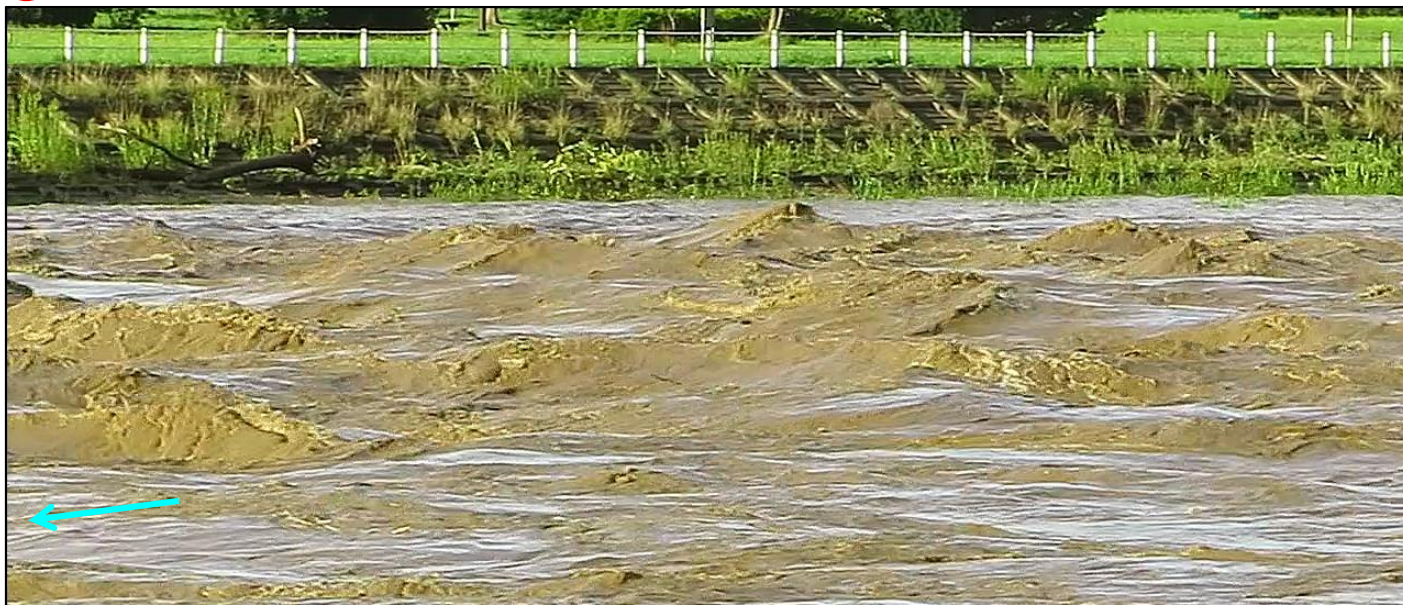
① H27施工区間 上流側

- H27施工区間上流側では、低水路中央部付近において乱れた流れが発生。
- H27施工区間下流側では、上記の乱れた流れが概ね収束しているように見える。

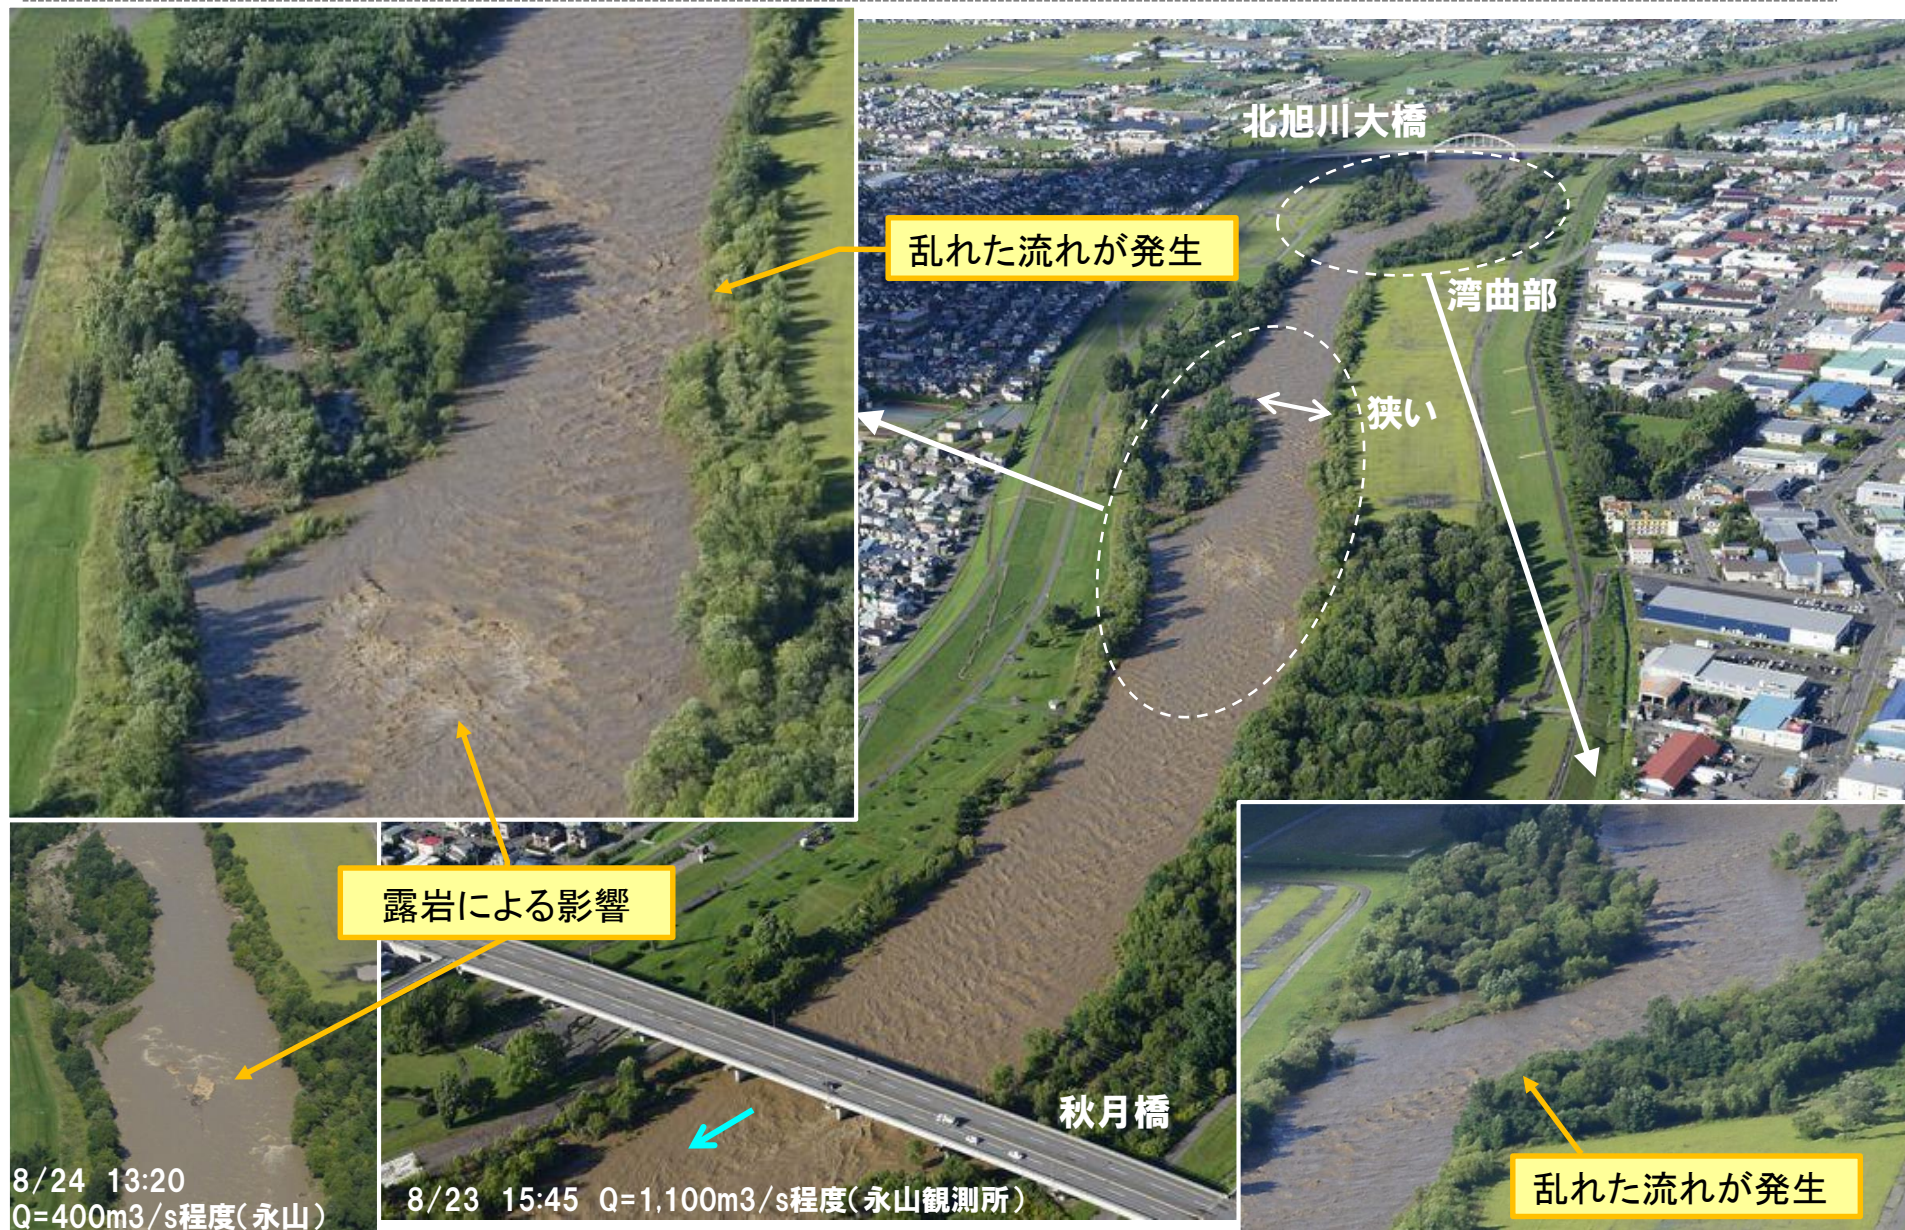
➤ 秋月橋下流と同様に狭窄部で乱れた流れが発生している。湾曲部においても乱れが発生している。
