# 現地視察資料

## 平成28年度施工について

旭川開発建設部 治水課

# 平成26年度～平成28年度の施工内容

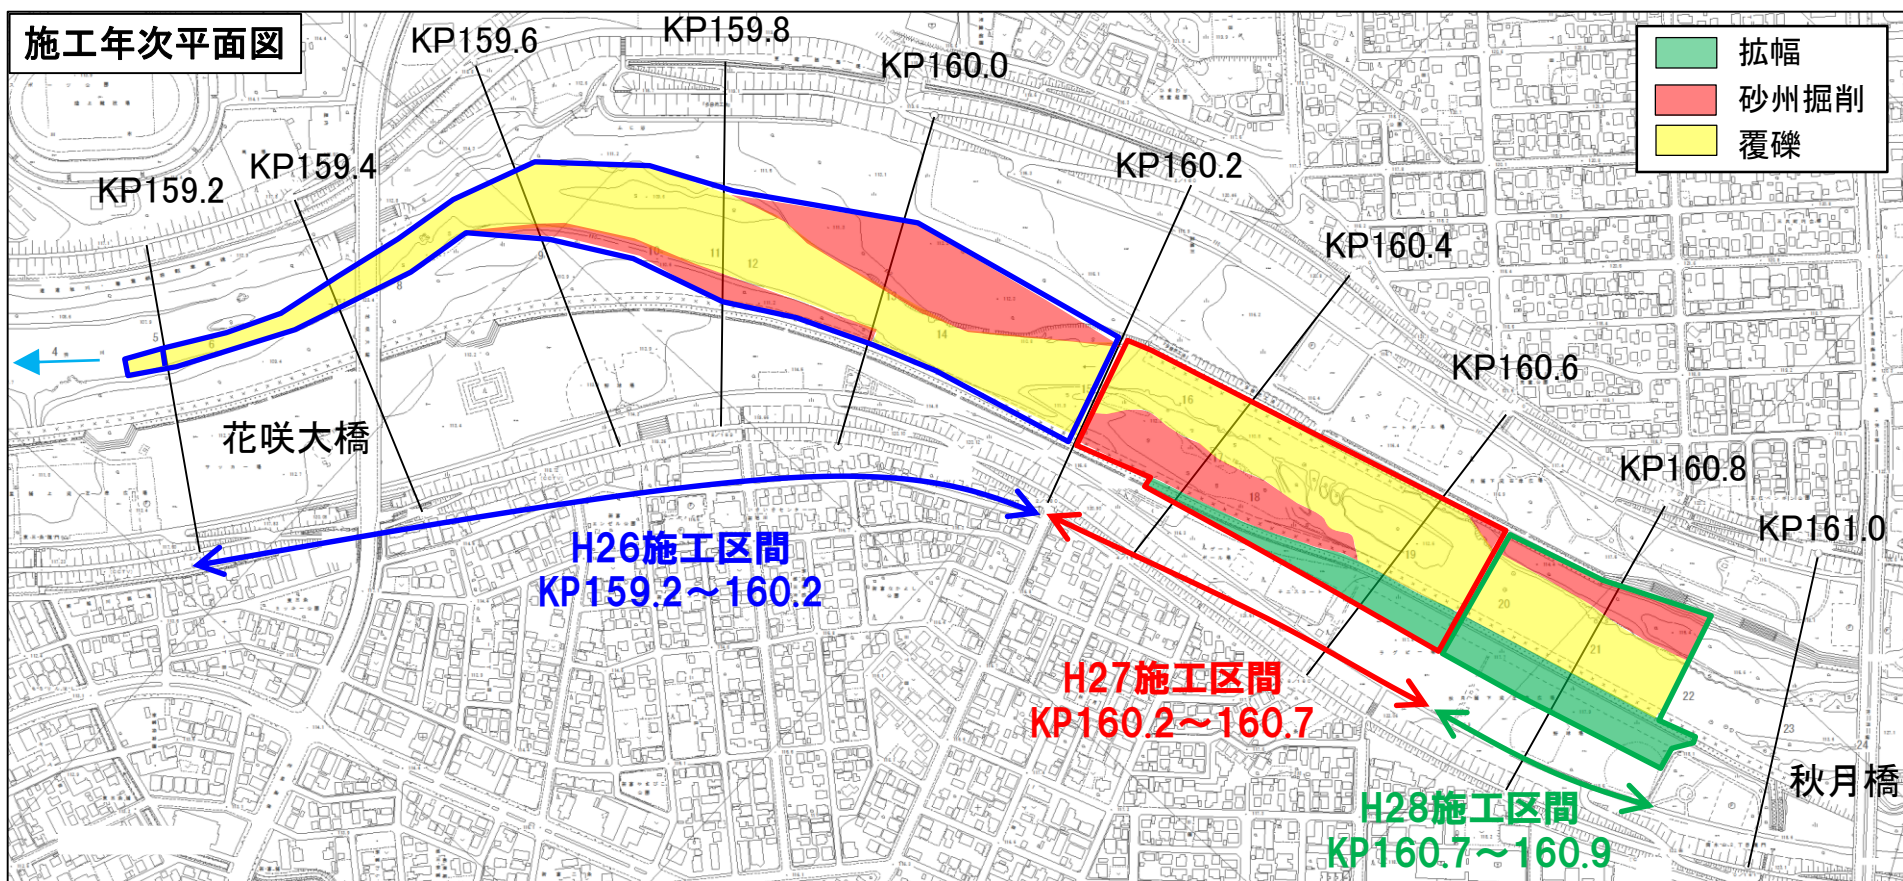
- 着手1年目である平成26年度は、KP159.2～160.2の区間において覆礫・砂州掘削を実施。  
この区間は、上流の低水路拡幅区間と下流の現河床を、約1kmに渡ってすり付ける擦付区間。
- 2年目の平成27年度は、KP160.2～160.7の区間において施工を実施し、低水路拡幅に着手。  
KP160.4～160.7における約300mの低水路拡幅を実施。
- 3年目の平成28年度(今年度)は、KP160.7～160.9の区間において施工を実施し、平成27年度区間に引き続き左岸側の低水路拡幅を実施。

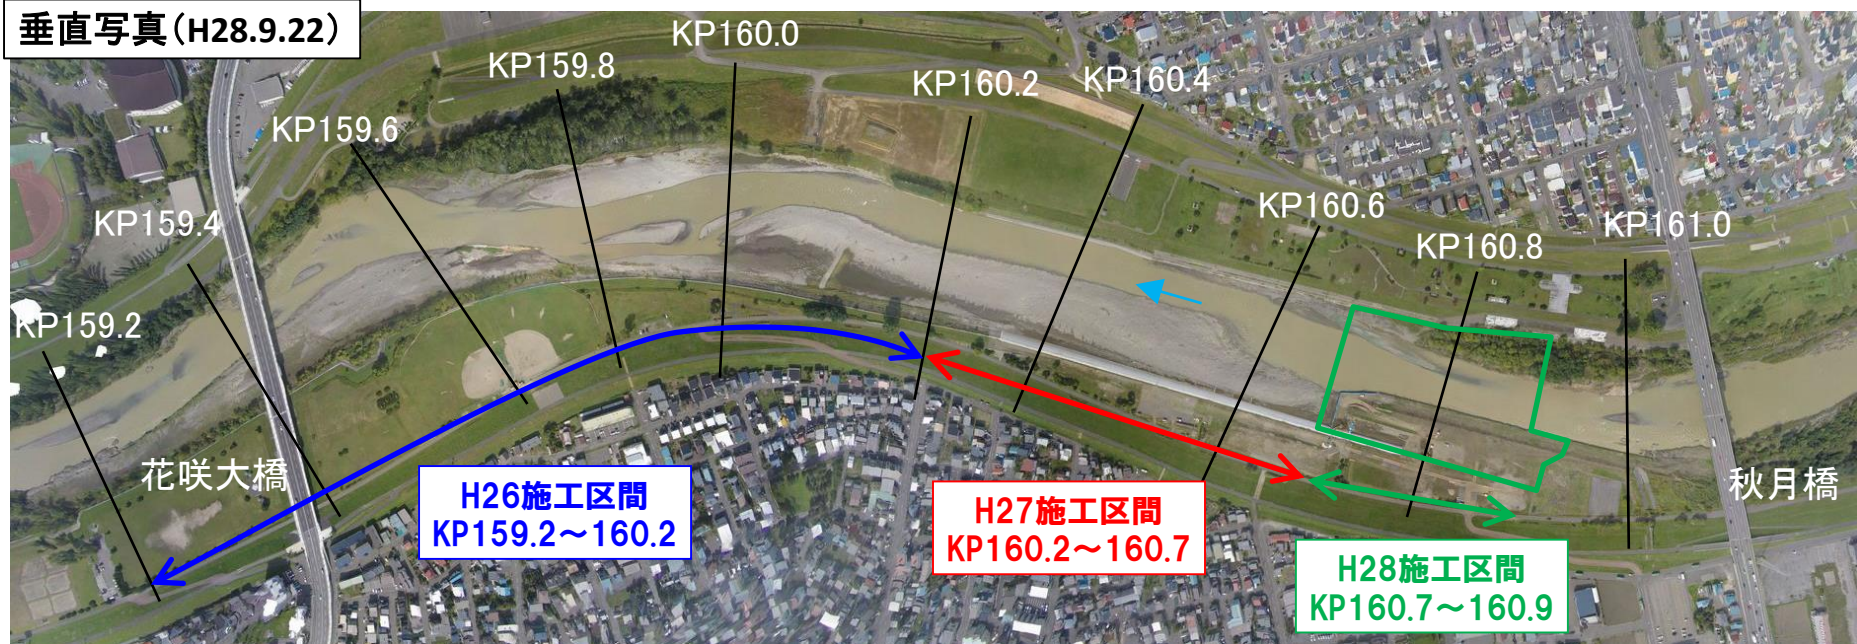
垂直写真(H28.9.22)

# 平成28年度施工箇所(施工前状況)

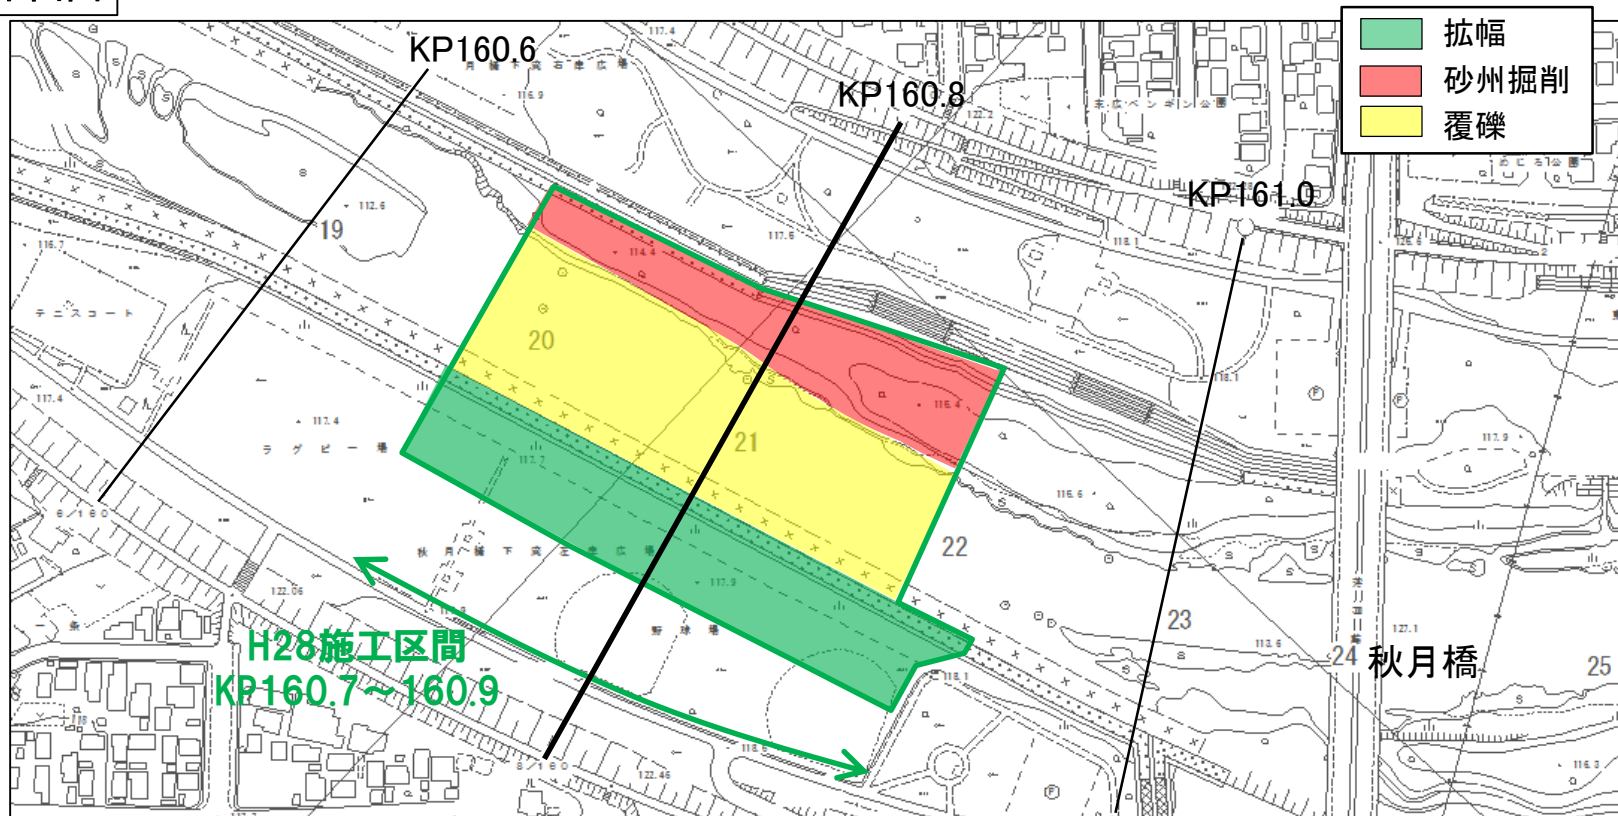
施工平面図

# 平成28年度施工箇所(施工形状)

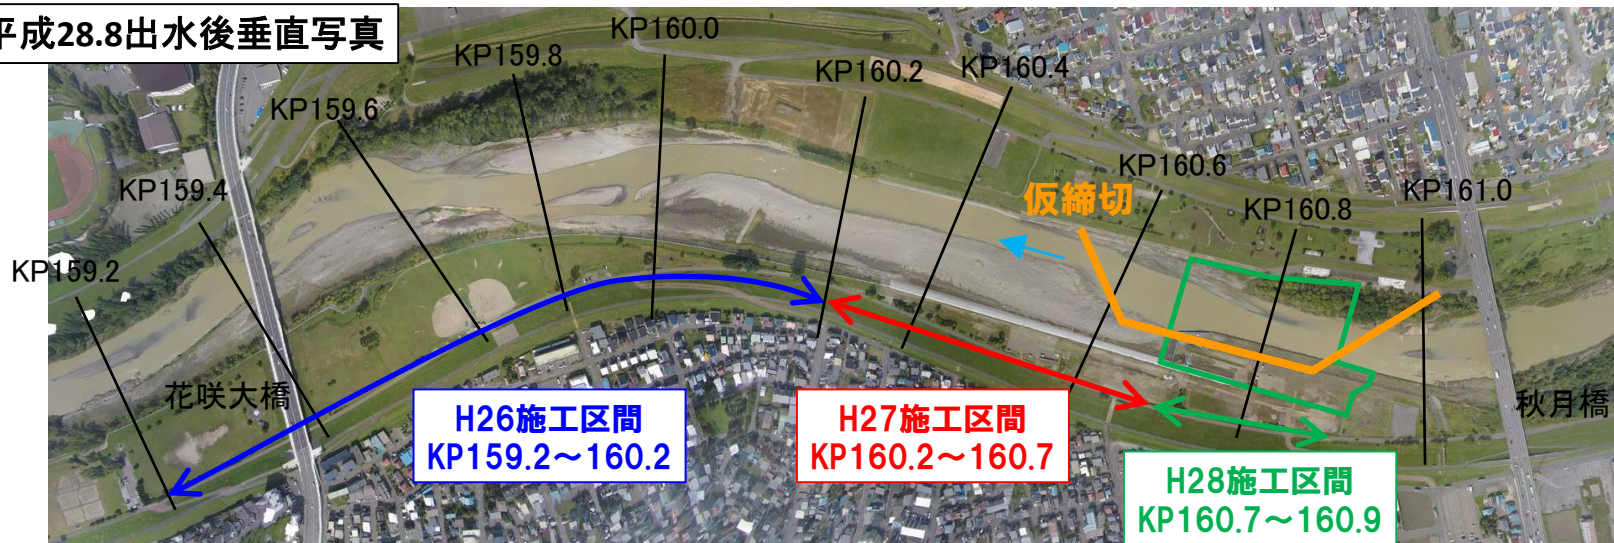
平成28.8出水後垂直写真

➤ 平成27施工区間上流端(KP160.6)周辺の深掘れ部は、平成28年度施工の仮締切内となり再覆礫される。

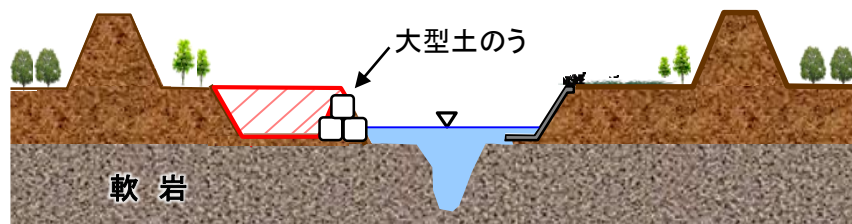
①大型土のうを設置して土砂掘削し、土砂を仮置する

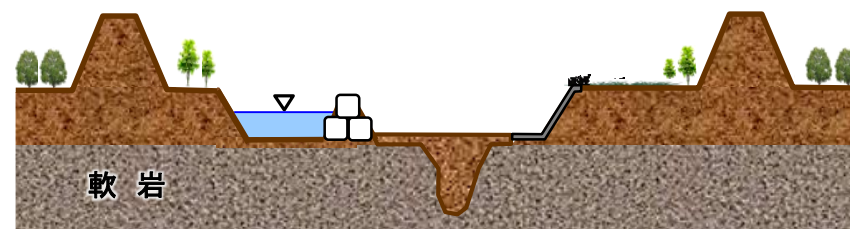
③仮置した掘削土砂を岩盤線+50cm程度で覆礫を実施

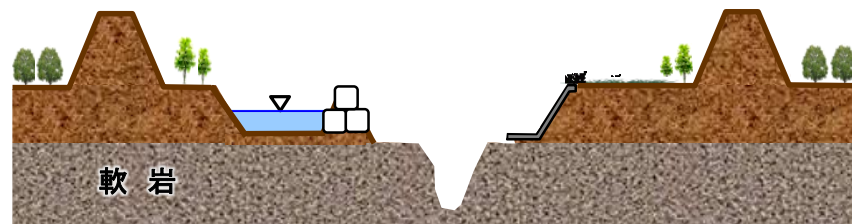
②上下流に仮締切を設置し、掘削箇所を仮水路として使用

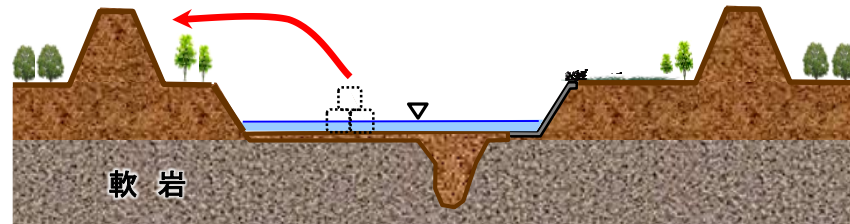
④上下流の仮締切及び大型土のうを撤去し、全面通水する

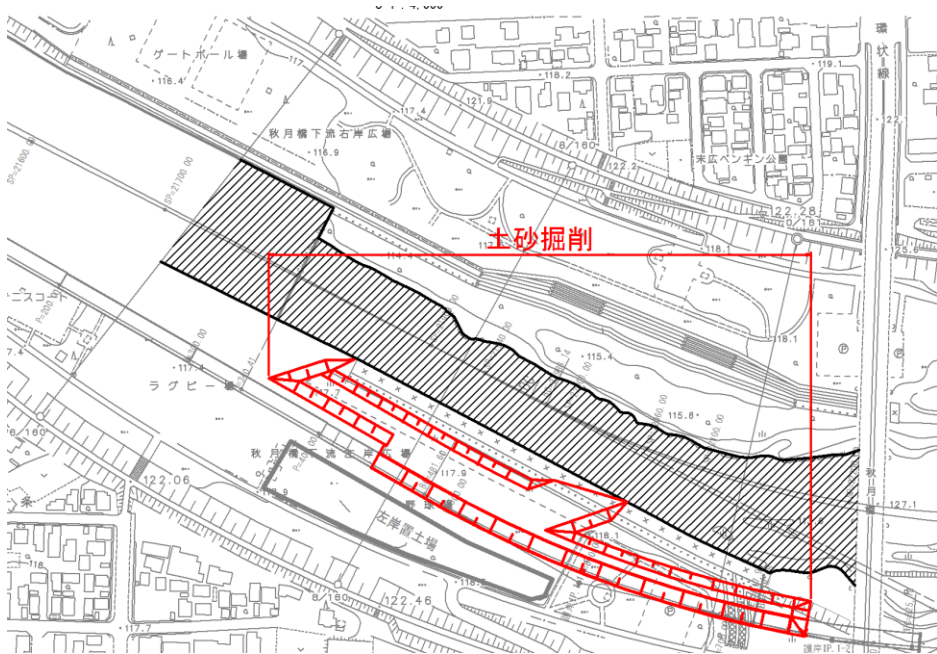
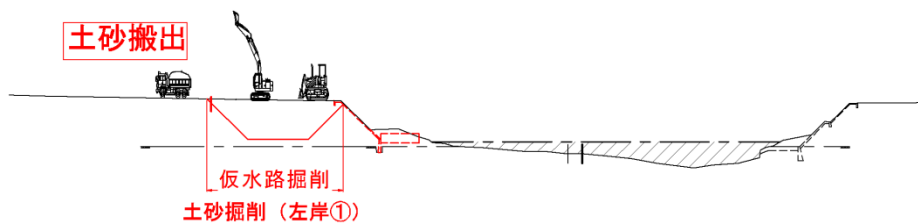
### 施工平面図

## 1. 左岸側高水敷掘削

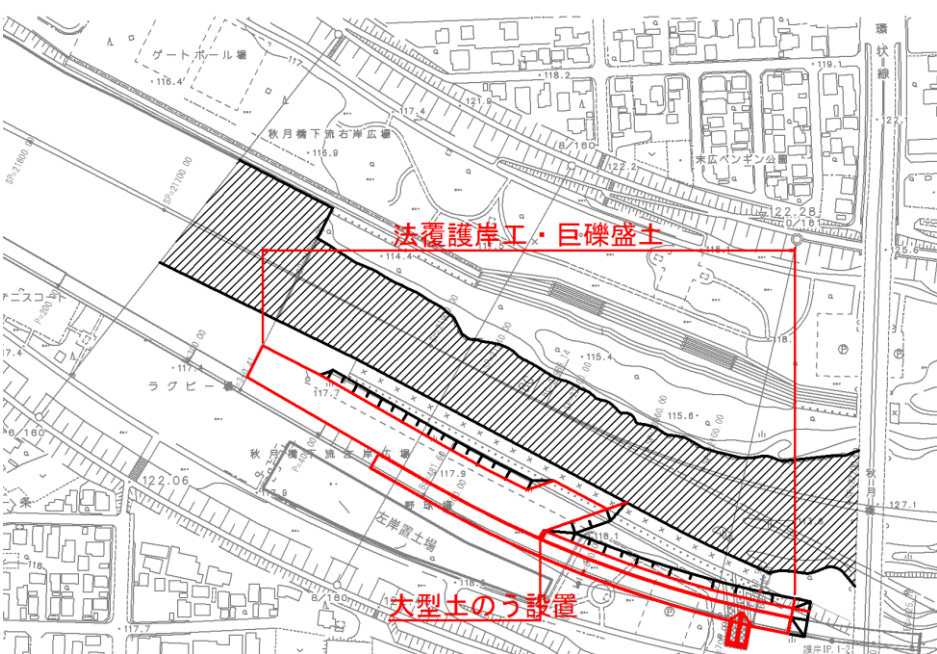
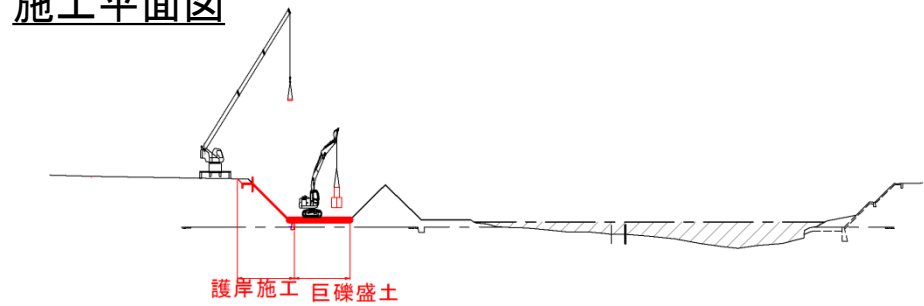
### 施工平面図

## 2. 低水護岸施工、巨礫敷設

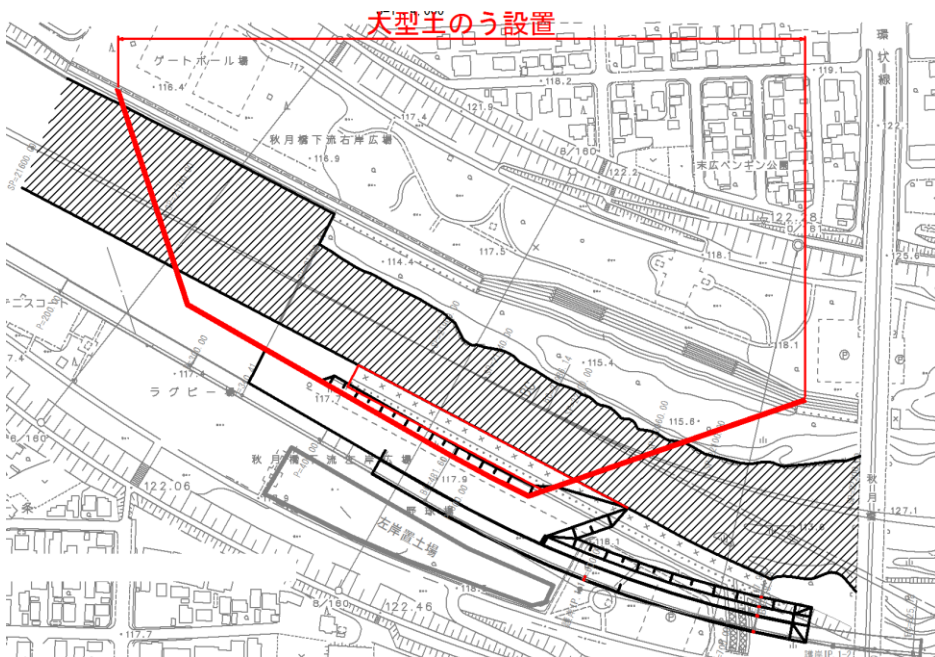
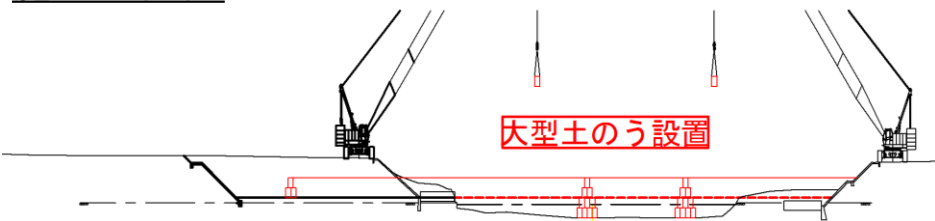
施工平面図

## 3. 左岸仮排水路、締切工設置

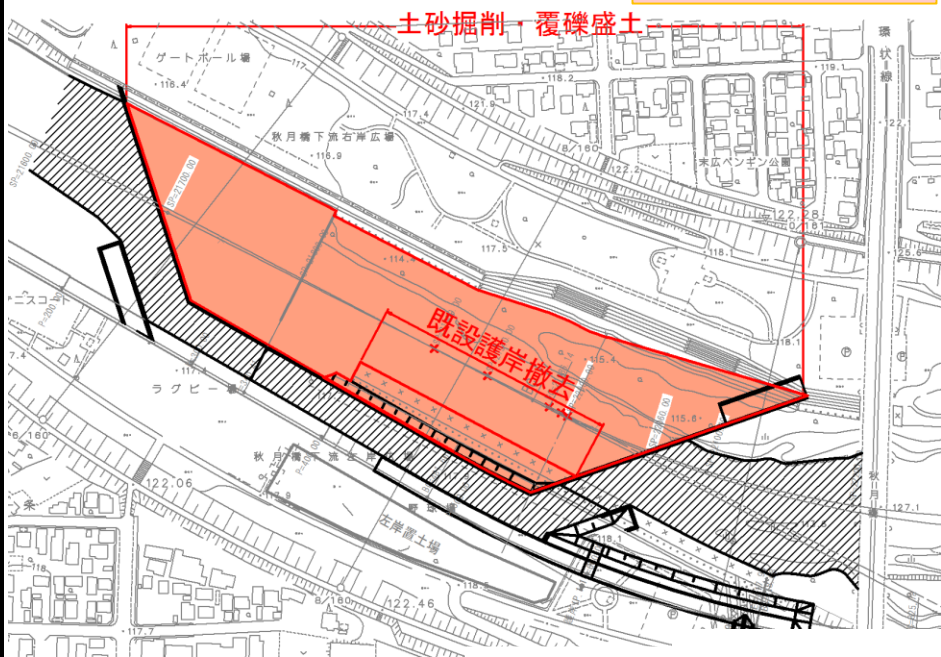
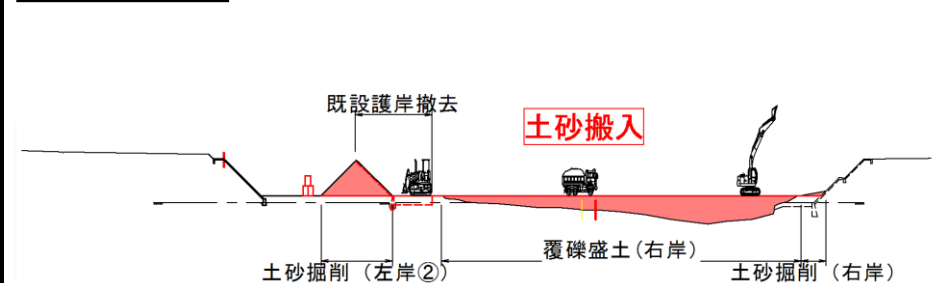
施工平面図

## 4. 砂州掘削、覆礫実施

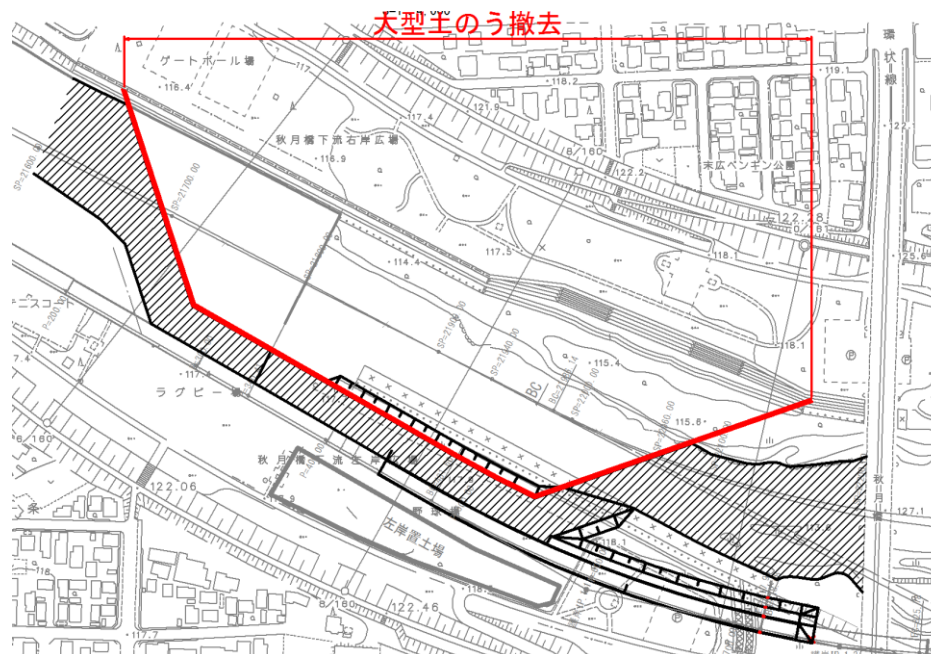
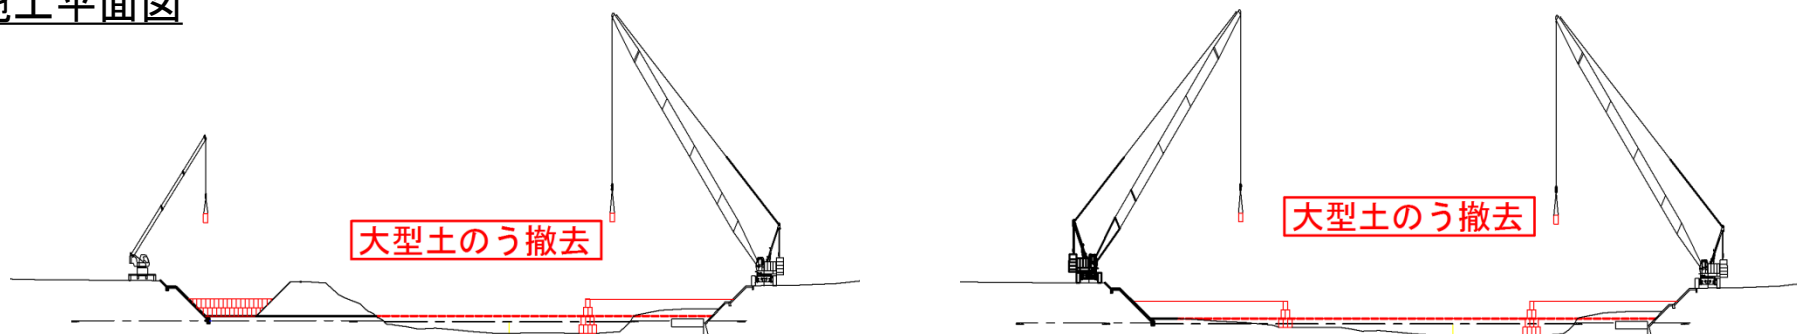
施工平面図

## 5. 左岸仮排水路、締切工撤去

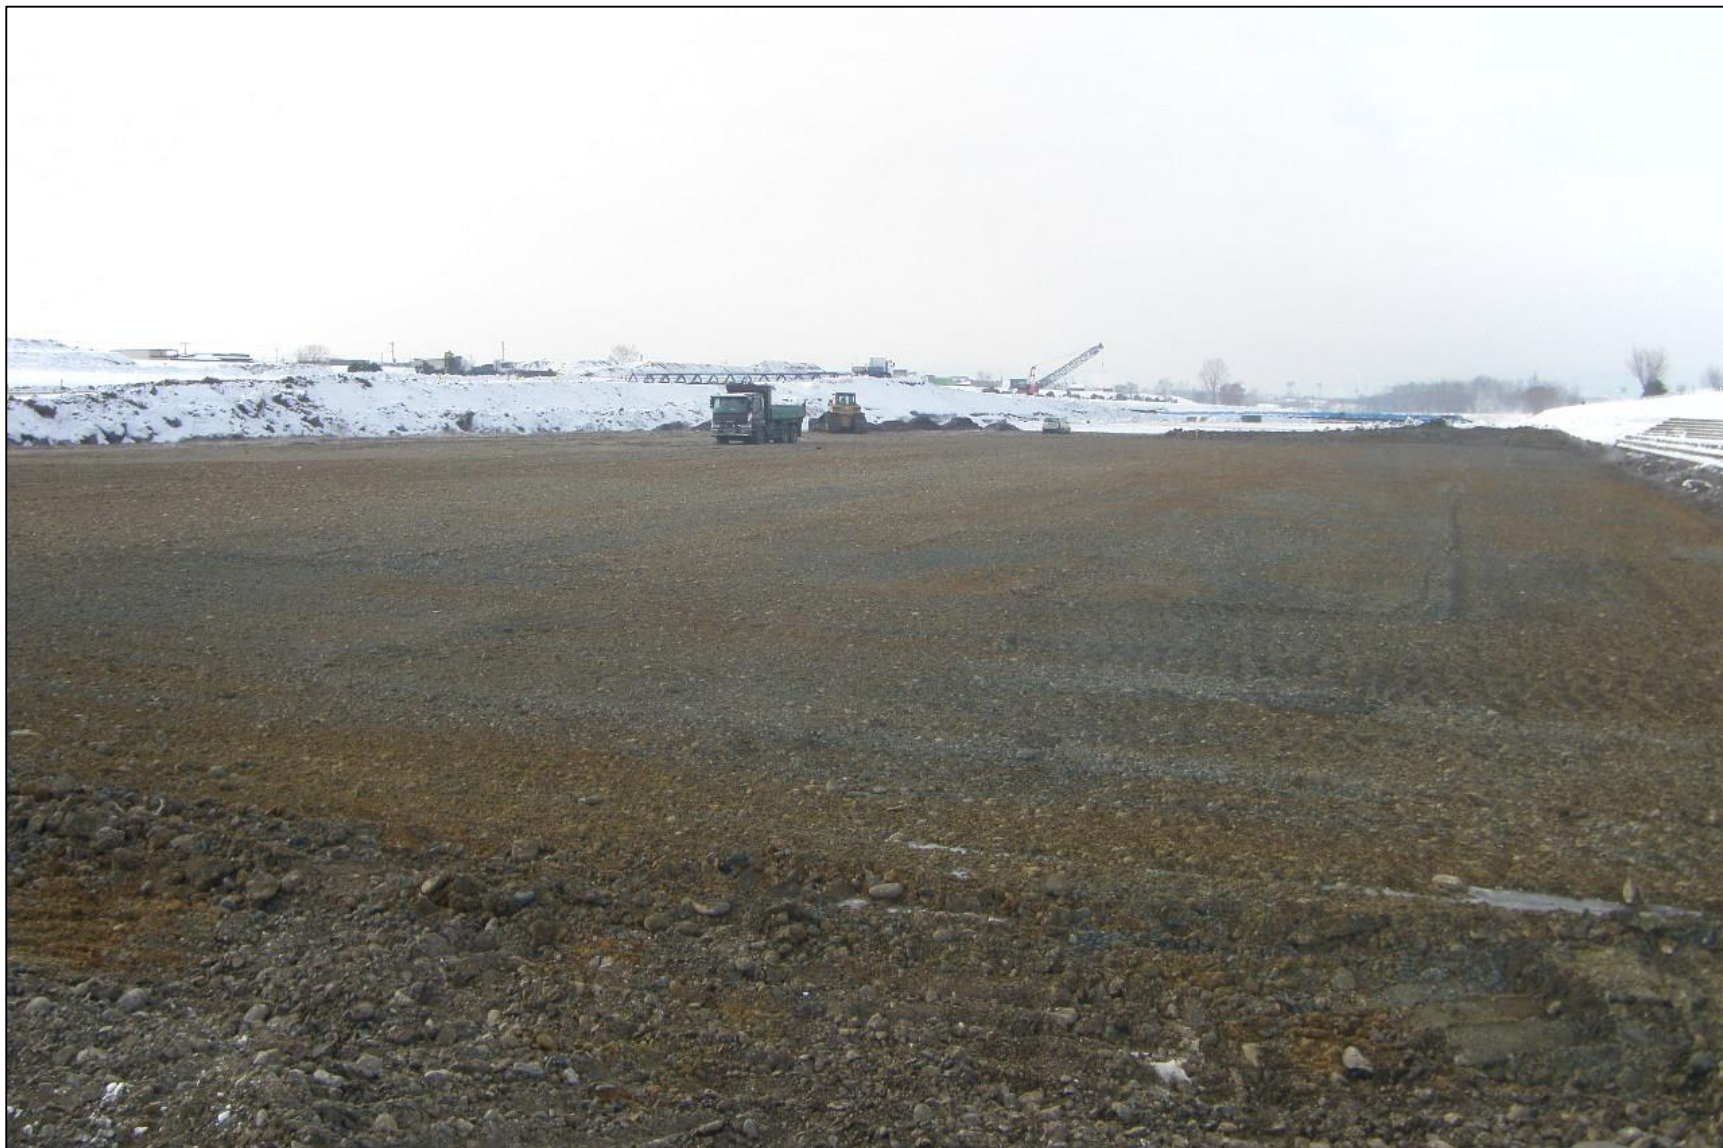
覆礫施工中(28.1.25撮影)

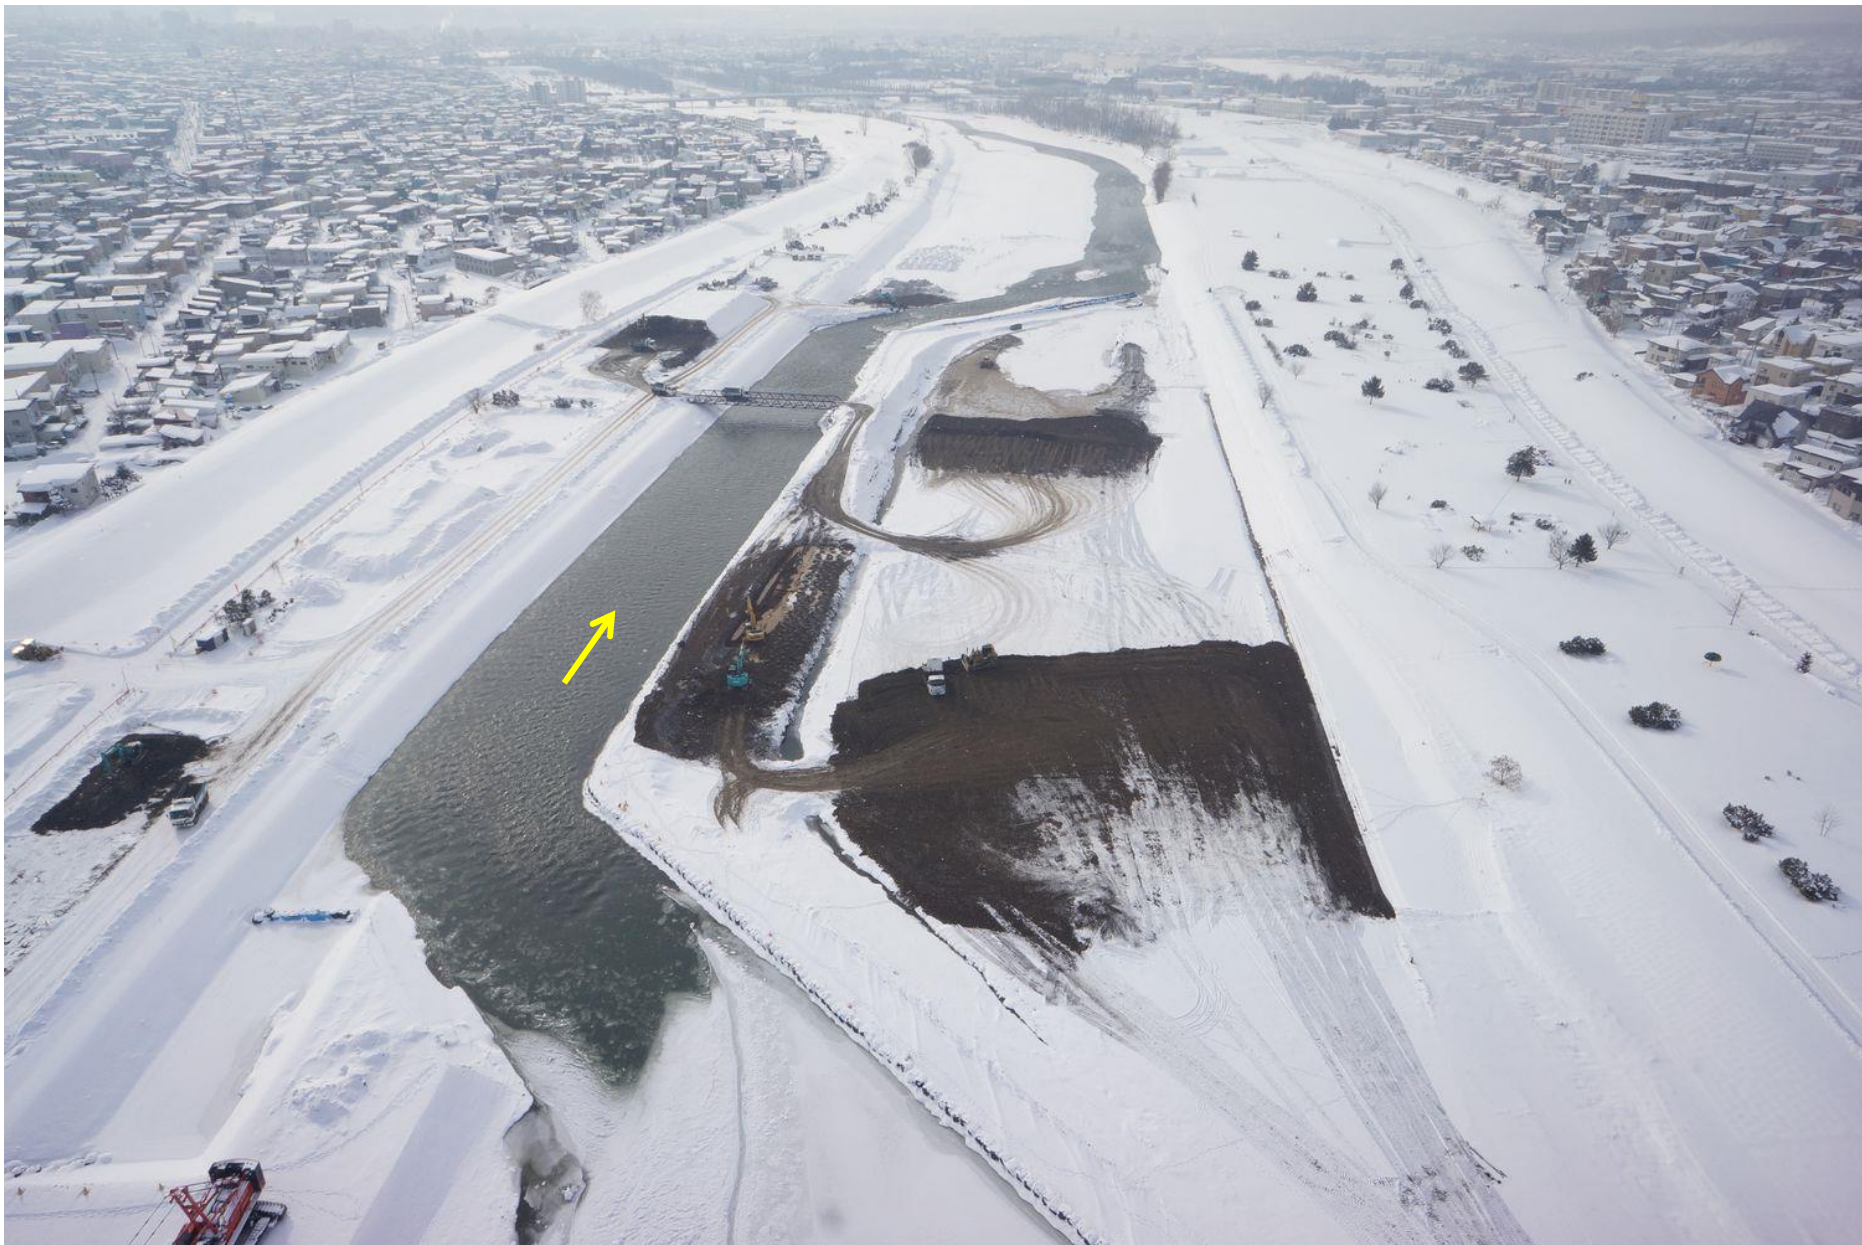
覆礫施工中(H28.1.25撮影)
