# 資料- 1

## これまでの経緯とH29年度工事内容

# 石狩川上流の河床低下の現状と課題

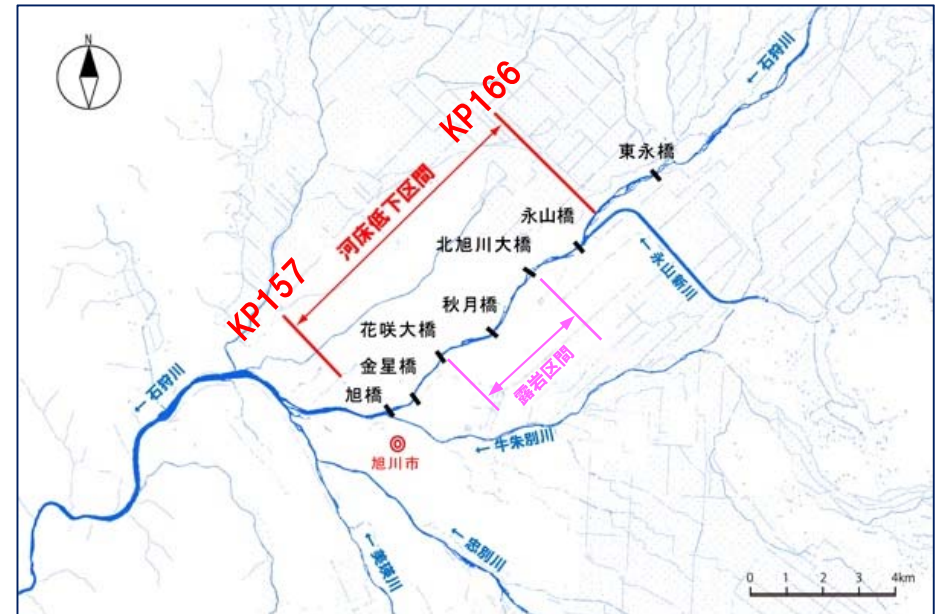
石狩川上流の河床低下区間位置図

- 現地の河床低下状況、露岩状況などを把握
- ・ 石狩川のKP157(旭橋付近)～KP166(永山床止付近)の区間では、河床低下が進行
- ・ 特に露岩区間では、河床低下が顕著であり、既設護岸や橋脚の安定性低下などが懸念
- ・ 河床低下が進行した場合、洪水時に護岸が損傷し、堤防決壊につながる可能性がある
- ・ 露岩区間は砂礫流出により、サケの産卵など、魚類の生息に適した環境が上下流に比べて少ない

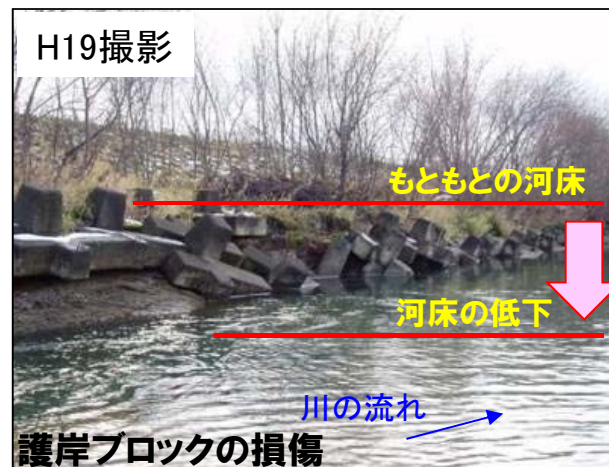
秋月橋下流左岸の状況

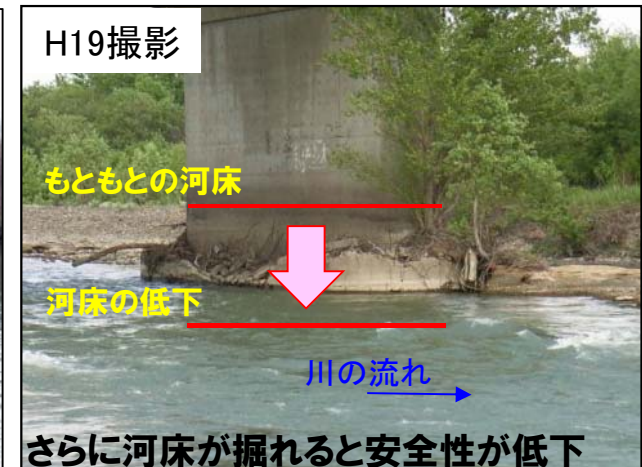
秋月橋左岸橋脚付近の状況

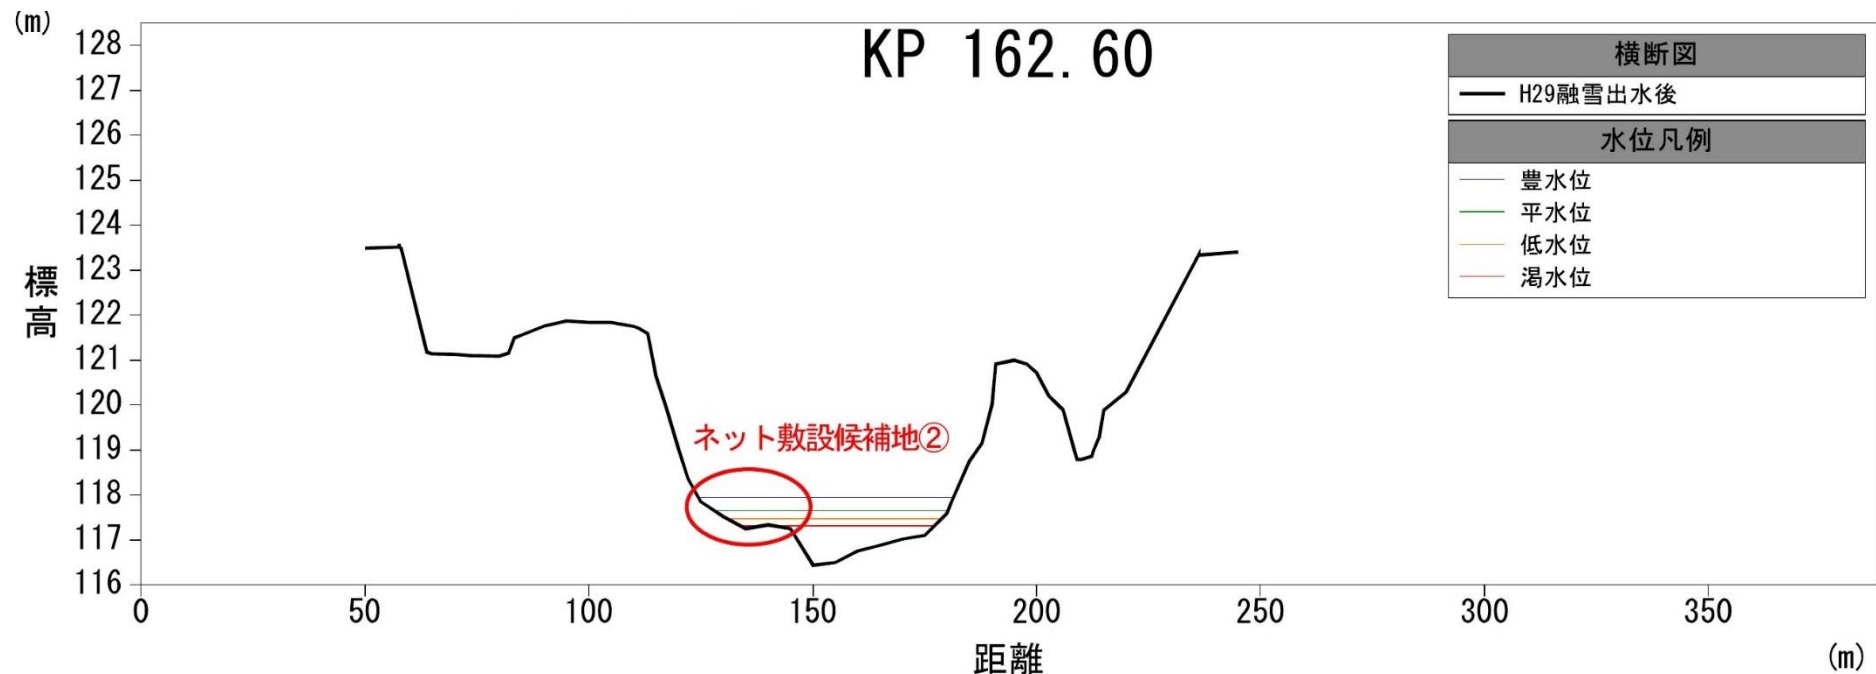
## 試験施工箇所の冠水頻度

永山観測所の流量データをもとに、試験施工箇所の冠水頻度を確認したところ、渴水位においても冠水するため、モニタリングの実施も可能と思われる。

- 豊水流量 69m<sup>3</sup>/s
- 平水流量 40m<sup>3</sup>/s
- 低水流量 26m<sup>3</sup>/s
- 渴水流量 16m<sup>3</sup>/s
