## 資料-2

# H29モニタリング結果報告

# 現地状況 永山観測所流量

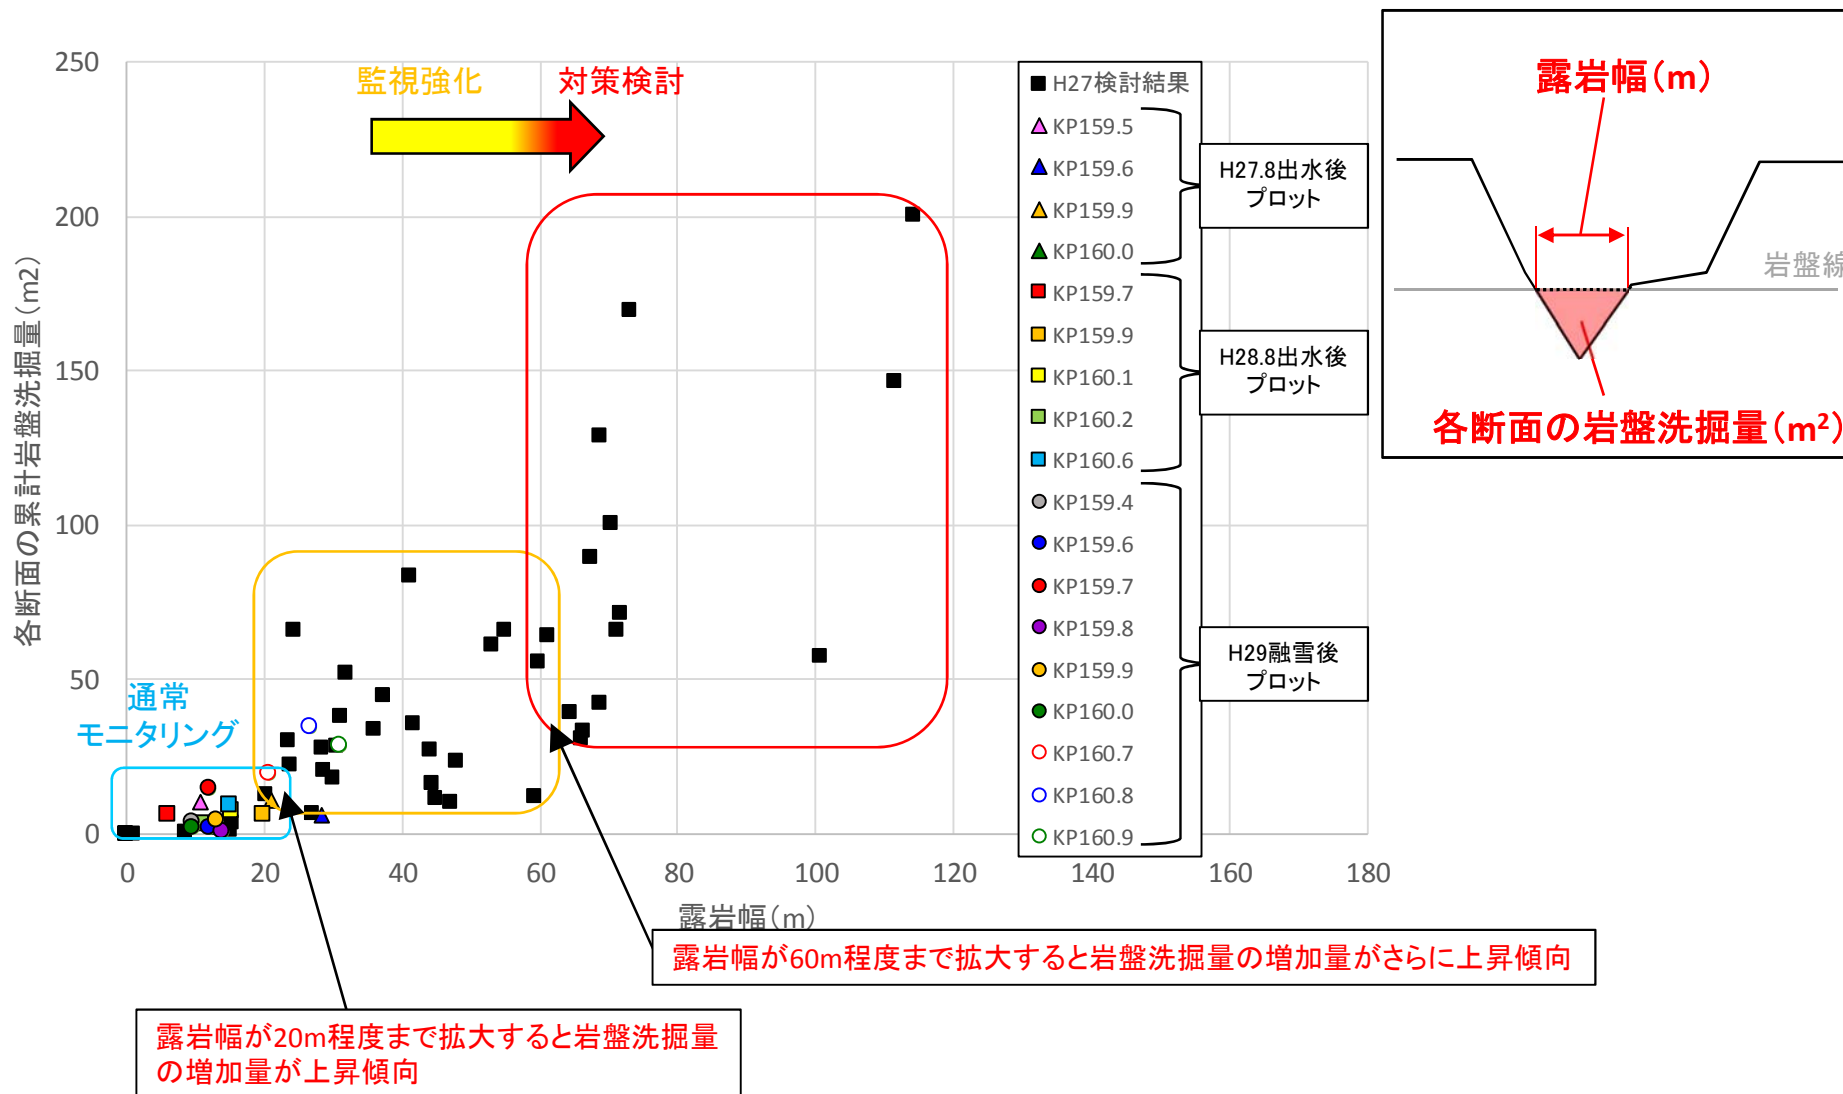
## ②露岩幅と岩盤洗掘量の関係

- ②露岩幅と岩盤洗掘量の関係については、KP160.7～KP160.9が監視強化(露岩幅が20m以上)と判定された。
