資料-2

H30モニタリング結果報告

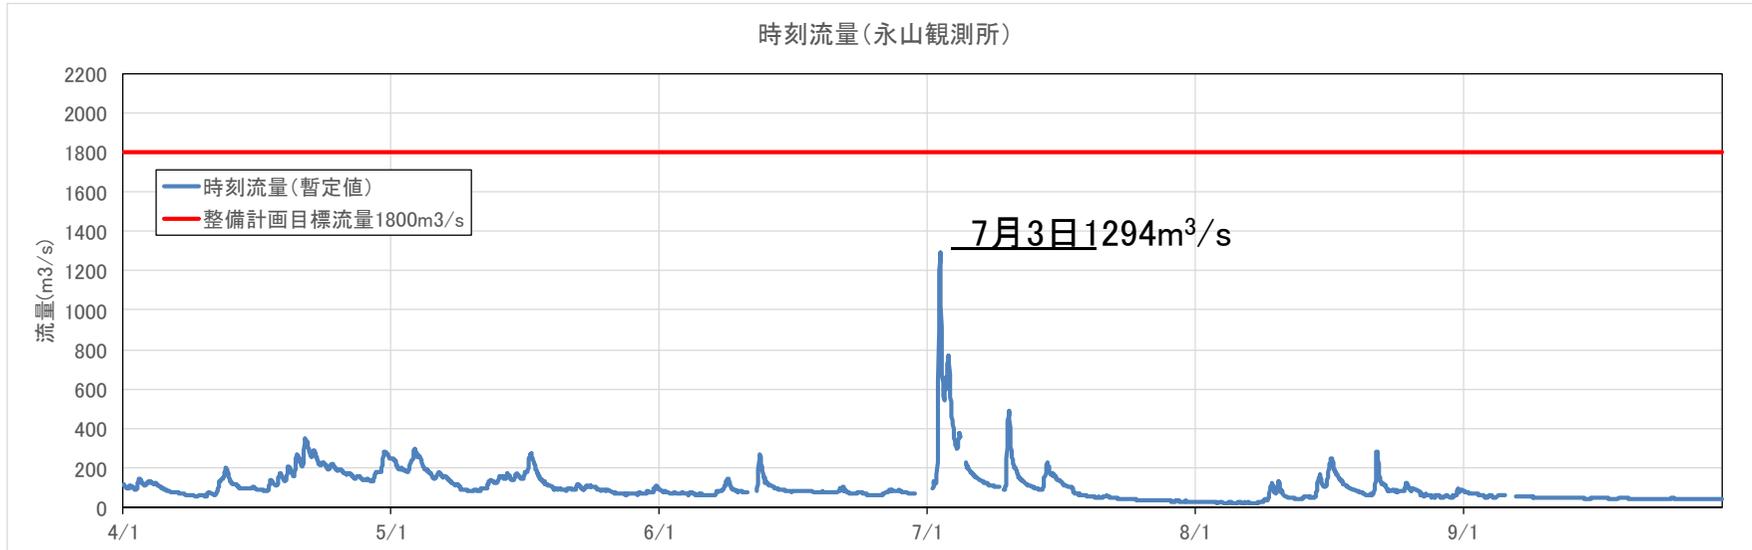
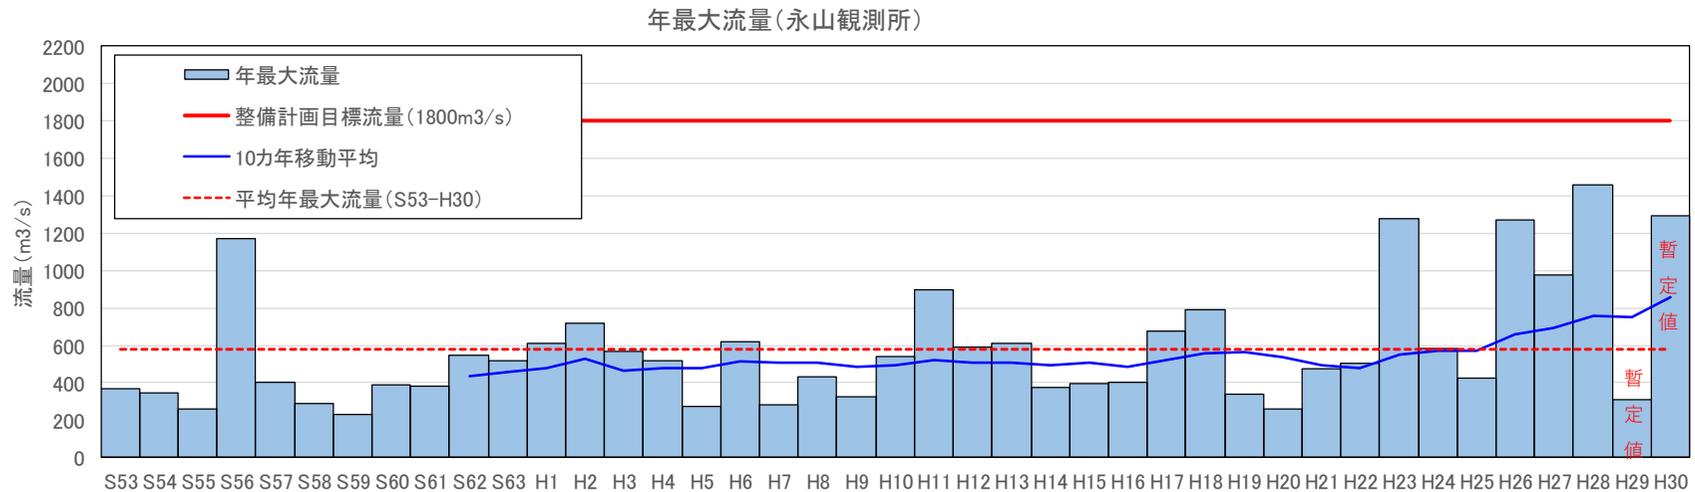
1.現地状況 永山観測所流量

➤ H30年の夏季ピーク流量は1294m³/s（暫定値）であり、平均年最大流量を上回る出水となった。

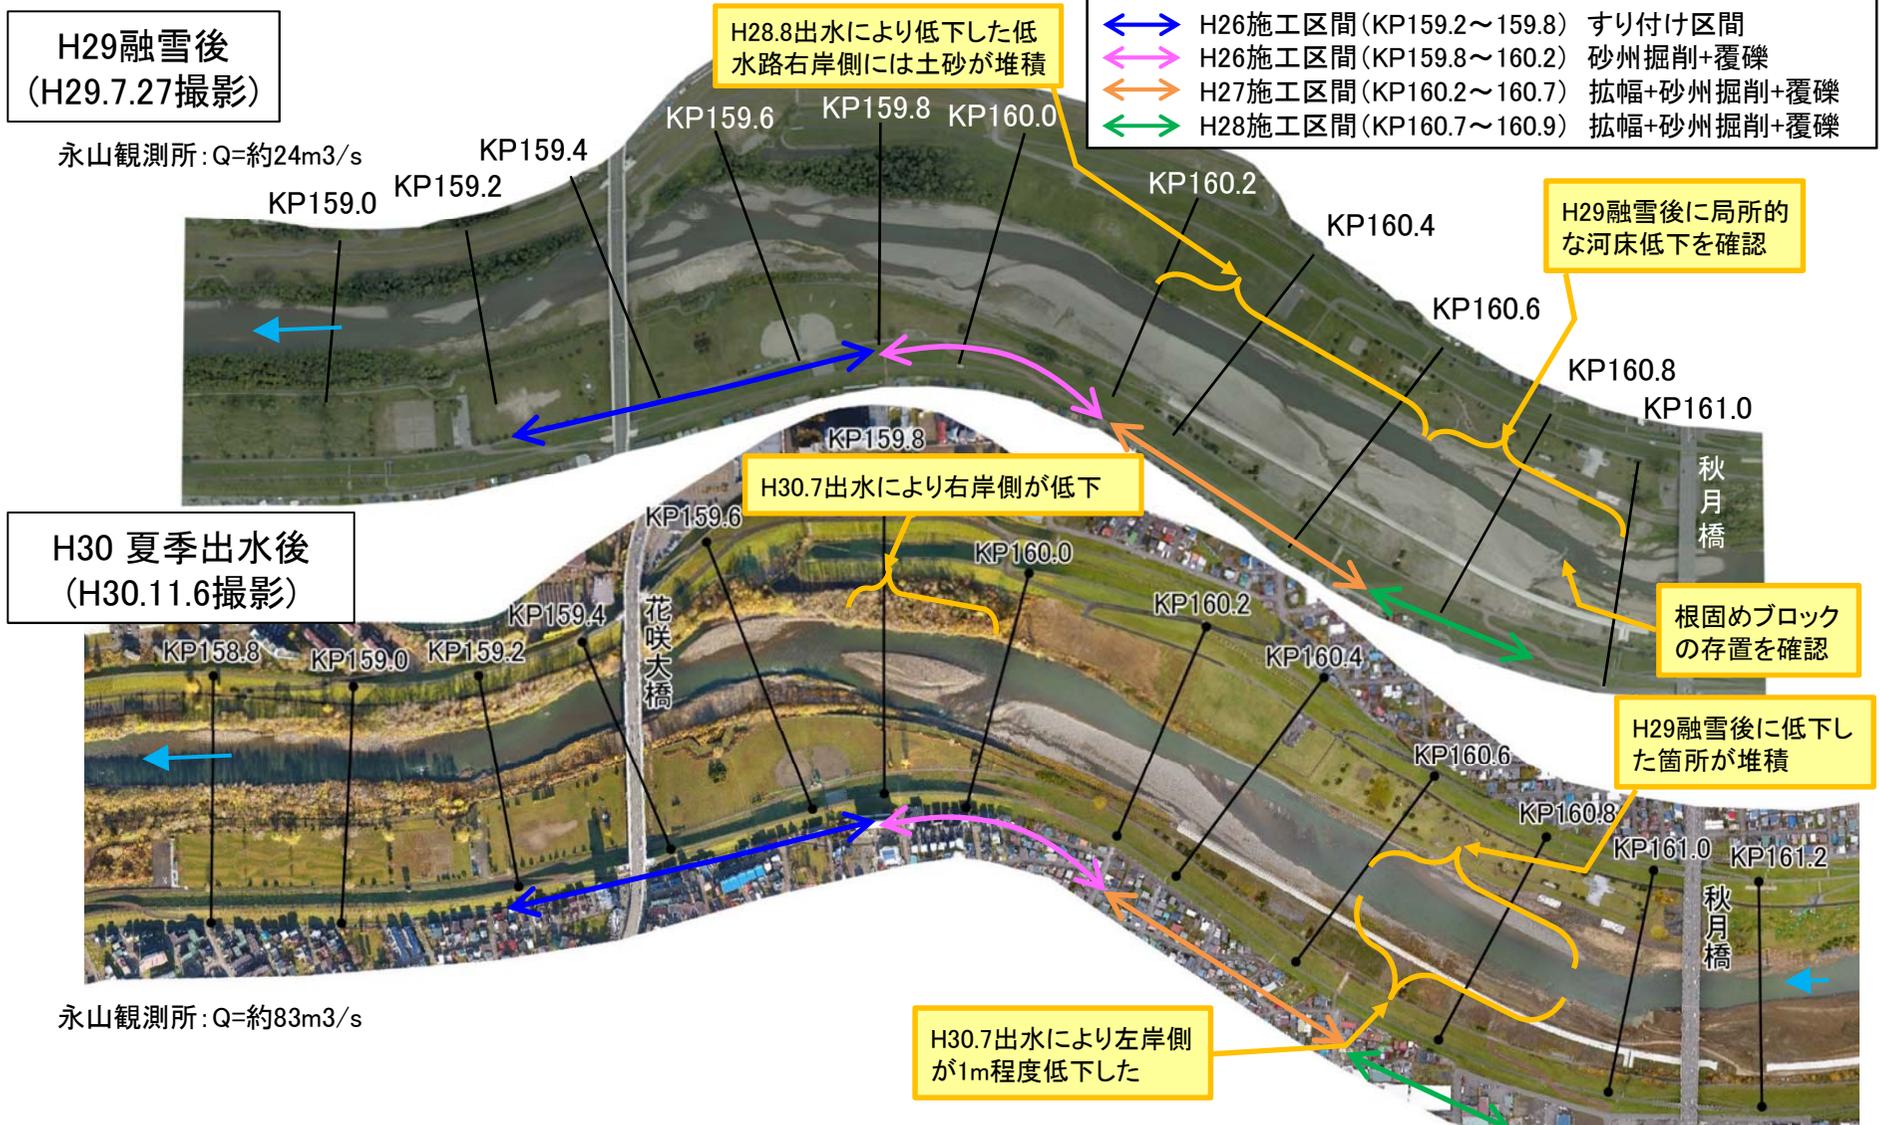
2.航空写真(垂直写真)

- H29融雪後: KP160.7~160.9では上流端左岸側に根固めブロックが確認できるとともに、局所的な河床低下を確認。H28.8出水により低下したKP160.2~160.6の低水路右岸側には土砂が堆積。
- H30夏季出水後: KP159.7~160.0右岸側が最大2m程度低下した。H29融雪後に低下したKP160.7~160.9右岸側は堆積傾向となったが、左岸側が1m程度低下した。

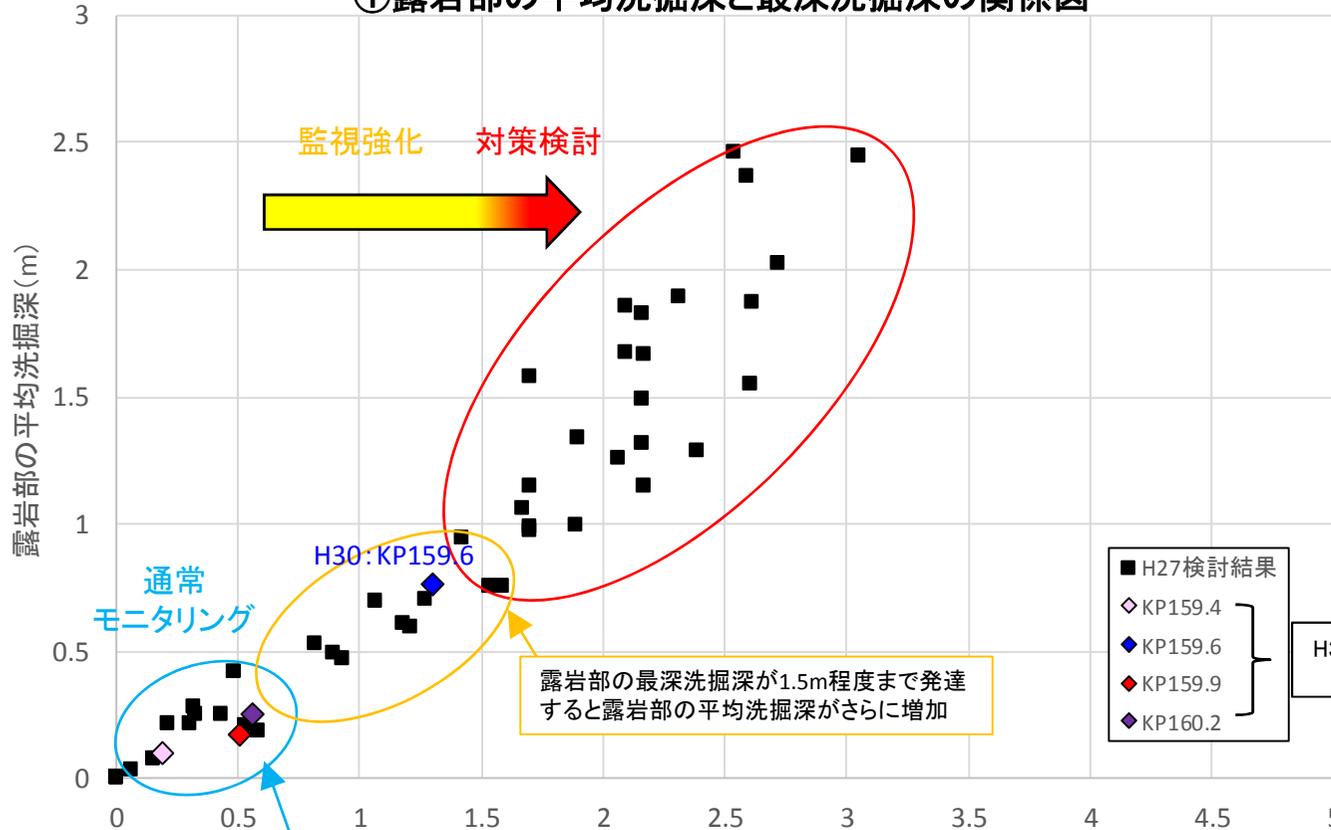
① 露岩部の平均洗掘深と最深洗掘深の関係図

- H27に検討した順応的管理の閾値の目安(案)のグラフに、H30夏季測量結果から新たに岩盤洗掘が生じた断面をプロットした。
- KP159.6はH30夏季で**監視強化**(最深洗掘深が0.5m以上)に判定された。しかしながら、H29.10測量結果で洗掘を受け対策検討に判定された箇所(KP159.7、160.8、160.9)は、H30夏季測量結果では堆積傾向が見られたことにより判定外(通常モニタリング)となった。
- このように現在の段階施工中では、閾値を超過した箇所においても今後上流への施工が進むにつれ下流区間に土砂堆積することが想定されるため、今後も経過観察を実施する。

露岩部の最深洗掘深が0.5m程度まで発達すると露岩部の平均洗掘深が若干増加

露岩部の最深洗掘深が1.5m程度まで発達すると露岩部の平均洗掘深がさらに増加

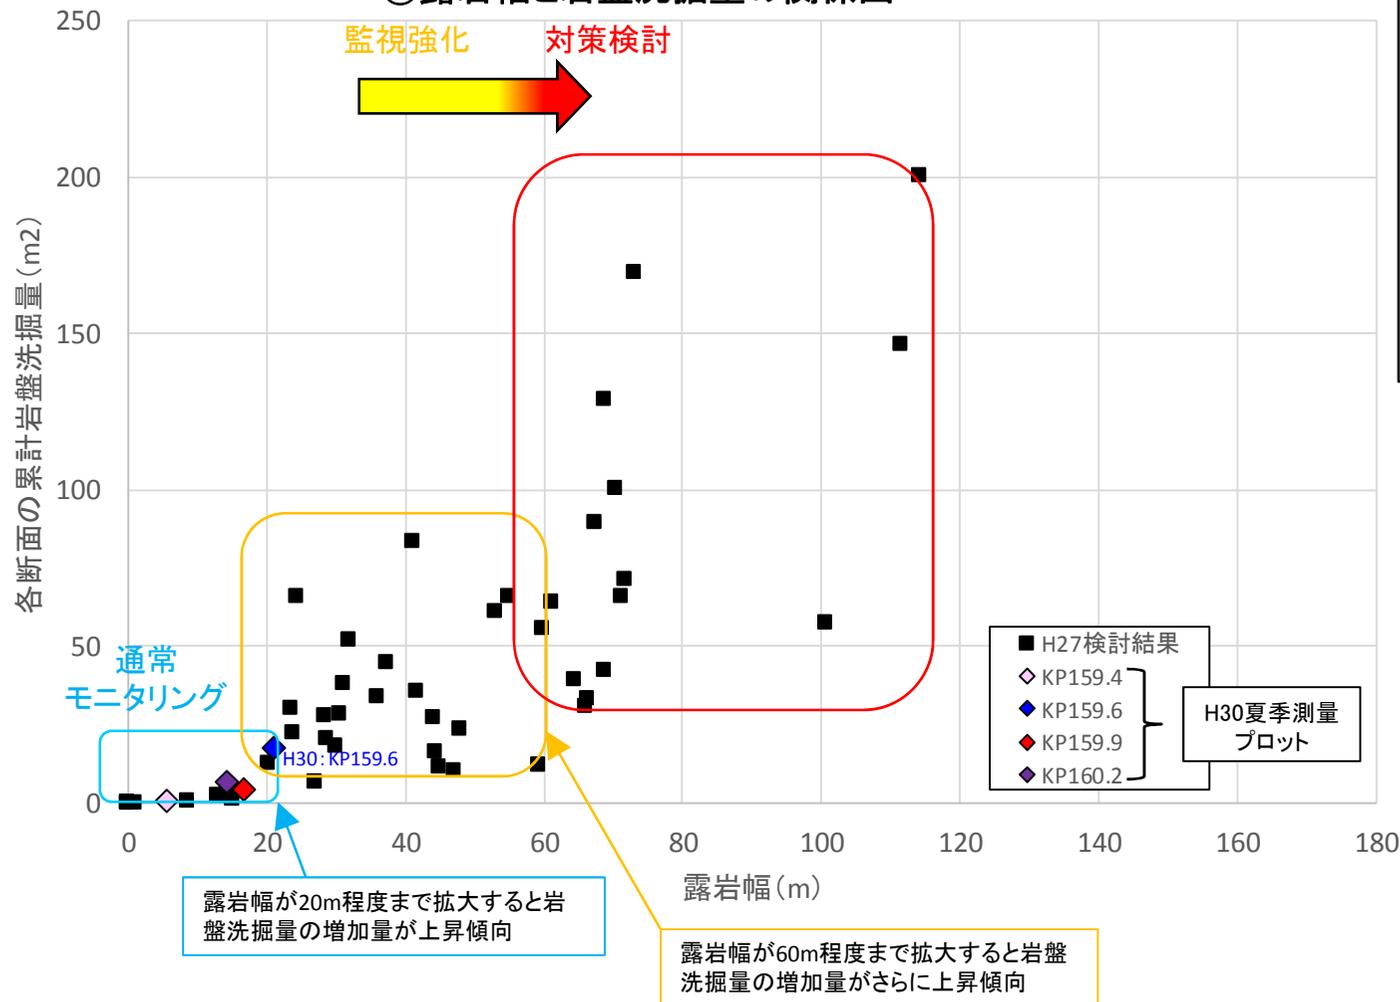
②露岩幅と岩盤洗掘量の関係図

- ②露岩幅と岩盤洗掘量の関係については、H30夏季では、KP159.6が**監視強化**（露岩幅が20m以上）と判定されることとなった。
- H29融雪後のKP160.8・160.9は**監視強化**と判定されていたが、H30夏季では土砂堆積により判定外（通常モニタリング）となった。
- このように現在の段階施工中では、閾値を超過した箇所においても今後上流への施工が進むにつれ下流区間に土砂堆積することが想定されるため、今後も経過観察を実施する。

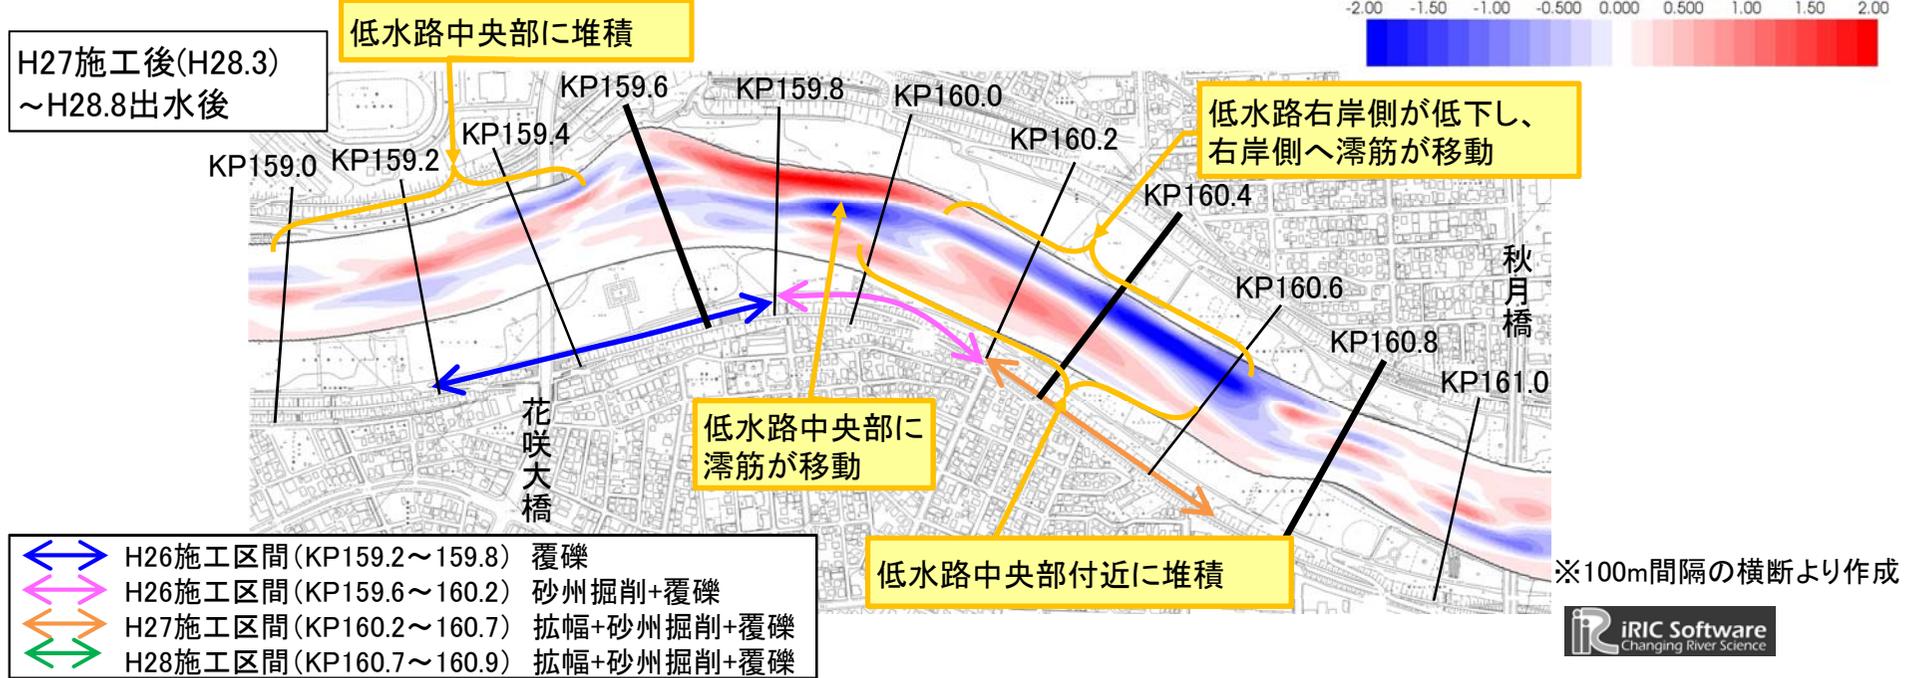
4.河床変動高コンター(出水毎の河床変動)

- ↔ H26施工区間(KP159.2~159.8) 覆礫
- ↔ H26施工区間(KP159.6~160.2) 砂州掘削+覆礫
- ↔ H27施工区間(KP160.2~160.7) 拡幅+砂州掘削+覆礫
- ↔ H28施工区間(KP160.7~160.9) 拡幅+砂州掘削+覆礫

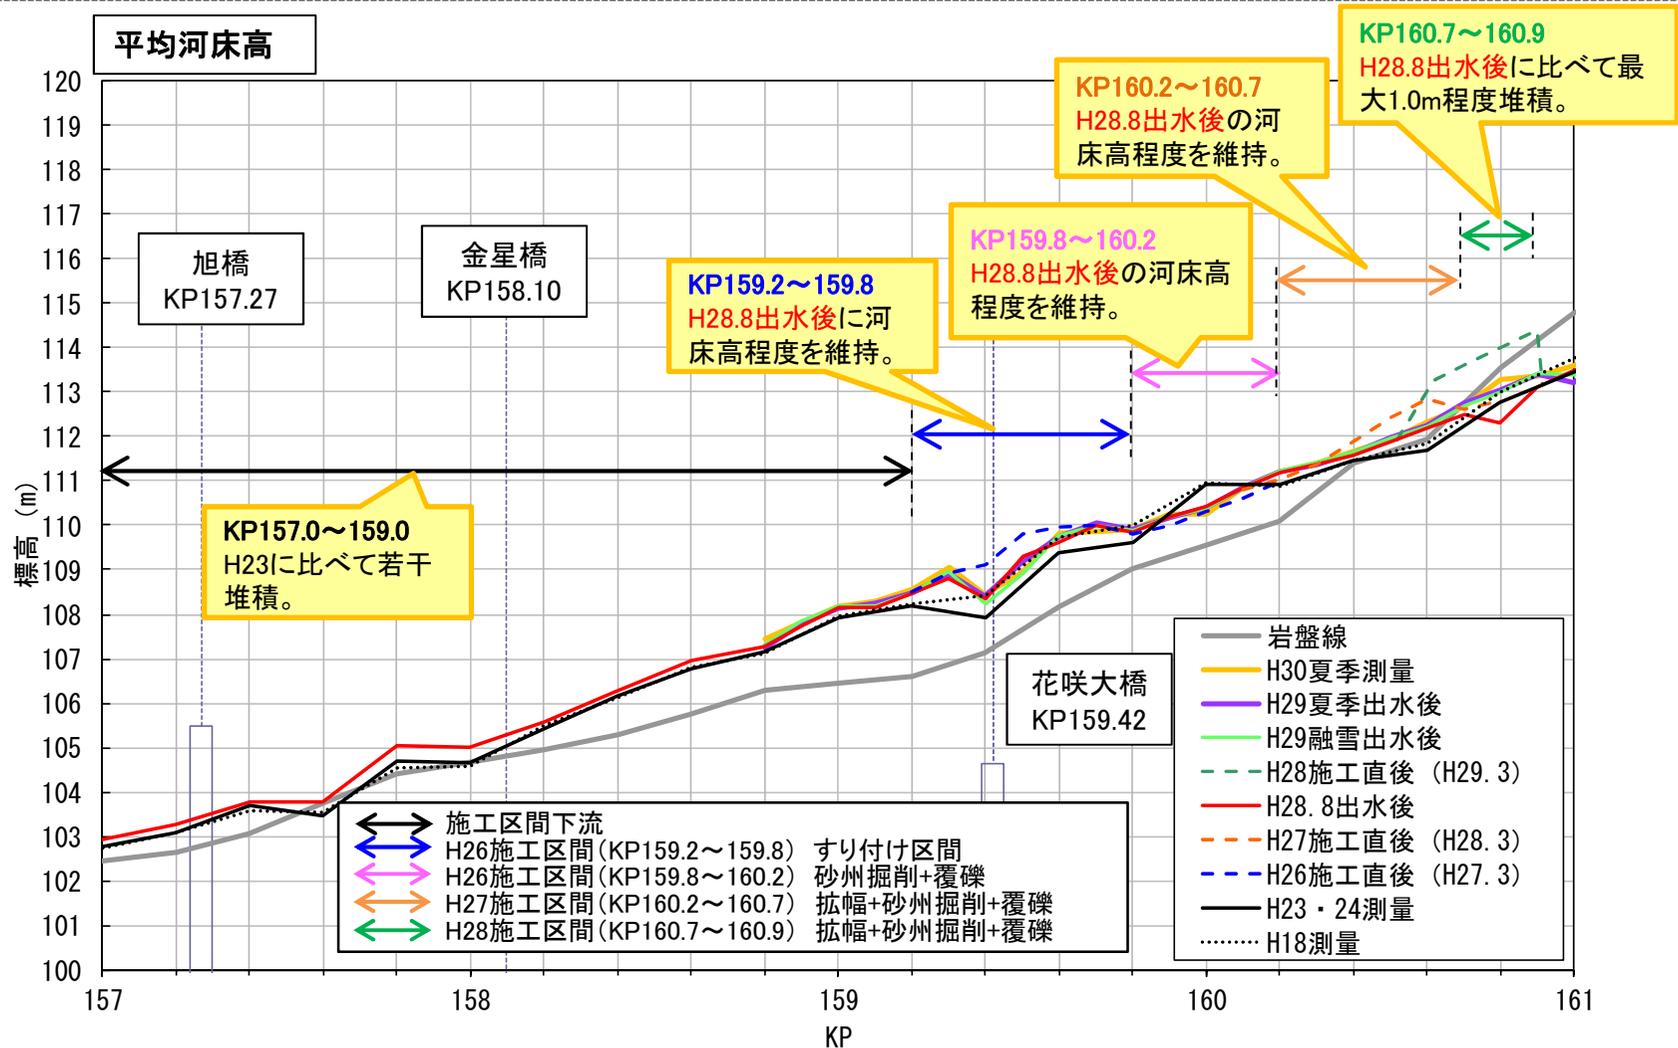
5.縦断図 <平均河床高>

- 施工区間下流(KP157.0~159.0) : H23測量時に比べて、若干堆積。
- H26施工区間(KP159.2~159.8) : H28.8出水後に比べて、概ね同程度を維持。
- H26施工区間(KP159.8~160.2) : H28.8出水後に比べて、概ね同程度を維持。
- H27施工区間(KP160.2~160.7) : H28.8出水後に比べて、概ね同程度を維持。
- H28施工区間(KP160.2~160.7) : H28.8出水後に比べて、最大1.0m程度堆積。

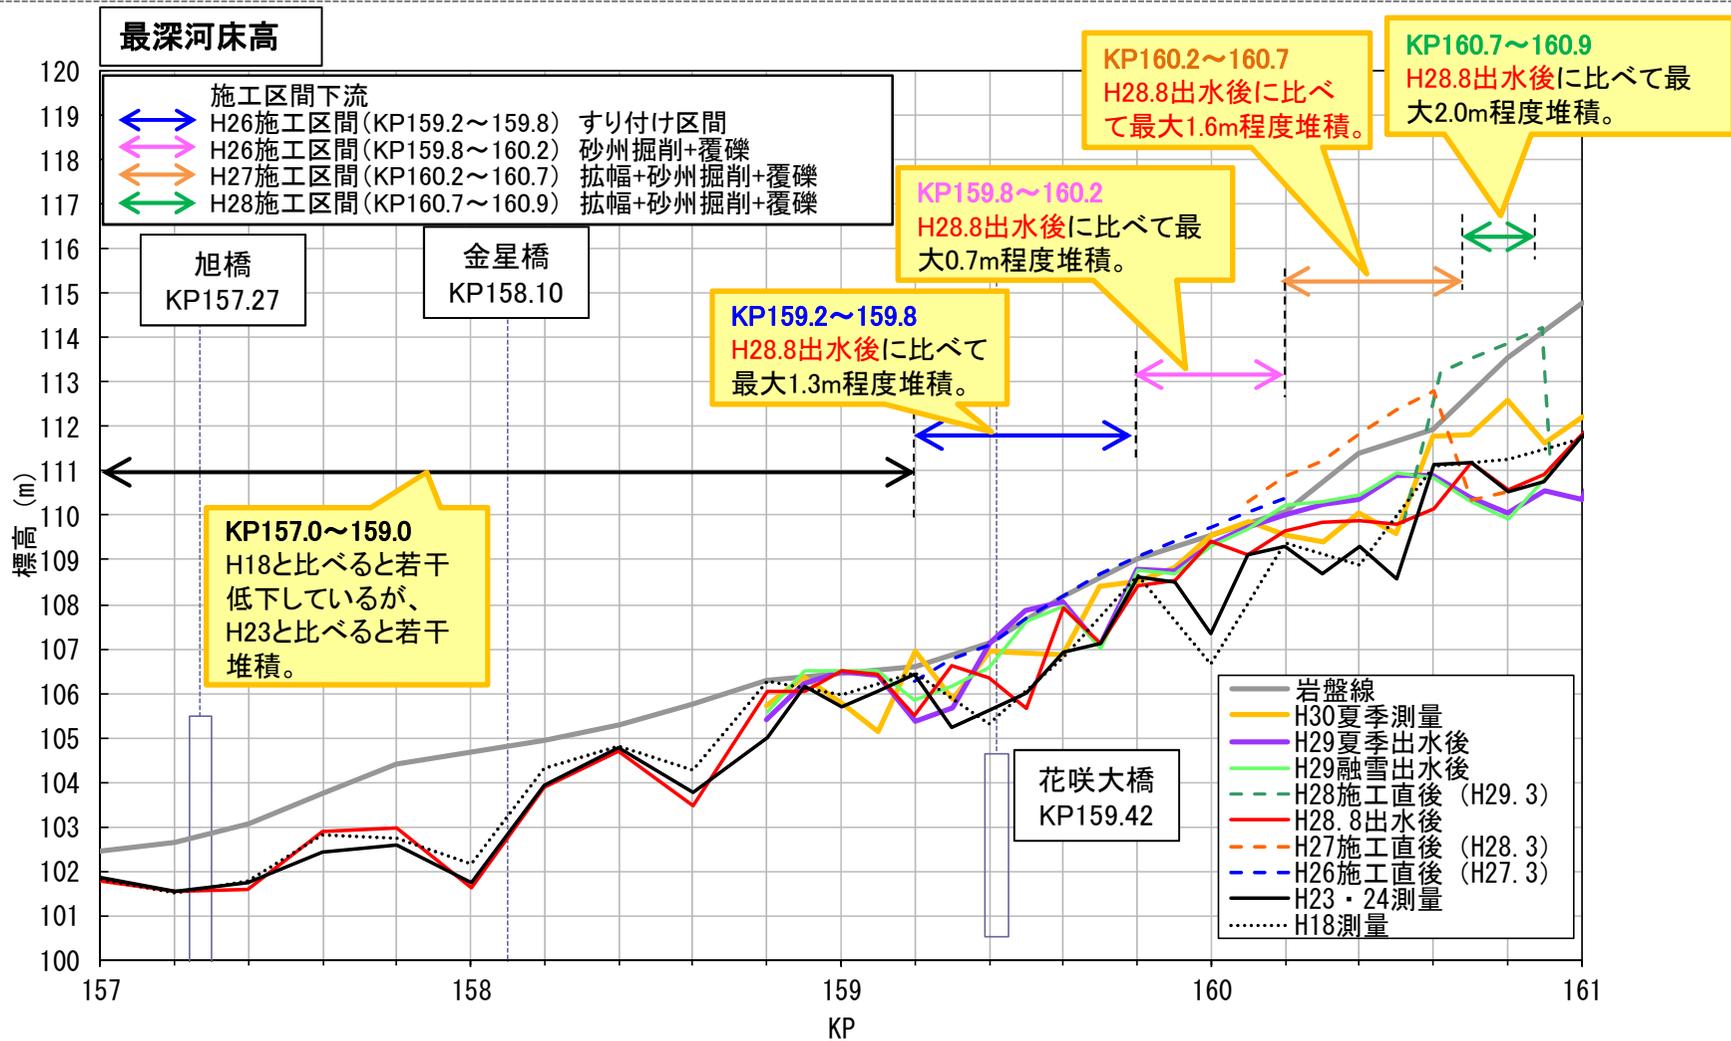
＜最深河床高＞

- 施工区間下流 (KP157.0~159.0) : H18と比べると若干低下しているが、H23と比べると若干堆積。
- H26施工区間 (KP159.2~159.8) : H28.8出水後に比べて、最大1.3m程度堆積。
- H26施工区間 (KP159.8~160.2) : H28.8出水後に比べて、最大0.7m程度堆積。
- H27施工区間 (KP160.2~160.7) : H28.8出水後に比べて、最大1.6m程度堆積。
- H28施工区間 (KP160.2~160.7) : H28.8出水後に比べて、最大2.0m程度堆積。

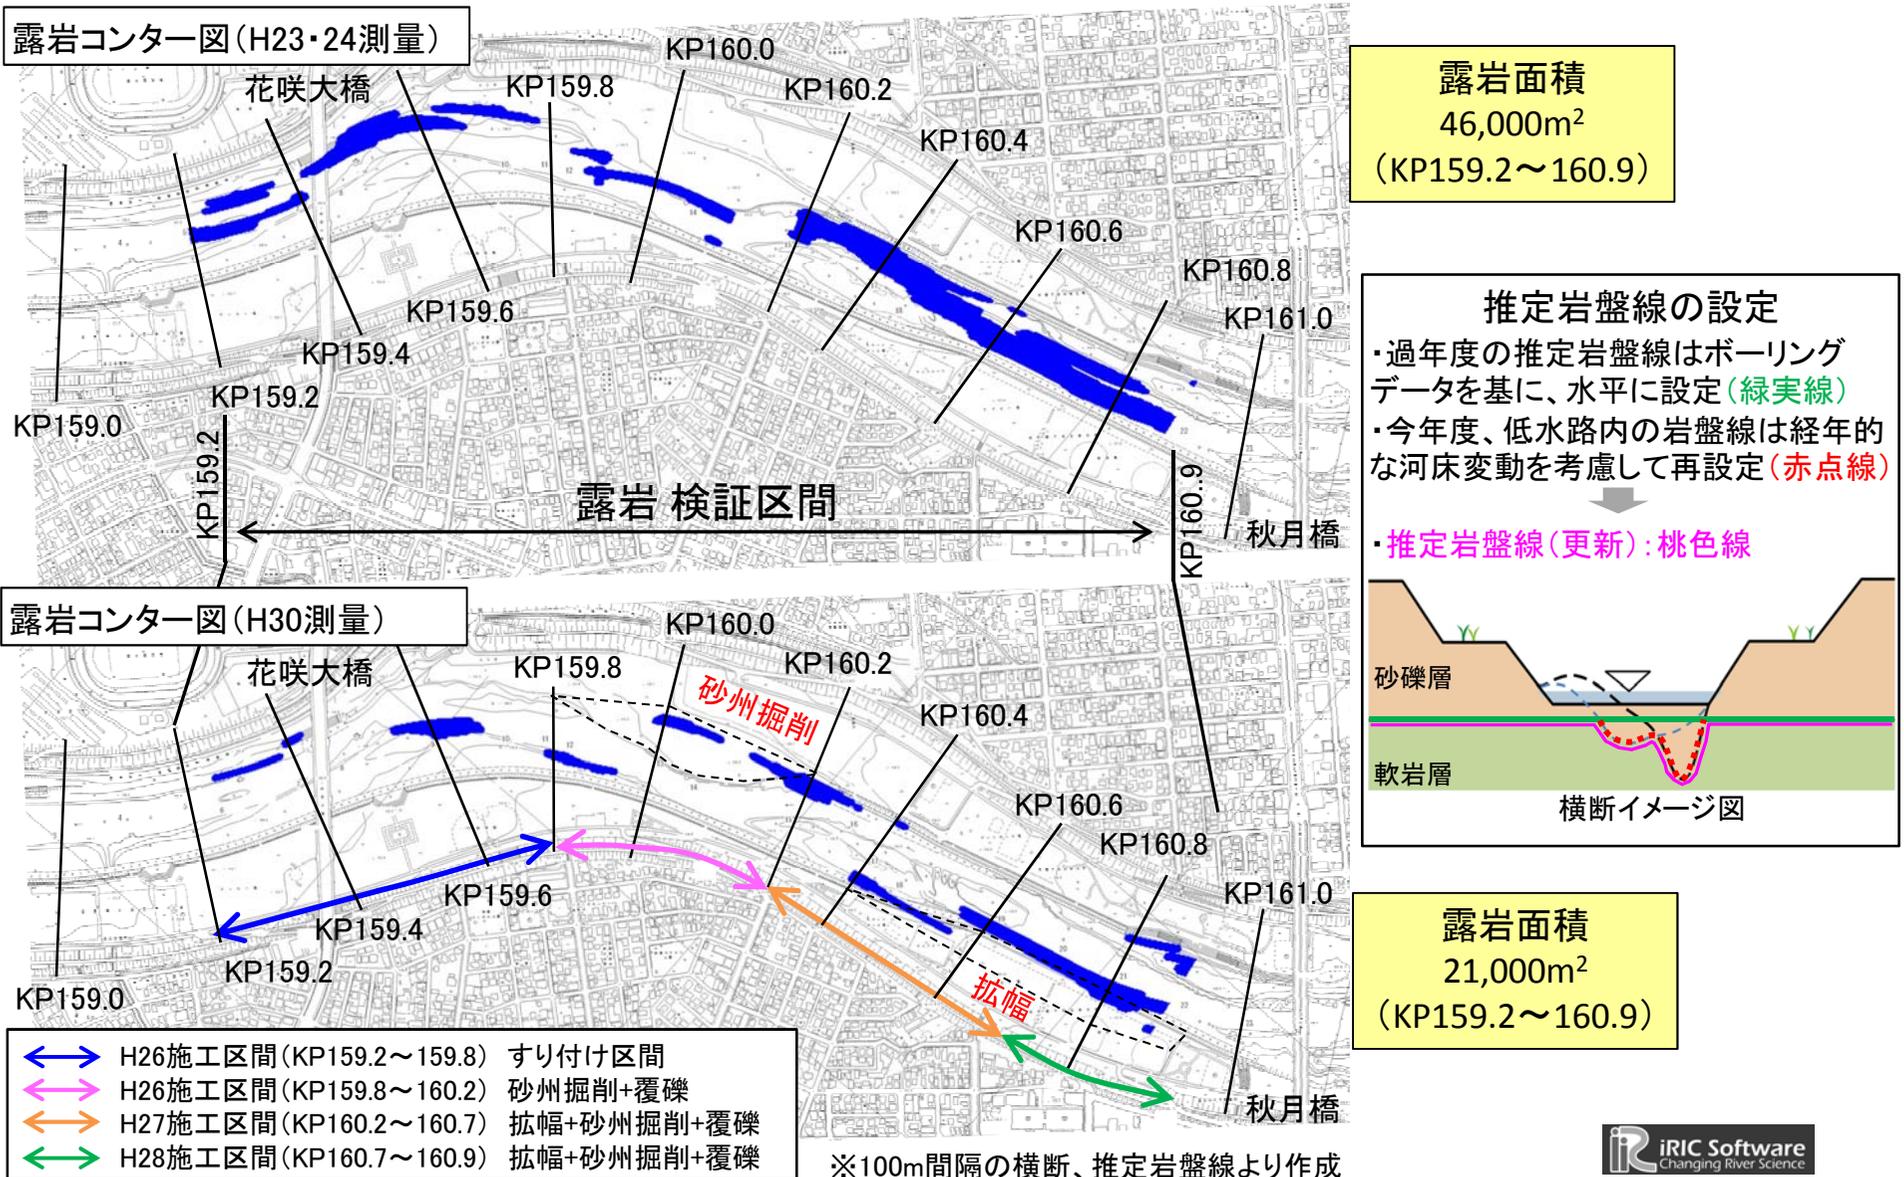
6.露岩コンター

- 施工済み区間KP159.2～160.9の対策前後における推定岩盤線を用いた露岩面積の比較を行った。
- 対策実施後(H29融雪後)は対策実施前(H23・24)に比べ、露岩範囲は断続的であり、露岩面積も54%程度減少している。

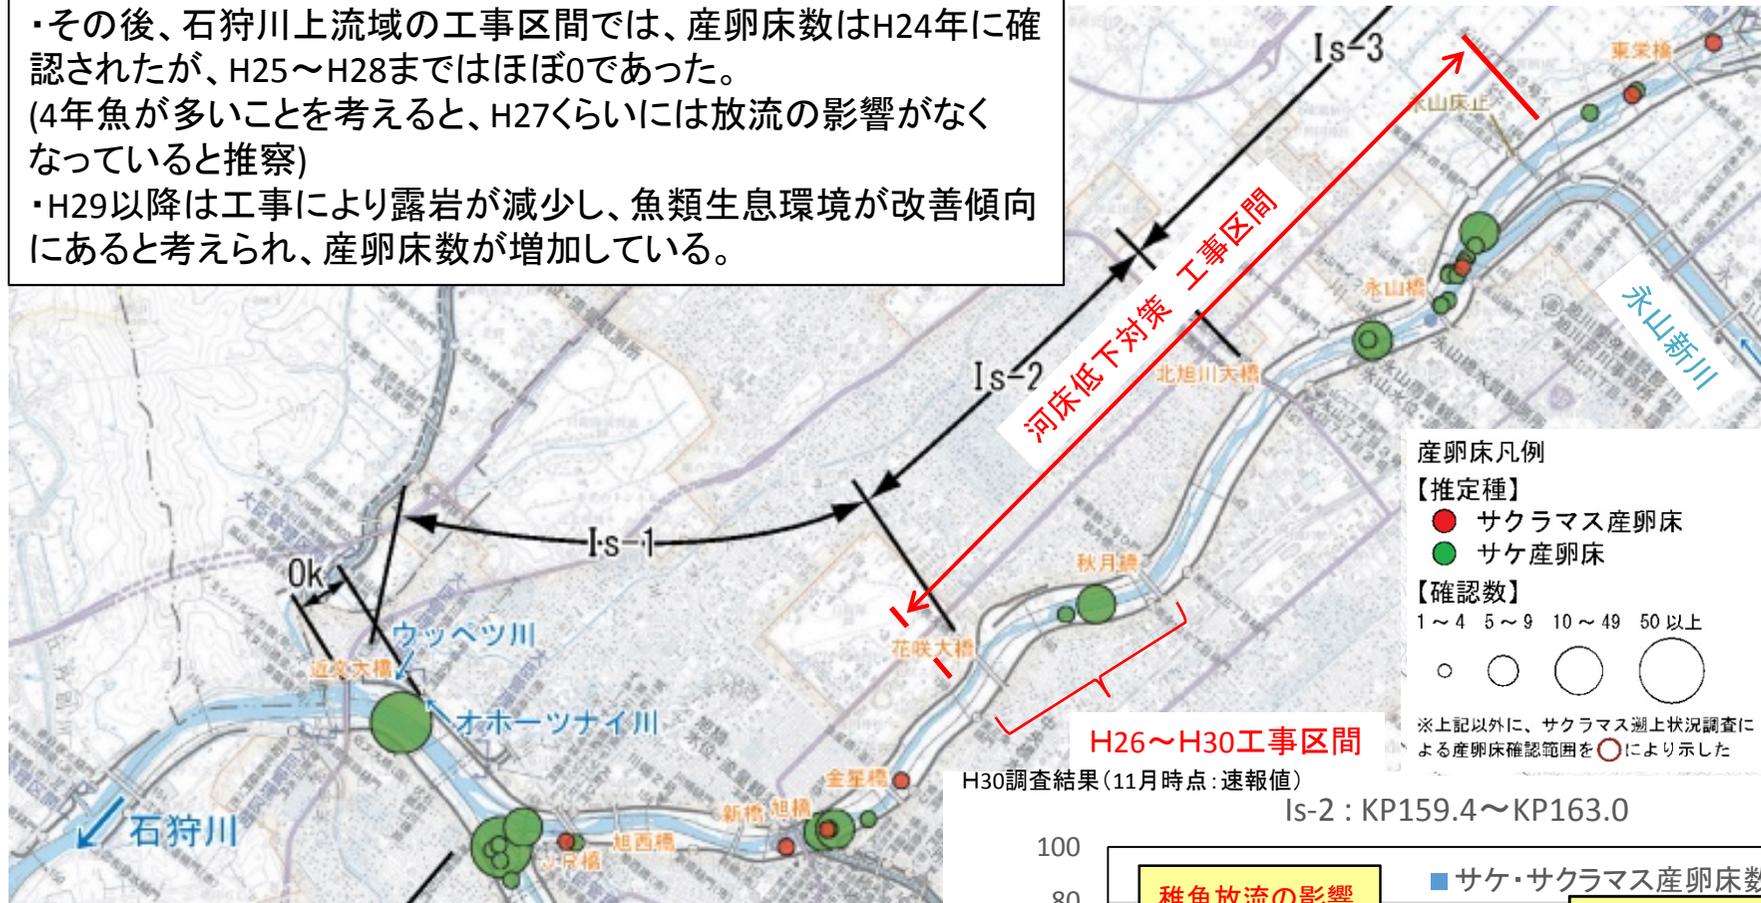
7. 産卵床(工事区間H30)

- ・石狩川上流地区(愛別川、忠別川)では、H21～H23の3年間で、サケの稚魚を150万匹放流した。
- ・その後、石狩川上流域の工事区間では、産卵床数はH24年に確認されたが、H25～H28まではほぼ0であった。
(4年魚が多いことを考えると、H27くらいには放流の影響がなくなっていると推察)
- ・H29以降は工事により露岩が減少し、魚類生息環境が改善傾向にあると考えられ、産卵床数が増加している。
