## 資料-3

# 比高差に関する検討

# 1.比高差を用いた評価指標に関する検討

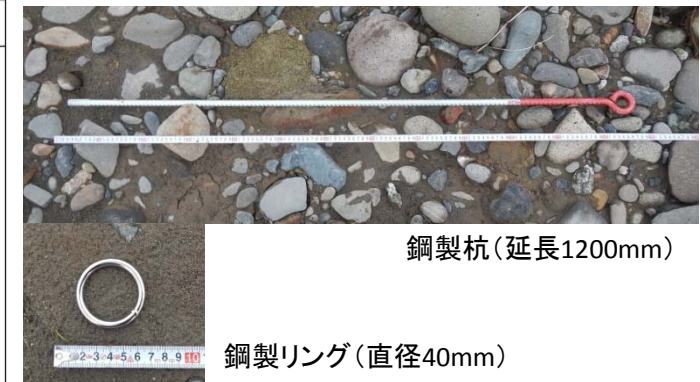
リング法使用材料

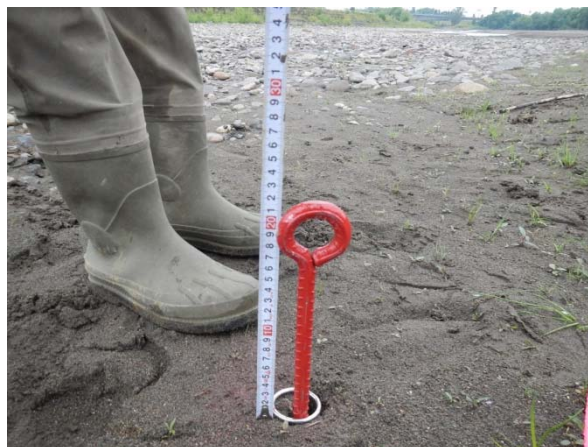
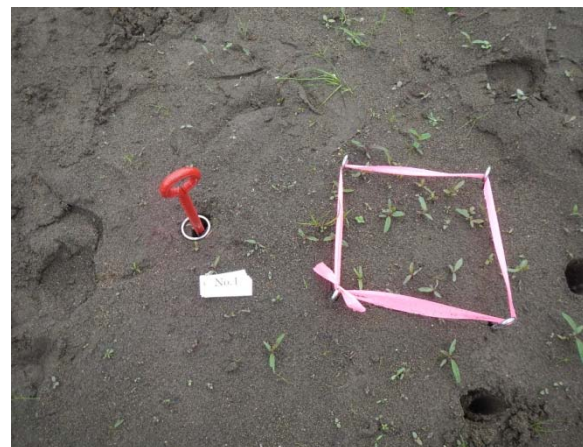
KP160.1(左岸側1つ目)のリング設置状況(H29.7.4)

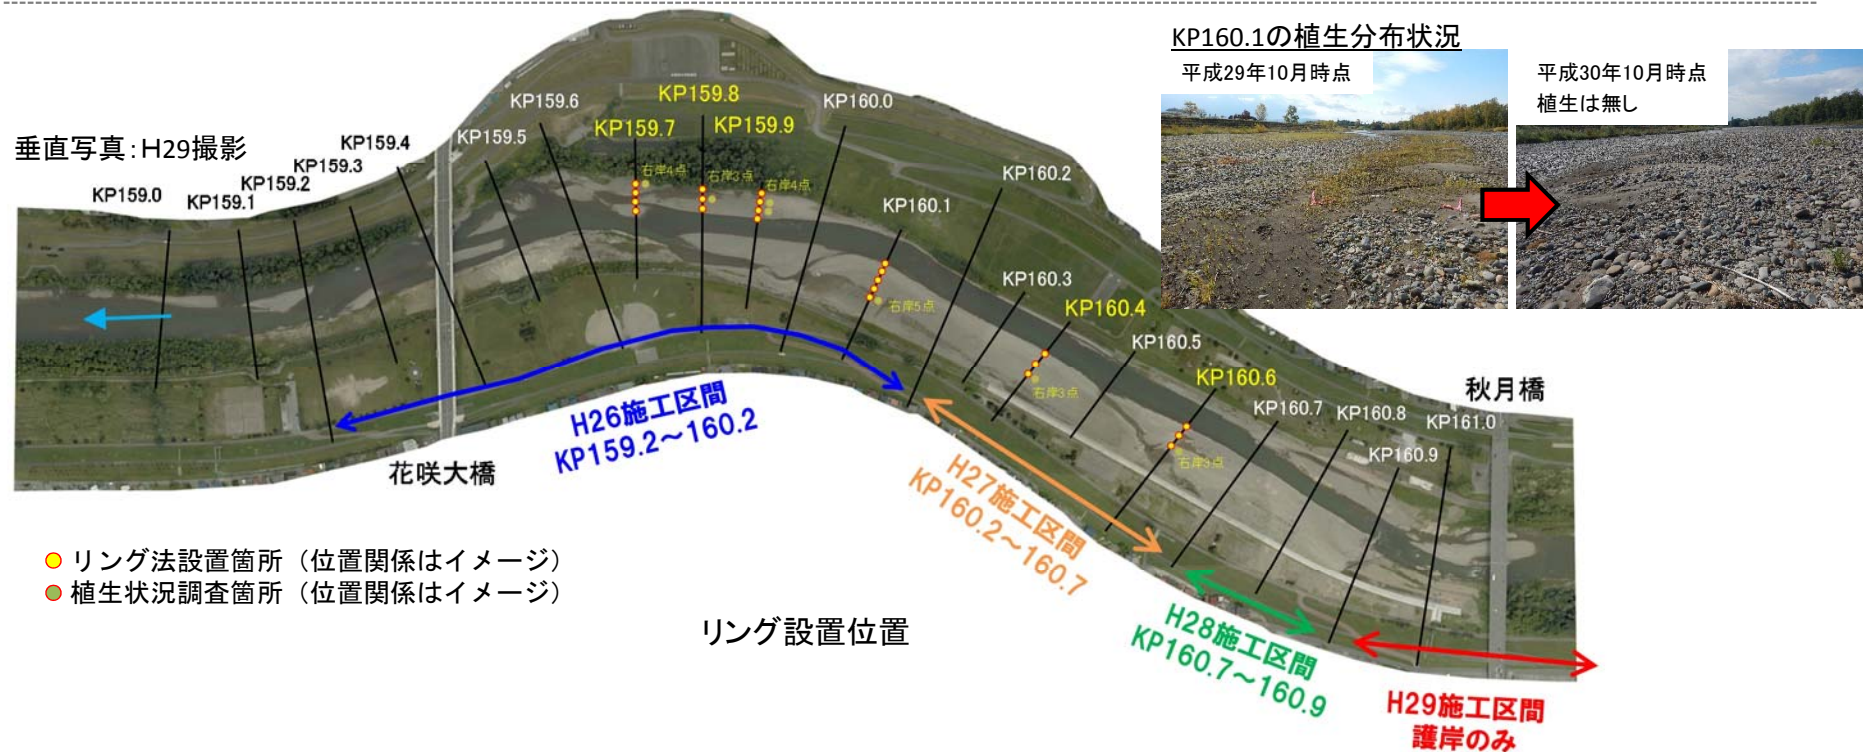
## ■リング法による調査位置

- リングの設置位置は、KP159.7～KP159.9右岸の砂州およびKP160.1～KP160.6左岸の砂州とし、左右岸でそれぞれ3側線を選定した。
- ヤナギ類の成長具合を確認するため、各側線のリング法近傍において植生状況も調査した。

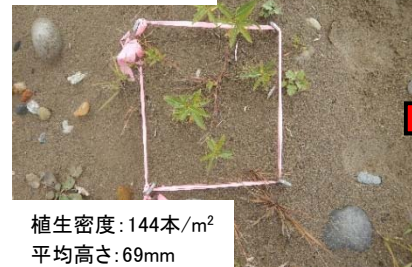
### KP160.4の植生調査結果

平成29年10月時点

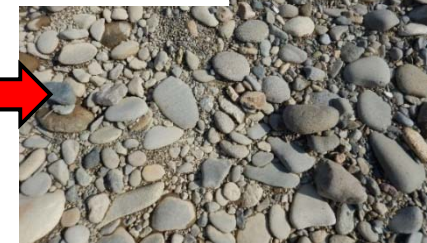
平成30年10月時点  
植生は無し

リング設置部は砂州が攪乱され、ヤナギはすべて流出していた。
