資料-2

石狩川上流河床低下プロセスの整理

旭川開発建設部 治水課

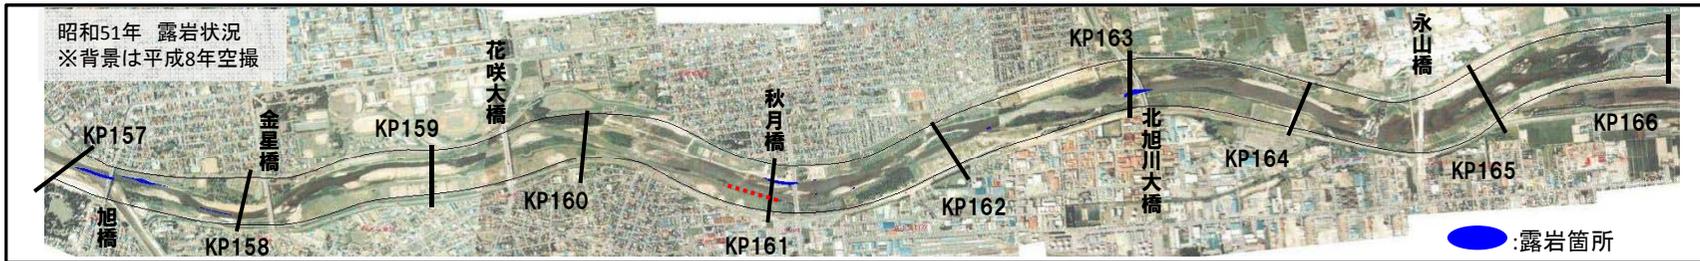
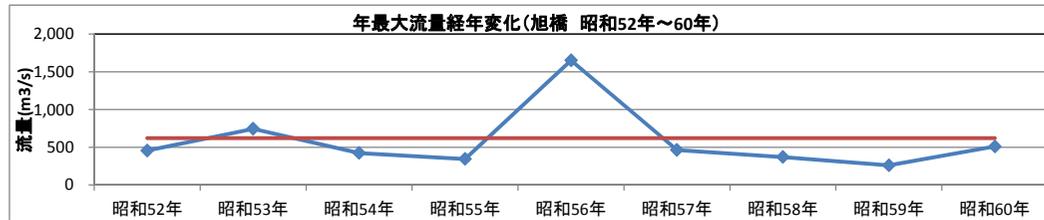
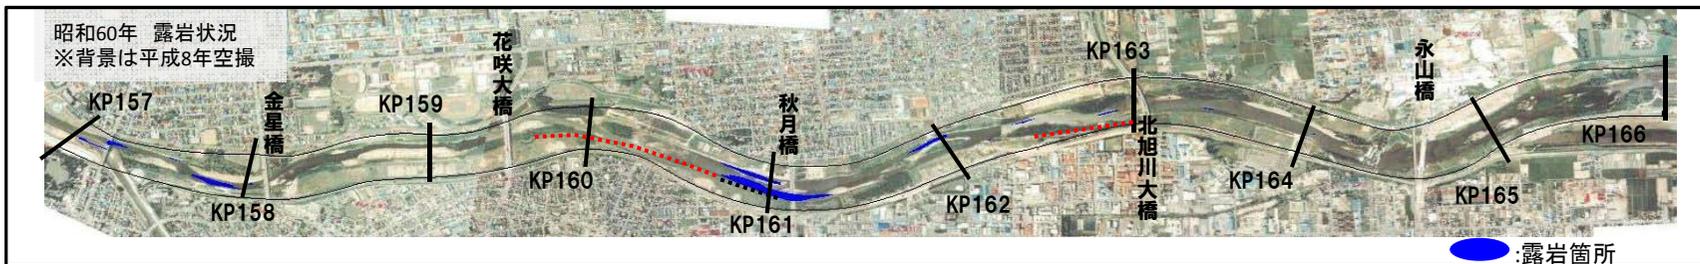
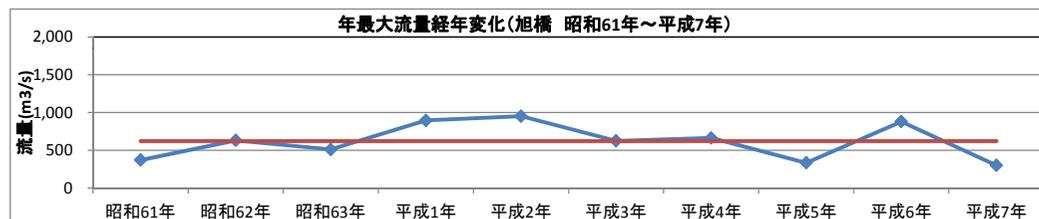
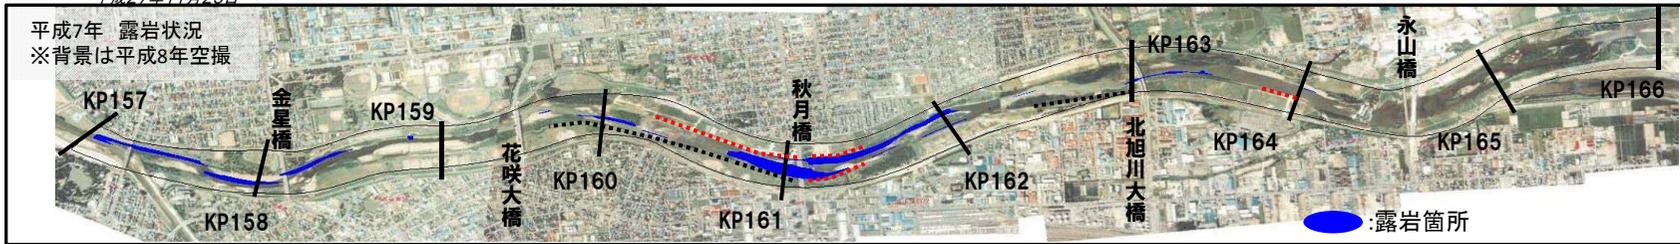
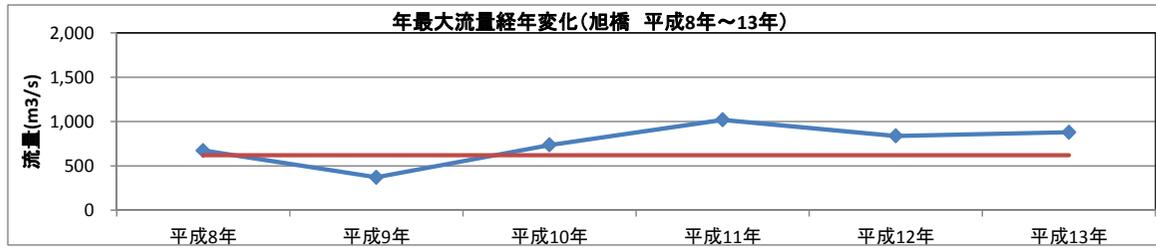
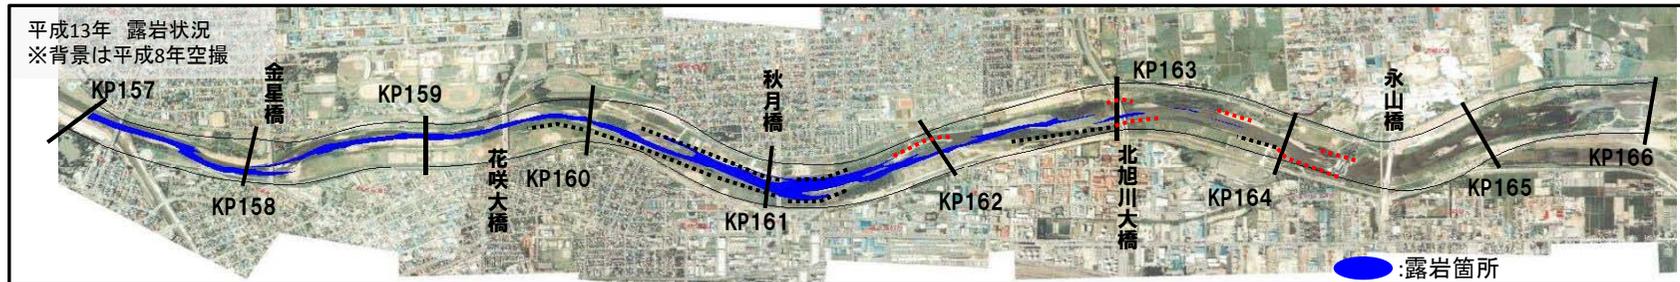
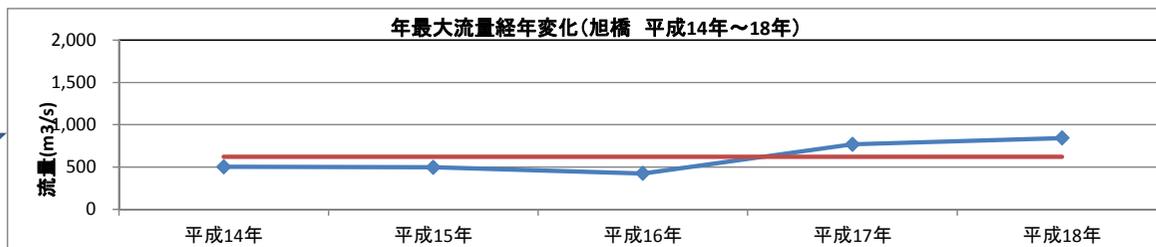
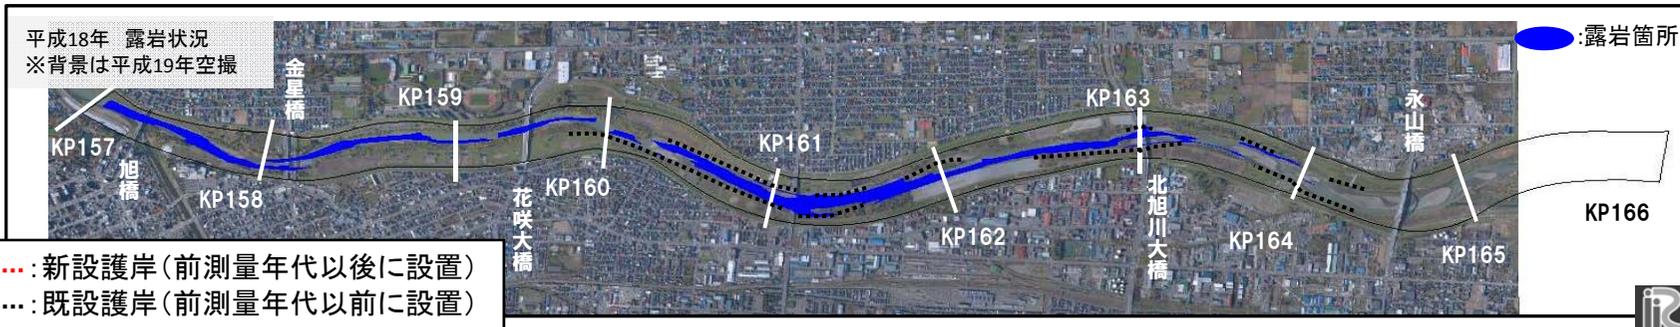
1-① 露岩範囲の経年変化

- S51 : KP157、KP161、KP163付近に局所的な露岩箇所が存在している。
- S60 : 上記露岩箇所において露岩が進行するものの局所的にとどまっている。
- H7 : KP157、KP161付近の露岩が進行し、特にKP161付近の露岩拡大が大きい。
- H13 : さらに露岩が進行し、上下流の露岩箇所が連続する。H18: ほぼ全区間にわたり露岩が進行している。

※露岩箇所は、横断測量時の河床高が推定岩盤高(H19・20ボーリング)より低い場合に「露岩」と判断した

- ・ S51年には、KP157付近、KP161、KP163に局所的に露岩箇所が存在。
- ・ S60～H7年にかけて、KP157、KP161付近の露岩が進行した。特にKP161の露岩拡大が大きい。
- ・ その後、H13年にかけてさらに露岩範囲が拡大し、上下流の露岩箇所が連続。
- ・ H18年には、ほぼ全区間にわたり露岩範囲が進行、拡大した。

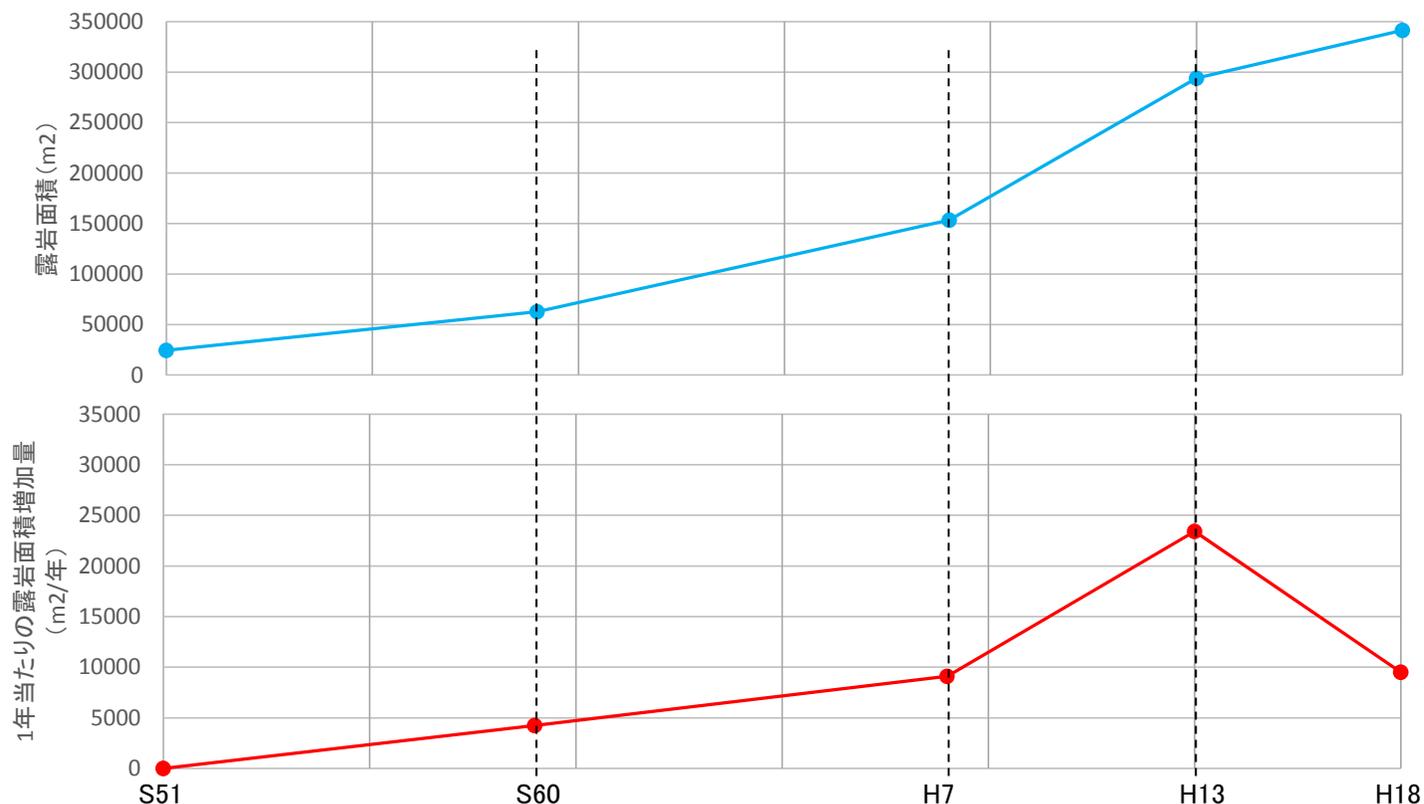
1-②露岩面積の経年変化

➤ H7～H13の期間において、露岩面積の拡大が顕著である。

期間	S61-S51	H7-S51	H13-S51	H18-S51
総露岩面積(m2)	62,622	153,538	293,957	341,522
露岩面積の増加量 (m2)	38,259(9年間)	90,915(10年間)	140,420(6年間)	47,565(5年間)
1年当たりの露岩面積増加量(m2/年)	4,251	9,092	23,403	9,513

- ・ H7年からH13年の露岩面積拡大が顕著である。

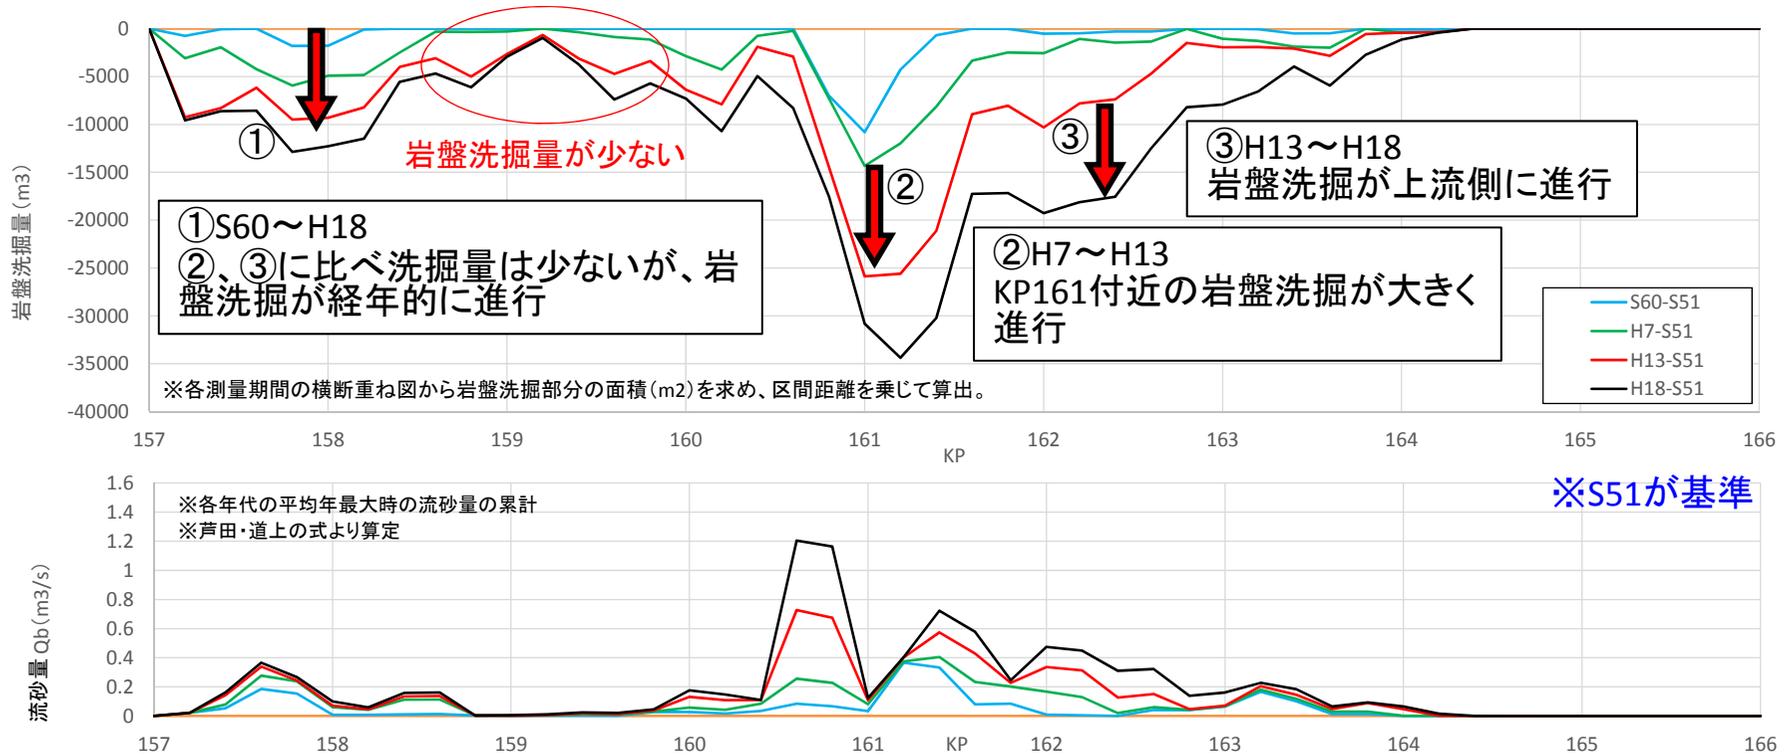
1-③ 岩盤洗掘量の経年変化

- S51を基準に岩盤洗掘量の経年変化を整理。
- KP161付近において、H7～H13の岩盤洗掘の進行が顕著である。H13～H18にかけて上流側に進行している。
- 流砂量(平均年最大流量時の平衡流砂量)と岩盤洗掘進行箇所は概ね相関関係にある。

S61-S51	H7-S51	H13-S51	H18-S51
総岩盤洗掘量 (m³)	-30,159	-99,861	-242,300	-383,510
岩盤洗掘量の変化 (m³)	-30,159 (9年間)	-69,702 (10年間)	-142,439 (6年間)	-141,210 (5年間)
1年当たりの岩盤洗掘量 (m³/年)	-3,351	-6,970	-23,740	-28,242

- ・ KP161付近のH7年からH13年の進行が顕著である。
- ・ その後、H18にかけて上流側にも進行した。

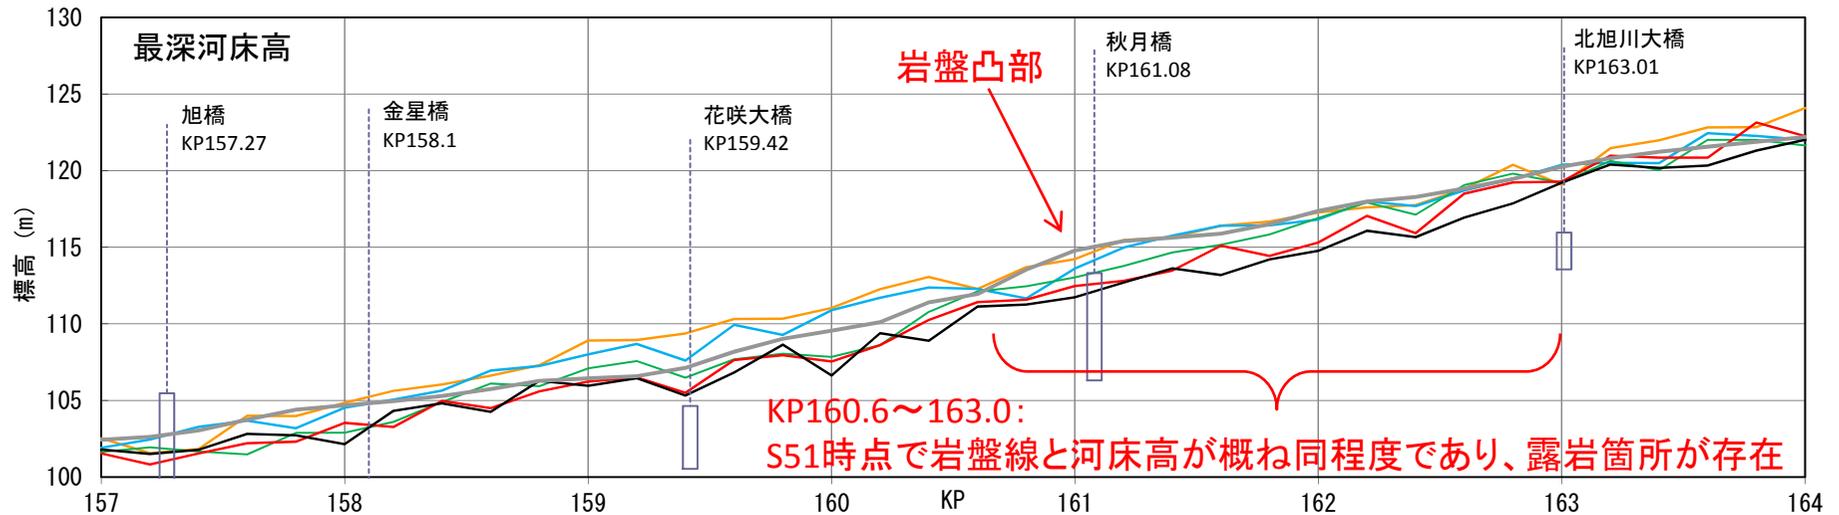
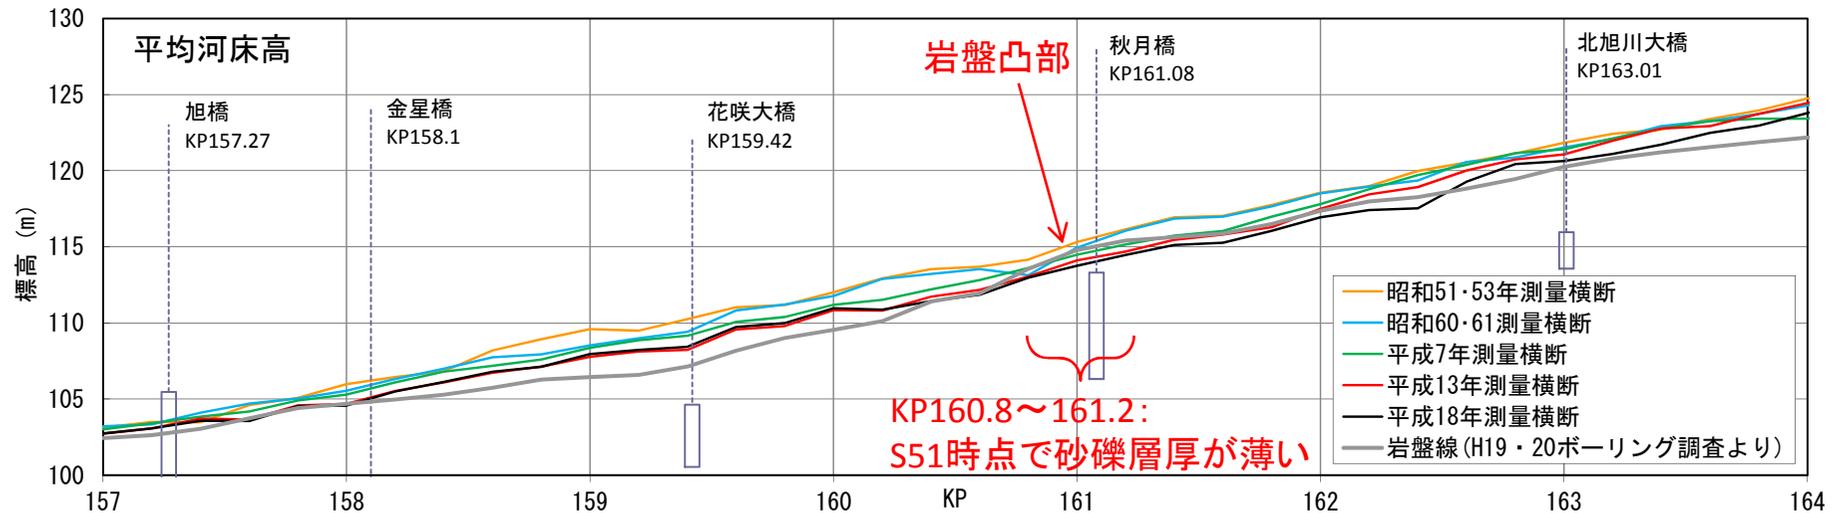
2-①河床高（最深・平均）と岩盤線の関係

- KP161付近の岩盤線が凸になっている。
- 最深河床高をみると、S51時点でKP160.6～163.0区間は岩盤線と河床高が概ね同程度であり、露岩箇所が存在する。
- 平均河床高をみると、S51時点でKP160.8～161.0区間の砂礫層厚が薄くなっている。
- 最深河床高、平均河床高ともにS60～H7にかけて河床低下が進行している。

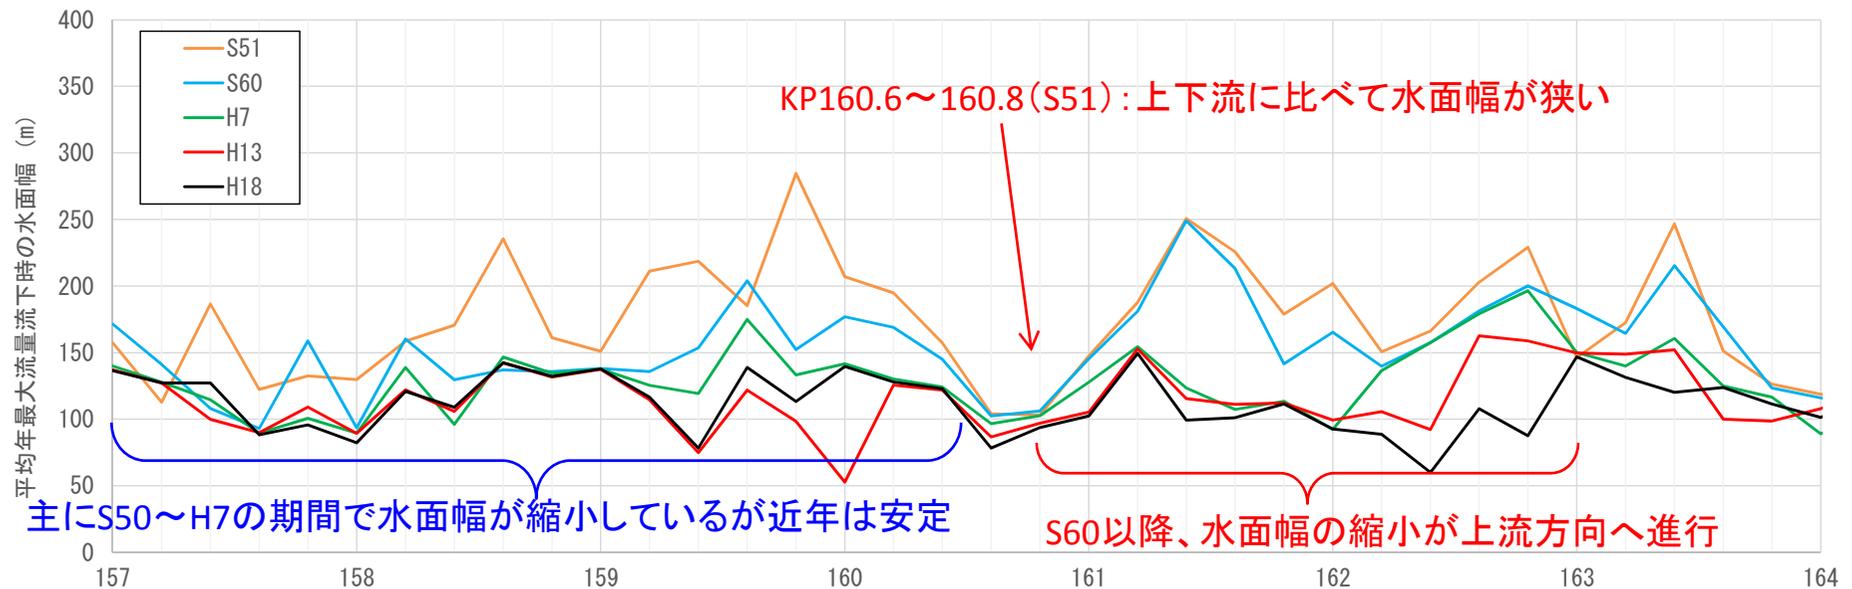
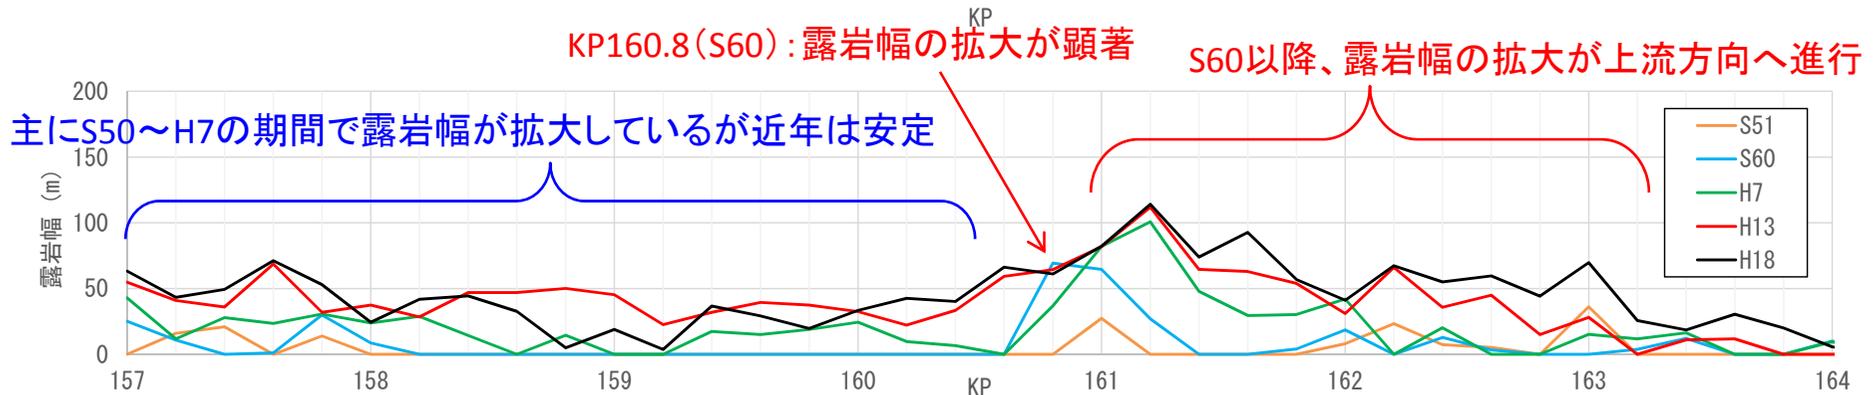
2-②水面幅・露岩幅の経年変化

- 水面幅縦断図をみると、S51横断におけるKP160.6～160.8付近(岩盤凸部)の水面幅は上下流に比べて狭く、概ね半分以下である。
- 露岩幅縦断図をみると、S60においてKP160.8付近の露岩幅の拡大が顕著である。
- KP160.8下流側は、主にS50～H7の期間で水面幅縮小・露岩幅拡大が生じているが、近年は水面幅・露岩幅ともに安定傾向にある。一方、KP160.8上流側は、S60以降水面幅の縮小及び露岩幅の拡大が上流方向へ進行している。

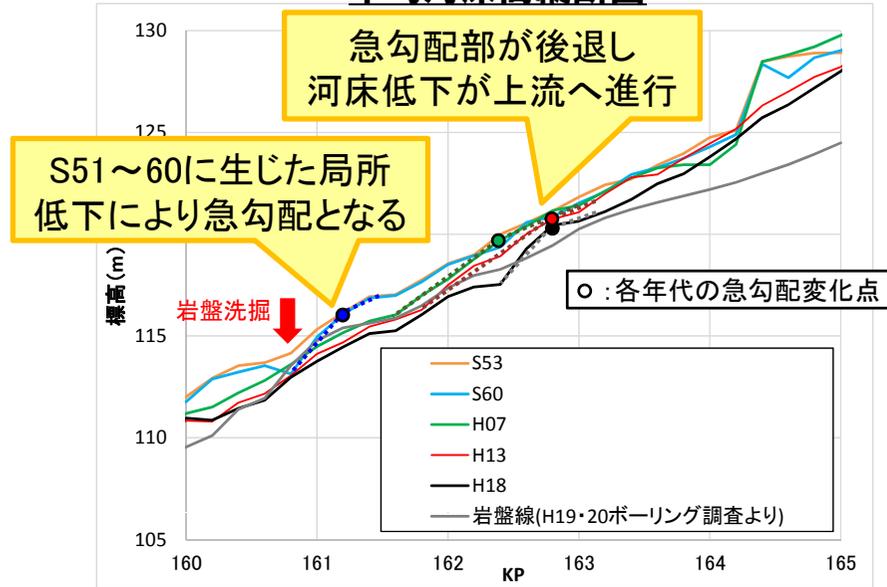
平均河床高縦断面図

- 河床高縦断面図より、S51～60にKP161付近で局所低下が生じ、上流が急勾配となる。以後、急勾配部が後退し上流方向へ低下が進行。
- 水面幅縦断面図より、S60以降KP161付近から上流方向へ縮小が進行。高水敷造成や河床低下によるものと考えられる。
- 露岩範囲の変遷より、S51～60にKP161付近で大きく露岩。以後、河床低下の進行に伴い、上流方向へ経年的に拡大。

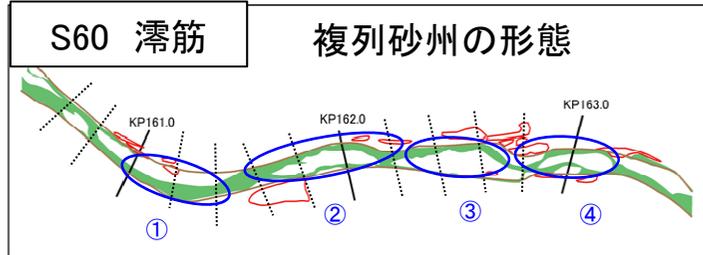
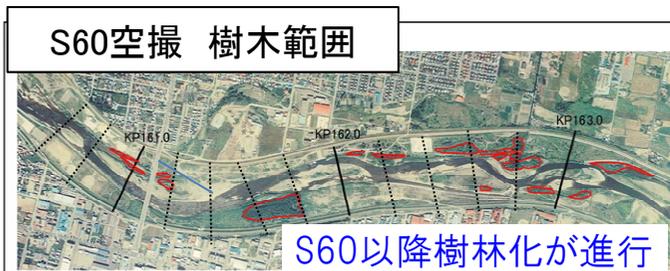
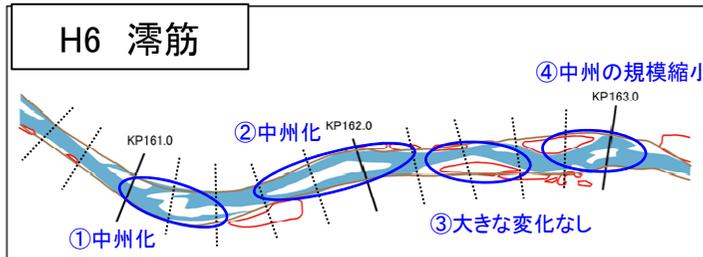
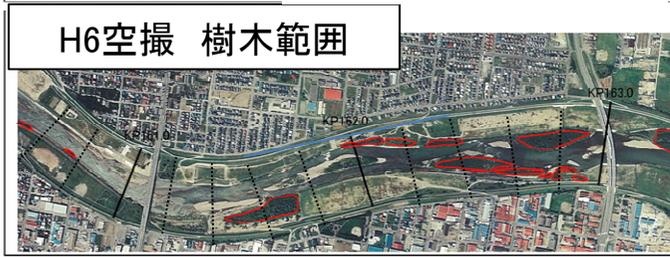
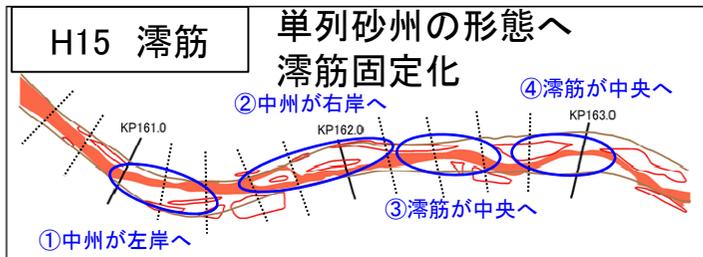
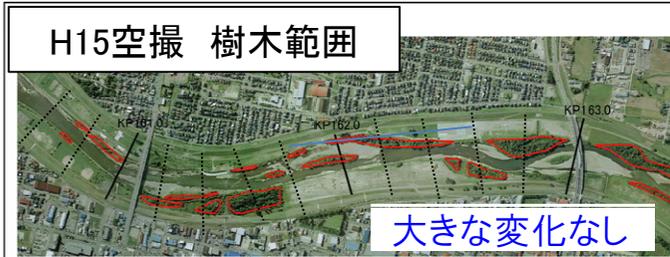
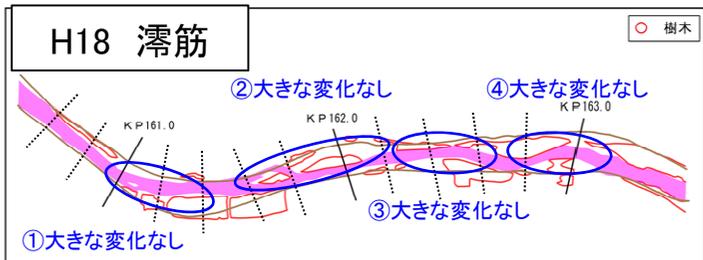
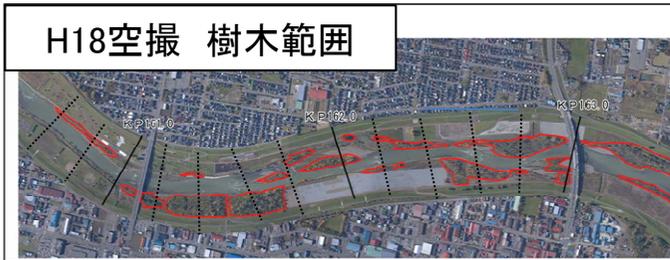
河床低下(露岩)の上流進行プロセス

- 滞筋の変遷より、砂州の形態が複列砂州(昭和年代)から単列砂州(平成年代)に変化している。H6~H15の期間で滞筋が固定化が進行。
- 樹木範囲の変遷より、S60以降樹林化が進行。滞筋の固定化により樹林化が進行したものと考えられる。
- 以上より、露岩部の上流進行プロセスを整理した。

- ① S51~60にKP161付近で局所低下が生じ、大きく露岩するとともに上流側が急勾配となる
 - ② 急勾配化した区間では、砂礫層が流出して河床が低下し、滞筋部が露岩。
 - ③ 急勾配区間の下流側の露岩部が、砂礫が流出する際に洗掘され河床が低下。
 - ④ 急勾配区間全体が河床低下し、水面幅の減少により掃流力が増大。また砂州冠水頻度が減少して樹林化し、滞筋が固定化。
 - ⑤ さらなる低下を助長し、急勾配部が上流へ後退。
- 以降、②~⑤を繰り返す。
- 以上の結果、上流方向へ滞筋化・二極化が進み、露岩部が連続するものと考えられる。

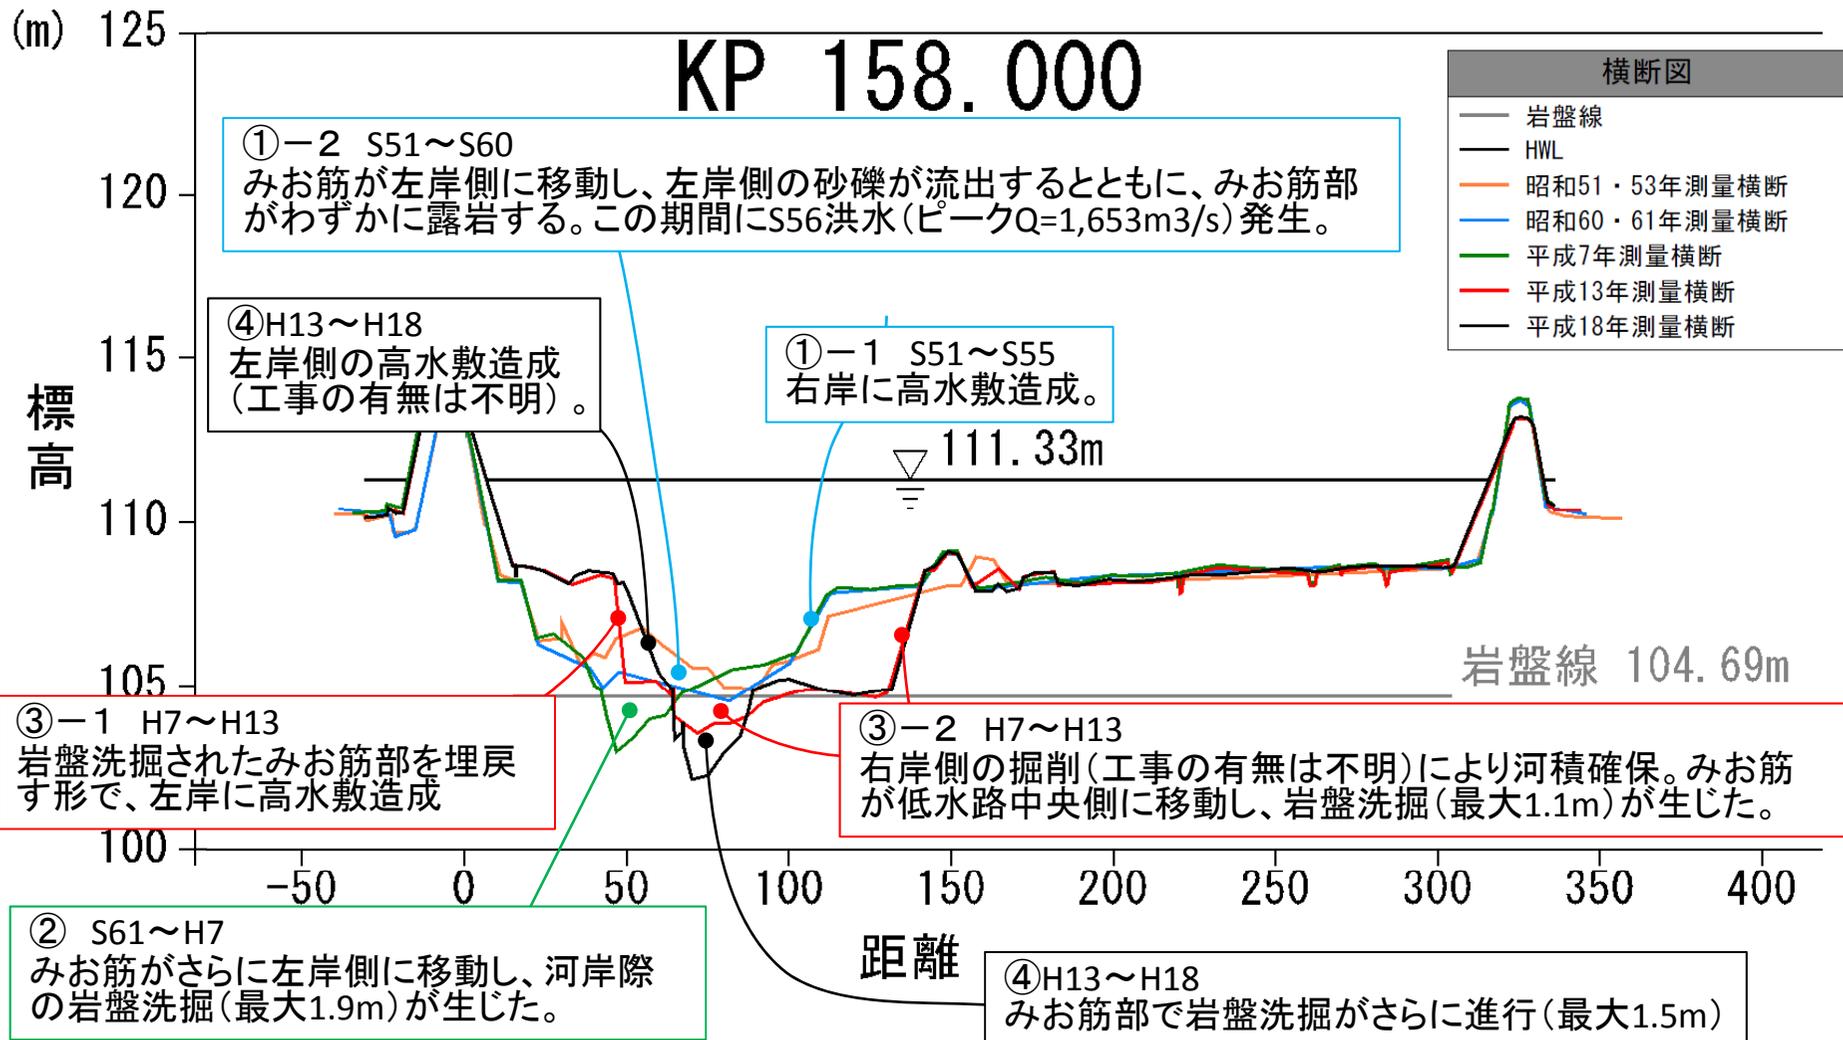
2-④ 代表地点における露岩・洗掘進行プロセス

- 以下の3地点を代表地点として露岩・洗掘プロセスを考察
- KP161、KP162.4付近に比べ、岩盤洗掘量は少ないが、経年的に洗掘が進行している**KP158.0付近**(KP157.6~158.4)
- 最初に岩盤洗掘が始まり、高水敷造成・上流の砂州形成後に岩盤洗掘が大きくなった**KP161付近**(KP160.6~161.4)
- その上流でKP161付近に続いて岩盤洗掘が発生し、同じく高水敷造成により近年洗掘量の多い**KP162.4付近**(KP162.0~162.8)

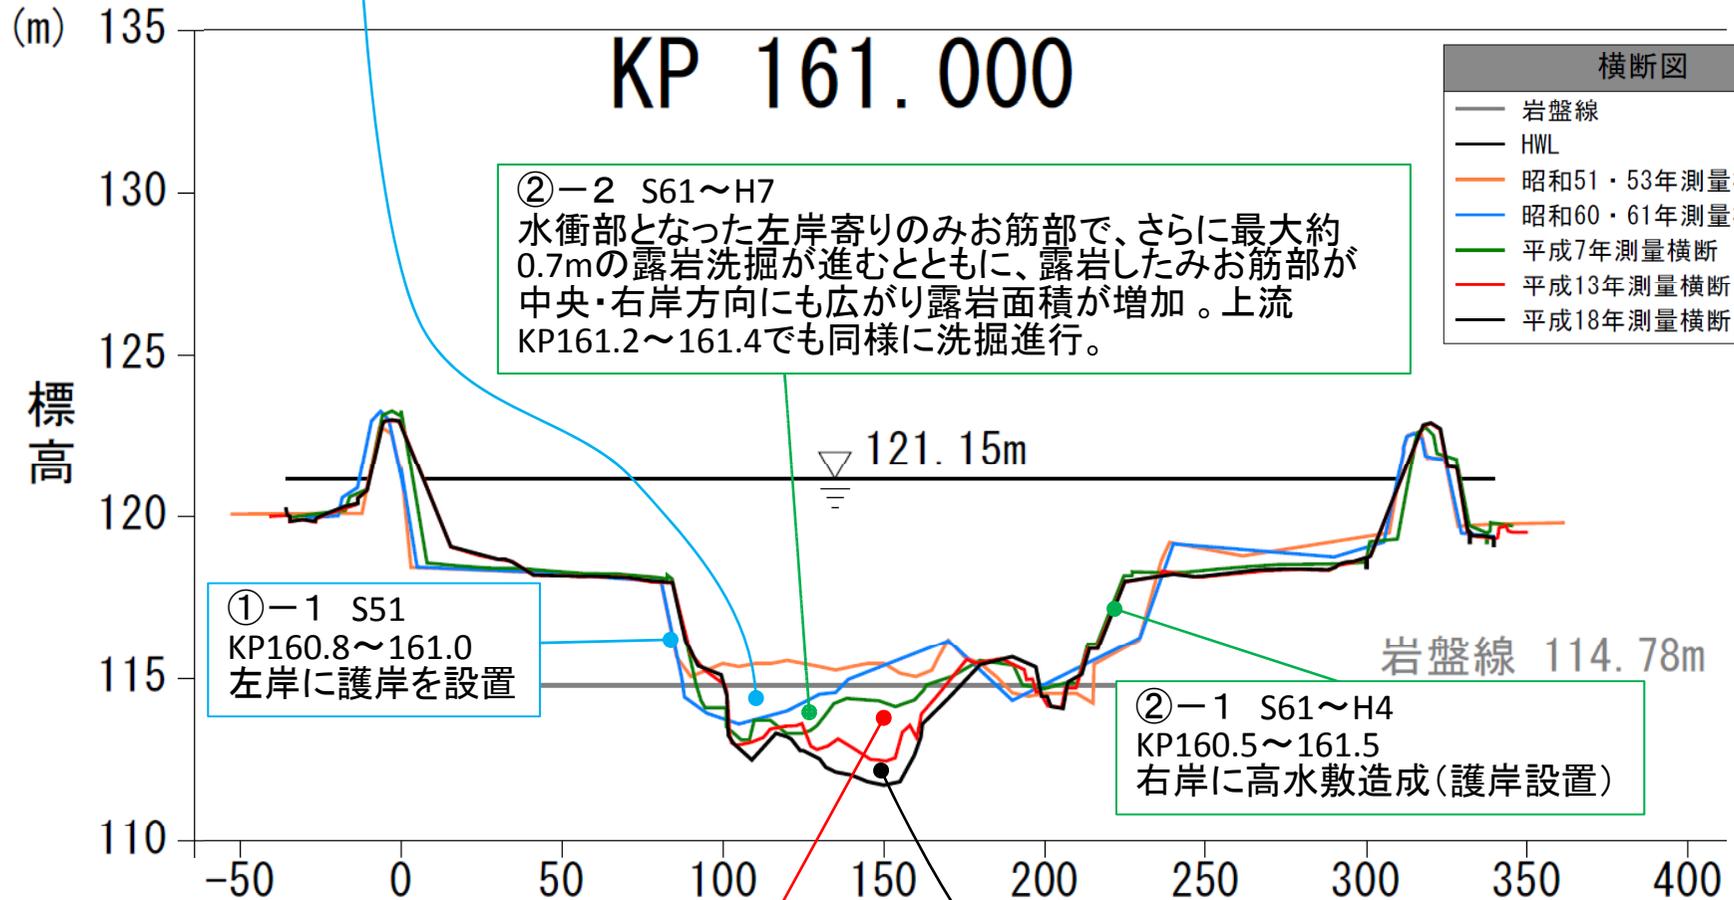
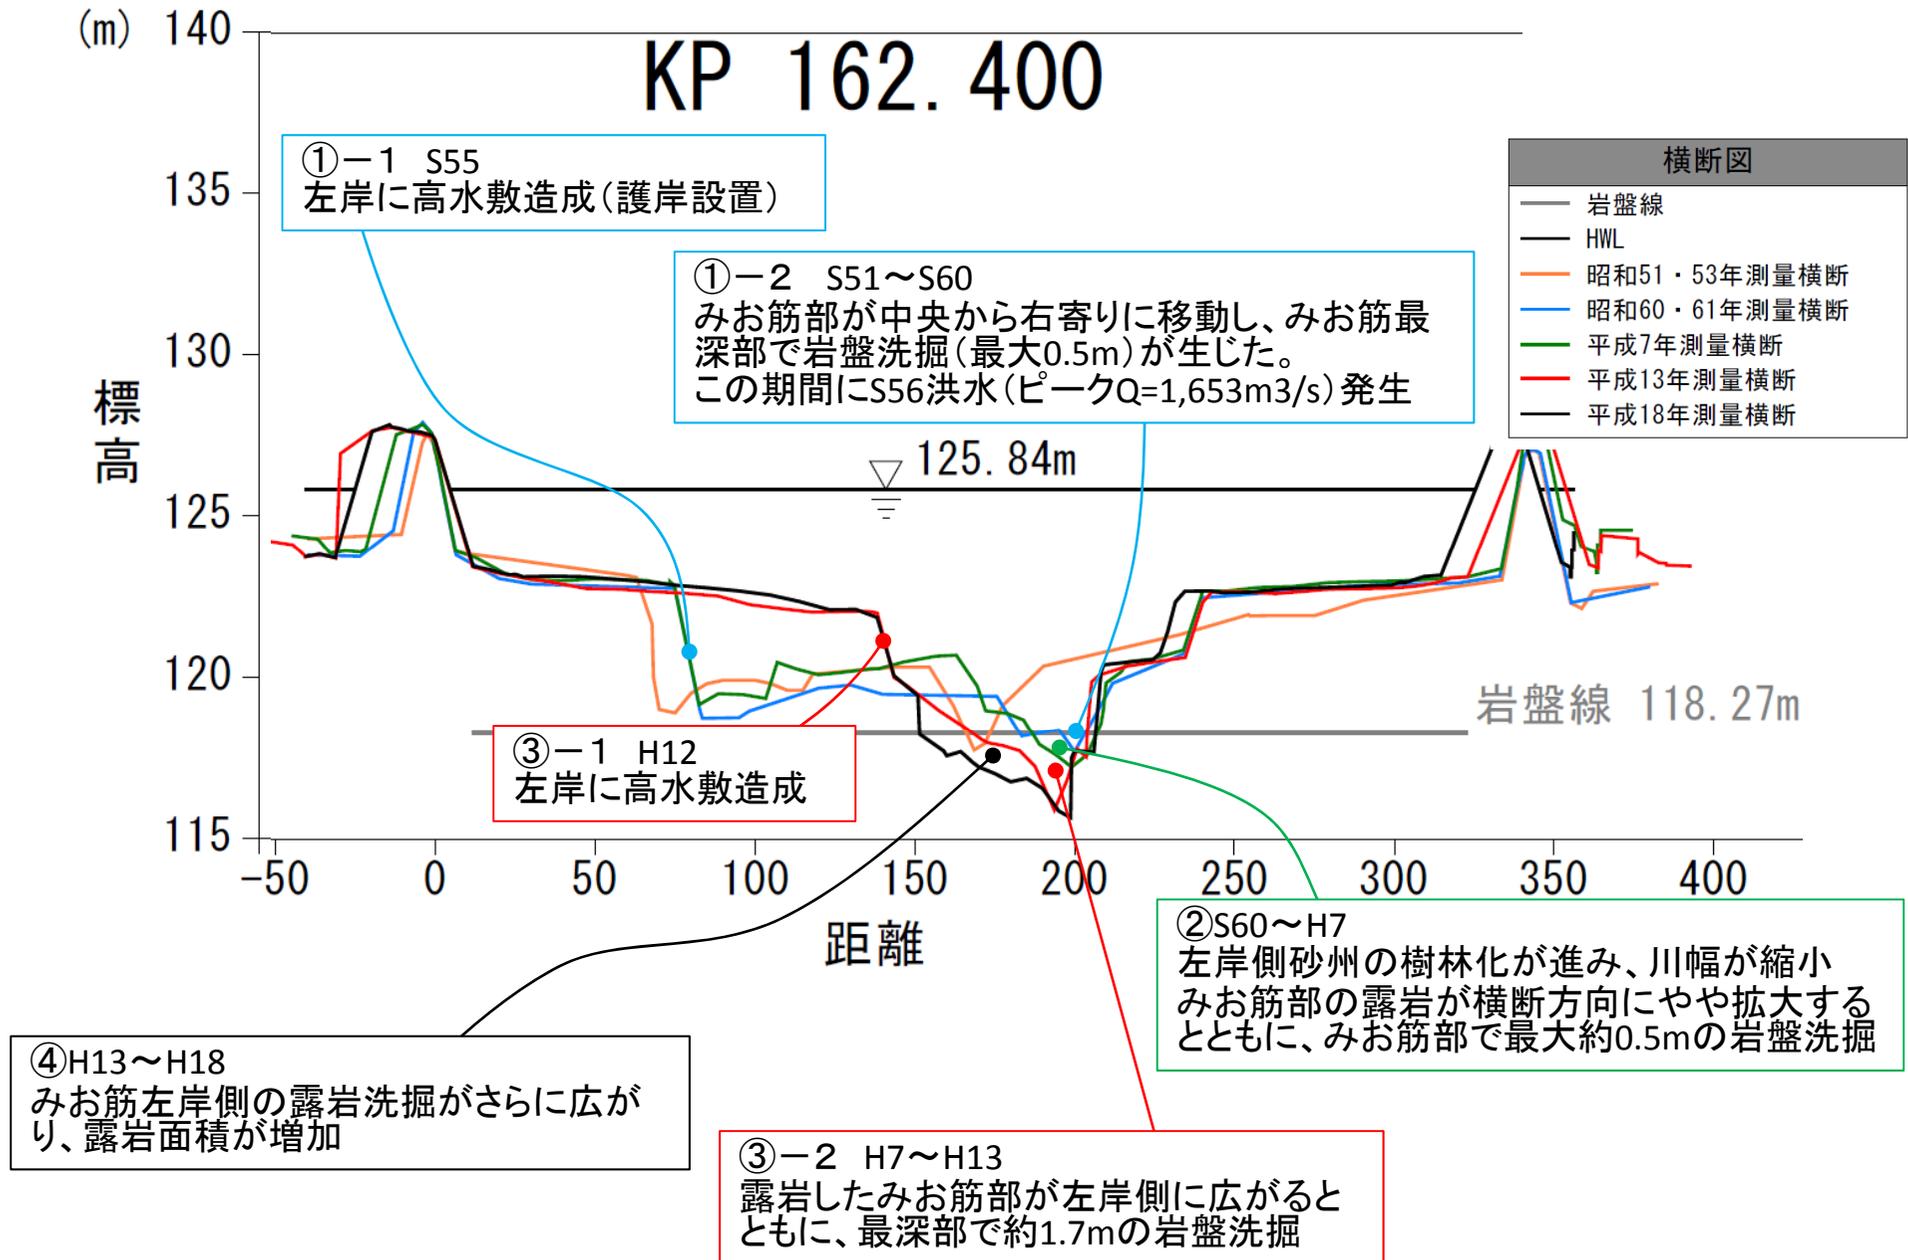
横断面図	
—	岩盤線
—	HWL
—	昭和51・53年測量横断
—	昭和60・61年測量横断
—	平成7年測量横断
—	平成13年測量横断
—	平成18年測量横断

①-2 S51~S60

護岸前面の左岸側に、みお筋が移動し、岩盤上の砂礫が流出し、みお筋部で最大1mの岩盤洗掘が発生。上流KP161.2~161.4では大きな変化は発生していない。この期間にS56洪水(ピークQ=1,653m³/s)発生。

②-2 S61~H7

水衝部となった左岸寄りのみお筋部で、さらに最大約0.7mの露岩洗掘が進むとともに、露岩したみお筋部が中央・右岸方向にも広がり露岩面積が増加。上流KP161.2~161.4でも同様に洗掘進行。

①-1 S51
KP160.8~161.0
左岸に護岸を設置

②-1 S61~H4
KP160.5~161.5
右岸に高水敷造成(護岸設置)

③ H7~H13
みお筋右岸側の露岩部で、さらに最大約1.8mの岩盤洗掘が進行。上流左岸の砂州の発達・樹林化により、みお筋が左岸寄りから中央寄りに移動した。

④ H13~H18
露岩面積(横断方向幅)には大きな変化はないが、露岩幅全体で深さ方向の洗掘が進み、中央部のみお筋部で最大約0.8mの岩盤洗掘がさらに増加。

- ・ KP161付近の岩盤線が凸になっており、S51時点で局所的な露岩および砂礫層の薄い区間が存在し、露岩しやすい状況下にあった。
- ・ S51横断におけるKP160.6～160.8付近の水面幅は上下流に比べて狭く、概ね半分以下である。
- ・ S51、S60では、護岸施工に伴う流水集中、S56年洪水のインパクトがあったものの露岩は局所洗掘にとどまっていた。局所洗掘により上流が急勾配となる。
- ・ S61～H4の高水敷造成による川幅縮小によって、流水が集中し掃流力が増加。この掃流力の増加で、河床砂礫は流出しやすい状態となり、砂礫層の薄い箇所露岩部が拡大。一度露岩した箇所は土砂が堆積しづらく※1、H7にかけて特にKP161において、流砂による岩盤洗掘が進行。経年的に河床低下が上流方向へ進行。

- ・ H13には断面平均掃流力がそれまでの**0.064～0.069**から**0.081**に増加し、**露岩範囲が連続化**するとともに岩盤洗掘が大きく進行。みお筋部の岩盤洗掘が進行した結果、水深の増加に伴い、露岩範囲掃流力は**0.089**から**0.110**と増加し、H18にかけてさらなる岩盤洗掘が進行した。

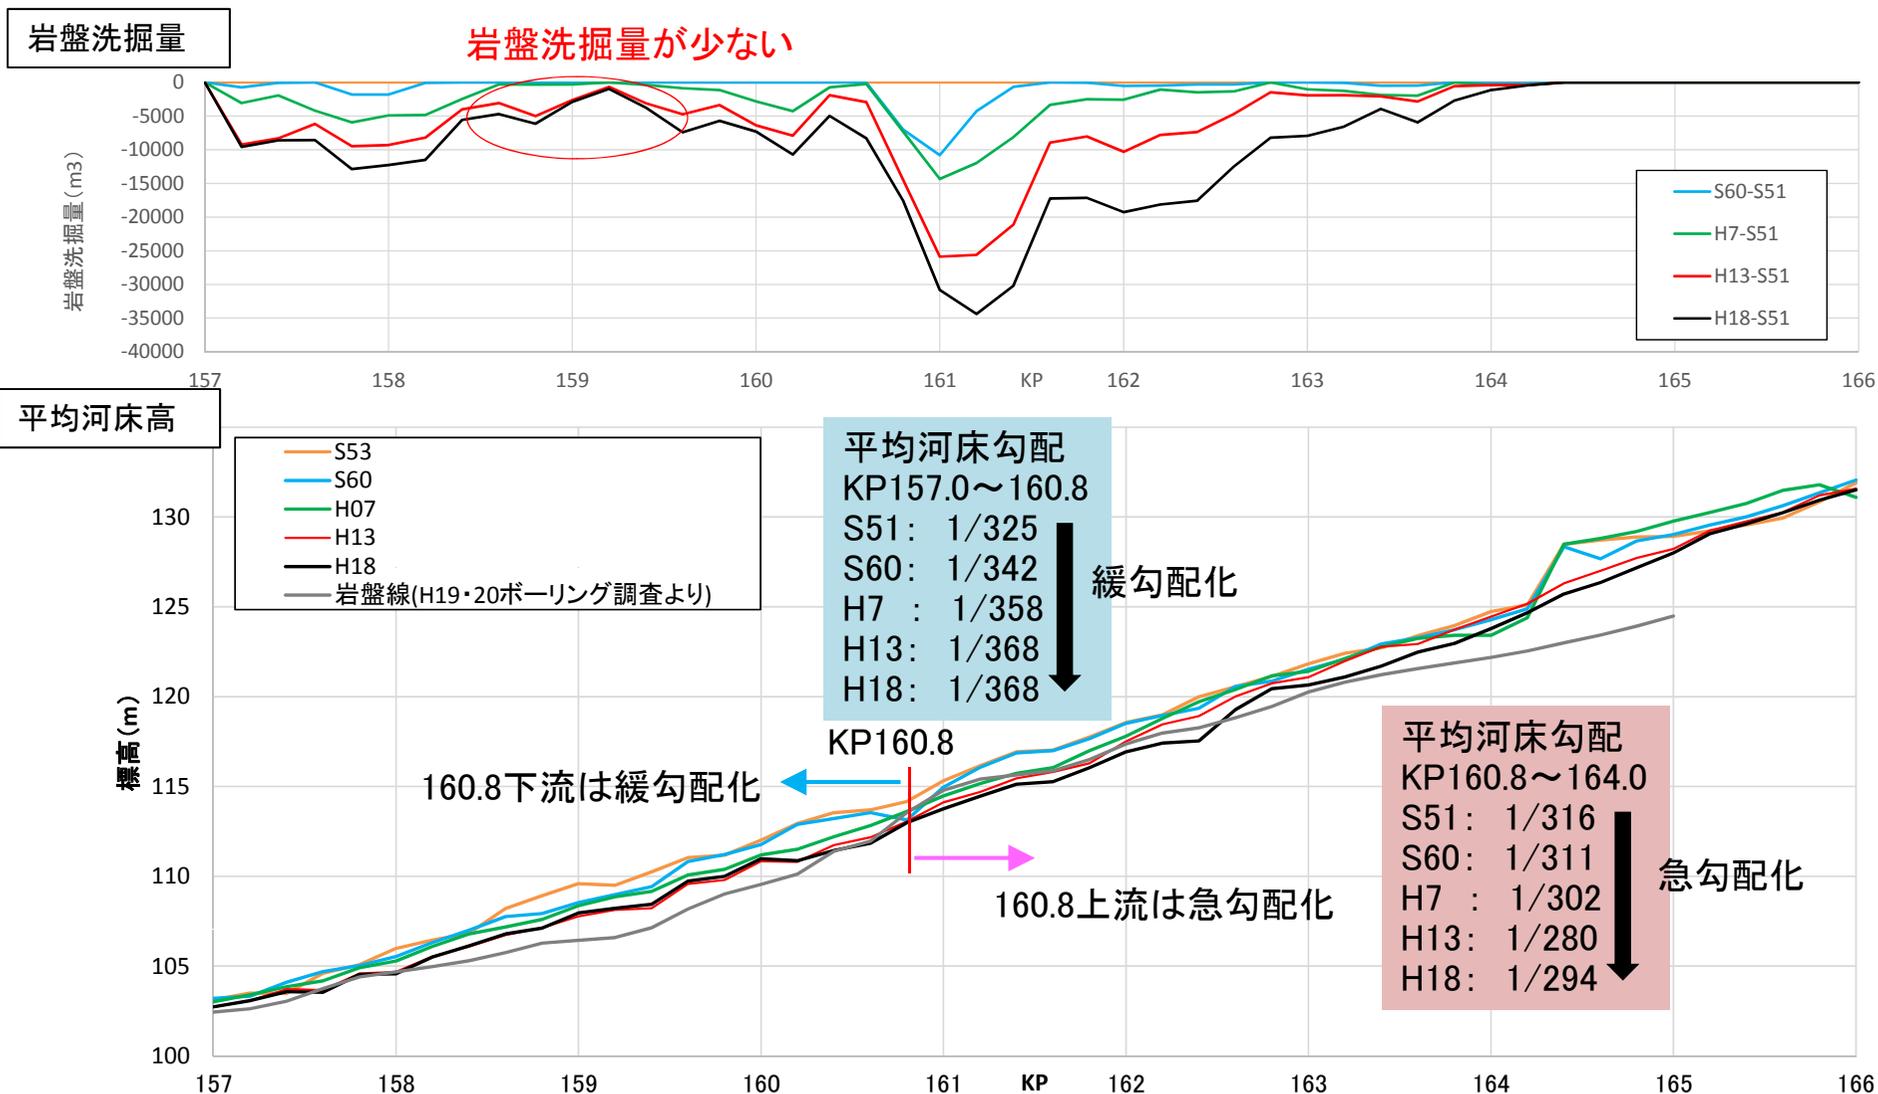
【参考】KP159付近の岩盤洗掘量が少ない要因

- KP160.8で生じた河床低下が上流側へ進行。下流側は河床勾配が緩勾配化(上流は急勾配化)し、近年は安定傾向。
- KP159付近は平均河床高に比べて、岩盤線が低くなっている。
- KP159付近の岩盤洗掘量が少ない要因として、河床勾配が緩勾配化したこと、岩盤線が低いことが考えられる。

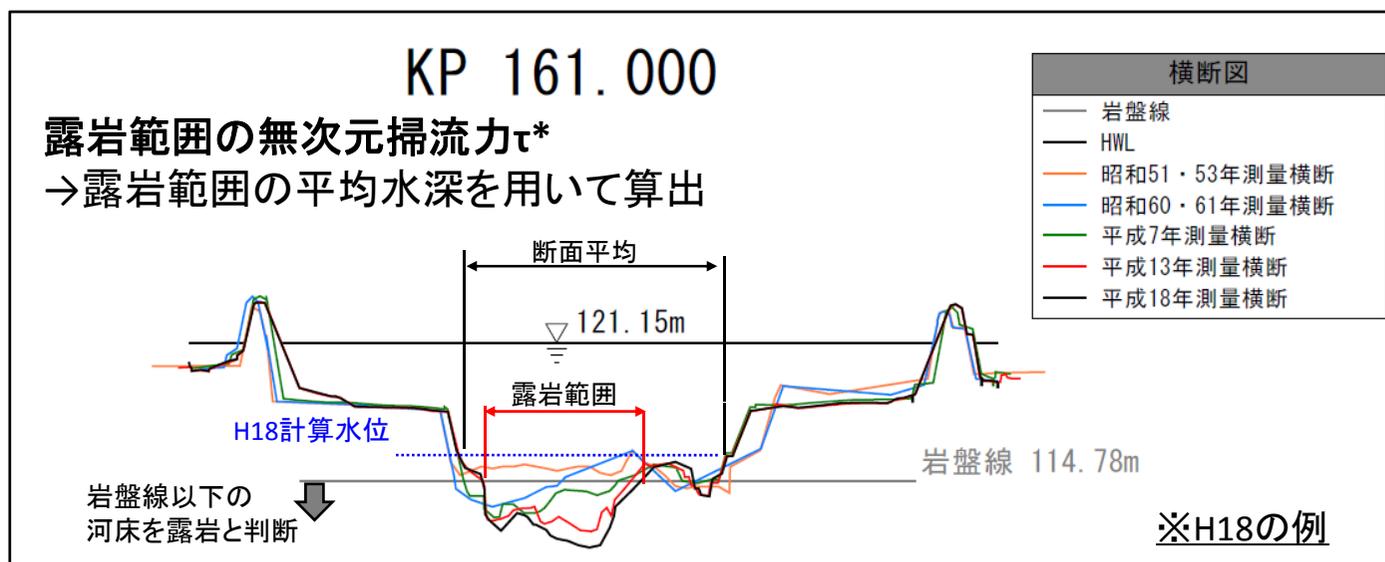
露岩範囲の無次元掃流力 τ^* の算定方法

➤ 以下に、無次元掃流力一覧表（代表地点付近平均值）、露岩範囲の無次元掃流力の算定方法を示す。

S51	S60	H7	H13	H18	対策後
KP158.0	断面平均	0.093	0.062	0.073	0.056	0.060	0.058
	露岩範囲		0.086	0.129	0.079	0.088	
KP161.0	断面平均	0.066	0.064	0.069	0.081	0.082	0.063
	露岩範囲		0.063	0.089	0.110	0.108	
KP162.4	断面平均	0.047	0.047	0.064	0.073	0.086	0.057
	露岩範囲		0.087	0.101	0.125	0.122

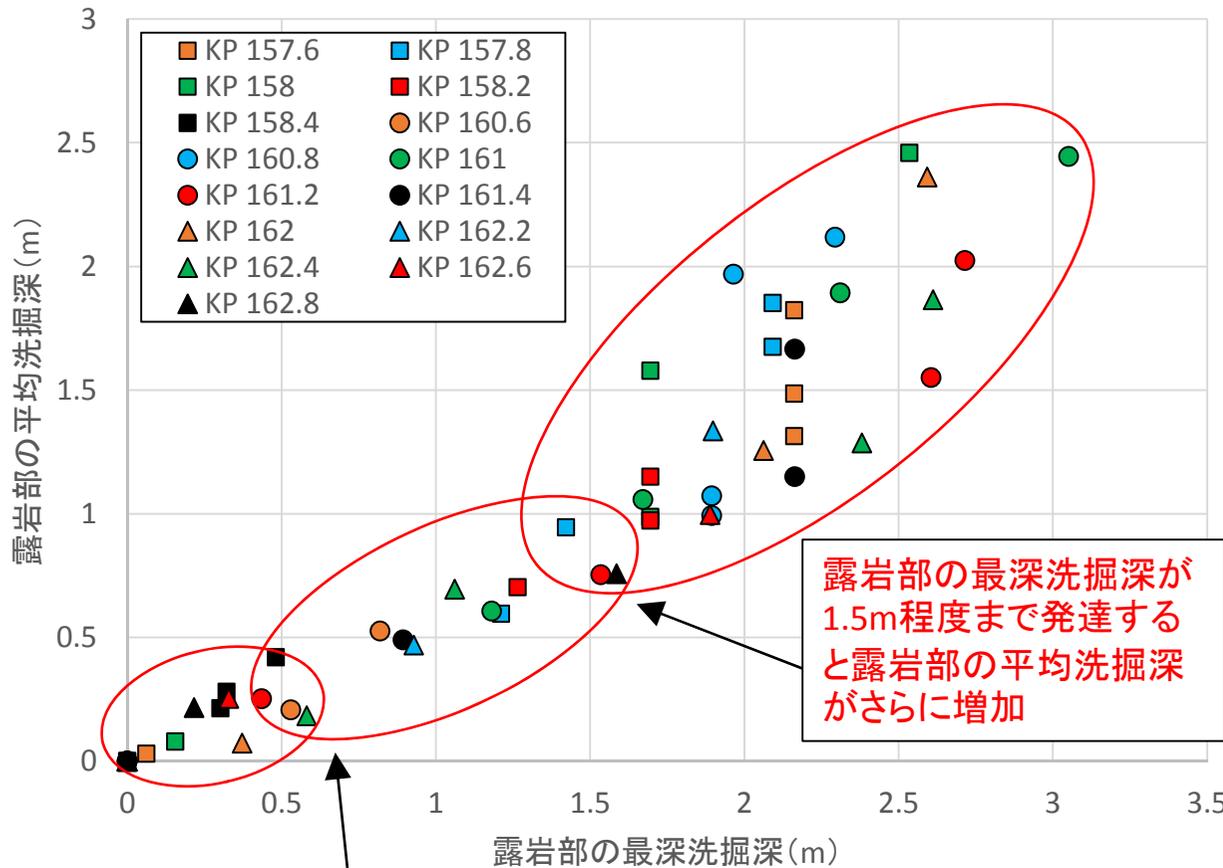
3-①代表地点における平均洗掘深と最深洗掘深の関係（1）

- 局所的な岩盤洗掘が断面全体（横断方向）へと広がる変化点を把握するため、露岩部の最深洗掘深（推定岩盤高を基準とした、最深岩盤高との比高）がどの程度まで発達したら、露岩部の平均洗掘深が増加するのかを確認した。
- 下記グラフより、露岩部の平均洗掘深と最深洗掘深にはある程度の相関があり、露岩部の最深洗掘深(m)が0.5m程度まで発達すると、露岩部の平均洗掘深が若干増加し、露岩部の最深洗掘深が1.5m程度まで発達すると、露岩部の平均洗掘深がさらに増加する傾向がみられた。
- 次ページでは各断面毎に変化点や傾向の確認を行う。

露岩部の最深洗掘深が0.5m程度まで発達すると露岩部の平均洗掘深が若干増加

露岩部の最深洗掘深が1.5m程度まで発達すると露岩部の平均洗掘深がさらに増加

- 全体(KP158付近、KP161付近、KP162.4付近): 露岩部の最深洗掘深が0.5m程度まで発達すると、露岩部の平均洗掘深が若干増加し、露岩部の最深洗掘深が1.6m程度まで発達すると、露岩部の平均洗掘深がさらに増加する傾向。
- KP158.0付近: 露岩部の最深洗掘深が最低1.7m、最大2.2m程度まで発達すると、露岩部の平均洗掘深が増加傾向。
- KP161.0付近: 露岩部の最深洗掘深が最低0.5m、最大2.2m程度まで発達すると、露岩部の平均洗掘深が増加傾向。
- KP162.4付近: 露岩部の最深洗掘深が最低0.9m、最大2.4m程度まで発達すると、露岩部の平均洗掘深が増加傾向。
