資料-2

石狩川上流河床低下プロセスの整理

旭川開発建設部 治水課

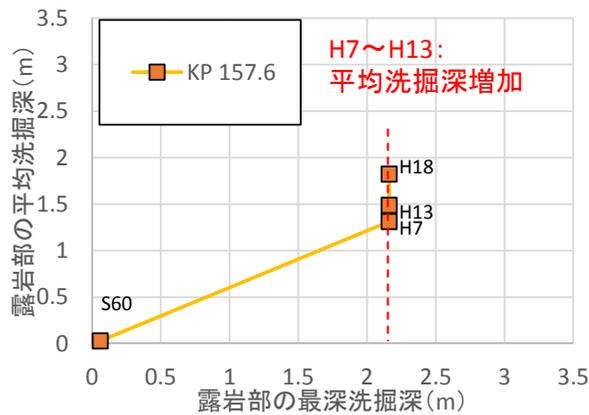
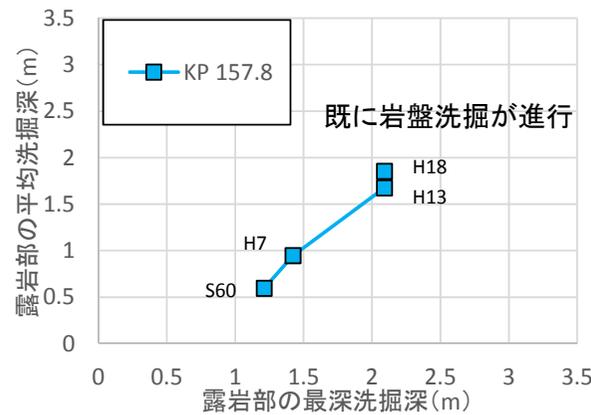
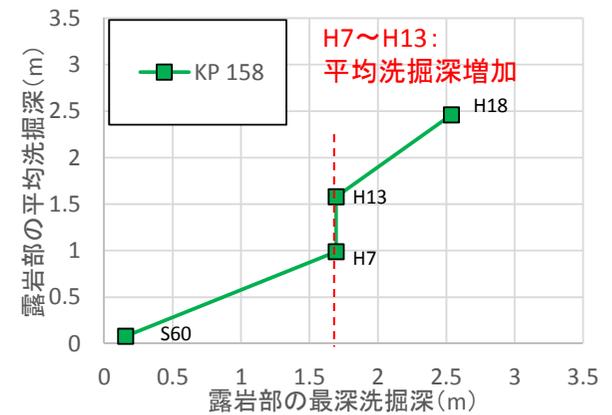
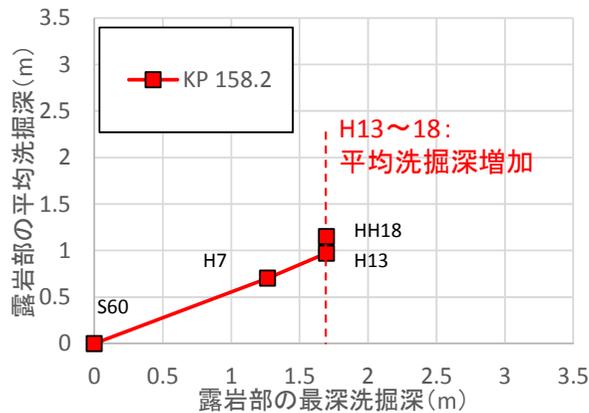
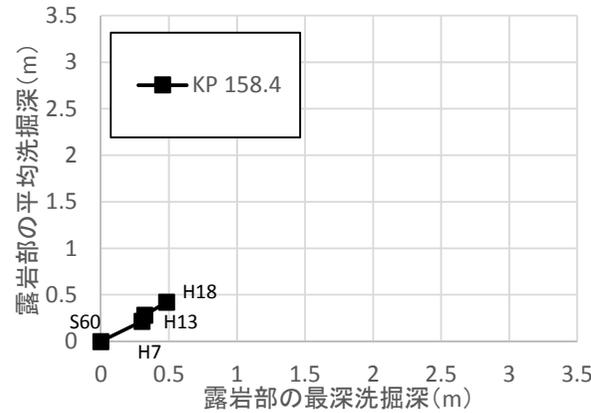
3-①代表地点における岩盤洗掘深と最深洗掘深の関係（2）

- 以下に各断面毎（ KP157.6～158. 4）の露岩部の平均洗掘深と最深洗掘深のグラフを示した。
- 傾向にばらつきはあるが、露岩部の最深洗掘深が最低1.7m、最大2.2m程度まで発達すると、露岩部の平均洗掘深が増加する傾向となる断面もみられた。

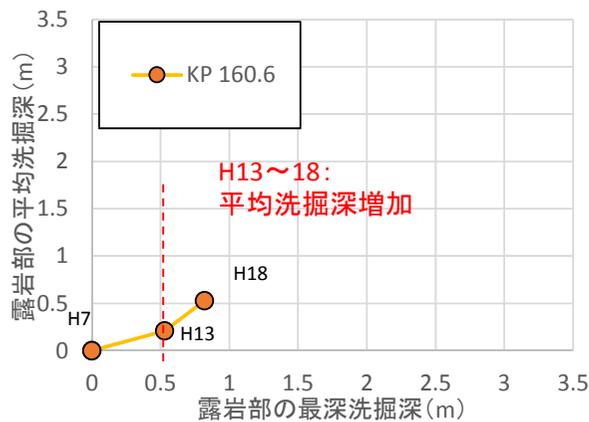
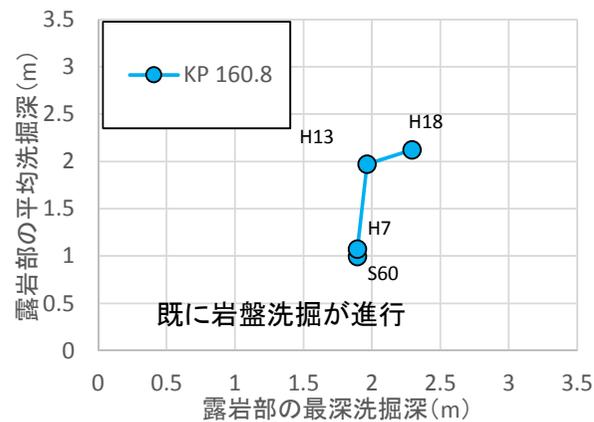
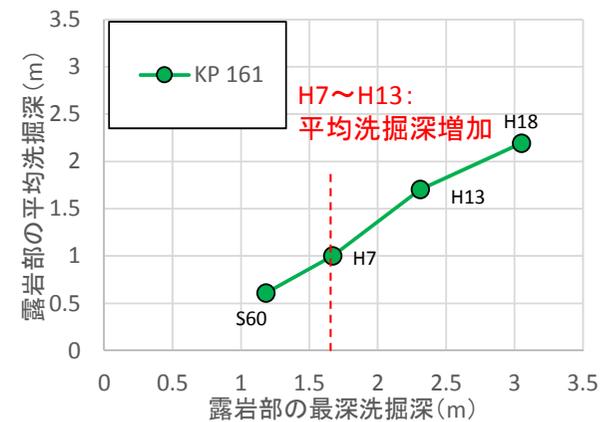
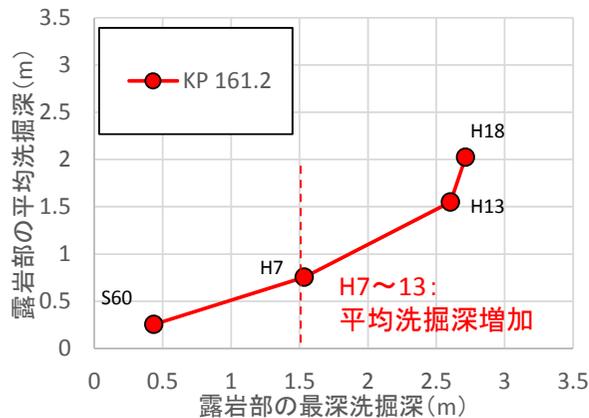
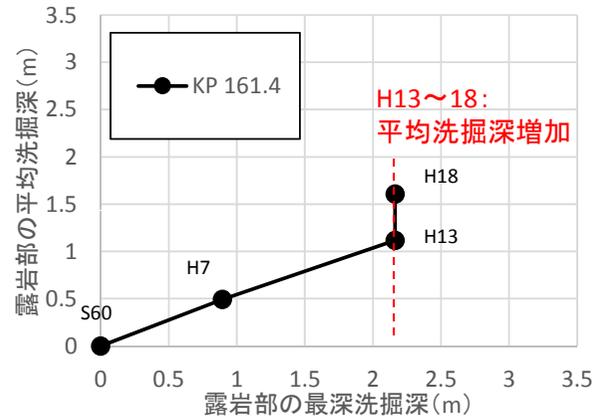
3-①代表地点における岩盤洗掘深と最深洗掘深の関係（3）

- 以下に各断面毎（ KP160.6～161.4 ）の露岩部の平均洗掘深と最深洗掘深のグラフを示した。
- 傾向にばらつきはあるが、露岩部の最深洗掘深が最低0.5m、最大2.2m程度まで発達すると、露岩部の平均洗掘深が増加する傾向となる断面もみられた。

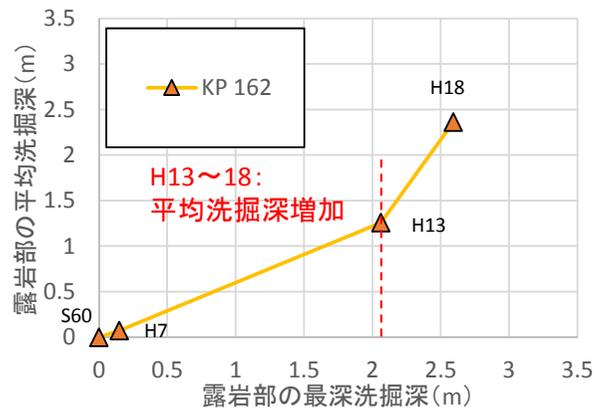
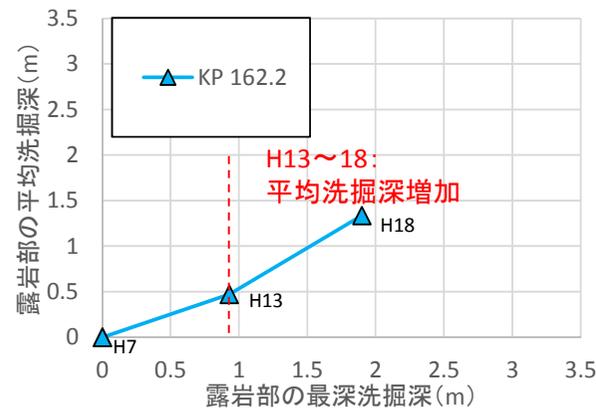
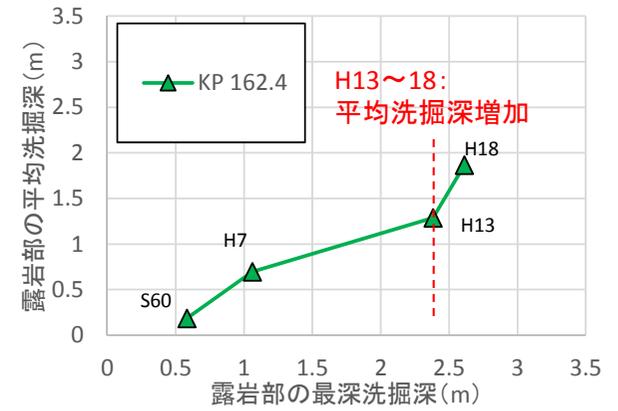
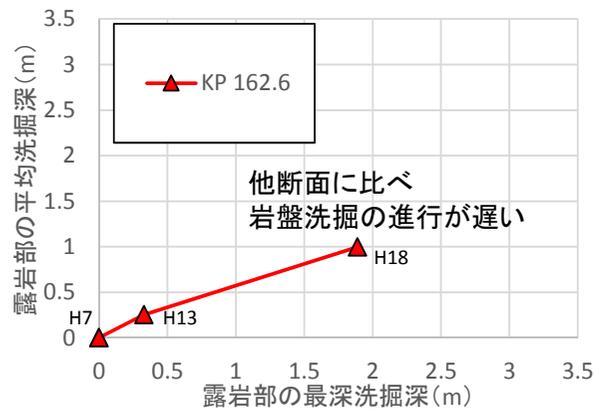
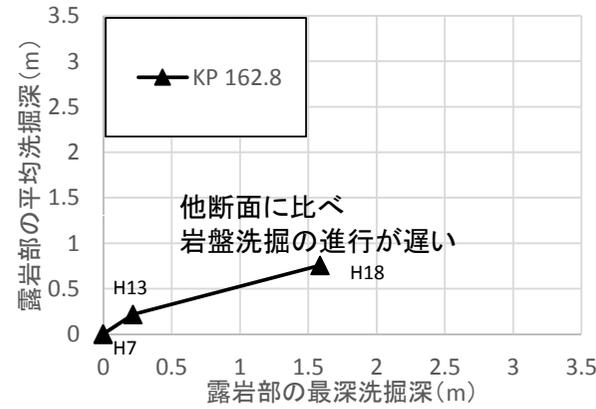
3-①代表地点における岩盤洗掘深と最深洗掘深の関係（4）

- 以下に各断面毎（ KP162.0～162.8 ）の露岩部の平均洗掘深と最深洗掘深のグラフを示した。
- 傾向にばらつきはあるが、露岩部の最深洗掘深が最低0.9m、最大2.4m程度まで発達すると、露岩部の平均洗掘深が増加する傾向となる断面もみられた。

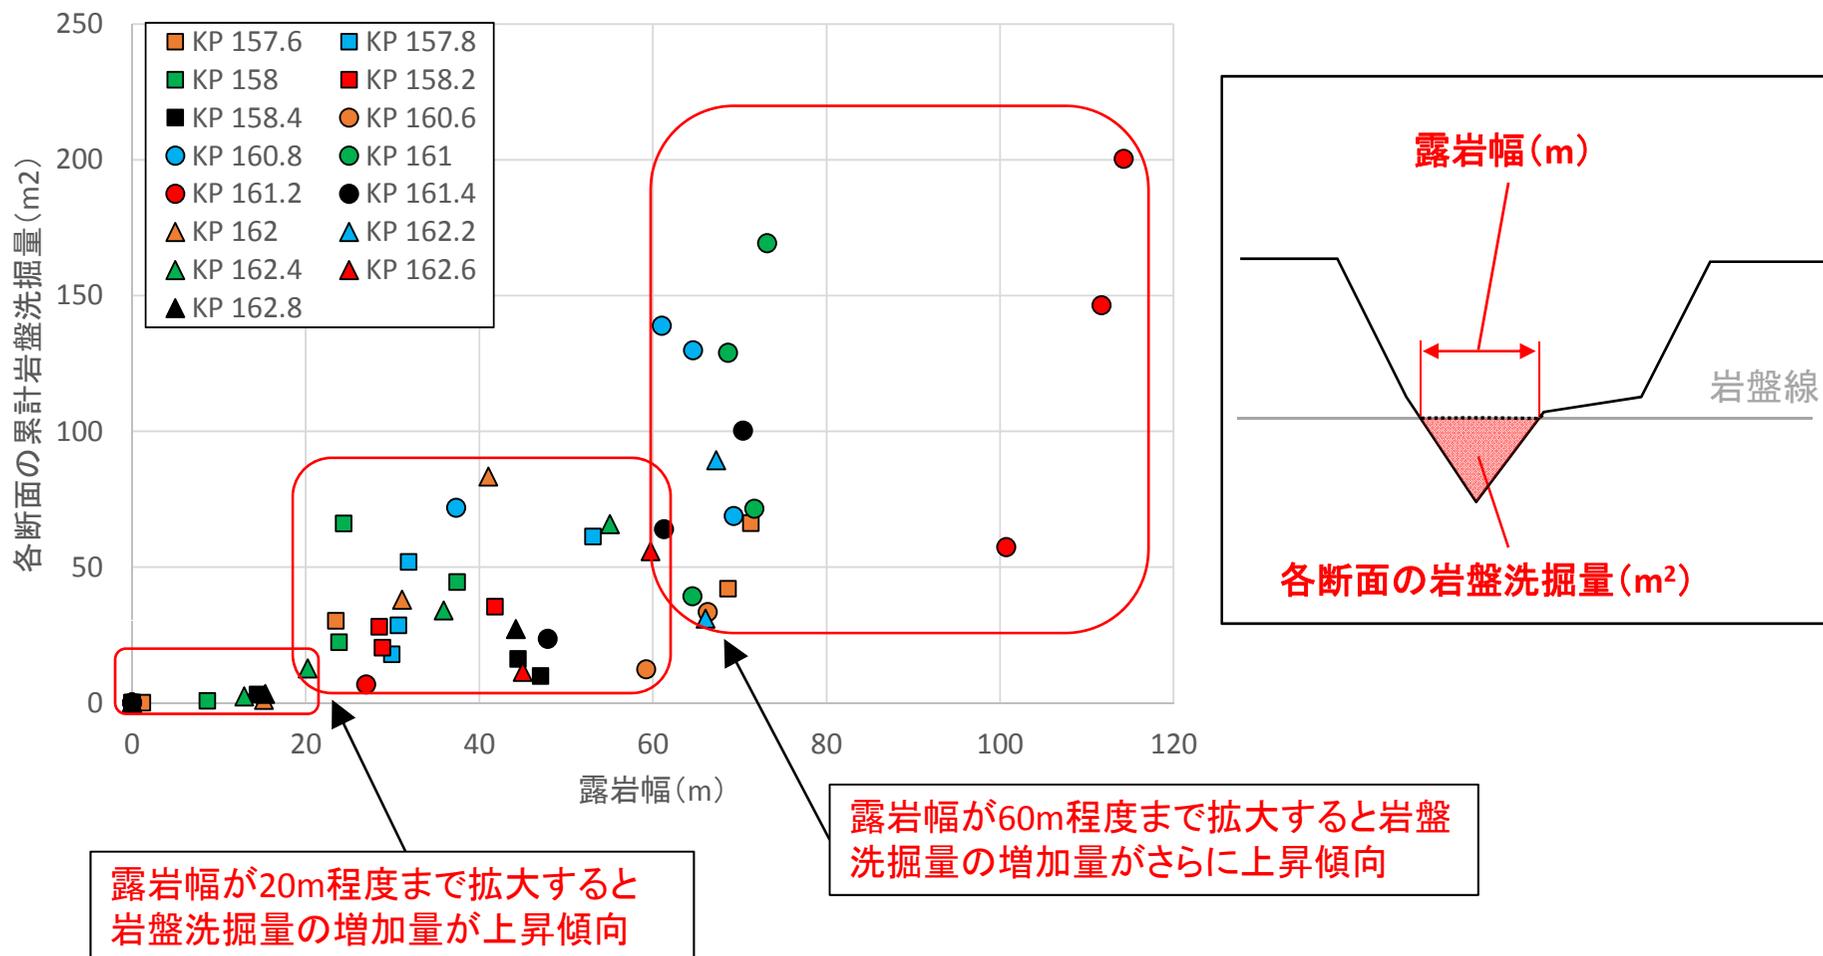
3-②代表地点における露岩幅と岩盤洗掘量の関係（1）

- 露岩幅の拡大に伴い、岩盤洗掘量が大きく増加する変化点を把握するため、横軸を露岩幅とし、岩盤洗掘量（縦軸）の増加量が上昇するポイントを確認した。
- 下記グラフより、露岩幅と岩盤洗掘量にはある程度の相関がみられ、露岩幅(m)が20m程度まで拡大すると、岩盤洗掘量の増加量が上昇する傾向となり、露岩幅(m)が60m程度まで拡大すると、岩盤洗掘量の増加量がさらに上昇する傾向となった。
- 次ページでは各断面毎に変化点や傾向の確認を行う。

- 全体(KP158付近、KP161付近、KP162.4付近): 露岩幅が20m程度まで拡大すると、岩盤洗掘量の増加量が上昇する傾向がみられた。
- KP158.0付近: 露岩幅が最低28.8m、最大68.7m程度まで発達すると、岩盤洗掘量の増加量が上昇する傾向がみられた。
- KP161.0付近: 露岩幅が最低47.9m、最大100.7m程度まで発達すると、岩盤洗掘量の増加量が上昇する傾向がみられた。
- KP162.4付近: 露岩幅が最低15.2m、最大66.1m程度まで発達すると、岩盤洗掘量の増加量が上昇する傾向がみられた。

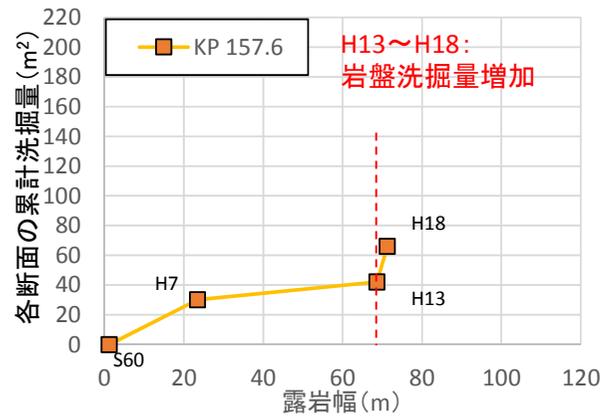
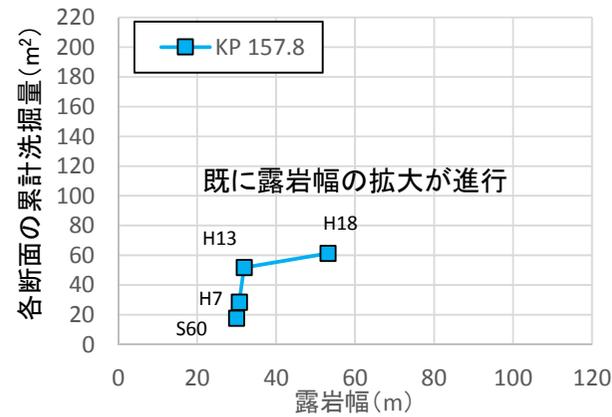
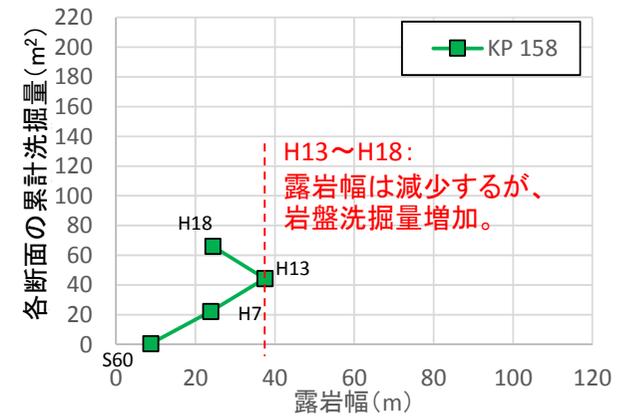
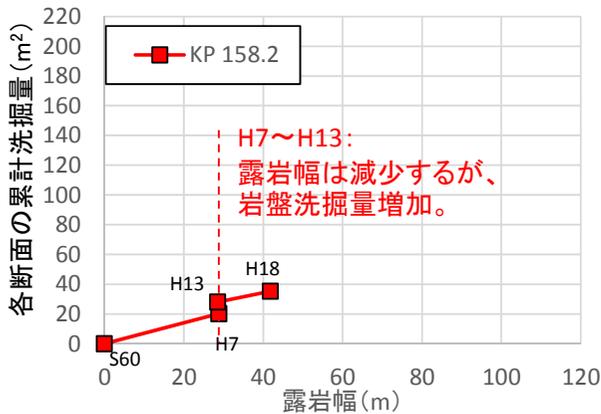
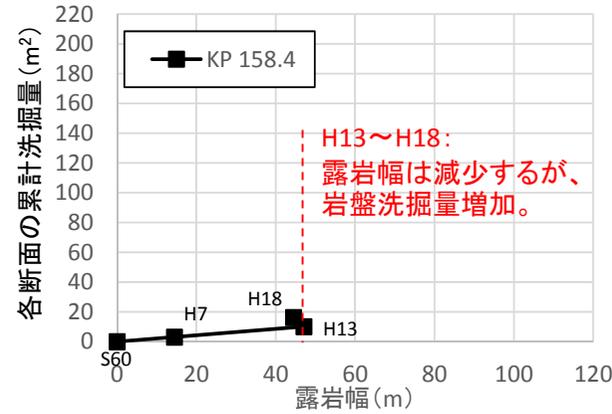
3-②代表地点における露岩幅と岩盤洗掘量の関係（2）

- 以下に各断面毎（ KP157.6～158. 4）の露岩幅と岩盤洗掘量のグラフを示した。
- 傾向にばらつきはあるが、露岩幅が最低28.8m、最大68.7m程度まで拡大すると、岩盤洗掘量が増加する傾向となる断面もみられた。

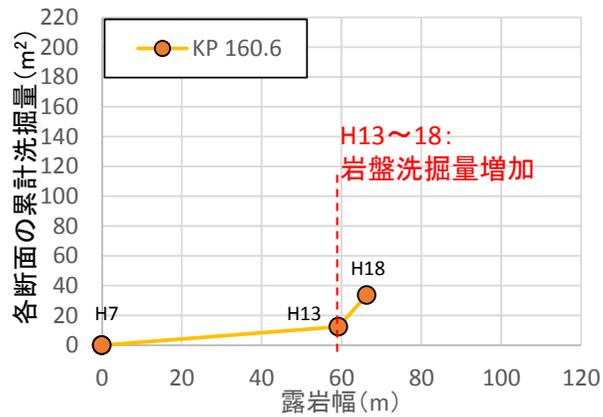
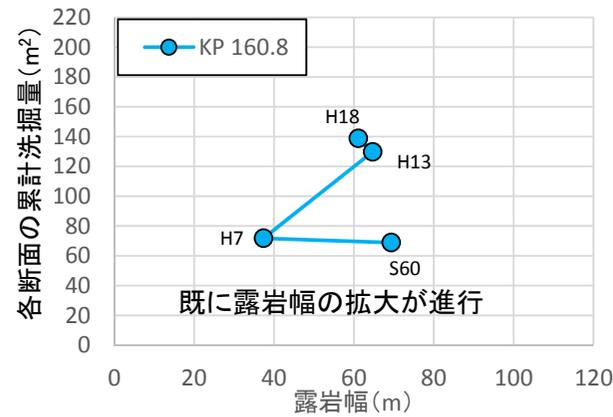
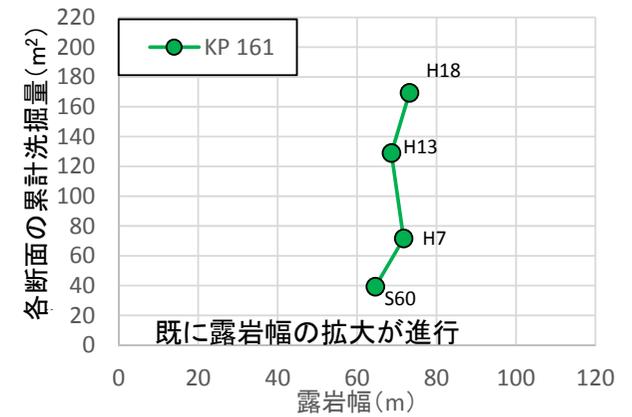
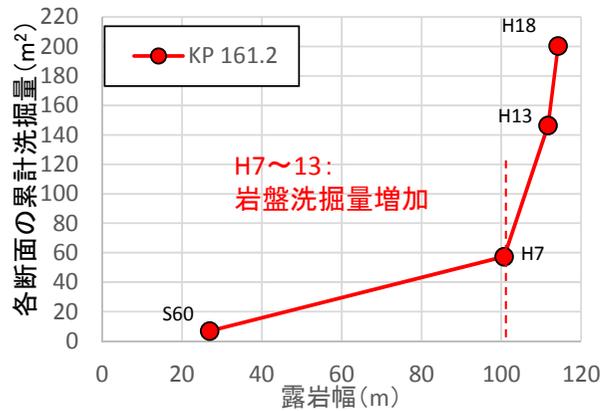
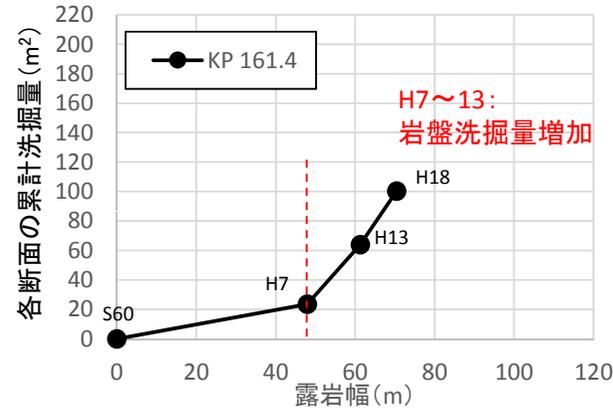
3-②代表地点における露岩幅と岩盤洗掘量の関係（3）

- 以下に各断面毎（ KP160.6～161.4 ）の露岩幅と岩盤洗掘量のグラフを示した。
- 傾向にばらつきはあるが、露岩幅が最低47.9m、最大100.7m程度まで拡大すると、岩盤洗掘量が増加する傾向となる断面もみられた。

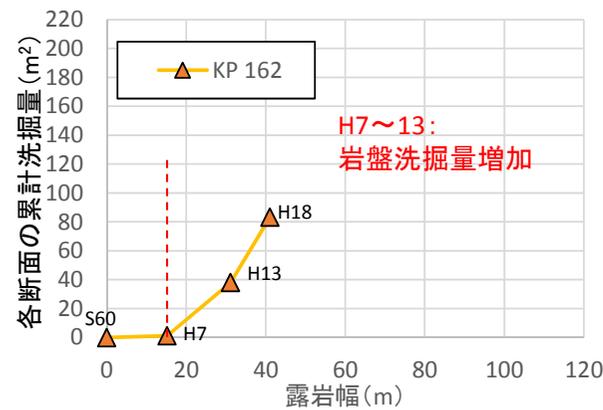
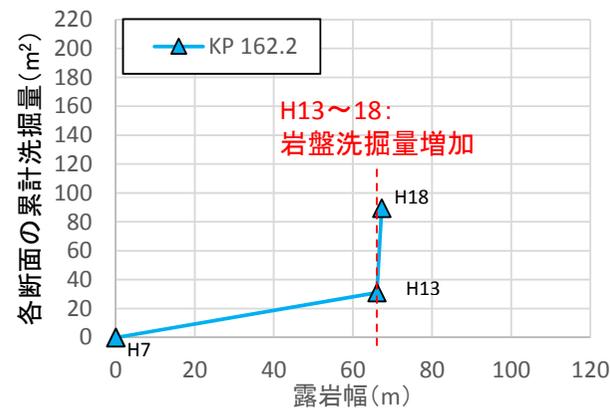
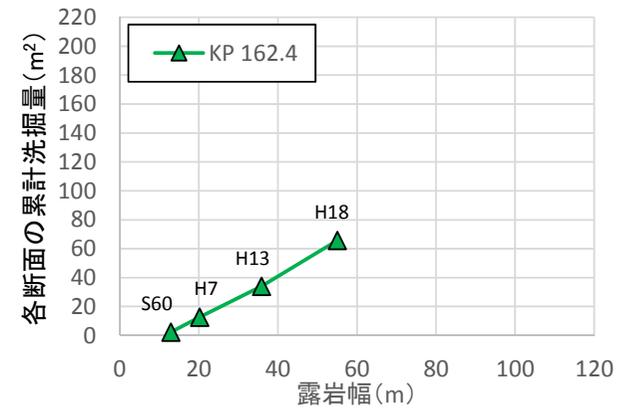
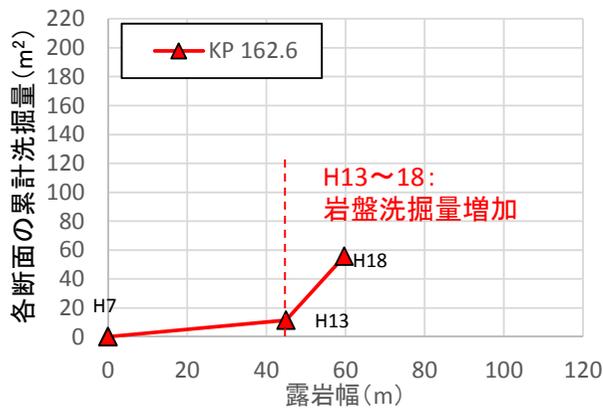
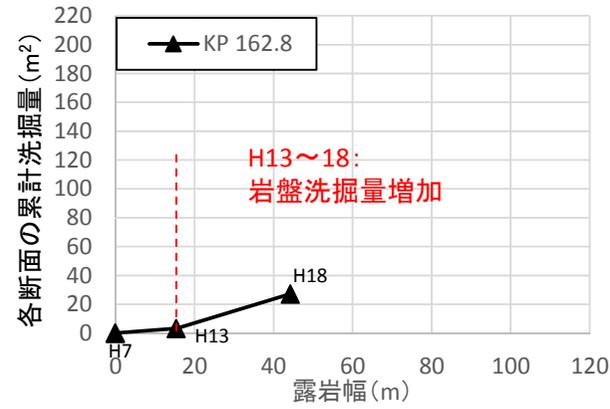
3-②代表地点における露岩幅と岩盤洗掘量の関係（4）

- 以下に各断面毎（ KP162.0～162.8 ）の露岩幅と岩盤洗掘量のグラフを示した。
- 傾向にばらつきはあるが、露岩幅が最低15.2m、最大66.1m程度まで拡大すると、岩盤洗掘量が増加する傾向となる断面もみられた。

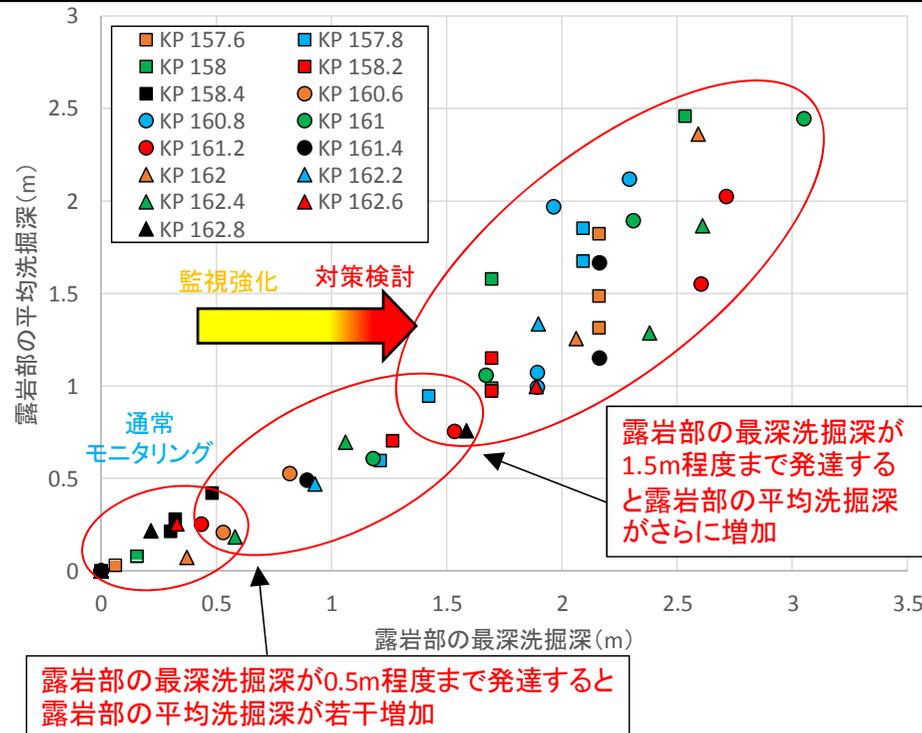
①代表地点における露岩部の平均洗掘深と最深洗掘深の関係より

- 全体(KP158付近、KP161付近、KP162.4付近): 露岩部の最深洗掘深が0.5m程度まで発達すると、露岩部の平均洗掘深が若干増加し、露岩部の最深洗掘深が1.6m程度まで発達すると、露岩部の平均洗掘深がさらに増加する傾向。
- KP158.0付近: 露岩部の最深洗掘深が最低1.7m、最大2.2m程度まで発達すると、露岩部の平均洗掘深が増加傾向。
- KP161.0付近: 露岩部の最深洗掘深が最低0.5m、最大2.2m程度まで発達すると、露岩部の平均洗掘深が増加傾向。
- KP162.4付近: 露岩部の最深洗掘深が最低0.9m、最大2.4m程度まで発達すると、露岩部の平均洗掘深が増加傾向。

露岩部の最深洗掘深が0.5m程度を越えるような場合、岩盤洗掘が断面全体(横断方向)へと広がる可能性があるため、監視を強化し、必要に応じて別途対策の検討を行う。

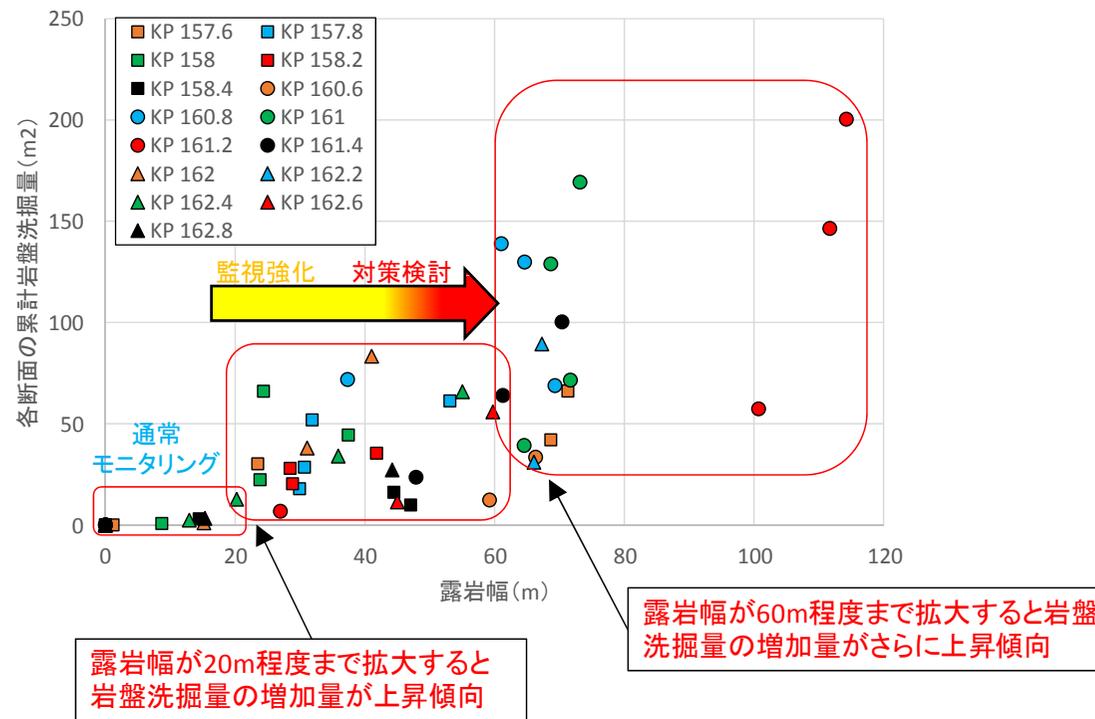
②代表地点における露岩幅と岩盤洗掘量の関係より

露岩幅が20m程度を越えるような場合、岩盤洗掘量の増加量が上昇する可能性があるため、監視を強化し、必要に応じて別途対策の検討を行う。
