資料-4

モニタリング計画(案)について

旭川開発建設部 治水課

モニタリング項目(案)

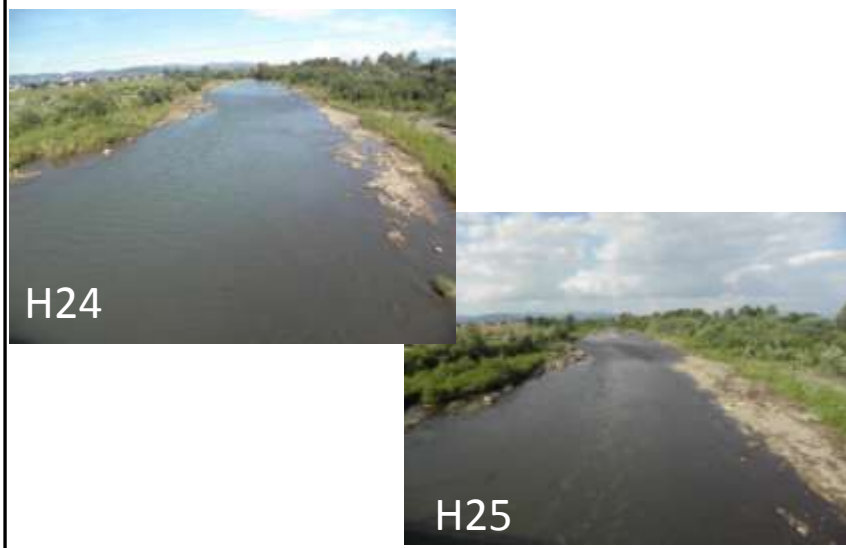
KP161.1 秋月橋上流方向

- 対策実施後における河道形成状況、再露岩状況、河畔林増加状況、構造物周辺の洗掘状況、出水時の流況（水位）などの変化、景観の変化をピンポイントで把握することを目的とする。

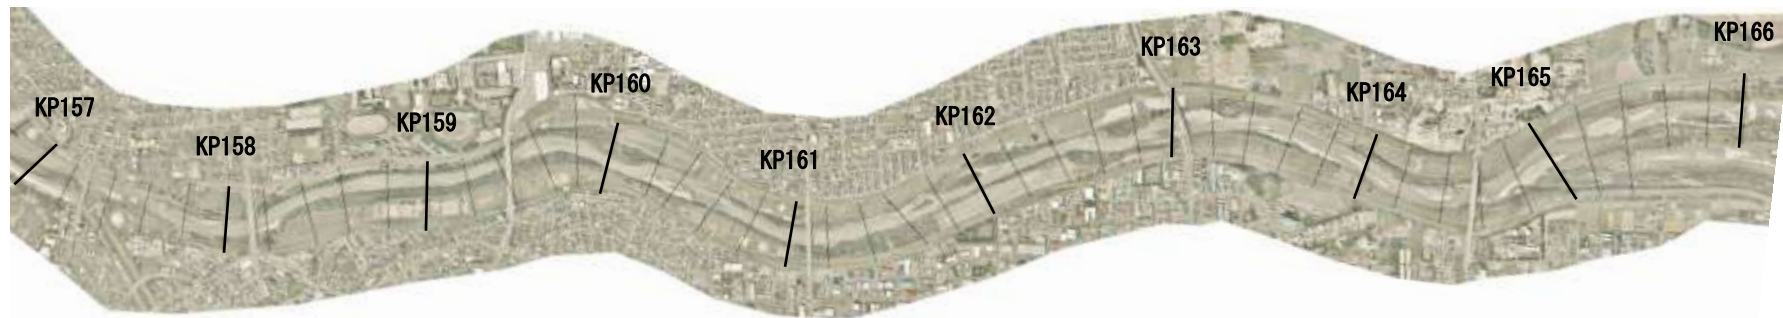
- 実施年度： ・ H26.9
- 調査箇所： ・ 旭橋～永山床止工

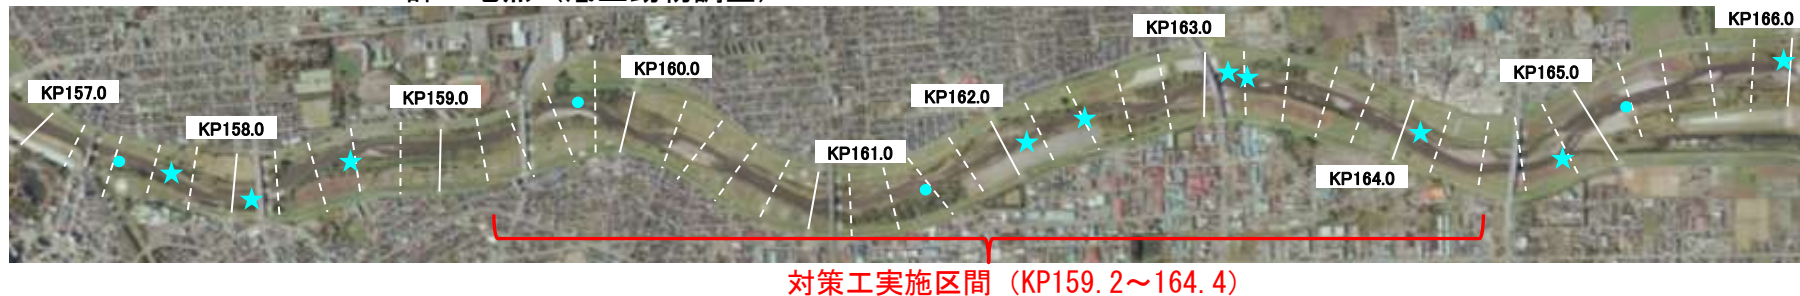
- 実施年度： ・ H20、21（平成20年度 石狩川上流 環境調査業務）
- 調査箇所： ・ 計14地点（魚類調査）
・ 計10地点（底生動物調査）

● : 事前調査箇所(魚類)
★ : 事前調査箇所(魚類+底生動物)
