# 資料－3 大型模型実験について

旭川開発建設部 治水課

# 大型模型実験の目的と計画概要

# 実験模型の概要①

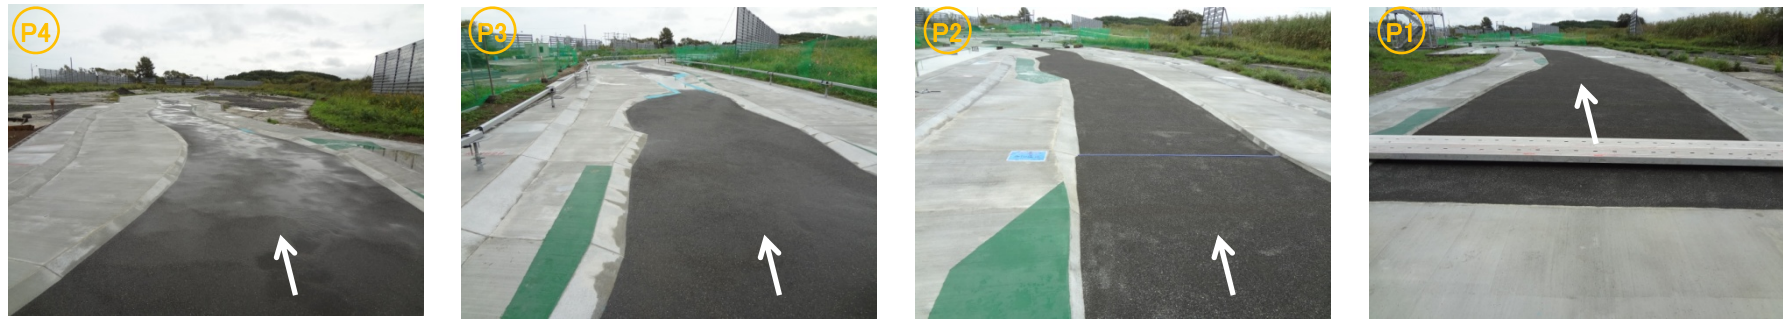
➤ 石狩川上流大型模型(模型縮尺:1/50)の概要

○実験区間: KP160.0~KP165.0(対策実施区間)

上流端: 経年変化の少ない永山床止(KP166.0)より上流1kmを給砂区間として考えKP167.0を上流端とした。

下流端: 水位の境界条件を確認できる範囲として、旭橋観測所(KP157.1)を含むKP157.0を下流端とした。

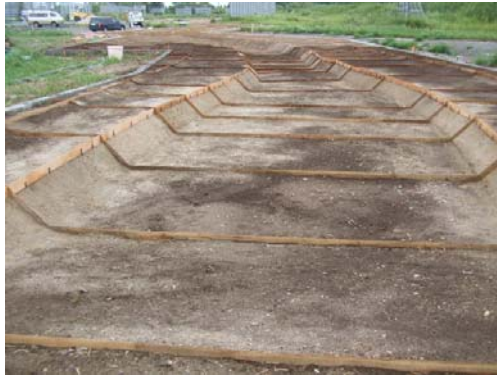
【縦・横断板設置後】

- 高水敷、堤防及び岩盤をモルタルで再現（岩盤は砂との区別を容易にするためモルタルを塗装する）
- 河道内（低水路）の砂礫は砂で再現、岩盤床はモルタルで再現。
- 樹木は透過性樹脂で透過性を再現、床止や橋脚は木材を加工して再現。

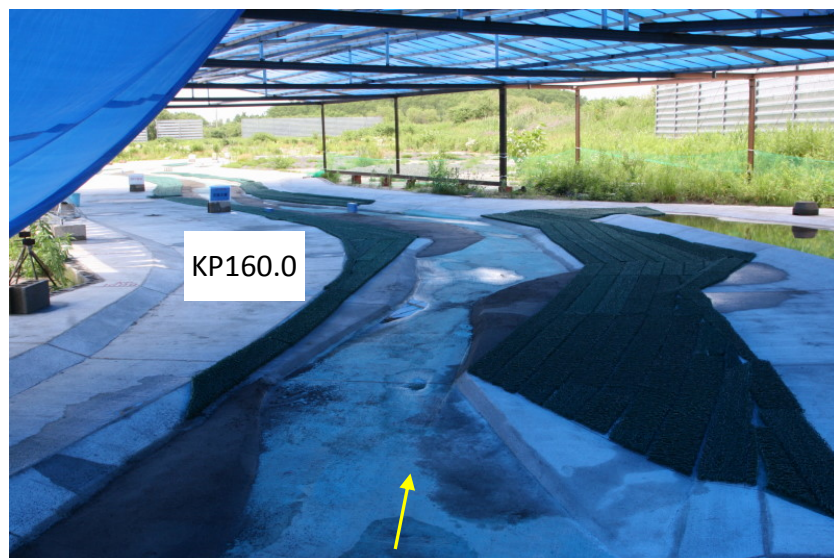
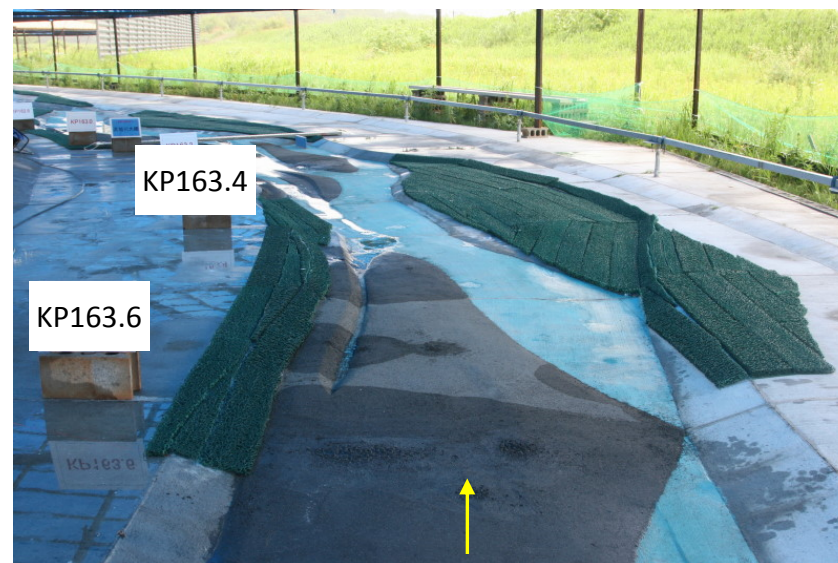
# 固定砂州の範囲

- 過去の航空写真および横断重ね図を参照し固定砂州の位置、範囲を設定し、そこをモルタルで製作した。

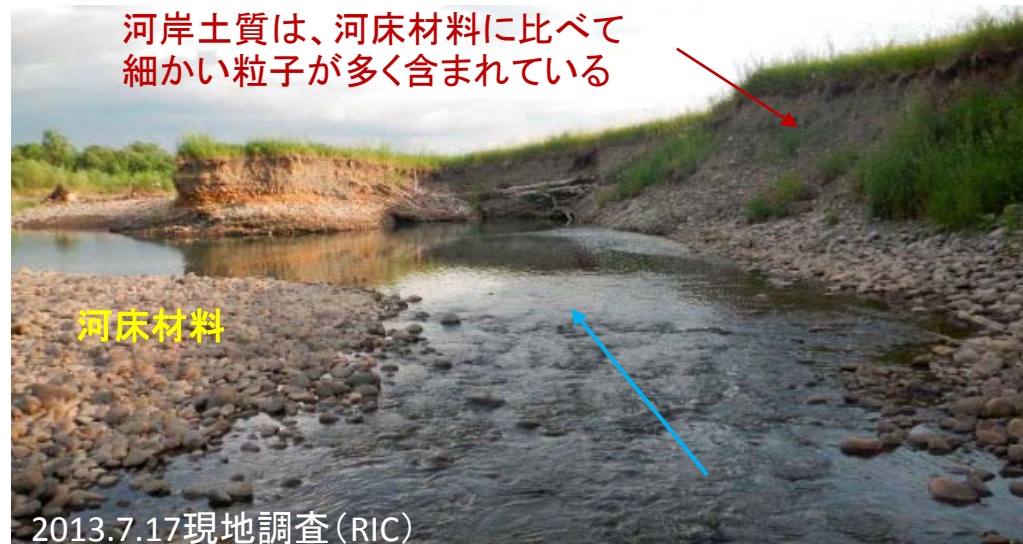
## 砂礫床区間の河床横断の再現性について(KP164-KP166)

- KP165.4の右岸側は実験では侵食される傾向となっているが現地で見られた約10mの局所洗掘は再現されていない。
- これは現地の河岸耐性が模型実験(河床材料と同質の材料で河岸を製作)と異なることが原因のひとつと考えられる。
- 現地の横断測量はH24年10月のものであり、平成23年9月出水や平成24年融雪出水等により河床は変化したものと考えられる。

- 永山観測所(KP163.9)の水位は、洪水期間を通じて概ね現地を再現していることから模型の河床粗度は現地粗度を概ね再現している。
- 砂礫床区間のKP164.0からKP165.0区間の河床変動は、平均河床高や最深河床高の位置など概ね再現できている。
- 一方でKP165.4の右岸側で見られた河岸侵食を含む局所洗掘は再現できていない。これは横断測量がH24年10月と実験対象期間以降であること、現地の河岸耐性が模型と異なること、また、局所洗掘のメカニズムが複雑であることなどが原因と考えられる。
- 岩盤床区間であるKP163.0やKP163.8地点などでは低水路最深部の河床洗掘が再現できていない。これは実験模型の岩盤床に相当する低水路内の初期地形を軟岩侵食の過程を直接再現できない河床材料(砂)で製作しており、低水路の中の流砂の移動現象が現地と模型で異なることが原因と考えられる。
- 砂礫床区間の河床変動は局所洗掘箇所を除くと概ね現地を再現できていることから、河床低下対策工の覆礫の効果を評価できる実験模型である。

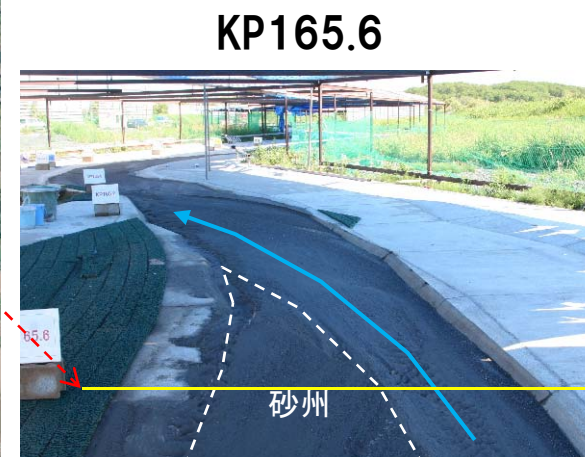
# 砂州の再現性について①(KP163-KP166)

➤ 実験結果は、現地の砂州の位置を概ね再現できている。

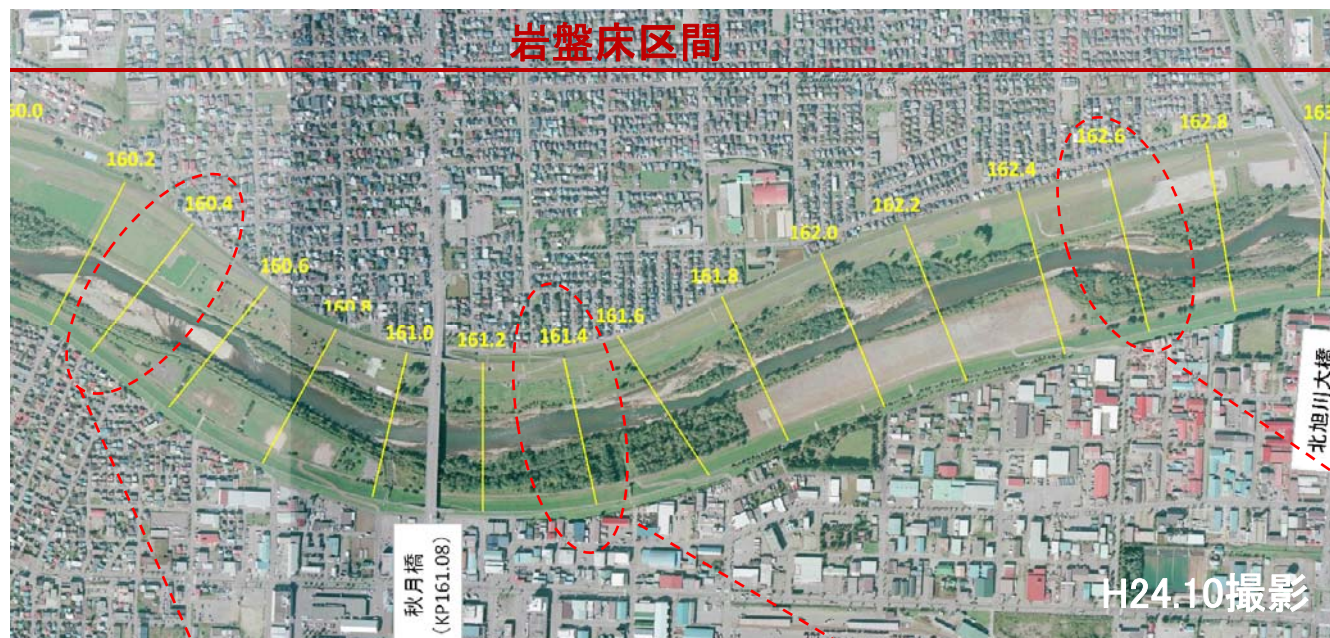
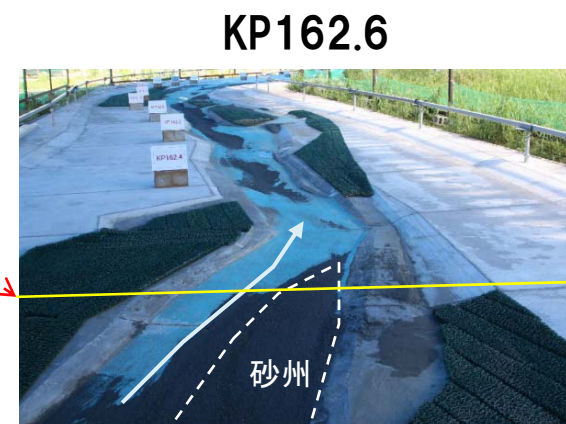
## 砂州の再現性について②(KP160-KP163)

➤ 実験結果は、現地の砂州の位置を概ね再現できている。
