# 令和4年6月28～30日の低気圧に伴う 降雨による後志利別川の出水概要(速報版)

令和4年7月19日  
国土交通省北海道開発局  
函館開発建設部

しりべしとしべつ  
令和4年6月29日後志利別川における出水概要

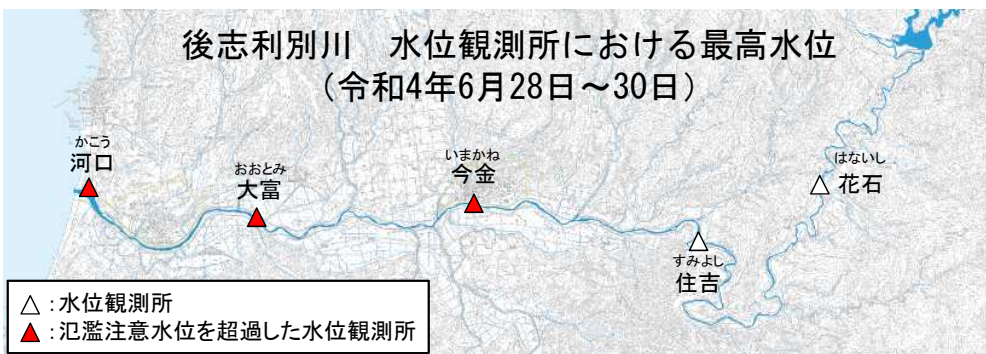
令和4年6月28日から30日にかけて、低気圧および前線の停滞により、後志利別川の流域では大雨となりました。今金雨量観測所での48時間の降水量（6月28日9時～6月30日8時）は、観測史上第1位となる212mmを観測しました。

この降雨により、今金水位観測所をはじめ、下流の観測所すべてで「氾濫注意水位」を超過しましたが、これまで進めてきた河川整備や美利河ダムによる洪水調節によって水位低下を図り、今回の出水では、各所で局所的な内水浸水被害が発生したものの、外水氾濫による被害は発生しませんでした。

観測所	河口	大富	今金	住吉	花石
観測最高水位	1.56m	7.26m	13.31m	27.35m	62.53m
氾濫注意水位	1.50m	7.20m	12.90m	28.00m	63.00m

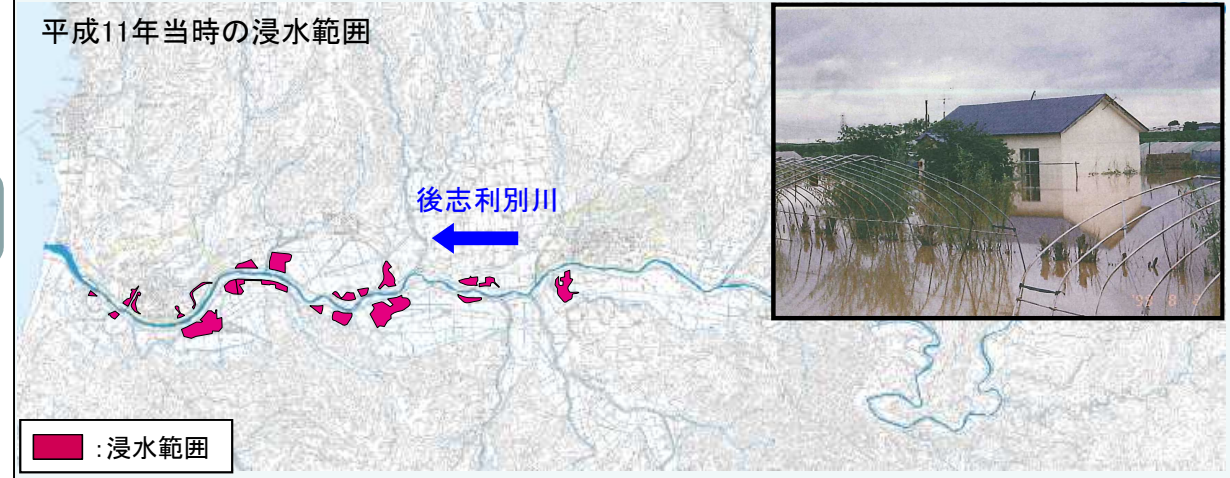
平成11年当時の浸水範囲

低気圧および前線の停滞による大雨の影響により、後志利別川が内水氾濫し、家屋の床上・床下浸水、田畑の冠水等の大きな被害を受けました。

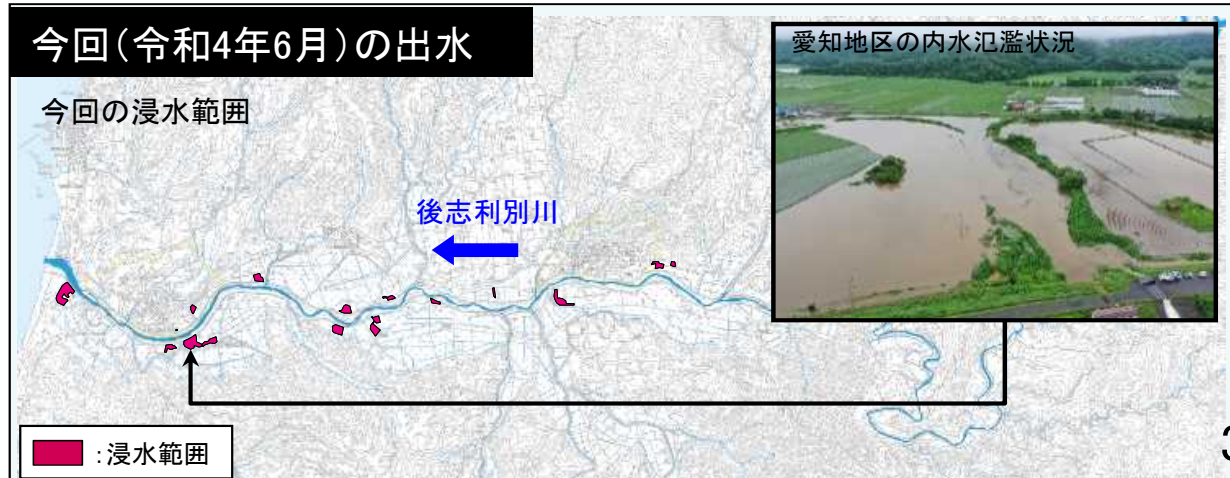
今回の浸水範囲

河川の整備により浸水による被害が大幅に減少

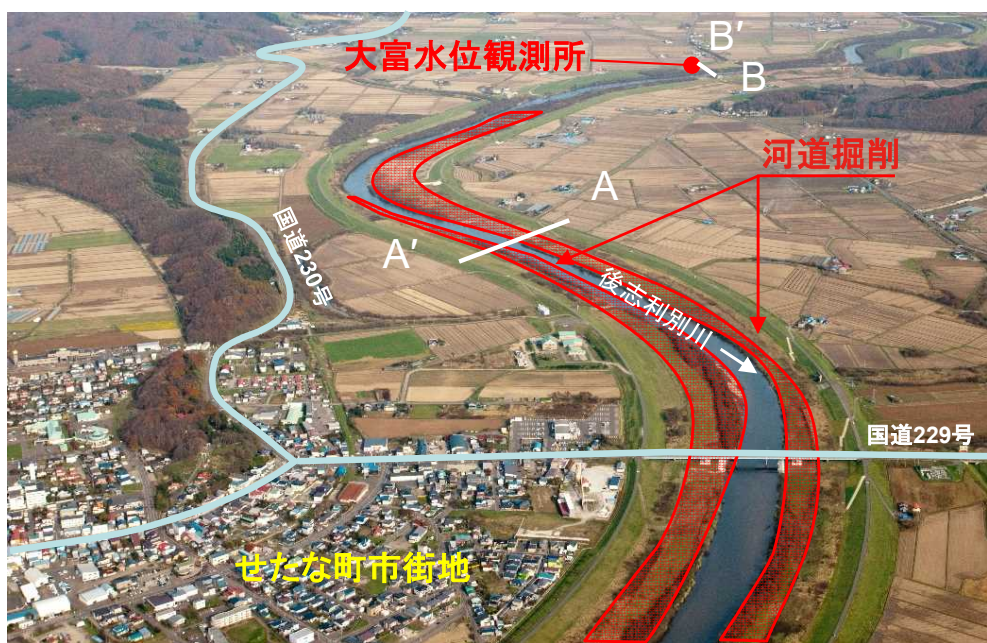
## 掘削による水位低減効果(大富水位観測所)

- 令和4年6月29日、低気圧および前線の停滞による豪雨により後志利別川流域において出水が発生。
- 平成19年度策定の現行整備計画に基づく河川整備(河道掘削)によって、約0.5mの水位低減効果を果たし、洪水があふれる危険性を低下させました。

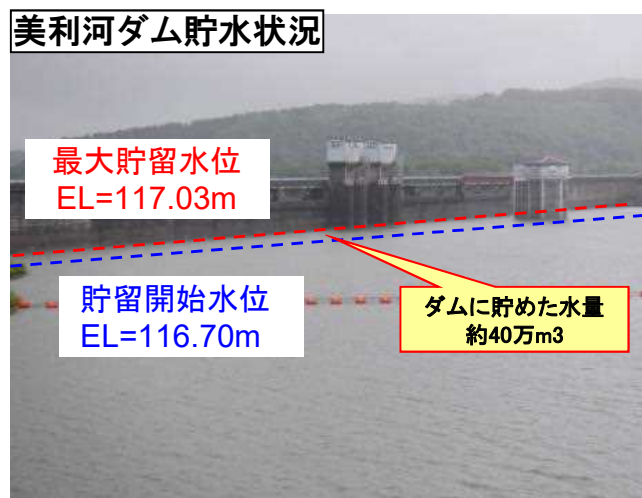
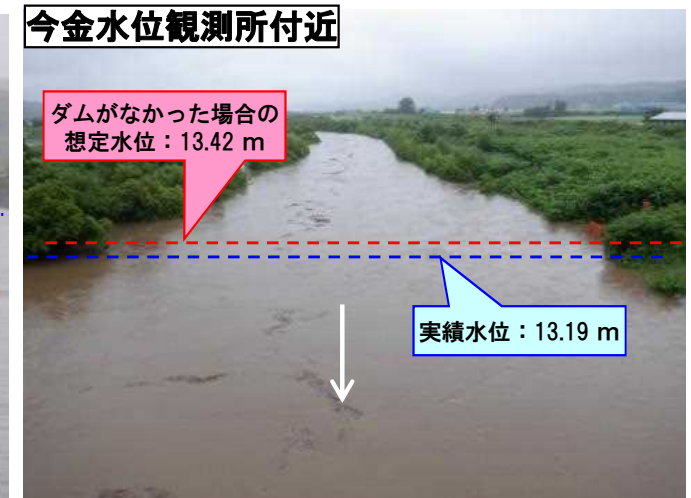
- 令和4年6月29日、前線を伴った低気圧による豪雨により、美利河ダムにおいては、2回の洪水量を超える流入量を観測。
- 美利河ダムの防災操作によって、下流河川の水位低減を図り、下流の今金町付近(今金水位観測所)では、最高水位時において0.2mの水位低減効果を発揮し、氾濫注意水位程度に抑制したものと推測されます。

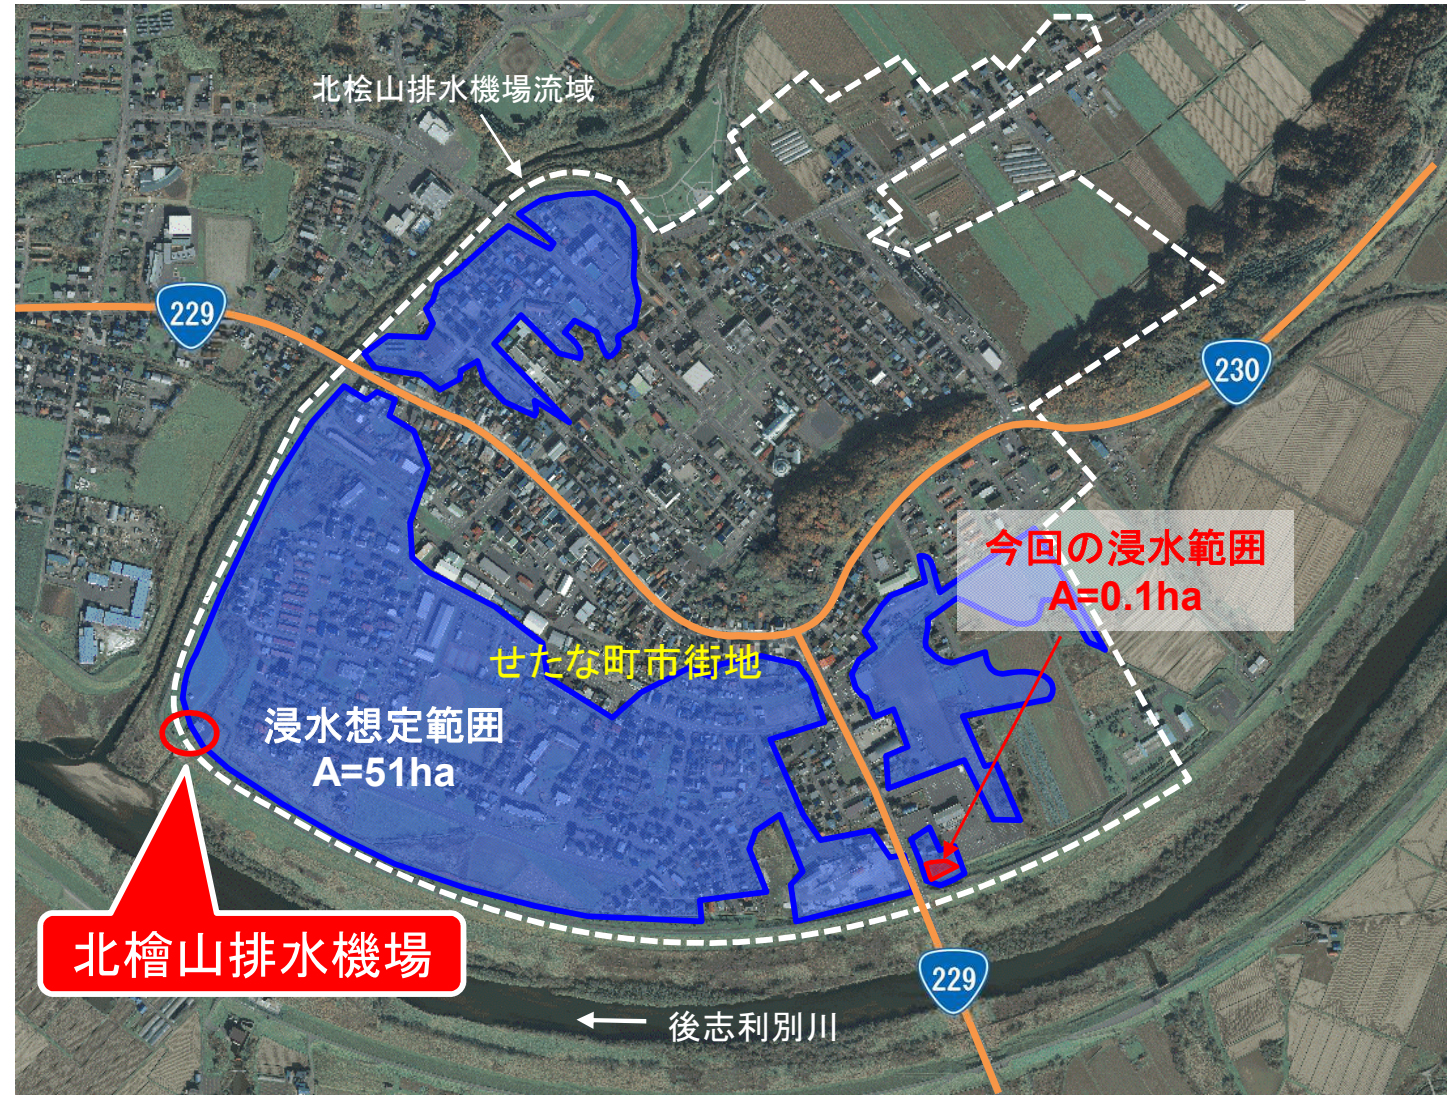
- 令和4年6月29日、低気圧および前線の停滞による豪雨により後志利別川流域において出水が発生。
- 北檜山排水機場は約31時間稼働し、約36万 $m^3$ の内水排除を実施。
- 仮に排水機場がなかった場合、約51haの浸水が想定され、排水機場の稼働により99%以上(約51ha)の浸水被害を軽減したと想定されます。

排水機場がなかった場合の想定される浸水範囲(令和4年6月出水)

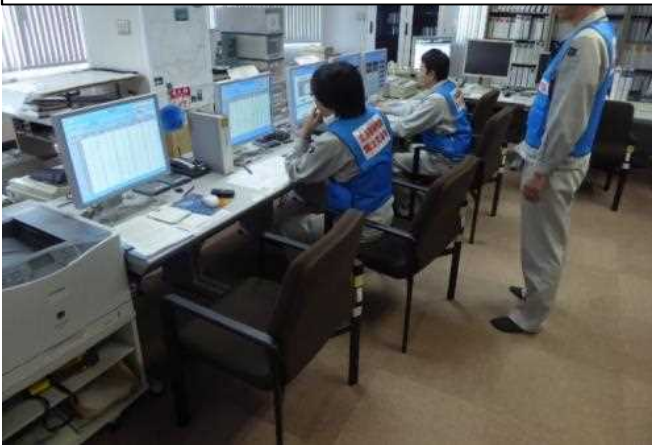
開建) 河川管理施設操作状況(ダム操作)

開 建 ) 地域の迅速かつ的確な水防活動のため、定期的な**水位予測などを実施し、情報提供**を行ったほか、水位状況の監視を行い、樋門や排水機場などの**河川管理施設の的確な操作**を行いました。

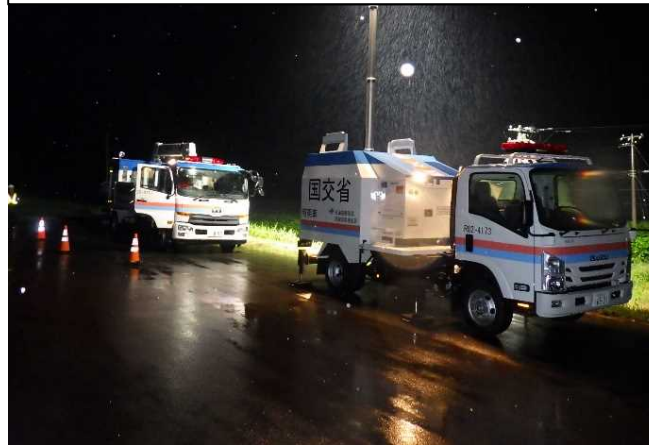
開建) 排水ポンプ車による支援 ①

開 建 ) 浸水被害を軽減するため、せたな町、今金町からの要請により**排水ポンプ車を派遣**しました。

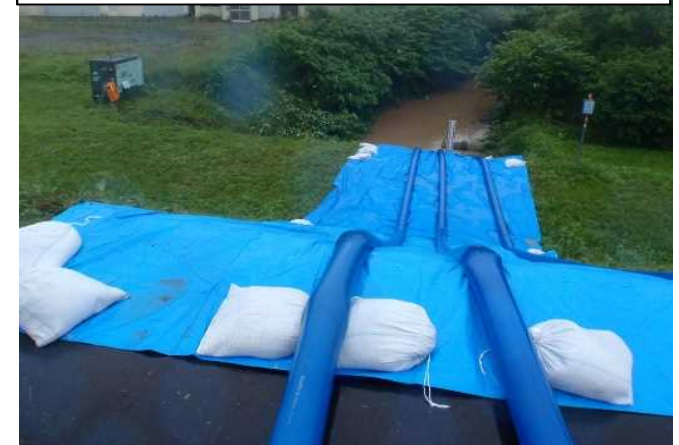
自治体) 市街地内水排除状況(今金町)

自治体 ) 市街地や農地など内水氾濫リスクのある箇所への**排水ポンプの設置・排水作業を実施**し、被害を最小限に食い止める活動を行いました。

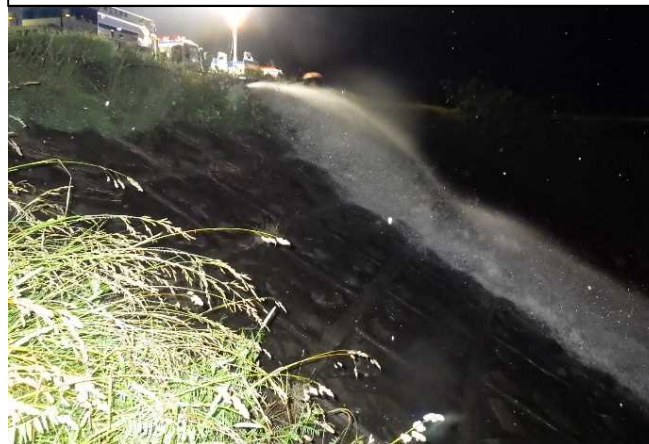
開建) 排水ポンプ車による支援 ②

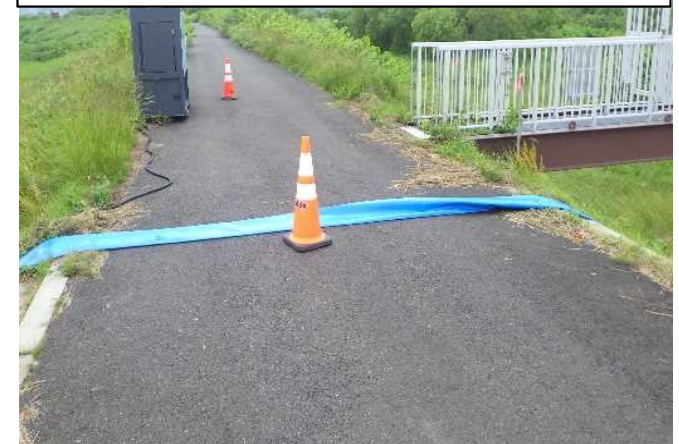
自治体) 農地内排水ポンプ設置状況(せたな町)
