船入澗防波堤ができるまでの状況写真

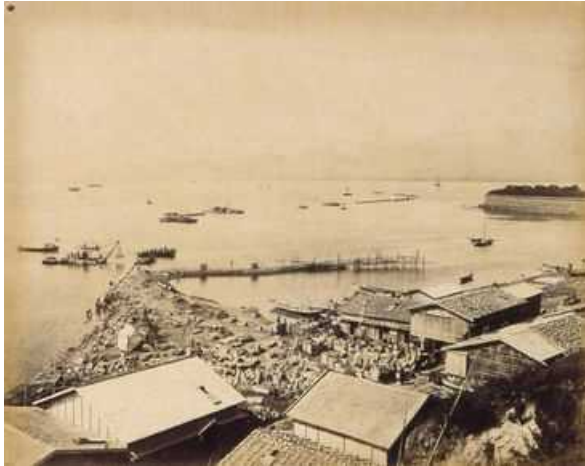
船入澗工事着手頃（明治30年7月1日）
山背泊から着手した船入澗防波堤、右奥に弁天岬台場が見える。

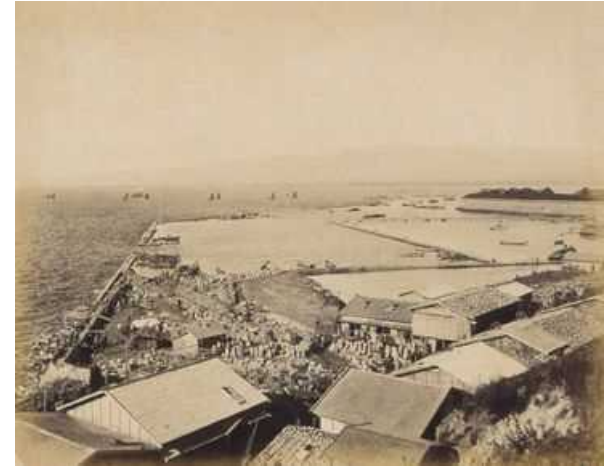
船入澗防波堤概整（明治30年10月1日）
防波堤と船入澗の護岸がほぼ完成。この後、埋立工事に着手。台場の石垣が小さくなっている。

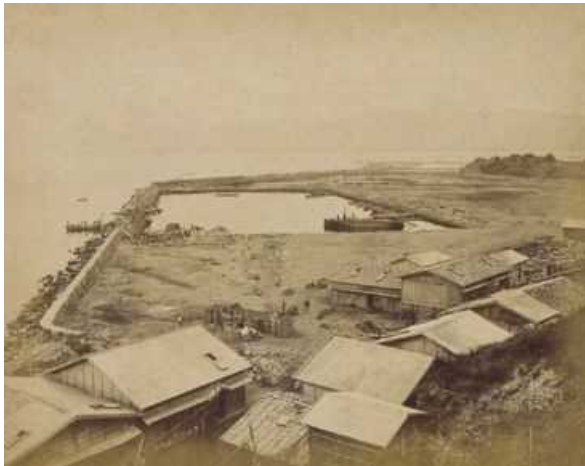
船入澗周辺埋立完了（明治31年7月4日）
周辺の埋立が完了して、健在の船入澗の姿とほぼ同じ状況が見て取れる。

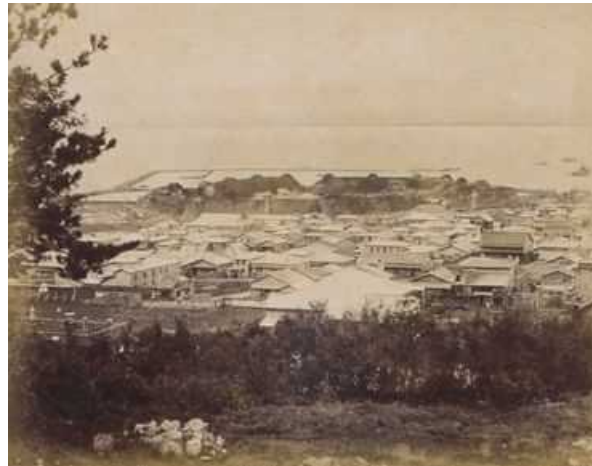
周辺が埋立てられて陸地となった台場
弁天岬台場の周辺が埋め立てられて、市街地となっている。

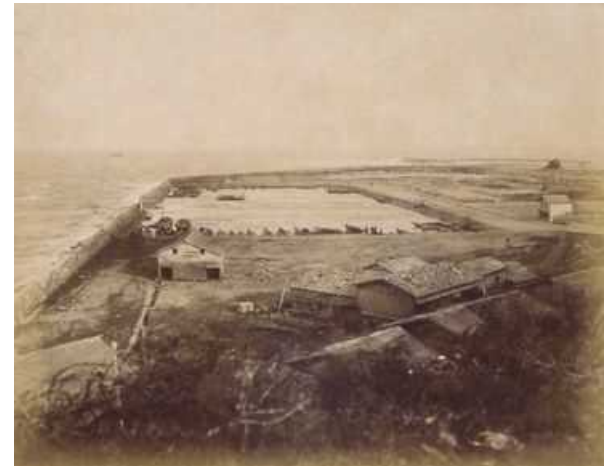
船入澗の完成（明治31年11月11日）
工事がほぼ完了して、弁天岬台場が姿を消した。
