## 平成30年3月8～9日の低気圧に伴う降雨による 釧路川の出水概要（速報）について取りまとめました

# 平成30年3月8～9日の低気圧に伴う 降雨による釧路川の出水概要【速報版】

平成30年3月12日  
国土交通省北海道開発局  
釧路開発建設部

# 平成30年3月9日 釧路川における出水概要

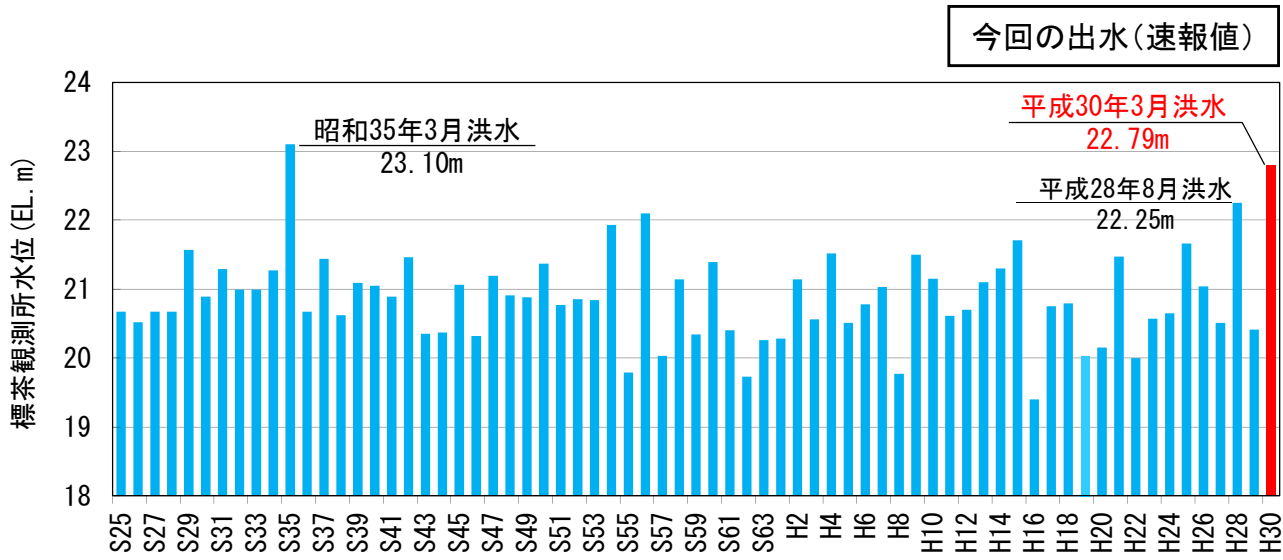
釧路川(標茶水位観測所) 年最大水位

H15以前は測地2000標高(m)に換算

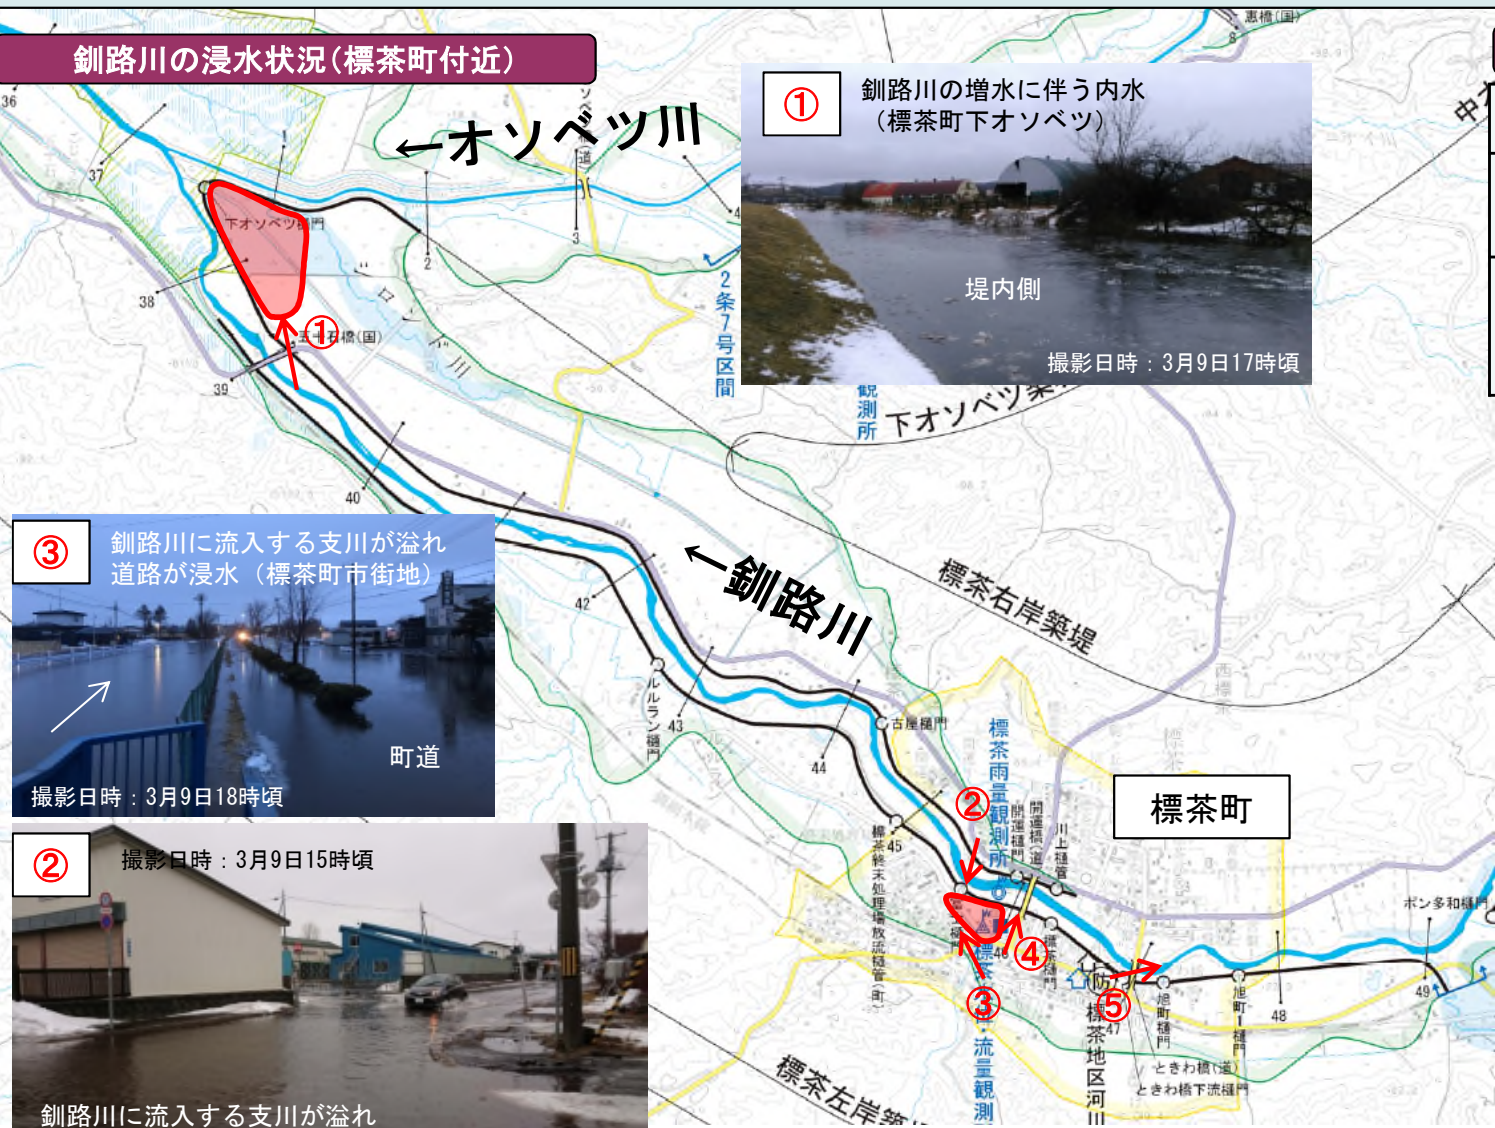
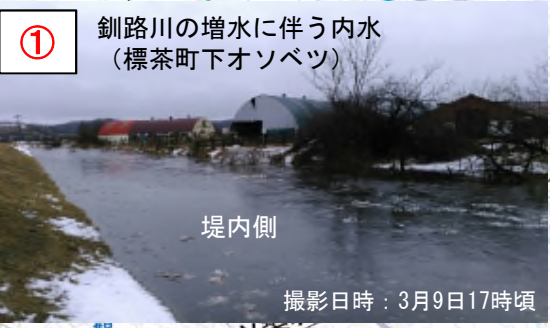
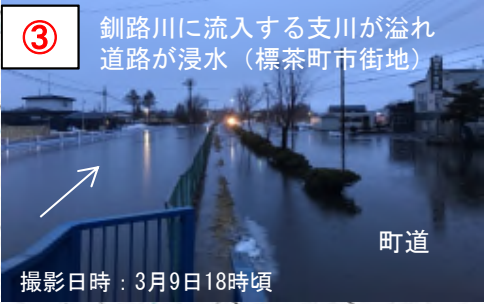
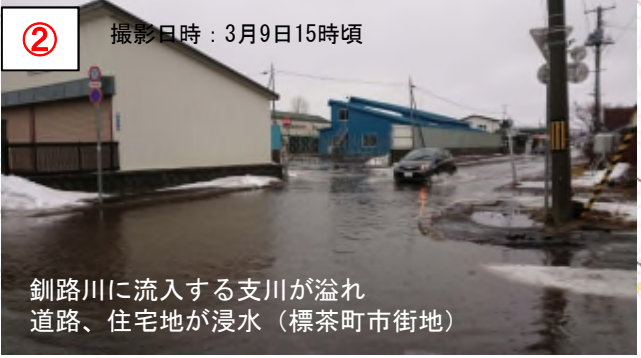
## 釧路川の浸水状況(標茶町付近)

釧路川流域では、3月8日の夜から9日にかけての断続的な激しい雨により、釧路川の標茶水位観測所で氾濫危険水位を超過しました。また、釧路川や新釧路川・オソベツ川の水位観測所5箇所（弟子屈観測所、岩保木水位観測所、広里水位観測所、鳥取水位観測所、オソベツ水位観測所）において、氾濫注意水位を超過しました。また、標茶町で内水氾濫が発生しました。

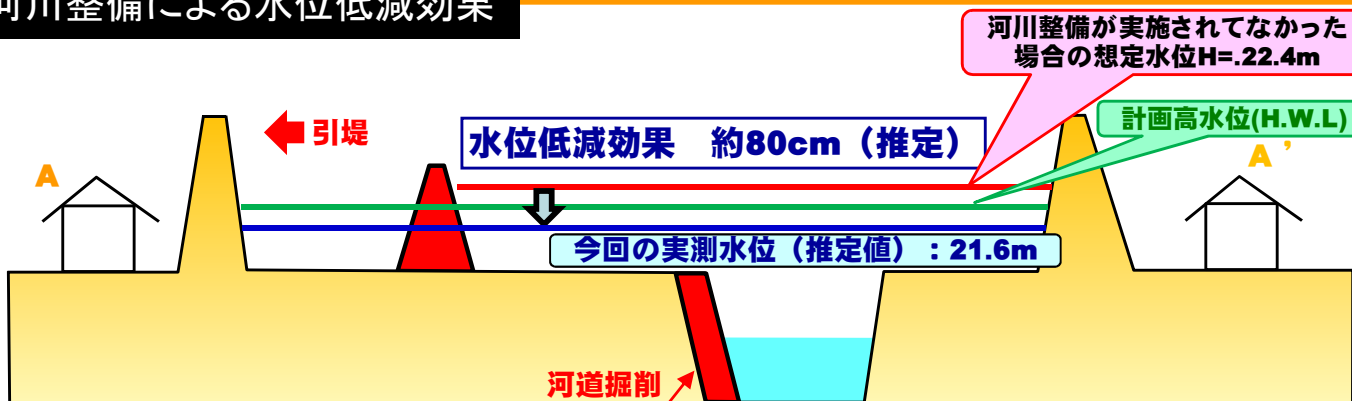
## 河川整備による水位低減効果

これまで実施してきた河道掘削や引堤（川の断面を広くするため堤防を引く）などにより、河川整備前と比べ約80cmの水位低減効果を図ることができました。

※計画高水位は、河川整備の目標としている水位

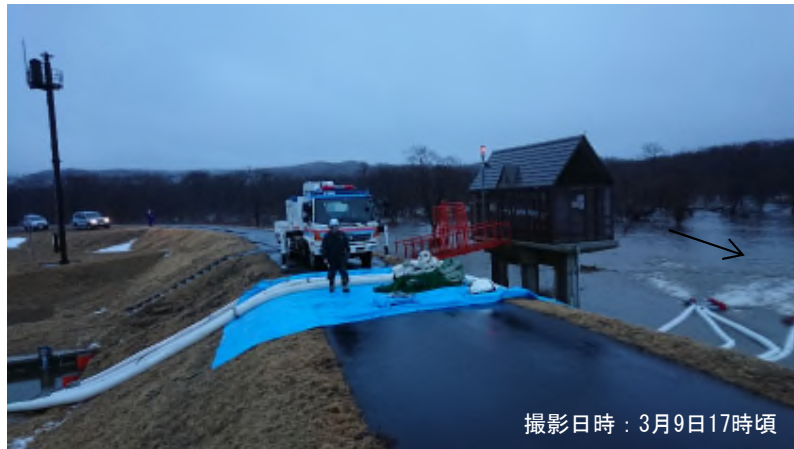
撮影日時：3月9日17時頃

排水ポンプ車による内水排除活動(下オソベツ)

標茶町、弟子屈町などに現地情報連絡員(リエゾン)を派遣するとともに、標茶町や弟子屈町へ排水ポンプ車・照明車を派遣しポンプ車を稼働し浸水排除を実施しました。

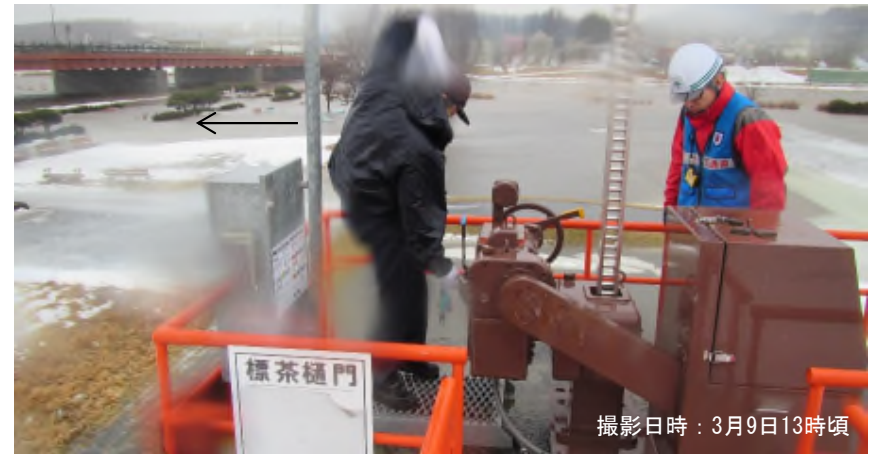
撮影日時：3月9日13時頃

樋門施設等の確認(樋門操作時の状況)

釧路開発建設部では、昼夜を問わずパトロール等による河川情報の収集や樋門施設等の確認を行い、被害状況の早期発見に努めました。

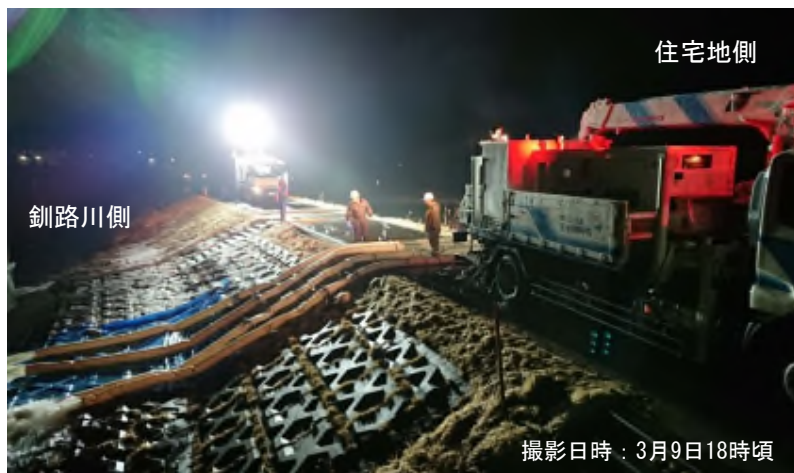
撮影日時：3月9日18時頃

照明車の活動による夜間の排水活動(標茶町市街地)
