国土交通省北海道開発局

釧路開発建設部 釧路河川事務所

河川管理レポート

釧 路 川

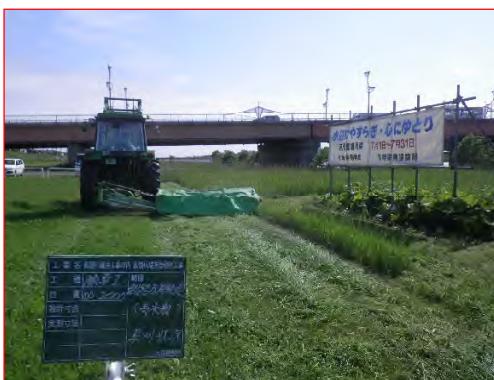
堤防点検を実施するため、堤防法面や堤内排水等の除草を実施しました。

堤防除草（トラクターモア）

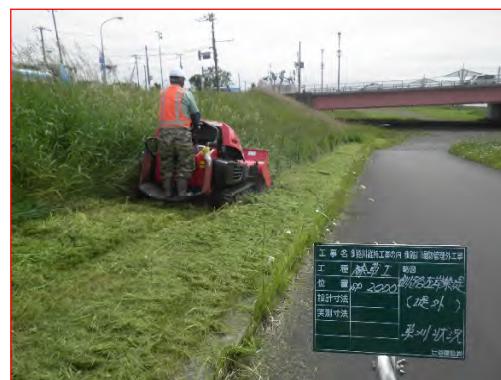
堤防除草（ハンドガイド）

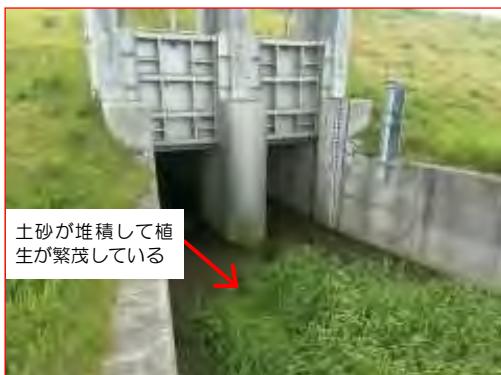
目的別巡視  
(樋門の土砂堆積状況の確認)

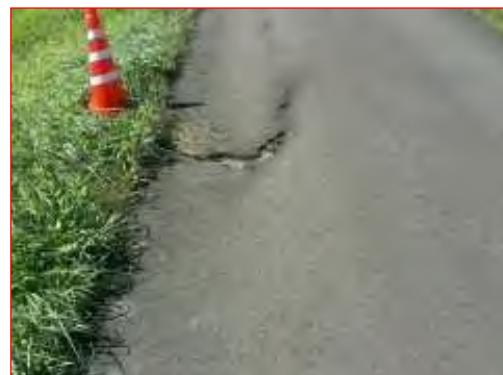
目的別巡視  
(堤防天端舗装の破損状況の確認)

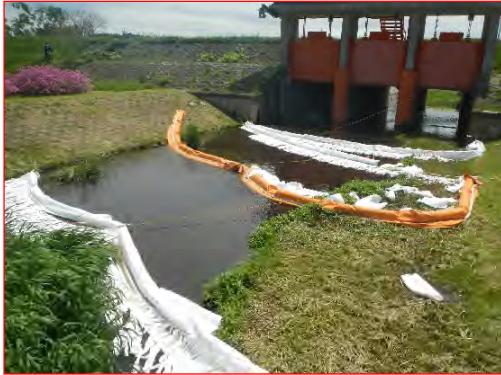
油膜流出状況の確認  
(オイルフェンス設置後)

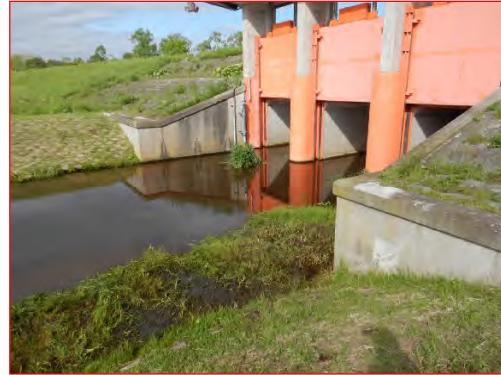
油膜流出状況の確認  
(オイルフェンス撤去後)

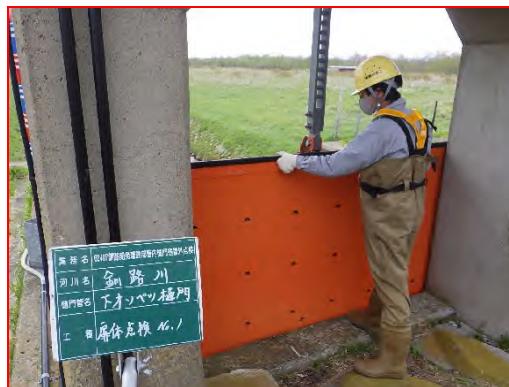
扉体点検状況

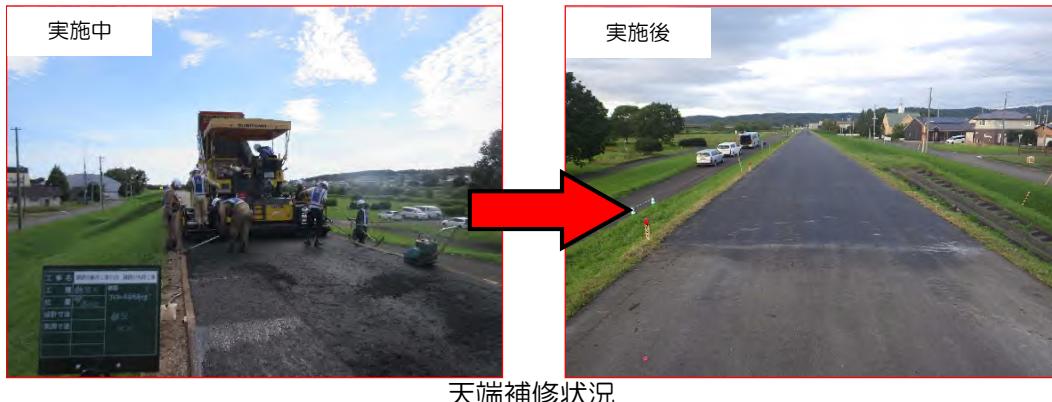
点検結果により、舗装箇所にクラックが発生し河川管理に支障をきたす箇所において舗装補修を実施しました。

堤防の天端は堤防の高さや幅を維持するためのほか、河川巡視や緊急時のパトロール、水防活動等に重要な部分ですが、管理車両や河川利用者の通行等の人為的な作用、降雨等の自然の作用により様々な変状を生じる場所であるため、適切に維持管理します。天端の損傷状況に応じて、クラック・わだちの補修・天端の舗装・アスカーブの設置等を行うなど、河川管理に支障をきたさないように対策を実施します。舗装箇所についても損傷状況に応じて、クラック・欠損箇所の補修を行います。また、安全に通行が出来ない状態では、通行禁止措置とします。

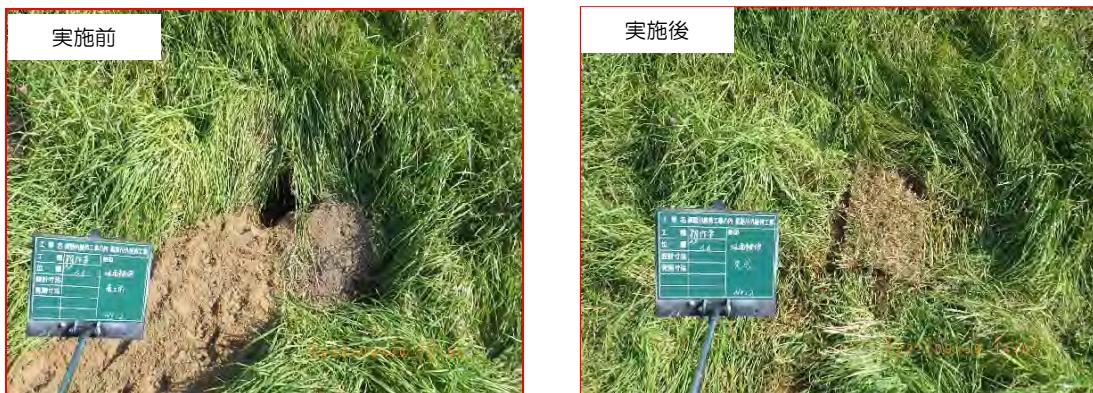
堤防補修実施状況

釧路川では小動物による堀進穴が多く発生しており、堤防への影響が大きい箇所を優先して補修を実施しました。

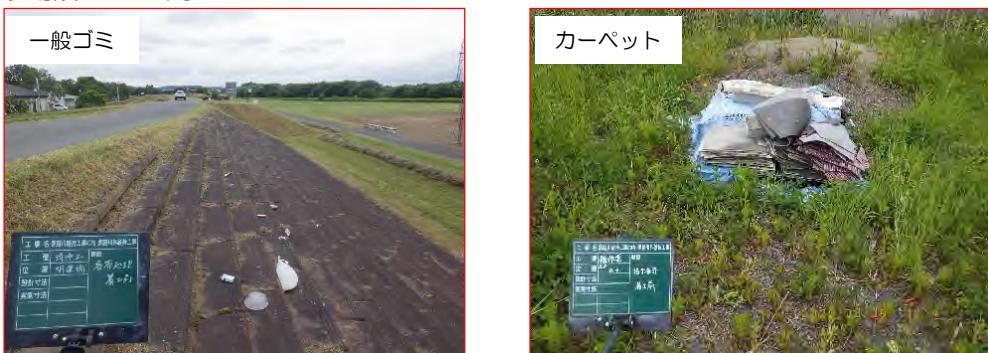
不法投棄の状況

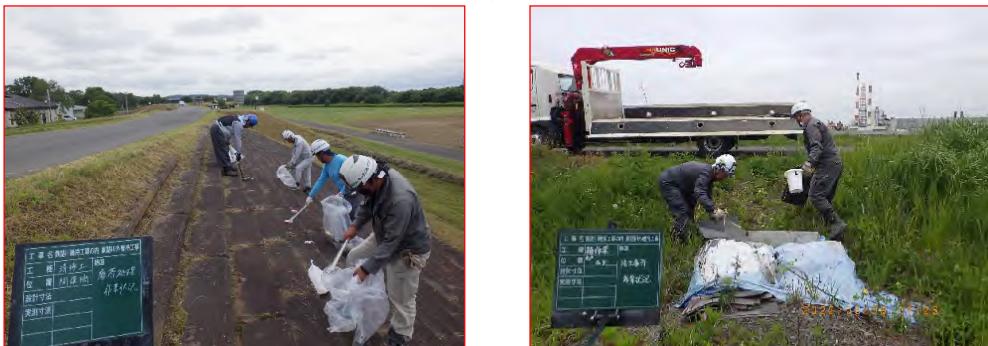
河川巡視及び点検結果から、河川管理施設への影響が顕著な箇所において、塵芥処理を実施しました。また、地域住民による清掃活動の実施及びゴミマップをHPで公開して不法投棄における地域住民の意識向上を図っています。

塵芥処理の実施

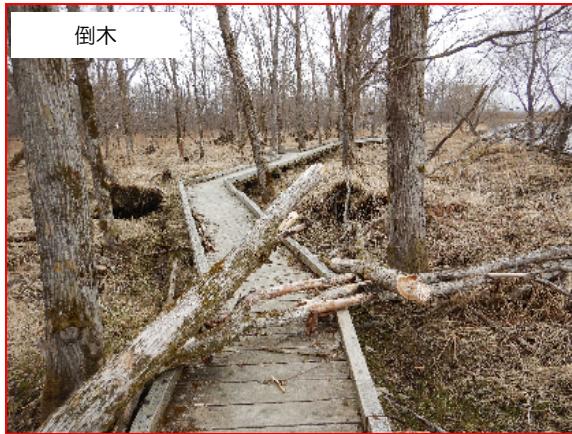
安全利用点検で発見した異常箇所  
(令和4年4月13日)

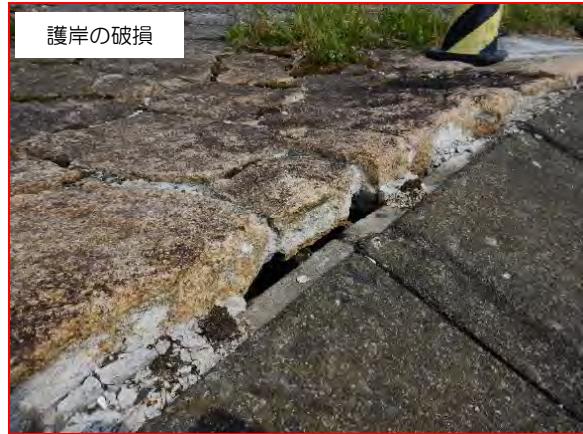
安全利用点検で発見した異常箇所  
(令和4年7月4日)

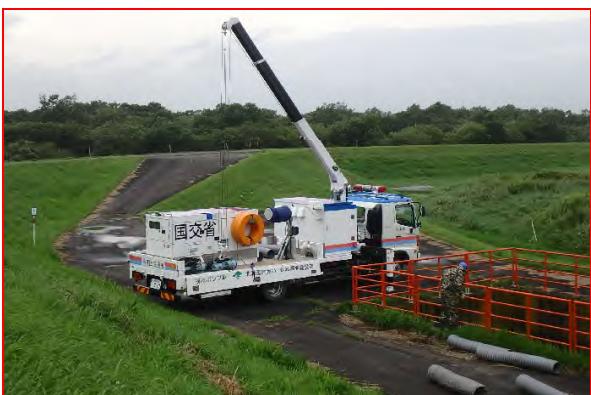
◆令和4年8月16日に、下オソベツ観測所で氾濫注意水位を超過する出水が発生したため、職員は警戒体制をとるとともに、標茶町からの要請により下オソベツ橋門へ排水ポンプ車を派遣させ、排水作業を実施しました。

排水ポンプ車

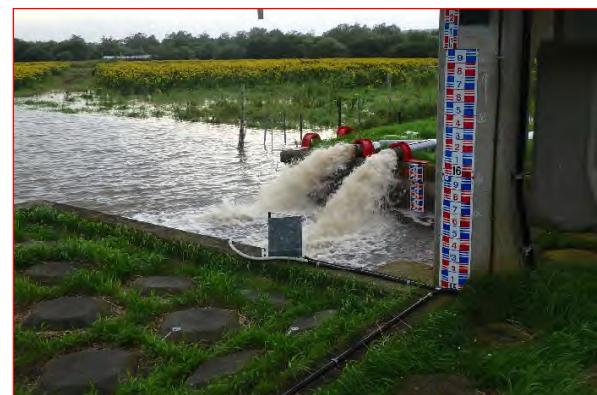
排水状況

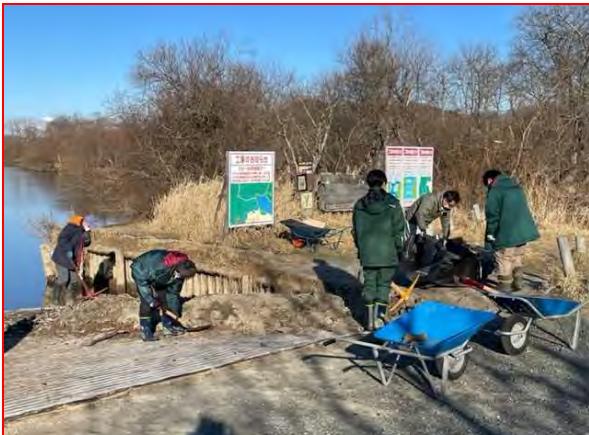
◆細岡カヌーポートでは、出水時の流出土砂により土砂堆積が発生するため、維持工事やカヌーポートを利用している団体等で土砂上げを行っておりますが、釧路開発建設部治水課及び釧路河川事務所の職員自らが土砂上げを実施しました。

土砂上げ作業

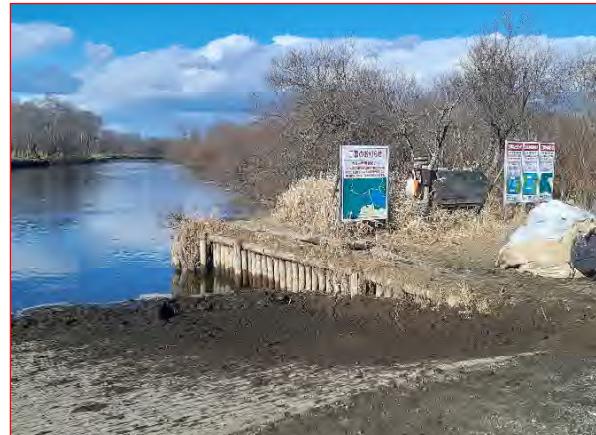
土砂撤去状況
