平成28年11月29日(火)「第17回 湿原再生小委員会」が開催されました。

1 幌呂地区自然再生について

◆事業実施箇所状況報告(平成26～27年度掘削箇所状況)

2 達古武湖自然再生事業

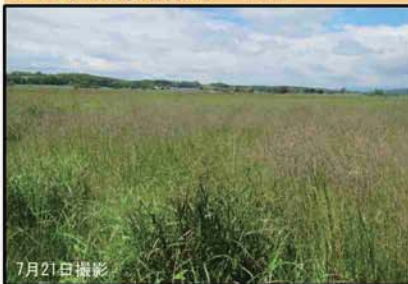
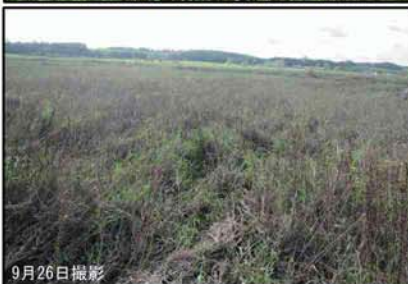
H26-2区画掘削深20～60cm

・H27年度確認されたアメリカオニアザミ(外来種)はH28年度調査で確認されなかった。(7月)

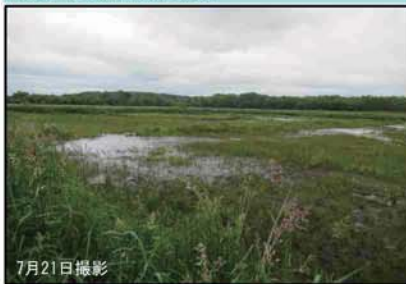
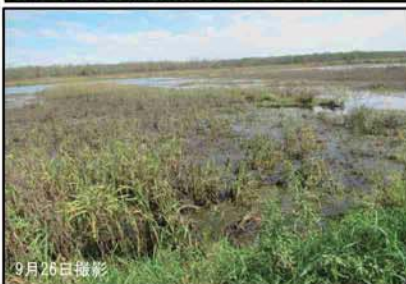
H26区画掘削深40cm

・クシロヤガミスゲ(外来種)の侵入が見られる。(7月)

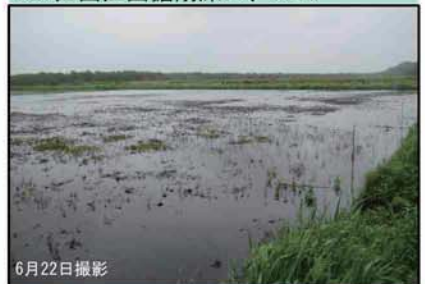
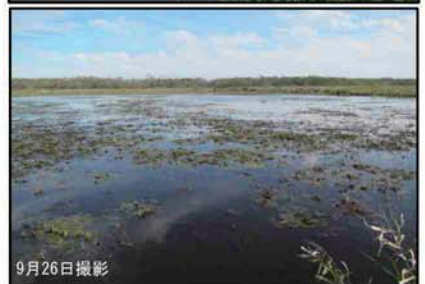
H27区画掘削深50、30cm

・地下水位が高く地表面まで冠水している。また、施工直後であるため植生は少ない。  
・一部範囲でヨシが生育しているが、冠水によって泥炭の塊が移動し、ヨシの根茎も移動して生育していると思われる。  
・地下水位が高いためオオアワダチソウの侵入はない。(9月)

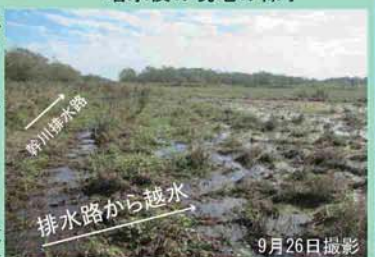
H24年度施工箇所

- ・8月の大雨により、事業区域が冠水し多くの植生が枯れた状態となった。
- ・農業用排水路から越水し、事業区域が冠水した。
- ・既存植生は枯れることで、一旦リセットされ、翌春は新たな植生となるかもしれない。
- ・このような大きな出水による環境変化 攪乱は湿原再生の観点からはよい現象であると思われる。

排水路から越水

- 9月に大規模な出水があり、排水路の水が逆流し、再生現場に流れ込み、かなり植物にダメージがあった。
- こういうことが何年かに一度起きることで、外来種等が一度リセットされるため、むしろ湿原の再生にとっては出水が起こった方が良い。
- ずっと乾いたままだと、外来種等が入ってきてどんどん湿地が変わってしまう。
- アメリカオニアザミを去年確認して困っていたが、今年はこの出水により絶滅した。その他は例年の結果とあまり変わらない。
- 切り下げ深さは40cmくらいが大体良いところで、40cmを基本として場所によって適宜切り下げ深さを変えた方が良いと考えている。
- ただ今年のような大出水が度々あれば、それほど切り下げなくても良いかも知れないため、モニタリングしながら確認していく。

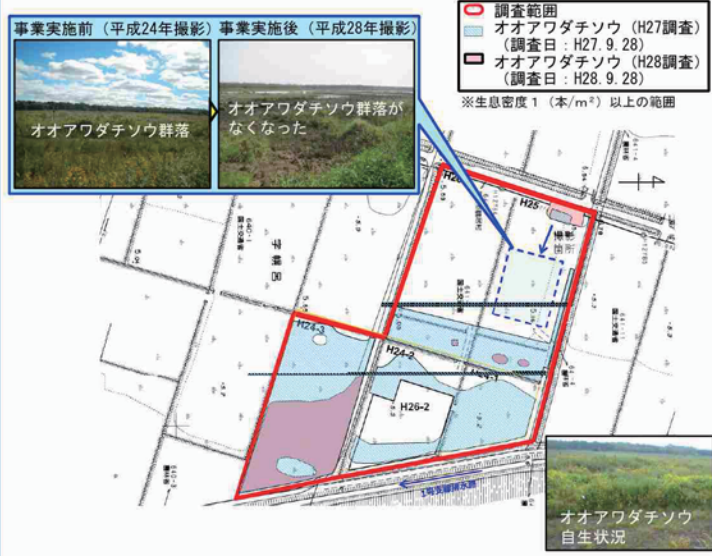
### ◆外来種（オオアワダチソウ）調査結果報告

- ・オオアワダチソウの自生状況について調査を実施し、その範囲を確認した。
- ・平成28年度は8月～9月に冠水状態が続いたため、オオアワダチソウの生育が抑制され、平成27年と比較して分布プロットの数が増減した。

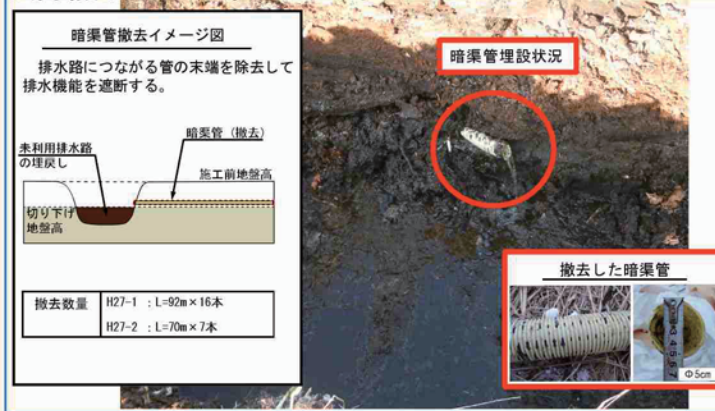
平成27年度は、過去農地として利用していた際に水はけを良くするために埋設されていた暗渠管の撤去を行った。今後も事業を実施する箇所において排水路に接続している暗渠管がある場合は、対応していく。

- 排水路埋め戻し高さは、切り下げの地盤の高さと同じなのか、それとも区画ごとに水が横に流れていかないように少し高くなっているのか。また、埋め戻しする土を少し締め固めるなどの配慮をしているのか。
- 排水路の埋め戻し高さは、切り下げ箇所の地盤と頭をそろえてフラットにする計画である。排水路として利用されていたところなので、実際には土砂を入れた場合にどうしても沈下してしまうため施工するときは少し高く埋め戻し、時間が経てば結果的にフラットになるように施工している。水が集まり転圧が出来ないため、基本的には土砂を投入するだけで、締め固めは行っていない。
- 切り下げ深さ40cmといっても地盤高は下流に向かって低くなっているため、埋め戻しの高さが地盤高と同じであれば地表面がつながり、勾配によって水が下の方に溜まっていく。上流から施工を進めていくと順次地盤高は下がっていくため、埋め戻しの際に仕切りながら少しずつ高く施工していかないと上流は乾燥する。埋め戻し高さを少し高くして仕切れば、区画ごとに水が溜まりその効果が期待できる。
- 暗渠管撤去の説明図では暗渠管から水が出ているが、暗渠管は機能していたのか。（つづく）

- 暗渠管撤去時には水が流れていた。暗渠管として機能している状態だった。
- 私たちが湿原の中で暗渠管などを使って畑を乾かすのに苦労している。こういう管が機能していたということは、湿原に戻すにはマイナスだが、我々酪農をやっている人間にとっては非常にプラスになる参考資料である。  
施工前のグランドレベルからマイナス90cm～1mの間に暗渠管が埋設されているのか。
- ここは平均50cm位の掘削深だが、大体40～50cmくらいの位置に入っていた。施工時に、一度深めに掘り、どの位置に入っているのか確認しながら掘っていくようにしている。
- 暗渠管がほとんど機能していたということが分かり、土地改良のために大変参考になった。
- 今年の秋に、幌呂地区湿原再生地で「ツルシギ」や「ダイゼン」といったシギの仲間が多く確認された。おそらく餌となる生物がいたのではないかと考えられる。これまでに、この場所で水生生物の調査をしているのか。また、今後水生生物の調査をする予定はあるか。
- 今の時点では調査をする予定はない。今後もシギの仲間の確認
