【資料 4】  
第17回 湿原再生小委員会

# 達古武湖自然再生事業 平成28年度 事業の実施状況について

環境省北海道地方環境事務所 釧路自然環境事務所  
平成28年11月29日（火）

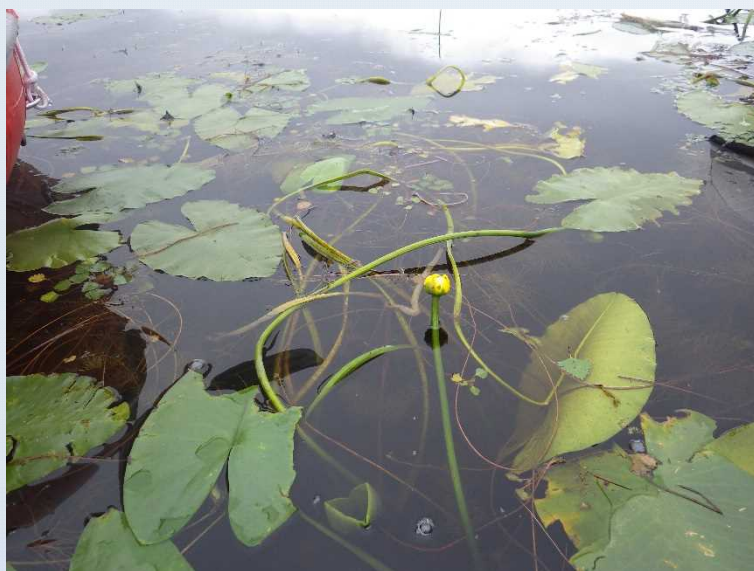
# ①ヒシ分布域制御

- 1回目：7月下旬（ヒシの開花前）
- 2回目：9月上旬（ヒシの結実中）

- 1区画30m×30mと設定し、19区画でヒシ分布域制御を実施。
- 合計約1.7ha

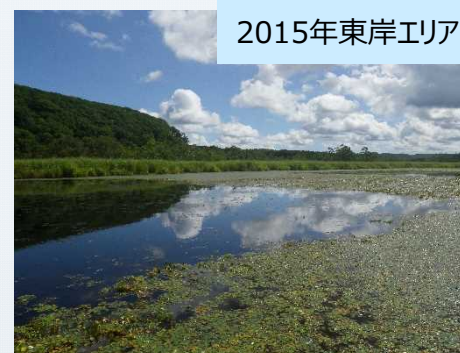
2015年東岸エリア

- 今年度は8月～9月にかけて台風等の影響により、10月まで水位が高い状態が続いた。
- 長期間にわたり水位が高かったことで、**例年よりも湖面に出ているヒシやその他の浮葉植物が少なかった。**
- 特に2回目のヒシ分布域制御前はヒシも沈水植物も船上からは確認しにくい状態であった。

(2015年9月5日撮影)

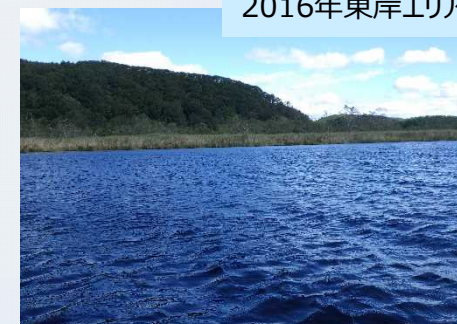
2016年東岸エリア

(2016年9月11日撮影)
