第23回 釧路湿原自然再生協議会

平成29年2月28日

釧路湿原自然再生協議会 運営事務局

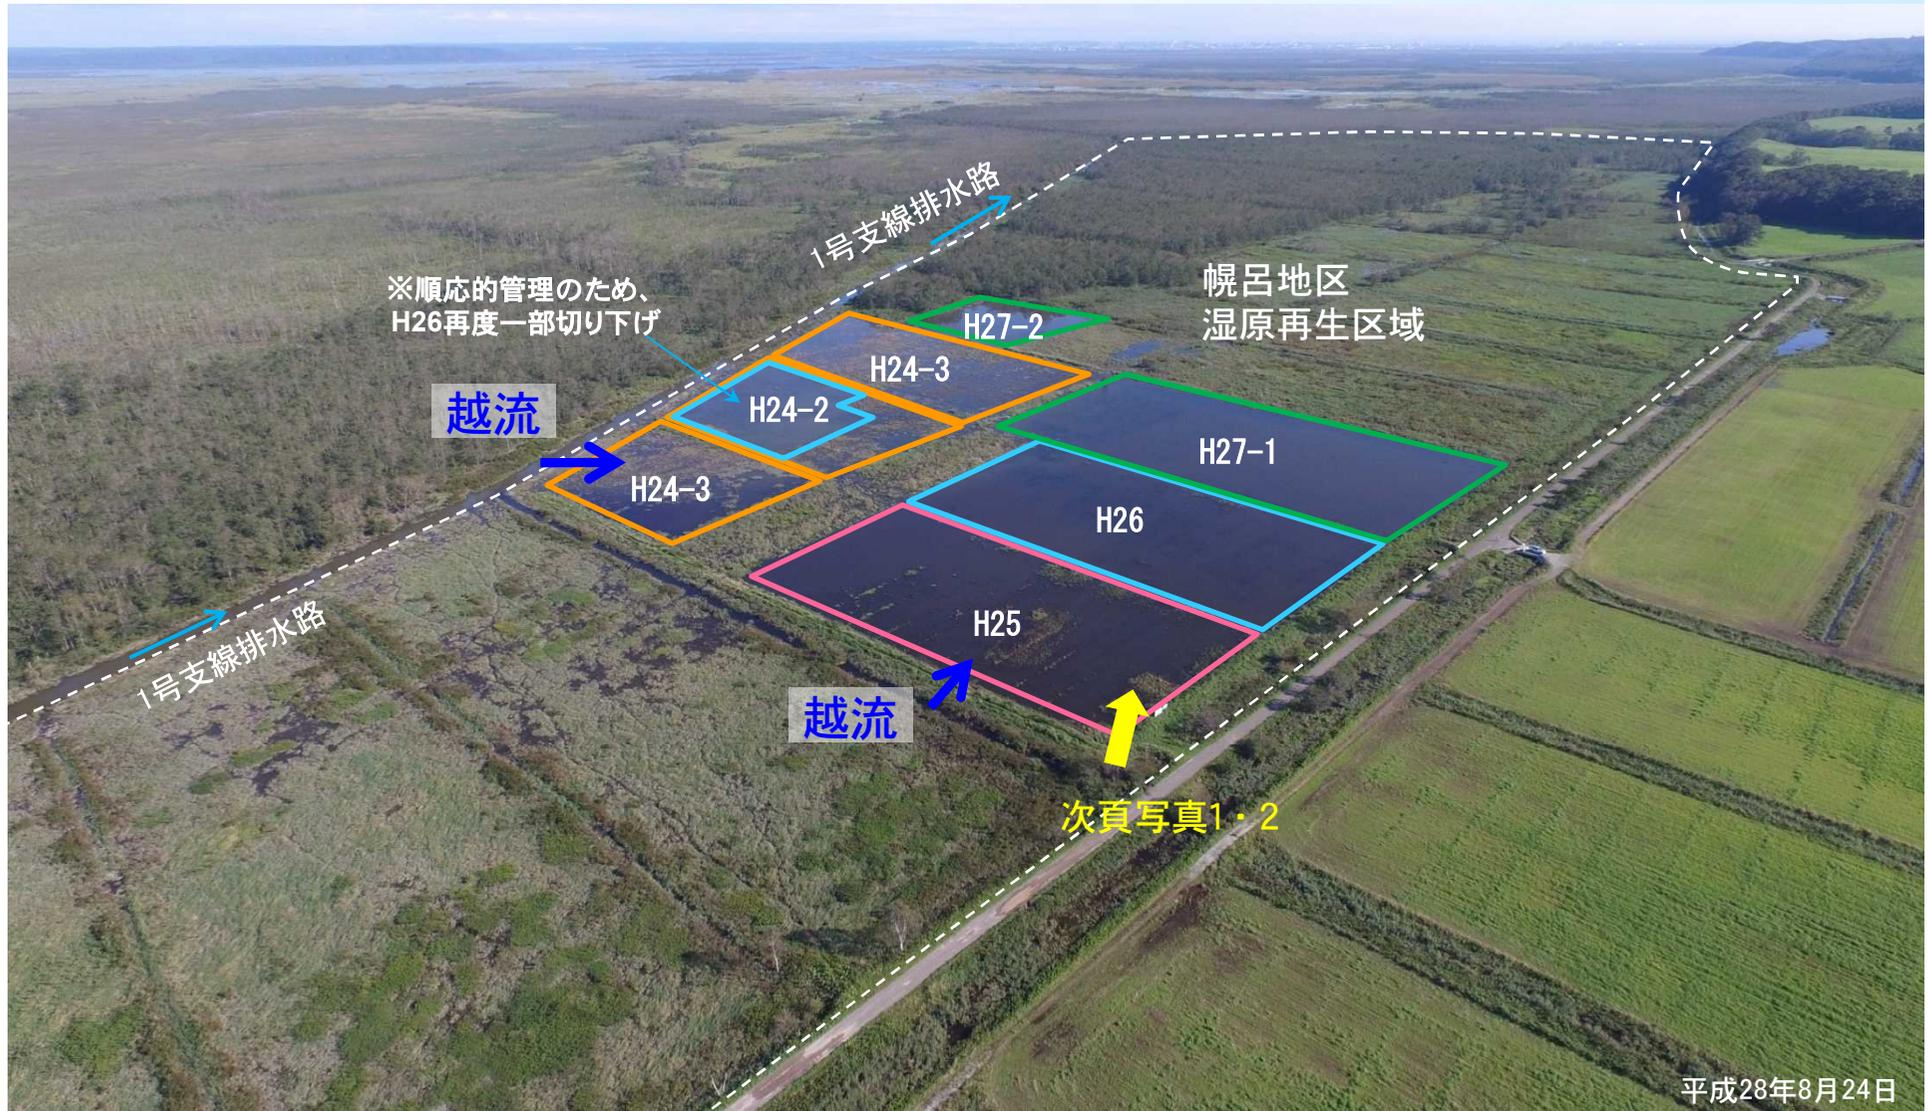
1) 2. 幌呂地区 平成28年8月出水の状況(1/2)

湿原再生区域に排水路から水が流入し湛水している。

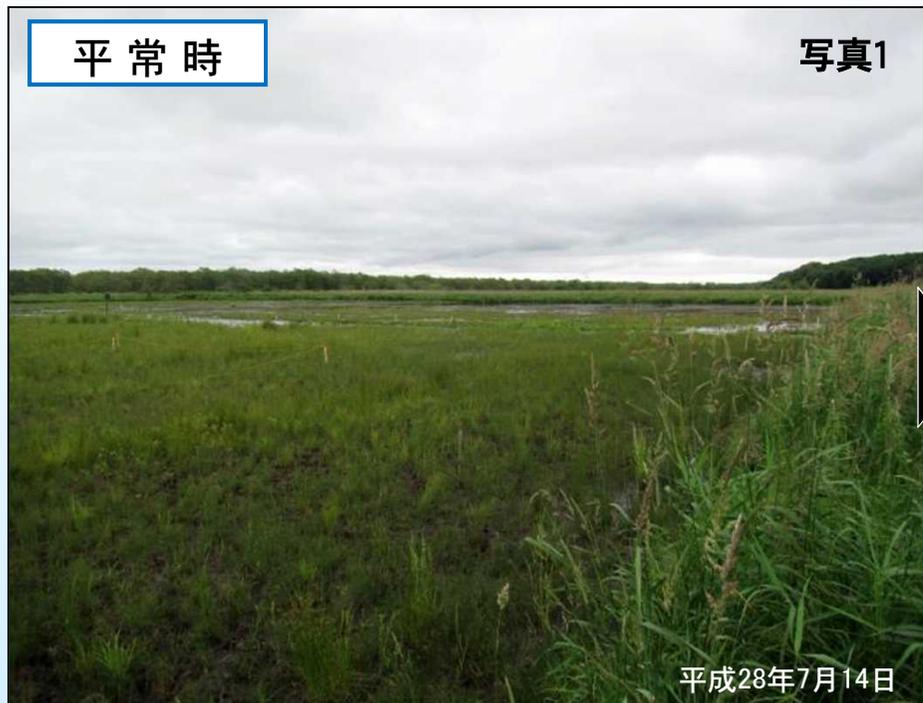
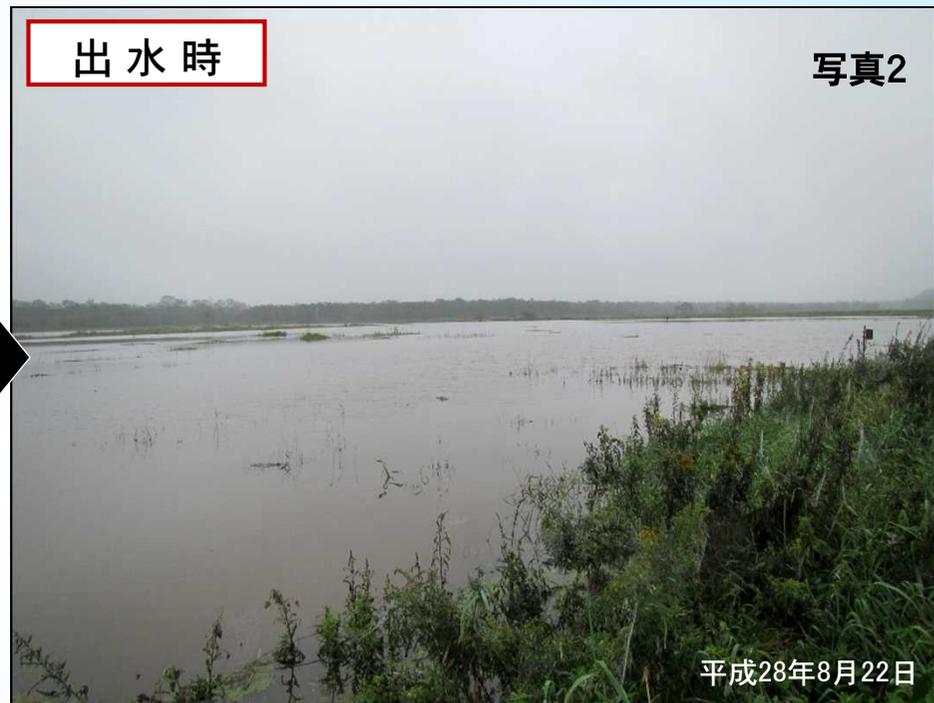
1) 2. 幌呂地区 平成28年8月出水の状況(2/2)

○出水によって、地盤切り下げ箇所は全域が冠水しました。

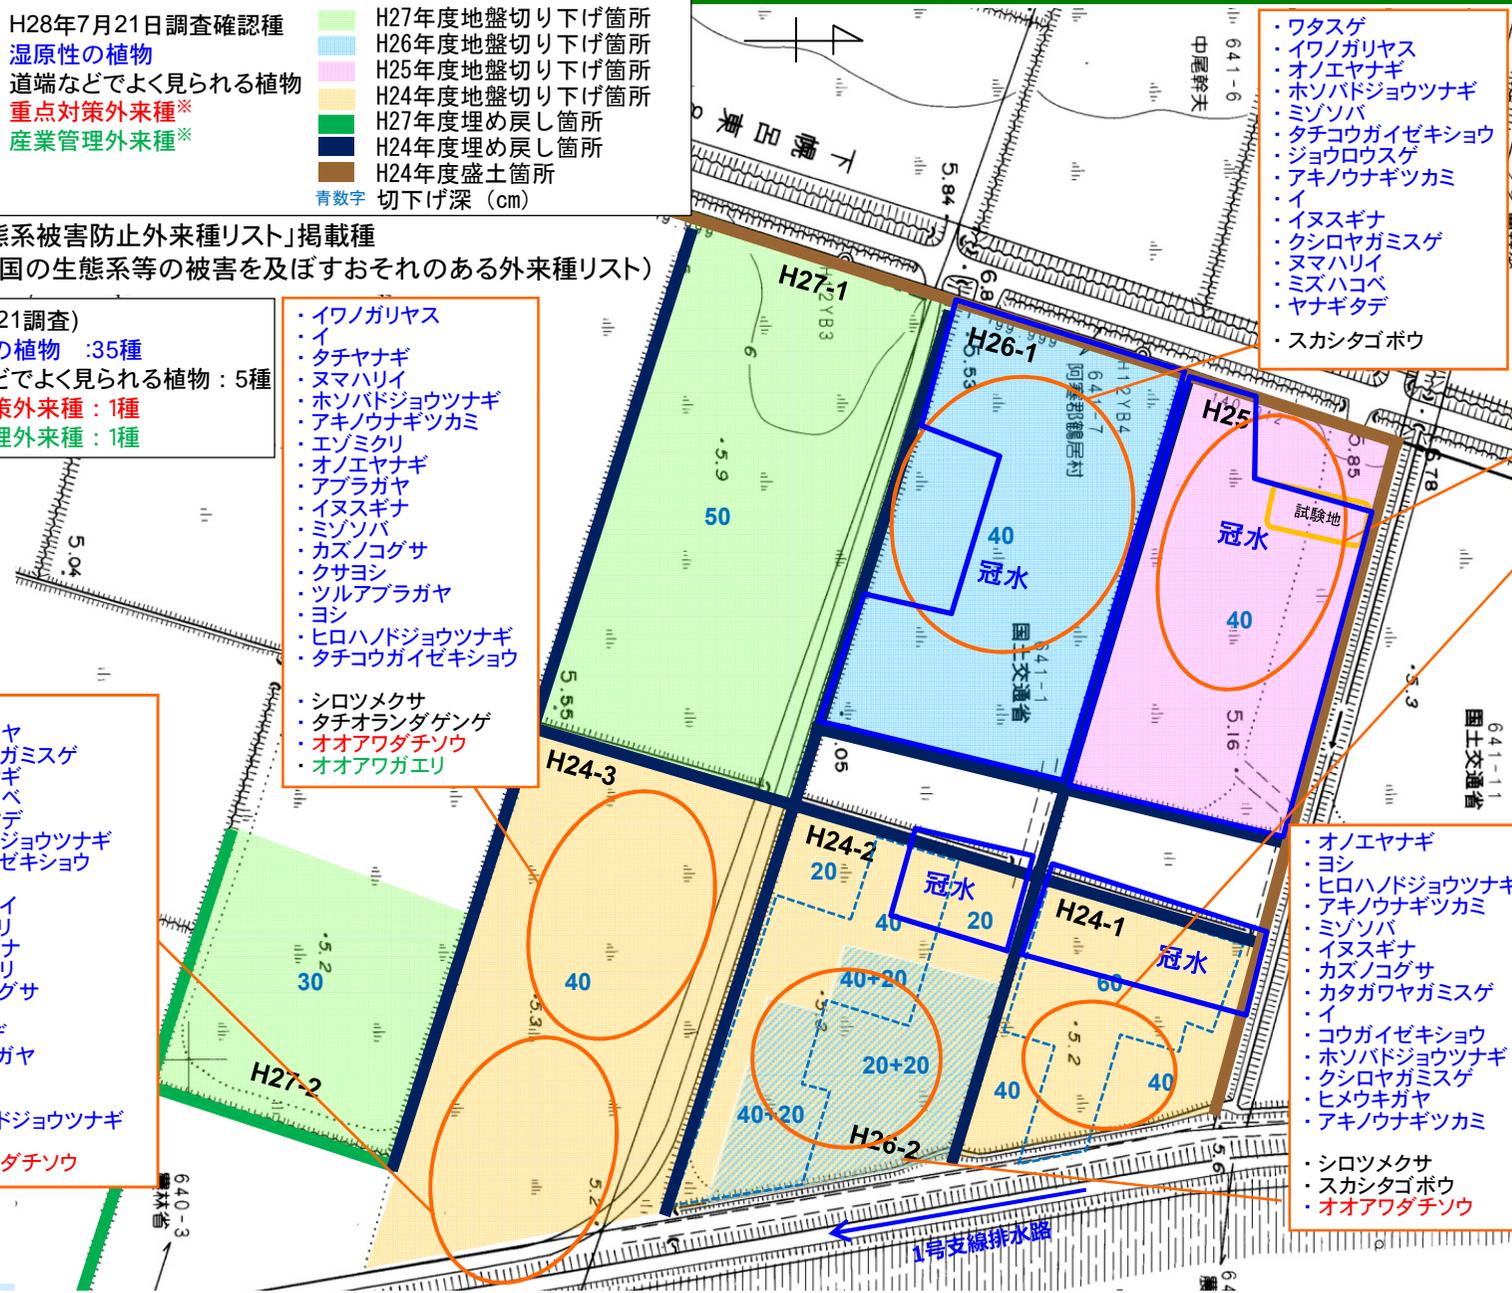
1) 3. 事業実施箇所の植生状況(1/3)

- (H28.7.21調査)
- 湿原性の植物 : 35種
 - 道端などでよく見られる植物 : 5種
 - 重点対策外来種 : 1種
 - 産業管理外来種 : 1種

- H25及びH26施工箇所はH27年調査時よりも水面範囲が広く、地下水位が高い状況で、植生は水没している。
- H24施工箇所では外来種であるシロツメクサ、タチオランダゲンゲが今回調査で初めて確認された。
- H24施工箇所ではH27年調査で確認されたアメリカオニアザミは今回調査では確認されなかった。

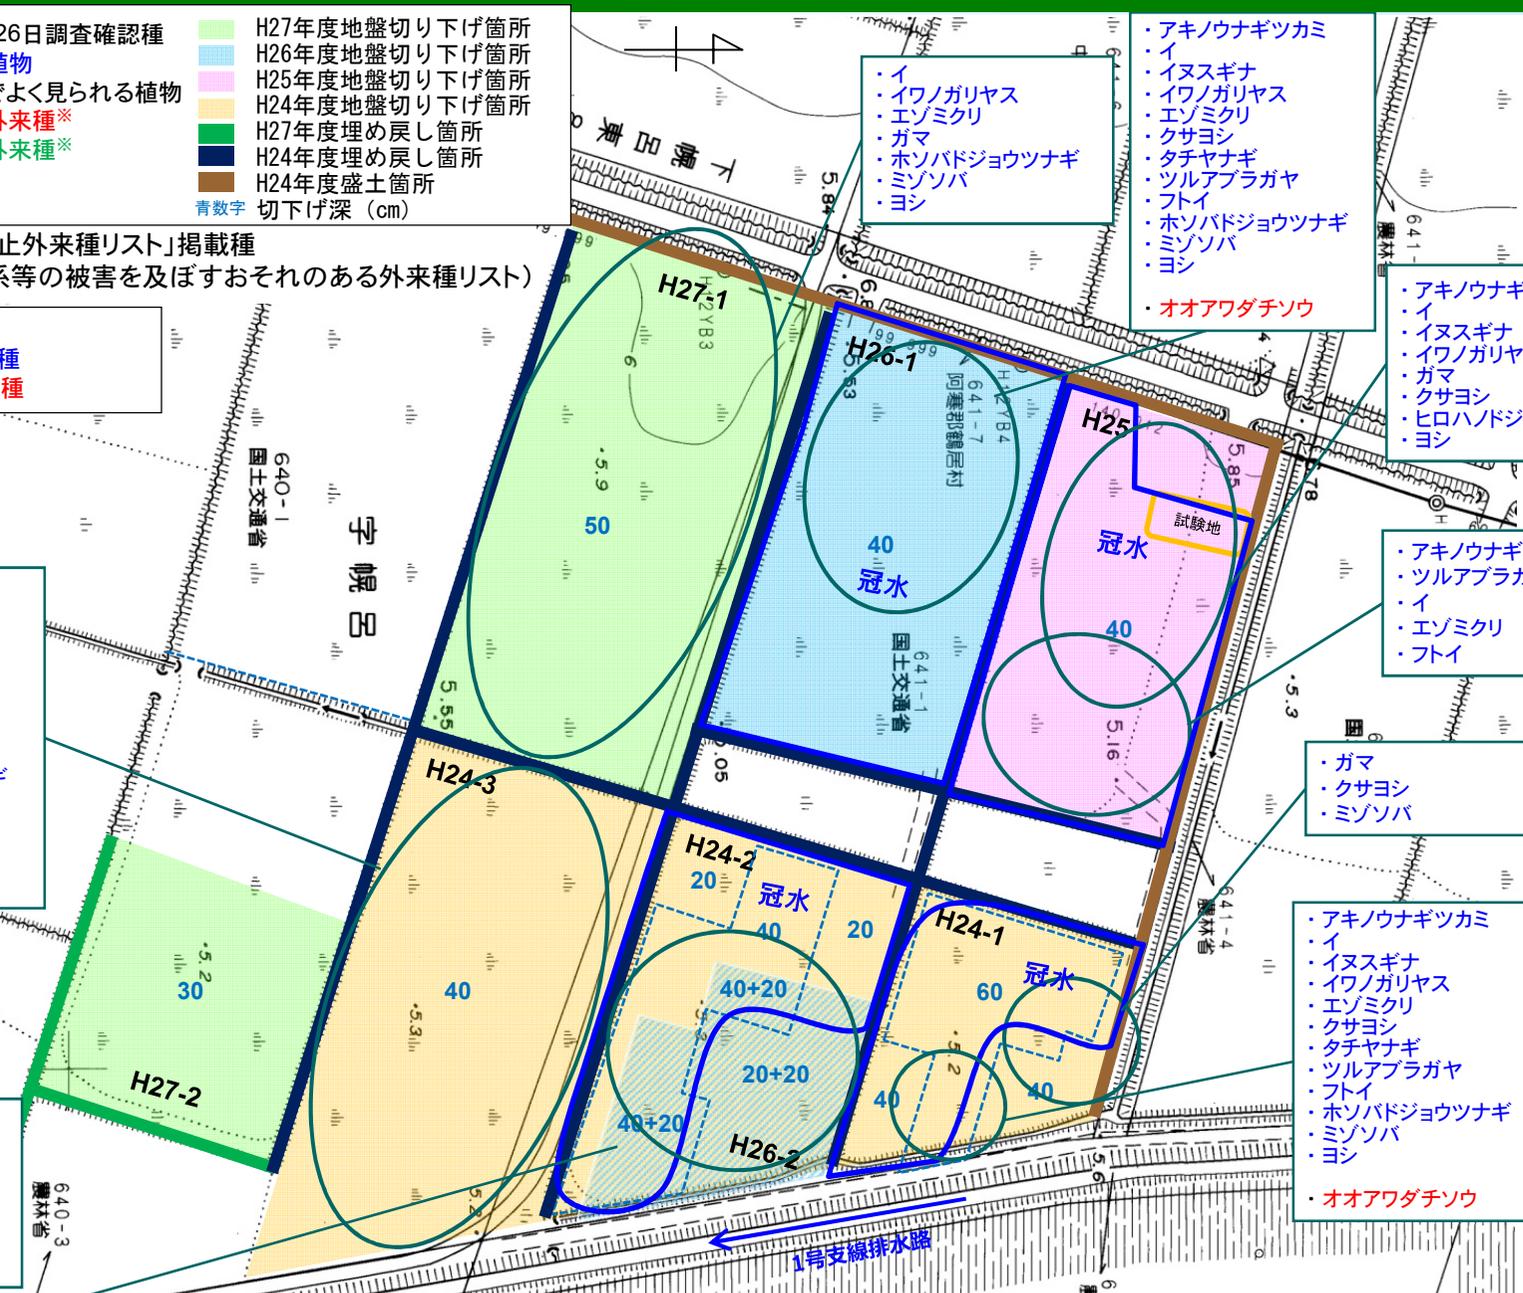
1) 3. 事業実施箇所の植生状況(2/3)

(H28.9.26調査)
湿原性の植物 :17種
重点対策外来種 :1種

- 8月の大雨により、事業区域が冠水し多くの植生が枯れた状態となった。
- 農業用排水路から越水し、事業区域が遊水地のように冠水した。
- 既存植生は枯れることで、一旦リセットされ、翌春は新たな植生となるかもしれない。
- このような大きな出水による環境変化・攪乱は湿原再生の観点からはよい現象であると思われる。

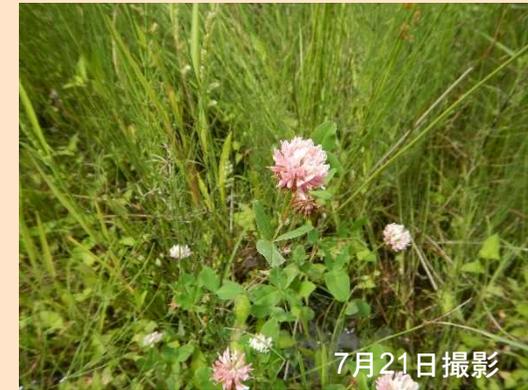
7月21日撮影
タチオランダゲンゲ

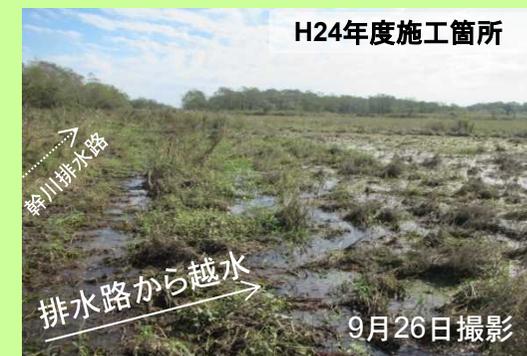
H24年度施工箇所
9月26日撮影
増水後の現地の様子

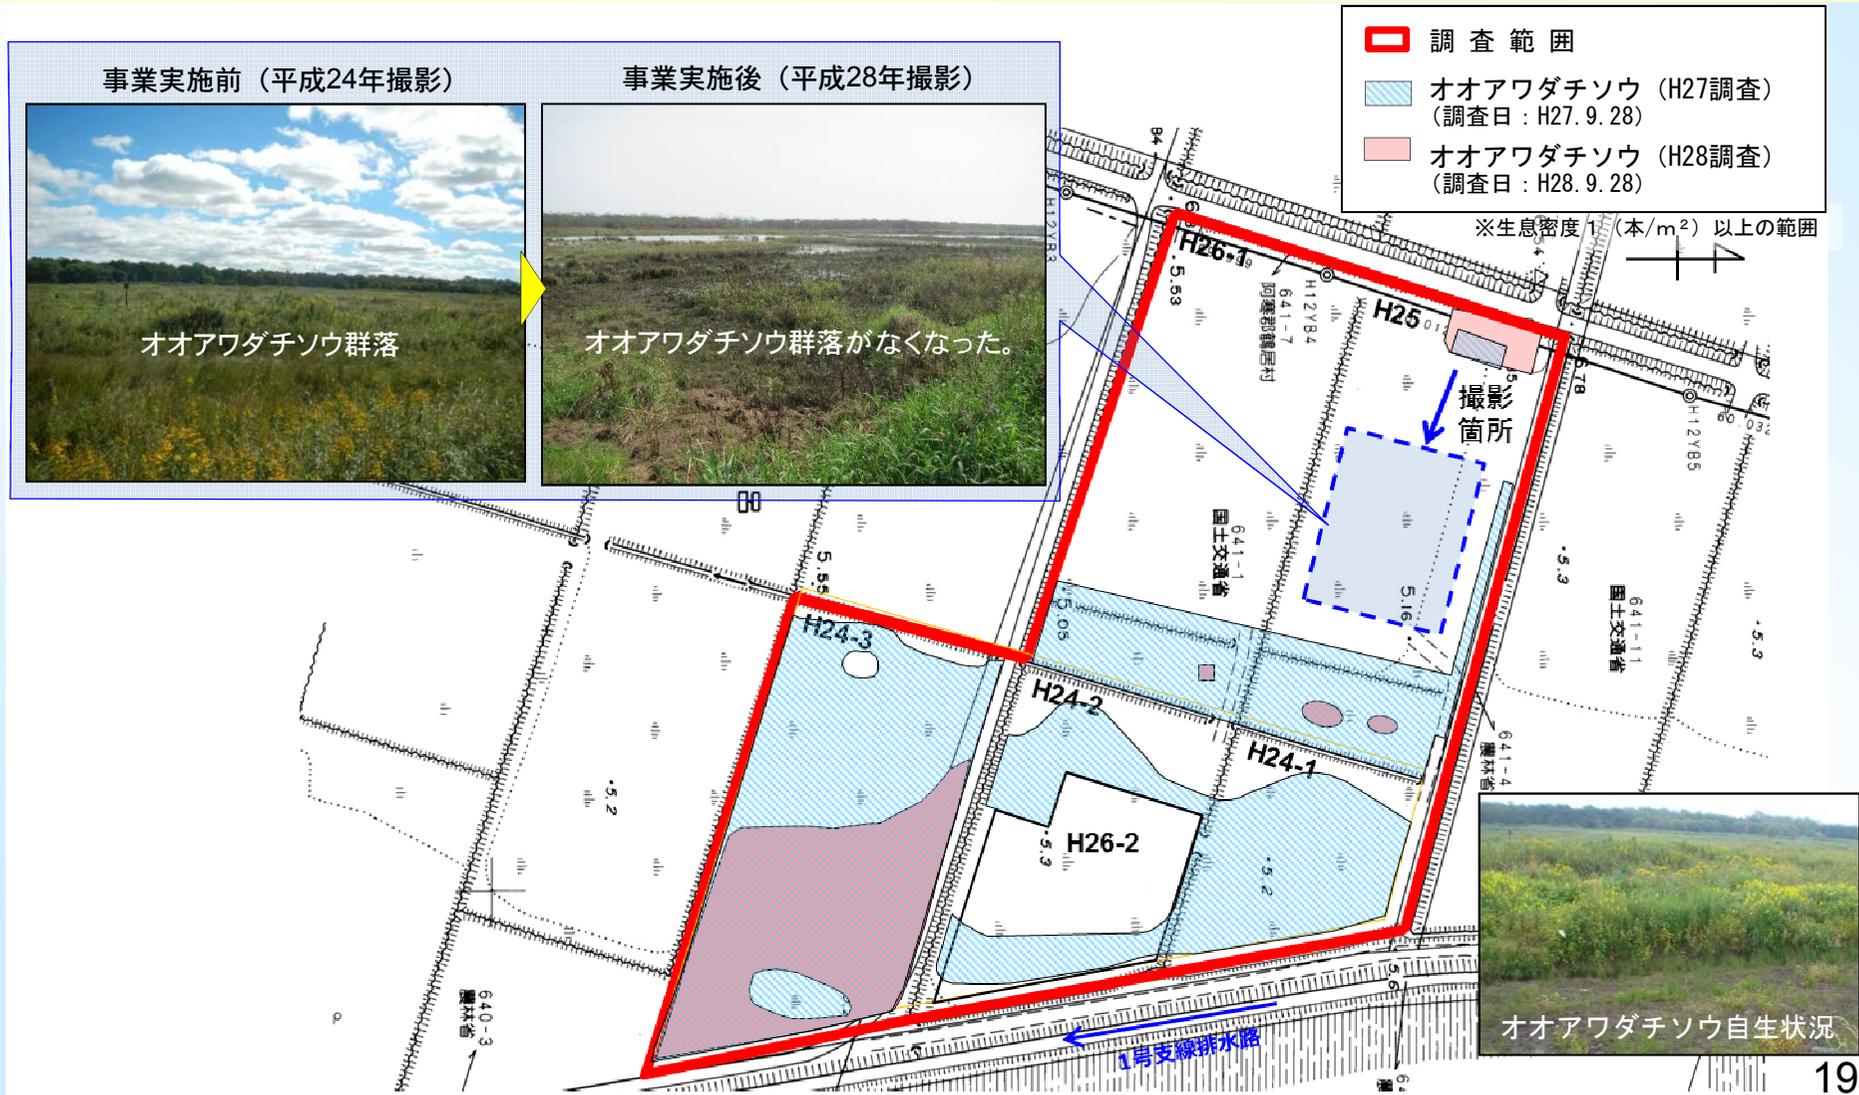
1) 4. 外来種(オオアワダチソウ)の調査結果報告

- ・ オオアワダチソウの自生状況について調査を実施し、その範囲を確認した。
- ・ 平成28年度は8月～9月に冠水状態が続いたため、オオアワダチソウの生育が抑制され、平成27年と比較して分布プロットの数が増加した。

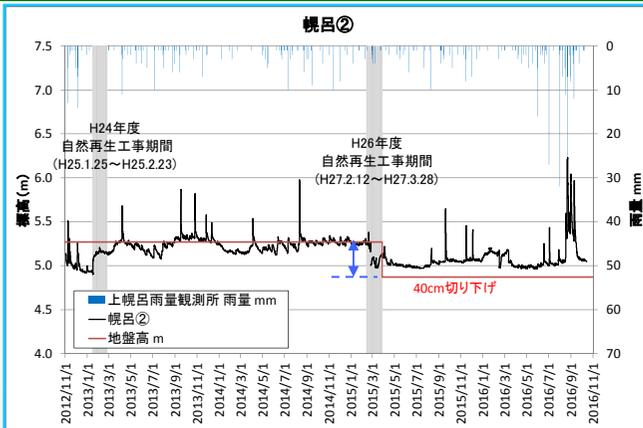
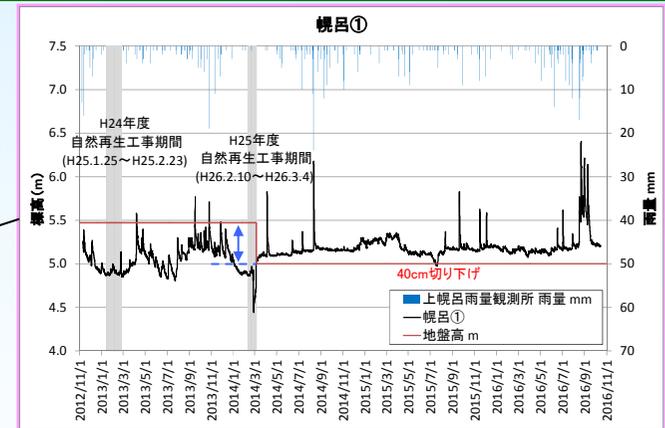
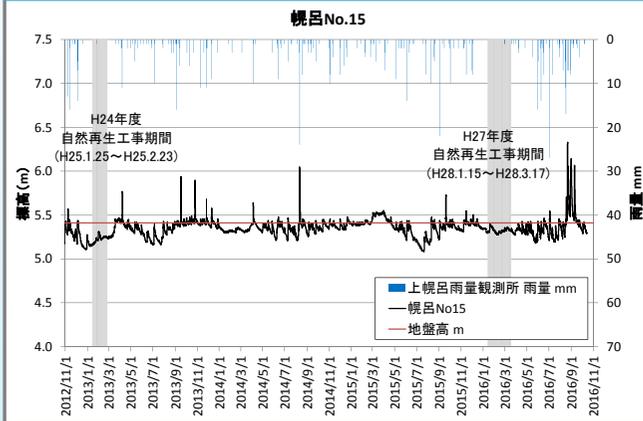
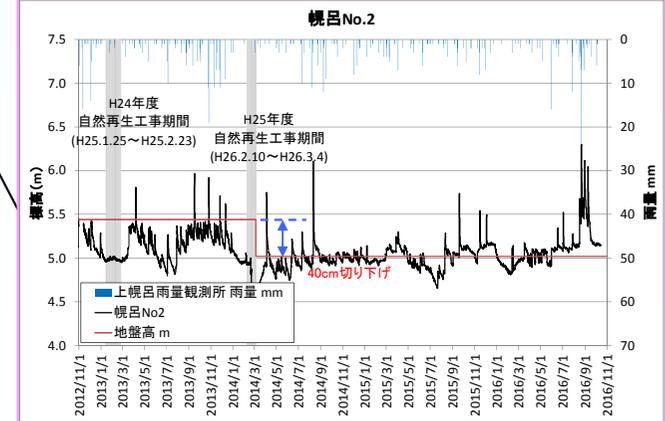
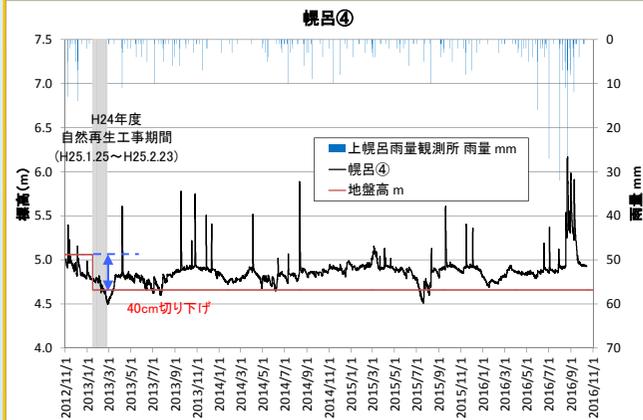
1) 5. 地下水位の観測結果報告

- ・ 幌呂①～④は、H24年追加観測地点。
- ・ 幌呂No. 2, 幌呂No. 15は、既設観測地点。

- ・ 幌呂①の切下げ後は冠水状態となっている。
- ・ 幌呂No. 2の切下げ後は地下水位が地盤高に近い位置で変動している。
- ・ 幌呂④の地下水位は、地盤切下げ後、ほぼ冠水した状態で、水位観測地点付近ではオオアワダチソウは見られない。
- ・ 幌呂②は切り下げ後は冠水状態となっている。
- ・ 幌呂No. 15は未利用排水路埋め戻し箇所近傍に設置されており、地下水位は概ね地盤高付近となっている。

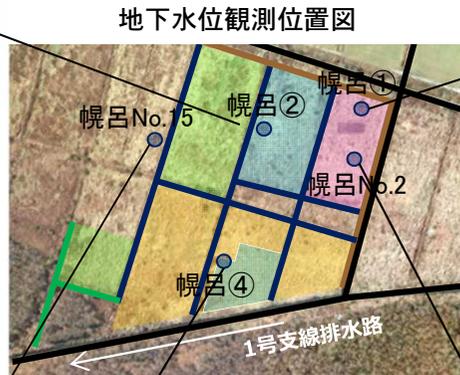
- 地下水位観測位置
- H27年度地盤切り下げ箇所
- H26年度地盤切り下げ箇所
- H25年度地盤切り下げ箇所
- H24年度地盤切り下げ箇所
- H24年度盛土箇所
- H27年度埋め戻し箇所
- H24年度埋め戻し箇所

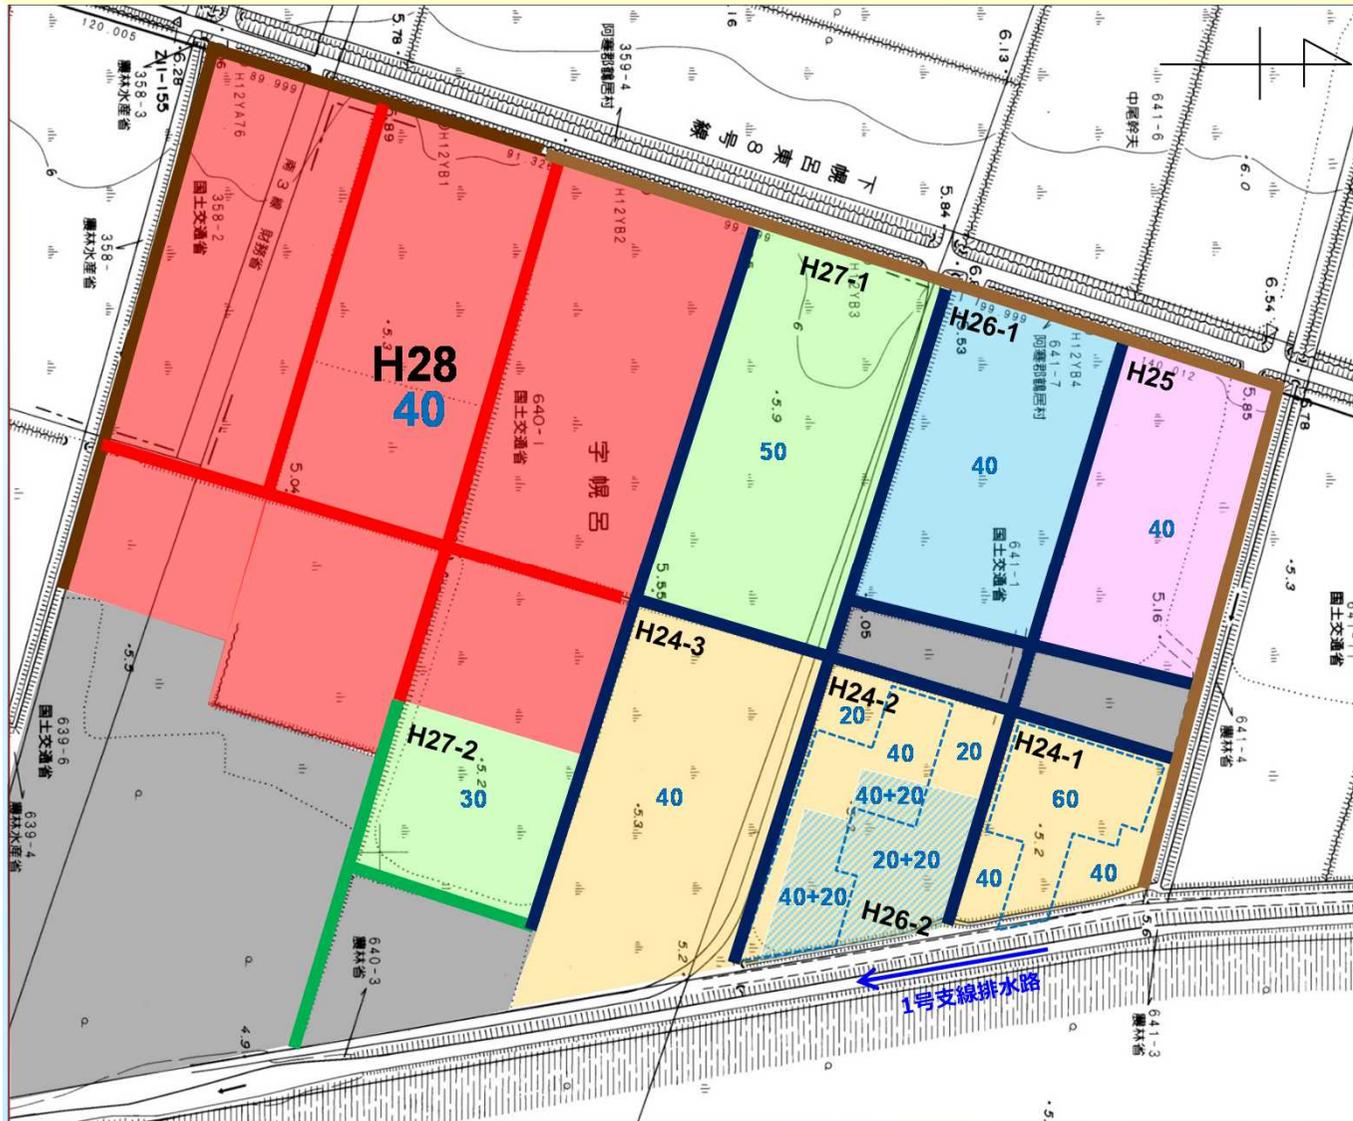
1) 6. 平成28年度工事施工内容について

- ・ 既往の地下水調査結果および検討結果を踏まえ、切下げ深は0.4mとする。
- ・ 施工時には地下水位面や暗渠管理設状況を確認するため試掘を実施予定。

平成28年度実施概要
 切下げ面積 A=5.0ha
 切下げ深 H=0.40m

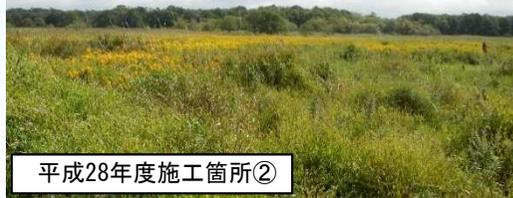
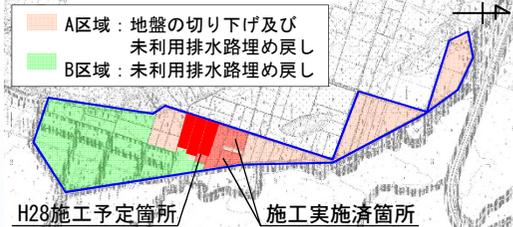
- 凡 例
- H28年度地盤切り下げ予定箇所
 - H27年度地盤切り下げ箇所
 - H26年度地盤切り下げ箇所
 - H25年度地盤切り下げ箇所
 - H24年度地盤切り下げ箇所
 - 地盤切り下げ不施工区間
 - H28年度排水路埋め戻し予定箇所
 - H27年度排水路埋め戻し箇所
 - H24年度排水路埋め戻し箇所
 - H27年度盛土箇所
 - H24年度盛土箇所
 - 青数字 切下げ深 (cm)

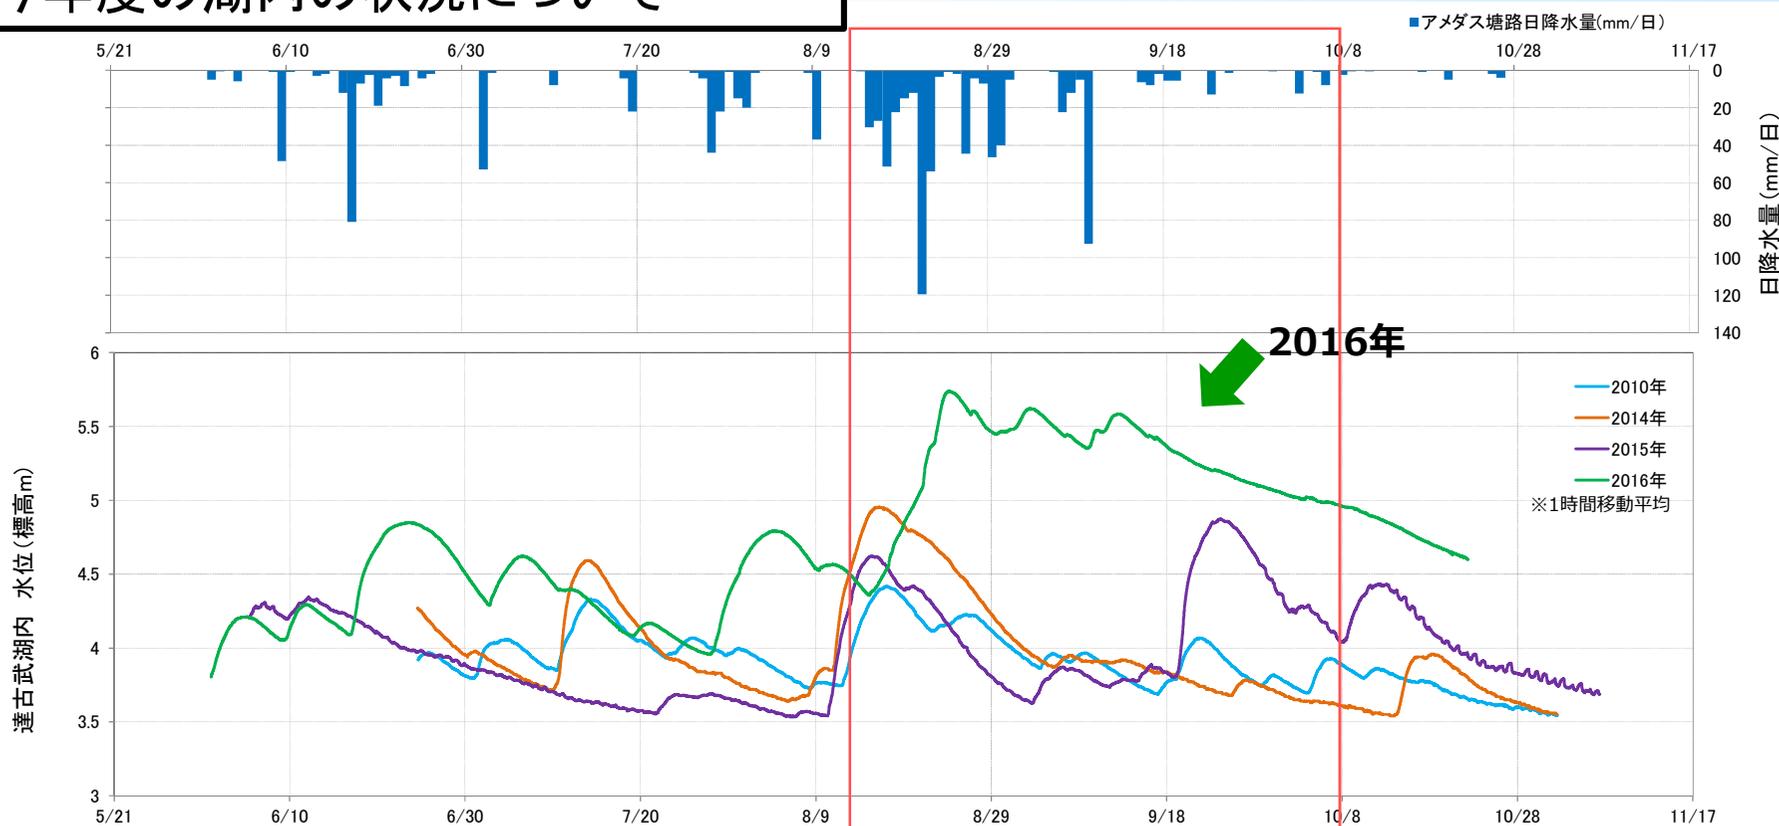
今年度の湖内の状況について

水位が高い状況が続いた

- 8月中旬～10月にかけて長期間にわたり水位が高かったことで、例年よりも湖面に出ているヒシやその他の浮葉植物が少なかった。
- 特に2回目のヒシ分布域制御前はヒシも沈水植物も船上からは確認しにくい状態であった。

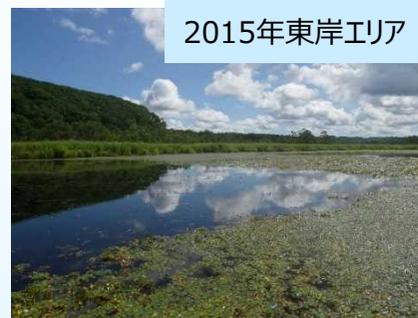
2015年東岸エリア

(2015年9月5日撮影)

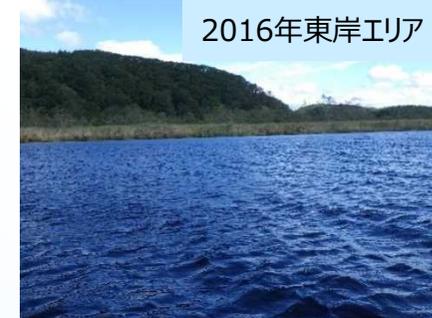
2016年東岸エリア

(2016年9月11日撮影)

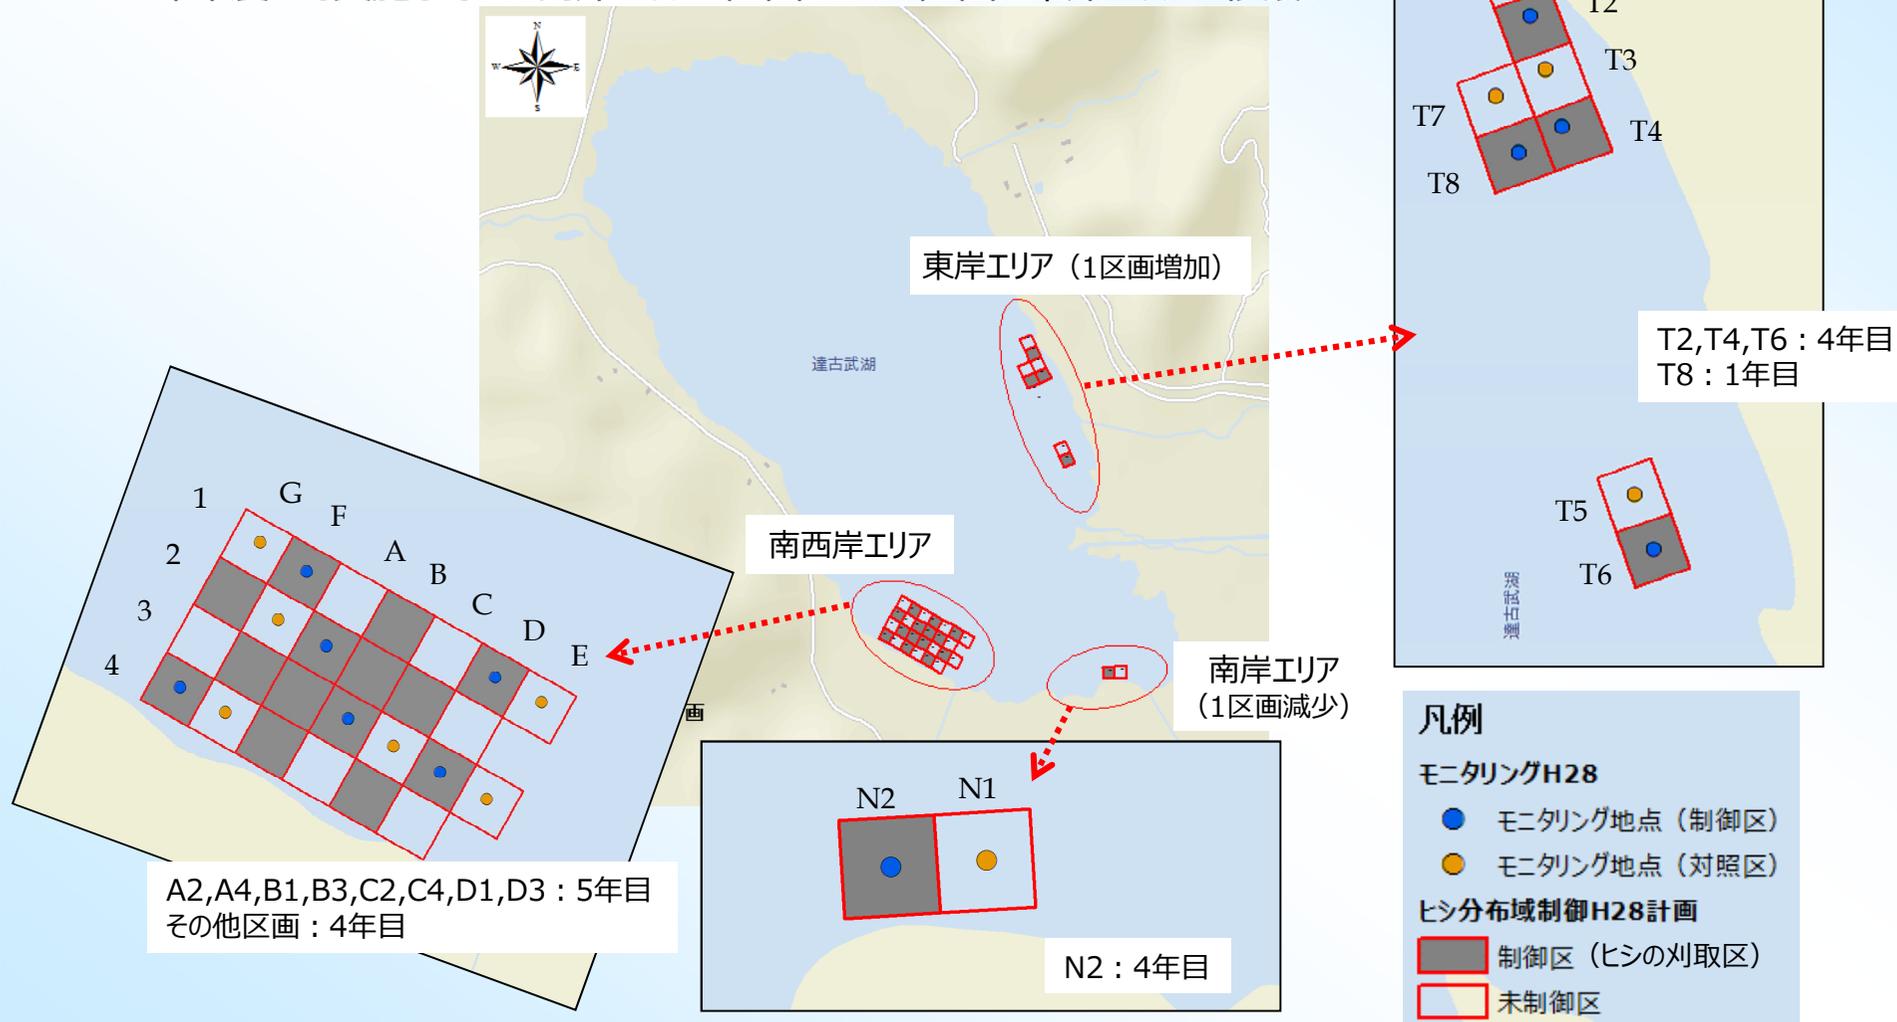
① ヒシの刈取について

- 達古武湖自然再生事業実施計画で設定した3つの再生エリアで実施。
- 昨年度まで実施していた南岸エリア2区画のうち1区画を東岸エリアに移設。

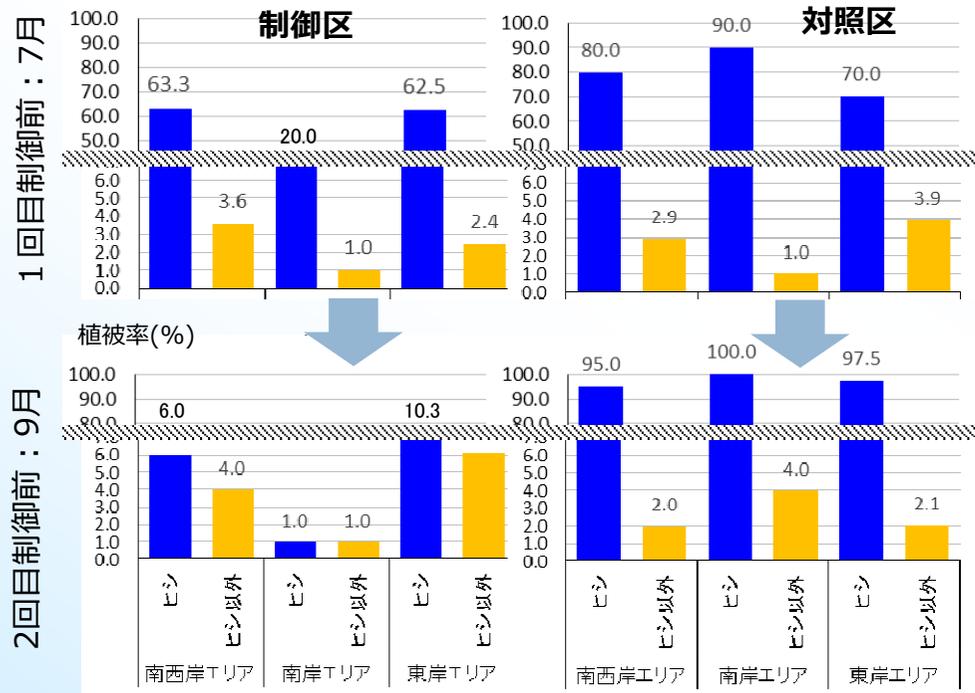
① 再生エリアでの水生植物の状況

※ 植被率は、下段6%、上段100%で表示

・制御区も対照区も7月はヒシの植被率が高く、ヒシ以外の水生植物の植被率はいずれの再生エリアでも低い状態であった。

・制御区において、9月はヒシの植被率が大きく減少し、ヒシ以外の植物の植被率が増加した。

・対照区において、7月、9月ともにヒシの植被率が高く、9月の方がいずれの再生エリアでも増加した。

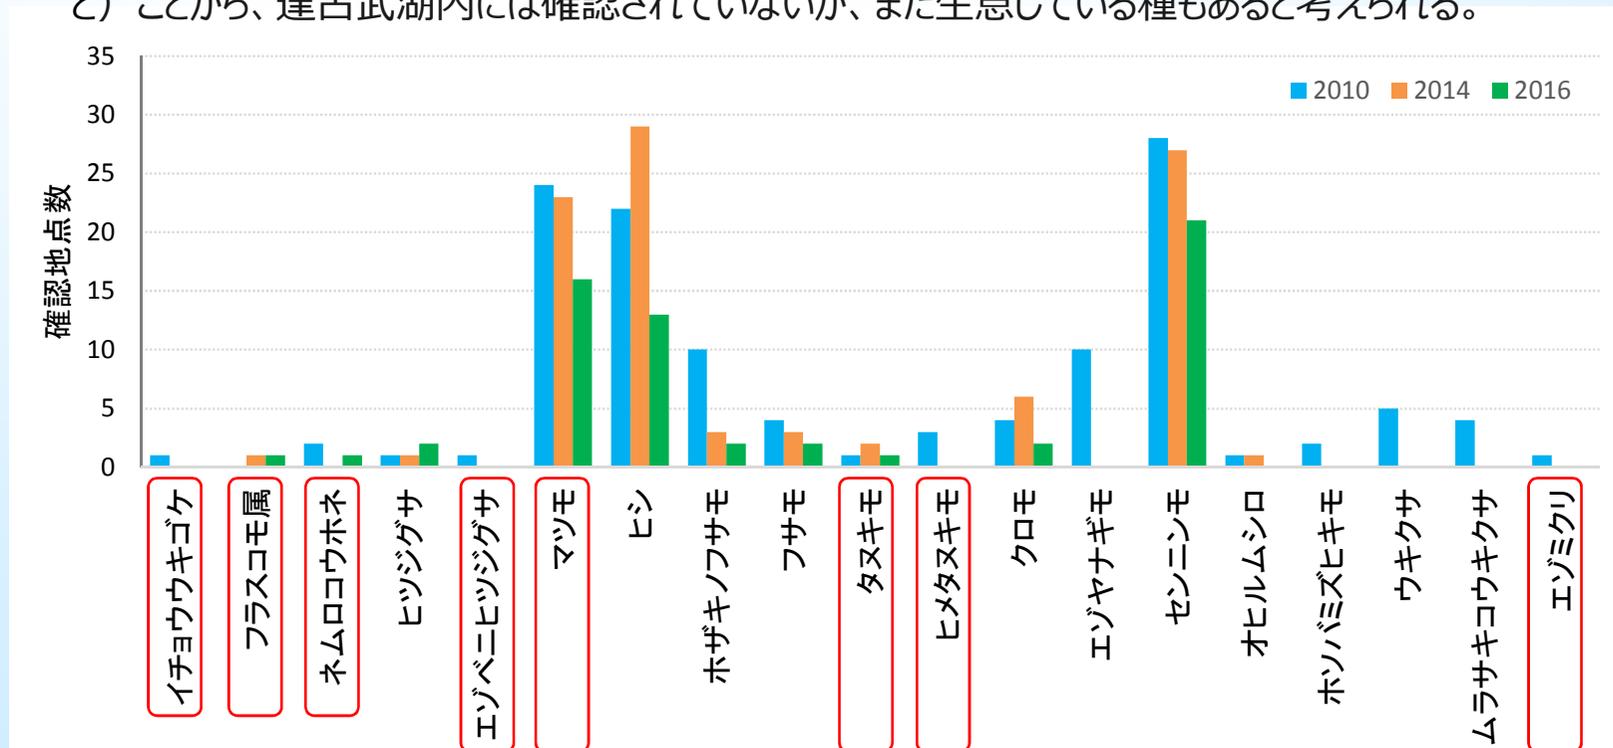
②湖内の水生植物の生育状況

- 2010年度と比較し、全体的に水生植物の確認された地点が減少傾向にある。
- ヒシは2014年度は確認地点数が増加したものの、今年度は減少した。
- 2010年度以降、モニタリング地点においては、観察されなくなった種が複数ある。(ヒメタヌキモ、エゾヤナギモ、ホソバミズヒキモなど)
- 但し、浮葉植物などは30地点調査中以外にも見かける種もある(エゾミクリ、ウキクサ、オヒルムシロなど)ことから、達古武湖内には確認されていないが、まだ生息している種もあると考えられる。

※赤枠は環境省RL、もしくは北海道RDBで希少種に選定されている種
 ※調査は2回目のヒシ分布域制御前（9月）に実施。

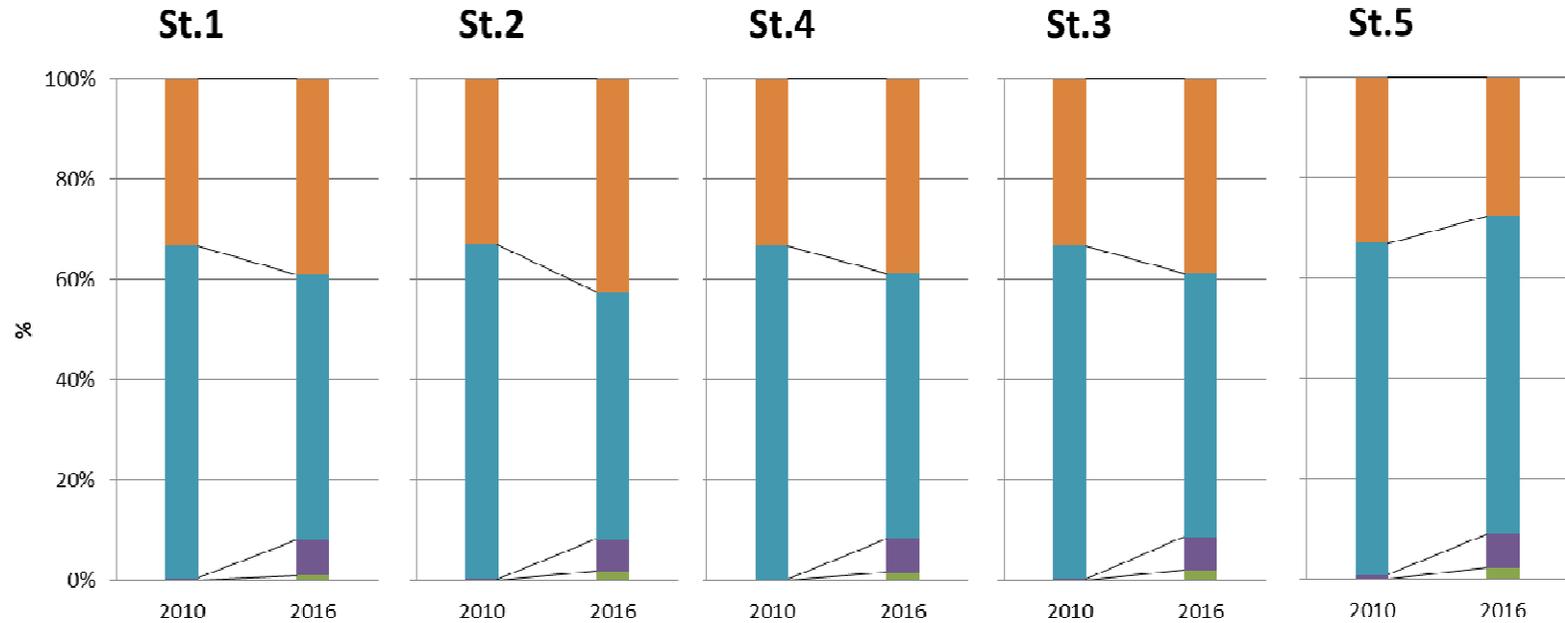
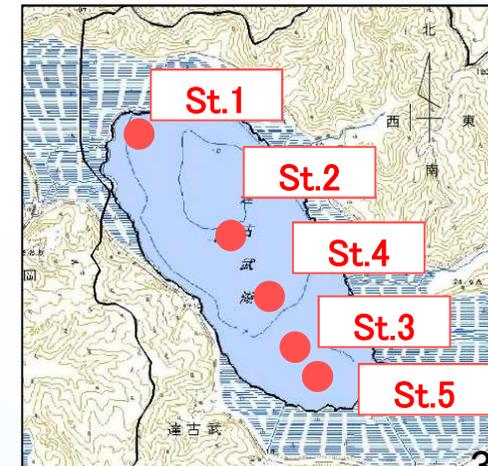
③ 水生植物の生育環境(底質)

- 2010年に比べ、2016年は砂分が増加
- St.5を除いて、粘土分も増加

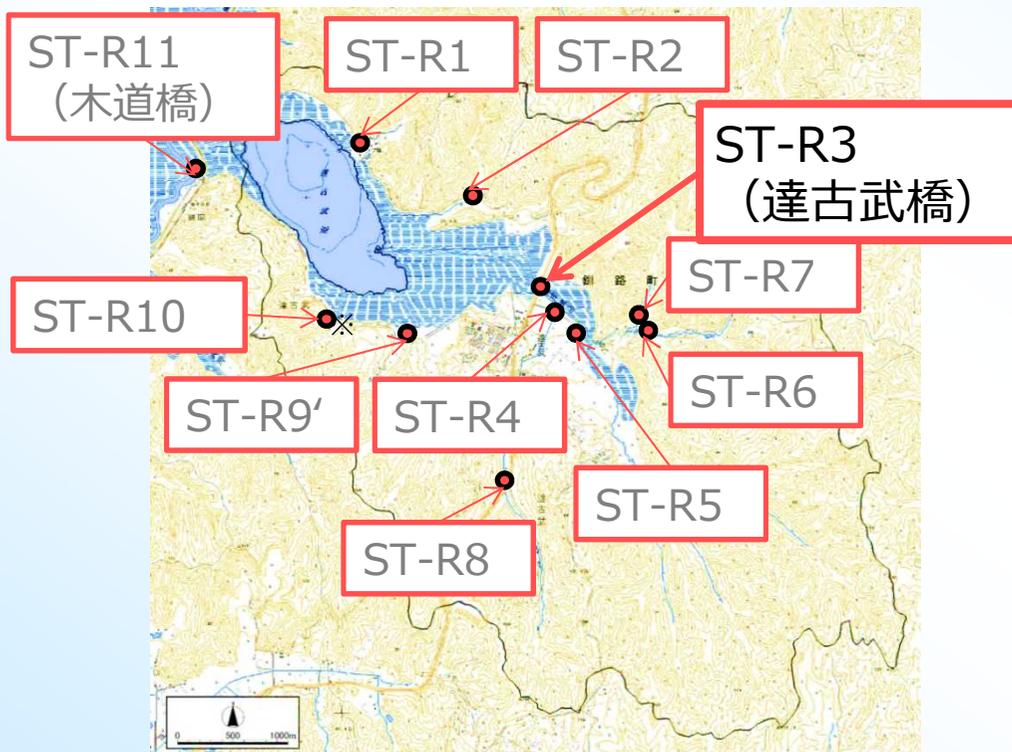
④流域の水環境調査

2010		2016
全窒素 (kg/日)	23.9	→	35.2
全リン (kg/日)	3.6	→	5.0

- 達古武橋 (St-R3) における負荷量はT-N、T-Pともに2010年より増加

- ✓ 同じ流量条件下での**窒素、リンの流出特性は改善方向にある**
- ✓ 2016年度は**流量が多い状況**が継続したため、**結果的に負荷量が多くなったもの**と考えられる。

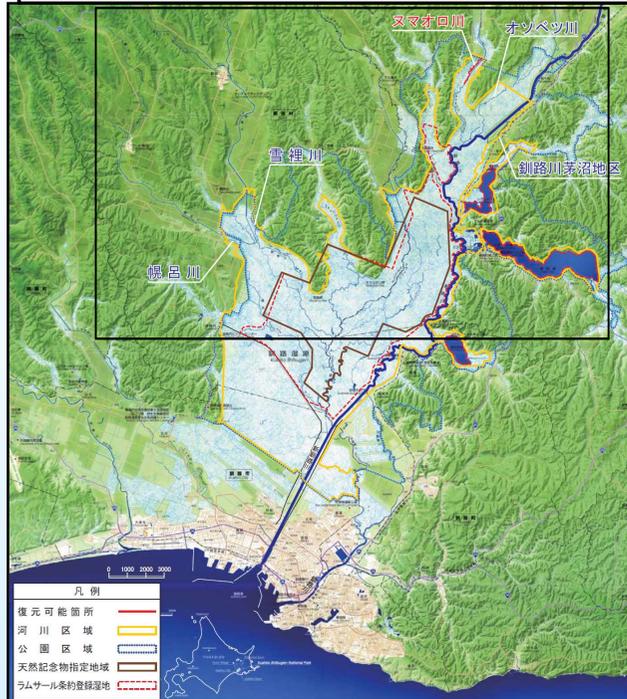
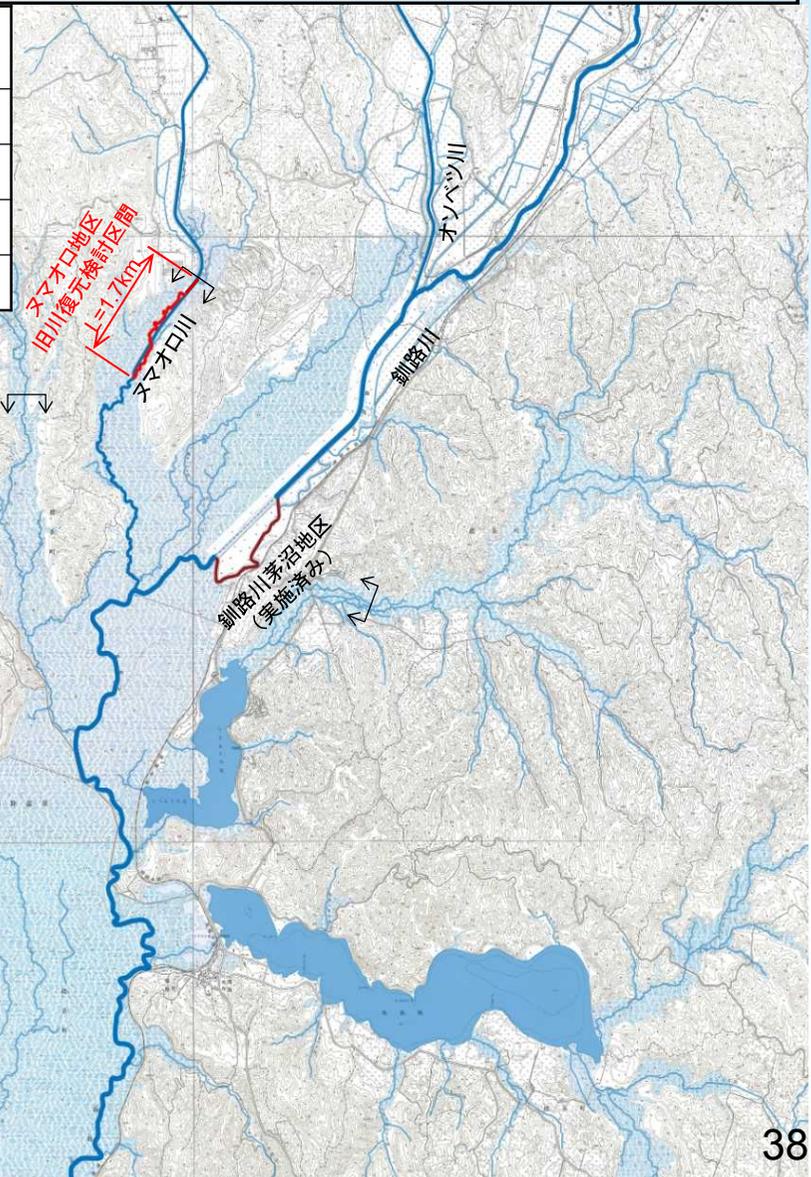
1) 1. ヌマオロ川の諸元等

- ・ ヌマオロ川は流域面積85.9km²、流路延長17.9kmの河川である。
- ・ 旧川復元区間は下図に示す1.7kmの区間を予定している。

ヌマオロ川の流域諸元 (第9回河川現況調査)	
流域面積	85.9km ²
流路延長	17.9km
旧川復元前延長	1.7km
旧川復元後延長	約2.1km

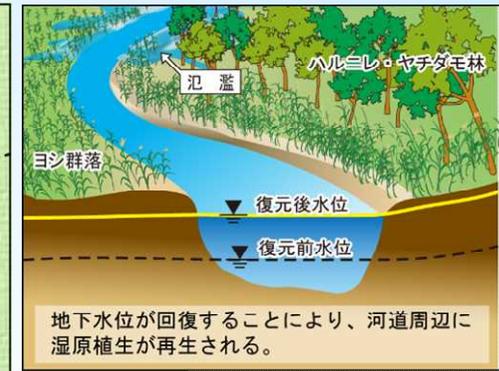
氾濫原の再生による湿原植生再生のイメージ

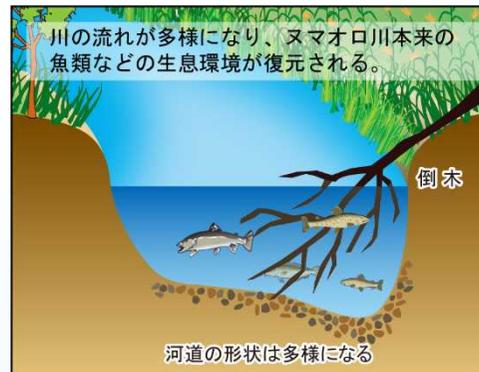
旧川復元後の魚類などの生息環境のイメージ

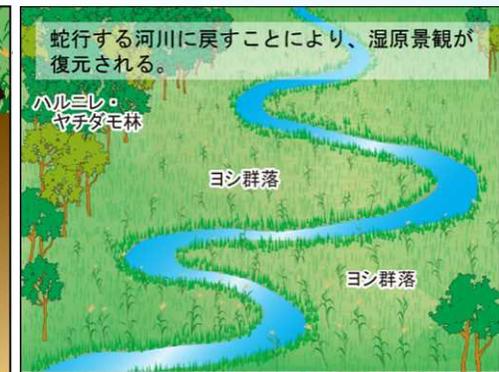
復元した湿原景観のイメージ
