第23回 釧路湿原自然再生協議会

平成29年2月28日

釧路湿原自然再生協議会 運営事務局

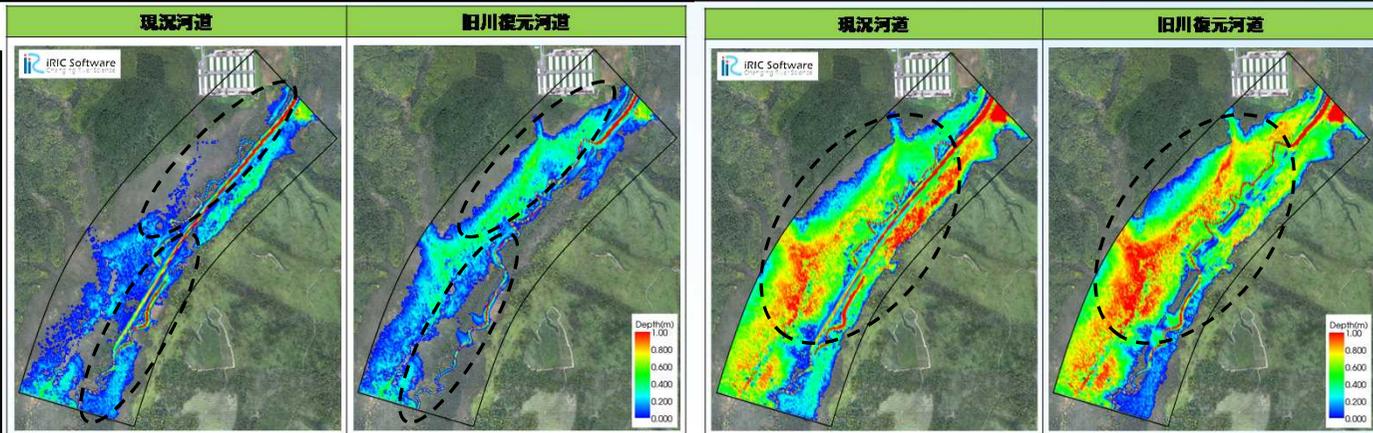
● 氾濫計算結果

- 平均年最大流量 ($Q=42.4\text{m}^3/\text{s}$) 以下の流量では、現況河道より氾濫面積が広がる。
- 既往最大規模の流量 ($Q=96.2\text{m}^3/\text{s}$) では、旧川復元前後の氾濫面積に大きな差は見られない。
- 平成25年9月出水規模では、旧川復元により下流への流出土砂量が約4割軽減される。

7時間後：旧川復元河道は現況河道に比べ上流側から氾濫が発生し浸水面積が大きくなる。

10時間後：出水ピーク時では、浸水深に違いはあるが、氾濫面積に大きな差は見られない。

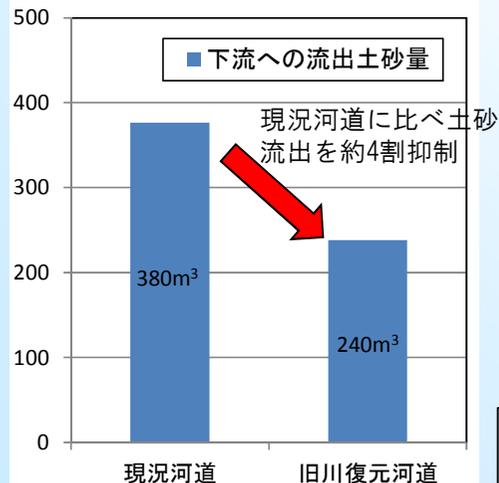
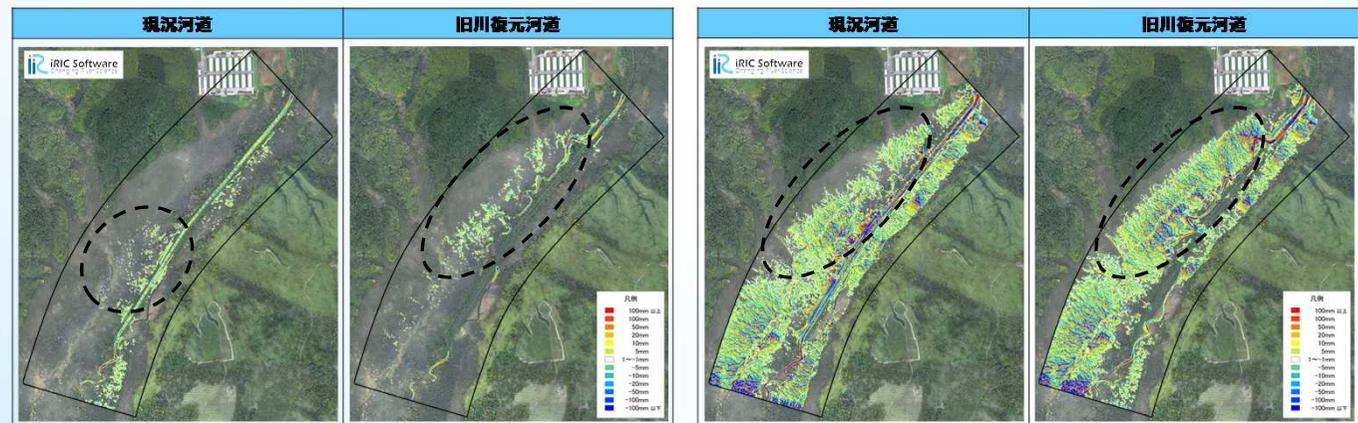
● 土砂抑制状況

7時間後：旧川復元断面は現況河道に比べ、上流側から土砂の堆積が始まっている。

10時間後：旧川復元断面のほうが広範囲で土砂を堆積し、下流への土砂流出を抑制している。

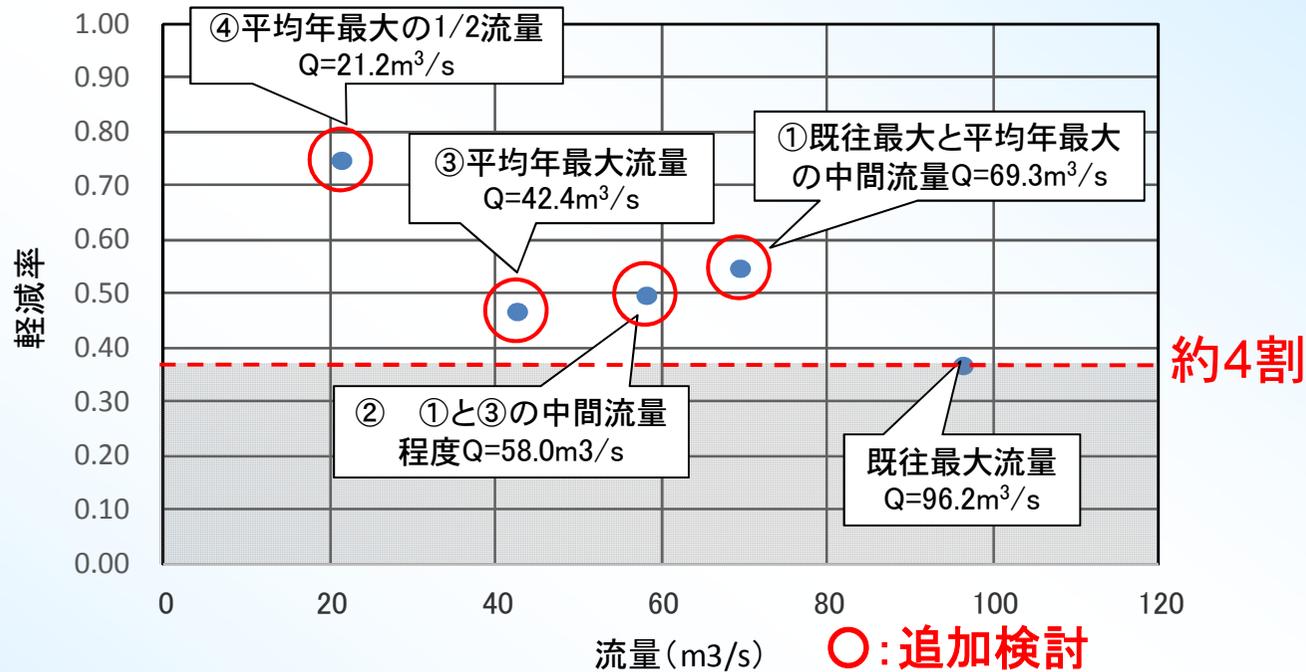
1) 3. 湿原中心部への土砂軽減効果の予測(3/3)

- ・旧川復元に伴う湿原中心部への土砂流出軽減効果を5ケースの流量規模で予測した。
- ・その結果、期待される土砂流出軽減効果は約4割となり、自然再生の目標のひとつとしている「湿原中心部への土砂流出などの負荷の軽減」が期待できる結果となった。

No.	対象ハイドロ	旧川復元前 通過土砂量(m³)	旧川復元後 通過土砂量(m³)	軽減割合 (%)	備考
④	ピーク流量 Q=21.2m³/s	40	10	75%	平均年最大流量の1/2流量
③	ピーク流量 Q=42.4m³/s	170	90	47%	平均年最大流量
②	ピーク流量 Q=58.0m³/s	180	90	50%	①と③の中間流量程度
①	ピーク流量 Q=69.3m³/s	200	90	55%	既往最大規模と平均年最大流量 の中間流量
—	ピーク流量 Q=96.2m³/s	380	240	37%	平成25年9月出水(既往最大規模)

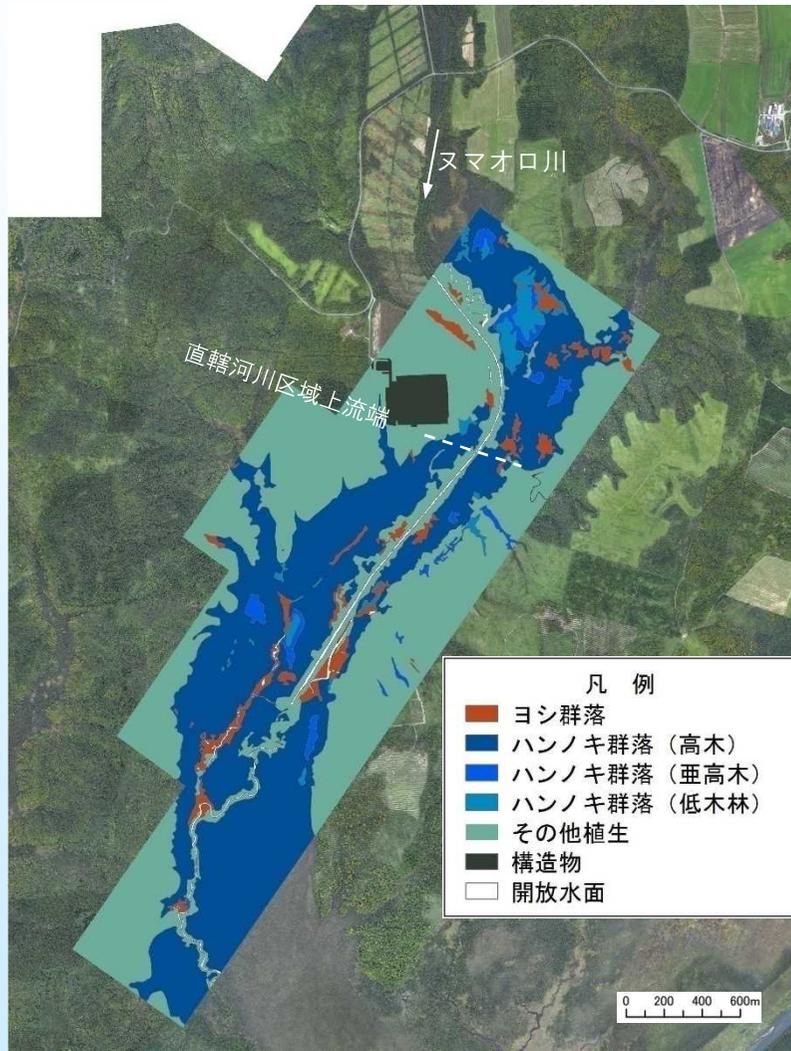
図1 現況植生図 (平成26年度)
(基図: 平成25年航空写真)

- ・ 現況の各植物群落の地下水位及び冠水日数を推定し、旧川復元後の地下水位及び冠水日数の変化を予測。
- ・ この結果から、ハンノキ林等からヨシ類へ回復する区域を予測。

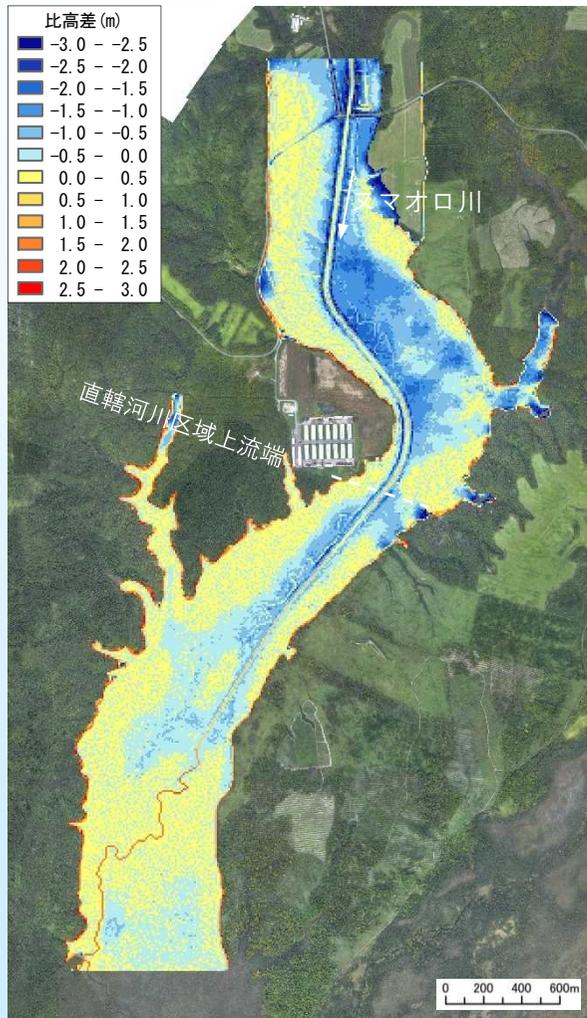
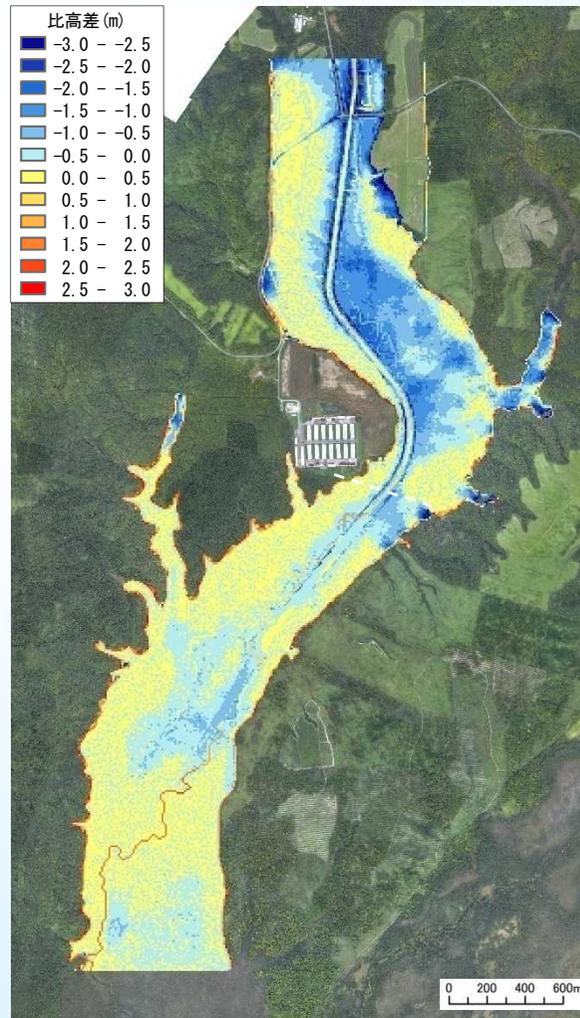
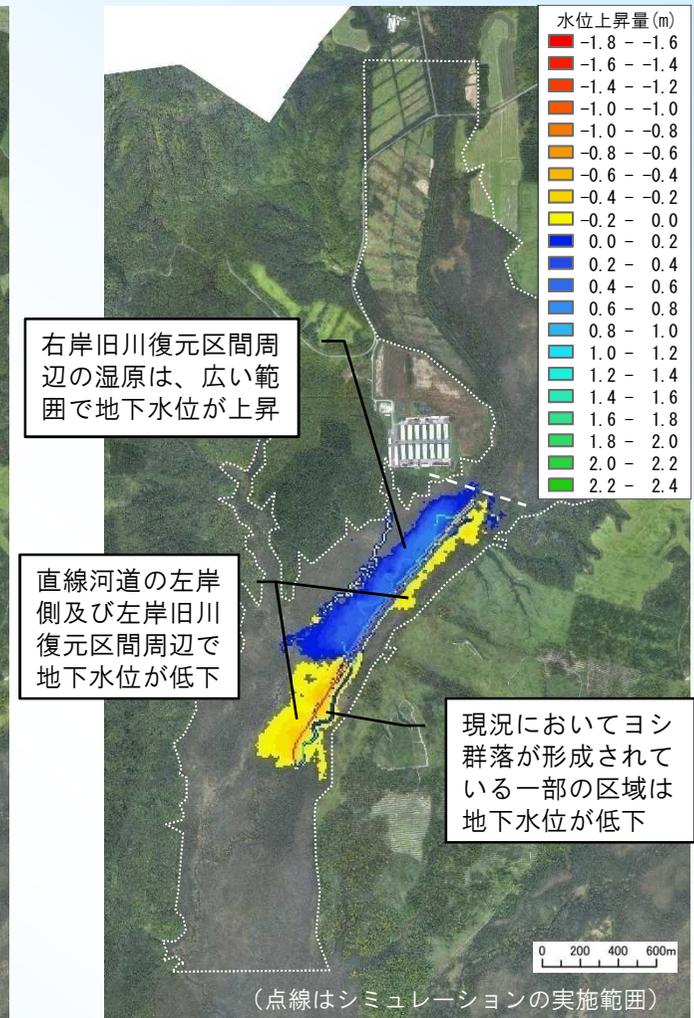
1) 4.旧川復元による湿原再生予測(2/4) 地下水位

- ・ 右岸旧川復元区間周辺は、広い範囲で地下水位が上昇。
- ・ 直線河道の左岸側及び左岸旧川復元区間周辺では地下水位の低下がみられる。

図1 現況の地下水位※再現結果

図2 旧川復元後の地下水位※予測結果

図3 旧川復元による地下水位変化域予測結果

※地下水位は、地表面と地下水位との比高差で表示。

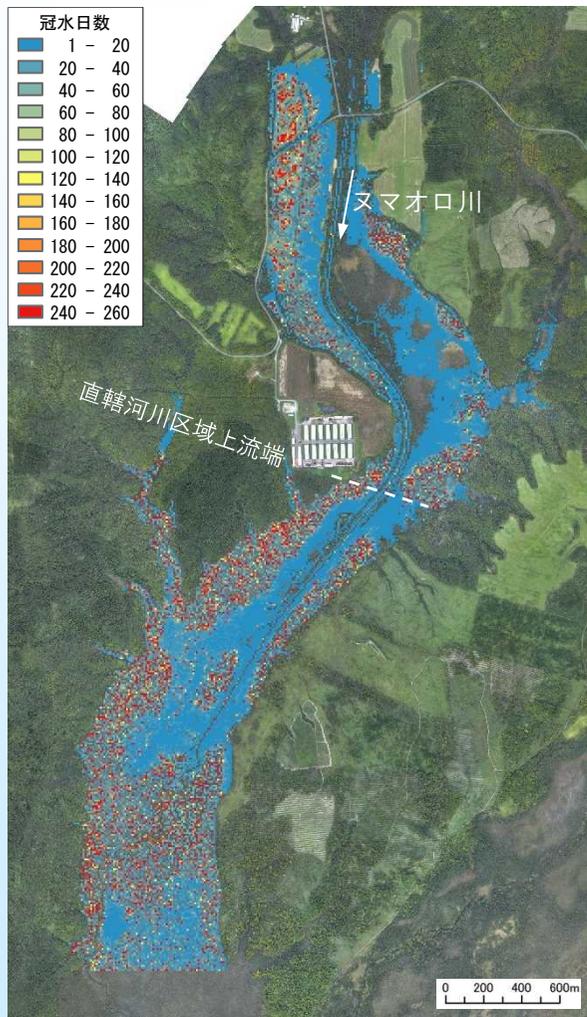
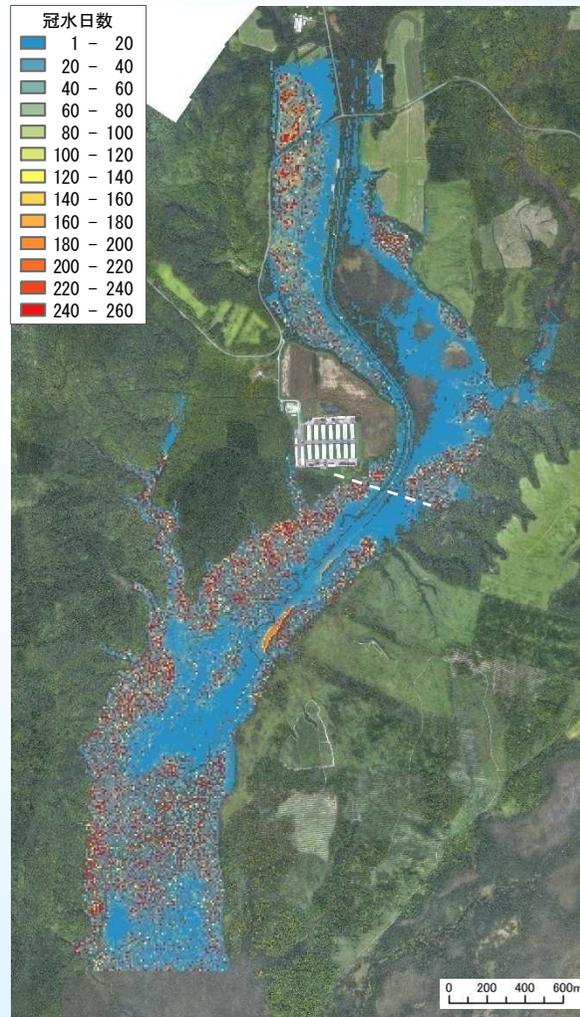
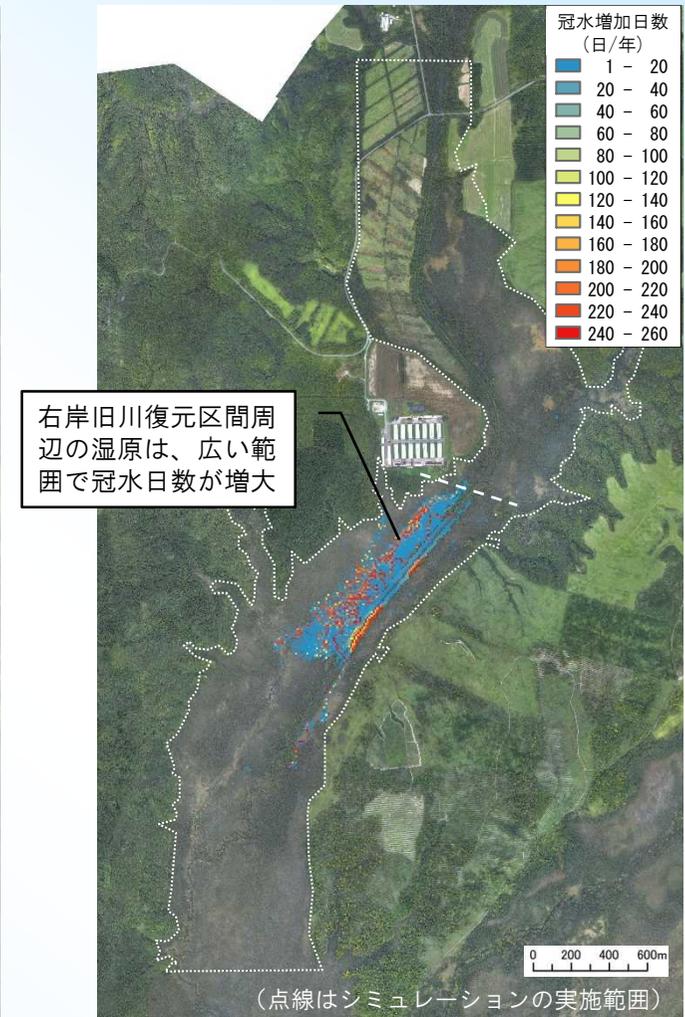
1) 4.旧川復元による湿原再生予測(3/4) 冠水日数

- ・ 右岸旧川復元区間周辺は、広い範囲で冠水日数が増大。
- ・ 直線河道の左岸側及び左岸旧川復元区間周辺では冠水日数はほとんど変化しない。

図1 現況の冠水日数※再現結果

図2 旧川復元後の冠水日数※予測結果

図3 旧川復元による冠水日数※増加域

※結水期(12~3月)を除く期間の冠水日数(日/年)

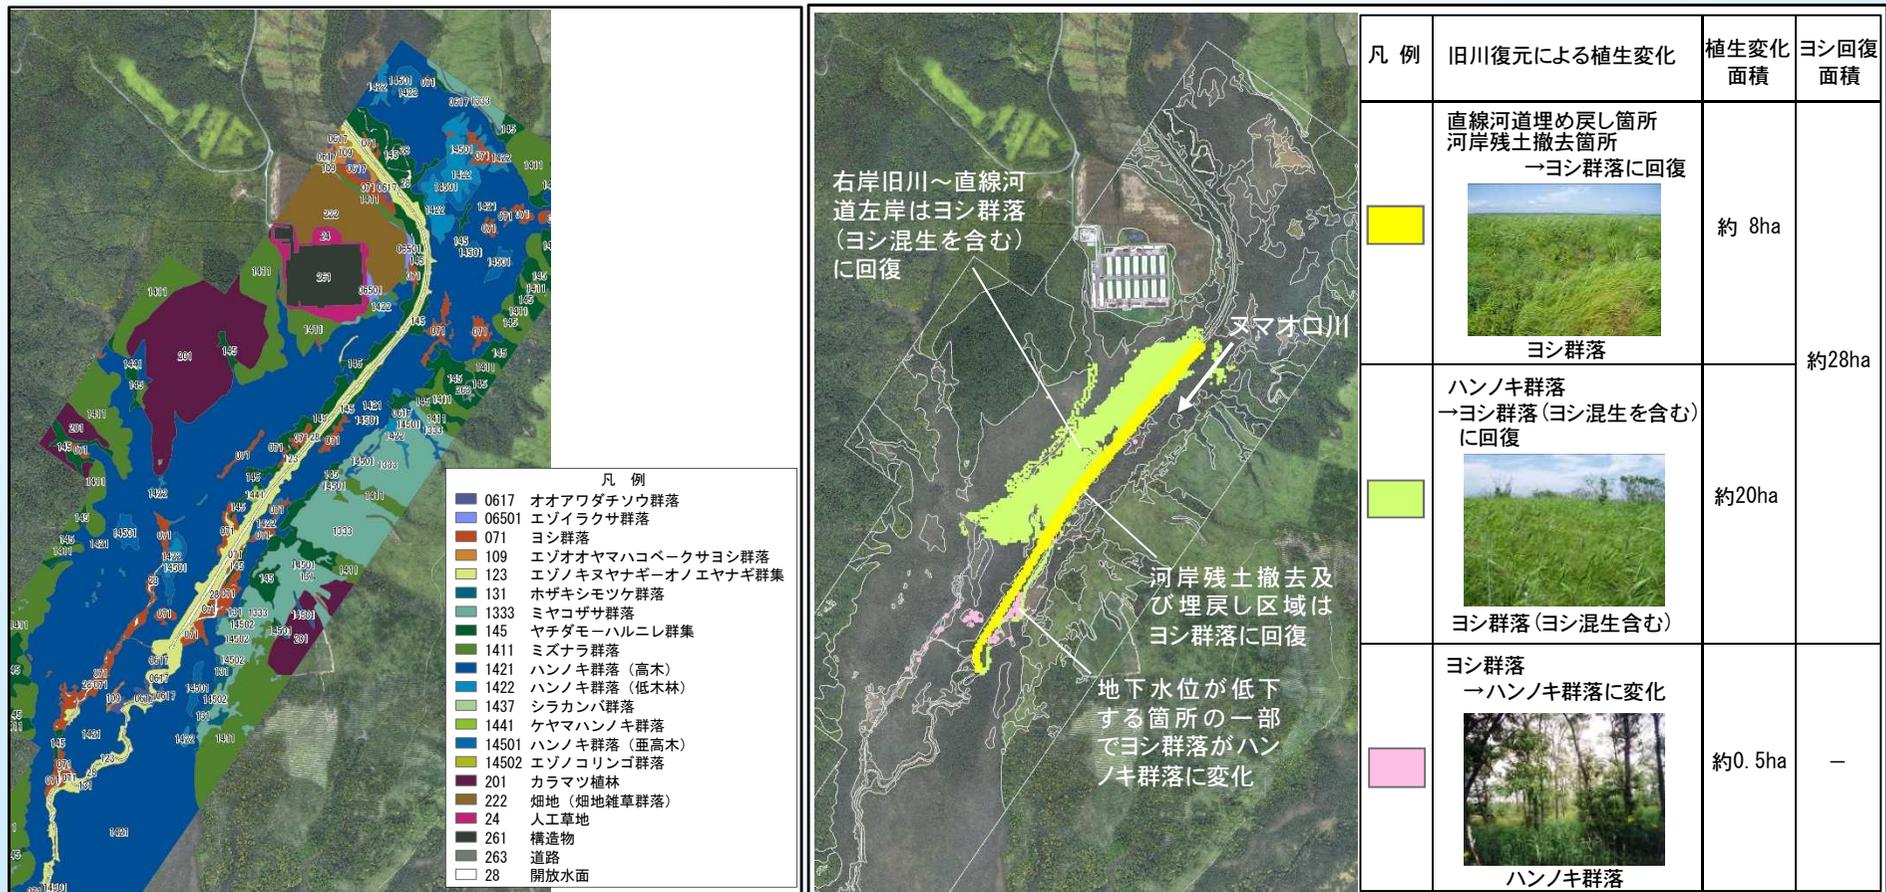
1) 4. 旧川復元による湿原再生予測(4/4) 予測結果

・旧川復元により、復元河道周辺の地下水位の上昇及び冠水日数の増加が生じ、ヨシ群落の生育適地が拡大する。植生回復予測図では、一部でヨシ群落からハンノキ群落への変化も予測されるものの、ハンノキ群落から湿原植生であるヨシ群落（ヨシ混生を含む）が約28ha回復すると予測されることから、目標とした「湿原植生の再生」が期待される。

図1 現況植生図 (平成26年度)
(基図: 平成25年航空写真)

図2 旧川復元後の植生回復予測結果

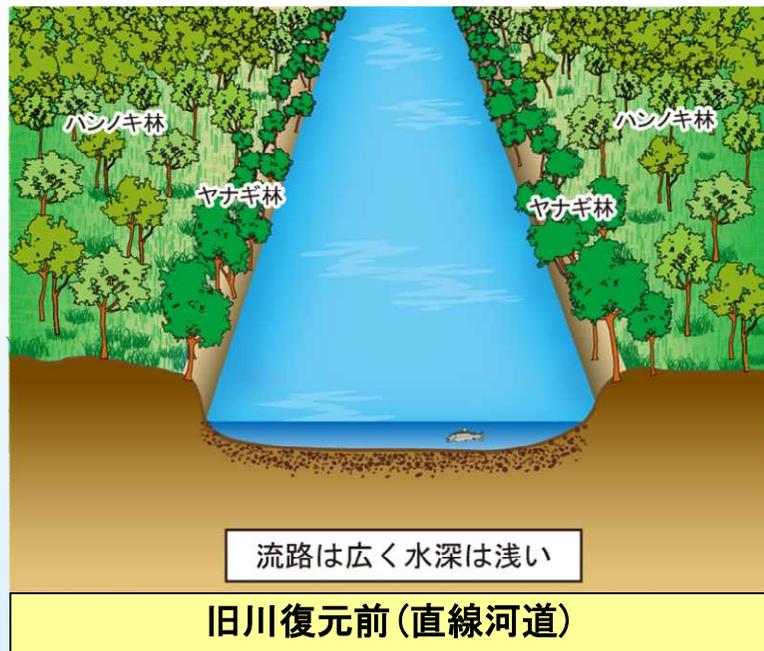
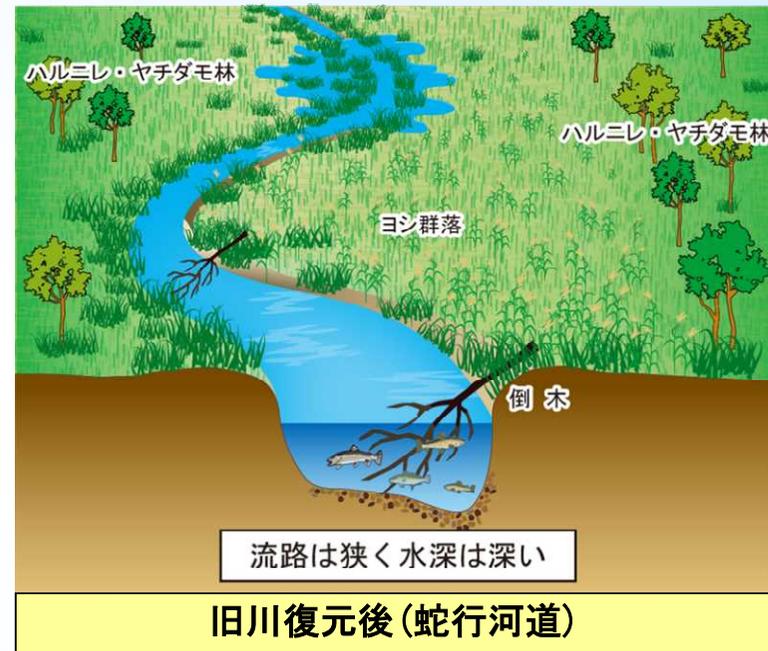
魚類などの生息環境の復元イメージ

- ・ 河道の直線化後、流れや水際など河道環境が単調化 ⇒魚類などの良好な生息場が減少
- ・ 旧川復元により、現河道の直線的な流れから蛇行した流れに変化 ⇒魚類などの生息環境を復元

(旧川復元後の物理環境(水深、流速など)を水理計算により算定し、予測を行った)

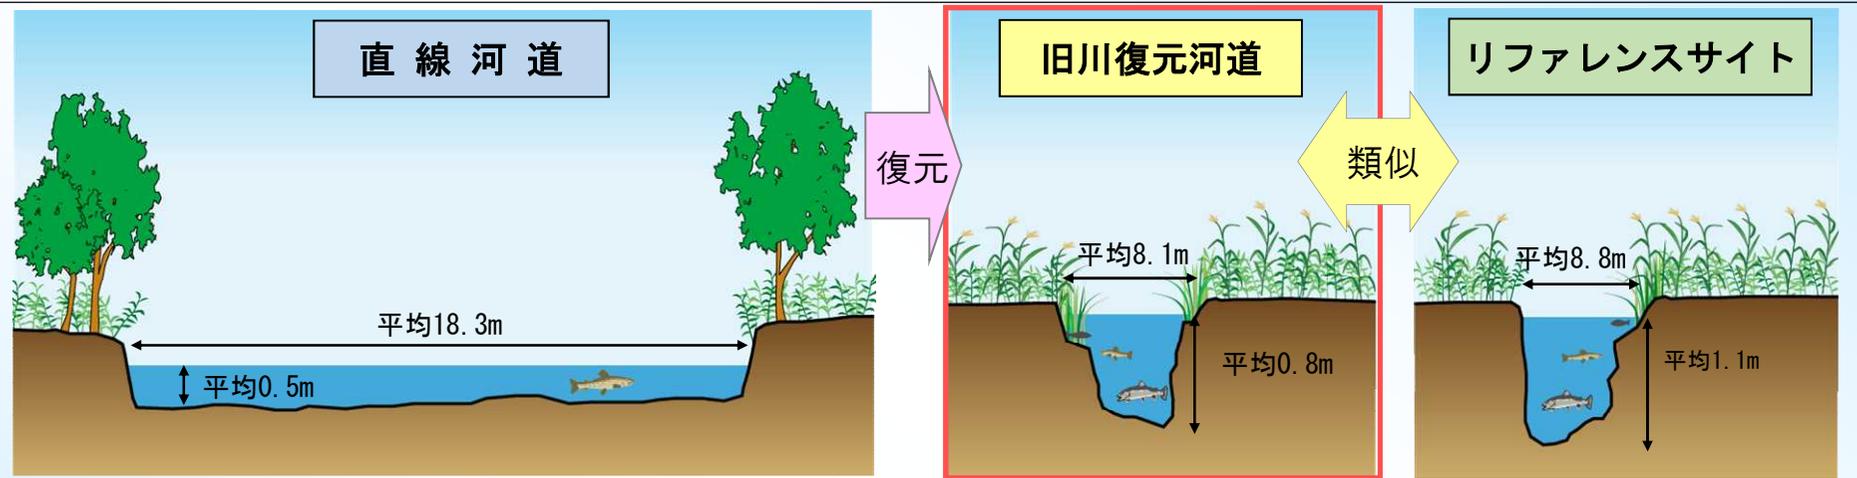
1) 5. 旧川復元による魚類などの生息環境の回復予測(2/2)

- ・ 旧川復元により、現河道の直線的な流れから蛇行した流れに変わる。
- ・ 河道の形状も現河道の川幅が広く浅い一様な形状から、リファレンスサイト※1のような川幅が狭く深い多様な形状に近づくと予測されることから、目標とした「魚類などの生息環境の復元」が期待される。

直線河道 現況	旧川復元河道 予測	リファレンスサイト 現況	期待される効果
水深 (m)	約0.3~0.5m(0.5m) 一様に浅い	約0.5~1.5m(0.8m) 深く多様	約0.7~2.1m(1.1m) 深く多様	現河道は水深一様に浅いが、旧川復元後の河道は、リファレンスサイトの様な深く多様な水深に変わる。
流速 (m/s)	約0.4~0.5m/s(0.5 m/s) ほぼ一定	約0.2~0.7m/s(0.4m/s) 多様	約0.3~0.9m/s(0.6 m/s) 多様	現河道は一様な流速であるが、旧川復元後はリファレンスサイトの様な緩急がある多様な流れになる。
水面幅 (m)	約13.9~20.0m(18.3m) 広い	約5.4~11.9m(8.1m) 狭い	約6.4~13.0m(8.8m) 狭い	現河道は水面幅が広いが、旧川復元後はリファレンスサイト同様に狭くなる。
平面形状	直線	蛇行	蛇行	旧川復元後は、蛇行が復元する。
河岸植生	ヤナギ林	ヤチダモ-ハルニレ林 ヨシ群落 ハンノキ林	ヤナギ林 ヨシ群落 ハンノキ林	河岸の植生は、現河道のヤナギ林から旧川復元後はヨシ等の草本など、湿地の植物に変化するところが増える。

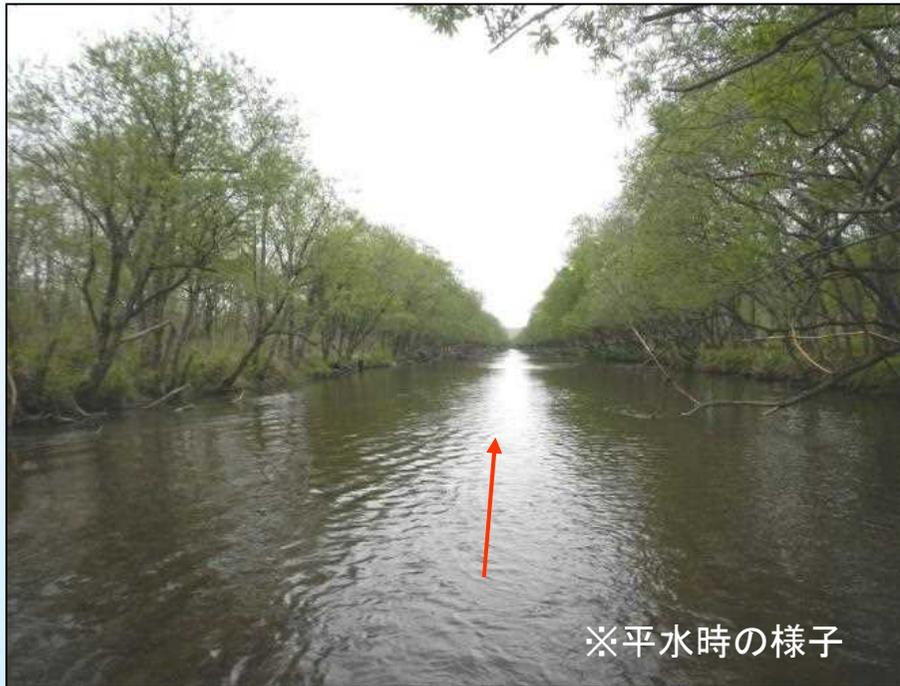
- ・ 河道の直線化後、直線河道は人工的で単調な景観となっている
- ・ 旧川は、たまり水で流れがない景観となっている
- ・ 旧川復元により、湿原河川本来の蛇行した景観を復元する

※平水時の様子

現状(直線河道の景観)

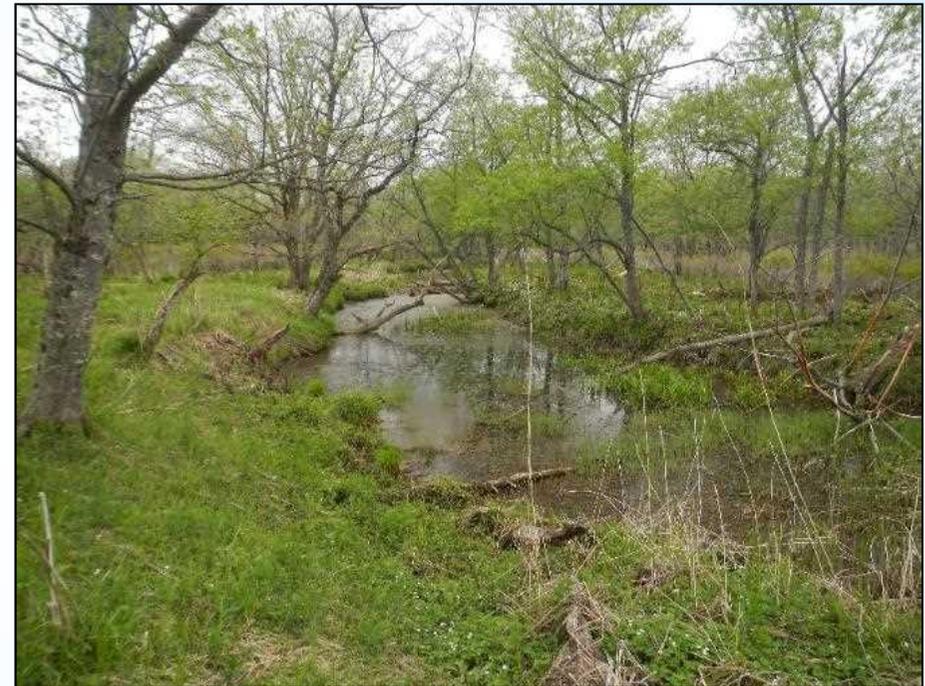
現状(旧川の景観)

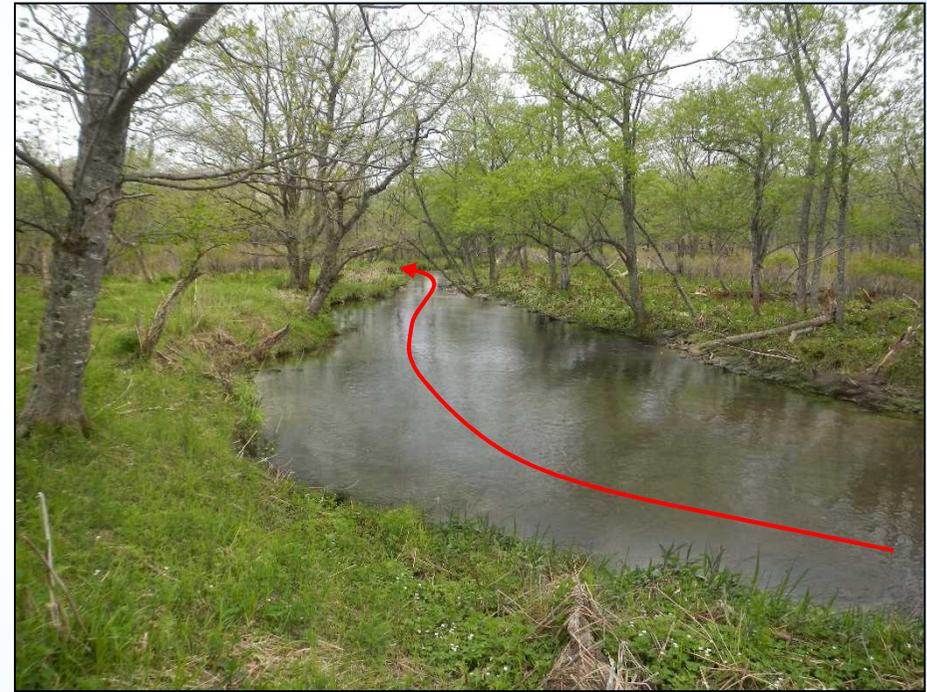
旧川復元後の景観

- ・旧川復元後の河道の水面幅や水深などの河道形状は、リファレンスサイトと同様の河道形状になる。
- ・旧川復元後の河道の全体的な景観はリファレンスサイトに近づく予測となる。
→旧川復元により、旧川（復元河道）の水面幅・河道形状が復元され、旧川の景観はリファレンスサイトと同様の河道景観になると予測されることから、目標とした「湿原景観の復元」が期待される。

※復元後の旧川を予測した合成写真
(平水流量流下時を想定して作成)

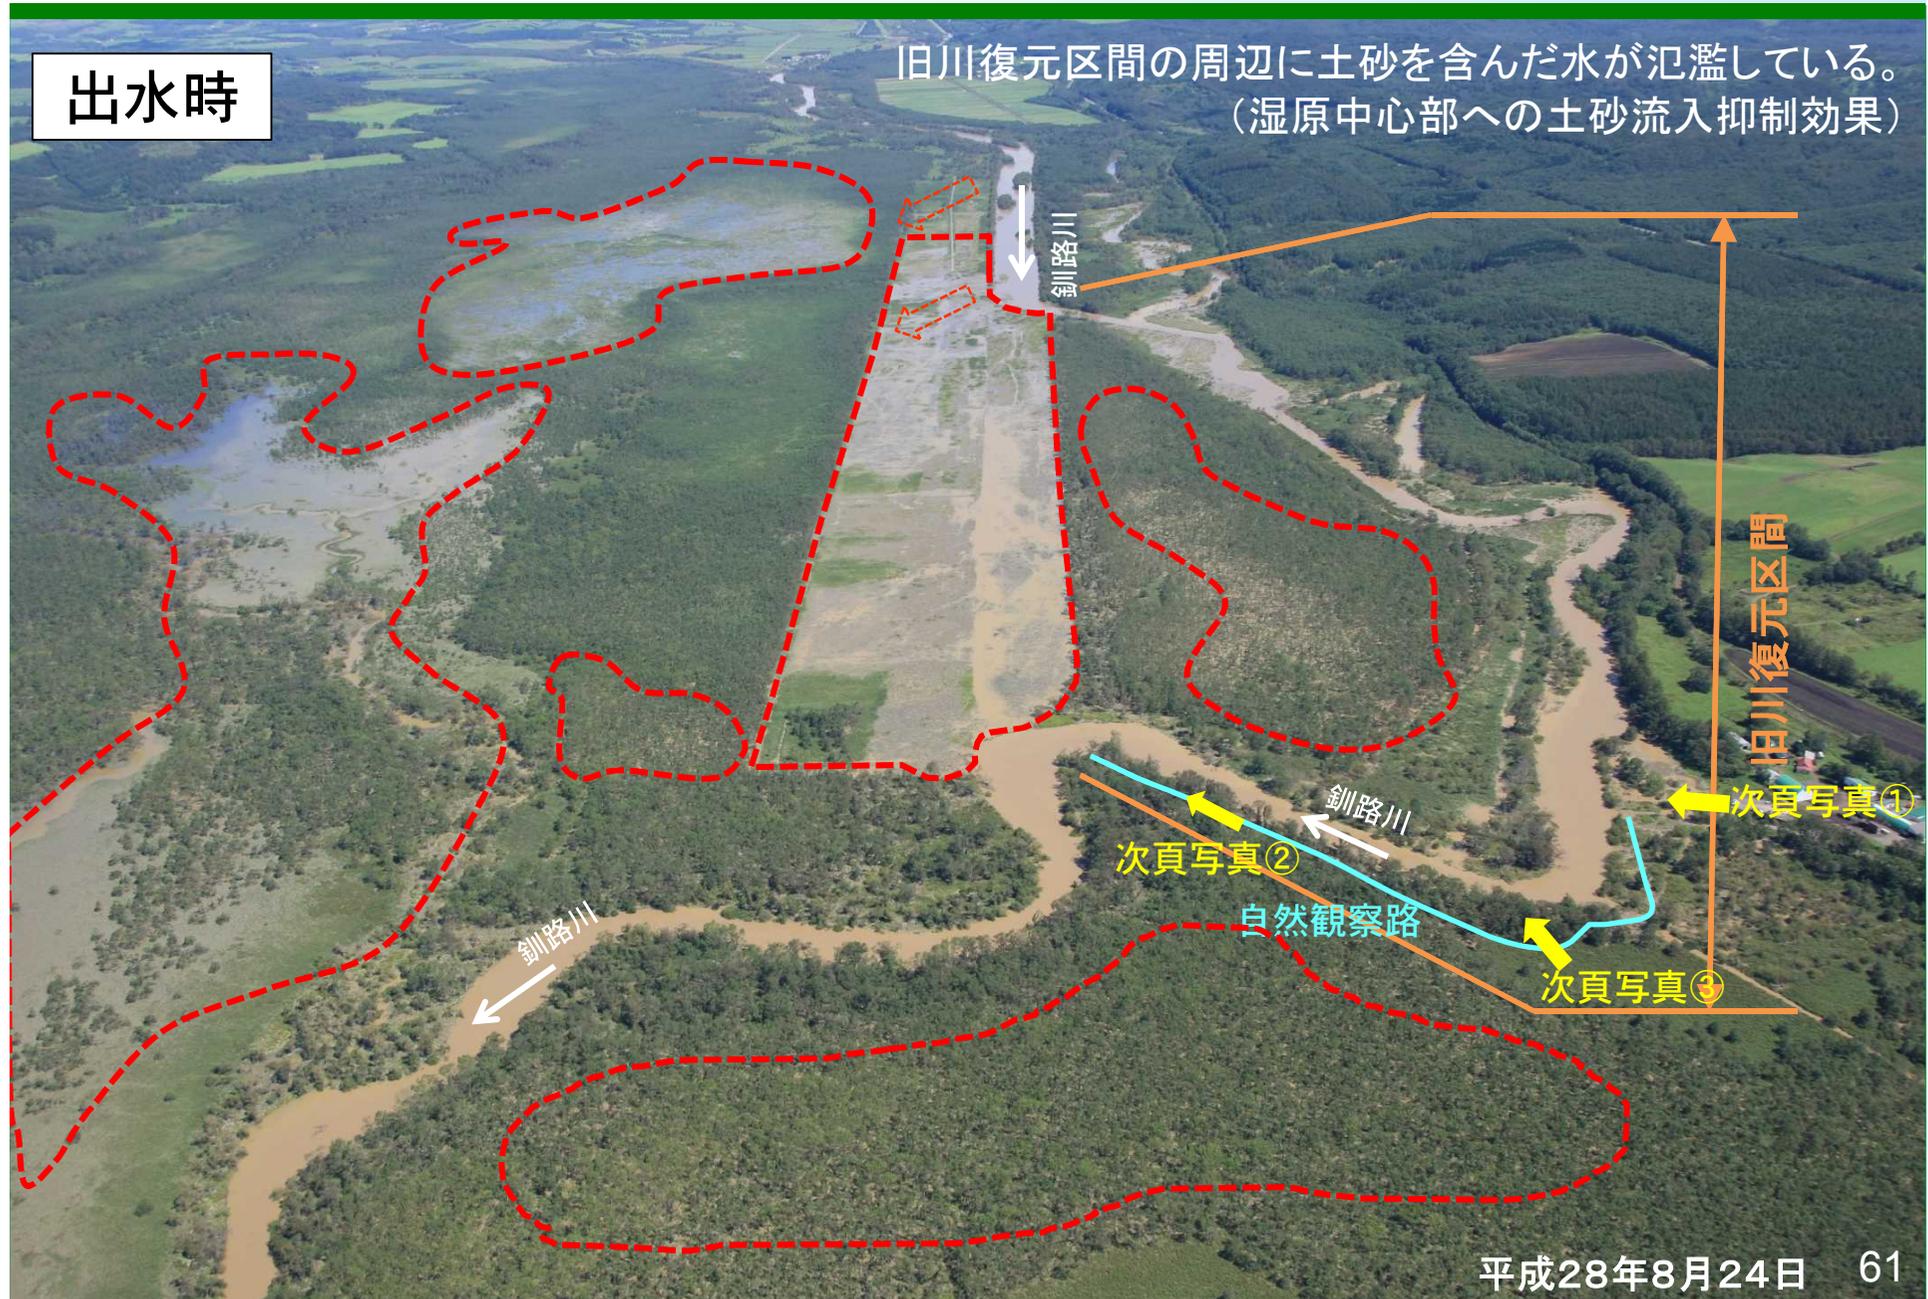
1) 2. 茅沼地区 平成28年8月出水の状況(1/2)

旧川復元区間の周辺に土砂を含んだ水が氾濫している。
(湿原中心部への土砂流入抑制効果)

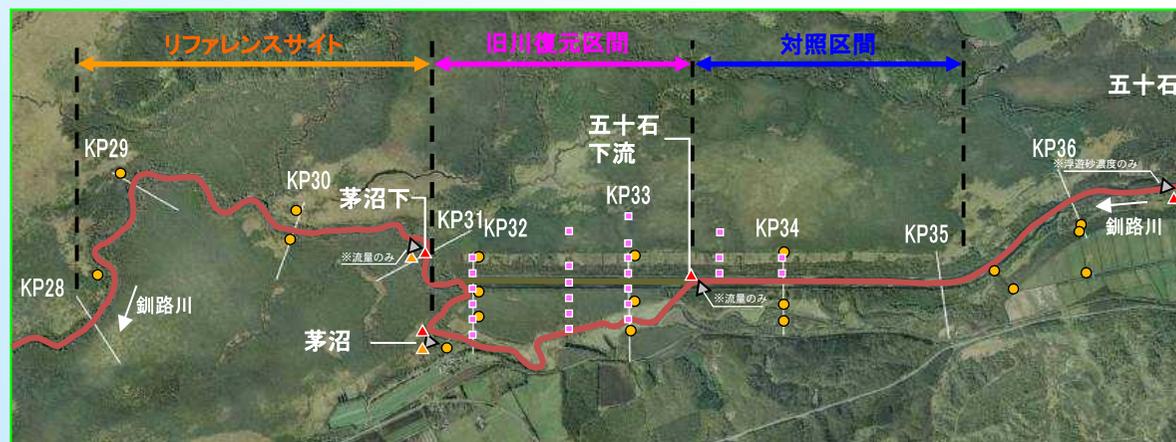
▲茅沼地区旧川復元区間周辺のモニタリング調査位置図

期待される効果	指標	実施モニタリング項目	調査方法	調査時期	備考
湿原植生の再生	水環境	①地下水水位観測	地下水水位観測	通年(1時間毎)	10箇所観測 (ただし2箇所故障により欠測)
		②冠水頻度 (河川水位観測)	自記記録観測	8/1-9/30 (10分間毎)	データ精査中
湿原中心部への 土砂流入量の軽減	浮遊砂量	③流量観測	流量観測	9-11月 (2回)	8月出水後実施 データ精査中
		④浮遊砂量調査	浮遊砂量観測	8/17出水時	3箇所観測 データ精査中
		⑤濁度観測	濁度観測	8/1~9/30 (10分間毎)	5箇所観測 データ精査中
		⑥堆積土砂量調査	氾濫堆積土砂の 土量・土質	採泥器設置 7/30 採泥器回収 10/5	25箇所設置・回収

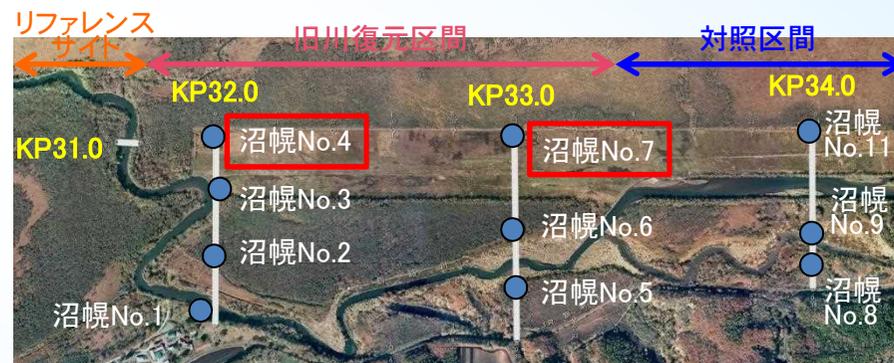
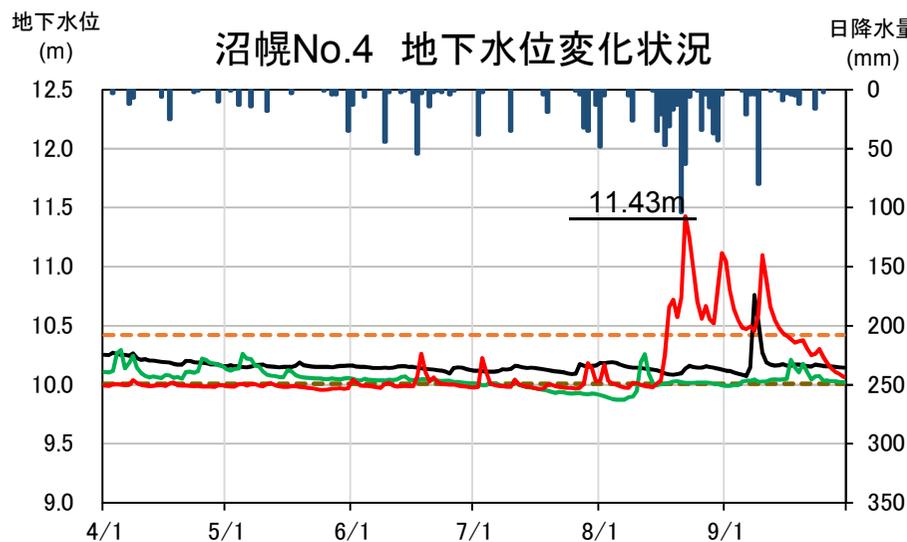
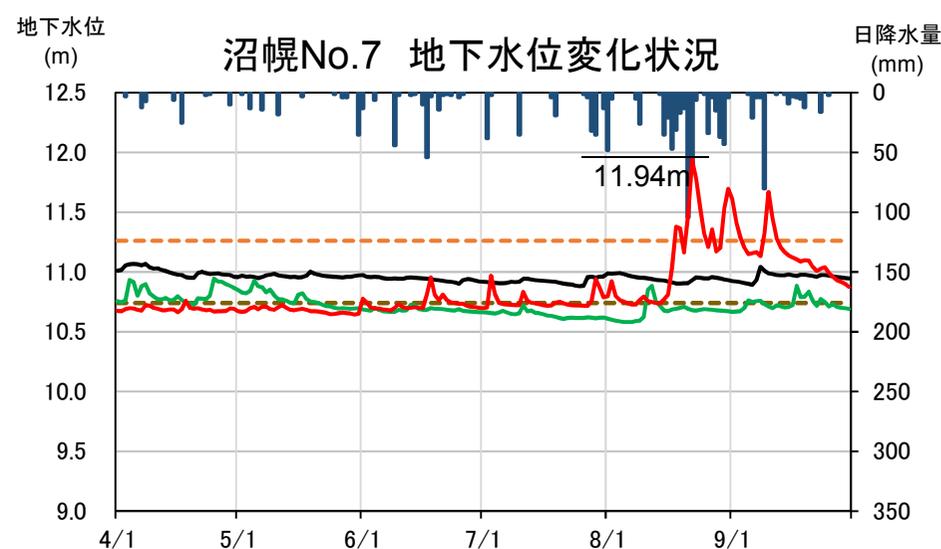
旧川復元区間周辺の地下水位観測地点位置図

現時点で確認された効果（旧直線河道の地下水位）：

- ・旧直線河道の地下水位は、旧川復元後、現在の地盤高付近で推移している。
- ・今年8月出水時には冠水状態になり、1ヶ月以上水位が高い状態が続いた。

- ・ 平常時は概ね地盤高付近で地下水位が推移している。旧川復元による河川水位の上昇や残土撤去による冠水頻度の増加等によるものと考えられる。
- ・ H28. 8の出水時には地下水位が地盤高以上となった。また、水位が高い状態が1ヶ月以上続いた。

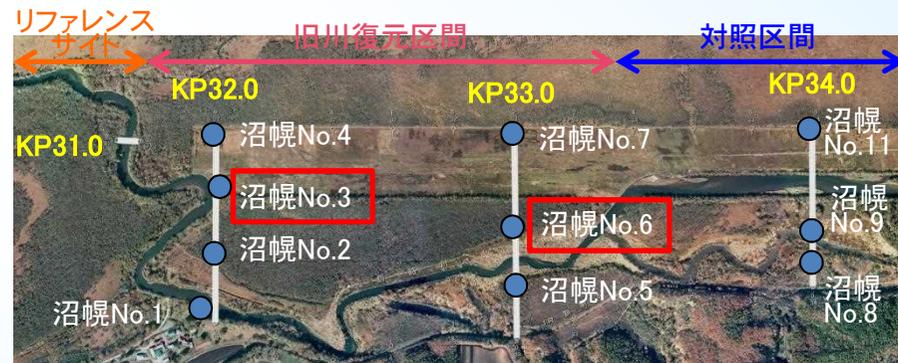
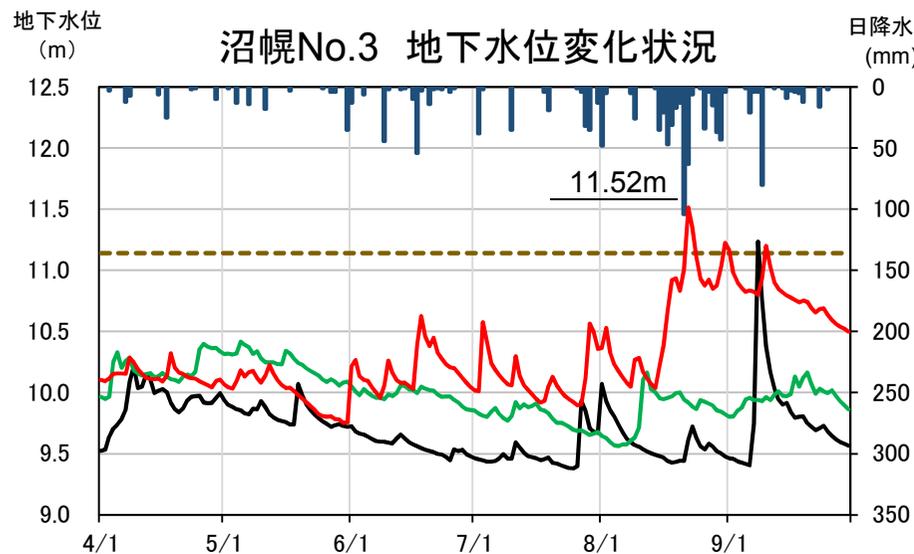
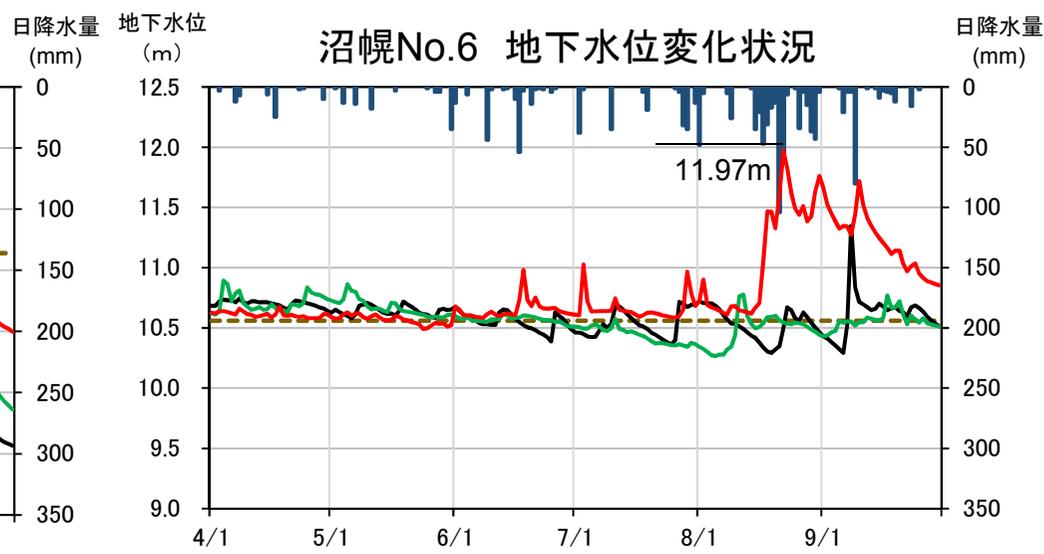
旧川復元区間周辺の地下水位観測地点位置図

現時点で確認された効果（旧川復元河道付近の地下水位）：

- ・ 河道に近い位置の地下水位は変動が大きく、河川水位と連動しているものと考えられる。
- ・ 河道からやや離れた位置の地下水位は地盤高付近で推移している。
- ・ 今年8月出水時には冠水状態になり、1ヶ月以上水位が高い状態が続いた。

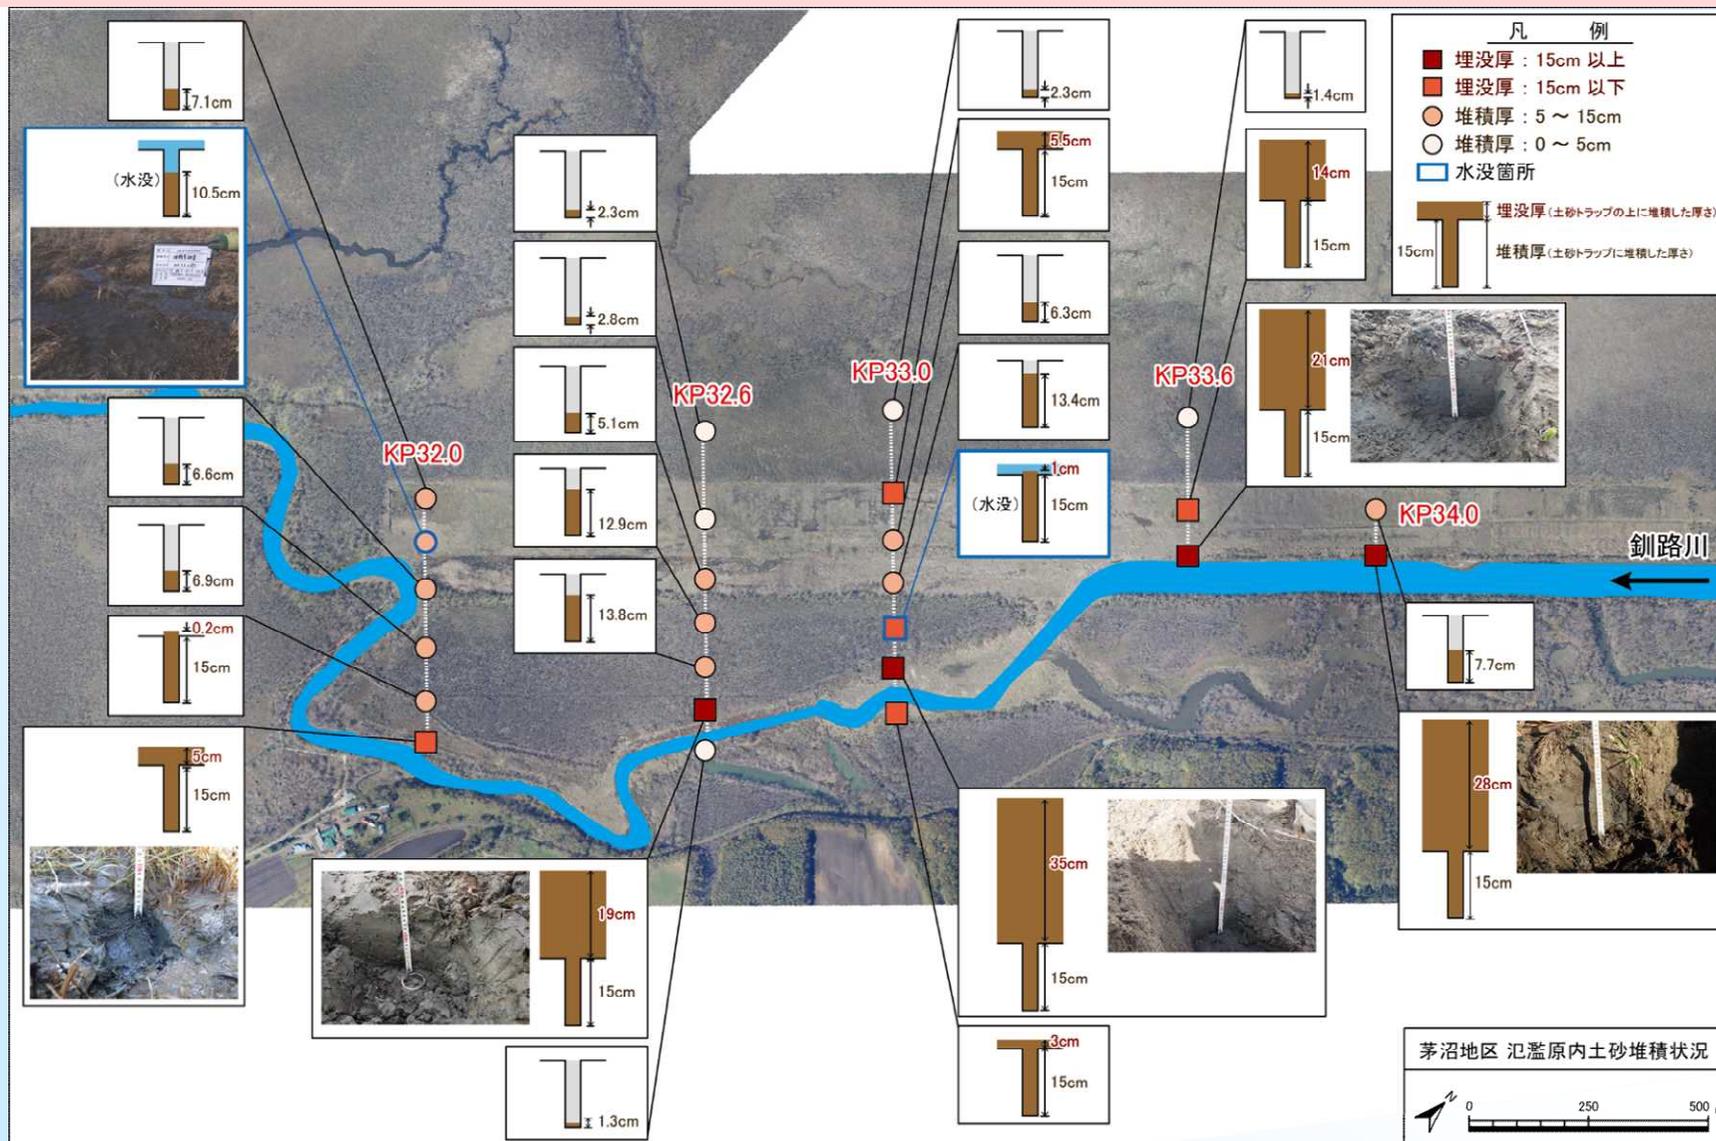
1) 5. 平成28年度モニタリング調査 堆積土砂量調査

- ・ H28.8の出水後に旧川復元河道沿いに土砂が多く堆積している。河道から離れるにつれて、土砂トラップ内に残った土砂層厚が薄くなる。
- ・ 旧直線河道箇所にも堆積土砂が多い場所があり、広い範囲に土砂が氾濫したことがわかる。

- ・ H28. 8の出水後に旧川復元河道沿いに土砂が多く堆積している。
- ・ 旧直線河道箇所にも堆積土砂が多い場所があり、広い範囲に土砂が氾濫し、湿原中心部への土砂流入の軽減効果が現れている。
