(4) 現状の水害リスクや取組状況について

釧路川の洪水発生状況

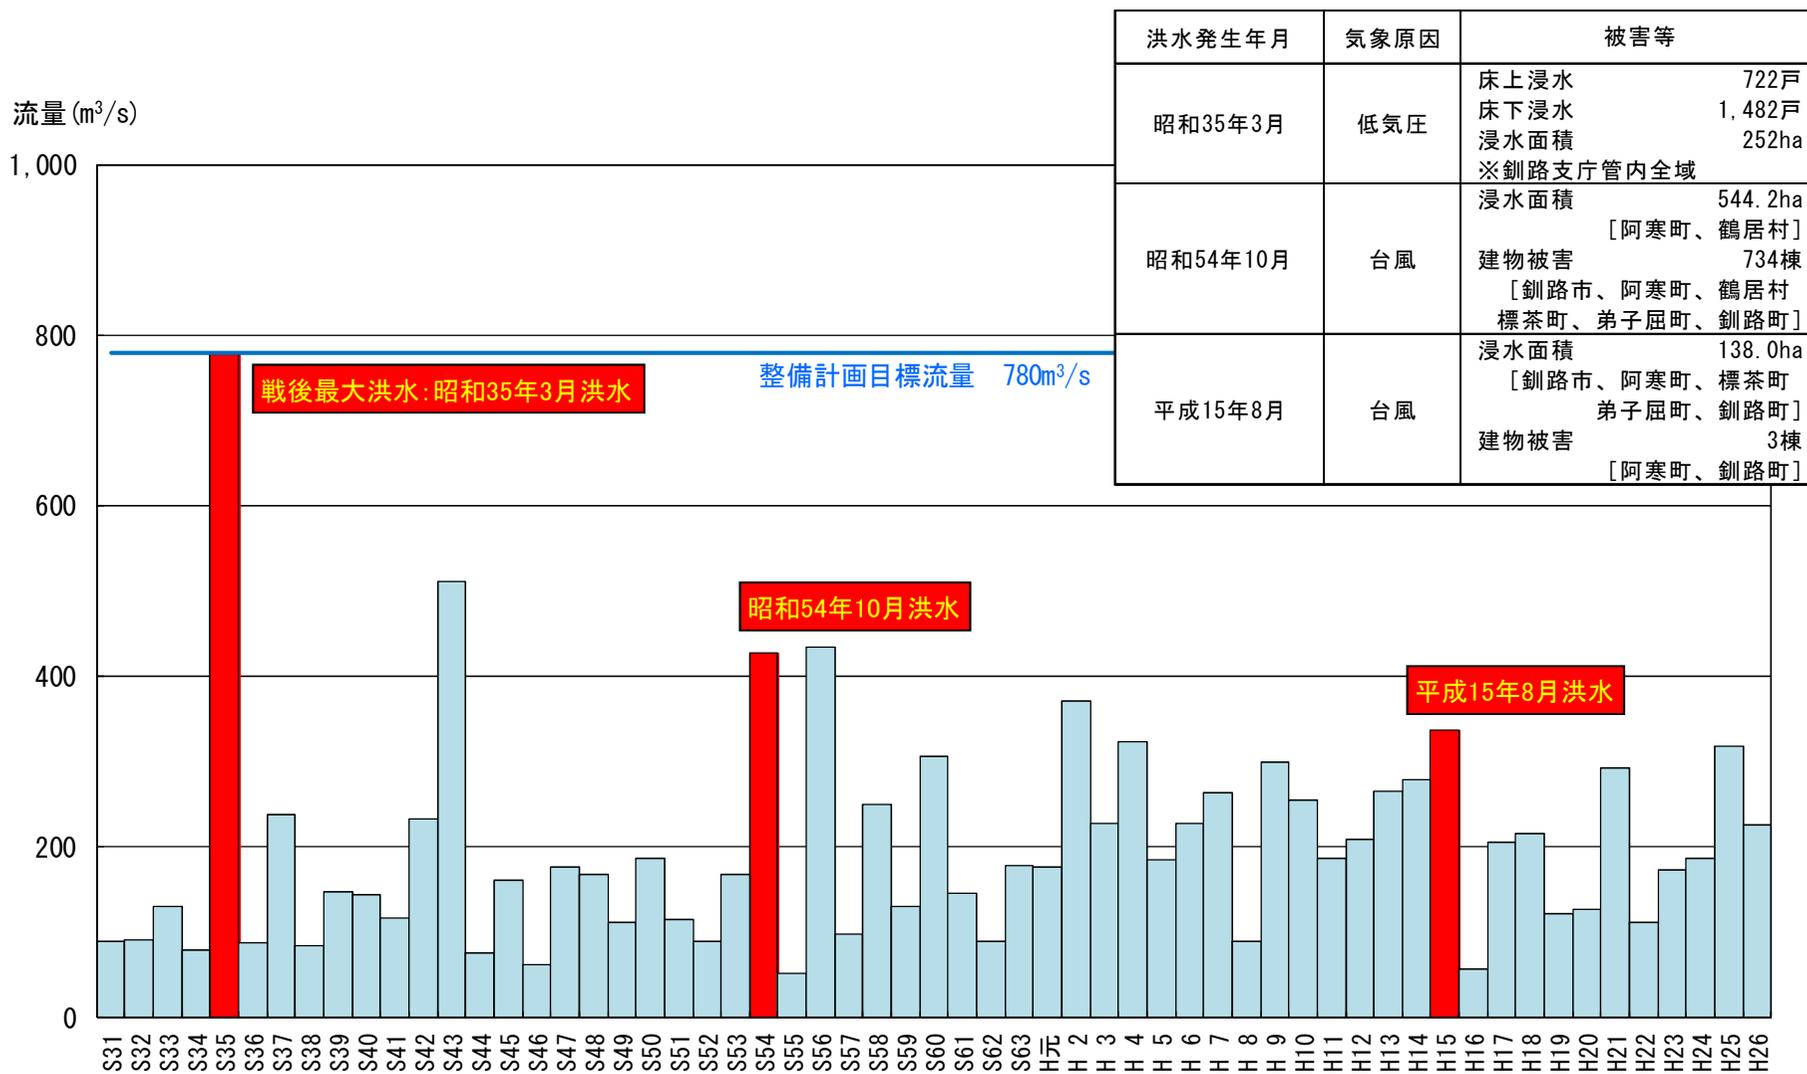
釧路川水系標茶地点 年最大流量グラフ

○昭和35年3月洪水が釧路川における戦後最大の洪水である。

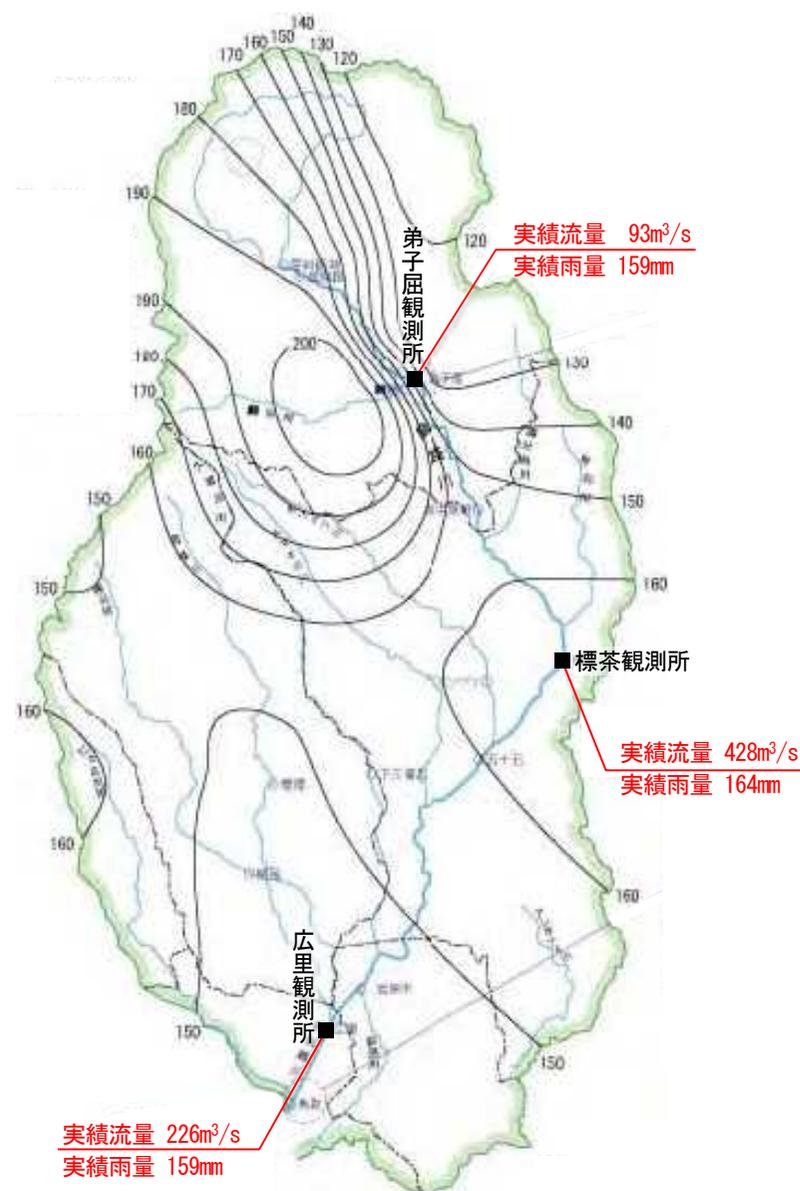
昭和54年10月洪水 総雨量分布図

- 10月19日未明、紀伊半島に上陸した台風20号は東海・関東・東北と本州を一気に縦断した後、三陸沖から道東に進み、同日深夜、釧路市付近に再上陸して、洪水が発生した。
- 標茶観測所での流域平均一雨雨量は171mmに達し、夏期(6月~11月)における最大規模の流量を観測した。

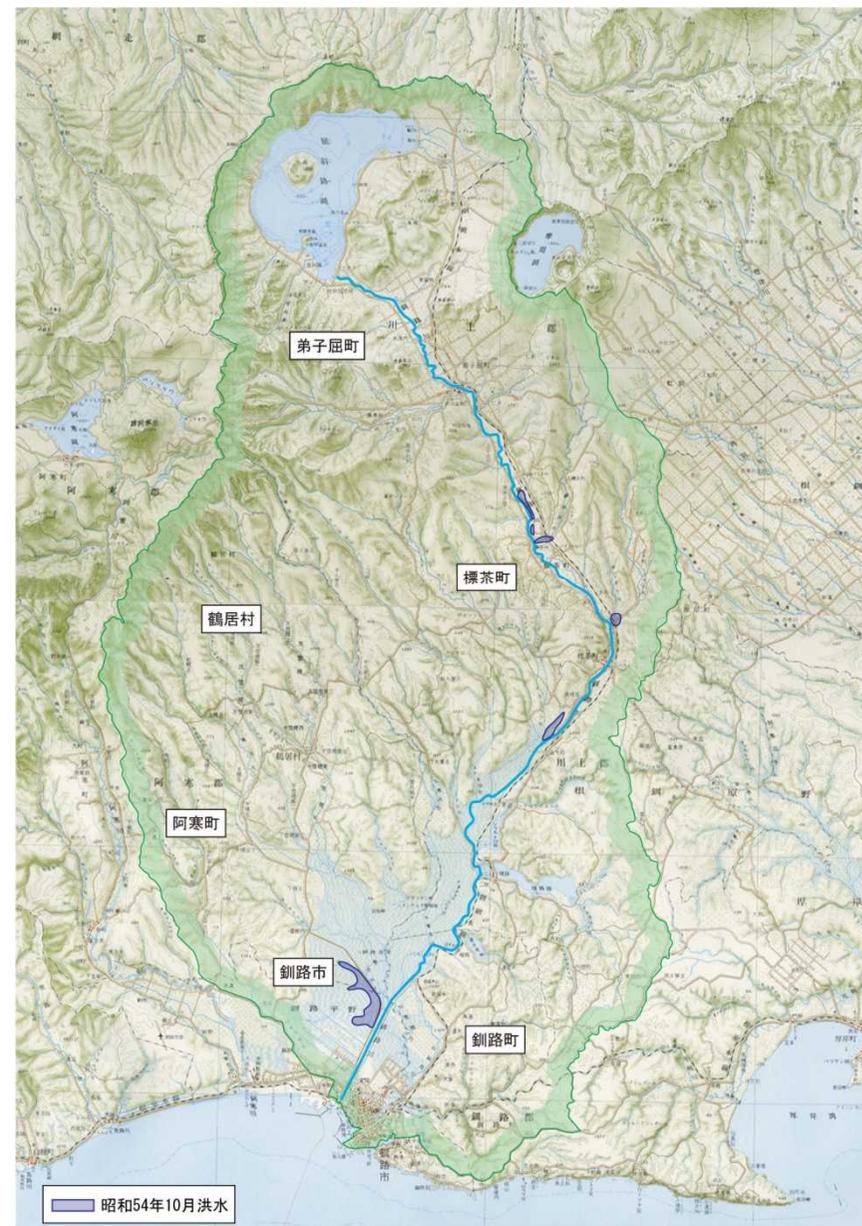
昭和54年10月洪水 浸水区域図

- 釧路市と弟子屈町を中心に被害が発生し、床上浸水109戸、床下浸水256戸、崖崩れ11箇所や多数の道路冠水が発生した。
- 浸水面積544.2ha[阿寒町、鶴居村]、建物被害734棟[釧路市、阿寒町、鶴居村、標茶町、弟子屈町、釧路町]の被害が発生した。

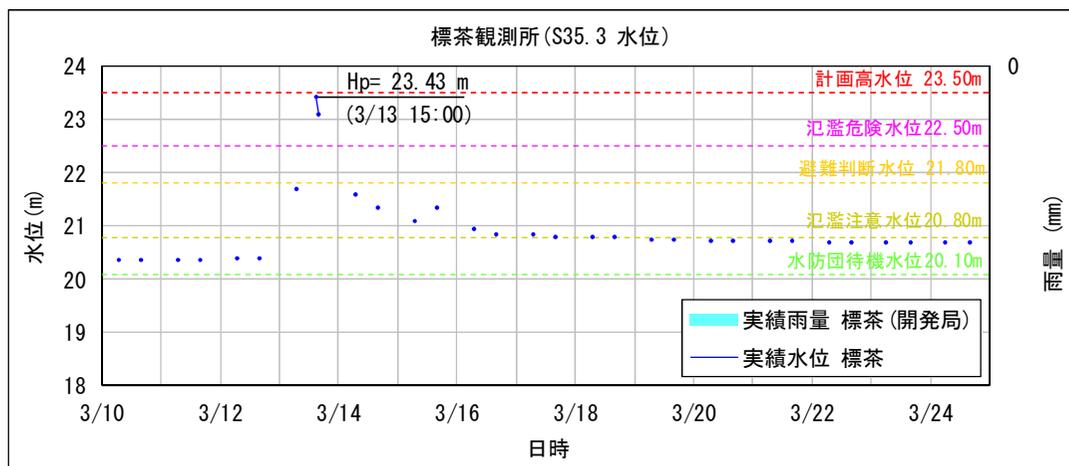
昭和35年3月洪水 ハイドログラフ(標茶地点)

- 釧路川の標茶地点では、河川水位が23.43mまで上昇し、氾濫危険水位を超過した。
- 釧路地方全体で、床上浸水722戸、床下浸水1,482戸、畑冠水252haなどの被害が発生し、戦後最大の被害となった。
- 堤防決壊2箇所、道路決壊53箇所、橋梁流失・損壊15箇所、鉄道軌道損壊29箇所などの損害も発生した。

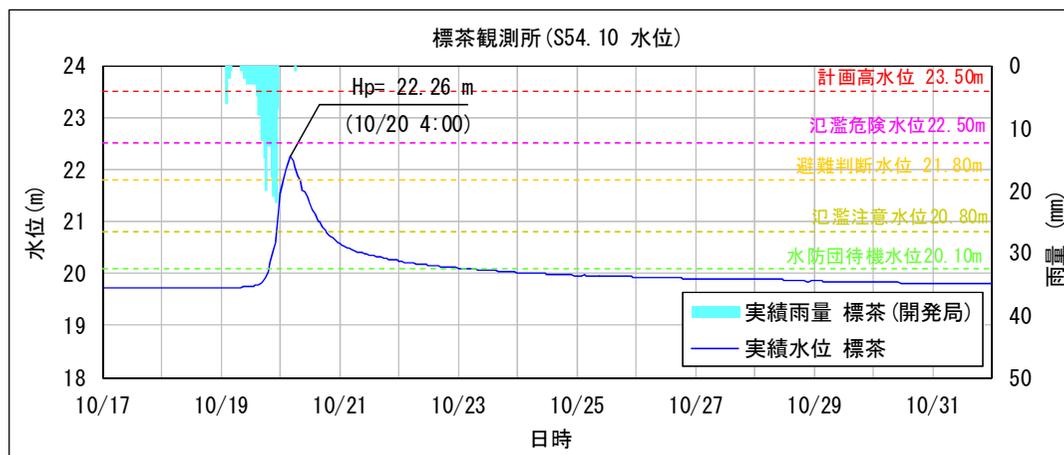
昭和54年10月洪水 ハイδροグラフ(標茶地点)

- 弟子屈町では、釧路川本川から氾濫したのをはじめ、町道の決壊が進行するなど、町内各地で被害が発生した。
- 釧路町では、床上・床下浸水が発生し、公共施設や国道44号なども冠水した。

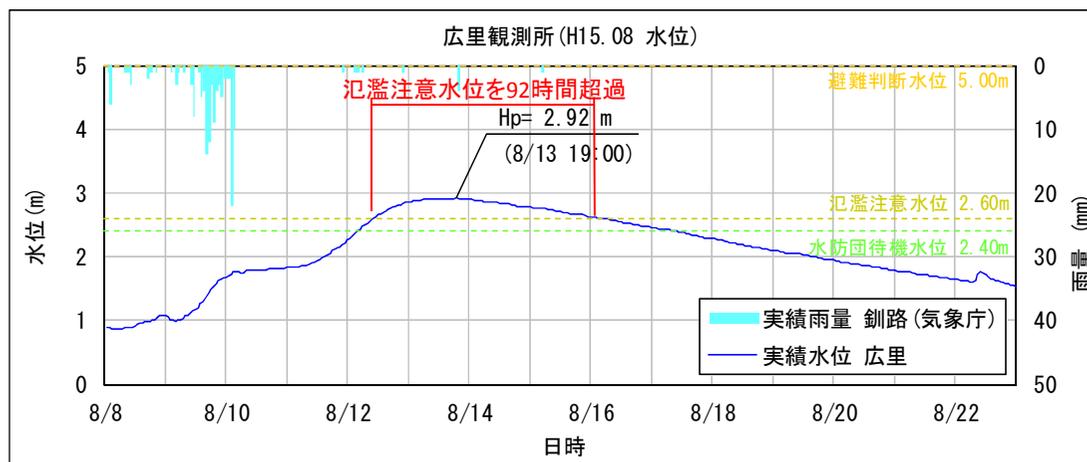
平成15年8月洪水 ハイδροグラフ(広里地点)

- 新釧路川の広里地点では、河川水位が2.92mまで上昇し、氾濫危険水位を超過した。
- 新釧路川の上流には釧路湿原を抱えているため、洪水により河川水位が上昇すると、下がりにくい特徴がある。
- また、釧路市・釧路町市街地は低平地であり、新釧路川から氾濫した場合、長期間浸水することが予測される。

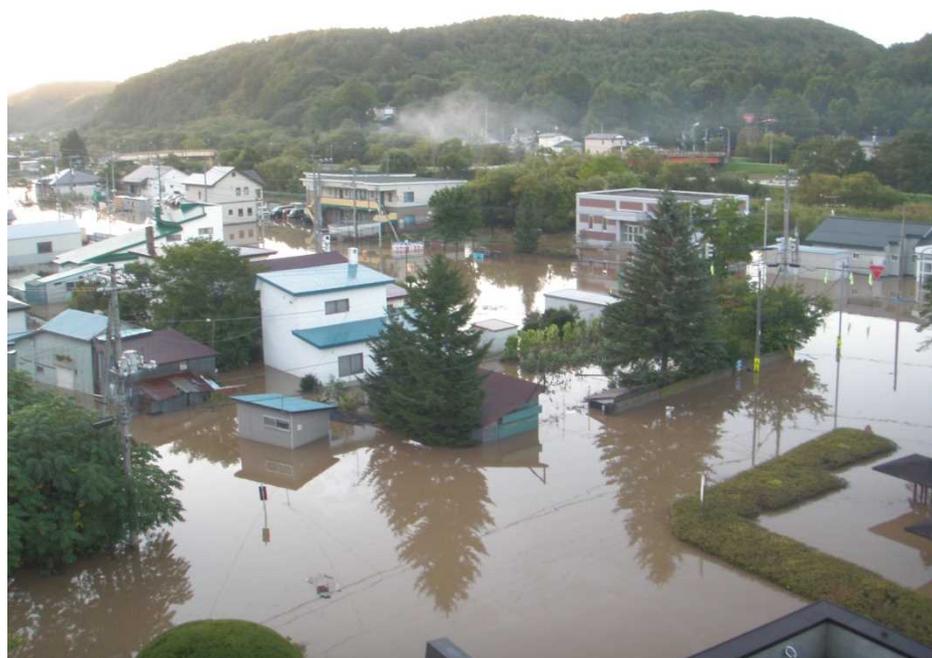
〈釧路町 浸水状況〉

- 平成25年9月16日、台風18号の影響により、16日0時から24時までの降雨量169.5mm、時間最大約80mmを記録
- 釧路町を流れる別保川に水防警報が発令され別保地区550世帯に避難指示が発令された（延避難者数88名）
- この洪水により、釧路町役場庁舎が浸水するなど大きな被害が生じた。

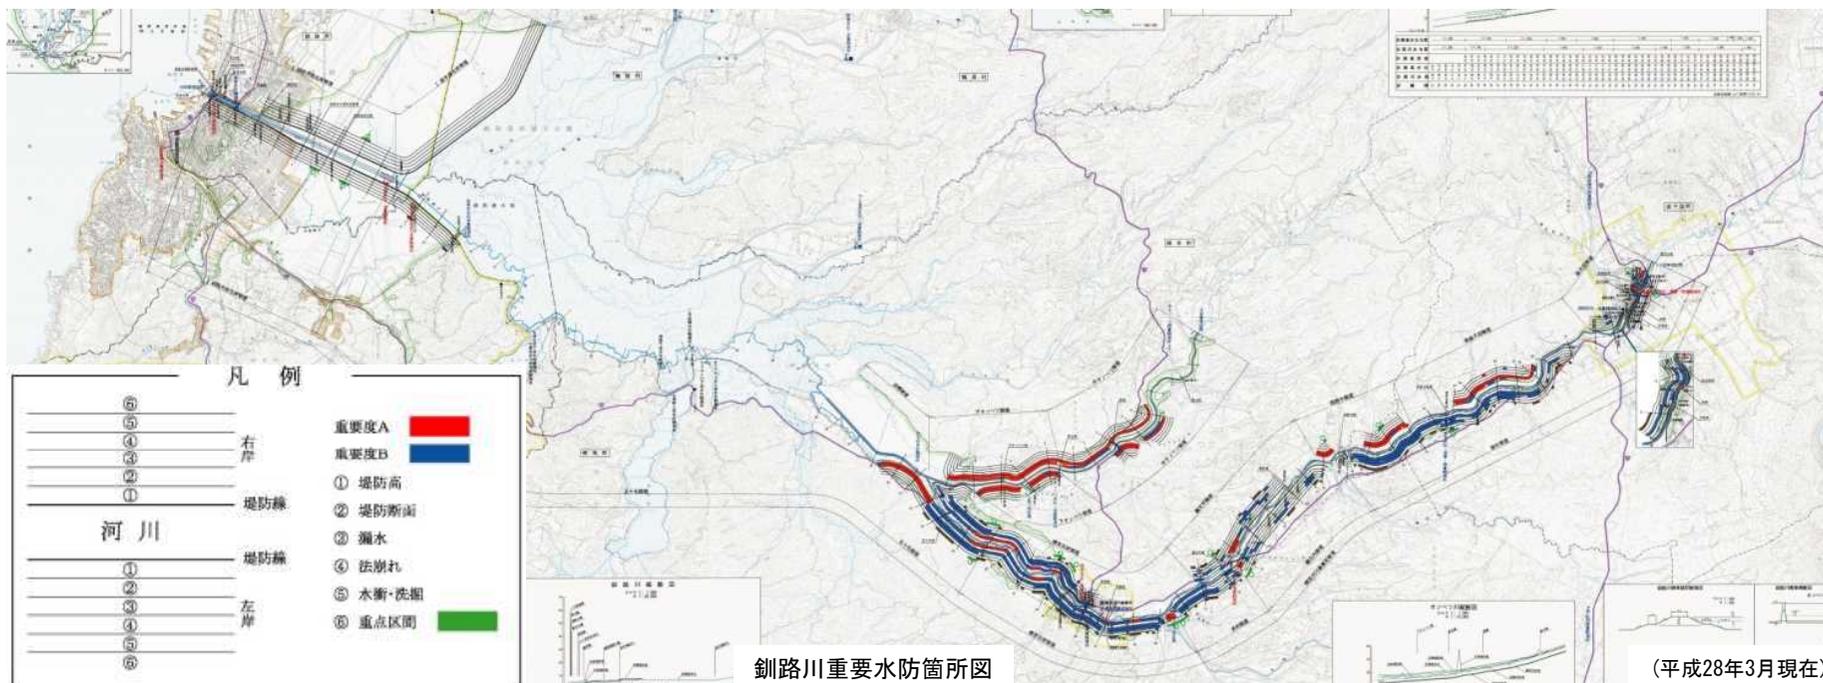
○現在の堤防の高さや幅、過去の漏水実績などから、あらかじめ水防上特に注意を要する区間を定め、重要度に応じて重要水防箇所として指定している。

— 重要度A…水防上もっとも重要な区間 — 重要度B…水防上重要な区間

堤防高（流下能力） Aランク： 現況の河道において計画規模の流量が流れた場合の水位が、堤防の高さや河道の流下能力が不足し、堤防の堤防高を越える箇所。
 Bランク： 現況の河道において計画規模の流量が流れた場合の水位と現況の堤防高の差が、計画断面堤防として必要な余裕高に満たない箇所。

堤防断面 Aランク： 計画断面堤防（標準的な堤防の断面形状）に対して、現況堤防の断面積や天端幅が半分に満たない箇所。
 Bランク： 計画断面堤防（標準的な堤防の断面形状）に対して、現況堤防の断面積や天端幅が不足しているが、半分以上はある箇所。

法崩れ・すべり、漏水 Aランク： 過去に法崩れ・すべりの実績や、漏水の履歴があり、その対策が未施工の箇所。
 Bランク： 過去に法崩れ・すべりの実績や、漏水の履歴があるが、その対策が暫定施工の箇所。また、すべり破壊に対する安全度が基準値以下の箇所や、基礎地盤及び堤体の土質等からみて漏水が発生する恐れのある箇所、所要の対策が未施工の箇所。

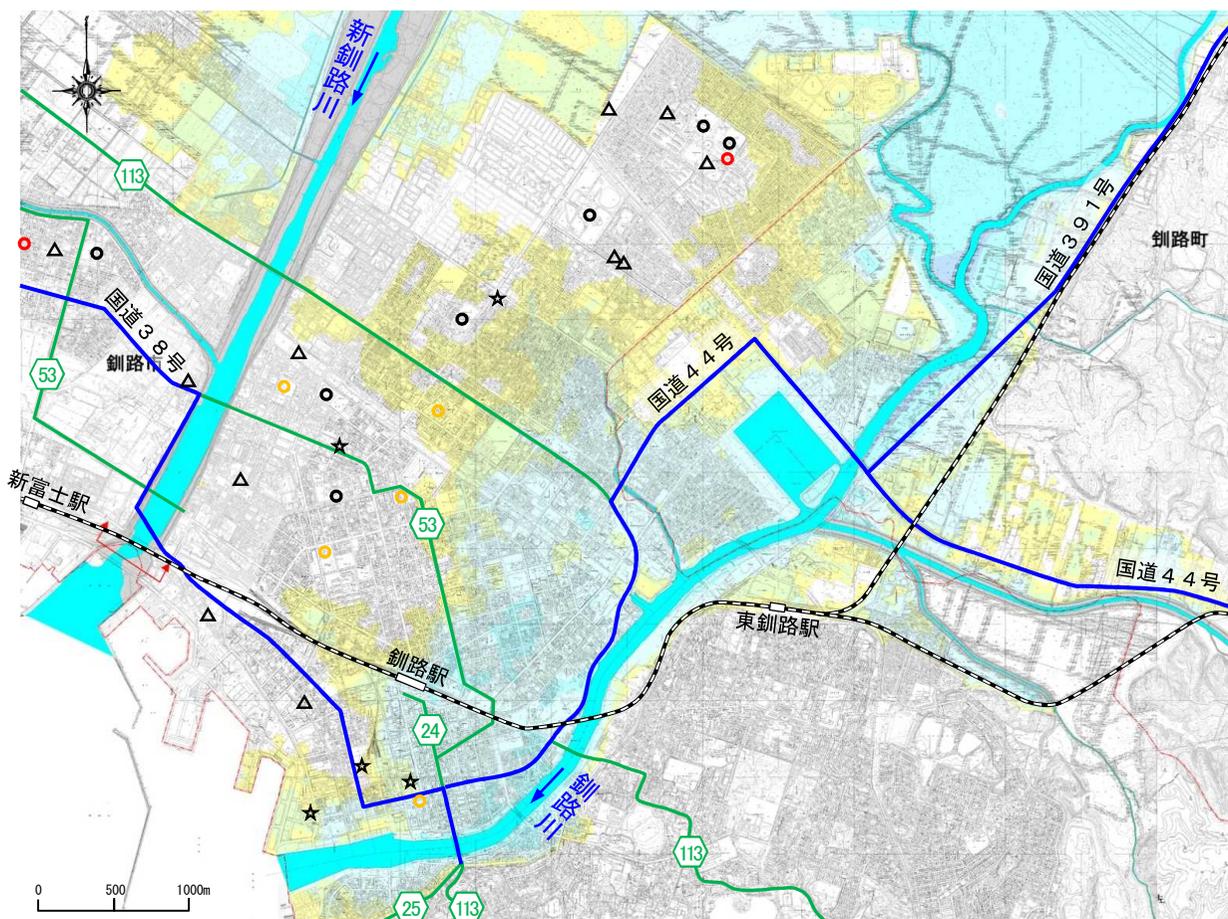
釧路川浸水想定区域図（釧路市）

○釧路市、釧路町における計画規模の浸水想定区域周辺には、病院や学校、公共施設があるほか、**浸水想定区域内には、国道、鉄道がある。**

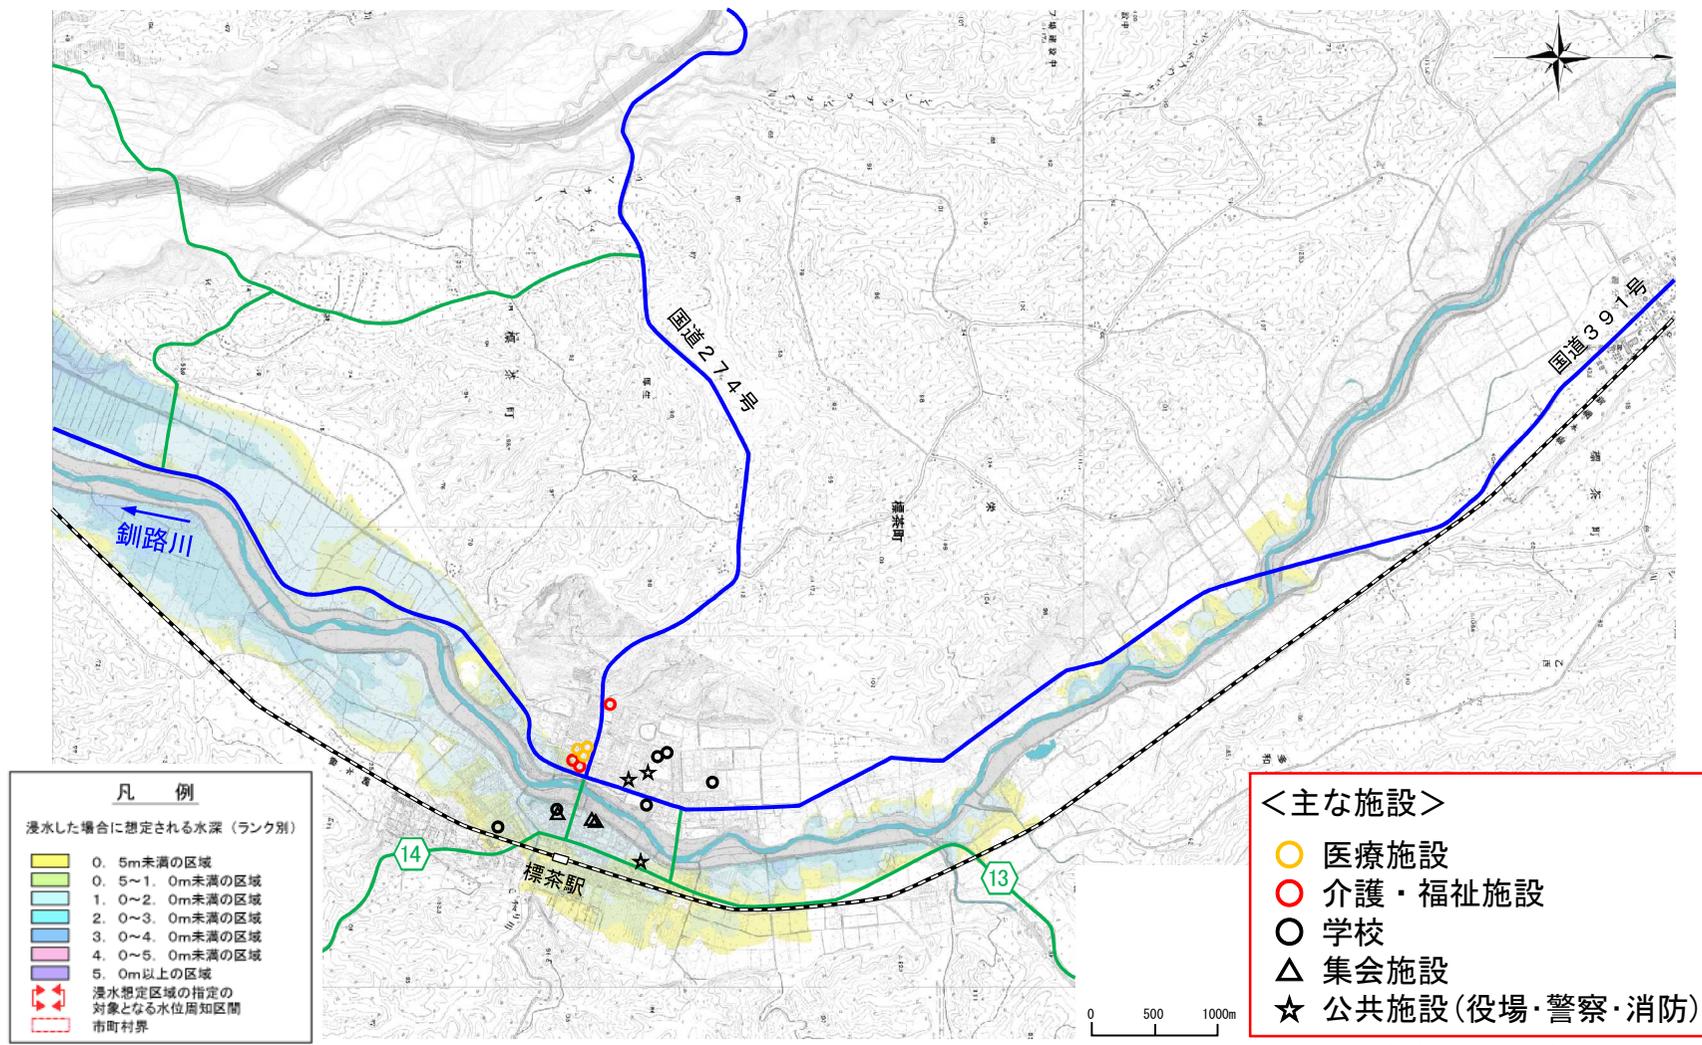
釧路川浸水想定区域図（標茶町）

○標茶町における計画規模の浸水想定区域周辺には、病院や学校、公共施設があるほか、浸水想定区域内には、国道、鉄道がある。

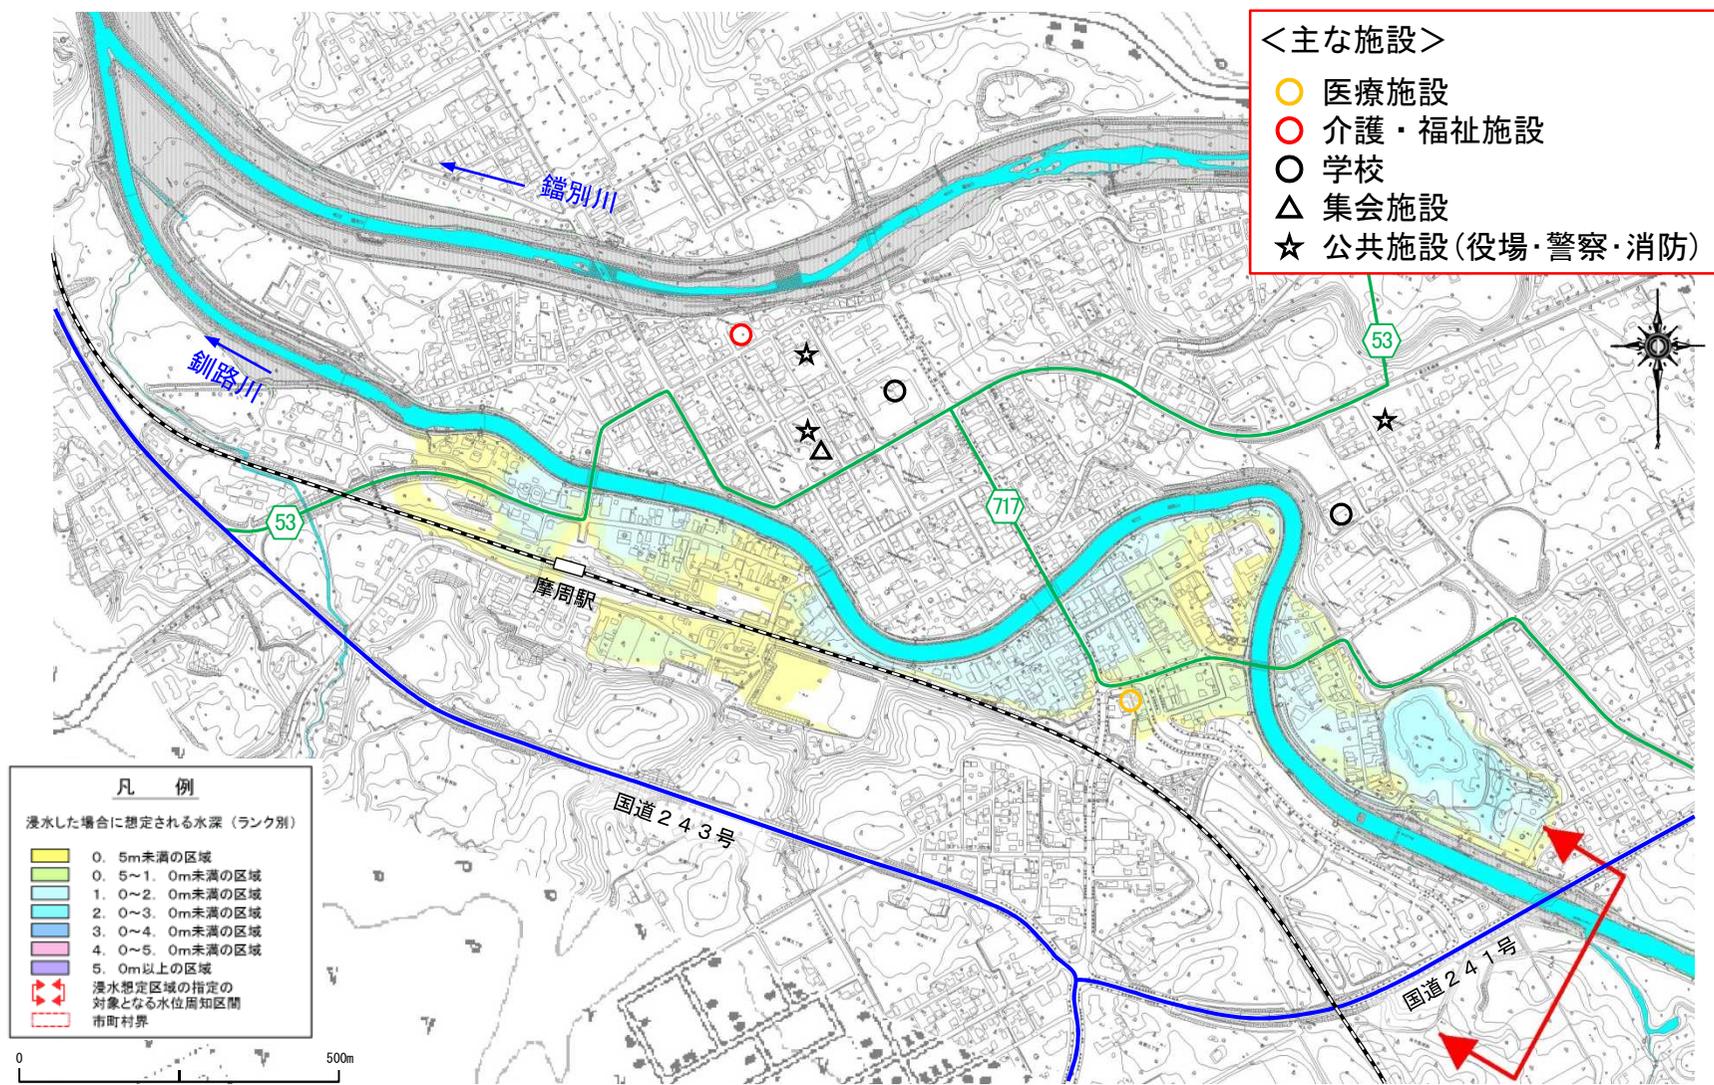
釧路川浸水想定区域図(弟子屈町)

○弟子屈町における計画規模の浸水想定区域内には、鉄道や、病院等への交通網である道道等がある。

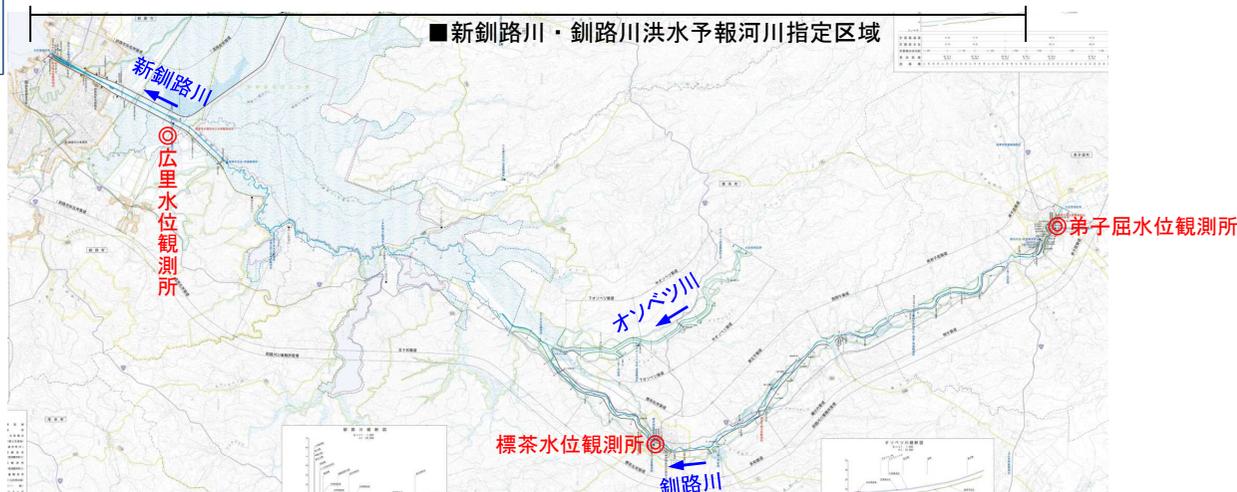
■新釧路川・釧路川 洪水予報河川指定区域

- 釧路川では、避難勧告の発令の目安となる氾濫危険情報の発表等の洪水予報を実施している。
- 氾濫危険水位は、氾濫がはじまる水位を基準水位観測所の水位に換算し、避難に必要な時間を考慮して設定している。
- 洪水予報等の防災情報の持つ意味や防災情報を受けた場合の対応について共有しておく必要がある。

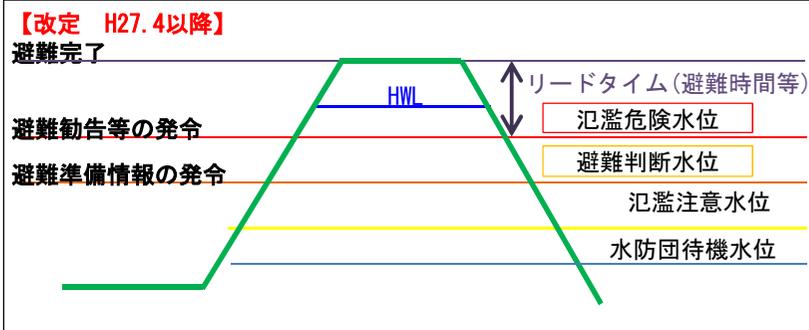
■避難に関する基準水位

基準観測所の受け持ち区間の出水特性（水位上昇量）や沿川住民の避難に要する時間（リードタイム）を踏まえて設定。

- 【氾濫危険水位】**
 - ・市町村長の避難勧告等の発令判断の目安
 - ・住民の避難判断の参考になる水位
- 【避難判断水位】**
 - ・市町村長の避難準備情報等の発令判断の目安
 - ・住民の氾濫に関する情報への注意喚起
- 【氾濫注意水位】**
 - ・水防団の出動の目安
- 【水防団待機水位】**
 - ・水防団が出動のために待機する水位

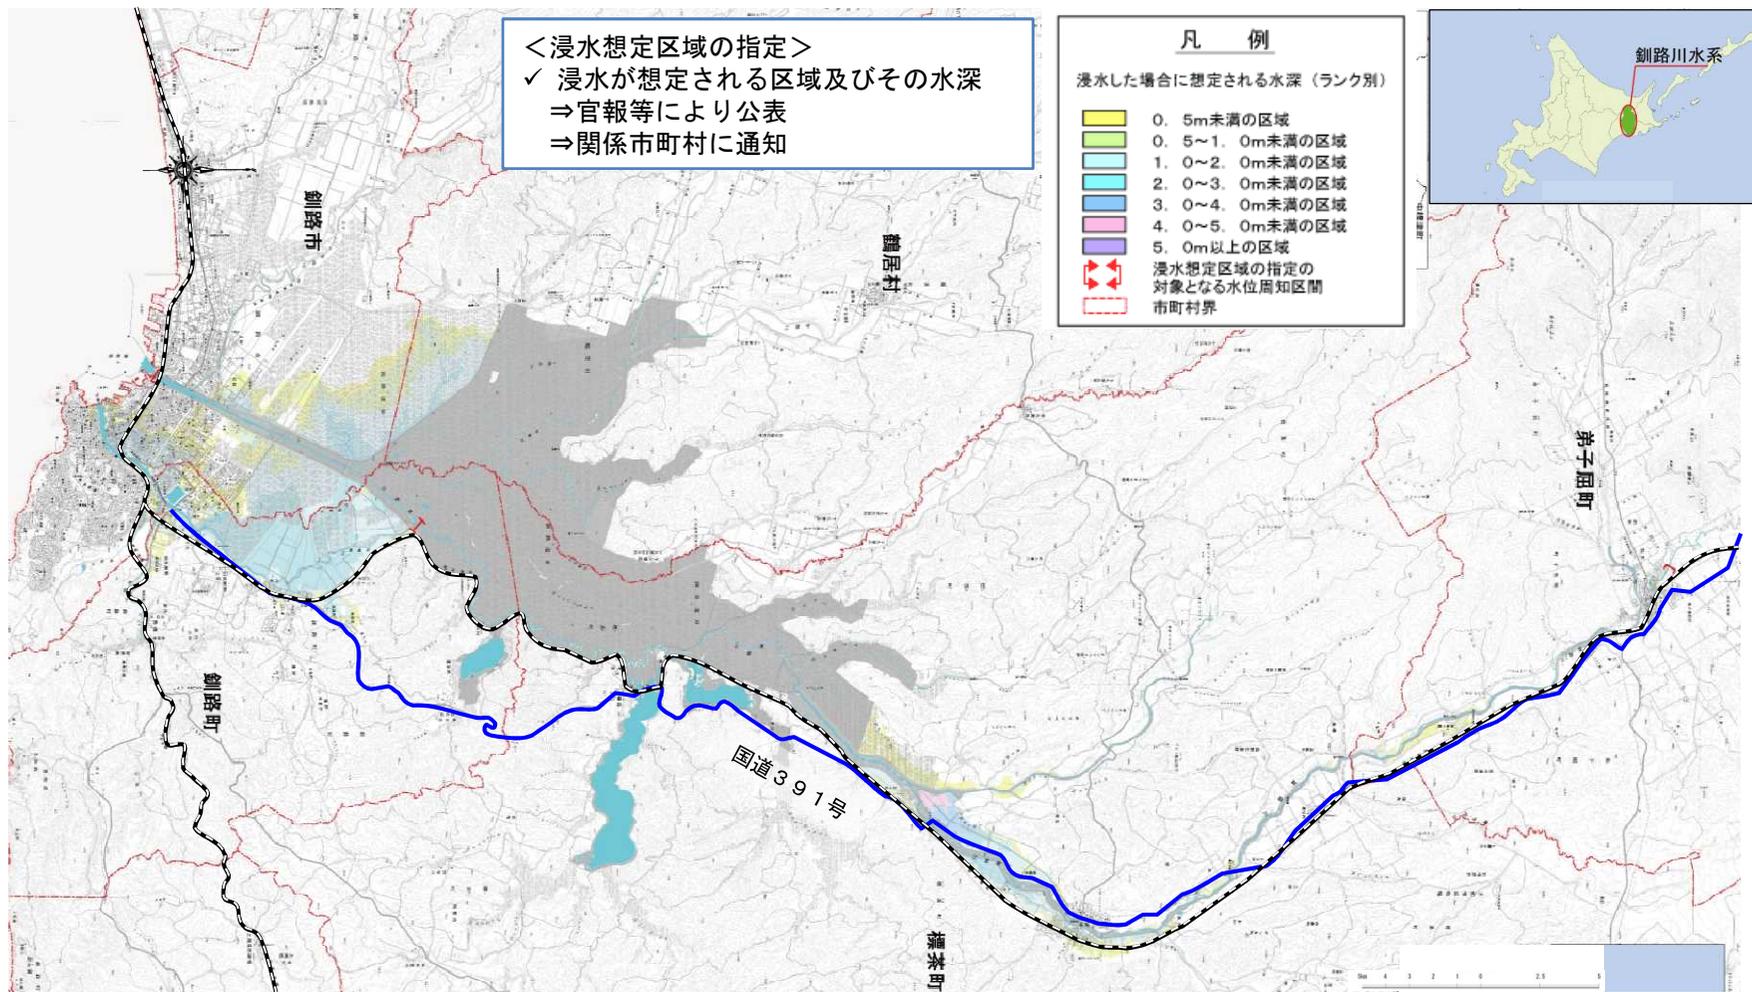
釧路川浸水想定区域図

○水防法第14条に基づき、洪水予報河川、水位周知河川について、当該河川が氾濫した場合に浸水が想定される区域を**浸水想定区域**として指定。指定した際は、指定の区域及び浸水した場合に想定される水深を公表するとともに、関係市町村の長に通知。
 ○釧路川においては、平成20年12月に釧路開発建設部が公表し、釧路市長、釧路町長、標茶町長、弟子屈町長、鶴居村長へ通知。

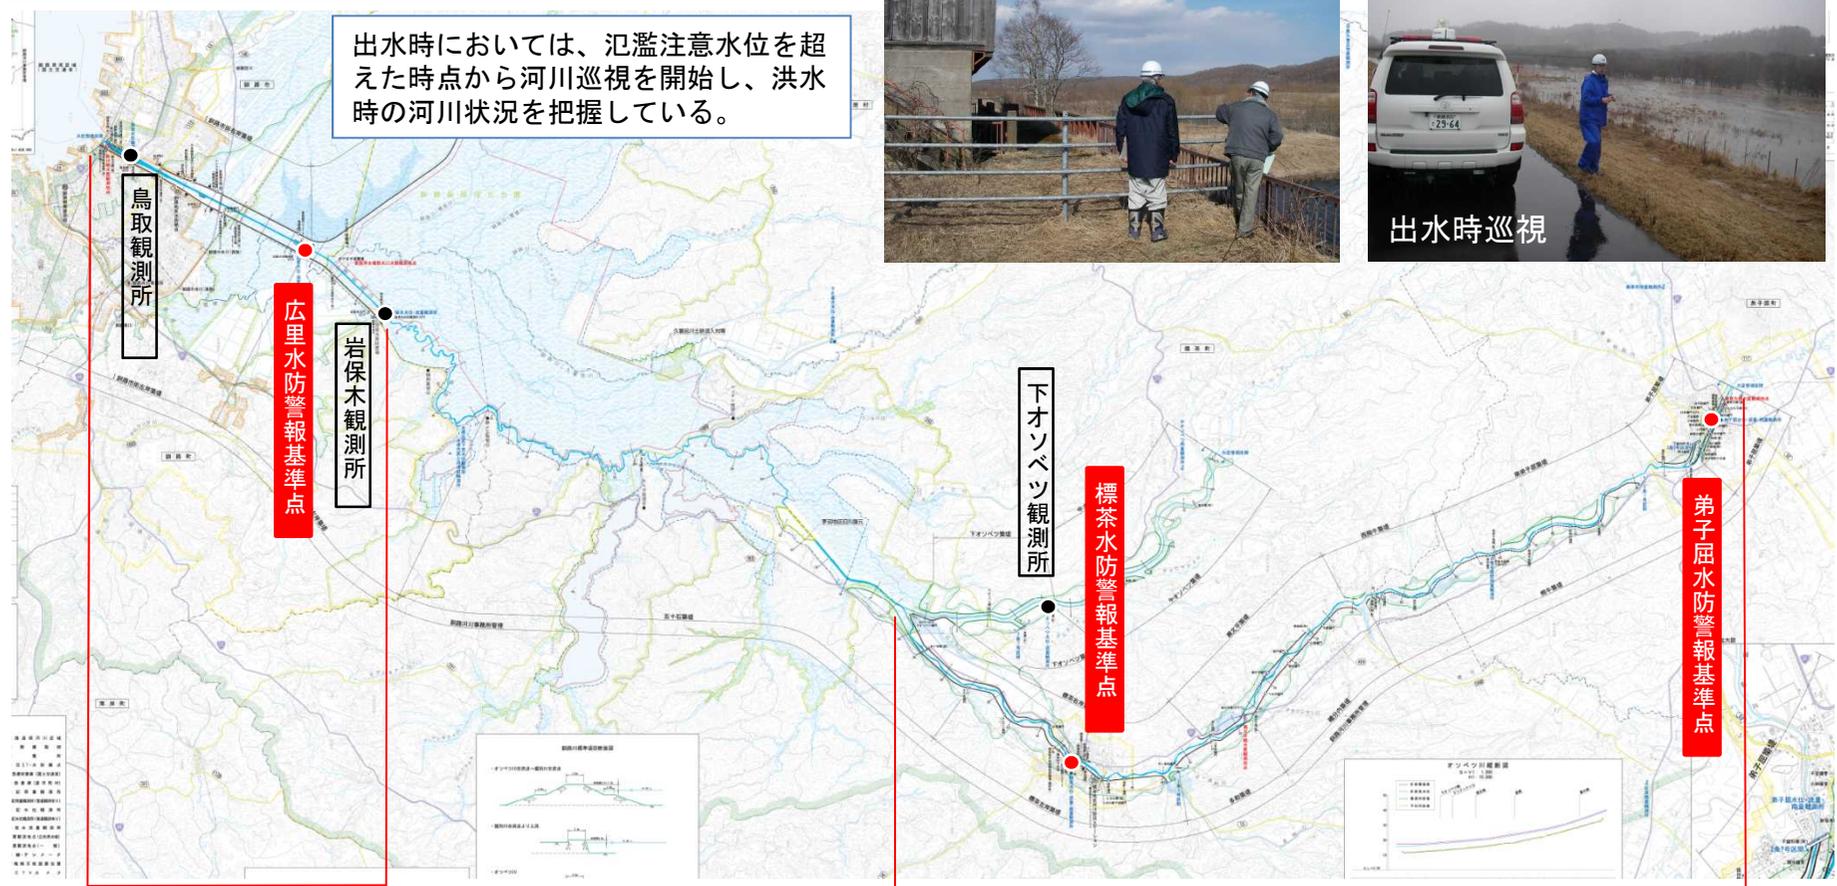
釧路川巡視区域

○ 平常時の巡視のほか、出水時には、水防団等と河川管理者がそれぞれ河川巡視を実施している。
 ○ 堤防決壊の恐れのある箇所等で土のう積み等の水防活動が的確に行われるよう、水防団等と河川管理者で、河川巡視で得られた堤防や河川水位の状況等の情報の共有等をさらに進める必要がある。

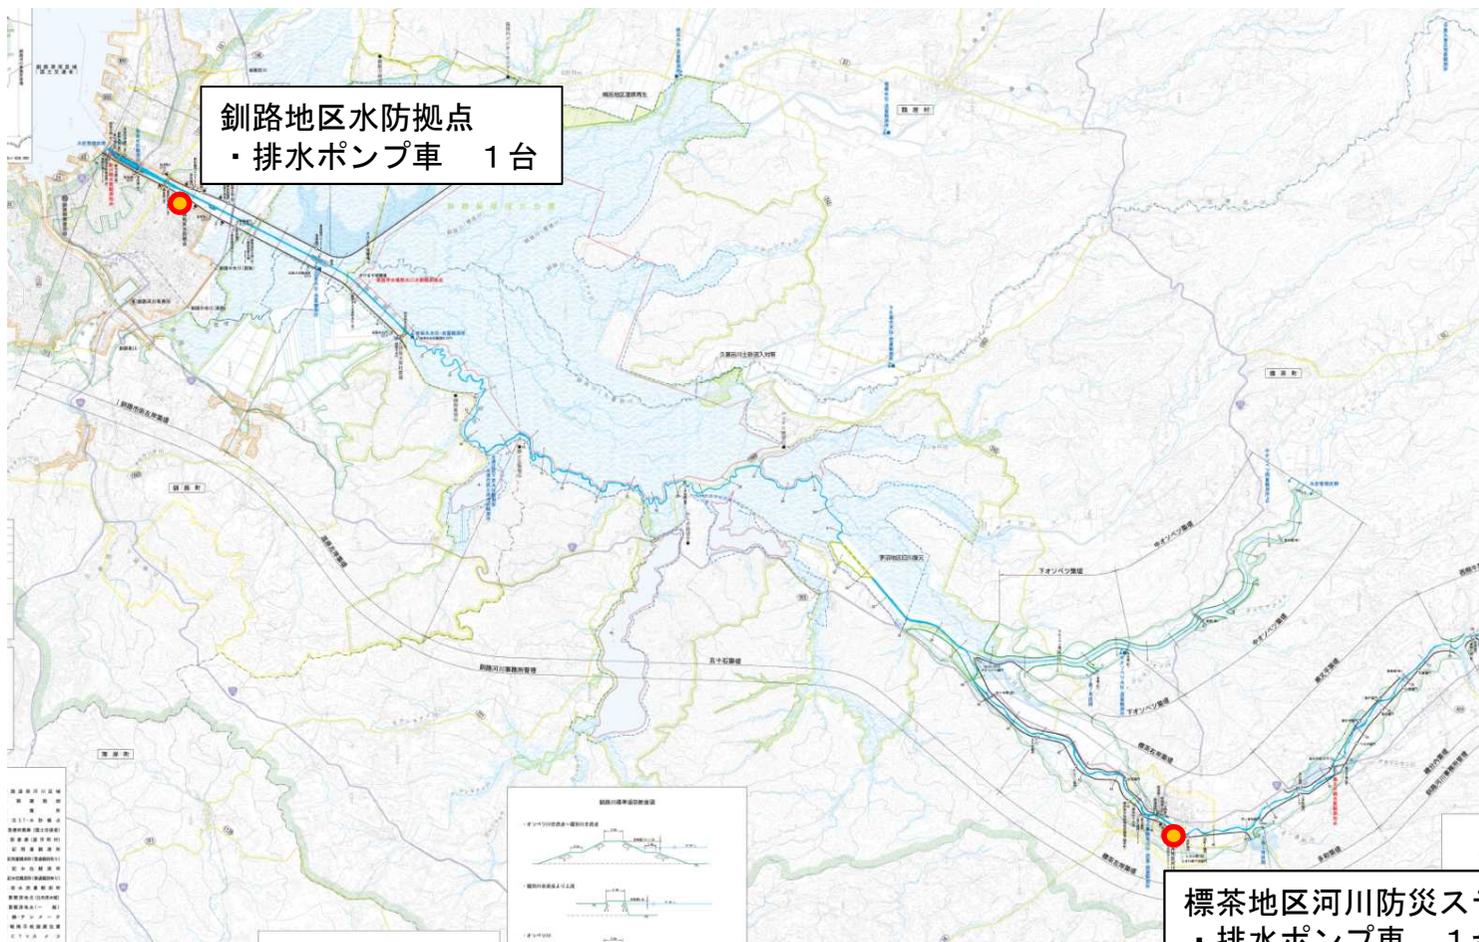
- 釧路開発建設部管内において、排水ポンプ車等の災害対策用機械を3台配置している。
- 災害対策用機械は平常時から定期的な保守点検を行うとともに、機械訓練を実施し、常時、災害発生による出動体制を確保している。

釧路地区水防拠点
・排水ポンプ車 1台

標茶地区河川防災ステーション
・排水ポンプ車 1台
・照明車 1台
