平成28年8月の大雨による  
出水状況について

# 今夏の大雨をもたらした気象の概況について

# 釧路川の水位の状況

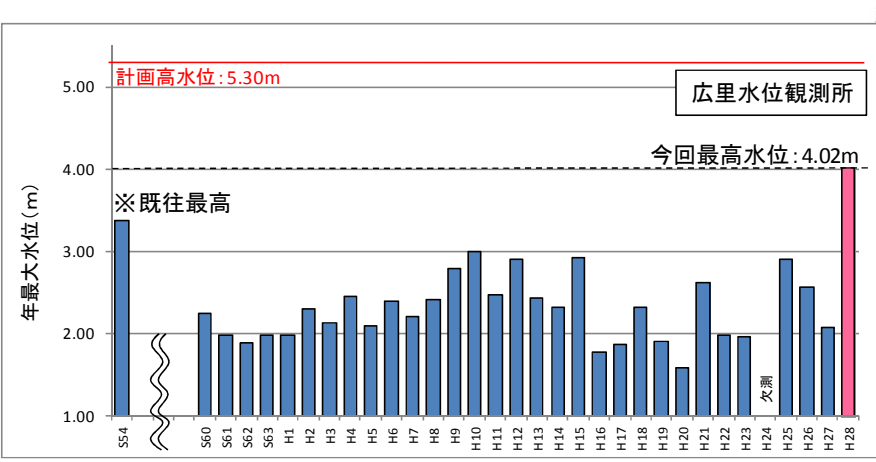
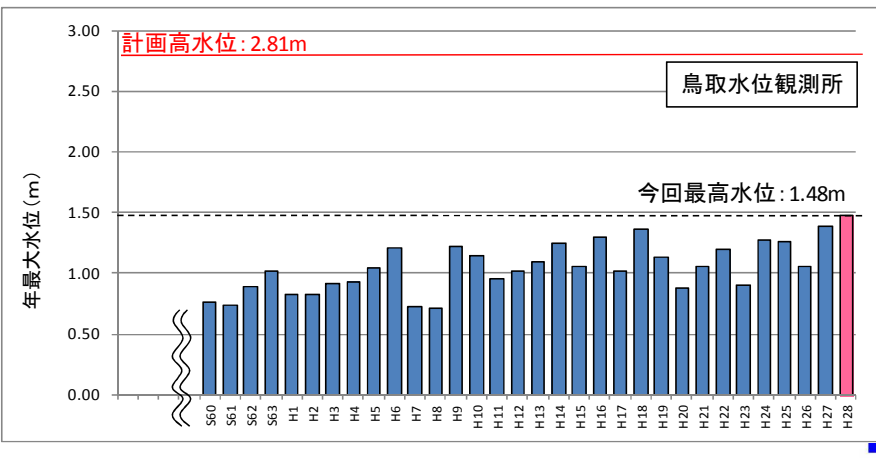
- 釧路川地方では、停滞する前線の影響により、8月20日から各地で雨が降り続き、8月21日には台風第11号の影響により釧路川流域に強い雨が売り続いた。
- 特に、標茶水位観測所で避難判断水位を超えるなど岩保木観測所、広里観測所、鳥取観測所で既往最高水位となった。

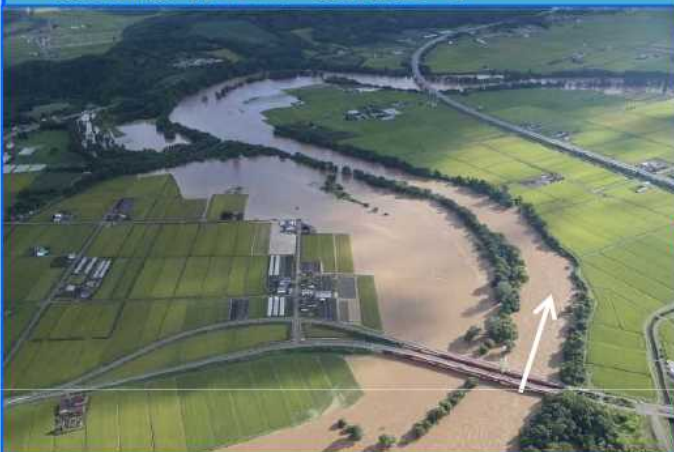
台風第9号による大雨  
石狩川水系石狩川(深川市、旭川市)  
・溢水  
・浸水面積 約120ha 浸水家屋 6戸

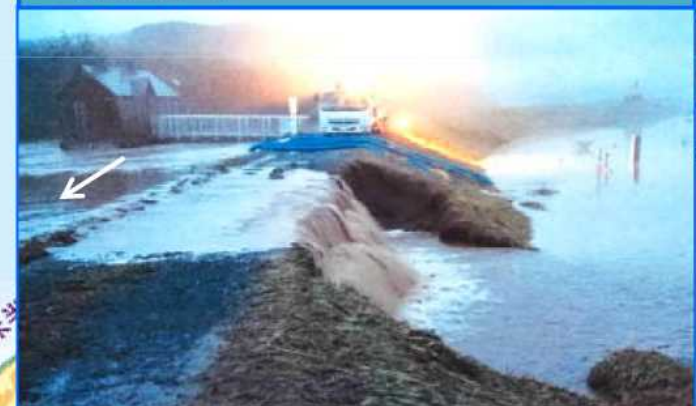
8月20日から続く大雨  
常呂川水系常呂川(北見市)  
・堤防決壊 1箇所 越水4箇所  
・浸水面積 約215ha

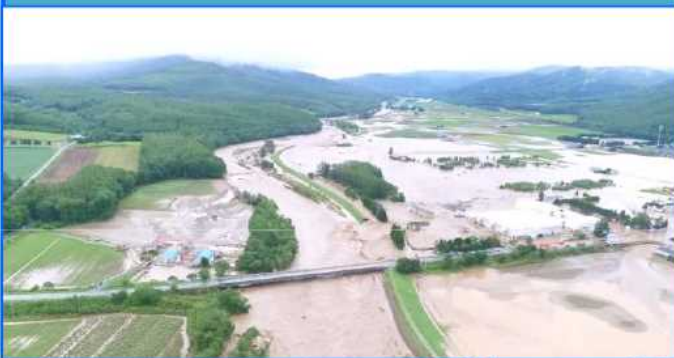
台風第10号による大雨  
石狩川水系空知川(南富良野町)  
・堤防決壊 2箇所  
・浸水面積 約130ha 浸水家屋183戸

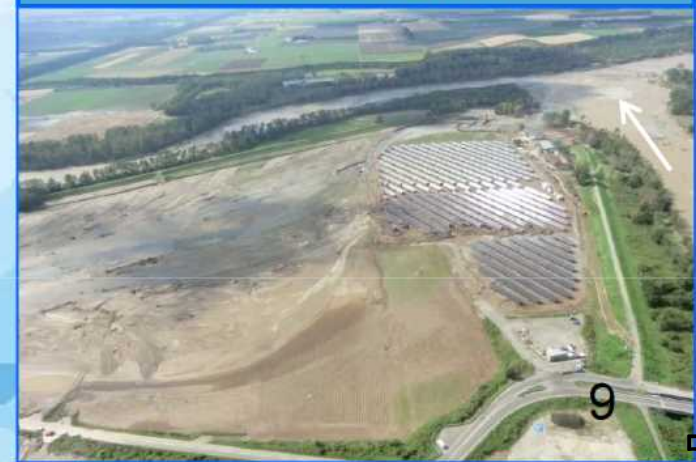
台風第10号による大雨  
十勝川水系札内川(帯広市)  
・堤防決壊 2箇所  
・浸水面積 約50ha 浸水家屋2戸他

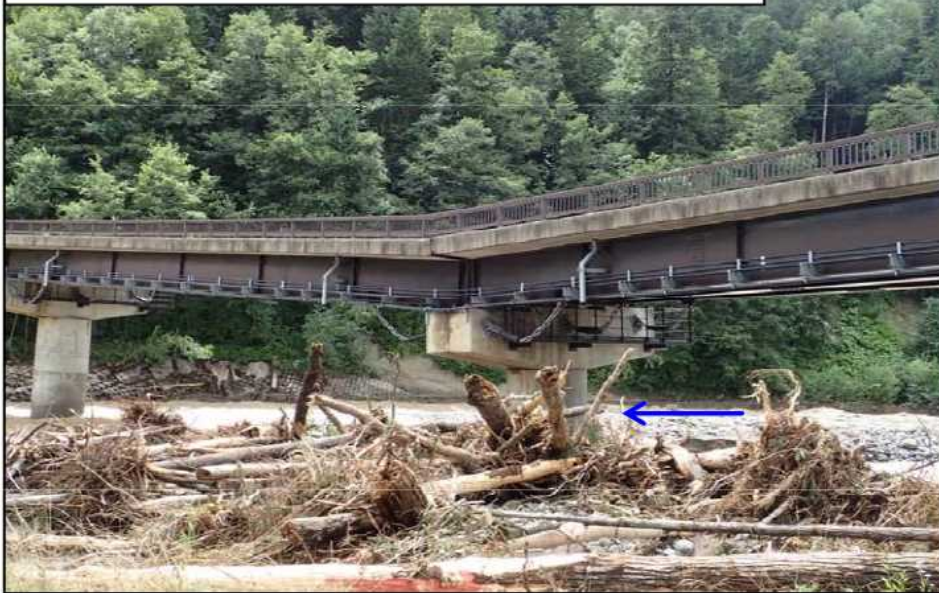
国道273号 高原大橋の被害状況

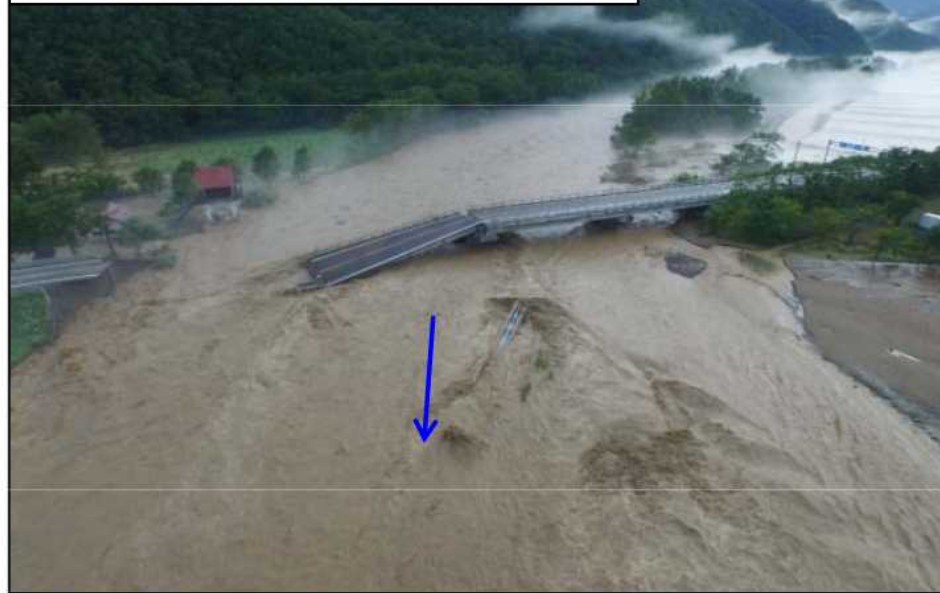
国道274号 千呂露橋の被害状況

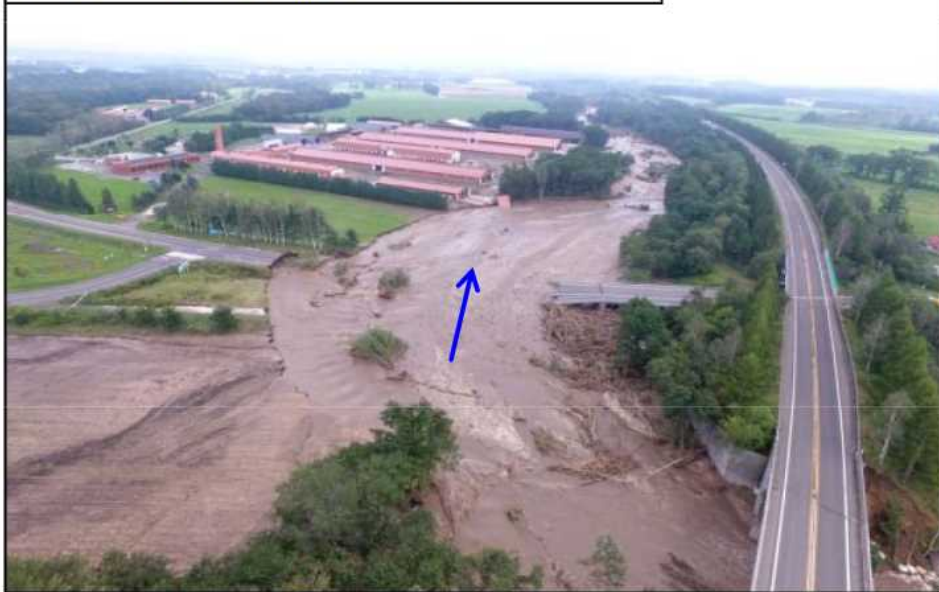
国道38号 小林橋の被害状況

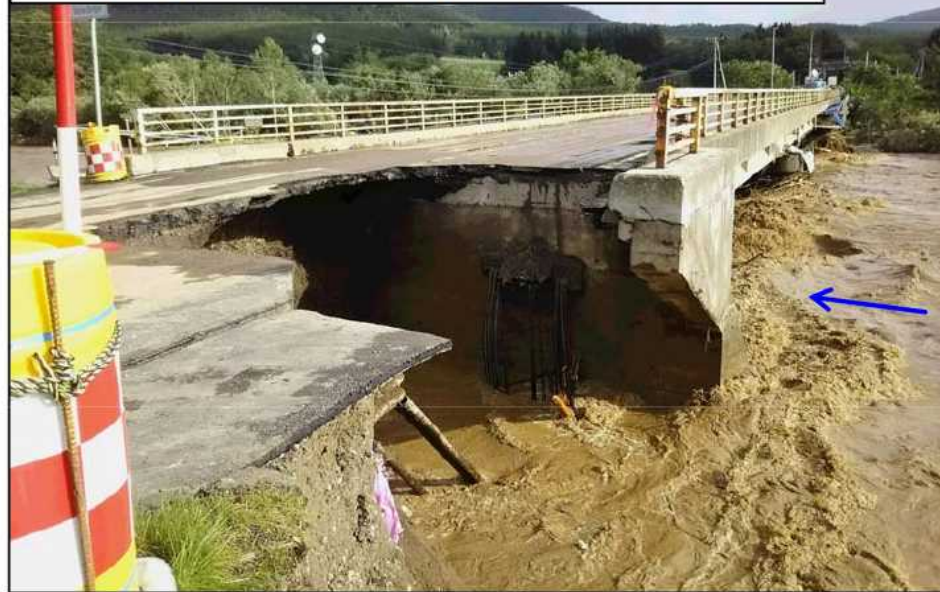
国道38号 太平橋の被害状況

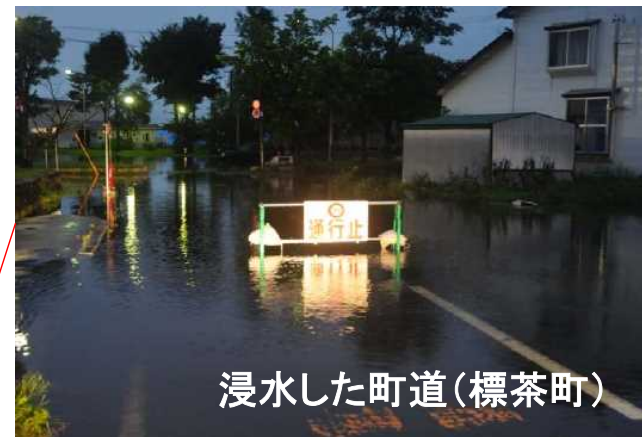
浸水した町道(標茶町)

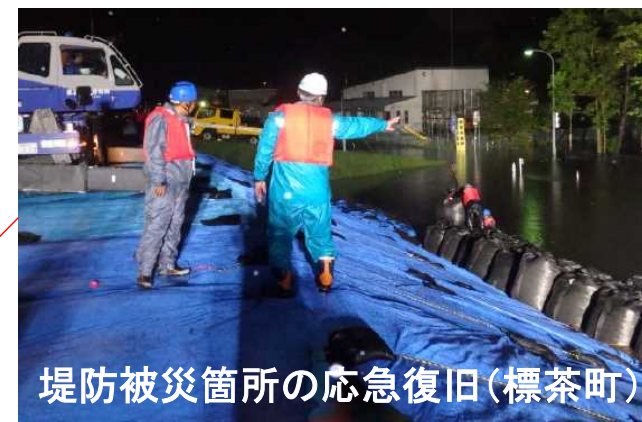
堤防被災箇所の応急復旧(標茶町)

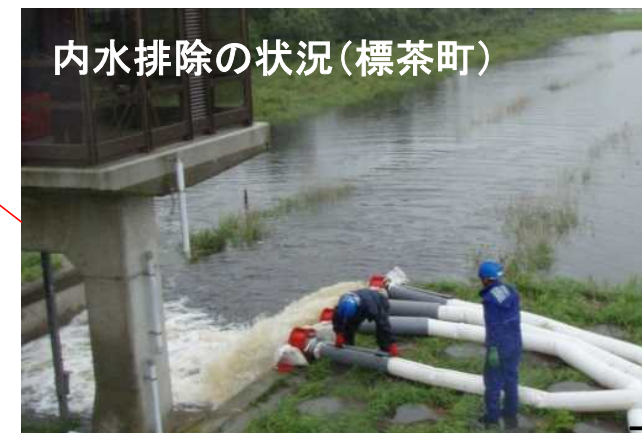
内水排除の状況(標茶町)

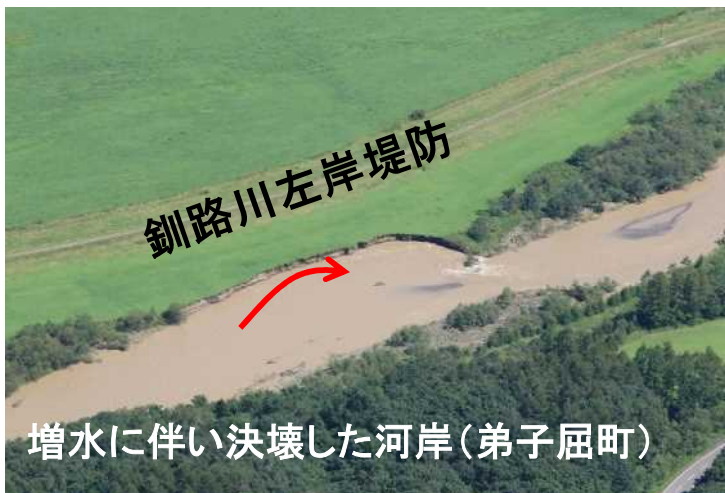
増水に伴い決壊した河岸(弟子屈町)

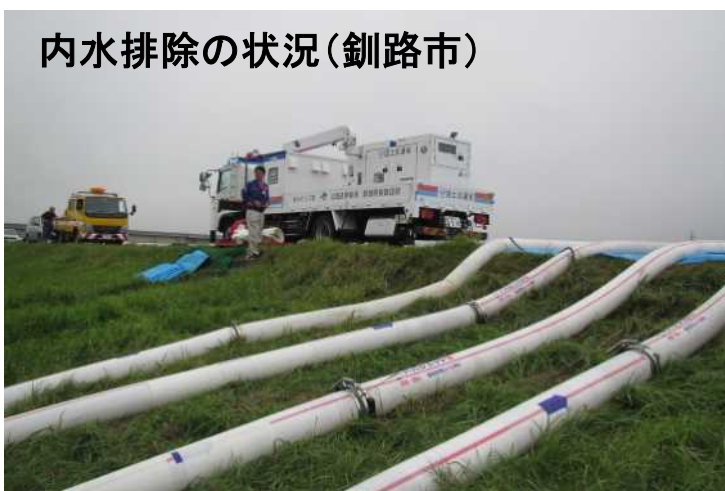
内水排除の状況(釧路市)

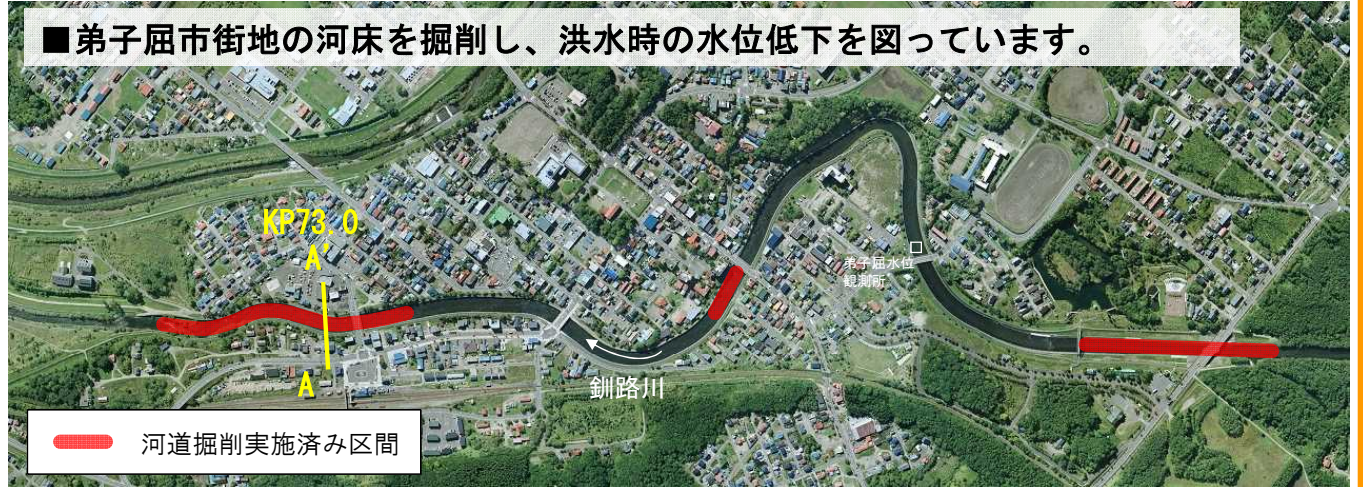
## 河道掘削箇所(現在も実施中)

■ 弟子屈市街地の河床を掘削し、洪水時の水位低下を図っています。

※写真は河道掘削実施前のもの(H19年撮影)

- 釧路川では、洪水を安全に流す河道断面を拡幅する河道掘削を実施。
- 弟子屈地区では、河道掘削前と比べ約70cmの水位低減を図った。

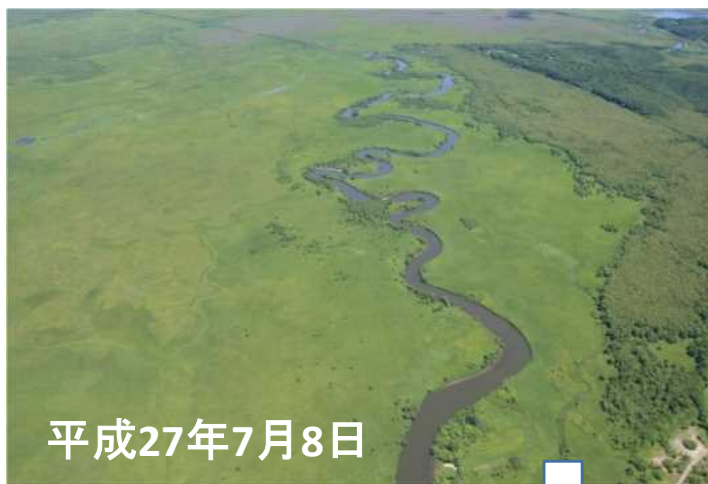
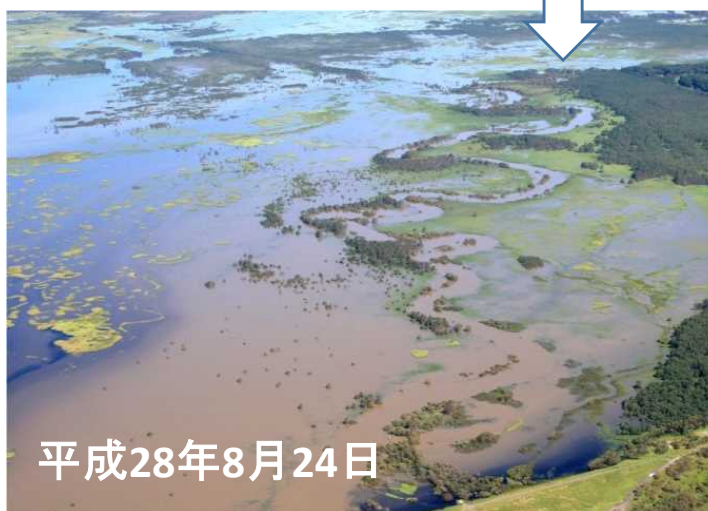
# 釧路湿原の遊水効果

- 釧路湿原では湿原が持つ遊水効果により湿原に入る水量より少ない水量が新釧路川に流出された。
- 新釧路川では、釧路湿原の貯留効果をさらに高めるため、横堤を整備。
- 今回の試算では、釧路湿原に約2.1千万 $m^3$ の水量(東京ドーム約17杯分)を貯留し水位低減効果が見られた。
