達古武湖自然再生事業 について

2017年12月12日（火）

環境省釧路自然環境事務所

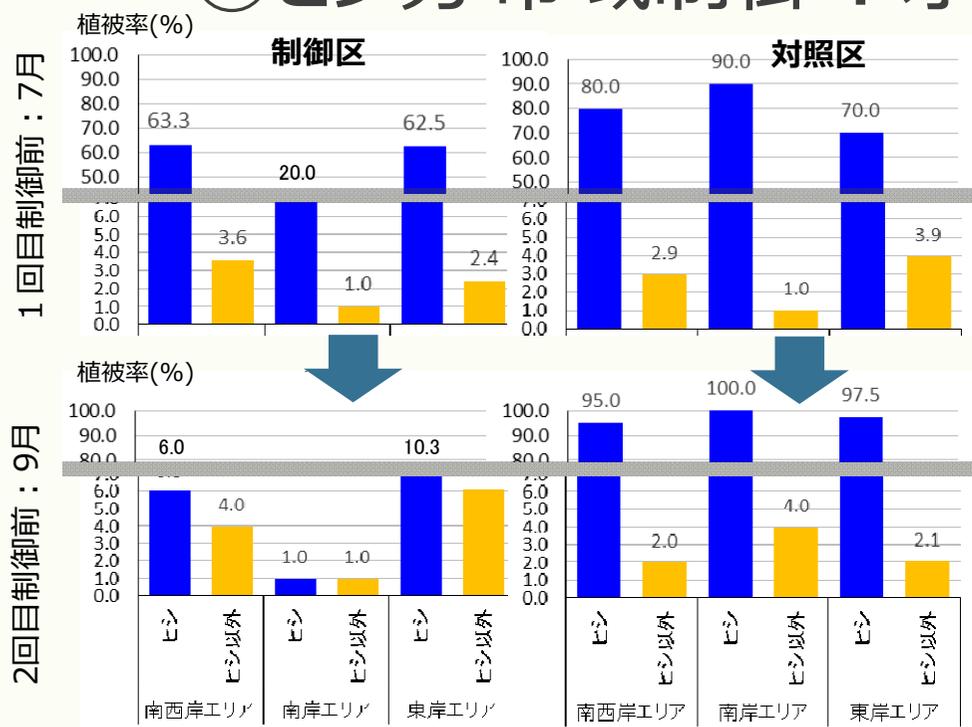
①ヒシ分布域制御：水生植物の状況

※植被率は、下段6%、上段100%で表示

- 制御区・参照区ともに7月はヒシの植被率が高く、ヒシ以外の水生植物の植被率はいずれの再生エリアでも低い状態であった。
- 制御区において、9月は南西岸エリア、東岸エリアにおいて、ヒシの植被率が大きく減少し、ヒシ以外の植物の植被率が増加した。
- 参照区において、7月、9月ともにヒシの植被率が高く、9月の方がいずれの再生エリアでも増加した。
- 参照区において、ヒシ以外の植被率は、9月は南岸エリア以外は減少した。

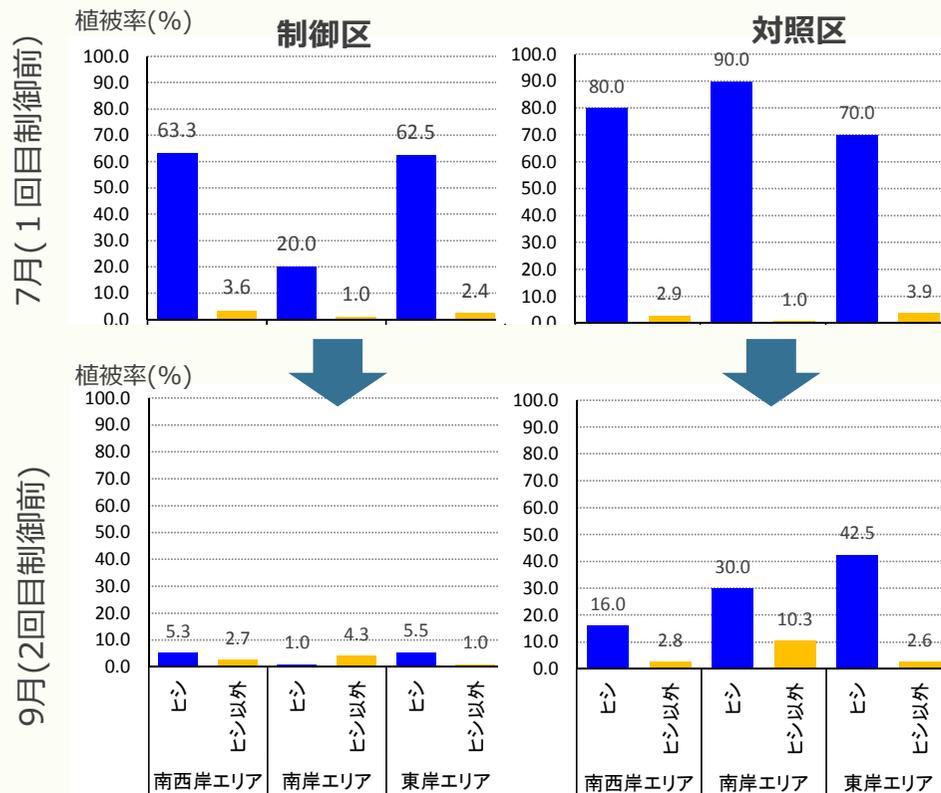
①ヒシ分布域制御：水生植物の状況

- 制御区・対照区ともに7月はヒシの植被率が高く、ヒシ以外の水生植物の植被率はいずれの再生エリアでも低い状態であった。
- 制御区において、9月はヒシの植被率が大きく減少した。ヒシ以外の植被率は南西岸エリア、東岸エリアでは減少したが、南岸エリアではヒシ以外の植物の植被率が増加した。
- 対照区においても、9月はヒシの植被率が減少した。南西岸エリア、東岸エリアでは、ヒシ以外の植被率も減少したが、南岸エリアではヒシ以外の植被率は増加した。

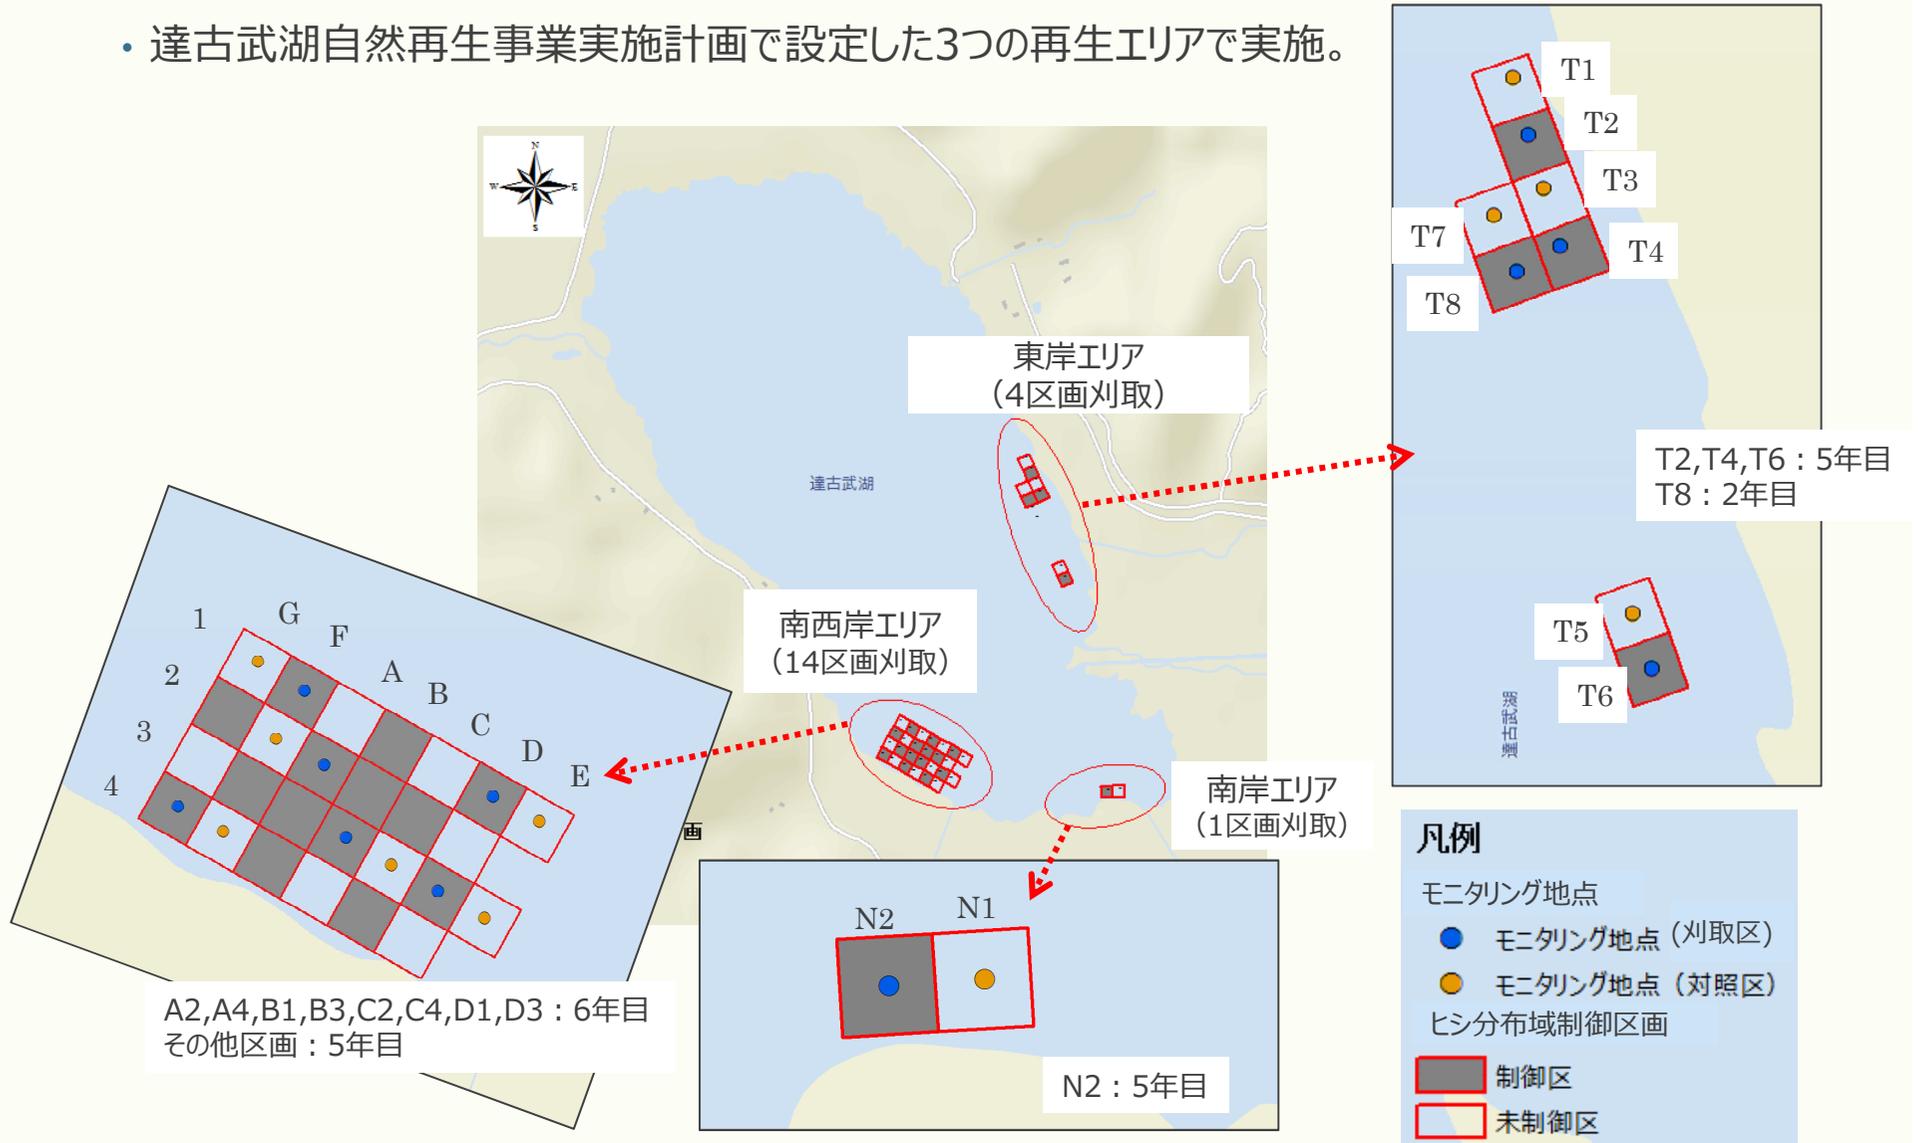
①ヒシ分布域制御（ヒシの刈取）

- 達古武湖自然再生事業実施計画で設定した3つの再生エリアで実施。

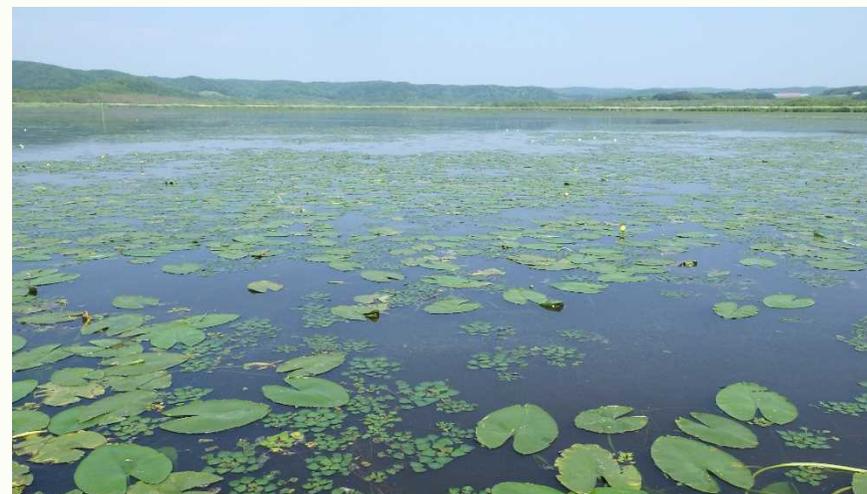
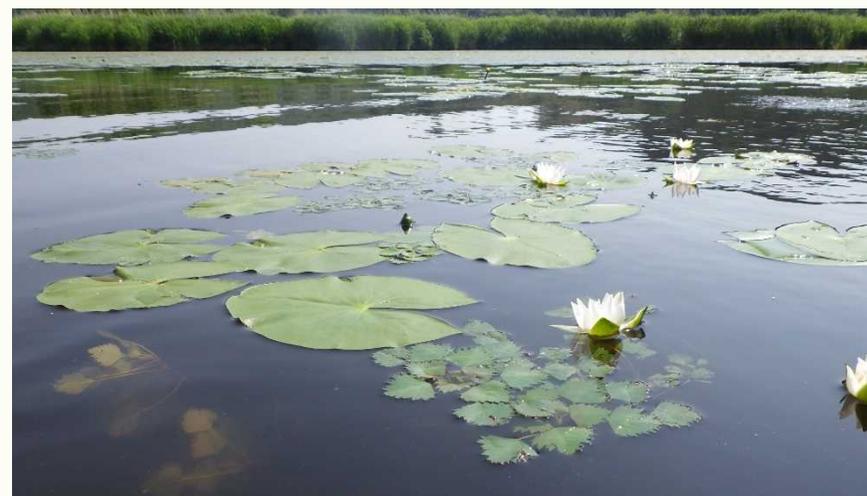
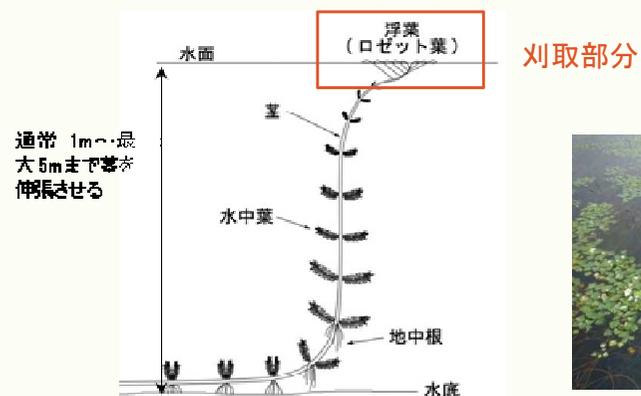
- 1回目：7月下旬 (ヒシの開花前)
- 2回目：9月上旬 (ヒシの結実中)

- 1区画30m×30mと設定し、19区画でヒシ分布域制御を実施。
- 合計約1.7ha

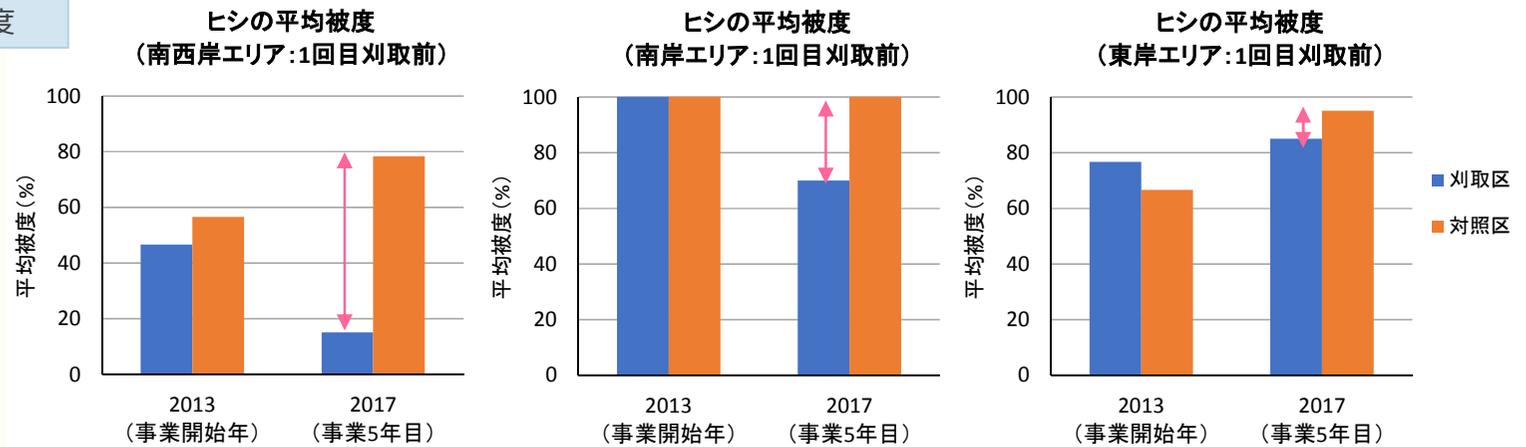
1回目刈取前：ヒシの被度

- 1回目の刈取前の刈取区、対照区の比較において、ヒシの平均被度は刈取区よりも対照区で高く、毎年刈取の効果が見られた。
- ヒシ以外の平均被度は、南西岸エリアの刈取区でもっとも高く、これはネムロコウホネ等の浮葉植物が群落を形成していることが一因と考えられる。

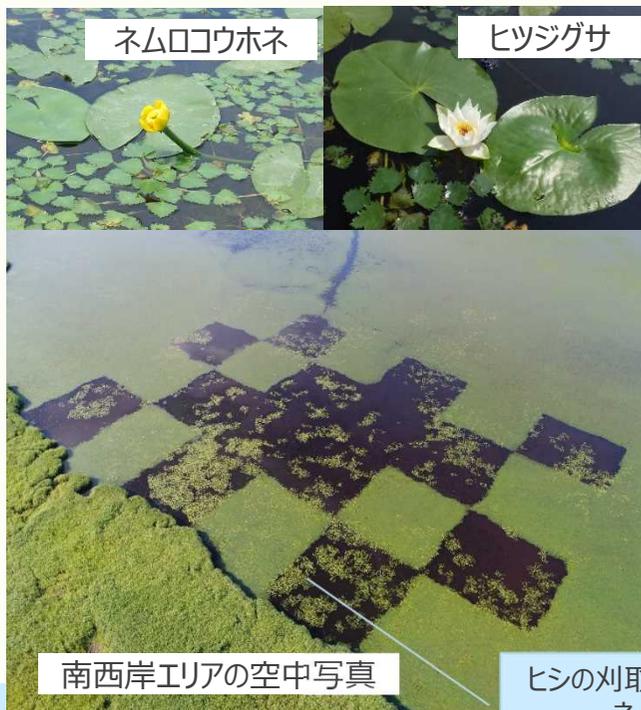
- ・ネムロコウホネは、南西岸エリアの制御区・対照区において、比較的安定的に確認されている。
- ・ヒツジグサは事業開始後、東岸エリアで安定的に確認されている。

※ 各モニタリング地点のネムロコウホネ、ヒツジグサの植被率を制御区、対照区ごとに平均した。
年度によってヒシ分布域制御の区画数が異なる。

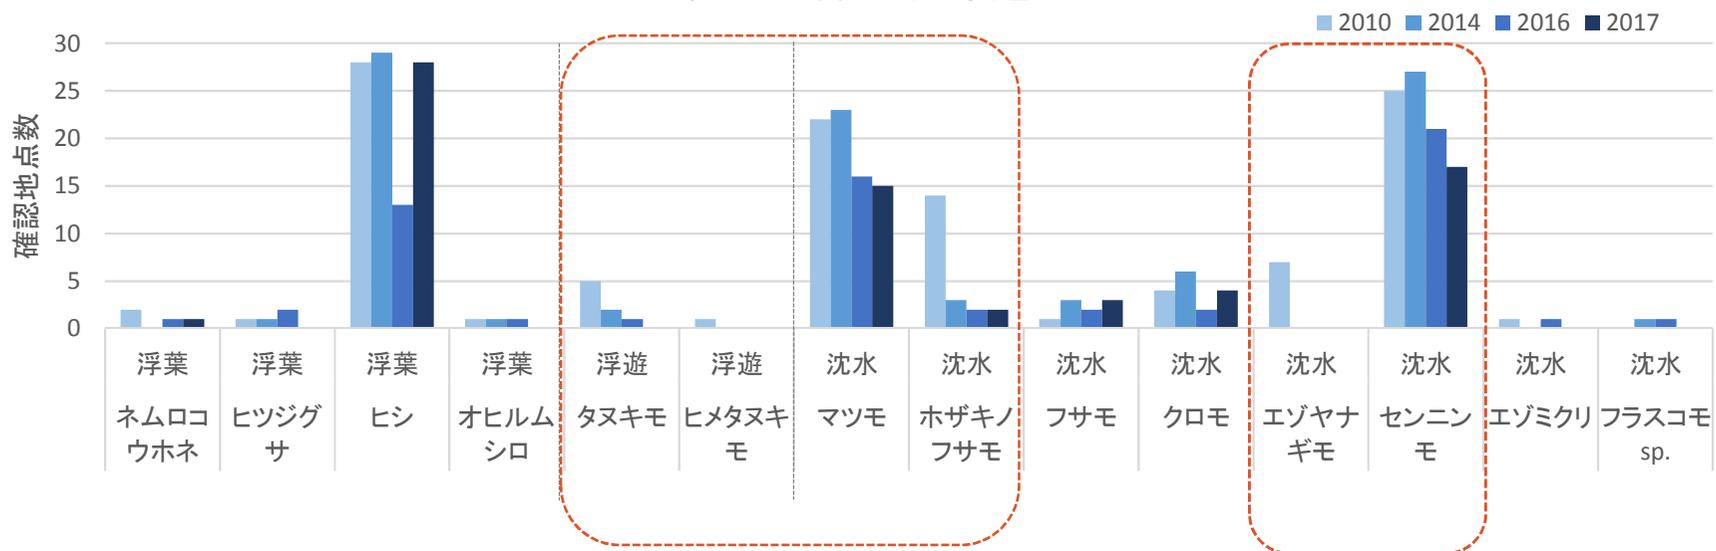
種ごとの確認地点の変遷

✓ 沈水植物・浮遊植物については、多くの種で確認地点が減少しており、湖内全域で増水の影響と生育状況の悪化が懸念される。

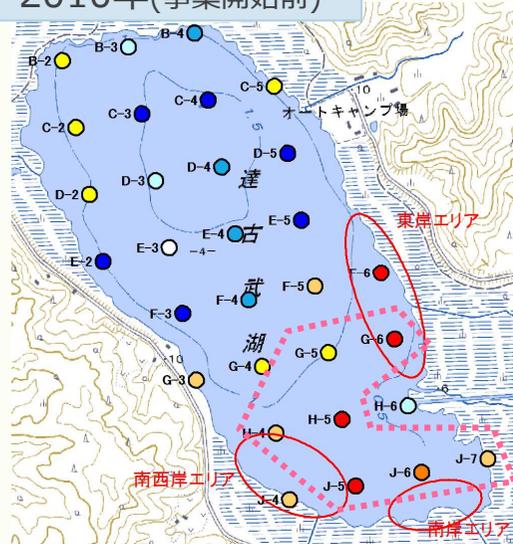
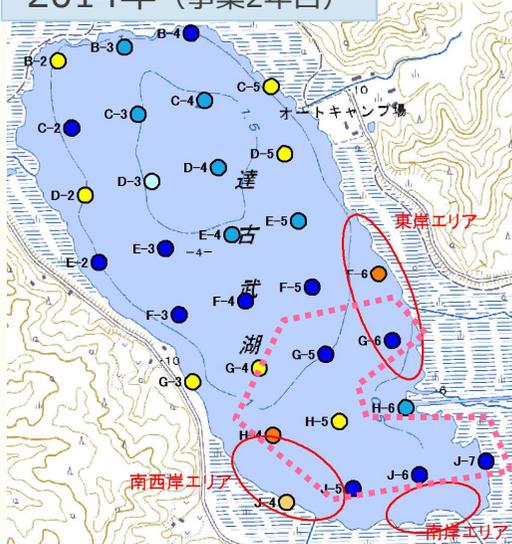
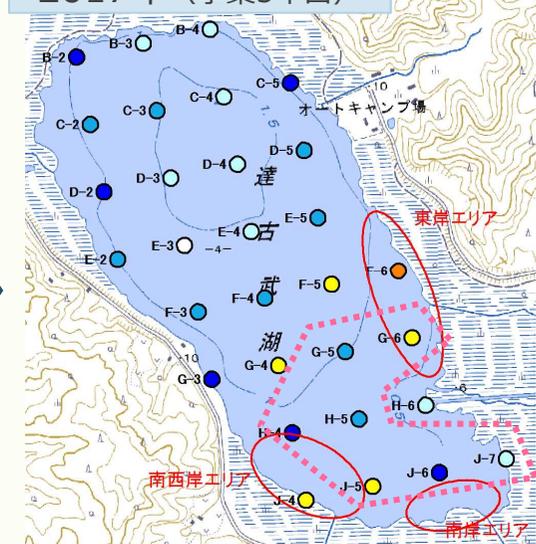
✓ 特に達古武湖の南部（南岸エリアよりもやや北側、南西岸エリアから達古武川の河口に向かうG-5～H-5、J-5～J-7の範囲）で確認された種数が2010年に比べ少なくなる傾向にある。

2010年(事業開始前)

2014年(事業2年目)

2017年(事業5年目)

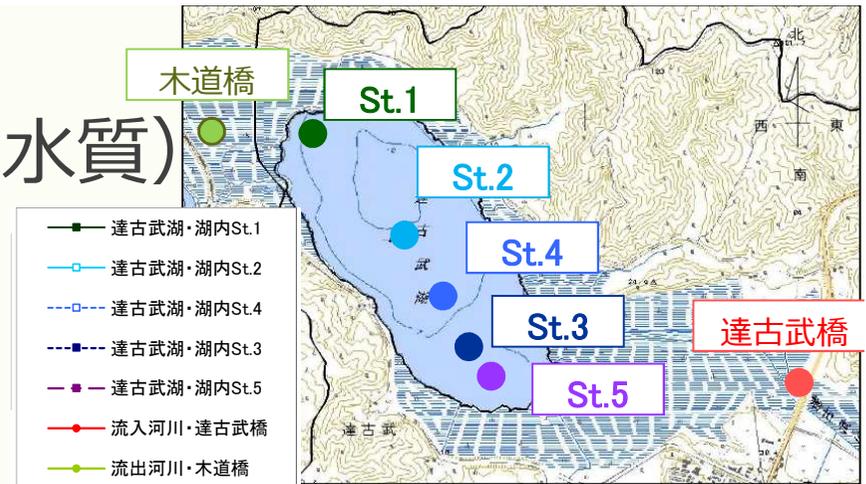
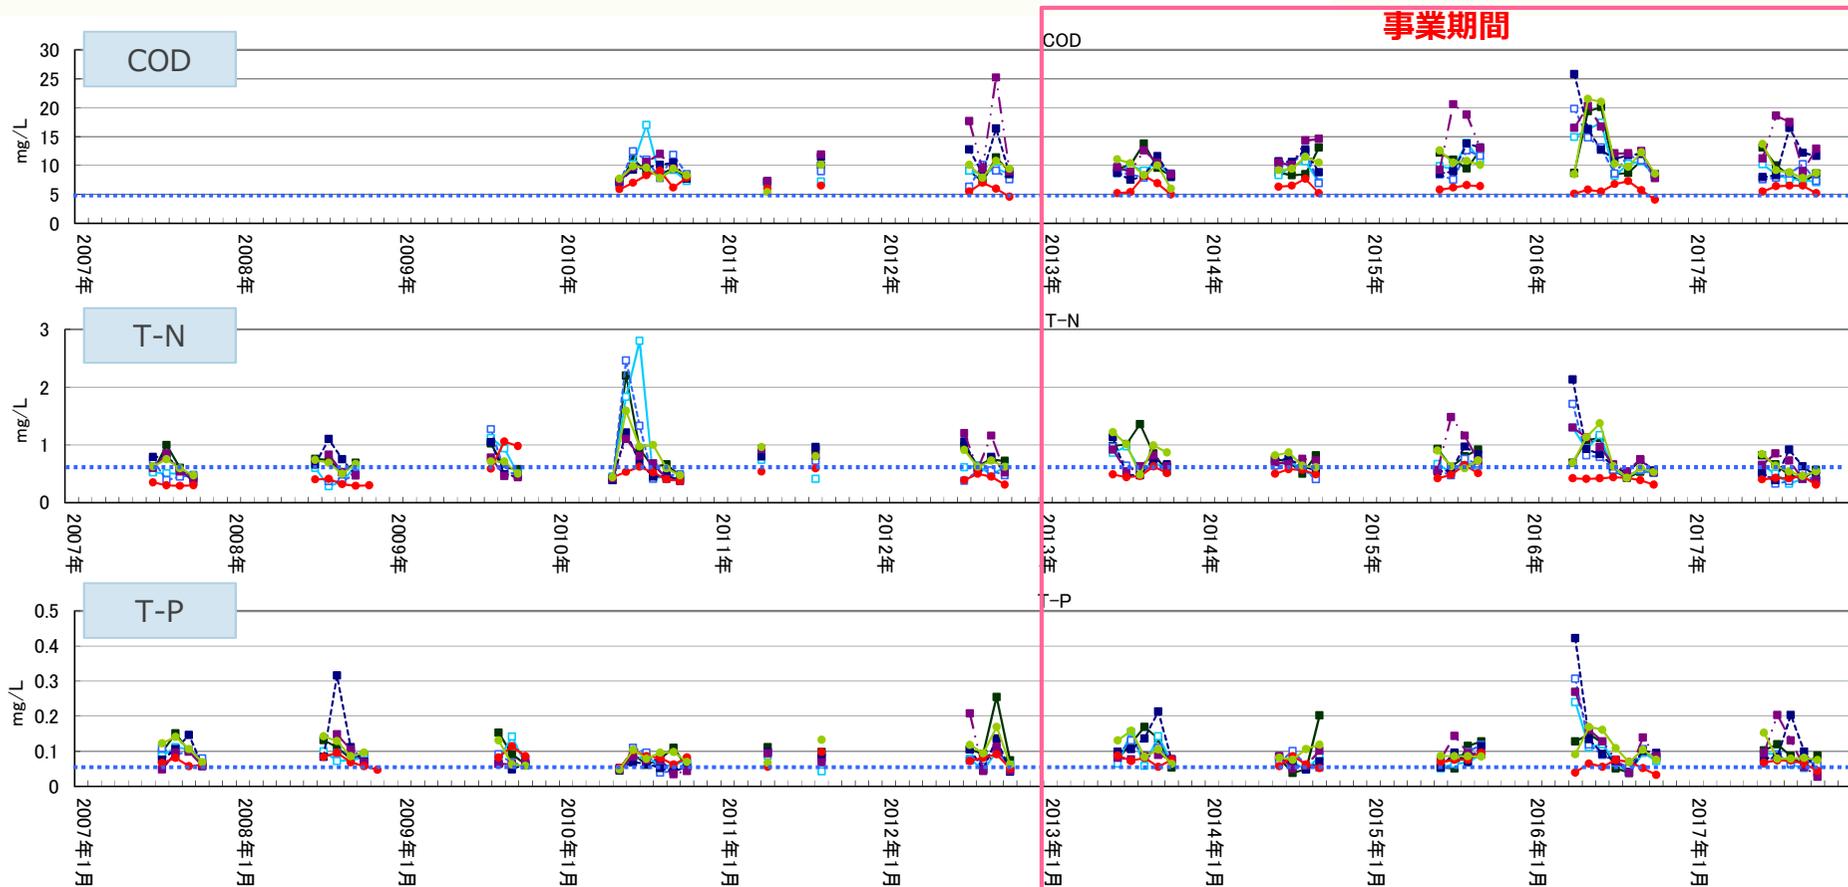
- 過去10年間の傾向をみると、一時的な数値の変化は見られるが、概ね大きな変化なく、依然として富栄養状態を示している。

（注） 2016年は4月～10月の調査を実施し、4月～5月は植物プランクトンが多く存在したため、この影響を受けていると考えられる。事業期間中のその他の年度は6月～10月の調査を実施。

（参考：環境省の定める湖沼の水質基準のうち、B類型のCODは5mg/L以下、IV類型のT-Nは0.6mg/L以下、T-Pは0.05mg/L以下である。但し、達古武湖は環境基準の類型は未指定。）

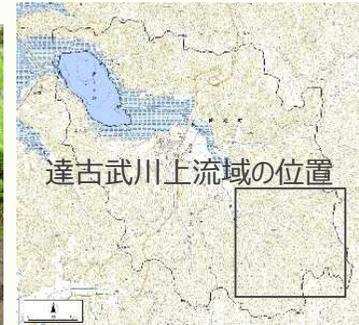
St.wCの様子

小流域	特徴
Rの沢	自然林主体で構成されている。 大きな崩落箇所は確認されていない。
Cの沢	自然林主体で構成されている。 最上流部（牧草地と隣接）で崩落箇所が確認されている。
Lの沢	流域の右岸は自然林主体であるが、左岸は2014年に自然林が伐採された。 大きな崩落箇所は確認されていない。
