平成30年2月2日  
釧路川標茶地区水害タイムライン検討会資料

# 平成28年8月出水時の気象状況と 釧路川の状況について

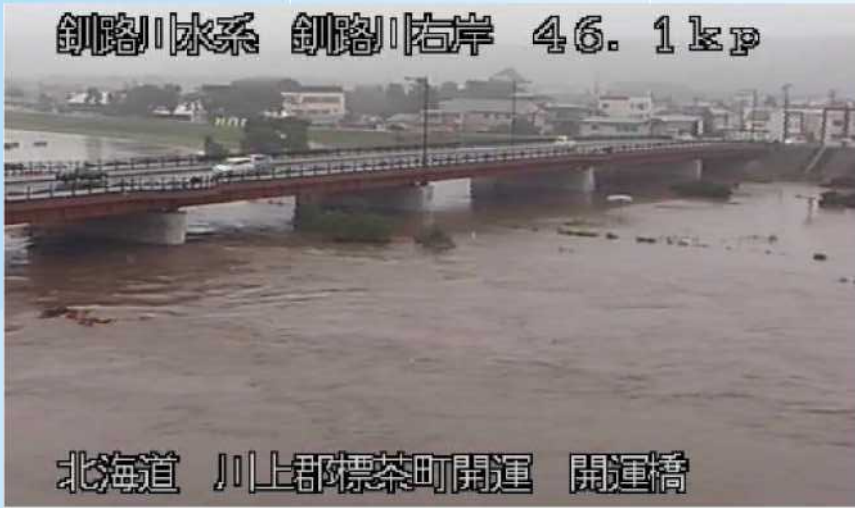
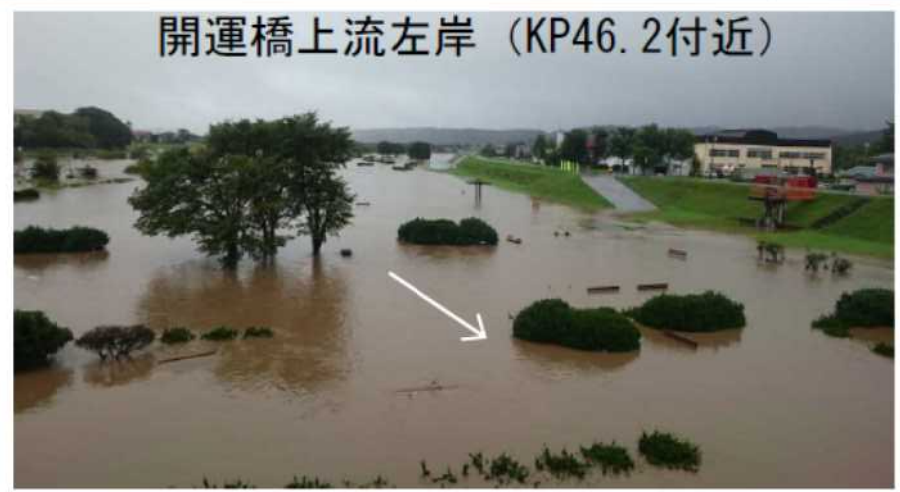
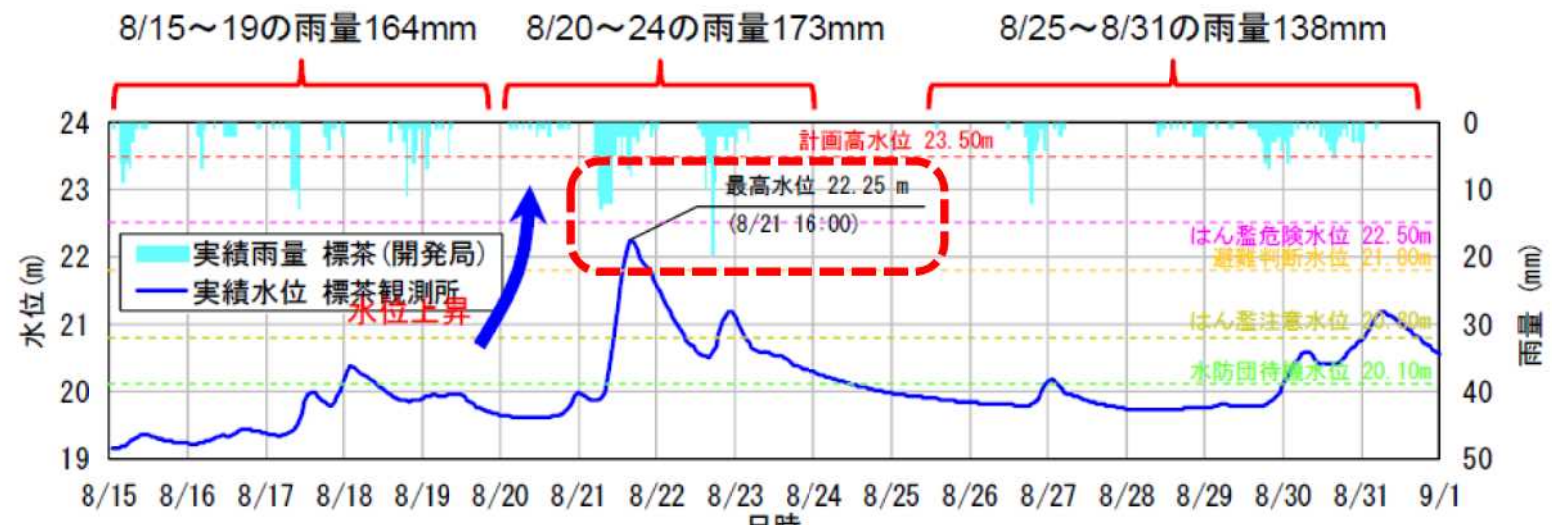
釧路川 標茶水位観測所地点の水位状況(平成28年8月)

◆この大雨により、釧路川で急激に水位が上昇し、標茶水位観測所（開運橋）では避難判断水位を超過（観測史上2番目となる水位）した。

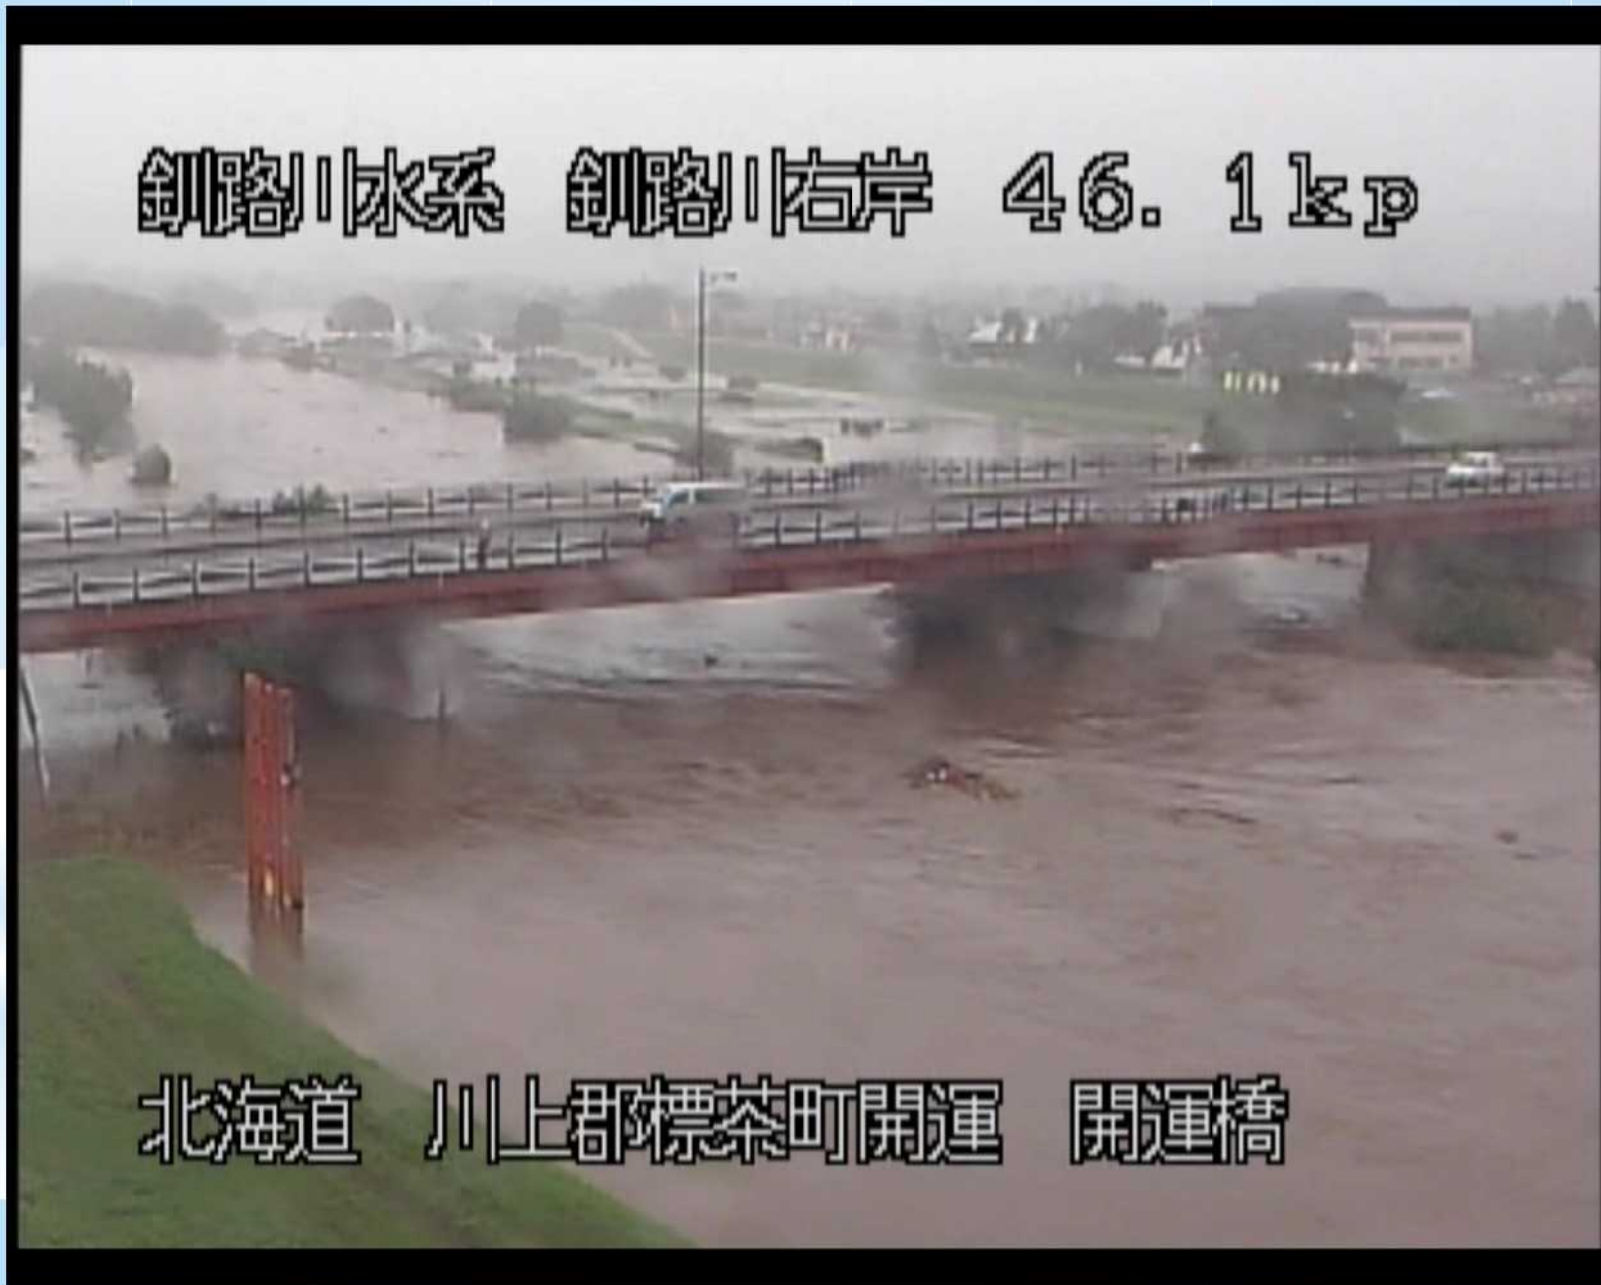
釧路川水系 釧路川右岸 46.1kp

# 参考：平成28年8月21日の釧路川 標茶町開運橋の様子

北海道 川上郡標茶町開運 開運橋

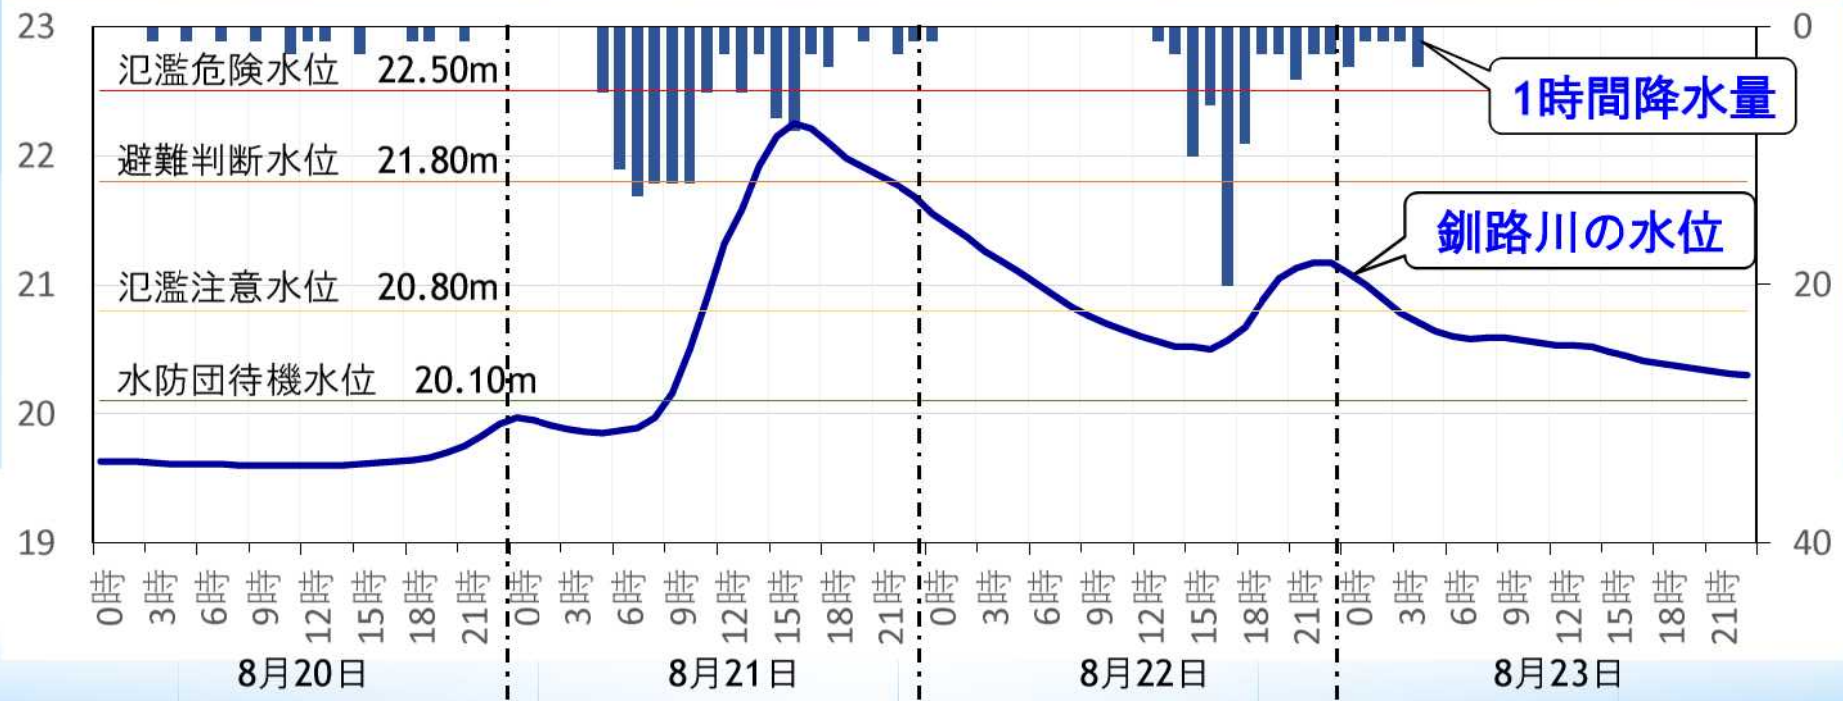
◆気象台から、8月21日0時8分に大雨警報、14時38分には洪水警報が発令された。また、気象台と釧路開発建設部は、河川水位の状況から洪水予報を発令した（8月21日11時20分に氾濫注意情報、14時10分に氾濫警戒情報）。

釧路川標茶水位観測所水位 (m)

標茶気象観測所1時間降水量 (mm)

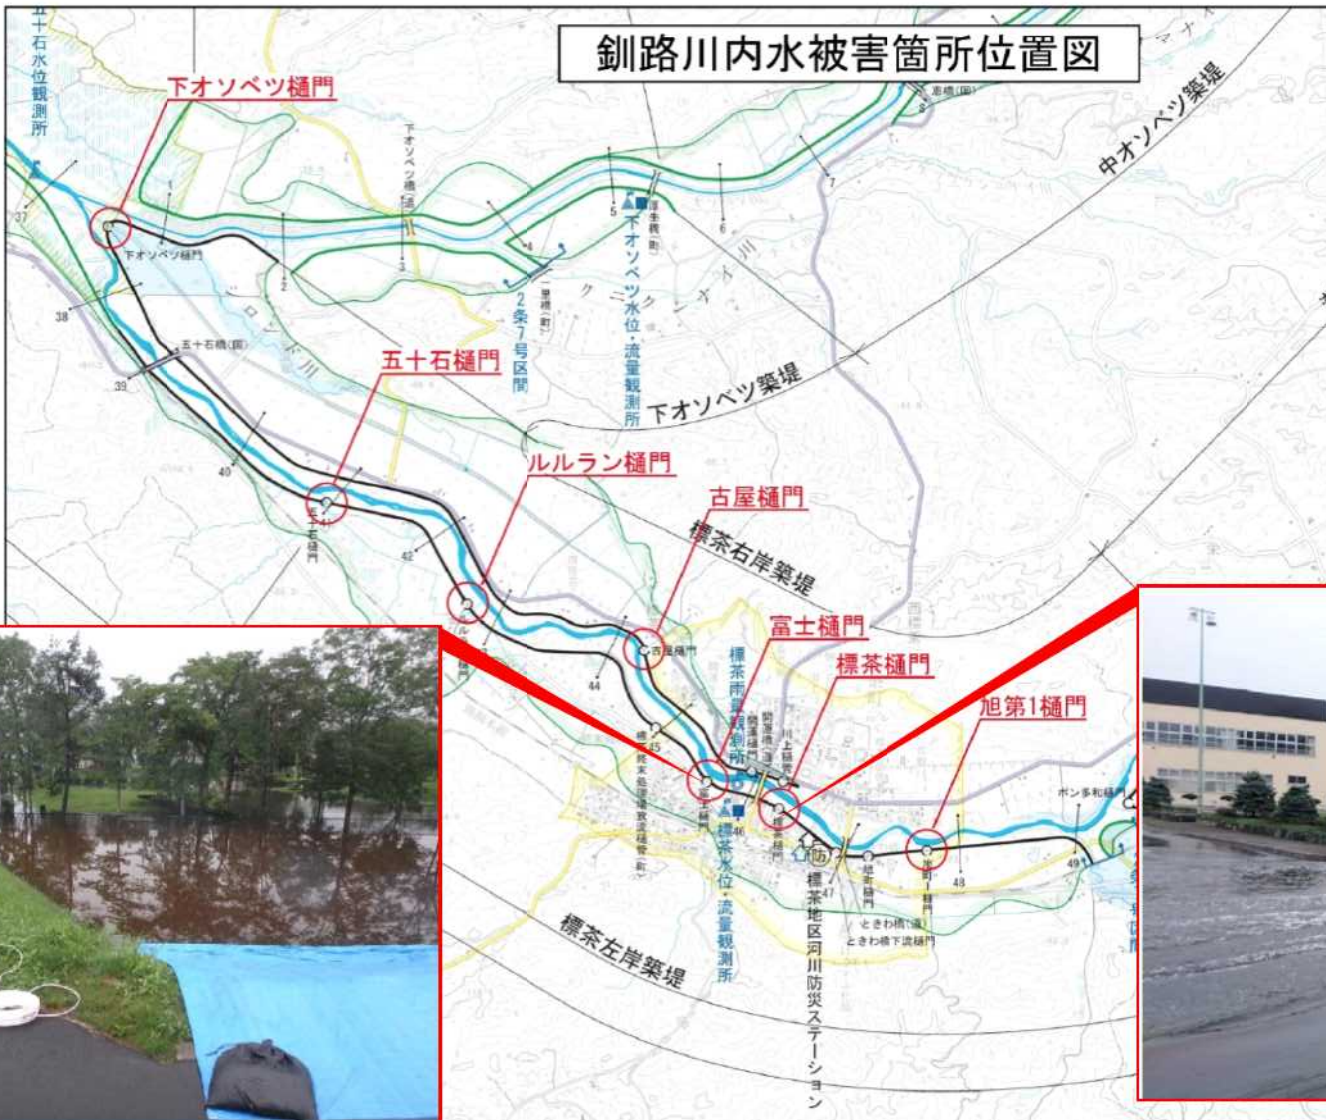
◆ 釧路川水位は台風第11号と前線の雨により急速に上昇し、堤内地（住宅地側）へ釧路川の水が逆流することを防ぐため、樋門を閉鎖した。（樋門閉鎖により行き場を失った小河川の水が浸水→内水被害の発生）

日付	時刻	樋門名
8/21	11:25	旭第1樋門
8/21	11:50	下オソベツ樋門
8/21	12:14	ときわ橋下流樋門
8/21	12:45	ポン多和樋門
8/21	14:15	五十石樋門
8/21	14:35	ルルラン樋門
8/21	15:15	古屋樋門
8/21	15:20	標茶樋門
8/21	16:05	富士樋門
8/21	16:30	開運樋門

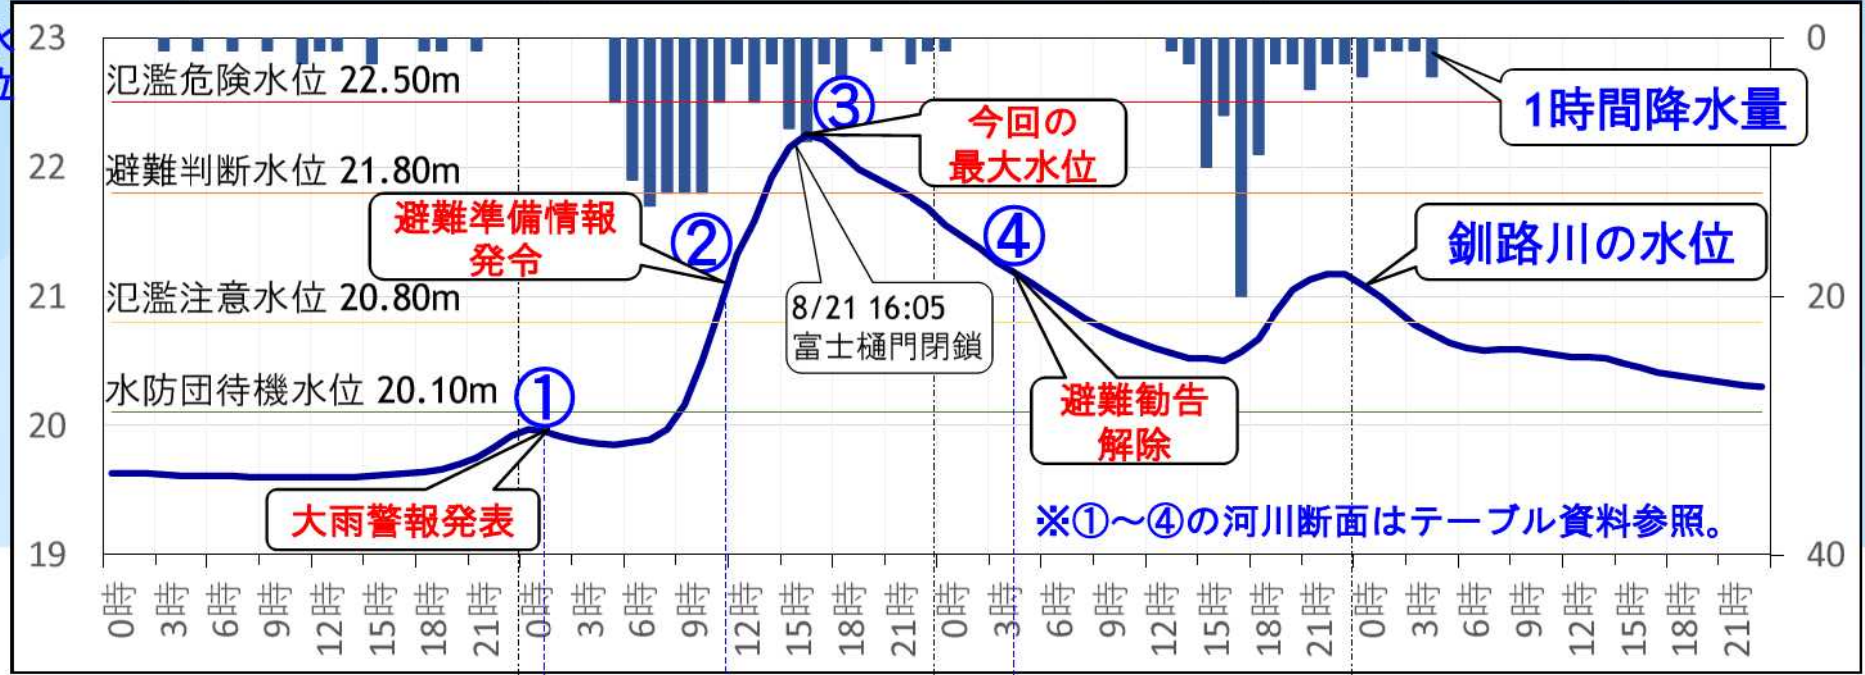
◆ 標茶町は、オモチヤリ川の氾濫を想定して13時32分に避難準備情報を、14時30分に避難勧告を発令した。（避難勧告は8月22日翌朝4時30分に解除）。

釧路川標茶水  
位観測所水位  
(m)

標茶気象観測所 1時間降水量 (mm)

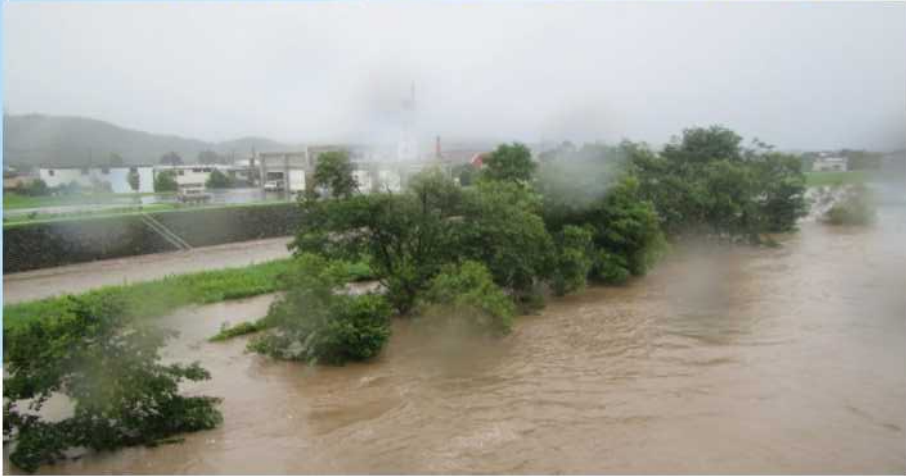
① 河川敷の樹木が今にも流されそうに(21日午後3時)

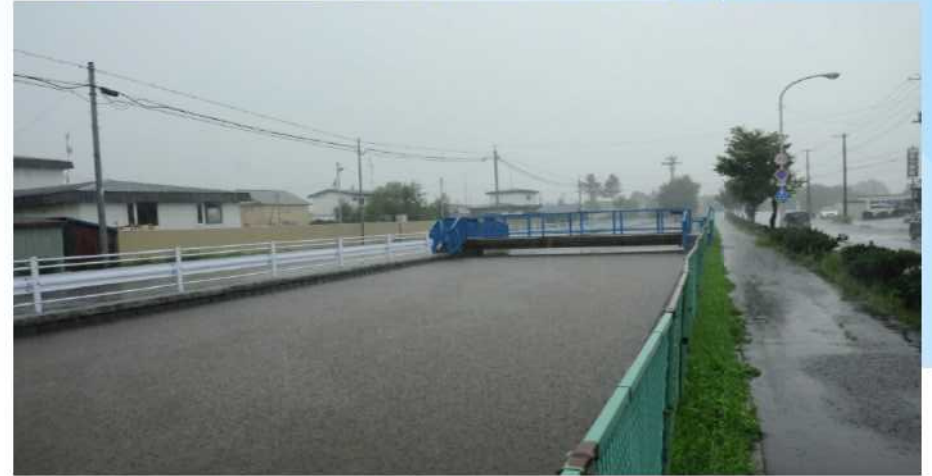
② 氾濫寸前のオモチャリ川(21日午後3時)

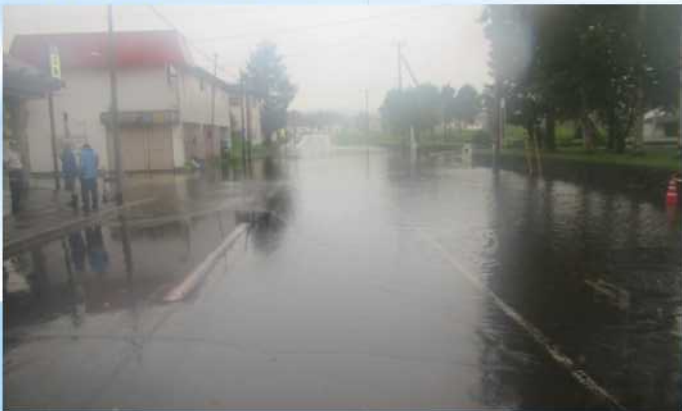
③ 開発センター前の町道が冠水(21日午後4時)

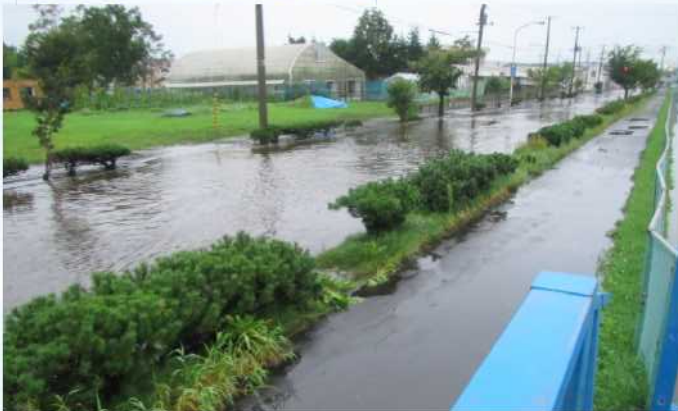
④ オモチャリ川沿いのルラン通りで冠水(21日午後5時)

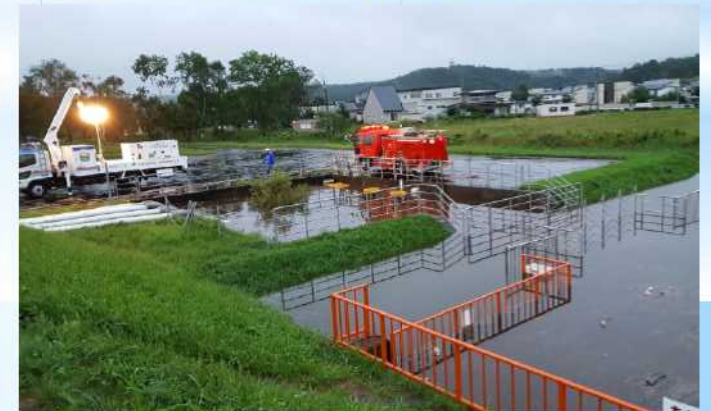
⑤ 増水したオモチャリ川の氾濫を防ぐためポンプ車による排水作業(21日午後6時)

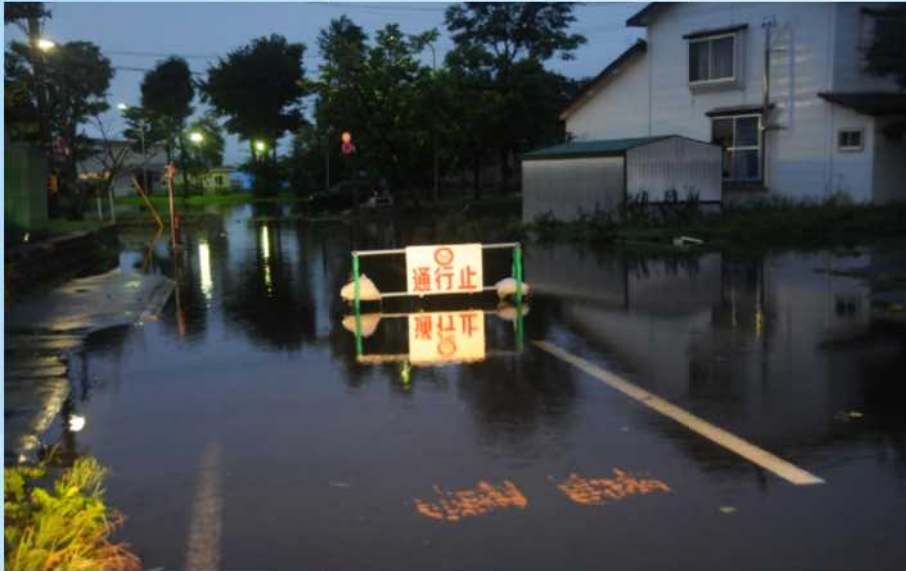
⑥ 標茶町勤労者会館付近の道路が冠水し通行止め  
(21日午後6時)

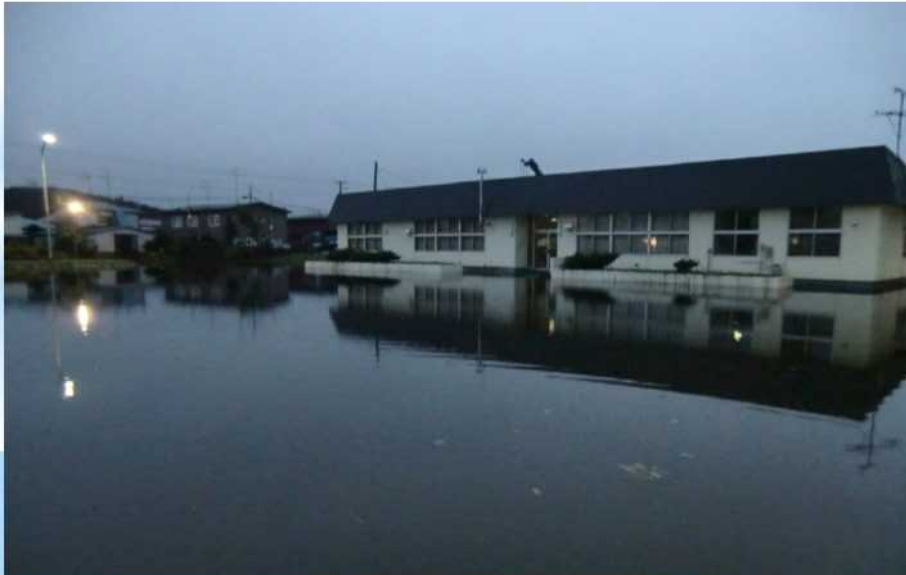
⑧ 冠水により浸水寸前の標茶町勤労者会館  
(21日午後8時)

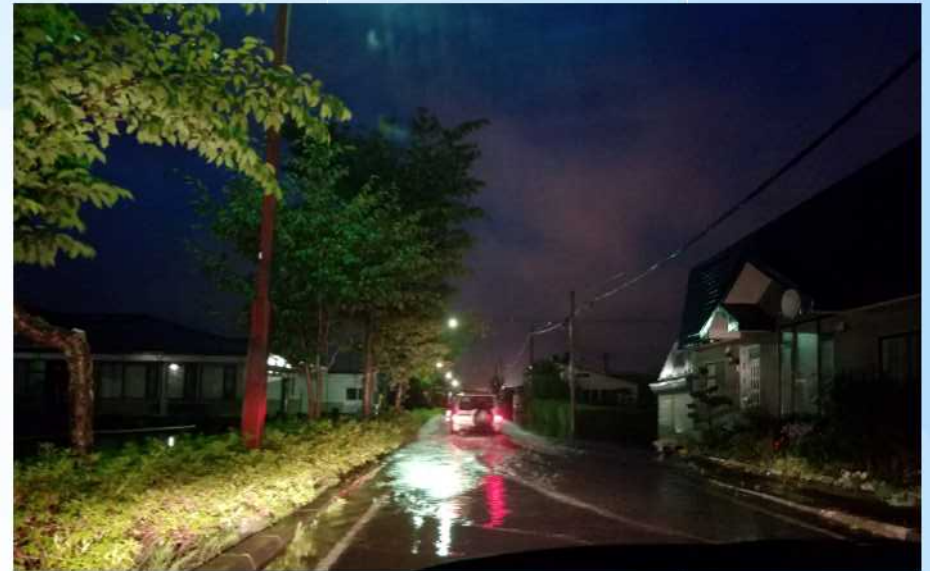
⑦ 冠水した桜地区の道路(21日午後7時)
