広里地区自然再生事業について

平成30年6月15日

環境省釧路自然環境事務所

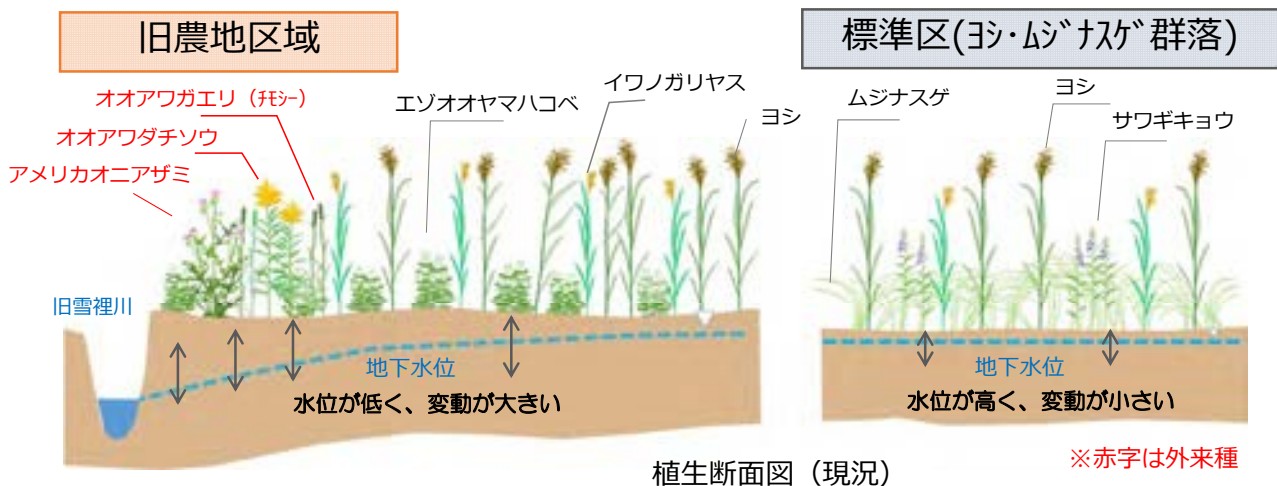
旧農地区域の目指す姿 (ヨシ・ムジナスゲ群落)

旧農地区域：地下水位が**低く、変動大**
 標準区：地下水位が**常に高く、変動小**

地下水水位状況の違い
 ≡ 植生の違い

地下水水位を**安定的に上昇させる** ⇒ **標準区の植生を目指す**
 (ヨシ・ムジナスゲ群落)

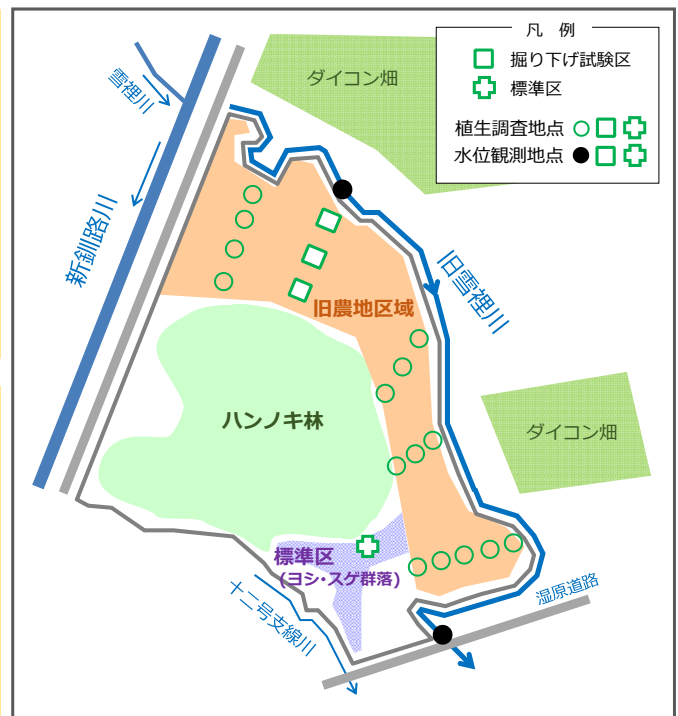
植生調査

掘り下げ試験区を含む旧農地域と標準区において、過去のデータと比較できるプロットを再現し、群落組成調査を行う。

水位観測

掘り下げ試験区を含む旧農地域と標準区において、過去のデータと比較できる観測孔を再現し、水位観測を行う。
