達古武湖自然再生事業 事業の実施概要及び結果

2018年12月4日（火）

環境省 釧路自然環境事務所

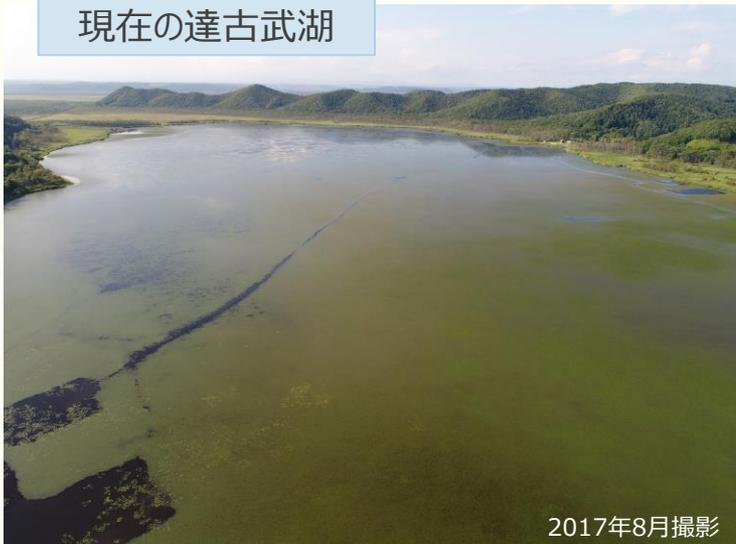
2017年8月撮影

現在の達古武湖

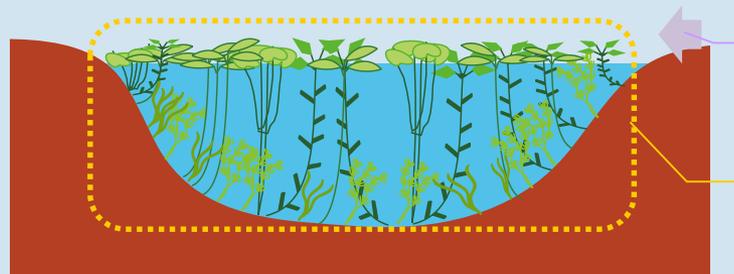
達古武湖のあるべき姿

1990年代に観察されたような、多様な水生植物をはじめとする多様な動植物がバランスよく生育している湖

流域からの栄養塩負荷は、ヒシが大量に繁茂しなくても富栄養化が進行しないレベル

1990年代に観察されたような、多様な水生植物をはじめとする多様な動植物がバランスよく生育

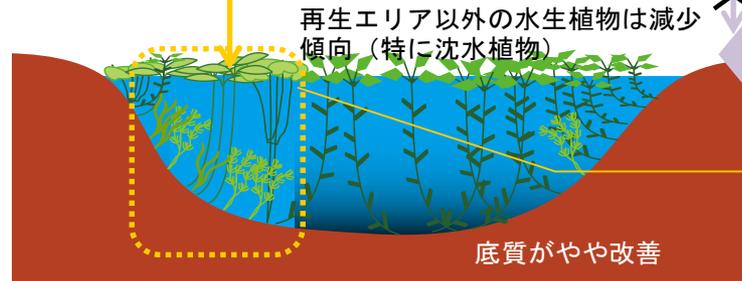
対策実施の結果
（2017年）

ヒシ分布域制御によって一
定程度水生植物を保全

南部湿地から供給される
栄養塩類→除去

面源負荷対策

南部湿地対策により、流域からの栄養塩負荷が減ったものの、依然として富栄養化ポテンシャルを有している状態

ヒシの分布域制御等で、浮葉植物を中心にヒシ以外の水生植物が安定的に生育できる面積が増加したが、その他の沈水植物等は依然としてヒシによる圧力を受けている状態

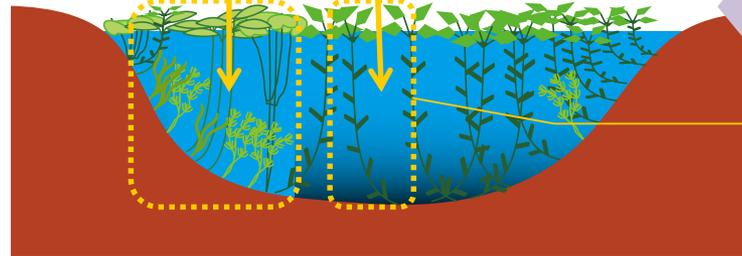
達古武湖をあるべき姿に自然を再生するためのステップ
（次の5年のアクションプラン）

浮葉植物の
再生エリアを維持

沈水・浮葉植物の
再生エリアを創出

面源負荷対策を推進

流域からの栄養塩負荷が減った状態（流域における対策が一定程度進捗）

ヒシの分布域制御のエリアが拡大され、水生植物の生育環境にかかる負荷が低減され、浮葉植物だけでなく沈水植物も安定的に生育できる面積が増加した状態

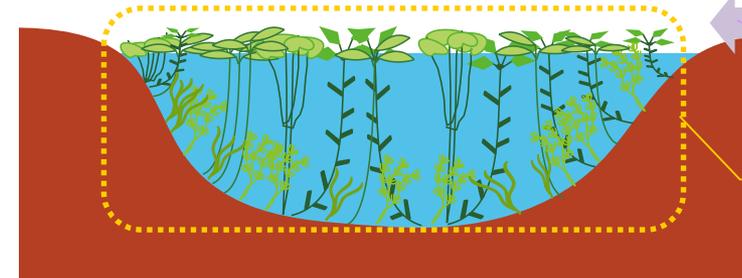
達古武湖の
あるべき姿

流域からの栄養塩負荷は、ヒシが大量に繁茂しなくても富栄養化が進行しないレベル

1990年代に観察されたような、多様な水生植物をはじめとする多様な動植物がバランス良く生育

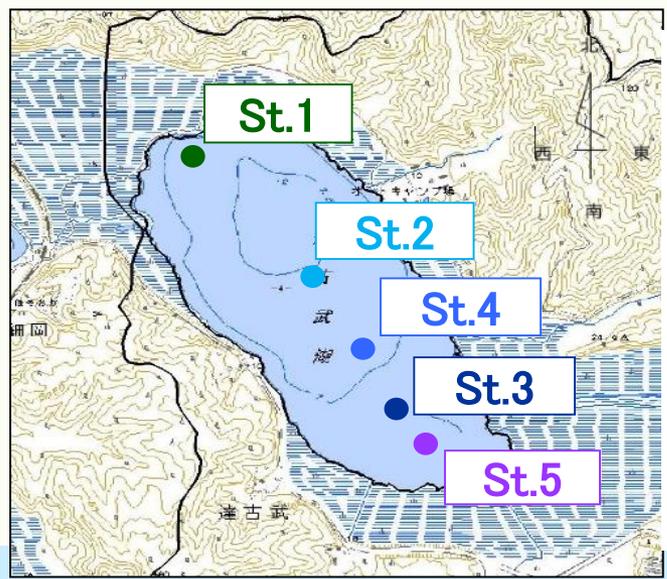
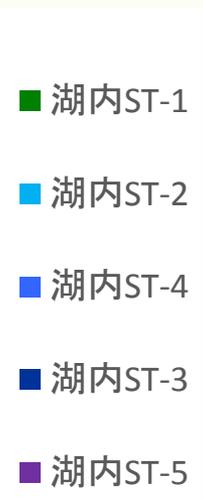
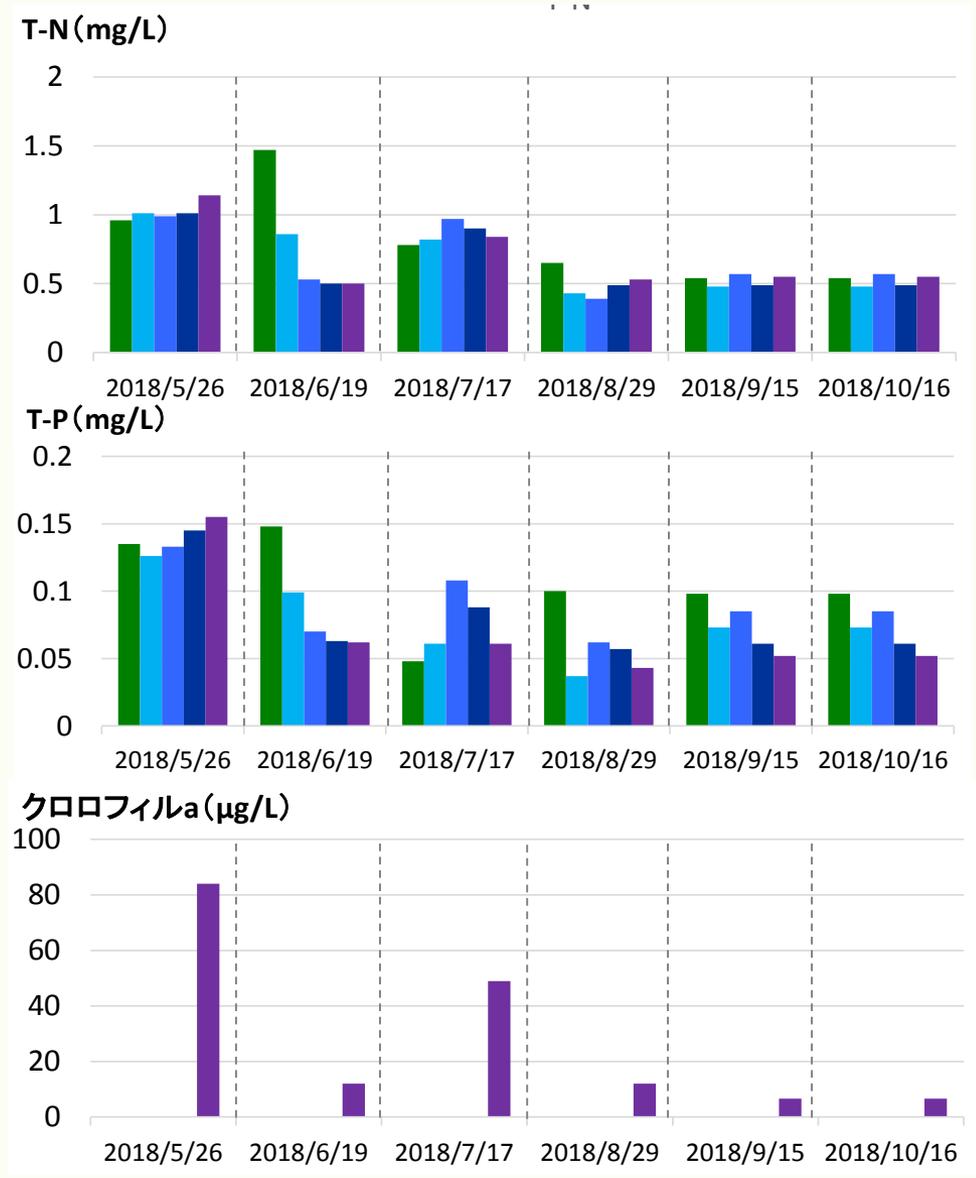
①水環境の現況と動態に関する調査 ※速報値

- T-N（全窒素）は、5月・7月に湖内全域で高い値を確認。
- T-P（全リン）は、5月・6月はやや高く、以降は北部で高い傾向。
- クロロフィルaはSt.5で5月・7月に高い値が確認。植物プランクトンの一時的増加の可能性はある。

(参考：環境省の定める湖沼の水質基準のうち、IV類型のT-Nは0.6mg/L以下、T-Pは0.05mg/L以下である。但し、達古武湖は環境基準の類型は未指定。)

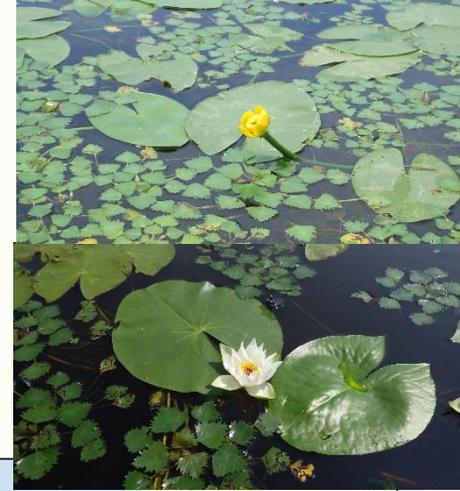
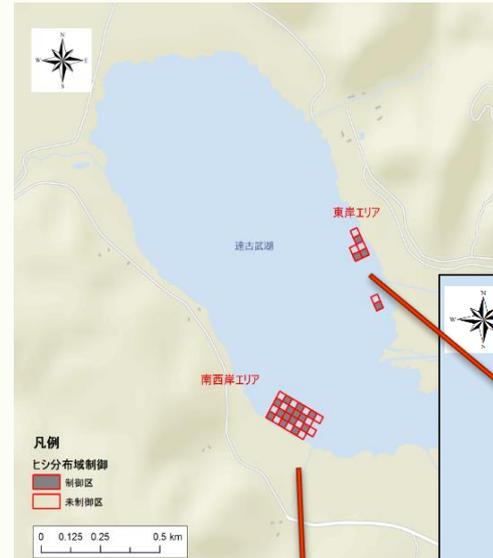
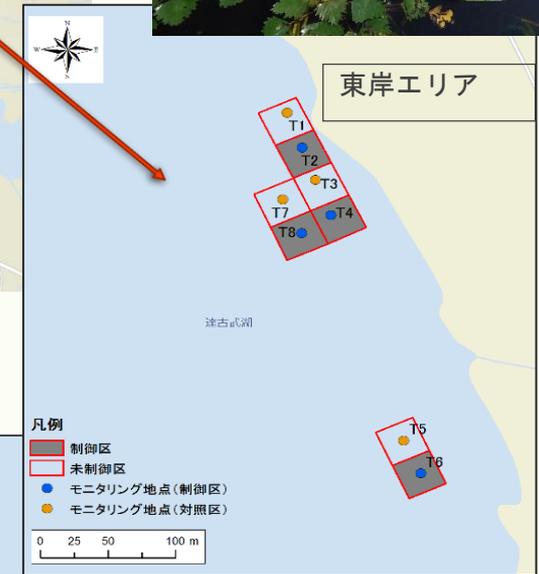
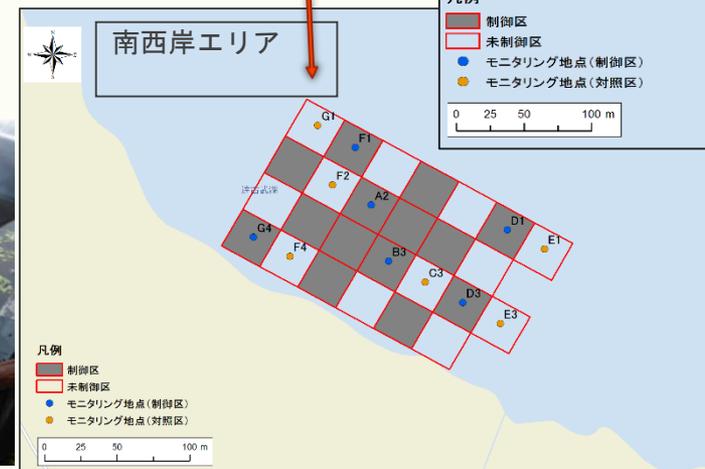
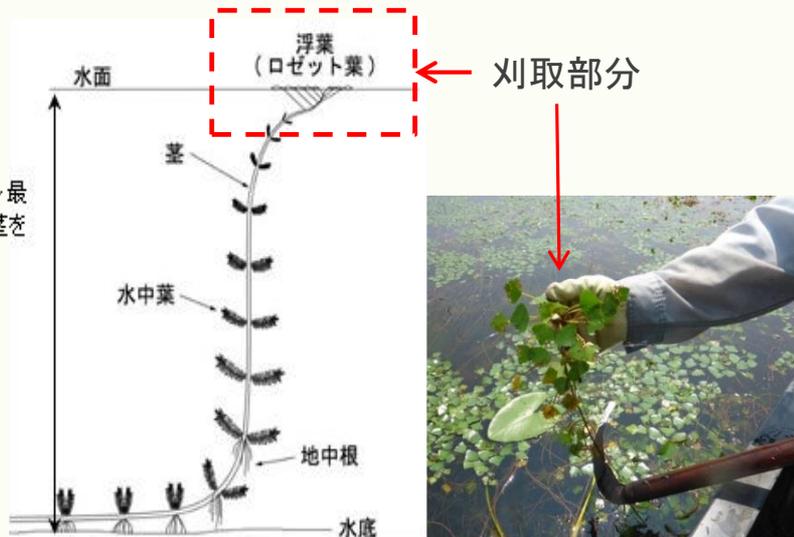
■:継続区
□:未制御区

- 継続区におけるヒシ分布域制御は今年度は各区画、1回実施。
- 継続区は浮葉植物を保全対象種としているため、従来同様にロゼット部分を手で刈り取る手法を用いた
- モニタリング実施日：
1回目（刈取前）2018/7/18
1回目（刈取前）2018/8/30

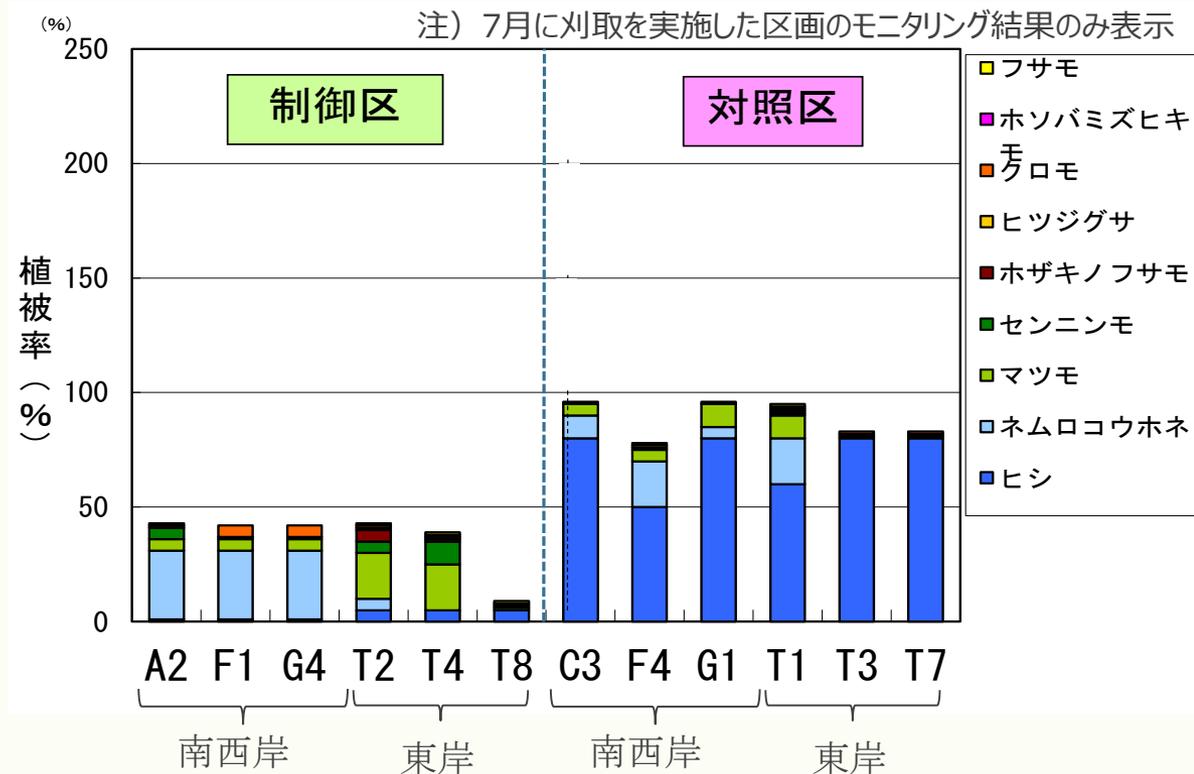
② 継続区のモニタリング結果

- 継続的に刈取を実施している一部区画は、ネムロコウホネが安定的生育
- 継続区（刈取区画）では、複数種の水生植物の被度増加

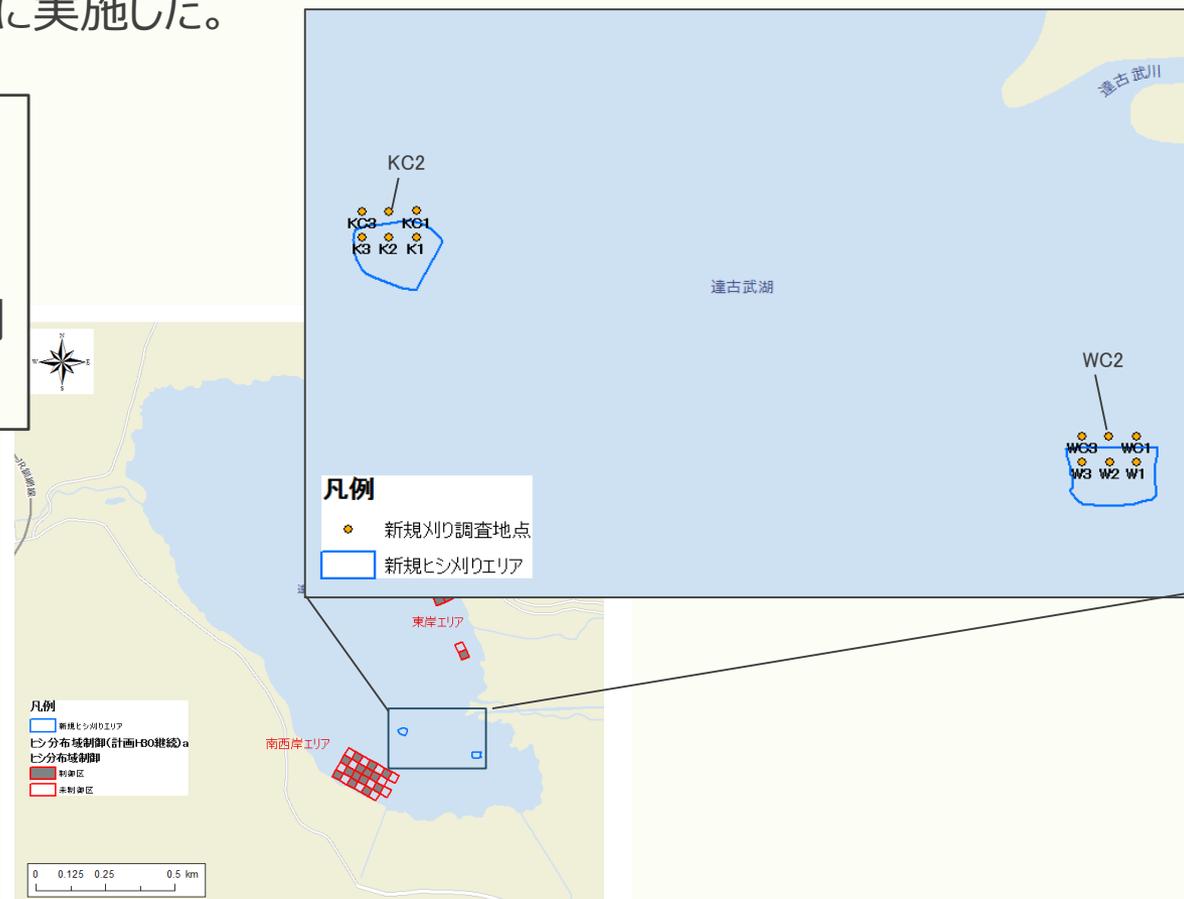
- ヒシ分布域制御の新規エリアにおいて、大面積を効率的に管理する（刈取る）手法について検討した
- 検討にあたっては、他地域の事例等を参考とし、達古武湖への適用可能性を踏まえて、以下の2つの手法を試験的に実施した。

ワイヤー：動力船及びワイヤーを用いた手法

草刈り機：市販されている草刈り機を用いた方法

- 大面積のヒシ分布域制御への適用可能性・作業効率性等を検討した。

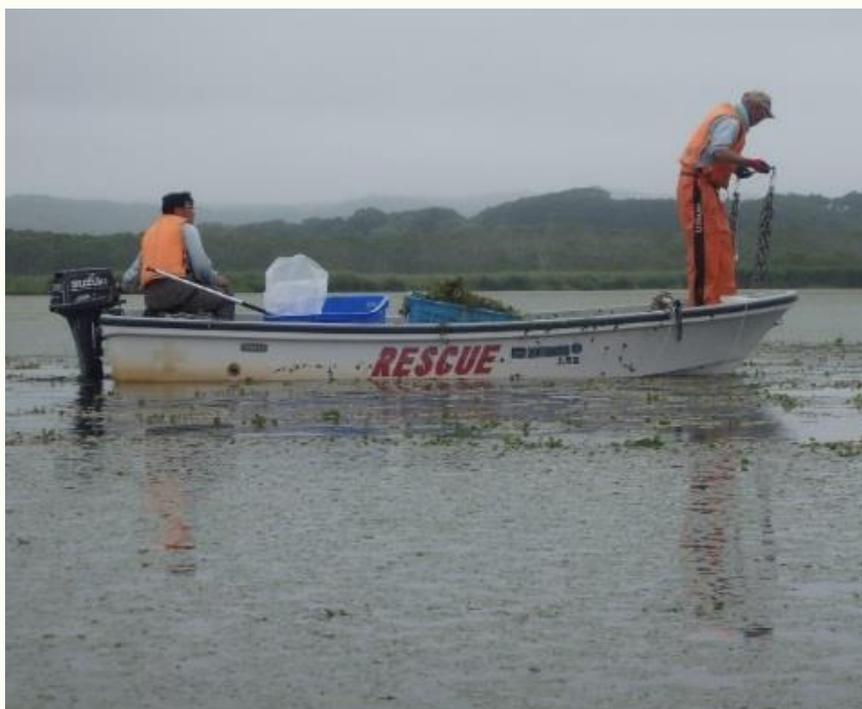
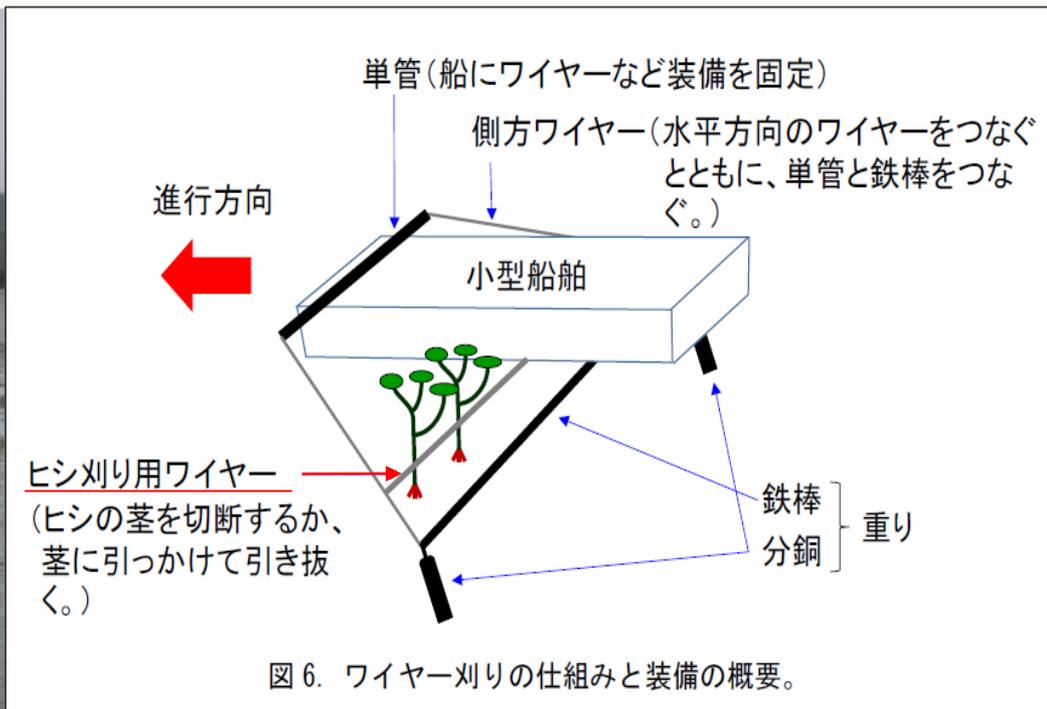
③検討した刈取手法（ワイヤーを用いた手法）

- ・福井県里山里海湖による「三方五湖自然再生事業 三方湖ヒシ対策ガイドライン」に掲載の“ワイヤー刈り”に準拠。
- ・動力船にワイヤーを取り付け、船を走らせて湖底にワイヤーを這わせる。ワイヤーでヒシの茎を切断する。

項目	ワイヤー	草刈り機
刈取り効率	<ul style="list-style-type: none">2日間で約1,000m²刈取った。草刈り機に比べ、刈り取り規模が大きい。根茎でつながった株ごとの刈り残しが発生する。	<ul style="list-style-type: none">2日間で約750m²刈取った。ワイヤーに比べ、刈り取り規模が小さい。刈り残しは発生するが、大きな株ごとの刈り残しは発生しない。
水生植物への生育環境への影響	<ul style="list-style-type: none">単年では水生植物への影響は小さいか、草刈り機を用いた場合と同等。ただし、長期的な影響については、引き続き調査が必要である。	<ul style="list-style-type: none">水生植物への影響は小さい。
刈取時期の制約	<ul style="list-style-type: none">ヒシの被度が少ない時期が効率的である。	<ul style="list-style-type: none">制約はない。
必要な器材	<ul style="list-style-type: none">船舶免許を取得する必要がある。ヒシを刈り取るか根茎から引き抜ける力を有した船舶の確保が必要。	<ul style="list-style-type: none">草刈り機とこれを扱うための講習を受講する必要がある。振動による健康影響を緩和するため、作業時間に対する制限がある。

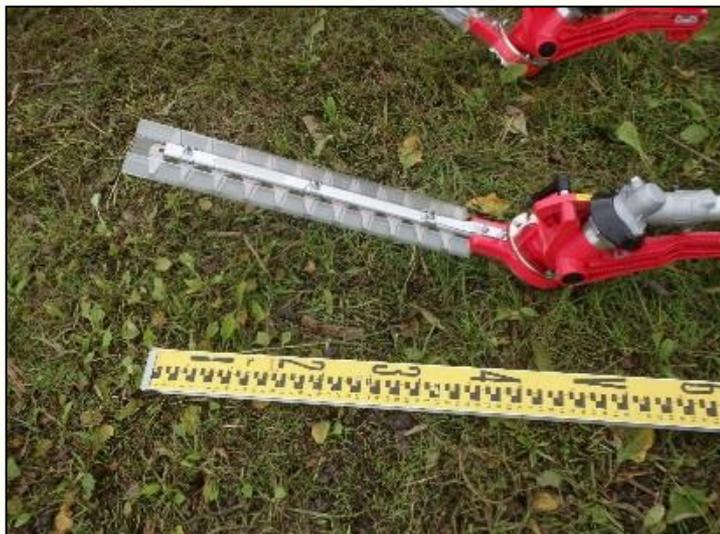
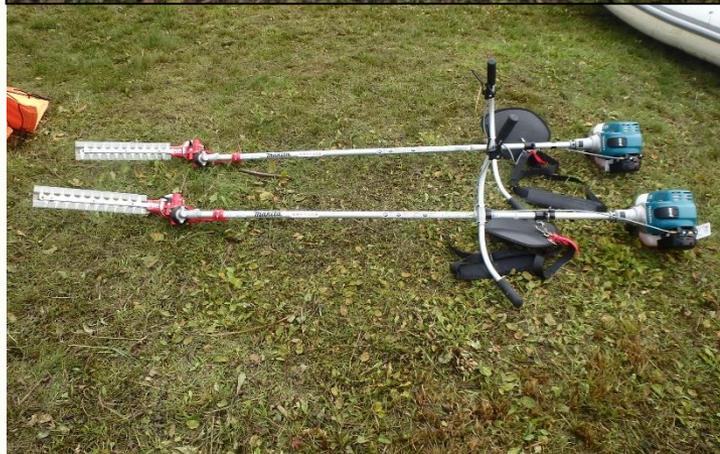
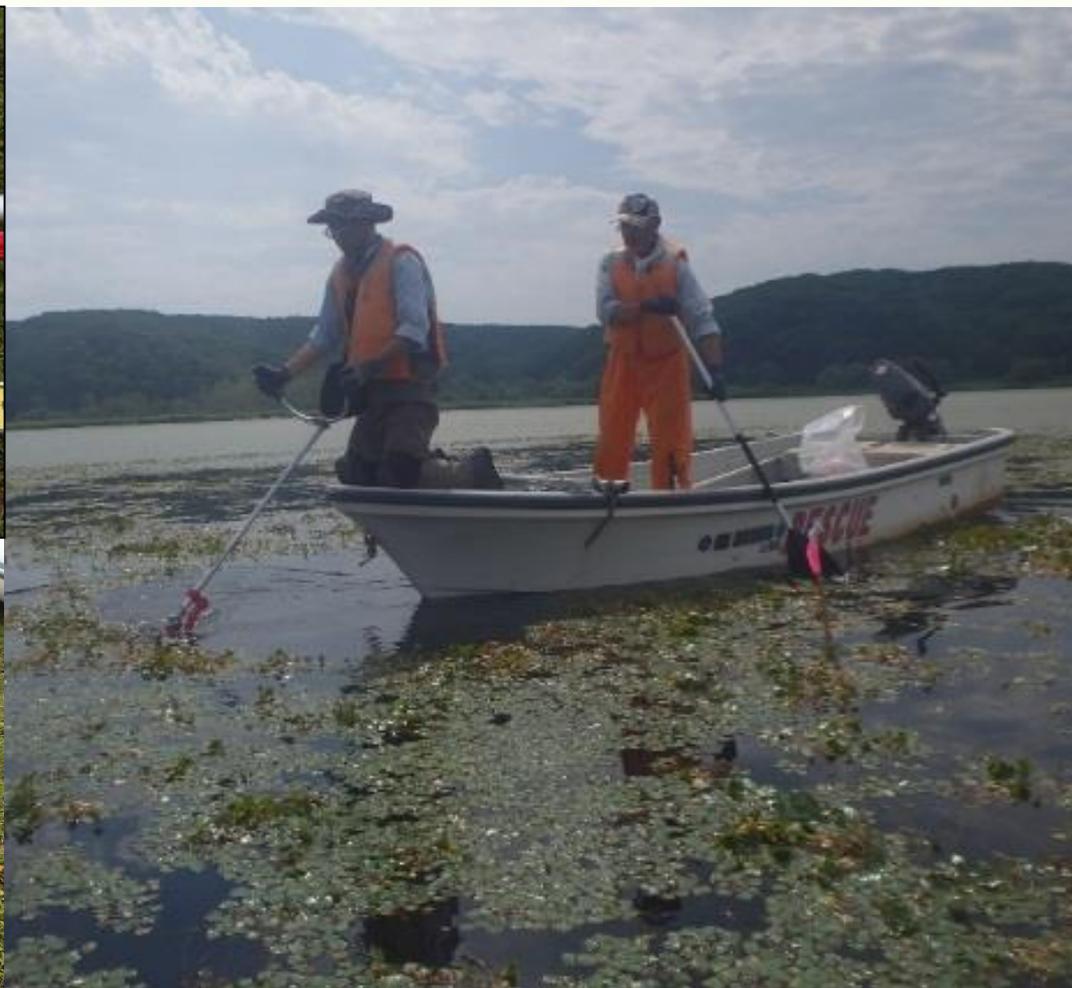
③検討した刈取手法（草刈り機を用いた手法）

- ・市販の草刈り（刈払機）に刈払機取付用のL型バリカンを付けたものを用いる。

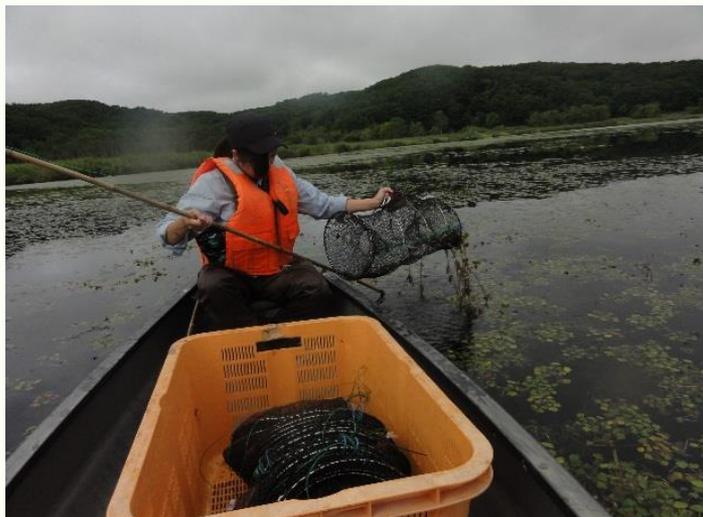
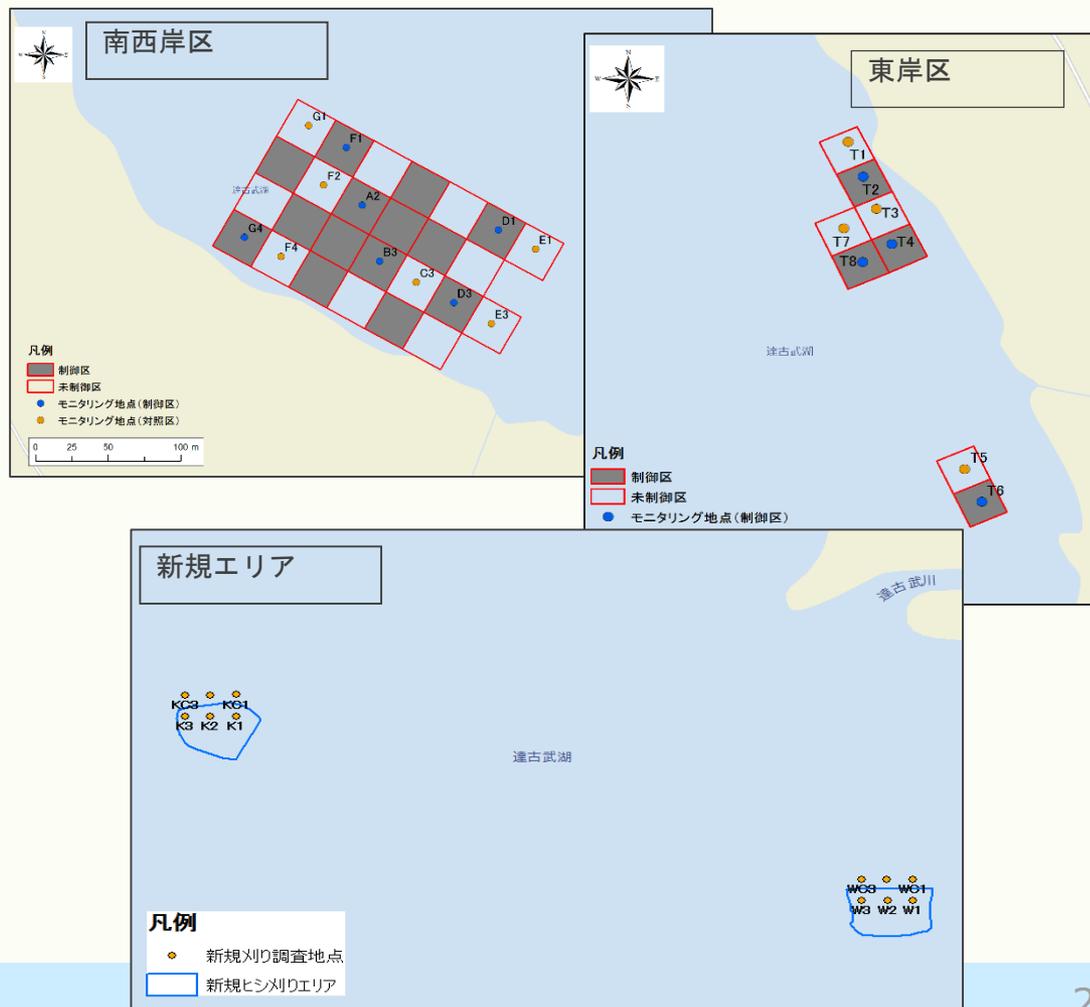
(参考) モニタリング (ウチダザリガニ)

- ウチダザリガニは継続区のモニタリング地点、新規エリアのモニタリング地点のいずれにおいても確認されなかった。

水生植物、水質と同様のモニタリング地点で、一晩カゴ罟を設置
