**釧路湿原自然再生協議会  
第21回湿原再生小委員会**

**広里地区自然再生事業について**

**平成30年12月4日**

**環境省釧路自然環境事務所**

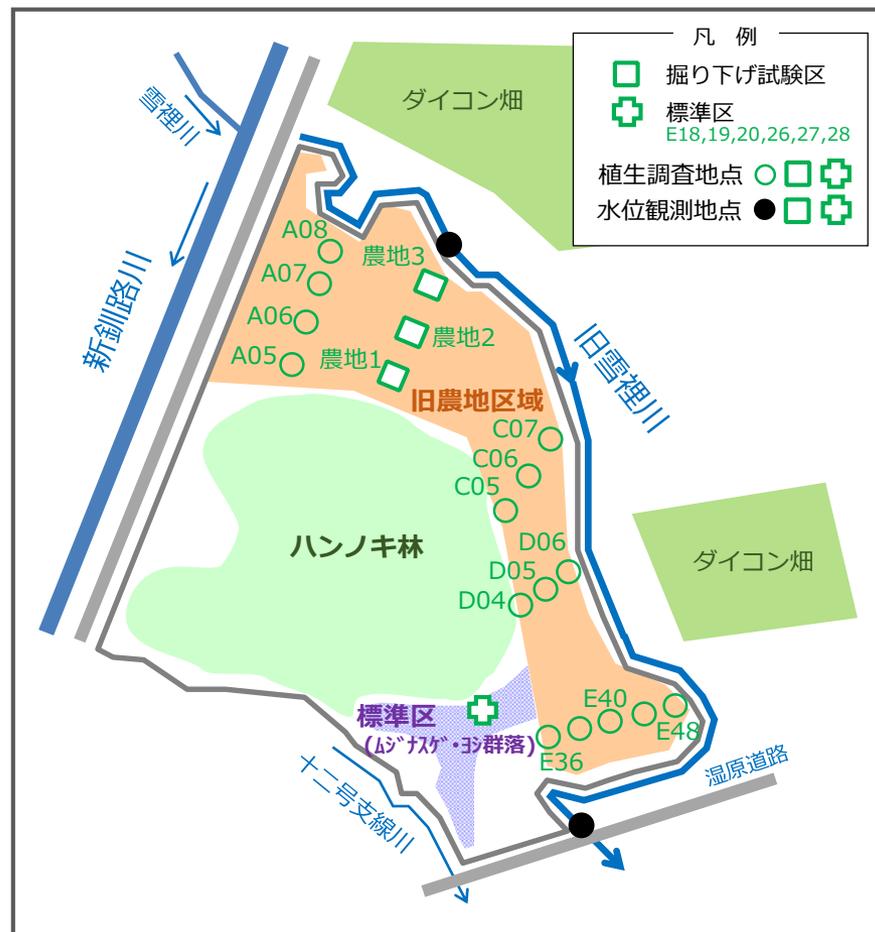
掘り下げ試験区を含む旧農地  
区域と標準区において、組成調査  
を実施。これまでにどのように  
推移してきたか把握する。

掘り下げ試験区を含む旧農地  
区域と標準区において、水位観測  
を実施。これまでにどのように  
変化してきたか把握する。

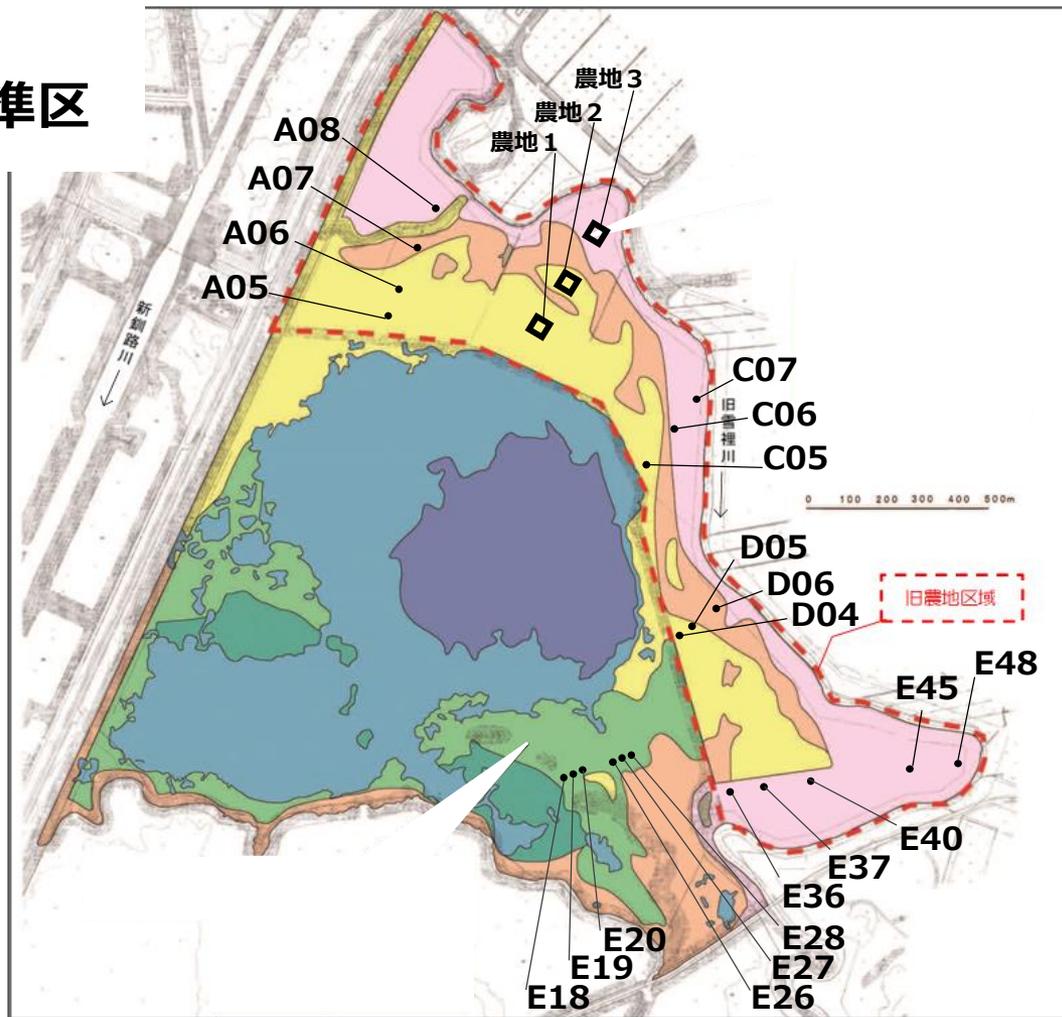
図1 広里地区植生図 (2002年)

- ・ 2002年と2018年の種組成を比較  
(別紙1参照)
- ・ 群落区分は2002年時の植生図による
- ・ 旧農地区域は3群落に区分

※ムジナスゲ-ヨシ群落：旧農地区域の再生を目指す上で目標とする群落とし、「標準区」と呼ぶ

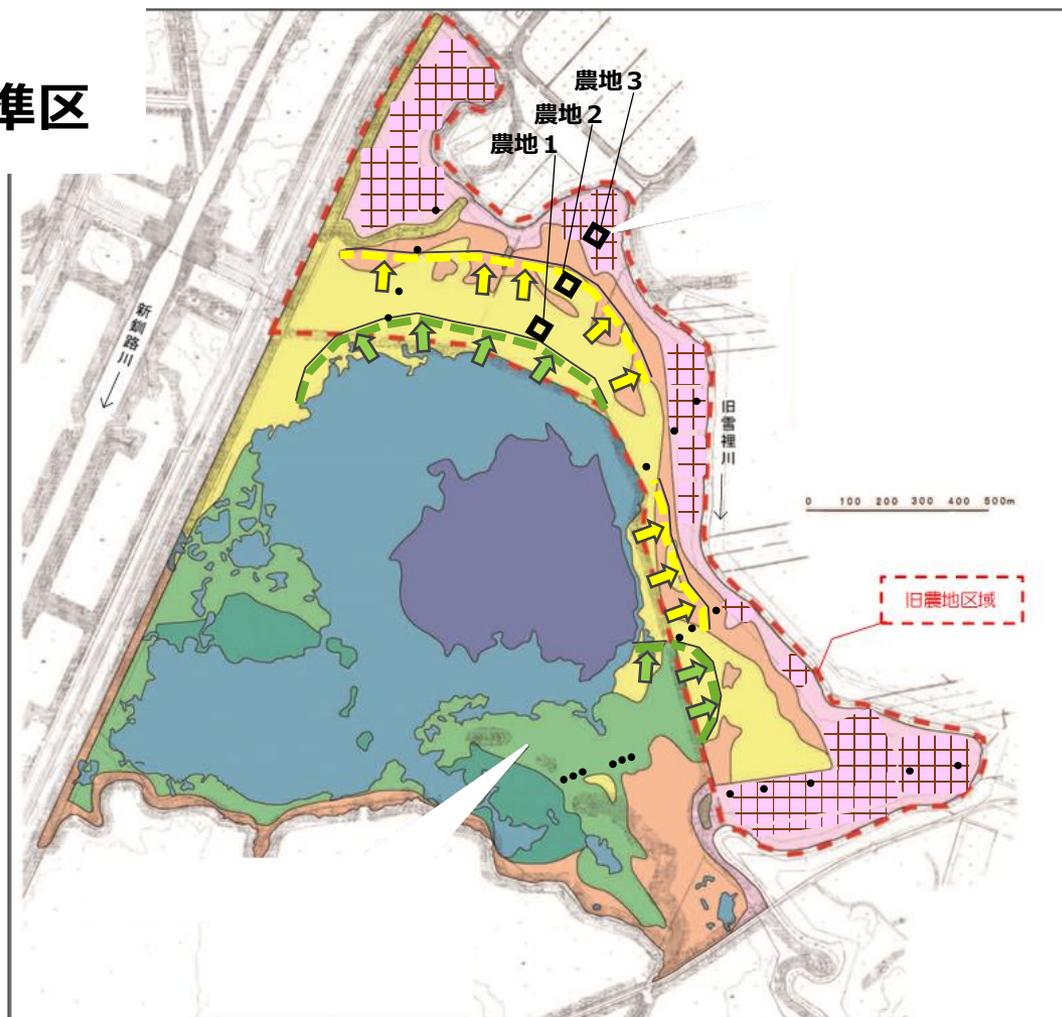
図2 広里地区変遷イメージ (2018年)

- 現在の植生分布のイメージ (図2)
- ムジナスゲ-ヨシ群落は種組成の変化が小さかった
- イワノガリヤス群落は

ムジナスゲ-ヨシ群落に近づいた地点がある
- エゾオオヤマハコベ・ヤラメスゲ群落は

イワノガリヤス群落に近づいた地点がある
- エゾオオヤマハコベ・オオアワガエリ群落は上記の群落に比べ変化

が大きく、フタマタイチゲ、アキカラマツ、イワノガリヤスなどが少なくなり、ヨシ、ナガハグサなどが増えた。上記の群落とは異なる種組成に変化。

- 旧農地区域では、部分的に標準区の植生に近づいている
- 農地化で大きな攪乱を受けて成立した群落（Iゾ オヤマノハコ-材ワガII群落）は、異なる群落に変わってきた可能性がある
- 掘下げ試験区の農地3の植生は、標準区とは大きく異なる

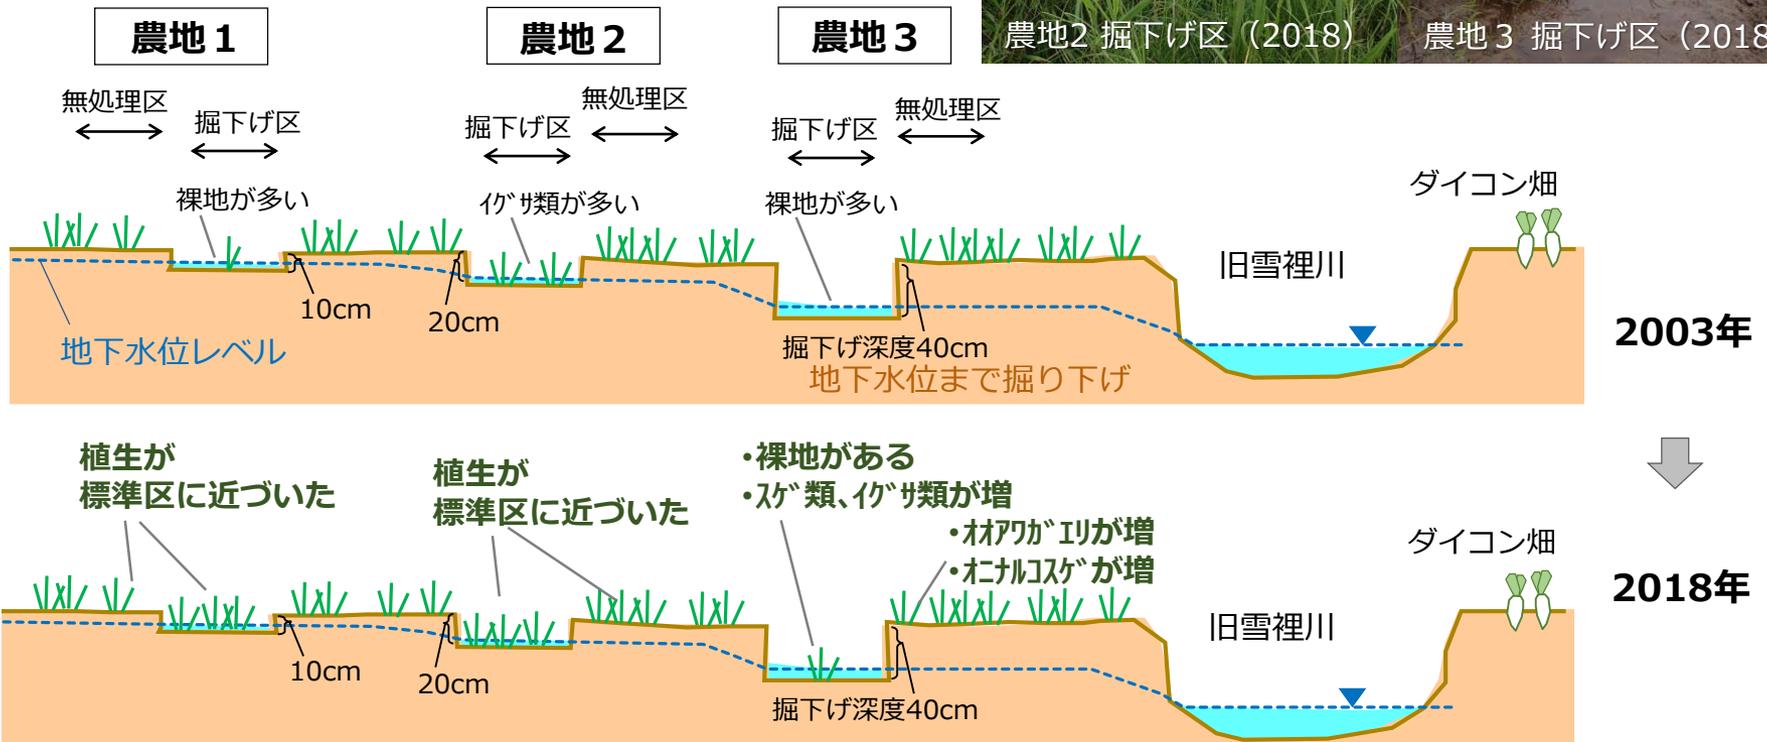
図3 掘下げ試験区 断面模式図 (2003年~2018年)

- ・ 2003年から2018年の種組成を比較  
(別紙2参照)

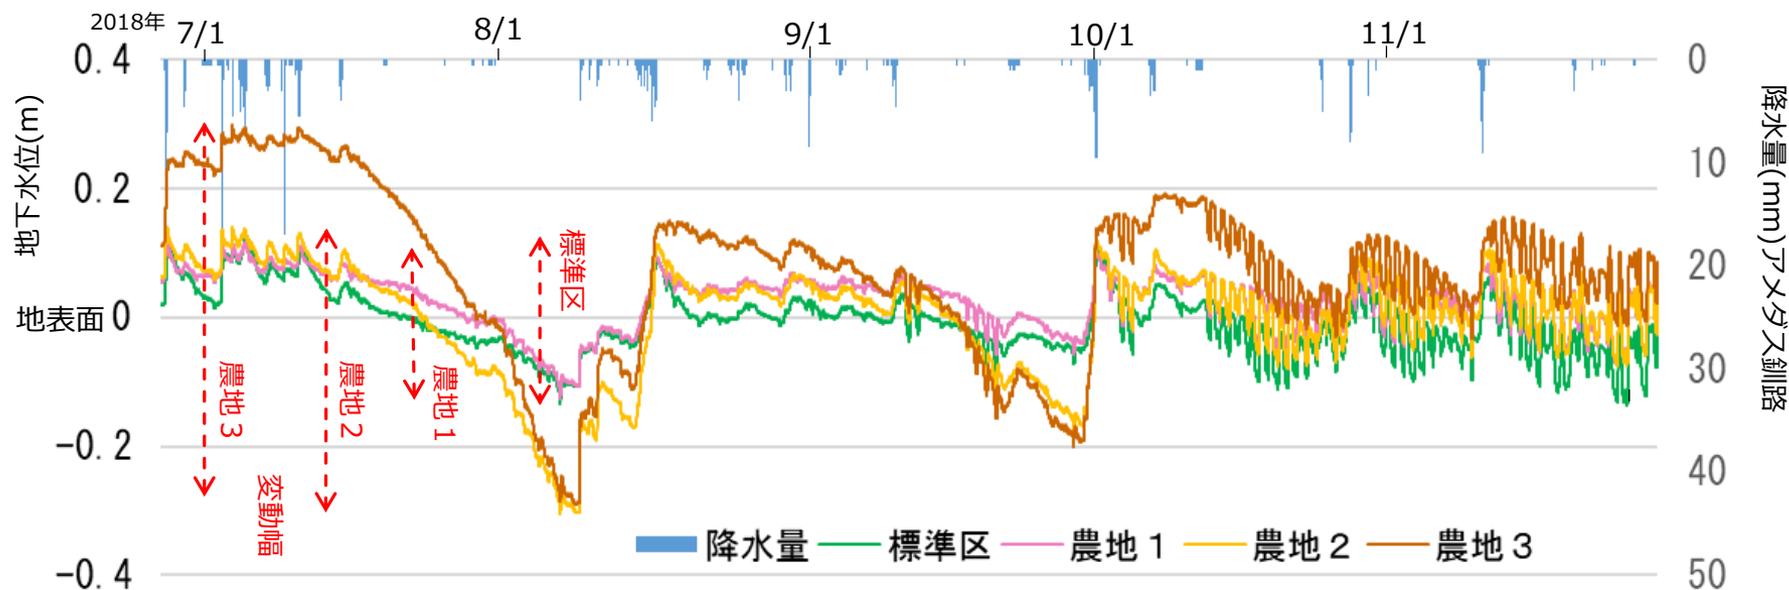
図4 掘下げ試験区と標準区の水水位変動(2018)

- ・ 標準区(ムジナゲ-ヨシ群落)と比べ、水位の変動幅が大きい

地表面を0mとした場合の水水位を比較した

○掘下げ試験区（特に農地2, 3）での水位変動が大きい。この傾向は、H15～H19と同様。※変動が大きく水位低下の時間が長いことは湿生植物には良い条件ではない。

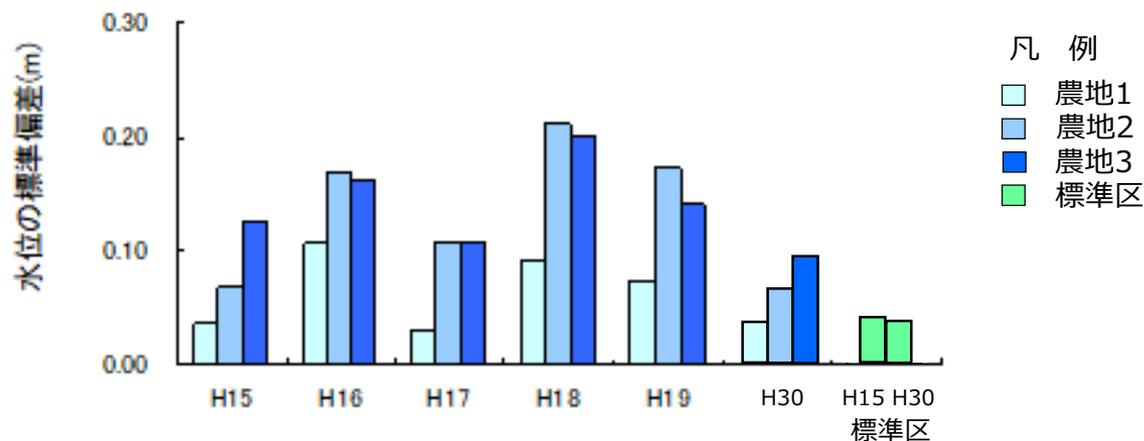
図4 水位変動の経緯（標準偏差の変化）

- ・ 農地2と農地3では、標準区及び農地1に比べて標準偏差（水位変動幅）が大きい傾向はH15から変わらない
