# 第23回 旧川復元小委員会

令和元年12月13日

北海道開発局 釧路開発建設部

## 1-1.茅沼地区旧川復元事業の概要

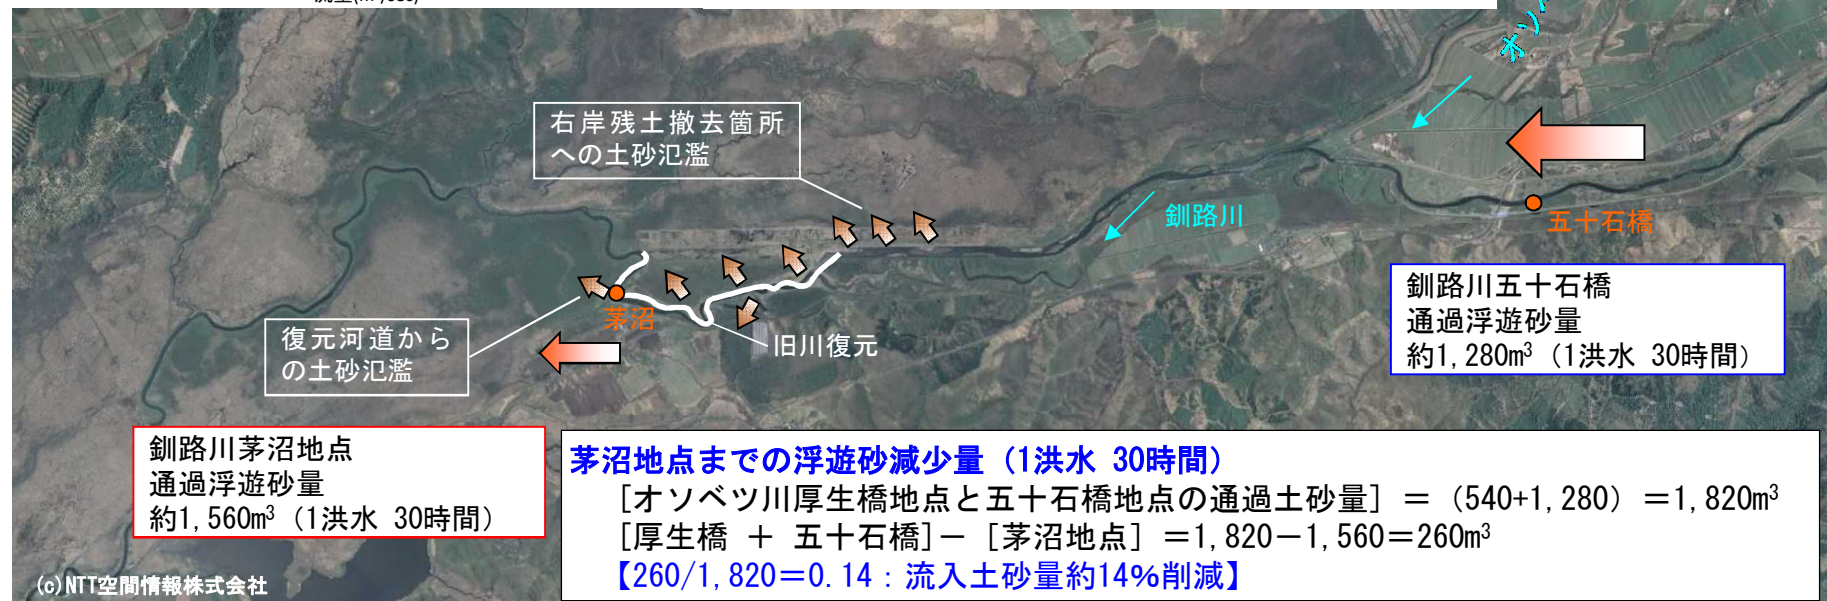
R01. 8. 23～24出水の浮遊砂量推定結果

■ 令和元年の8～10月にかけての最大出水（R01. 8. 23～24）において、旧川復元区間に流入・流出する浮遊砂量を比較した場合、流入する浮遊砂量の約14%にあたる約260m<sup>3</sup>が茅沼地点で氾濫・堆積していると推定される。

オソベツ川厚生橋  
 通過浮遊砂量  
 約540m<sup>3</sup> (1洪水 30時間)

- 今年度は夏期出水の規模が比較的小さかったが、旧川復元区間において、上流からの流入土砂量の14%を軽減させたことが確認された。
- 土砂堆積厚は河岸付近で大きい傾向があり、5～11mmの堆積厚であった。

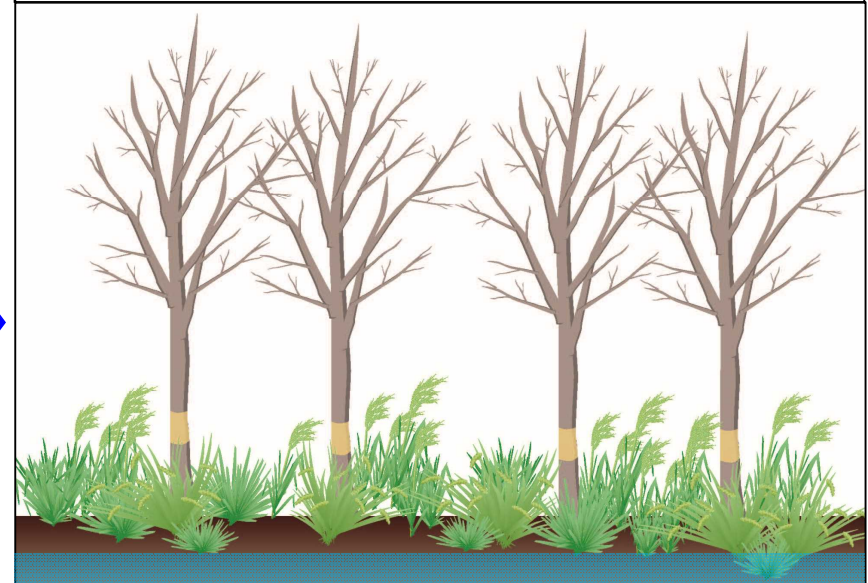
環状剥皮後

- ・ 環状剥皮によりハンノキを立ち枯れさせ、地表に日光が十分届くようになる。
- ・ ヨシ・スゲ類等の湿原植生が活発に成長し群落を形成するよう促す。

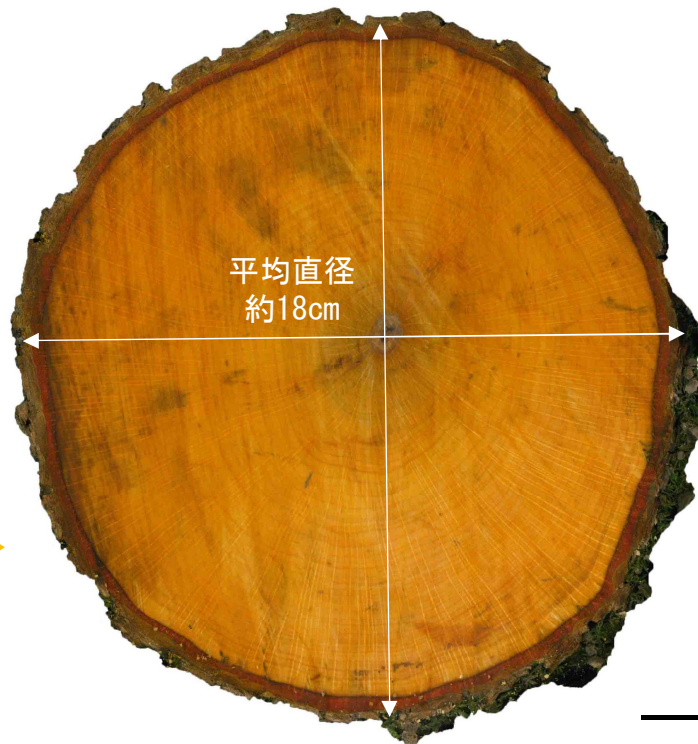
円盤のカラーコピー（試験地No.4\_地上0.3m）

平均直径  
約18cm
