第22回 湿原再生小委員会

達古武湖自然再生事業について

事業の実施概要及び結果

環境省 釧路自然環境事務所

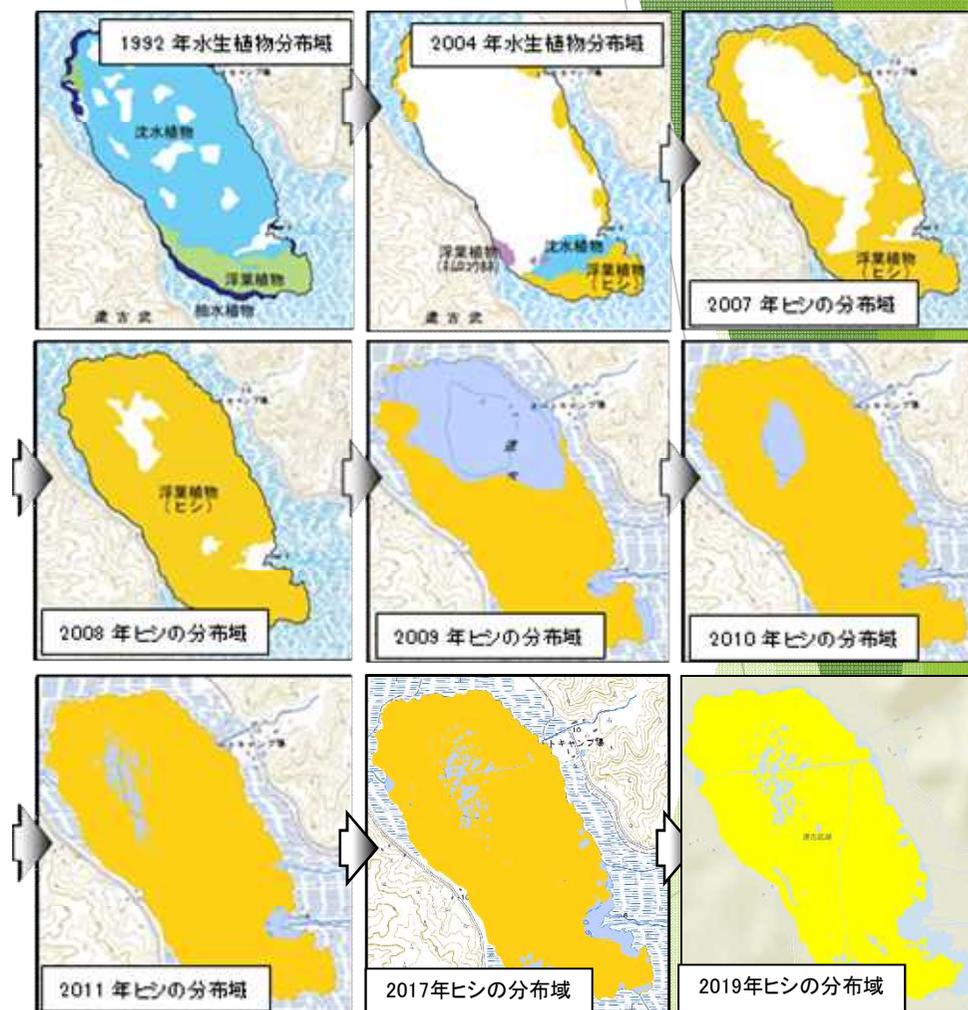
- 釧路湿原の達古武湖は、かつて水生植物の宝庫とも呼べる湖沼であった。
- 2000年以降、富栄養化によってアオコが発生し、透明度が低下して沈水植物が著しく減少した。⇒「第1の遷移」
- 2006年以降、ヒシが急激に分布を拡大し始め、ヒシ以外の水生植物が減少した。⇒「第2の遷移」

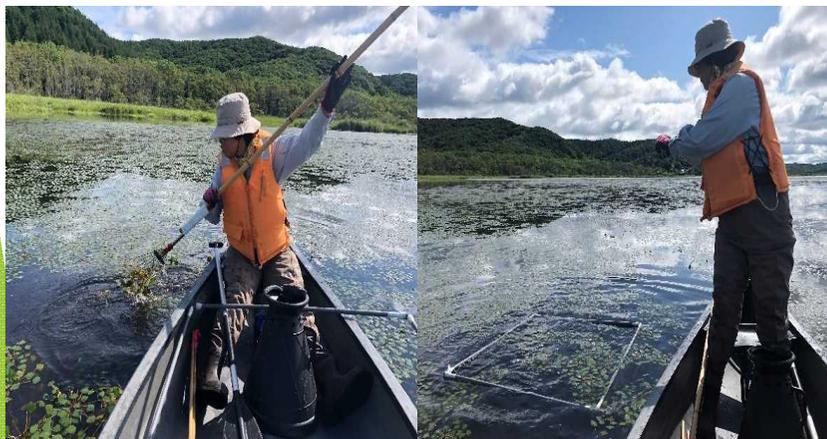
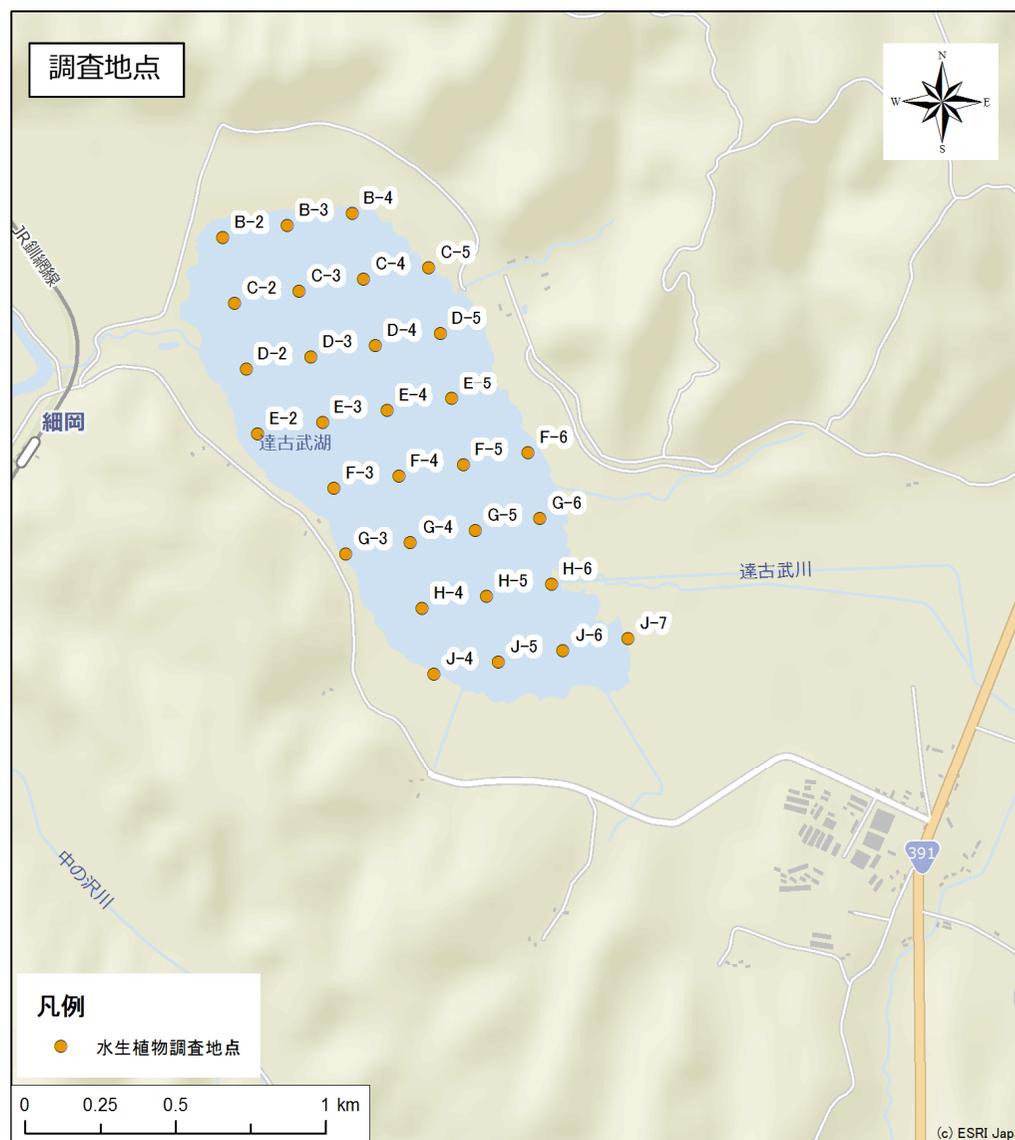
- 調査地点において、1m×1mのコドラート内を箱メガネを用いた目視観察及びレーキによる採取を行い、生育状況を確認した。
- 調査時期：8月27日、28日

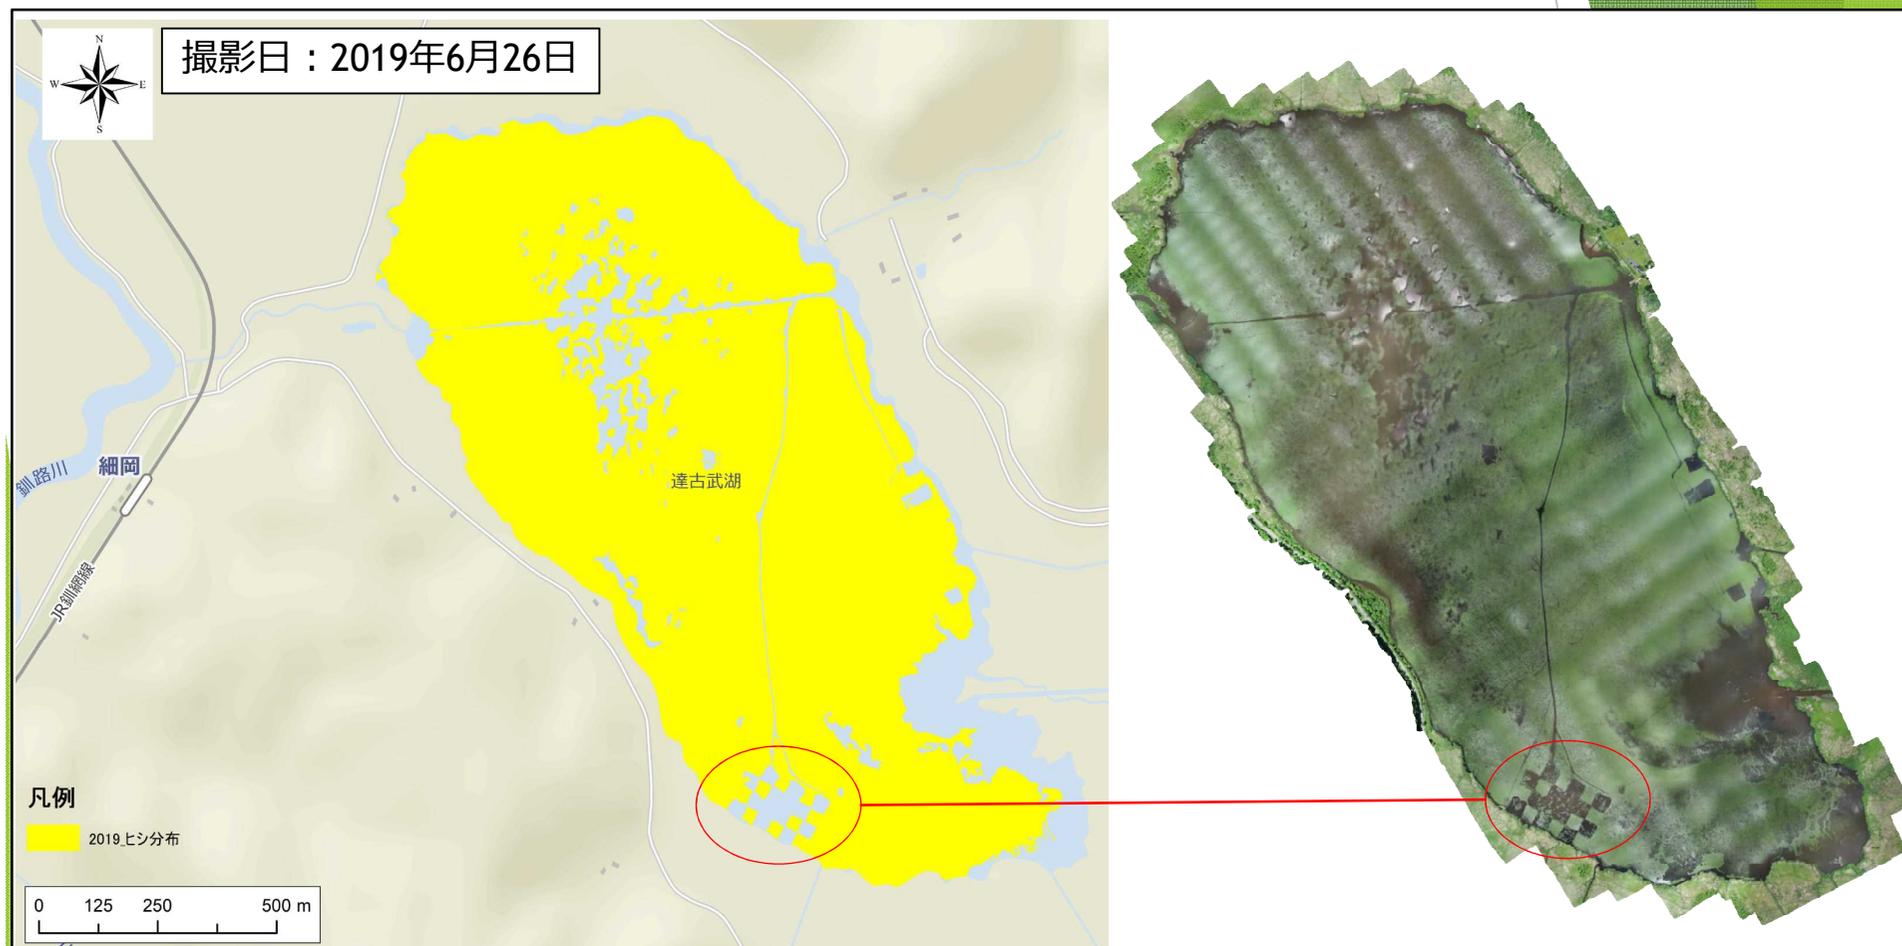
- ・ドローンを用いた湖面状況の空撮を行い、浮葉植物の湖内分布を把握。
- ・ほぼ全域でヒシが生育している状況。
- ・ヒシ分布制御エリアではヒシの繁茂が抑えられている。

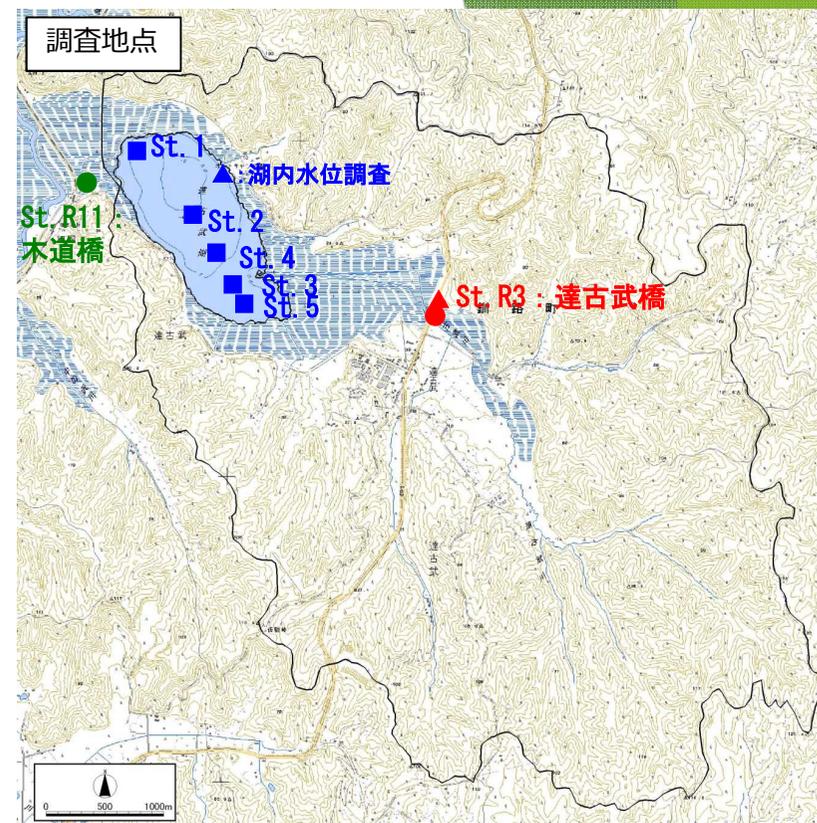
- 湖内5地点、流入河川1地点（達古武橋）、流出河川1地点（木道橋）で水質調査を実施した。

凡例	
湖内	■:計5地点 定期水質調査 / ▲:1地点 水位観測
流入河川	●:1地点 定期・出水時水質調査 / ▲:1地点 水位観測
流出河川	●:1地点 定期水質調査

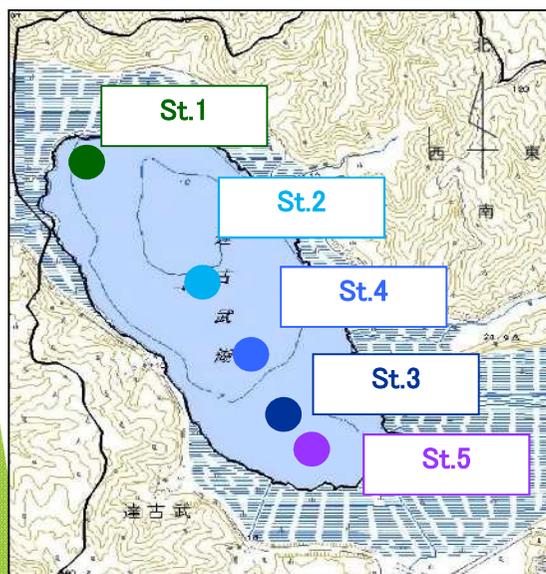
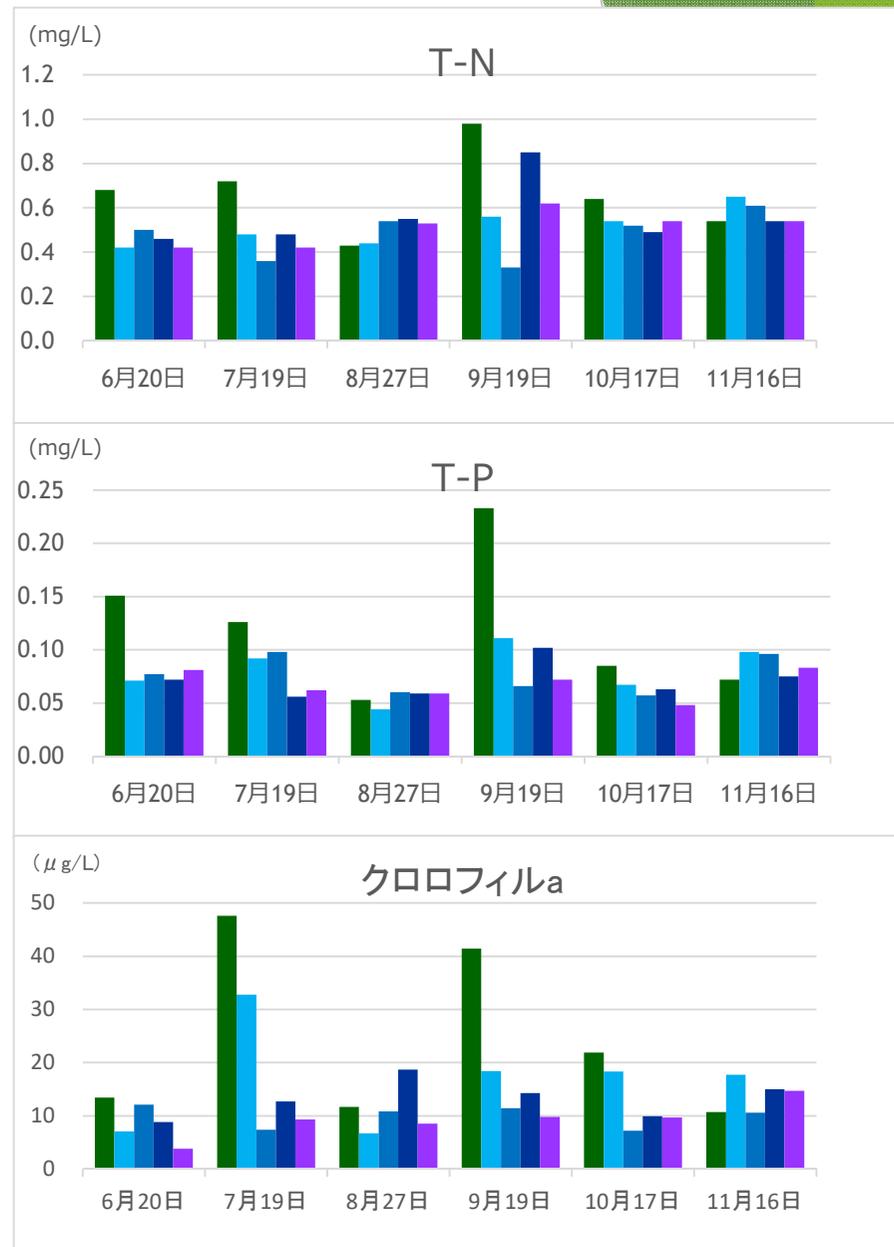
- T-N（全窒素）はST-1で高い値を示す傾向が見られた。最も大きかったのは9月であり、この時はST-3においても高い値を示した。
- T-P（全リン）はST-1で高い値を示す傾向が見られた。最も大きかったのは9月であった。
- クロロフィルaは7月と9月に高い値を示した。

(参考：環境省の定める湖沼の水質基準のうち、IV類型のT-Nは0.6mg/L以下、T-Pは0.05mg/L以下である。但し、達古武湖は環境基準の類型は未指定。)

- ・ T-N (全窒素) はST-1で高い値を示す傾向が見られた。最も大きかったのは9月であり、この時はST-3においても高い値を示した。
- ・ T-P (全リン) はST-1で高い値を示す傾向が見られた。最も大きかったのは9月であった。
- ・ クロロフィルaは7月と9月に高い値を示した。

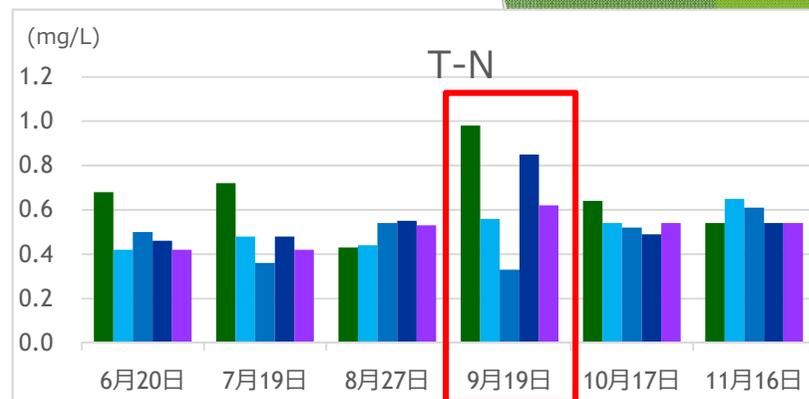
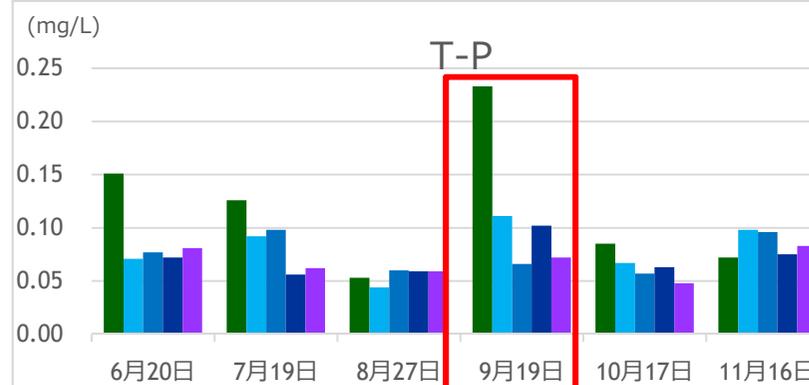
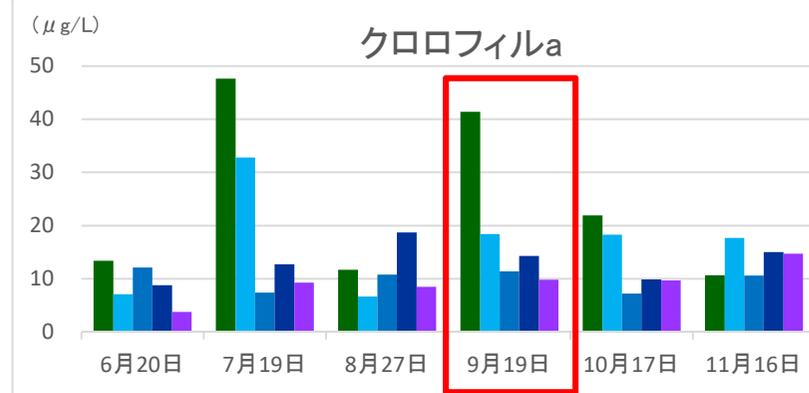
8月に雨が集中的に発生し、達古武湖は流入河川の流量が流出河川の流量を越えたため、汚濁物質が流れることなくせき止められたと考えられる。

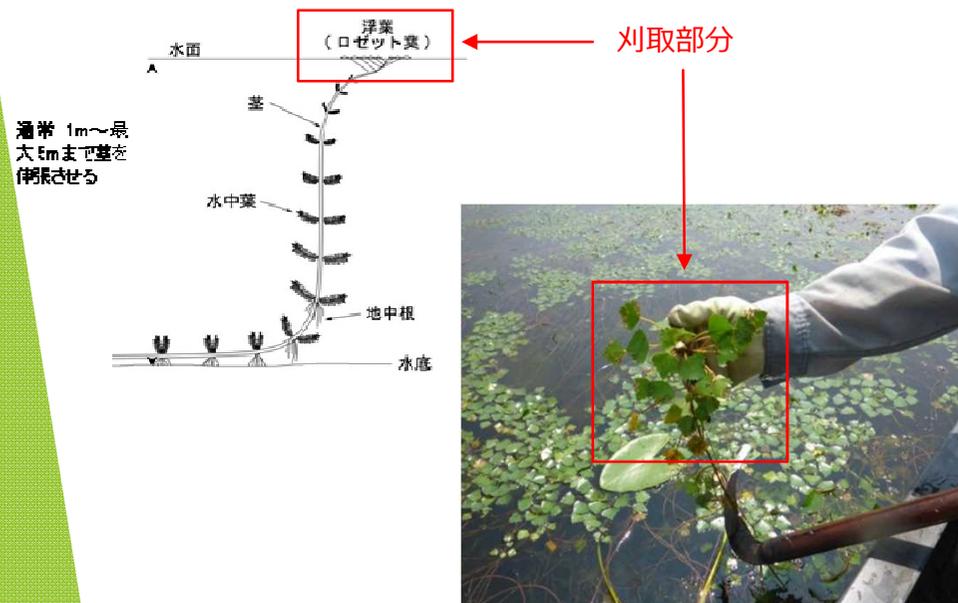
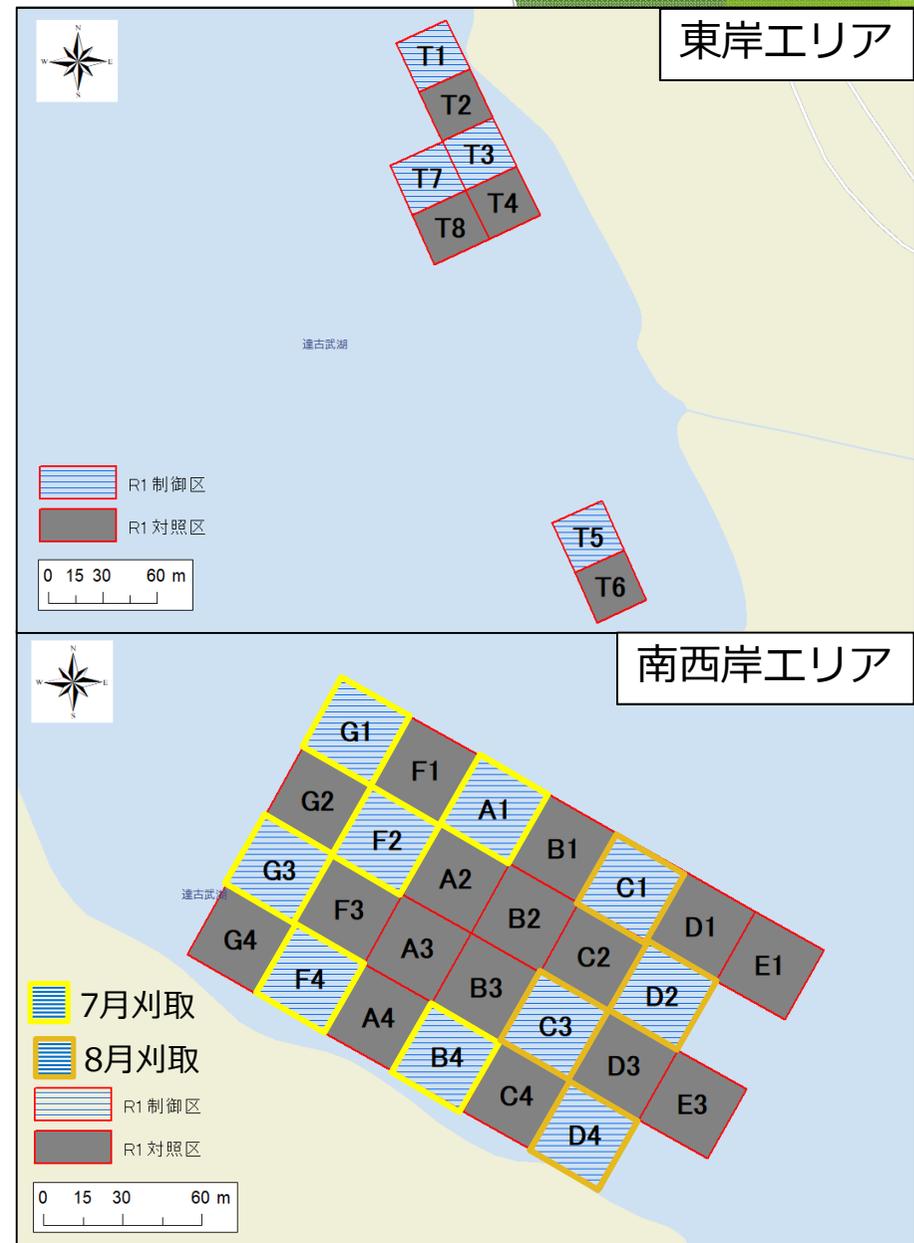
- ヒシ分布域制御は各区画ごとに1回実施した。
7月：6区画（G1,G3,F2,F4,A1,B4）
8月：4区画（C1,C3,D2,D4）
- 継続エリアにおいては保全対象種である浮葉植物が存在しているため、ロゼット部分を手で刈取る手法を用いた
- モニタリング実施日
1回目：7月20日（7月刈取後）
2回目：8月26日（8月刈取後）

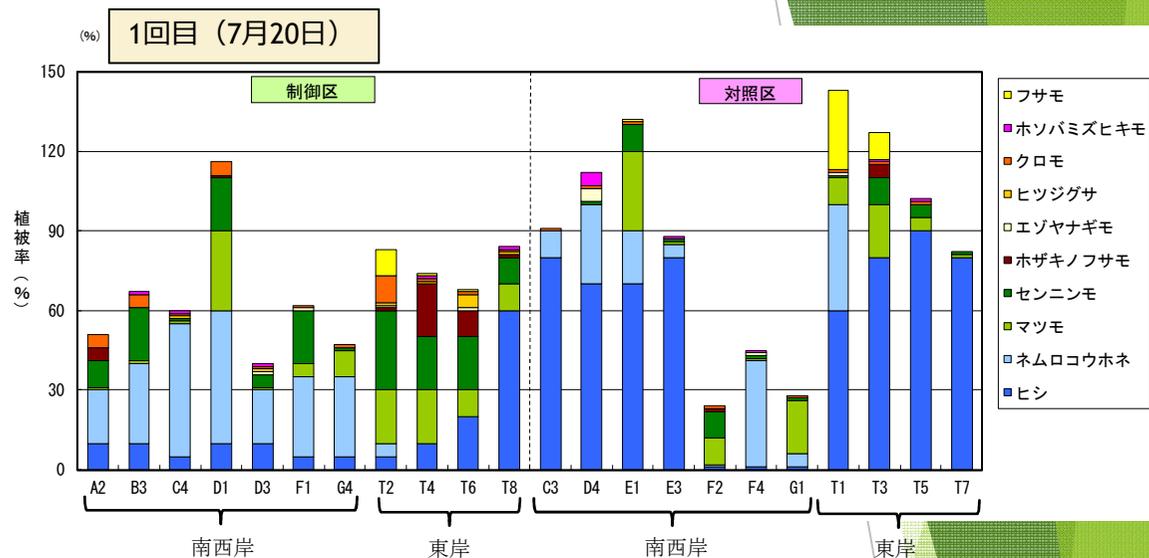
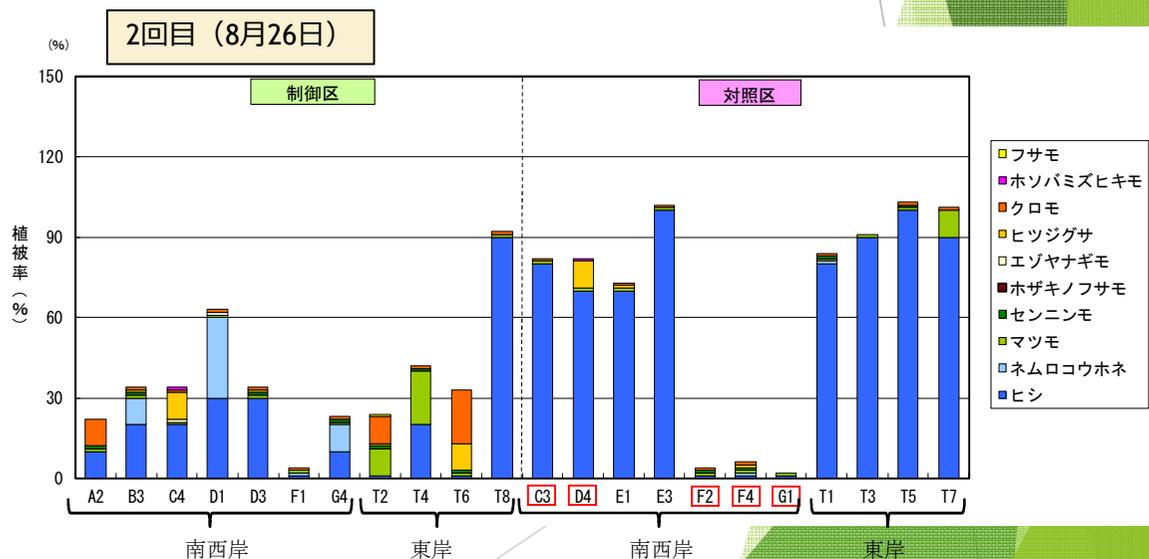
- 1回目のモニタリングにおいて、ネムロコウホネは南西岸エリアの制御区全てで被度20~40%程度で確認された。
- 2回目のモニタリングにおいて、東岸エリアではクロモ、マツモ、センニンモなどの沈水植物が確認された。
- 2回目のモニタリングにおいて、南西岸エリアのほとんどの制御区でヒシが10%~30%生育していた。

※赤枠の区画は本年度制御区として刈り取りを行っている区画
刈払時期：7月=F2, F4, G1 / 8月=C3, D4

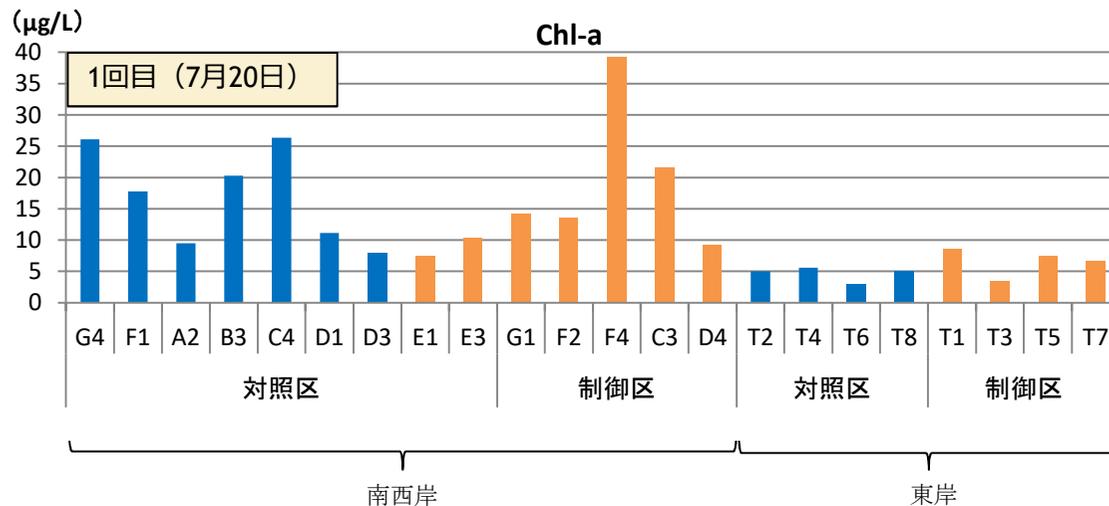
- 1回目 (7/20) のモニタリングにおいて、南西岸エリアの対照区であるF4で高い値を示した。

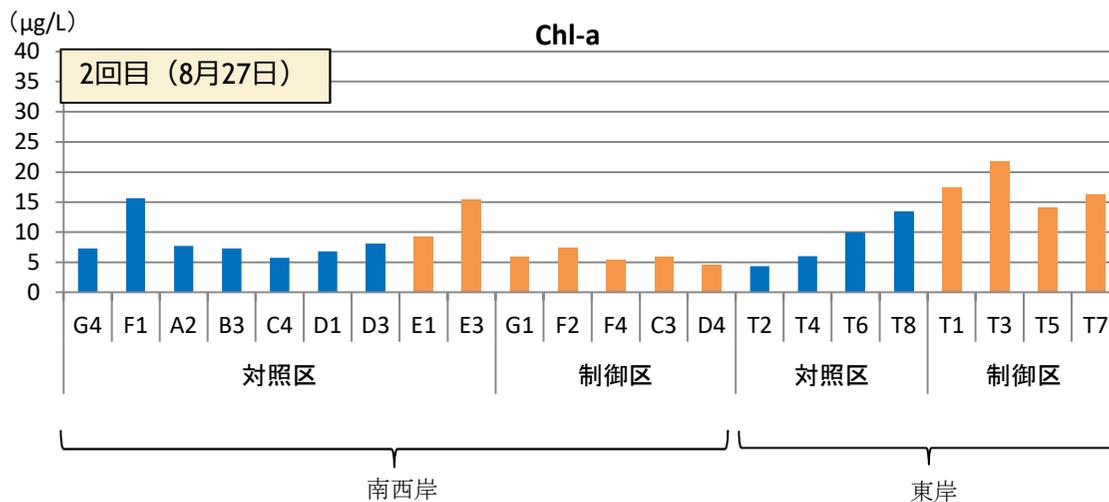
- 2回目 (8/27) のモニタリングにおいて、クロロフィルaの値は制御区、対照区のいずれも1回目と比較して高くなく、ヒシ分布域制御によるアオコの発生は確認されなかった。

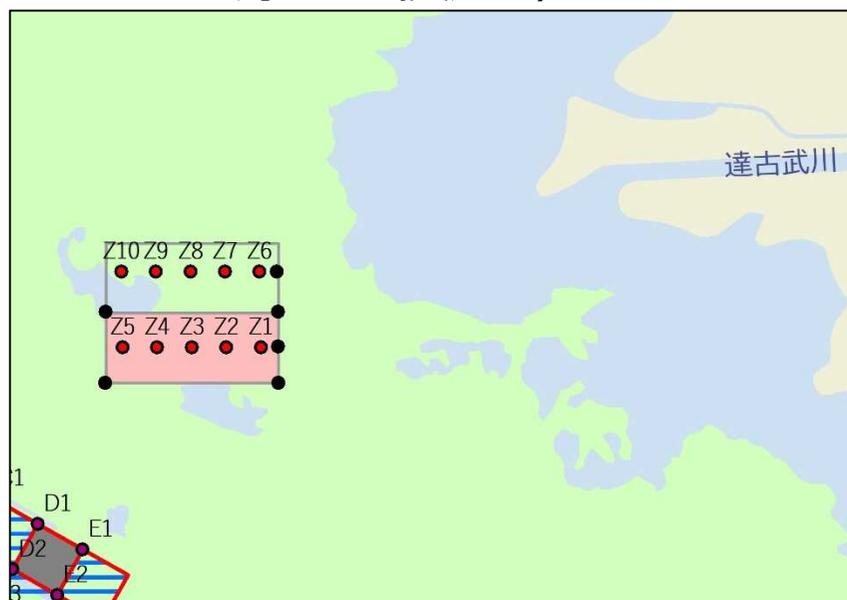
- ヒシ分布域制御は7月と8月に1回ずつ実施した。

制御区：Z1,Z2,Z3,Z4,Z5

対照区：Z6,Z7,Z8,Z9,Z10

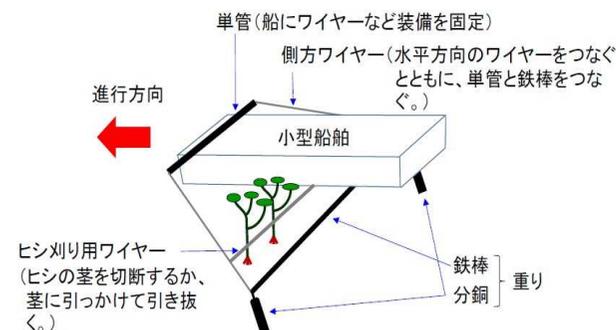
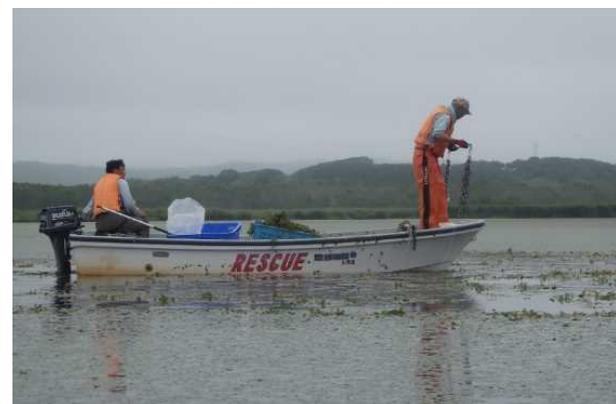
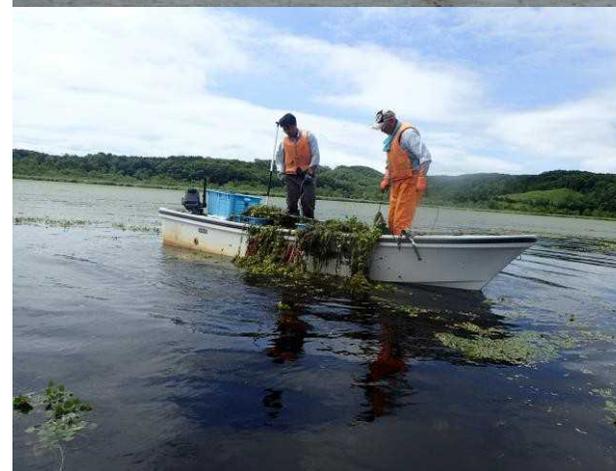
- 新規エリアにおいては広い面積を効率良く刈取るためにワイヤー刈りを行った。

図6. ワイヤー刈りの仕組みと装備の概要。

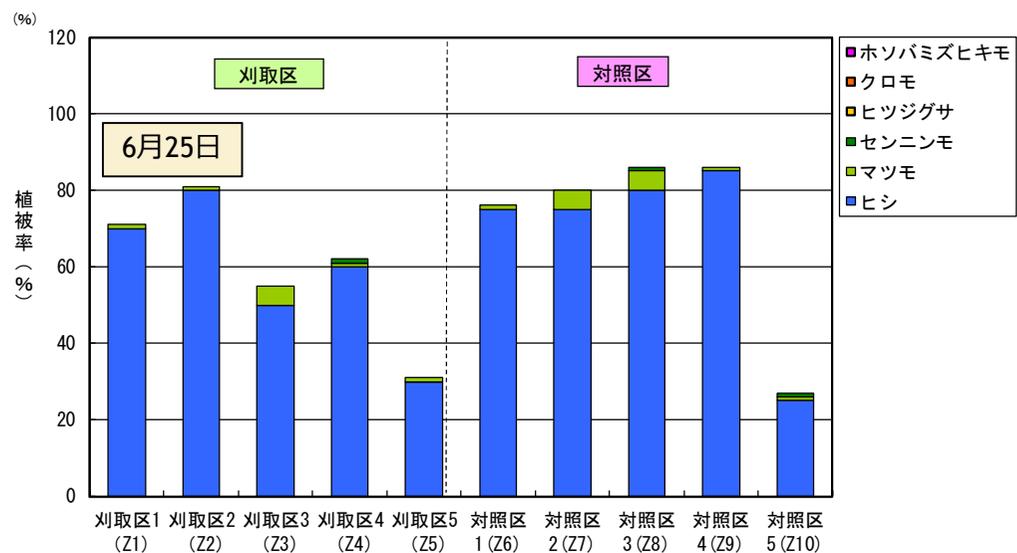
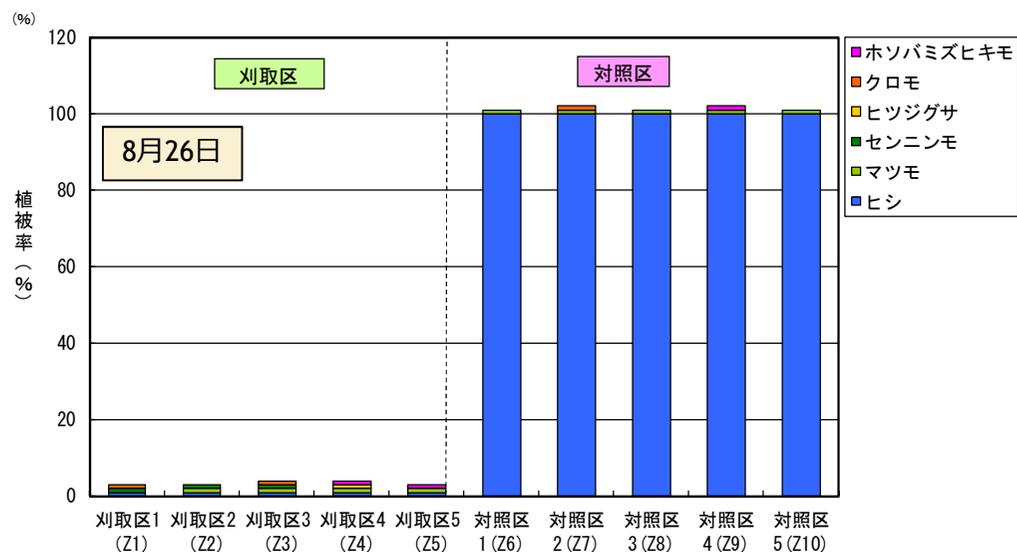
- ・刈取り実施前において、ヒシが30～80%を占めていた。
- ・刈取り実施前において、沈水植物はマツモ、センニンモがわずかに確認された。
- ・刈取り実施後において、わずかではあるがクロモ、ホソバミズヒキモ、ヒツジグサが確認された。

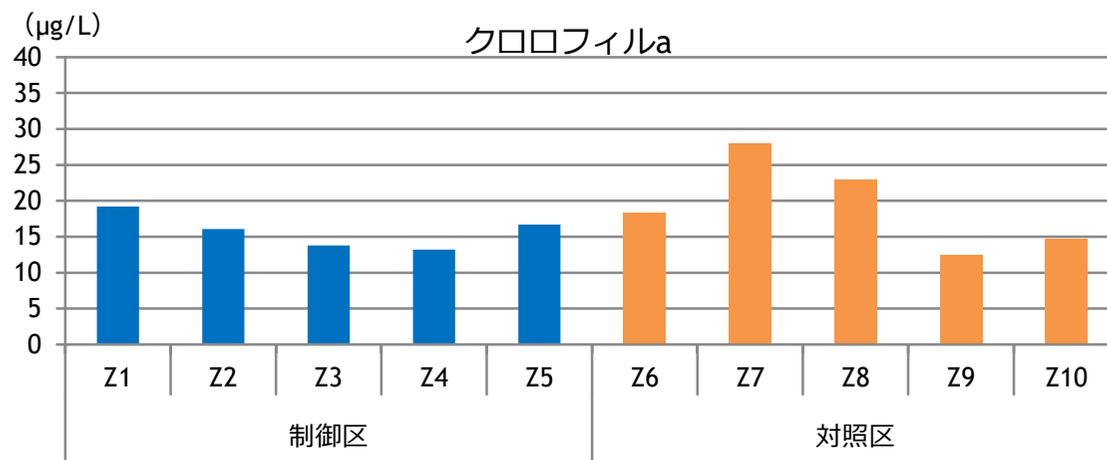
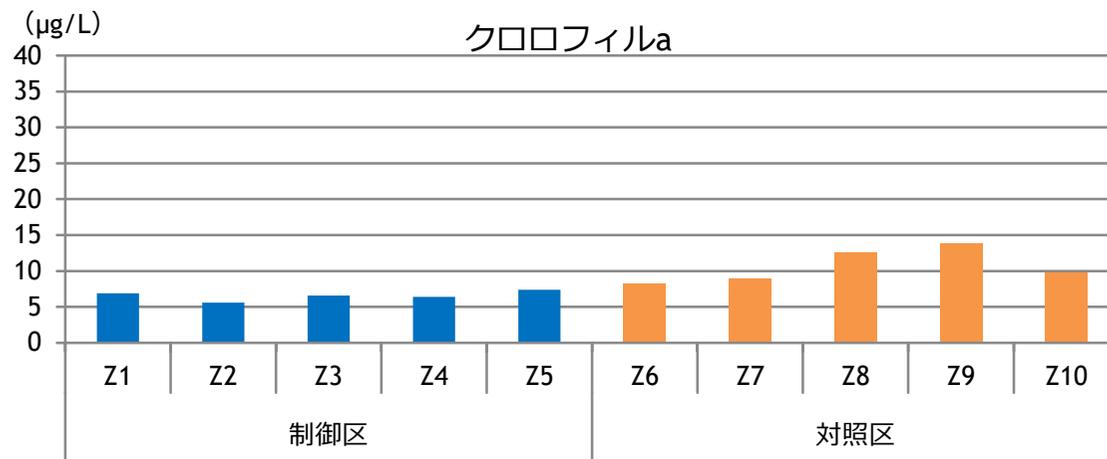
- ・刈取り前において、一部高い値を示した区画があるものの、全体としては同程度（15 μg 前後）であった。
- ・刈取り後においても、全体としては同程度（7.5 μg 前後）であった。
- ・刈取り後において、水温及び全水深を除いた全ての項目で刈取り前に比べて減少傾向を示した。

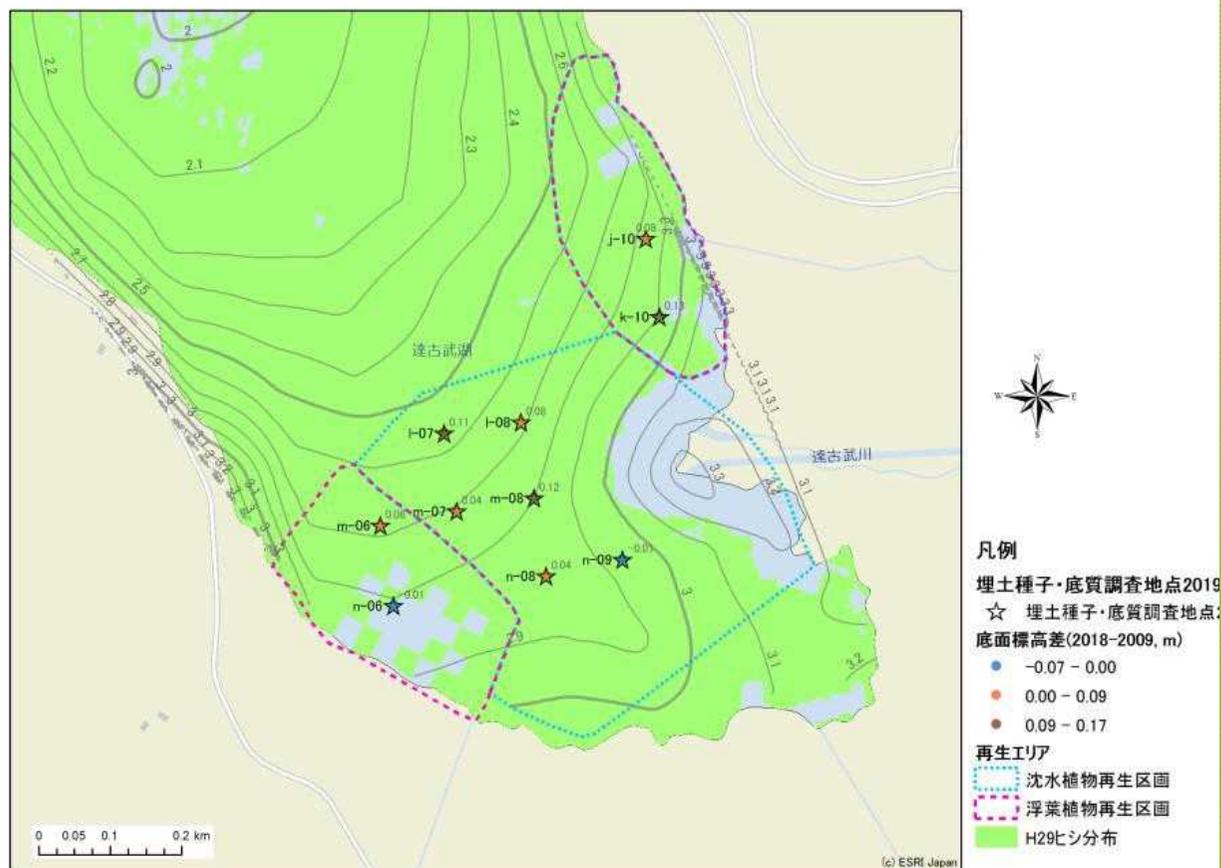
・南西岸エリア2地点、南部エリア6地点、東岸エリア2地点
において調査を実施

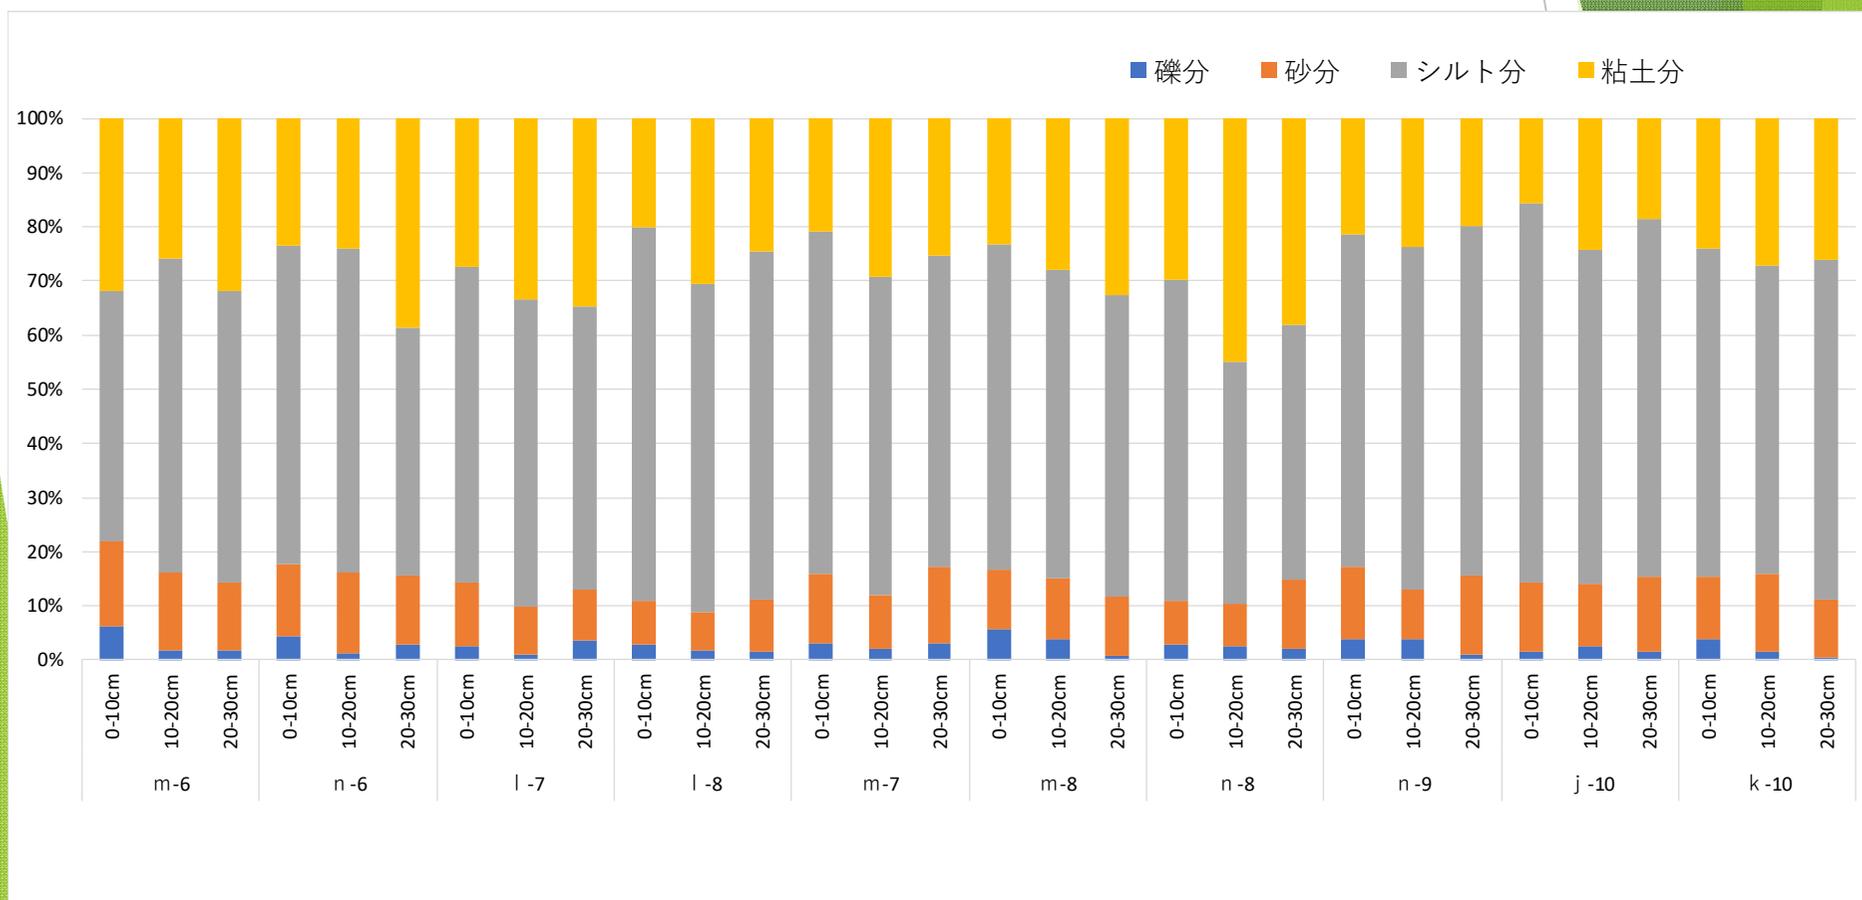
- ・全体としてシルト分、粘土分が多く、礫分、砂分は20%程度であった。
- ・全地点において植物片が混入していることが確認された。

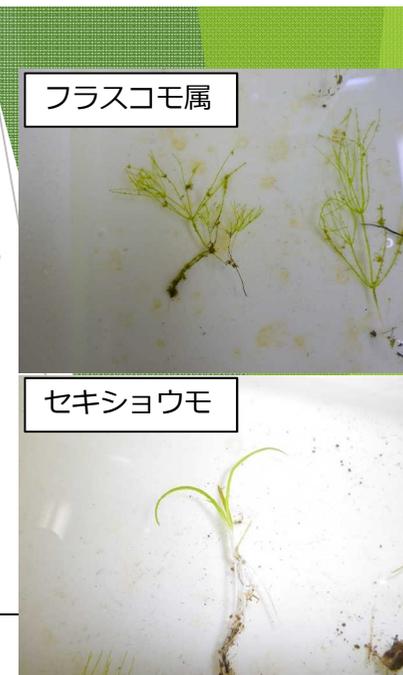
- ・フラスコモ属はほとんどの場所で発芽した。
- ・継続してヒシ分布域制御を行っているエリア（南西部、東部）では中上層部で、ヒシ分布域制御を行っていないエリア（南部）では下層で多く見られた。
- ・2003年度を最後に、近年確認されていなかったセキショウモが確認された。
- ・浮葉植物再生エリアと沈水植物再生エリアを比べると、発芽種数に大きな差はないが、発芽数は浮葉植物再生エリアの方が多かった
