第23回湿原再生小委員会

達古武湖自然再生事業について

2021年1月21日（木）

環境省 釧路自然環境事務所

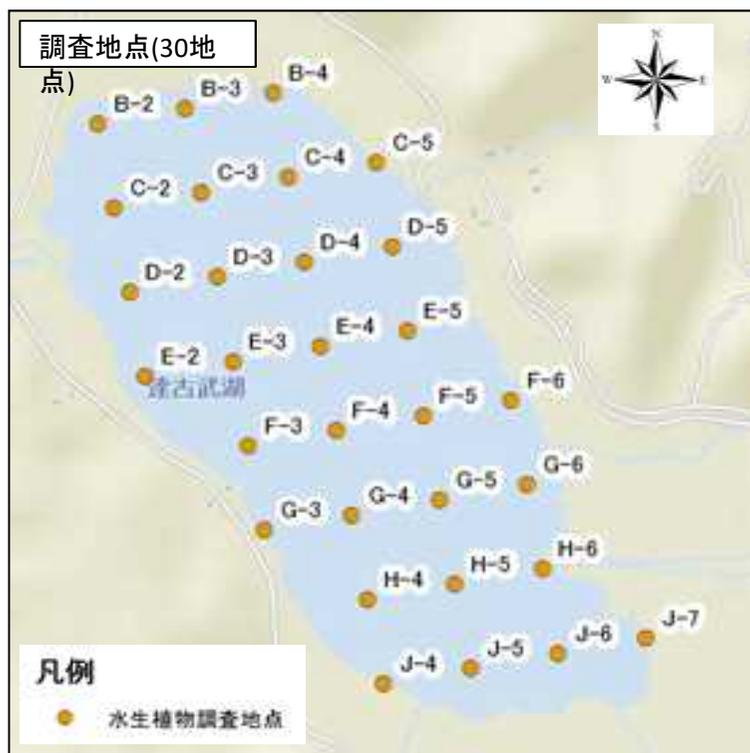
水生植物の生育状況把握調査

- ・1990年代の確認種数の約半数
- ・フラスコモ属（絶滅危惧Ⅰ類）、タヌキモ（準絶滅危惧種）はここ数年未確認

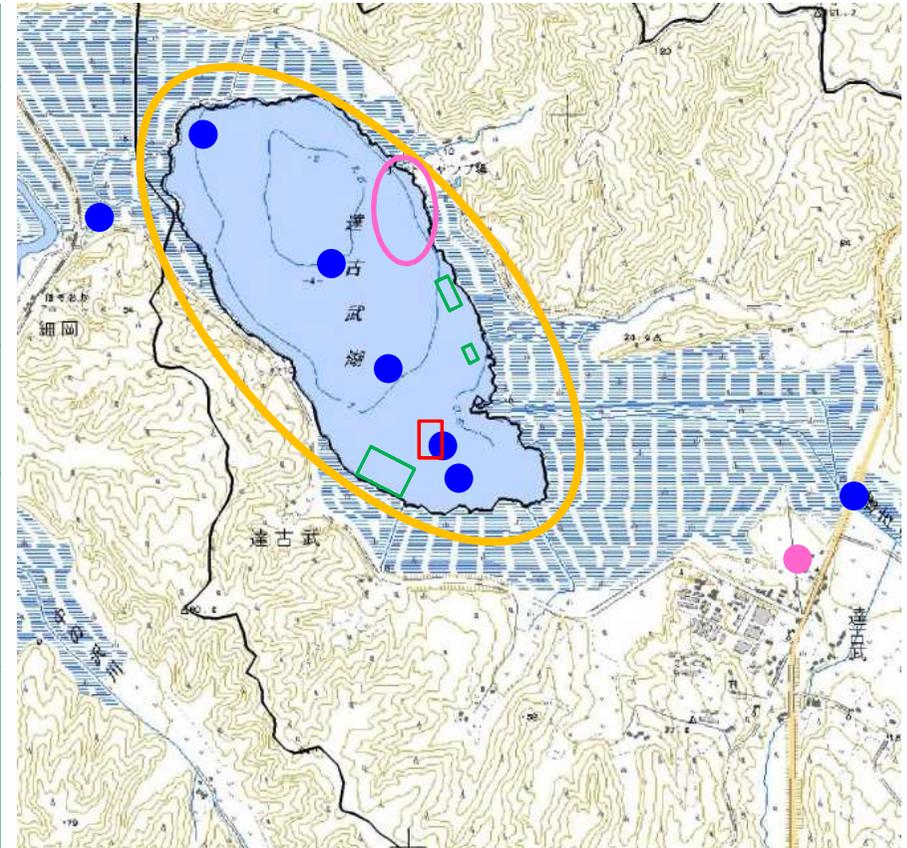
今年度の実施位置（概要）

項目		実施内容
①水環境の現況と動態に関する総合的な調査	●	<ul style="list-style-type: none"> ✓湖内等の定期水質調査 ✓湖内等の水位調査 ✓底質における窒素及び炭素の安定同位体比分析
②浮葉植物分布域の把握	○	<ul style="list-style-type: none"> ✓UAV（ドローン）による浮葉植物分布域の把握
③水生植物保全のためのヒシ分布域制御	浮葉植物再生区画 □	<ul style="list-style-type: none"> ✓南西岸エリア、東岸エリアのヒシ分布域制御(手刈り) ✓水生植物、水質のモニタリング
	沈水植物再生区画 □	<ul style="list-style-type: none"> ✓南部エリアのヒシ分布制御（ワイヤー刈り） ✓水生植物、水質のモニタリング
④地域との連携・協働		<ul style="list-style-type: none"> ✓住民説明会 ● ✓市民参加型のヒシ分布制御イベントの開催 ○

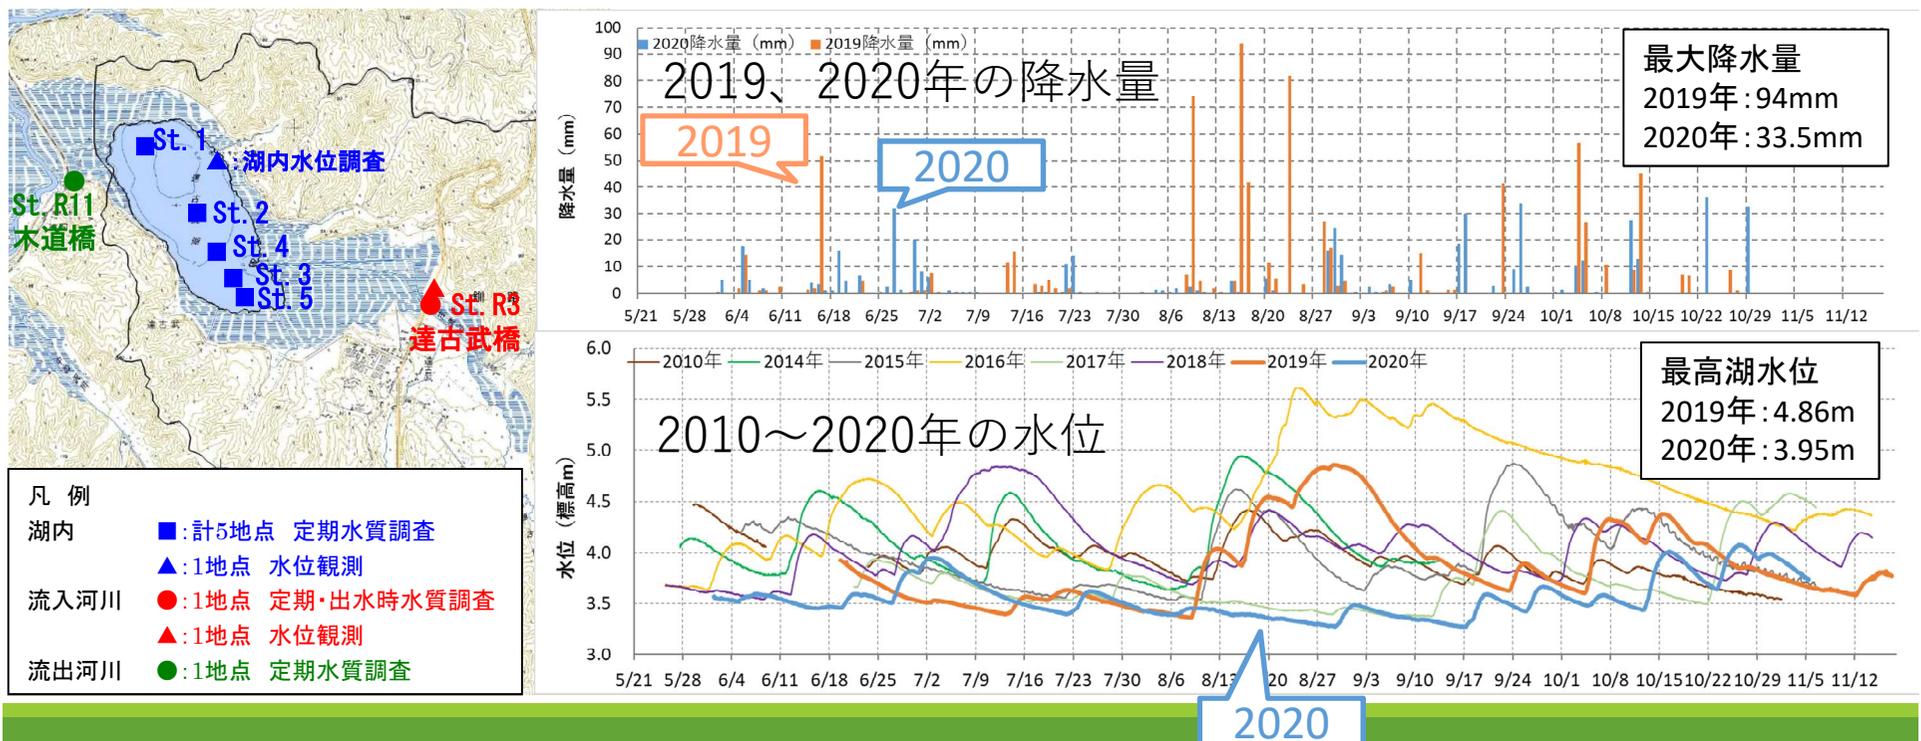
- ・湖内5地点、流入河川1地点(達古武橋)、流出河川1地点(木道橋)で水質・水位調査を実施

平水時 6月から11月にかけて毎月1回(合計6回)

出水時 9月17日、9月26日、10月13日に各2回(合計6回)

- ・降水量が少なく、水位が低い →背の低いヒシも早期から水面に展葉。

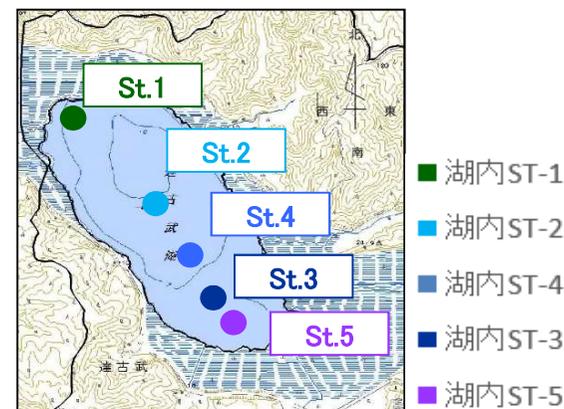
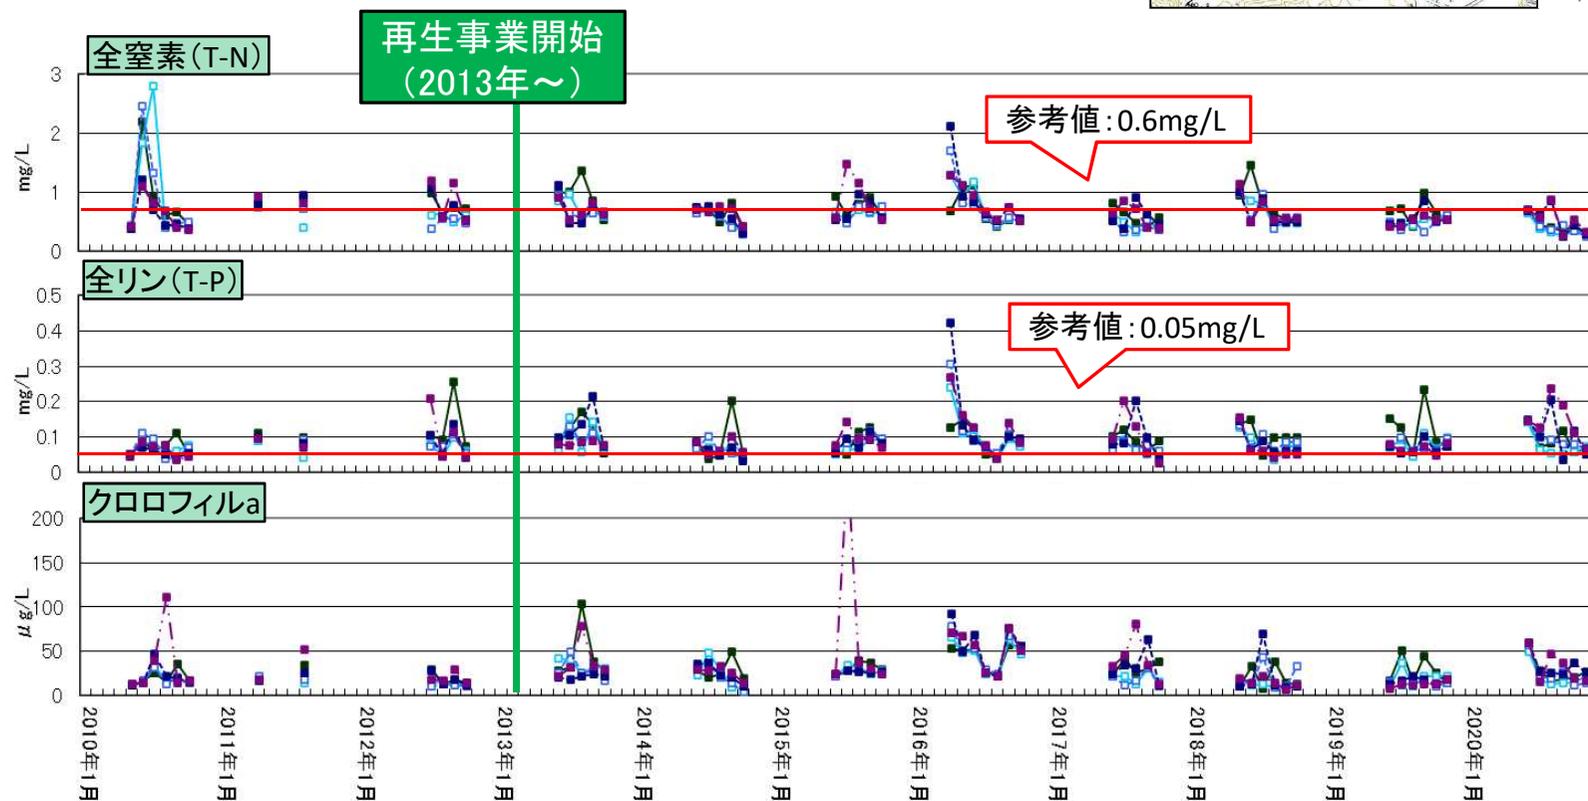
過去10年間の湖内水質の傾向

- 栄養塩(窒素、リン)は過年度から変わらず横ばい
- 達古武湖は環境基準の類型指定の対象ではないが、**仮にIV類型を適用した場合、基準値(窒素0.6mg/L、リン0.05mg/L)を満足していない**
- クロロフィルaは過年度から変わらず横ばい

環境基準としてワカサギ等の生息を目的としたIV類型に相当すると仮定した。(IV類型:T-N;0.6mg/L以下、T-P;0.05mg/L以下)
 ※達古武湖では環境基準を指定しておらず、仮定であることに注意

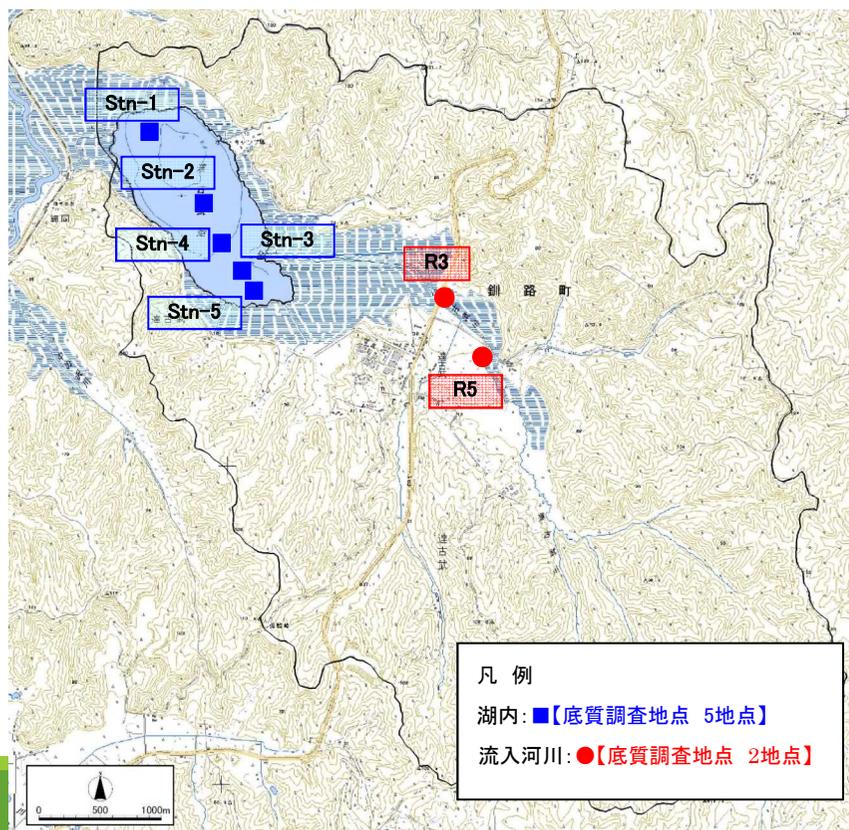
- 達古武湖の栄養塩負荷の軽減策を検討するため、富栄養化の原因物質の由来を探る目的で、底質の炭素・窒素の安定同位体比分析を実施
- 湖内5地点の底質、流入河川のR3,R5の底質、有機物源と想定される達古武湖周辺の植物(ヒシ、ヨシ、ラワンブキ)を採取
- 採取時期は8月29日
- 底質試料は無機的な砂礫の除去のため凍結乾燥→ふるい分け→75 μ m以下区分のみを分析

分類	採取地点
達古武湖底質	Stn-1
	Stn-2
	Stn-3
	Stn-4
	Stn-5
河川底質	R3
	R5
ヒシ	Stn-3
ヨシ	R3
ラワンブキ	ST-R3

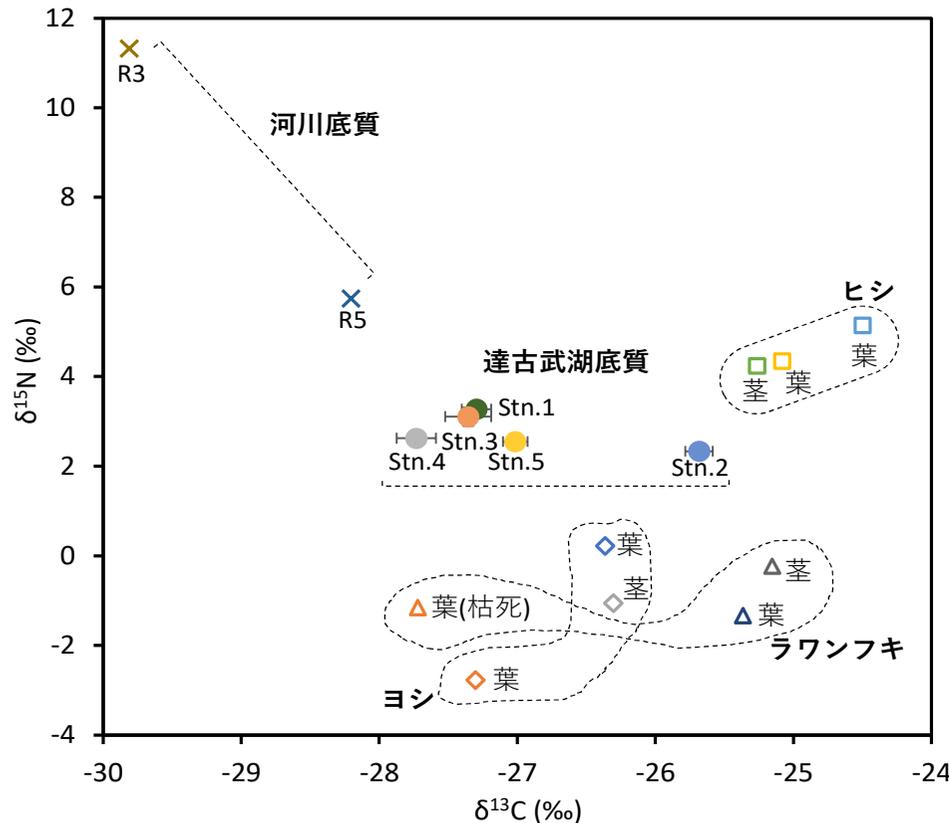
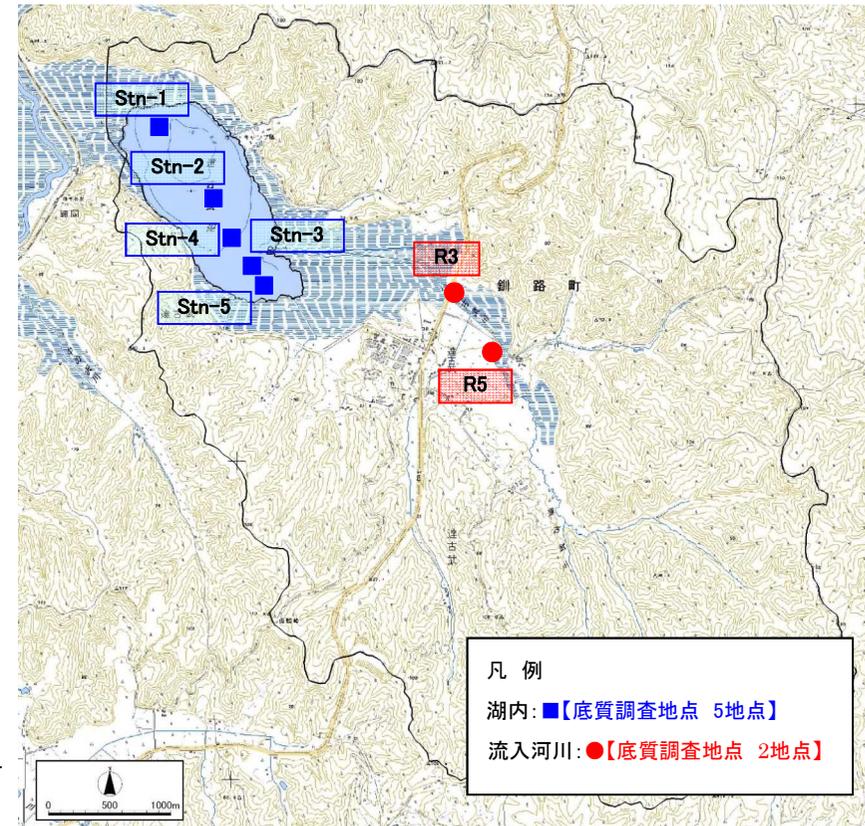
- 達古武湖の底質の安定同位体比は、ヨシ、ラワンフキ(湖岸の植物)、ヒシ(湖内の植物)、河川底質の中間の性質を示す結果となり、今回の調査では明確な由来推定には至らなかった。

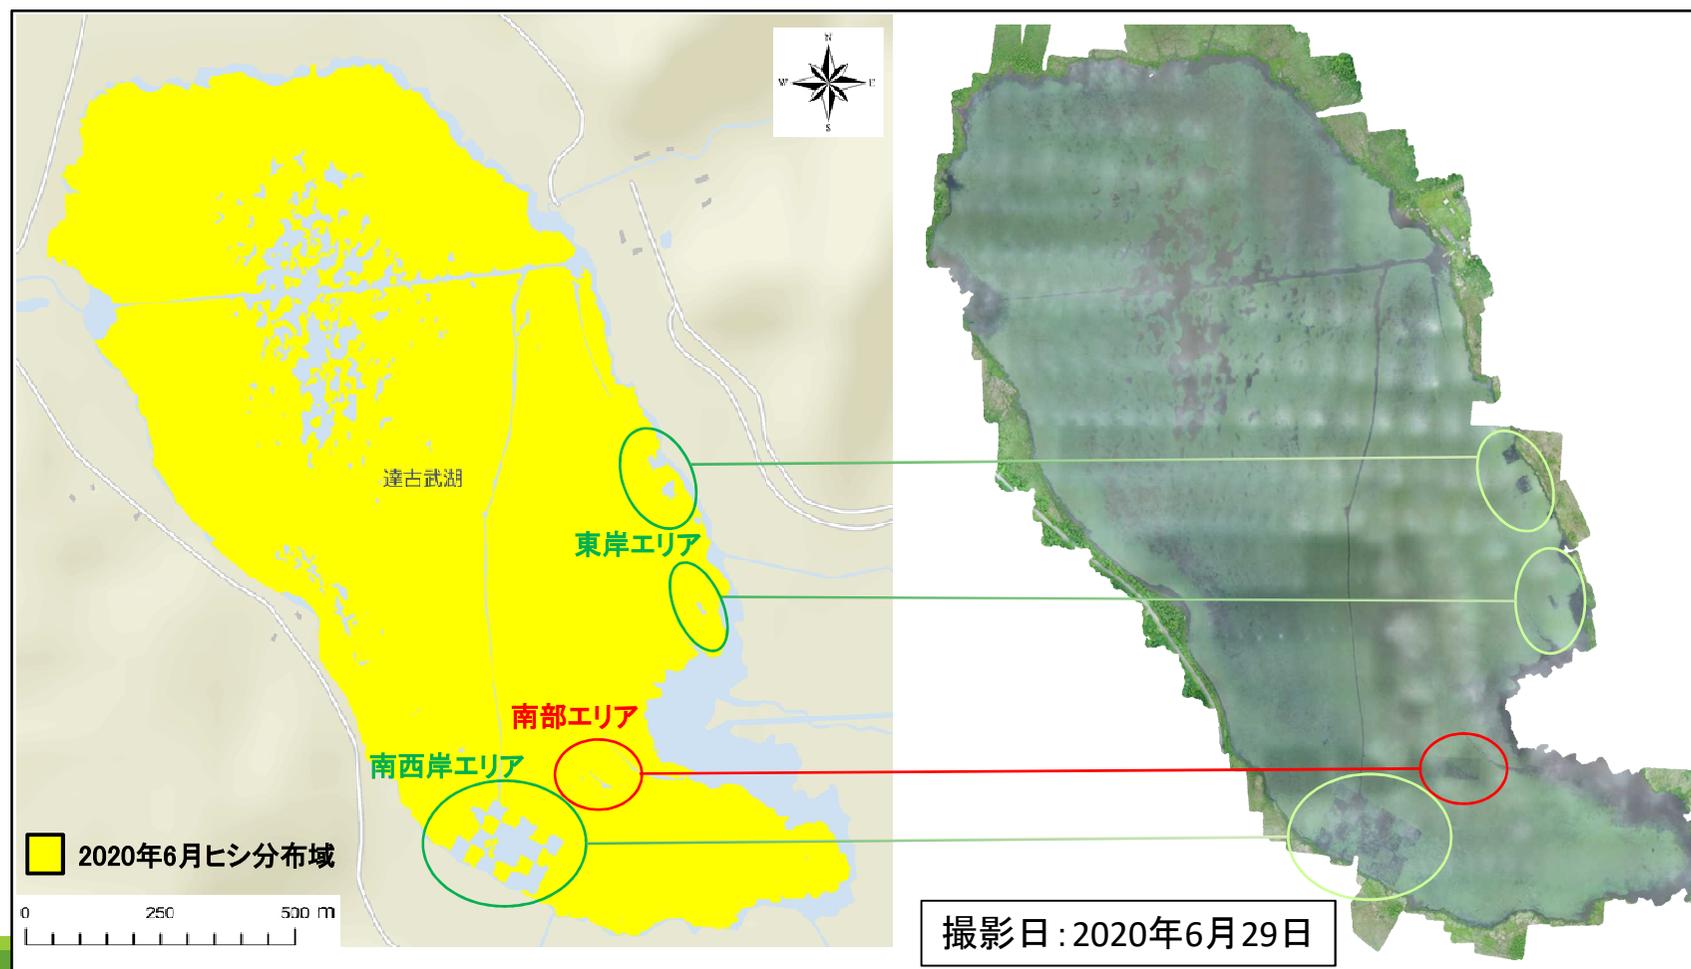
- ・ドローンを用いた湖面状況の空撮を行い、浮葉植物の湖内分布を把握。
- ・ほぼ全域でヒシが生育している。
- ・ヒシ分布域制御を継続している南西岸・東岸エリアでヒシの繁茂が抑えられている。
- ・昨年度からヒシ分布域制御を開始した南部エリアではヒシの密度が低い状態。

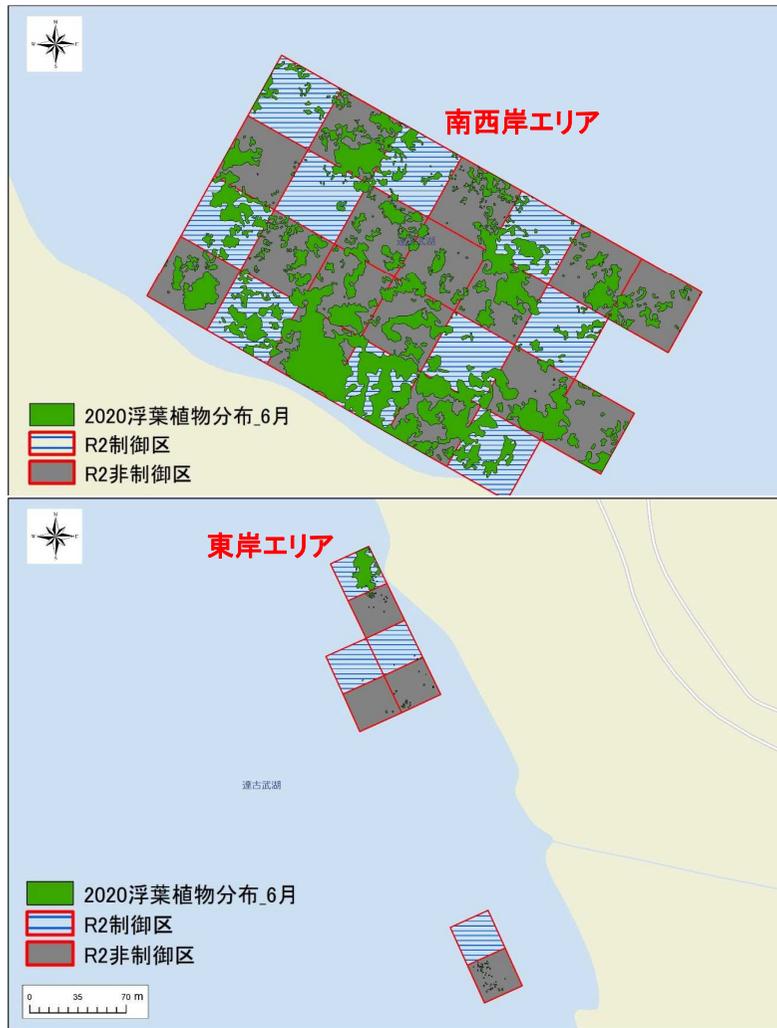
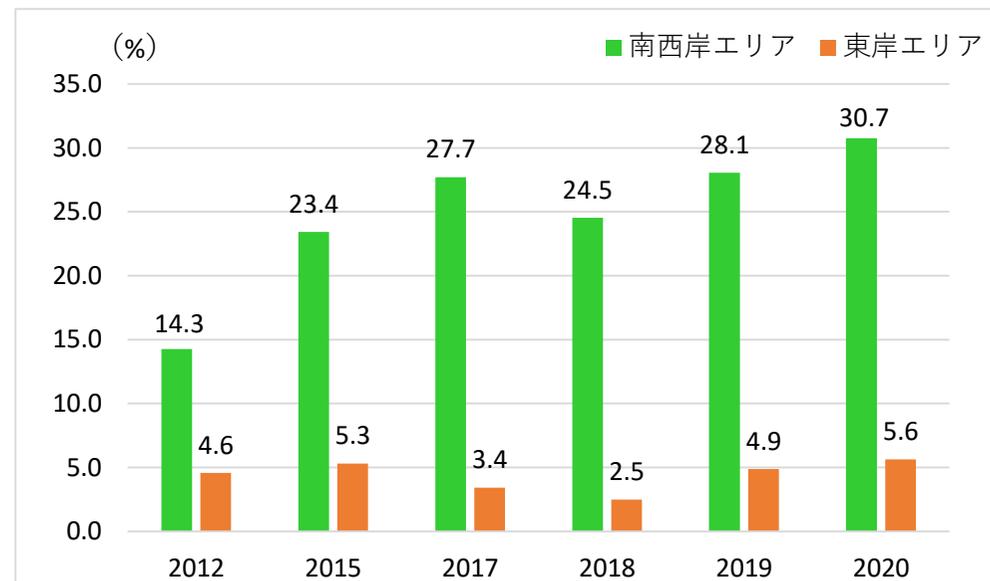
エリア全体に対するヒシ以外の浮葉植物の面積比

南西岸エリア・東岸エリアのヒシ以外の浮葉植物(ネムロコウホネ・ヒツジグサ)を、航空写真からトレースし、面積を算出した。

ヒシ刈りをした場所やその周辺で、ヒシ以外の浮葉植物(ネムロコウホネやヒツジグサ)の面積が維持されている。

※南西岸エリアは2012年、東岸エリアは2013年にヒシ刈り開始

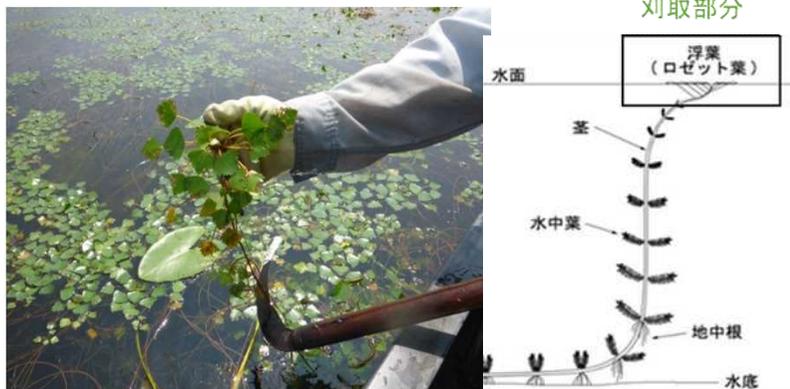
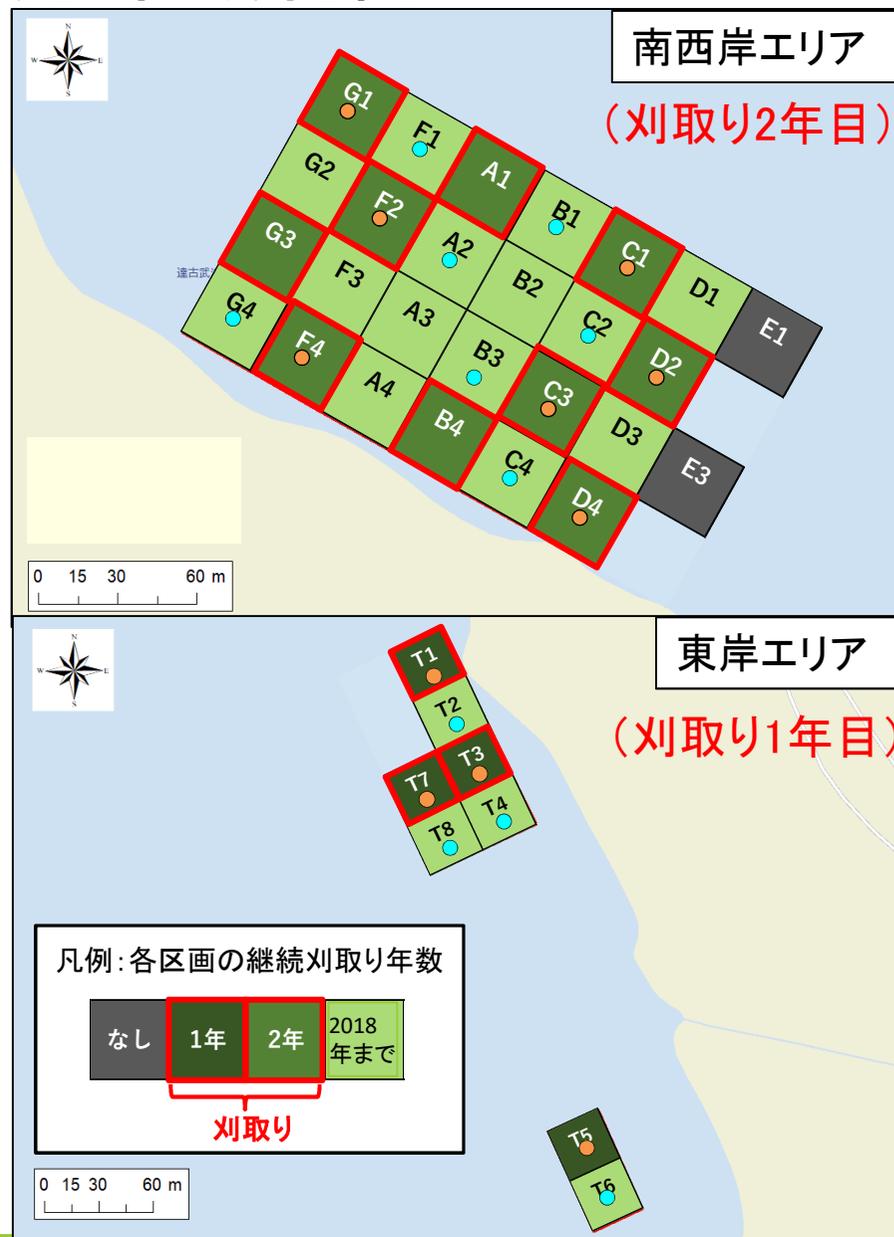
ヒシのロゼット部分を手刈り
(保全対象種である浮葉植物が存在しているため)

【モニタリング実施地点】右図(橙色●及び水色●)

モニタリング区画に1m×1mのコドラートを設置し、コドラート内の植物の種類、被度を記録

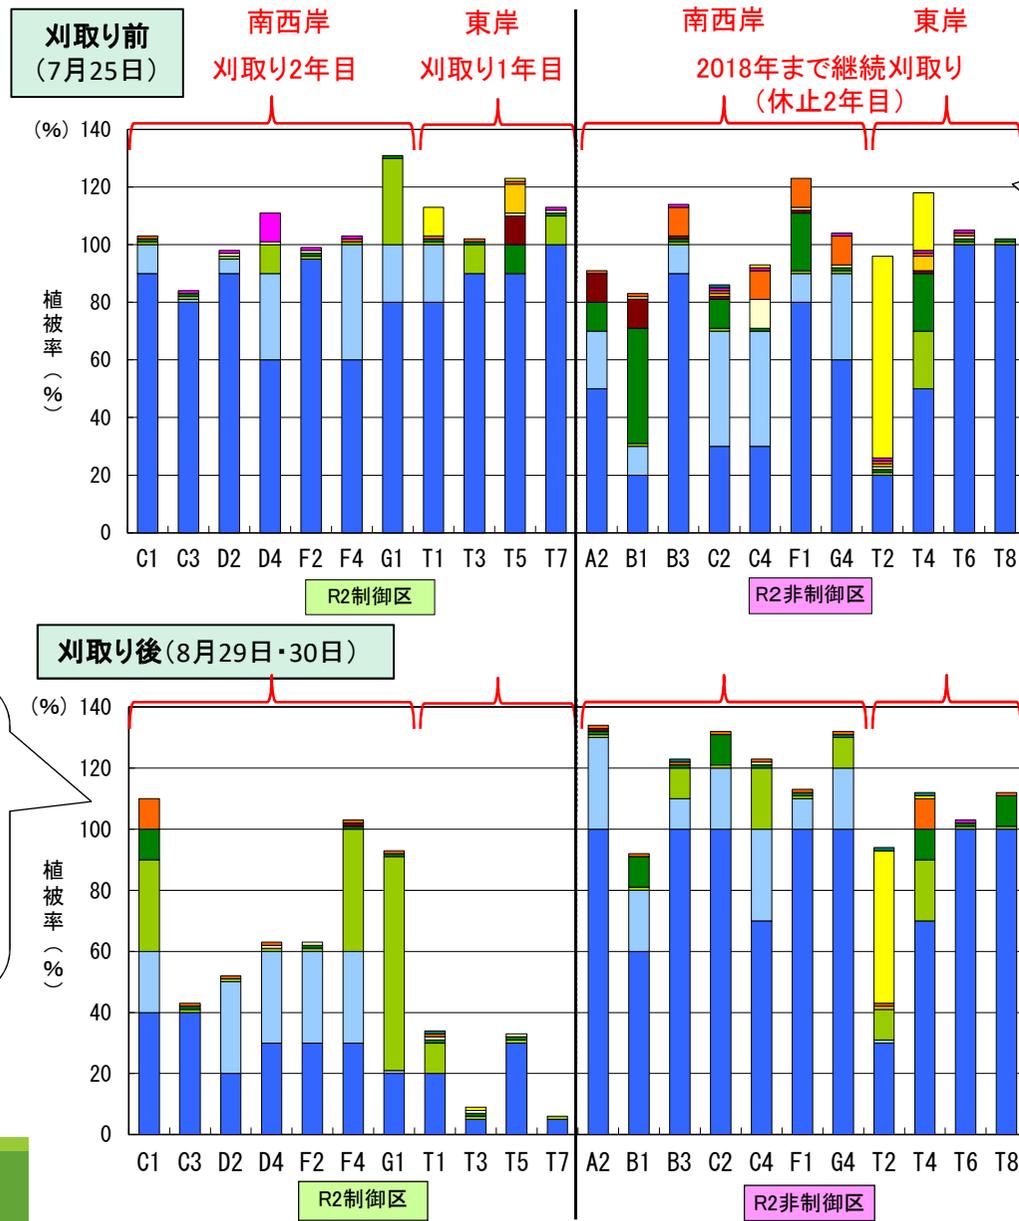
2018年まで刈取りをしていた区画は休止2年目だがヒシの被度が低く、水生植物の確認種数が多い

クロモ、マツモ、センニンモなどの比較的成長速度の速い沈水植物を多く確認

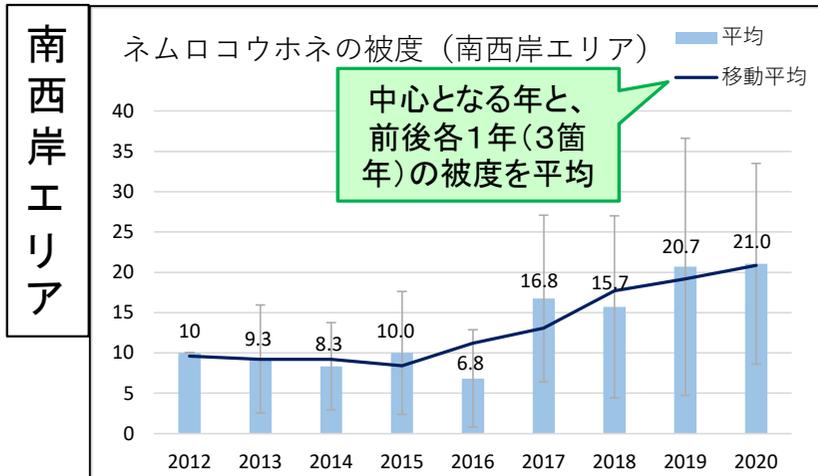
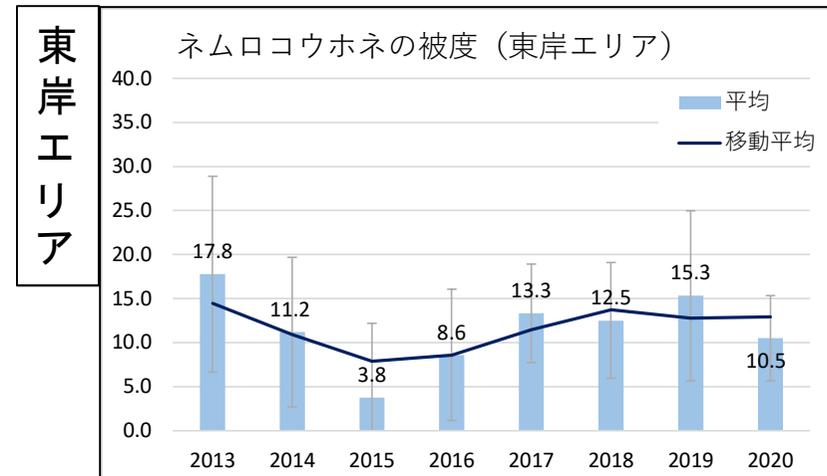
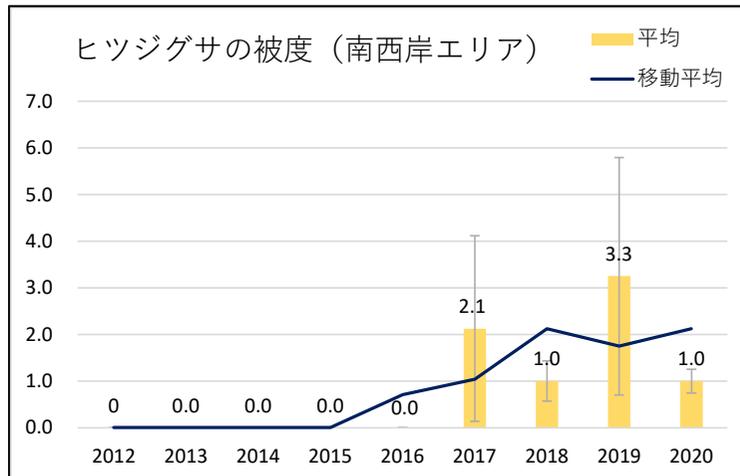
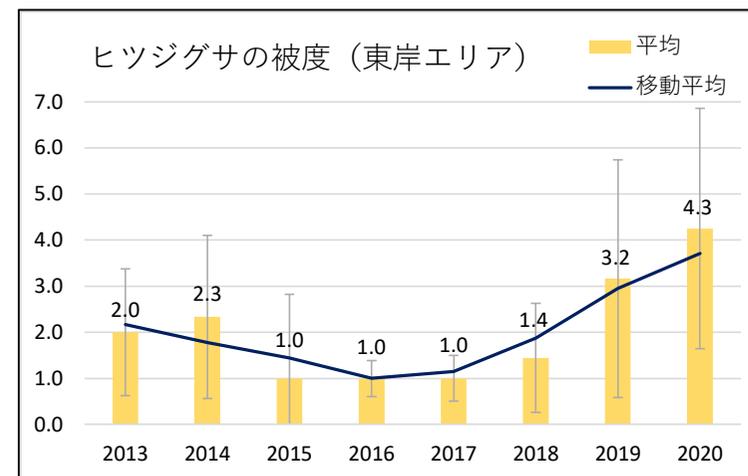
モニタリングによるネムロコウホネとヒツジグサの被度の平均・標準偏差・移動平均

年変動があるものの、ネムロコウホネ・ヒツジグサともに一定面積が維持されている。

※モニタリング結果(7.8月頃)を元に作成
 ※モニタリングは、区画中央の任意の地点に1m×1mのコドラートを設置し、コドラート内の植物の被度を記録した。
 ※2019の東岸エリアは、いずれの区画も刈り取りを行っていない。

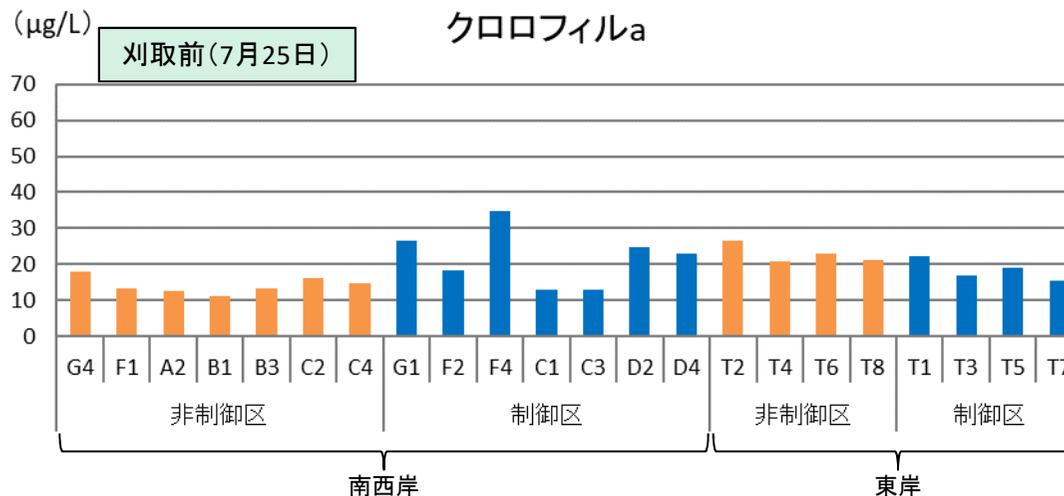
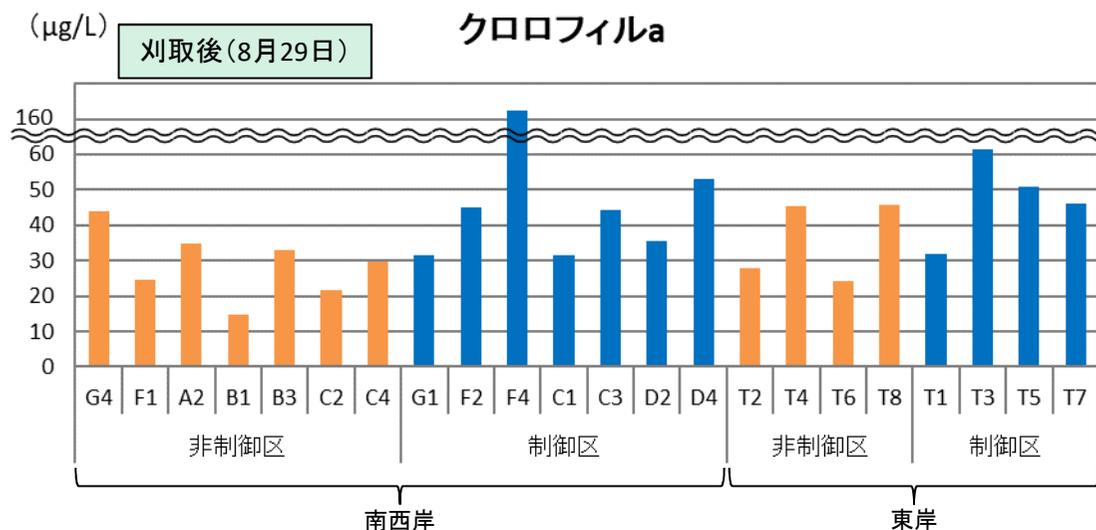
- 刈取前、刈取後のどちらもアオコは確認されなかった
- 刈取前(7/25)、刈取後(8/29)どちらも、南西岸エリアの制御区であるF4で最も高い値を示した

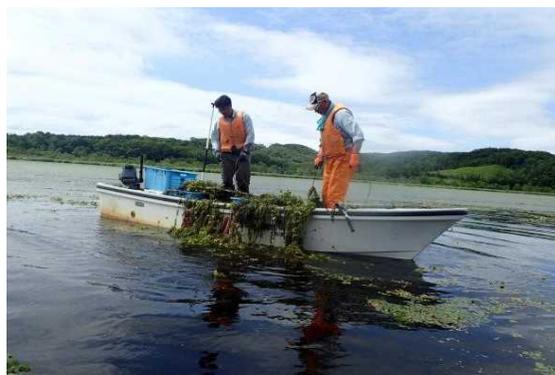
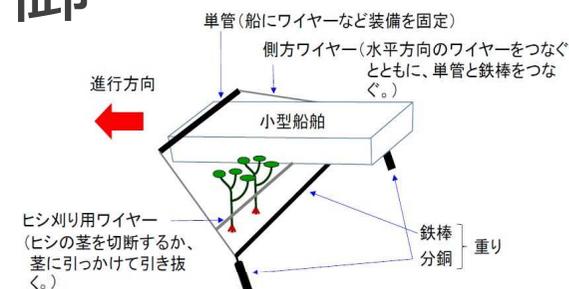
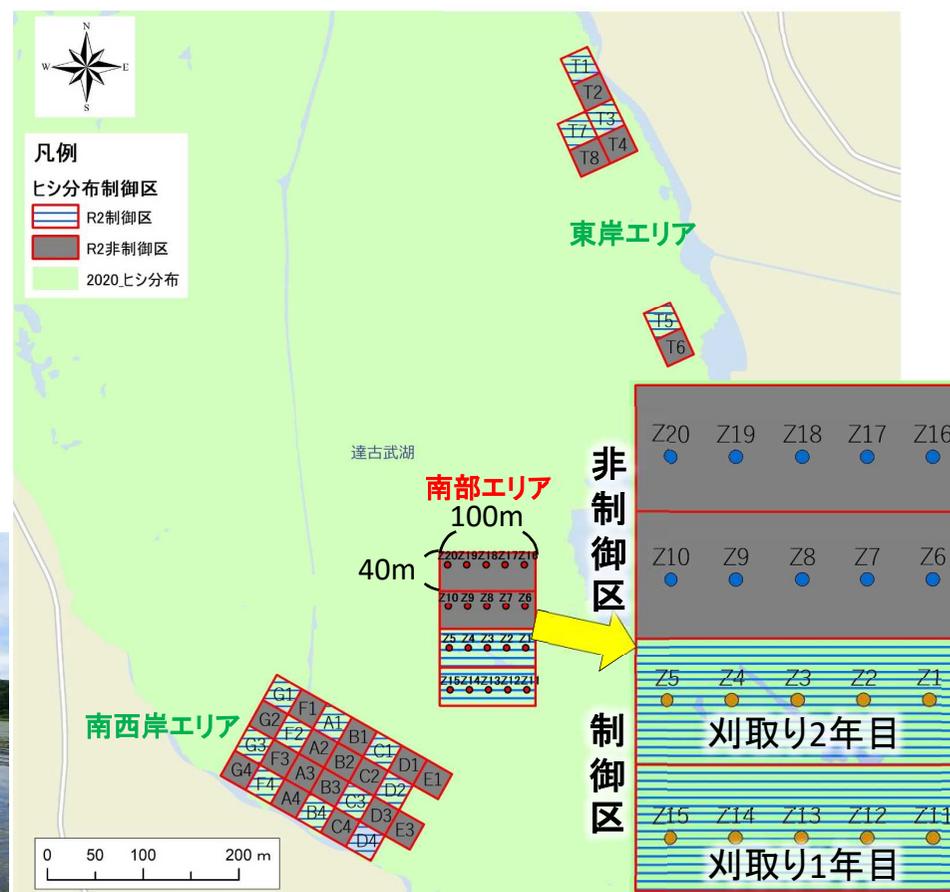
ワイヤー刈りの仕組みと装備の概要

船にワイヤーを設置し動力を用いて刈り取り
(広い面積を効率良く刈取るため)

【モニタリング実施地点】右図(橙色●及び水色●)

モニタリング区画に1m×1mのコドラートを設置
し、コドラート内の植物の種類、被度を記録

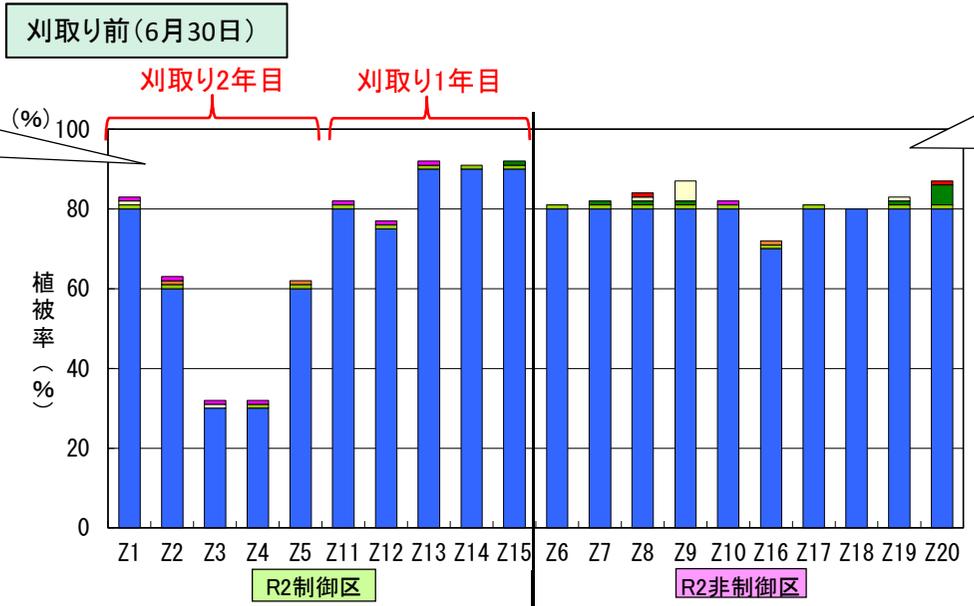
昨年刈った区画のヒシの被度が低かった。

マツモ、ホソバミズヒキモ、センニンモ等がわずかに確認された。

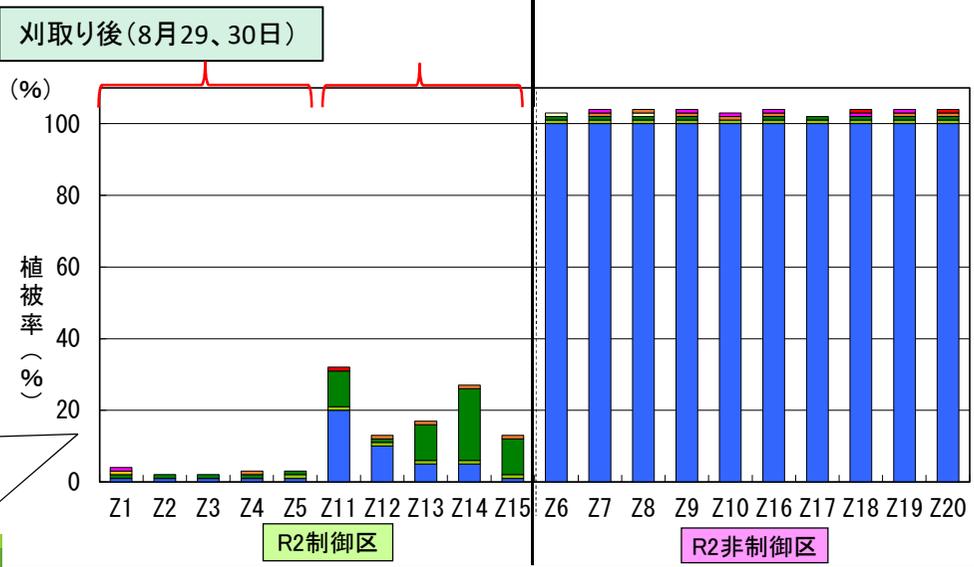
制御区で生長速度の速い沈水植物(センニンモ)がやや増加した。
ヒツジグサが制御区の1地点(Z1)で確認された。

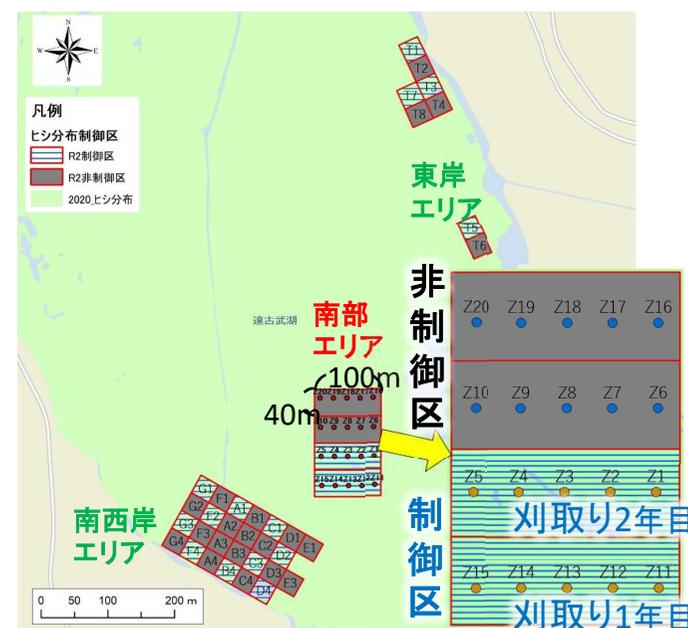
・刈り取り開始1年目、2年目では制御区と非制御区に大きな違いはなかった。

刈り取り前調査 (6～7月) + 刈り取り後調査 (8月) の確認種

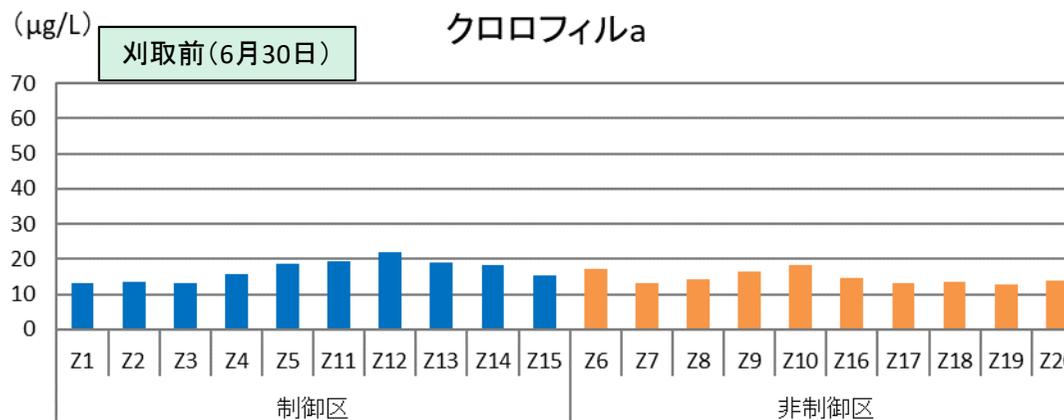
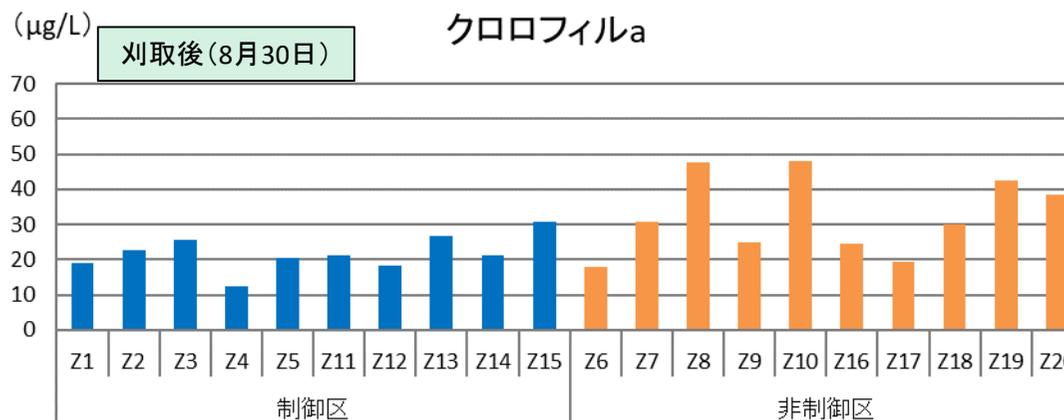
- 刈取前、刈取後のどちらもアオコは確認されなかった
- 刈取り前(6/30)、刈取り後(8/30)とも、地点ごとに大きな差は見られなかった

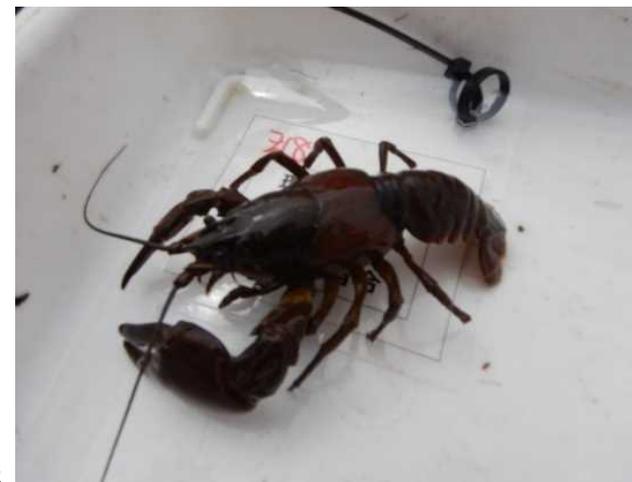
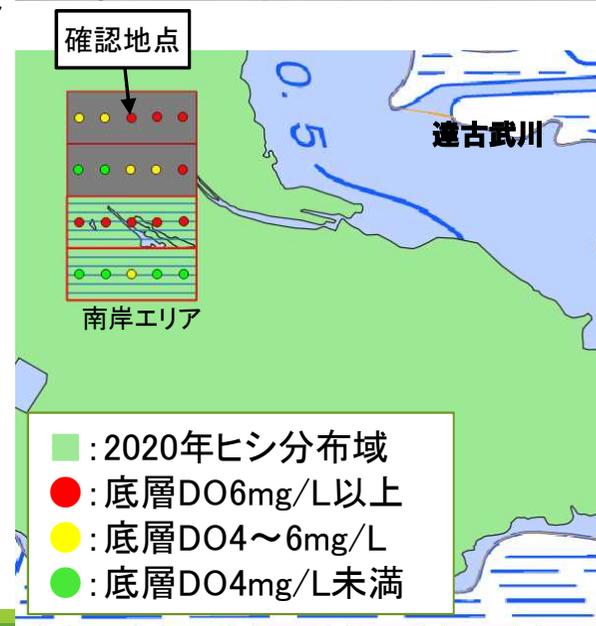
- ・南西岸エリア14地点、東岸エリア8地点、南部エリア20地点
合計42地点でウチダザリガニ捕獲調査実施
(8月30日設置、31日回収)

- ・南岸エリアの1地点で、**1個体のウチダザリガニを確認**
(湖内での確認は2004年以来16年ぶり)

- ・例年と比べ水位が低く、8月時の湖内の底層の溶存酸素濃度(DO)が高い

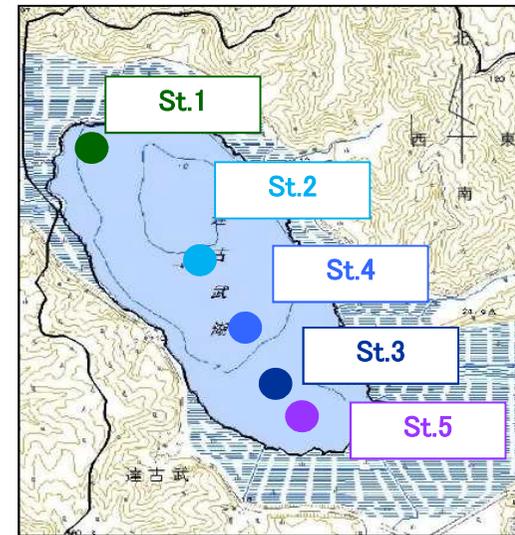
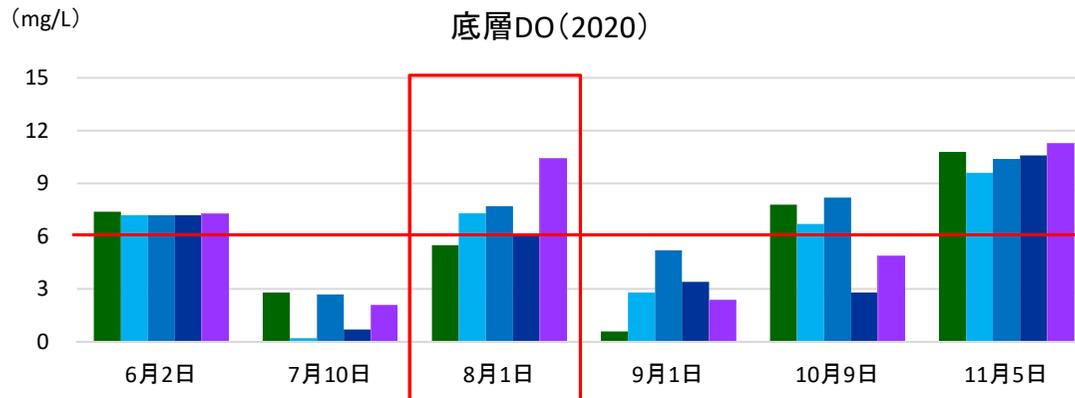
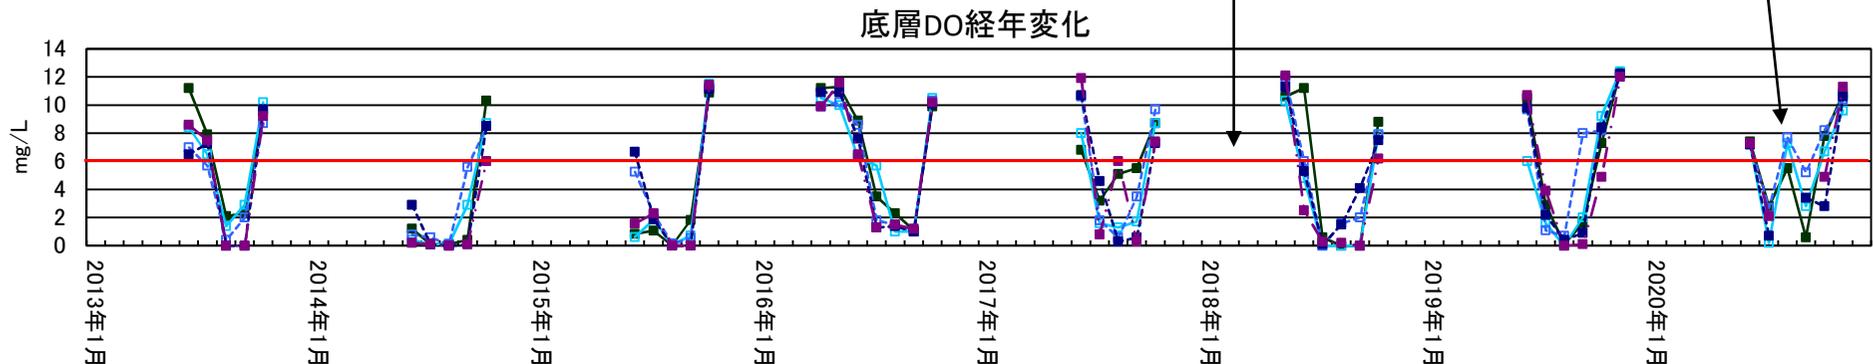
今年度の底層溶存酸素濃度(DO)

- ・今年度は8月の底層DOが湖内全体で高かった
- ・8月の湖内5地点の平均底層値DOは7.4mg/Lであり、ザリガニ類の成長に必要とされる6.0mg/Lを超えていた

参考値: 6.0mg/L

8月の底層DOが高い
